Progressive report on damage survey after 2016 Kumamoto Earthquakes

Toshimi Kabeyasawa, ERI, University of Tokyo

平成 28 年（2016 年）熊本地震被害調査速報（Japanese version）

Objective: Survey on damages, esp, to RC structures with seismic strengthening

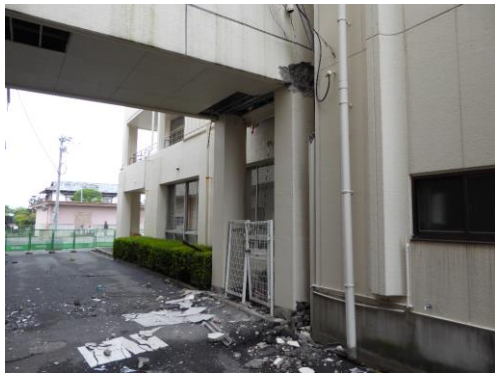
- ・ 渡り廊下は RC 造建築物の突出物であり，2 階窓開口部のひび割れは沈下により，柱頭の損傷は面外方向の変形により生じたと考えられる。渡り廊下の損傷した柱の傾斜角は約 $1/38(\text{rad})$ であった。
- ・ 外付け補強フレームが取り付く梁のせん断ひび割れ、渡り廊下のせん断破壊は、本庁舎の張間方向の変動軸力により生じたと考えられる。
- ・ 柱主筋は 3-D25，フープは D10 フープ D10@100、90 度フック、内法高さ約 4m，張出し長さは 5.0m，張間スパンは 2.5m であった。

渡り廊下の損傷状況 Damages of support columns

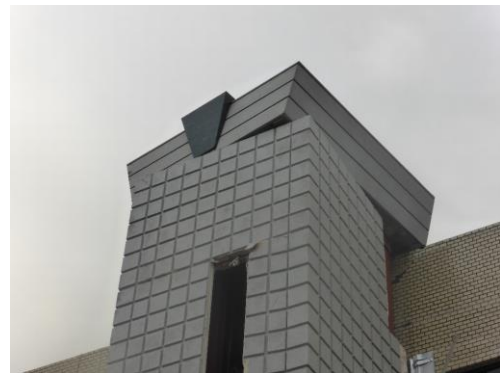
EV 棟の被害 Elevator shaft

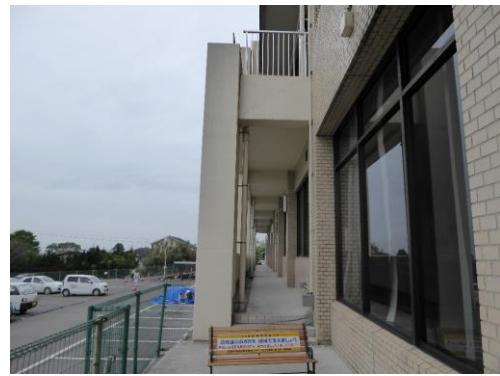
外付けフレームのせん断ひび割れ Shaer cracking of added external frames

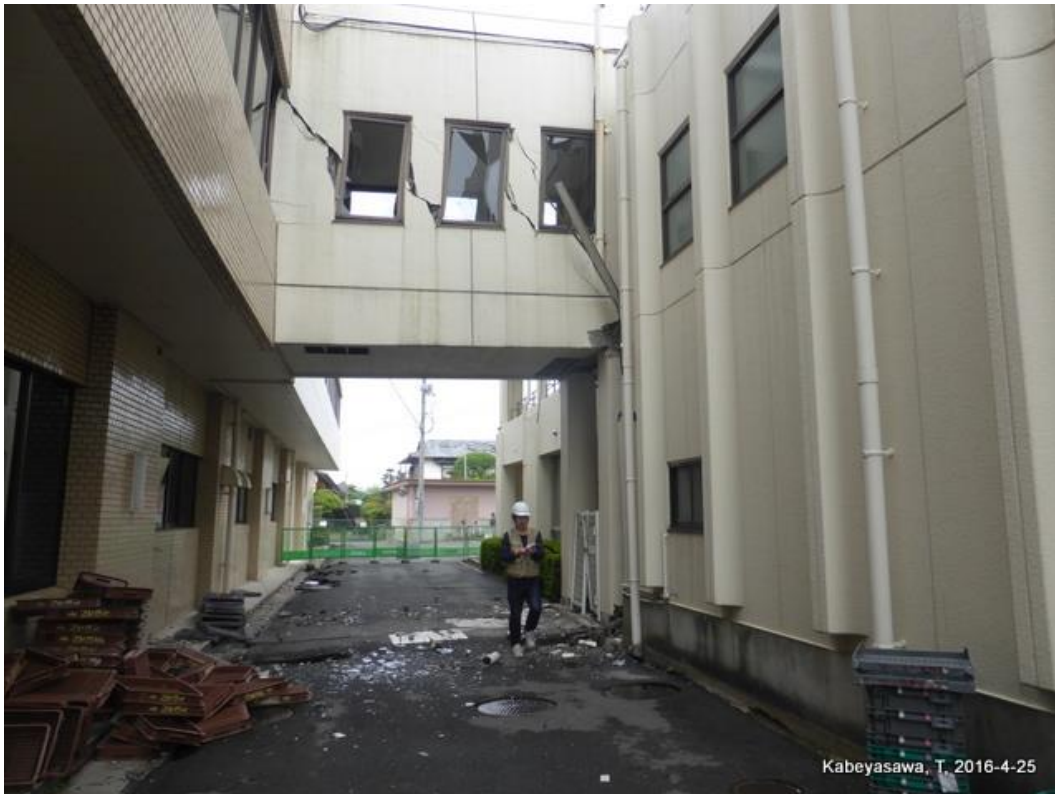
益城町役場（渡り廊下の（鉛直）せん断破壊） Shear failure of corridor

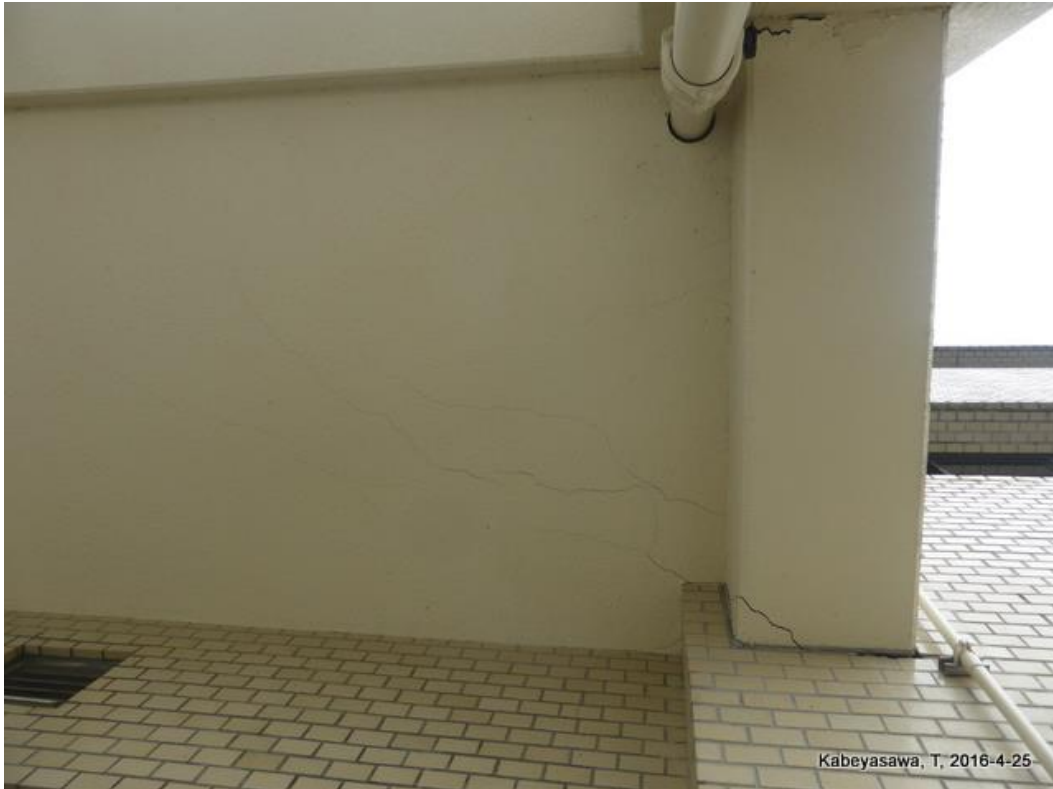
M 役場（耐震壁のせん断ひびわれ） Shear cracking of wall

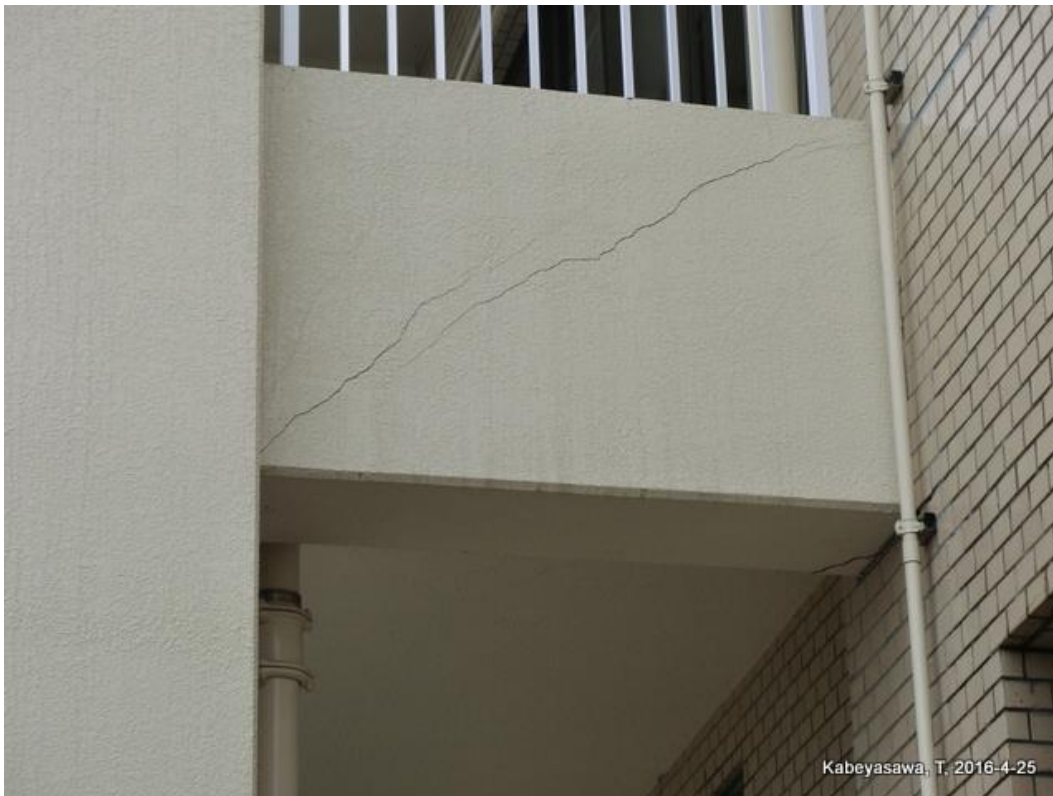
M 役場（補強フレームつなぎ梁のせん断ひびわれ） Shear cracking of connecting beams

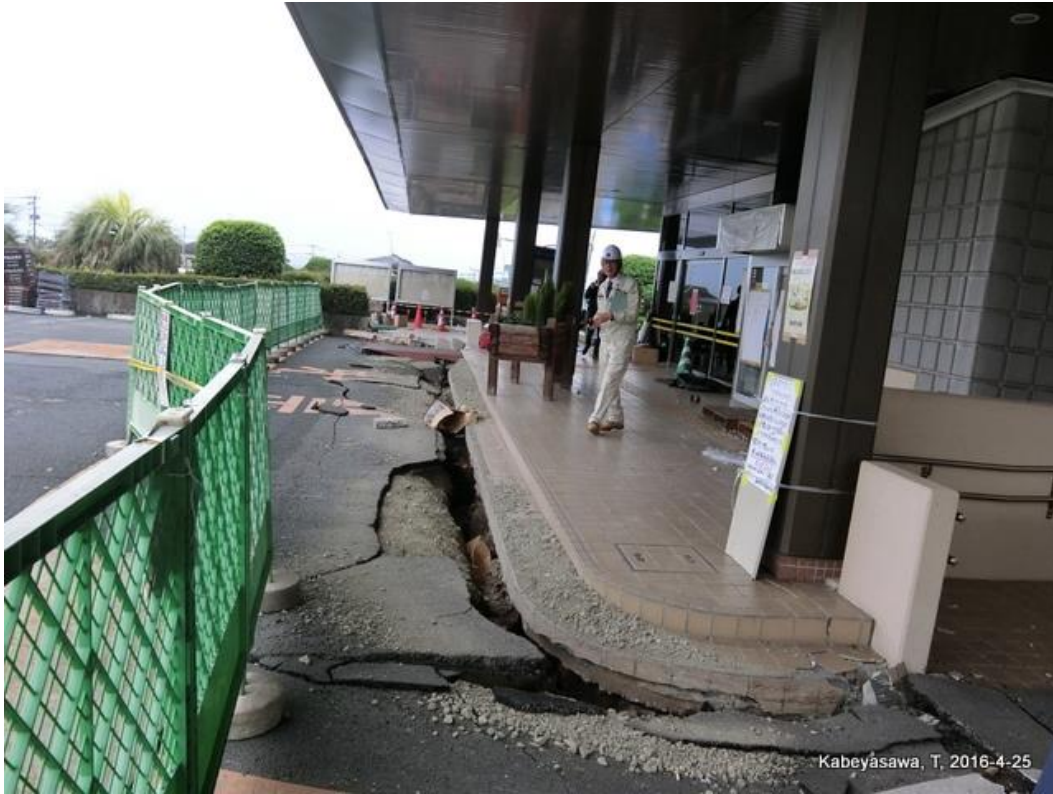
M 役場（周辺地盤の変状） deformation and settlement of surrounding soils,

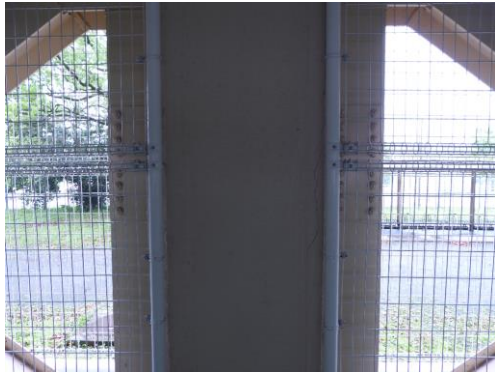
- ・大きく傾斜した渡り廊下では柱脚部で鉄筋が破断していた。
- ・耐震補強した鉄骨ブレースの裏側で縦にひび割れが生じていた。
- ・体育館の応急危険度判定は要注意であった。

耐震補強ブレース接合部のひび割れ
Cracking around braces

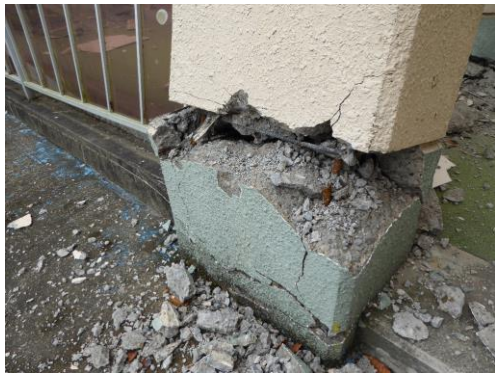
渡り廊下 主筋破断
Break of main bars

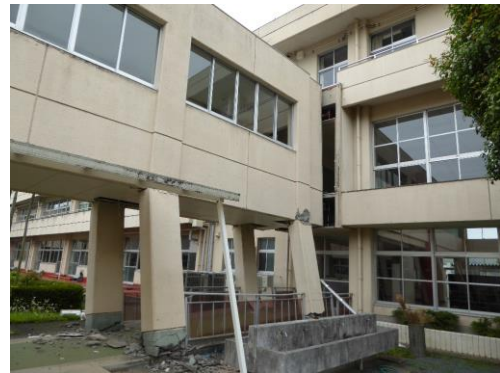
渡り廊下 EXP.J のずれ
Large displacement

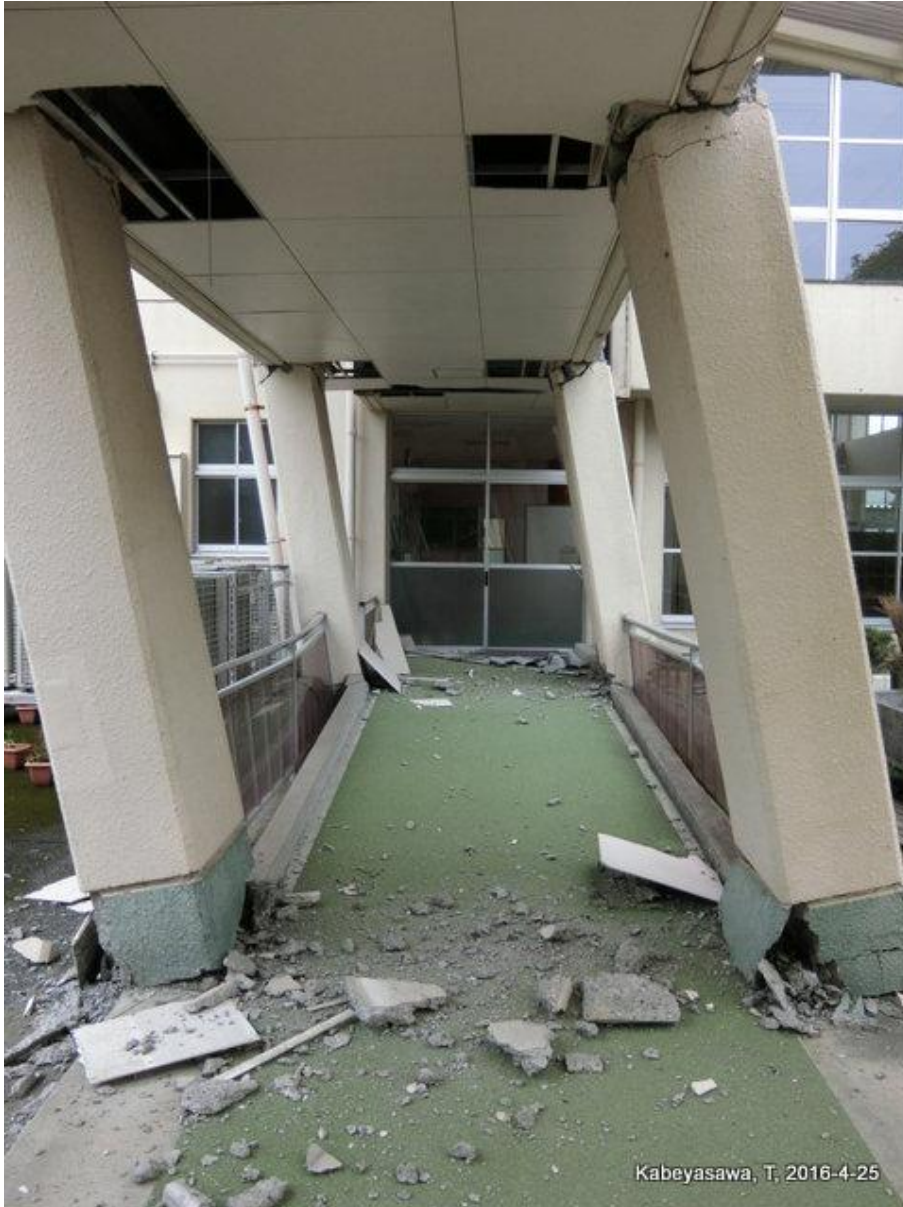
K 中学校（渡り廊下1） Damages to Corridor 1

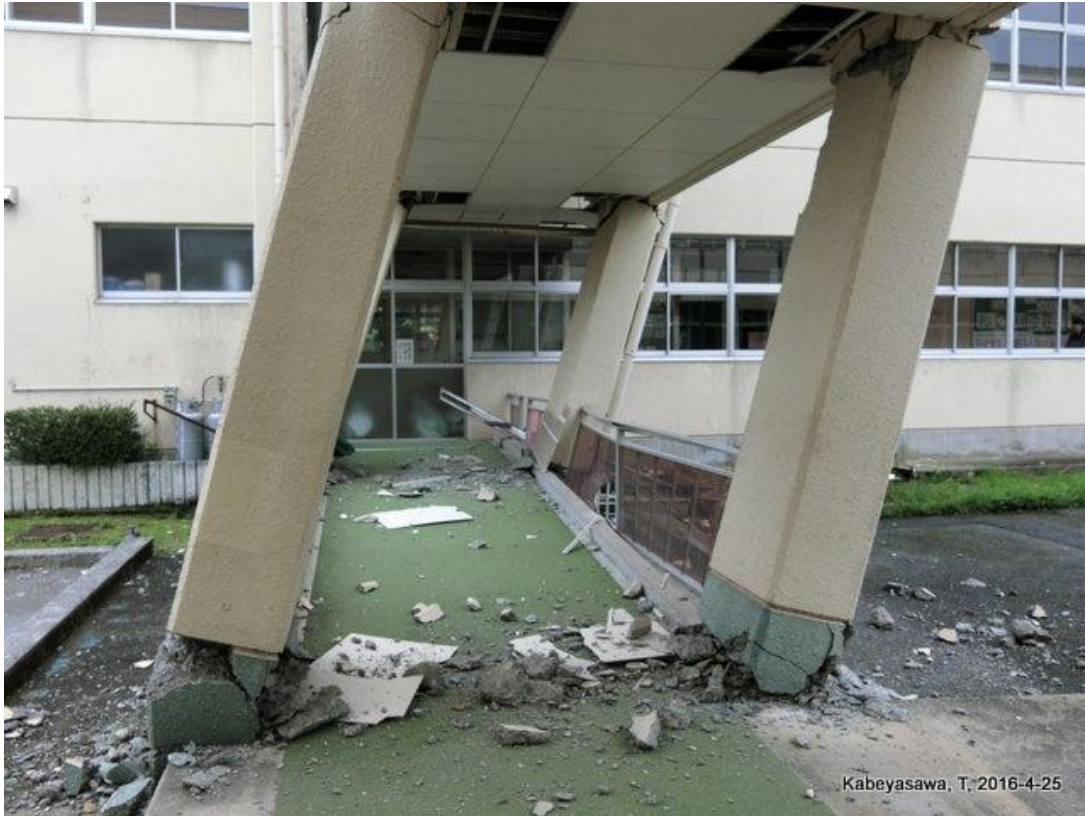
K 中学校（渡り廊下 1） Damages to Corridor 1

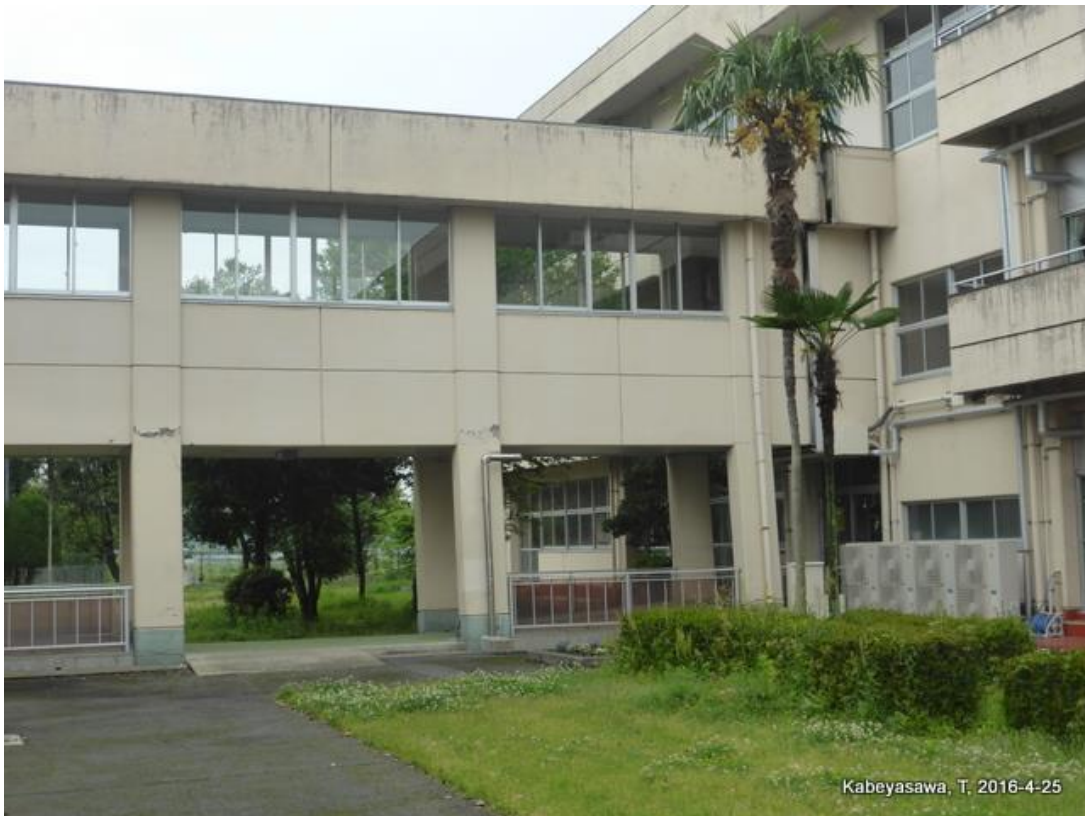
K 中学校（渡り廊下 2） Damages to Corridor 2

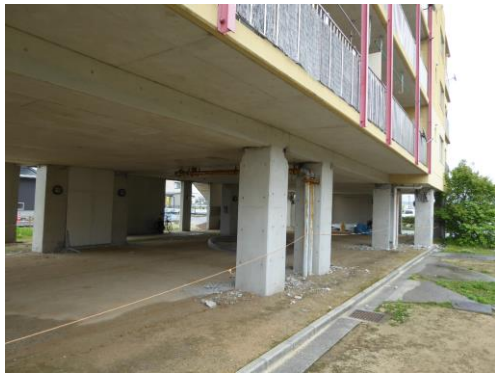
純ピロティ構面の被害 Damages

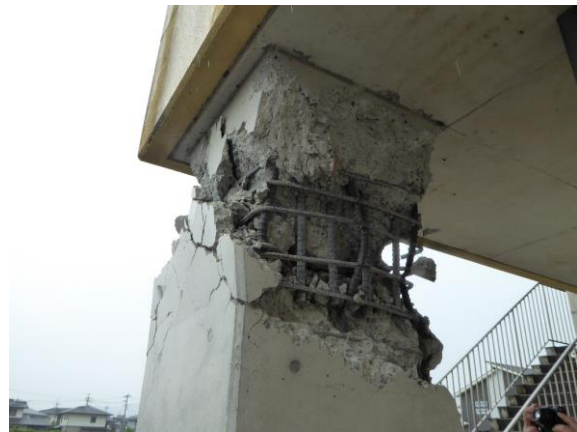
柱頭の損傷 (主筋破断) Break of main bars

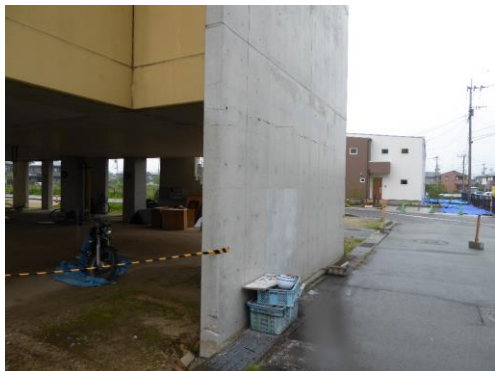
直交壁の面外ひび割れ Cracking

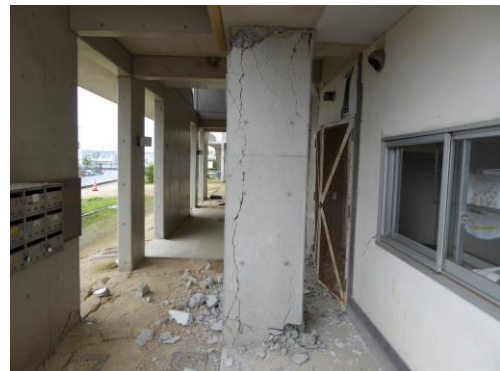
付着破壊した柱 Bond failure

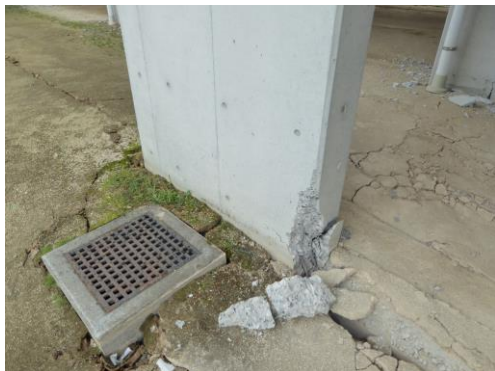
構面外壁の端部筋の損傷 Crushing of wall

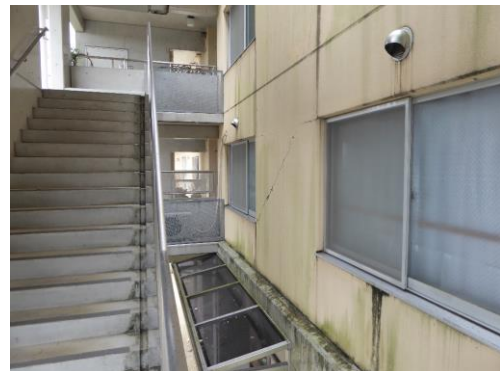
2階方立壁の損傷 Shear cracking

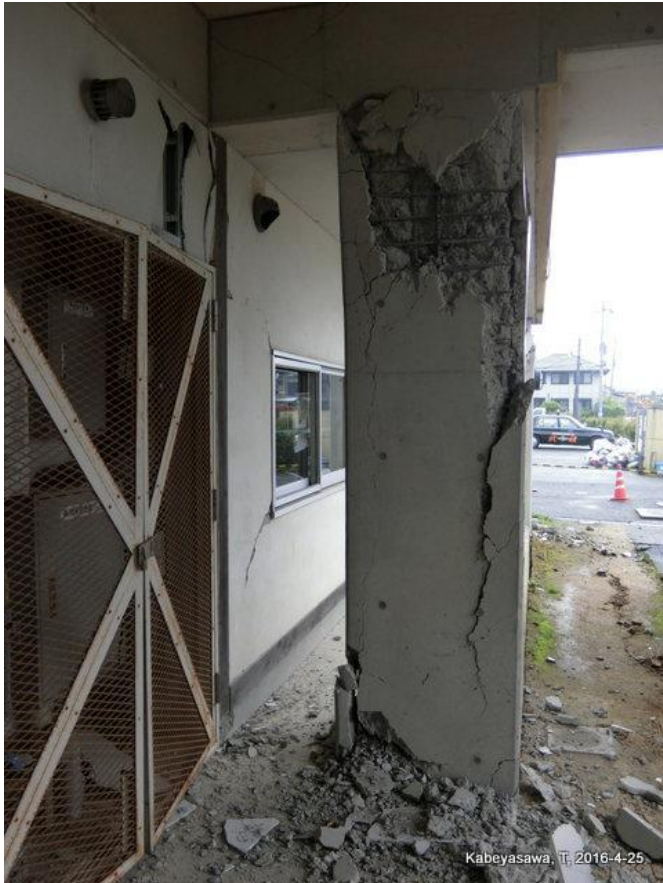
宇土市営団地（柱の付着破壊） Bond failure

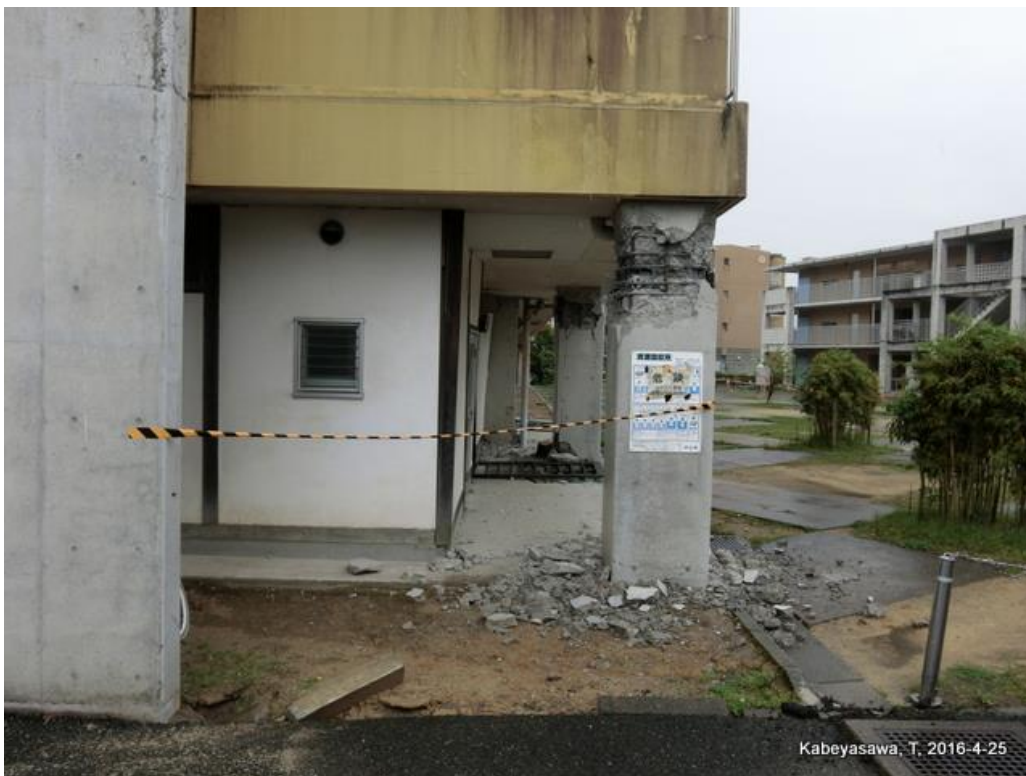
宇土市営団地（ピロティ柱頭の破壊） Colum top failure

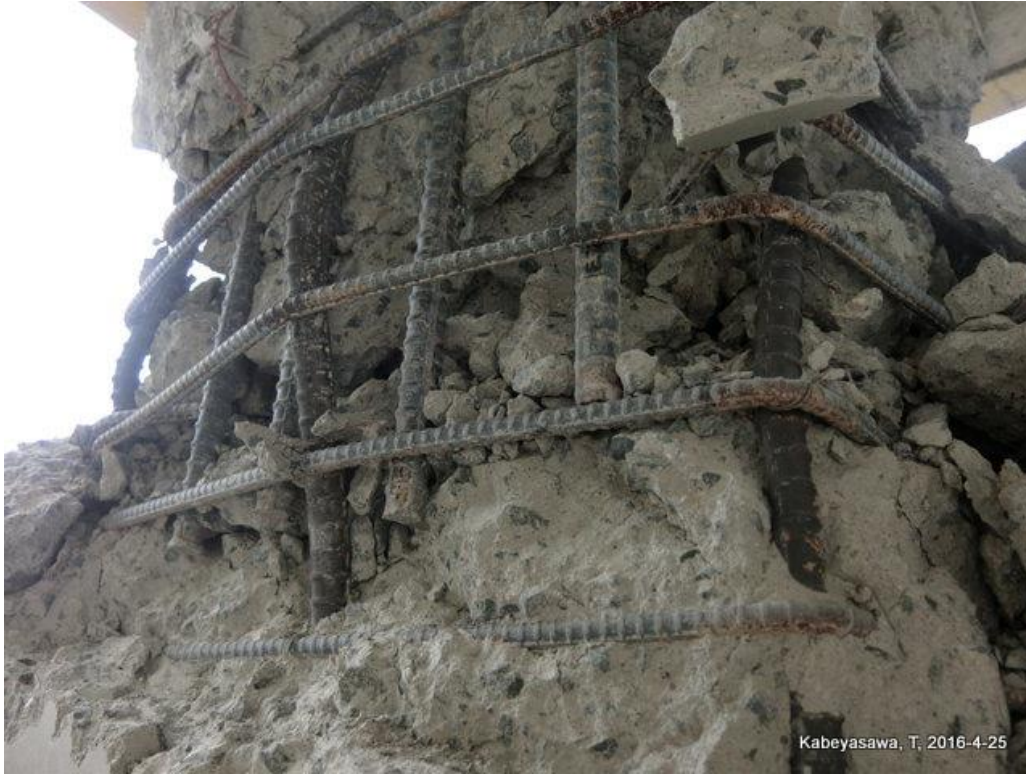
宇土市営団地（柱頭の破壊） Close-up to column top failure

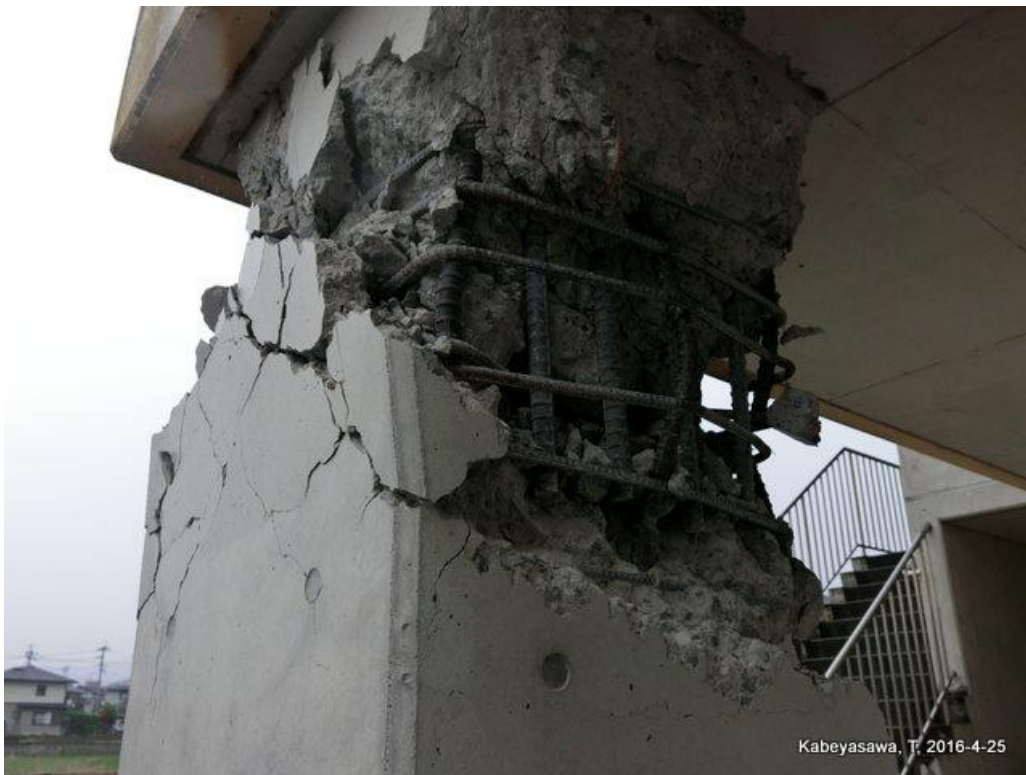
宇土市営団地（柱頭の破壊） Close-up to column top failure

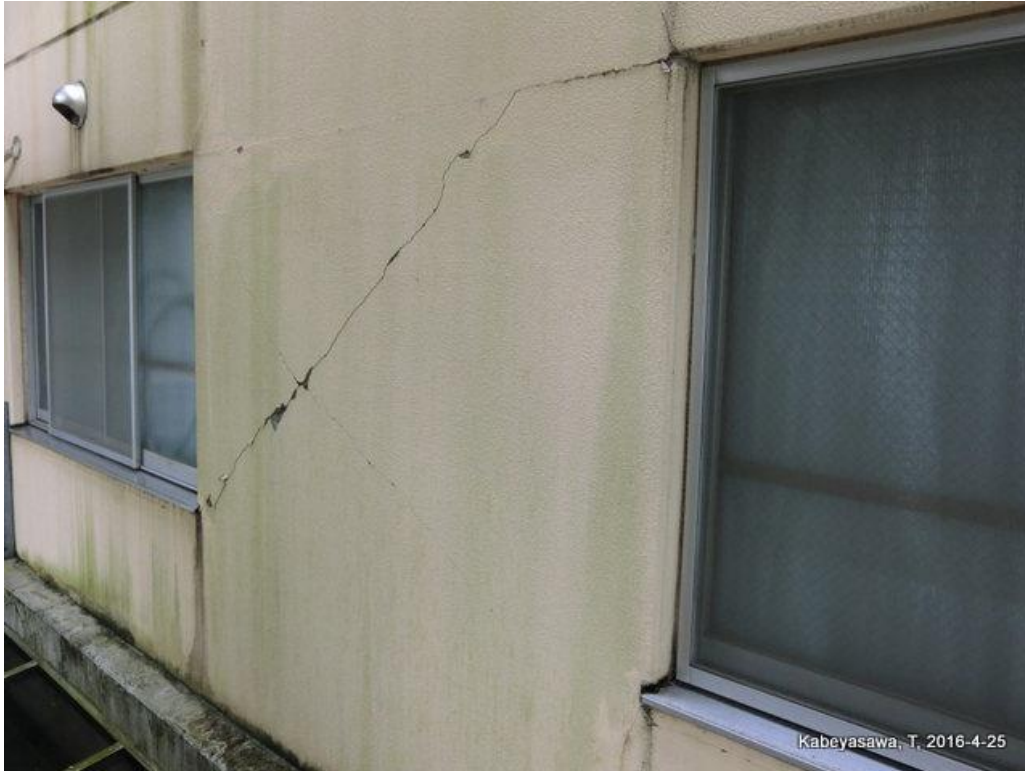
宇土市営団地（2階非構造壁のせん断ひびわれ） Shear cracking at non-structural wall in the second story

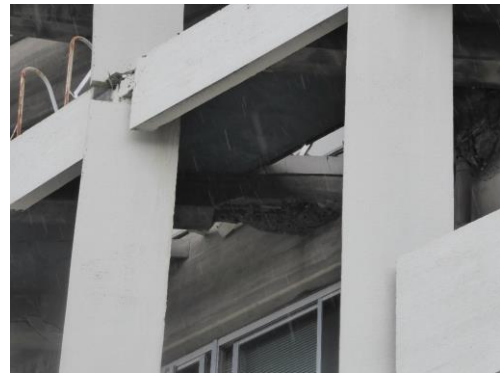
バルコニーを支える斜め梁の損傷 Damage to beam in out frame at balcony end

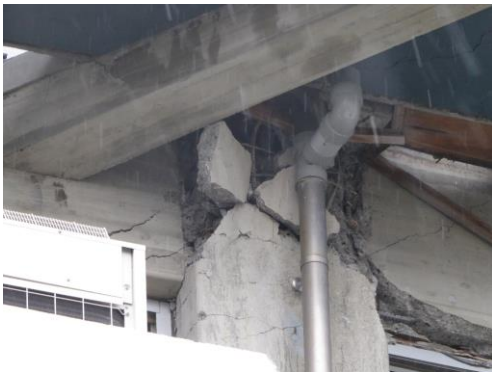
損傷した接合部の拡大写真
Joint failure

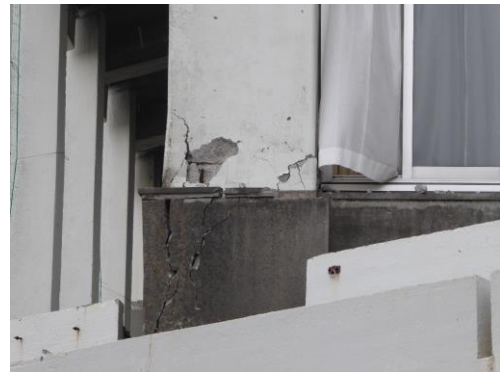
2階柱脚部分の損傷
Second story column base

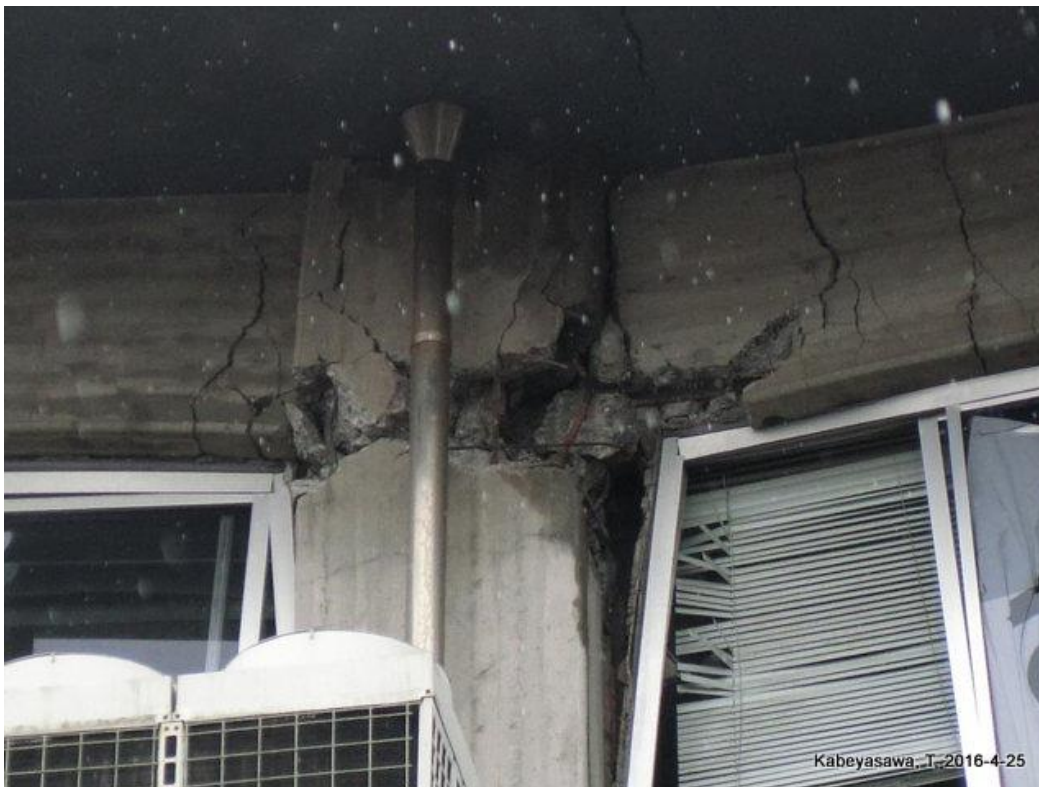
宇土市役所（柱梁接合部の破壊） Joint failure

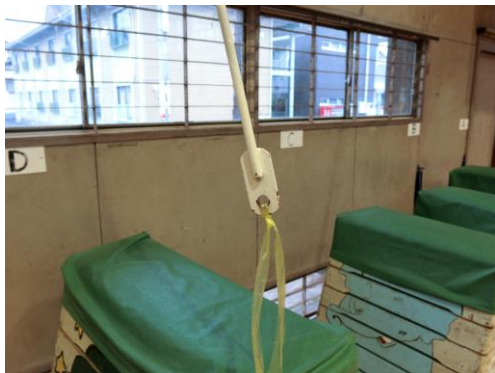
- ・ 既存屋根ブレースの端部ボルト部分が破断している
- ・ 屋根葺き替え時に旧来の屋根ブレース(ターンバックル D16)を端部のみ新規のアングル天井撤去工事の際に一部屋根ブレースに取り換えている (校長談、古い詳細にもみえた) が、端部のアングル材屋根ブレースについても座屈が生じていた。
- ・ 水平ブレース(ターンバックル D22、おそらく補強材)については損傷が見られなかった。
- ・ 14 日の地震直後には避難所に使用しており、被災者でほぼ満杯あったが、15 日には大部分の方が自宅に戻ったため、16 日の大地震時には入口付近ごく一部のみ使用しており、ブレース端部ボルトの落下による被災は運よく免れた。
- ・ 柱スパンは 4.6m, 水平ブレース高さは 3.08m, 屋根ブレース高さは約 4m であった。

ボルト破断した既存屋根ブレース

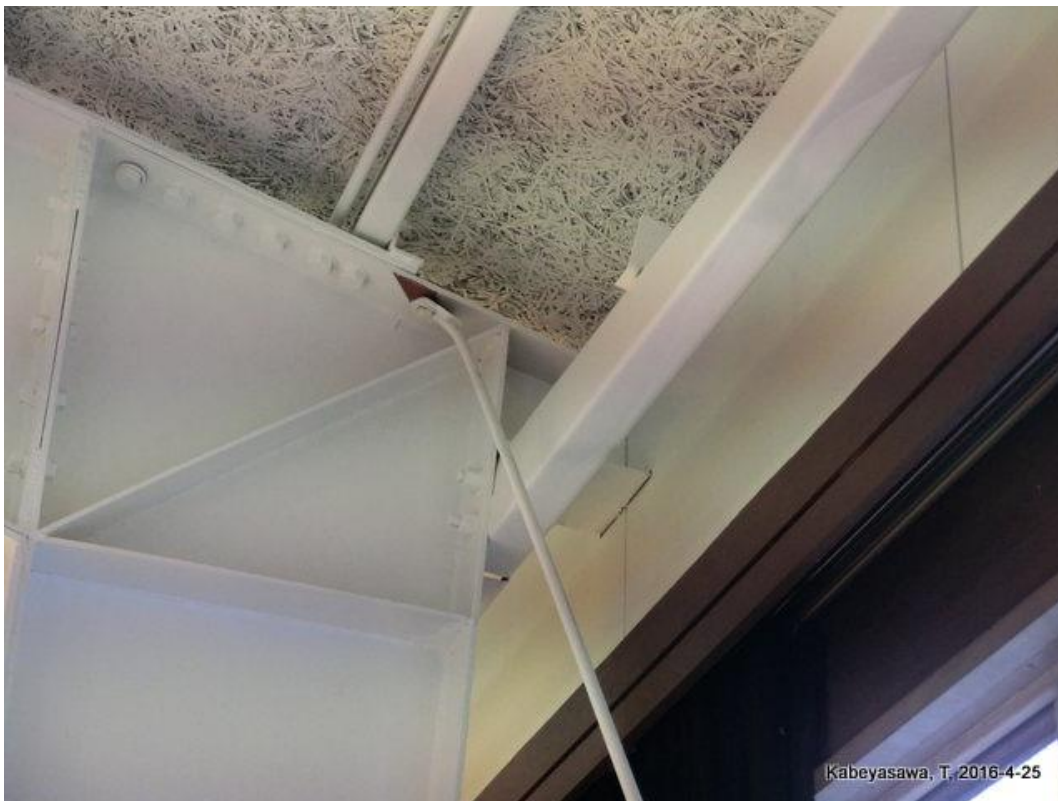
体育館（屋根ブレース端部、他端接合部ボルト破断） Break of roof braces

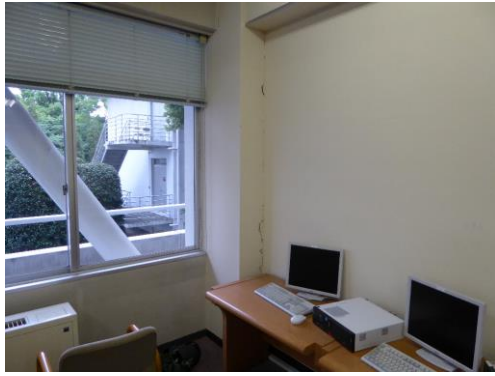
壁収縮目地でのひび割れ

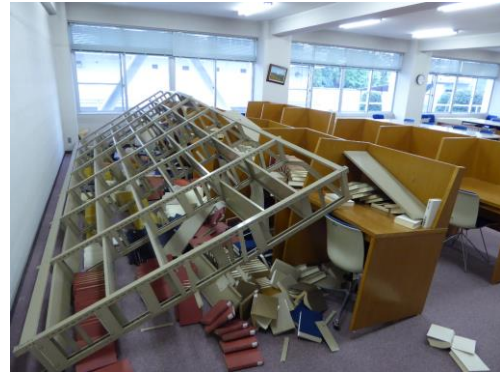
書棚の転倒

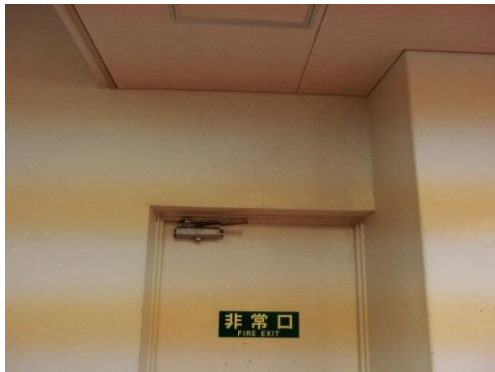
短スパン梁のひび割れ

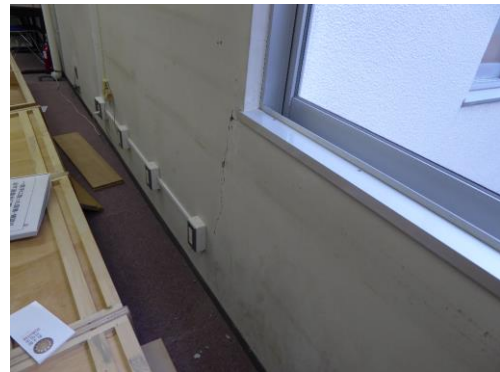
腰壁つき梁のひび割れ

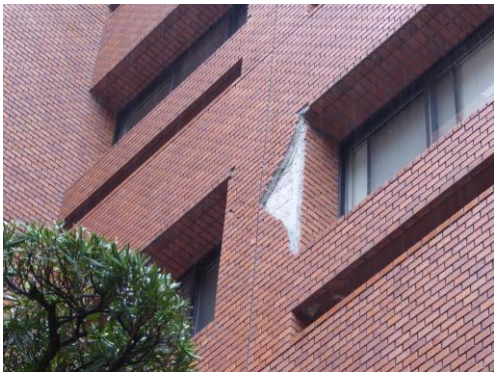
・新耐震基準で設計された校舎の多くの短柱（間柱）でせん断ひび割れ（被災度 III 程度、タイル仕上げであるため構造体の被害は外観からはわかりにくい）が見られた。梁は水平開口により 2 段の断面になっている。

3階間柱のせん断ひび割れ

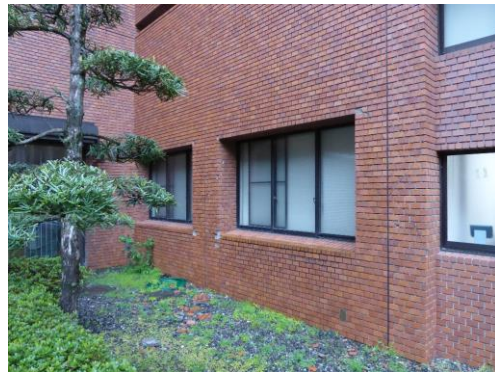
1階間柱のせん断ひび割れ

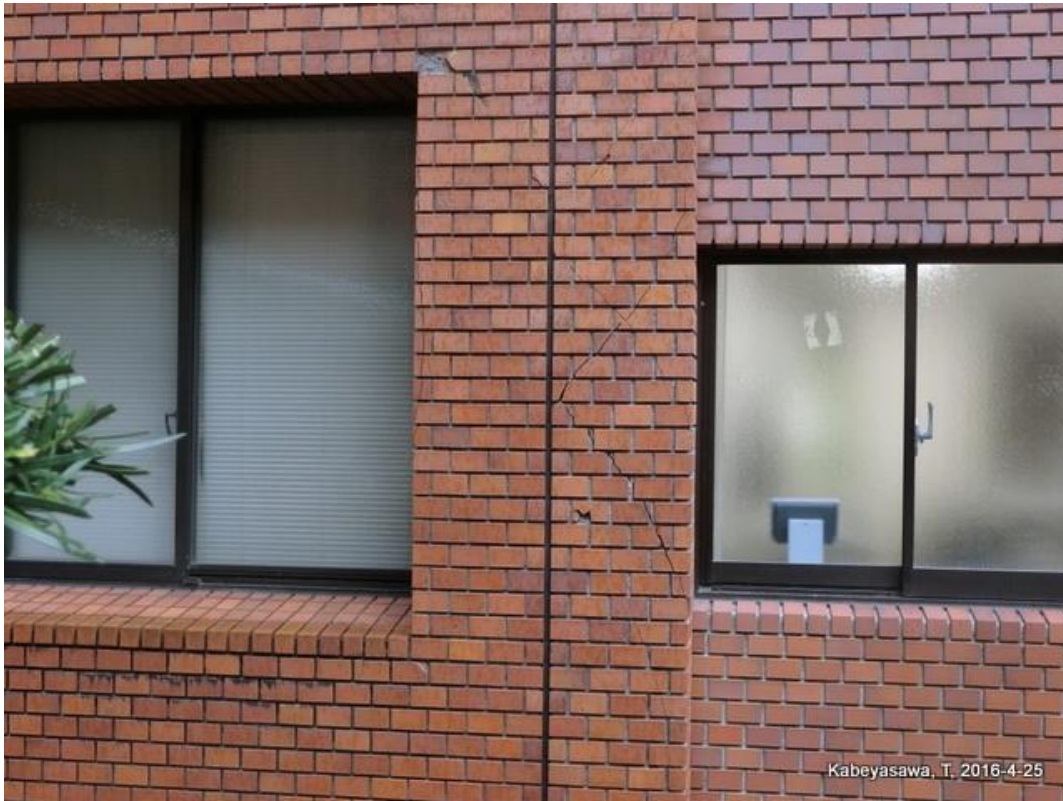
研究棟（短柱のせん断破壊） Shear failure of short column in the new building

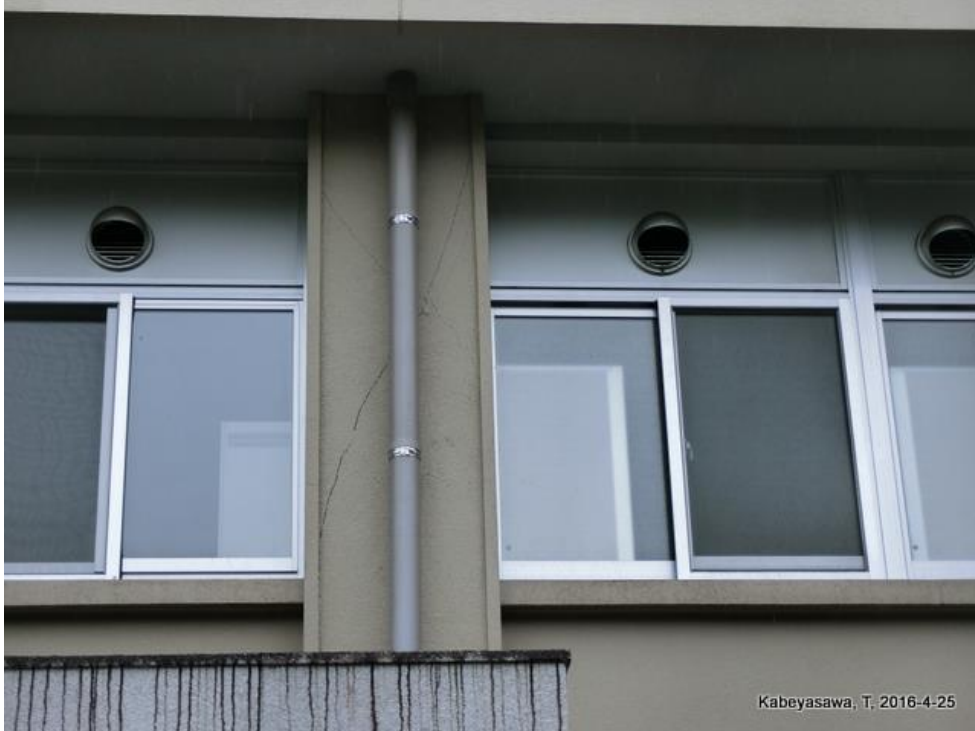
工学部 1 号館（柱のせん断ひびわれ）

Shear cracking observed in the second story column of the No.1 building

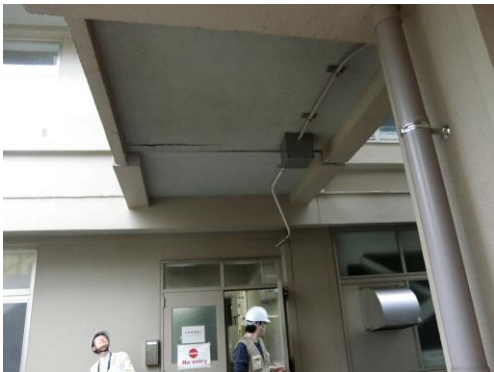
EXPJ の損傷

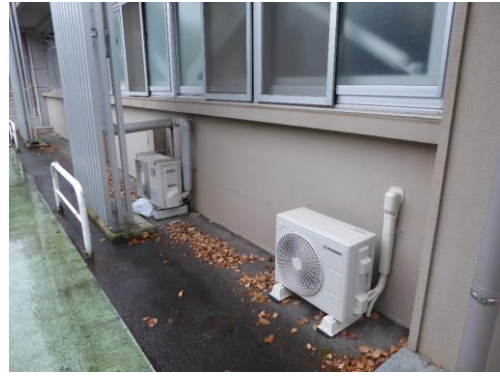
補強構面腰壁の水平ひび割れ

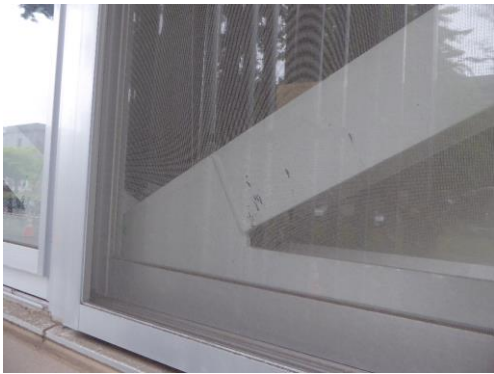
耐震補強ブレースの塗料剥がれ

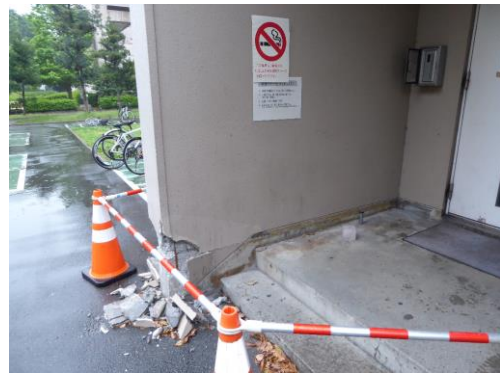
構面外壁の損傷

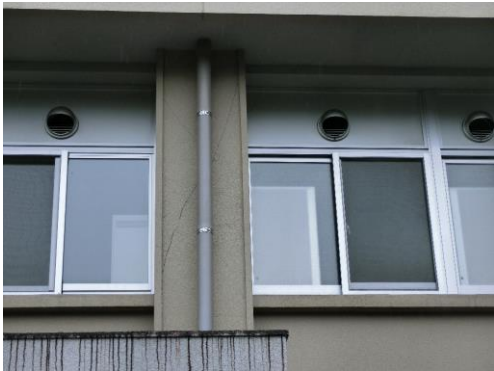
2階柱のせん断ひび割れ

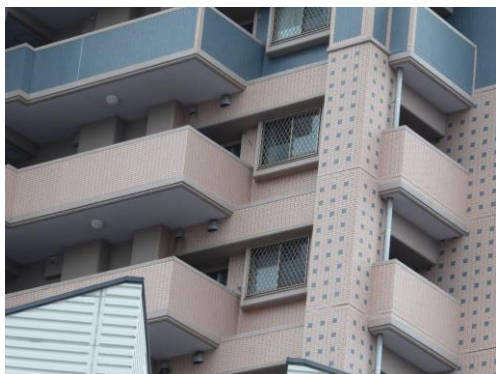
熊本市 RC13階集合住宅の非構造壁損傷

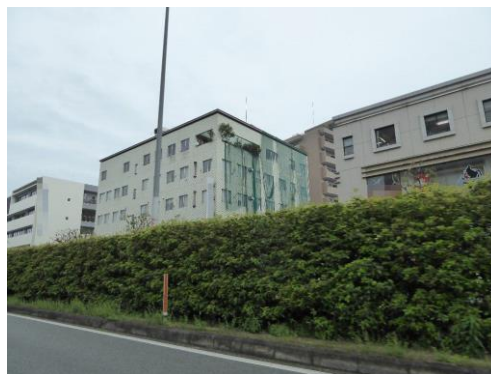
熊本市 病院の外壁（方立壁）の損傷

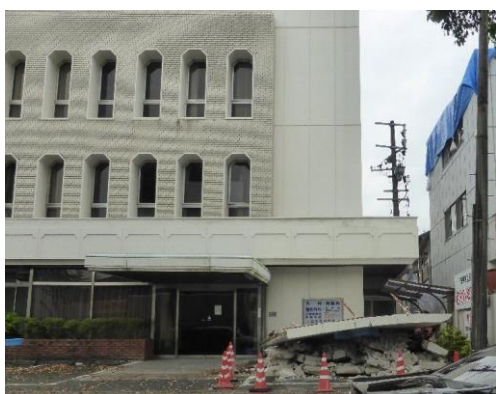
熊本市 外壁材の脱落

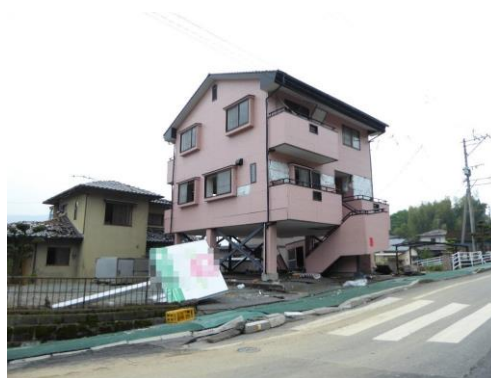
益城町 軽量鉄骨住宅（危険）
