調査日：2016年10月22日（土）

調査者：荒木秀夫 広島工業大学工学部 教授

調査目的：平成28年（2016年）鳥取中部を震源とする地震によるRC造建物等の被害状況の調査

調査地域：鳥取県倉吉市，東伯郡湯梨浜町、北栄町

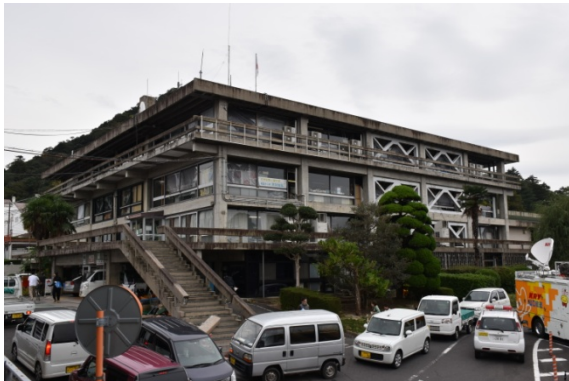
窓ガラス破損

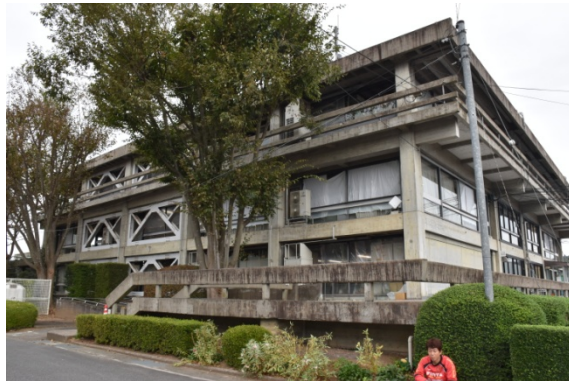
窓ガラス破損

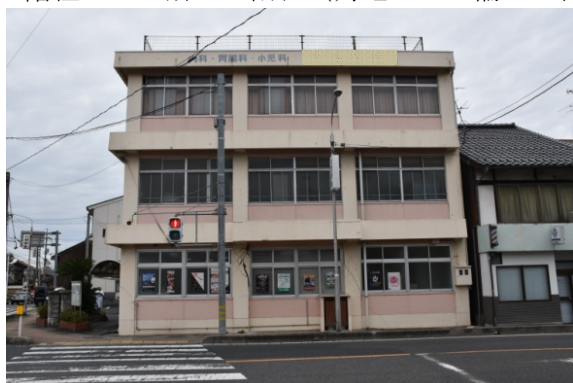
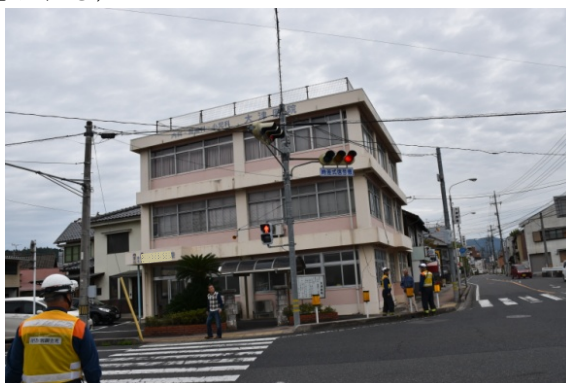
O 病院（倉吉市福吉町）  
1階柱のせん断ひび割れ（角地に立つ偏心建物と思われる）

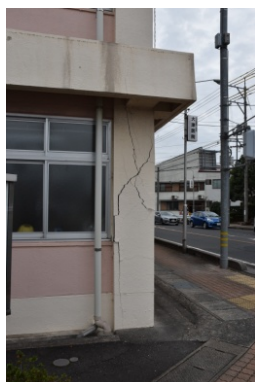
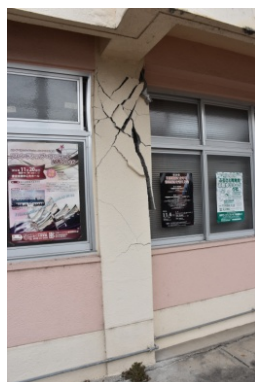
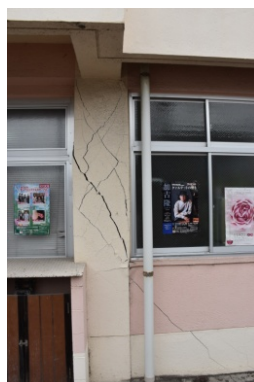
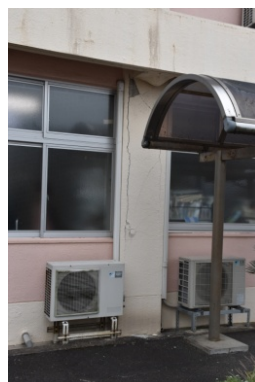
鉄筋は丸鋼

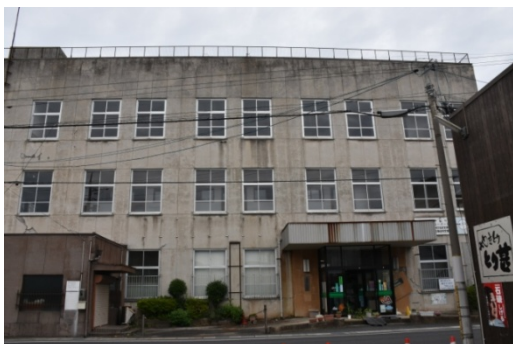
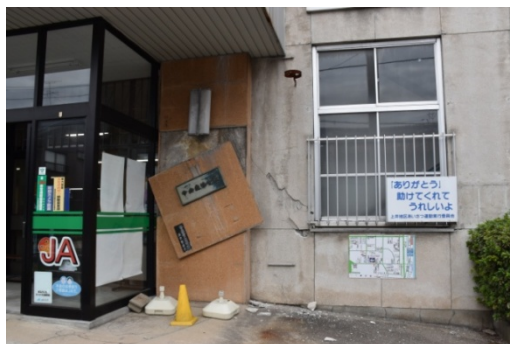
JA 鳥取中央 (倉吉駅付近)  
玄関脇の柱または袖壁のせん断ひび割れ

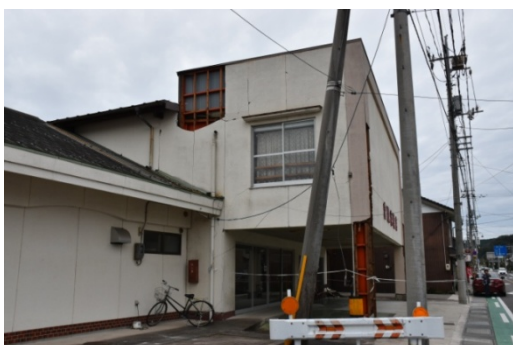
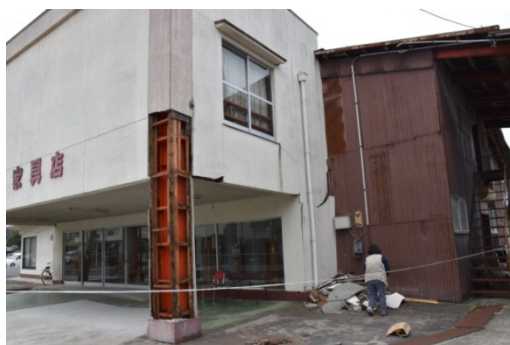
【鉄骨建物】  
建物 (倉吉市福吉町) 外壁モルタルの破損

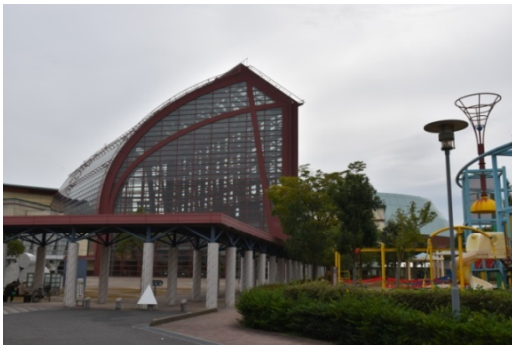
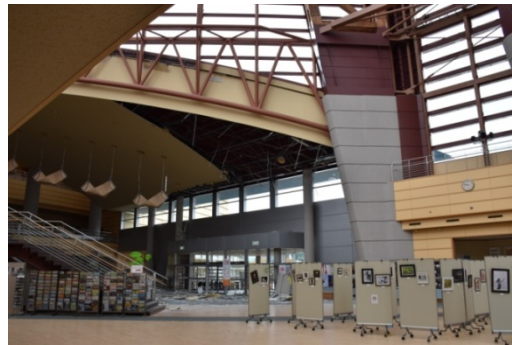
倉吉未来中心（倉吉市駄経寺町） 2000年

天井落下

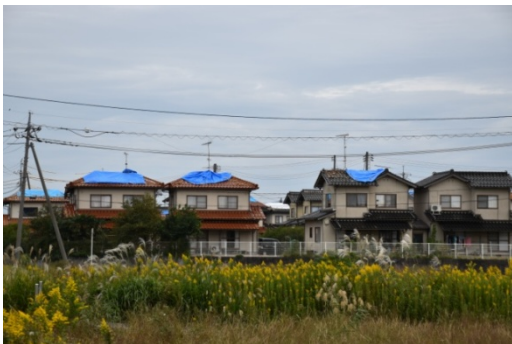
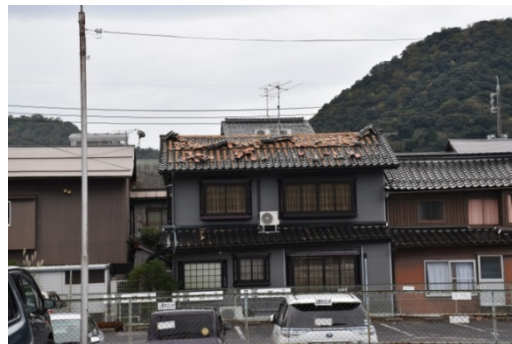
倉吉市東町

【木造建物】  
屋根瓦の破損が多い  
東伯郡北栄町

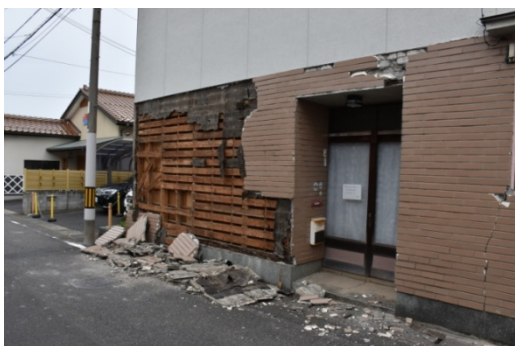
外壁モルタルの破損  
倉吉市東町
