新潟県中越沖地震（2007年7月16日）建物被害調査（福井支所）

1. 7月28日～29日の調査概要

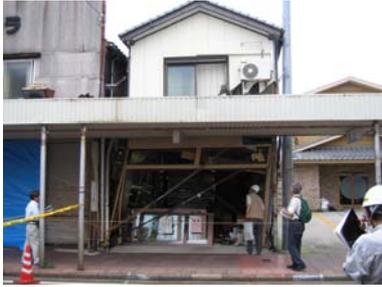
写真1

1階が大きく変形している（写真1）。

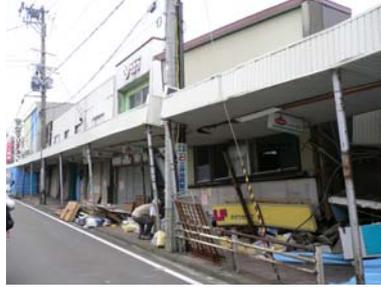
写真2

アーケードの解体準備をしていた（写真2）。

（アーケードそのものが古いことと、全壊家屋の撤去のための重機が入れるようにするためとのこと）。

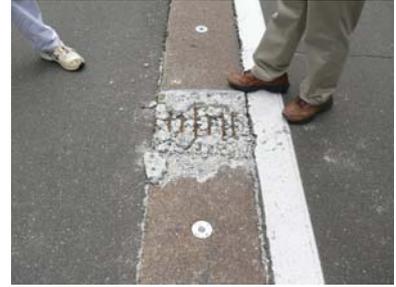
写真3

融水装置コンクリートの盛り上がりあり（圧縮による主筋座屈か？）（写真3）。

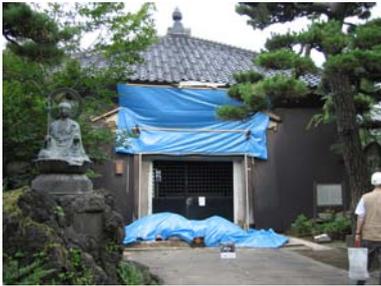
写真4

本尊は倒れなかったそうである。（写真4，5，6）

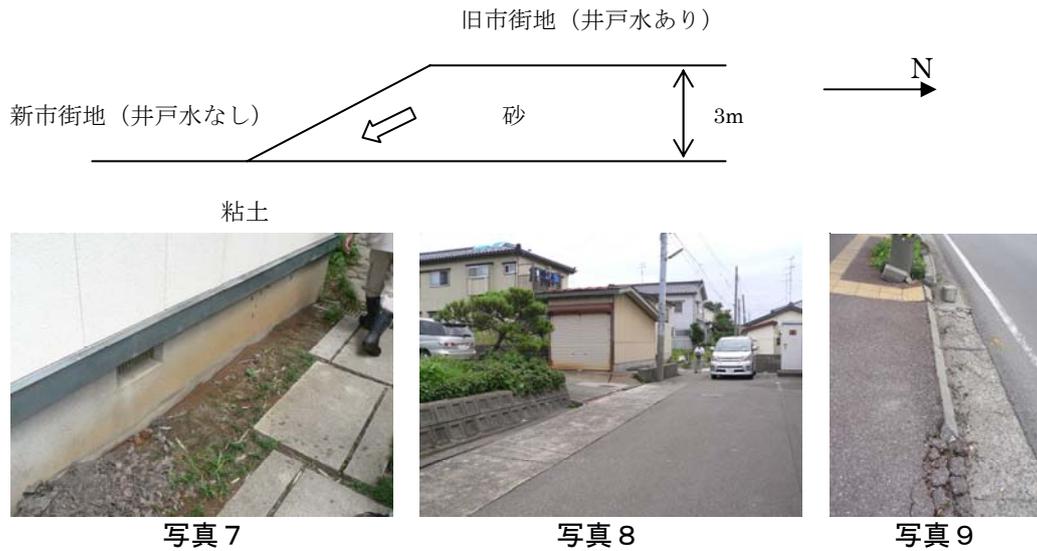
敷地に液状化跡あり（写真7）、南側のスロープの移動被害
先端部の歩道縁石部で盛り上がり（写真8，9）

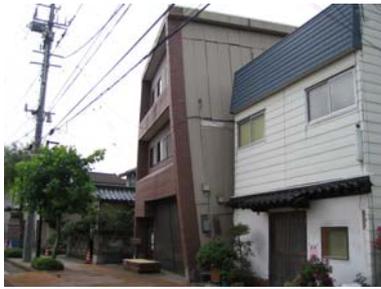
写真 1 0

昭和47年ころ築、最近改装
ねじれ破壊で大変形（写真10，11）
鉄筋ブレース19φ
周辺で地すべり、液状化大

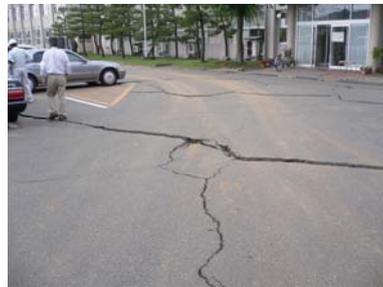
写真 1 3

地盤変状による地盤被害 (写真 1 3)

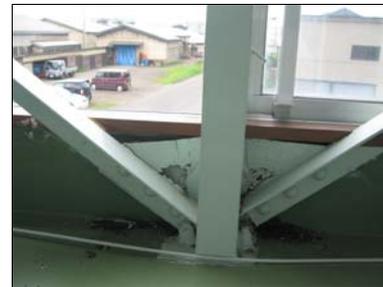
写真 1 4

体育館ブレースの被害 (接合部破断) (写真 1 4)

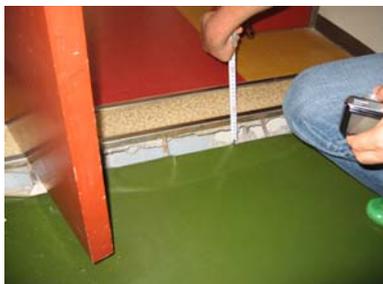
写真 1 5

調理室の床の沈下 (写真 1 5)

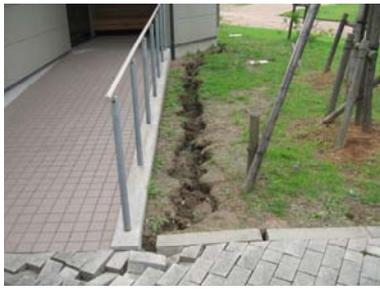
写真 18

地割れ・陥没多数、方向問わず。地盤の流動化が原因か。(写真 1 8, 1 9, 2 0)

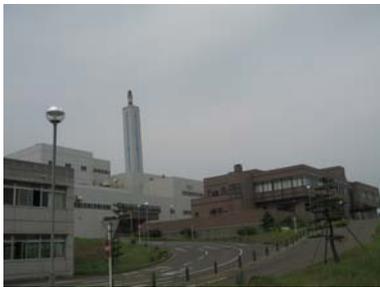
写真 21

RC 製煙突のたて筋の段落とされる部分の曲げ破壊 (写真 21, 22)

H=59m、築 15 年

破壊部より上部は、ほぼ垂直に 3m ほど落下

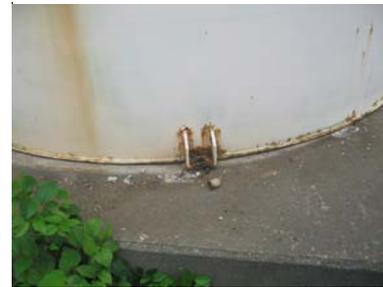
写真 23

鋼製タンク アンカーボルト破断、移動 (写真 23)

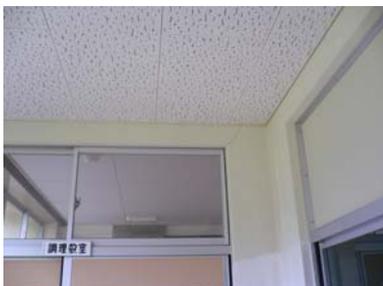
写真 24

構造的被害なし。調理教室上部、RC 部ひび割れ (写真 24)

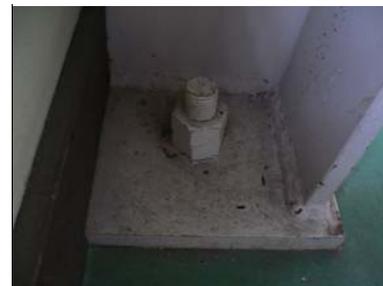
写真 26

体育館は柱がパットレスになっていて耐力がある。アンカーボルト部塗装はがれ (写真 26)

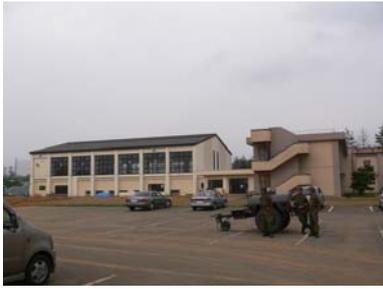
写真27

躯体被害軽微 (写真 27)

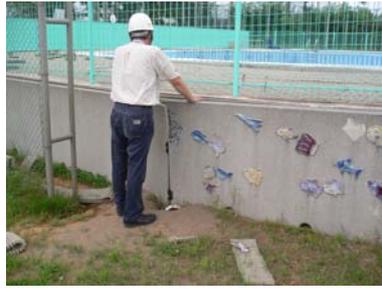
写真28

プールの不同沈下あり (写真 28)

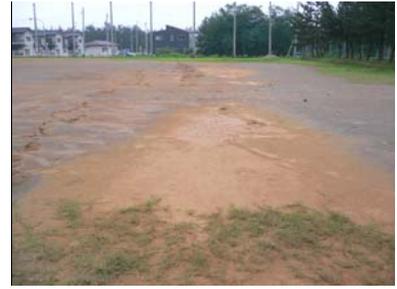
写真29

グラウンドのバックネットあたりに液状化跡と大きな地割れあり (写真29)

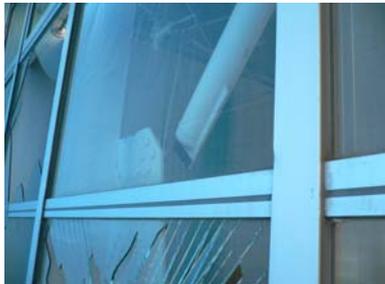
写真30

- ガラス破損
- ブレース破断 (写真30)
- 天井材落下
- RC造と鉄骨造の接合部分のアンカーボルト不良 (写真31)
- 同上部分のコンクリート打設不良 (写真32)
- 隣接鉄塔基礎周辺地盤の沈下

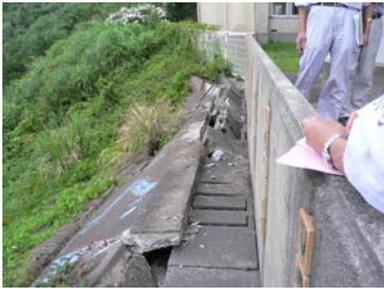
写真33

- 刈羽で最も被害が大きかった (校長先生)
- 地盤変状あり (海側下方に地盤が移動している)
- 敷地地盤高台の擁壁が押し出されている (写真33)
- 玄関コンクリートアプローチ部分の地盤による被害 (写真34)
- 同上 RC柱の被害
- 体育館のステージが不同沈下

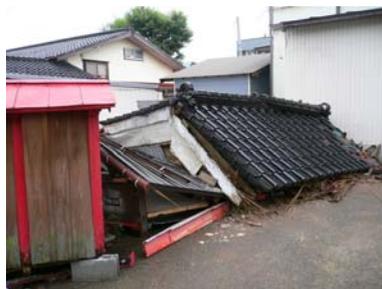
写真36

倒壊（写真36）

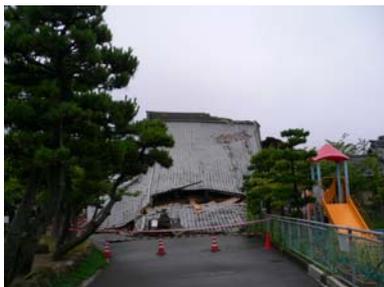
写真37

本堂倒壊（写真37）

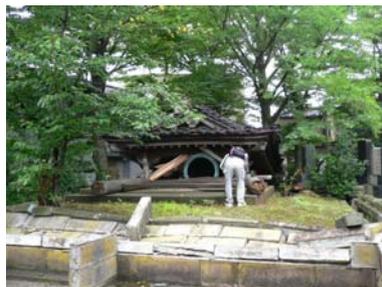
写真38

鐘楼倒壊（写真38）

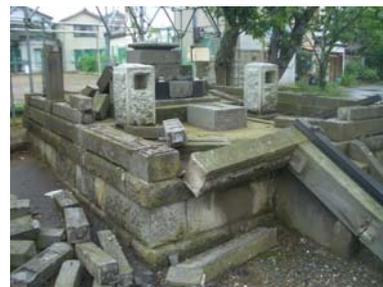
写真39

墓石の転倒：転倒していた墓石の寸法（写真39）

幅 28cm、高さ 67cm（410Gal 相当）

幅 31cm、高さ 74cm（410Gal 相当）

この地点の最大加速度は 400Gal くらいあったと推定される。

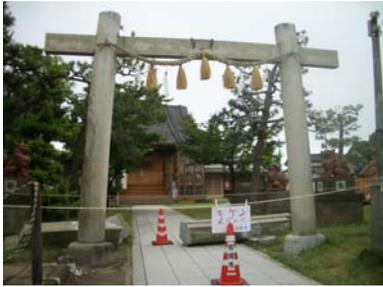
写真43

鳥居の水平材の落下 (写真43)

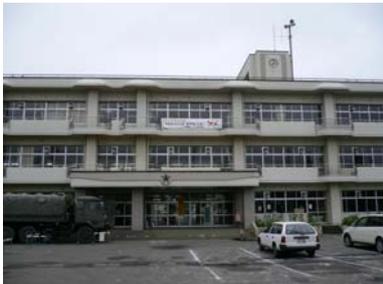
写真 5 0

校舎は被害なし (写真 5 0)

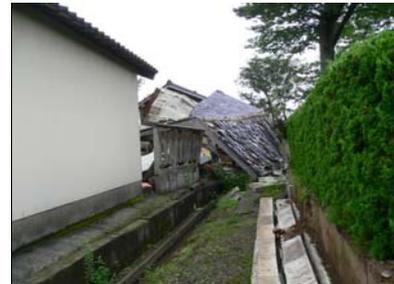
写真 5 2

グラウンド北の民家の被害 (写真 5 2)

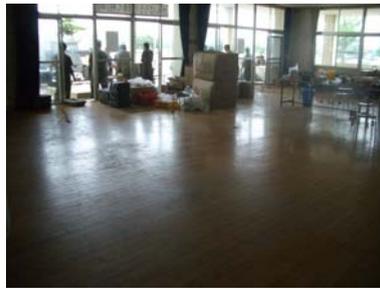
写真 5 4

体育館：ブレース座屈 (写真 5 5)、床沈下 (写真 5 4)

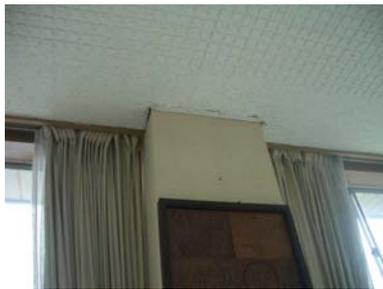
写真 5 6

- ・校舎、体育館共に新耐震以前の建物であるが、建物自体に目立った被害はない。
- ・周辺地盤に 150mm 程度の沈下が見られる。又、食堂棟と校舎渡り廊下 EXP・J に沈下が (100mm 程度の) 見られた (写真 5 7)。鉄骨平屋の食堂部分と校舎 RC2F の重量差によるものと思われる。
- ・鉄骨平屋の食堂棟において、地震時の構造体の変形により天井 LGS と構造柱が干渉し、仕上げの損傷が見られた (写真 5 6)。又、床フローリングが中央で $\approx 50\text{mm}$ 下がっており、これは下部の土間コンクリートが沈下していると思われる。
- ・体育館は避難所として使用されている。

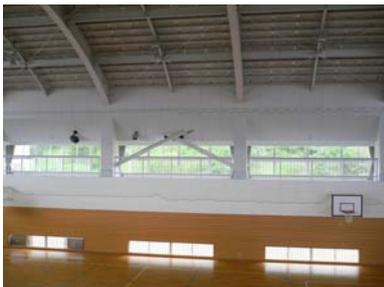
写真 5 8

- ・竣工まだ日が浅く、校舎棟に被害はなく、体育館は立ち入り禁止となっている。
- ・地盤が良いと言うことで、傾斜地に立っているが斜面には地すべりの兆候は見られない。
- ・体育館桁行き方向には、鉛直ブレースが片側中央に 1 構面しか存在せず、斜材に入った地震力が柱脚に入力した際の、せん断によるクラックが見られる。また、溝形鋼が引張ブレースである為、変形が大きく。筋かいの干渉による天井化粧材に剥離が見られた。(写真 5 8)

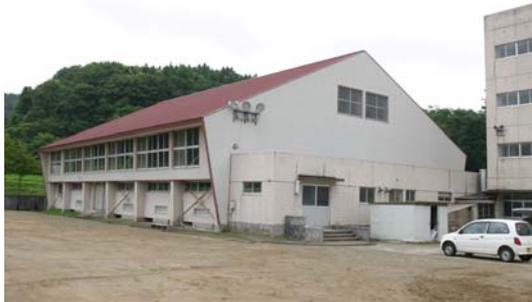
写真113 外観

体育館（写真113, 114）では、屋根面ブレースが降伏したため、弛緩して曲がっていた（写真115）。屋根面に大きな応答が生じたものと考えられる。木毛セメント版のかけらが落下したことで、体育館は使用禁止になっていた。ステージ天井の電灯2個が落下した（写真116）。校舎では、犬走りおよび周辺地盤が少し沈下（写真118）し、ポーチのコンクリートにひび割れ（写真117）が生じていた。2004年の中越地震では液状化が発生したとのことであるが、本地震では液状化は発生していなかった。

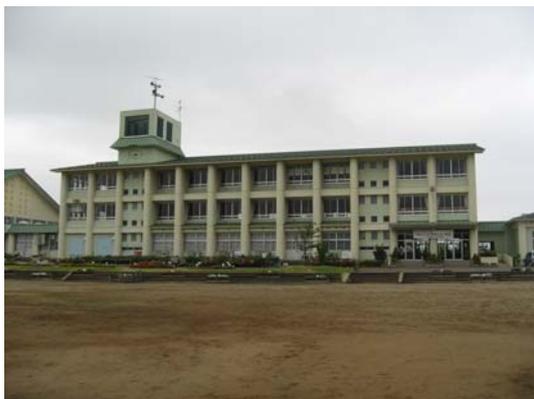
写真119

校舎（写真119）および体育館（写真120, 121, 122）の被害は認められない。
