平成 28 年（2016 年）熊本地震被害調査報告

調査日：2016 年 4 月 23 日（土）～4 月 24 日（日）

調査目的：平成 28 年（2016 年）熊本地震による RC 造建物等の被害状況の調査

調査地域：熊本県熊本市，益城町，八代市の一部

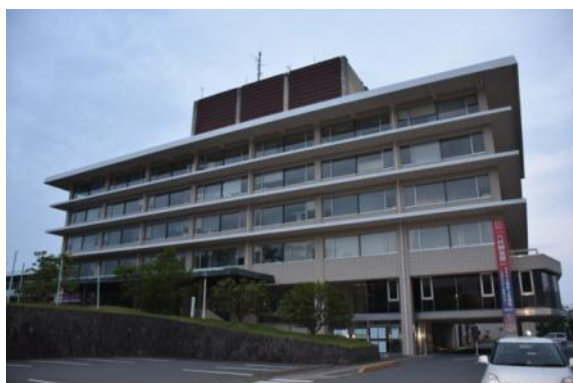
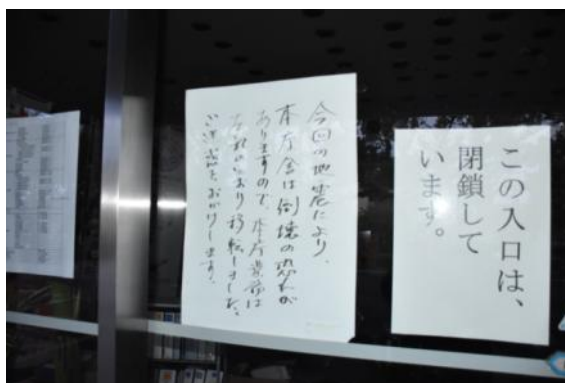
1. 八代市役所

被害概要：地震被害のため使用不能との報道を受けて調査したが、外観からは外壁面のひび割れ、ガラスの破損等の被害を確認できなかった。

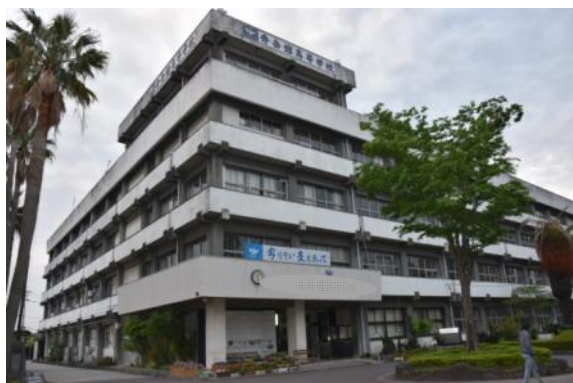
2. 高校校舎

被害概要：外観からひび割れ、ガラスの破損等の被害を確認できず。

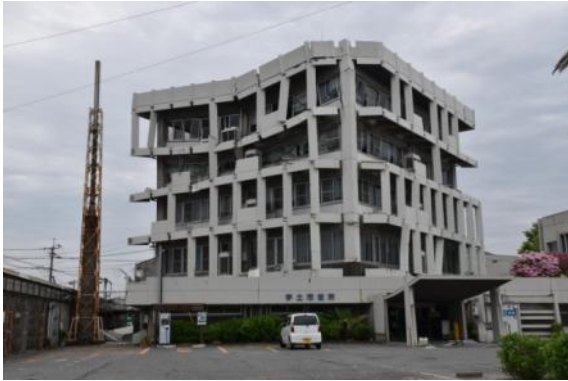
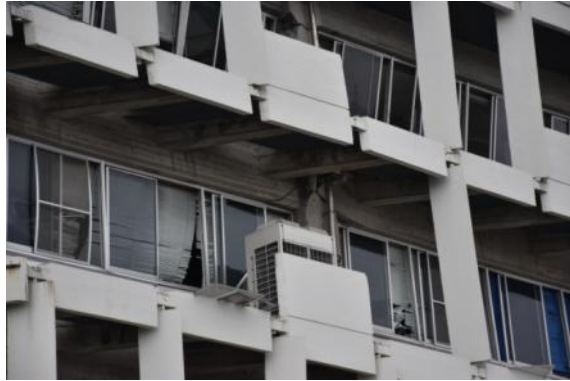
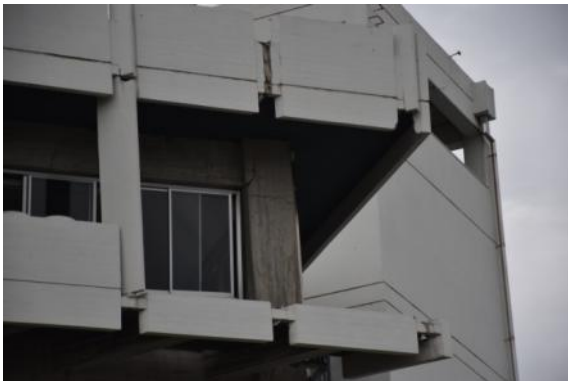
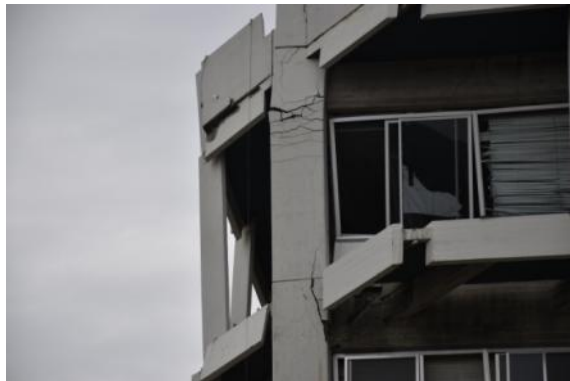
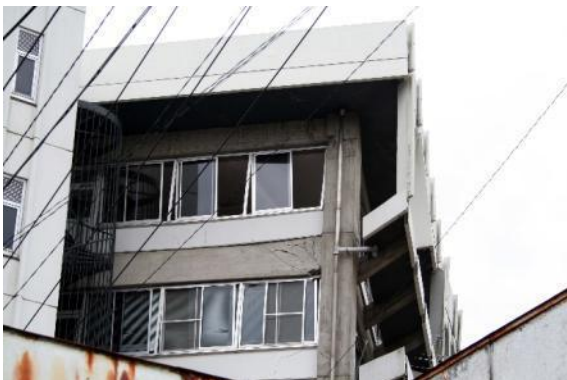
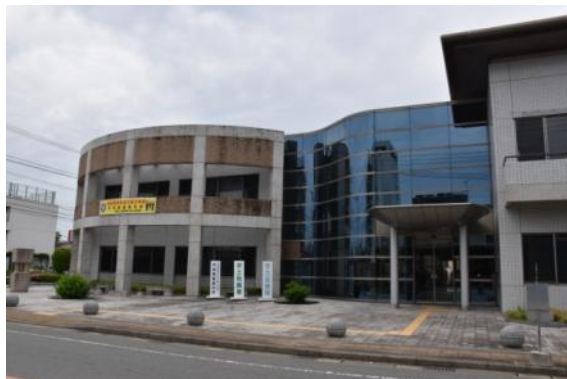
3. 宇土市庁舎

被害概要：4層の崩壊、外側の化粧柱が多数落下している。柱頭部の曲げ破壊、接合部のせん断破壊が見られるが、近づけないため判然としない。また、梁端部にも曲げせん断ひび割れが見られる。周辺部の建物には木造建物以外には大きな損傷は見られない。

周辺建物に被害なし

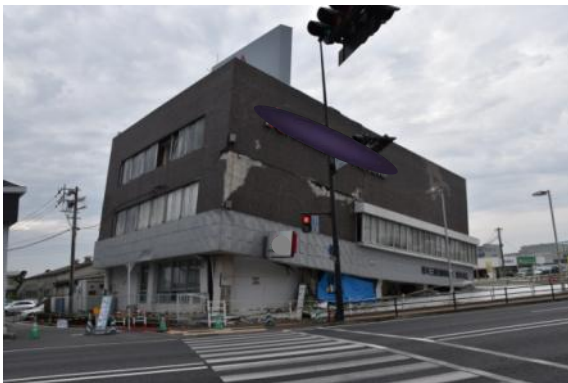
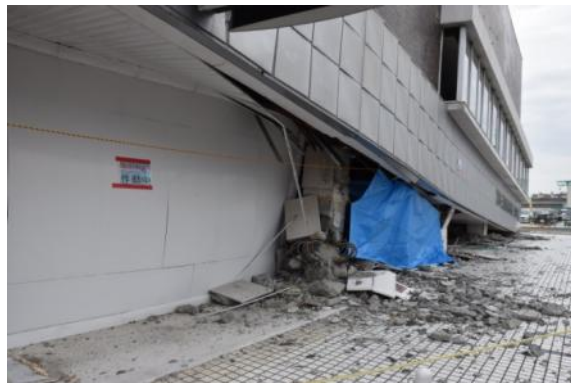
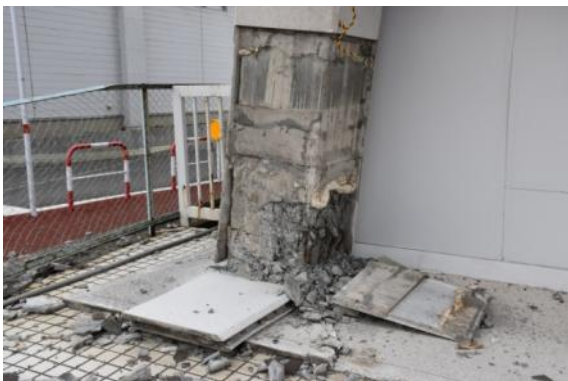
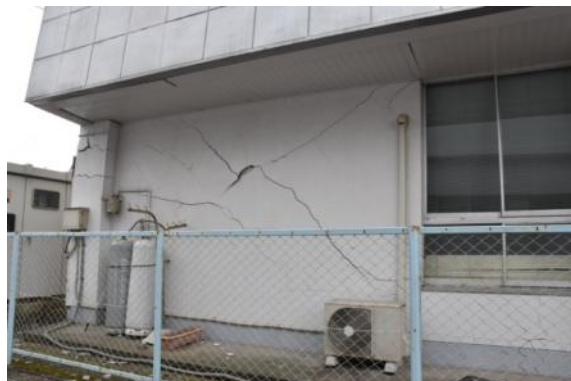
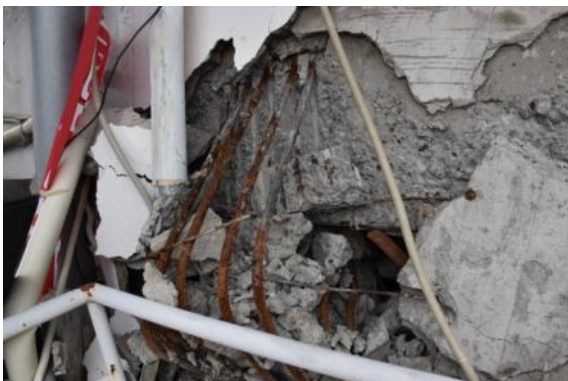
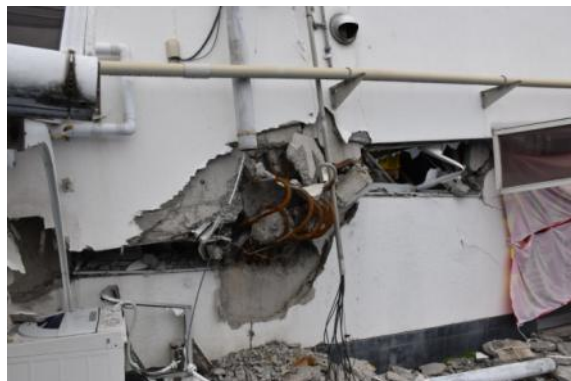
4. 自動車展示場

被害概要：1階が層崩壊している。14日の前震では大きなひび割れ等は見られず15日は通常通り営業をしていて、16日の本震で倒壊したとのことであった。崩壊した部分は自動車の展示スペースであり、落階をまぬかれた側には壁があり、偏心の影響を受けていると考えられる。柱の主筋、せん断補強筋とも丸鋼である。接合部には補強筋は無い。かぶりコンクリート厚が少ないため主筋まで錆びている。せん断補強筋間隔が大きく1971年以前の建物と思われる。

鉄筋が錆びている。

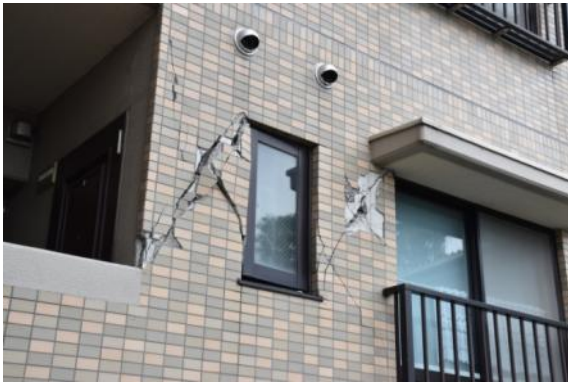
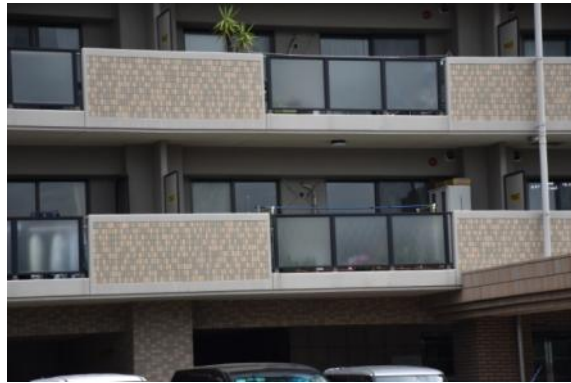
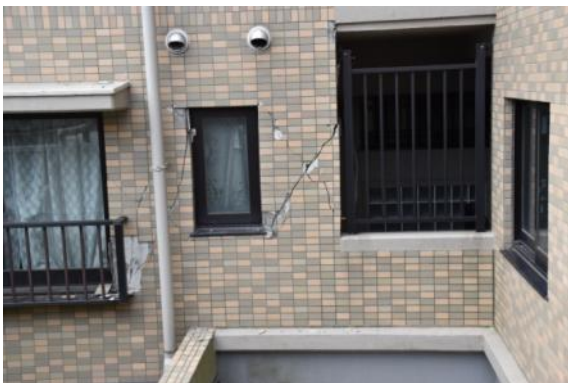
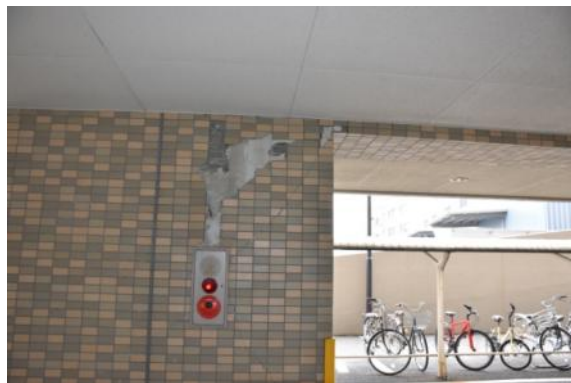
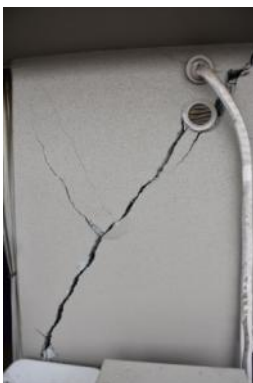
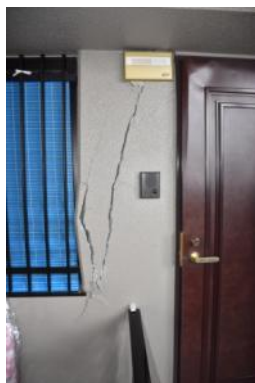
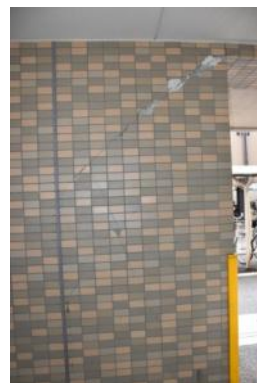
5. 集合住宅

被害概要：1 階が駐車場となっているピロティ形式の集合住宅である。低層階の雑壁にせん断ひび割れが発生している。5 階以下の入り口扉は開閉が難しいとのことであった。2 階のベランダ側方立壁のせん断ひび割れ幅は 2cm 以上あり、壁筋の破断が目視できる。

方立壁せん断ひび割れ

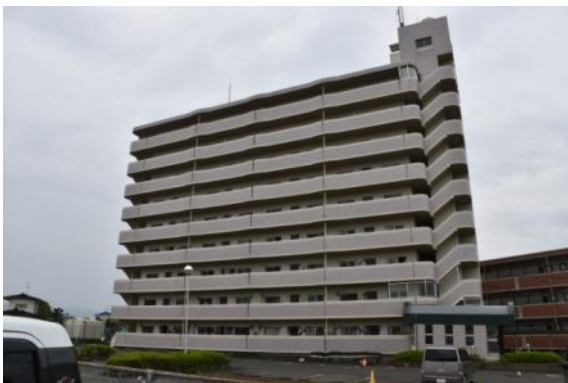
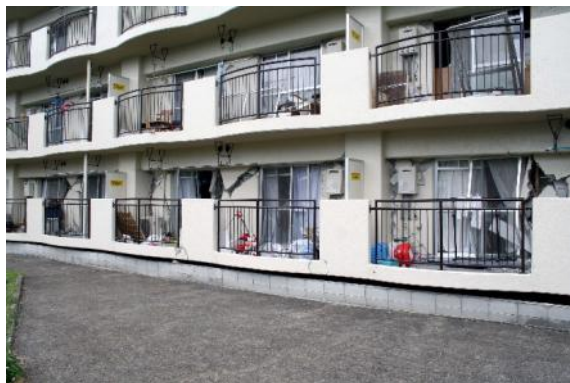
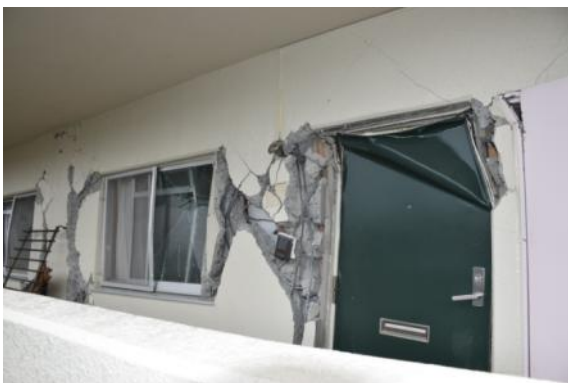
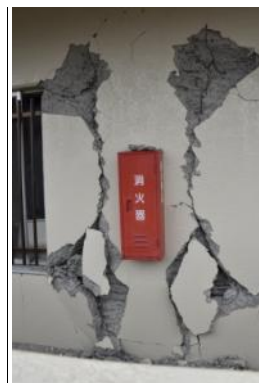
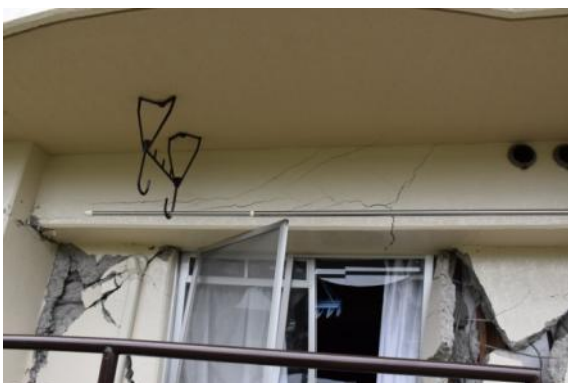
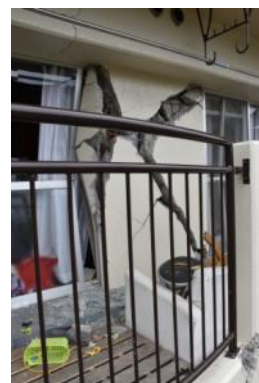
7. 集合住宅

被害概要：低層階の雑壁が大破している。柱部分がかぶりコンクリートが剥落しているもののせん断ひび割れは見られない。入口側の雑壁は大破している。ベランダ側の袖壁もせん断破壊しているが柱の破壊にまでは至っていない。一部の梁にせん断ひび割れ、付着割裂ひび割れが見られる。建物周辺に地盤沈下などの変状が見られる。

梁の付着割裂ひび割れ。

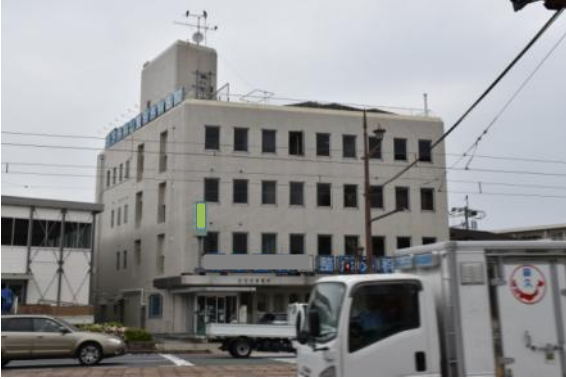
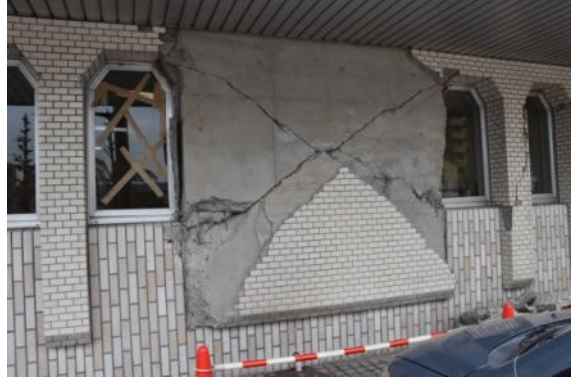
8. 病院

被害概要：正面1階耐震壁（？）がせん断破壊している。壁筋は丸鋼である。

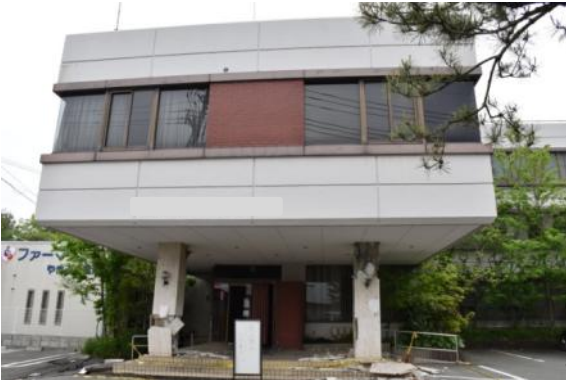
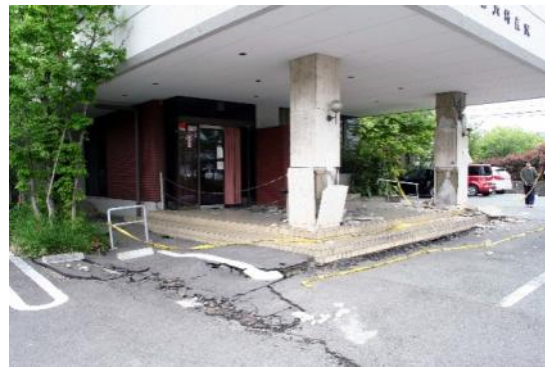
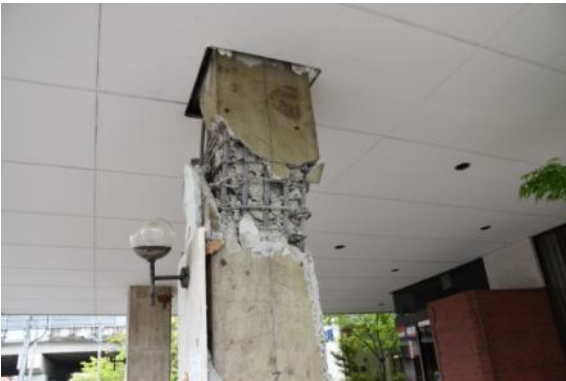
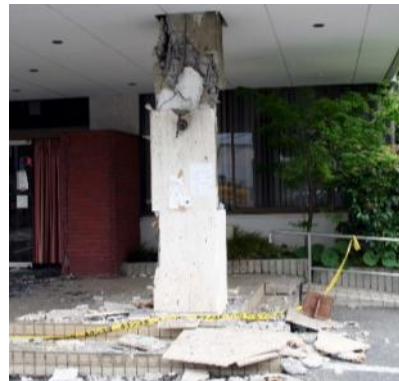
9. 病院

被害概要：建物正面柱がせん断破壊している。後ろの本館部分から突き出した2階部分を2本のRC柱で支持している。破壊の原因は剛性の偏心にあると考えられる。配筋は主筋、せん断補強筋とも異形鉄筋で、せん断補強筋間隔はほぼ100@となっている。

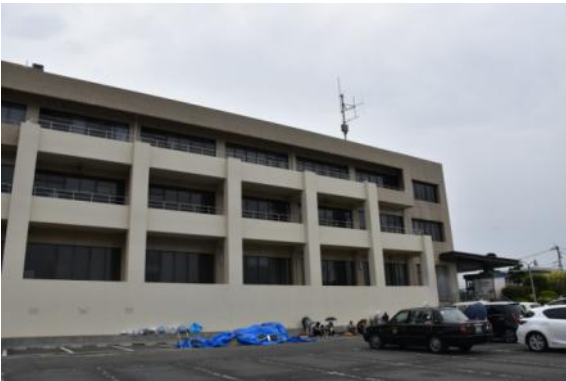
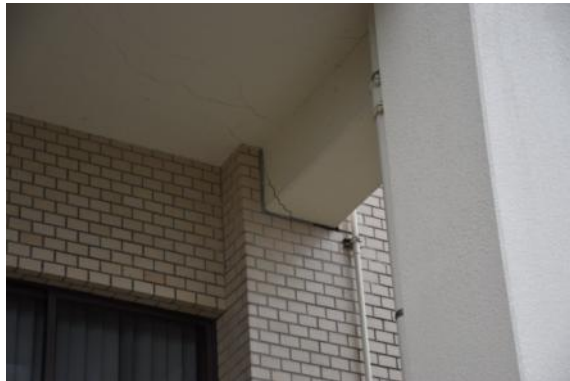
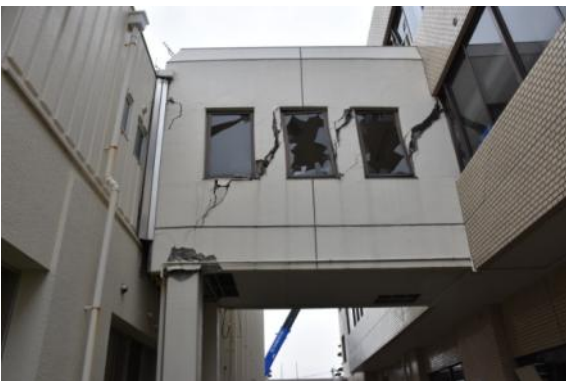
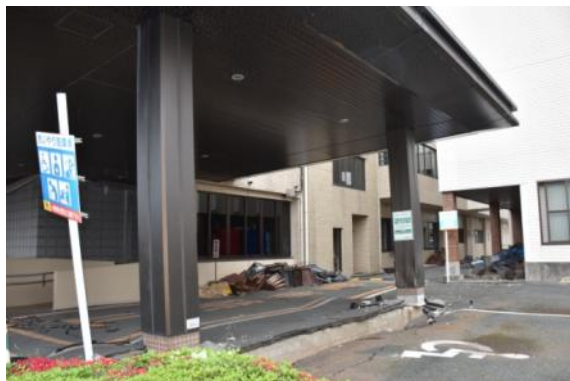
10. 益城町役場

被害概要：役場の本館は外付けフレームで補強されている。目視では既存部分にひび割れやガラスの破損などの損傷は見られないが既存部分との接合（直交）梁にひび割れが見られる。また、外付けフレーム基礎梁にもひび割れが見られた。

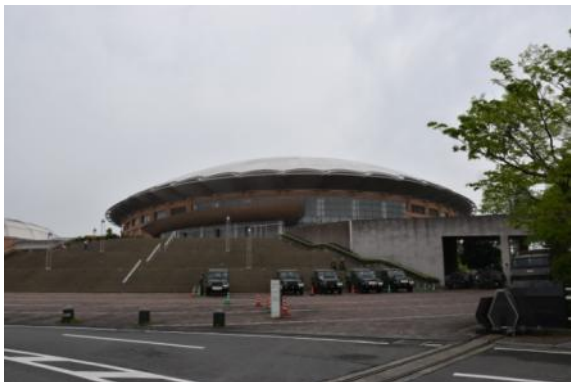
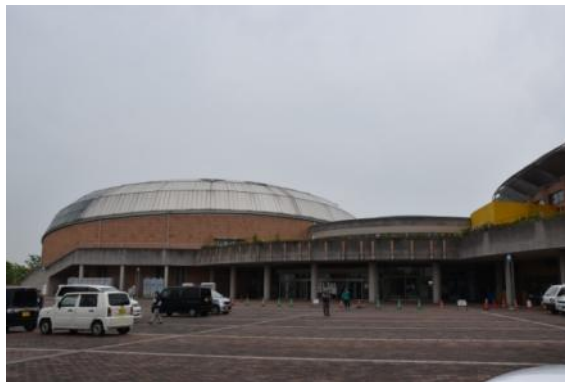
11. アクアドームくまもと

被害概要：外観上ひび割れは見られず、避難所として使用している。

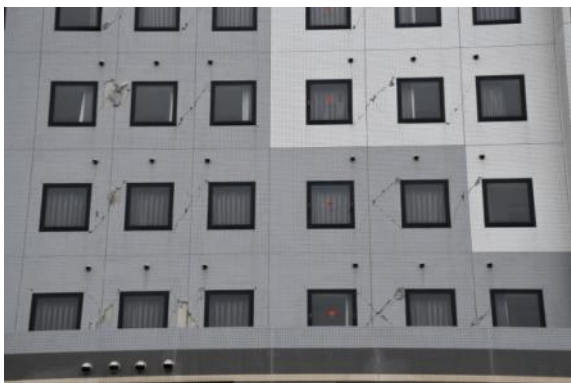
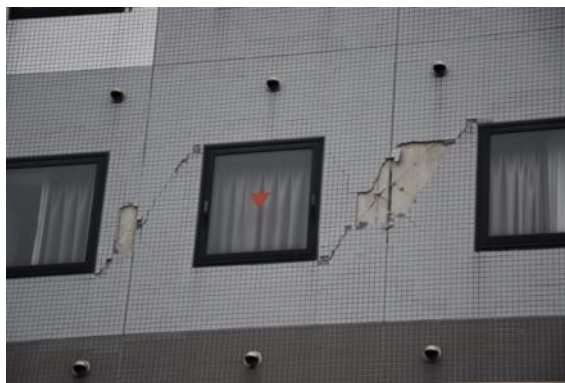
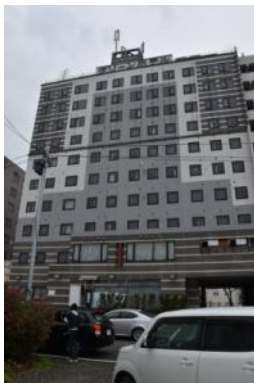
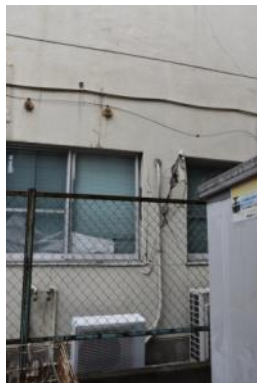
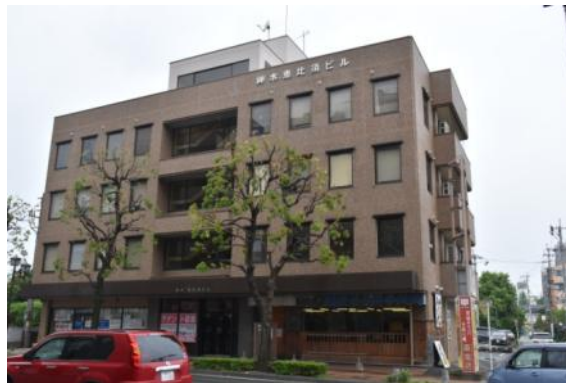
12. ホテルおよび周辺建物

被害概要：方立壁のせん断ひび割れが見られる。柱と思われる個所にはひび割れは見られない。

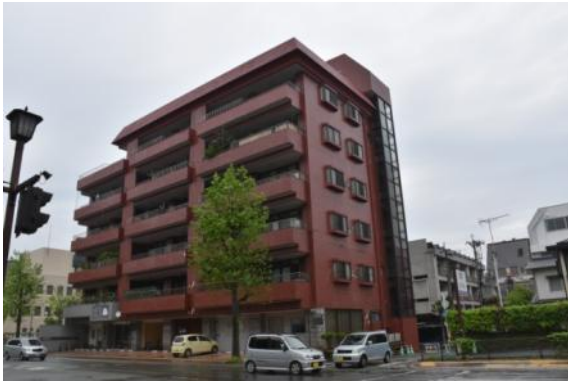
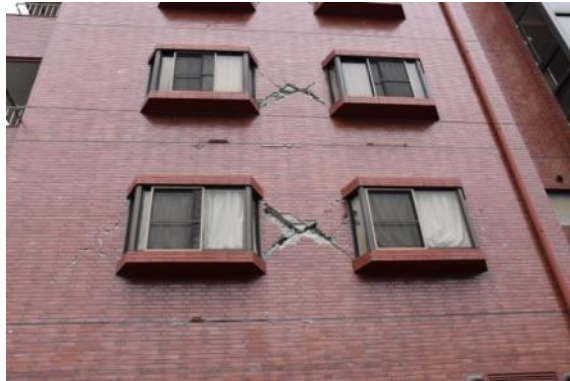
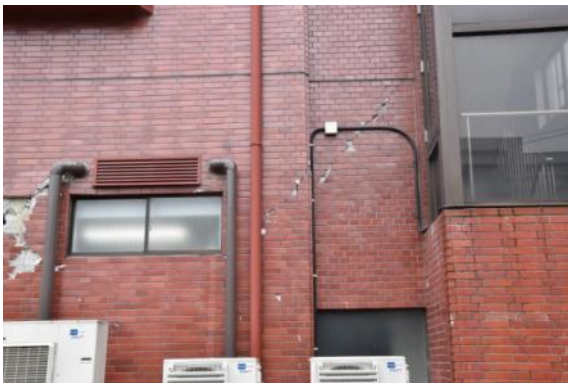
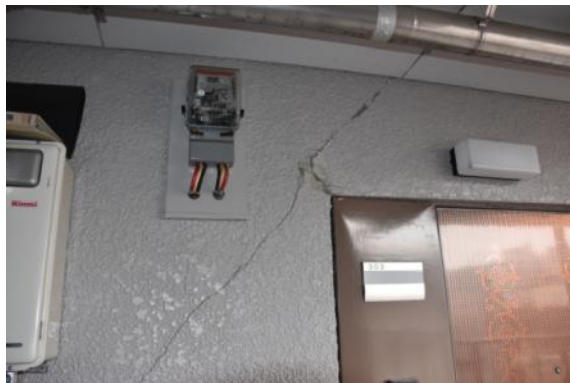
13. 集合住宅

被害概要：妻面下層部の雑壁にせん断ひび割れが発生している。また、一部の柱にせん断ひび割れが見られた。桁行き方向では入口ドア回りの雑壁に斜めひび割れが見られる。

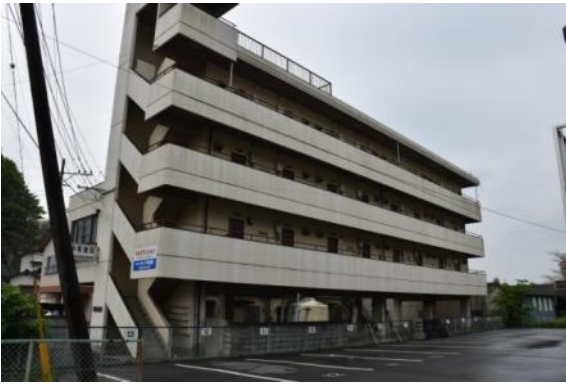
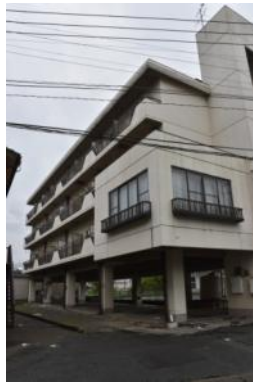
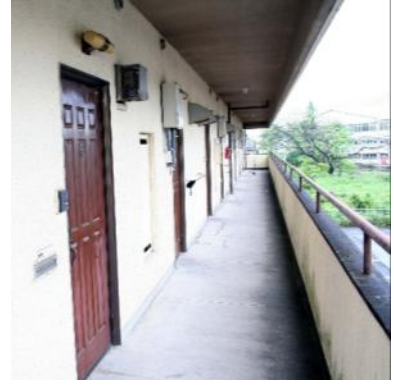
13. 集合住宅

被害概要：。ピロティ形式の集合住宅であり1層の柱が破損している。桁行き方向の片側に階段室があり、偏心建物となっている。柱は柱頭が曲げせん断破壊しているものや付着破壊+せん断破壊しているものが混在する破壊形式となっている。2階以上に雑壁を含めてひび割れ等は見られない。

主筋、せん断補強筋とも異形鉄筋を使用している。せん断補強筋は100@で135度フックとなっている。ただし、かぶり厚が少ないためか全体的に錆びている。

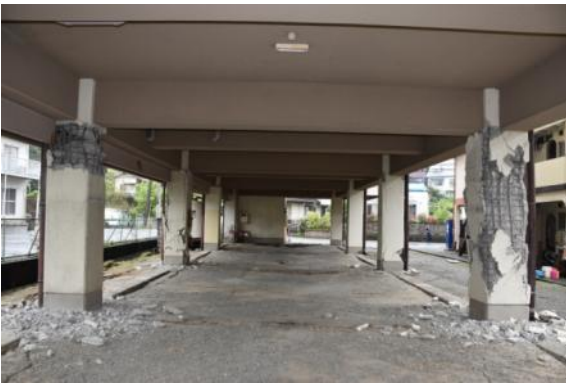
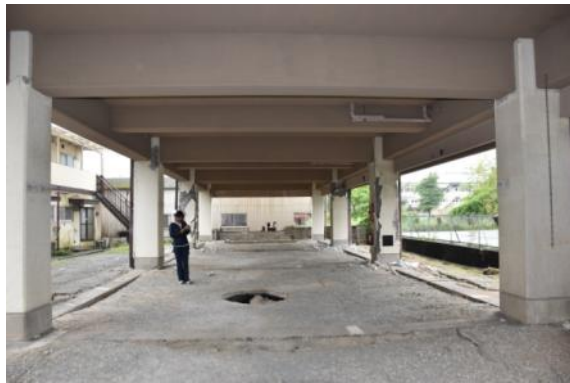
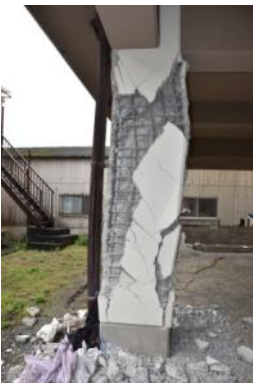
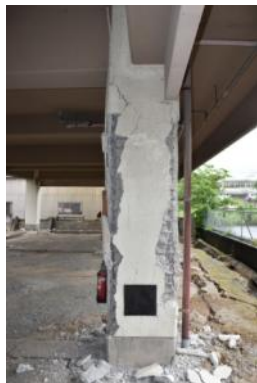
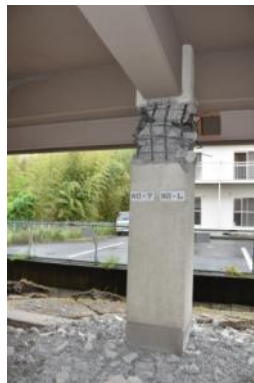
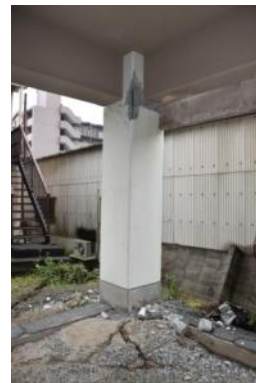
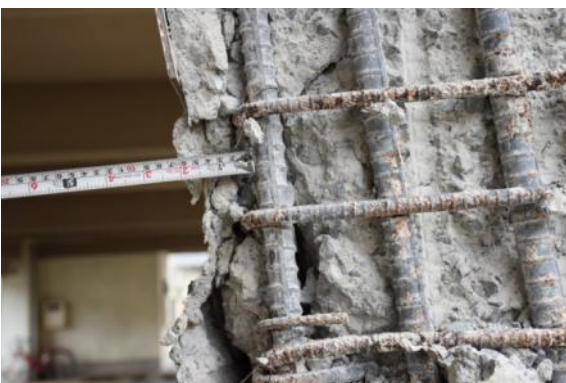
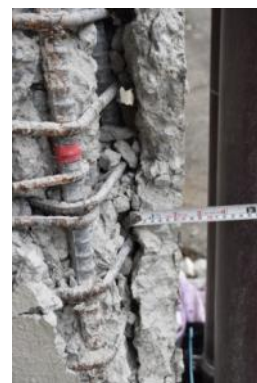
2階部分に損傷は見られない。

かぶりコンクリート厚さが小さい。

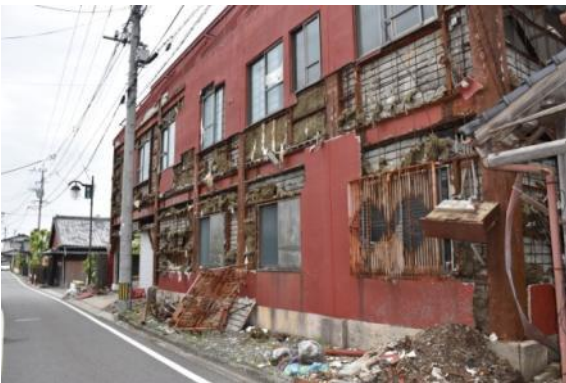
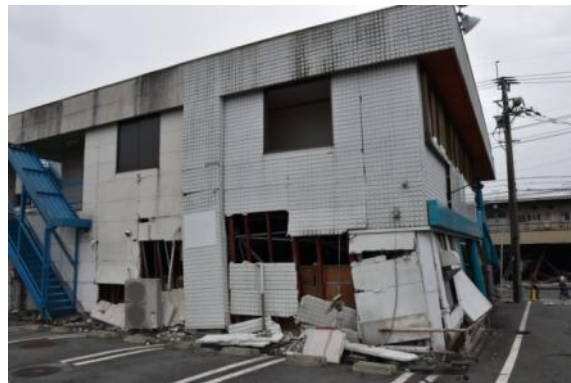
②鉄骨造外壁落下、ガラス破損
