建物番号	調査日	時刻	建物名または場所	応急危険度判定	築年数	用途	構造種別	階数	主被害階	構造的な被害内容	屋根	屋根被害	基礎形式	基礎被害	地盤変状	破壊パターン	外壁種類	その他	写真	
1	7/19	5:15	西港町12	SEA YOUTH 雷音		10~30年	宿泊施設	RC	3	被害は見られない	陸		—	—	道路の隆起、ずれ有	Nd0	タイル	1F壁にせん断ひび割れ つなぎ梁の収縮ひび割れが広がっている可能性がある	0000 0001 0002	
2	7/19	5:20	A住社寮		10~30年	共同住宅	S	3		被害は見られない	陸		—	—	隆起	Nd0	ALC	目地開き 駐車場コンクリートブロックに歪み	1	
3	7/19	5:23	新潟産業大学柏崎荘		10~30年	共同住宅	RC	—	1	被害は見られない	陸		—	—	波うち	Md1	RC	1F柱のモルタルにひび割れ ブロック間の傾き	2	
4	7/19	6:14	新潟産業大学 シーサイドハウス		21年	共同住宅	RC	5	1	南側に2度傾斜	陸		—	—	道路の沈下	Ed3	タイル	外観上のひび割れ、タイルの剥離などは見られない	3.4	
	7/19	6:15	シーサイドハウス手前の道を左折																	
5	7/19	6:19	西港町11			10~30年	戸建	木造在来	2	1	1階が変形	—		—	—	無	Md1	窯業系サイディング	窯業系サイディングの割れ	5
6	7/19	6:26	西港町11			10~30年	戸建	壁式 プレキャスト	2		被害は見られない	—		べた	ひび割れ等は 見られない	無	Nd0		被害は見られない	6
	7/19	6:26	突き当たりを右折																	
7	7/19	6:27	西港町10			10~30年	戸建	木造在来	2		被害は見られない	和瓦		布基礎	無	無	Nd0	下見板張り	被害は見られない	7
8	7/19	6:41	S建材			10~30年	オフィス	S	4	2	被害は見られない	和瓦		—	不明	無	Nd0	ラスシートモルタル	ひび割れ、剥落等無し	8

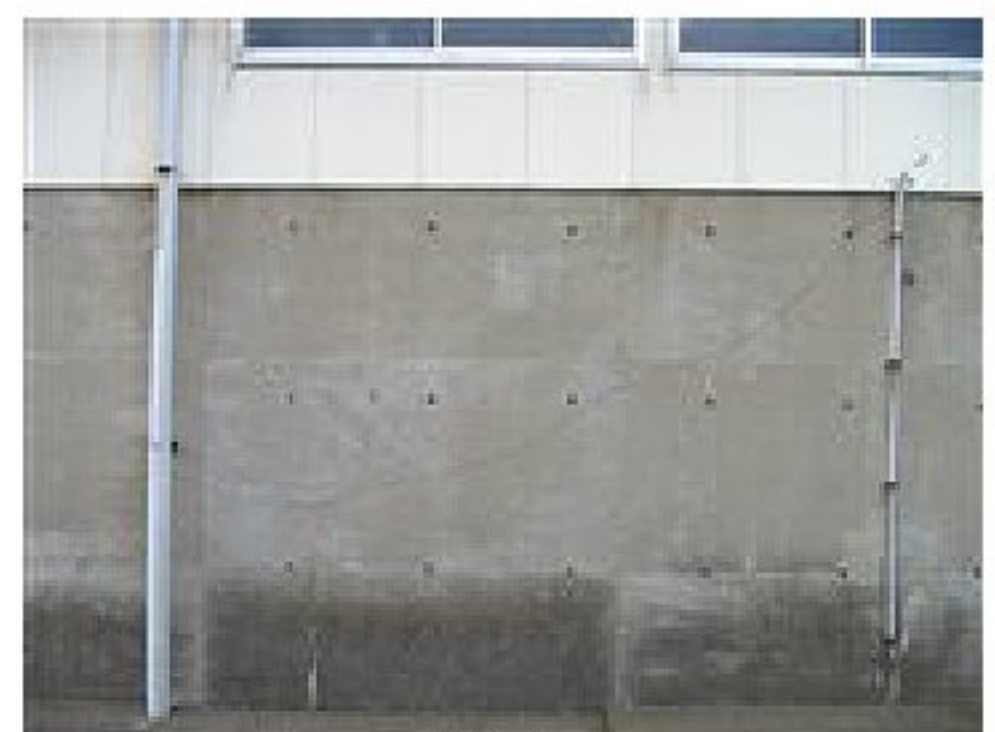
009.jpg.jpg

9	7/19	6:47	S建材倉庫?			10~30年	倉庫	S	1	1	被害は見られない	和瓦		布基礎	せん断 ひび割れ	無	Md1	窯業系サイディング	基礎以外に変状は見られない	9.10
10	7/19	6:50	西港町9			10~30年	戸建	木造	2	1	被害は見られない	スレート	見られない	布基礎	無	無	Md1	窯業系サイディング	玄関部分はラスモルタル	11
11	7/19	7:05	西港町10			30年以上	戸建	木造	2		被害は見られない	和瓦		布基礎	無	無		ラスモルタル	外装にラスモルタル(9mm)スタック仕上げ(12mm) サイディングに改装中	12
12	7/19	7:12	西港町9			30年以上	戸建	土蔵	2		被害は見られない	和瓦		布基礎	無	無	Nd0	金属サイディング	土壁の上に金属サイディング 葺小舞、土壁を用いている	13
13	7/19	7:16	西港町9			10~30年	戸建	木造	2	1	1階が押し出される形で崩壊 柱、梁仕口部柱折れ	和瓦	落下	布基礎	無	無	Gd4	窯業系サイディング	室内側にモルタル15m サイディングに割れ、脱落 抜き無し	14.15
14	7/19	7:26	西港町9			30年以上	戸建	木造	1	1	被害は見られない	和瓦		布基礎	一部ひび	無	Nd0	窯業系サイディング	外壁の割れ、剥離 入り隅部のサイディングの剥離 シールに引っ張られて割れ	16
15	7/19	7:31	西港町11			10年以下	戸建	木造	3	2	擁壁の沈下に伴う建物1m沈下	和瓦		布基礎	—	沈下	Ud5-	窯業系サイディング	擁壁が沈下し、崖下の地盤を押し出している	17.18
16	7/19	7:34	西港町8			30年以上	戸建	木造	2	1	基礎から柱がずれている	和瓦	無し	ブロック	傾斜	移動	Gd4	下見板張り	外装下見板張り、土壁	19.20
17	7/19	7:46	西港町8			10年以下	戸建	木造在来	2		被害は見られない 建物が前面に移動	和瓦	無し	べた	部分的	道路側 隆起	Nd0	ラスモルタル	犬走りに浮き 裏の崖の沈下により地盤全体が道路側に滑動	21.22

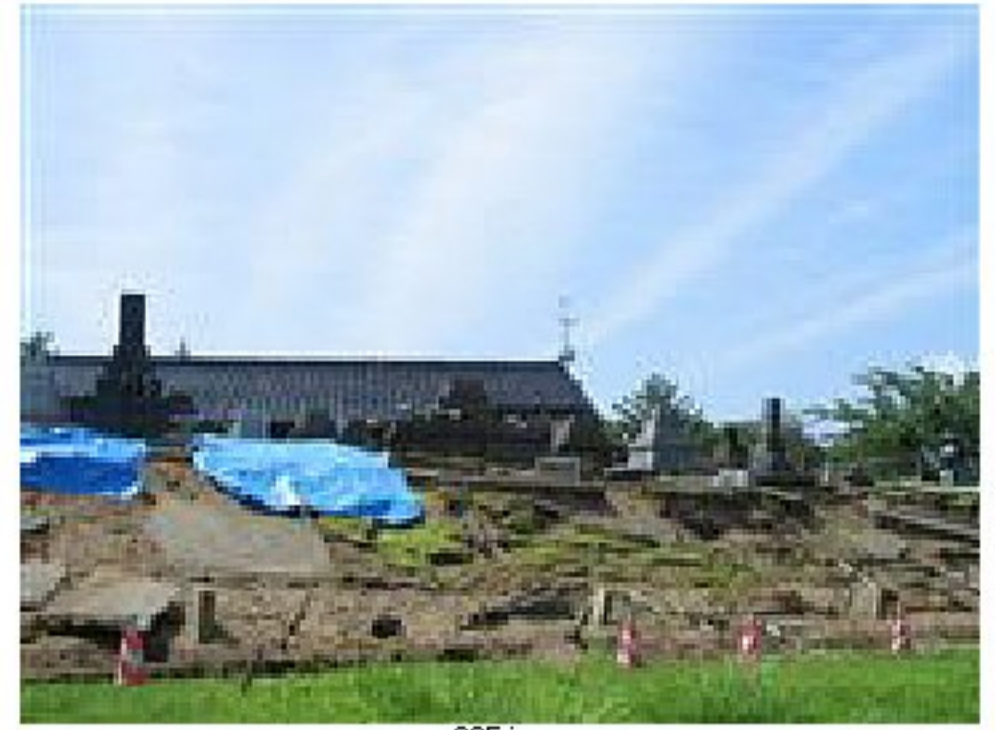
035.jpg

28	7/19	9:52	西本町3丁目11裏																墓石の転倒が見られる	35
29	7/19	9:57	観音寺神輿蔵			80年以上	蔵	土蔵	1	1		和瓦	無	布基礎	無	無	Md2	下見板張り	丸竹の小舞を用いているため壁が支えている 一部中塗壁の剥落 柱の中央に抜き、その外側に土壁	36.37
30	7/19	10:14	西本町3丁目10			10~30年	戸建	木造	2	2	倒壊	和瓦	—	布基礎	無	無	Cd6	窯業系サイディング	葺小舞のために構面から土壁がはずれている 塗厚が薄い(25mm) 抜きが無い	38
31	7/19	10:22	西本町3丁目10付近																液状化現象がみられる	39
32	7/19	10:25	西本町3丁目10			10~30年	戸建	木造	2	1	筋交いの無い方向に傾斜	和瓦	無	布基礎	無	無	Gd4	金属波板 土壁		40
33	7/19	10:30	西本町3丁目10			10~30年	戸建	木造	2			和瓦	無	布基礎	無	無	Nd0	窯業系サイディング	ピロティ柱の筋違い、火打が効いている	41
34	7/19	10:38	西本町3丁目4			30年以上	寺	RC	1	1		和瓦	部分的	布基礎	部分的	無	Md1	土壁 窯業系サイディング	屋根に破損部有り サイディングが剥離	42
35	7/19	10:50	西本町3丁目8			10~30年	診療所	RC	2			不明		布基礎	無	無	Nd0	タイル ひび割れ剥落等無し		43
36	7/19	11:00	西本町3丁目1		危険	10年以下	戸建	木造	2			金属	無	べた	無	無	Nd0	タイル貼		44
37	7/19	11:25	西本町3丁目10		危険	10~30年	併用	木造	2		土台割れ	和瓦	無	不明	ひび割れ有り	無	Md2	ラスモルタル タイル 金属サイディング	1Fタイル剥落 筋違い無し ラスモルタルの木摺腐蝕	45 45-1
38	7/19	11:30	西本町3丁目9 聖教新聞			10~30年	店舗	木造	2		被害は見られない	和瓦		布基礎	無	無	Nd0	窯業系サイディング	凍害の影響でサイディングに損傷	46

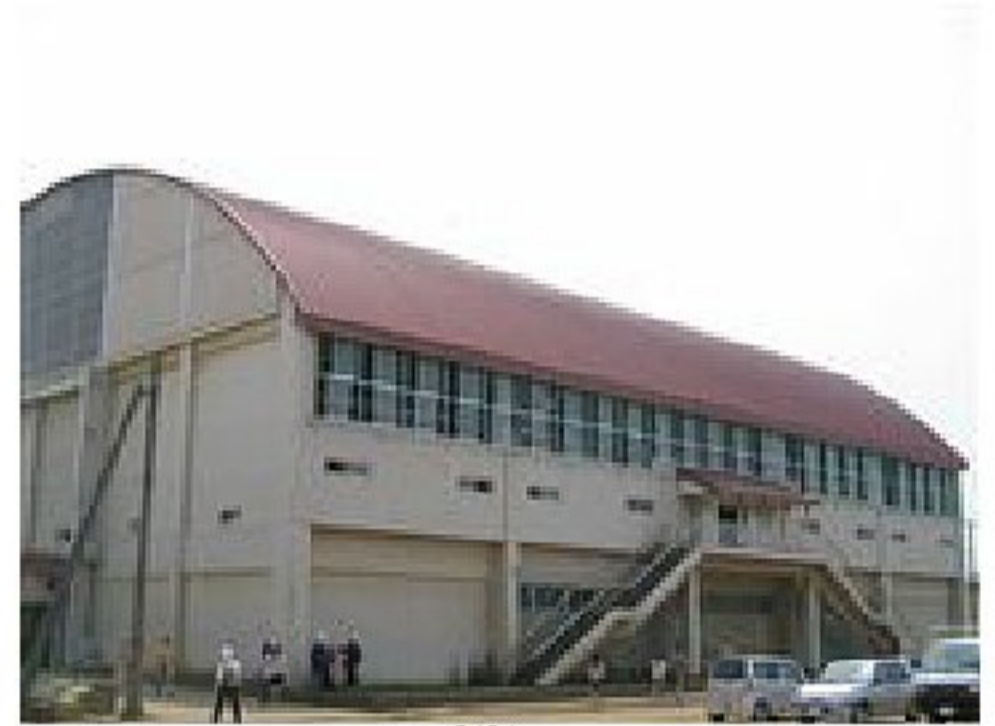
049.jpg

39	7/19	11:35	西本町3丁目10			10~30年	戸建	木造	2	1	1層崩壊	和瓦	無	布基礎	無	無	Gd5-	窯業系サイディング	通し柱無く1層の層崩壊 道路側に壁無し	47
	7/19	11:40	雷音前に戻り、昼休憩兼午後の調査地区の確認																	
	7/19	12:30	柏崎工業高校へ向けて出発																	
	7/19	12:52	柏崎工業高校到着・調査開始																	
40	7/19	12:57	栄町5番 柏崎工業高校倉庫			10年以下	倉庫	ブロック造	1			RC	無	べた	無	無	Nd0	ブロック		48
	7/19	13:00	柏崎工業高校をでて柏崎高校へ出発																	
41	7/19	13:05	学校町4-1 柏崎高校体育館			10~30年	体育館	1F RC造 2F S造	2		1階右側大梁に曲げひび割れ(1.2mm)	金属	無	不明	無	無	Md1	ラスモルタル 一部ECP (ひび割れ剥落無し)	耐震補強済み 天井の木モセメント板に脱落無し	49 50 51
42	7/19	13:10 13:20	柏崎高校校舎の調査																	
	7/19	13:20	柏崎高校を出て市立図書館へ向け出発																	
43	7/19	13:30	市立図書館			10年以下	図書館	RC造	2			不明		杭	フーチング回 り 沈下	沈下	Md1		開口部乾燥収縮ひびわれ モニュメントの柱に曲げひびわれ 外壁に古いひび割れ有り	52 53 54
	7/19	13:52	市立図書館を出て柏崎病院方向へ出発																	
44	7/19	13:54	東本町			10年以下	不明	木造	1		被害は見られない	金属	無	不明	不明	無	Nd0	ラスモルタル	ラスモルタル使用 ひび割れ剥落等無し	55
45	7/19	14:05	学校町3			200年以上	ギャラリー	木造土壁	2	1	構造的な被害は見られない	和瓦	無	布	無	無	Md1		ガラスメッシュ使用 5年前に引き屋 一部ひび割れ箇所あり	56 57 58

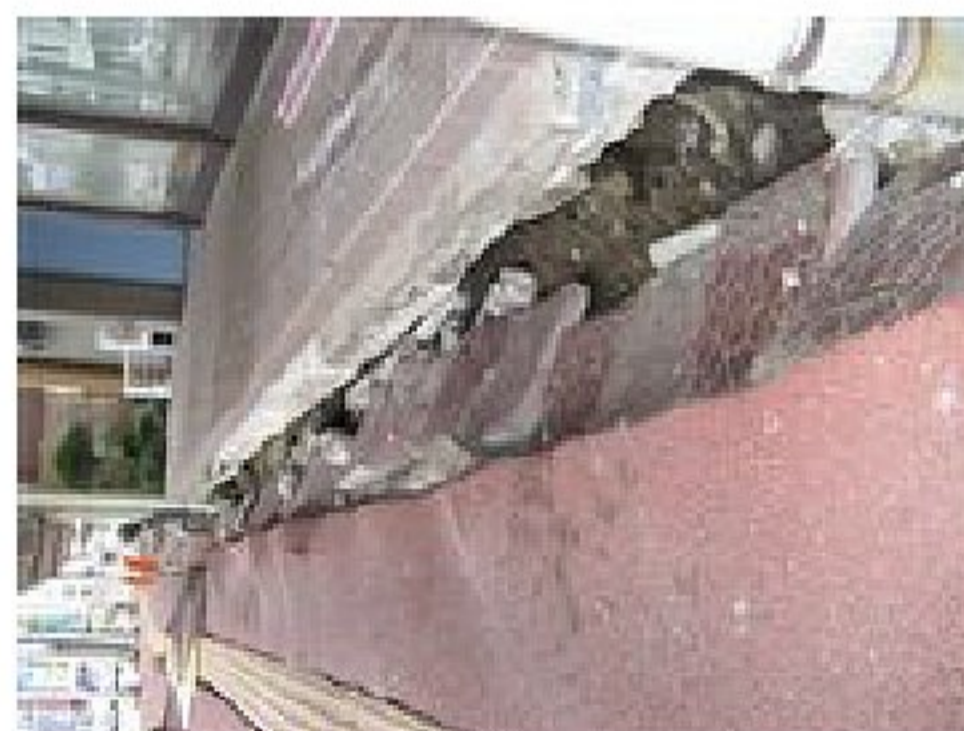
雨脚が激しいので雨宿りをする																			
調査再開																			
61	7/20	10:15	西本町1丁目		30年以上	不明	木造(土壁)	2	2	土壁の破損	和瓦	落下	布	不明	無	Md2	金属サイディング	貫部分の柱の破壊 丸竹小舞が柱の外側に突出している為、粗壁と中塗壁の層間で 割離	91
62	7/20	10:19	蓮蔵寺		30年以上	本堂	木造(土壁)	1	1	土壁の破損	和瓦	一部落下	不明	不明	無	Md2	下見板張り	躯体に損傷なし 壁が無い、よしに結びなし よしずの小舞の土壁の脱落	92 93 94
63	7/20	10:33	西本町1丁目		30年以上	倉庫	木造(土壁)	1	1	変形	和瓦		不明	不明	無	Sd4		壁が少ないために変形	95
64	7/20	10:39	西本町1丁目 (マンション)	青	10年以下	共同住宅	RC	7			不明		フーチング	有	目前の沈 下	Nd0	タイル張り	犬走りの沈下 フーチングまわりの地盤沈下 目地部分のタイルが一部浮き スリットが効いている	96 97 98
65	7/20	10:50	西本町1丁目		10~30年	店舗	RC	3	3	キャンチ梁下に水平ひび割れ	不明		不明	不明	無	Md1			99 100
66	7/20	10:56	西本町1丁目		30年以上	倉庫	木造(土壁)	2	1	倒壊	瓦	有	布	不明	無	Gd5-	下見板張り	柱・梁仕口部の破壊 土壁がはずれたために倒壊	101
67	7/20	11:12	西本町1丁目		30年以上	店舗	木造(土壁)	2		倒壊	不明		布	不明	無	Cd6-	金属サイディング	3つの違う年代に建てられた建物が連なった状態。中央の建物が全倒壊	102 103
東本町の交差点を右折し柏崎駅を目指す。このアーケードは再開発時に多くがS造に建て替えられている。																			
68	7/20	11:25	西本町1丁目	赤	30年以上	併用	木造(土壁)	2	1	倒壊	不明		布	不明	不明	Gd4		再開発時に建て替えられていないと考えられる建物	104

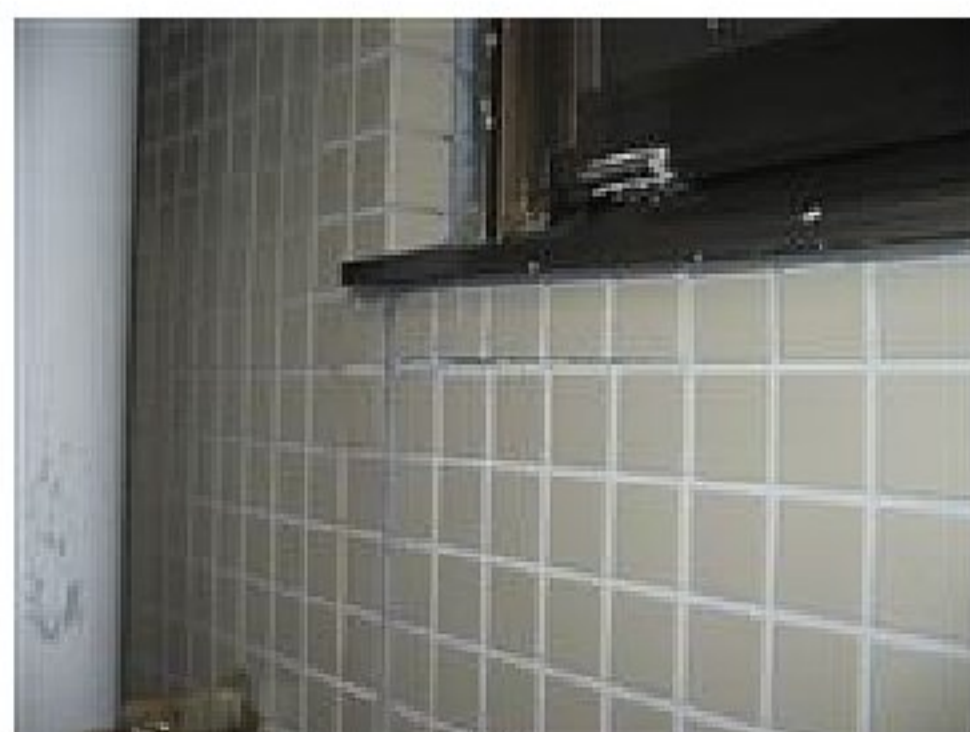
102

道路を挟んで損傷状況に違いが見られた。西本町側の建物のほうが損傷が少ないと思われる。																			
駅前通りの交差点を渡る。																			
69	7/20	11:36	駅前2丁目	青	10年以下	店舗	RC	2			不明		判定不能	不明	無	Nd0		損傷なし	105
70	7/20	11:37	駅前2丁目		10年以下	銀行	RC	2			不明		判定不能	不明	無	Nd0		タイルに異常なし	
71	7/20	11:45	駅前1丁目		10~30年	工場	S造	2		被害は見られない	トタン		不明	不明	無	Nd0	波板にモルタル塗り つけ ラス無し		106
72	7/20	11:58	駅前1丁目	黄	10~30年	宿泊施設	RC	15		海側に傾斜しているように見える	不明		不明	不明	無			右側に傾斜していると思われる。実測はしていない	107
73	7/20	12:05	日石町		98年	容器倉庫	煉瓦造	1	1	倒壊	金属	無	不明	不明	無	Cd6+	煉瓦	補強筋無し 日本レンガ製造所煉瓦使用 1枚半厚 レンガサイズ 109×225×38	108 109
もう1つの班と合流し、休憩兼東柏崎駅に向け出発																			
74	7/20	12:50	幸町3-26		10年以下	店舗	木造	2		傾斜	金属		不明	不明	有	Ed4		右側に傾斜している	110
東柏崎駅到着 新花町方面を調査開始																			
75	7/20	13:13	小倉町		10~30年	戸建	木造	2		倒壊	和瓦		不明	不明	無	Gd5+		1階柱の倒壊による1層の崩壊 柱が基礎に直接のっているだけで定着していない	112 113
76	7/20	13:18	小倉町		10~30年	戸建	木造	2		上階の傾斜	和瓦		布	不明	無	Ud4			114
77	7/20	13:20	小倉町		10~30年	戸建	木造	2			和瓦	一部落下	不明	不明	無			屋根瓦の落下の確認	115
まるこ精肉店で2班に別れ調査開始 小倉町周辺の調査を行う
