ヴァルゼガン双子地震初期調査報告書

(東アーザルバーイジャー州アハル郡)

報告書完成日 : 1391 年 5 月 31 日 (西暦 2012 年 8 月 21 日)

IIEES 調査団

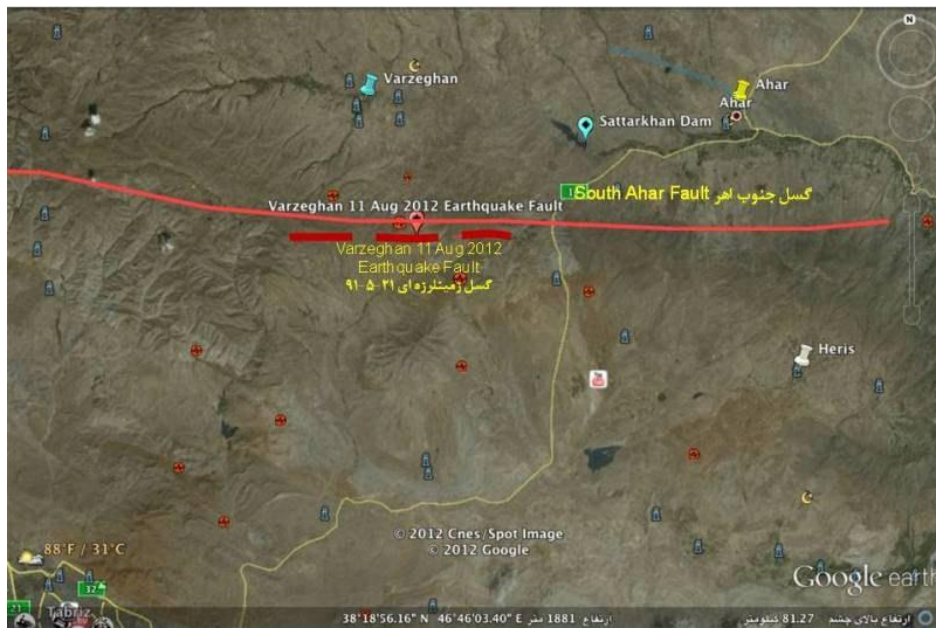
ヴァルゼガン地震による全長約 4km の地震断層が、ヴァルゼガンの南 13km で調査団により観測された。この地震断層を図 6 中に赤線で示す。図 7 にタブリーズ - ヴァルゼガン間の道路付近に出現していた地震断層を示す。

図 6 ヴァルゼガン地震による地表地震断層。南アハル断層に沿っている。

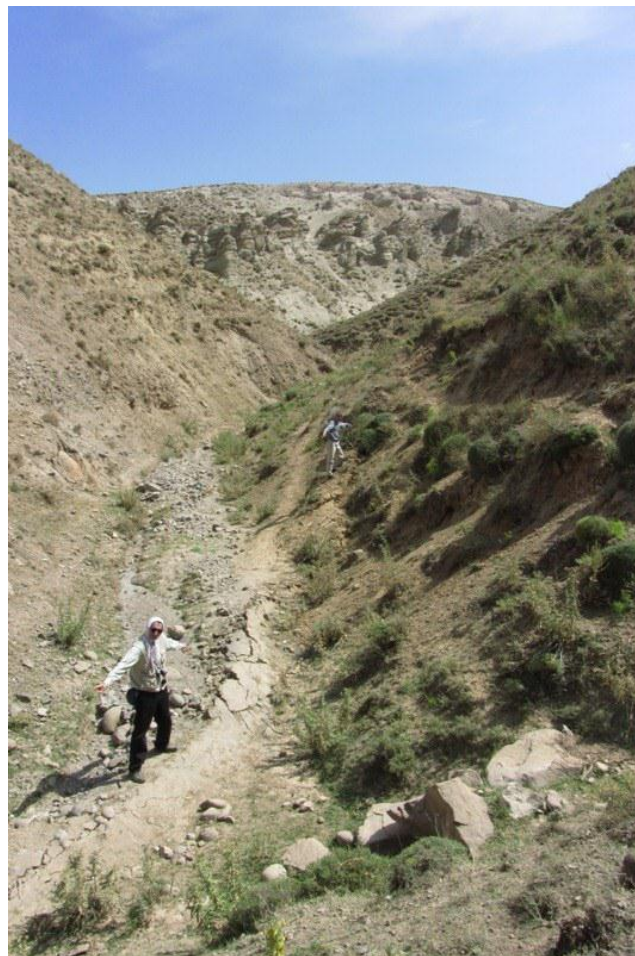
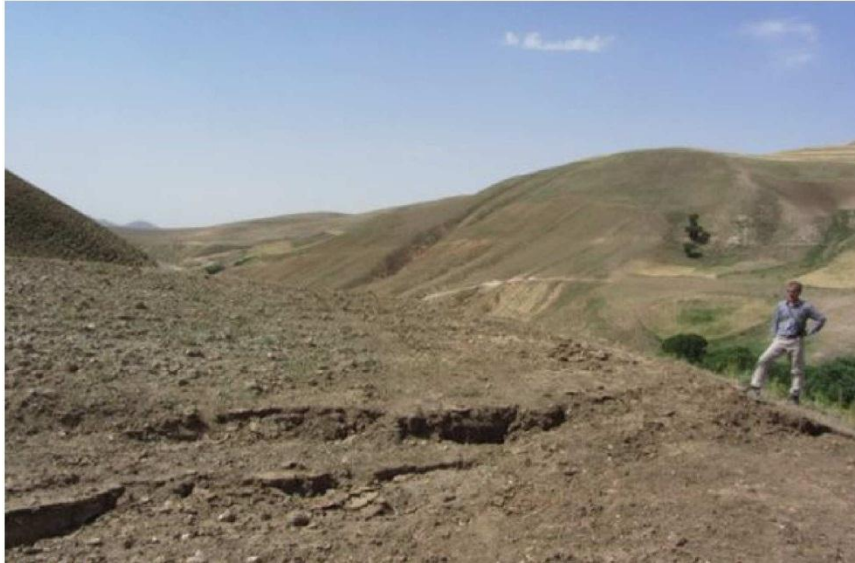
図7 地表地震断層

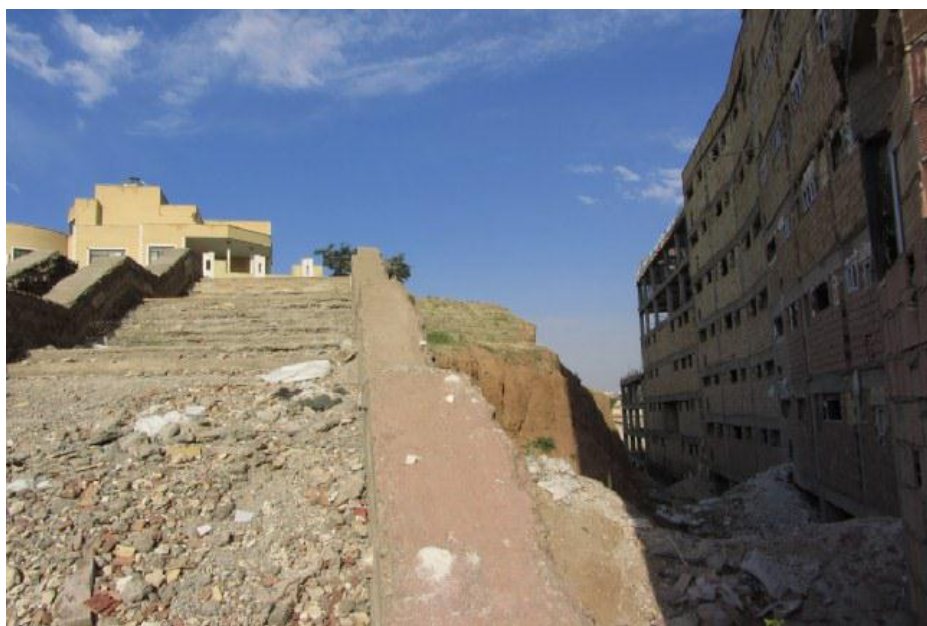
アハル市では、歴史地区でマスジェデ・ジャーメのあるゴドゥス通りに隣接する丘陵地で甚大な被害が多く見られた。さらに、ローカルサイトエフェクトの際立った特徴を、市の文化・高等イスラム事務所の建物がある丘に見ることができる。この建物は、粒径の細かい粘土・シルトの厚い層から構成される丘の上に建てられている。興味深いことに、この丘の麓の住宅では大した被害が観察されなかった一方で、丘の上に建つこの事務所の建物は構造上甚大な被害を受けた。下図に丘の上のこの建物の被害の様子を示す。

図 8 丘の上に建つアハル文化・高等イスラム事務所の遠景（左）と丘の麓の建物（右）

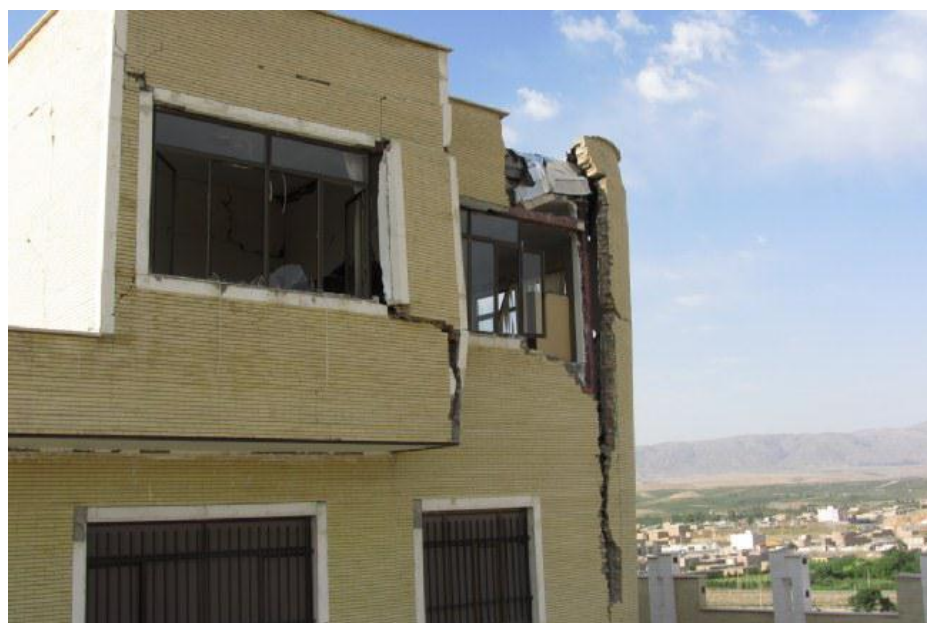
図 9 アハル文化・高等イスラム事務所における構造上の甚大な被害
(写真右上の隅部では柱と梁が分離している)

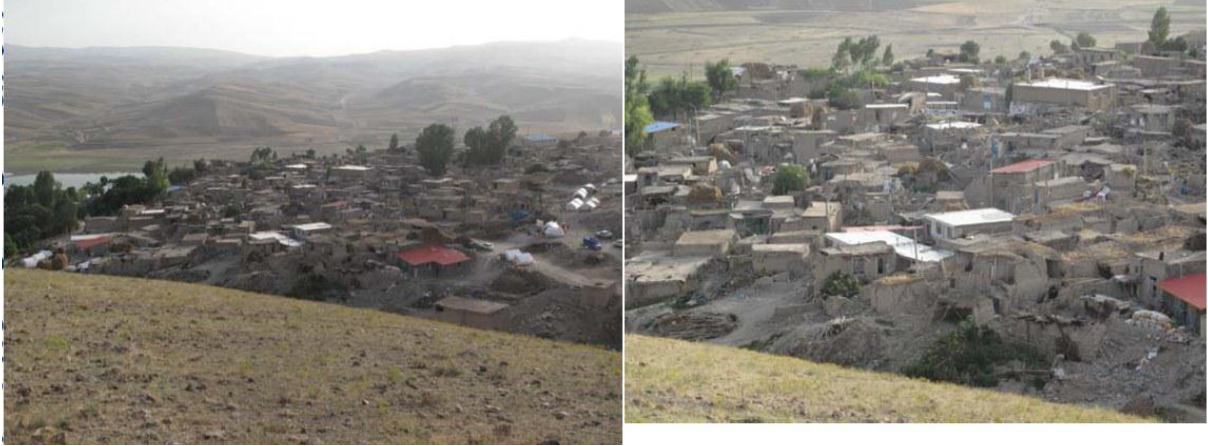
ハリース市では湖成層から成る丘の斜面上に建っている病院が、甚大な被害を受け、被災者向けの医療業務が全く出来なくなったが、現在病院の中庭にテントが設営され業務活動している。一方で、この市は震央から距離があるため広域の被害は見られなかった。病院の施工不良、特に二階の柱におけるコンクリート打設不良が建物被害につながったが、建設地の軟弱な堆積物から成る地盤が、また丘という地形が地震動を増幅し、被害をもたらしたとも言える。また、ローカルサイトエフェクトは村々の被害の中でも同様に見られた。丘陵地に建設された村々では斜面地で被害が集中し、地形が影響していると言える。Ourang 村のこの現象の例を図 10 に示す。

図 10 Ourang 村の被害分布におけるローカルサイトエフェクトの例

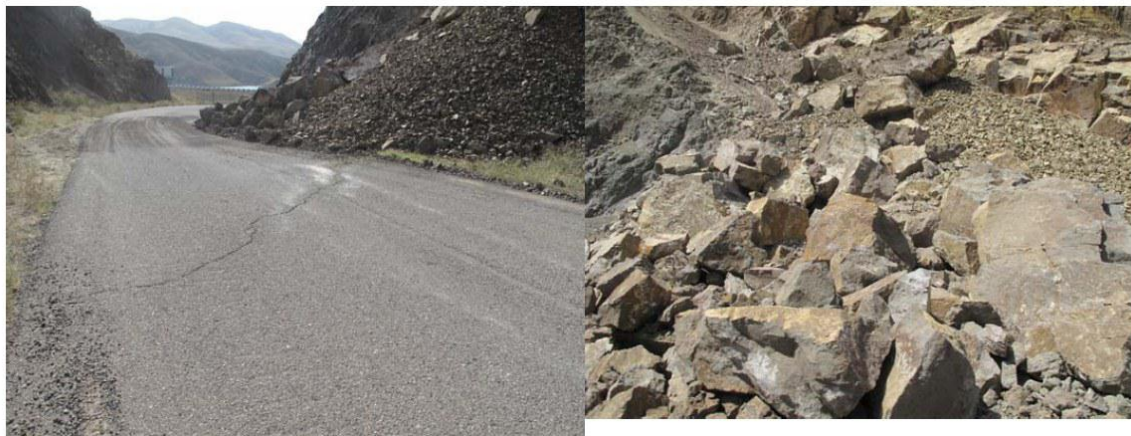
調査によると、斜面崩壊は特に震源地付近でさまざまな規模で多数発生していることが分かった。この斜面崩壊には、表層崩壊、落石等が含まれる。これらの多くは道路の脇で発生しており、救援活動を妨げた例もあった。しかし、幸いにもこれらの斜面崩壊の規模は小さかったため、被害に対し迅速な対応がなされた。図 11 と図 12 に斜面崩壊の例を示す。

図 11 道路で見られた落石の例

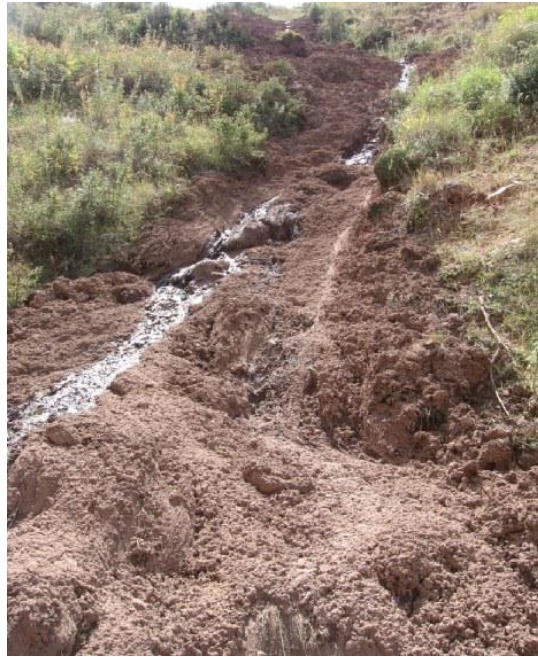
図 12 Bajebaj - Choopanlar 間の道路脇で発生した斜面崩壊

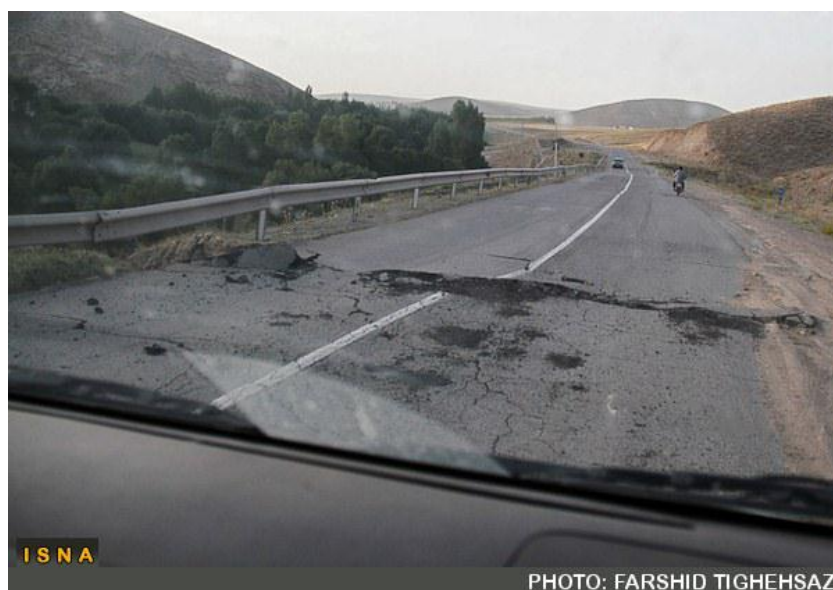
この地震の結果見られたもう一つの土質現象に、幹線道路とその他道路における局所的な沈下がある。道路面の沈下は、イラン国内で起こった他の地震と同じく水路が道路を横切っている場所に集中しており、橋の前後の地盤の施工時締め固め不良による地震時の橋と地盤との挙動の違いが原因であると考えられる。沈下部は即座にアスファルトで修復されるが、肝心な地震発生直後の時間帯かなりの混乱を引き起こすことがある。特に、道路面の沈下は水路の周辺で広範囲にわたり発生することがあり、道路とその周辺に地割れやしばしば大規模な地盤崩壊を引き起こす。図 13 は ISNA（イラン学生通信）による道路面沈下の例、図 14 は現地調査で確認された道路面がアスファルトで補修された例を示す。

図 13 水路橋の道路面の沈下（ISNA による）

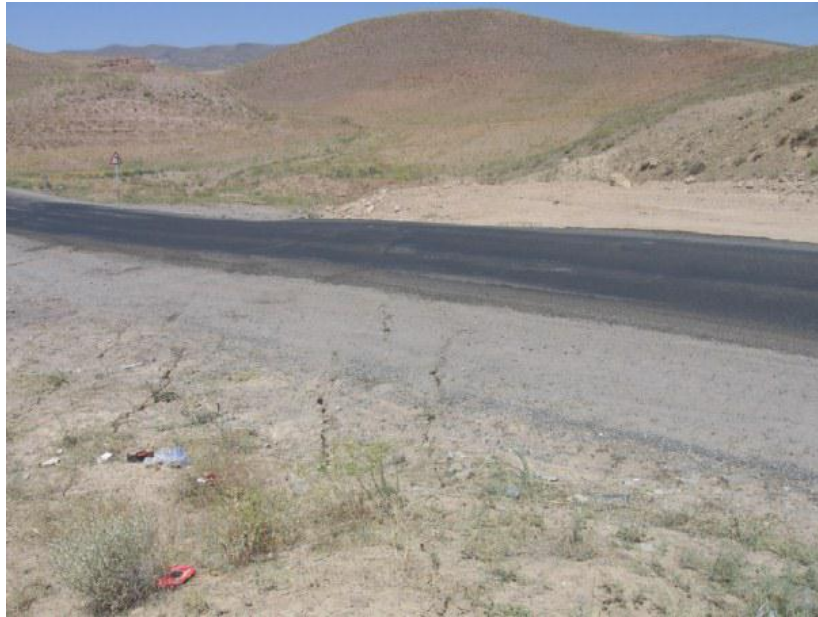
図 14 水路橋の道路面の沈下による地割れ。Khvajeh-Varzeghan 間の補修された道路にて。

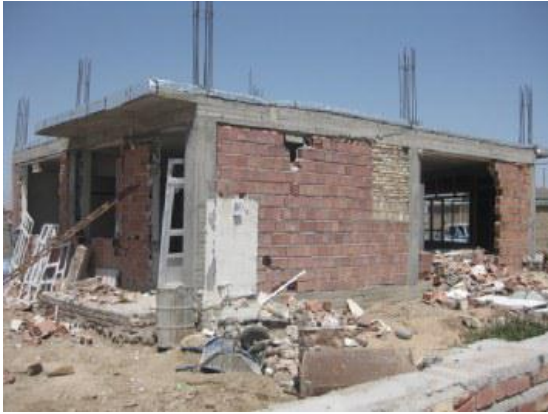
上述の地域の一部では、イスラム革命時の住宅財団の支援を受けて建設されたか未だ建設中である住宅が見られる（図 15）。柱梁が RC 造で壁がレンガあるいはセラミックブロックの建物の多くは、地震に対して望ましい性能を有している。しかし、残念ながら使用材料が重いことあるいは柱梁の施工が適切でないことにより、この種の建物の多くも被害（修復可能）を受けた（図 16、図 17）。

図 15 Mehtarloo 村の構造ディテールを遵守している建設中の住宅

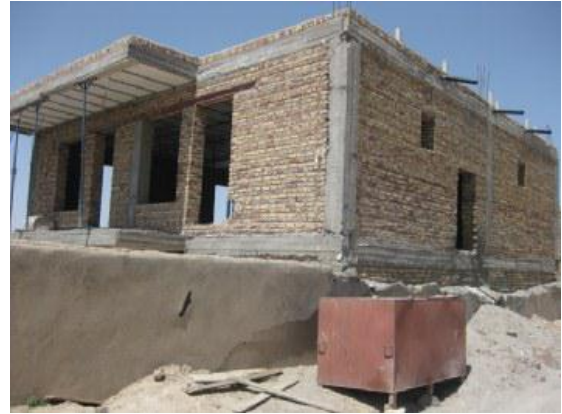
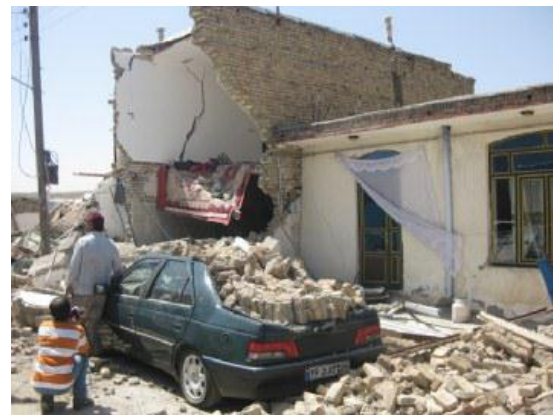
図 16 技術基準を守っていない住宅

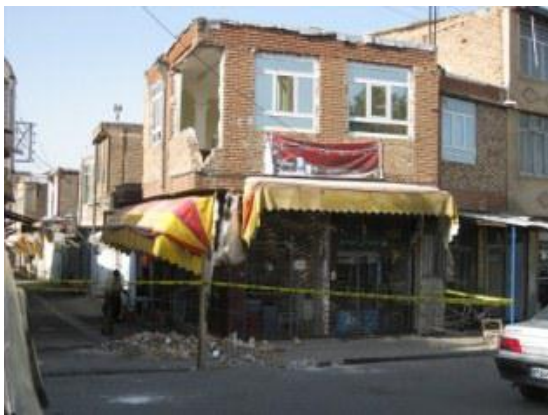
図 17 アハル郡の住宅

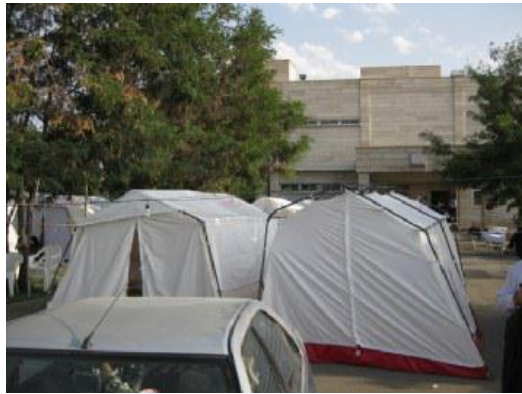
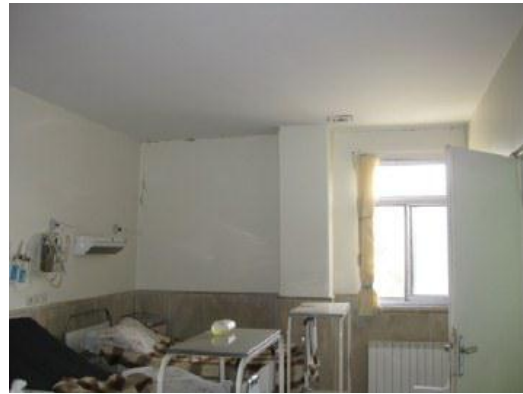
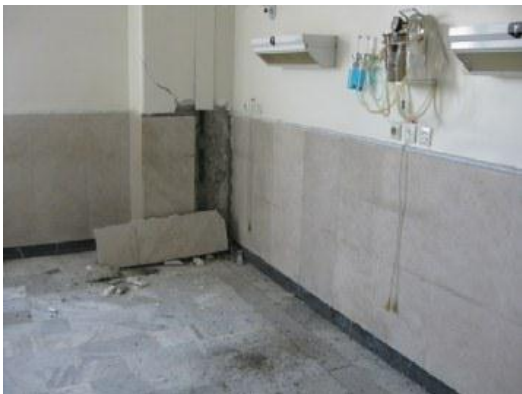
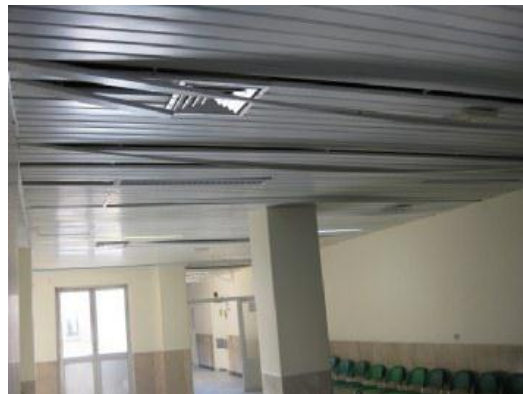
アハルとヘリース両市では複数の病院が被害を受け倒壊し、医療業務ができる水準ではなくなった。調査団はアハル市の Bagheroluloom 病院を調査する機会を得た。鉄筋コンクリート造二階建てのこの病院は、現在の病院の役員の意見を反映して NICU（新生児集中治療室）を除く全ての医療部門を有しているが、地震により非構造部材および手術室や産婦人科室の設備に被害を受けた。間仕切り壁の柱梁からの分離、壁の垂直と斜め方向の大きなひび割れ、化粧天井の被害、酸素カプセル等設備の落下、また主要構造間の被害⁴が確認され、二階よりも三階が激しい被害を受けた。被害の結果、建物は機能可能な水準ではなくなった。特に災害時にあって医療施設が十分な耐震性能を有していないことは注目に値する（図 18）。

図 18 アハル郡の Bagherolulum 病院が受けた被害

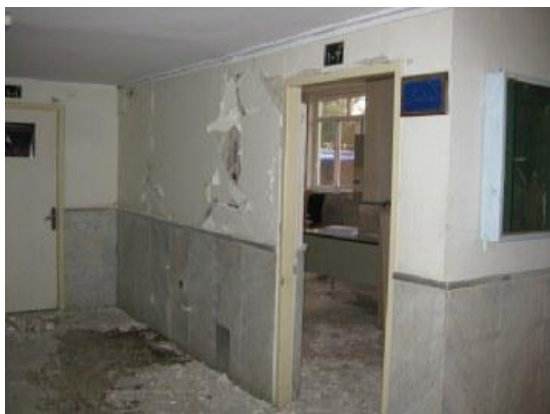
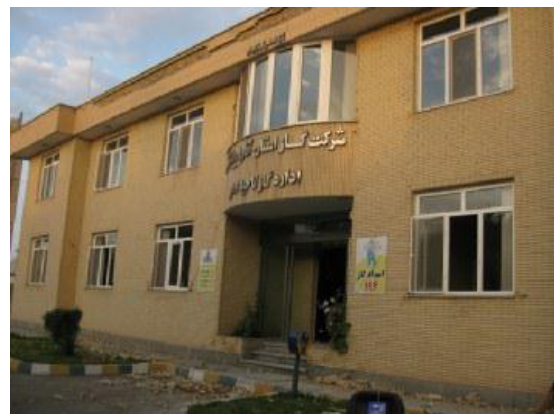
ヴァルゼガンとアハルの両市で行政関連の建物が必要な耐震性能を有していなかったことは想定外であった。例として写真に示す建物は激しく揺れ、変形を生じ、多大な被害を非構造部分と諸設備に受け、その結果特に重要であるこの種の建物の継続的利用が不可能になった。これらの例では、設計時に多様な機能水準を満足させ、かつ施工時の品質や精度に留意する必要性が深刻に見られた（図 19、図 20）。

図 19 アハルの国営ガス会社

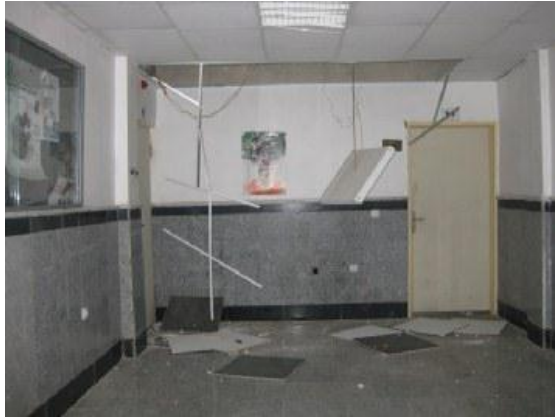
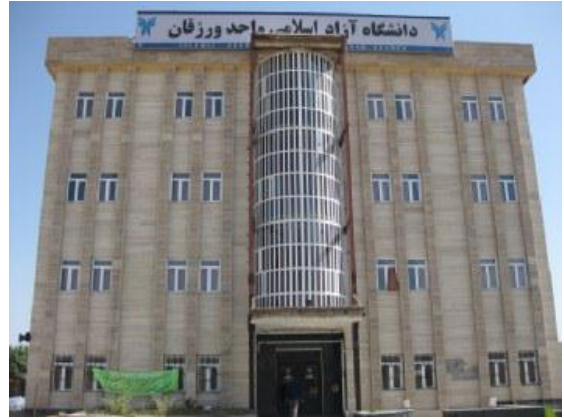
図 20 ヴァルゼガン・アーザード大学

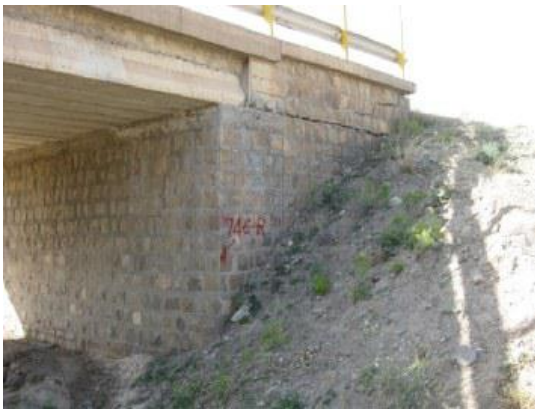
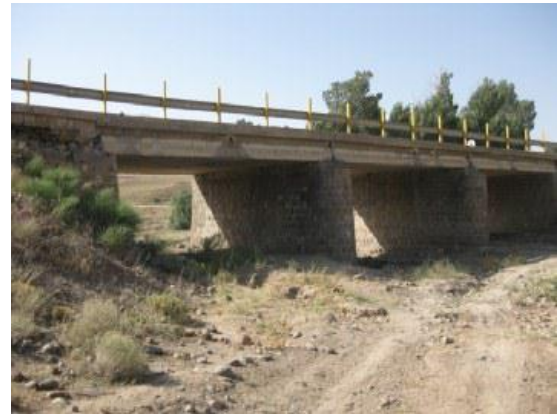
被災地では全体として橋梁の大きな被害や崩壊が見られた。橋梁の主な被害として、橋台裏盛土沈下、橋台の亀裂、支承位置における橋桁の移動を挙げることが出来る。橋梁の例と確認された被害を図 21、図 22 に示す。

図 21 タブリーズ - ヴァルゼガン間の 3 スパンの橋

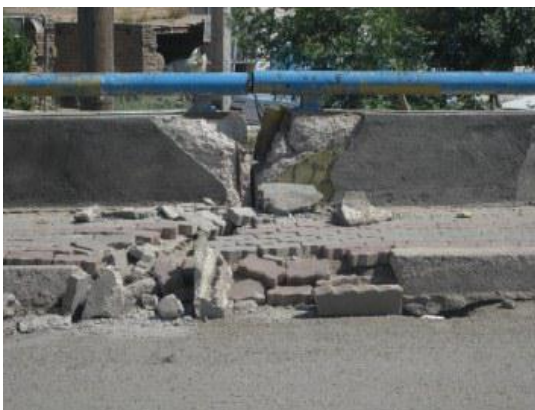
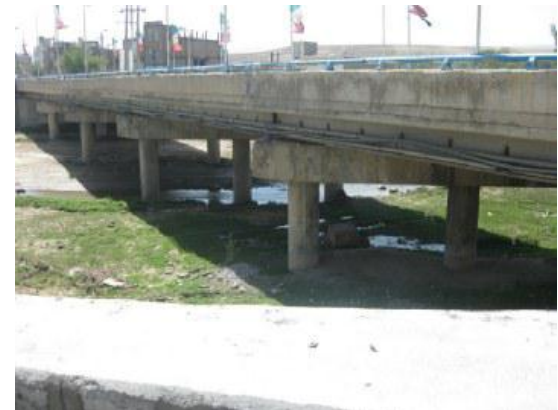
図 22 ヴァルゼガン市の橋
