2016 熊本地震 被害調査速報

調査期間：	2016年5月1日～2016年5月3日
調査者：	河野進 東京工業大学 教授 (5月1日～3日) 渡邊秀和 東京工業大学 助教 (5月1日～3日) 小原拓 東京工業大学 大学院生 (5月1日～3日) 谷口規子 株式会社 ビルド総合設計 (5月1日、3日)
調査地域：	熊本県 M町, K市, O町, N村, U市
調査目的：	2016熊本地震によるRC造建物の被害状況の把握

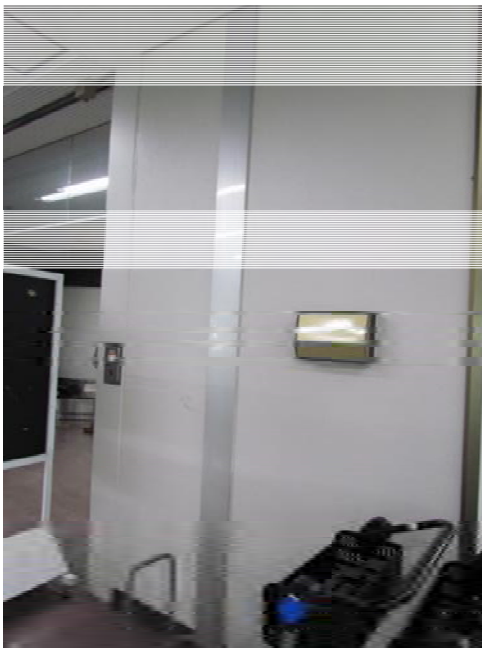
柱曲げひび割れ (w=0.5mm)

梁貫通孔を通るせん断ひび割れ

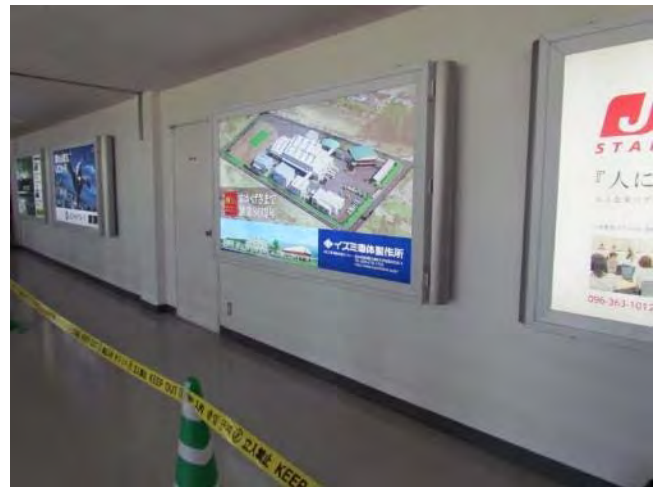
壁の斜めひび割れ (損傷度 I 程度)

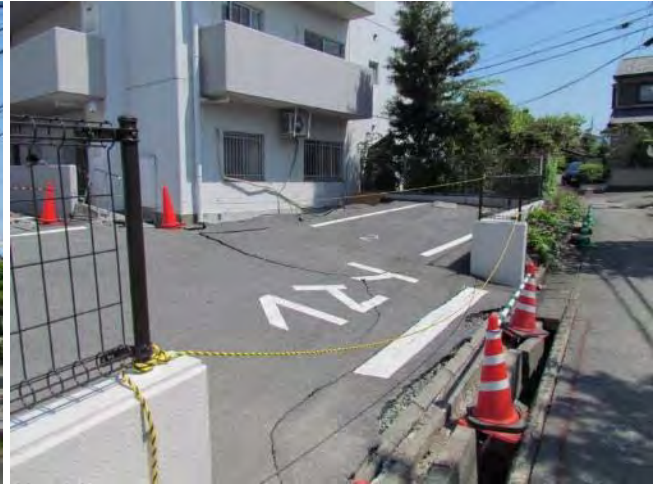
西側地盤沈下 30cm 程度

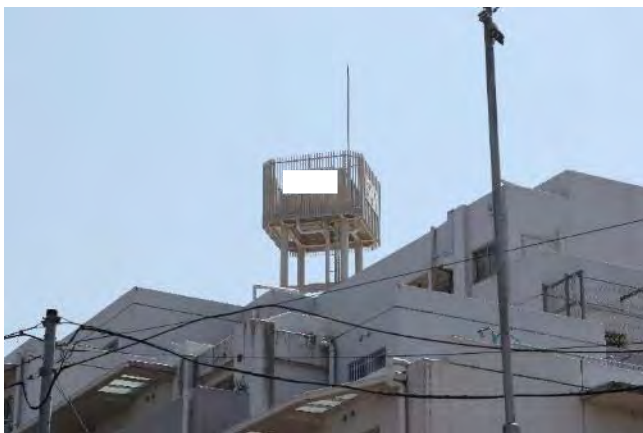
ウォータータンクの損傷なし

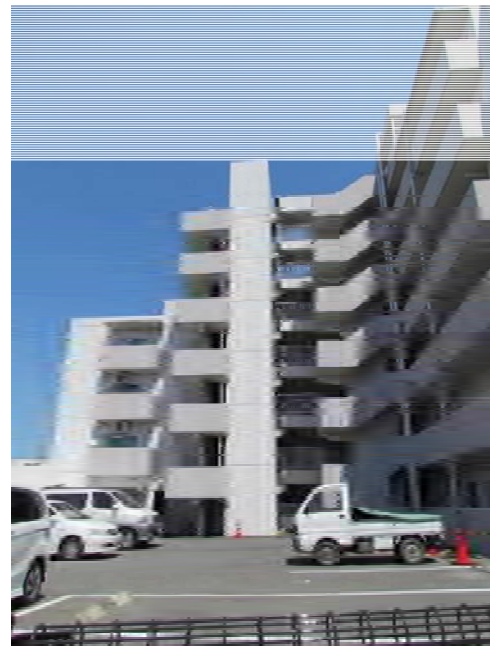
EXP.J部の渡り廊下被害あり。段差があり、危険。

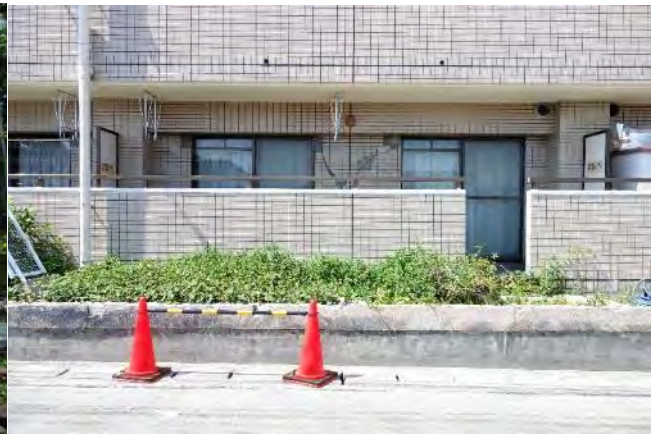
建物南側面，1階および2階の桁行方向における，方立壁のせん断ひび割れや袖壁端圧壊

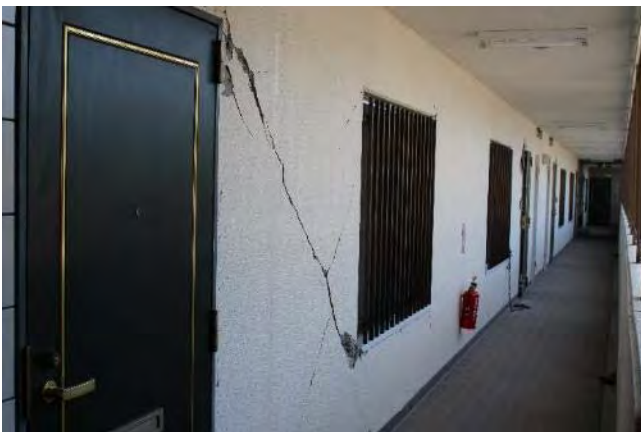
建物北側面，1階および2階の桁行方向各住戸の入り口横の方立壁のせん断ひび割れ。

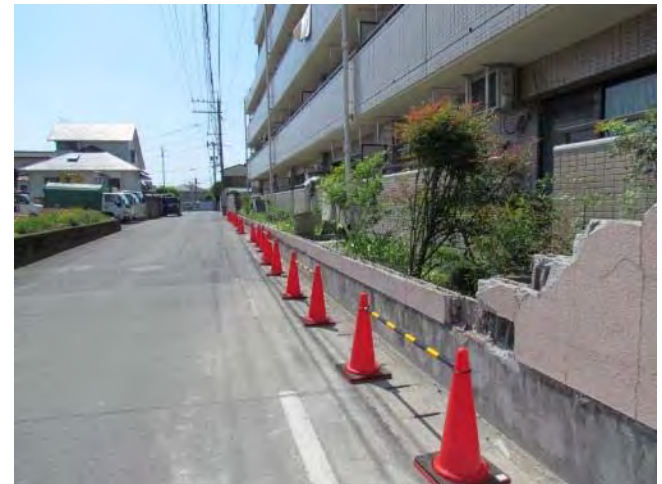
ブロック塀の一部被害（縦筋および横筋あり）

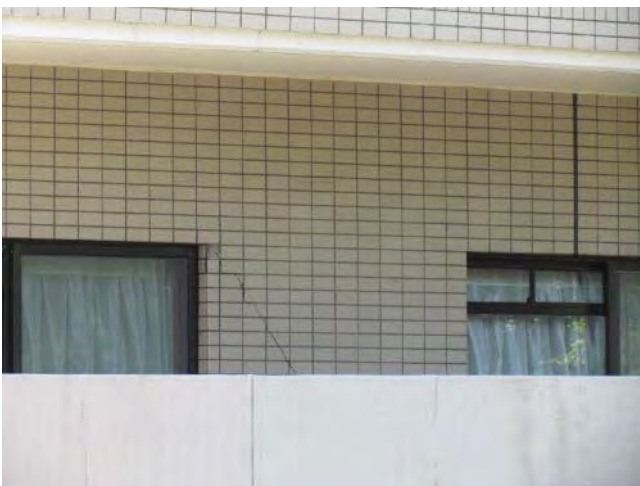
2F 張間方向の方立壁せん断ひび割れ。

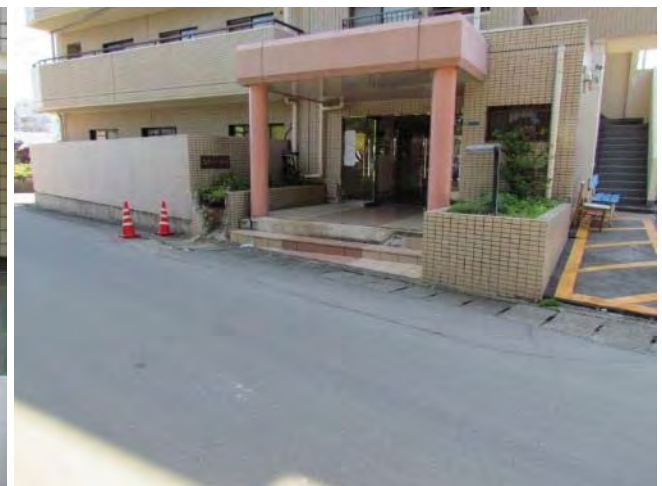
建物東側の地盤沈下 10cm 程度。

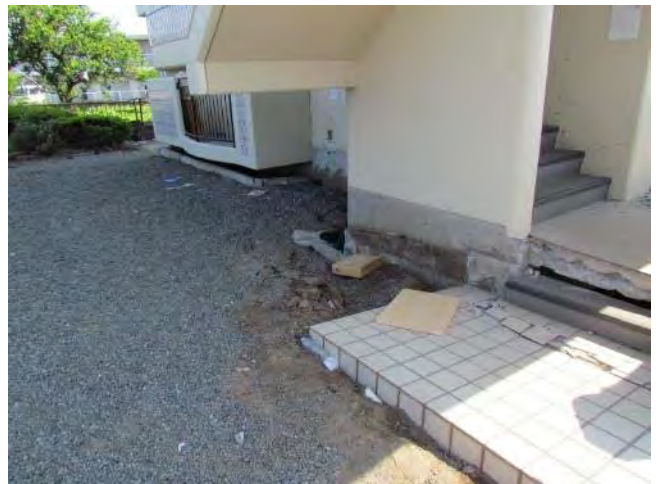
北妻面の周辺沈下 20cm 程度

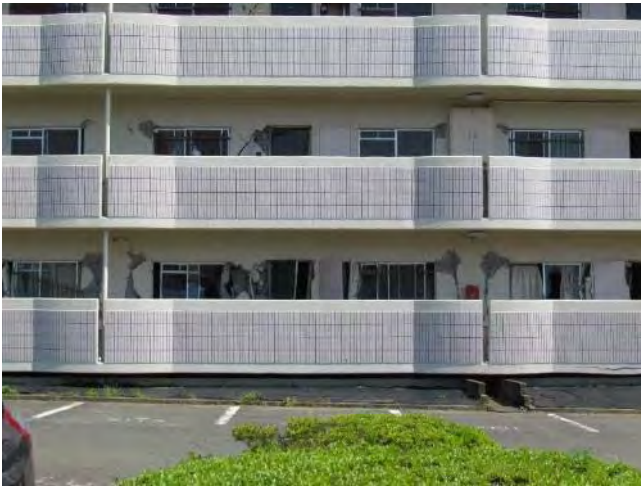
桁行方向西側非構造壁のせん断破壊。入り口ドアの開閉が困難となっている。

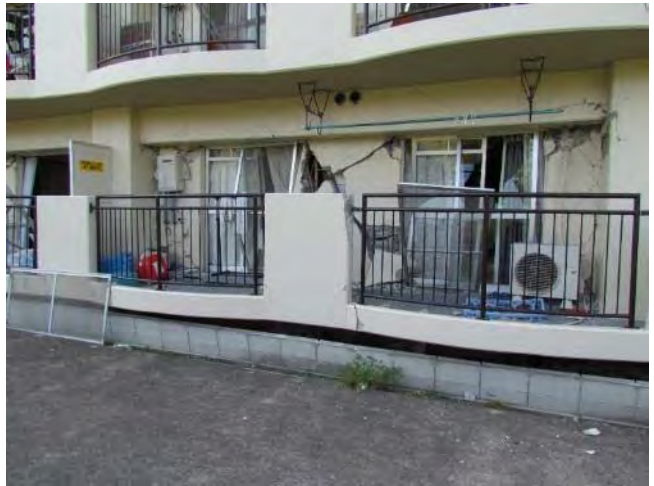
桁行方向東側方立壁のせん断破壊。

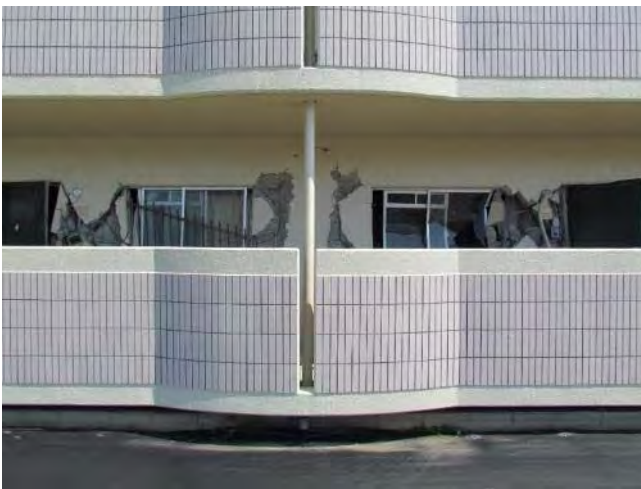
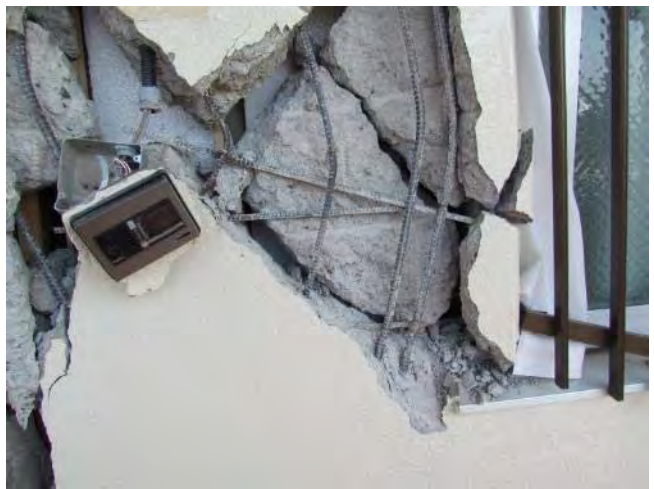
柱と袖壁の境界面に沿ってひび割れが発生している。袖壁の破壊により、柱のカバーコンクリートが破損している。柱のフープ : D13 @50
桁行方向西側 1F 方立壁 : 壁厚さ 150mm, 縦筋 D13, 横筋 D10@200 フックなしシングル配筋。

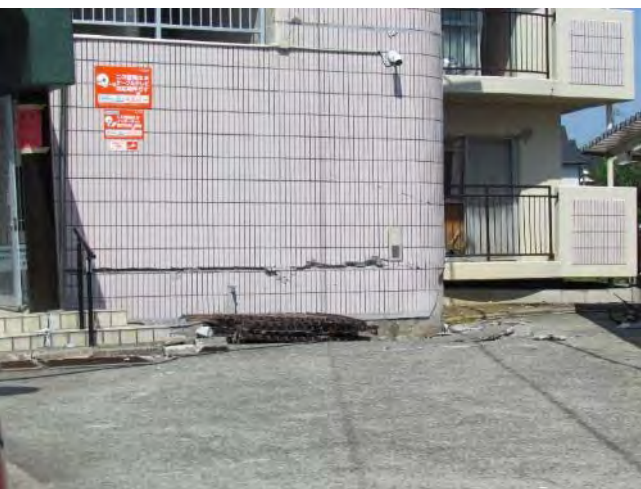
南側妻面の 1F 壁の横方向ひび割れ。

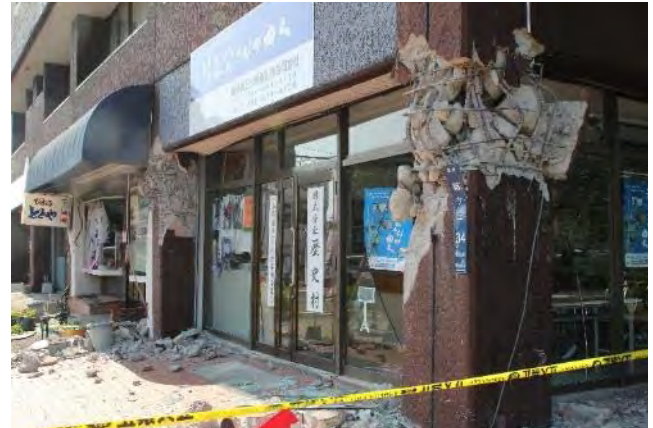
被害概要：偏心によるねじれ振動により、通りに面した南東側柱の変形が大きくなった。南東側柱の柱頭がせん断破壊している。

南東側柱の柱頭がせん断破壊。

柱フープは丸鋼の 90 度フック@100mm

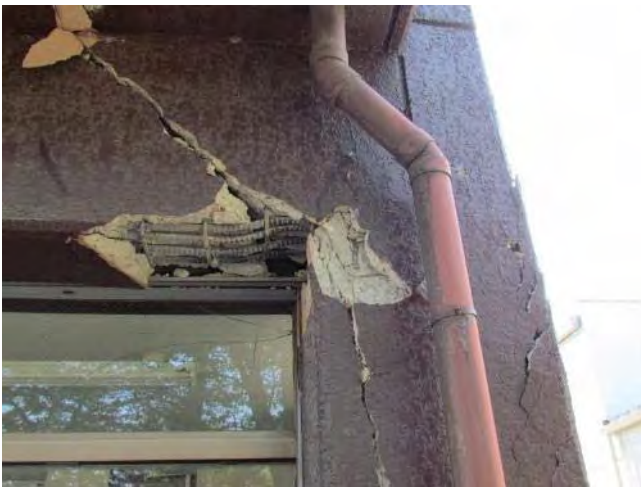
建物東側妻面の 1F 梁端部のせん断破壊。せん断補強筋 200mm ピッチ

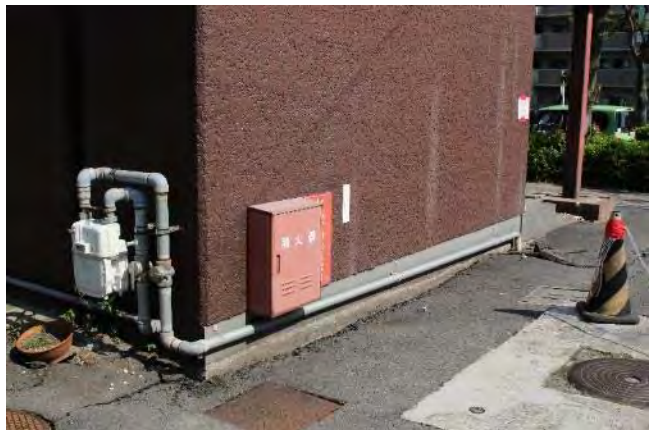
周辺地盤やや沈下

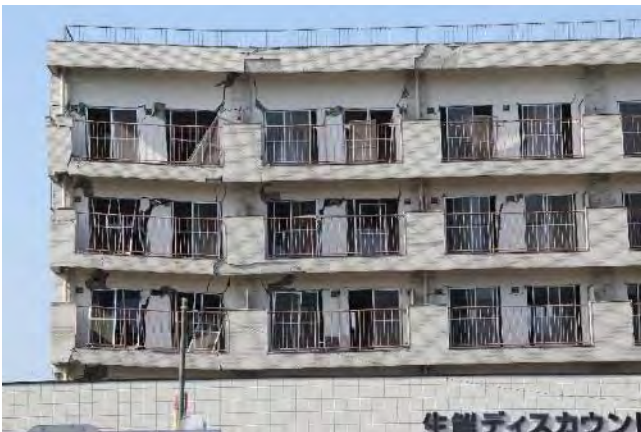
上層階の梁端曲げひびおよびせん断ひび割れ。1 層を除いた部分であっても、崩壊機構ができつつある。梁主筋およびせん断補強筋は丸鋼。南側 2 ~ 6 F までの方立壁せん断ひび割れ多数。

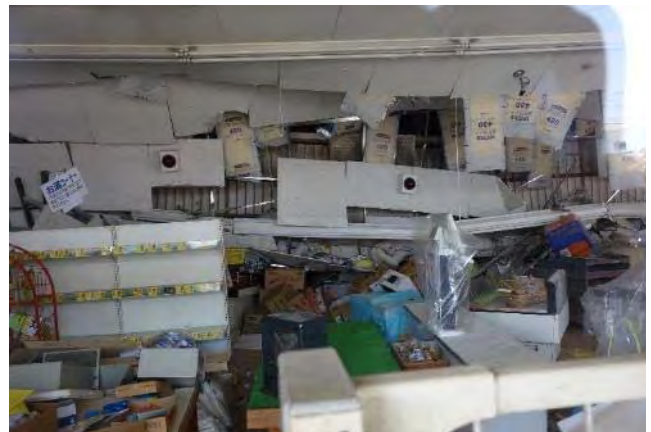
商業施設の 1 F 内部 共同住宅棟の 2 F バルコニーが落下している様子がわかる。

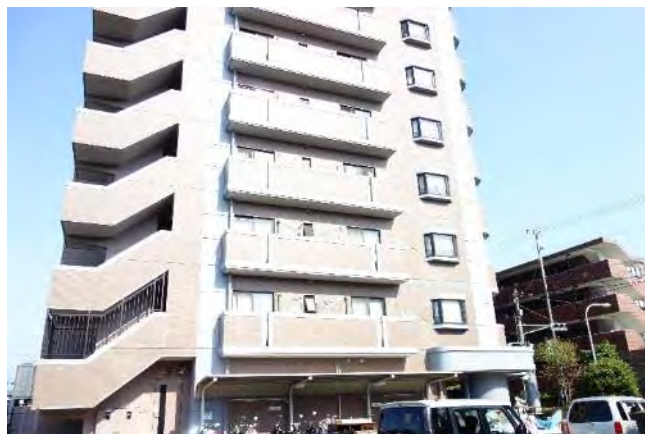
2F～4F まで西側妻面の方立壁にせん断破壊

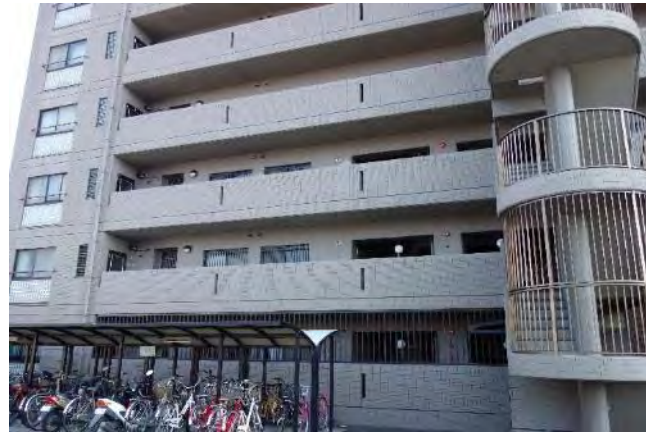
桁行方向の方立壁にせん断ひび割れ。部分的にビニールカバー設置。

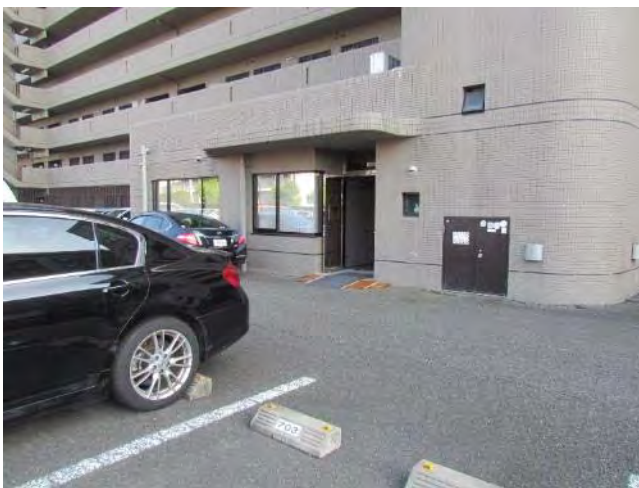
入り口付近の地盤沈下

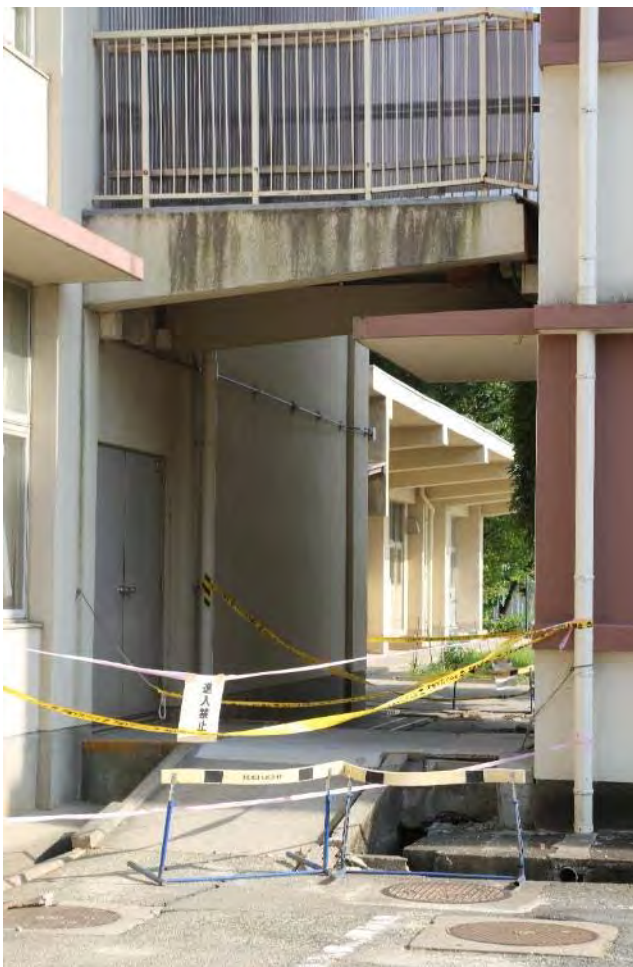
渡り廊下部分の EXP.J が地盤沈下でずれている。

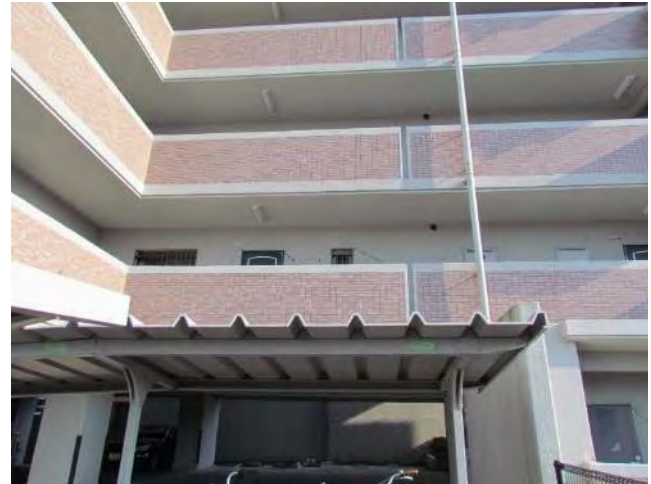
2F, 3F の桁行方向方立壁にせん断ひび割れ確認

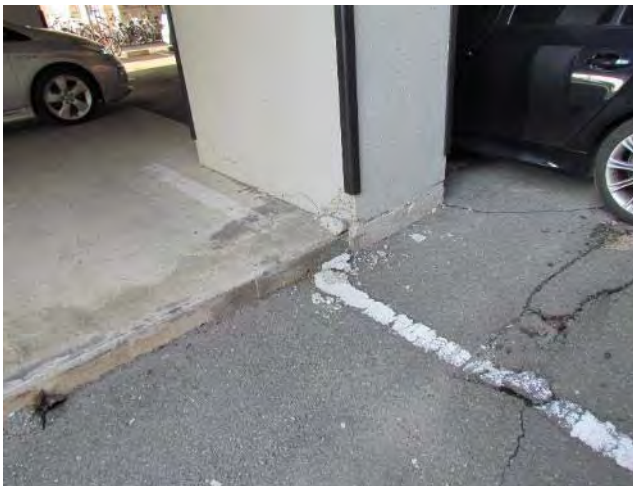
一階駐車場の地盤沈下。10cm～15cm 程度
1F 柱脚の軽微な圧壊。

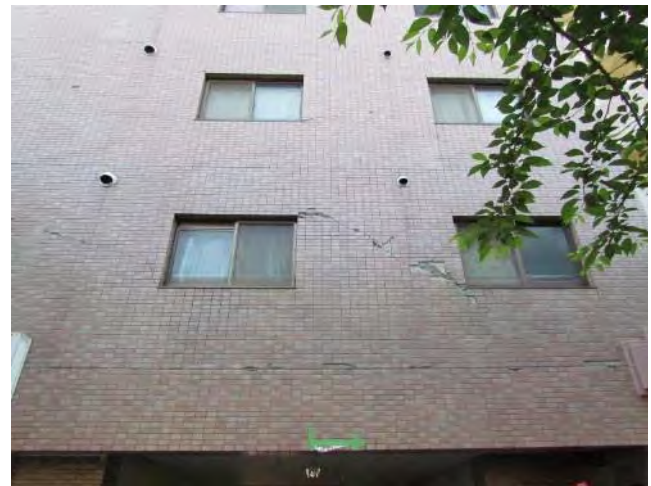
北側妻面の入り口付近の方立壁のせん断ひび割れ。

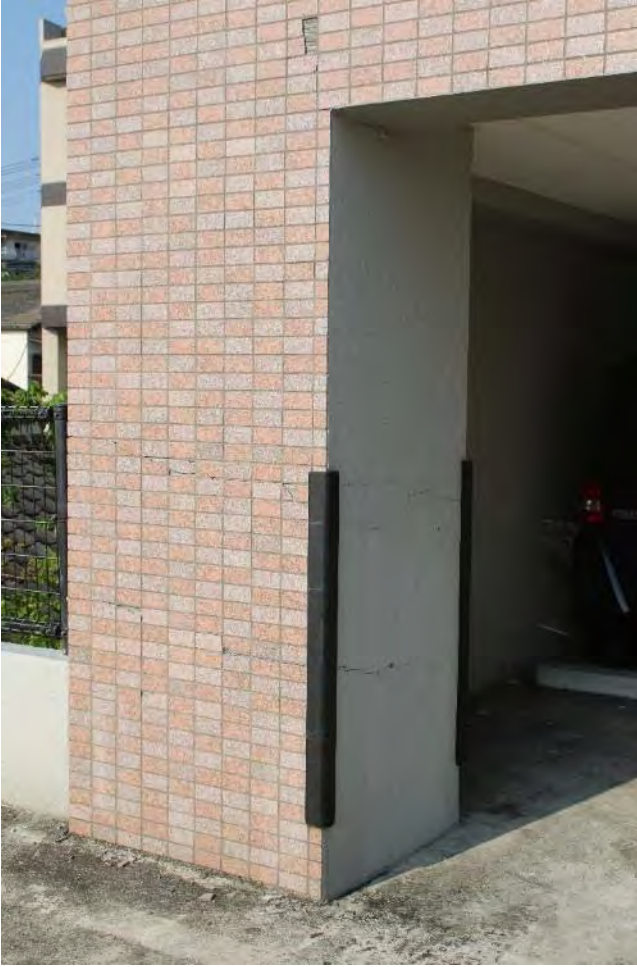
1F 南側隅柱曲げひび割れ。

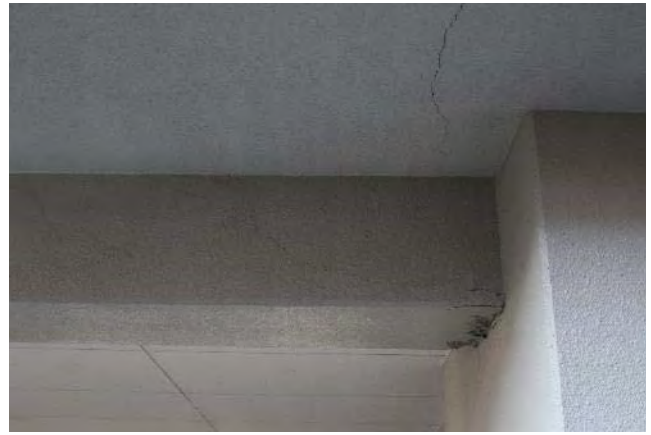
2F 梁のせん断ひび割れ (損傷度 I または II)。

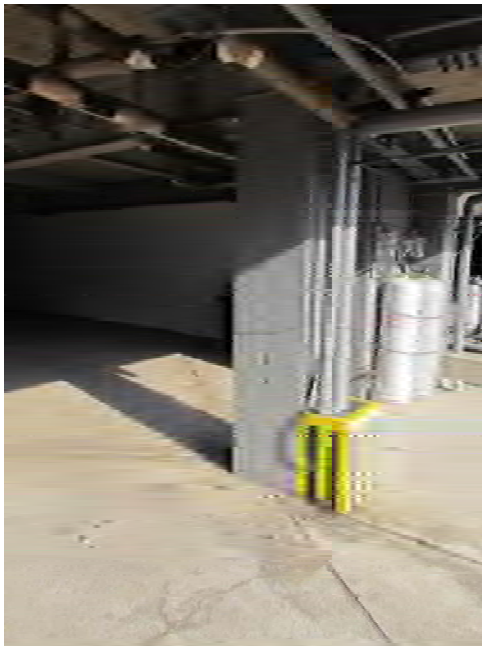
地下一階の柱の化粧モルタルにひび割れ。

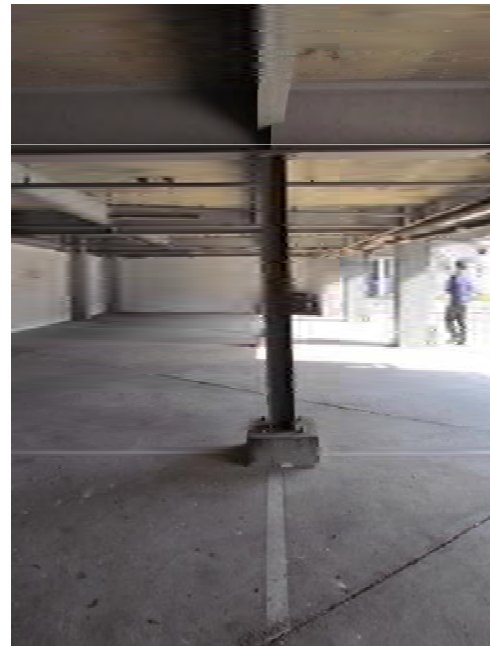
地下一階駐車場間柱の損傷、残留変形あり。

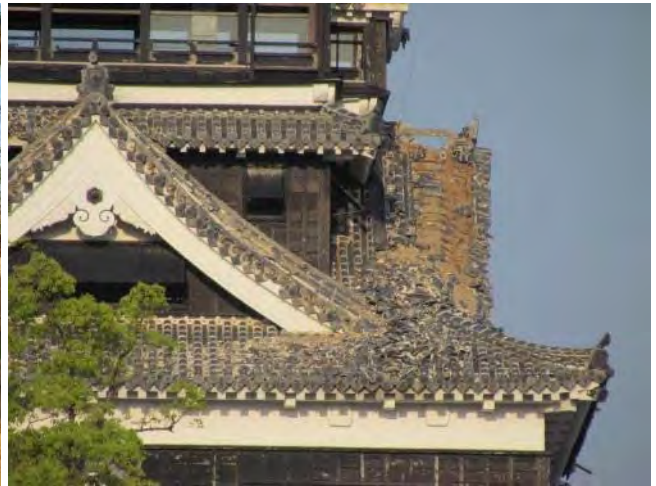
屋根瓦の落下

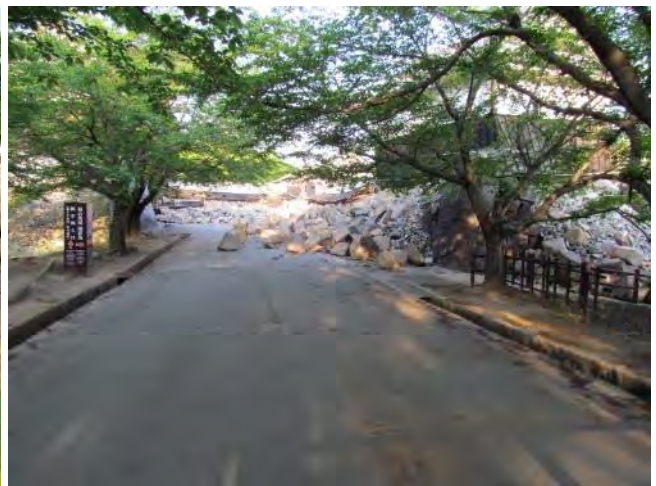
石垣崩落

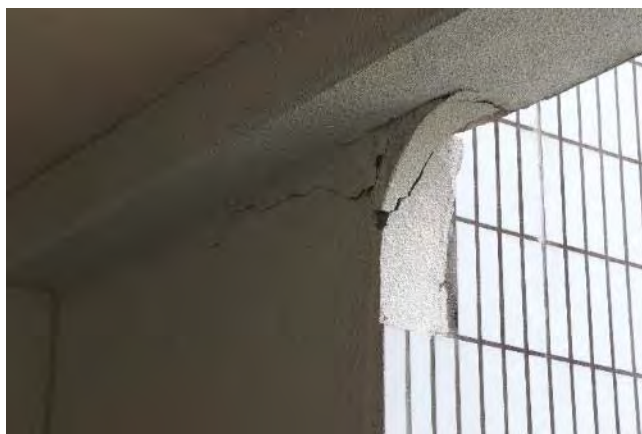
エントランスホールの2F 梁と雑壁とのコーナー部にひび割れ。

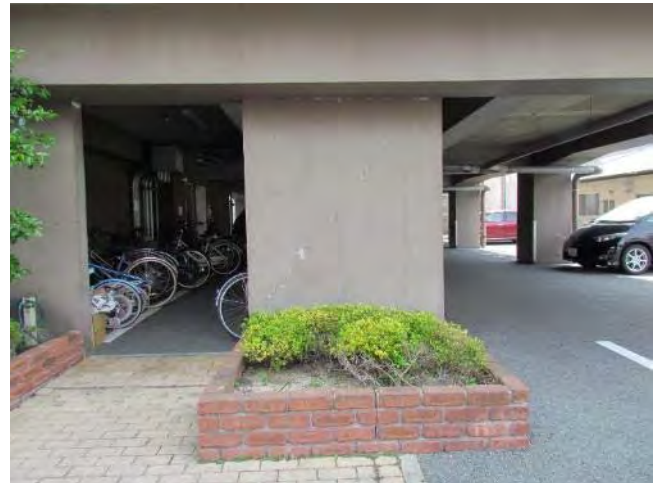
張間方向方立壁せん断ひび割れ (1F は損傷度 III、2階もあつたが見にくい)

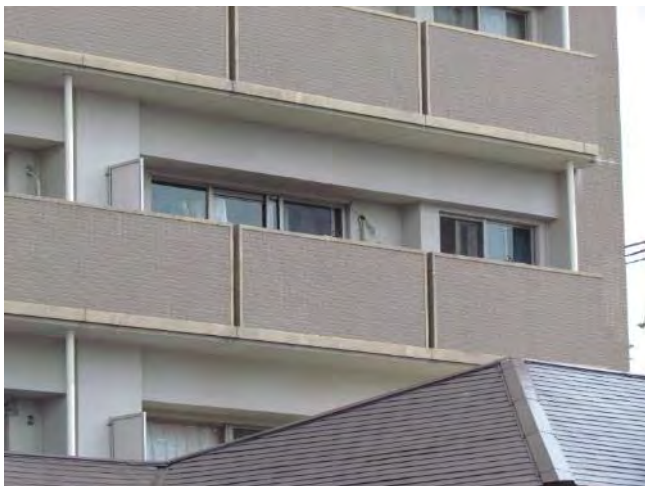
2階と3階の桁行き方向(東西方向)の方立壁のせん断ひび割れ。

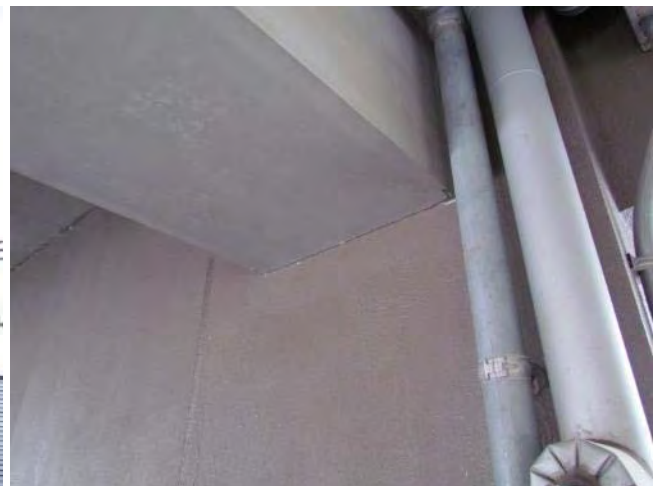
張間 2F 梁端部下の曲げひび割れ (損傷度 I or II)

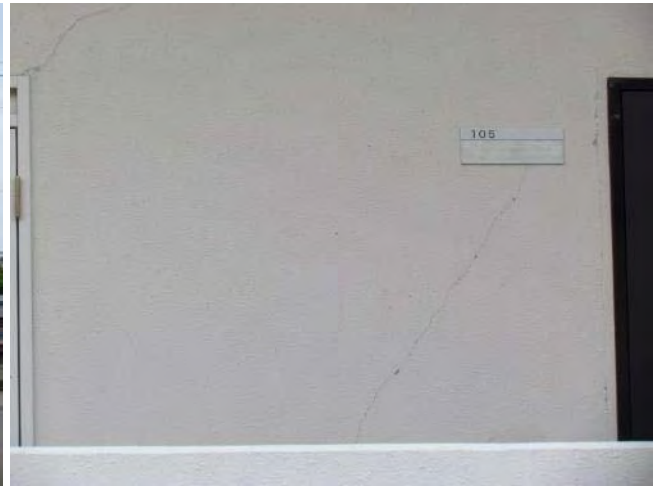
1F 桁行き方向(東西方向)方立壁せん断ひび割れ
(損傷度 I or II)

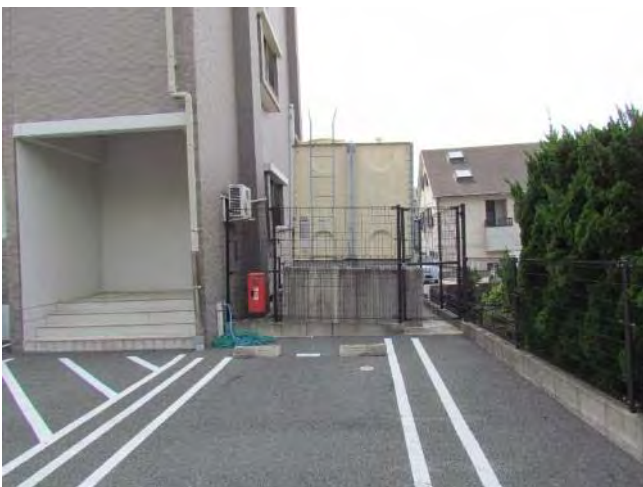
建物西側貯水槽が傾いている。周囲の地盤変状が
原因？

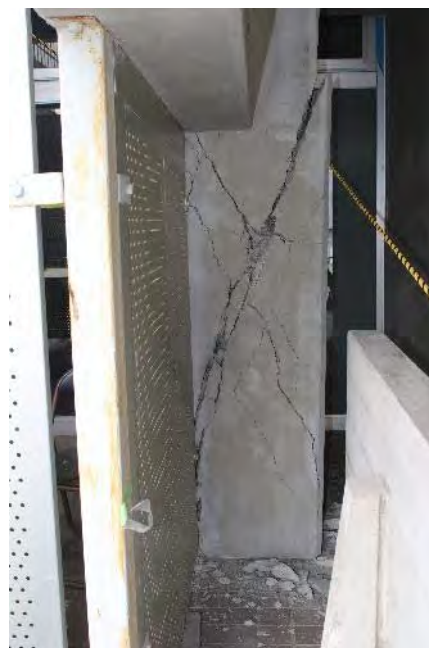
建物北側 2F 入り口の両側の柱のせん断破壊。

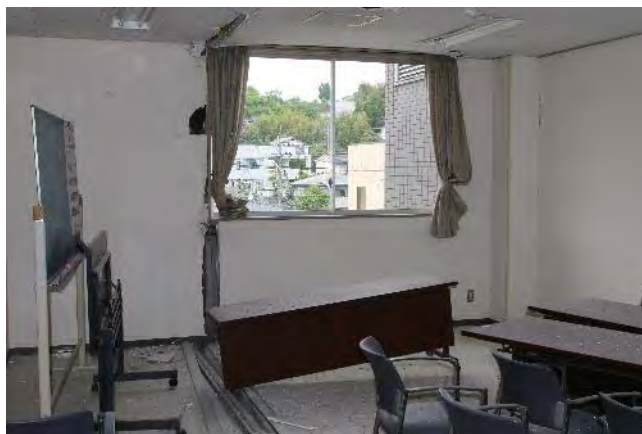
EXP. Jの被害

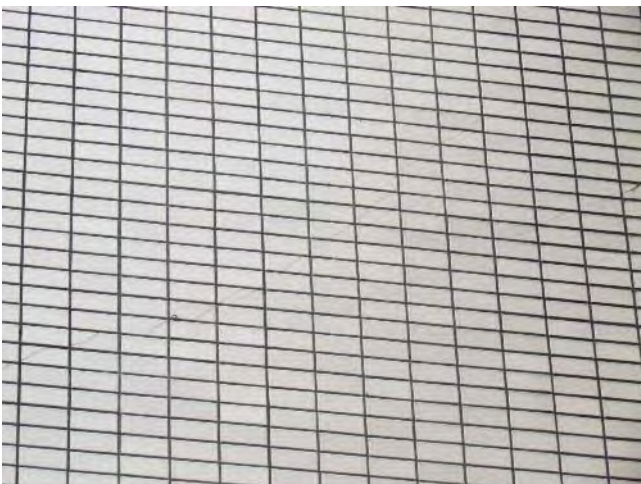
壁の斜めひび割れ (損傷度 I or II)

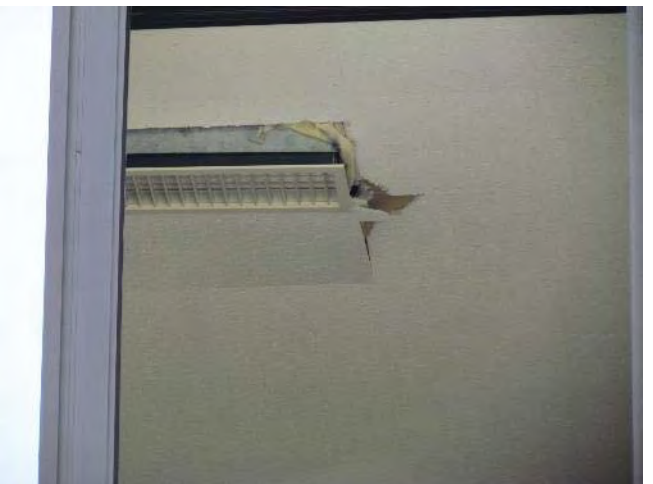
天井材の剥落

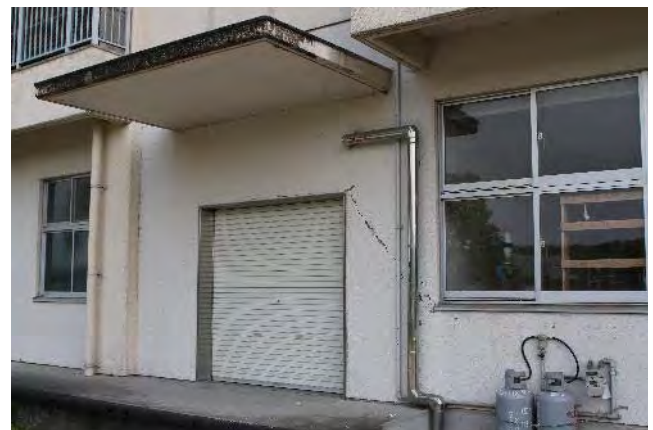
1F 桁行方向北側の壁にせん断ひび割れ。

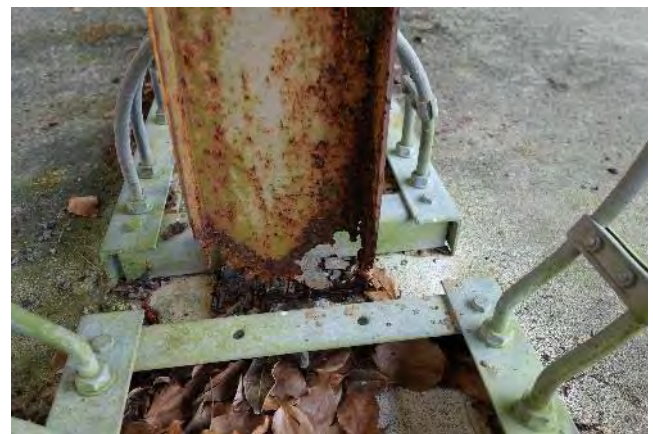
腐食による断面欠損

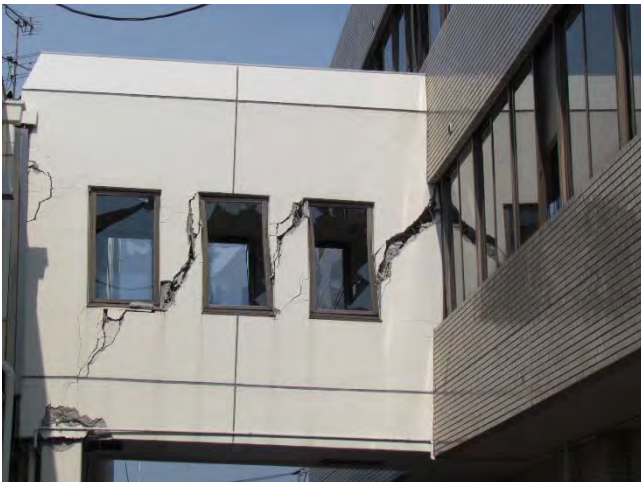
渡り廊下は、南側建物とは緊結されているが、北側建物とは EXP.J.で縁を切られている。南側建物の沈下により、渡り廊下がせん断変形し破壊された。

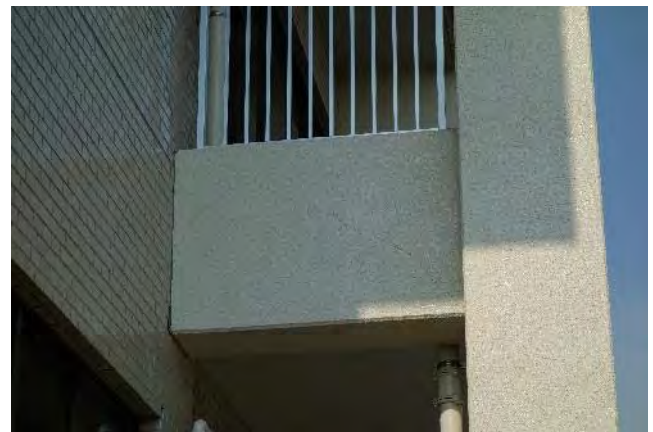
建物の南側に設置された外付け耐震フレーム補強部と既存部をつなぐ梁にせん断ひび割れ、おそらく地盤沈下が原因。

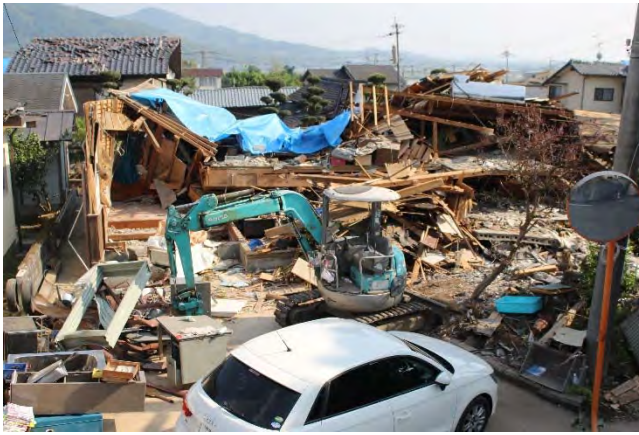
周辺部の地盤変状が悪く、一般木造住宅完全倒壊多数。

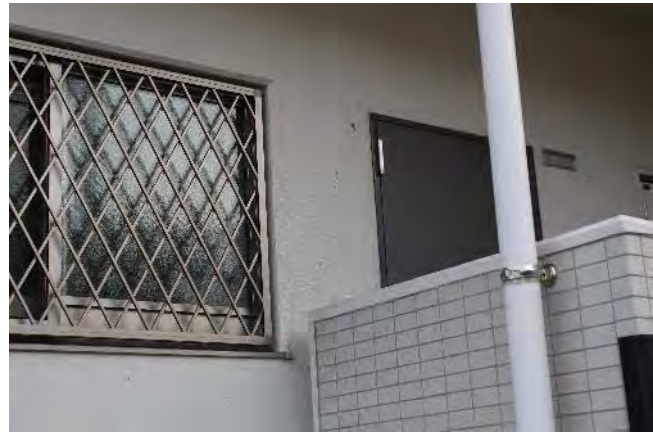
1F 桁行方向の非構造壁のせん断ひび割れ

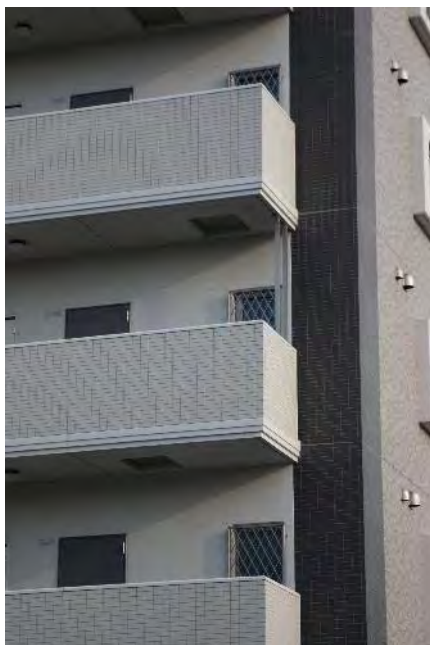
2F~4F 桁行方向の非構造壁の水平方向ひび割れ

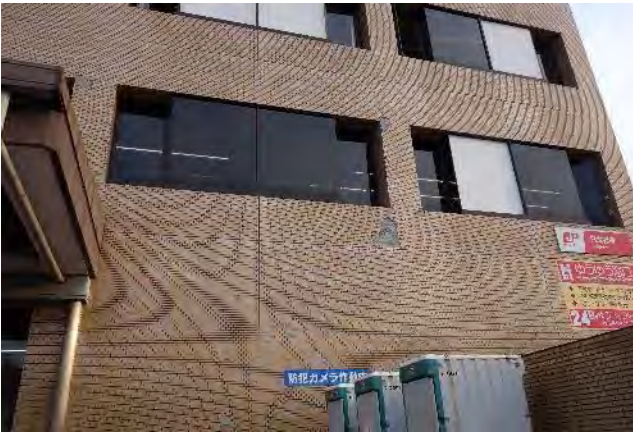
2F~4Fは垂れ壁および腰壁により短柱化し、せん断ひび割れまたは曲げひび割れが発生している。(損傷度 I or II)

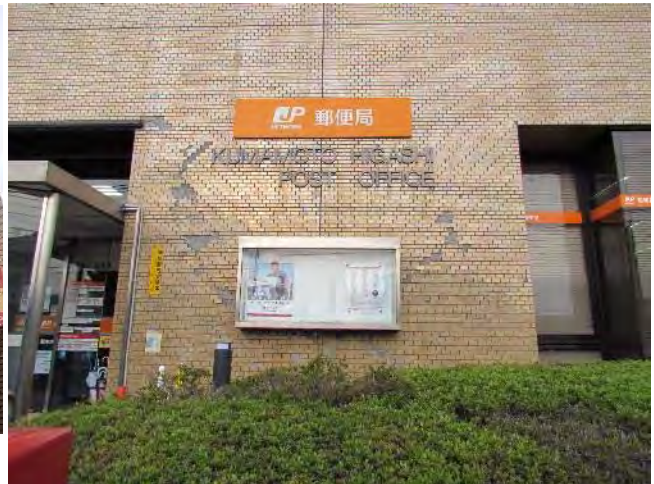
耐震壁(桁行方向、張間方向両方)にせん断ひび割れ(損傷度 I or II)

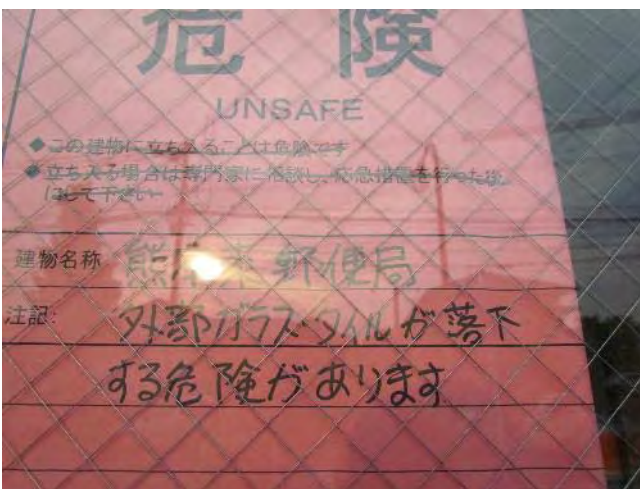
赤紙の立ち入り禁止の文言に横線が引いてある。

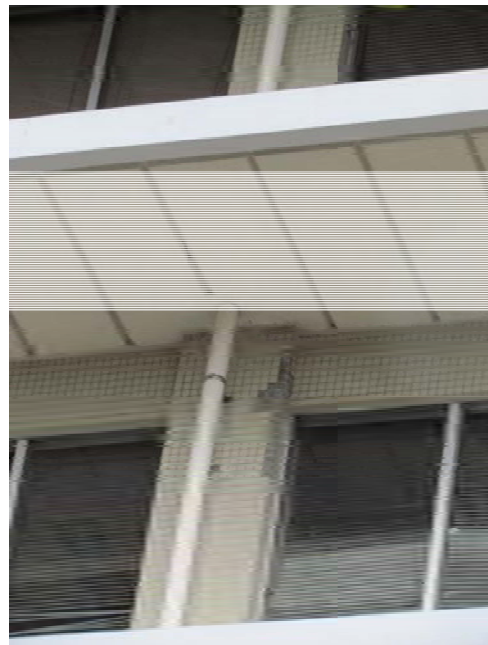
外周部の柱にはほとんど損傷なし、2F3Fの柱の端部にタイルの剥落

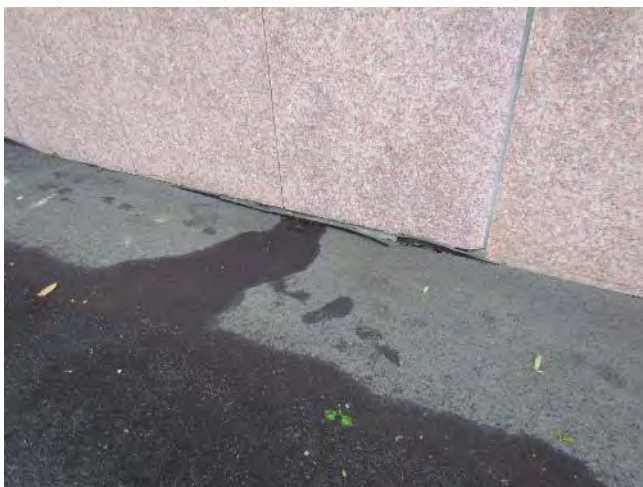
隣接する熊本総合病院 (RC 1 3F) の付近に1
～2cm程度地盤変状あり。

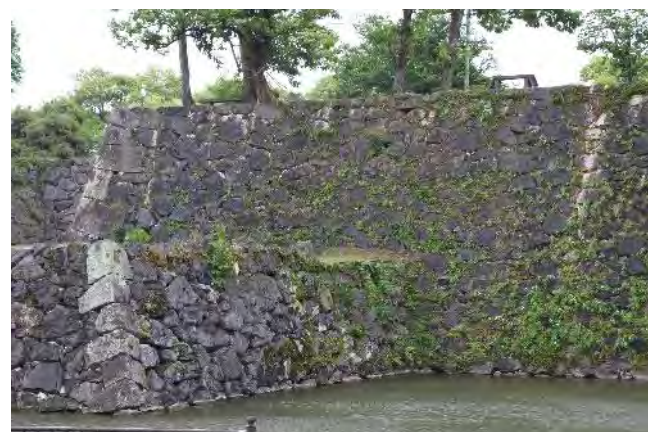
隣接する八代城の石垣は被害確認できず、(田尻
さんの話によると)一部石垣損傷？

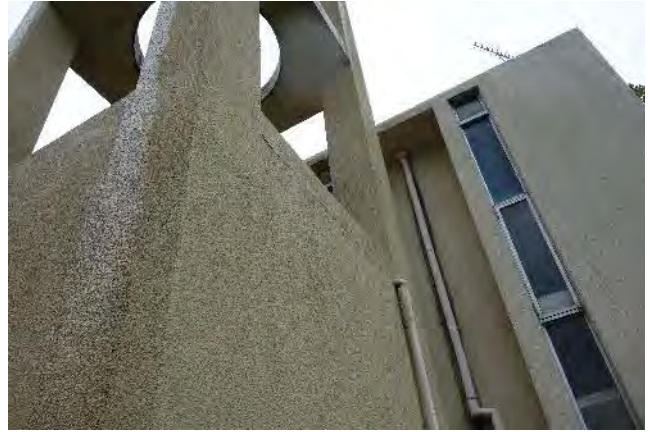
隣の塔状の建物 (鐘があった) もほぼ損傷なし。

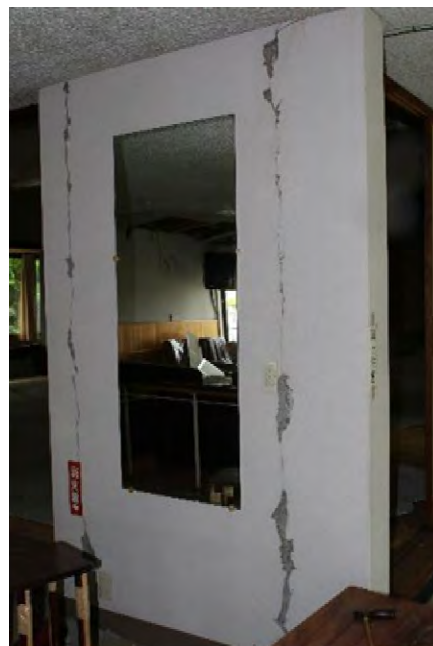
二次壁の損傷

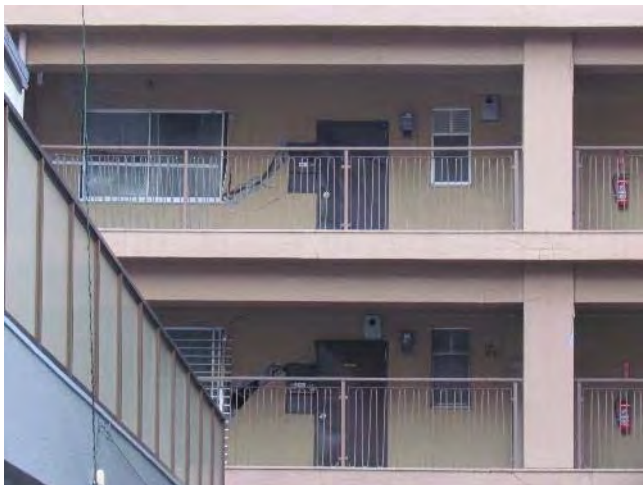
上層階の方立壁のせん断破壊

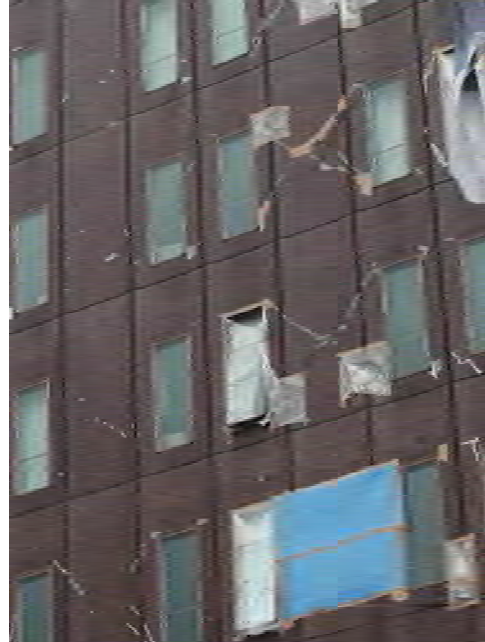
非構造壁のせん断ひび割れ
