調査速報

平成28年(2016年)熊本地震

京都大学 建築保全再生学講座

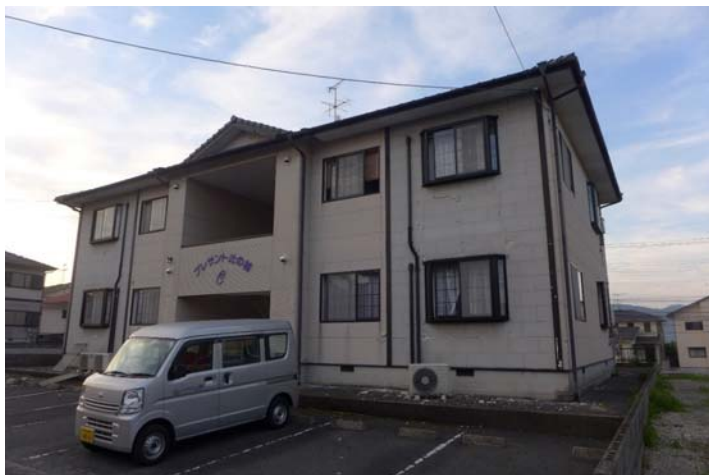
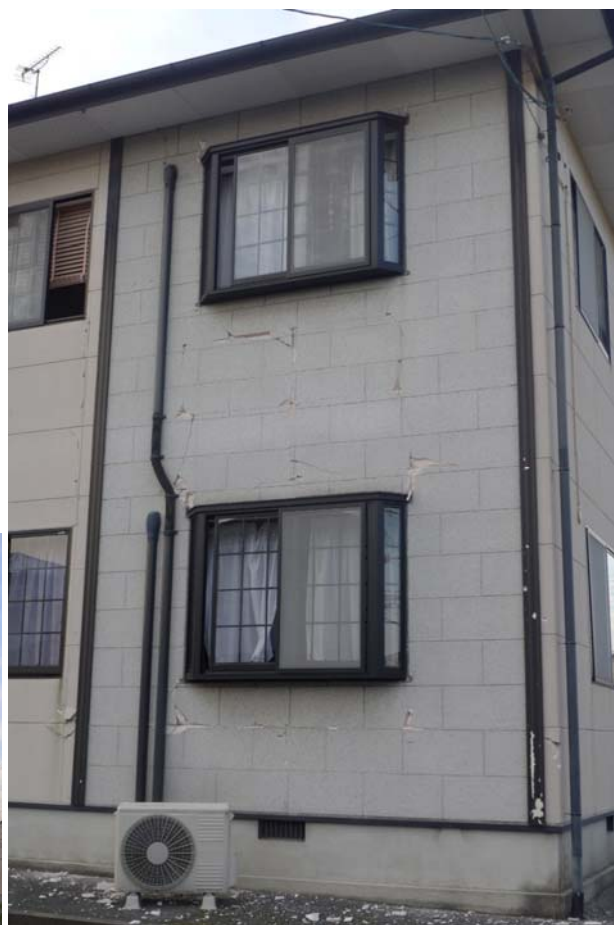
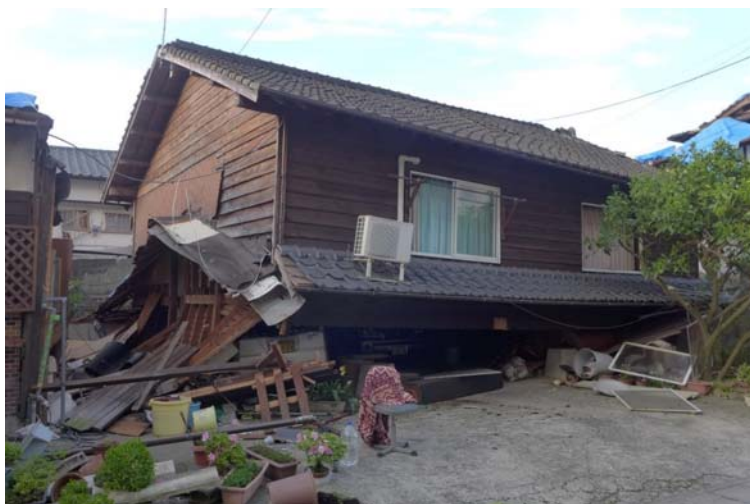
外壁被害

(KMMH16周辺)

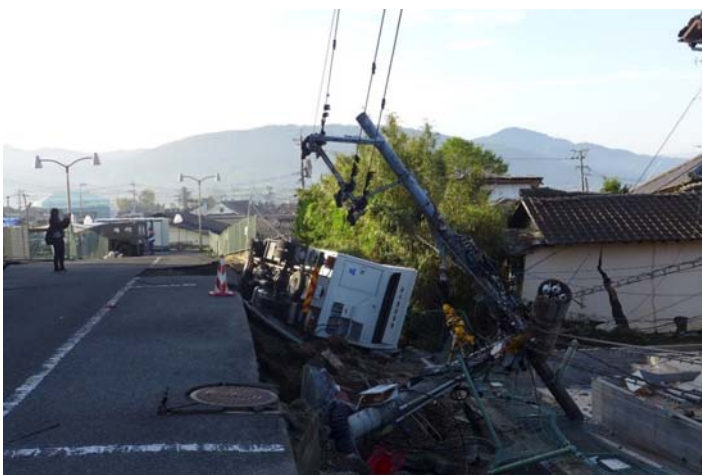
地盤崩壊により、高圧発電機車、電柱を巻き込みながらの落下(二次被害)

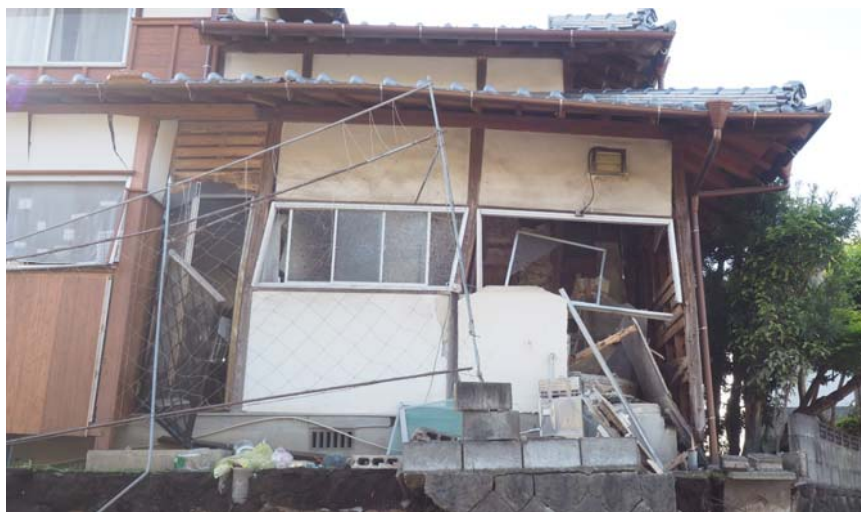
隅柱周辺の腐朽

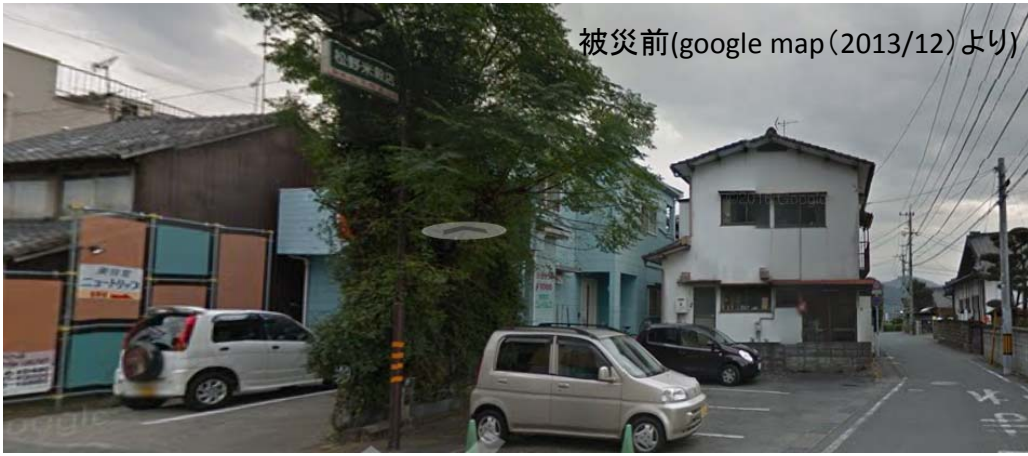
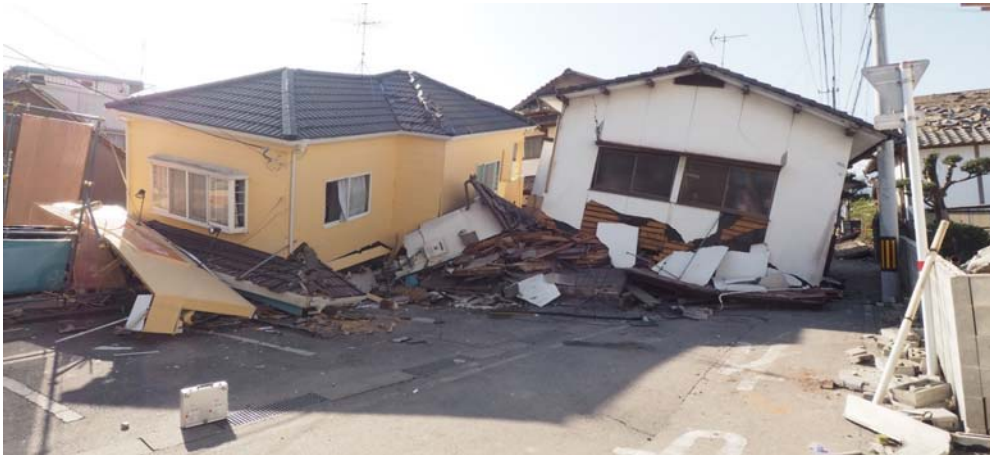
益城町R28沿線

- ・連鎖的倒壊?
- ・道路閉塞
- ・リフォーム後(左)
間もない倒壊

(西側へ倒壊)

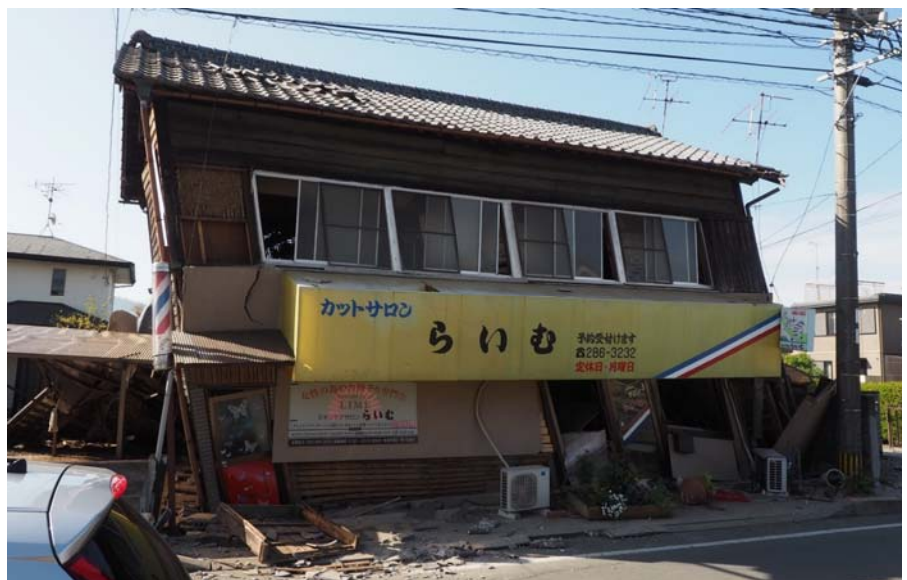
全体崩壊形を形成し
崩壊を免れた木造住宅

(東側へ傾斜)

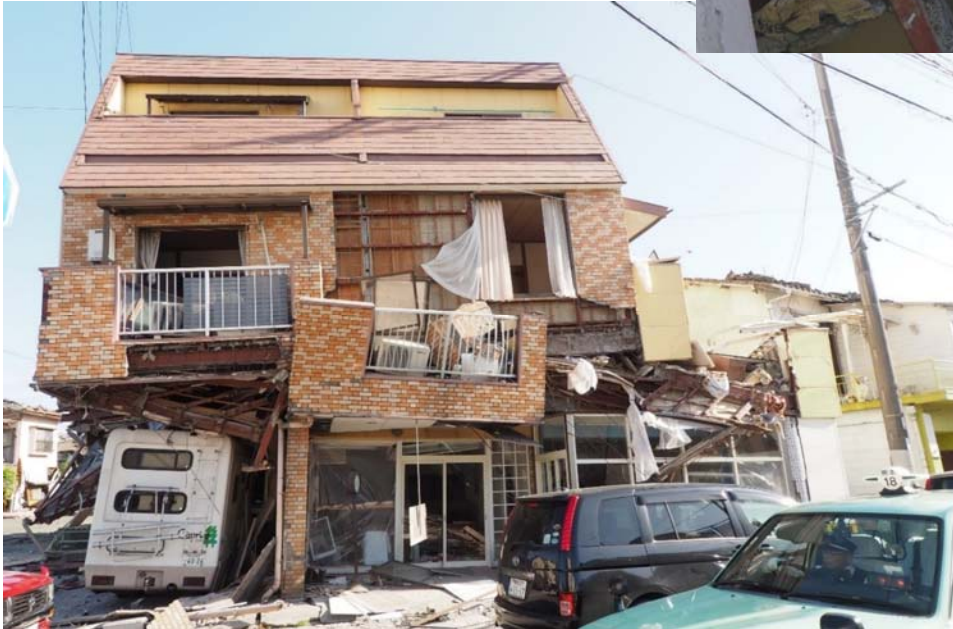
益城町R28沿線

3階建S造の
中間層完全崩壊

(西側へ崩壊)

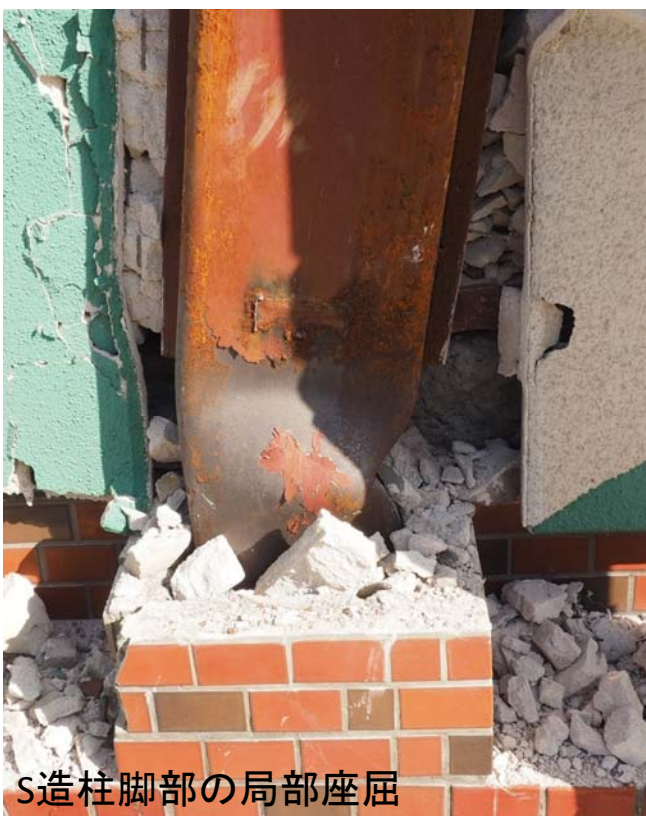
S造柱脚部の局部座屈

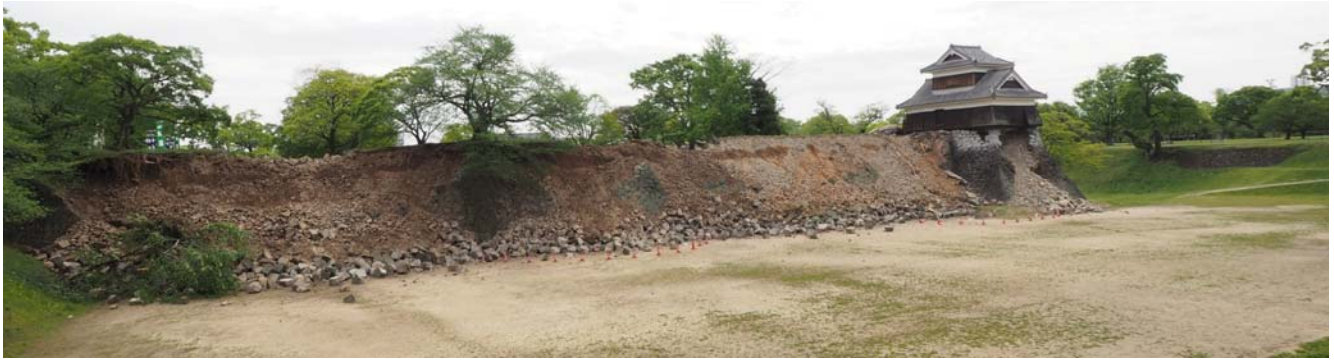
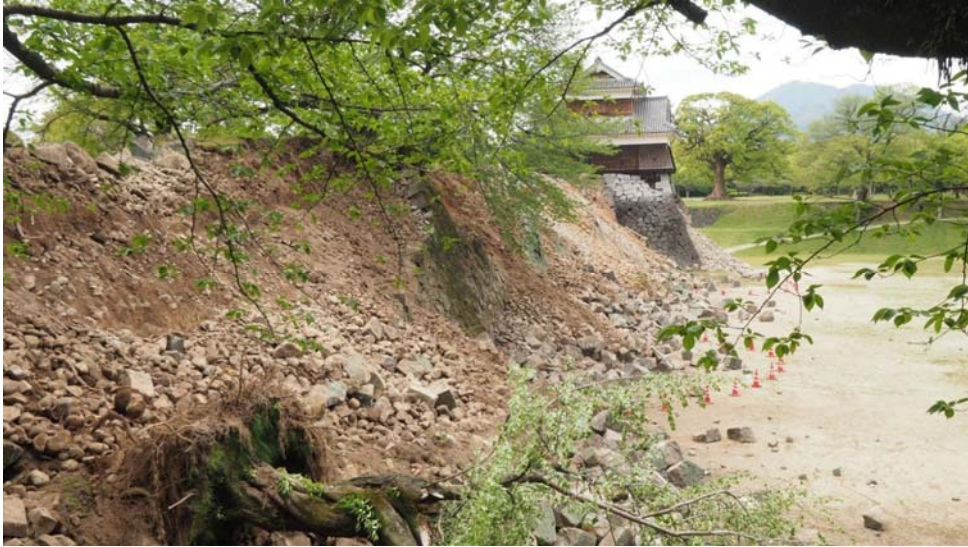
熊本城

エキスパンション・ジョイント周辺の の被害(2棟の振動特性の差?)

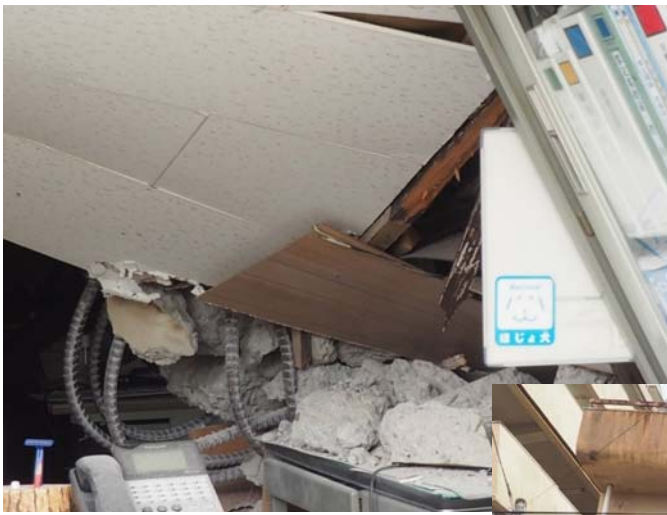
1層層崩壊

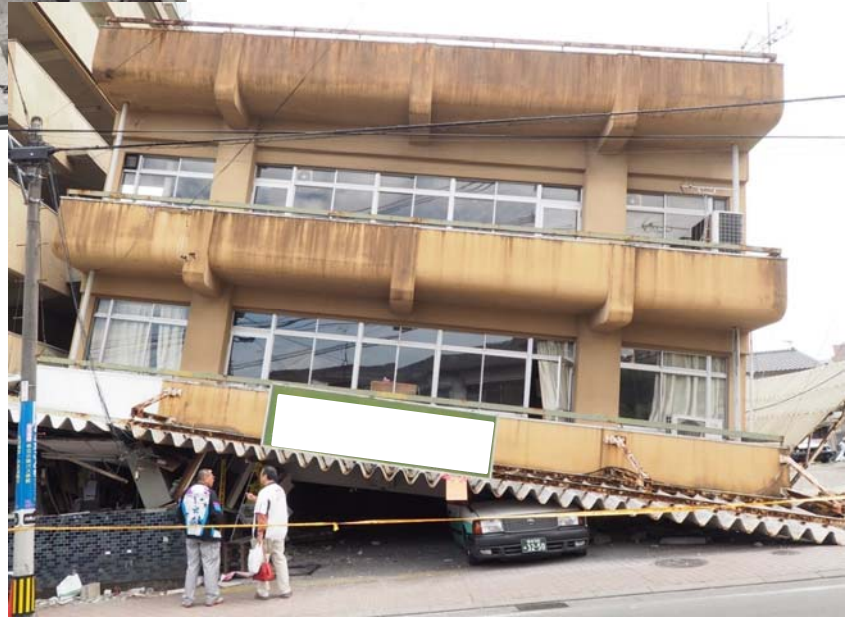
1層層崩壊(熊本市西区)
