福岡西方沖地震の災害調査

福岡市西区玄界島

2005. 3. 20~22.

東京工業大学 瀬尾和夫

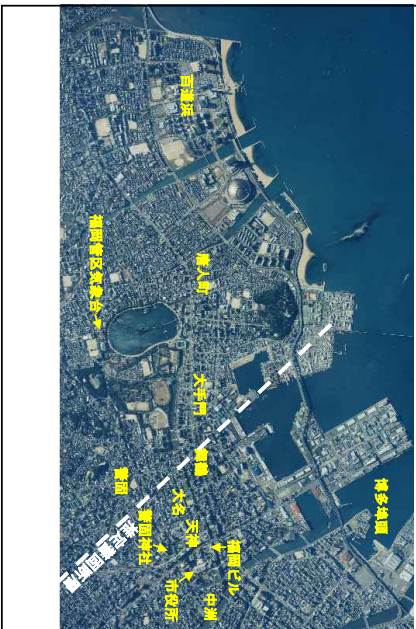
福岡市中央区の被害分布と 推定警固断層との関係

警固断層より東側の被害

殆どの被害が天神・大名・赤坂地区に集中している。

- 天神(1)：福岡ビル(密ガラスの破損落下)
- 天神(2)：福岡神社(本社の密ガラス破損と石灯籠の転倒)
- 天神(3)：安国寺(外周石壁の崩壊と石灯籠の転倒)
- 大名(1)：警固工場土久(しづ)ガスタンクの破損と工業の被害、相5ビル(06)建物の崩壊被害、立ち入れないため未確認)
- 舞鶴(1)：大蔵寺(山門の圧壊と石灯籠の転倒)
- 舞鶴(2)：西日本ソニー銀行(外壁タイル破損、内部詳細不明)、富士ビル赤坂(不同床下?、外周道路の被害)、材木店

警固断層より西側の状況

液状化に伴う博多湾岸の被害のみ。

- 大手門(2)：円応寺(墓地あり、墓石の転倒1以下と判定)
- 唐人町(1-3)：寺院多数(墓地あり、墓石の転倒2~3%と判定)
- 百道(1)：千歳神社(石碑等の転倒なし、寺院の屋根が一部破損)

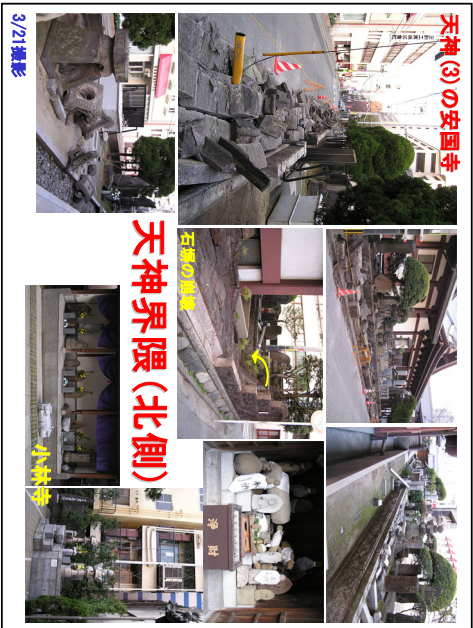
左側は石垣は壊れて無残

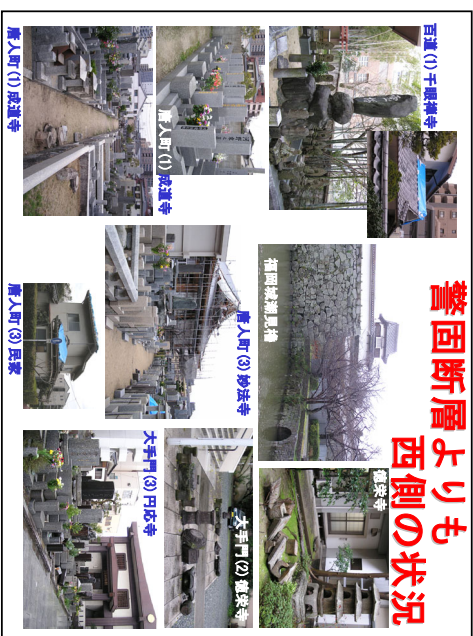
数少ない民家の被害
