## 茨城県つくば市北条地区 竜巻被害調査

2012年5月13日(日) 10:40~13:00

東北工業大学 田中礼治, 仙台市立仙台工業高校 竹 幸宏

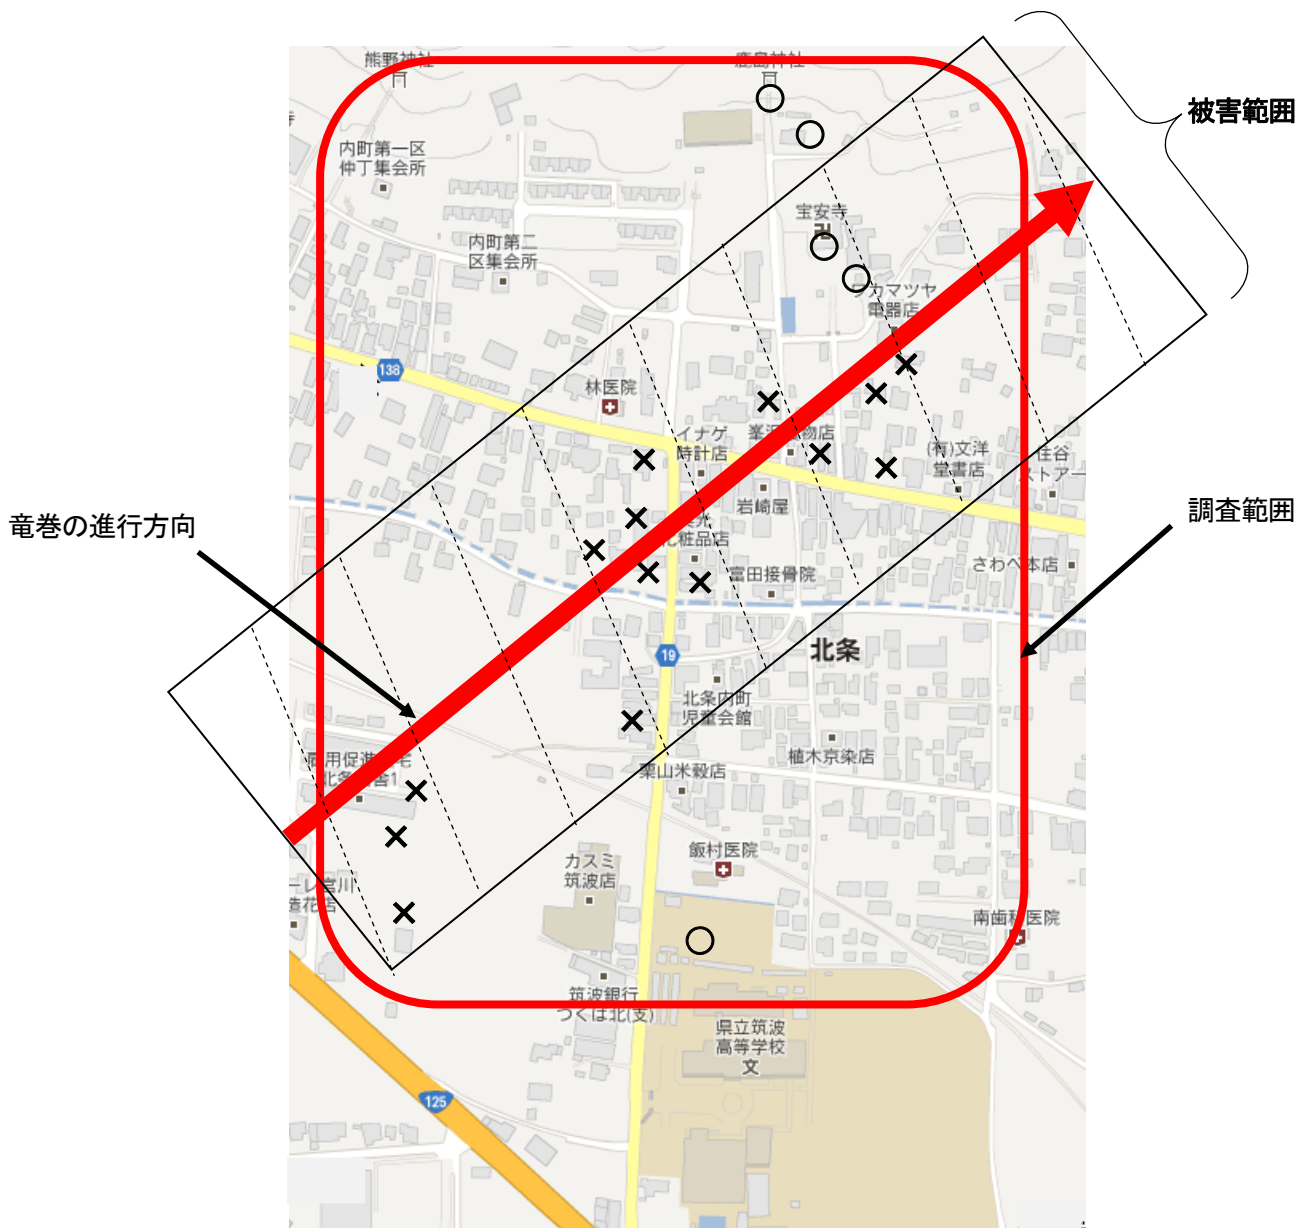
図3 被害範囲

調査を行った北条地区の被害範囲を図3に示した。○印は無被害、×印は被害のあった建物を示す。

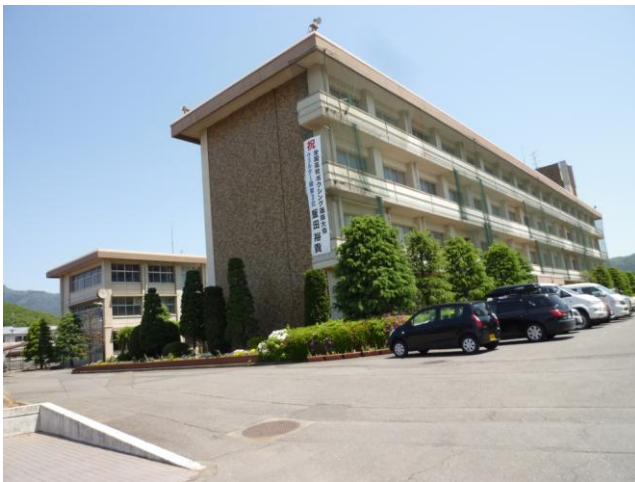
写真3 高校は、無被害

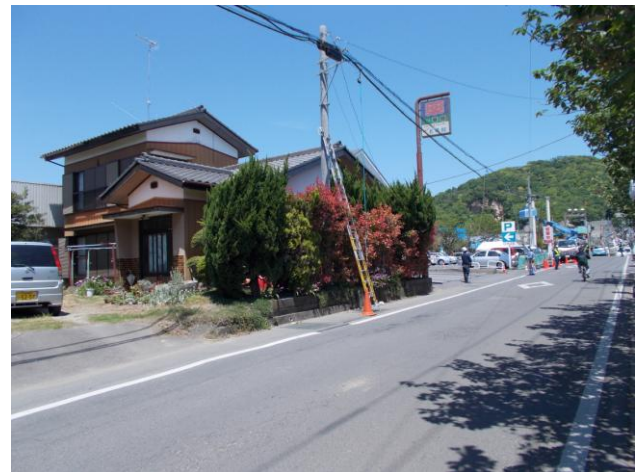
写真4 ② 高校より北へ100m地点の木造住宅は、無被害

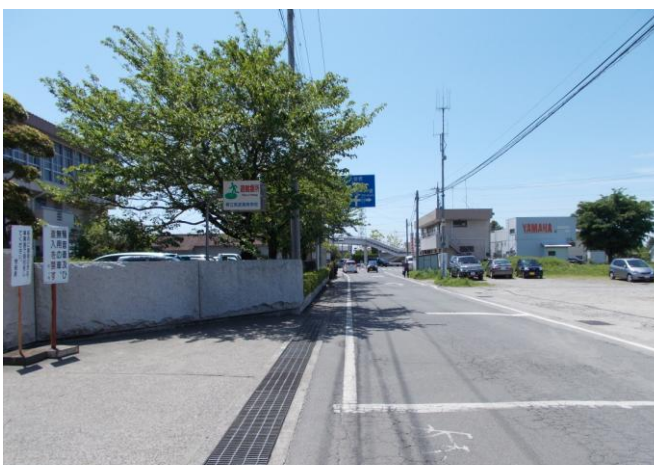
写真5 県道19号線の筑波高校南側方面  
被害はほとんど見当たらない

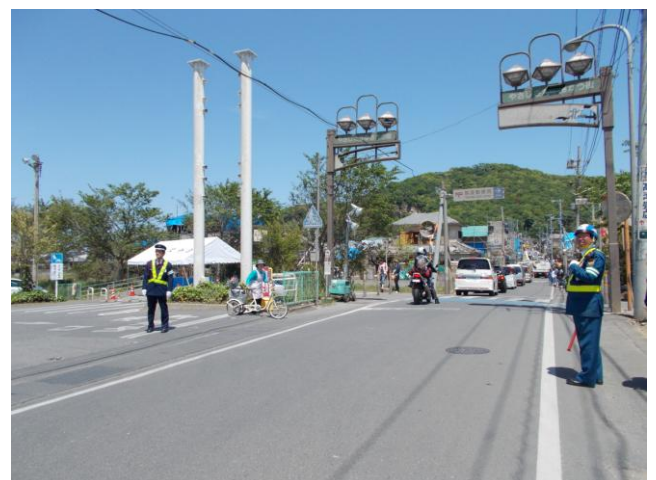
写真6 県道19号線の筑波高校北側方面  
北側方面の被害が大きい

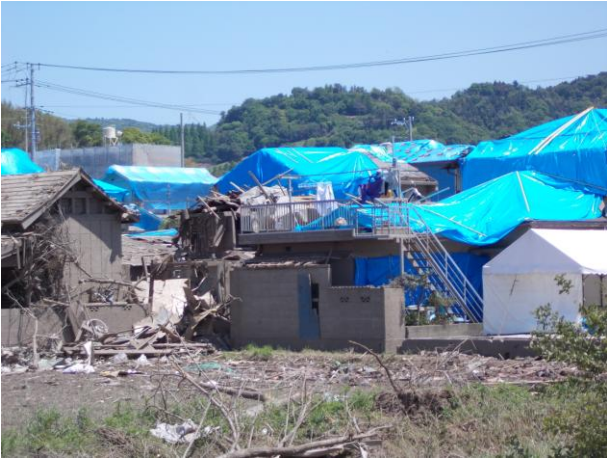
写真7 ③ この周辺では多くの住宅がブルーシートで覆われている

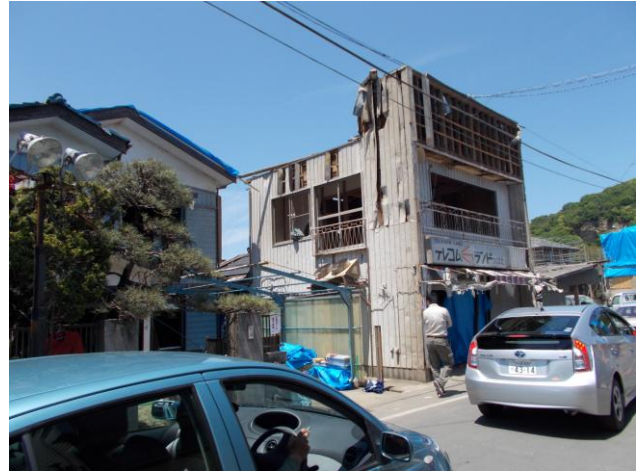
写真8 ④ 木造の店舗：開口部・上部の壁仕上げ材が全て吹き飛んでいる  
建物の変形も大きい

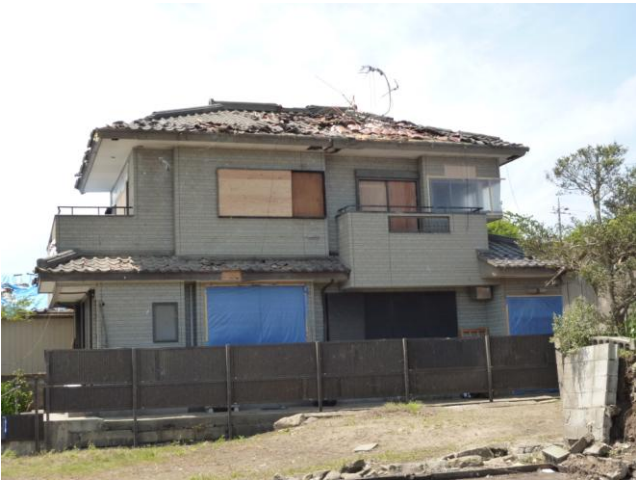
写真9 ⑤ 木造住宅の被害  
屋根瓦は、2階部分が大きく崩落している

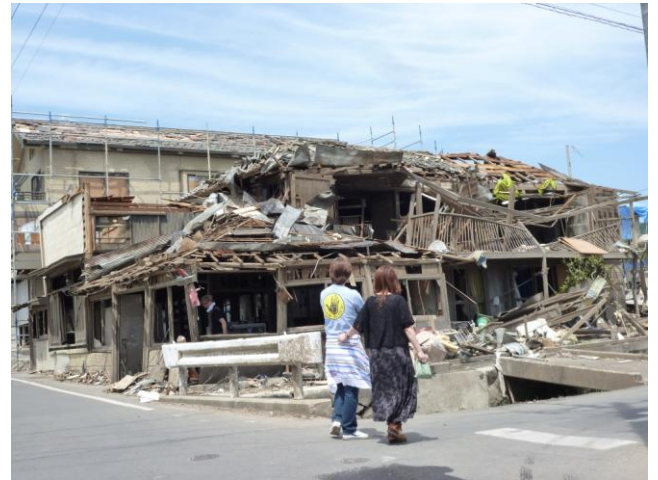
写真10 ⑥ 老朽化した木造の商店 構造体も損傷が激しく倒壊寸前である

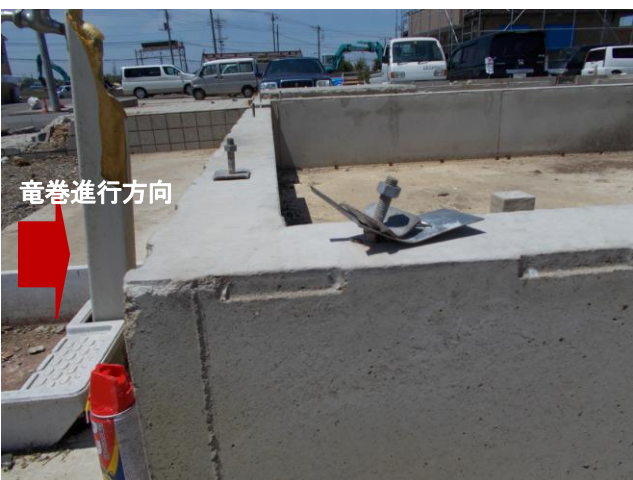
写真11 ⑦ 木造住宅の布基礎部分  
アンカーボルトは、竜巻の進行方向に曲がっている

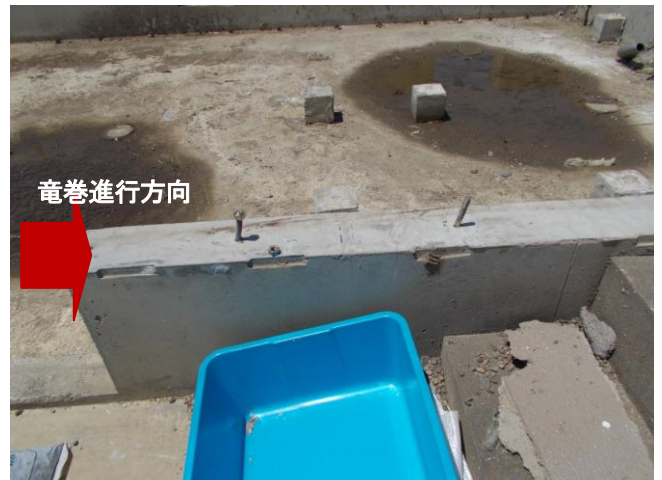
写真12 ⑦ 木造住宅の布基礎部分  
上部すべては撤去されている  
アンカーボルトが竜巻進行方向に変形した

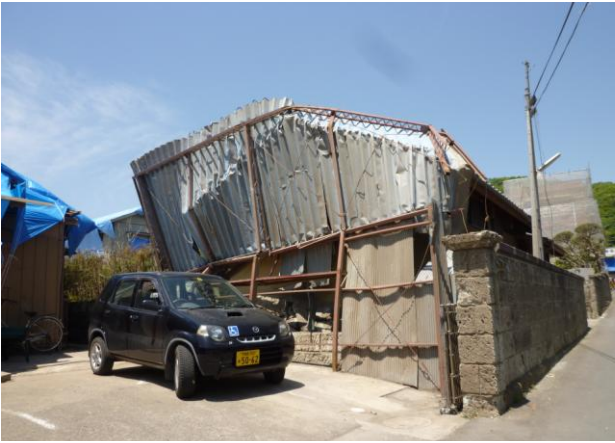
写真13 ⑧ 軽量鉄骨造の倉庫 外壁仕上材が捲れあがり建屋も大きく変形している  
ターンバックルのブレースは全く効いていない 外壁には無数の衝突痕が見られる

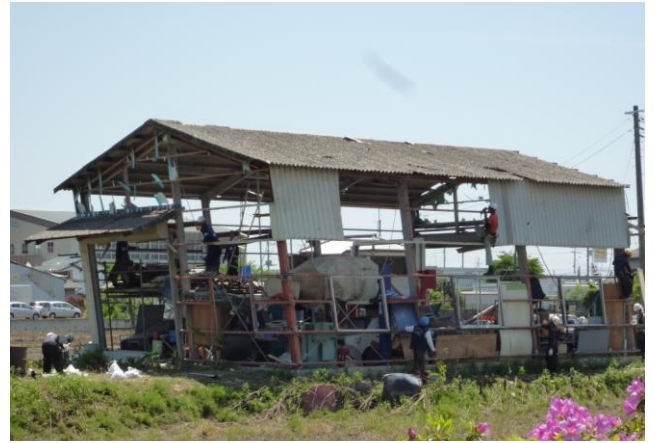
写真14 ⑨ 鉄骨造建屋 X・Y両方向に変形している  
ターンバックルのブレースは取り付けられているが効いていない  
ほぼラーメン状態で変形したと思われる

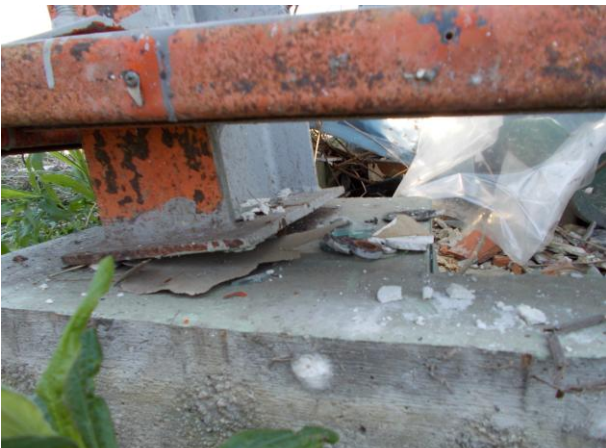
写真15 ⑨ 写真10の柱脚部  
変形によるアンカーボルト破断  
グラウトモルタル破壊

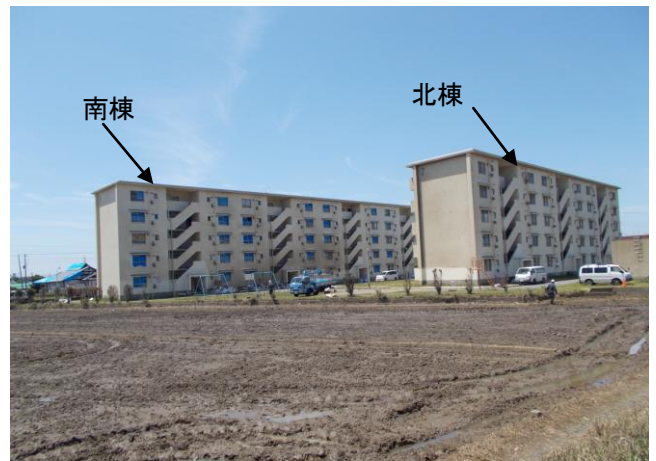
写真16 ⑩ RC造の共同住宅は東西を長手方向に並列し建っている。

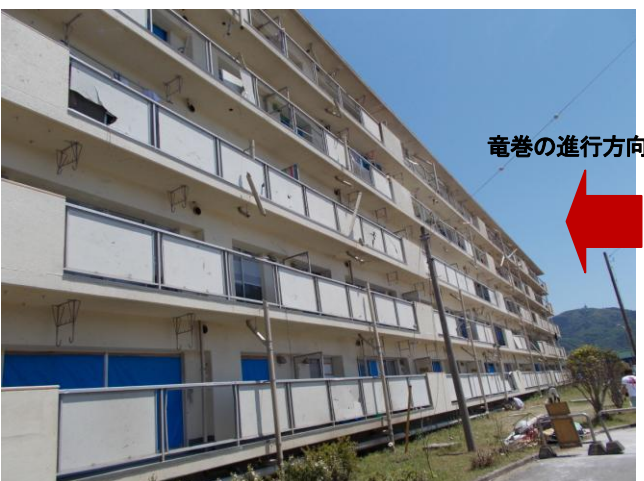
写真17 ⑩ RC造の共同住宅（南棟 南面）  
竜巻の受風面  
縦樋は全部破断，開口部も全消失だが  
RC構造体は、無被害

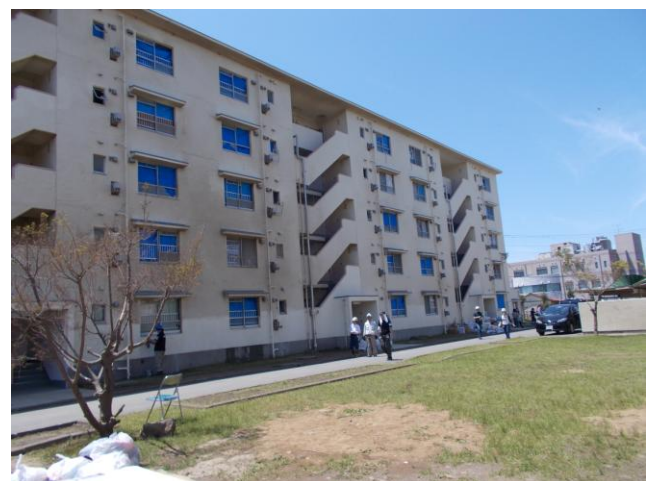
写真18 ⑩ RC造の共同住宅（南棟 北面）  
窓ガラスの破損はなく，縦樋も健全である  
南棟受風面より被害は小さい

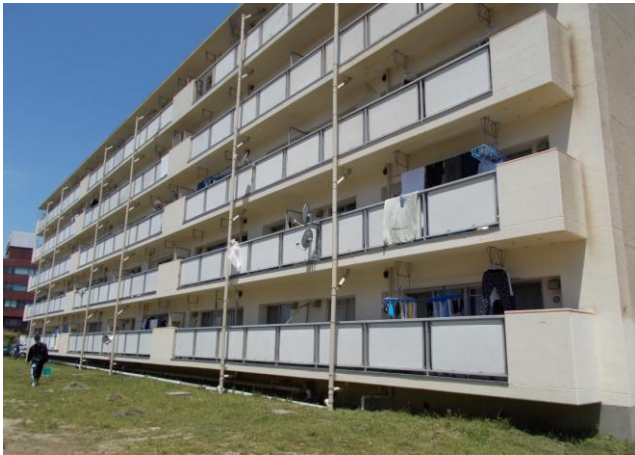
写真19 ⑩ RC造の共同住宅（北棟 北面）  
無被害

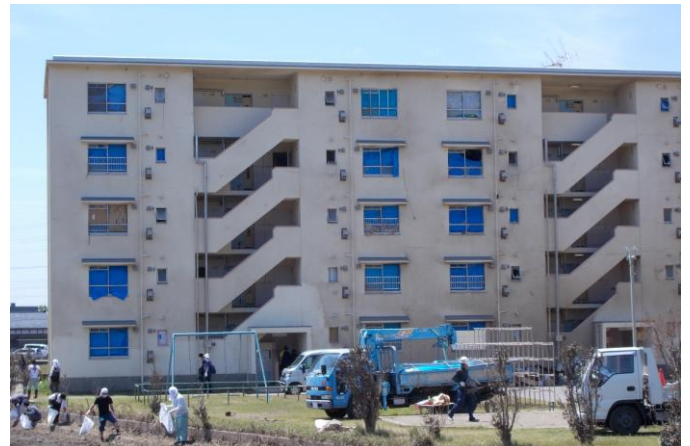
写真20 ⑩ RC造の共同住宅（北棟 南面）  
窓ガラスが割れている箇所があるが  
被害は少ない

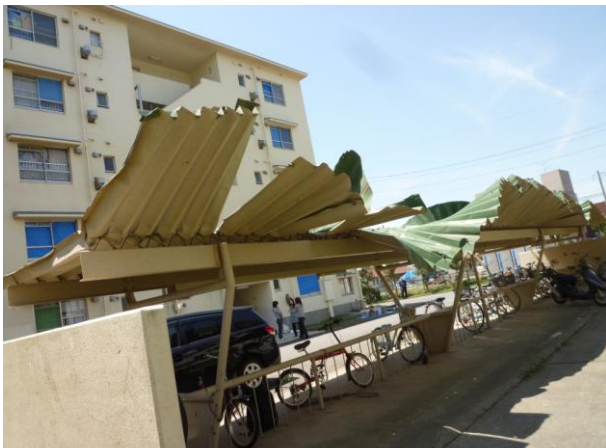
写真21 ⑩ 共同住宅の駐輪場  
折板屋根の捲れあがり

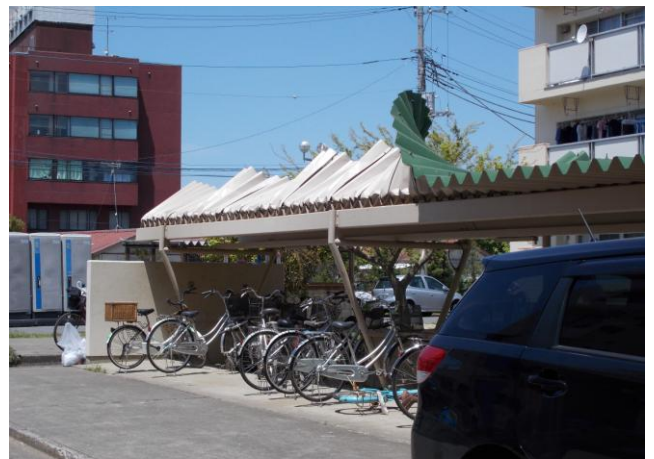
写真22 ⑩ 共同住宅の駐輪場  
折板が完全に折れ曲がっている

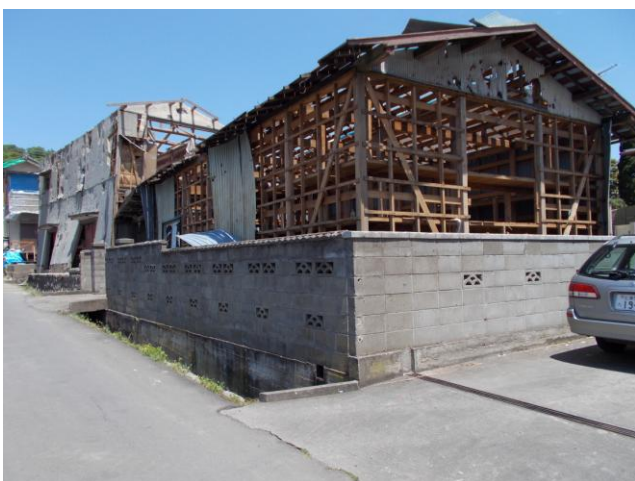
写真23 ⑪ 建屋の仕上材破損が甚大であるが  
ブロック塀は無被害  
調査した全地域でこのような状  
況が見られた

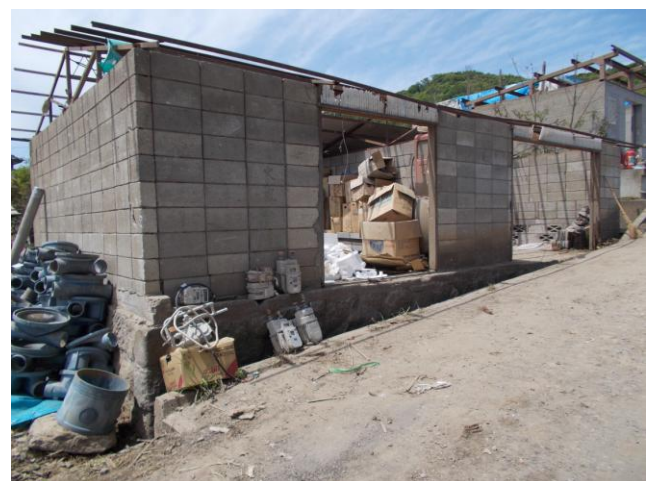
写真24 ⑫ 木造屋根材は吹き飛んだが、ブロック  
造部分は無被害

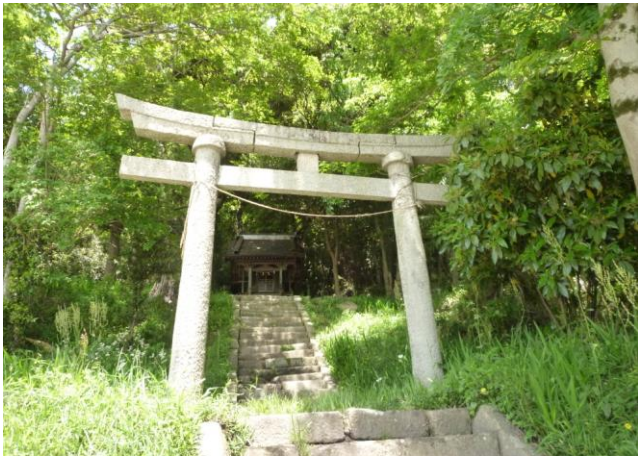
写真25 ⑬ 神社の鳥居，社ともに無被害

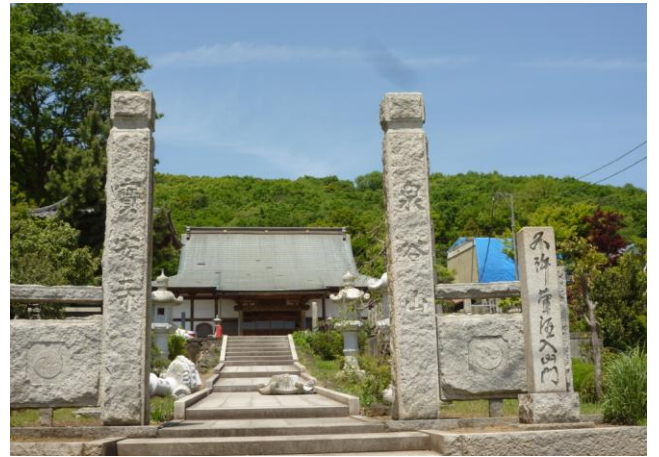
写真26 建屋，石造の門ともに無被害

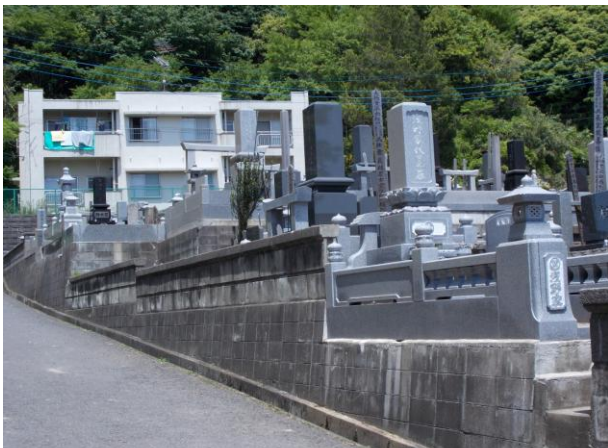
写真27 ⑭ 墓石・ブロック塀 無被害

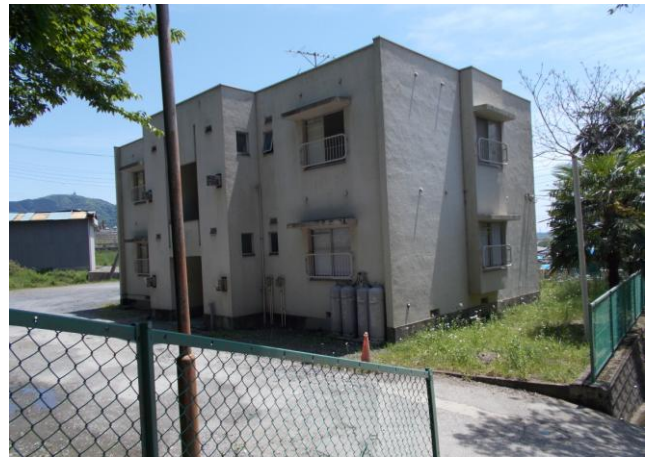
写真28 ⑮ RC造の住宅 無被害

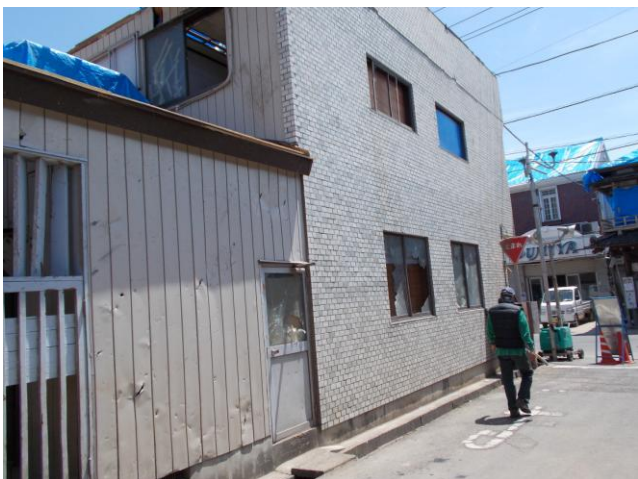
写真29 ⑯ タイル張の外壁は無被害

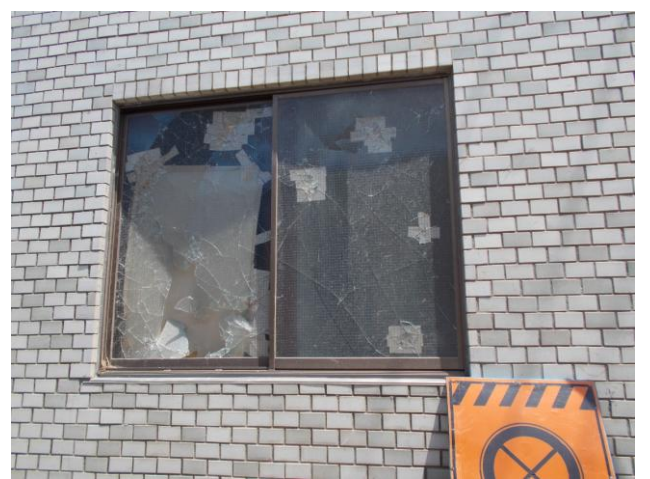
写真30 ⑯ 網入りガラスは，全破壊・破片の拡散を防止した模様だ
