## 2008年6月14日岩手・宮城内陸地震

### 秋田県横手市山内小学校 屋内運動場 天井被害調査報告

2008.6.20 秋田県立大学 西田哲也 寺本尚史 小幡昭彦

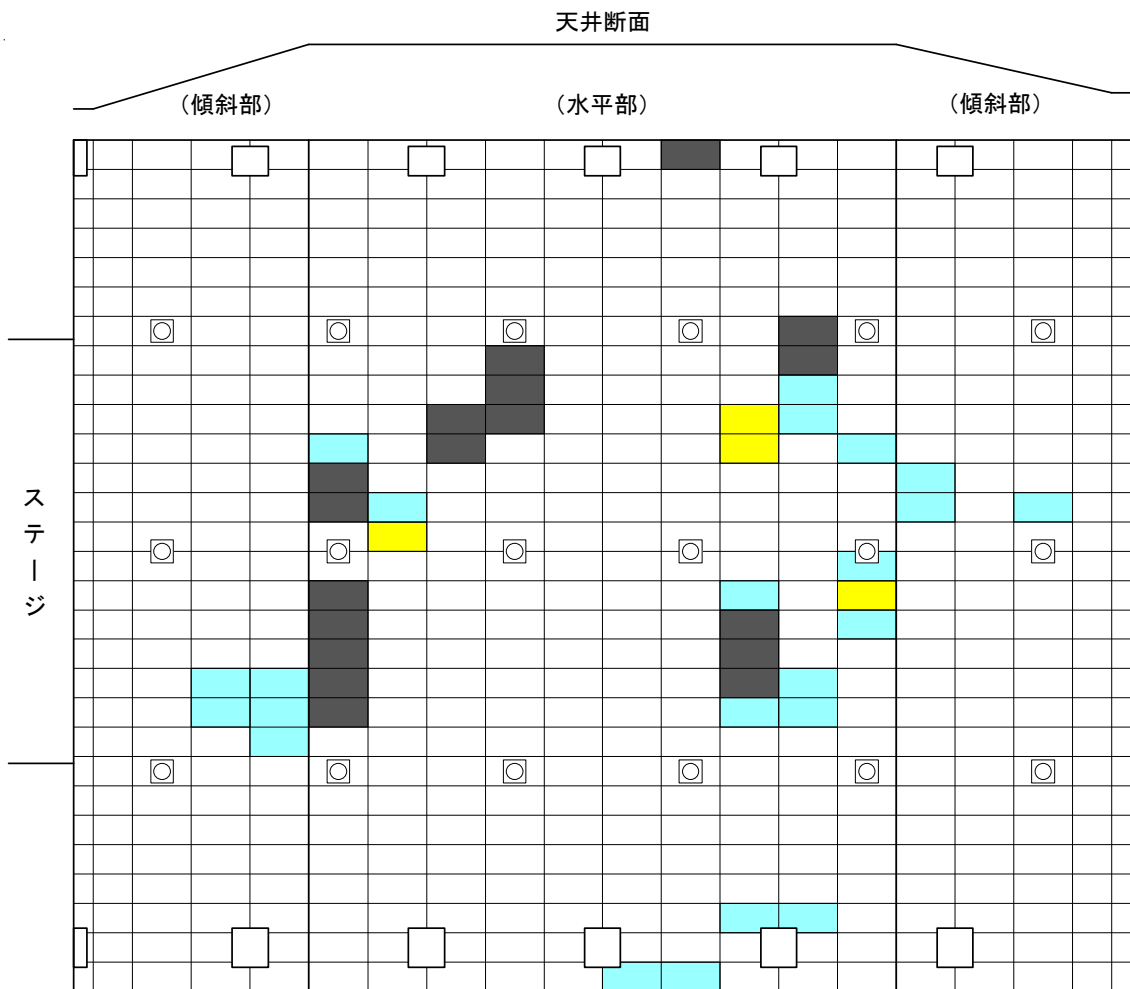
- ・ 体育室の天井仕上げは、吸音と断熱を目的として施されたとのことであった。(設計者の話)
- ・ 当建物においては、揺れはY方向 (長手方向、ほぼ南北方向) に大きかったとのことであった。(教頭先生の話)
- ・ グラスウールボードは全てが天井の水平部から落下しており、傾斜部からの落下はなかった。(図4参照のこと)
- ・ 落下以外にも天井材のはらみだし、それに伴うスチール枠の破損も見られた。(写真6,7)

- ・ 天井の折れ曲がり部付近でのグラスウールボードの落下、天井材のはらみだしが比較的多かった。
- ・ 妻側端部で1カ所のみグラスウールボードの落下が見られた。(写真8)
- ・ 照明が取り付けられた部分ではグラスウールボードの落下はなかった。
- ・ 落下部から天井内部を見た様子では、吊り材は母屋に合わせて斜め方向に吊られているものが多いように思われた。(写真9)
- ・ 消防設備用の細い配管(配線?)により落下を免れ、ぶら下がった状態のグラスウールボードもあった。(写真12)

図4 体育室天井の被害状況(天井伏図、水平方向がY方向)

灰色：天井材落下部、黄色：天井材ぶら下がり部、水色：天井材一部はずれ・変形部

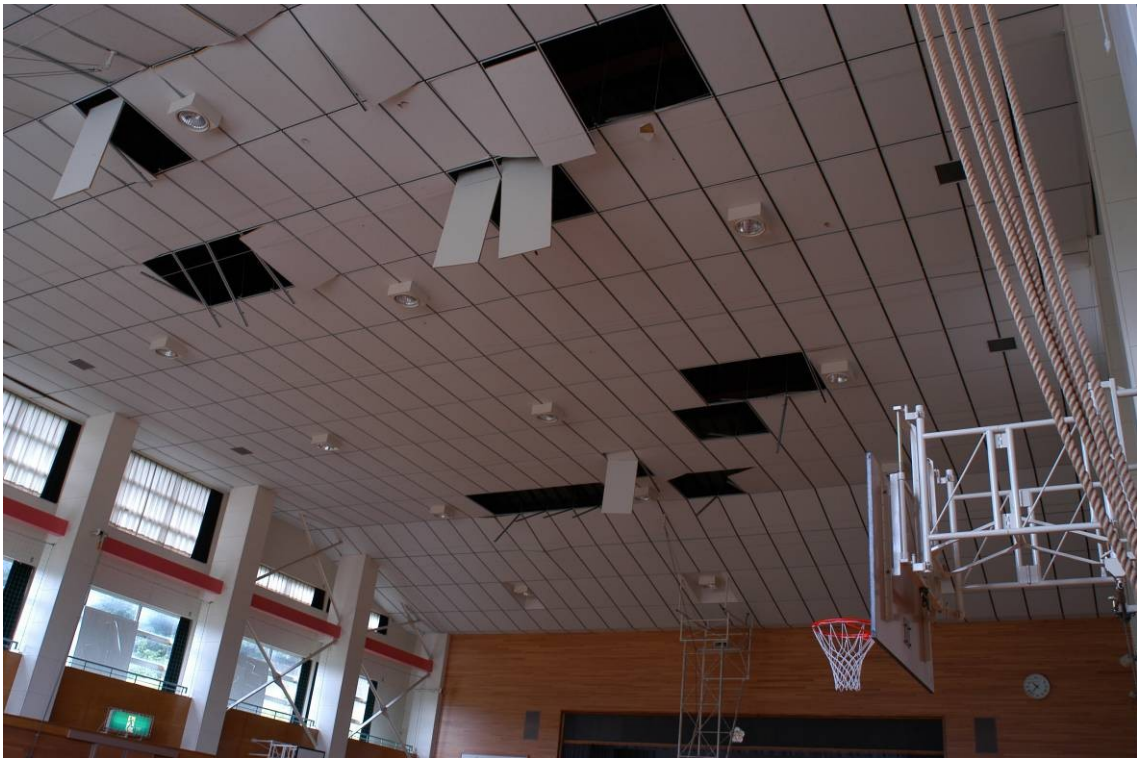
写真2 ステージ側の被害状況

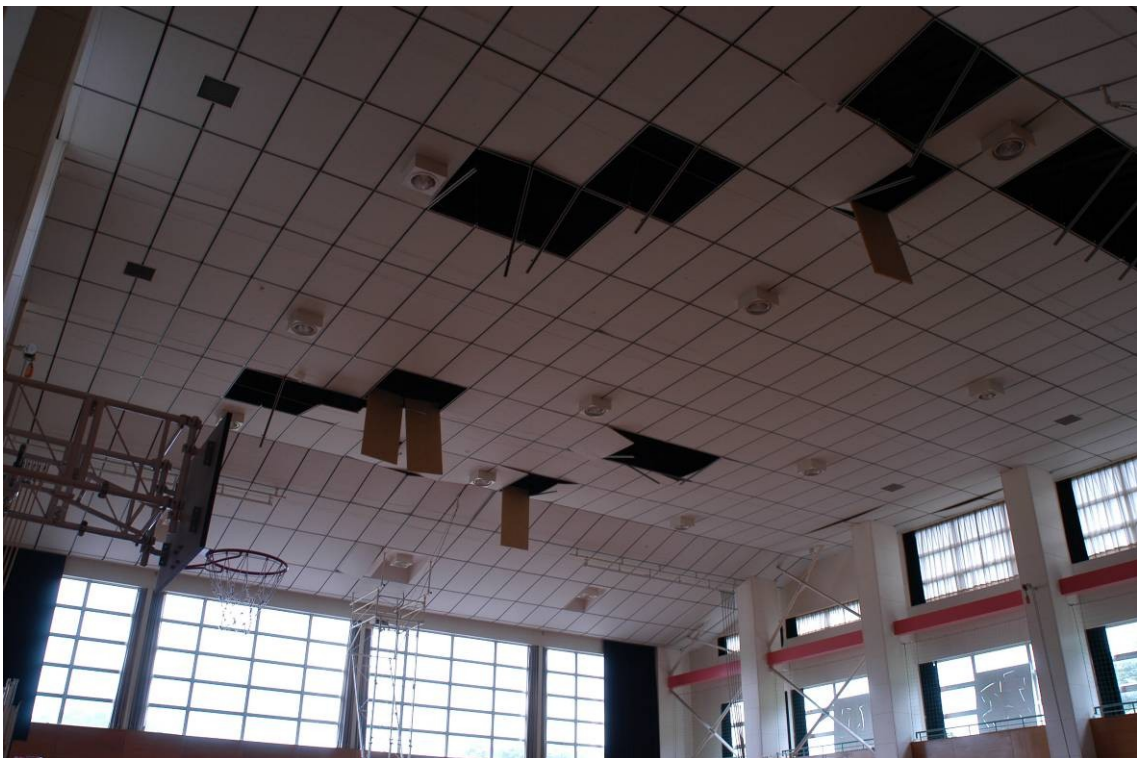
写真3 ステージ反対側の被害状況

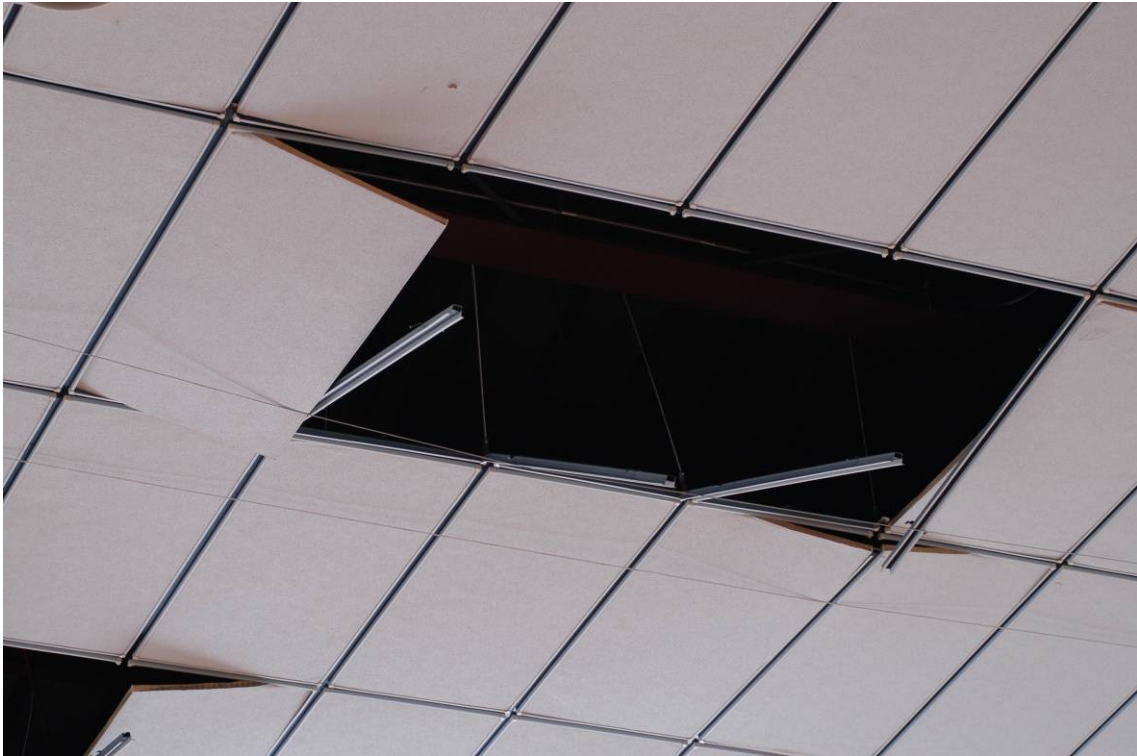
写真4 天井材落下部とその周辺状況

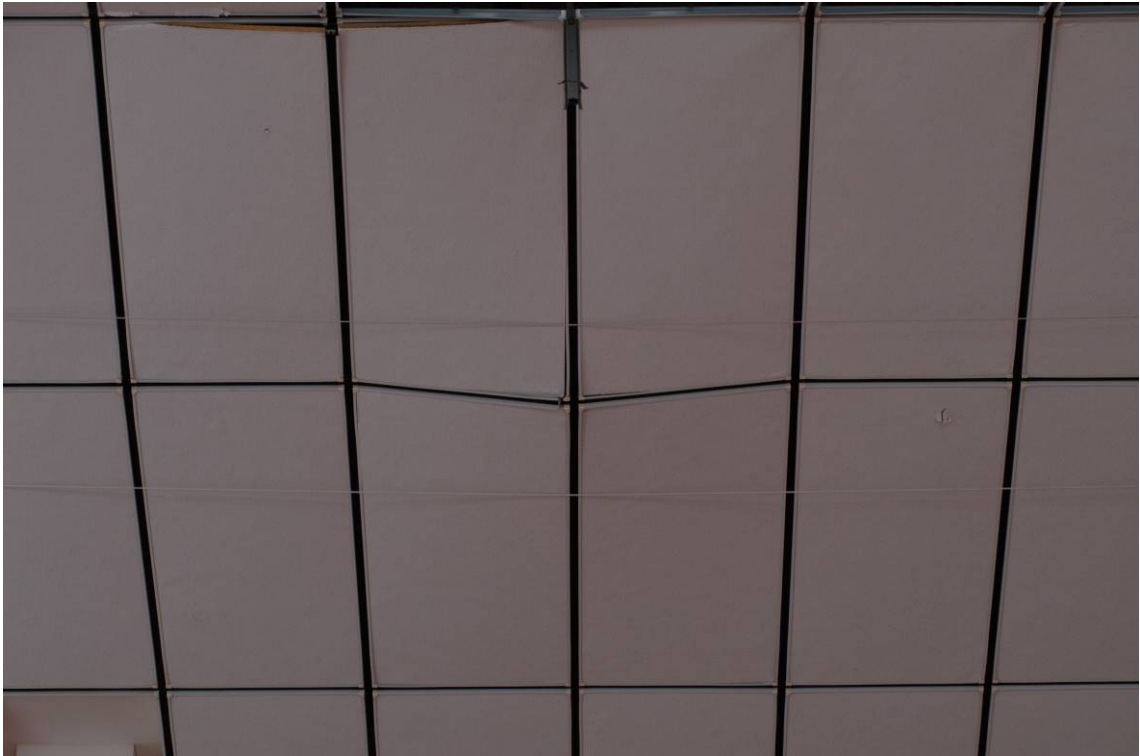
写真6 天井材のはらみだし

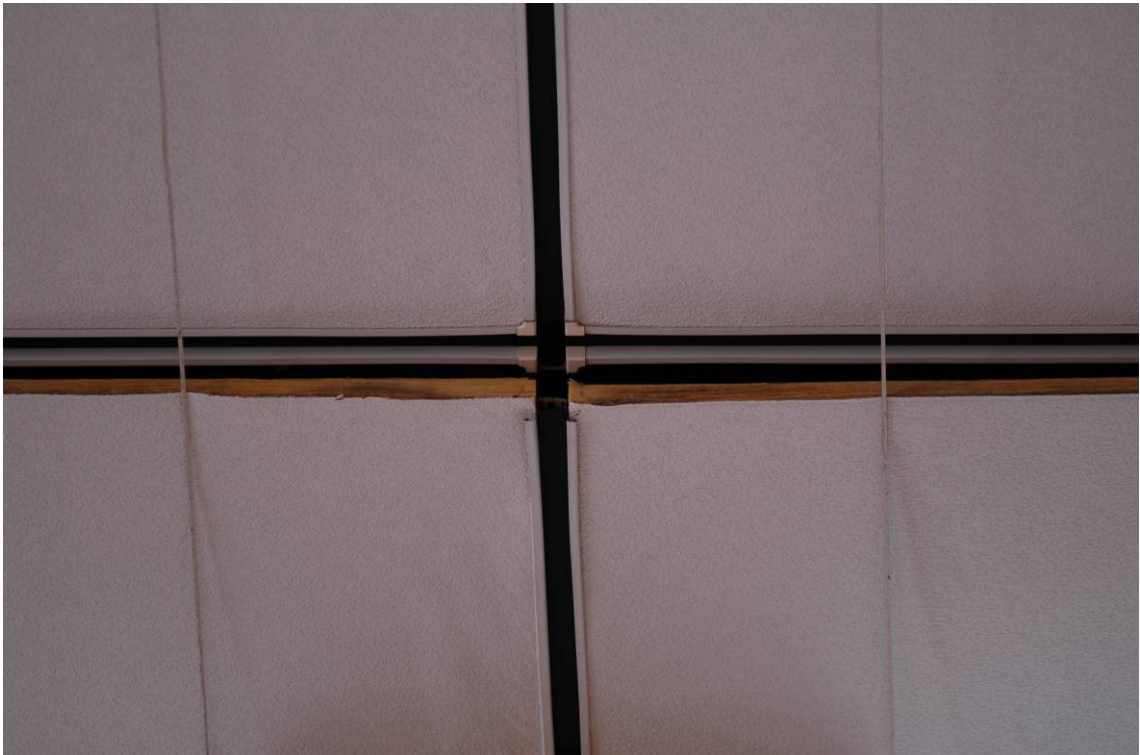
写真7 スチール枠交点のはずれ状況

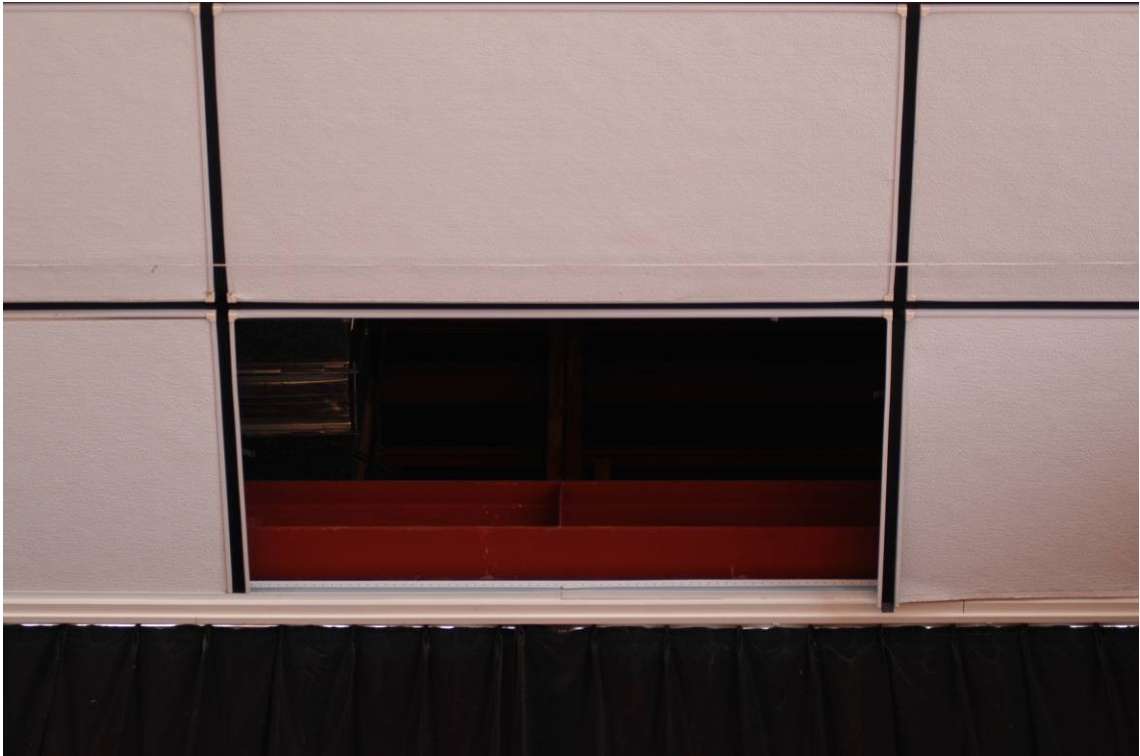
写真 8 妻側部の天井材落下状況

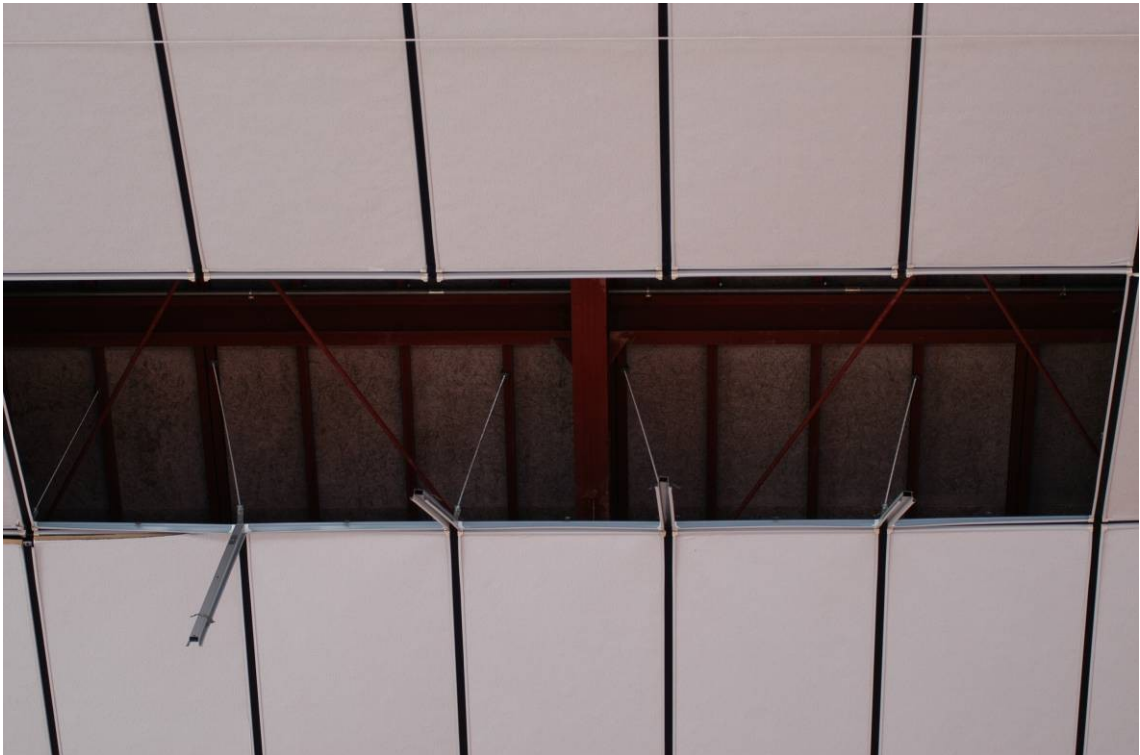
写真 9 吊り材の状況

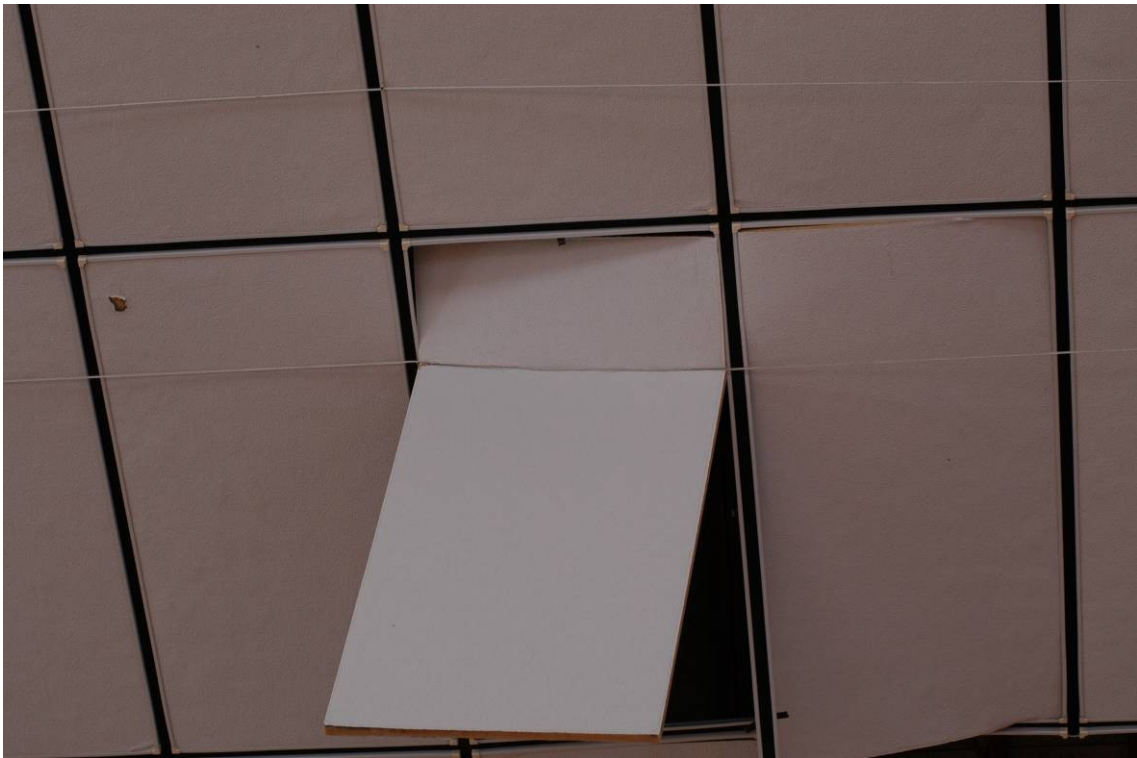
写真 12 消防設備用配管によって落下を免れ、ぶら下がった状態の天井材

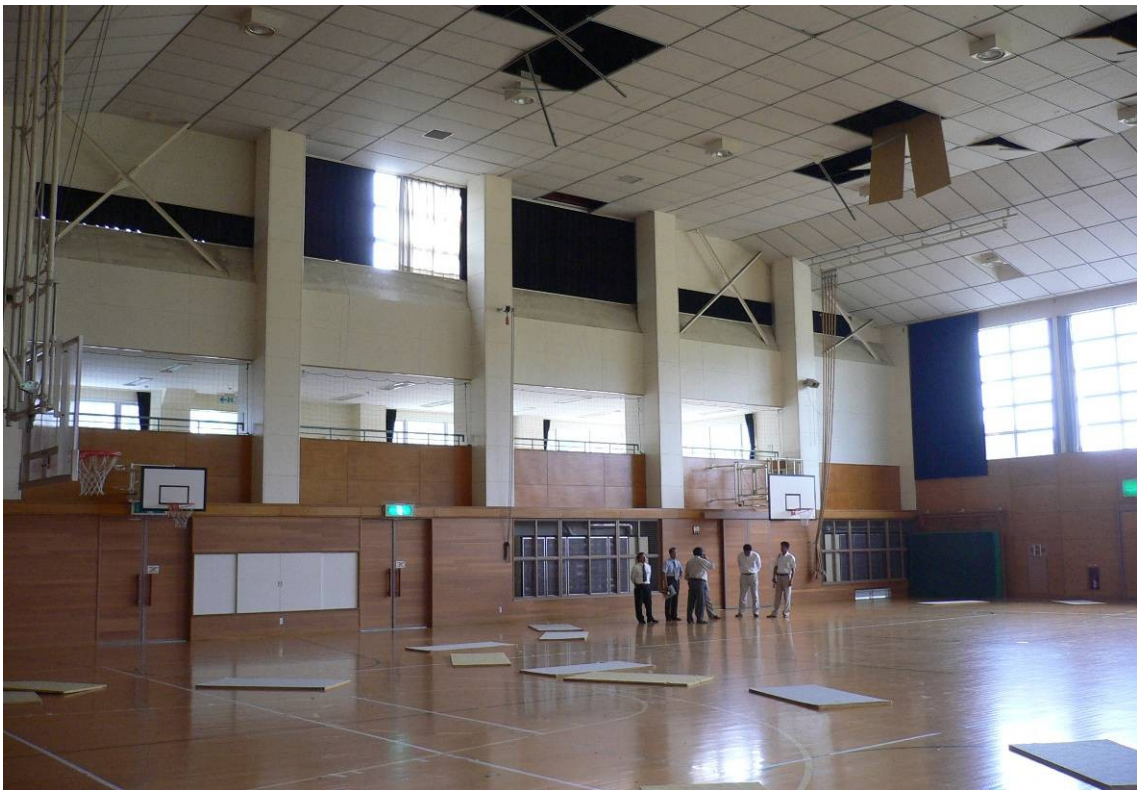
写真 13 落下した天井材の散乱状況

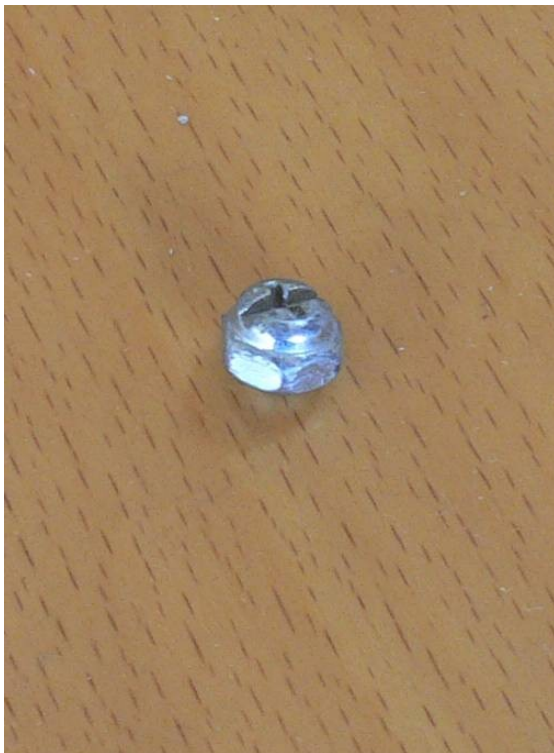
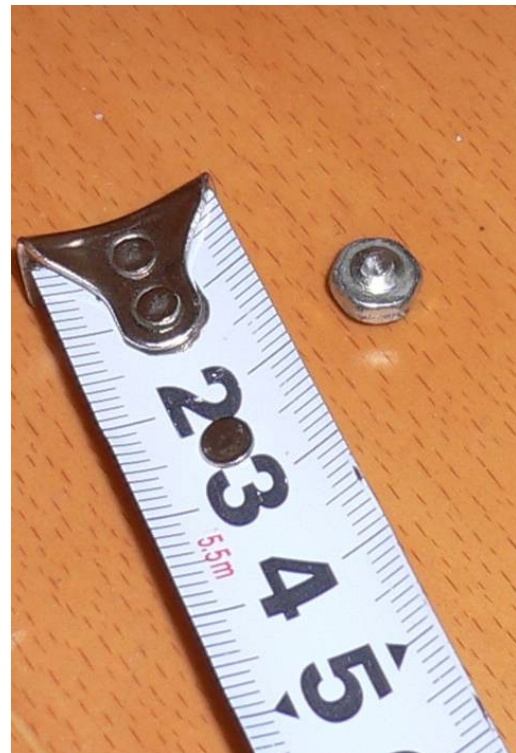
今回の地震により計18枚のグラスウールボードが落下し、計4枚のグラスウールボードがスチール枠からはずれてぶら下がった状態となった。しかし、スチール枠は落下していなかった。また、グラスウールボードが落下した部分から観察した限りにおいては、吊りボルトの破断や、ハンガーのはずれは確認されなかった。その他の落下物としては、天井材の組立に用いられていたと思われる破断したビスの頭 (直径7mm程度) が1個確認された (写真15)。

写真 15 落下していたビスの頭

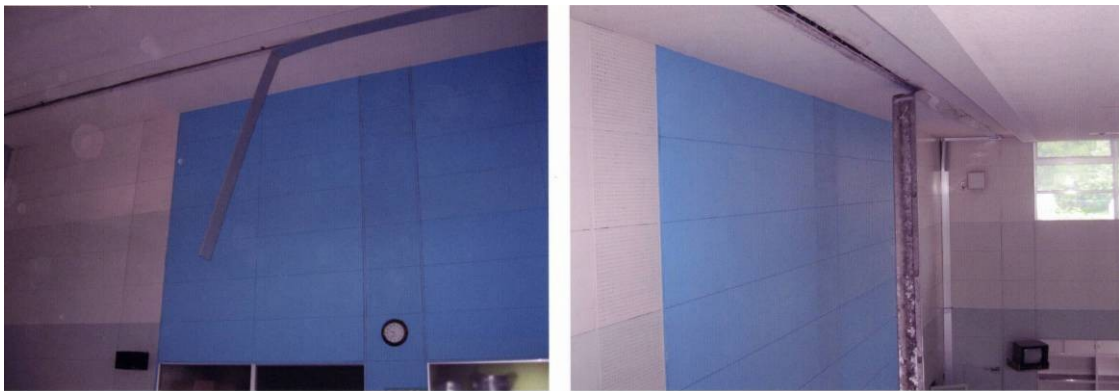
体育室天井以外では食堂となっている中央部の棟（写真 16 参照）において、エキスパンション・ジョイント金物落下と、天井の被害が発生したとのことであった。しかし、本調査までには復旧されており、被害状況は確認できなかった。調査時に教頭先生からいただいた被害状況写真を写真 17,18 に示す。また、家庭科室において微量のガス漏れが発生しているとのことで現在調査中とのことあった。その他については、目立った被害は見られなかった。

写真 17 食堂のエキスパンション・ジョイントの被害（教頭先生提供）

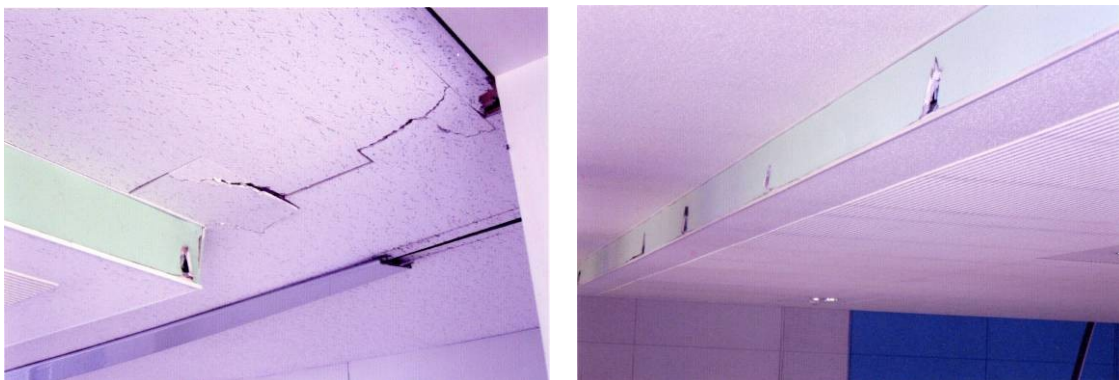
写真 18 食堂の天井材の被害（教頭先生提供）
