平成19年(2007年)新潟県中越沖地震 外壁関連被害調査報告

古賀一八

2007.08.17

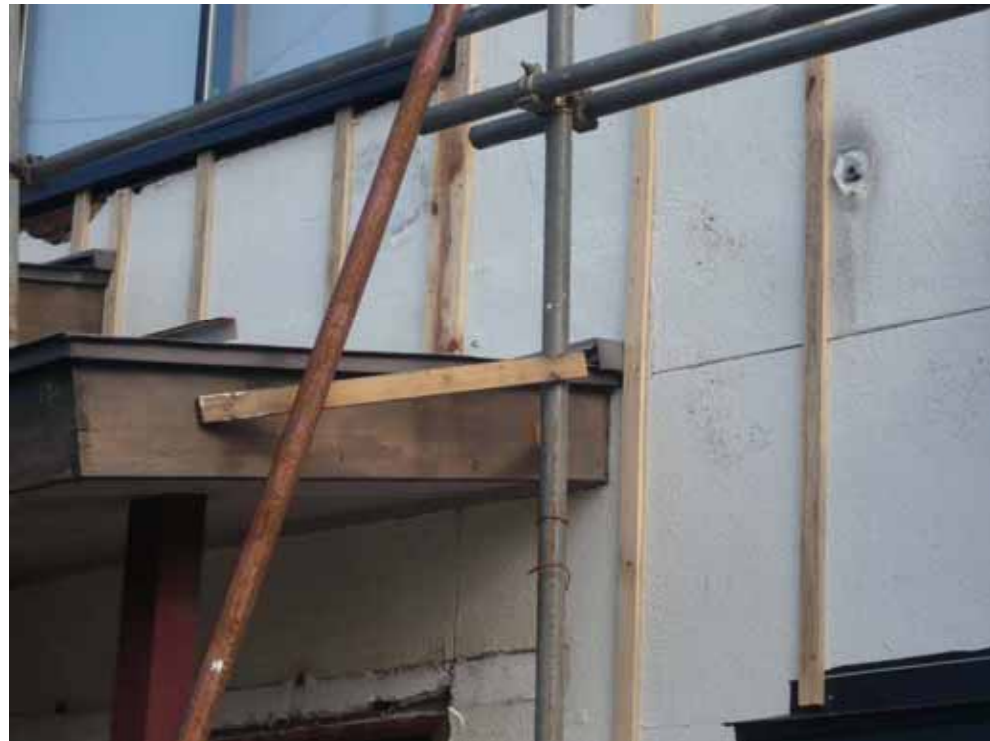
西港町 住宅

- 木造軸組みラスモルタル壁
一部部分的な剥落(ラスモルタルの外側にサイディング張りに改修工事中)

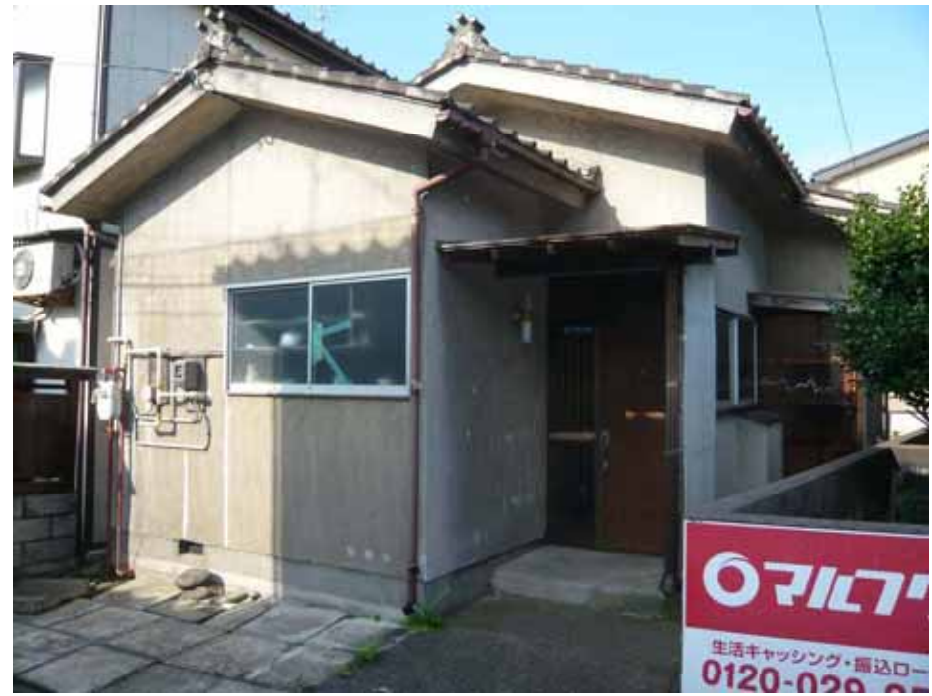
西港町 住宅

木造在来＋窯業系サイディング
（腰壁部の直張り部分剥落）
（変形が部分的に大きくなる箇所）

木造在来＋ラスモルタル
（地震による外壁被害なし）

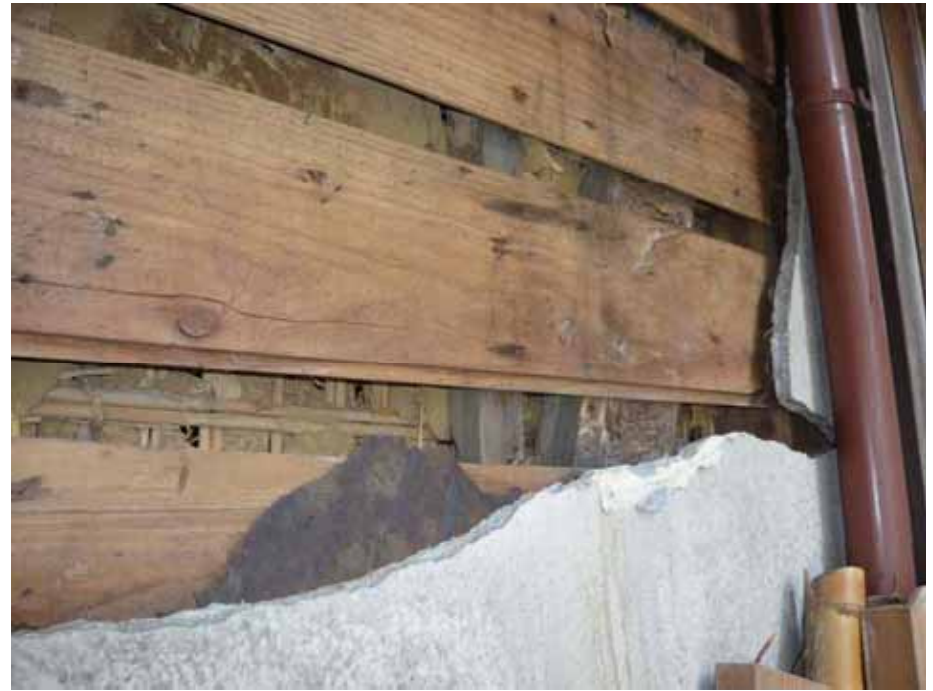
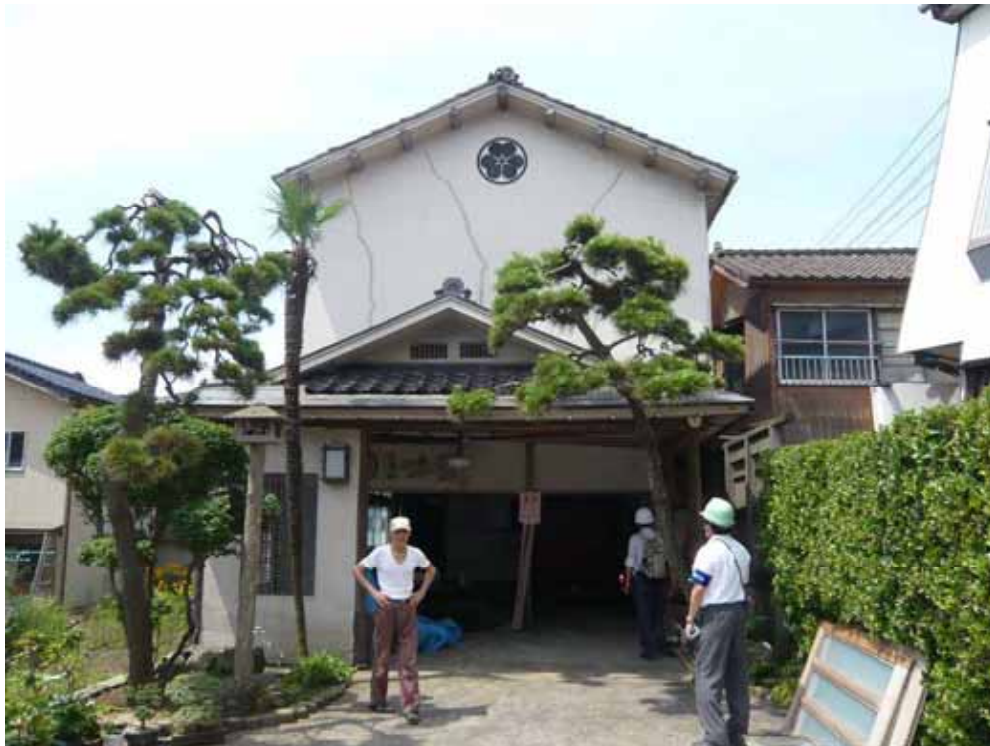
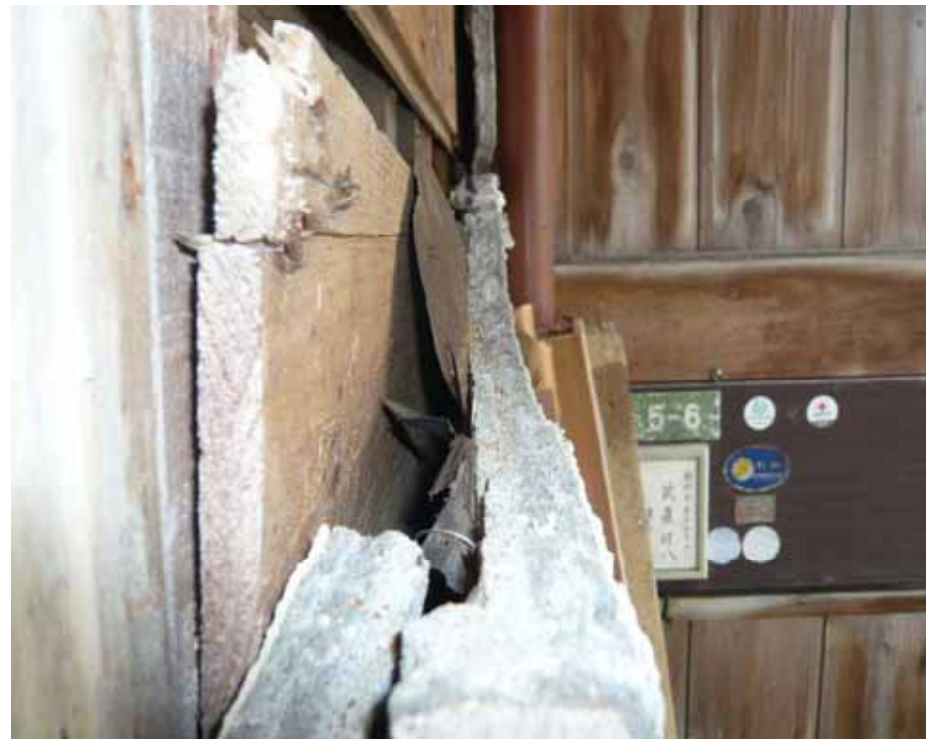
木造ラスモルタル

- ラスモルタルの剥落
雨樋からの漏水による、ステープル・
ラスの腐食(筋交いの腐食)

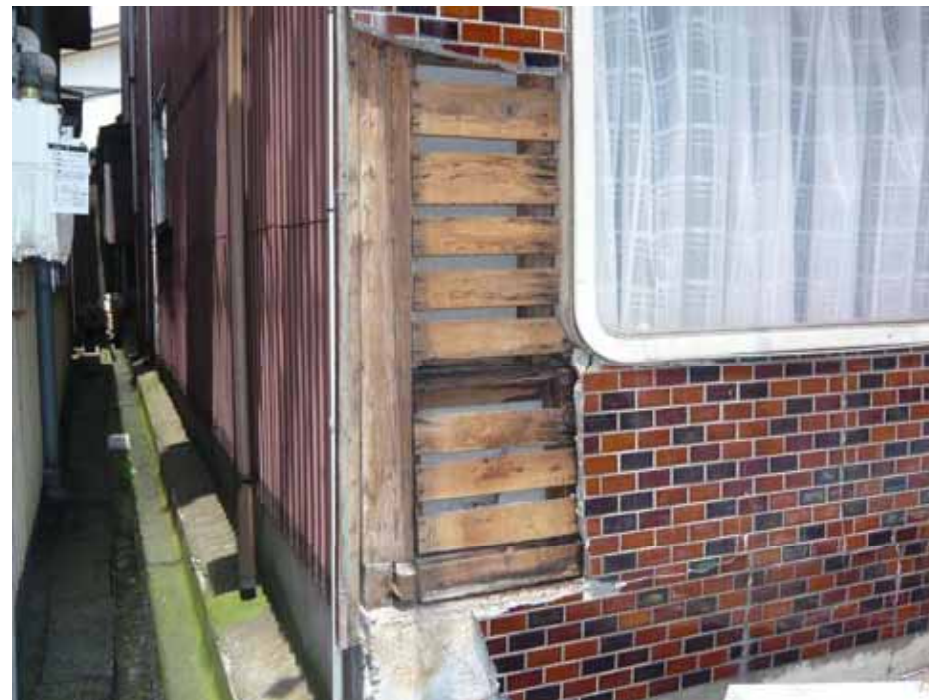
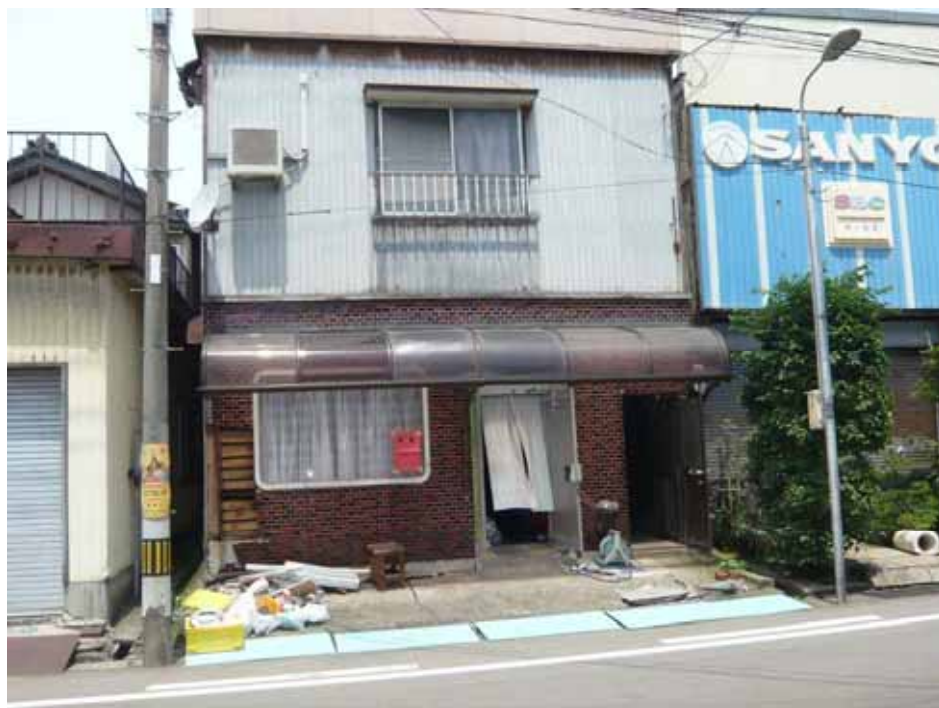
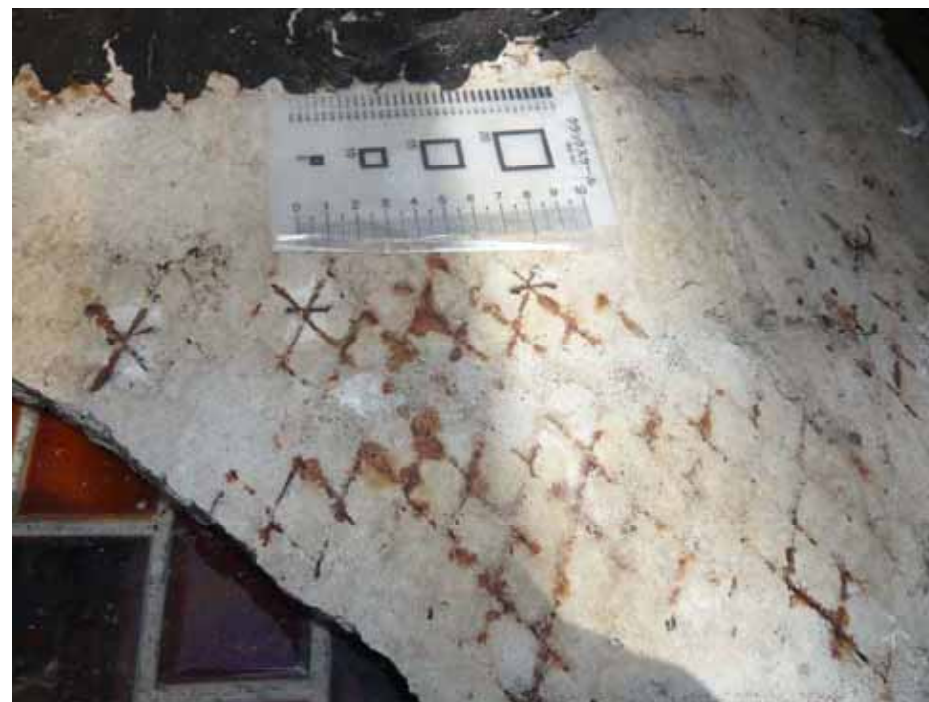
木造タイル張り

- 窓枠シール切れ部分からの漏水によるステープル・ラスの腐食による剥落

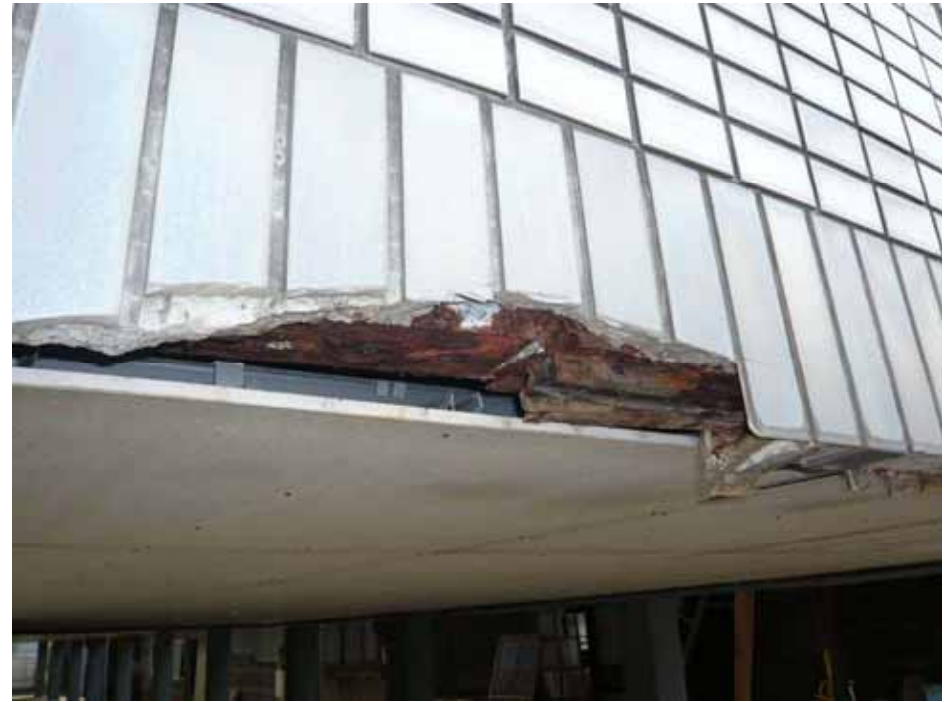
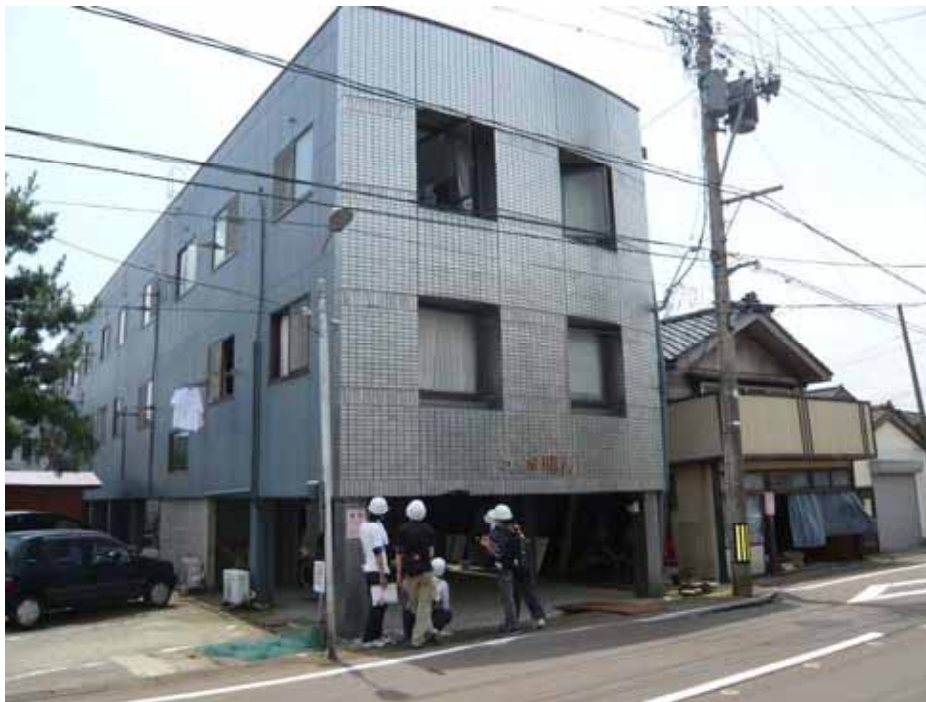
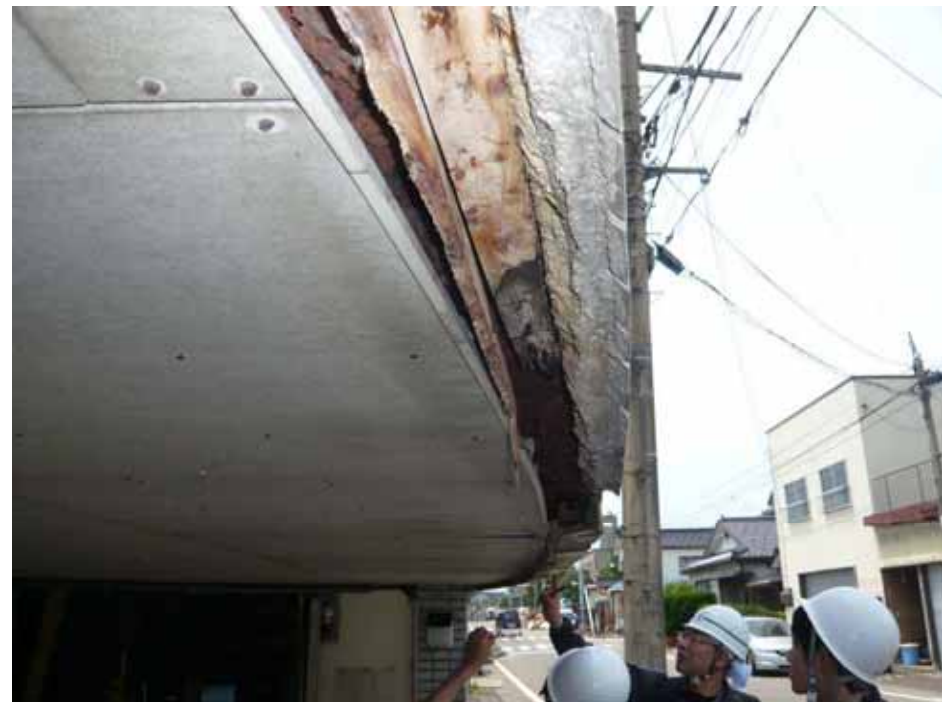
S造ラスシート

- 水きり収まり不良およびタイル裏面への漏水によるラスの腐食に伴うタイルの剥落

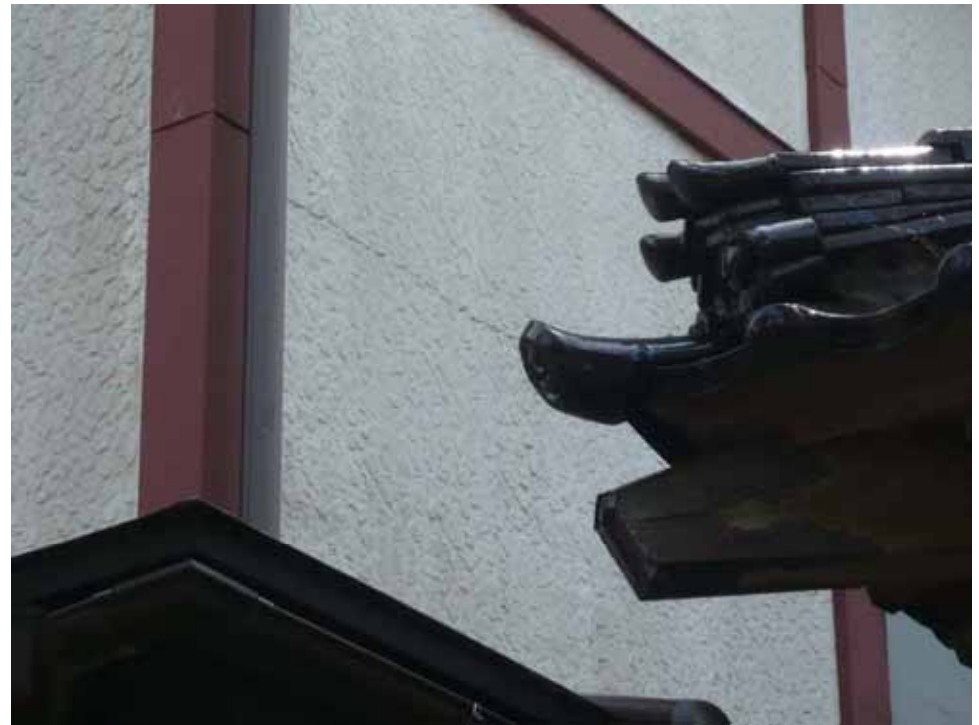
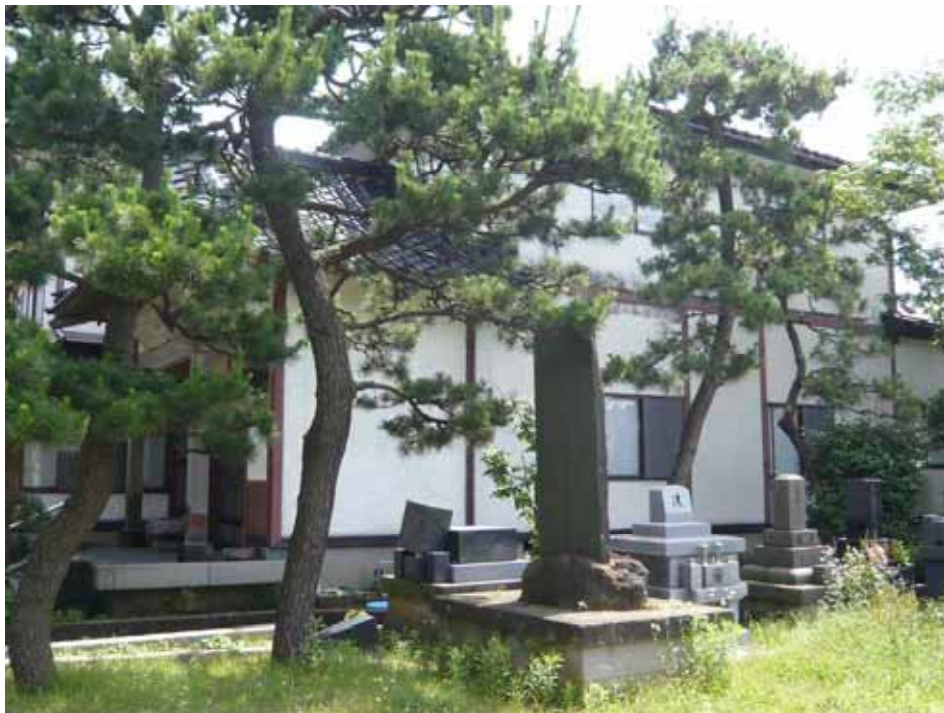
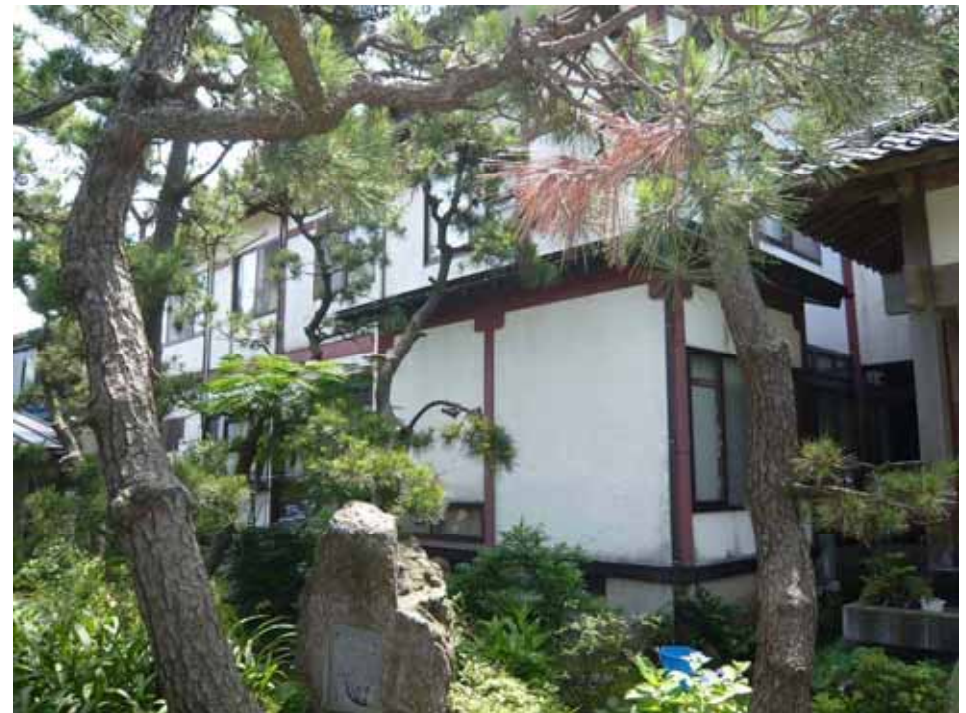
木造在来＋ラスモルタル、真壁工法
2階部分一部水平ひび割れあり

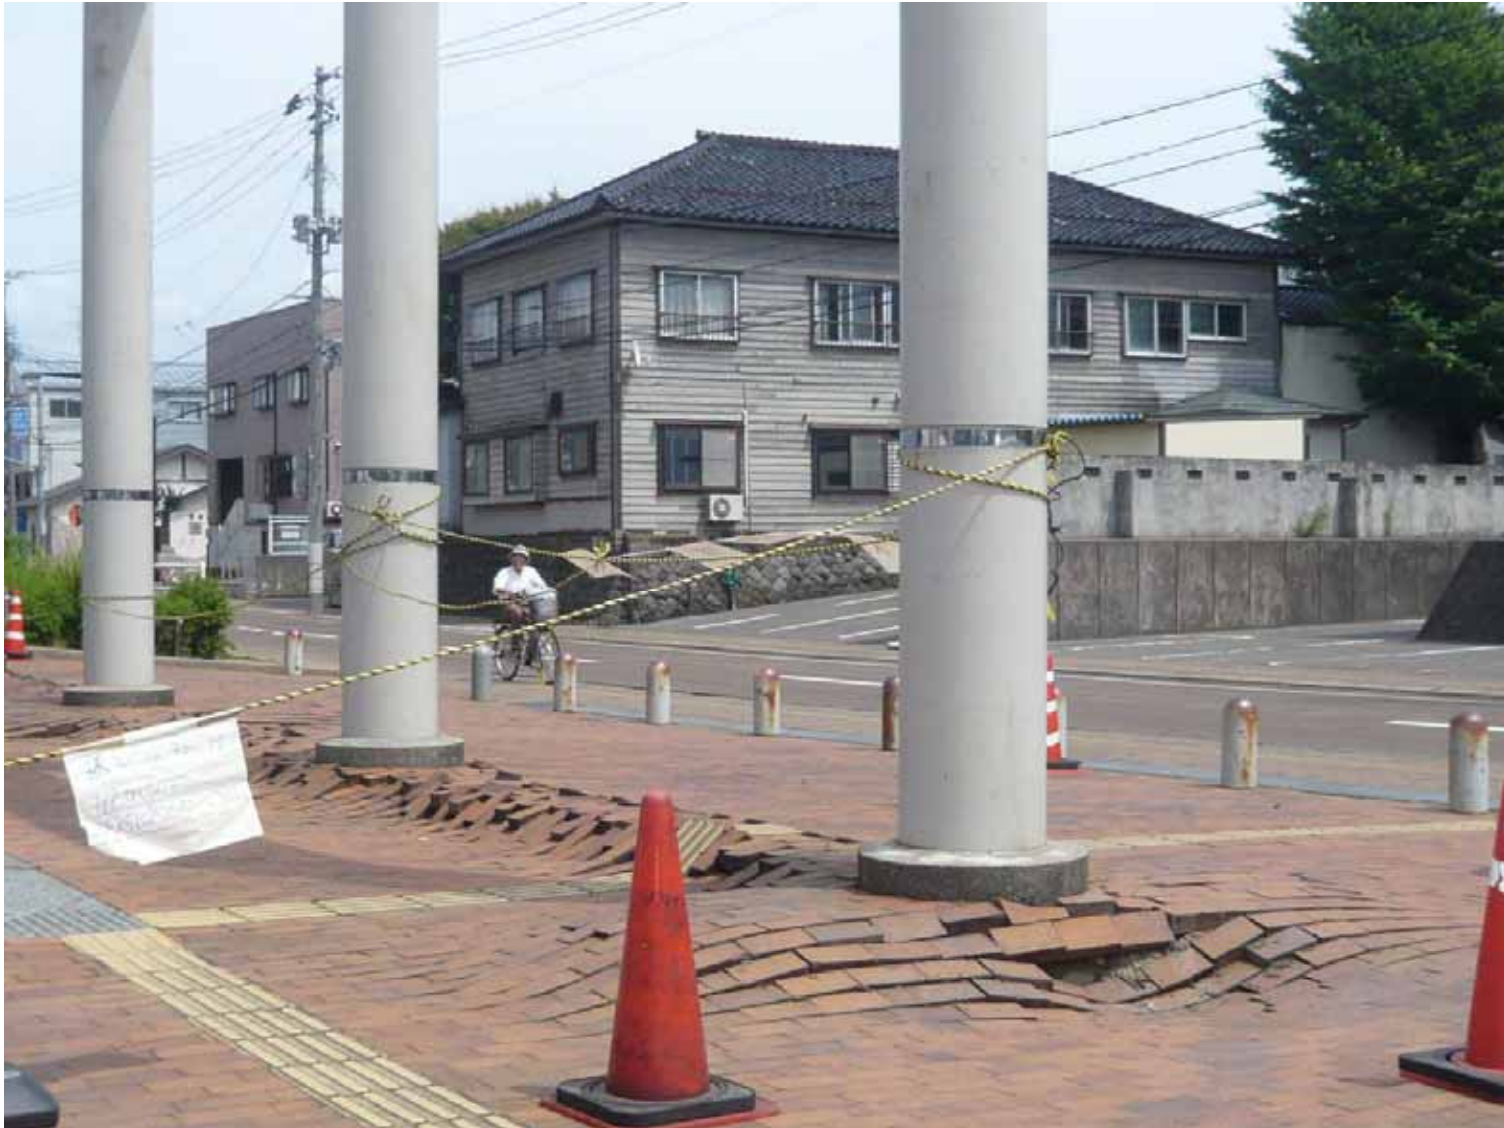
柏崎市立図書館付近

基礎部周辺の地盤沈下シ状況

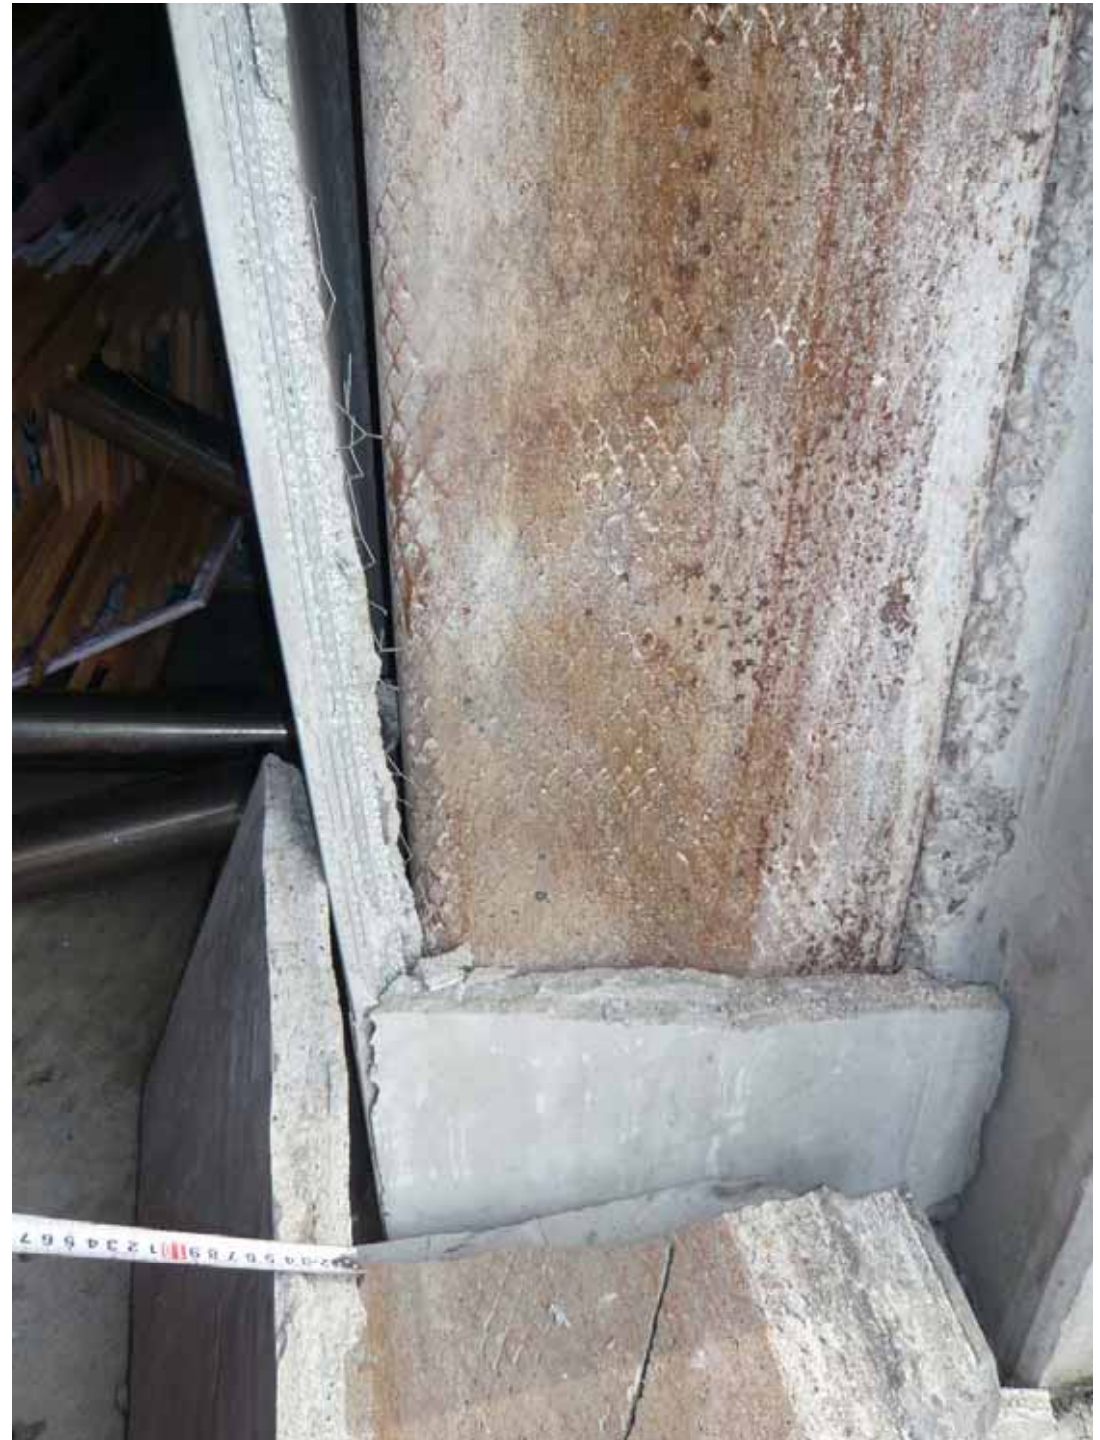
- S造自走式立体駐車場柱耐火被服
- メタルラスを巻いた上にモルタル約45mm塗り
- 接合方法の間違い
- ラス選定の間違い

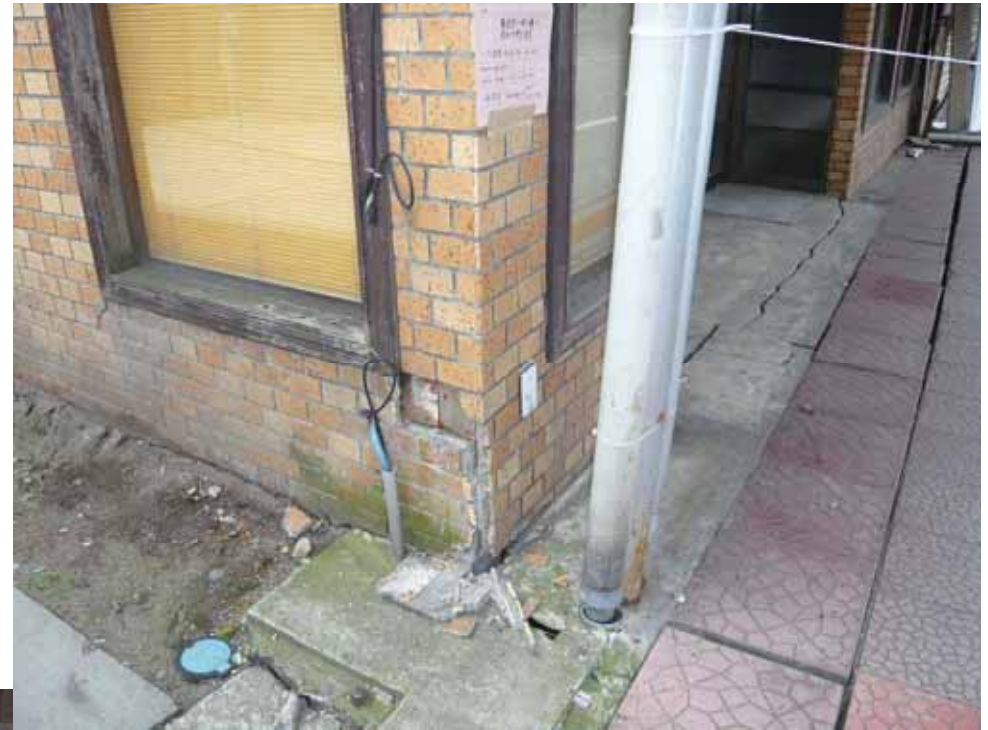
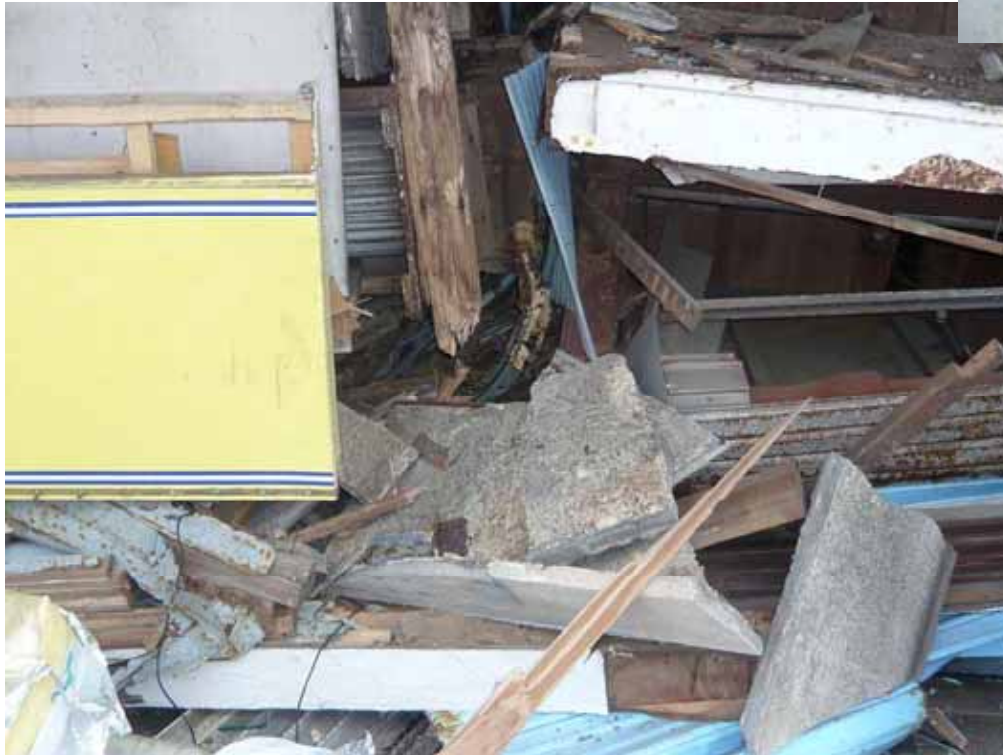
- ラスの腐食
防水紙なし

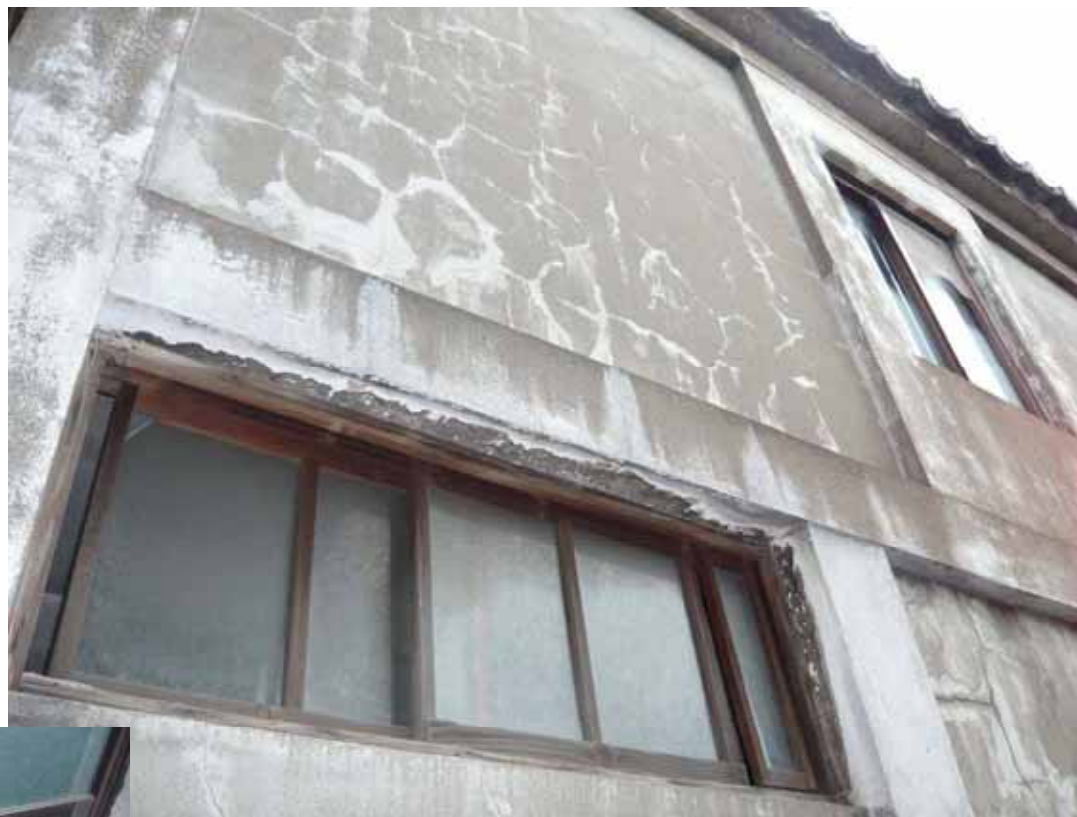
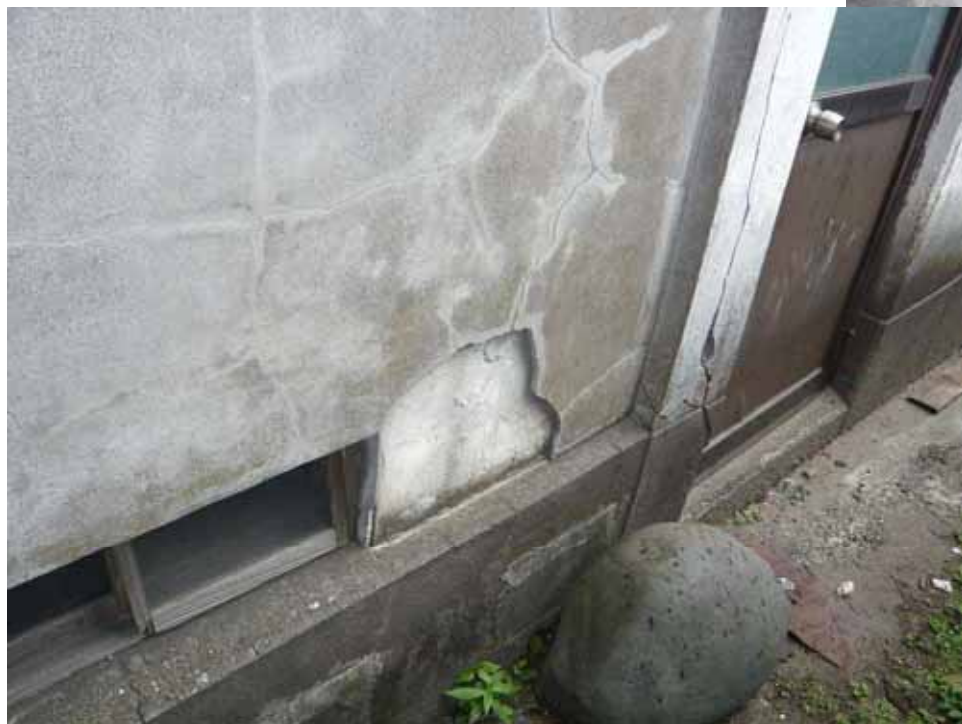
• 古い木造モルタル

上塗りモルタルが浮き
上がっていた
地震以前に剥落していたと思われる

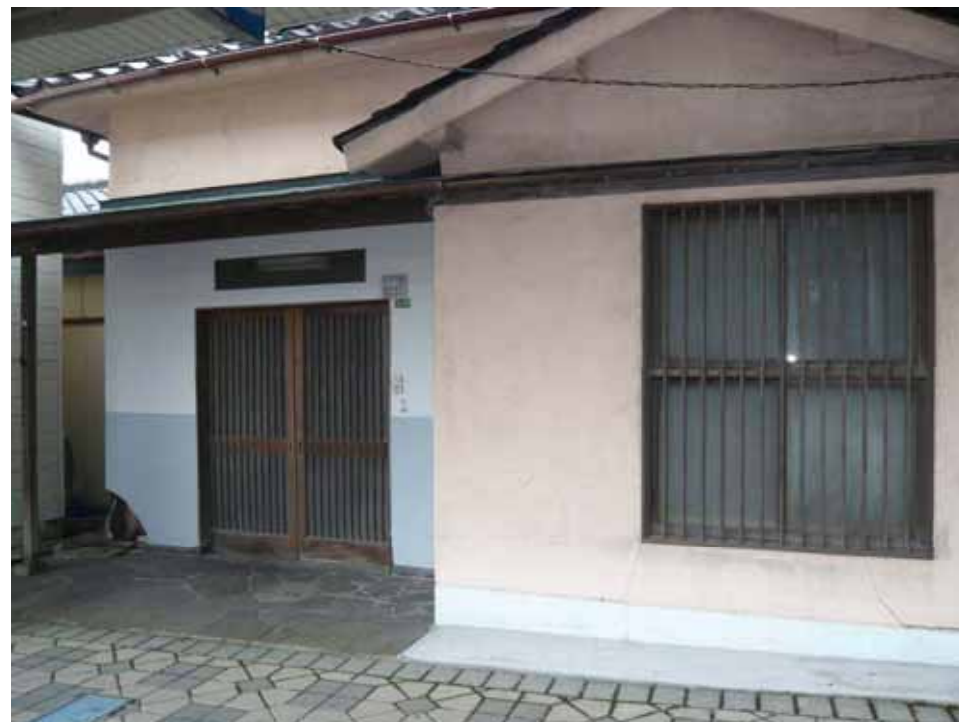
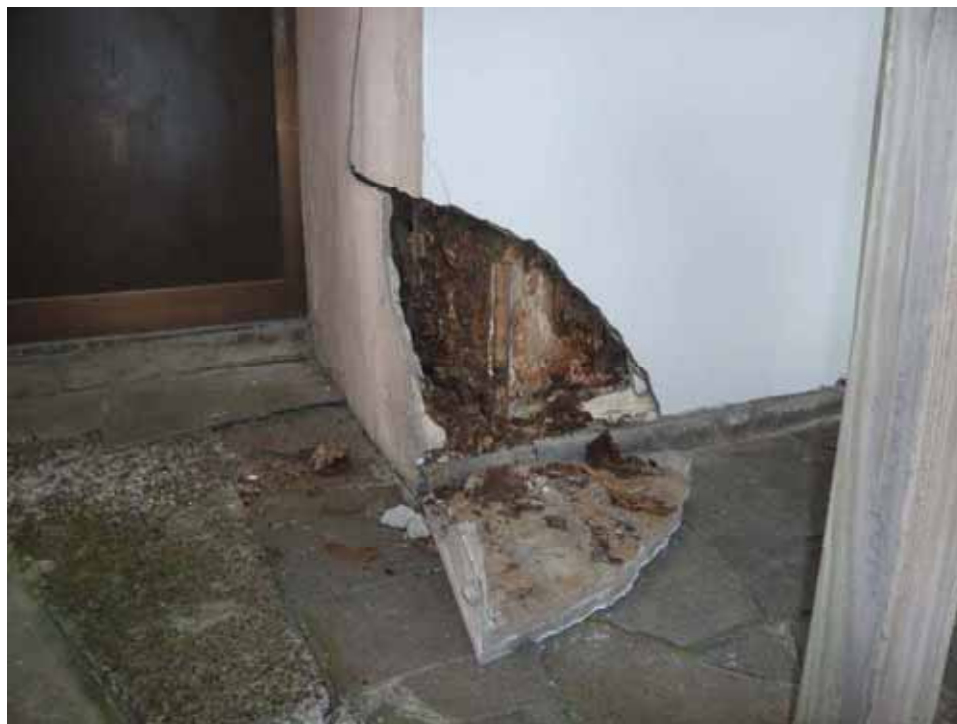
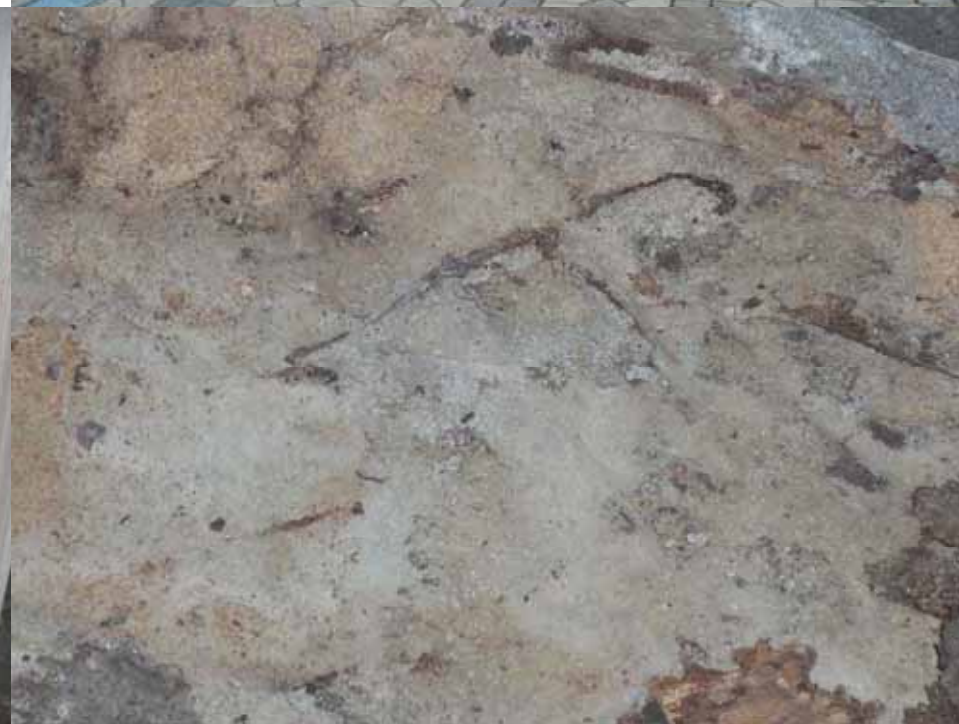
漏水・内部結露による下地の腐食
ラス・ステープルが腐食し残っていない

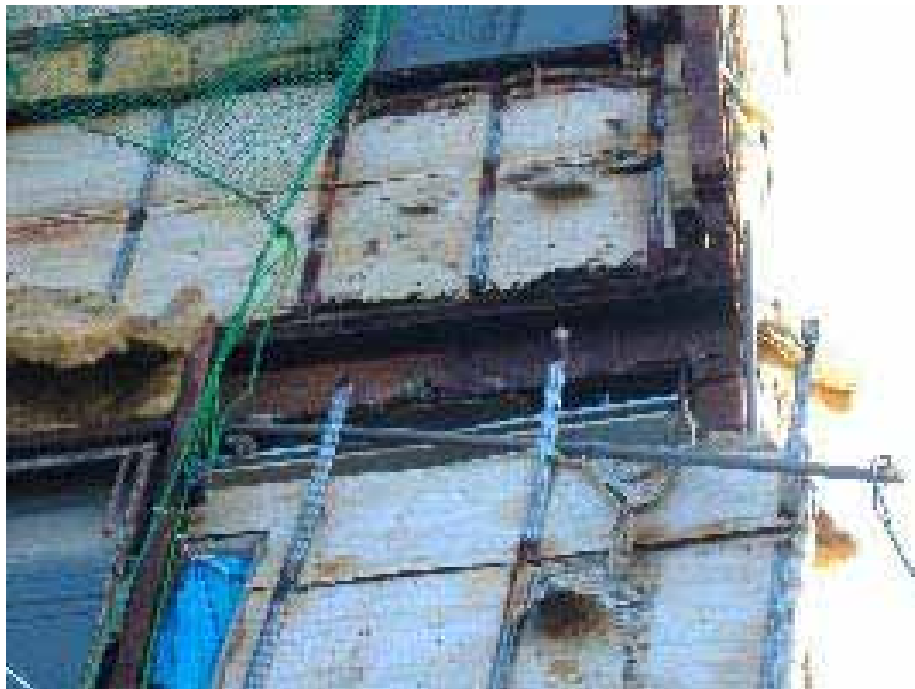
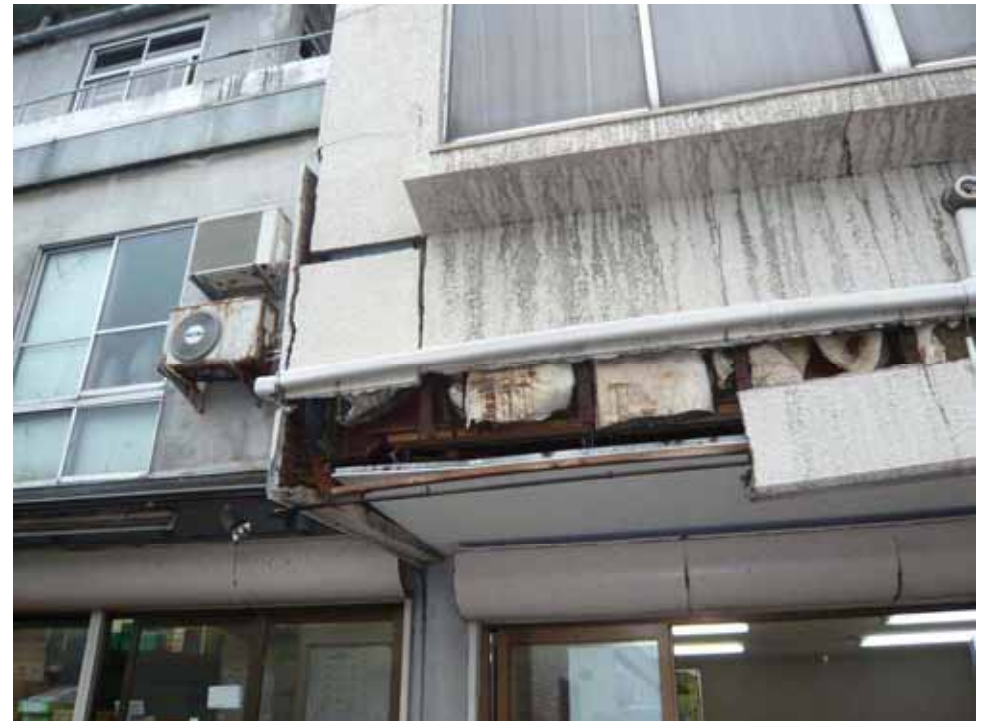
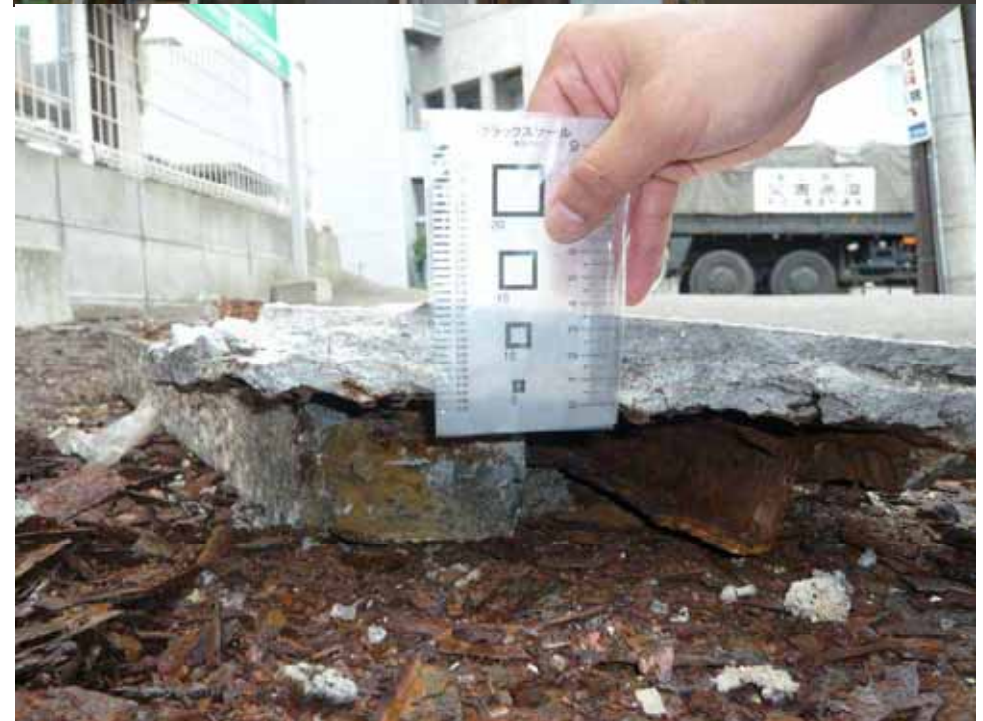
ラスシートモルタル
壁内結露・漏水による下地の腐食
下地ごと剥落している。

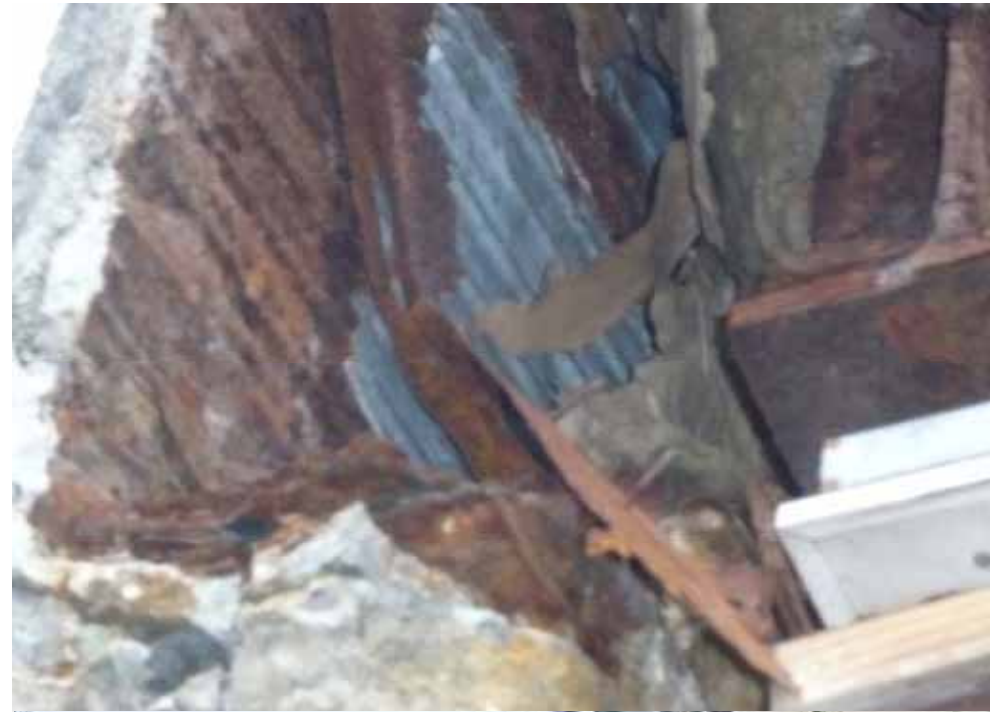
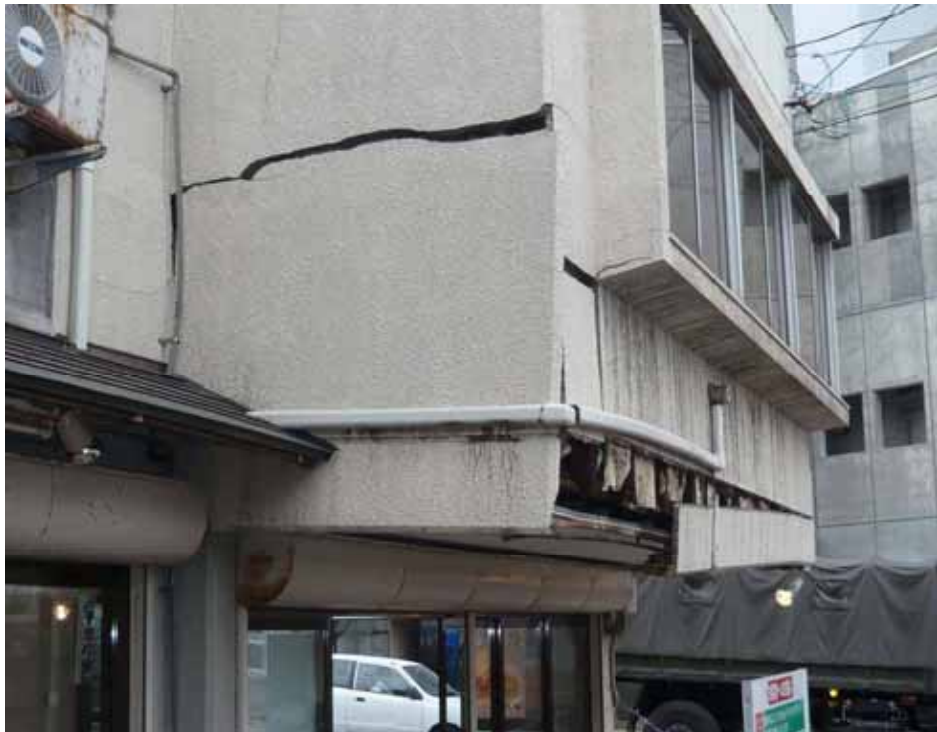
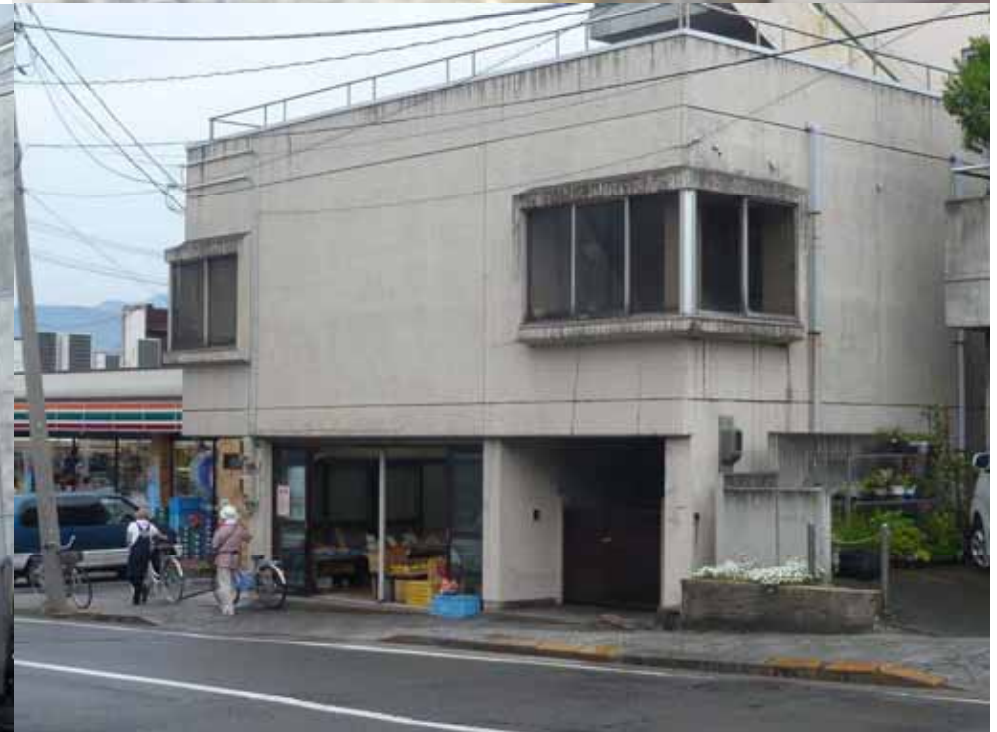
- 剥落寸前の
ラスシートモルタル

下地軽量鉄骨に釘止め
座金は確認できなかった
