平成19年(2007年)新潟県中越沖地震 外壁関連被害調査報告

古賀一八

2007.08.17

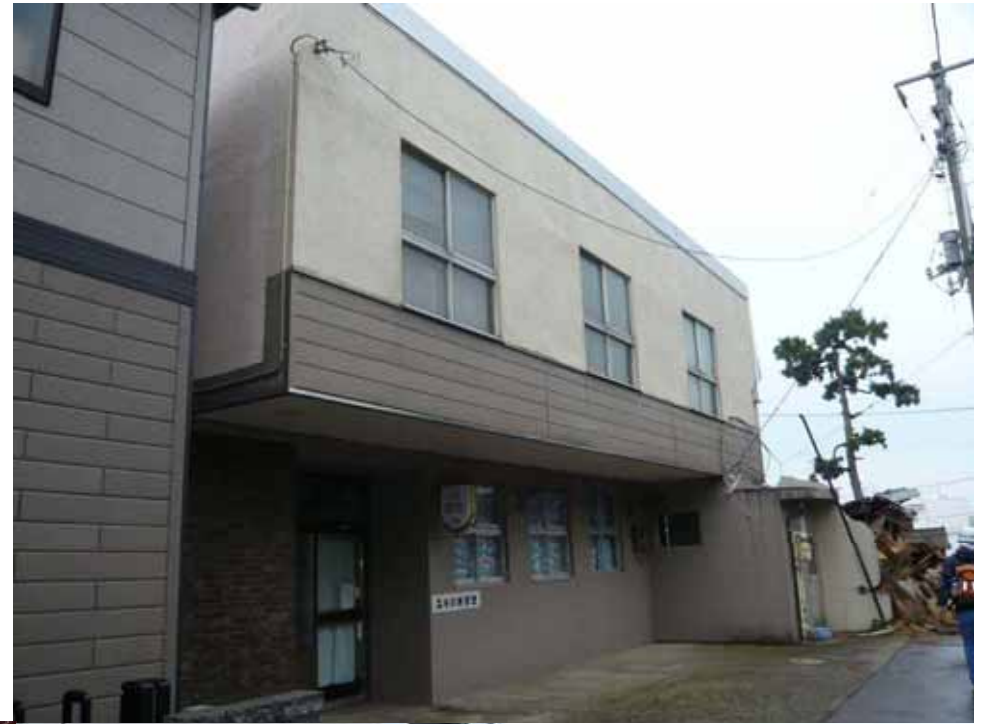
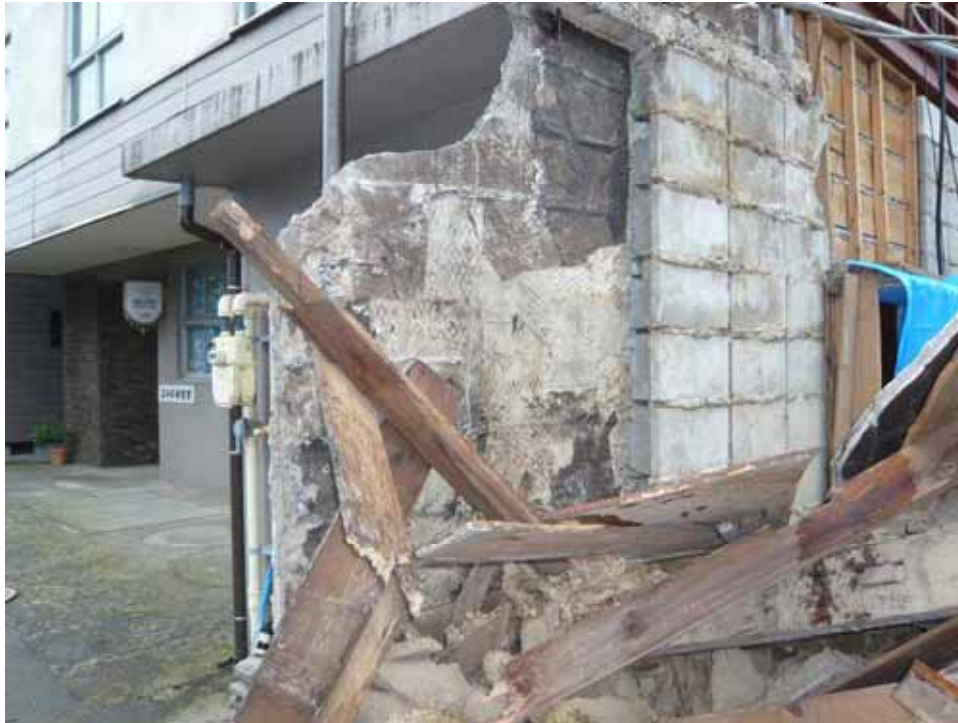
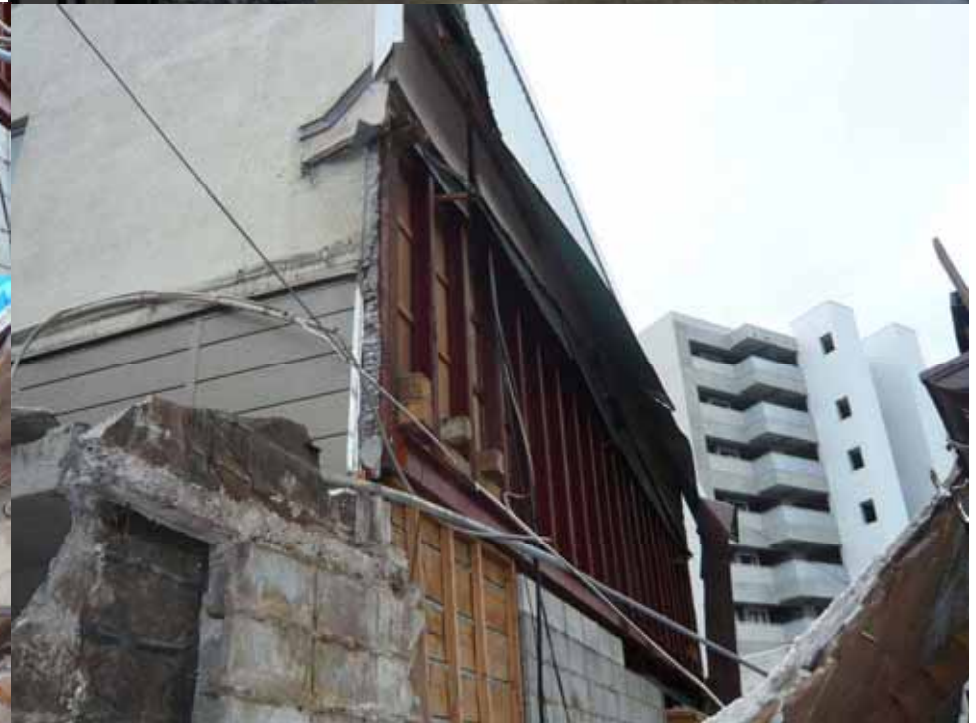
- S造ラスシートモルタル
- 鉄骨下地の腐食による脱落
- 木造部のラスモルタルだけが残っている
- 複合の外壁仕上げ

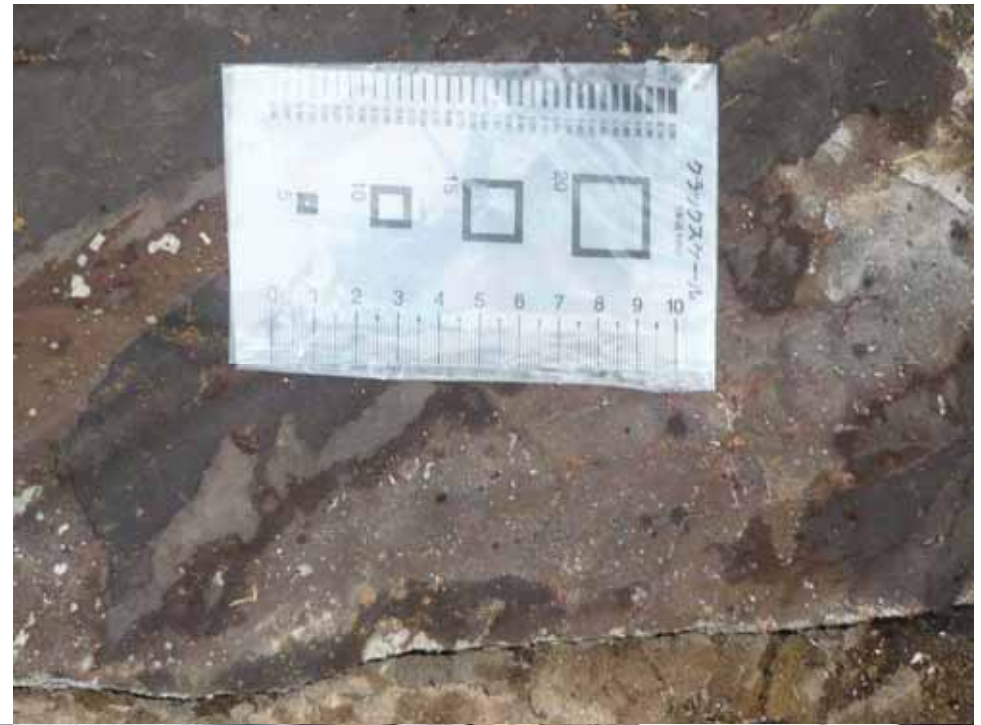
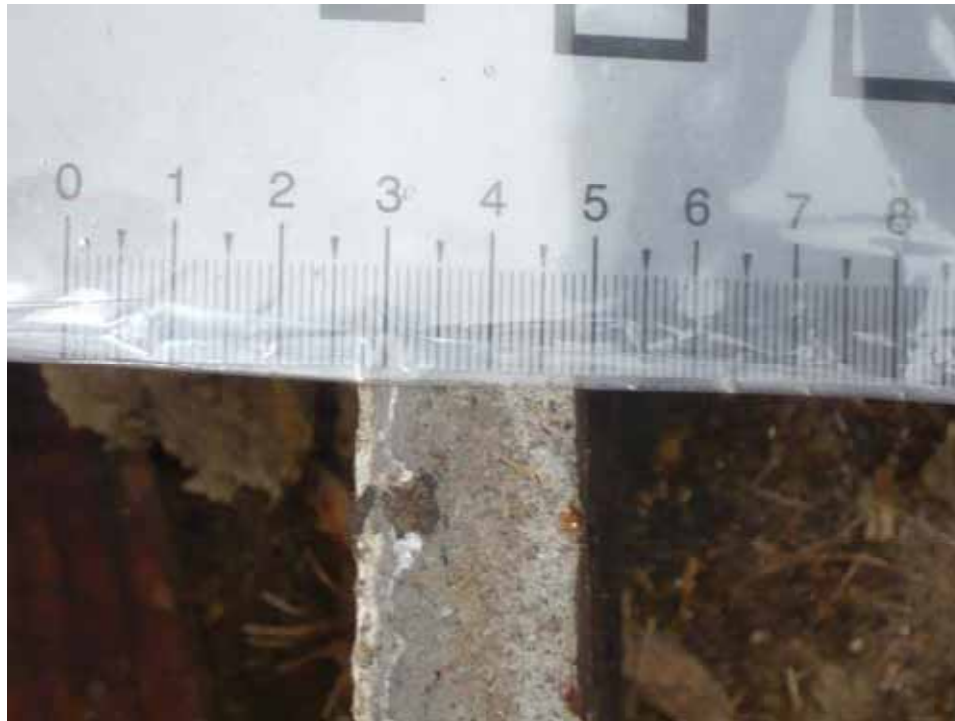
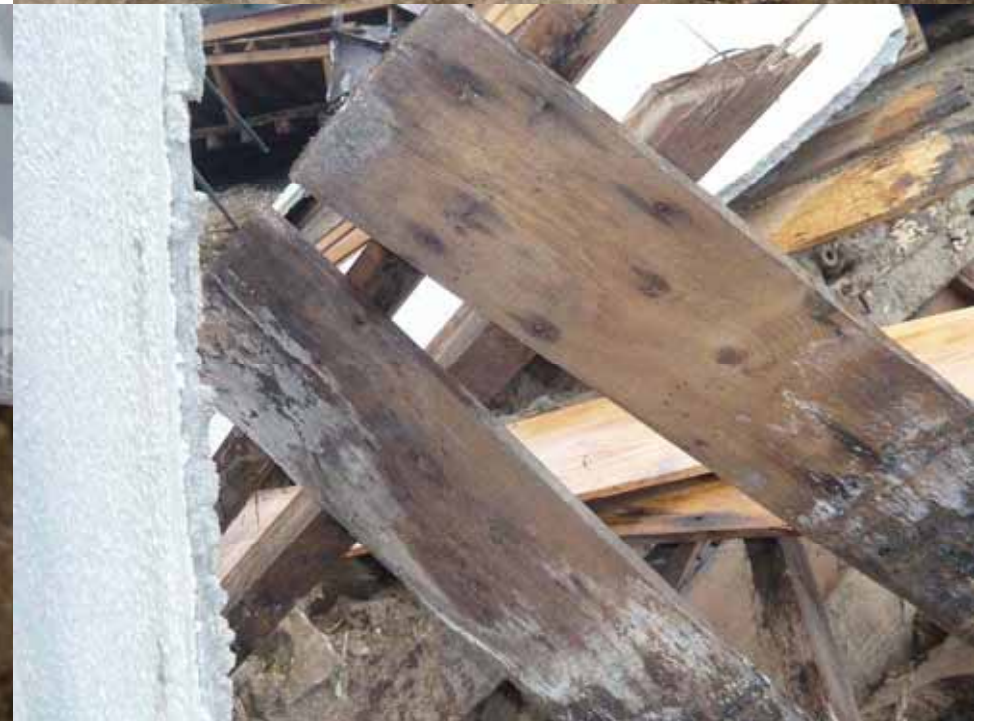
- 残っていたラスモルタル壁

ステープル@100ピッチ

細い平ラスが腐食して残っていない

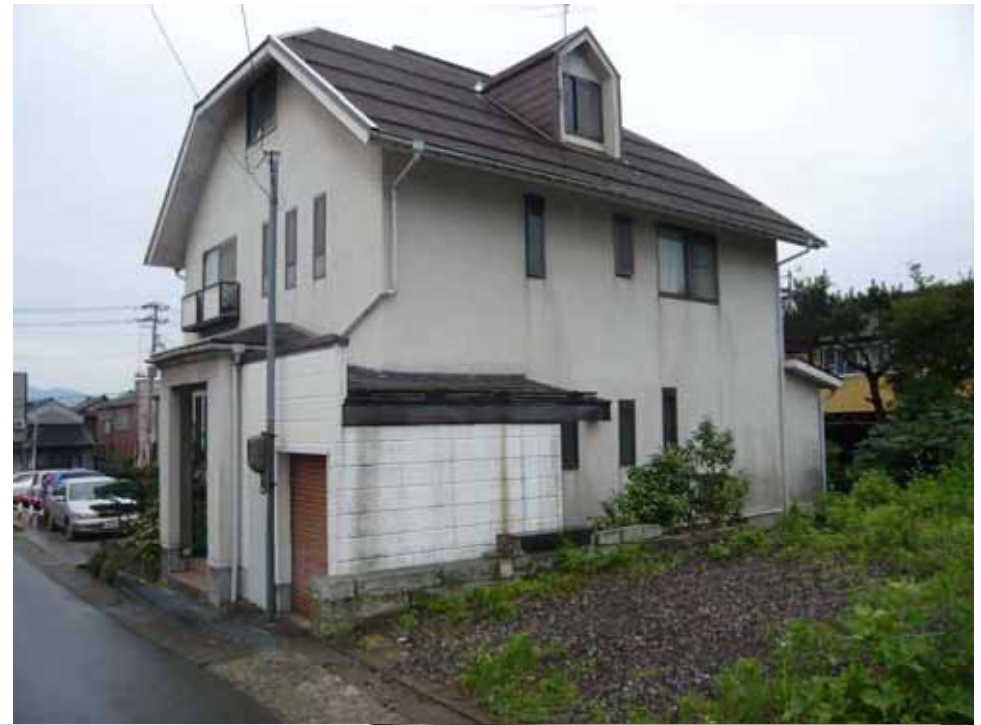
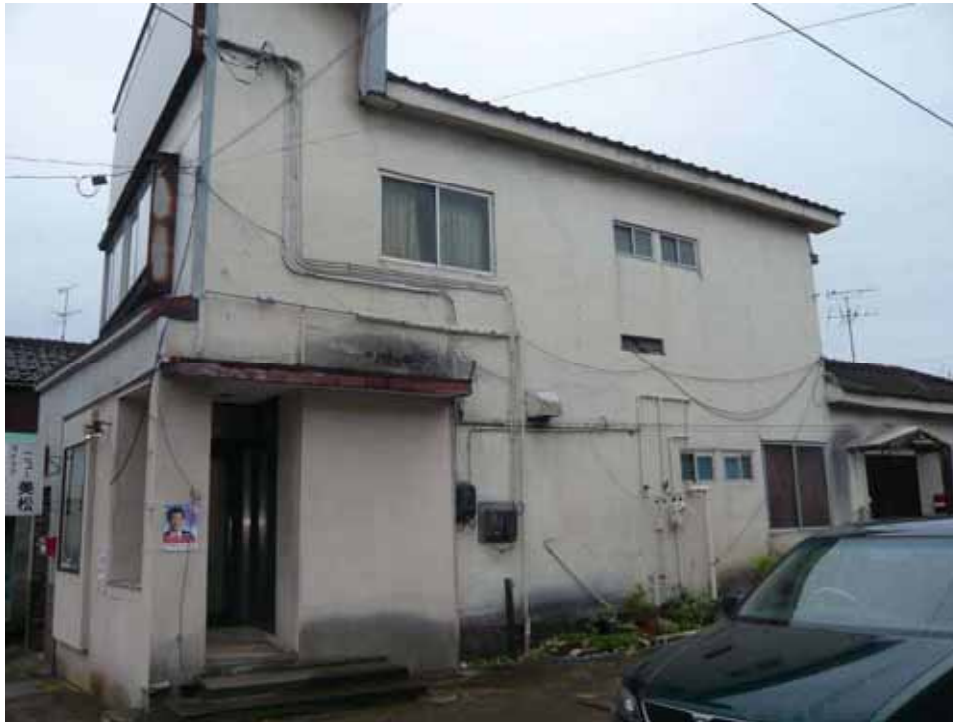
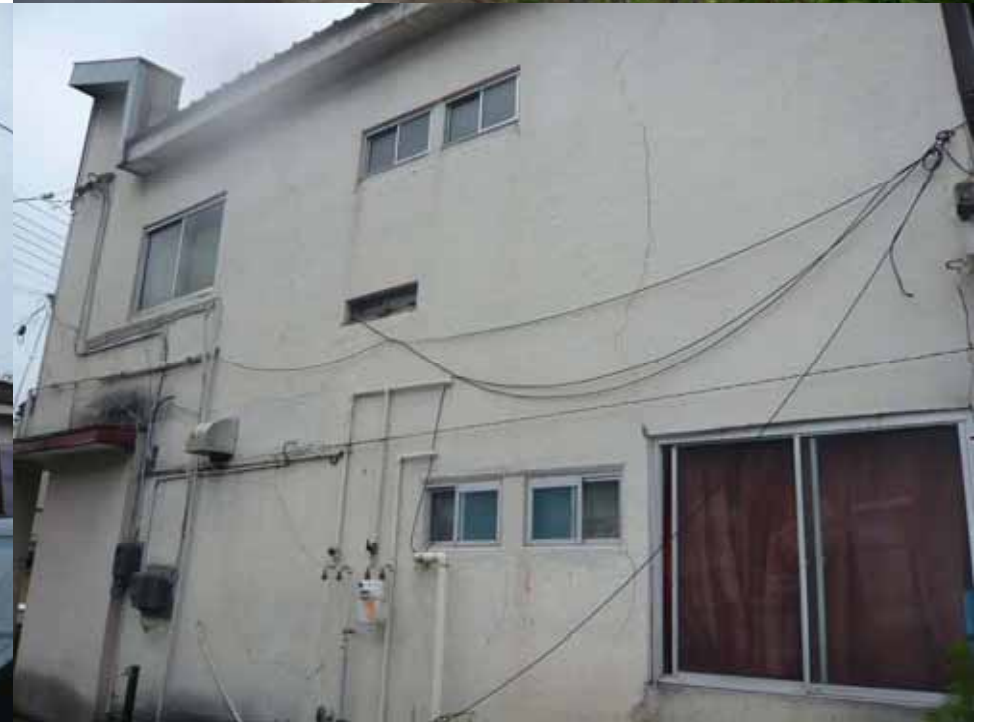
- ラスモルタルにクラックが発生したが、剥落していない。

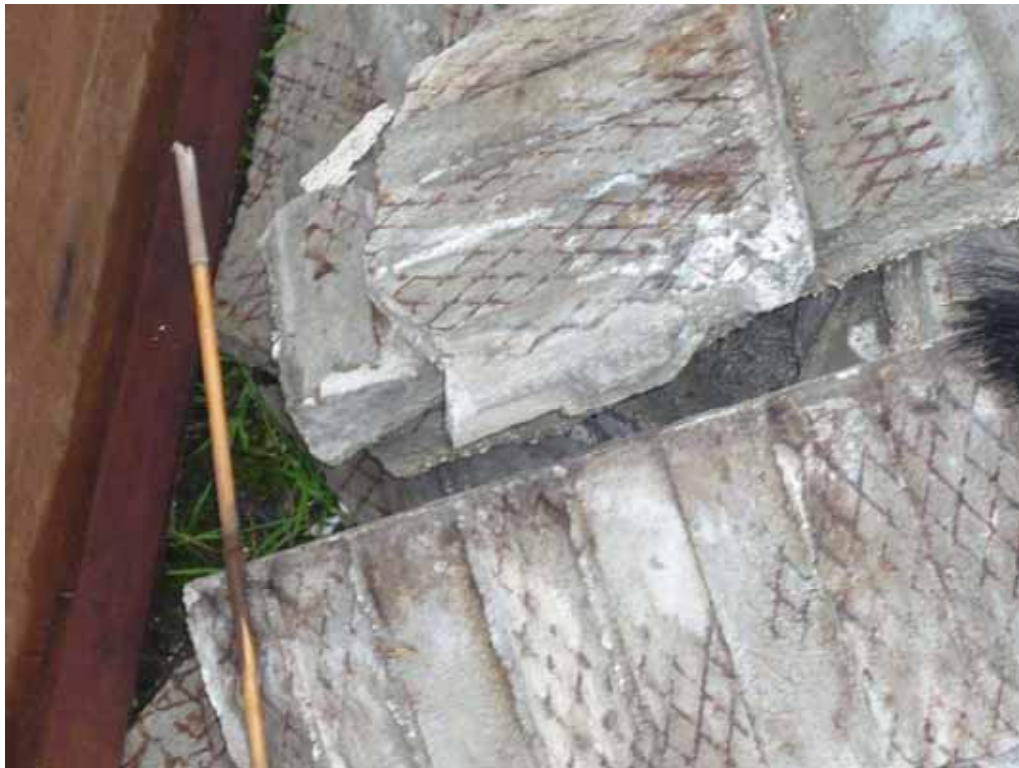
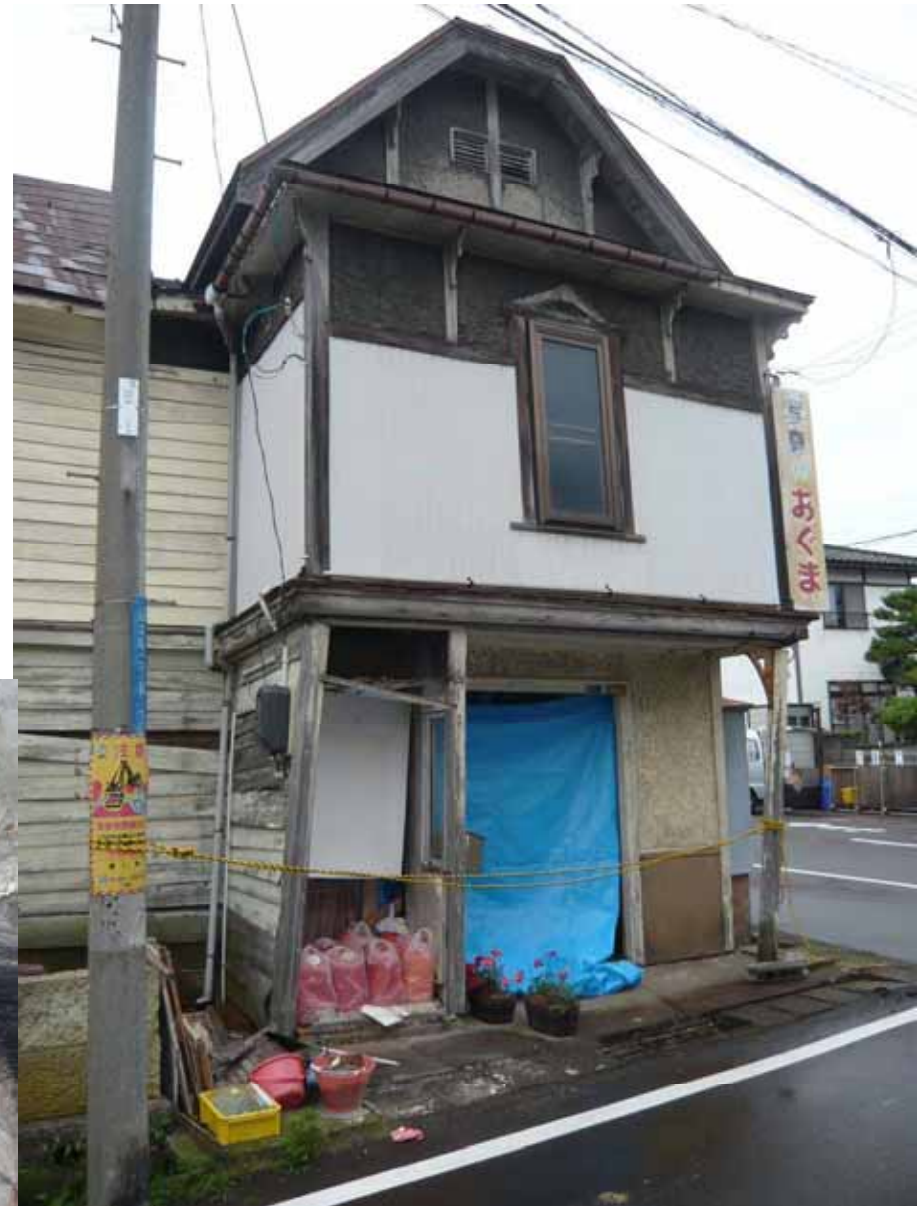
• 古い木造土壁住宅

袖壁のモルタルが剥落

防水紙は見られない

細いラス・ステープルは腐食し残っていない

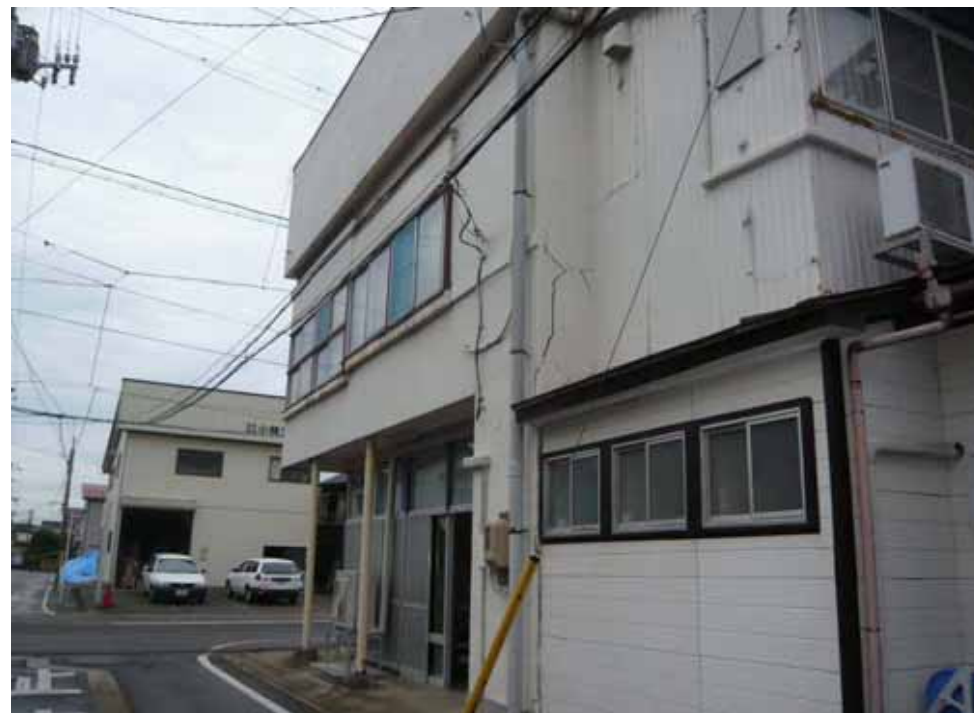
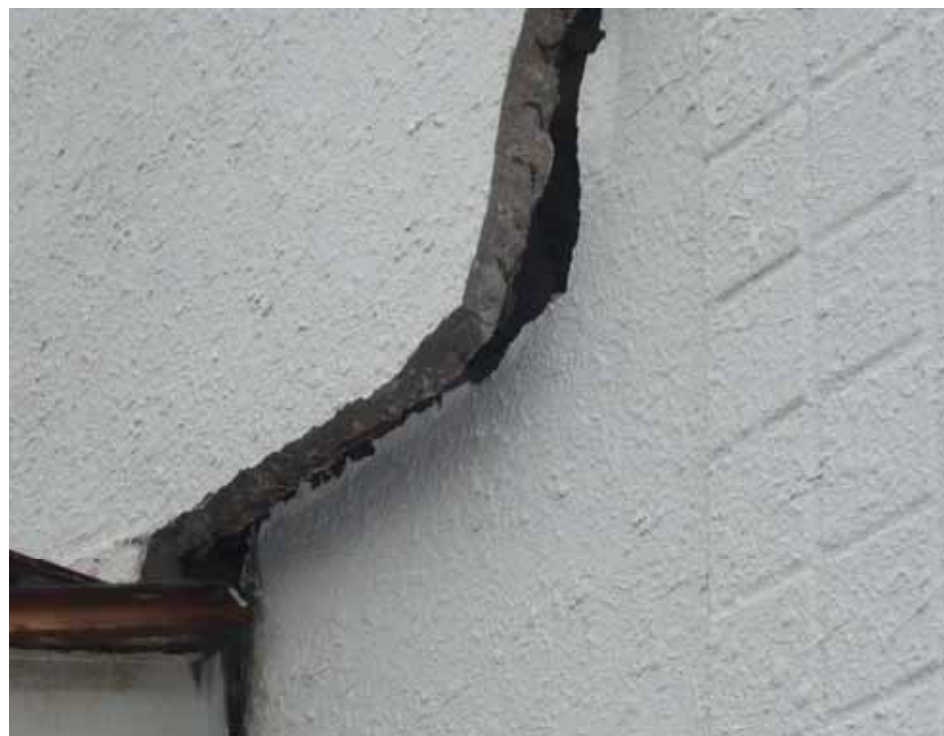
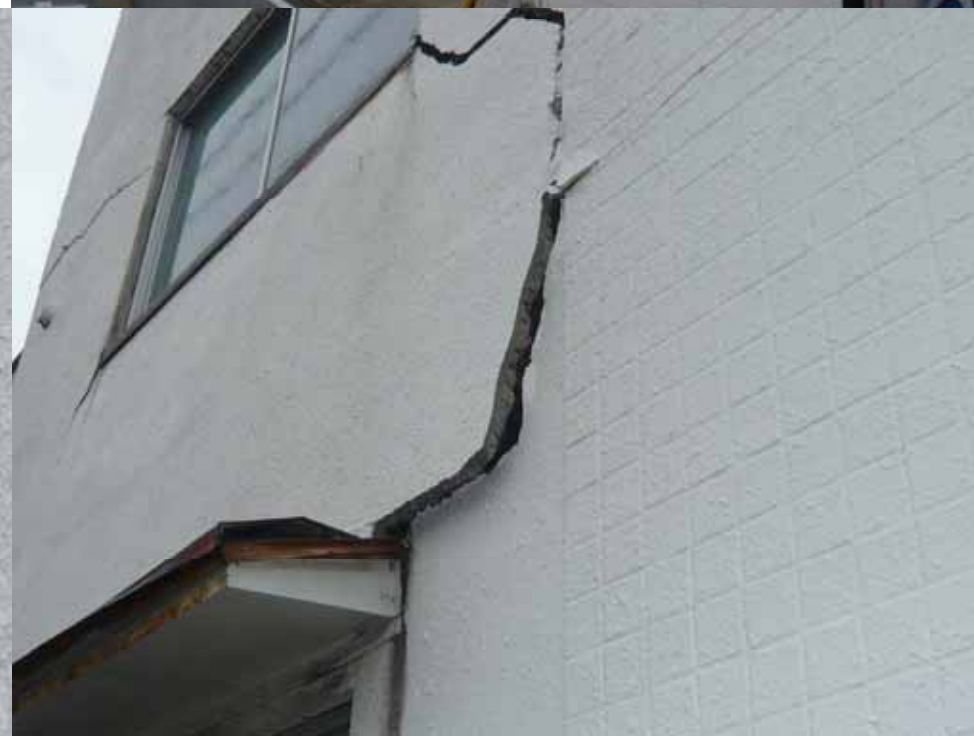
- 木造店舗モルタル外壁

壁亀裂にワイヤーラスの錆びた跡が見られる

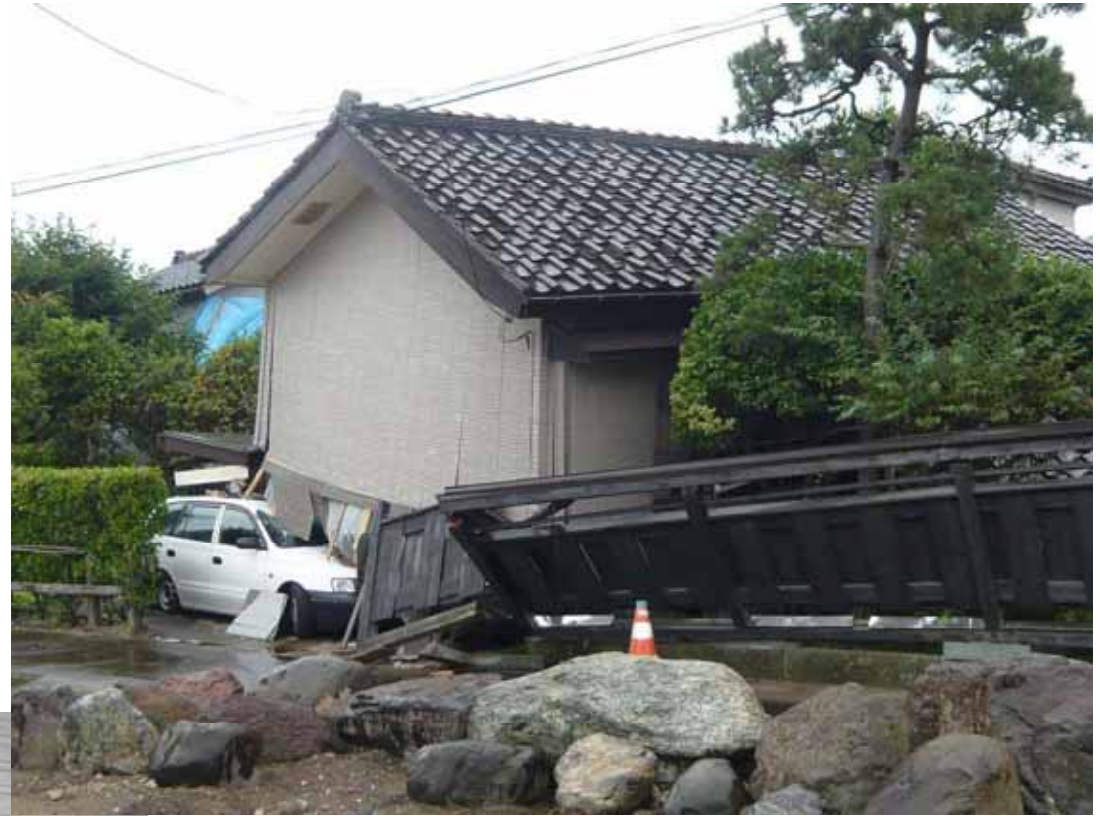
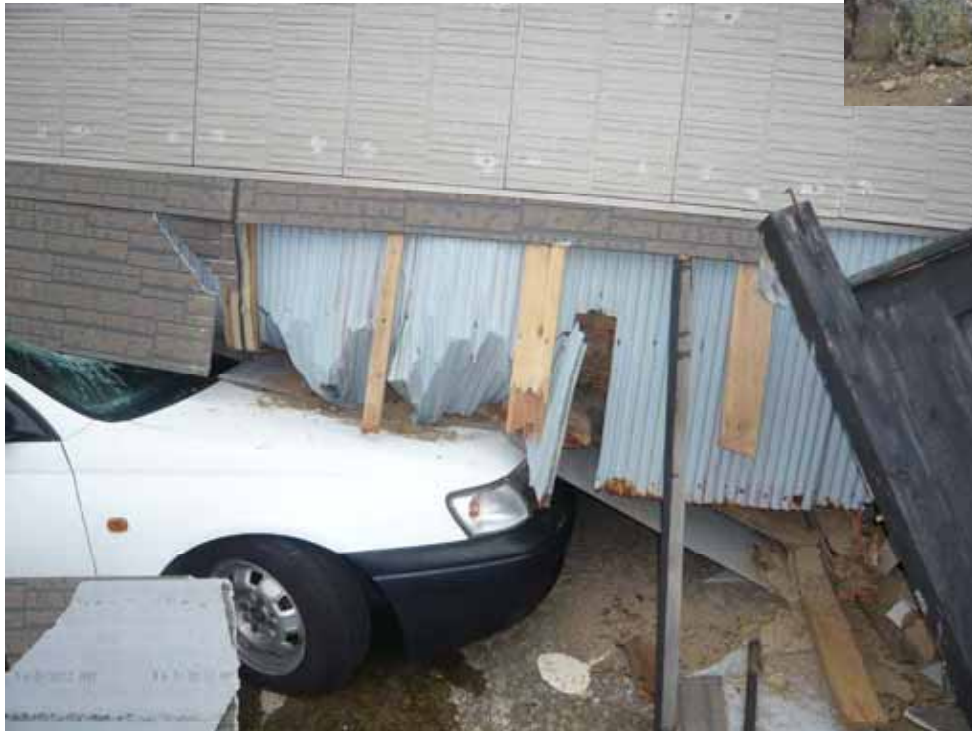
- 小倉町付近

- 木造土壁に外壁
サイディング直張りで改修

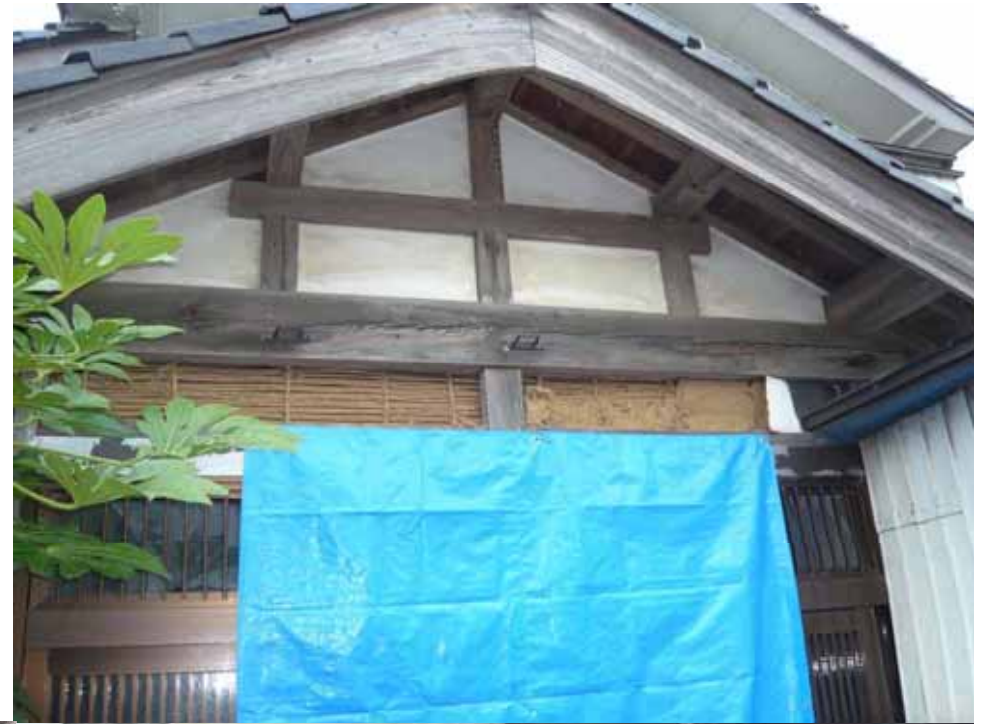
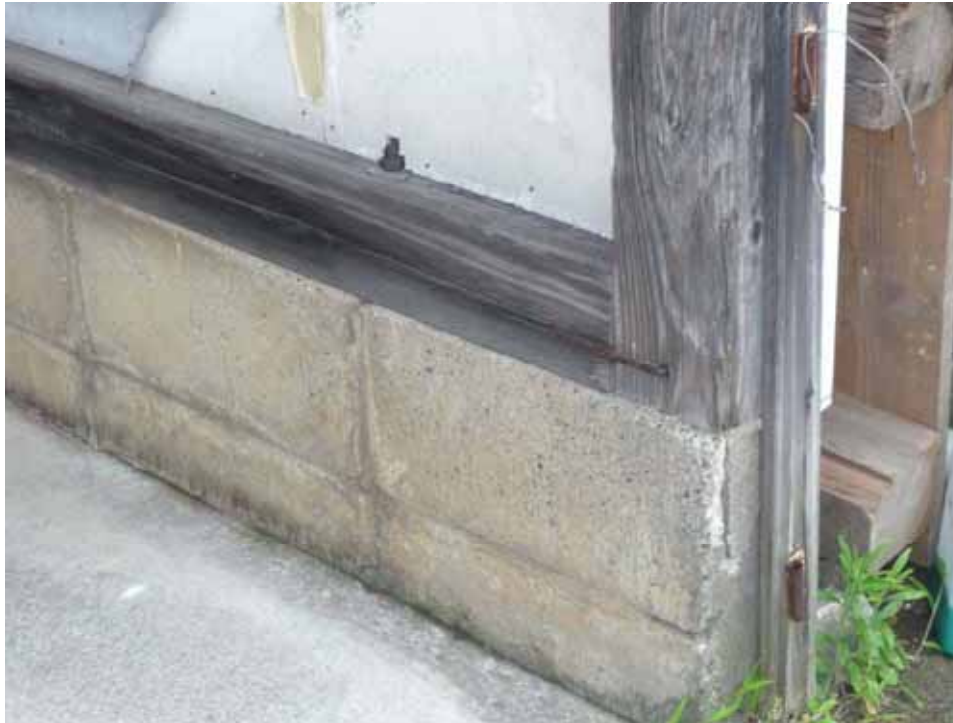
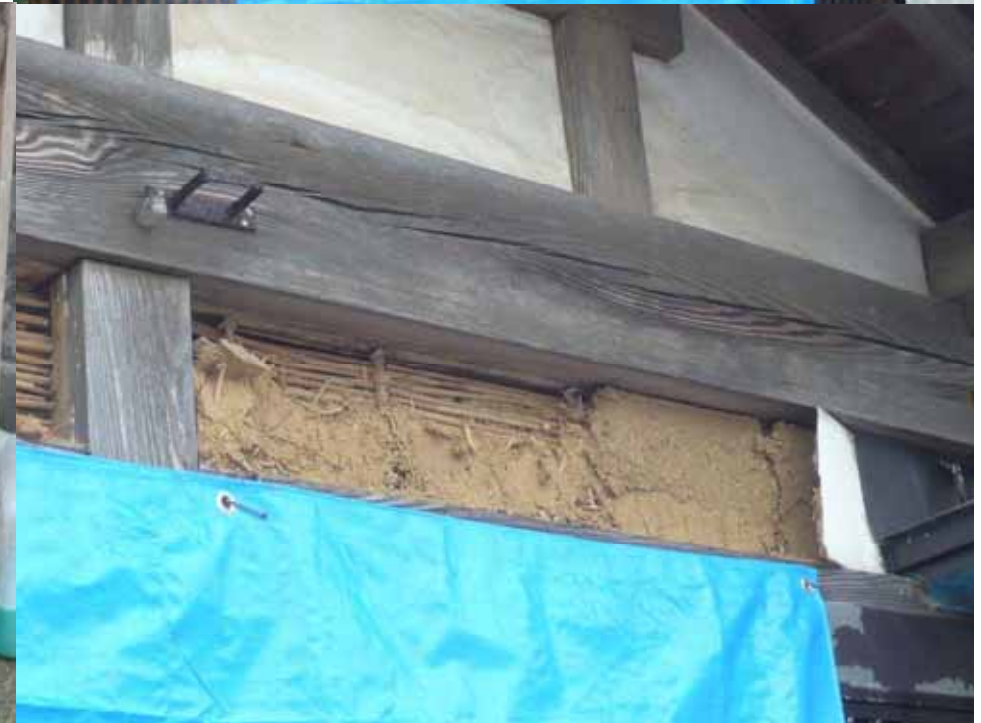
- 土壁漆喰の剥落
萱を下地に使用している
- 駐車場付き住宅の壁、基礎部分

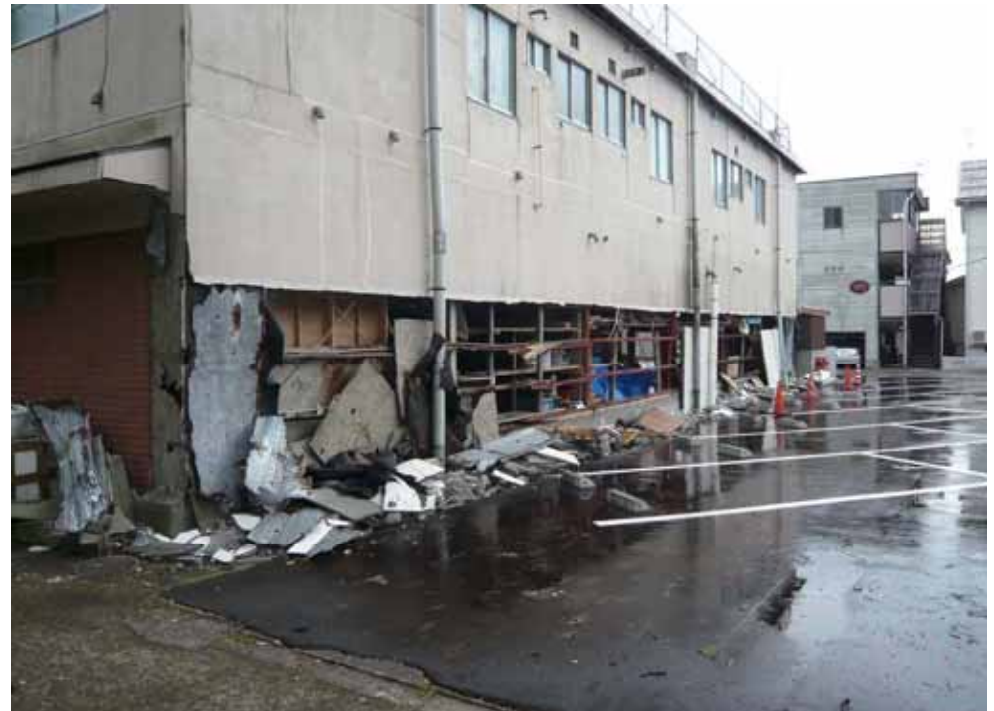
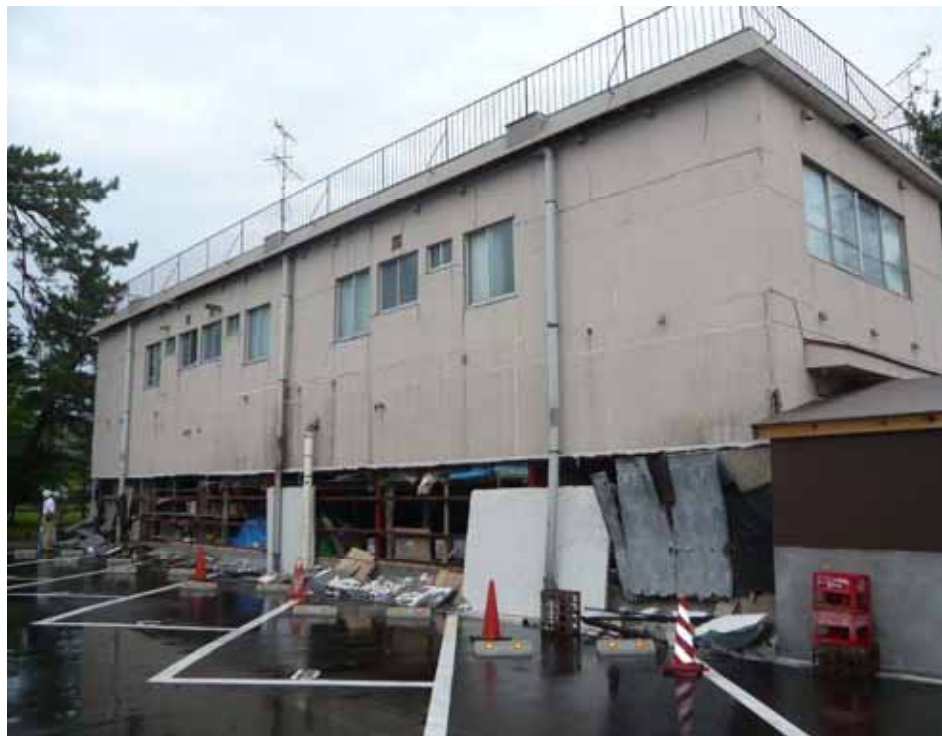
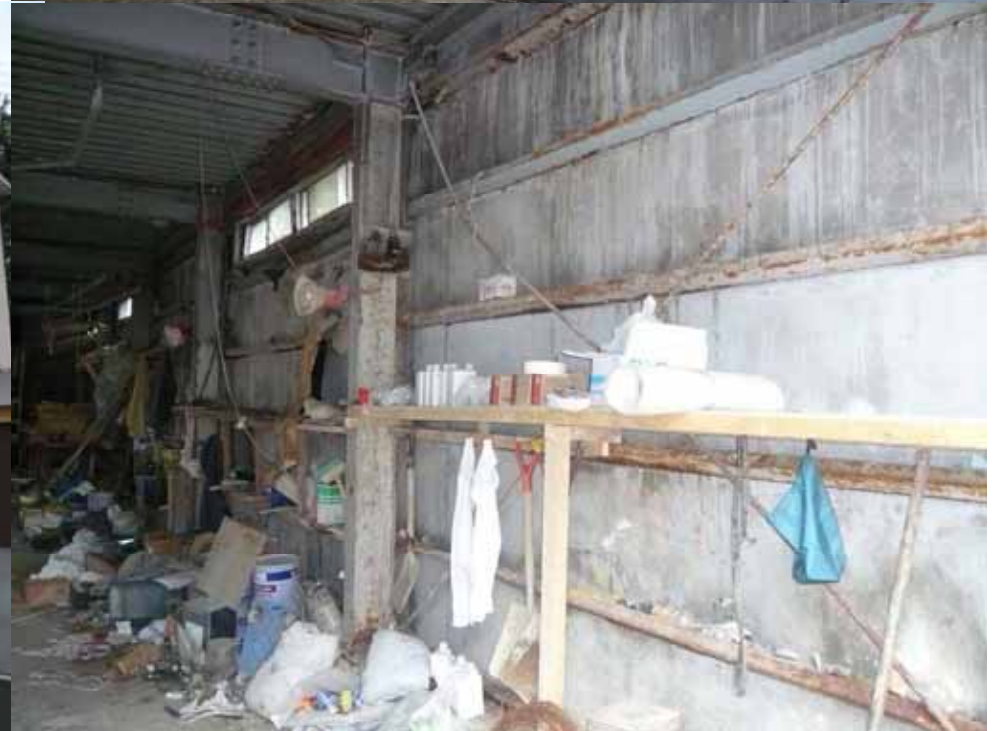
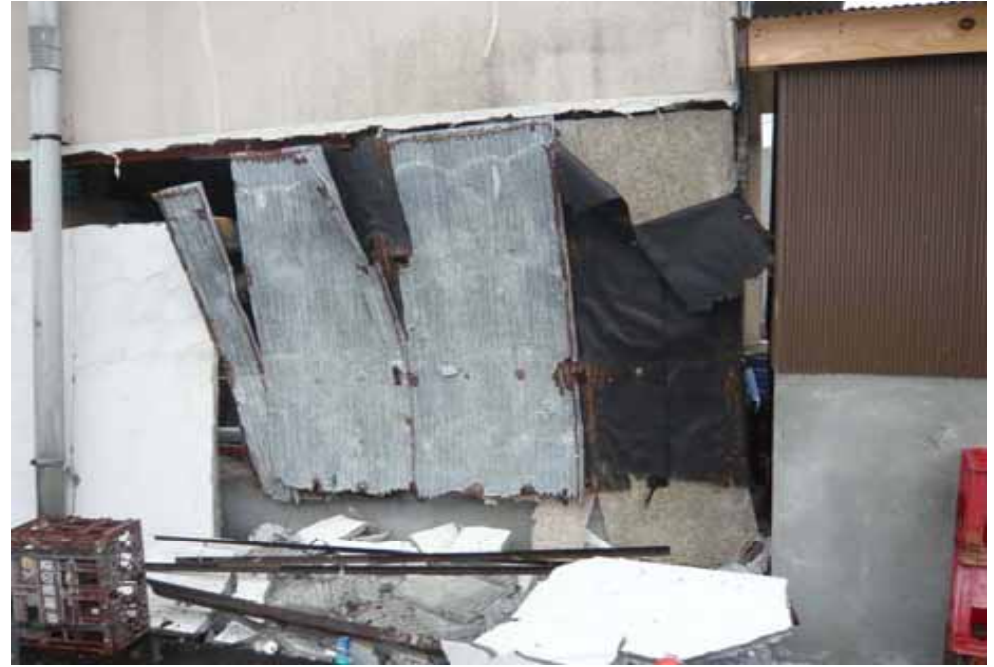
四谷1丁目付近

- S造ピロティ外壁、一部ラスシートモルタル仕上げ
前後部：木毛板＋防水紙
 ＋ラスシート＋モルタル
中間部：木毛板＋モルタル

壁内結露による下地の腐食によるもの。中間部の木毛板モルタル壁部の剥落により、ラスシートのモルタル部が引っ張られ、剥落している。

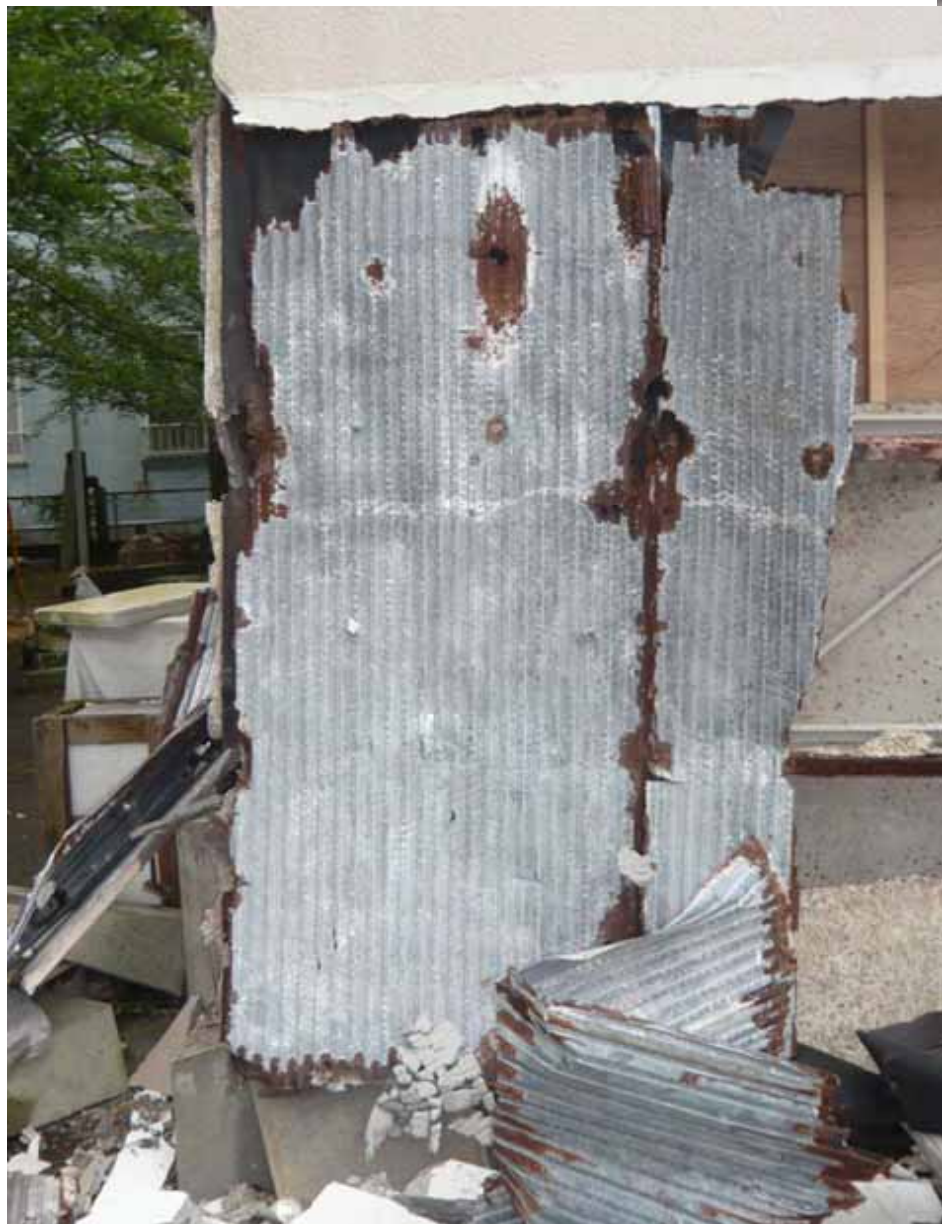
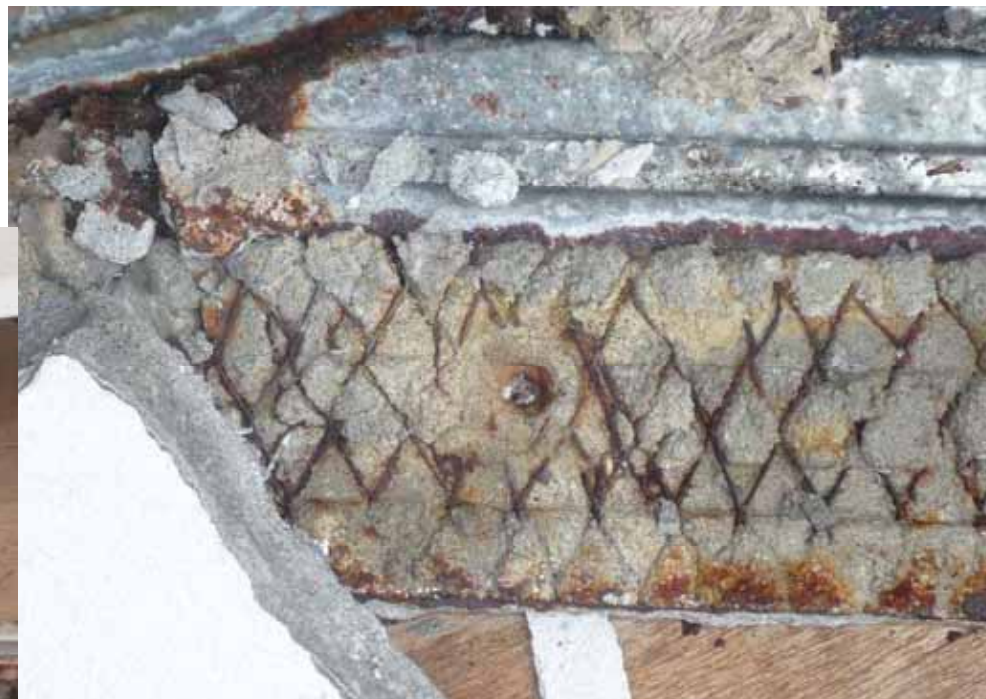
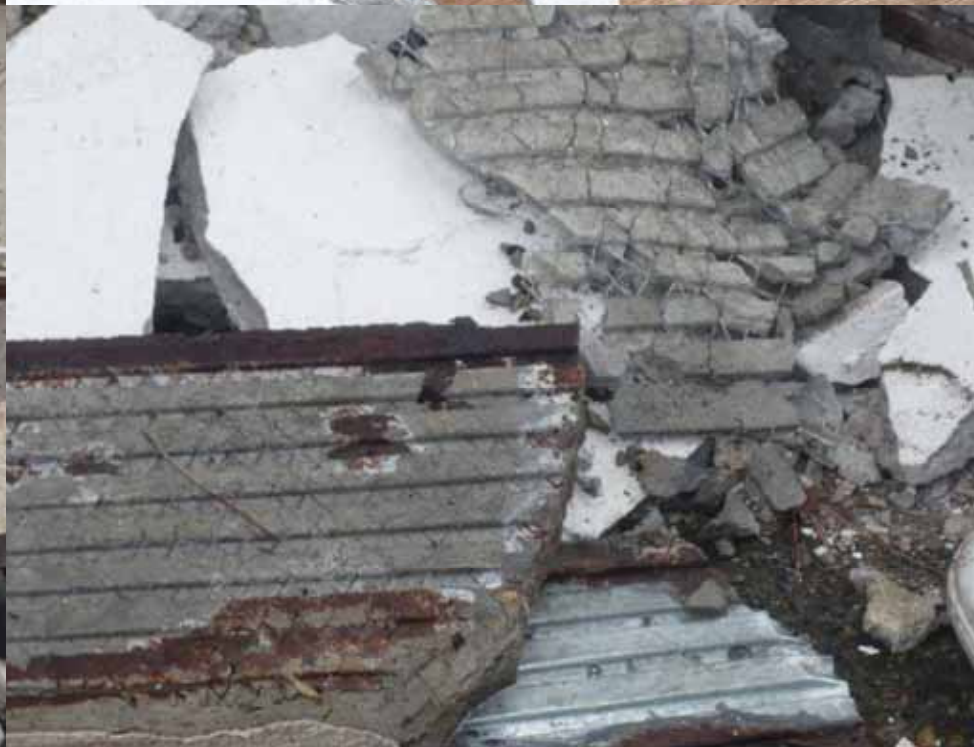
ラスシート:板厚0.4mm・フックボルト
留め・座金あり
フックボルトが破断している

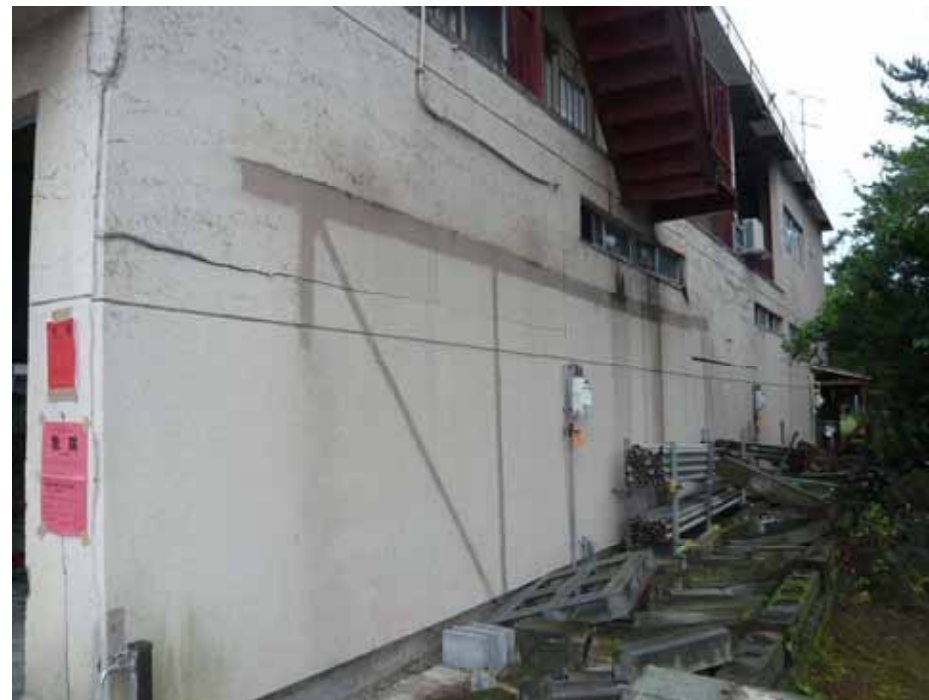
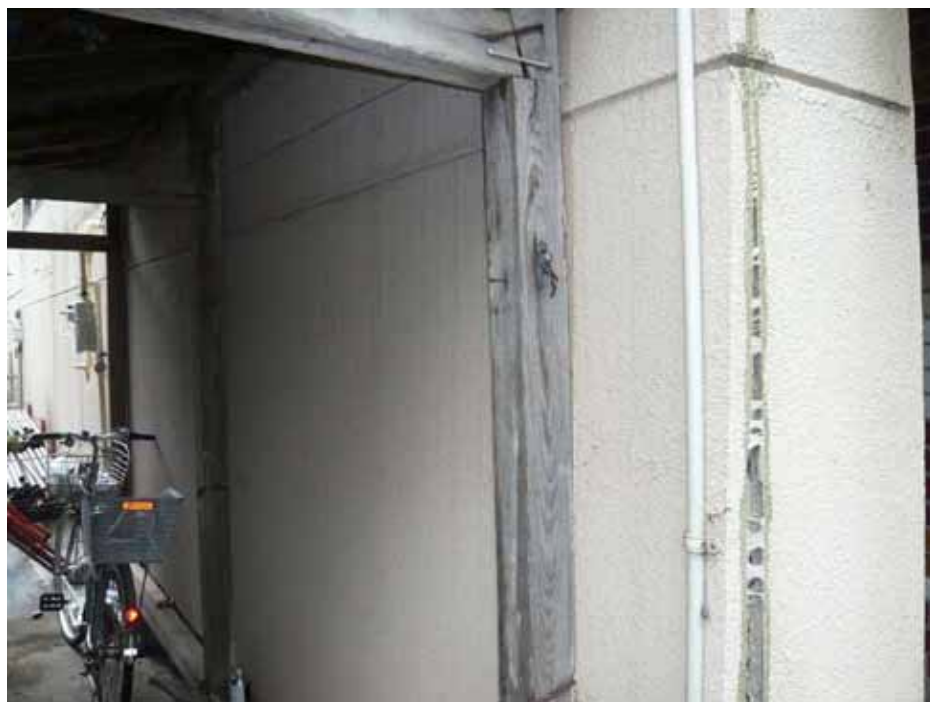
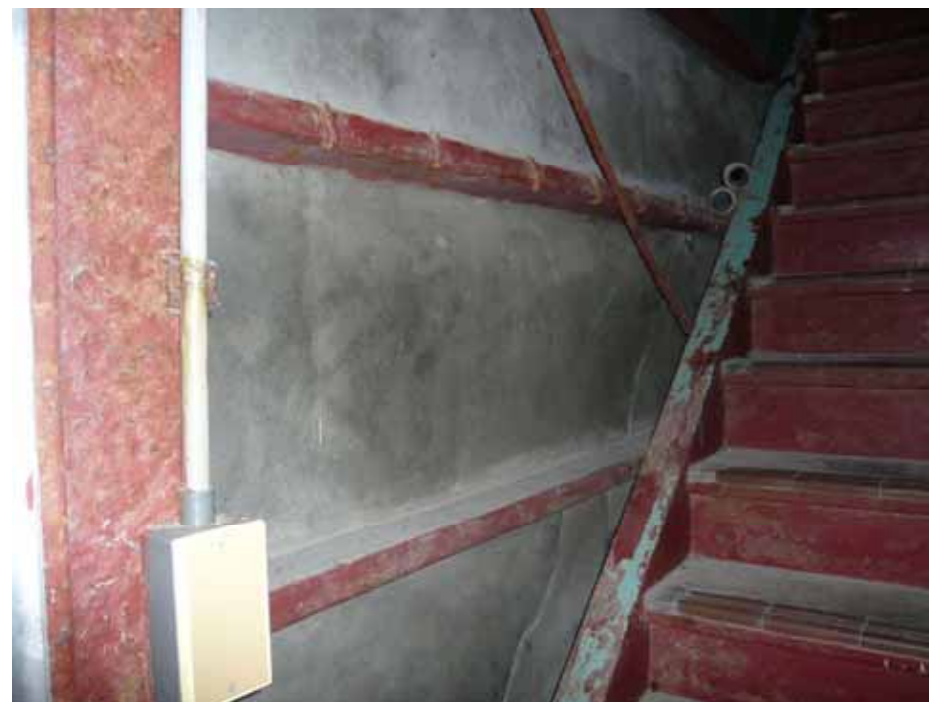
・ラスシートモルタル

ラスシートのジョイント部上にクラック発生。

裏面はモルタルが塗られている。
