2008年6月14日岩手・宮城内陸地震 被害調査報告

秋田県立大学 西田哲也 ハザリカ ヘマンタ
寺本尚史 小幡昭彦

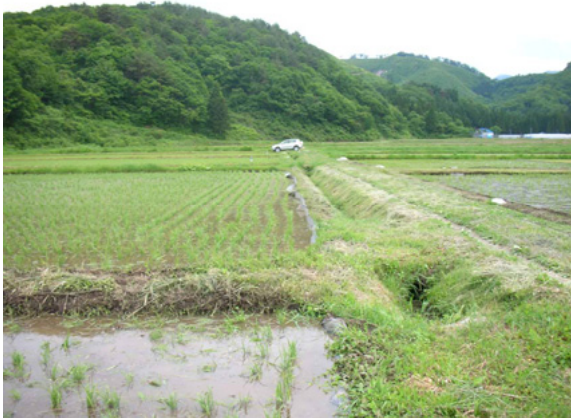
(写真1)

- ・ 水田に液状化現象が発生との湯沢市役所および新聞からの情報。
- ・ 調査場所は山間部の盆地。(写真1)
- ・ 液状化現象により水田の稲が浮き上がっている。(写真2)
- ・ 農業用水路の足場ブロックが転落。(写真3)
- ・ 農業用水路の底より周辺と異なった土質の土が湧き出ている。(写真4)
- ・ 休耕地に地割れが発生している。(写真5)

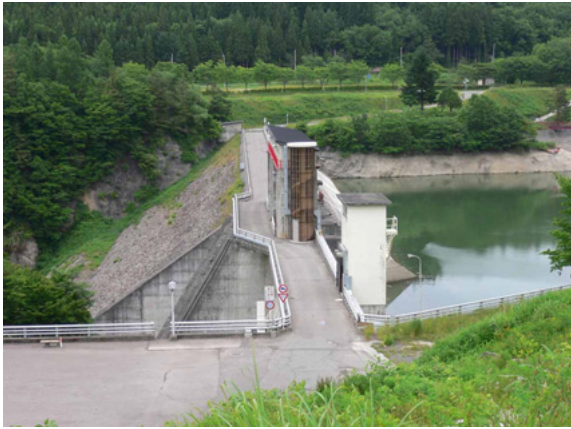
(写真 6)

- ・ 湯沢市 HP より皆瀬ダム上道路破損の情報。
- ・ 全景。(写真 6)
- ・ ダム水門部分と堤石部分との境目に段差が発生(写真 7), 段差の最大高さ約 200mm, 最大幅約 160mm。(写真 8,9)
- ・ ダム下流域に土砂崩れが発生, 重機が下りており, 復旧作業が開始されていた。(写真 10)

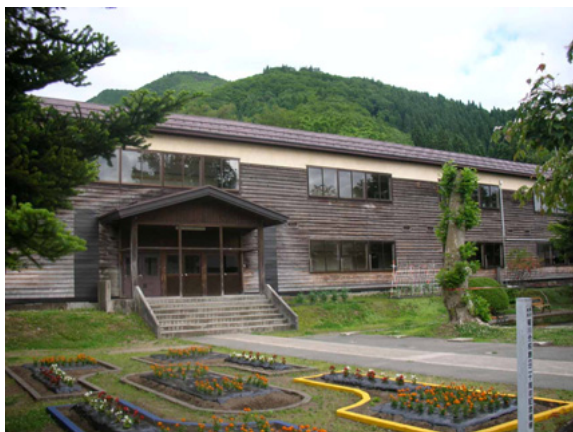
(写真 11)

- ・ 渡り廊下、シャッターなどに被害と新聞より情報、16日休校となっている。
- ・ 丘陵地の一角に建てられた木造2階建ての公舎(写真 11) および鉄骨造の体育館。

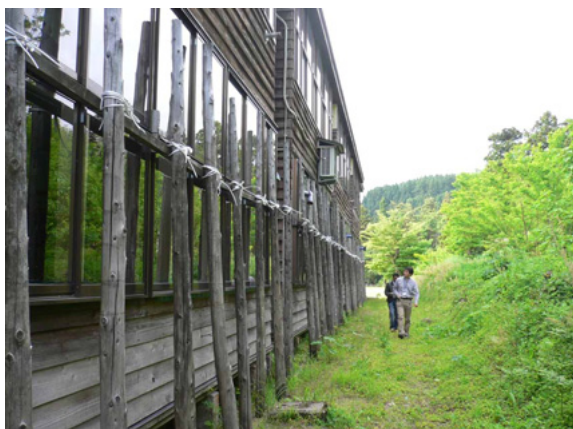
(写真 13)

- 木造校舎の外部を1周したが、被害は見当たらなかった。(写真 13)
- 体育館は柱2階床レベル水平方向にひび割れ。(写真 14)
- 山形鋼ブレースは無被害。座屈などの形跡なし。(写真 15)
- その他、軽微なひび割れが数箇所確認された。

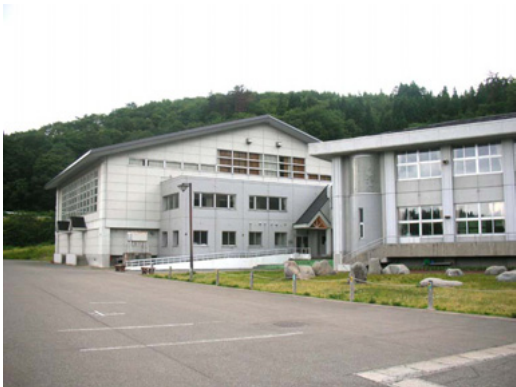
- TV等で、体育館の天井パネルが18枚落下したと報道された小学校。(写真16, 17)
- 体育館天井の様子。落下しかかっているパネルも見られる。外部から天井パネルの落下状況を撮ったが暗くて分かりにくい写真となった。(写真18, 19)
- 外壁の一部にひび割れが見られたものの、大きな被害は見られなかった(写真20)。

写真16 山内小学校体育館

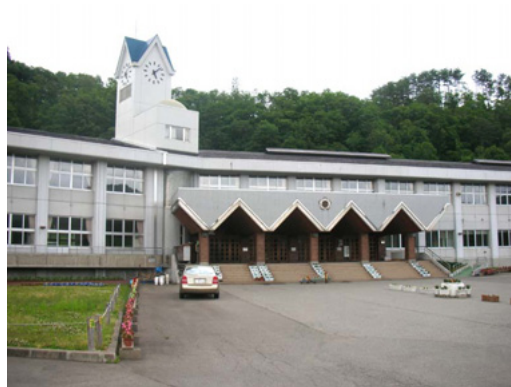
写真17 同小学校正面

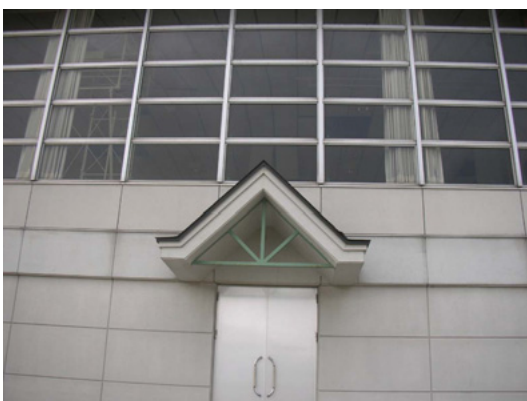
写真18 体育館外観

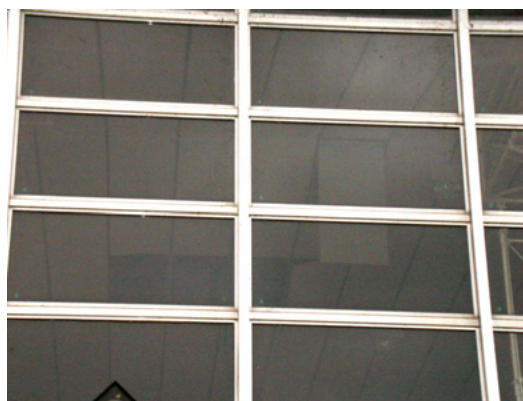
写真19 体育館天井パネルの様子

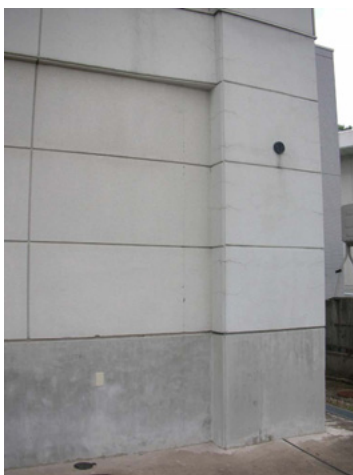
写真20 外壁のひび割れの様子。壁の右側(柱に近い部分)に縦ひび割れが生じている(柱のひび割れは今回の地震で生じたものではない模様)
