## 韓国浦項市被害調査結果（速報版）

調査日時 : 2017 年 11 月 22 日（水曜日）15 : 30 ～ 25 日（土曜日）10 : 30

調査区域 : 韓国慶尙北道浦項市

調査概要 : 事前調査により損傷が大きかった建物を中心に学校施設 8 箇所（体育館 5 箇所）、民間施設 5 箇所、公共施設 1 箇所、屋外公園 1 箇所を調査した。図 1 に調査区域を示す。

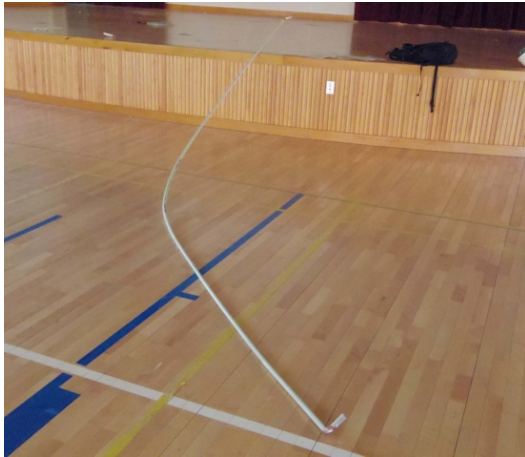
写真 1-1 学校施設 A

- ・ 写真 1-1：3 階建て体育館（1～3 階：RC 造，屋根：S 造），天井ブレース材の曲げ座屈後落下
- ・ 写真 1-2：3 階建て体育館（1～3 階：RC 造，屋根：S 造），天井ブレース端部側ターンバックルの破断
- ・ 写真 1-3：2 階建ての体育館（1～2 階：RC 造，屋根：S 造），天井ブレース端部側ターンバックル胴の破断（ブレースを取り外して屋外に移動した状態）
- ・ 写真 1-4：2 階建ての体育館（1～2 階：RC 造，屋根：S 造），天井ブレースの落下による床の損傷

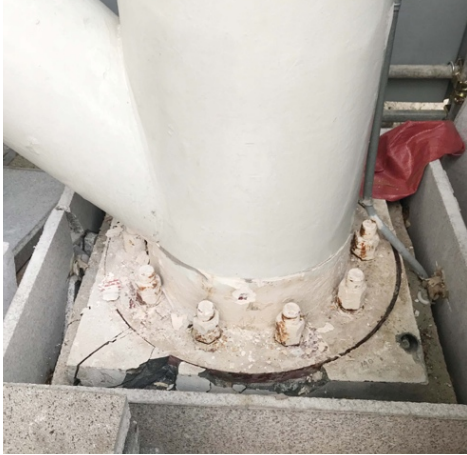
写真 2-1 公共施設 A

- ・ 写真 2-1：2 階建ての公共施設（S 造），屋外柱脚部のベースプレートに隣接するコンクリートのひび割れ
- ・ 写真 2-2：ベースプレート（立体トラス屋根を支持する柱脚部）に隣接するコンクリートのひび割れ
- ・ 写真 2-3：エンドプレートの浮き上がり（3 階建て学校施設の短辺方向に補強されたブレース端部）
- ・ 写真 2-4：アンカーボルトの伸び（写真 2-3 と同じ部位）

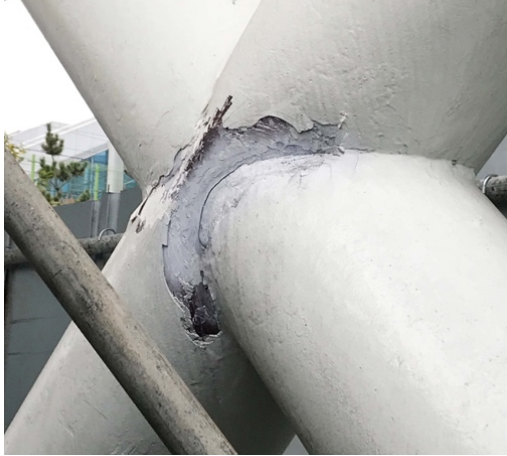
写真 3-1 公共施設 A

- ・ 写真 3-1：2 階建ての公共施設（S 造），屋外柱に接合されるブレース接合部のき裂（溶接部）
- ・ 写真 3-2：2 階建ての体育館（1～2 階：RC 造，屋根：S 造），屋根を支持する大梁と小梁ボルト接合部の塑性化

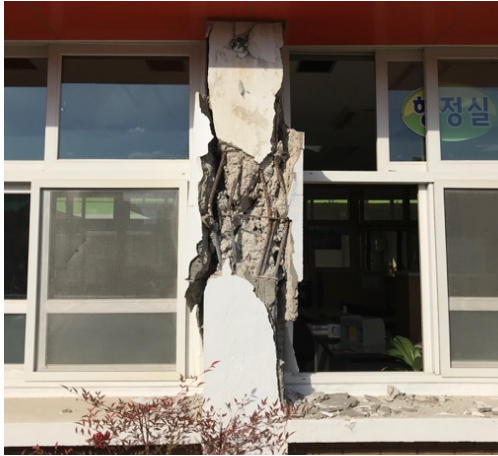
写真 4-1 学校施設 E

- ・ 写真 4-1 : 3 階建ての学校施設, 1 階柱のせん断破壊
- ・ 写真 4-2 : 3 階建ての学校施設, 1 階柱のせん断破壊
- ・ 写真 4-3 : 4 階建ての共同住宅 (1 階ピロティ構造), 1 階柱のせん断破壊
- ・ 写真 4-4 : 5 階建ての共同住宅 (壁式構造), GL に隣接する壁の破壊

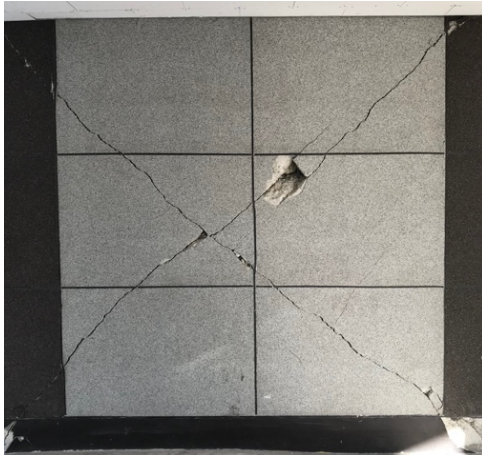
写真 5-1 共同住宅 B

- ・ 写真 5-1：4 階建ての共同住宅（1 階ピロティ構造），階段室 RC 壁のひび割れ
- ・ 写真 5-2：3 階建ての学校施設，1 階壁（組積造）のひび割れ
- ・ 写真 5-3：5 階建ての共同住宅（壁式構造），開口部周辺壁のひび割れ（組積造）
- ・ 写真 5-4：11 階建ての共同住宅（一部 9 階建て），開口部周辺壁のひび割れ（組積造）

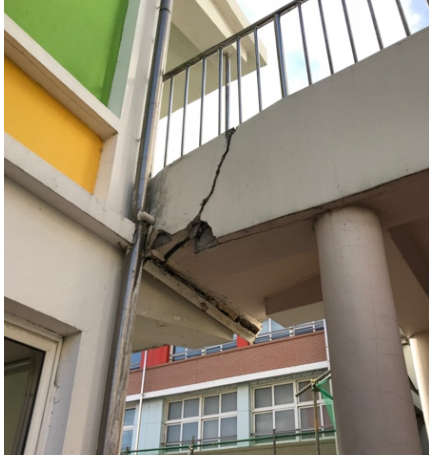
写真 6-1 学校施設 E

- ・ 写真 6-1：3 階建ての学校施設，2 階と廊下のエキスパンションジョイント部の損傷
- ・ 写真 6-2：4 階建ての学校施設（L 字形の平面），エキスパンションジョイント部の損傷（角部近傍）

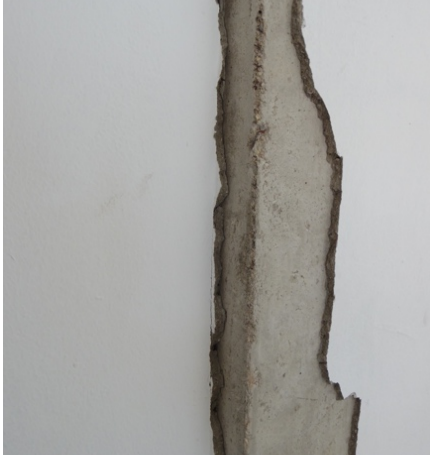
写真 7-1 学校施設 E

- ・ 写真 7-1：3 階建ての学校施設，柱を被覆するモルタルの剥離（厚さ 1 cm 程度）
- ・ 写真 7-2：11 階建ての共同住宅（一部 9 階建て），組積造の壁を被覆するモルタルの剥離（厚さ不明）
- ・ 写真 7-3：4 階建ての学校施設，外装材（組積造）の損傷と落下
- ・ 写真 7-4：4 階建ての学校施設，外装材（組積造）の損傷と落下

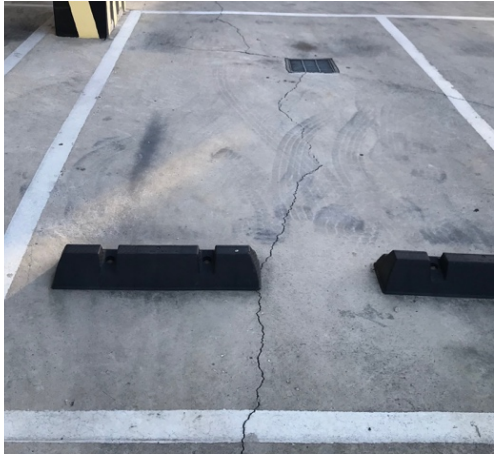
写真 8-1 共同住宅 B

- ・ 写真 8-1：4 階建ての共同住宅の屋外駐車場床のひび割れ
- ・ 写真 8-2：2 階建ての公共施設（S 造），天井材の落下
- ・ 写真 8-3：3 階建ての学校施設屋上に設置された設備架台の損傷（用途不明）
- ・ 写真 8-4：公園池面での液状化現象
