## 2017 年韓国・浦項（Pohang）地震の被害調査速報

### 1. 被害調査の目的と概要

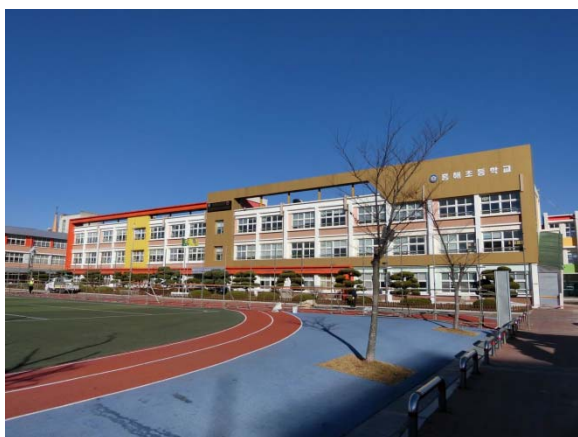
- ・震源から西側に約 1.5km のところに位置し、RC 造 3 階建て校舎 3 棟が建てられている (写真 1)。
- ・建設年度は不明だが、建物 A は 50 年前、建物 B は 20 年前、建物 C は 30 年前にそれぞれ建てられたようである。
- ・建物 A：今回の調査で最も被害を受けており、損傷度 V と判断した柱は 5 本あり (写真 2)、損傷度 IV および III (写真 3) も多数確認された。50 年前に建てられていることで、コンクリートの品質が悪く、建設された頃の骨材の規定は 24mm 以下のであるが、50mm 以上のものがかなり混入されている (写真 4)。また、せん断補強筋の間隔は 300mm、フックは 90°であるが (写真 5)、耐震規定がなされていない時期に建てられているため、設計不良ではない。しかし、フックの施工不良のところが確認された (写真 5)。建物内部の柱は、両側に 400mm 程度の組積造袖壁を有しているものと、両側に組積造腰壁を有しているものの、大きく 2 種類があった。経験上、組積造袖壁と組積造腰壁は耐震性能にほとんど寄与しないと思われたが、組積造袖壁を有している柱の損傷は小さいのに対し、組積造腰壁を有する柱の損傷度 IV と大きかった (写真 6)。この建物は立ち入り禁止となっており、立ち入り禁止用の仮設工事と、軸崩壊防止サポート設置工事が行われている (写真 7)。

写真 1 H 小学校の全景 (建物 A)

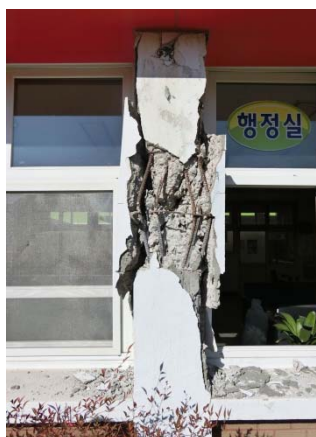
写真 2 損傷度 V の柱

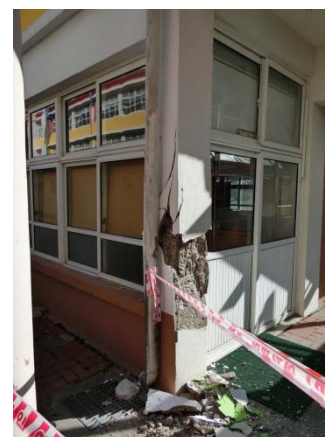
写真 3 損傷度 IV の柱

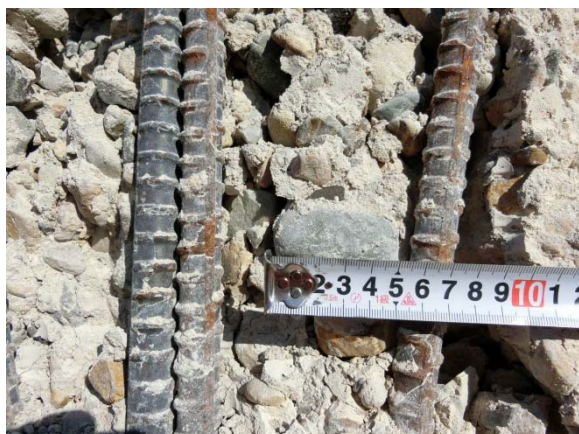
写真 4 50mm 以上の骨材が混入されている様子

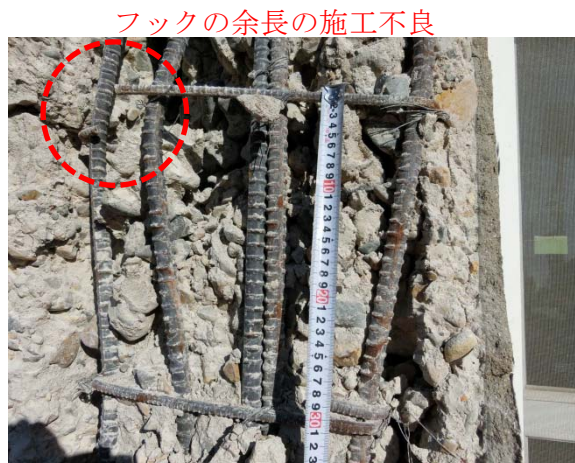
写真 5 補強筋間隔と 90°フックの施工不良

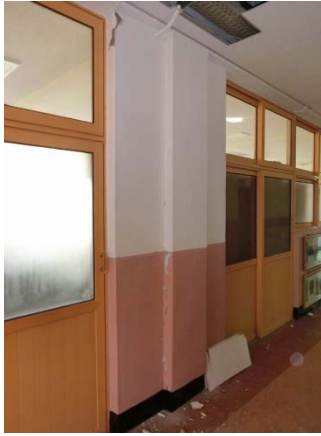
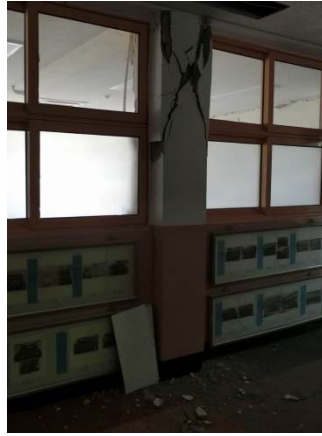
写真6 組積造袖壁と組積造腰壁を有している柱の損傷

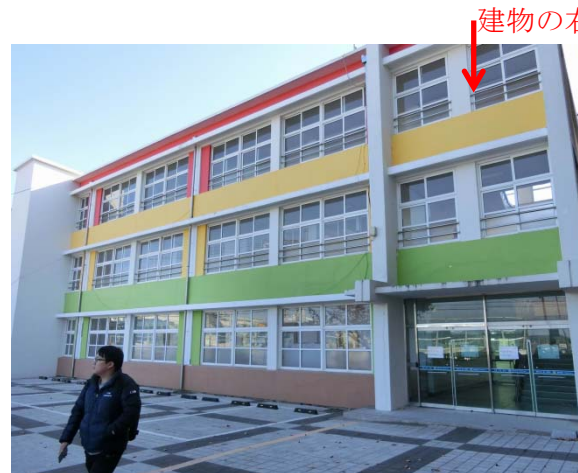
- ・建物B：本建物は建物Aと断面サイズが全く同様であるが、目立った躯体の被害は見られなかった（写真8）。建物Bが建物Aに比べて被害が少なかった原因としては、建設年度が異なることでコンクリートの品質が建物Aに比べて少しはよいことと、この建物は階段室が建物の両側と中央部に3か所あるのみ対し、建物Aは中央部に1つしかないことなどが挙げられる。

写真8 建物Bの損傷状況

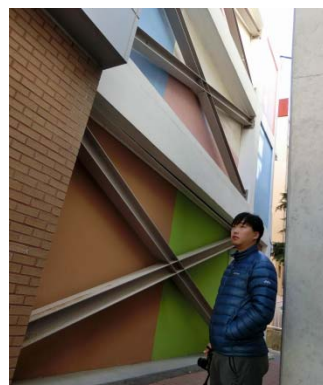
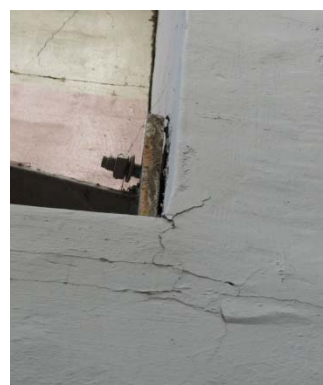
- ・建物C：本建物は目立った躯体の被害は確認されていなかった。一方、本建物はなぜか梁間方向の両外側に耐震補強が施されていた。耐震ブレースのアンカーが全体的に抜けており、これはアンカーの施工不良であると思われる（写真9）。

写真9 建物Cの耐震補強の様子とアンカーの損傷

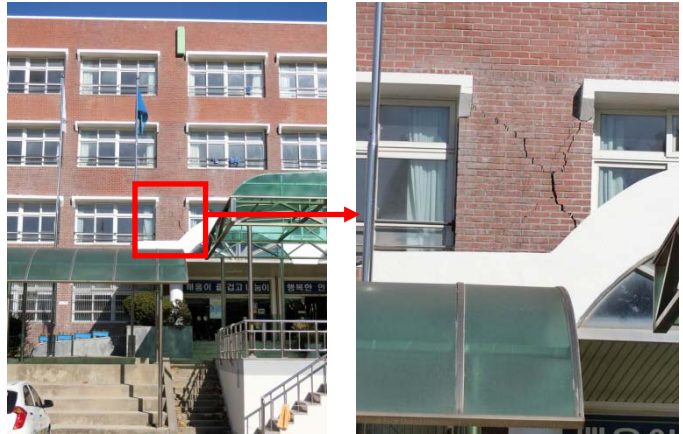
写真 11 学校建物の組積造仕上げ材の損傷

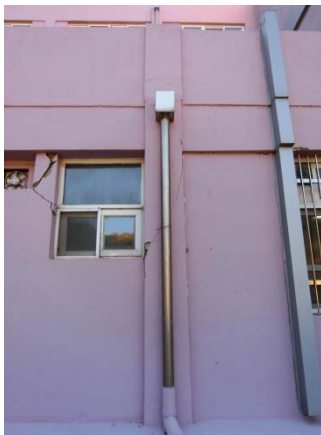
写真 12 柱の損傷（損傷度：II）

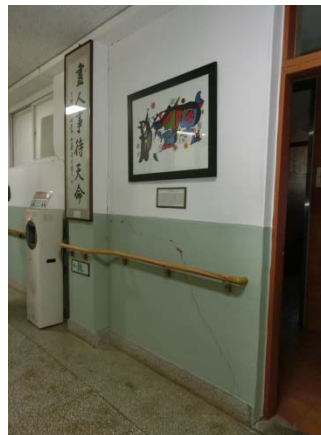
写真 13 組積造壁の損傷

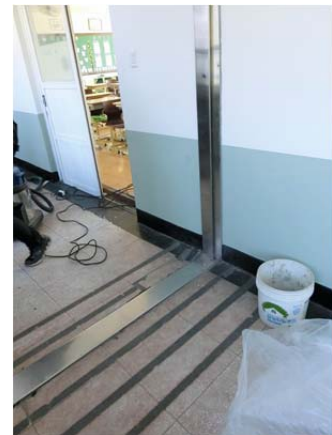
写真 14 EXPJ の損傷

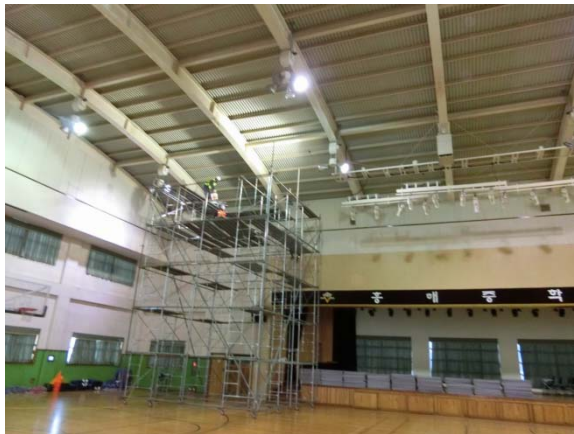
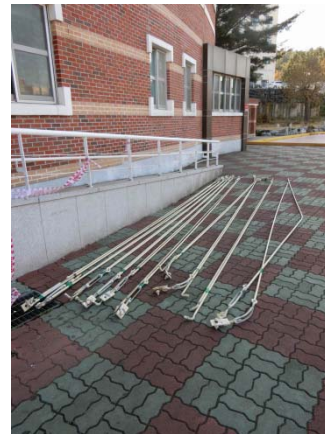
写真 17 屋内運動場の屋根ブレースの撤去作業の様子と撤去された曲がったブレース材

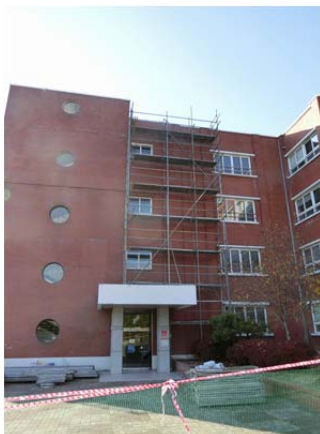
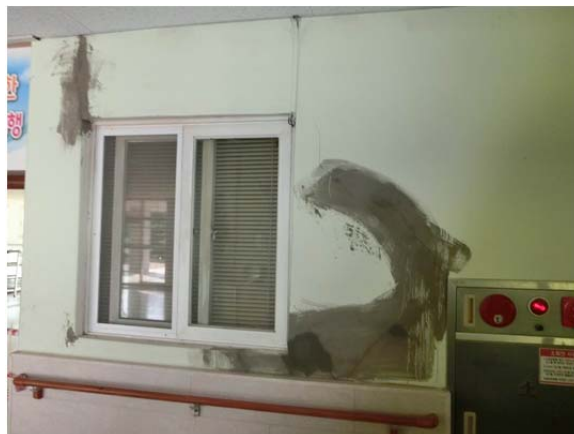
写真 18 外側組積造仕上げ材と建物内部のひび割れ発生個所に補修作業施工の様子

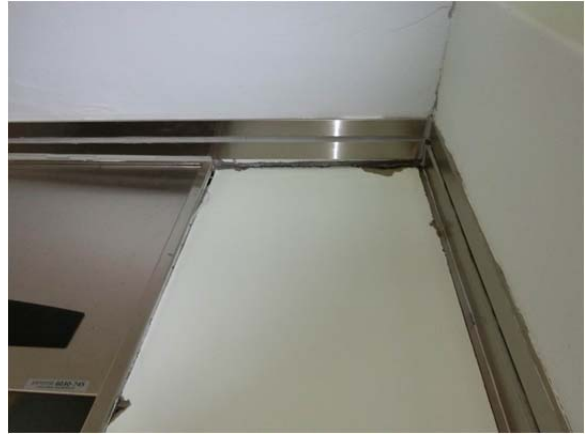
写真 20 エレベーター室と本館の間の損傷の様子

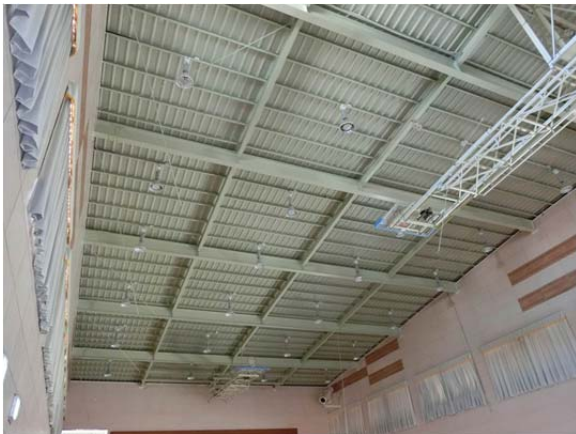
写真 21 屋内運動場の屋根ブレースの損傷状況と落下したブレース材

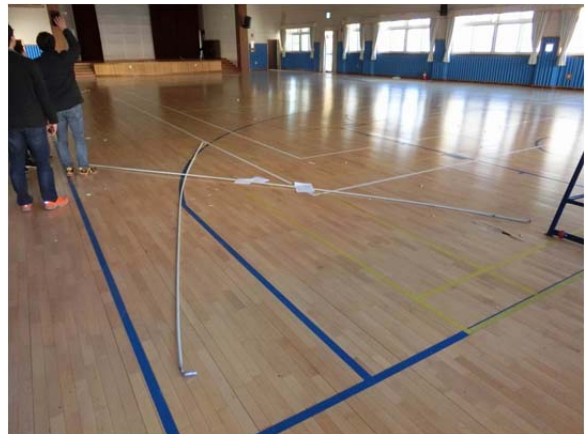
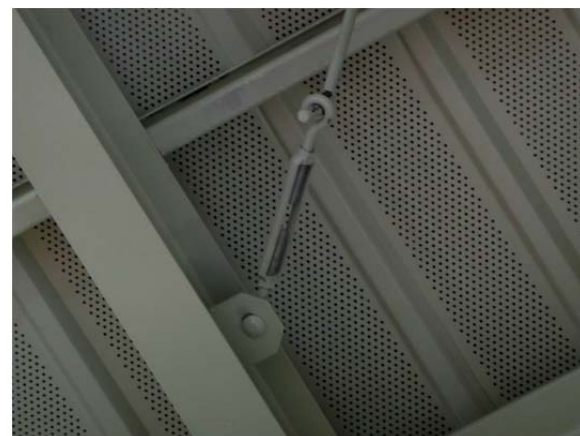
写真 22 ブレースの穴にかけるだけの施工

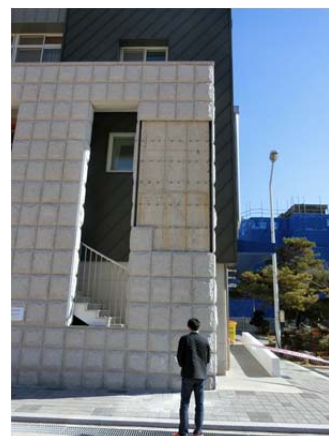
写真 23 屋内運動場の壁仕上げ材の剥落

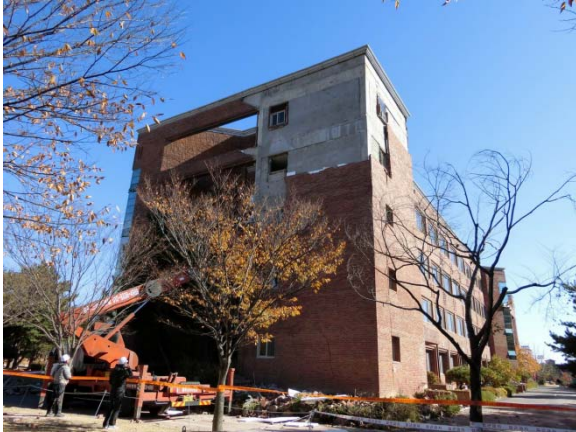
写真 24 組積造仕上げ材の被害

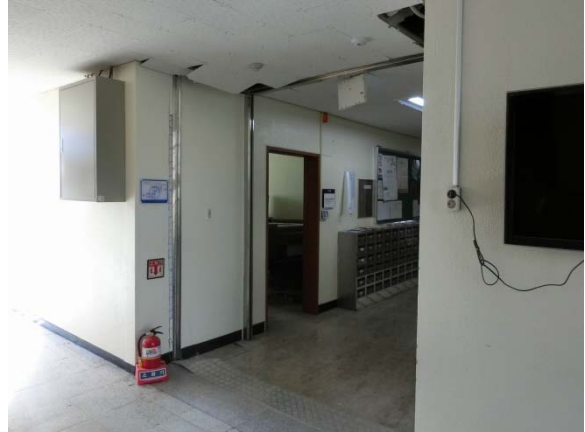
写真 25 EXPJ の被害

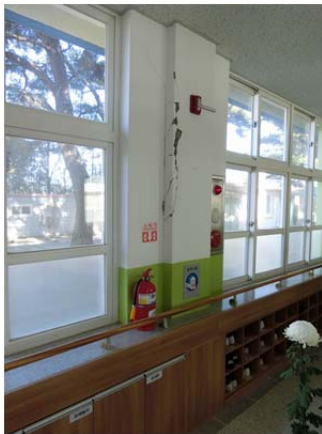
写真 28 柱の曲げひび割れ（損傷度：II）

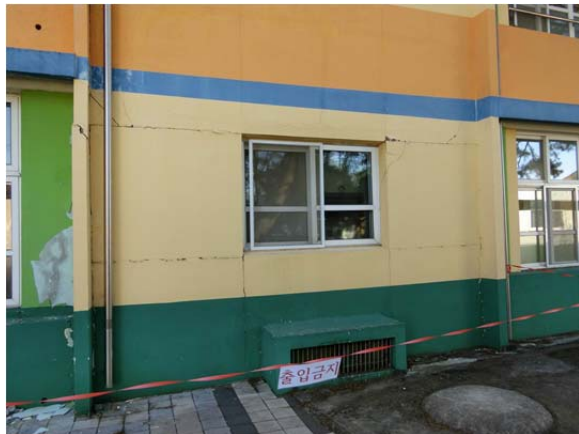
写真 29 組積造壁の損傷

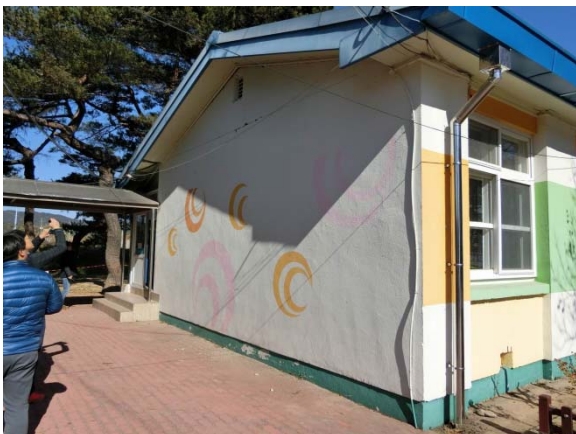
写真 30 給食棟の妻壁の損傷

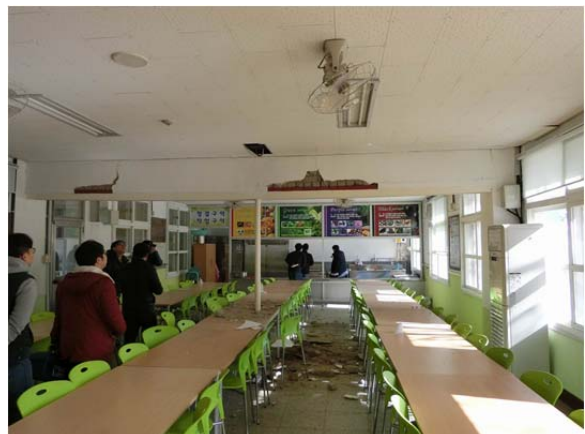
写真 31 間仕切り壁の取っ払った様子

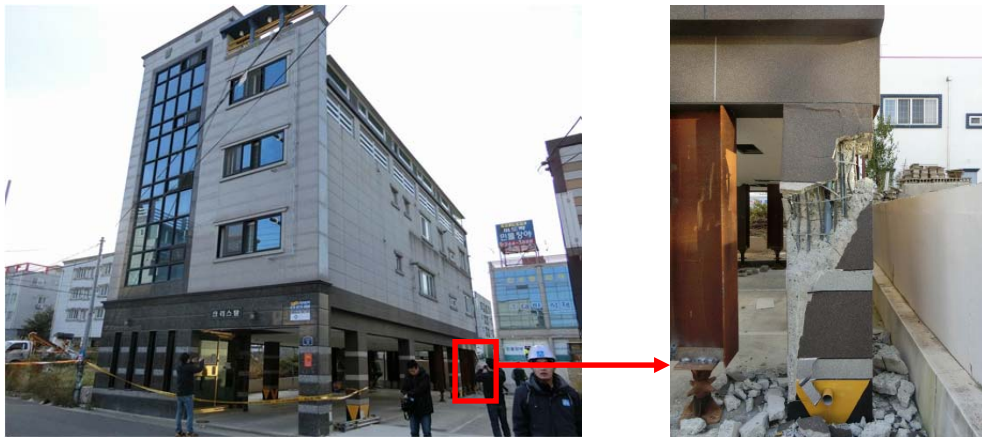
- ・RC 造 4 階建て建物（2011 年竣工，写真 32）
- ・ピロティ構造建物の中で，最も被害が大きい
- ・階段室がコーナー偏っており，その対角線上の 3 本の柱が大きく損傷を受けた（柱が折れるほどの損傷，いずれも損傷度 V，写真 32 および写真 33）
- ・軸崩壊を防ぐためのサポートが施されている（写真 33）
- ・せん断補強筋間隔：250mm（現在の規定では，主筋径（D22）の 8 倍，補強筋径（D10）の 24 倍，断面最小寸法の 1/2（断面サイズ：700×400mm），300mm のうち最小値となっており，計算すると最小値が 176mm 以下となるので，設計は 150mm 程度とするはず）
- ・この周辺ではクリスタル建物を含む 3 棟程度以外のピロティ構造建物には目立った損傷はない
- ・全体的に，階段室がコーナーより中央部に位置するピロティ構造建物の損傷は少ない

写真 32 K 集合住宅の 1 階柱の損傷（損傷度 V）

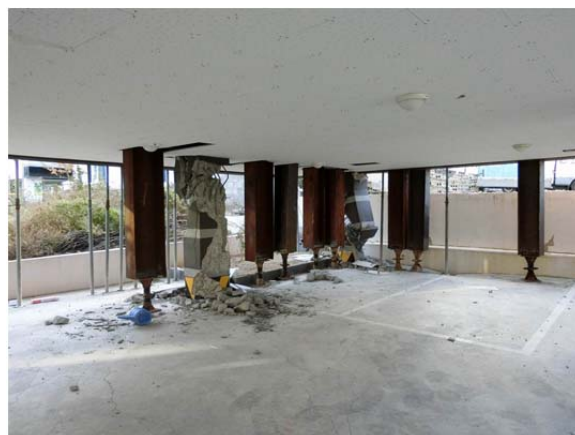
写真 33 1 階柱の損傷とサポートの設置様子

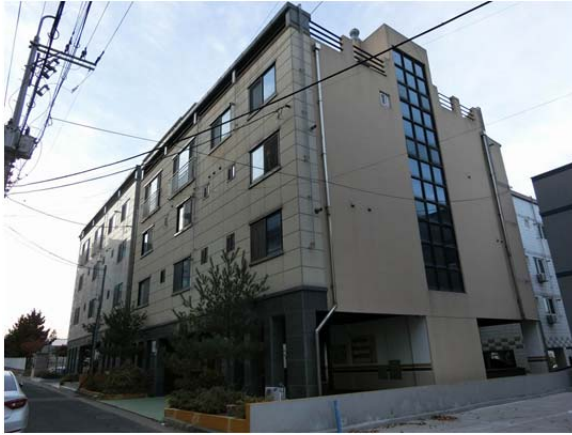
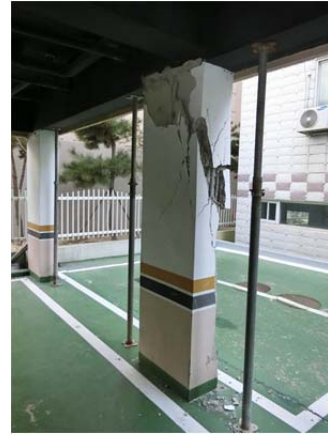
- ・ RC 造 4 階建て建物（写真 34）
- ・ 柱：損傷度 IV, V 程度の損傷（写真 34），壁：損傷度 III 程度の損傷（せん断補強筋に錆が観察, 写真 35）

写真 34 B 集合住宅の 1 階柱の損傷（損傷度 V）

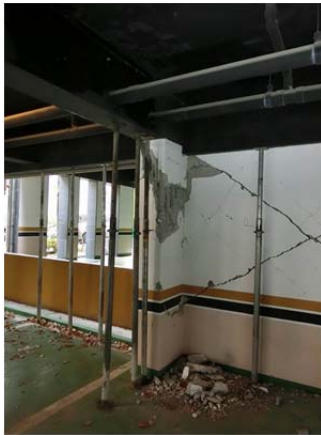
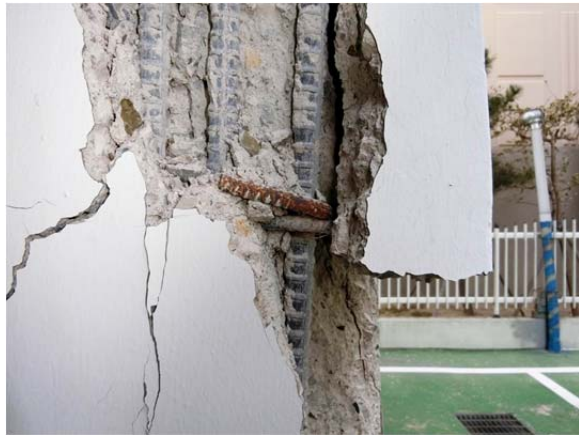
写真 35 壁の損傷（損傷度：III）とせん断補強筋の錆の様子

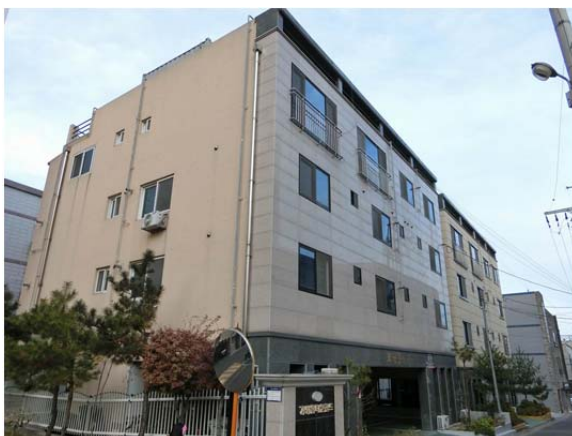
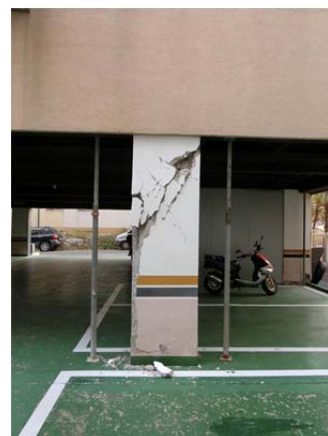
- ・ RC 造 4 階建て建物（写真 36）
- ・ 柱と壁に損傷度 II, III, IV 程度の損傷発生（写真 36）

写真 36 M 集合住宅の 1 階柱の損傷（損傷度 IV）

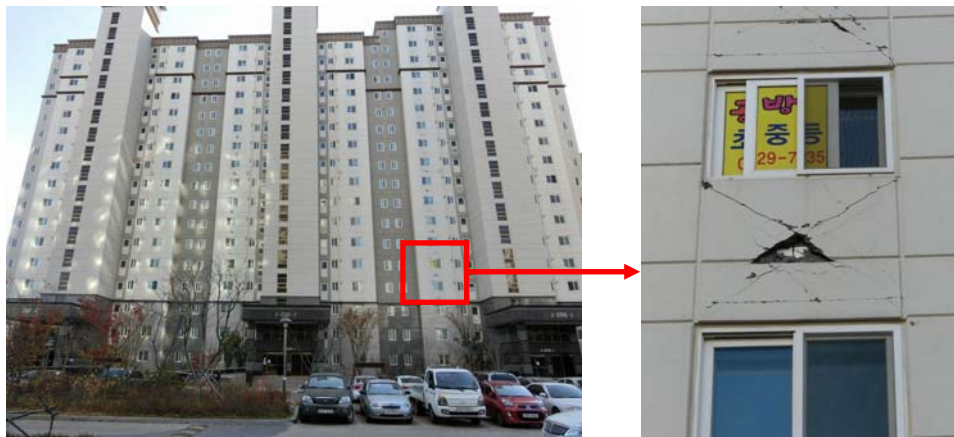
- ・震源から南東側に約 2.5km のところに位置
- ・RC 造 18 階建て建物（写真 37）
- ・ほぼ前開口部間の壁にせん断ひび割れ発生（写真 37）
- ・補修業者によると、ひび割れが生じた部分の壁厚は 50mm 程度（ボイラ関係のパイプが通っているところで、設計・施工不良のようである）
- ・この周辺の高級マンション群となっており、他の施工会社によるマンションには同様な被害なし

写真 37 T マンションの外壁の被害の様子

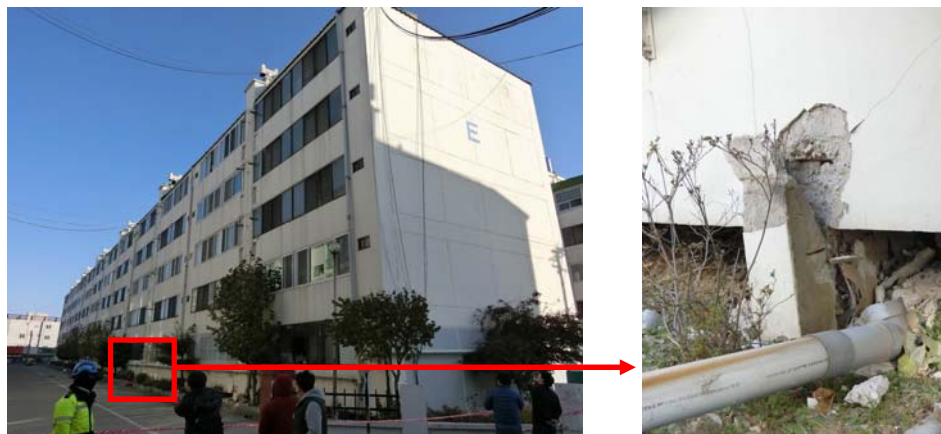
- ・震源から西側に約 1.5km のところに位置
- ・RC 造 5 階建て建物 6 棟のうち、E 棟の半部分が傾いている（マスコミによると 4° 程度、写真 38）
- ・マスコミにより液状化の可能性があるとして放送されたが、確認したところ GL 部の壁の損傷によるものである（写真 38）
- ・H 大学の先生によると、地震の前からひび割れなどの損傷がひどく、撤去の議論が行われたようである

写真 38 D マンションの被害（建物の傾斜被害）
