浦項(ポハン)地震 被害調査 報告

- 東京大学 生産技術研究所 加藤孝明研究室
- 調査日：平成29年11月21~22日(2日間)

1-1 浦項地震被害調査の概要

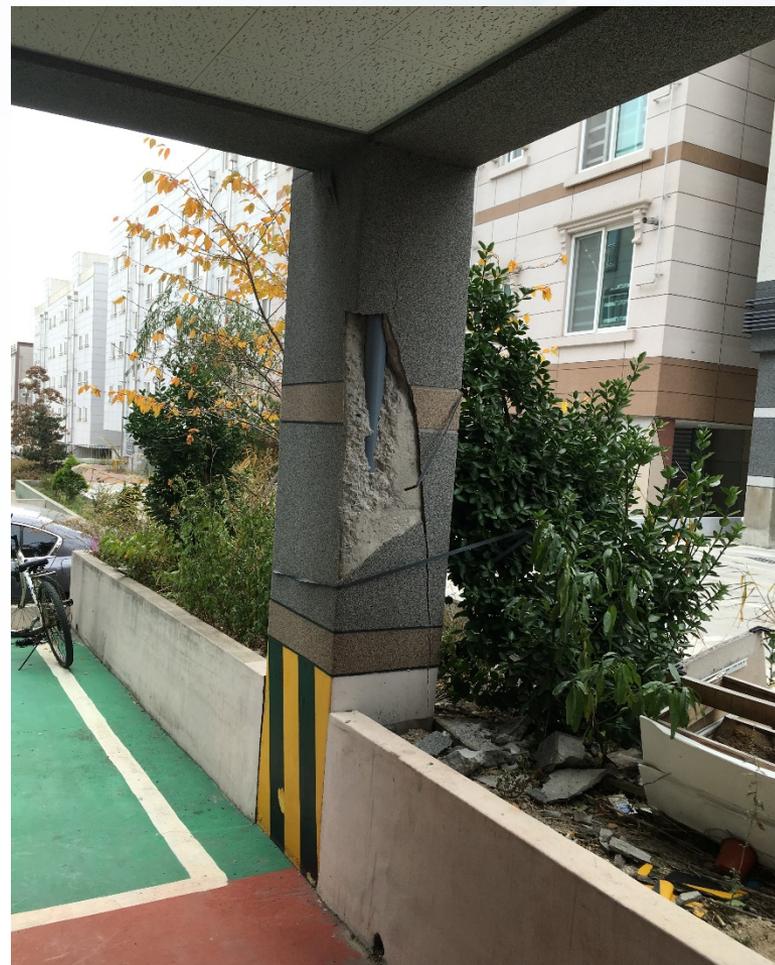
- ピロティ構造の小規模共同住宅が多く、柱の被害が多く見られた。

柱の被害

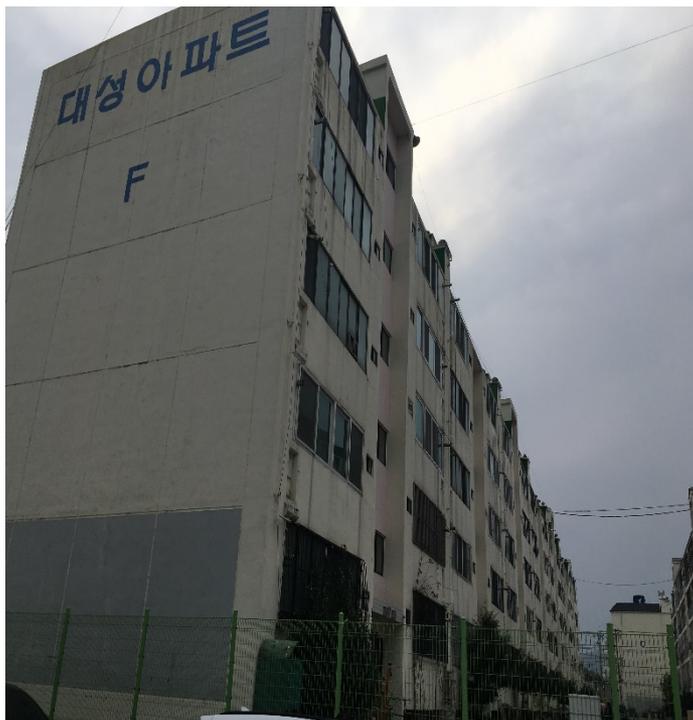
- フンヘ邑(日本の町ぐらい)の人口は34,642人、世帯数14,082世帯(浦項市人口524,634人、210,690世帯)、また、65歳以上の高齢者が5,436人で、高齢化率は15.6%
- 開発圧力が大きくない田舎で古い建物が多い。
- 被害を受けたマンションは築年数30年以上の建物。

地震被害により閉鎖中のマンション

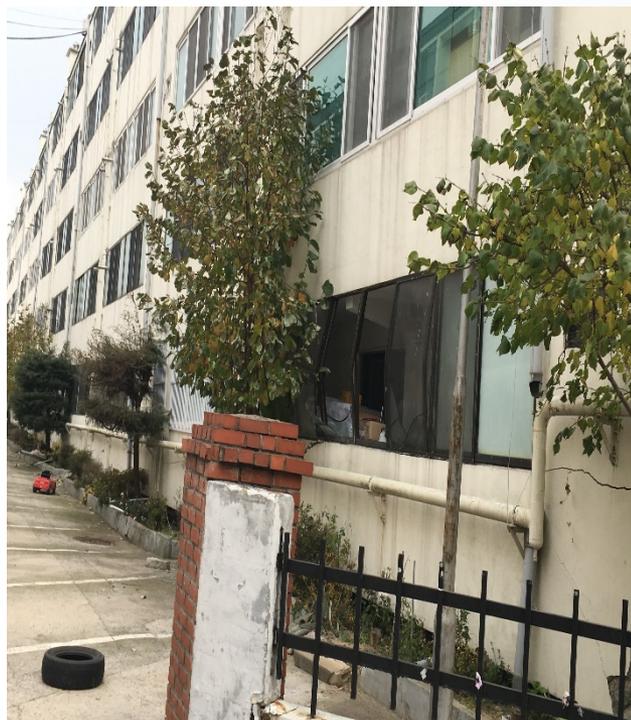
窓枠のゆがみ

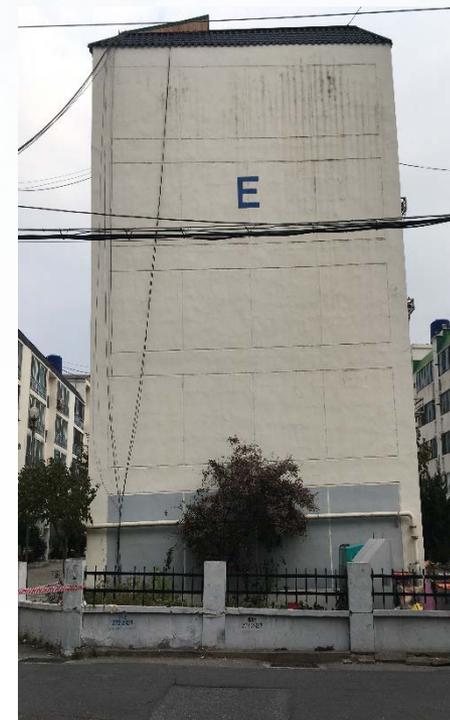
左に傾いたマンション

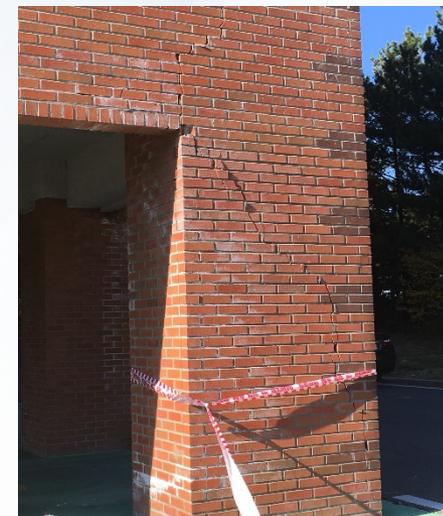
外壁のヒビ

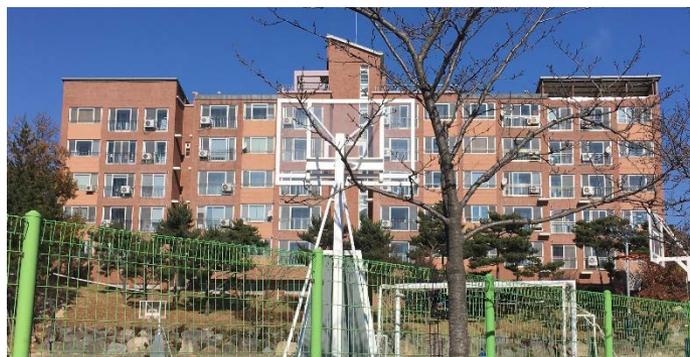
外壁の崩落（右上部分）

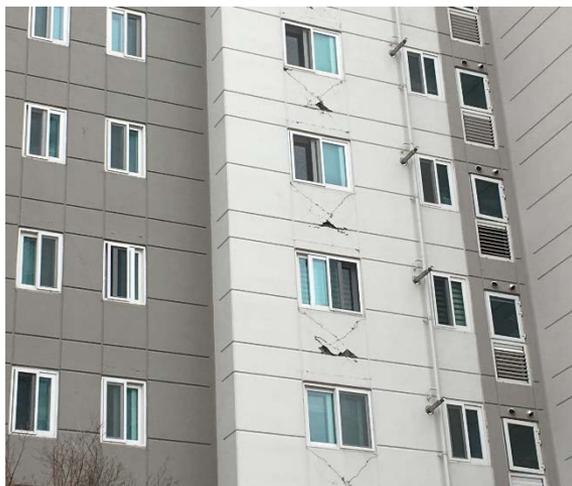
マンション外壁のヒビ

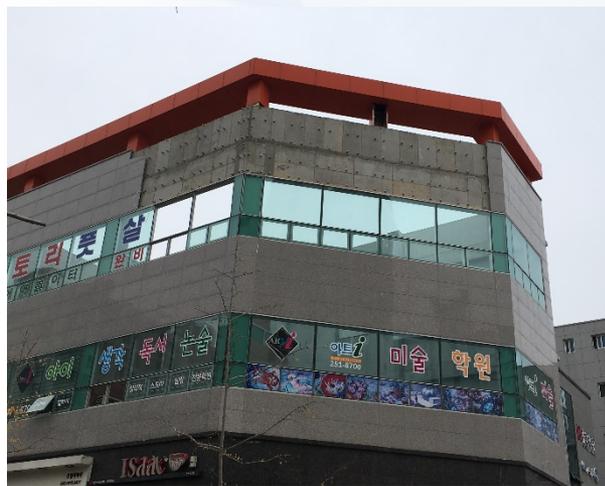
店舗外壁の崩落

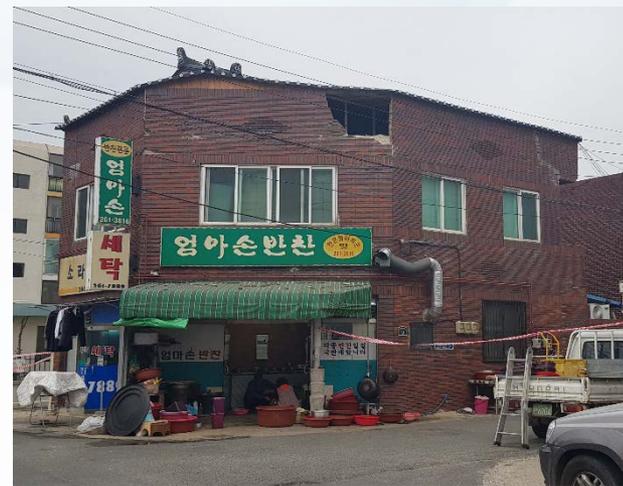
外壁の崩落

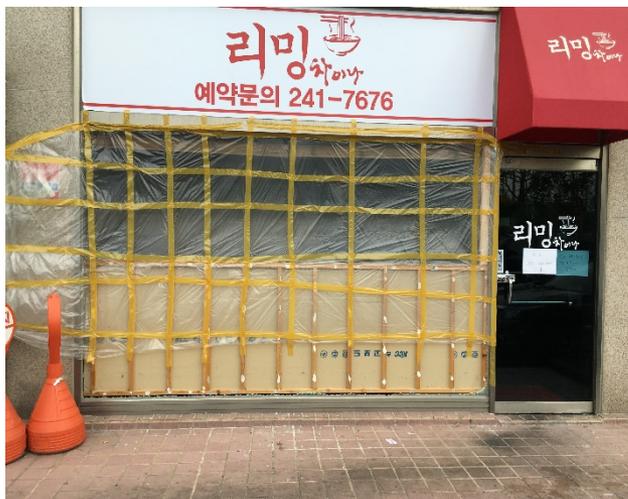
店舗の窓ガラスの被害を受けて直した様子

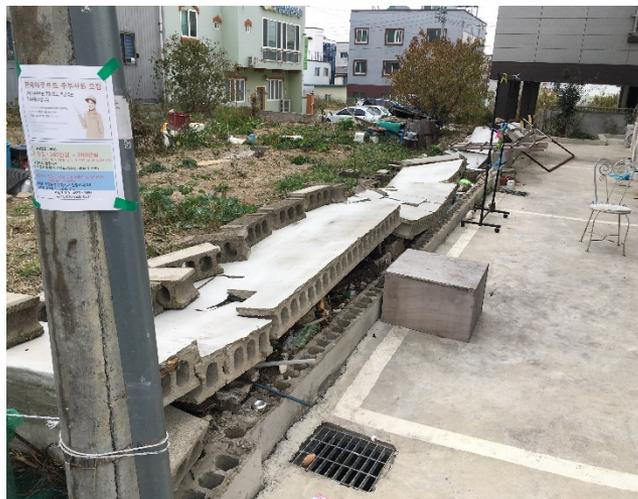
ブロック塀の倒壊

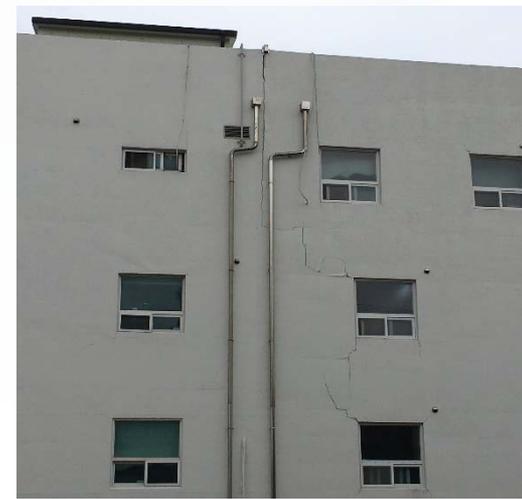
病院施設の外壁にヒビ

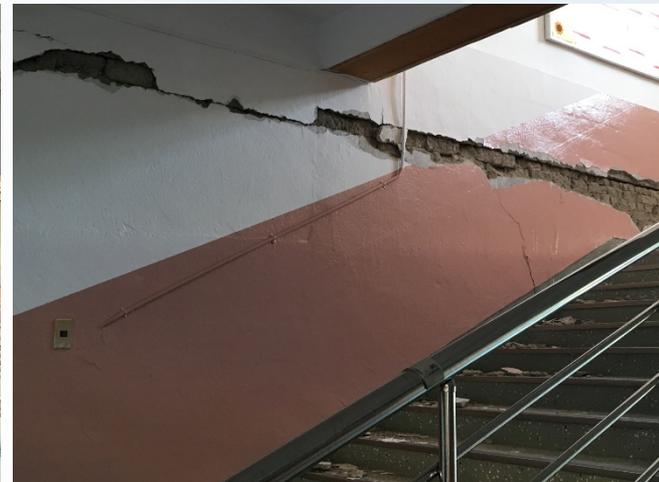
建物内部の被害（内壁）

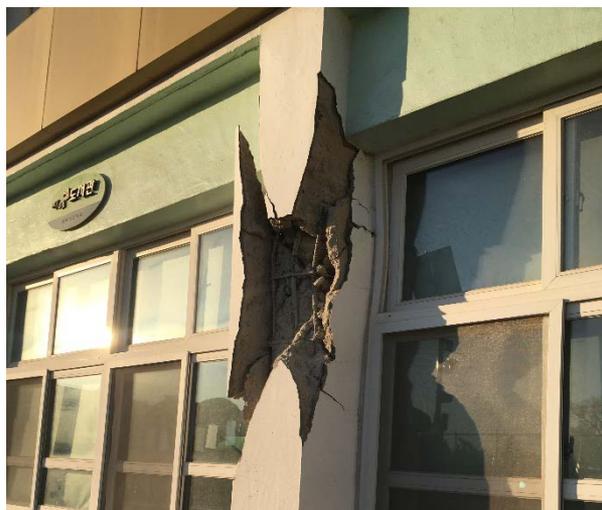
柱の被害（外）

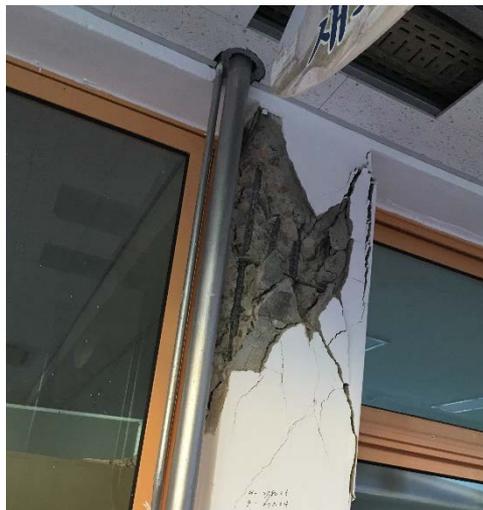
建物内部の被害（柱）

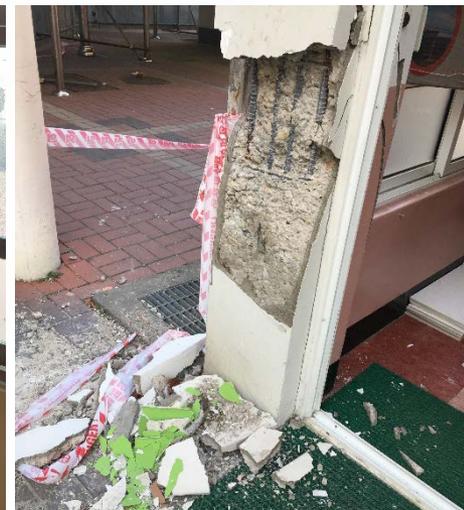
柱の被害（外）

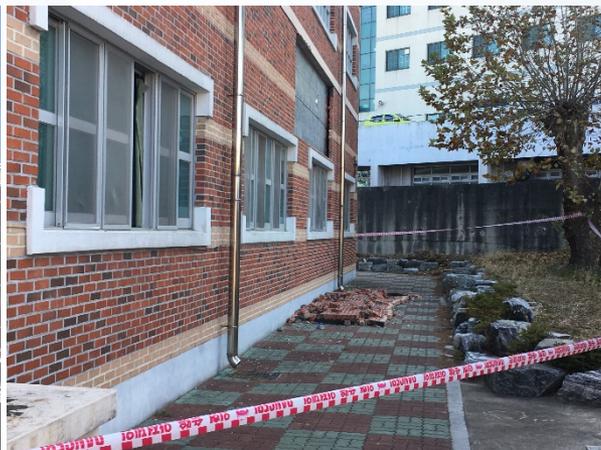
外壁の崩落

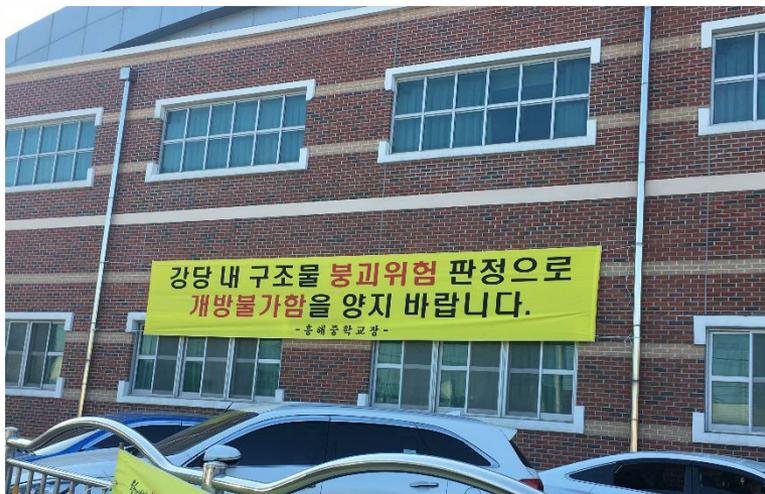
構造物倒壊危険のため開放不可

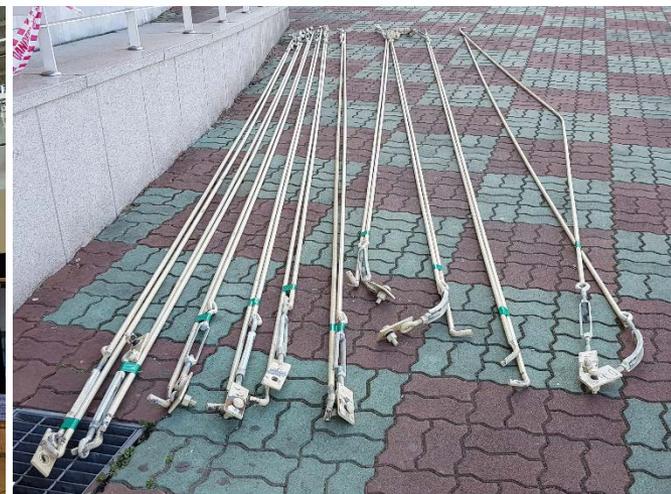
地震で曲がった梁

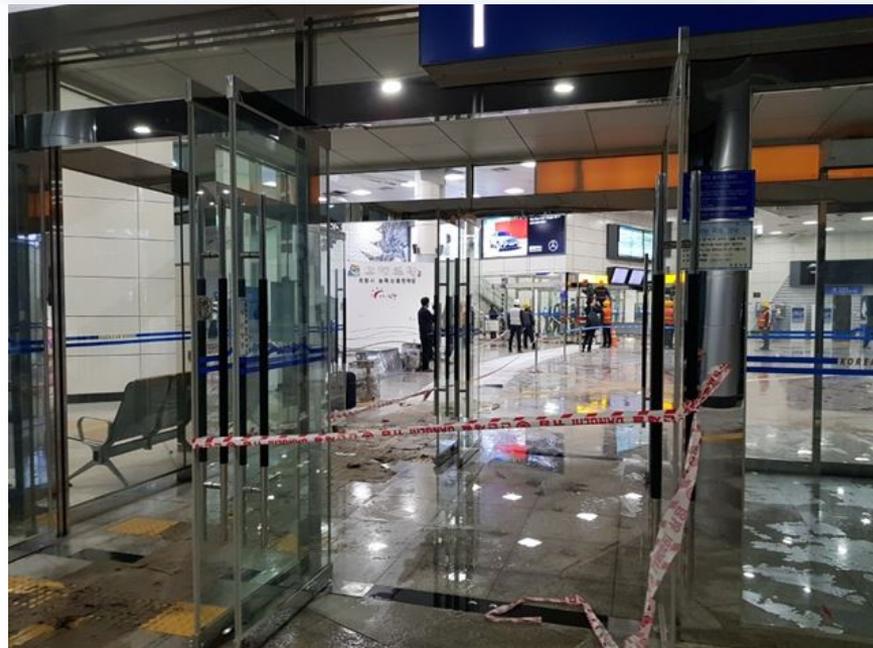
KTX 浦項駅

- KTX浦項駅の天井の構造物が落ち、水道管が破裂
- 170km/h での減速運行
(普通300km/h区間)

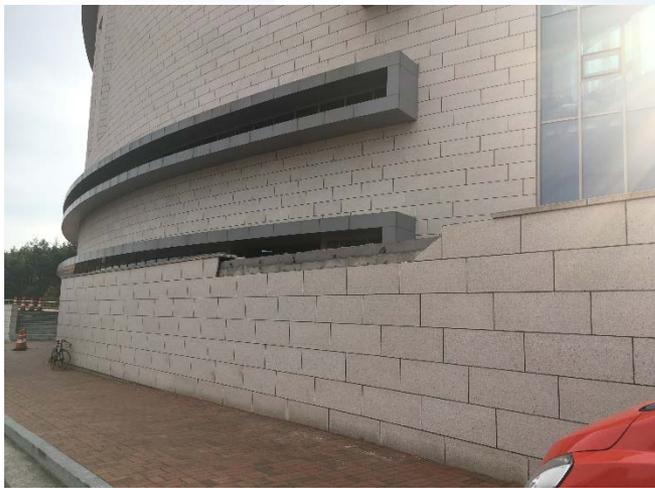
建物外側の被害 (外壁)

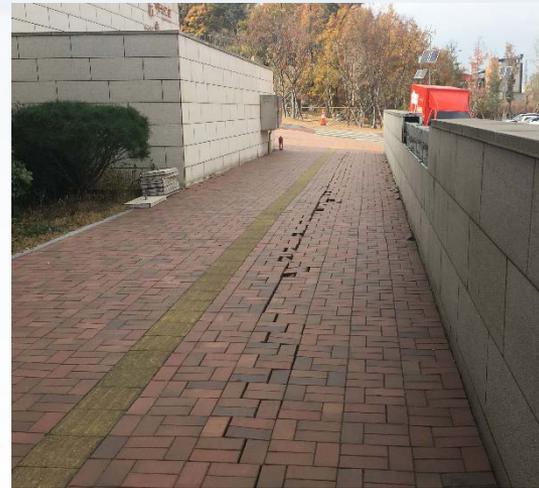
建物外側の被害 (地面)

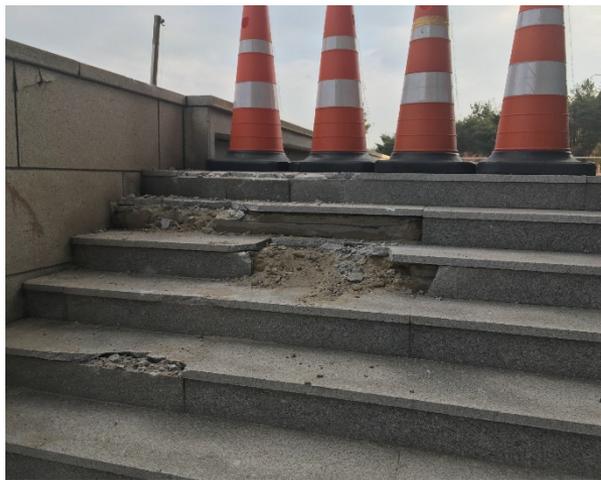
建物外側の被害 (階段)
