# 2018台湾・花蓮地震の 被害調査速報

東京大学生産技術研究所 崔 琥  
名古屋大学 浅井竜也

# 地震被害調査の概要

花蓮(Hualien)市における転倒建築物を含む建築物被害の概略の把握

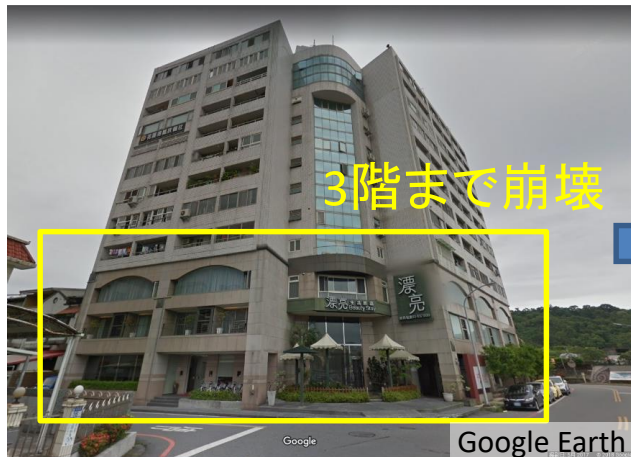
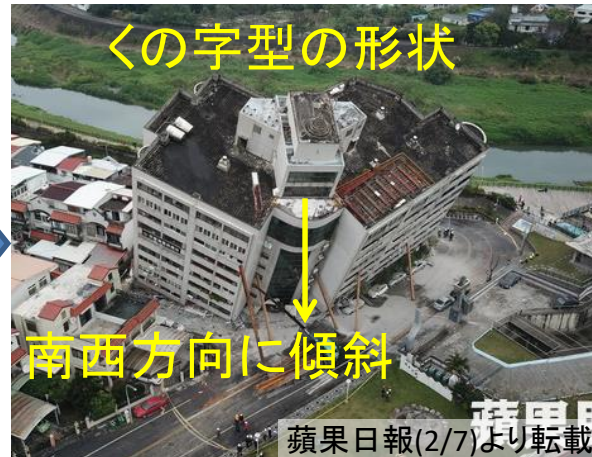
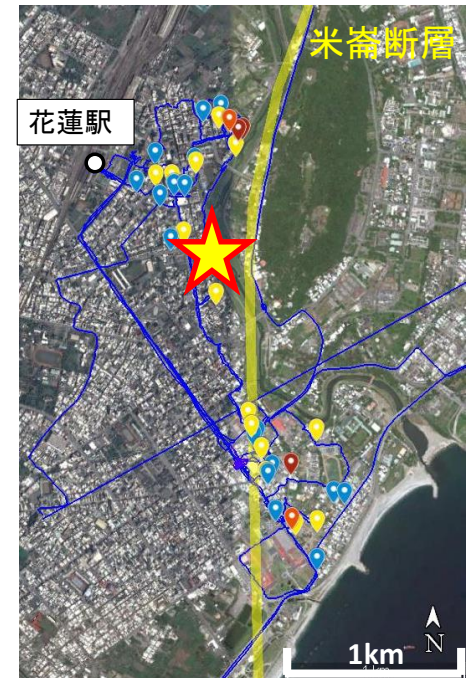
# 崩壊した建物－雲門翠堤大樓(1994年完工)

- RC造地下1階地上12階建て複合施設(地下は駐車場)

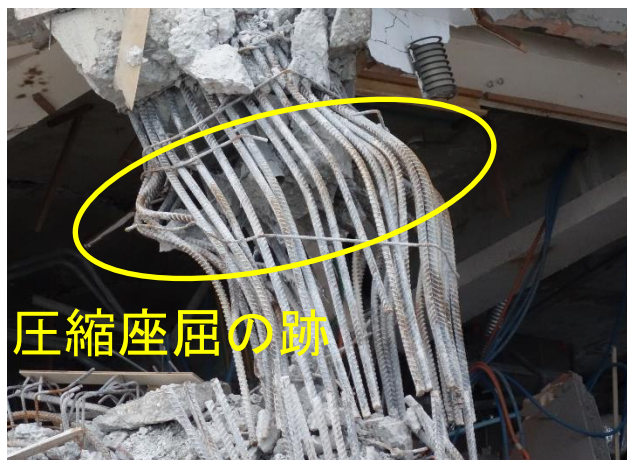
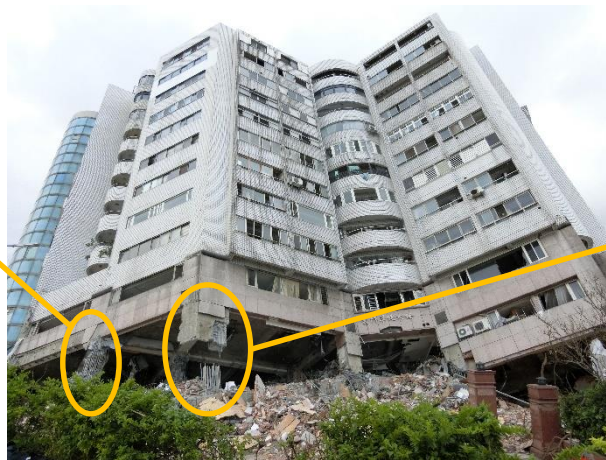
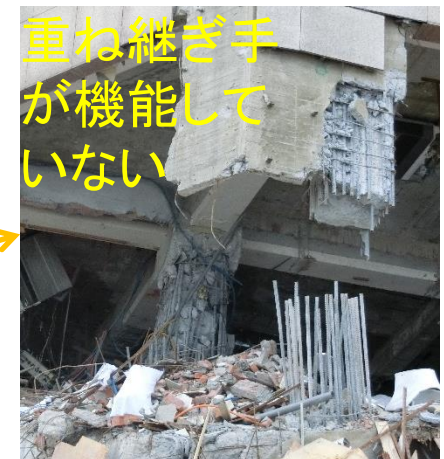
- 傾斜方向と反対側の様子

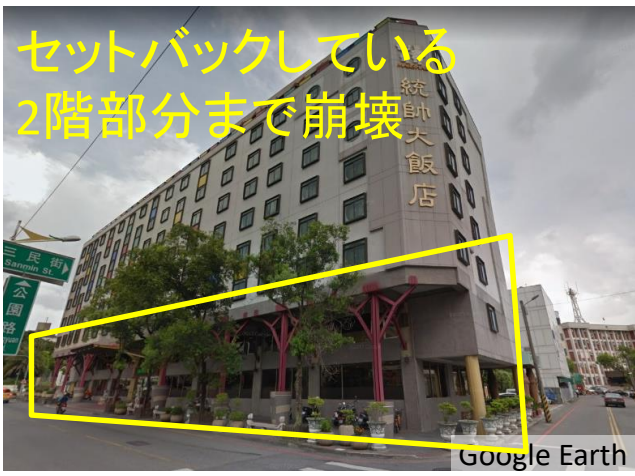
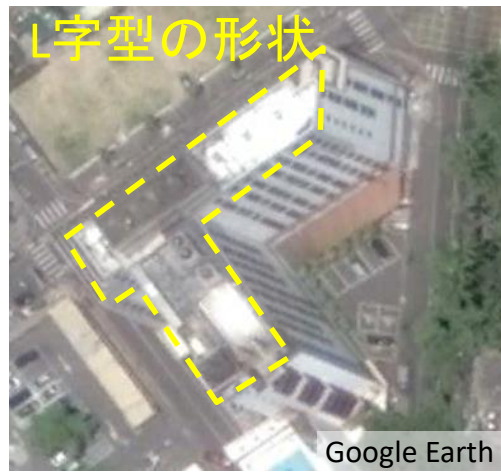
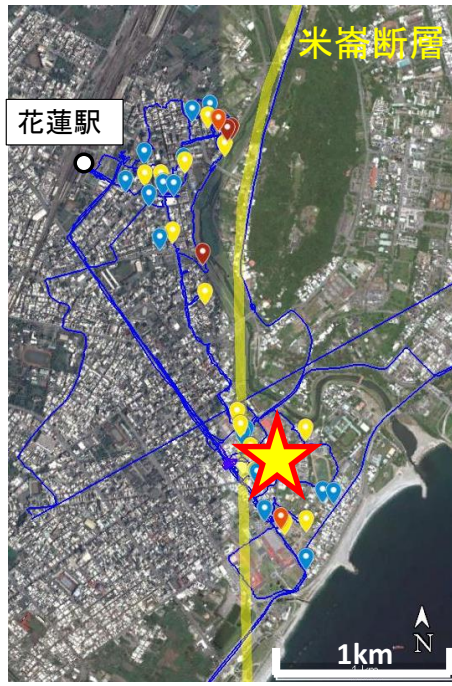
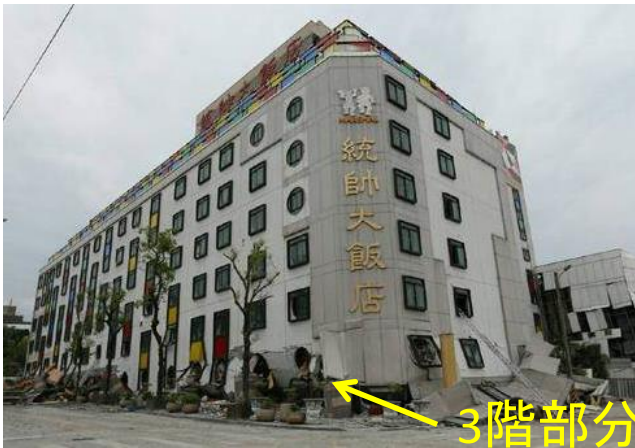
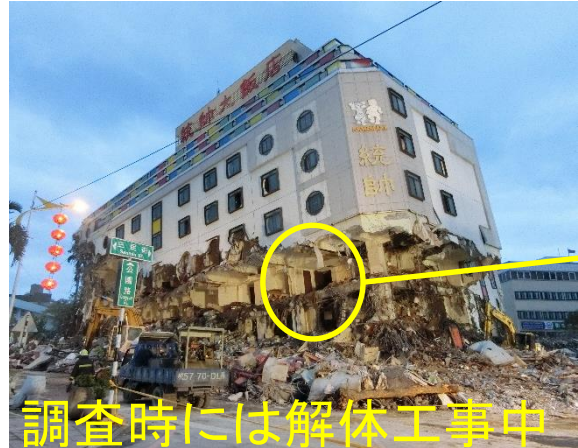
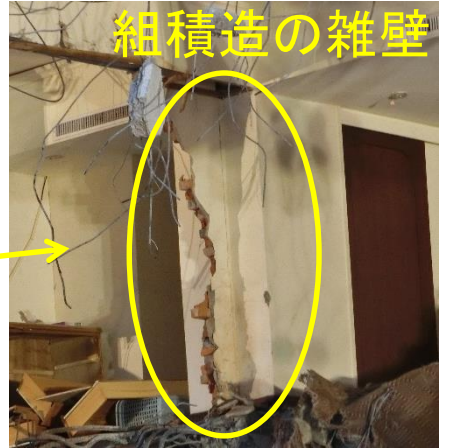
# 崩壊した建物－統帥大飯店(1976年完工)

- RC造地下1階地上11階建て宿泊施設

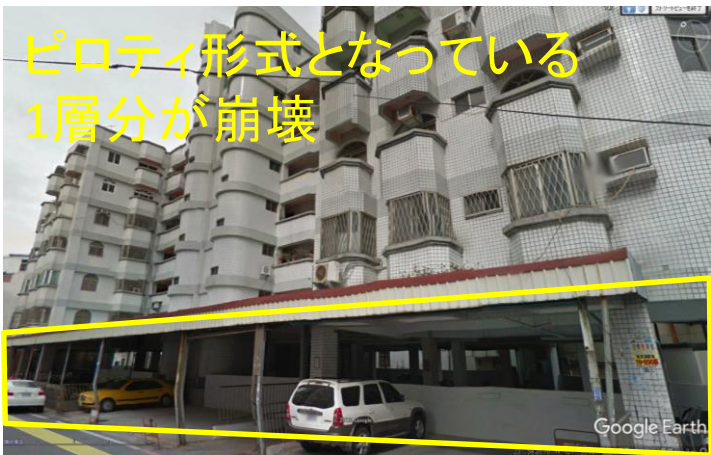
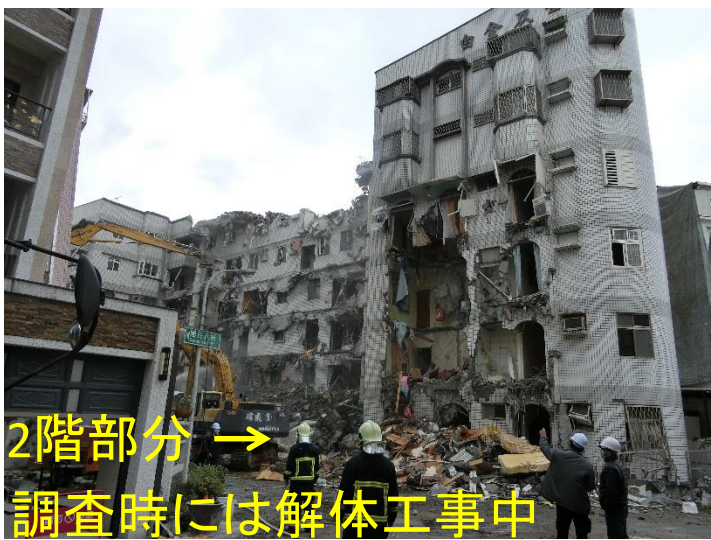
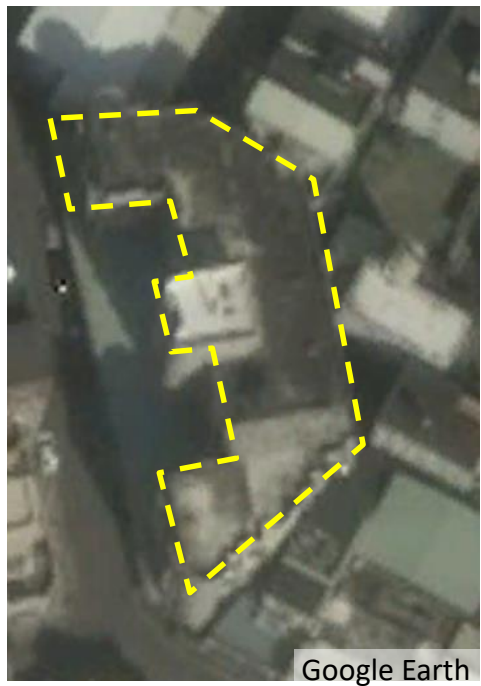
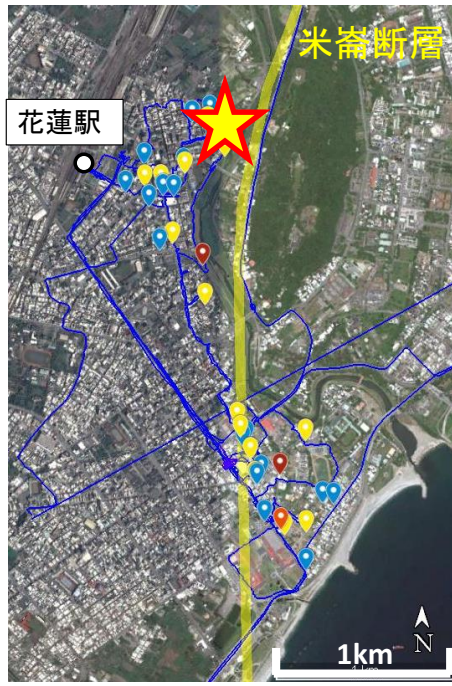
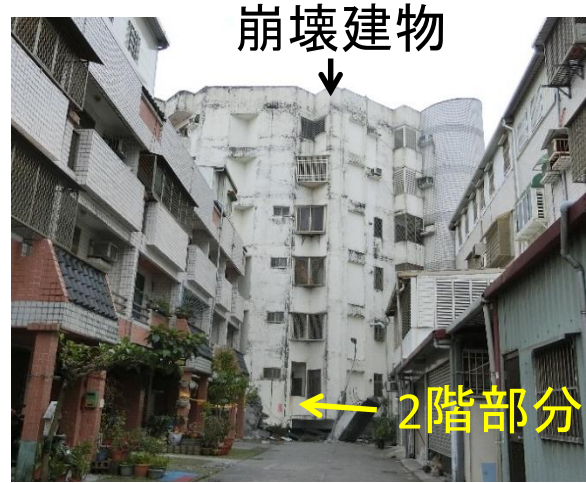
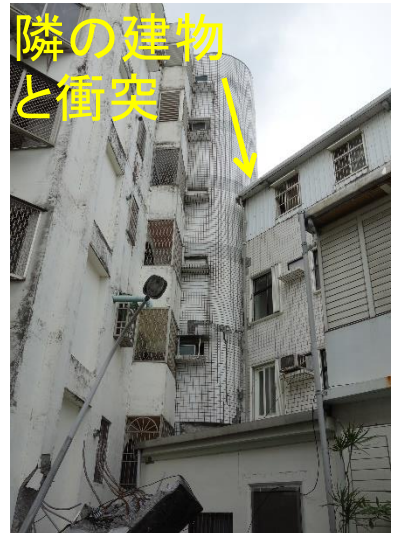
# 崩壊した建物ー白金雙星大樓

- RC造7階建て集合住宅

周囲の建物は立入禁止

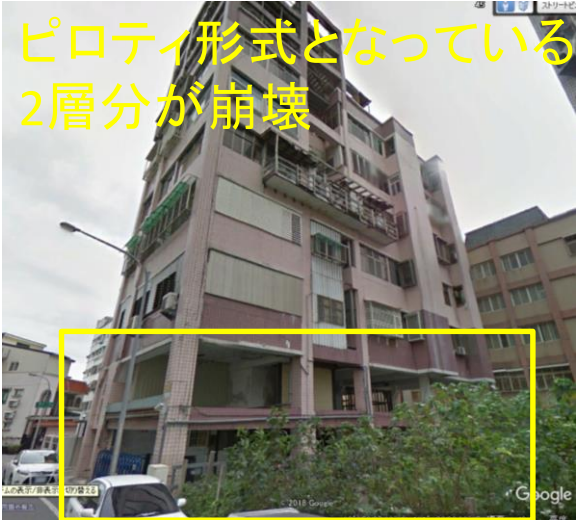
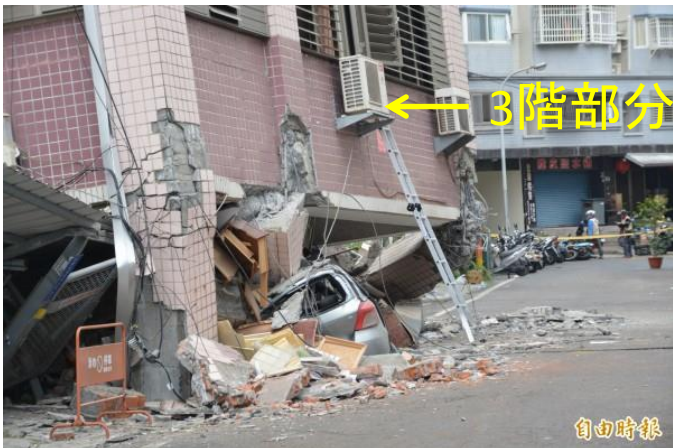
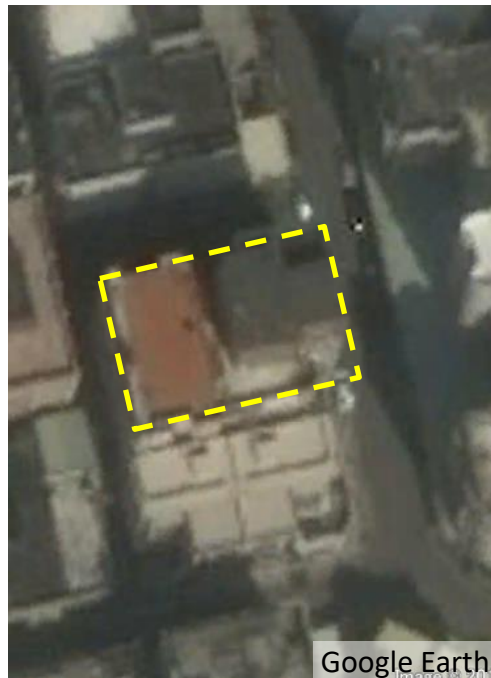
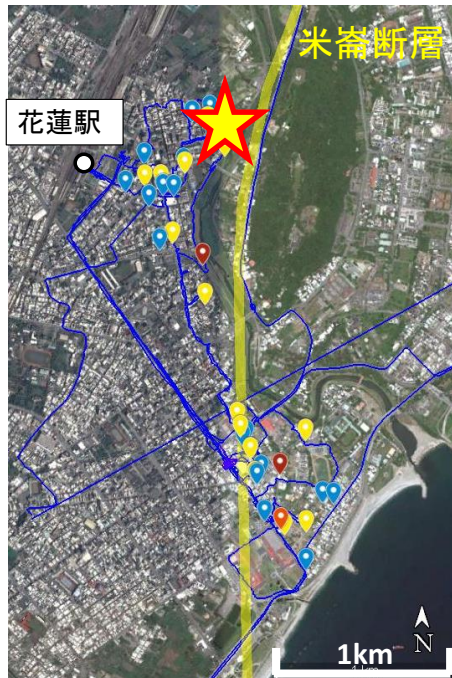
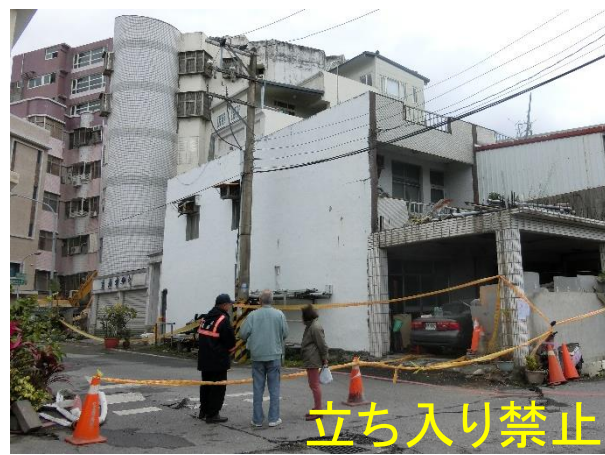
# 崩壊した建物－國盛六街41號大樓

- RC造7階建て集合住宅

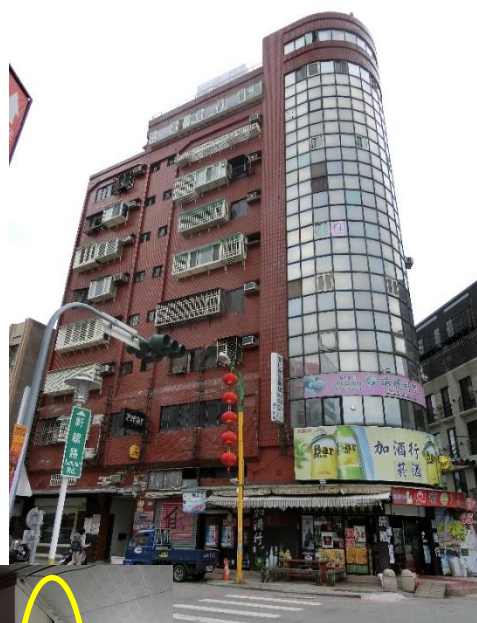
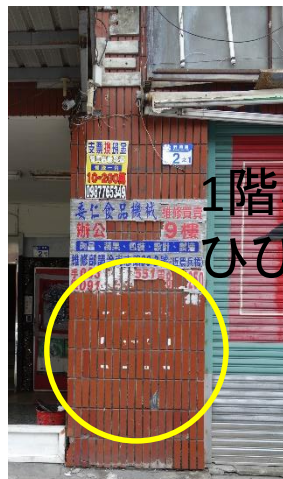
- RC造9階建て集合住宅(1982年完工)
- 安全が確認されるまで一時使用停止
- RC造7階建て集合住宅
- 崩壊建物から60m程度
- 1階はピロティ形式となっている

1階柱にせん断  
ひび割れ

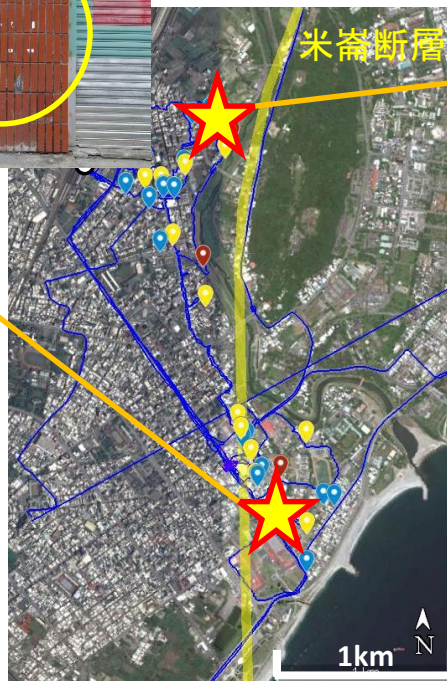
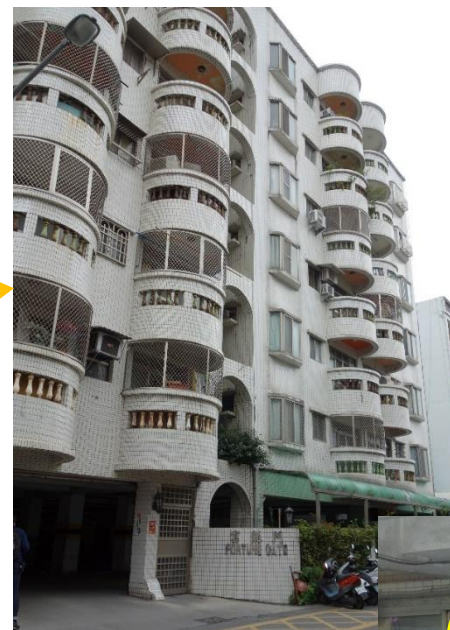
(1階)

腰壁付き柱に  
せん断破壊

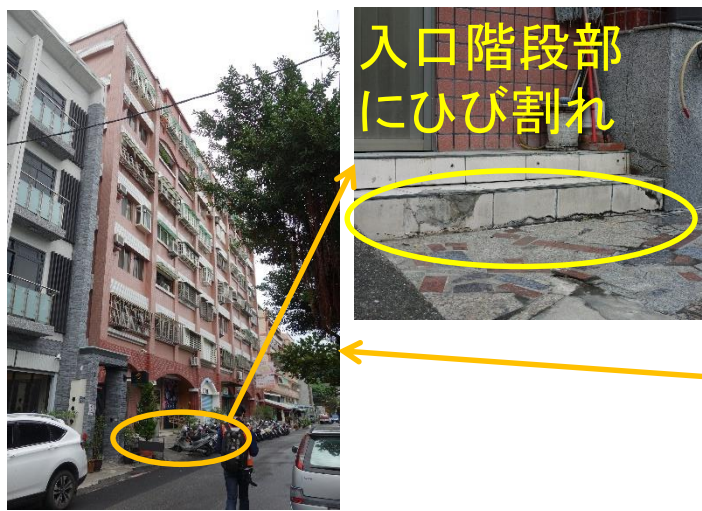
- 7階建て集合住宅

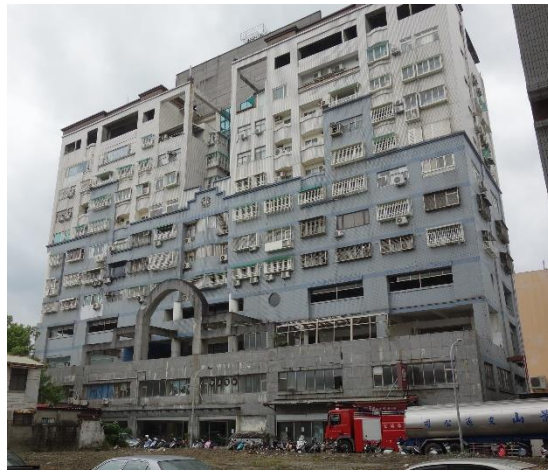
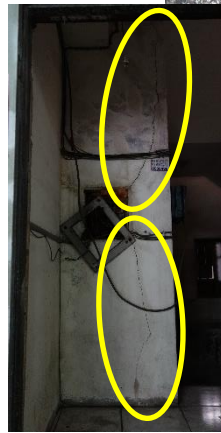
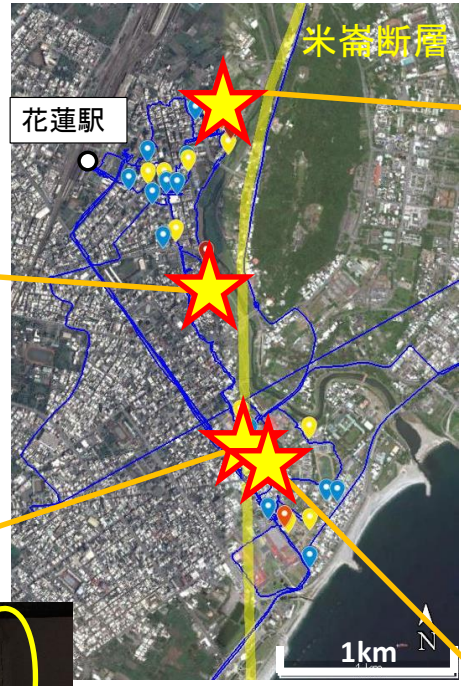
- 12階建て複合施設

柱仕上げに損傷  
(雑壁の損傷も  
別途確認)

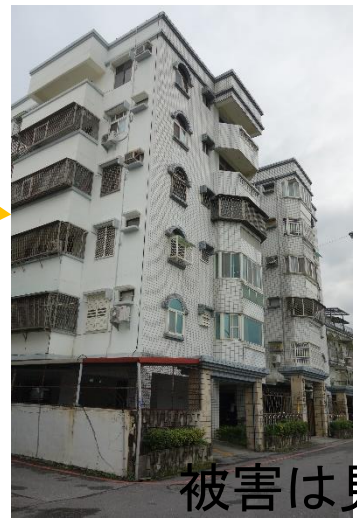
- 6階建て集合住宅

被害は見られない

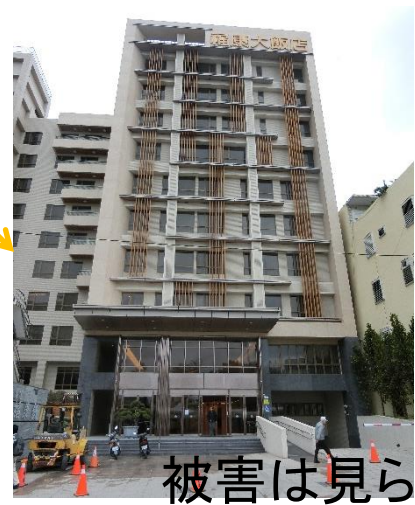
- 10階建て宿泊施設

被害は見られない

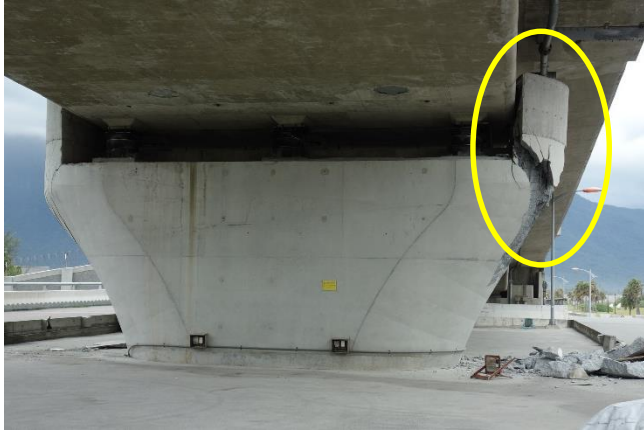
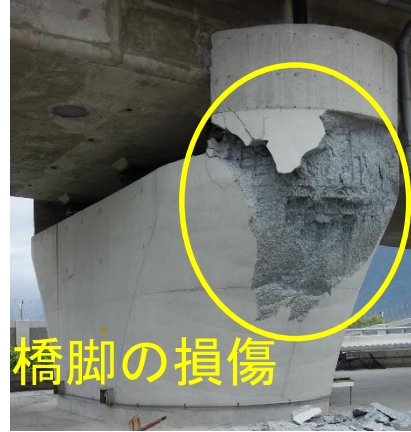
- 七星潭大橋 橋桁の衝突による橋脚の損傷

橋脚の損傷

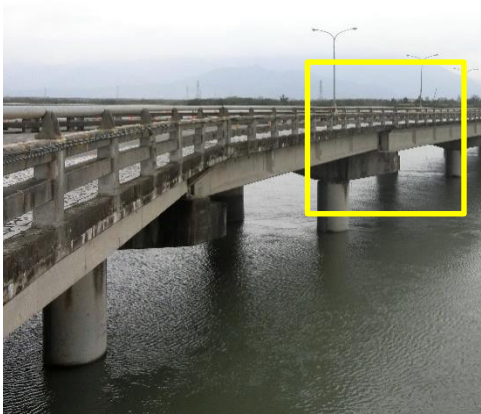
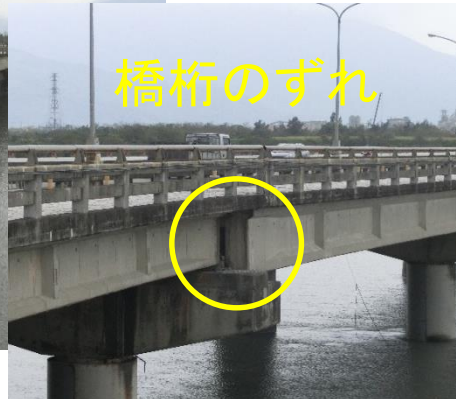
- 花蓮大橋(嶺頂断層付近)

橋桁のずれ

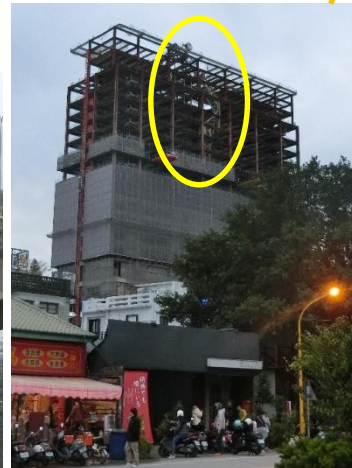
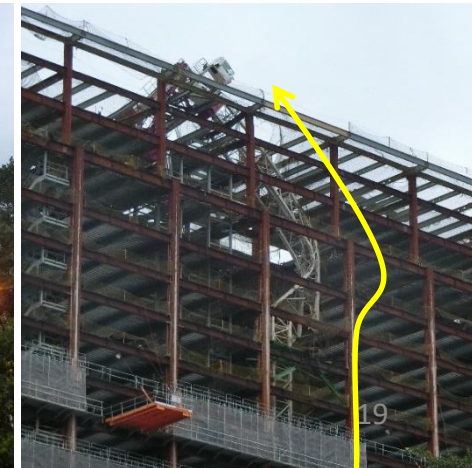
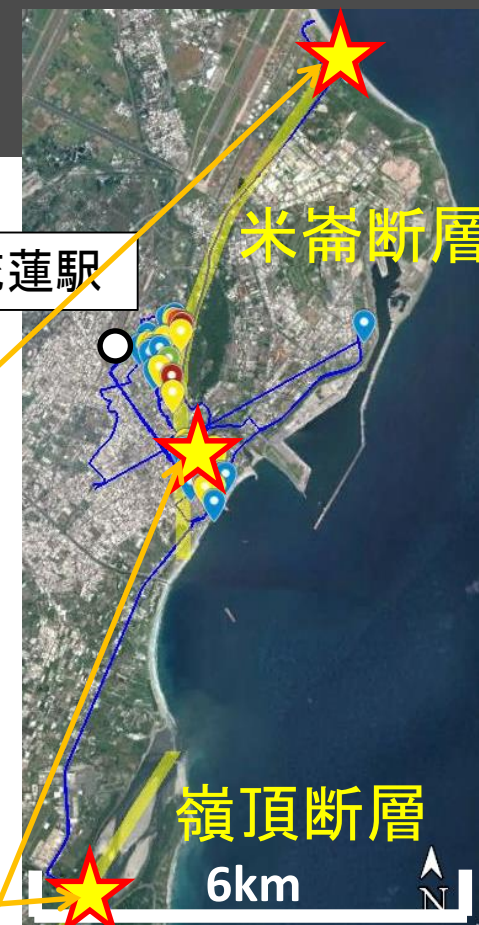
- 施工中建物のクレーンの倒壊
