## 北海道胆振東部地震の建物被害に関する初動調査報告 (RC 造)

### 1. 調査の目的と概要

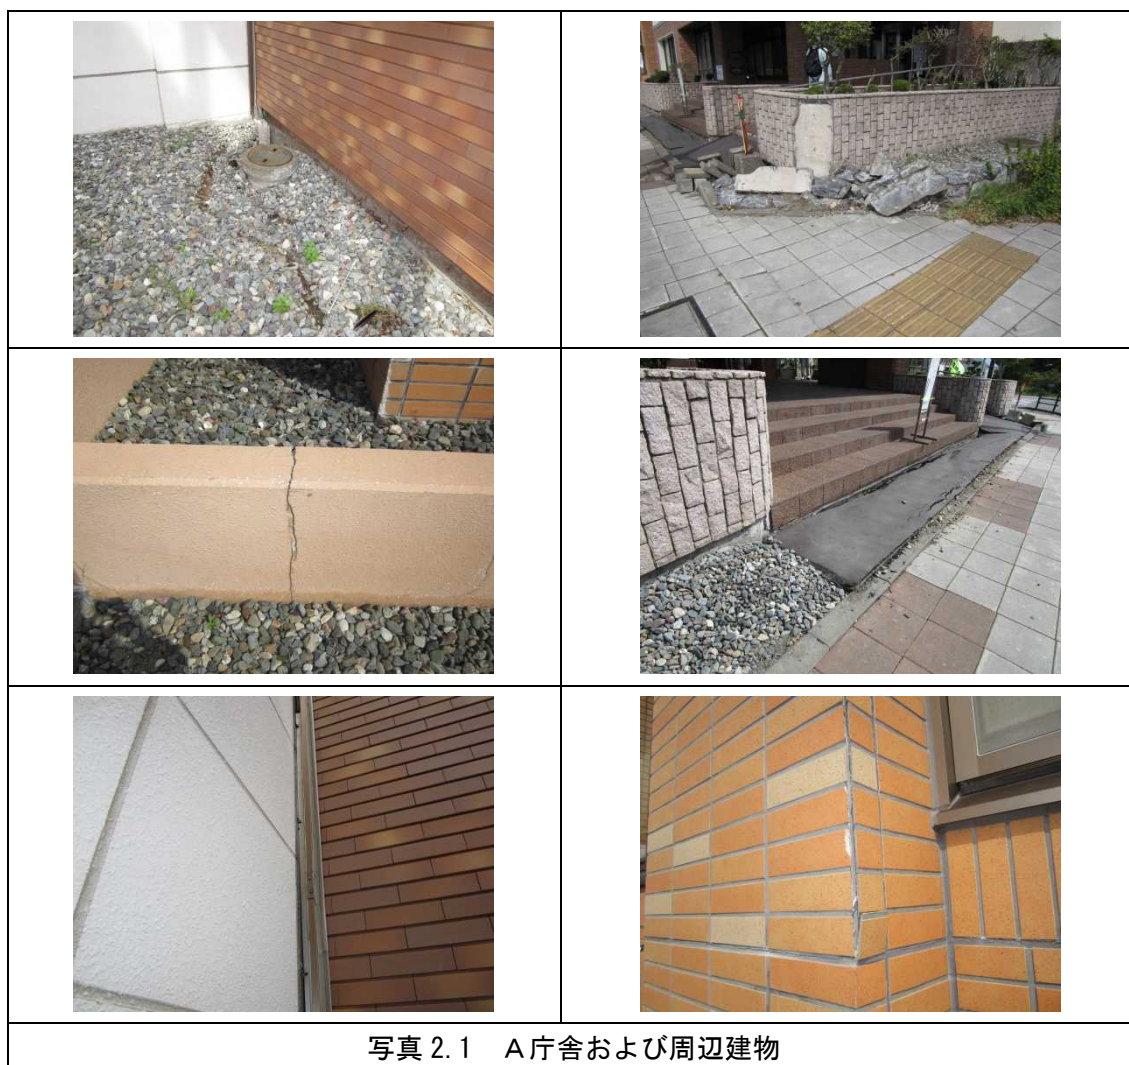
### 2.1 A庁舎（むかわ町）

当該建物の周辺は地盤が沈下し，外構部や歩道に損傷が見られた。建物では，エキスパ  
ンション部に損傷が見られ，周辺建物の外装タイルにひび割れや剥がれ等が確認された。

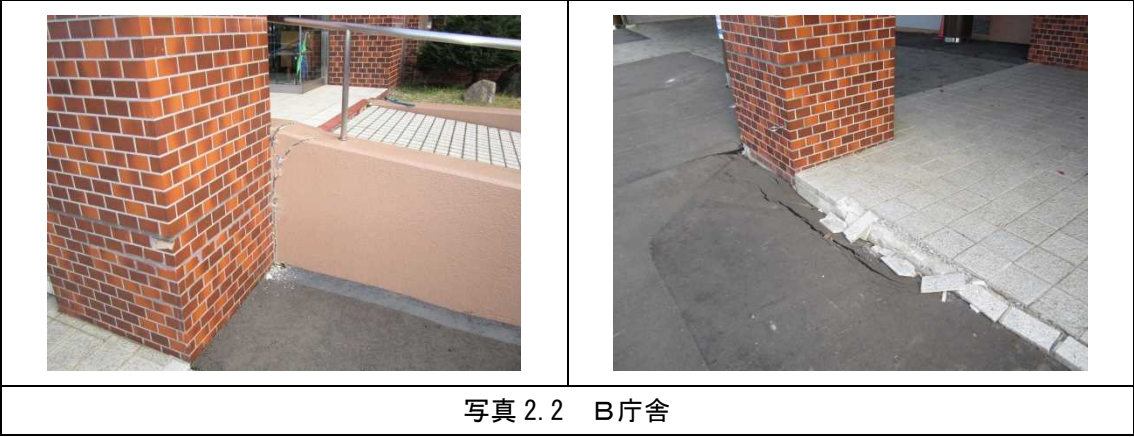
2.2 B庁舎（安平町）

当該建物においては、エキスパンションジョイントと玄関入口スロープ周りに被害が見られた。

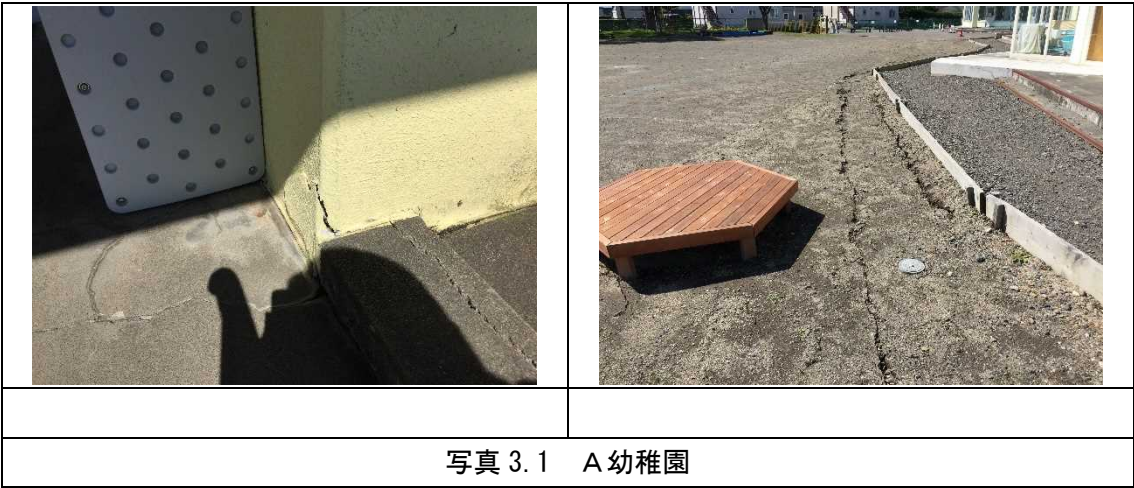
3.1 A幼稚園（むかわ町）

当該建物では、周辺地盤の変形のほか、一部柱の脚部に損傷が確認された。

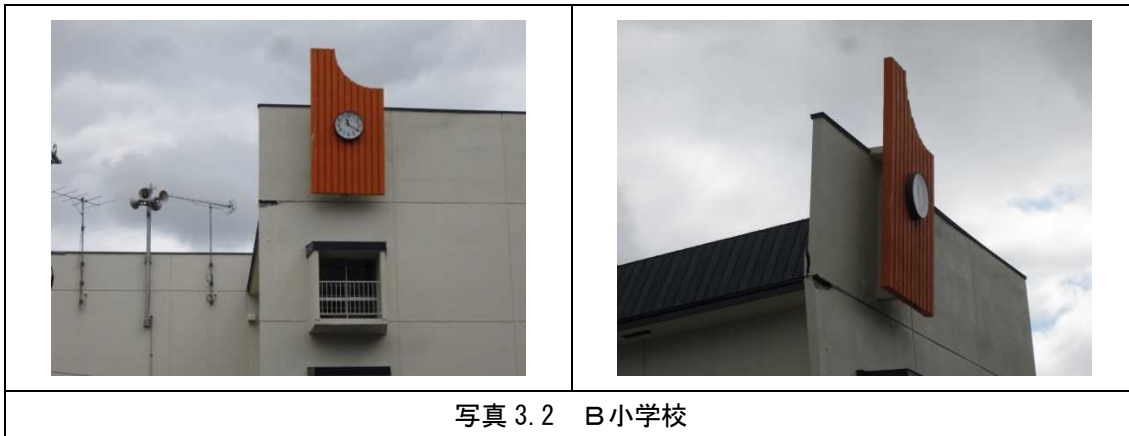
### 3.2 B小学校（安平町）

当該小学校では，屋上階部分の時計付き飾り壁が損傷し，手前に大きく変形していた。

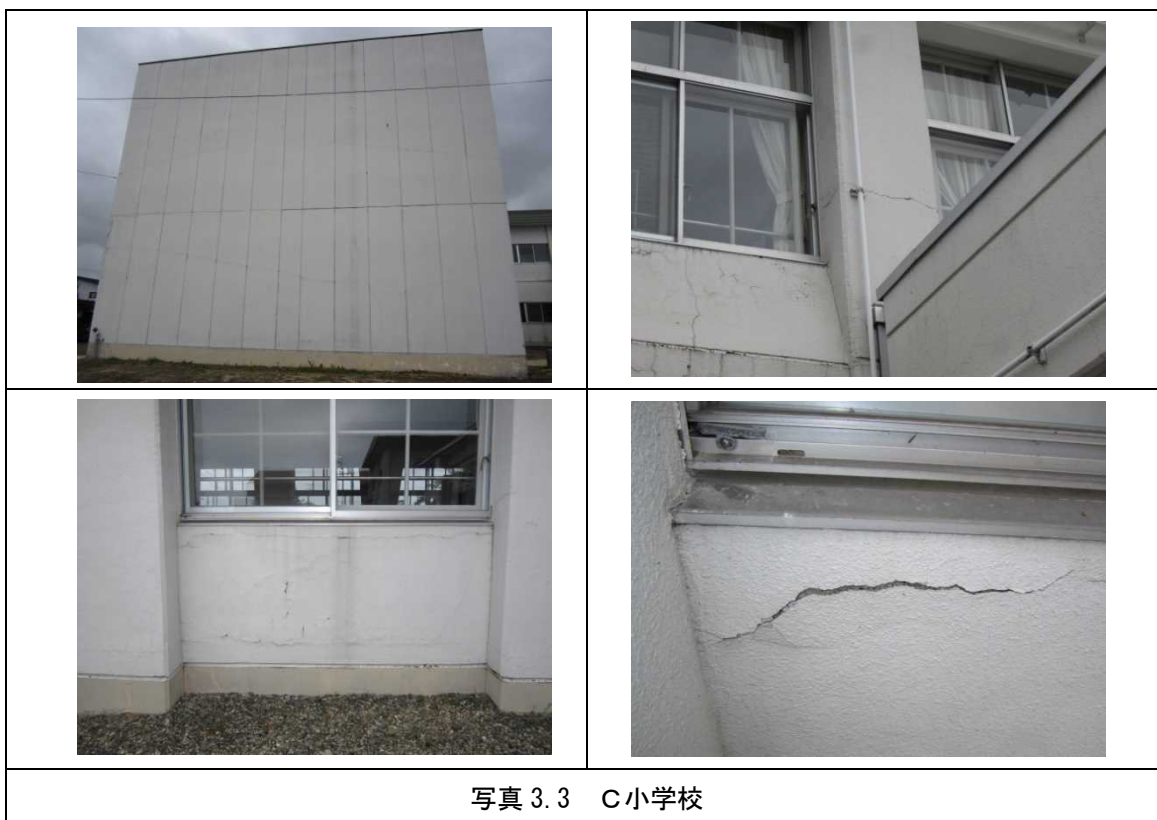
### 3.3 C小学校（安平町）

当該小学校の体育館には，コンクリート壁にひび割れが確認された。また校舎には，柱に水平方向にひび割れ（腰壁上端から概ね1D以内），壁および腰壁にひび割れが確認された。これらのひび割れの多くは本地震前から発生していたものが，本地震により進展・拡幅したものであると思われる。地震で学校内の什器が散乱したということだった。

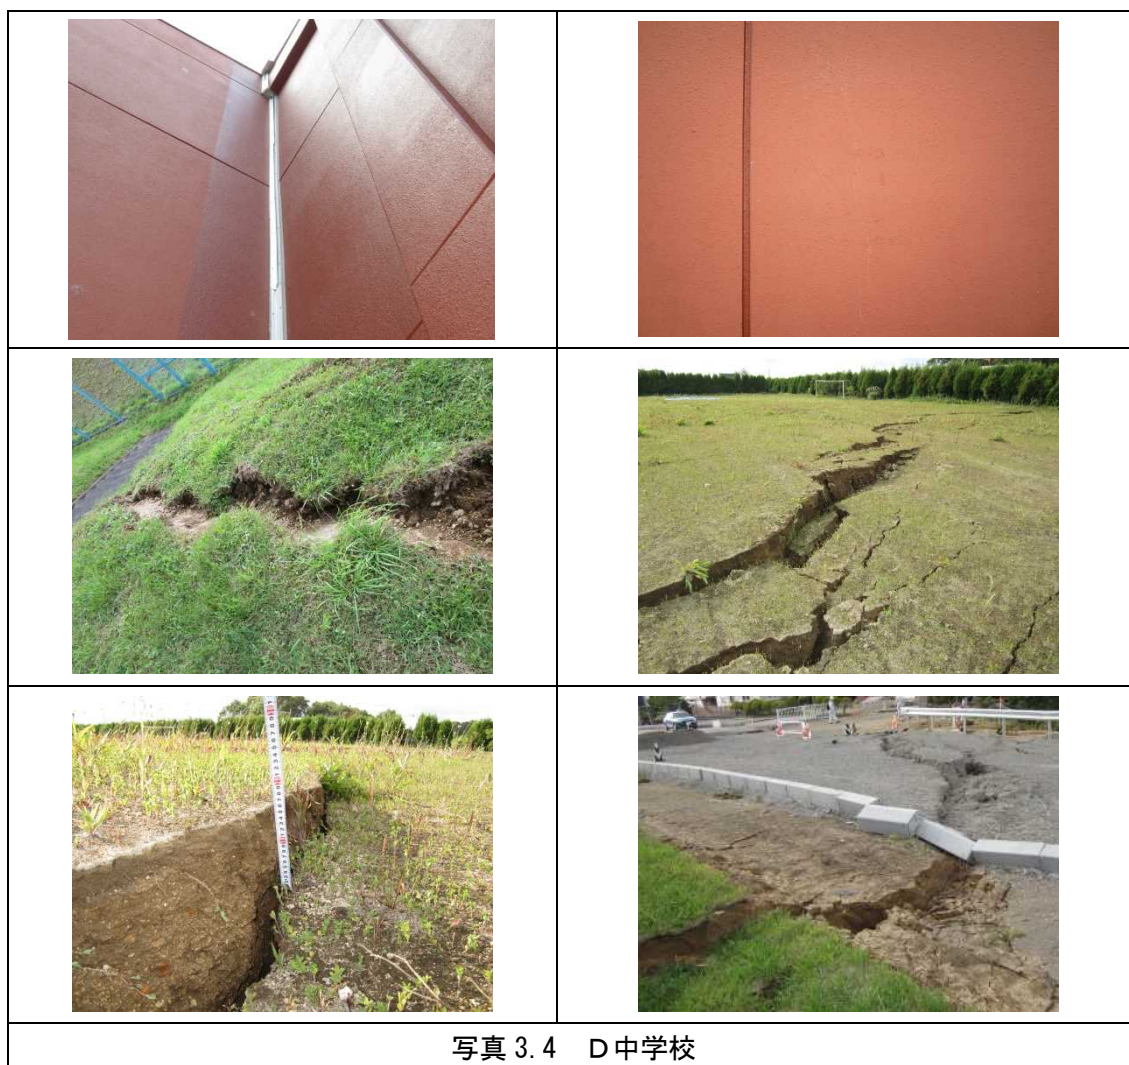
### 3.4 D中学校（厚真町）

エキスパンション部の損傷や，外壁のひび割れが見られた。ただし，ひび割れ部には補修の跡も見られたため，以前から存在していたひび割れが今回の地震によって進展・拡幅したものが多く含まれると考えられる。敷地内では斜面崩壊による割れ目が見られた。グラウンドには南北方向に大規模な地割れが確認され，敷地外まで繋がっていた。

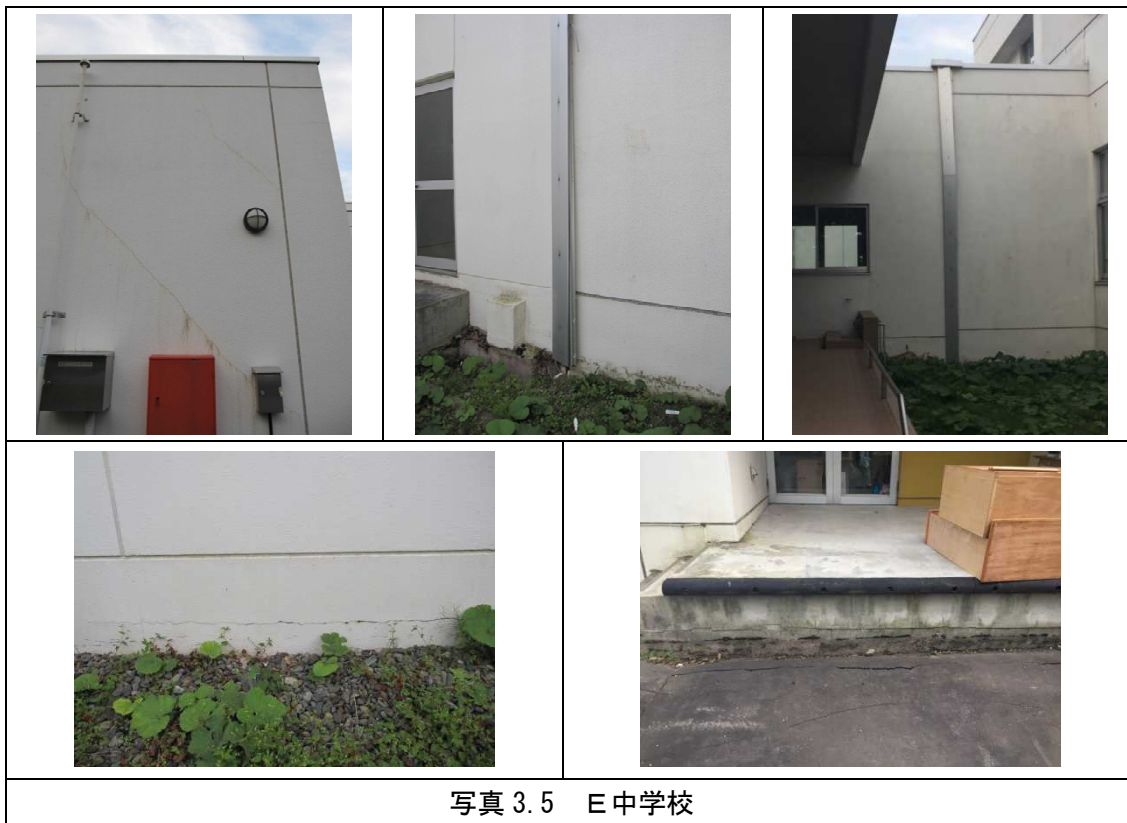
### 3.5 E中学校（厚真町）

エキスパンション部の損傷，建物周辺のアスファルト舗装の沈下が見られた。外壁のひび割れは各所に確認されたが，以前から存在していたひび割れが今回の地震により広がったものが多いと思われる。

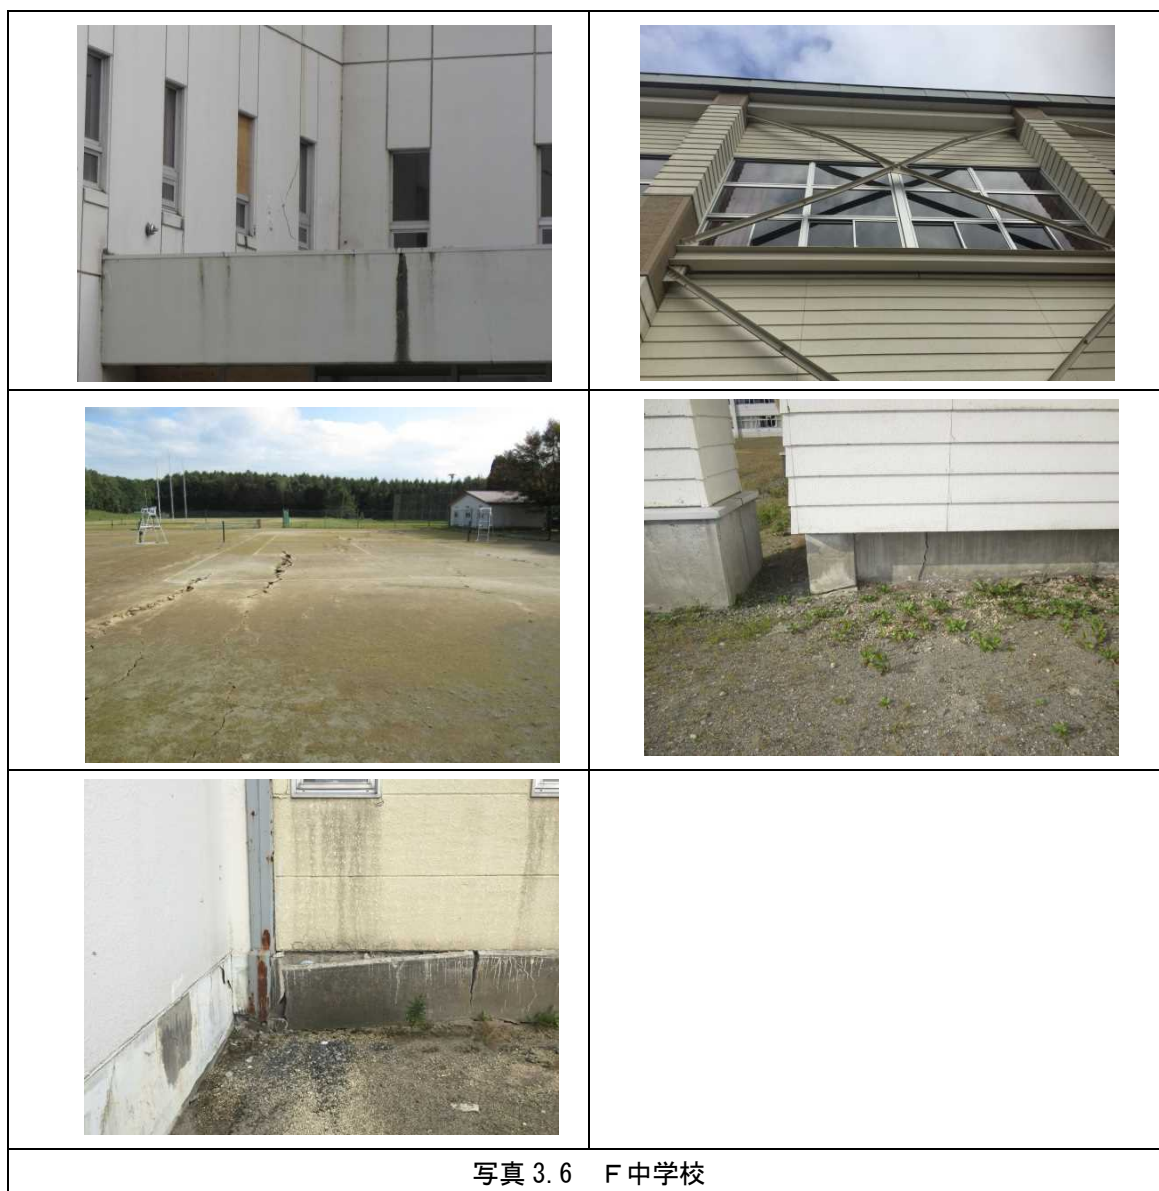
### 3.6 F 中学校（安平町）

当該中学校は、校舎が RC 造，体育館が S 造の建物である。

校舎 1 階内部のコンクリート床スラブに比較的大規模なひび割れおよび段差が発生し，渡り廊下の 2 階 RC 外壁に斜めひび割れが確認された。また体育館の外部鉄骨筋交いの一部が座屈し，テニスコートには地割れが確認された。

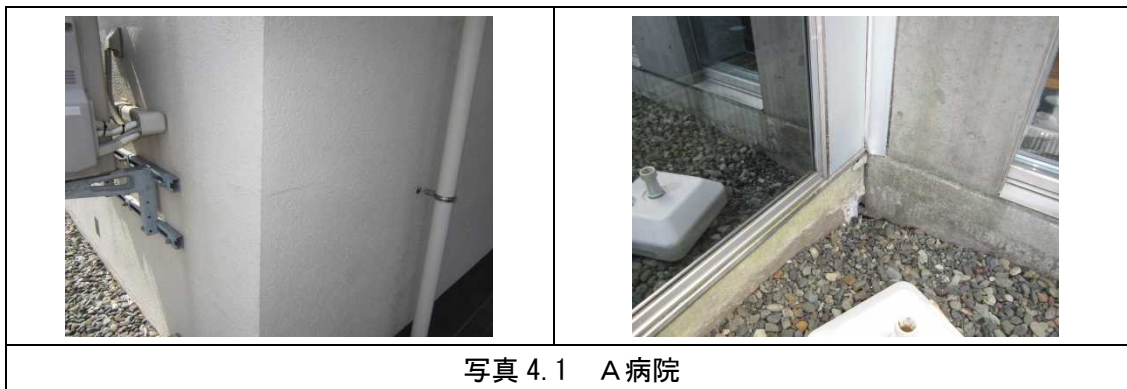
### 4.1 A病院（むかわ町）

A 病院では，外壁の隅角部や開口部に若干のひび割れが見られた。

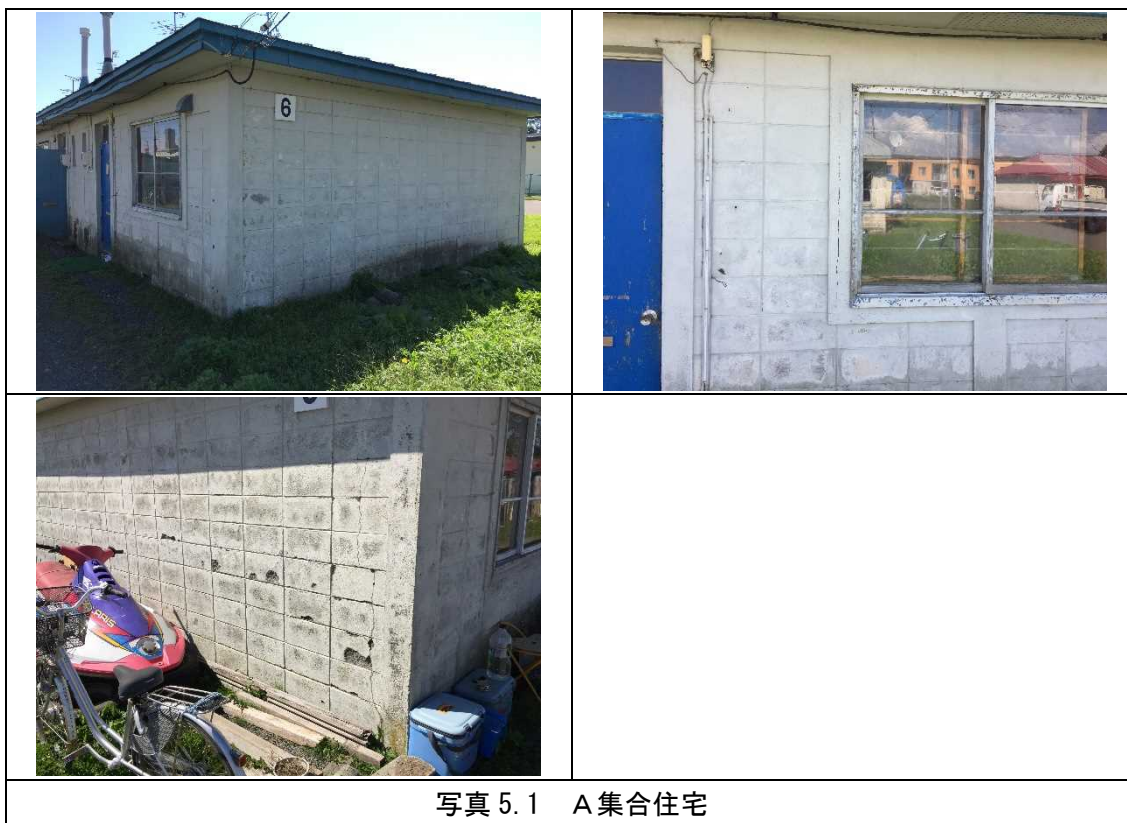
### 5.1 A集合住宅（むかわ町）

当該建物はコンクリートブロック構造の1階建ての集合住宅であるが、ブロック壁に剥落やひび割れが、また開口部の際にも複数のひび割れが確認された。

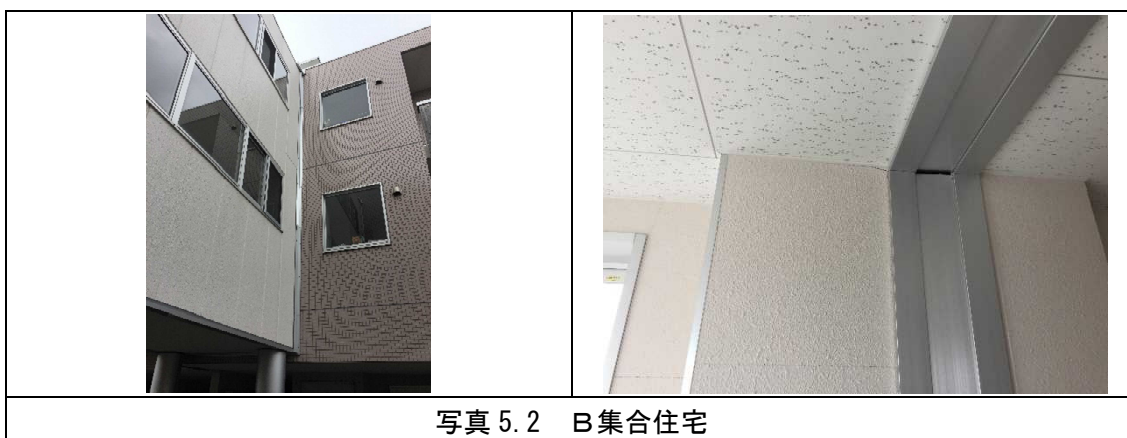
### 5.2 B集合住宅（むかわ町）

当該建物は3階建ての集合住宅である。2つの棟が渡り廊下を介して連結されているが、そのエキスパンションジョイントに軽微な損傷が確認された。

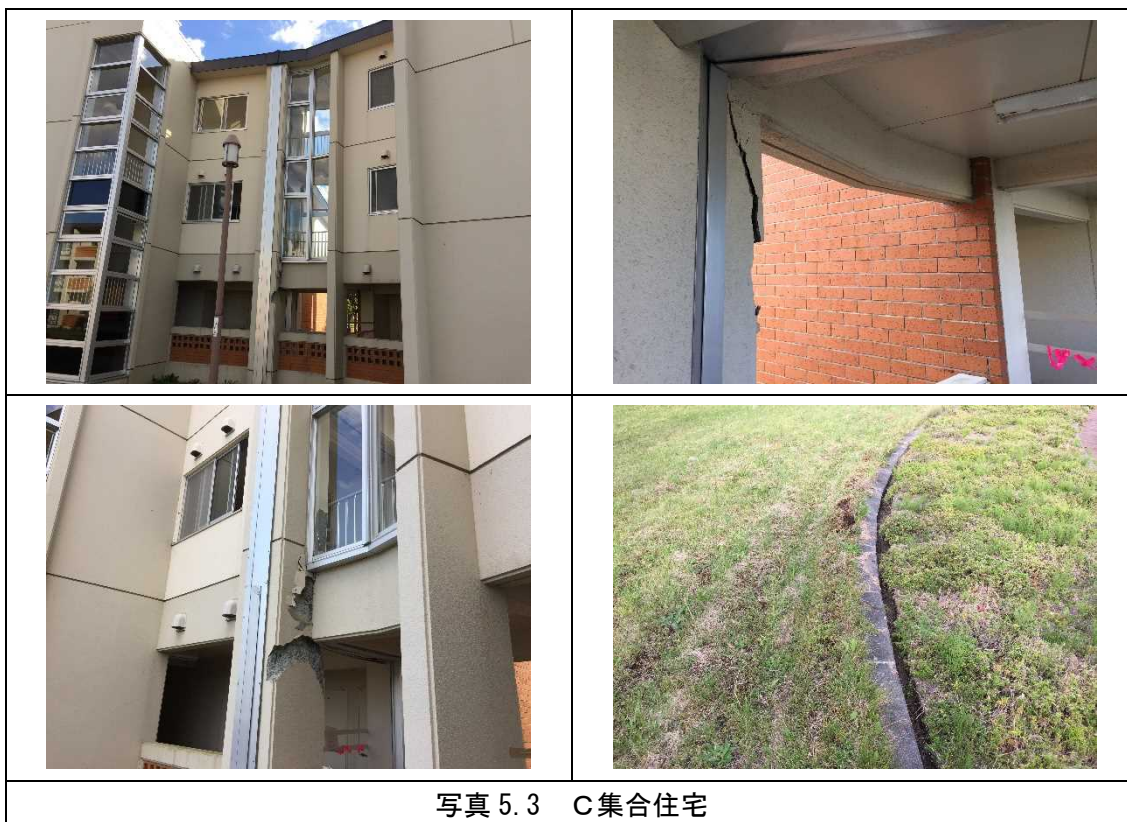
### 5.3 C集合住宅（厚真町）

当該建物は、やや「へ」の字形に 2 つの棟がエキスパンションジョイントを介して繋がっている。このエキスパンションジョイントに接続する部材で、コンクリートの剥落等、大きな損傷が確認された。

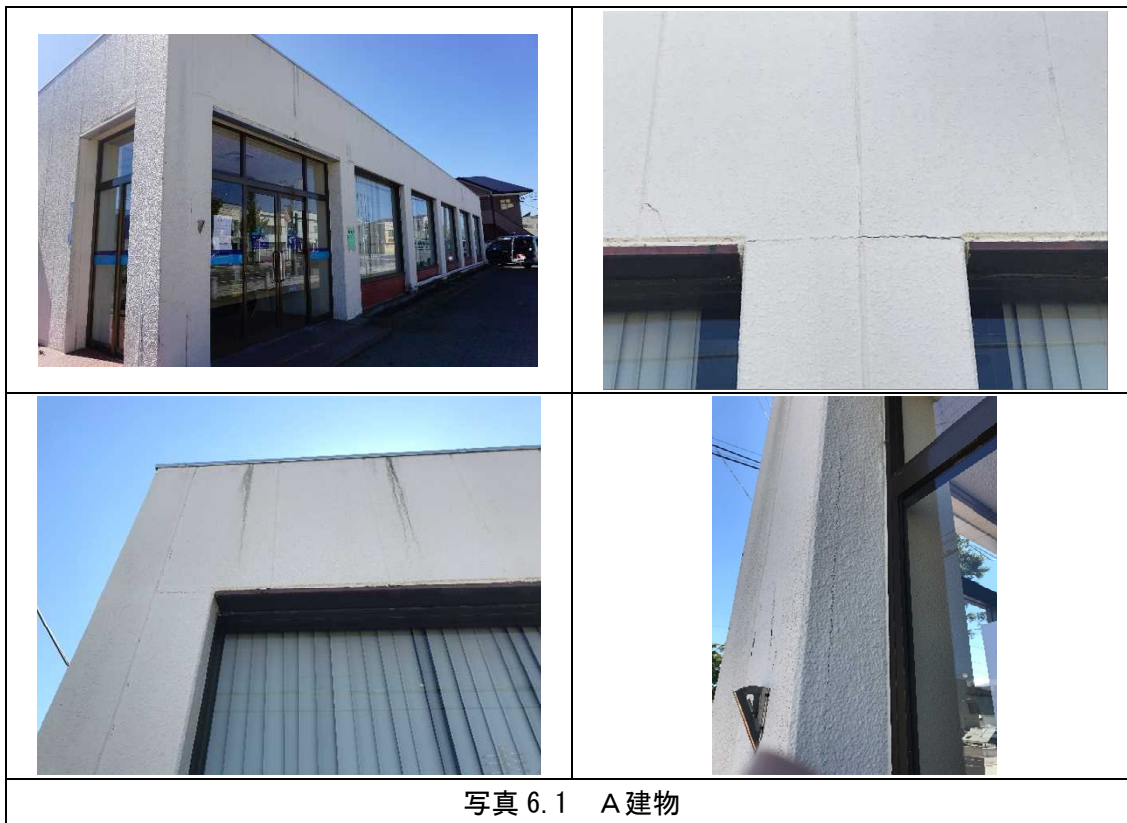
### 6.1 A建物（むかわ町）

開口部の際にひび割れが散見されるほか、一部の柱には付着割裂ひび割れが確認された。

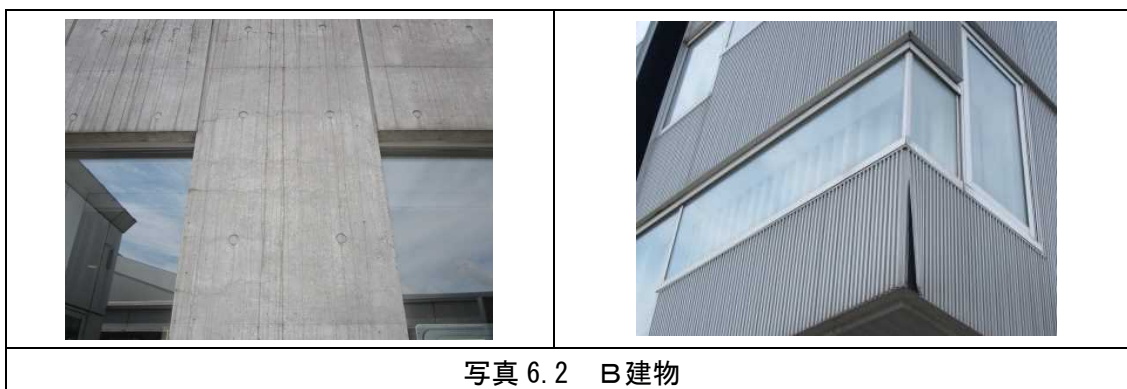
### 6.2 B建物（むかわ町）

当該建物では渡り廊下部分に損傷や、外装材がめくれて変形した箇所が確認された。

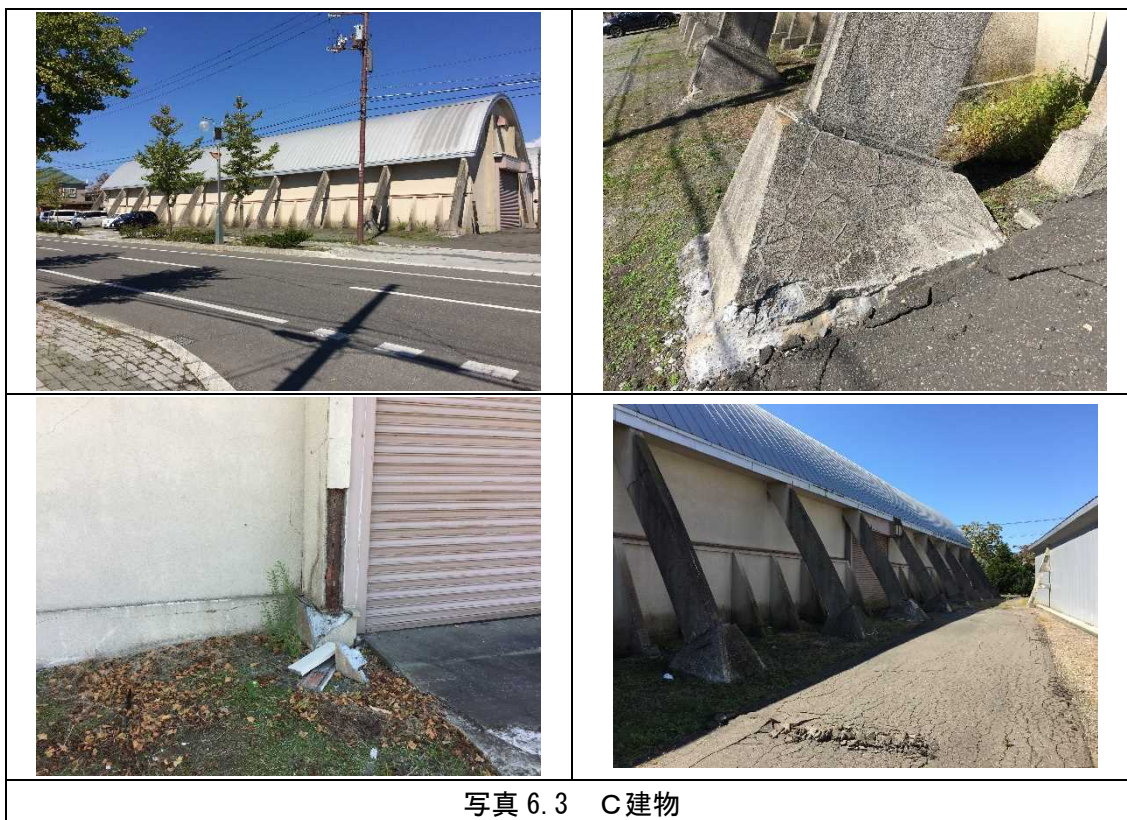
### 6.3 C建物（むかわ町）

当該建物の主構造は不明であるが，外壁や基礎部には過去にひび割れ補修等が行われた痕跡がある。本地震において，RC 控え柱の基礎部の仕上げモルタルの剥落や，開口部周囲の部材のかぶりコンクリートが剥落し内部鉄骨が露出する被害が見られた。また，周辺地盤の変形も確認された。

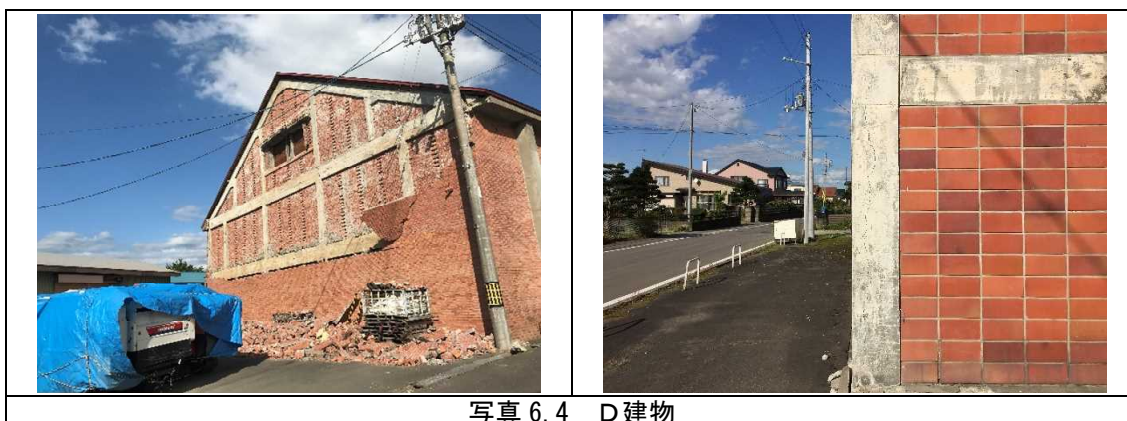
### 6.4 D建物（厚真町）

当該建物は，躯体が RC 造で外壁が煉瓦で構成されているが，煉瓦の外壁が崩れ落ち，また一部の建物の柱にひび割れが確認された。

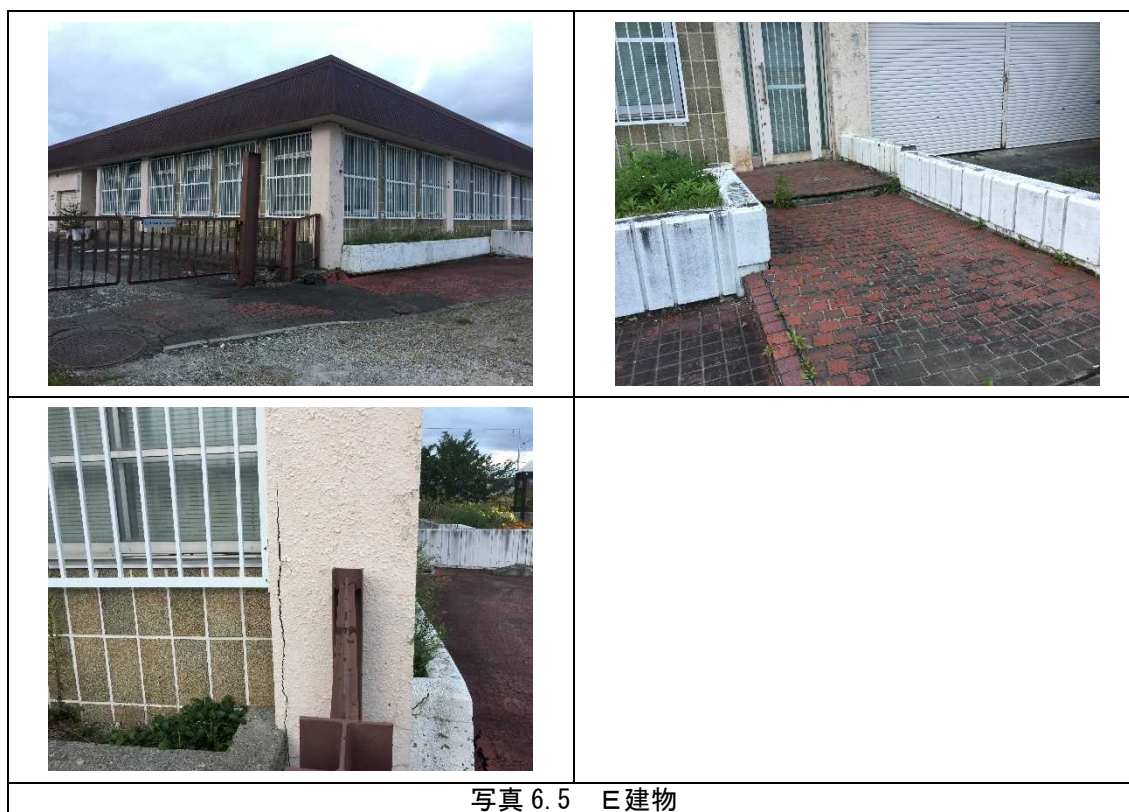
## 6.5 E建物

当該建物はRC構造と推測されるが、柱には付着割裂によるひび割れが確認される他、地盤の沈下により外構に段差が生じていた。
