## 北海道胆振東部地震の被害調査報告書（速報） 基礎地盤関連

北海道大学大学院 飯場正紀、室蘭工業大学 永井 宏

基礎地盤関連の調査は、初動調査として延べ4回の現地調査を行った。地盤災害とそれに起因する建築物・住宅等の被害の調査を行い、調査結果の概要をまとめた。

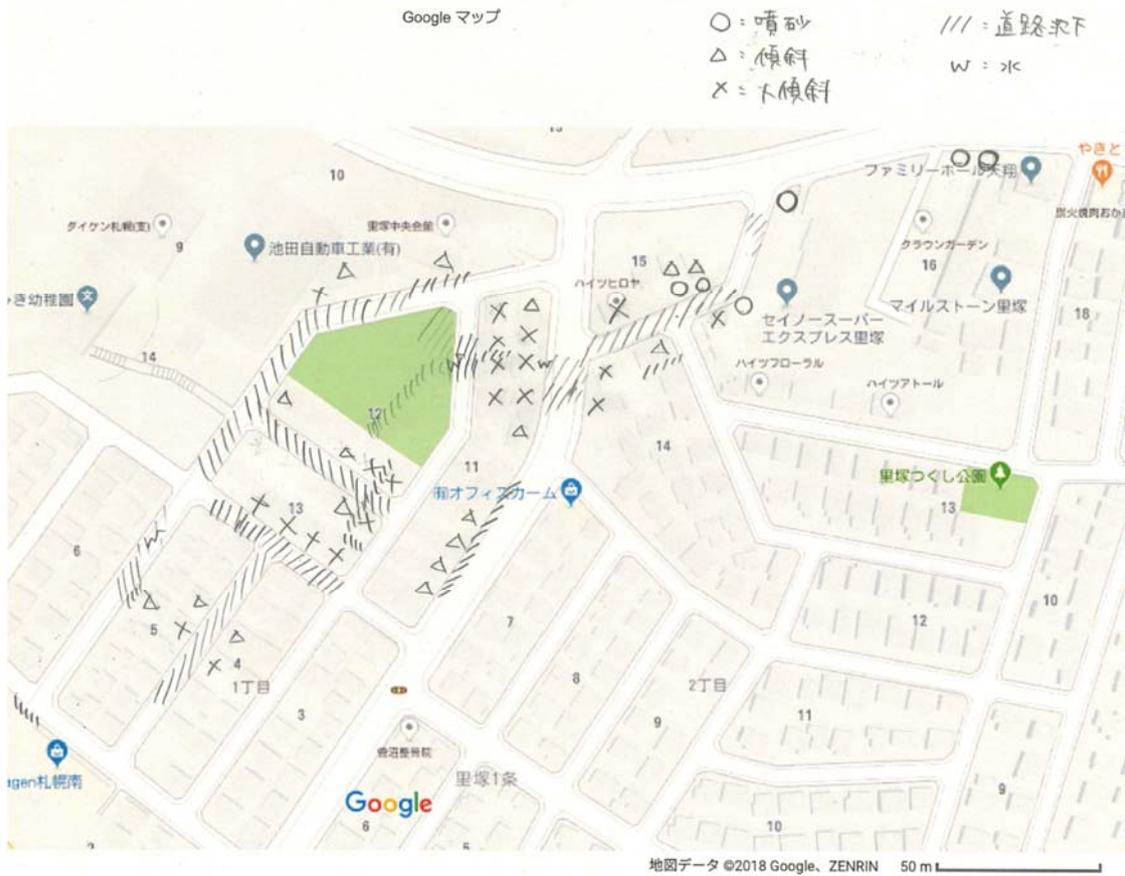
この地域は、火山灰土が堆積した地域であり、40 年程度前に、切土・盛土により住宅敷地が造成されている。被害の状況の全体像を把握するために、地盤の陥没深さが大きかった場所および住宅の傾斜が大きかった場所を、図 2.1.2 に示す。

図 2.1.2 団地内における陥没が著しい場所および住宅の傾斜が著しい場所

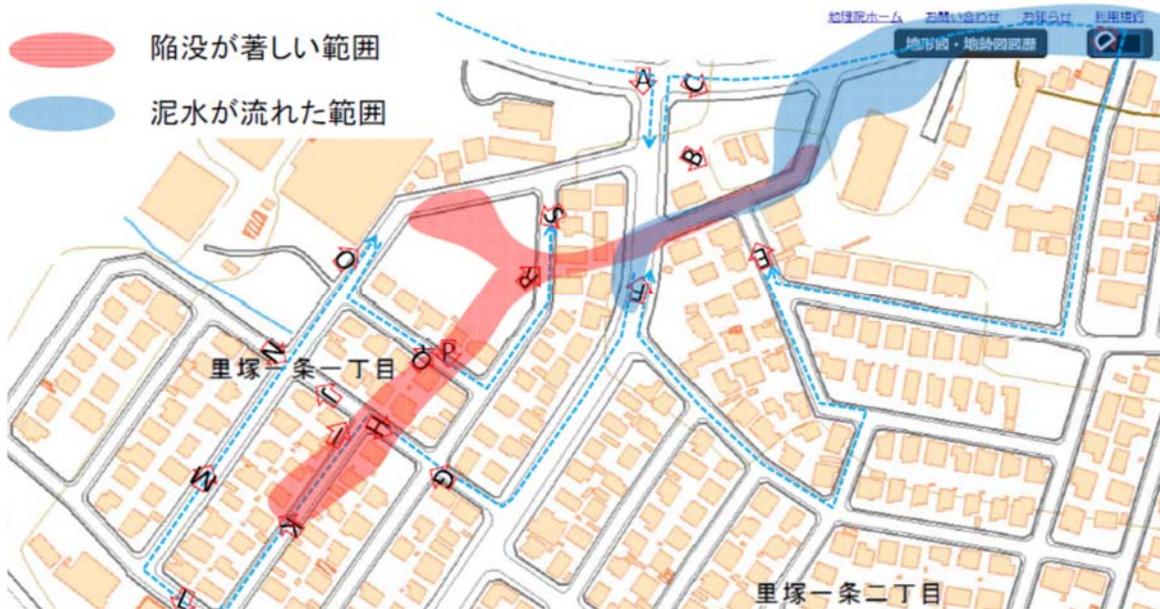
また本地区の被害状況がすでに整理され、図 2.1.3 のように、地盤の陥没が著しい場所と泥水が流れた場所がまとめられている<sup>1)</sup>。

図 2.1.3 団地内における陥没が著しい範囲とで泥水が流れた範囲<sup>1)</sup>

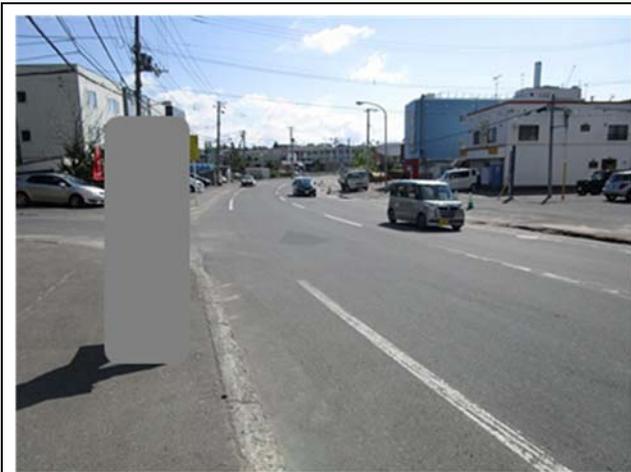
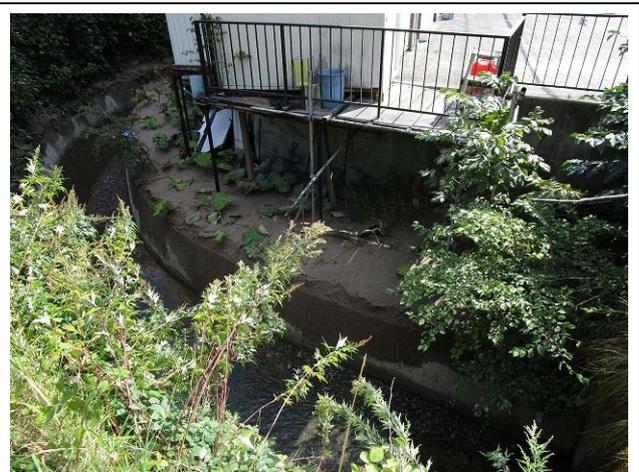
写真 2.1.1 B,C 付近：周辺道路、道路の低い側に液状化して流れた土砂が堆積

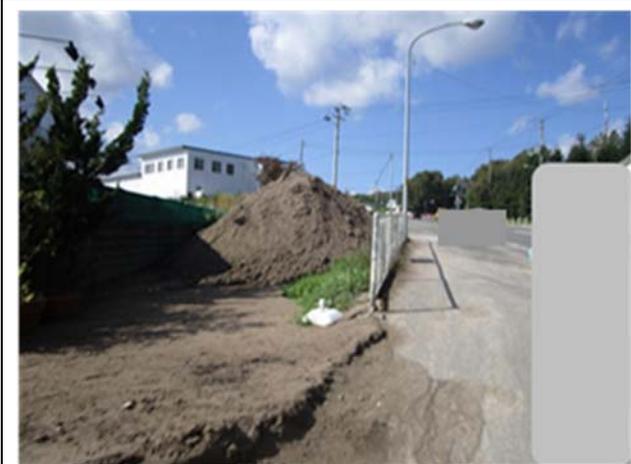
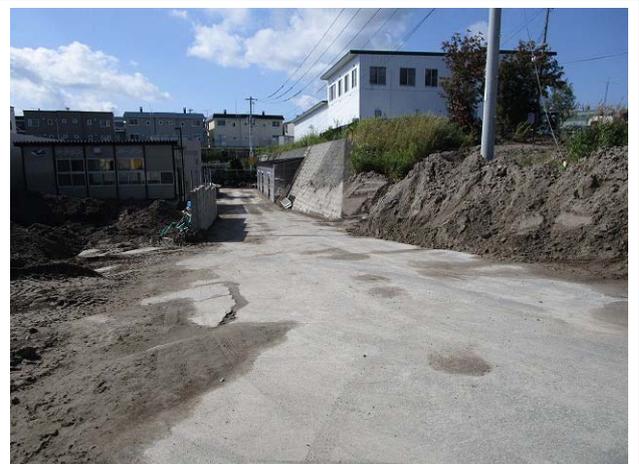
写真 2.1.2 D 地点：液状化して流れた土砂の堆積跡

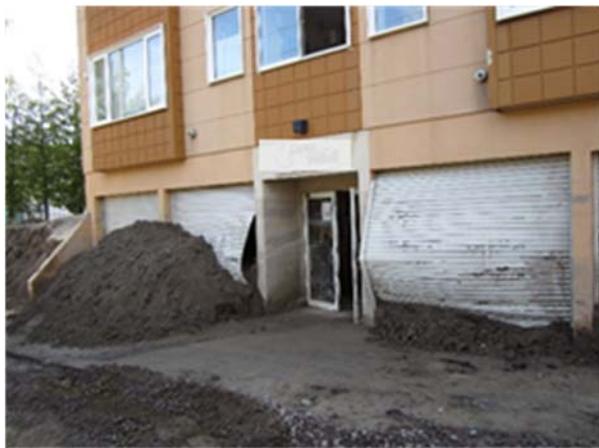
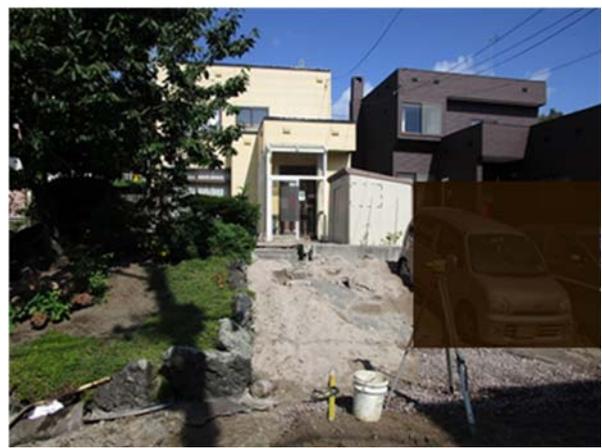
写真 2.1.3 F～G 地点：陥没の大きい場所での住宅被害

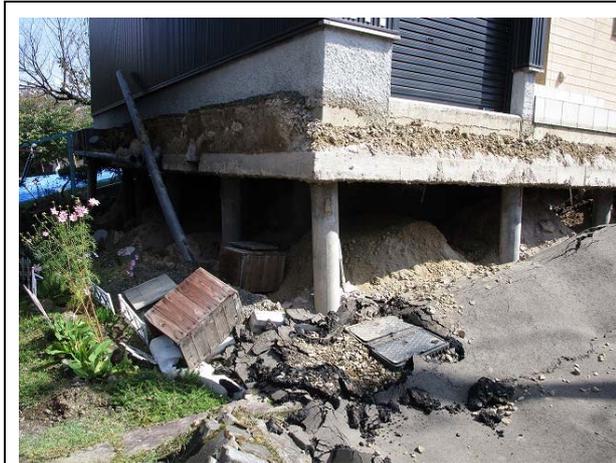
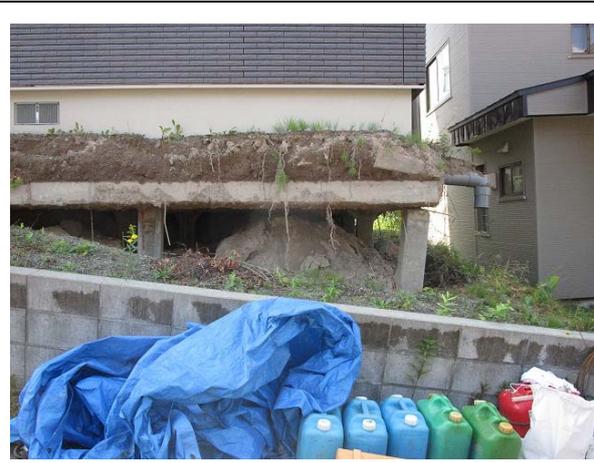
写真 2.1.6 Q 地点：住宅被害

(地盤陥没により、杭頭が露出している。杭基礎を用いた住宅は、傾斜が小さい)

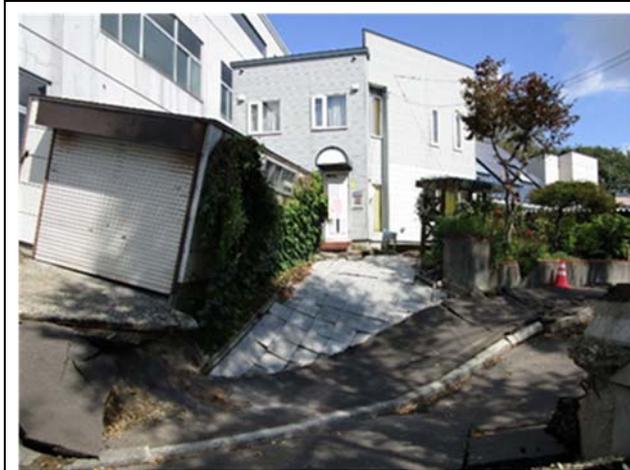
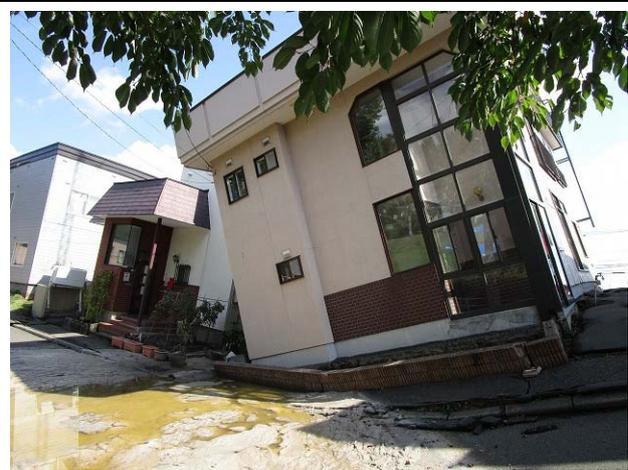
写真 2.1.7 W と S 地点：地盤の陥没と住宅被害（地盤陥没により、住宅が傾斜）

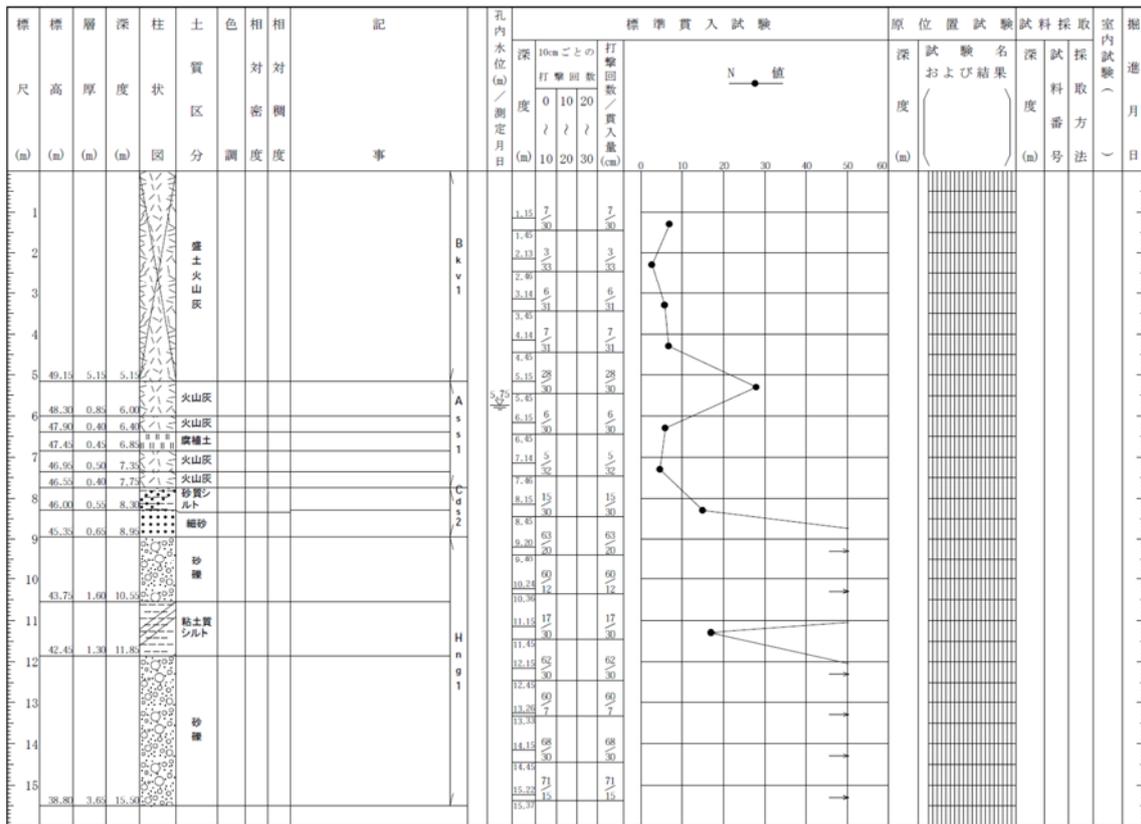
里塚地区周辺の地盤柱状図を、図 2.1.5～図 2.1.9 に示す<sup>2)</sup>。すべての地盤柱状図は火山灰土となっている。被害地域の東側にある場所での地盤柱状図は、地表から 5-8m 程度は、N 値の比較的小さな火山灰土が堆積しており、それより深い部分では礫層が現れる。一方、被害地域の西側（国道 36 号線に沿う場所）も、火山灰土であるが、表層近くから N 値の大きな地層となっている。

図 2.1.5 地盤柱状図 (里塚被害地域に近接する東側の位置) 2)

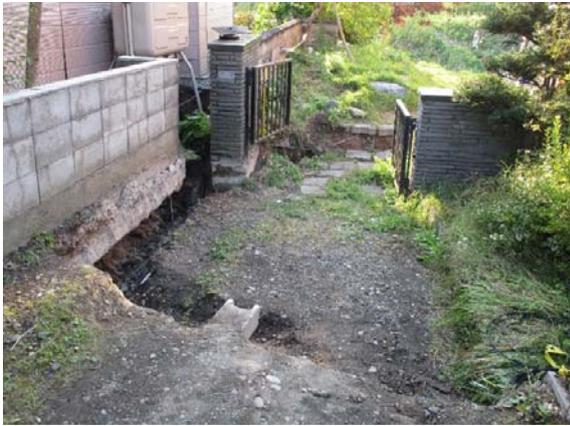
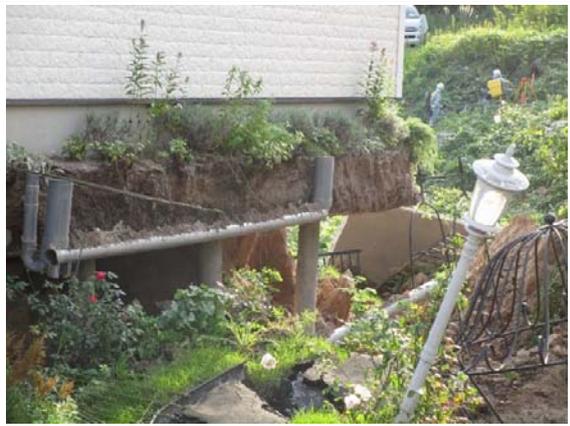
写真 2.2.1 と写真 2.2.2 に示すように、北広島大曲地区の住宅被害は、斜面崩壊に伴う、8 棟程度の住宅に被害が確認される。川に沿った側では、斜面崩壊により、住宅の支持地盤が下方に滑っている様子が分かり、斜面に設置されたよう壁等は、下方に滑っている。

写真 2.2.2 前面道路側からの撮影（住宅の周辺または全面に地盤の崩落部分を確認される）

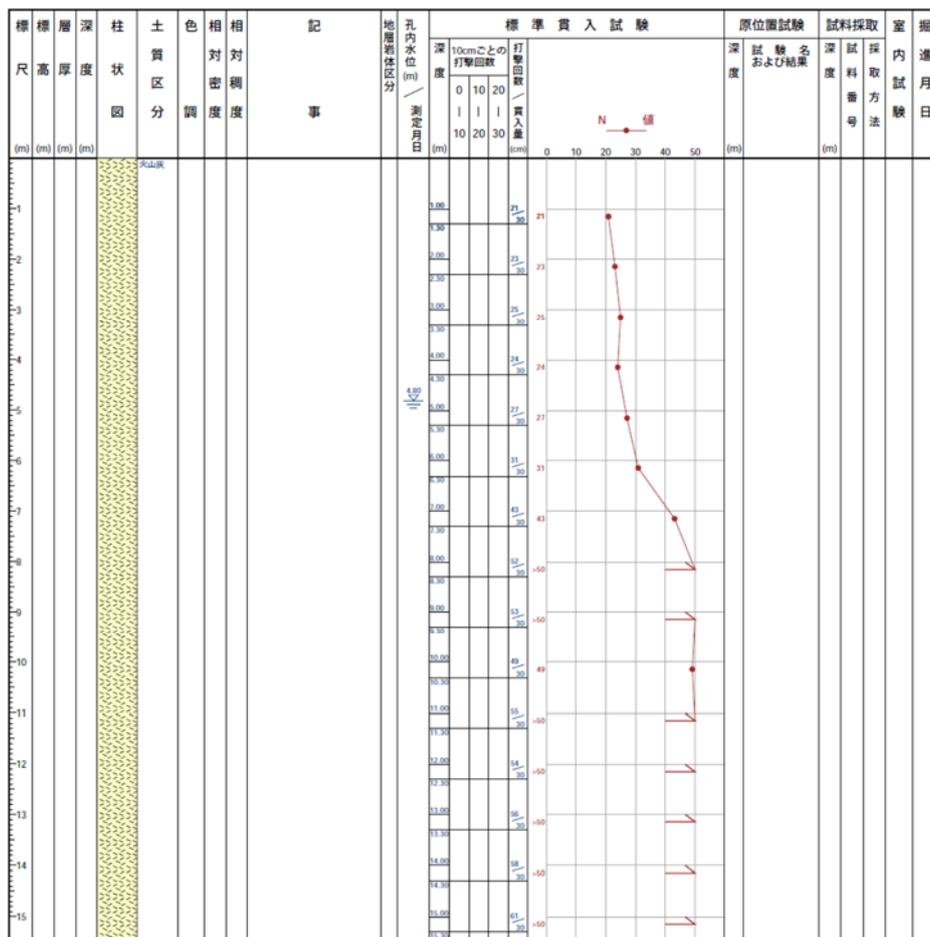
大曲地区周辺の地盤柱状図を、図 2.2.1 に示す<sup>2)</sup>。住宅の建設地域からやや離れた、川を挟んだ側の地盤柱状図である。表層から 20m 程度は、火山灰土で構成されており、表層付近は、N 値 20-30 程度であるが、8m 以深では、N 値 50 を超える地盤となる。

図 2.2.1 地盤柱状図（大曲被害地域の西側（川を挟んだ側）のやや離れた位置）<sup>2)</sup>

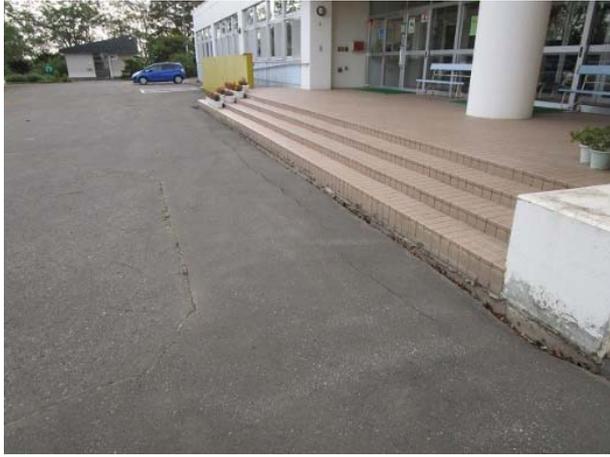
写真 2.3.1 建物周辺の地盤沈下

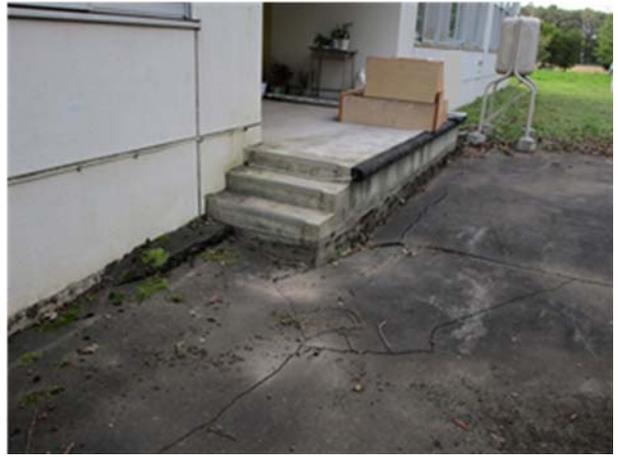
写真 2.3.2 建物周辺の地盤沈下

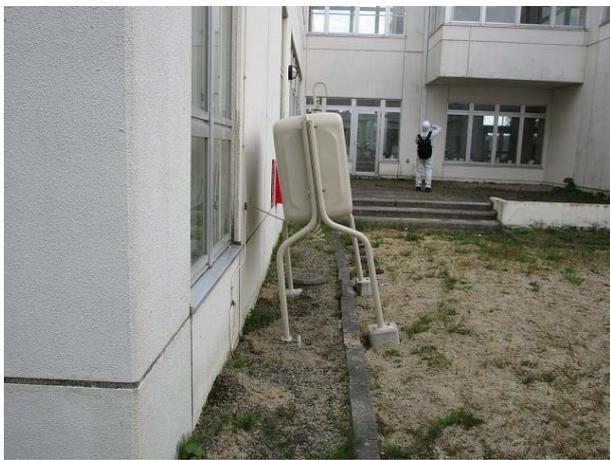
写真 2.3.3 灯油タンクの傾斜

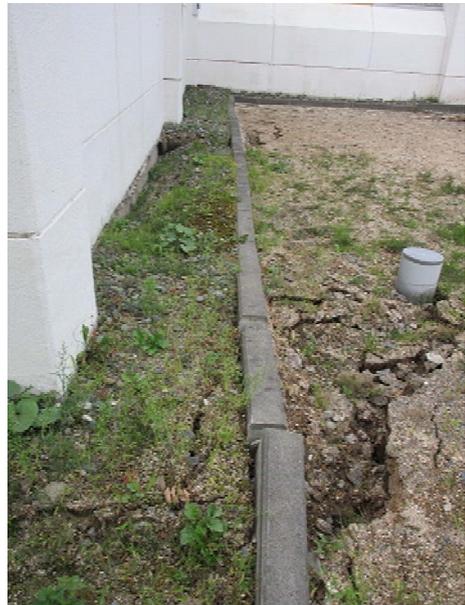
写真 2.3.4 建物周辺の地盤のクラック

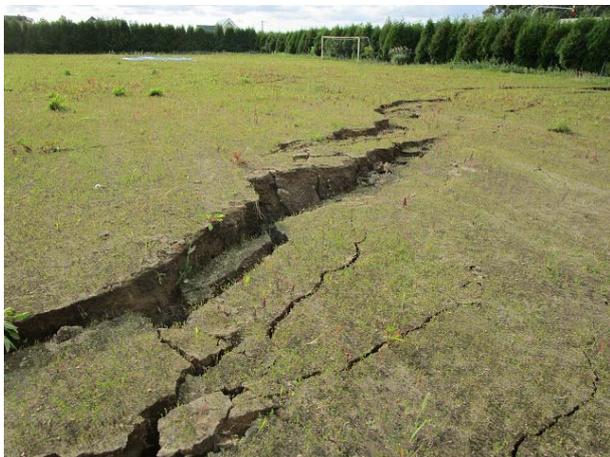
写真 2.3.5 グラウンドの地割れ

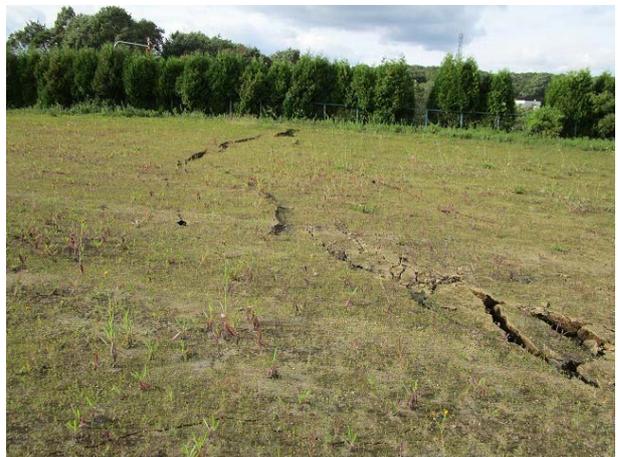
写真 2.3.6 グラウンドの地割れ

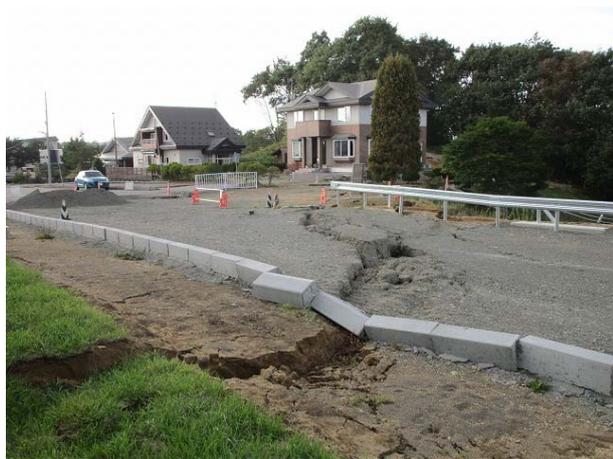
写真 2.3.7 C 道路の変状

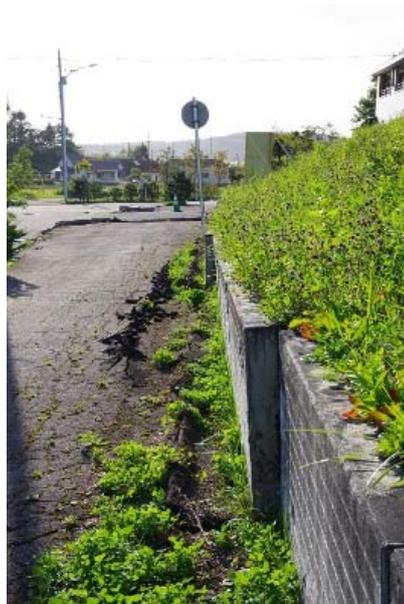
写真 2.3.8 D 擁壁の変状

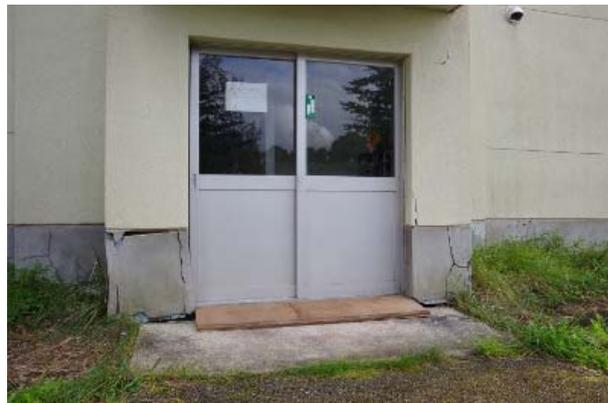
写真 2.3.10 1F 出入口の損傷 (E 建物)

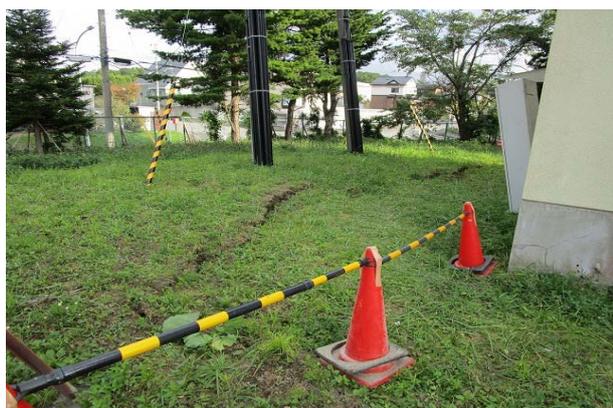
写真 2.3.11 敷地の地割れ (E 建物周辺)

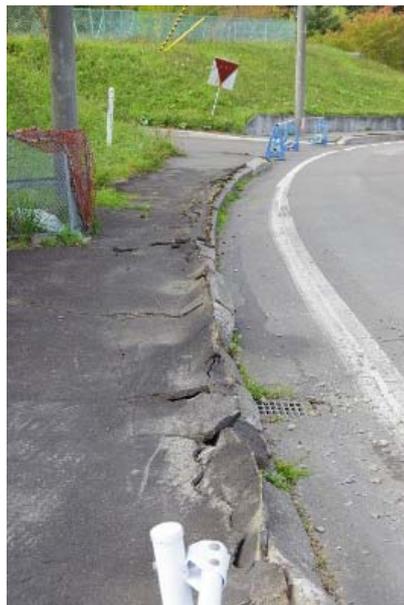
写真 2.3.12 歩道・縁石の変状 (E 建物周辺)

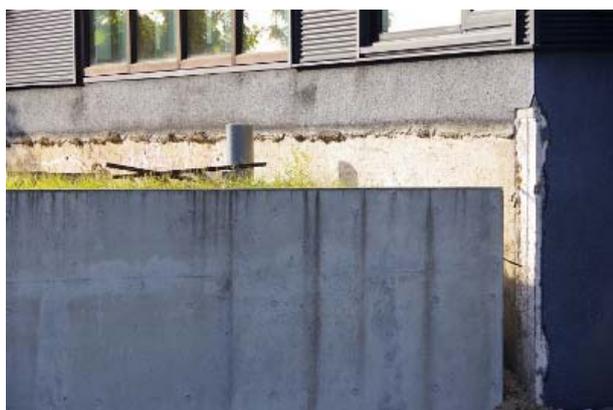
写真 2.3.13 F 建物の擁壁の側方移動

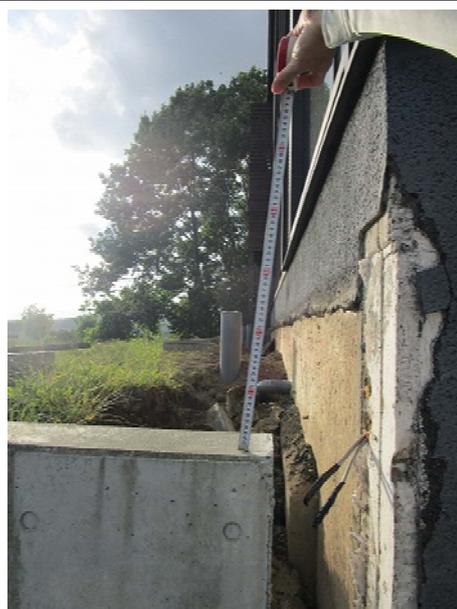
写真 2.3.14 F 建物の擁壁の沈下

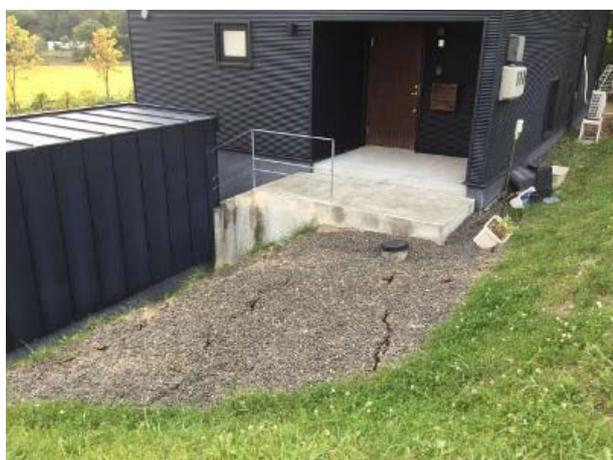
写真 2.3.15 F 建物周辺の地盤の地割れ

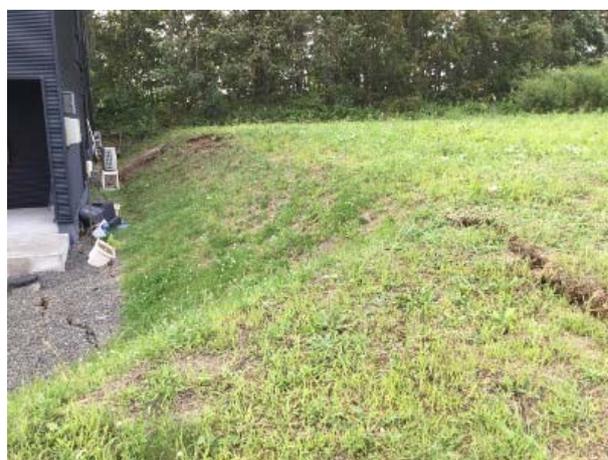
写真 2.3.16 F 建物周辺の傾斜地盤の地割れ

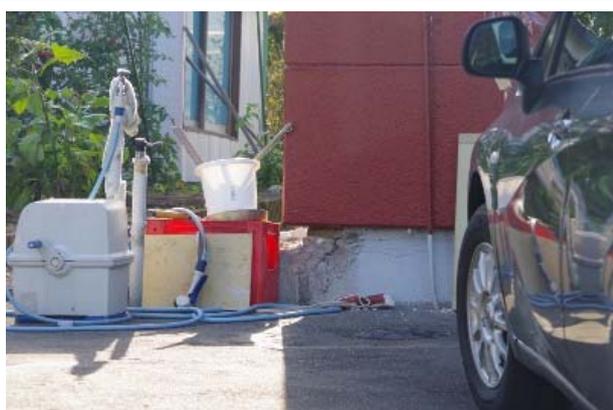
写真 2.3.17 G 建物の基礎部材の損傷

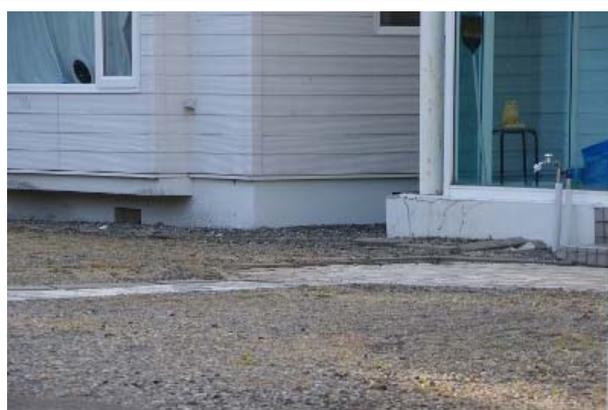
写真 2.3.18 H 建物の基礎クラック

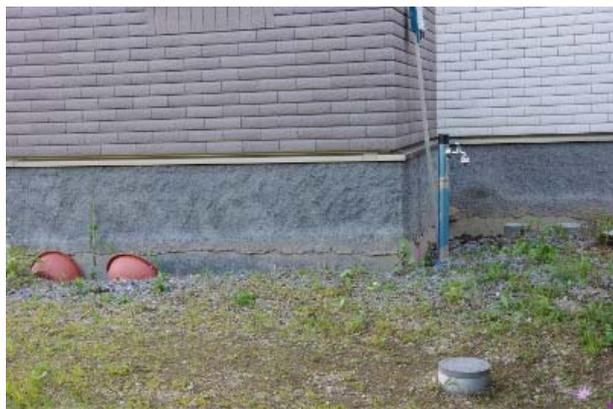
写真 2.3.19 I 建物の周辺地盤の沈下

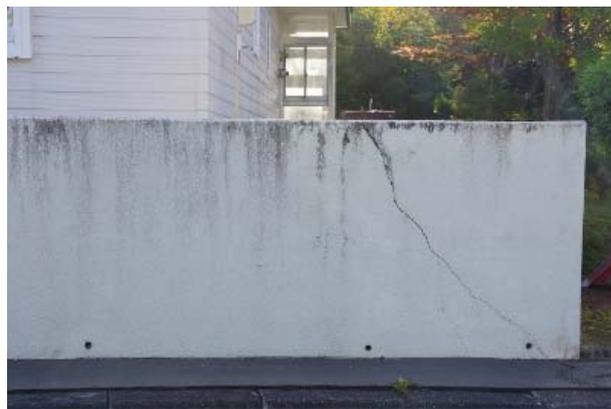
写真 2.3.20 J 擁壁のクラック

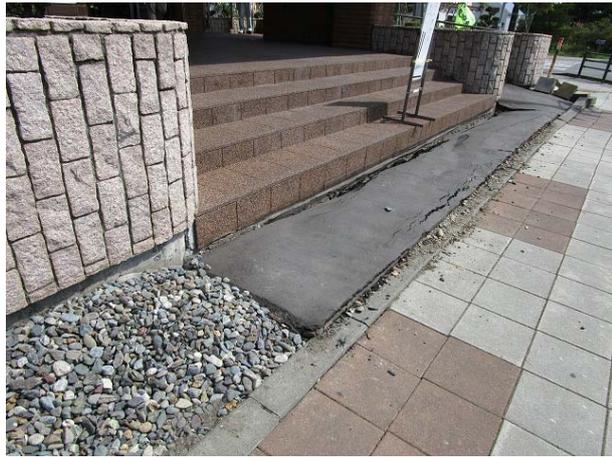
写真 2.4.1 K 建物周辺の地盤沈下(1)

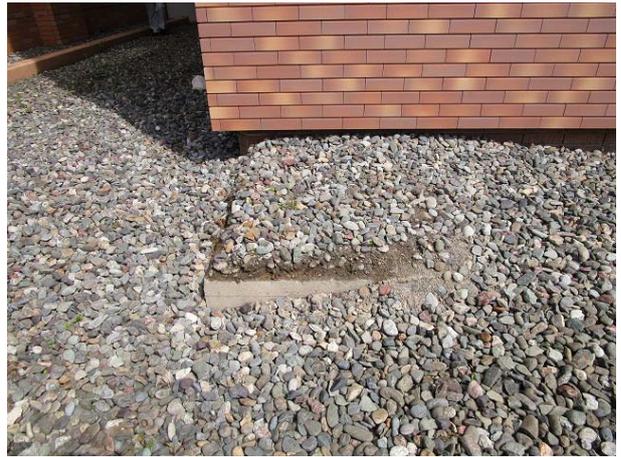
写真 2.4.2 K 建物周辺の地盤沈下(2)

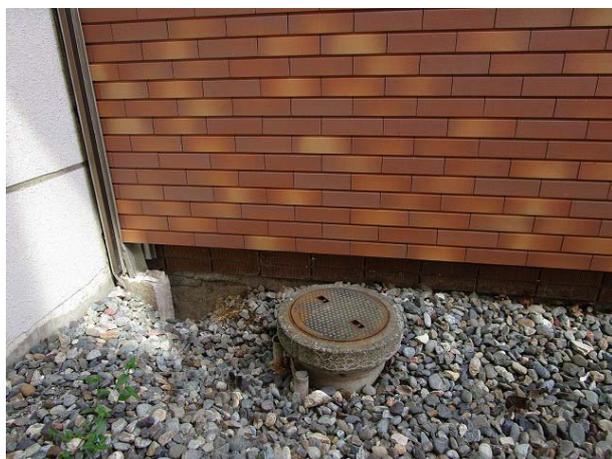
写真 2.4.3 K 建物周辺の地盤沈下

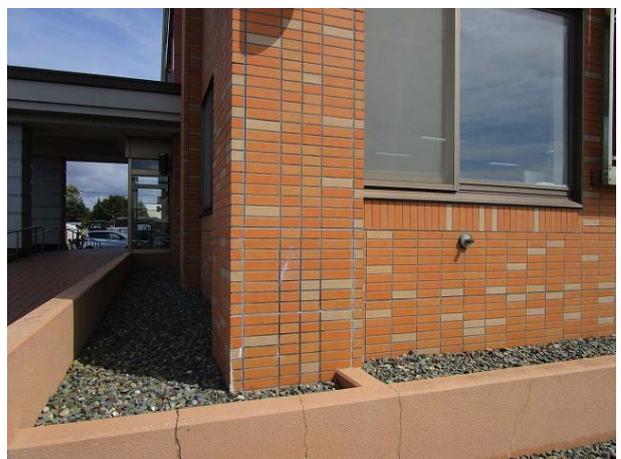
写真 2.4.4 K 建物の擁壁のクラック

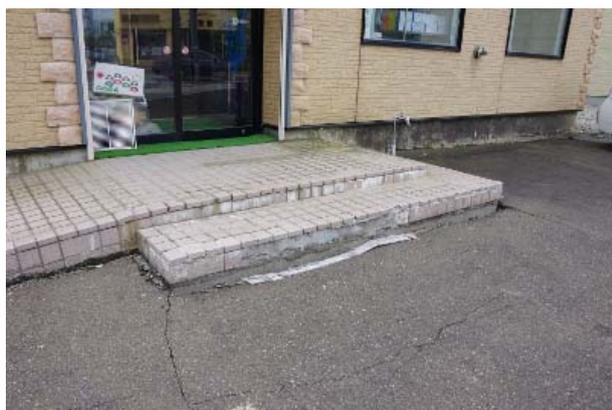
写真 2.4.5 L 建物周辺の地盤沈下

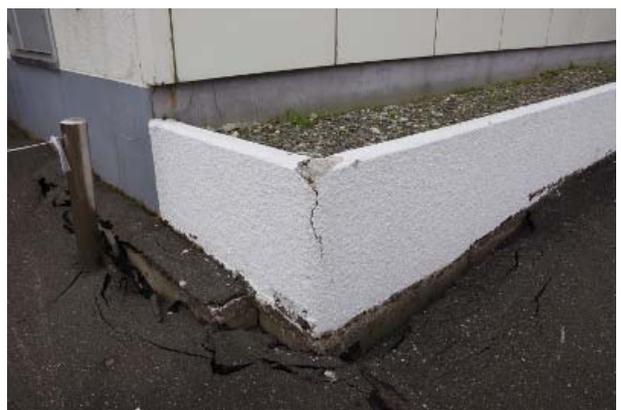
写真 2.4.6 M 建物周辺の地盤沈下、擁壁のクラック

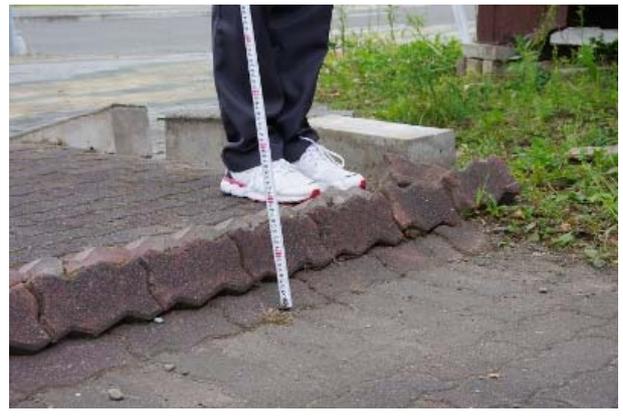
写真 2.4.8 O 建物周辺インターロッキングの変状

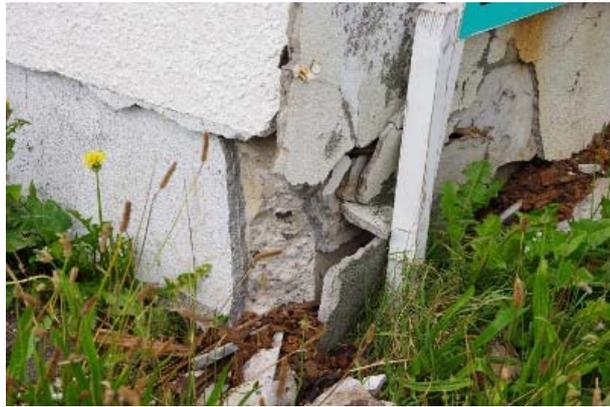
写真 2.4.9 P 建物の基礎モルタルの損傷

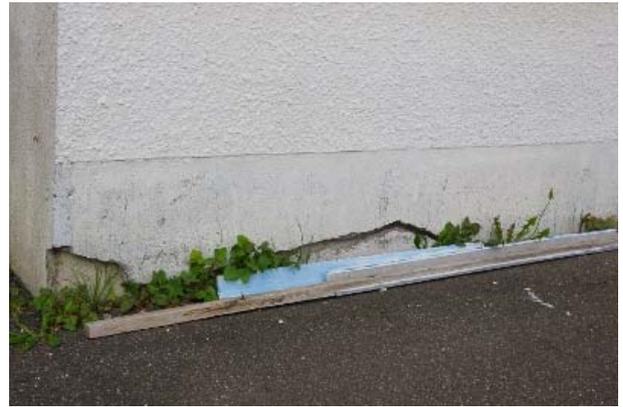
写真 2.4.10 Q 建物の基礎モルタルの損傷

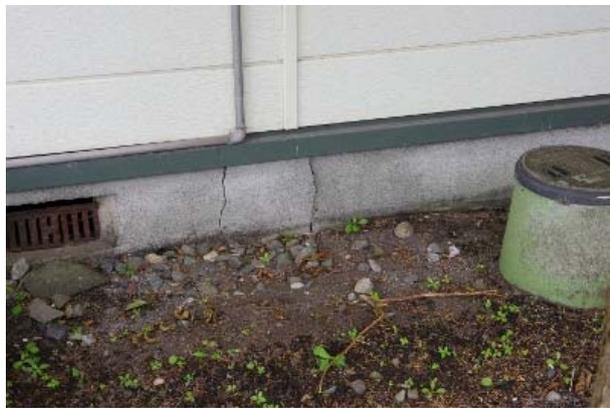
写真 2.4.11 R 建物の基礎のクラック

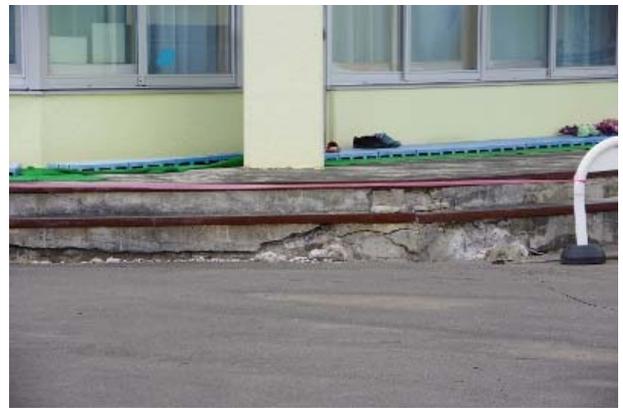
写真 2.4.12 S 建物の外階段の損傷

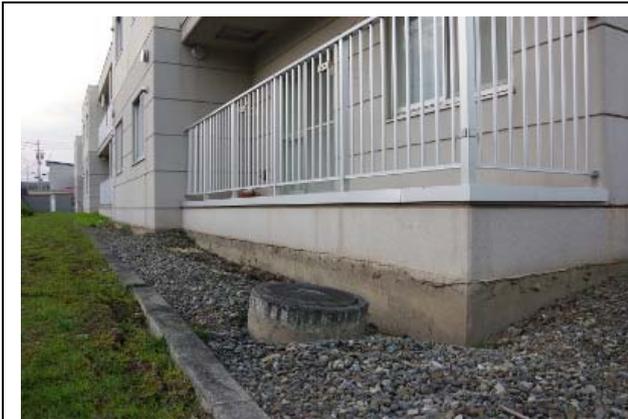
写真 2.5.1 T 建物周辺の地盤沈下

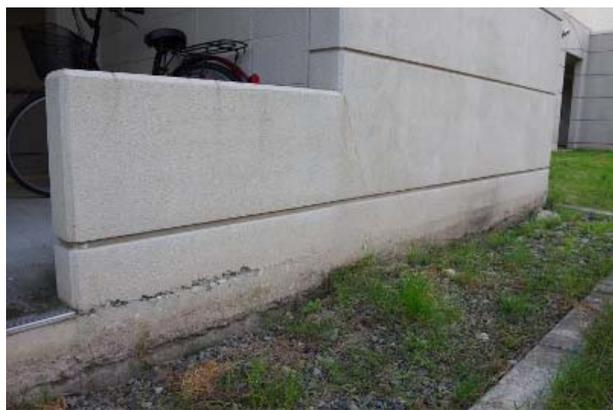
写真 2.5.2 U 建物周辺の地盤沈下、クラック

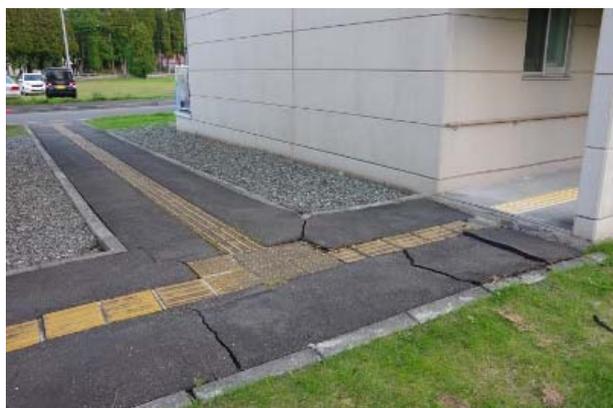
写真 2.5.3 U 建物周辺の通路の変状

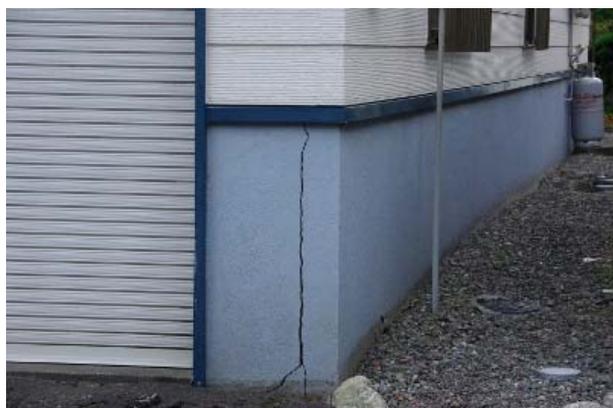
写真 2.5.4 V 建物の基礎クラック

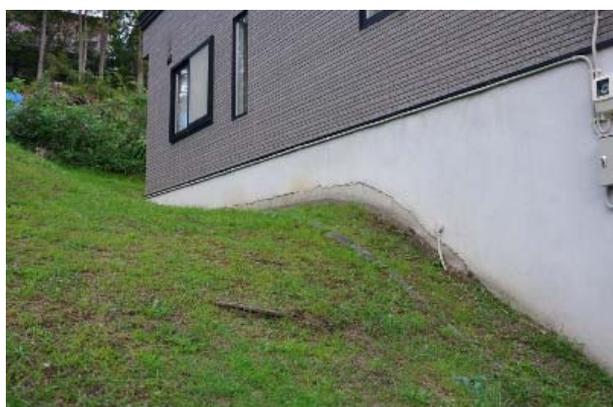
写真 2.5.5 W 建物周辺の傾斜地盤の滑り

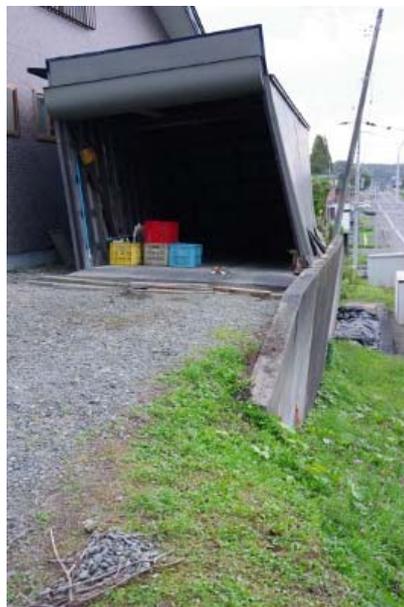
写真 2.5.6 X 建物の擁壁の変状

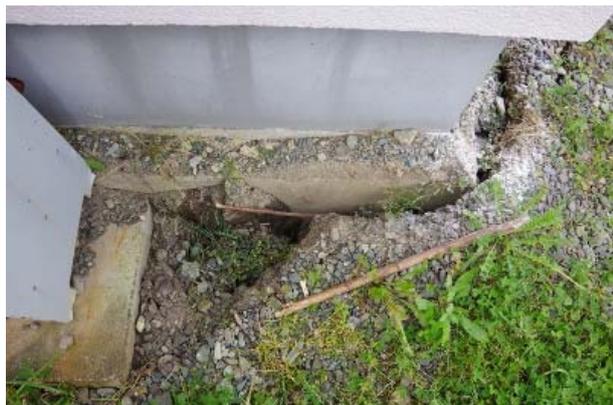
写真 2.6.1 Y 建物周辺の地盤変状

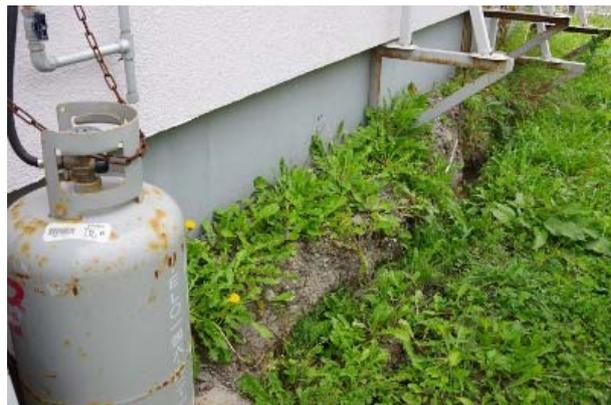
写真 2.6.2 Y 建物周辺の地盤変状

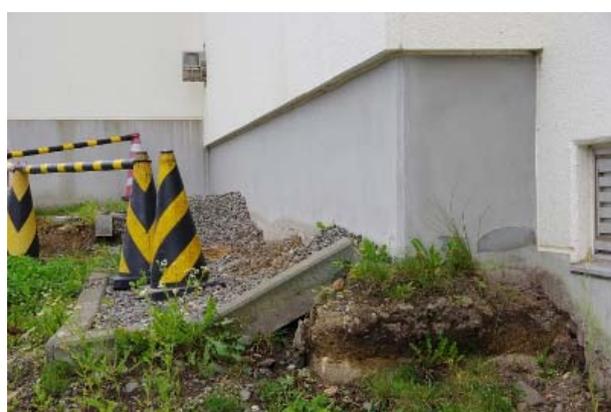
写真 2.6.4 Z 建物周辺の地盤変状

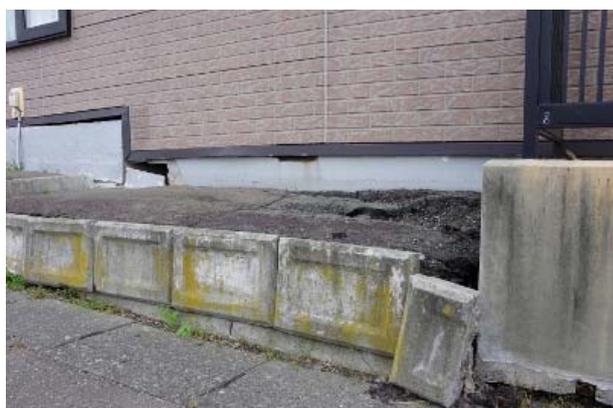
写真 2.6.5 AA 建物の基礎の損傷

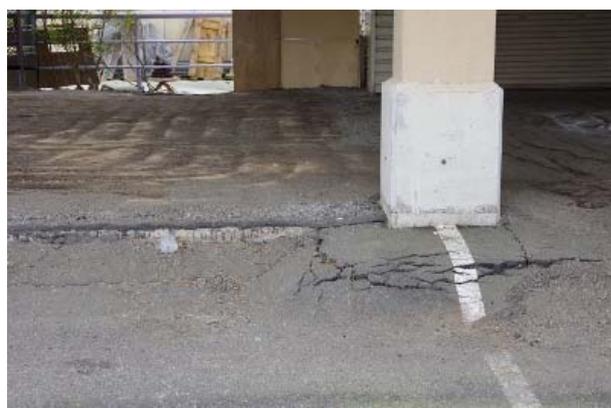
写真 2.6.6 AB 建物周辺の地盤沈下
