## 平成 30 年（2018 年）北海道胆振東部地震被害調査報告

調査日：2018 年 9 月 14 日（金）～15 日（土）

調査目的：平成 30 年（2018 年）北海道胆振東部地震による鉄筋コンクリート造建物の被害状況の把握

調査地域：北海道札幌市，北広島市，安平町，むかわ町の一部

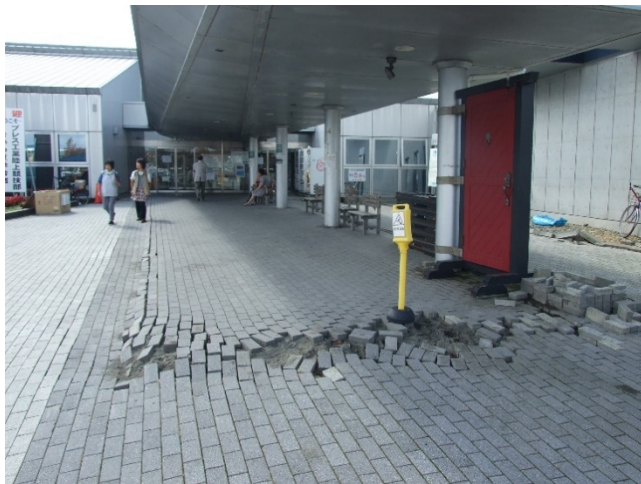
10:00 に「(1)商業施設 A」から出発して「(2)庁舎 A」を調査した。「(1)商業施設 A」では舗装ブロックのずれや外装材の変形、ガラスの亀裂が少数見られたが、構造体の損傷はなかった。「(2)庁舎 A」では外構部、外装材には損傷はみられたものの、目立った損傷はなかった。1 階内部の柱、梁にもひび割れ等は見られなかった。

写真 1 舗装ブロックにずれ ((1)商業施設 A)

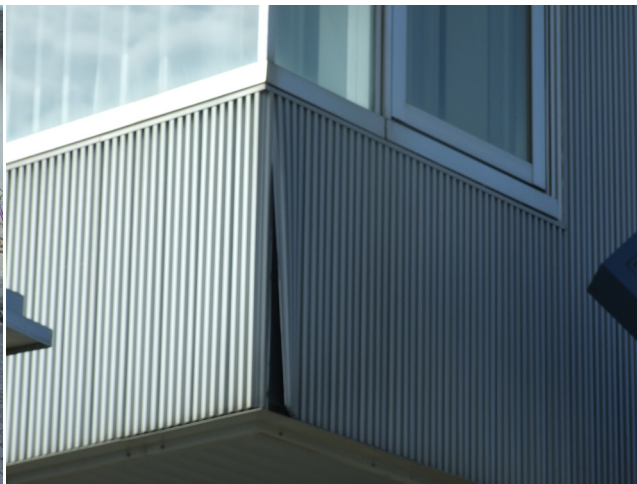
写真 2 外装材の変形 ((1)商業施設 A)

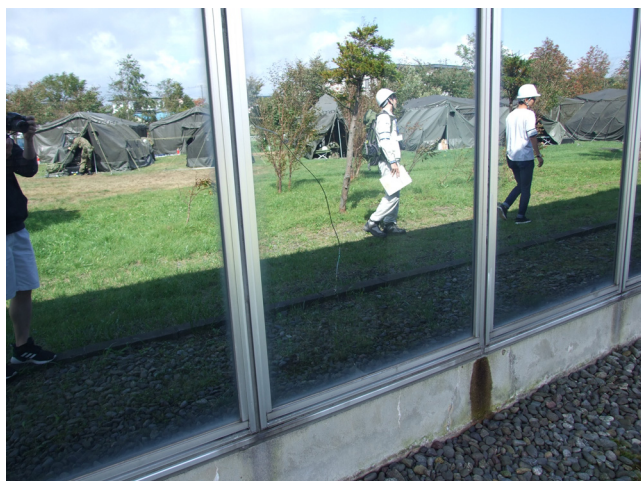
写真 3 ガラスの亀裂 ((1)商業施設 A)

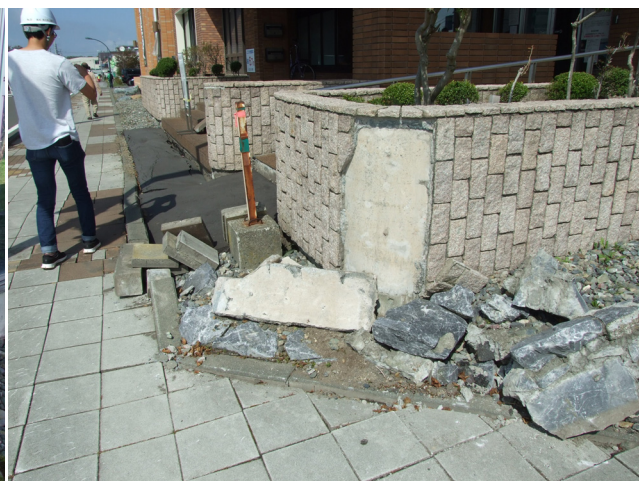
写真 4 外構部の損傷 ((2)庁舎 A)

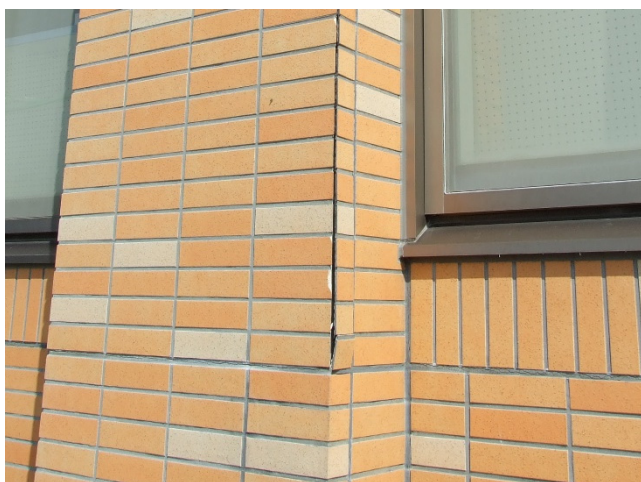
写真 5 外装材の亀裂 ((2)庁舎 A)

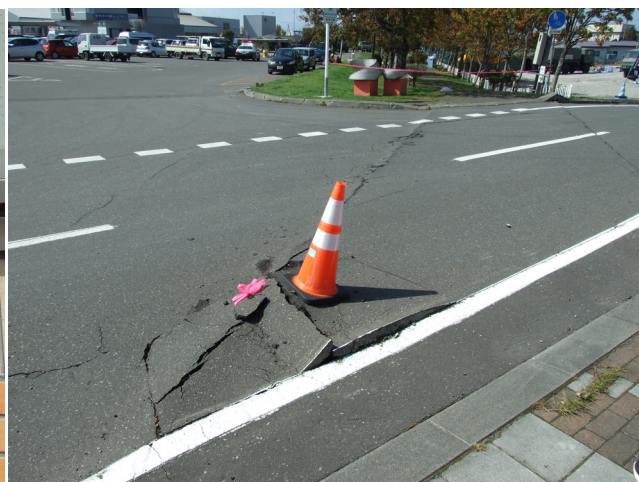
写真 6 周辺道路の亀裂 ((2)庁舎 A の前)

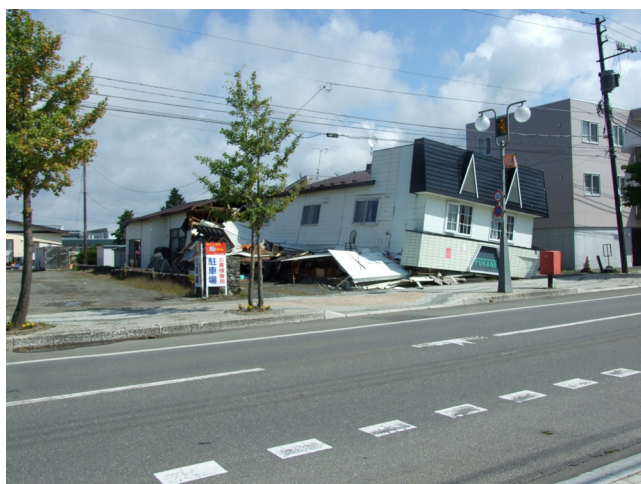
その後、道道 10 号線を通って松風 1 丁目方面へ向かった。特に被害が大きかったのは木造で、総じて築年数が長く、1 階が崩壊する被害が多数見られた。しかし鉄筋コンクリート造 ((3)マンション、写真なし) にはひび割れ等の目立った損傷は見られなかった。その後、花園 2 丁目付近で U ターンし、「(4) 小学校 A」(写真なし) に向かった。小学校も外観からは無被害であった。

写真 7 木造店舗の倒壊

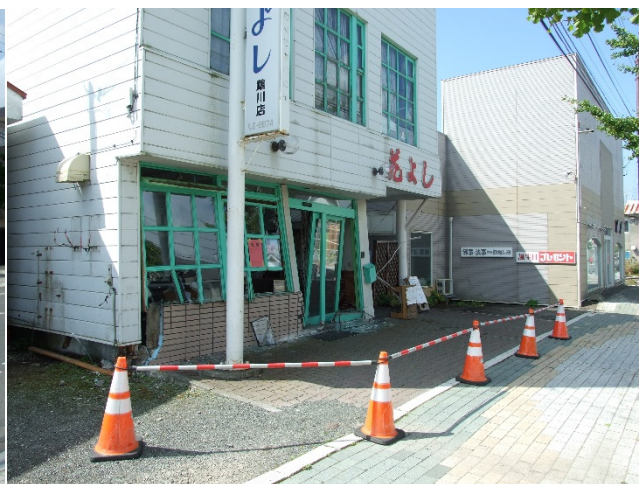
写真 8 木造店舗の 1 階部分の傾斜

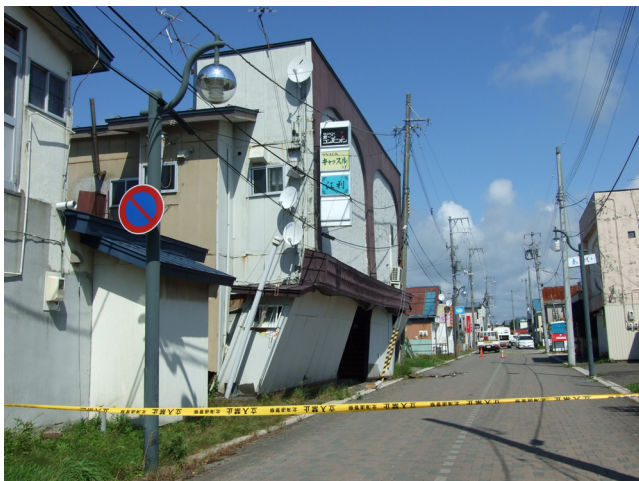
写真 9 木造店舗の1階の傾斜

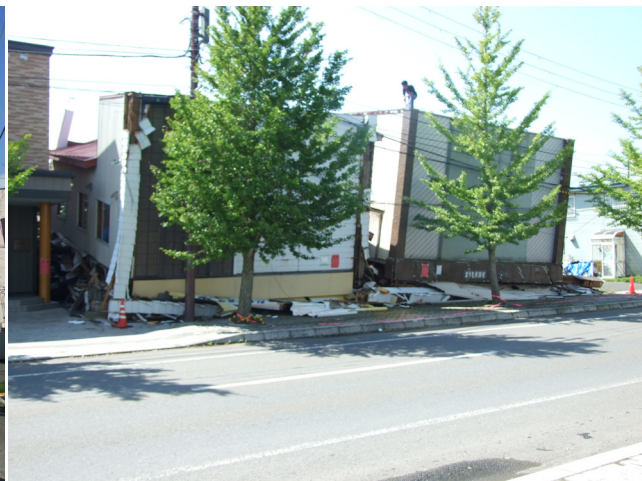
写真 10 木造店舗の倒壊

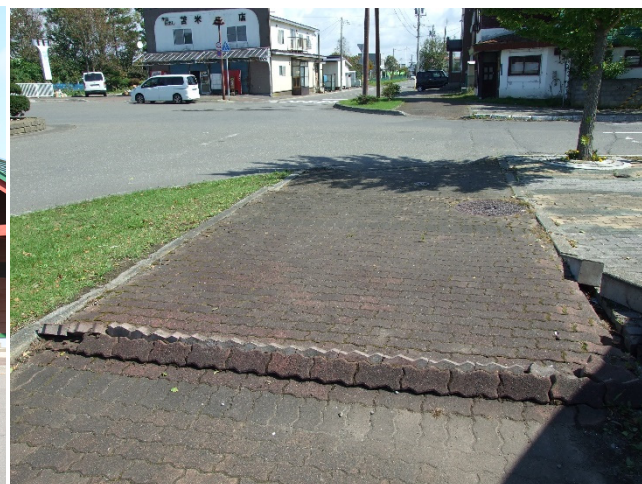
写真 12 駅前歩道の舗装の段差 ((5)鵜川駅前)

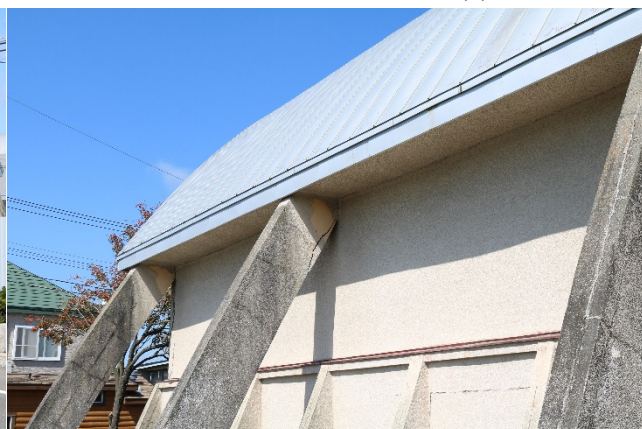
鵜川駅前の歩道に段差が生じていたが、駅舎には被害は見られなかった。「(6)建物 A」は屋根につながっているバットレスにひび割れがみられたが、雪荷重によるひび割れの可能性もあり、今回の地震との関係は不明である。「(7)中学校 A」は無被害であった。

写真 14 バットレスのひび割れ ((6)建物 A)

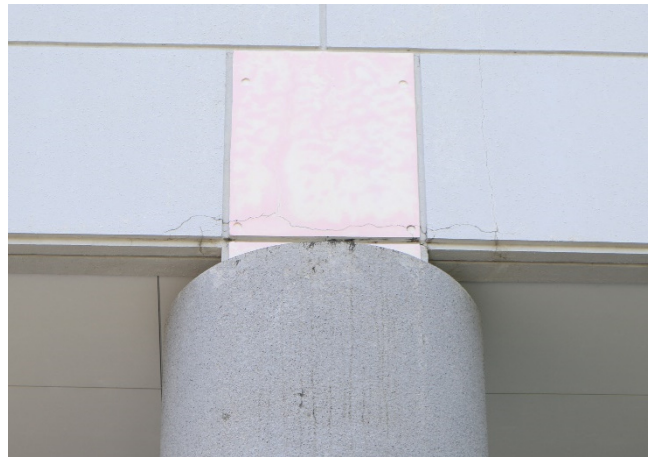
13:00 に「(1)スポーツ施設」を出発し、最初に「(1)スポーツ施設」の外観を調査した。外観からは柱の曲げひび割れと壁のせん断ひび割れがみられたが、いずれも軽微であった。その後安平町役場に許可を貰い、内部のプール側から確認した所、壁のひび割れの一部には補修の跡が見られた。外の柱のひび割れについては、地震前には気づかなかったと仰っていた。

写真 18 円柱の上の曲げひび割れ  
(1) スポーツ施設)

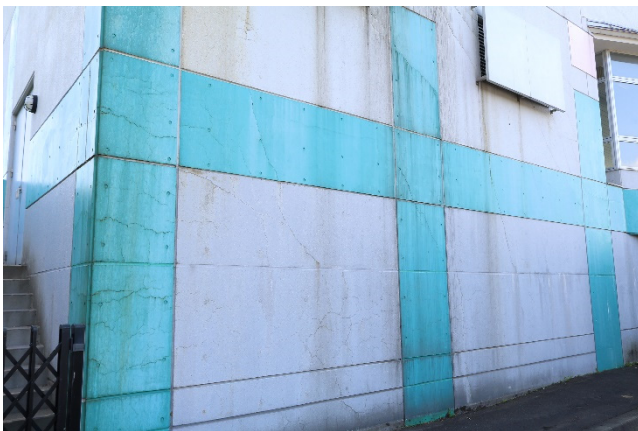
写真 19 壁のせん断ひび割れ  
(1) スポーツ施設)

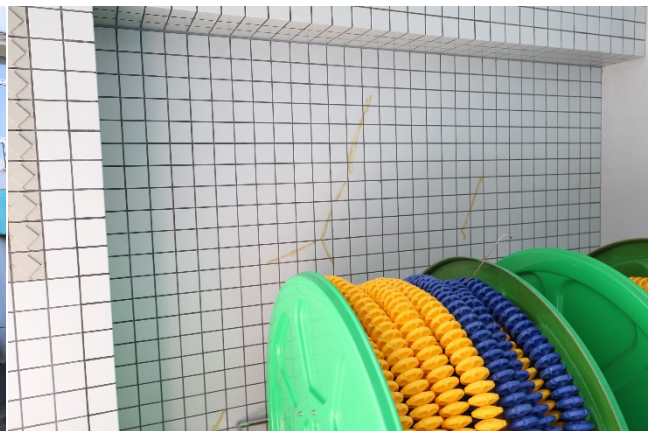
写真 20 内部の補修跡 ((1) スポーツ施設)

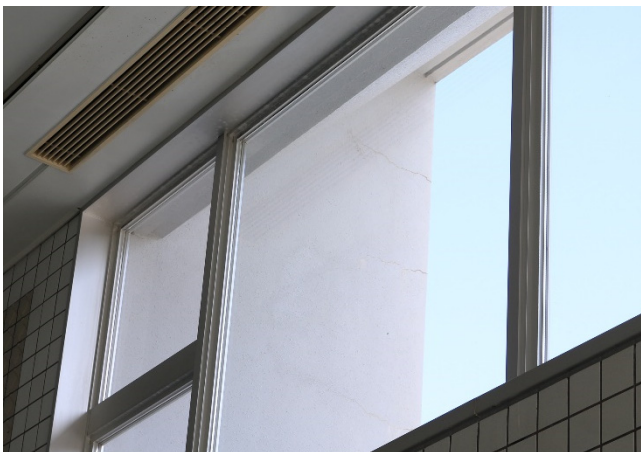
写真 21 柱頭の曲げひび割れ  
((1) スポーツ施設)

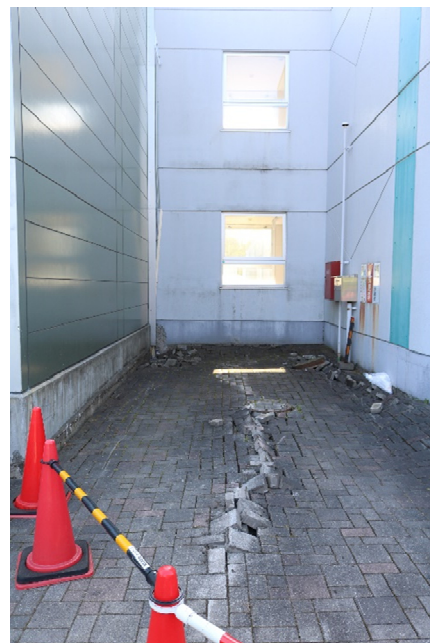
写真 22 外の地盤変状 ((1) スポーツ施設)

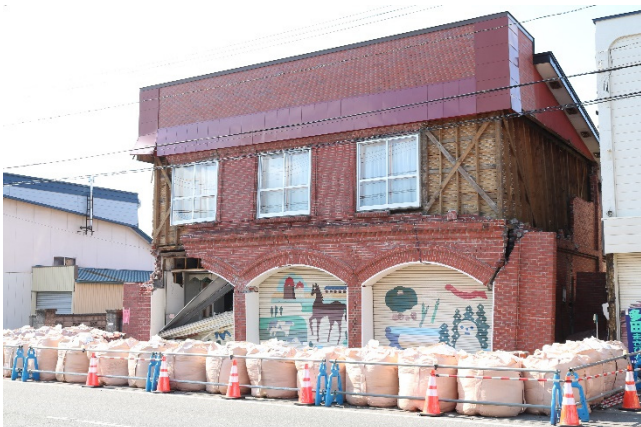
写真 23 木造の被害

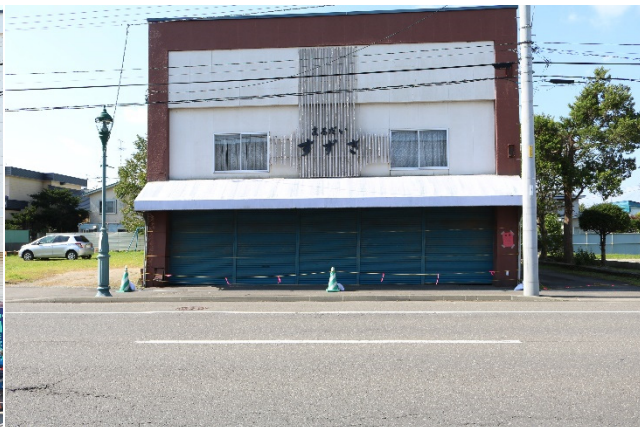
写真 24 木造の被害

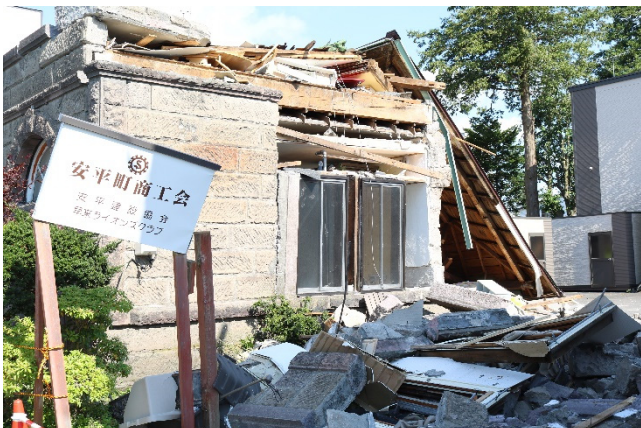
写真 25 組積造の被害

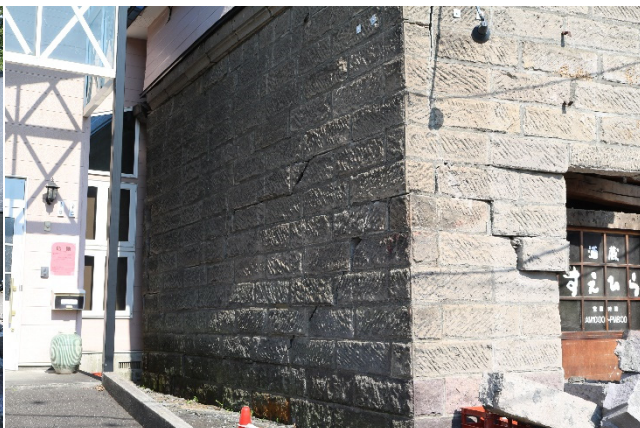
写真 26 組積造の被害

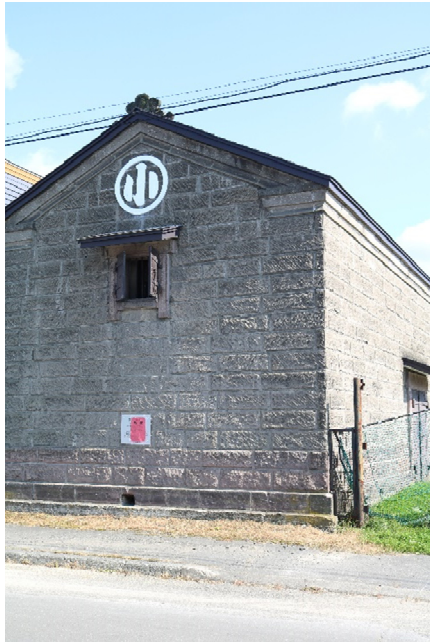
写真 27 組積造の被害

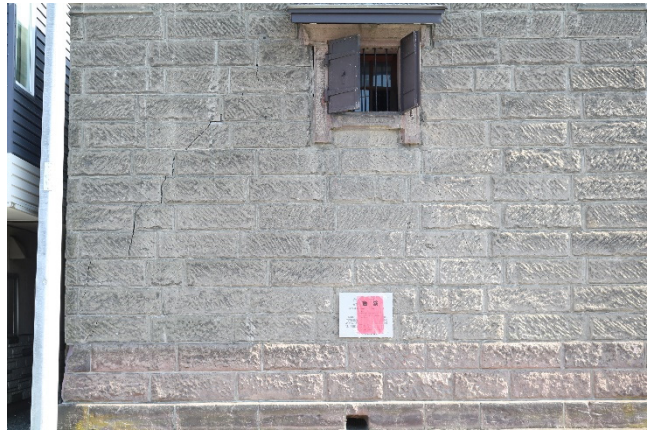
写真 28 組積造の被害

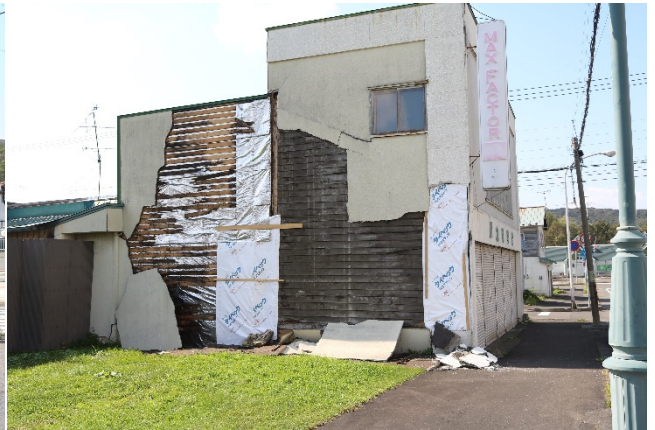
写真 30 木造の被害

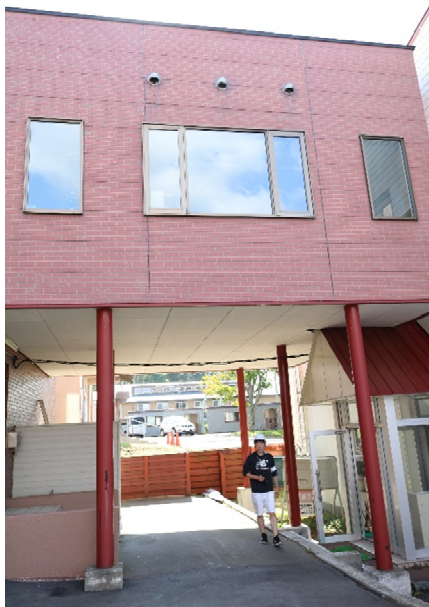
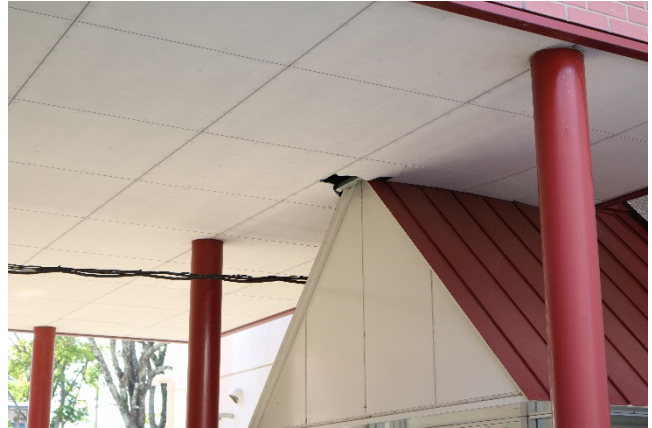
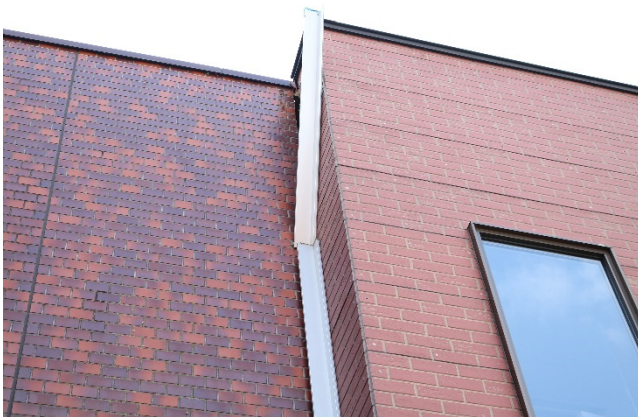
「(2)庁舎 B」は、建物間をつなぐ渡り廊下の Exp.J の被害，外構部の被害はあったが，構造体の被害はなかった。

写真 31 渡り廊下の被害 (2)庁舎 B)

写真 32 渡り廊下の被害 (2) 庁舎 B)

写真 33 渡り廊下の被害 (2) 庁舎 B)

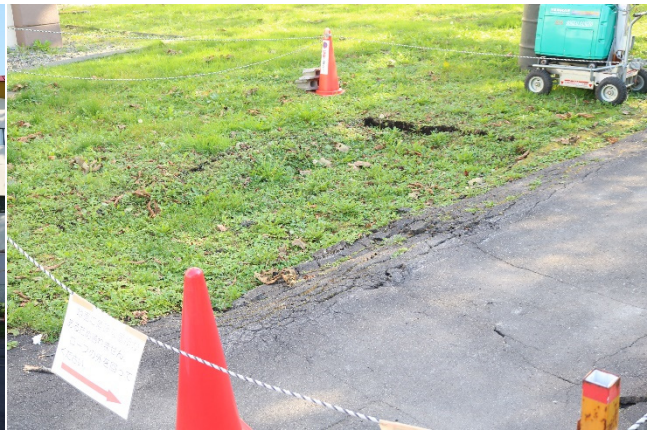
写真 35 地面の陥没(3) 小学校 B

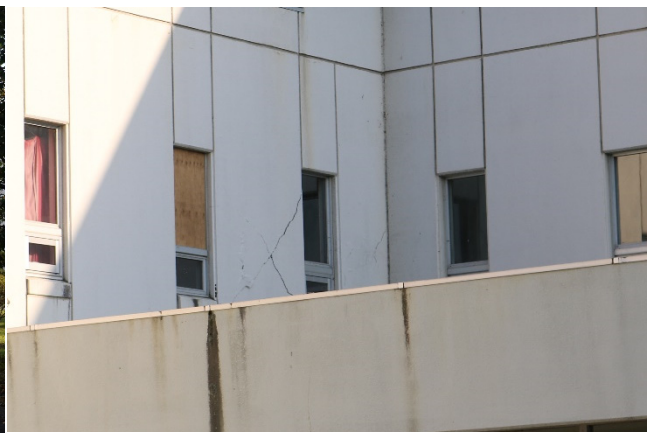
最後に「(3)小学校 B」と「(4)中学校 B」を外観調査した。「(3)小学校 B」は無被害,「(4)中学校 B」は2階部分の壁の1つに斜めひび割れが生じていた.

写真 37 2階壁のせん断ひび割れ ((4) 中学校 B)

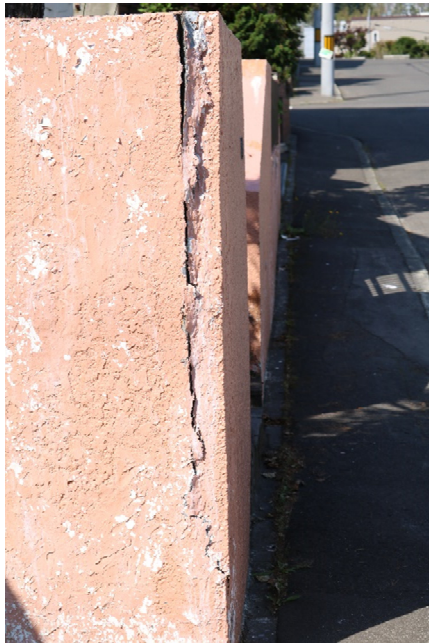
写真 38 塀の被害（地点 a）

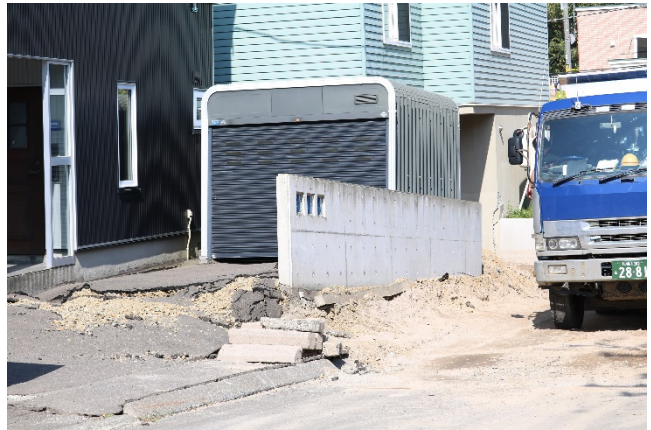
9/15 は 9:00 から札幌市清田区里塚の液状化被害を調査した。図 3 の地図上の範囲で液状化被害が生じていた。道路が大きく上下にうねっており、杭のある建物は傾斜を免れているものもあったが、ほとんどは地面の傾きにに合わせて建物が傾いてしまっていた。液状化被害のエリア外では塀や煙突に被害が生じていた。

写真 39 液状化被害（地点 b）

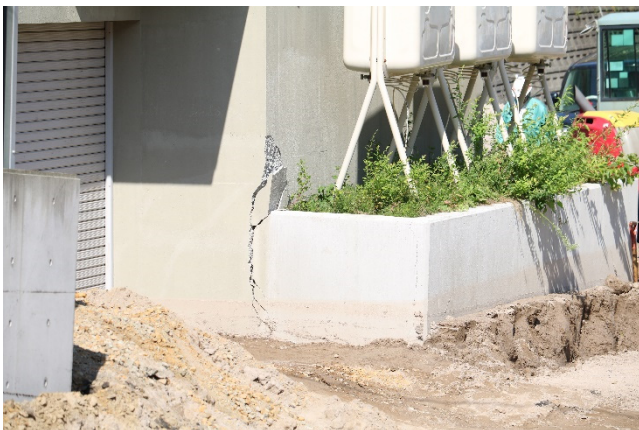
写真 40 液状化被害（地点 b）

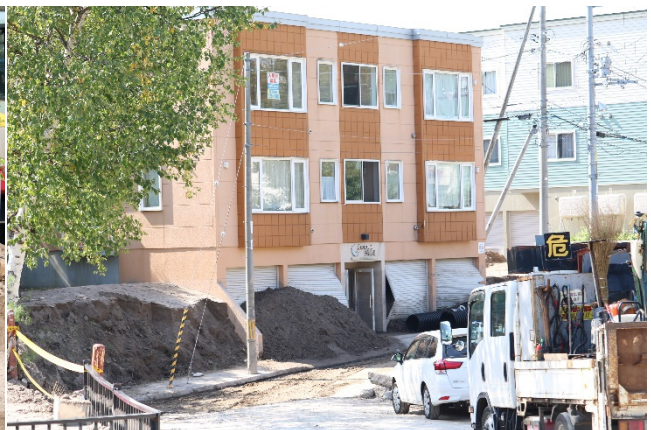
写真 41 液状化被害（地点 c）

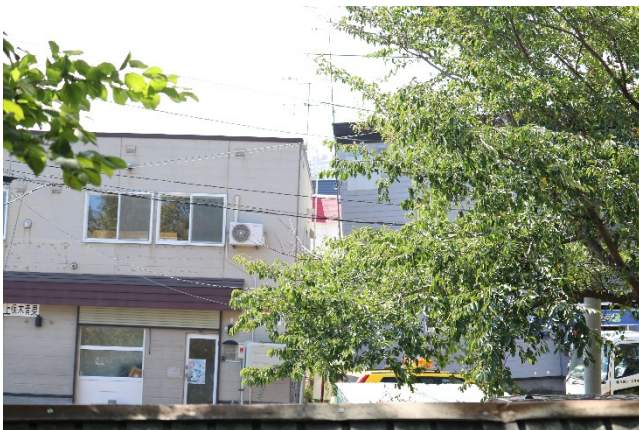
写真 42 液状化被害（地点 d）

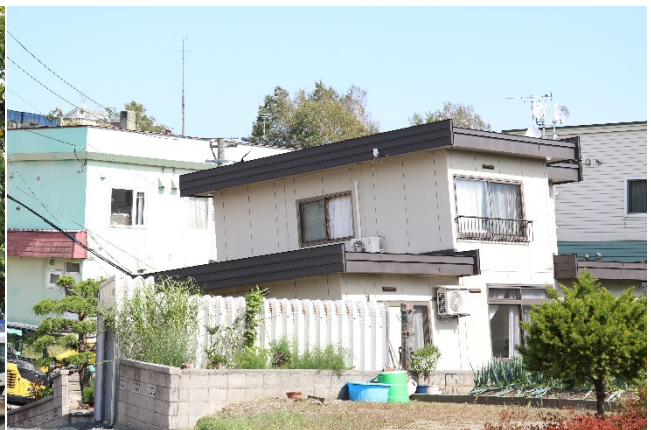
写真 43 液状化被害（地点 e）

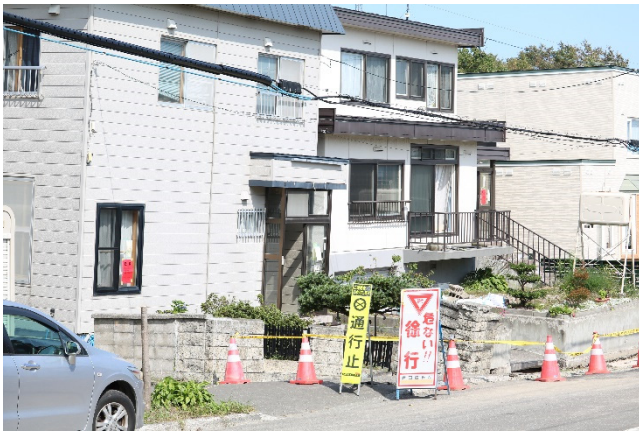
写真 44 液状化被害（地点 f）

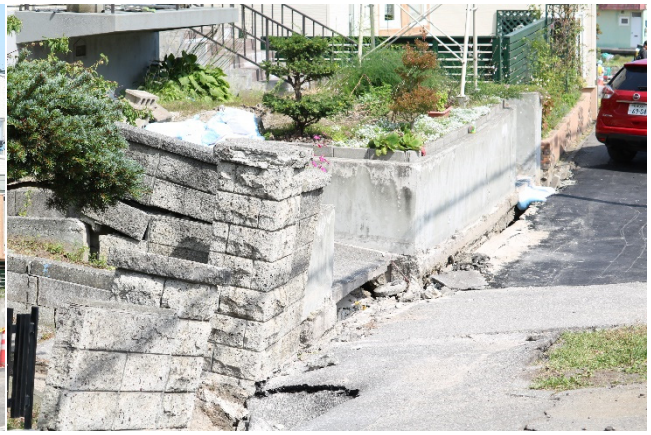
写真 45 液状化被害（地点 f）

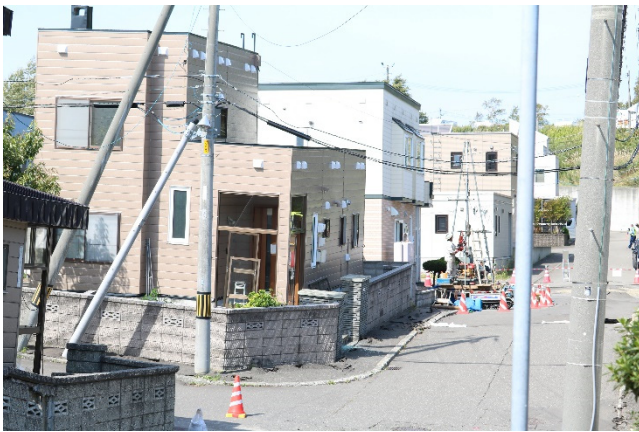
写真 46 液状化被害（地点 g）

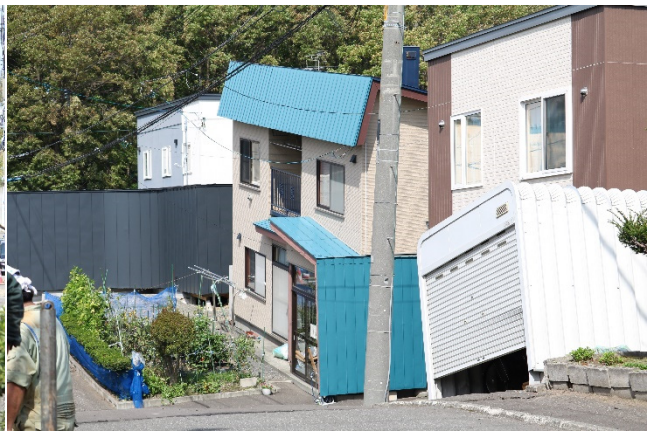
写真 47 液状化被害（地点 g）

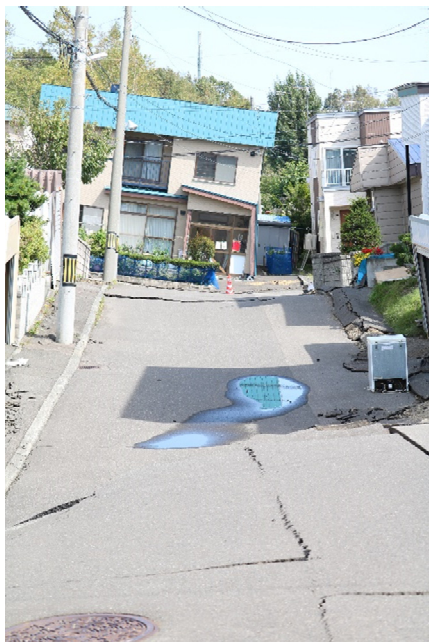
写真 48 液状化被害（地点 g）

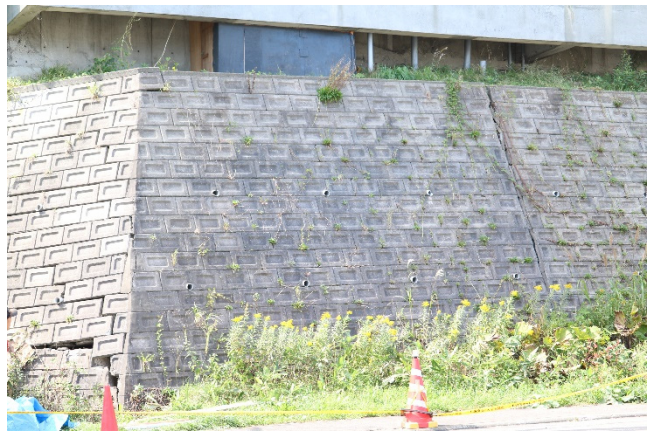
写真 49 擁壁の被害（地点 h）

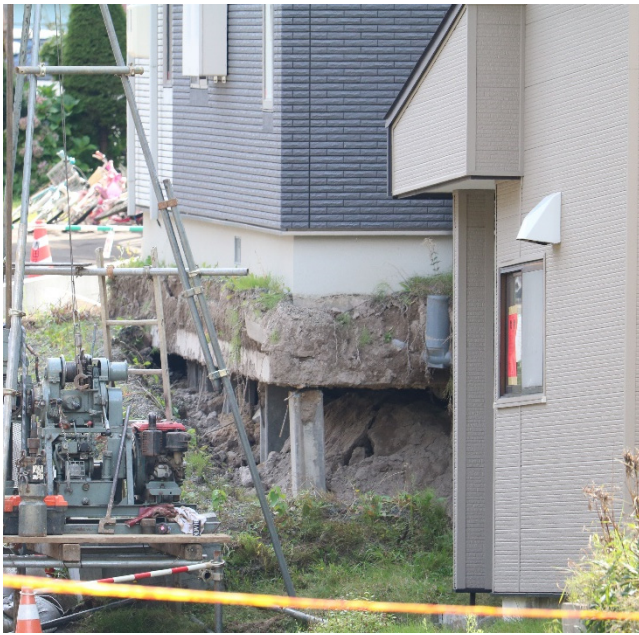
写真 50 液状化被害（地点 i）

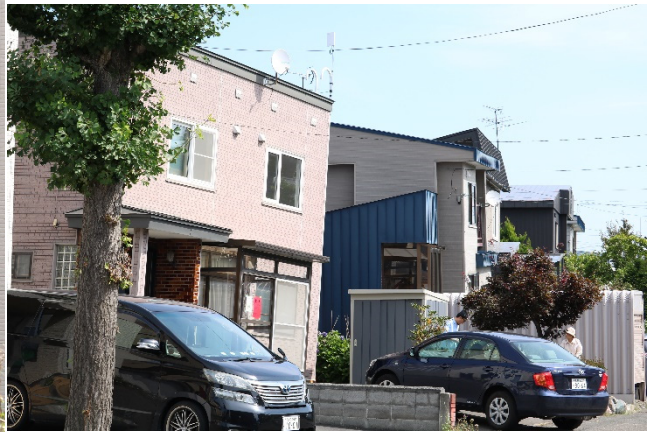
写真 51 液状化被害（地点 j）

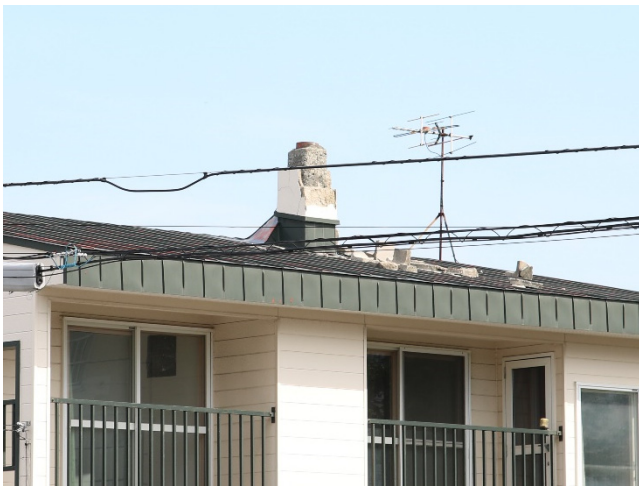
写真 52 煙突の被害（地点 k）

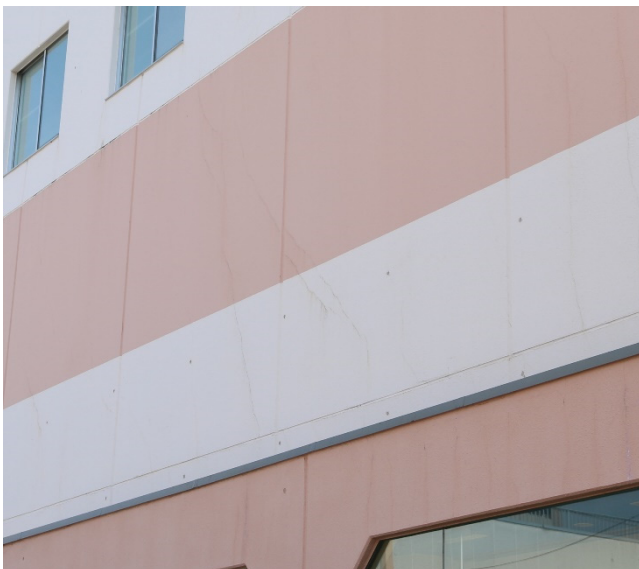
12:00 から JR 千歳駅周辺を調査した。「(1)商業施設 B」は 2 階の外壁にせん断ひび割れが見られたが、地震以降営業を見合わせており、内部からの調査はできていない。「(2)郵便局」では外壁の一部のタイルにせん断ひび割れが見られ、「(3)JR 千歳駅」に隣接する商業施設 C との間の連絡通路の Exp.J のカバーに変形が見られた。千歳駅の北西に位置する「(4)商業施設 D」は無被害であった。

写真 53 壁のせん断ひび割れ ((1)商業施設 B)

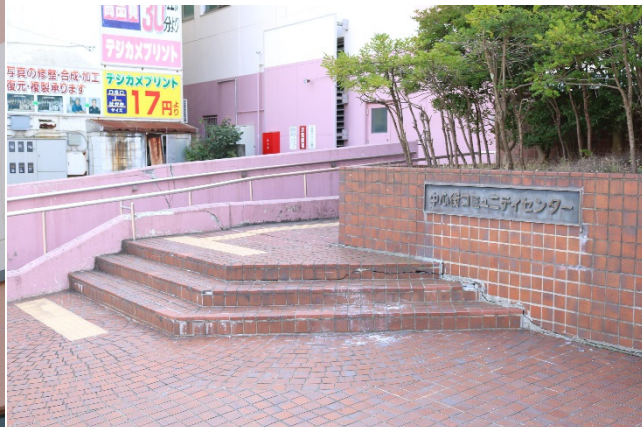
写真 54 外構の損傷 ((1)商業施設 B)

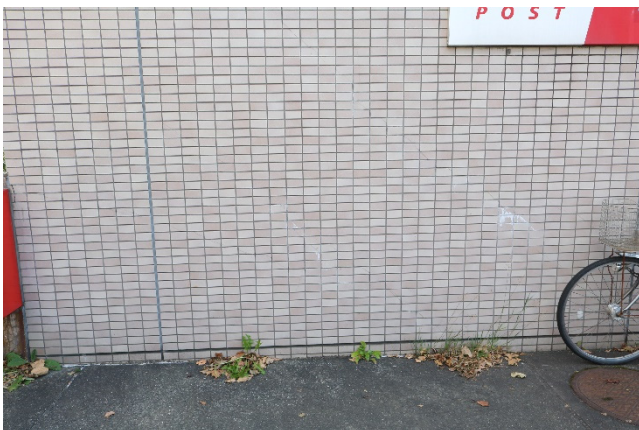
写真 55 せん断ひび割れ ((2)郵便局)

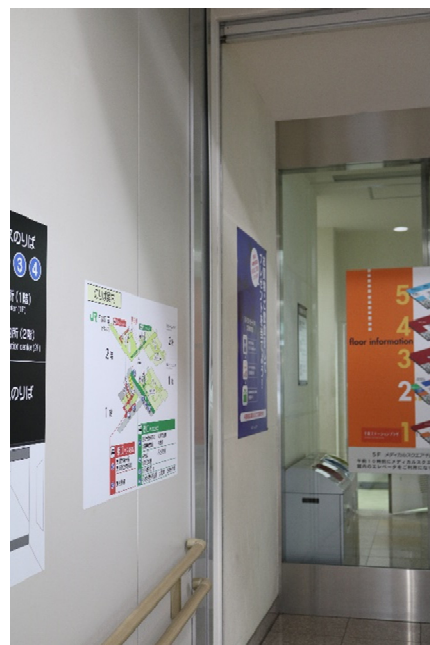
写真 56 Exp.J のひずみ ((3)JR 千歳駅)

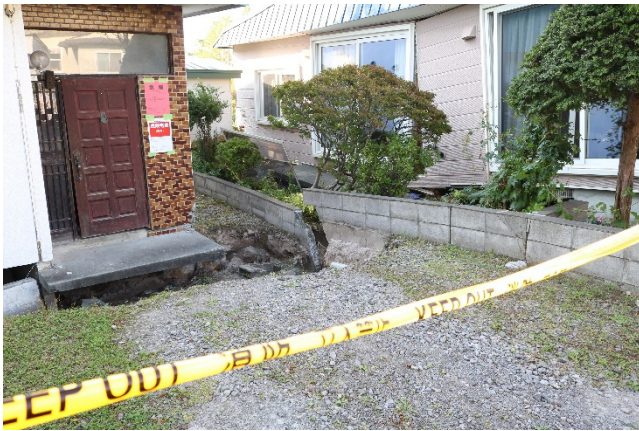
15:20 より北広島市大曲並木の被害調査を行った。大曲川の深い谷に沿ったエリア（図 5 の地点 a～c 付近）の建物は、地盤が谷側に動いたことによって、建物の一部が谷側へ引っ張られた建物や、地盤ごと谷側へ滑り落ちてしまった建物が見られた。

写真 58 地面にできた亀裂  
(地点 a, 写真奥にずれたと見られる.)

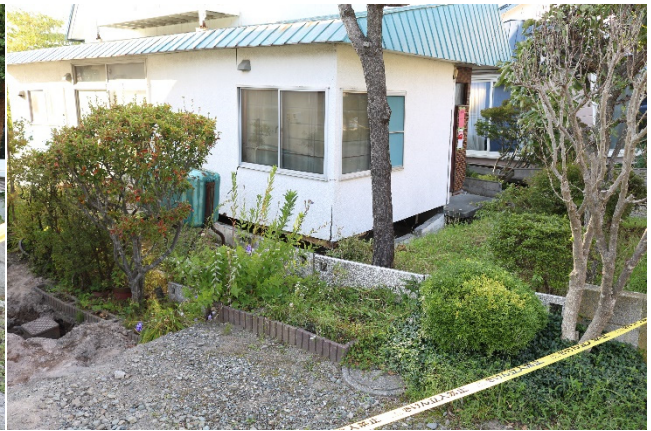
写真 59 一列に繋がった地面の亀裂 (地点 a)

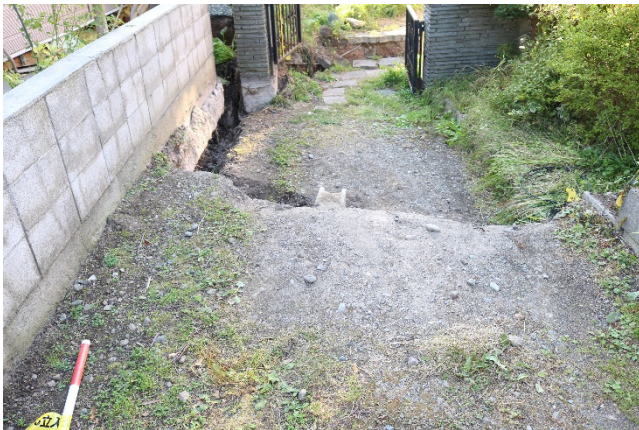
写真 60 地面にできた亀裂 (地点 b)

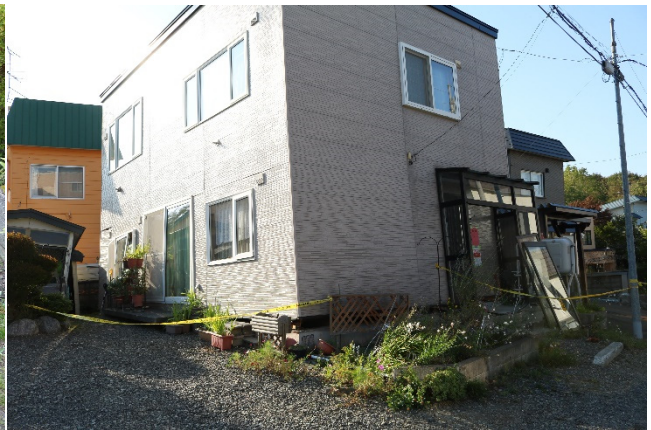
写真 61 奥に傾斜した建物 (地点 b)

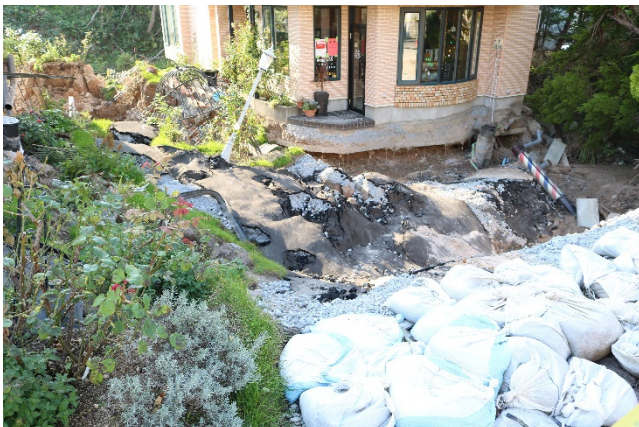
写真 62 地盤とともに滑り落ちた建物 (地点 c)

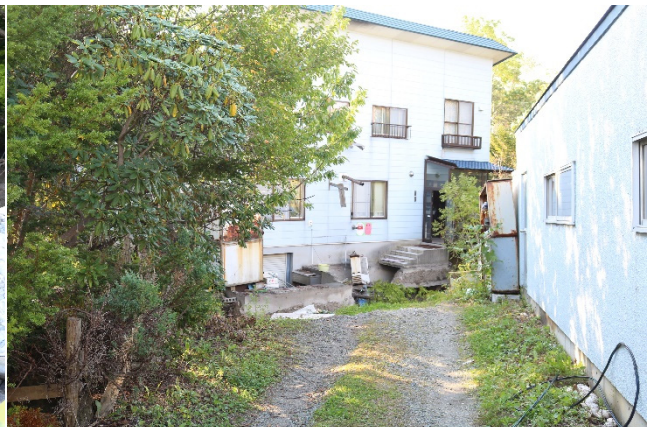
写真 63 地盤ごと移動した建物 (地点 c)
