2018年6月18日山形県沖の地震 被害調査速報

調査日：2019年6月19日・22日

調査地：新潟県村上市府屋 (6/19)、山形県鶴岡市大岩川・小岩川ほか (6/22)

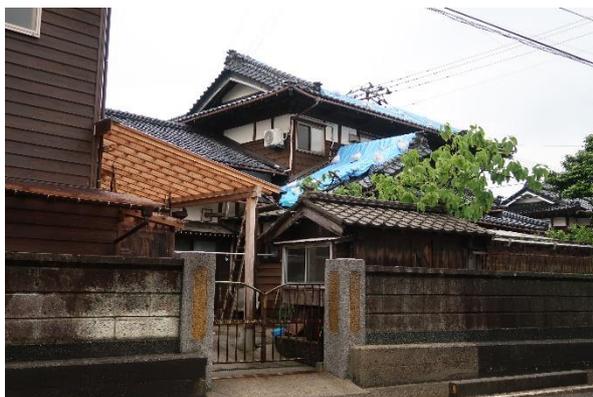
村上市山北支所前に今回の地震で震度6強を記録した震度計が設置されている。周辺の建物被害は屋根瓦の破損やブロック塀の傾斜、外壁・ガラスの損傷が見られた。これらの被害は地区東側の大川谷郵便局周辺などにも点在していたが、JR府屋駅から北東方向に直線状に延びる商店の立ち並ぶ通りや山北支所西側などに比較的多く見られる印象であった(図2、写真1および2)。

写真1 屋根瓦の被害

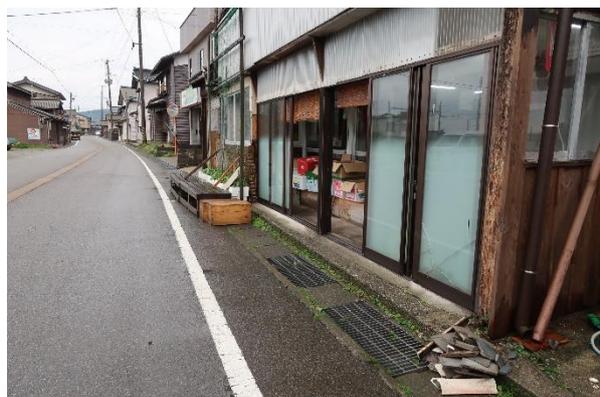
写真2 外壁・ガラスの損傷

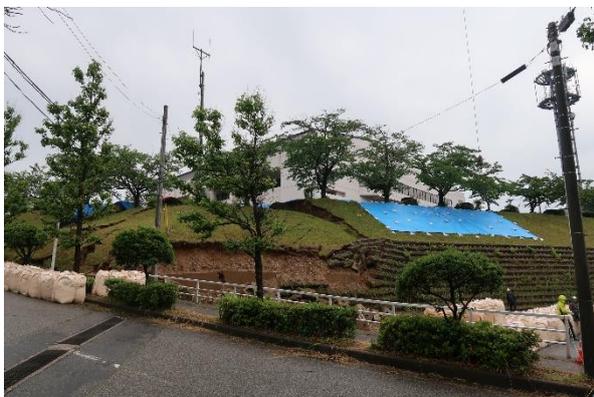
村上市山北支所南側にある山北総合体育館の盛土斜面の北東部分が崩壊していた(図3)。写真3~5は崩壊した斜面の北側の様子である。斜面北側の外観はコンクリートブロックによる擁壁であるが、写真4や5に見られるように崩壊した断面は斜面途中までの下部はRC擁壁で支えられており、コンクリートブロックのない斜面上部には木杭が設置されているのが見られる。写真6に見られるように、盛土表面はジグザグ状あるいはX形に土留の栈木が配置されており、コンクリートブロックのない斜面東側の盛土表面は栈木のジグザグ状の配置形状に沿ってひび割れ(少し離れた位置からの目視で30~40cm程度のひび割れ幅)が生じていた。

写真3 盛土斜面の崩壊（遠景）

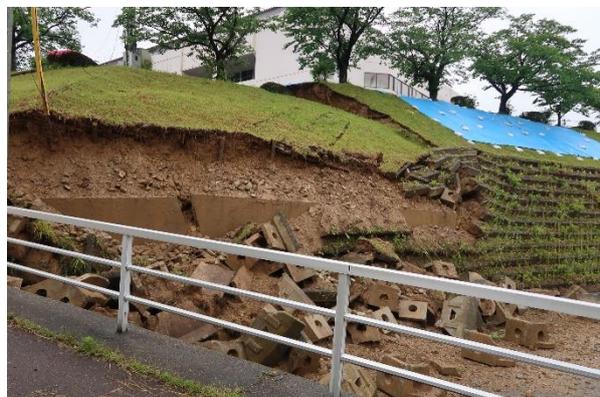
写真4 盛土斜面の崩壊（近景）

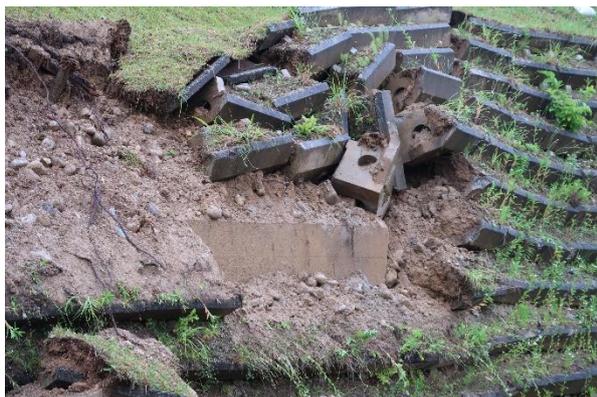
写真5 盛土下部のRC擁壁

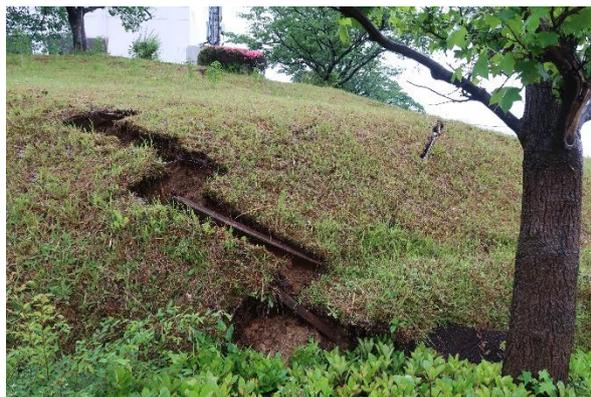
写真6 盛土表面の枕木に沿って亀裂

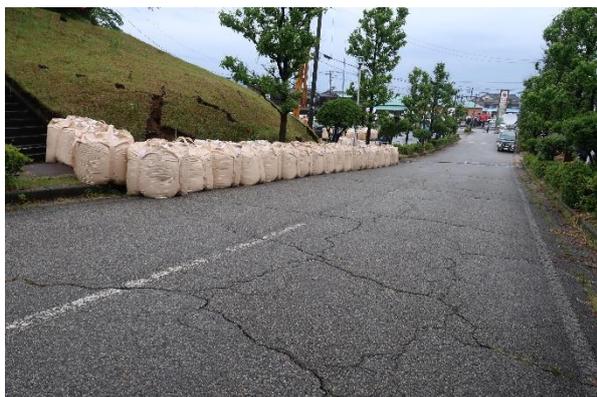
盛土周辺の道路には、地震前から存在すると思われる亀裂が多数生じていた(写真7)。同様に、体育館外周部(東側)のコンクリートにも地震前から存在していたと考えられる亀裂が生じてお

写真7 盛土周辺道路の古い亀裂

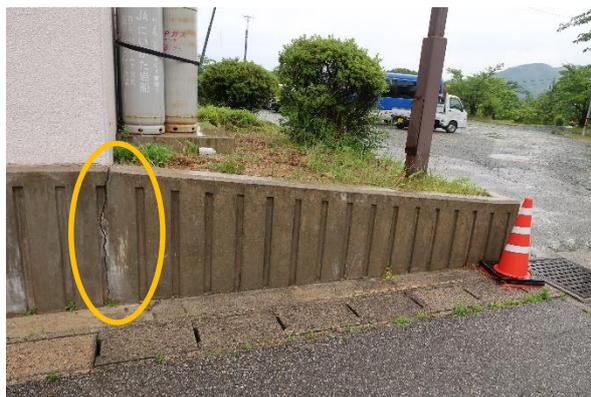
り、盛土方向（東側）に沈下による傾斜を示している様子が見られた（写真8）。地震前から存在していたと思われる道路の亀裂は支所から体育館に向かう道路や郵便局前の道路など、傾斜した道路にも多数見られた（写真9および10）。

写真8 建物外周部の古い沈下・傾斜

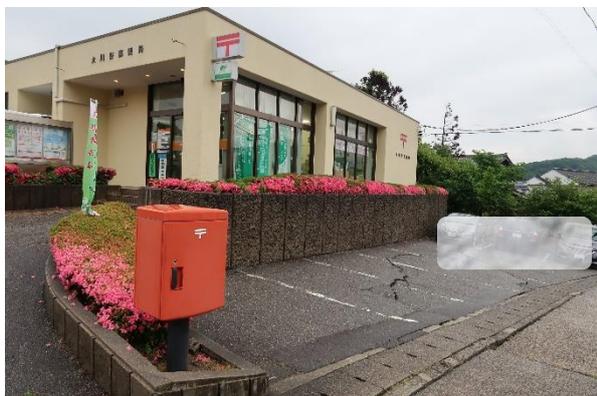
写真9 周辺地盤の古い亀裂

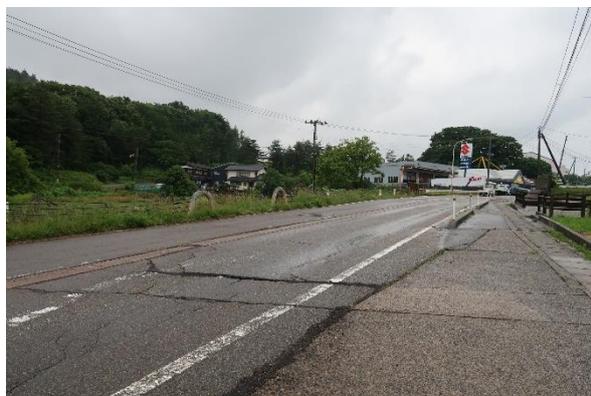
写真10 道路（手前に下がる傾斜）の古い亀裂

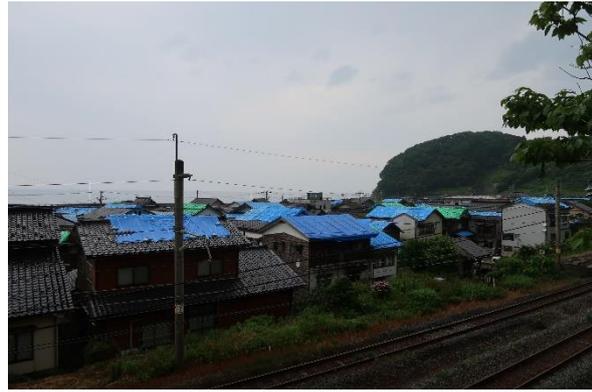
写真11は急傾斜地崩壊危険区域を示す看板、写真12は小岩川地区の遠景で、屋根瓦被害の様子を示したものである。写真13は中心部道路沿いの様子、写真14はJR羽越本線沿いの被害の様子である。写真15に示すブロック塀が倒壊した建物の隣には蔵と思われる建物が海側から山側に向かって傾斜している被害が見られた（写真16）。特にJR羽越本線付近の範囲（図5で楕円で囲まれた部分）では、写真17および18に示すように、外壁の剥落や亀裂が複数の住宅で見られた。地盤被害はほとんど確認できなかったが、同じく中心部道路とJR羽越本線の間で、蔵の基礎周辺および道路に、今回の地震によると思われる比較的新しい亀裂が見られた（写真19）。また、JR羽越本線付近では貯水タンクの転倒が見られた。住民の方の話では、東側の山から日常的に湧水があるとのことで、写真14の右下に見られる水の流れは山からの湧水とのことであった。今回の地震で小岩川地区の被害が他の地区と比べて大きいことの原因として、震源からの距離が近いことも考えられるが（図1）、山からの湧水が周辺の地盤の性質に何らかの影響を与えていることも考えられるかもしれない。地区南側の墓地では墓石の転倒、回転が多数見られた。

写真 12 小岩川地区遠景

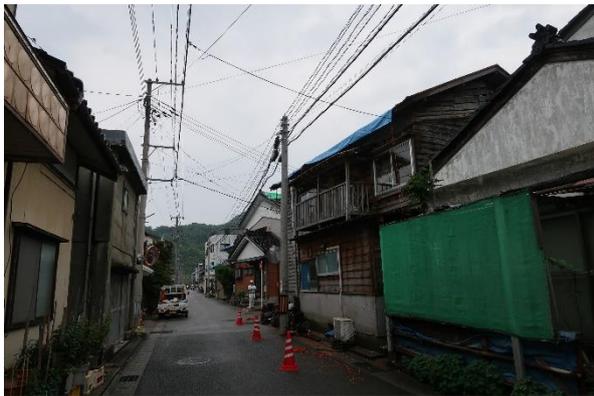
写真 13 中心部道路沿いの様子

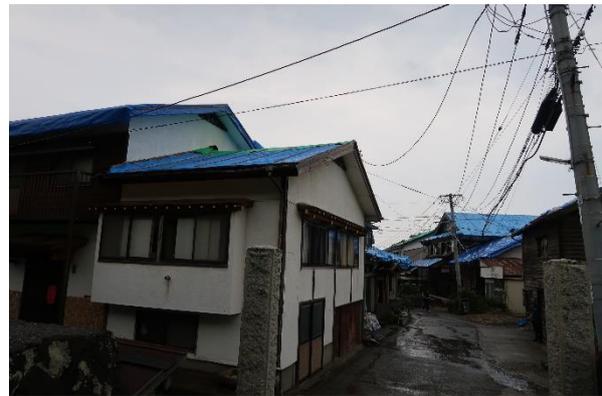
写真 14 JR羽越本線付近の様子

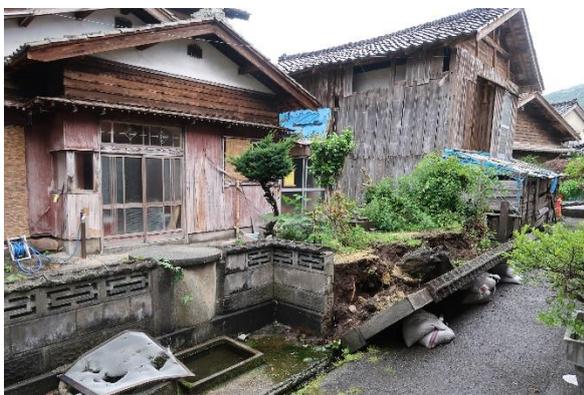
写真 15 ブロック塀の倒壊

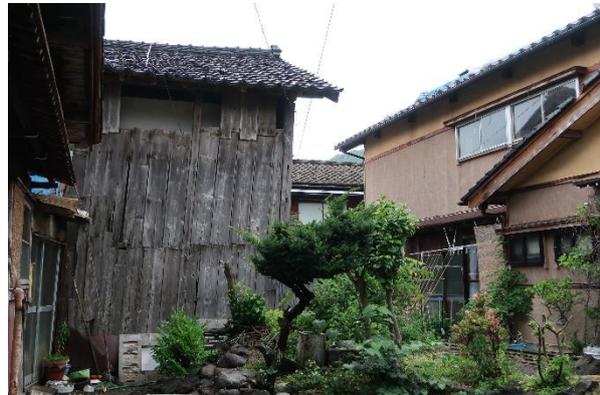
写真 16 建物の傾斜

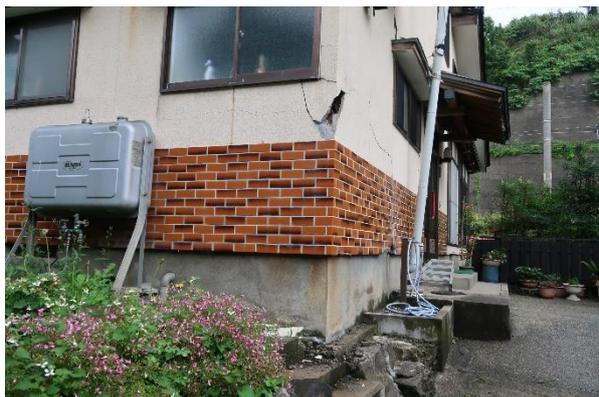
写真 17 外壁のひび割れ・剥落

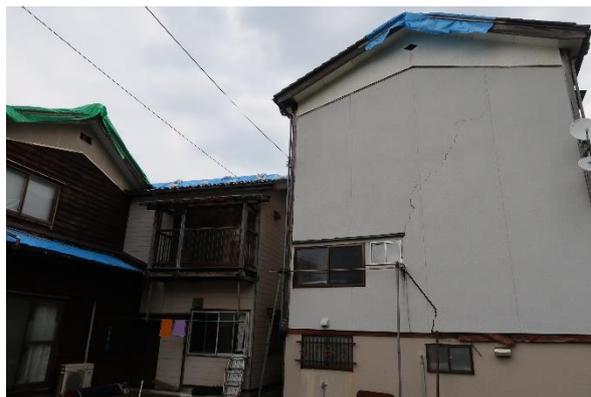
写真 18 外壁のひび割れ

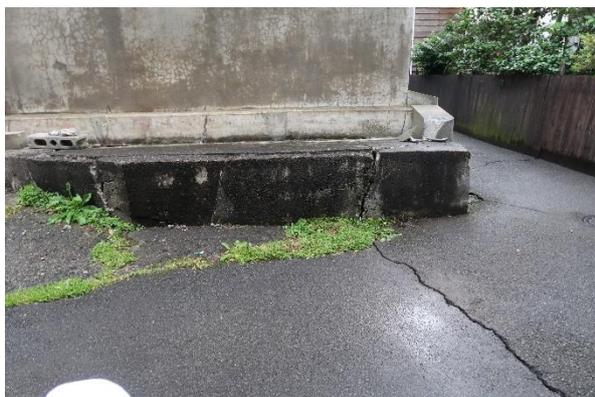
写真 19 基礎・道路のひび割れ

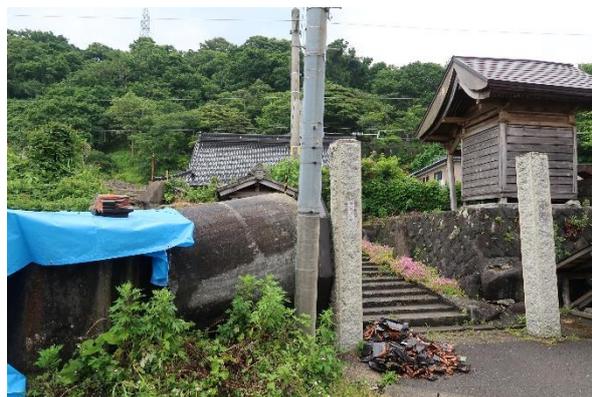
写真 20 貯水タンクの転倒
