2019年6月18日山形県沖の 地震における被害調査(速報)

山形大学 工学部 助教

汐満将史

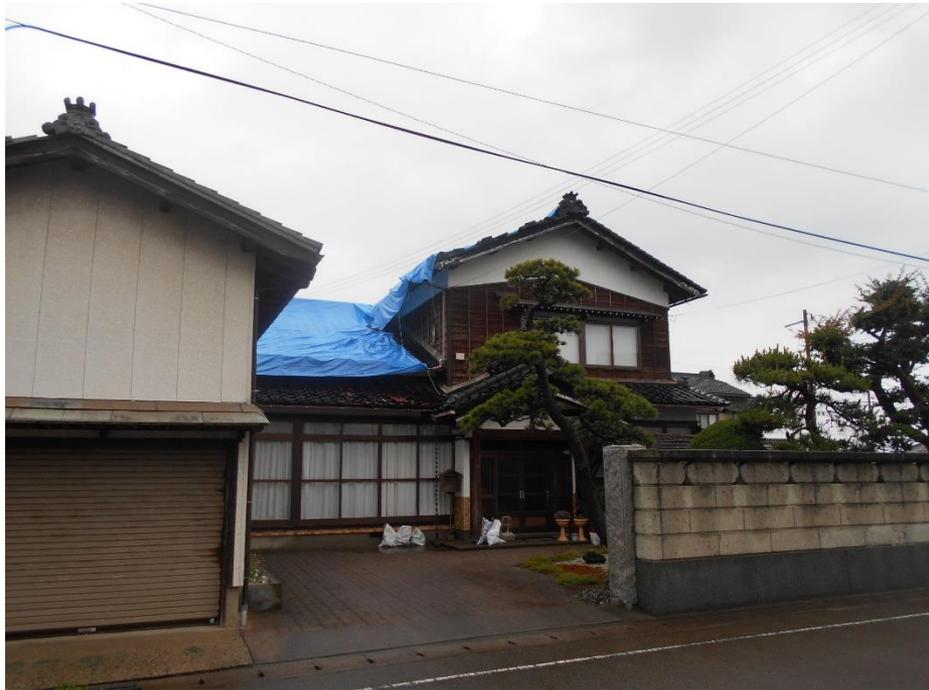
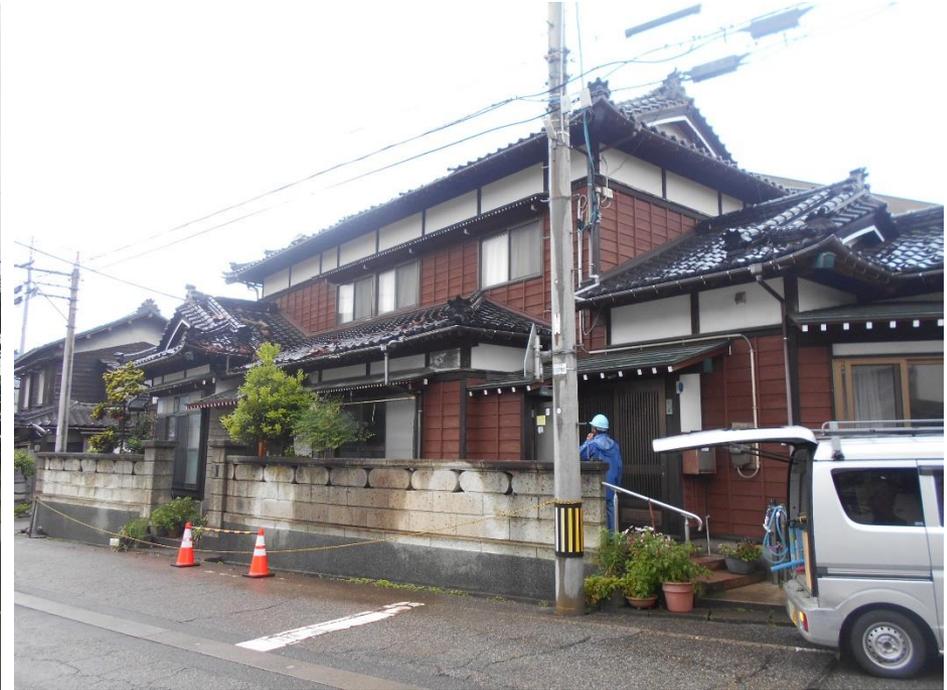
屋根瓦が被害を受けた木造建物(多数)

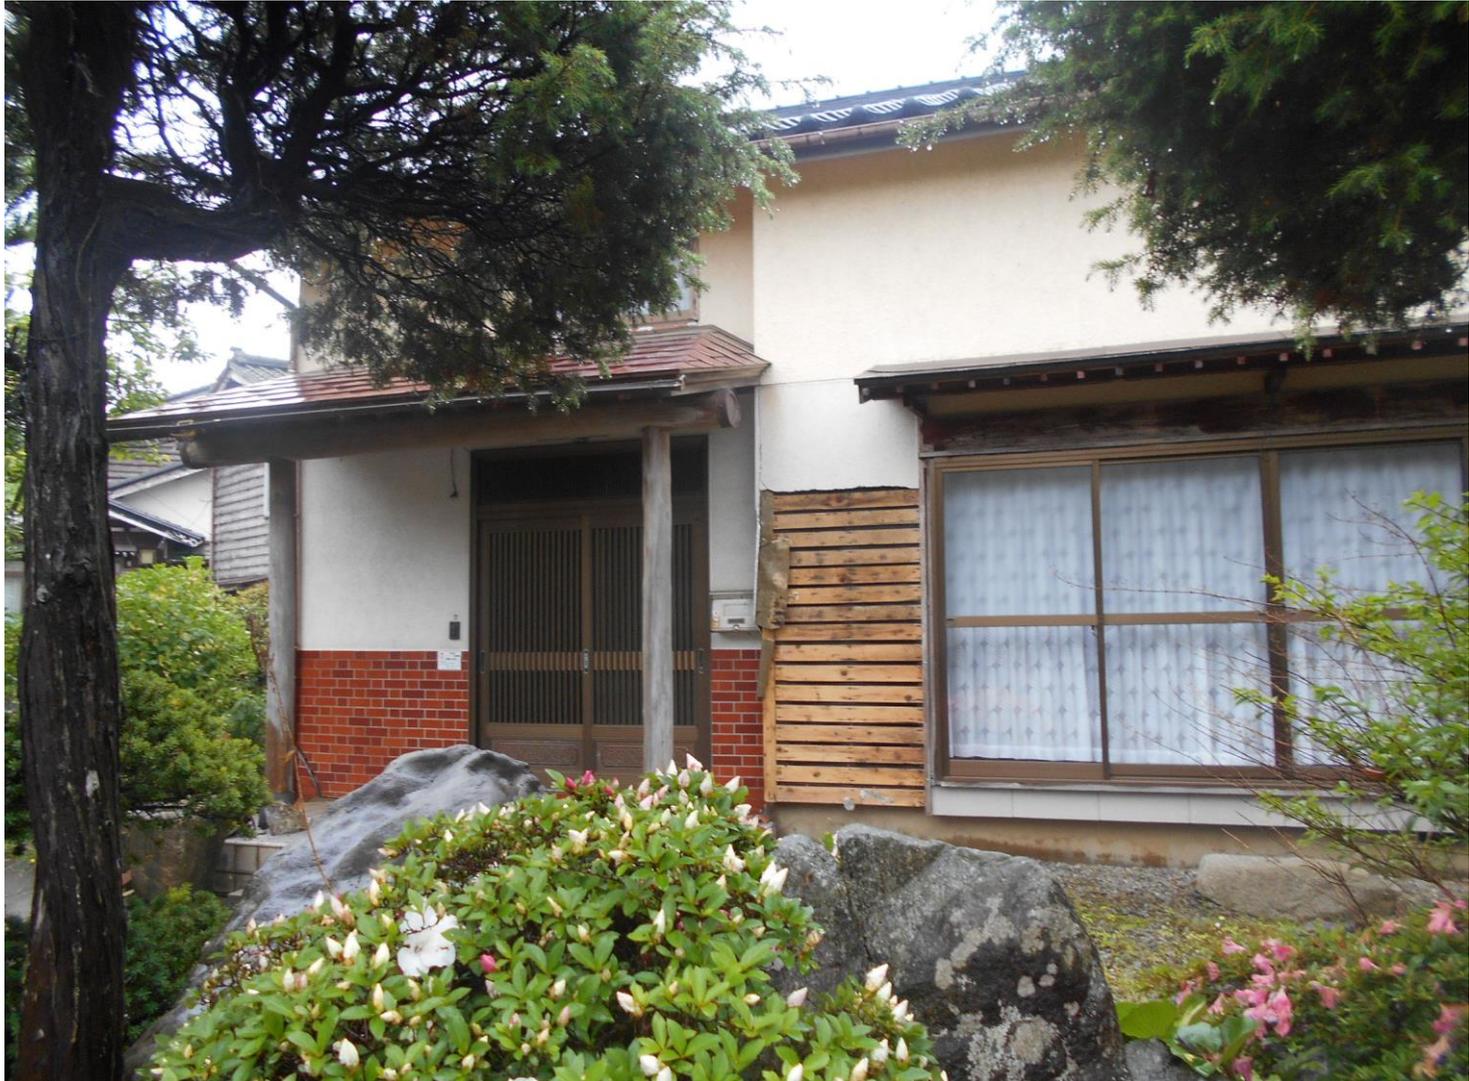
外壁が剥がれた木造建物

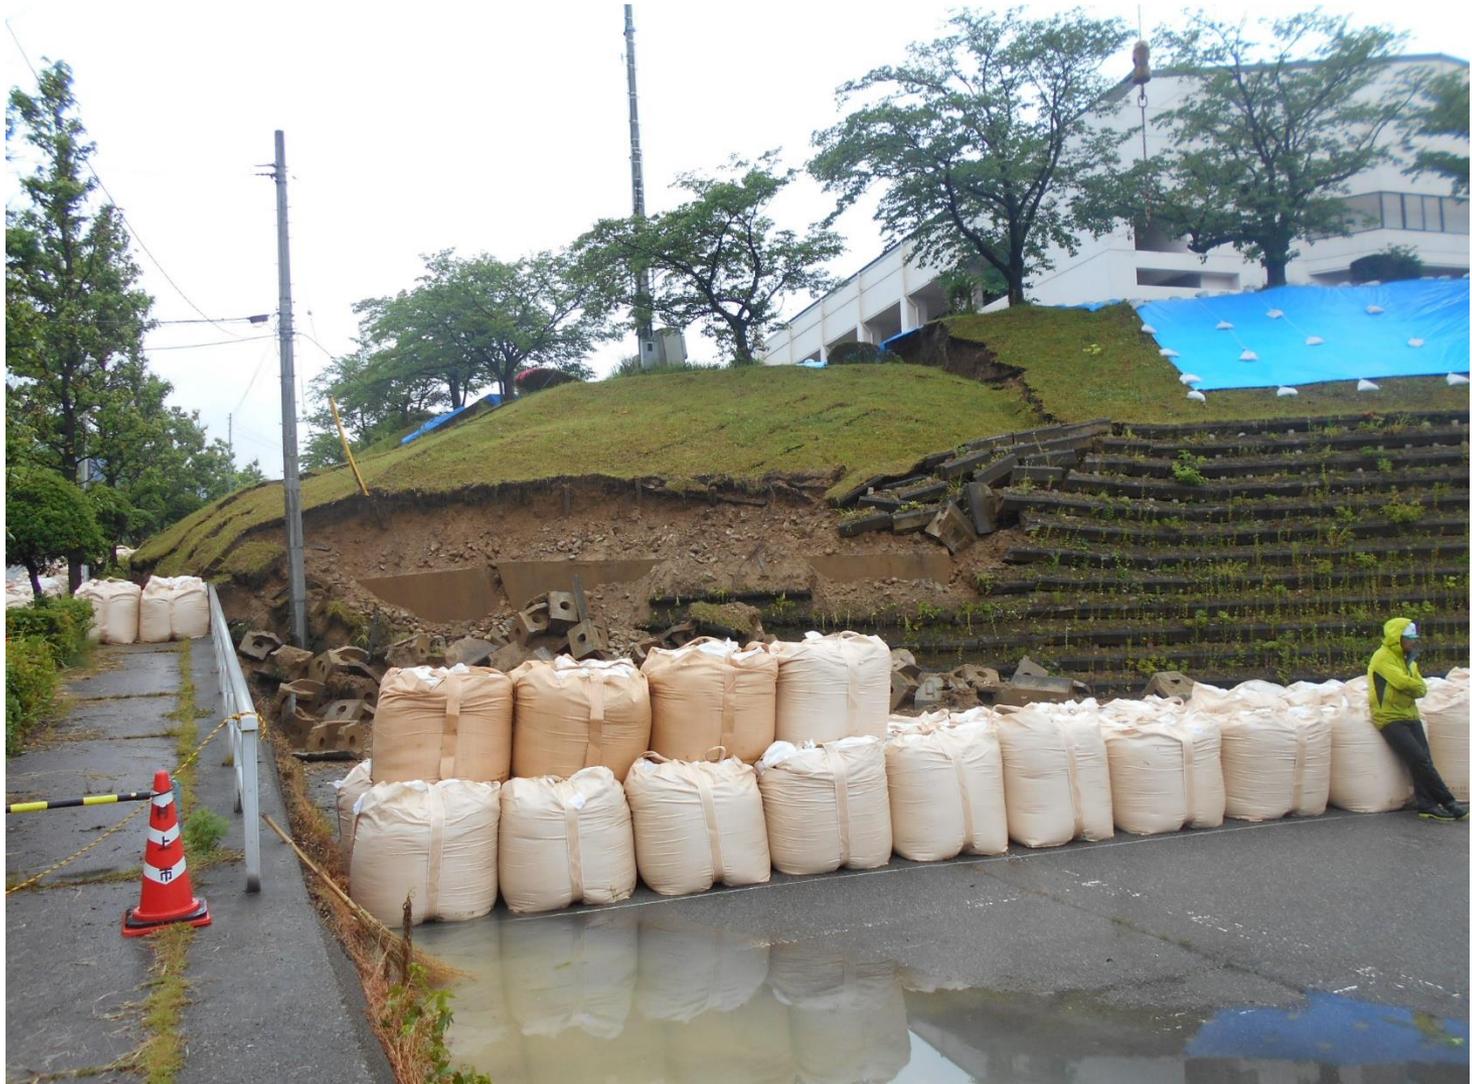
山北総合体育館敷地北側の地盤の崩落

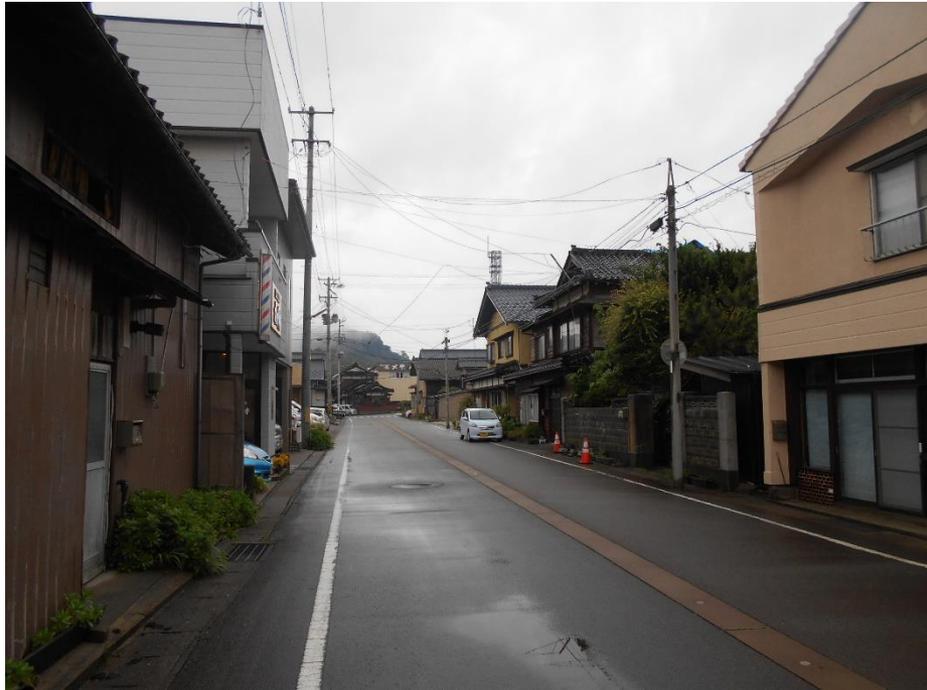
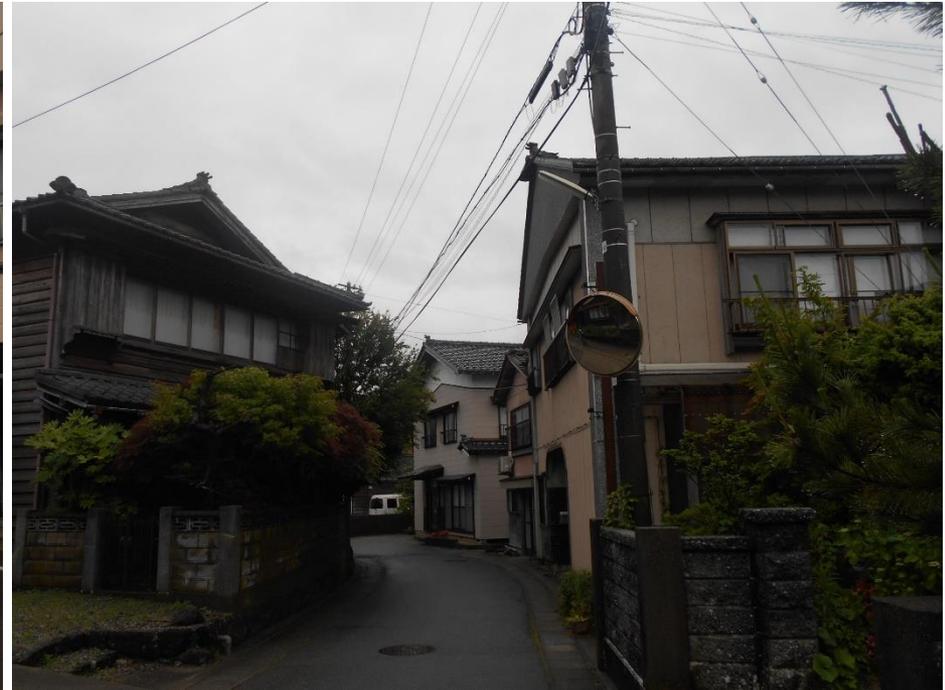
その他周辺の様子

全壊・倒壊といった大きな被害を受けた建物は見られなかった

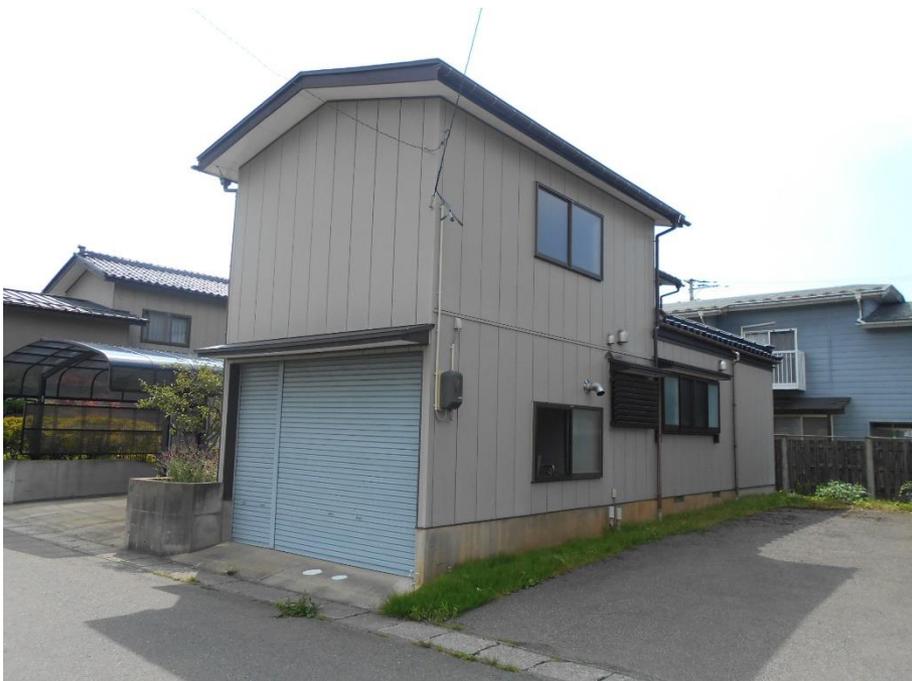
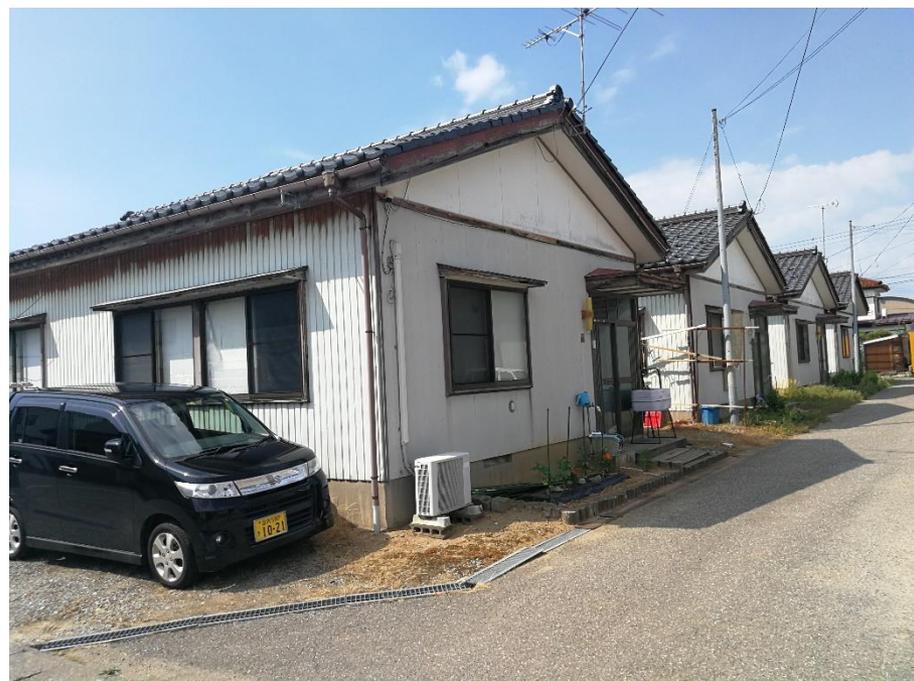
周辺の様子2

軽微なものも含めて、建物に被害は見られなかった

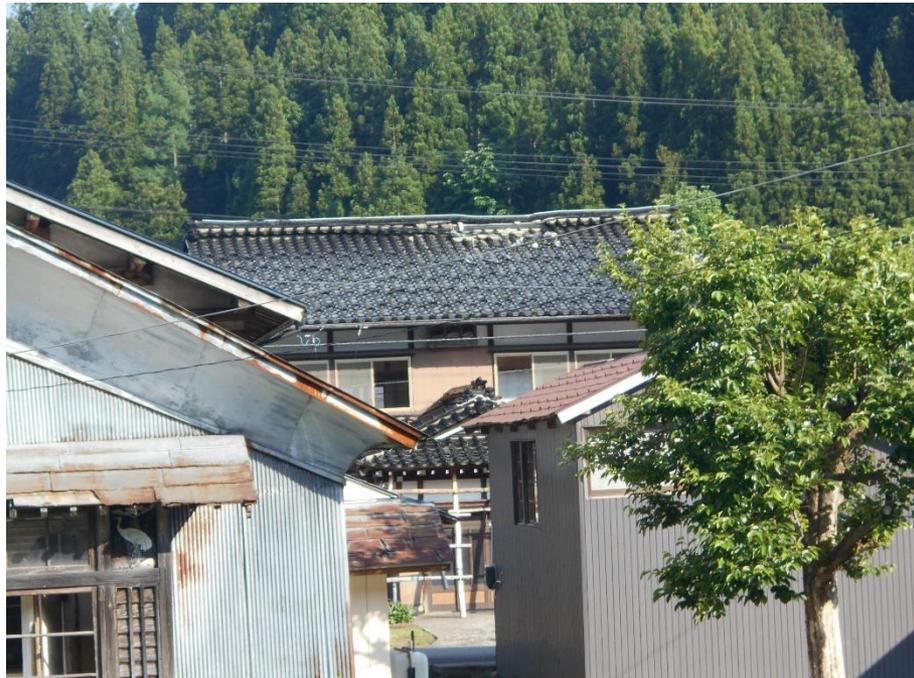
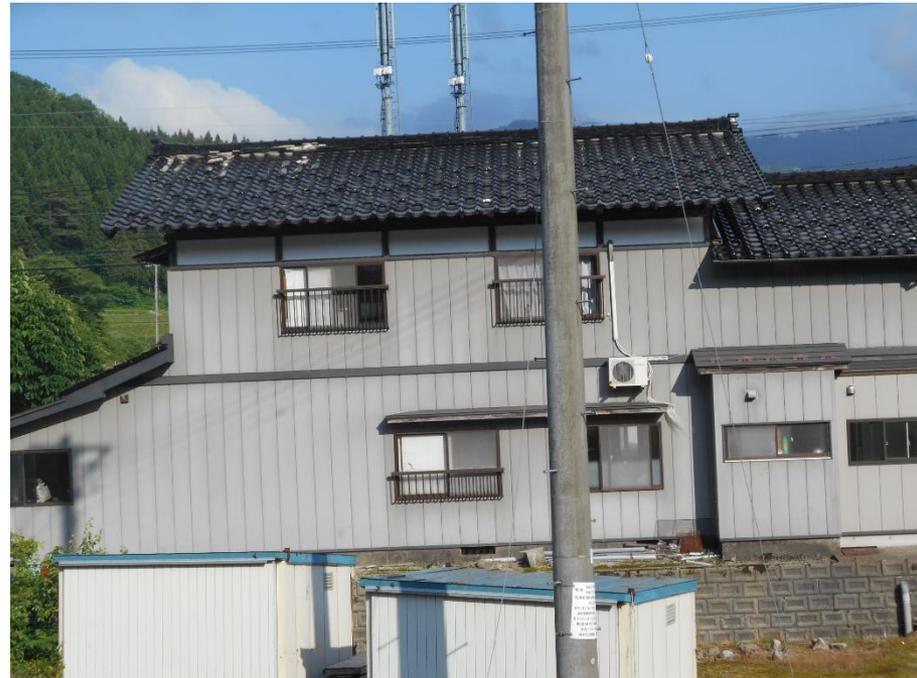
瓦屋根に被害を受けた木造建物(数棟,345号線南側)

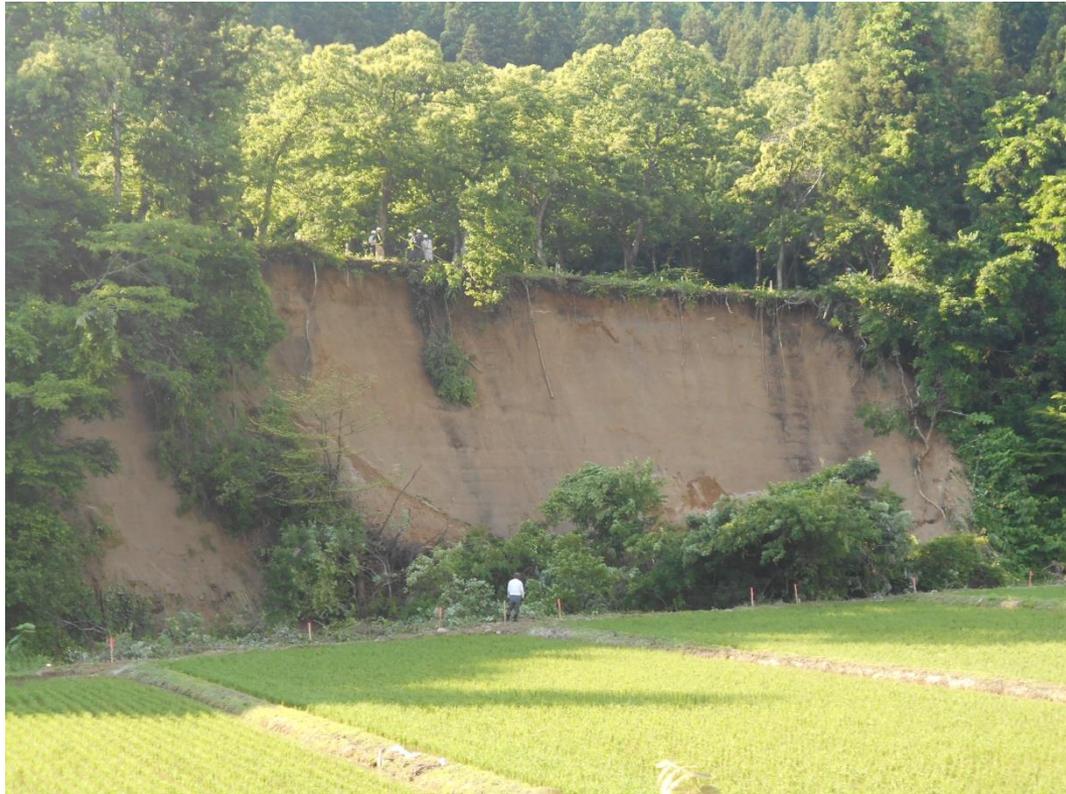
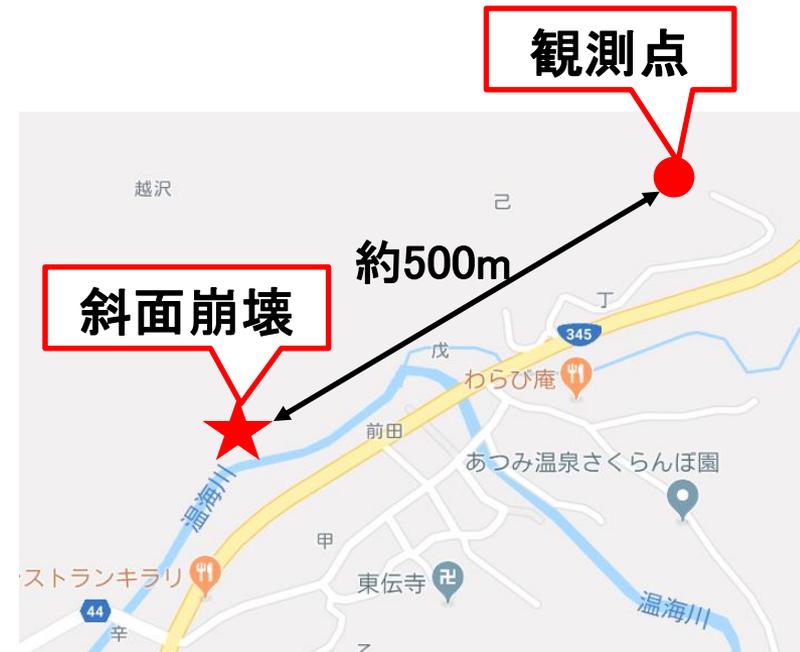
観測点から345号線を西に500m程進んだところで斜面崩壊

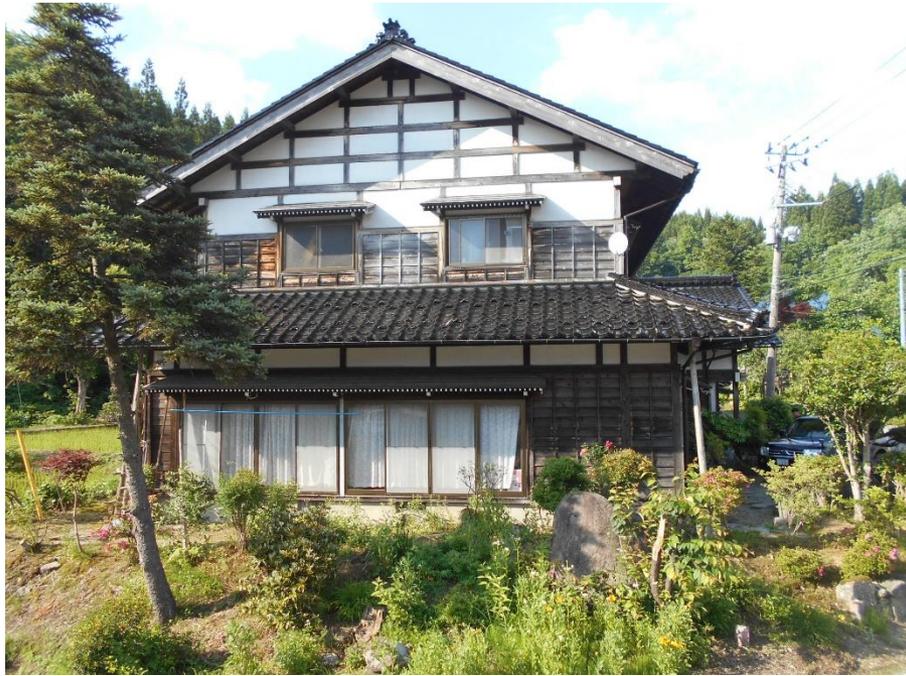
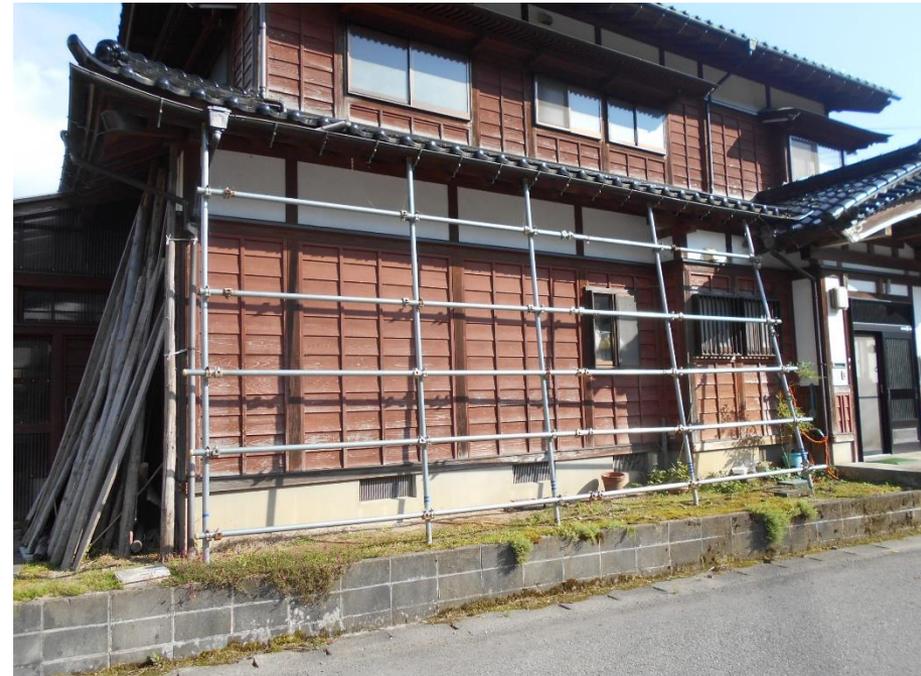
周辺の様子1

雨樋を単管で支えている
→クモの巣が多く張っていたため
今回の地震によるものではないと
考えられる

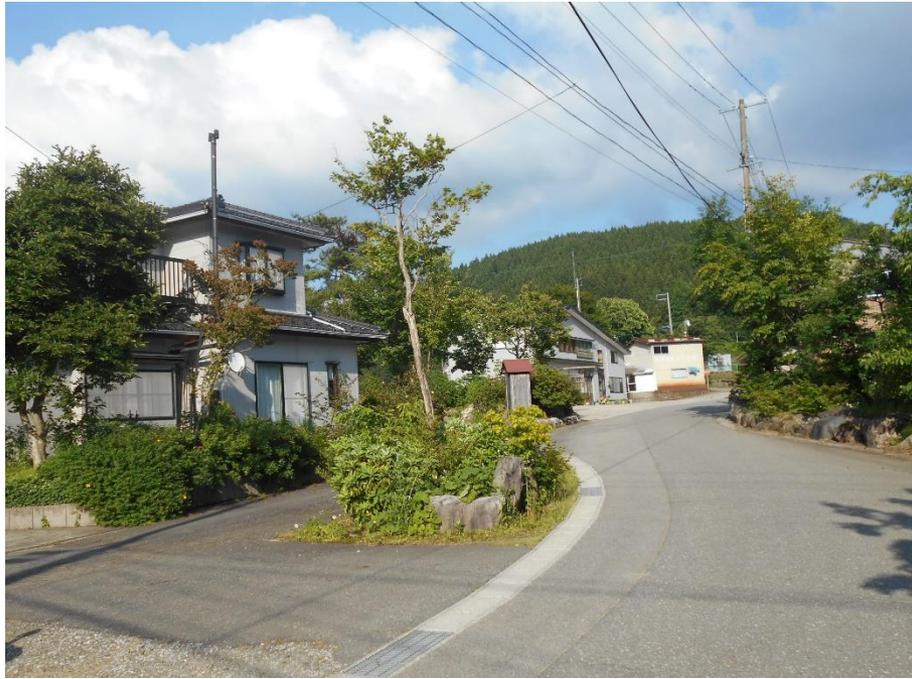
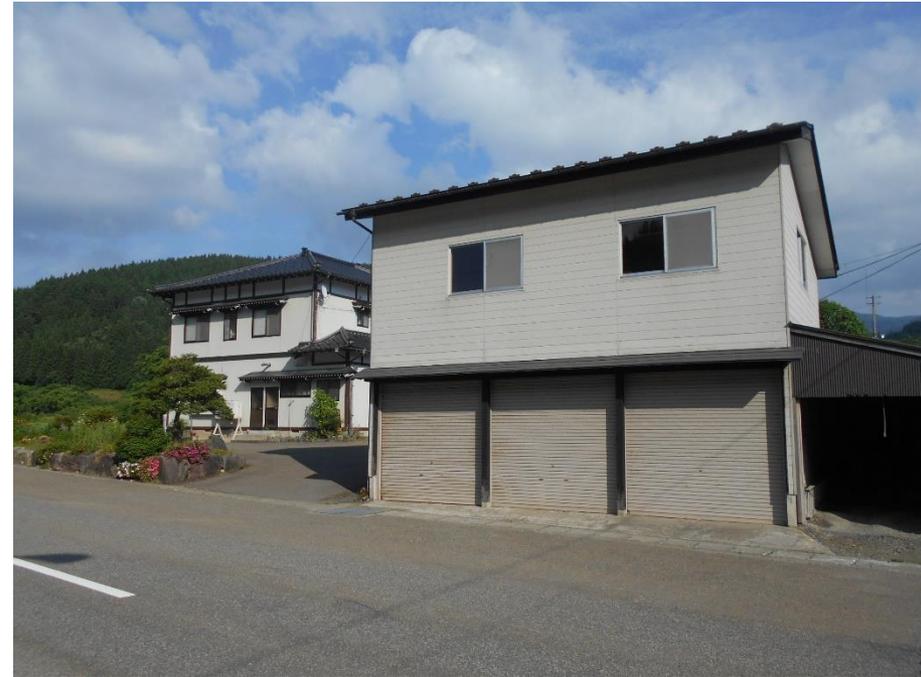
周辺の様子2

全壊・倒壊といった大きな被害を受けた建物は見られなかった
