# 令和 4(2022)年 3 月 16 日の福島県沖の地震 災害調査速報

令和 4(2022)年 5 月 31 日

日本建築学会東北支部

日本建築学会東北支部災害調査連絡会

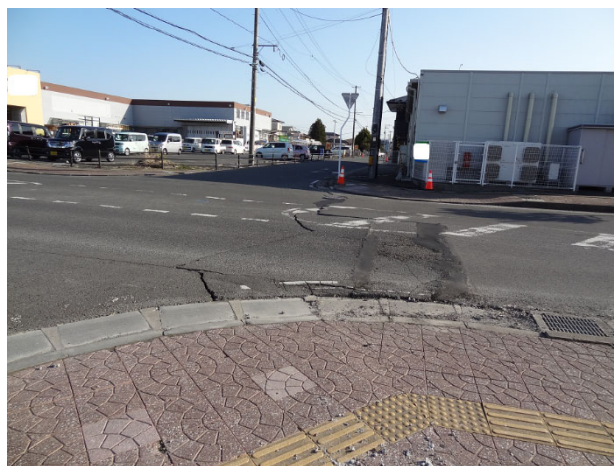
写真 1 #3 付近

上部構造に大きな構造被害は見当たらないが、道路の亀裂や建物基礎周辺の沈下などの地盤変状が多数の箇所で見られた。図 4.2 には常時微動観測点とあわせて、地盤変状が集中して見られた場所を赤破線で囲って示す。写真 1 はこの地区の地盤変状の様子である(#3 の近く)。付近は新しく開発された商業施設が立ち並ぶエリアであるが、道路表面には地震以前からの亀裂と思われる修復跡も多く見られており、表層地盤が軟弱であることが想像される。写真 2,3 は#4 の観測点付近で、登米市迫公民館、迫体育館の基礎周辺の様子である。上部構造には大きな被害はなさそうに見えるが、基礎周辺の地盤に変状が生じている。

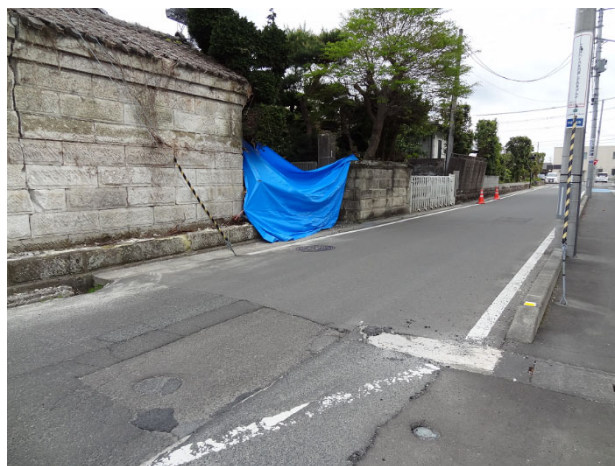
写真 6 #0 付近

今回調査を行った地域の内でも特に地盤変状が大きく被害箇所も多い印象であった。調査に向かう国道 6 号線を南下していくと、宮城県山元町から道路亀裂が目立つようになって来る。特に山元町坂元地区を過ぎて福島県新地町に入ると、相馬市までは道路の亀裂や橋梁との接続部分、橋台付近の沈下箇所が多く見られた。図 4.6 の赤破線で囲った部分は相馬市中心部の地盤変状が目立った箇所を示しているが、このほかに地図に入らない北側の地区をはじめしない各所で道路の損傷が多数見られた。特に JR 常磐線をまたぐ国道 115 号線の橋梁接合部には大きな段差が生じていた。写真 6 は市役所付近の住家の蔵およびブロック塀であるが、2021 年 2 月 13 日の地震の際には被害が見られなかったが、今回の地震では大きく損傷している。また、写真 7 は#3 付近、水路（相馬中村城北堀）周辺の変状の様子である。

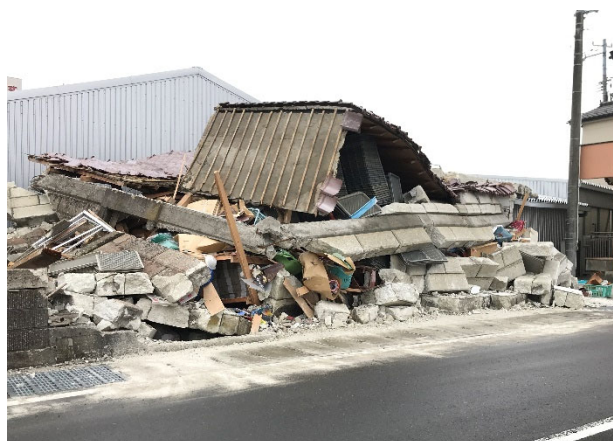
写真2.1は、市街地から東に進んだ沿岸部に位置する組積造の崩壊である。周辺では、その他の目立ったブロック塀を含む組積造の損傷は見当たらなかった。写真2.2は、4階建旅館S造の外装材の剥落である。この辺一帯は旅館が立ち並び同様の被害の他、瓦屋根の被害、また、道路の亀裂など複数の損傷が見受けられた。写真2.3～写真2.7

写真2.1 組積造の崩壊（市街地より東、沿岸部）

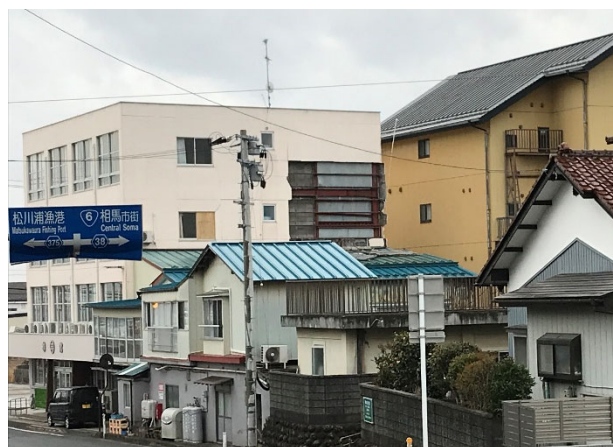
写真2.2 S造外装材の剥落

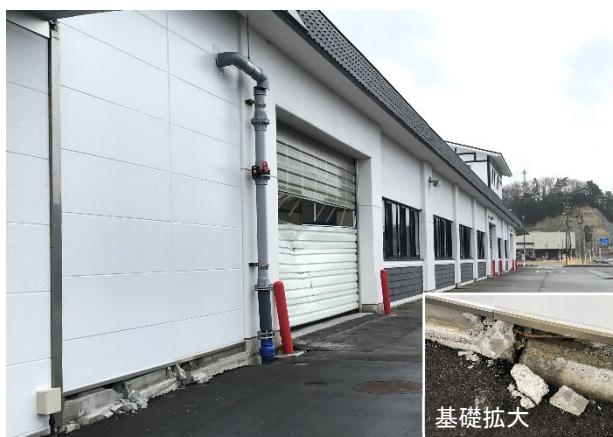
写真2.3 RC造卸売市場の基礎梁とシャッターの損傷

は、RC造卸売市場の損傷状況である。2011年東北地方太平洋沖地震により被災したこの建物は、2016年9月に復旧が完了し、操業を再開している。周辺の地盤変状に追随したためか、基礎梁に損傷が見られ一部の主筋が座屈していた（写真2.3）。卸売市場は、セリや出荷作業を行う平屋部分があり、一部に直上階が設けられている。地上から2階

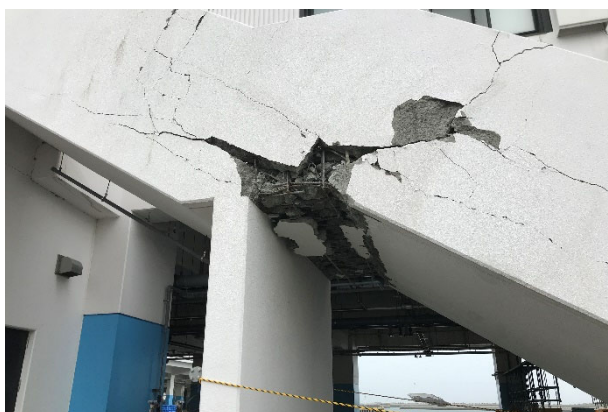
写真 2.4 RC 階段スラブの配筋が露出

へ架けられた階段スパン途中で支える壁柱との接合部分でコンクリートが剥落し鉄筋が露出している（写真 2.4）。また、階段室の脚部では、コンクリートの圧壊と主筋の座屈が確認できた（写真 2.5）。写真 2.5 からは、過去の損傷を補修した形跡が見られ、これは、竣工年から判断して、令和 3（2021）年の福島県沖地震による損傷と思われる。平屋部分は、L 字型配置となっており、一部の外柱脚部で対角方向のコンクリート圧壊が見られた（写真 2.6）。

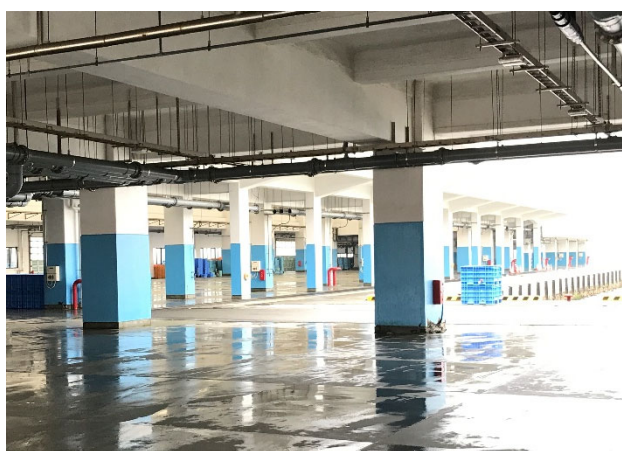
写真 2.6 RC 外柱における柱脚の圧壊

この圧壊は、当該空間が平屋のため変動軸力の影響は小さいことから、ねじれによる 2 方向曲げの影響と推察される。また、複数の長細い RC 柱の柱頭では、曲げひび割れが確認できた（写真 2.7）。市街地に入ると、再び組積造の被害が目立った。その多くは、目地の付着消失と石材のひび割れが混在していた（写真 2.8）。沿岸部から市街地へ向かう途上（県道 38 号線）では、歩道橋の崩壊（写真 2.9）の他、住宅屋根瓦の損傷およびブロック塀の倒壊が散見された。

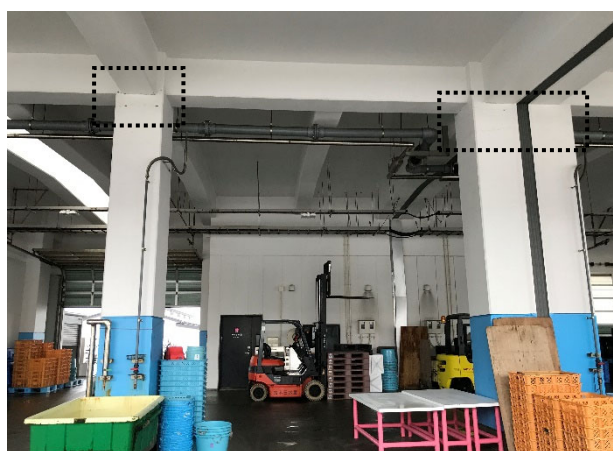
写真 2.7 RC 内柱柱頭の曲げひび割れ（図中点線枠）

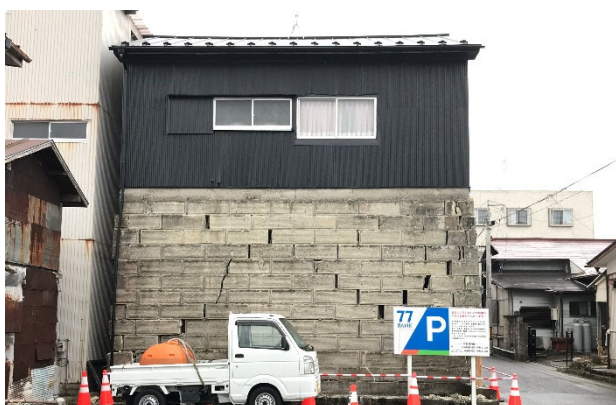
写真 2.8 組積造の損傷状況（市街地）

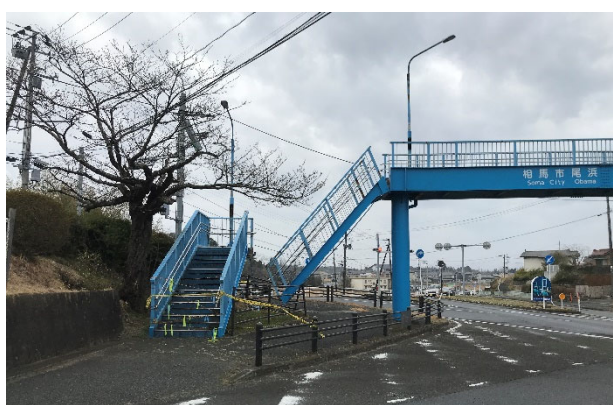
写真 2.9 歩道橋の崩壊

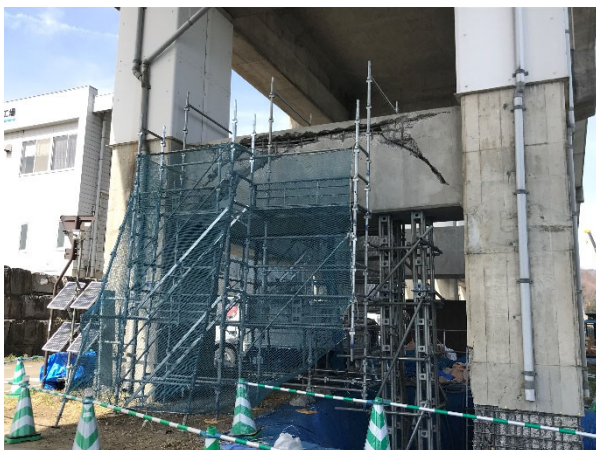
国見町では、主として高架橋の調査を行った。高架橋の構造形式はラーメン構造であり、代表的な建築構造物と類似形式であることから、現地調査に踏み切った。調査時には、すでに複数の損傷個所で補修作業が同時並行で行われていた。**写真 3.1**と**写真 3.2**からは、2層高架橋の中層梁において異なる2つの破壊モードの存在が確認できる。前者は主筋に沿う付着割裂破壊とこれに伴うせん断ひび割れ、後者はヒンジ領域における曲げ破壊である。**写真 3.3**は、**写真 3.1**の右下（高架橋ラーメンの1階柱脚）を撮影したものである。写真は、主筋の座屈状況を記録するために撮影したものであり、当時はコンクリートのはつり作業中であった。2層目の柱は鋼板巻き立てによる補修が見受けられ、今回の被災を含め多くの損傷が累積されていることがうかがえる。一方、建築物に関する被害は、瓦屋根の被害が散見された程度であった。国道沿いの病院施設では、建物周辺のインターロッキングが浮き上がり、地盤変状の様子も記録されている。

写真 3.1 高架橋梁の付着割裂破壊とせん断ひび割れ

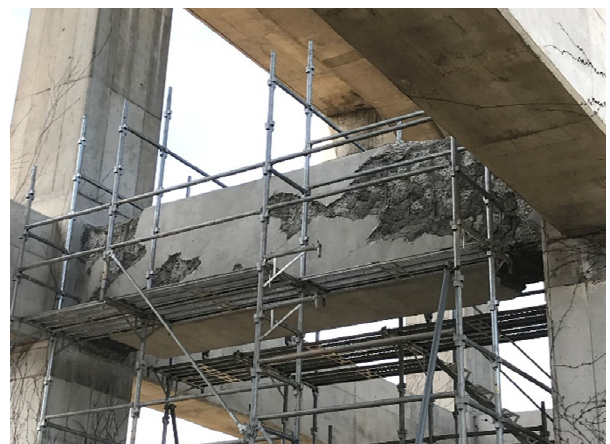
写真 3.2 高架橋の梁端ヒンジに生じた曲げ破壊

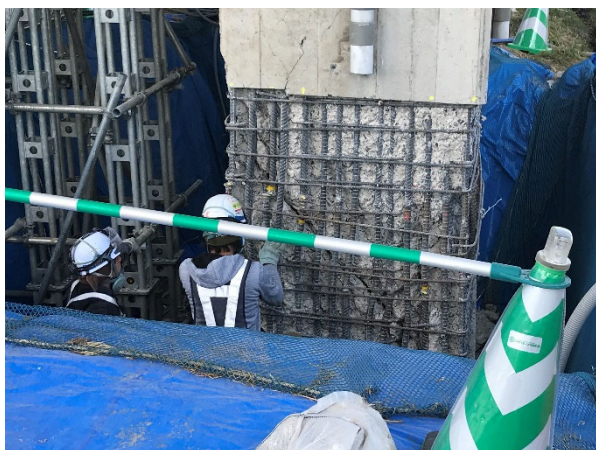
写真 3.3 高架橋柱脚のはつり作業（写真 3.1 右下の柱脚を撮影したもの。主筋の座屈を確認）

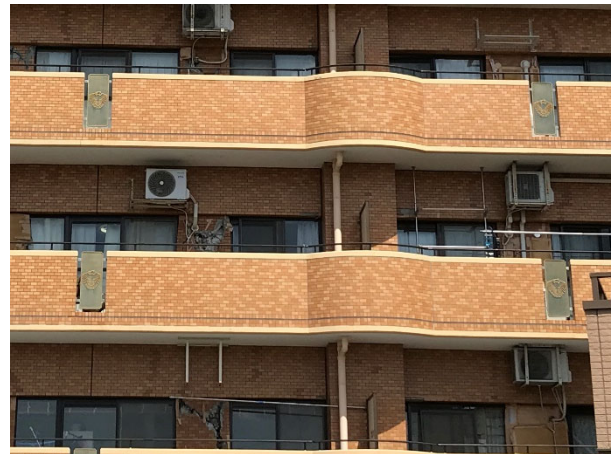
福島市では、令和3（2021）年の福島県沖地震にて旧耐震の集合住宅で柱のせん断破壊が見られる中、令和4（2022）年では、新耐震基準の集合住宅で被害が見られた。**写真 4.1～写真 4.4**は、1991年に竣工した14階建SRC造集合住宅である。主として非構造部材にせん断ひび割れが生じていた。特に5階から1階の損傷が大きく、玄関ドアの開閉が困難な状況であった。**写真 4.3**および**写真 4.4**から確認できる縦筋の座屈が複数の雑壁で確認されている。このような損傷個所のうち、特に住居側の雑壁では、風や雨水の侵入を防ぐとともに、かぶりコンクリートの剥落に伴う通行障害を防ぐため、木板やビニールシートによる応急的な養生作業が進められていた。その他、廊下（片持ちスラブ）を支える小梁にせん断ひび割れが確認されたものの、主要構造部材には目立った損傷は視認されていない。

写真 4.2 バルコニー側の損傷状況（3～5 階）

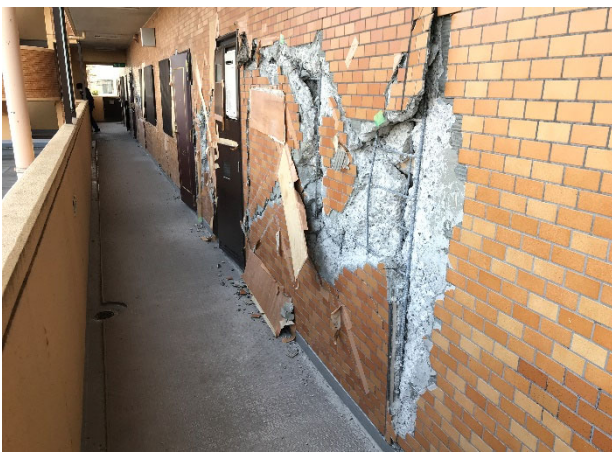
写真 4.3 玄関側の損傷状況（2 階）

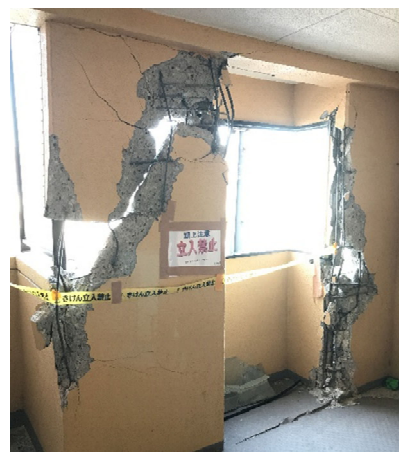
写真 4.4 ELV ホールの損傷状況（2 階）

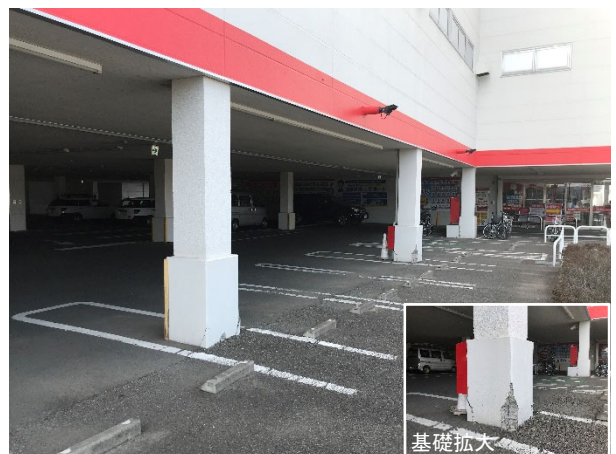
なお、調査当日の ELV は通常運転していたが、日常生活に支障をきたしている住人も多く、一時避難している等の情報も得られている。写真 4.5 は、駐車場として利用されている商業店舗 1 階のピロティである。以前の被害から改修後と思われる S 造柱を支える RC 根巻き柱脚の隅部でコンクリートが圧壊・剥落していた。当該店舗は臨時休業しており、店内の様子は観察できなかった。

写真 4.5 S 造ピロティの RC 造基礎に生じた曲げ圧壊

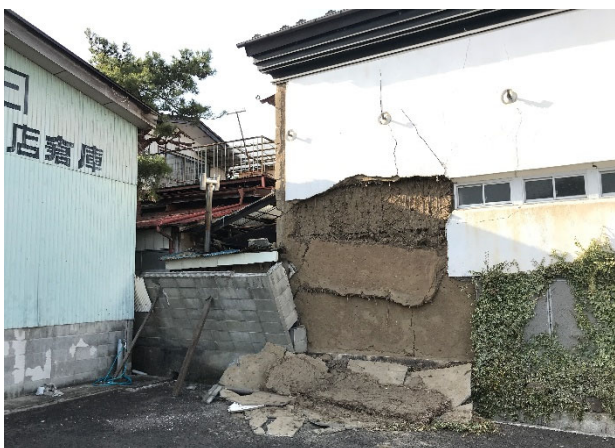
令和 2（2021）年で被災した住宅の多くは解体されていた。写真 5.1 は、土壁とブロック塀の倒壊である。2021 年の災害調査時にひび割れが確認されていた当該土壁は、2022 年の地震により剥落し、ブロック塀の倒壊を招いた。写真からは、ブロック塀を応急的に支えている支柱を確認できる。写真 5.2 は 5 階建 RC 造病院であり、雑壁にせん断ひび割れを伴ったコンクリートの剥落が見られる。写真に示す損傷個所は、2021 年の地震調査においてわずかなせ

写真 5.1 土壁とブロック塀の倒壊（桑折町）

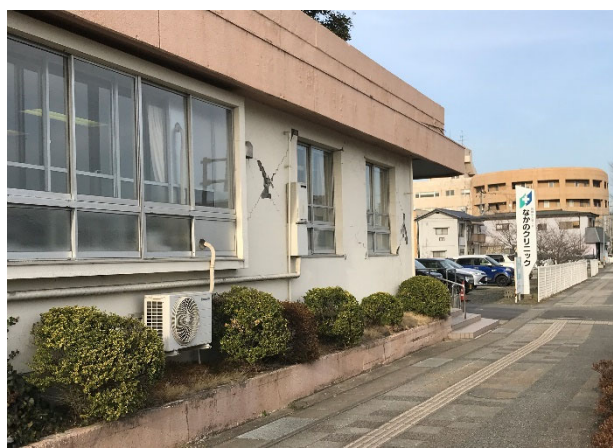
ん断ひび割れが確認されていた。2022 年の地震により、損傷がさらに広がった事例と言えるであろう。なお、写真の病院は、当日も通常通り利用されており、継続使用に大きな支障は出ていないようであった。

写真 5.2 雑壁のせん断ひび割れ（伊達市）

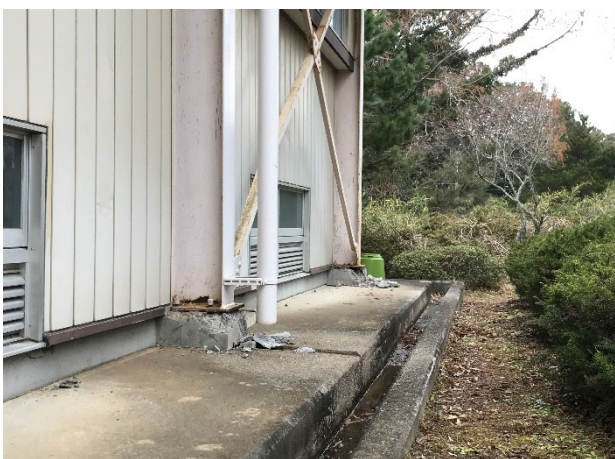
写真 6.1 S 造校舎の RC 基礎に生じた損傷（新地町）

写真 6.1 は RC 基礎の損傷であり、写真 6.2 より無筋コンクリートの剥落を確認できる。これは、ブレースが H 形鋼フランジに偏心接合されていることでねじれが生じ、アンカーボルトによる側方破壊に至ったものと推察される。なお、ブレースの破断等は確認されていない。写真 6.3 は、町営運動施設の被害である。天井付近の壁材の剥落とガラスの破損が確認された。この損傷状況は、令和 3（2021）年とほとんど同一である。施設関係者によれば、奇しくも地震発生の翌日は、前年度の被災から復旧を遂げ、完了検査を受検する予定日であったようである。

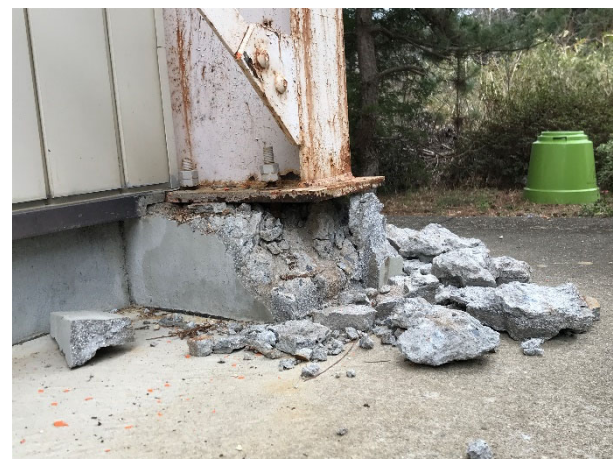
写真 6.2 RC 基礎の損傷（写真 6.1 右奥の基礎を拡大）

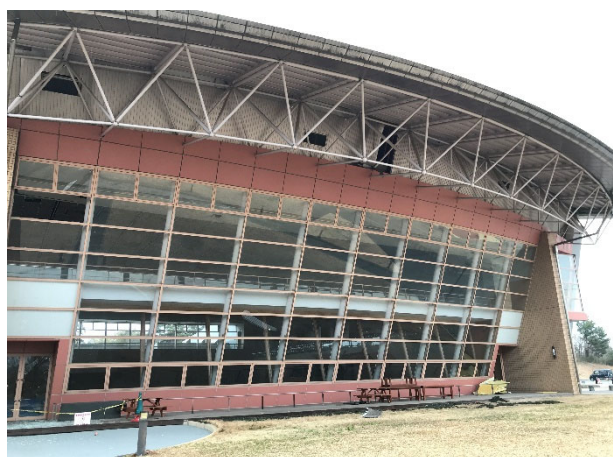
写真 6.3 S 造町営運動施設の壁とガラスの破損（新地町）

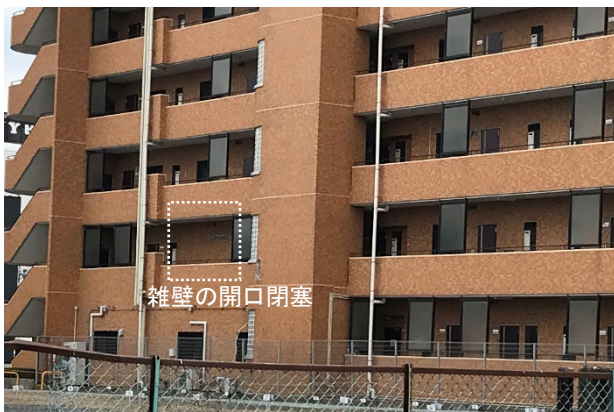
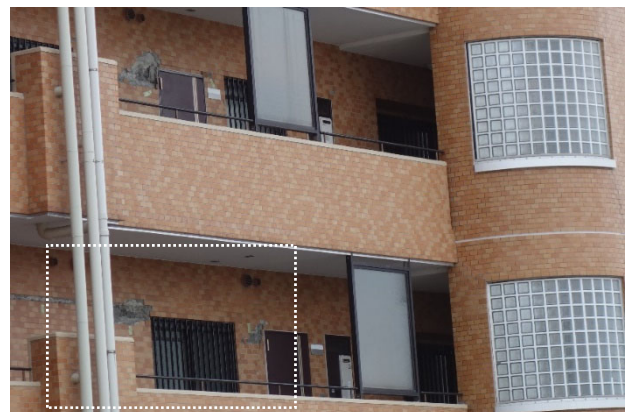
郡山市では、令和 3（2021）年の地震により被災し、その復旧工事が完了した RC 造集合住宅について、同一箇所の再損傷が多く見られた。写真 7.1 に生じた雑壁のせん断破壊の様子は、2011 年ならびに 2021 年と同一であった。2021 年からの復旧工事では、雑壁の開口部を閉塞する対応をとった住戸も見受けられたが、当該雑壁のかぶりコンク

写真 7.1 復旧後に再び被災した集合住宅雑壁の損傷① — (左: 2022 年の損傷状況であり 2021 年からの復旧に際して雑壁を減らしている、右: 2021 年における同一箇所の損傷を記録したもの)

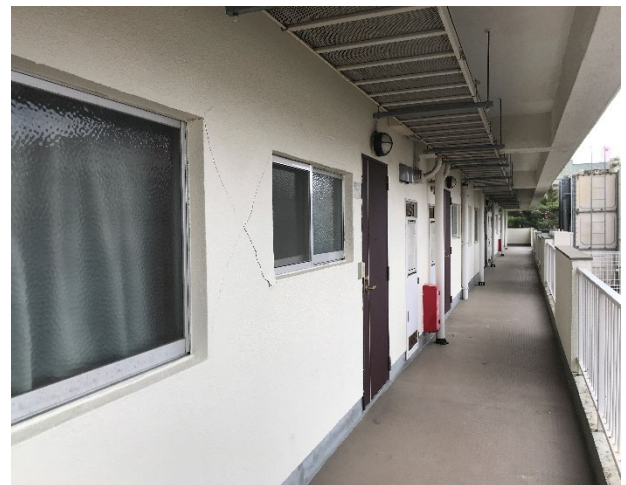
リートは剥落していた。写真 7.2 は RC 造集合住宅の雑壁に生じたせん断ひび割れであり、写真は 2021 年の地震により生じたひび割れを補修した箇所であった。写真 7.3 は、災害復旧時に玄関ドアと枠を更新した建物で、今回雑壁にせん断ひび割れが生じた事例である。通常開閉に支障はないことから、剛なドア・枠が設置されたものと推察される。

写真 7.2 復旧後に再び被災した集合住宅雑壁の損傷②

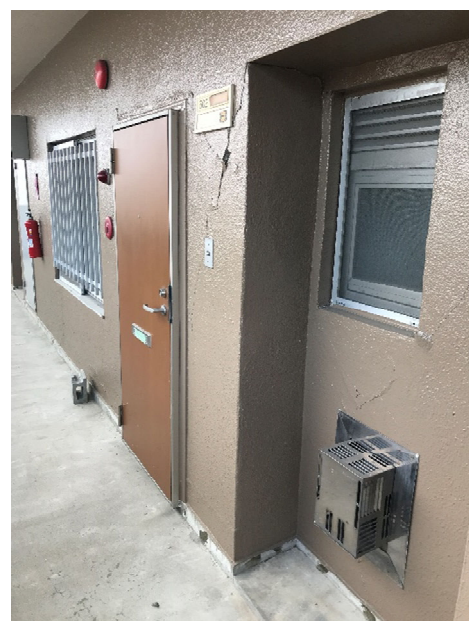
写真 7.3 復旧後に再び被災した集合住宅雑壁の損傷③  
(玄関ドア・枠の改修後の雑壁損傷)

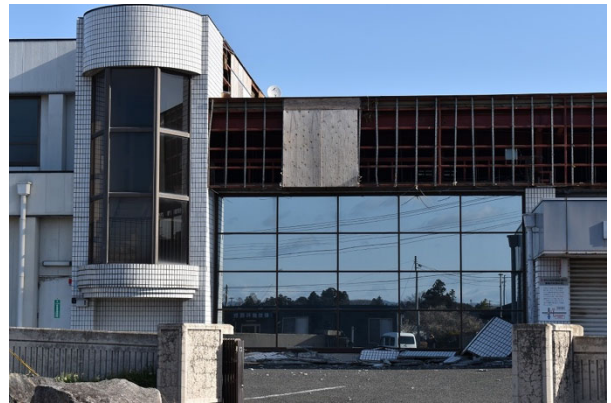
写真 2.2.7 は、新地地区で 2021 年 2 月 13 日の地震で既に被害を受けた外壁が更に落下した建物である。写真 2.2.8 は、相馬駅周辺に建つホテルで、パネルが落下して、応急処置を施している。写真 2.2.9 は中村地区に建つ高等学校の体育館で、パネルが面外にはずれており、窓も一部

写真 2.2.7 外壁の剥落

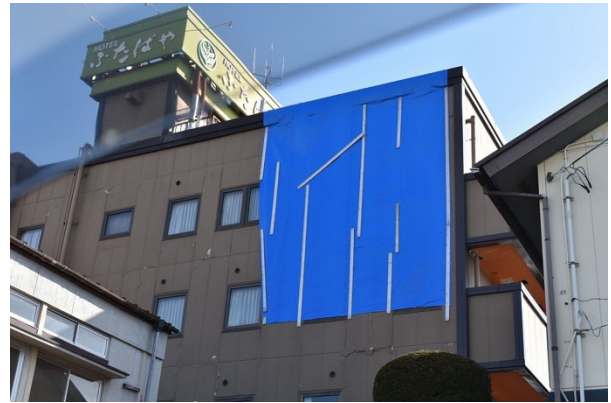
写真 2.2.8 外壁の剥落

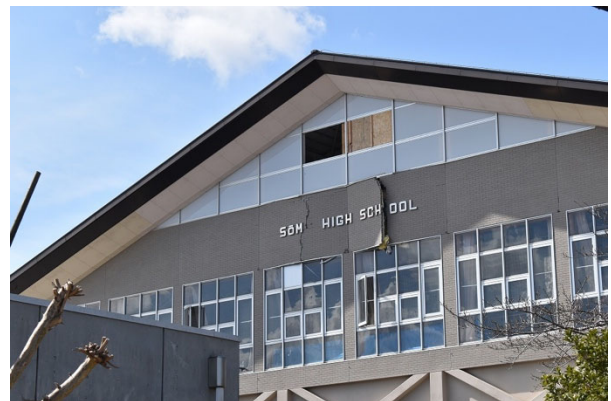
写真 2.2.9 外壁の面外振動

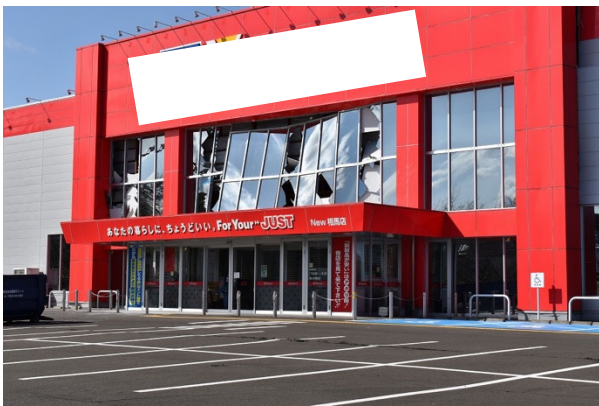
開いた状態となっている。写真 2.2.10 と写真 2.2.11 は馬場野地区の大規模量販店であり、窓ガラスの損傷と外壁の落下があった。写真 2.2.12 は松川地区に建つ事務所で、引き違いサッシであるがガラスの破損が起きて、応急処置を施している。写真 2.2.13 は中村地区の住宅の屋根瓦の被害であり、屋根瓦の被害はいたるところで起きている。写真 2.2.14 は松川地区で、写真 2.2.15 は鹿島地区で、それぞれラスモルタルが剥落した住宅の様子である。写真 2.2.16 に示すように、馬場野地区では新築したばかりの住宅でエコキュートが倒れる被害もあった。

写真 2. 2. 10 嵌め殺しガラスの破損

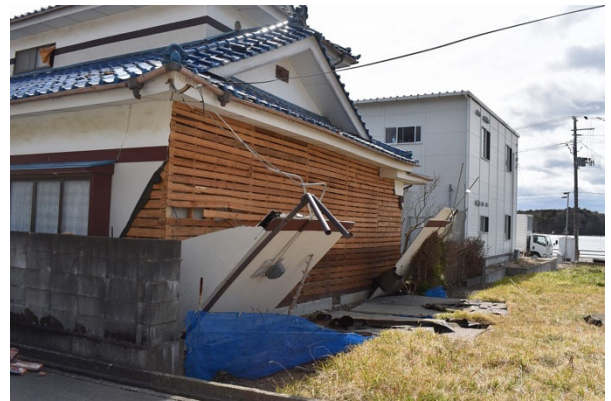
写真 2. 2. 14 ラスモルタルの剥落

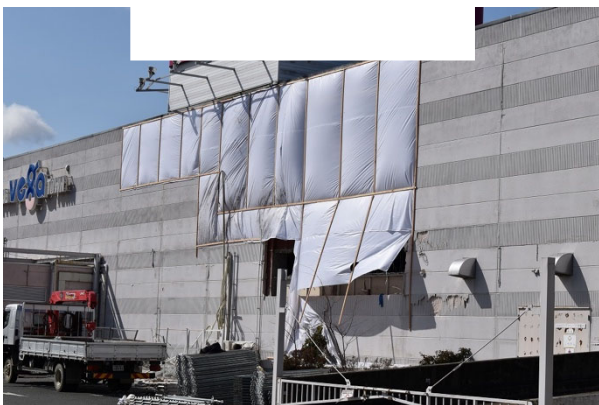
写真 2. 2. 11 外壁パネルの落下

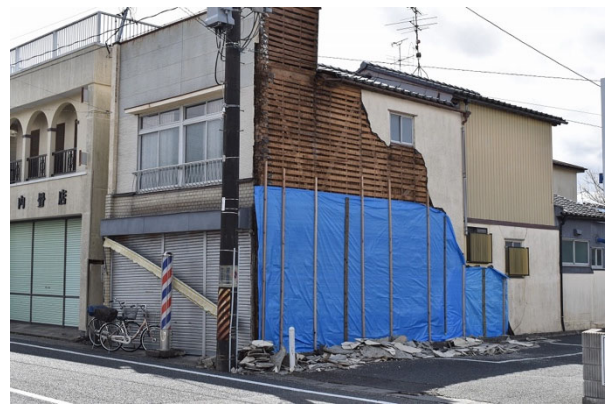
写真 2. 2. 15 ラスモルタルの剥落

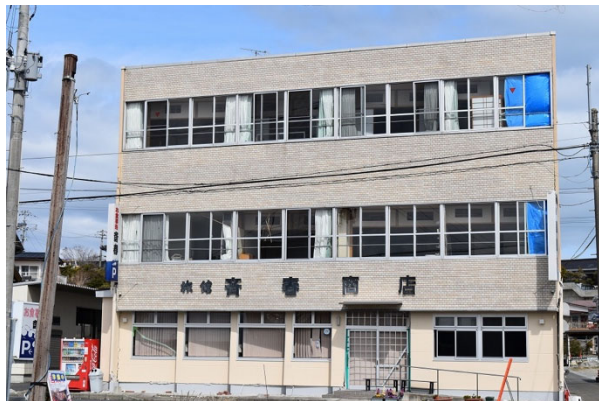
写真 2. 2. 12 引き違いサッシ窓の被害

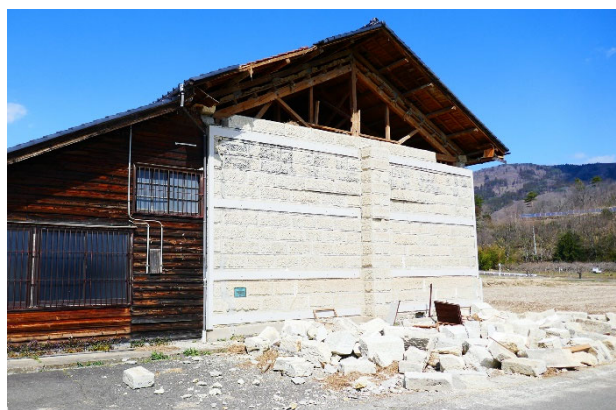
旧小坂村産業組合石蔵（現 JA ふくしま未来小坂支店、昭和16年建築、国登録、写真2-1）は、2年連続で半壊の判定を受けた。同建物は、木骨石造平屋建棧瓦葺の倉庫で、国見町で採掘された凝灰岩の国見石を利用する町最大規模の石蔵である。昨年の被害は建物西側に集中し、妻壁の石材が全て崩落して小屋組みが露出し、木骨と石材を連結する部分では最大で幅4cm、高さ5cmのズレを確認した。また、キングポストラスの小屋梁に亀裂が生じて割れ、下屋では柱から抜けた登り梁も散見し、軸部の損傷も激しかった。国見石は現在採掘が終了し在庫もないことから、

国見石を利用した修復が困難であった。そのため、西側の妻壁を木造に変更し、モルタルで覆う工法で修復した。木骨と石材が離れた箇所を緊結し直し、抜けた梁なども出来るだけ戻すように修復した。しかし、今回の地震では東側に建物全体が持ち上がるように傾いたため、東側妻壁の石材が崩落し、隣接する道路に石材が大量に落下して危険な状況となった。また、昨年と同様に木骨と石材の緊結が外れ、軸部の傾きや抜けも散見された。ただし、前年に修復した箇所は若干の亀裂のみで、修復方法が的確であったことが裏付けられた。石蔵が建つ敷地は、小学生のスクールバスの待合所になっていることから、所有者の JA は断続的に頻発する大きな地震で被害を拡大させないよう、除却を希望しているという。石の町国見を代表する建物であるため、今後の対応が急務といえる。

写真 2-1 旧小坂村産業組合石蔵（国見町） 妻壁の石材崩

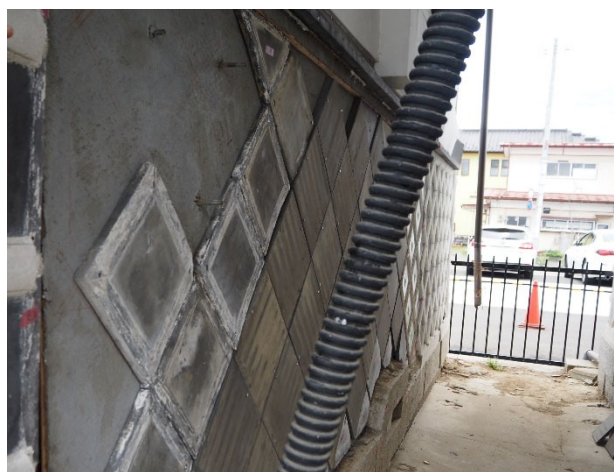
今回の地震は、前回被災から約1年後の、さらに年度末3月に発災したという時期の問題も被害状況と関係する。2021年2月地震に起因する小規模な文化財建造物の災害復旧工事については、既に2021年度着工が行われており、今回の地震はそうした工事が完了を迎える予定の年度末に発災したからである。1年前の地震に伴う文化財復旧工事の補修完了ないし途上において、まさに補修箇所と同種の損傷を再度受けた文化財建造物が少なからず確認された。あるいは、2011年の東日本大震災に伴う復旧工事の補修部位が、2021年地震では被害を受けなかったものの、あらためて今回地震により同範囲で損傷を受けた事例もみられた。

写真 3-2 2021 年地震から補修した海鼠壁の落下(角田市)

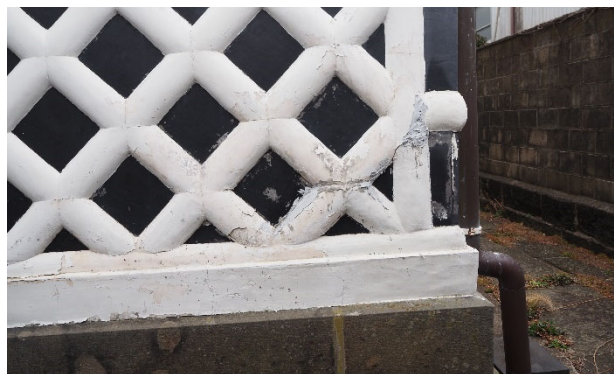
発災した日以降に、雨天となったことから、漆喰壁のヒビ割れや部分的な剥離については、所有者自らが雨水の浸透を心配して、パテで埋める、あるいは出入りの左官職人が迅速に補修をする等、小規模な被害については早期に対応が図られていた建造物も多くあった。一方でそれらの中には、あくまで応急対応であって、パテが意匠的に外観を損なう結果をもたらすものもあって、こうした被災後の応急対応については、所有者にも理解しやすい対応マニュアルや方法の周知が必要なのかもしれない。

写真 3-5 応急的な海鼠壁ひび割れへの対応（登米市）

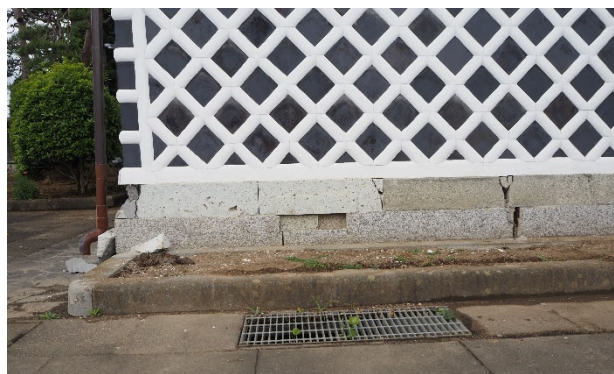
写真 3-6 化粧基礎の補修材割れと当初材とのズレ（角田市）

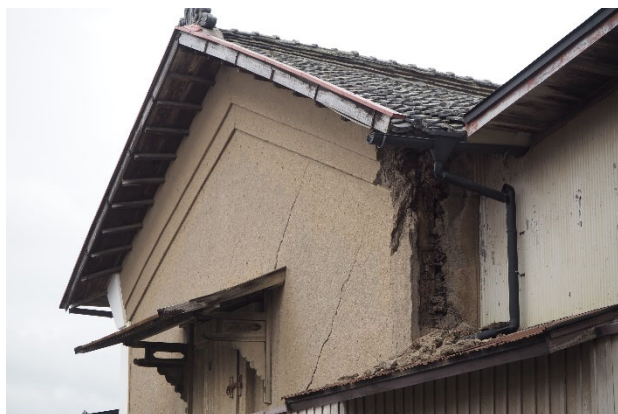
写真 3-3 土壁（中塗）の隅部の崩落（登米市）

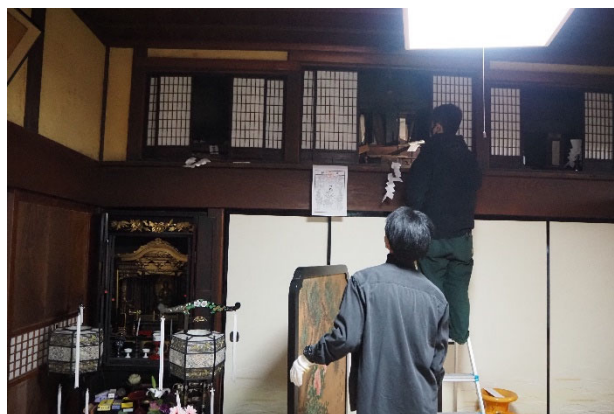
写真 3-7 主屋の神棚破損とその回収作業（登米市）

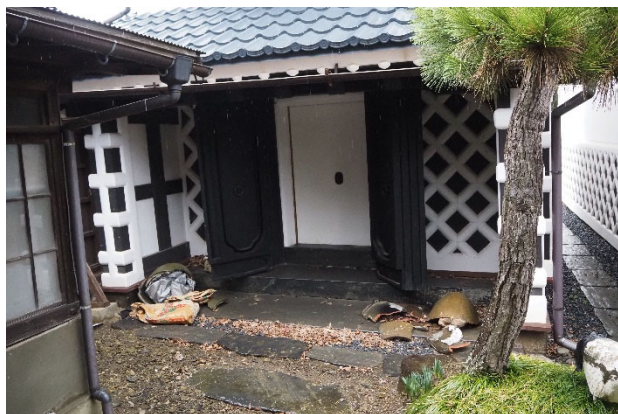
2021年2月地震の速報において、ガラス・金物からなる近代洋風木造特有な被害状況を報告した。すなわち近代洋風建築にオリジナルな特有な素材からなるガラス割れ、金具折れなどの被害であった。今回の地震においては、そうした近代的素材の被害は少ない傾向があり、むしろ土蔵造り建物に代表される土壁・漆喰壁の被害がより顕著にみられた。土壁の部分的な崩落、漆喰壁のヒビ割れや浮き出し、鉢巻や海鼠壁の落下といったものがみられた。また土蔵戸前の観音扉が地震で強く振れ、その周囲に置かれた壺を破壊する事例もあって、固定されない土蔵扉が被害をもたらすことも確認された。

写真 3-4 戸前の観音扉による周辺物の破損（登米市）

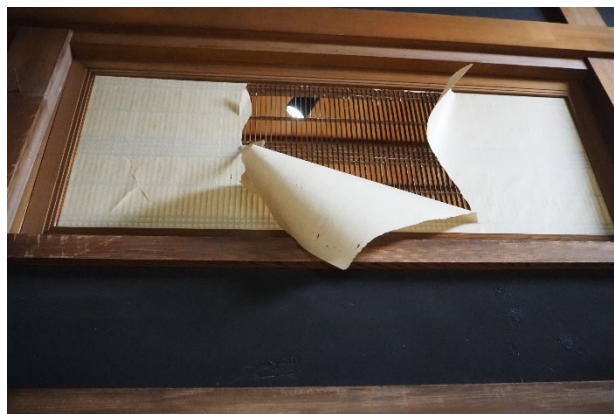
写真 3-8 室内の障子の剥がれ（角田市）

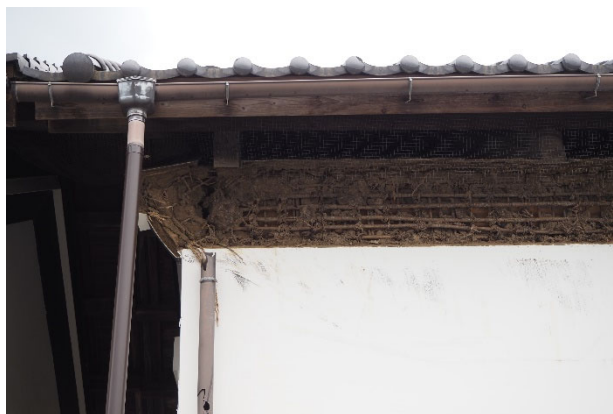
写真 3-9 土蔵鉢巻の補修部分の崩落（角田市）

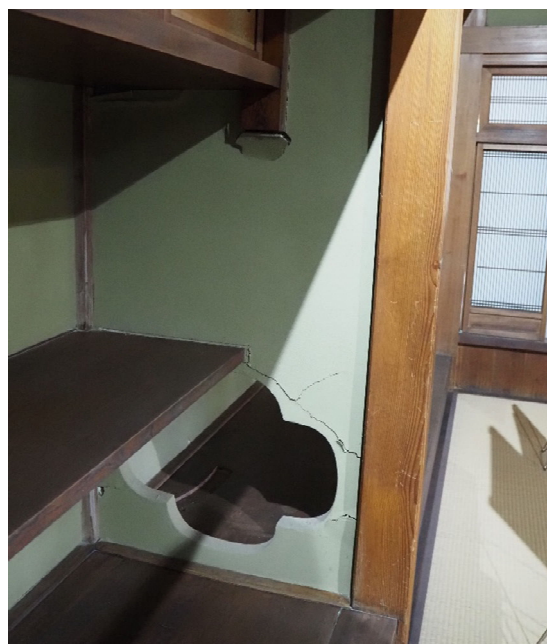
写真 3-10 床脇の天袋下げ束まわりの上塗り剥離や狝潜りでのヒビ割れ（角田市）

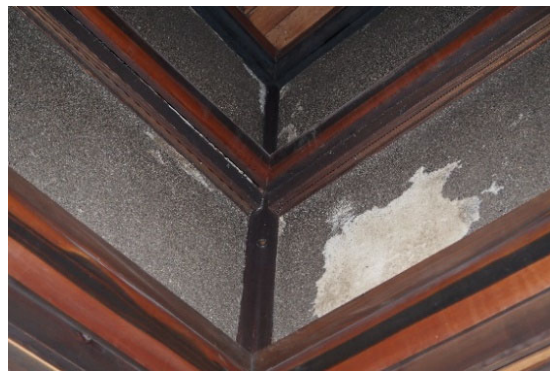
写真 4-2 旧安倍家住宅の室内土壁の剥落と長押の外れ
