2022年8月東北地方北部の大雨による河川氾濫被害調査報告(速報, HP 公開版)

令和4年8月東北地方における豪雨による青森県鱒ヶ沢町の浸水被害調査について

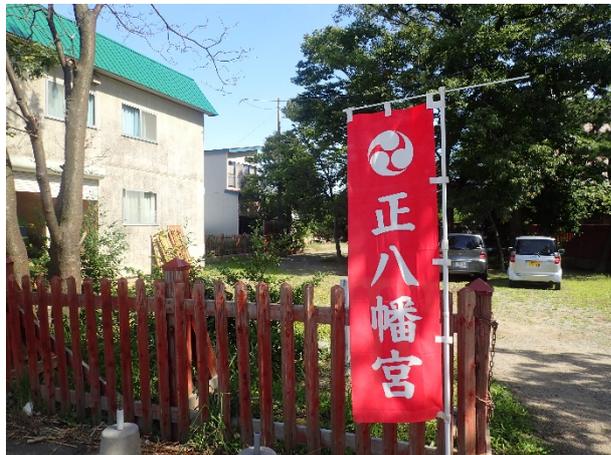
- ・八幡宮駐車場 GL から 60cm (八幡宮南の木造フェンスの痕跡)

舞戸正八幡宮

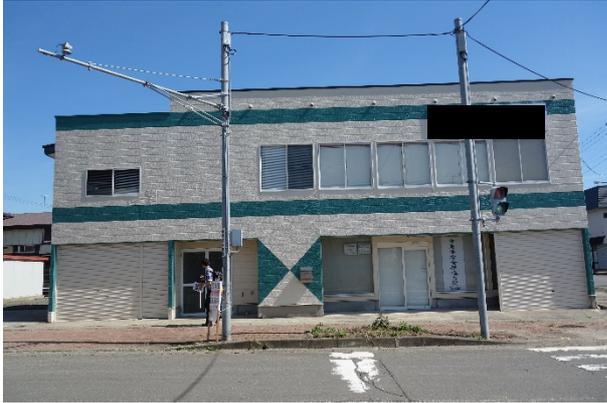
- ・たたきから128cm（南面のガラスの痕跡）
- ・外観ではガラス破損などは見られなかった。

オフィス南面全景

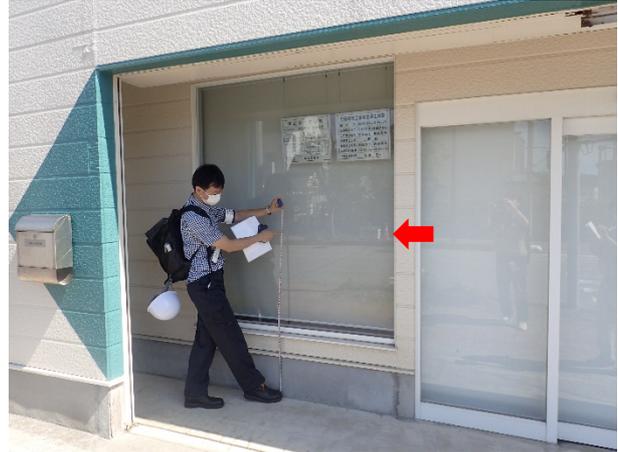
南面ガラスの痕跡

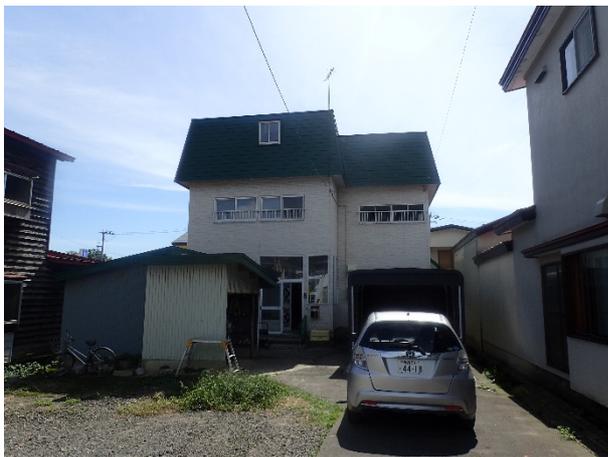
- ・たたきから102cm（南面外壁の痕跡），床上30cm
- ・ガラス破損などの被害は見られなかった。

個人住宅全景

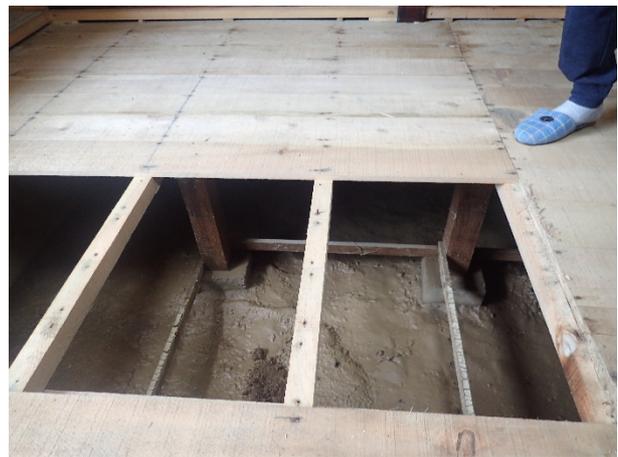
床下の基礎

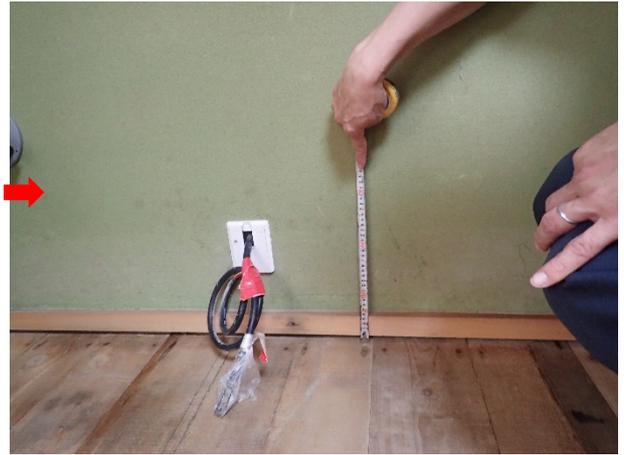
壁紙の床上浸水痕

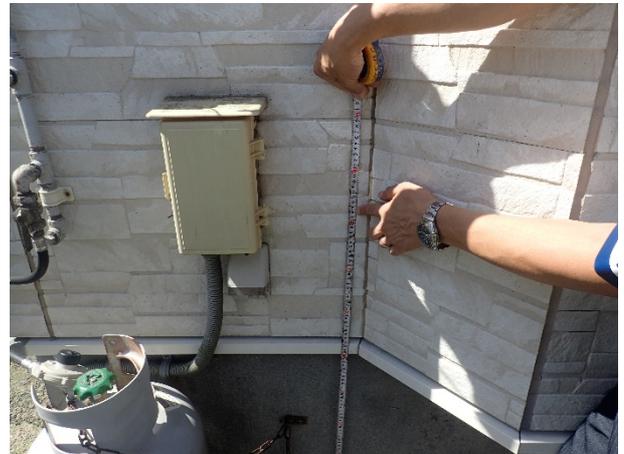
被災直後の写真から計測した南面外壁痕跡深

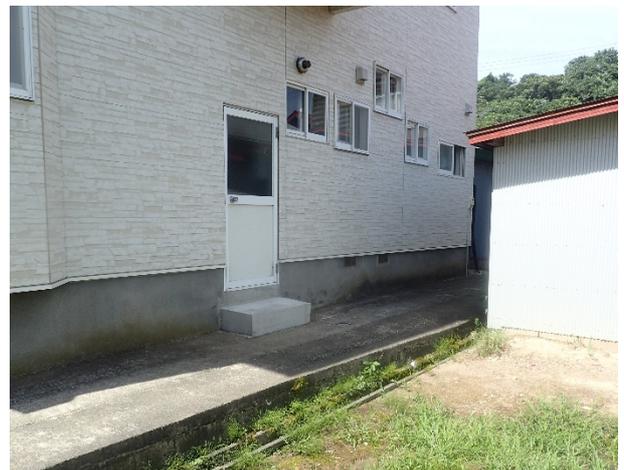
痕跡写真と同じドアと床下換気口（建物北面）

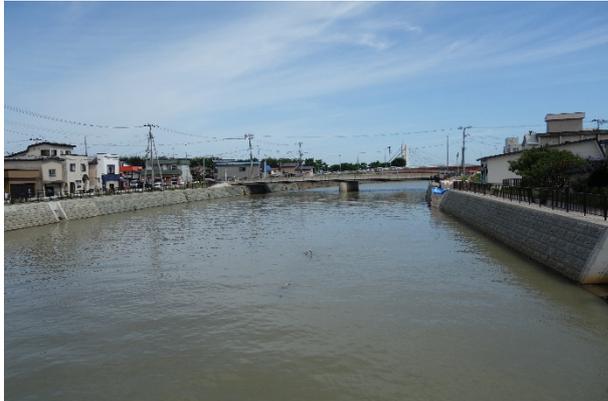
- ・水が川側に戻る際に右岸堤防が破堤したとのこと。転倒した堤防は残されておらず，土嚢が積まれている。

下流側

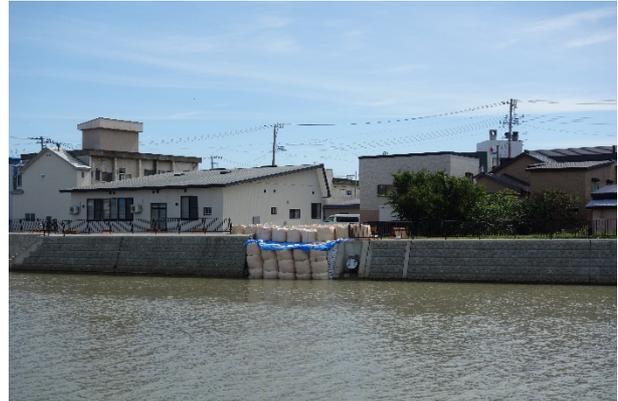
右岸の破堤部分に積まれた土嚢

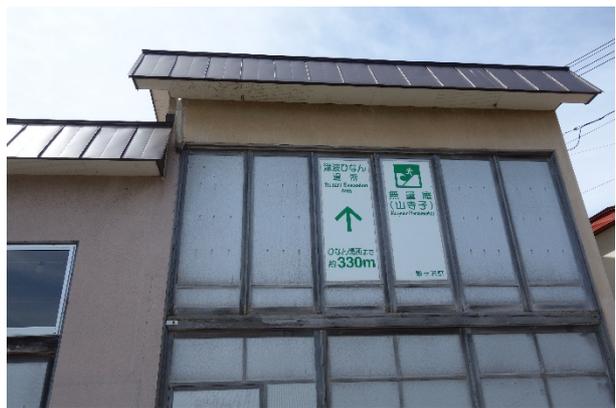
はまなす公園南側の津波避難場所への案内

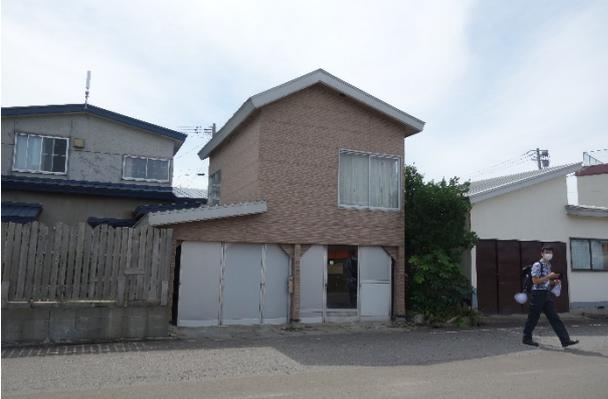
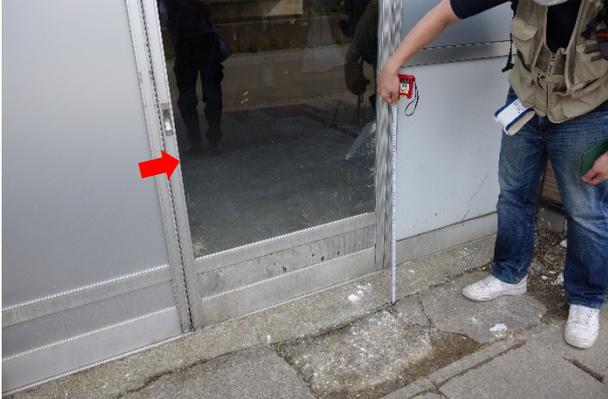
<p>■調査日時：2022/8/22 10:31</p>	<p>北側エリア</p>
<p>■調査対象：2階建て住宅</p>	
<p>■痕跡深と被害概要：</p> <ul style="list-style-type: none"> ・40cm（ヒアリング結果） ・道路から80cm（北面入口ガラスの痕跡） ・外観ではガラス破損などの被害は見られなかった。 	
<p>■写真</p>

<p>北面の全景</p>	<p>北面入口ガラスの痕跡</p>

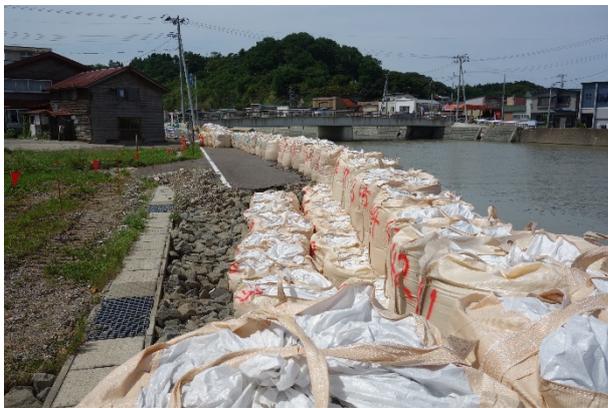
- ・近傍の痕跡深は計測できなかった。
- ・土嚢の北端および転倒堤防の位置が GPS No.117, 傾斜した堤防の位置が GPS No.118, 堤防から南に道路を上った位置が GPS No.120。
- ・荷重算定のため、転倒／傾斜した堤防の寸法を計測した。

破堤箇所に積まれた土嚢

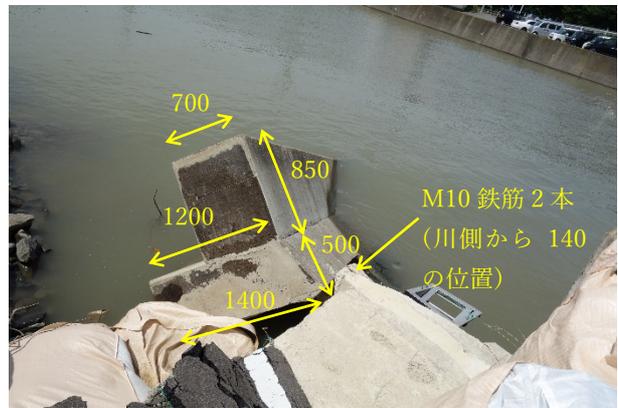
転倒した堤防

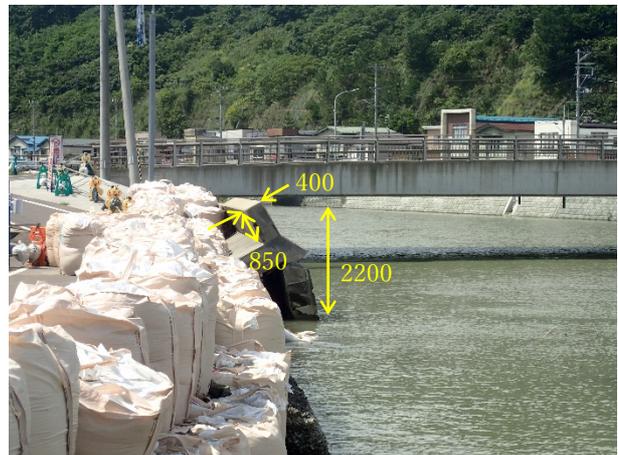
傾斜した堤防（断面）

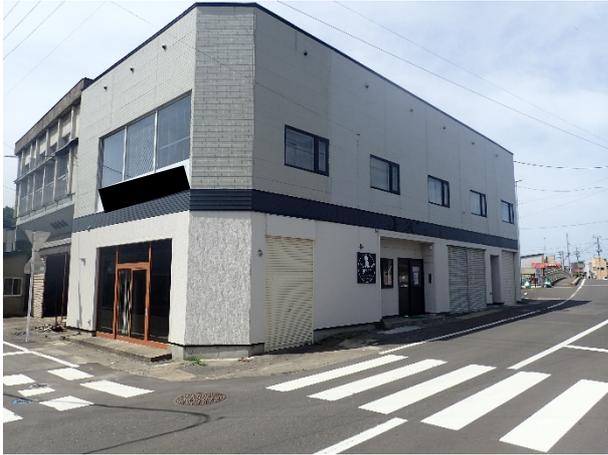
- ・1階床レベルから5cm（ヒアリング）
- ・外観ではガラス破損などの被害は見られなかった。
- ・店舗は営業していた。

北東からの全景

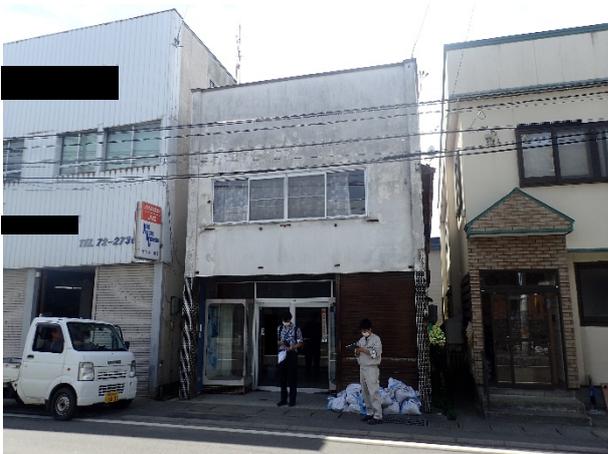
- ・入口レベルから84cm（北面入口ガラスの痕跡）
- ・外観ではガラス破損などの被害は見られなかった。

北面全景

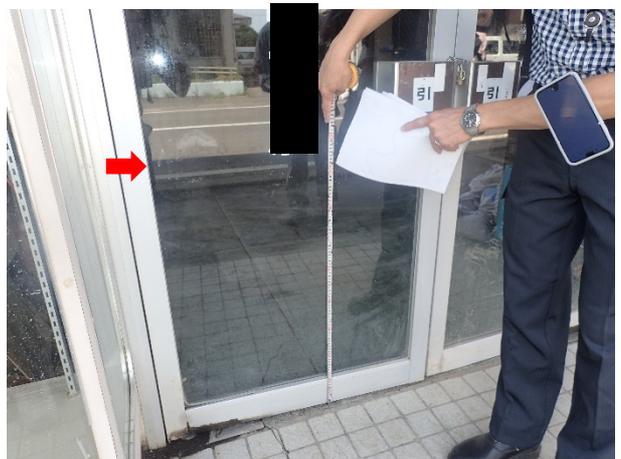
北面入口ガラスの痕跡

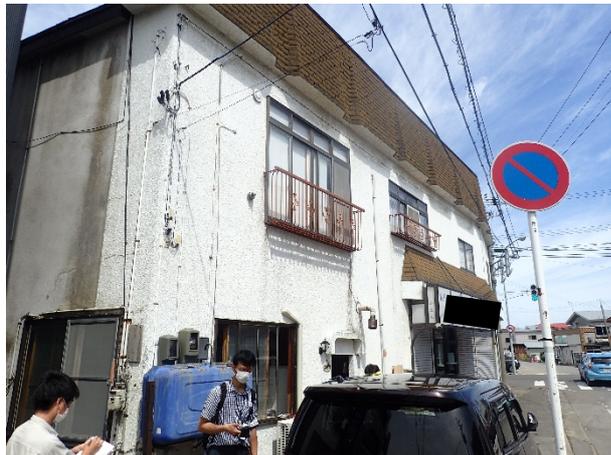
- ・たたきから118cm および120cm（東面の入口および窓のガラス痕跡）
- ・ガラス破損などの被害は見られなかった。

東面全景

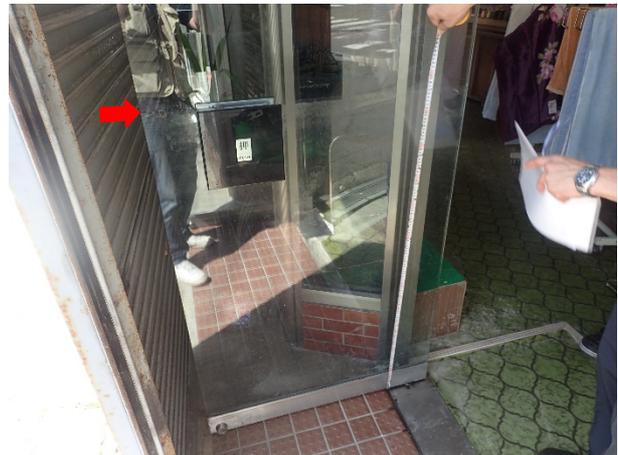
東面入口ガラスの痕跡

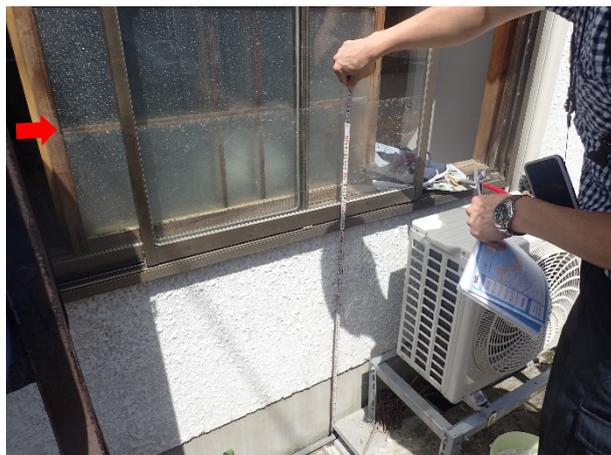
東面窓ガラスの痕跡

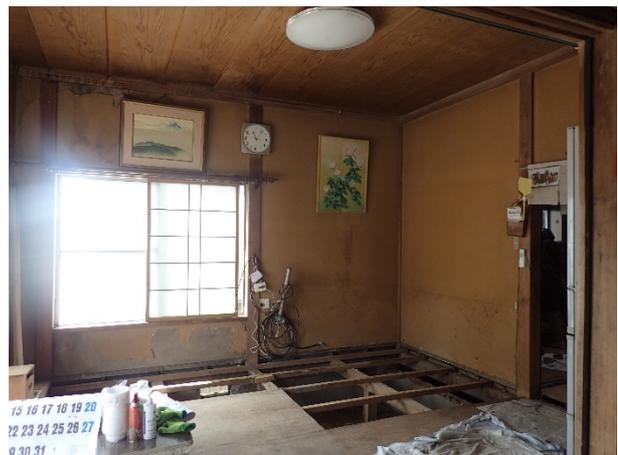
床を剥がした屋内の様子

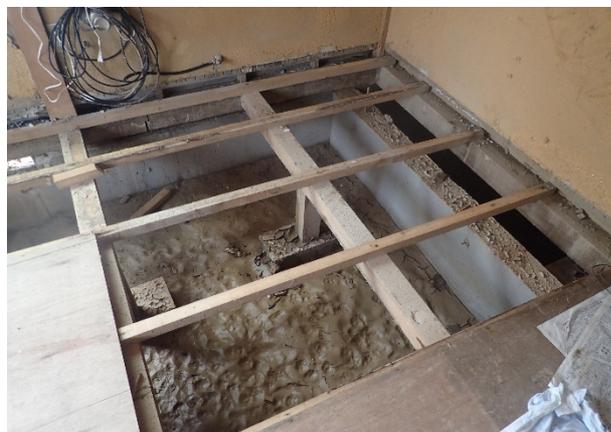
床下の基礎

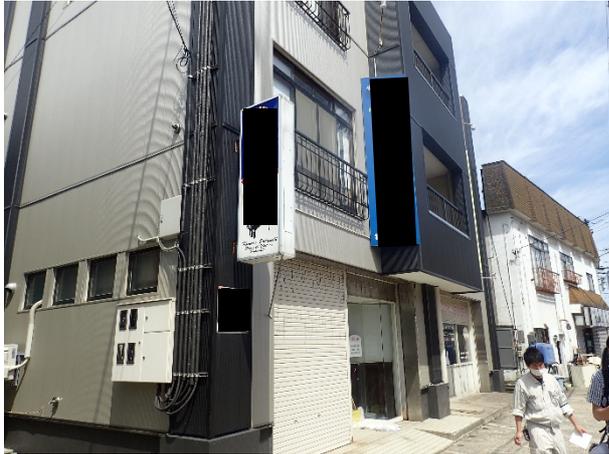
- ・道路から103cm+16cm（たたき）（東面ガラスの痕跡）
- ・外観ではガラス破損などの被害は見られなかった。

東面全景

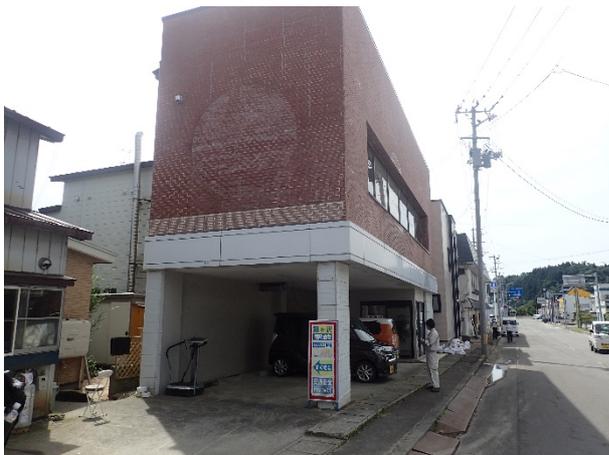
- ・たたきから115cm（西面ガラスの痕跡）
- ・外観ではガラス破損などの被害は見られなかった。

北西面全景

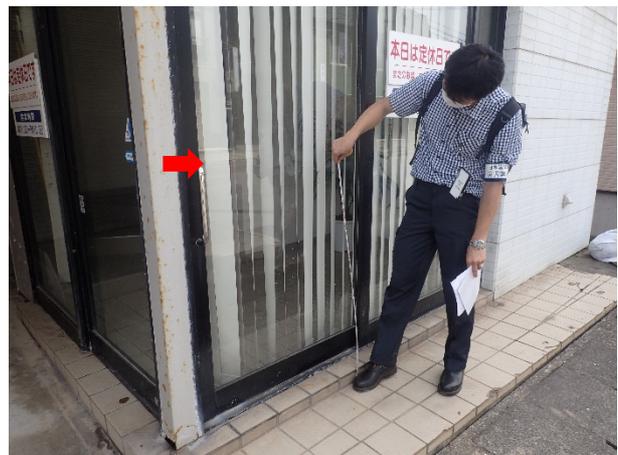
西面ガラスの痕跡

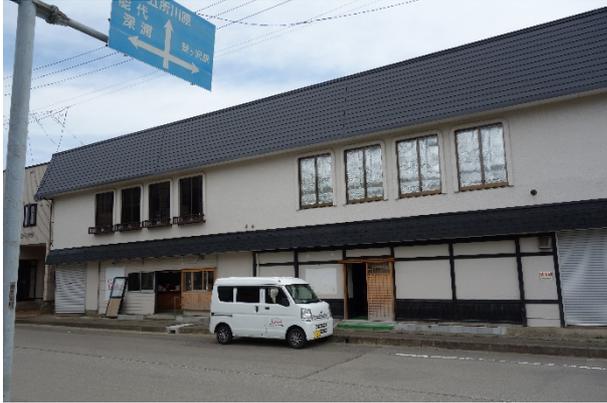
- ・道路から136cm（西面外壁の痕跡）
- ・外観ではガラス破損などの被害は見られなかった。

西面全景

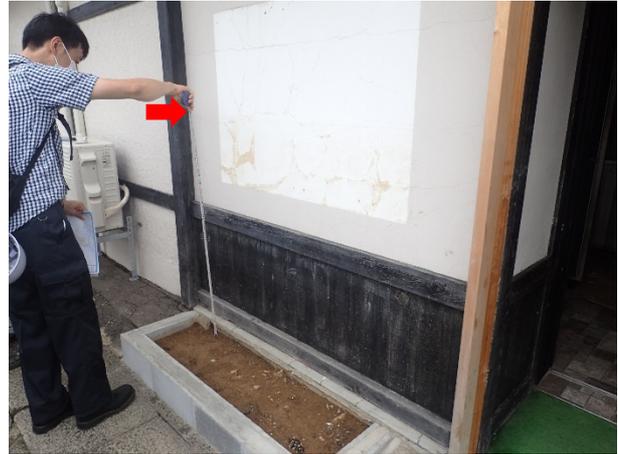
西面外壁の痕跡

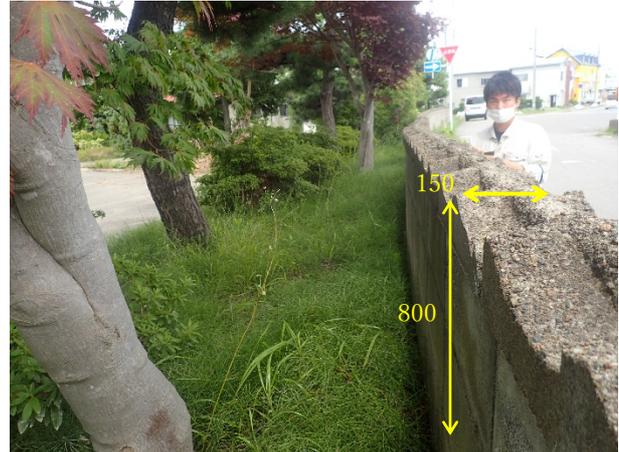
- ・一部には裏側に土留めがあり，その有無に限らず転倒などの被害は見られなかった。
- ・荷重算定のため，寸法を計測した。CB サイズは 200mm x 400mm。

CB 西面（土留め側）

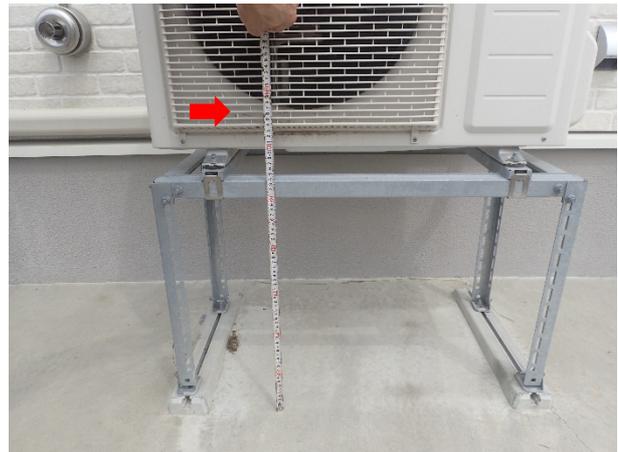
- ・たたきから 68cm（室外機の痕跡）
- ・基礎に換気口が見られない。浮き上がりといった被害は見られなかった。
- ・道路を挟んだ南側には洪水により生じたごみの集積場があった。

室外機の痕跡

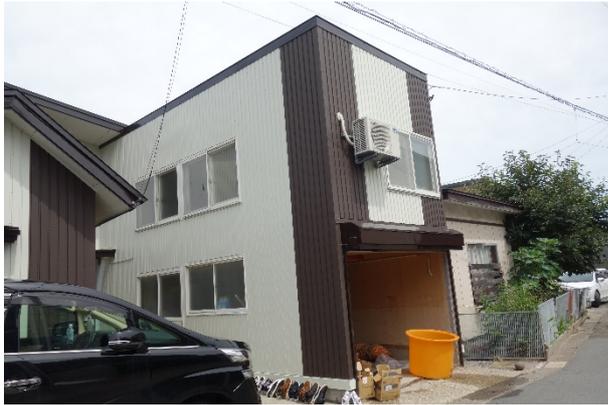
- ・たたきから101cm（車庫内壁の痕跡）
- ・外観ではガラス破損などの被害は見られなかった。

住宅全景

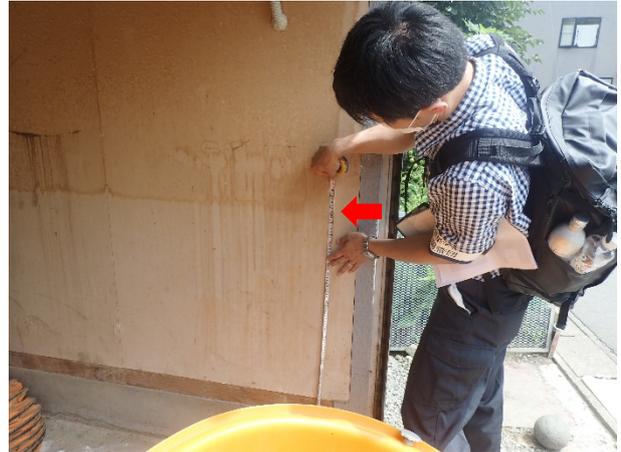
車庫内壁の痕跡

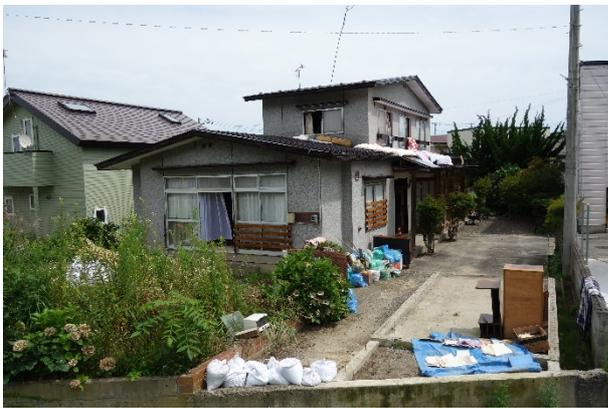
- ・道路から74cm+21cm（たたき）（南面入口外壁の痕跡），床上36cm（内壁の痕跡）
- ・ヒアリング結果：
 - 畳を剥がしての泥出し作業が大変であった。畳1畳で土嚢約3袋分の泥が堆積していた。
 - 避難から戻って来た時には水ははけていたが，泥で通気口がつまっていた。
 - 洪水時には，妹さんのみ浸水してから10分くらいまで家にいたとのこと（9日の16:29）。
 - 中村川は西側を流れるが，水は異なる方向からきた。
 - 湿気がひどく，2階でも眠ることができない。
 - 避難から帰宅後の状況写真もを見せていただいた。

西面全景

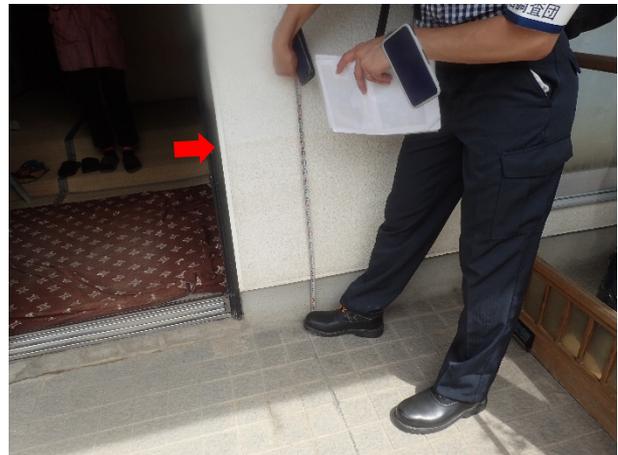
南面入口外壁の痕跡

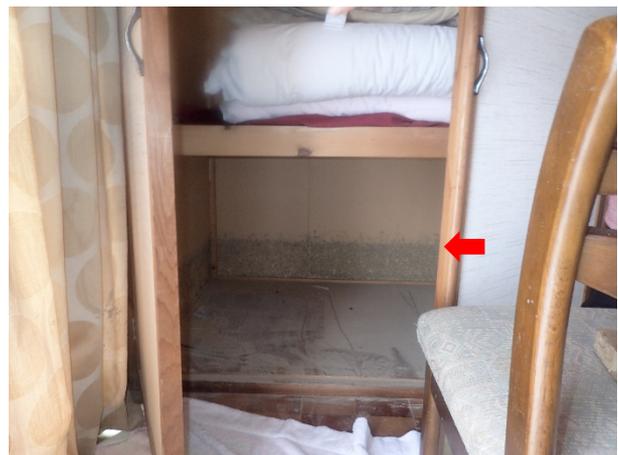
押し入れ内壁の痕跡

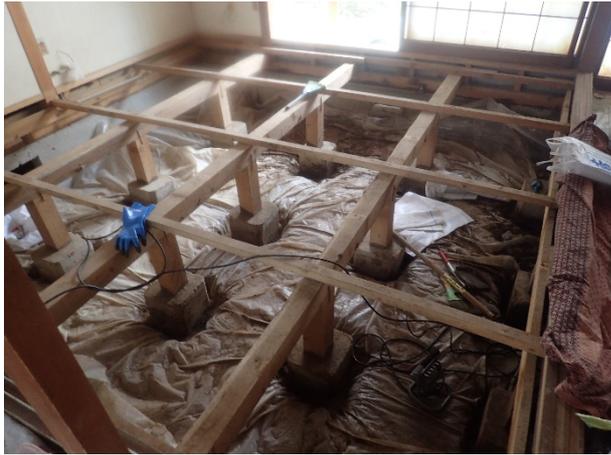
床下の様子

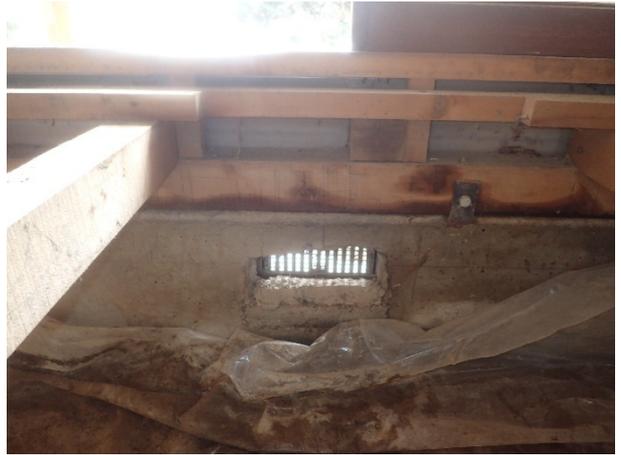
床下の換気口

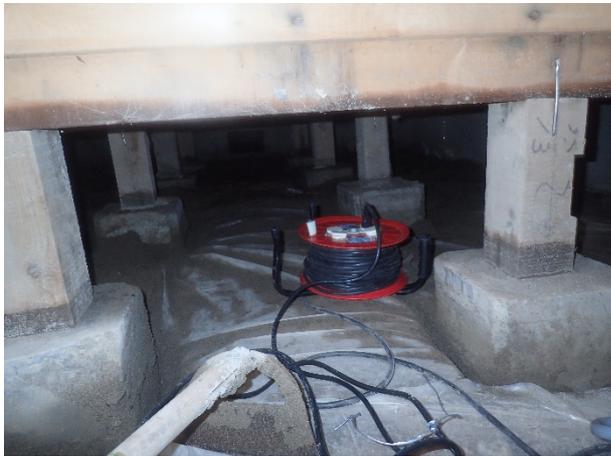
床下の様子

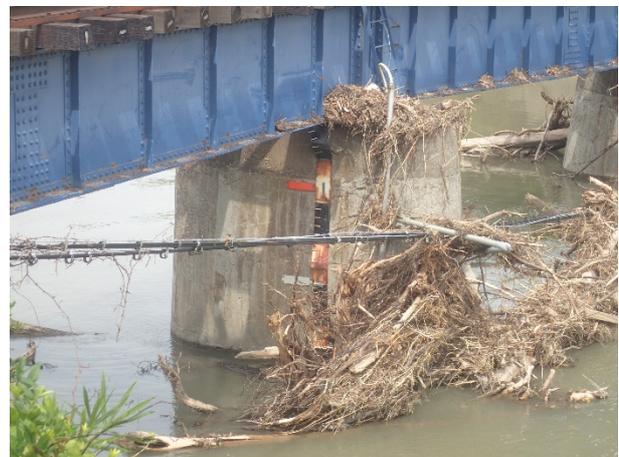
- ・洗掘により橋脚が上流側に向けて沈下・傾斜し、それにより線路が湾曲した。
- ・橋脚に流木が堆積していた。8/3の大雨時に既にある程度堆積していたとのこと。
- ・水深、流量と洗掘深さ算定のため、寸法を計測した。計測寸法と写真を用いると橋脚の沈下量は0.5m程度と推定される。GLでの川幅は2.6m(欄干間隔) x 17=44.2m程度。

漂流物の堆積

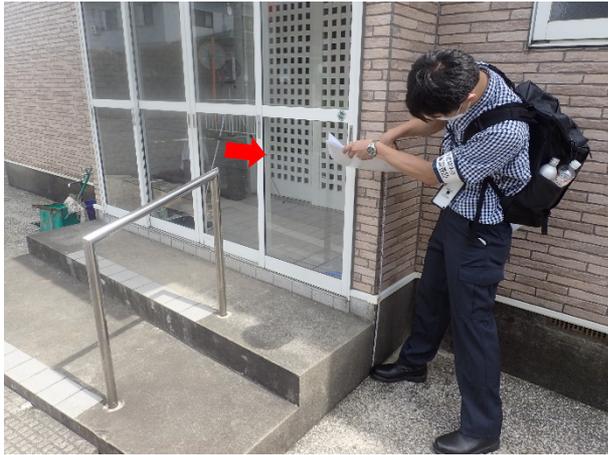
- ・たたきから110cm（東面入口ガラスの痕跡）
- ・外観ではガラス破損などの被害は見られなかった。また、周辺（約100mほど西）のCB塀も転倒には至っていなかった。

東面入口ガラスの痕跡

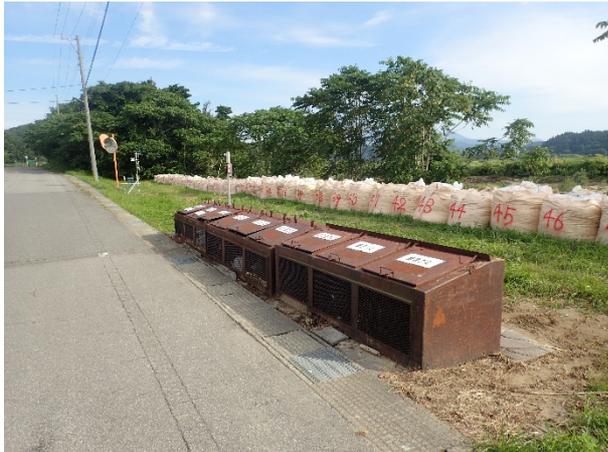
中村川越水地点と見られる付近の土嚢

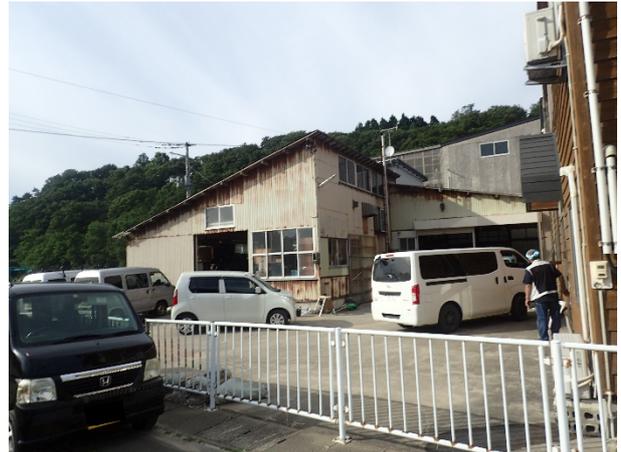
- ・たたきから 40cm（工場内の冷蔵庫の痕跡）
- ・外観ではガラス破損などの被害は見られなかった。

周辺の工場

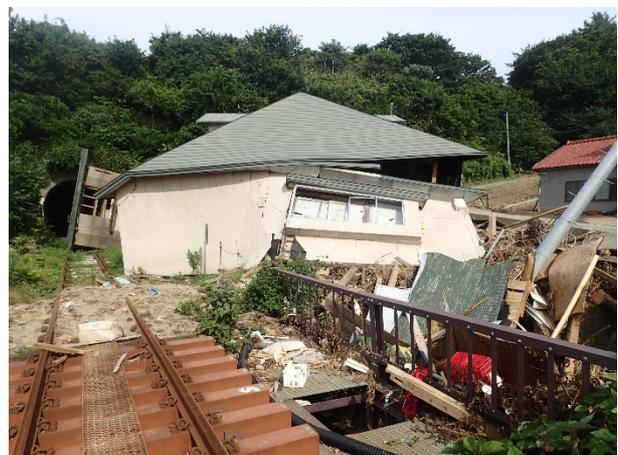
- ・最も上流側に位置した倉庫は流出し，その西側の住宅は残存したものの土砂が衝突したと想定される東面は大幅にえぐられていた。両棟から道路を挟んで北側の倉庫は転倒し，倉庫の西側の住宅は滑動（6m程度）し，共にJR五能線の線路を塞いでしまっていた。
- ・ヒアリング結果：
 - 道路上の土砂等は役場が撤去したが，線路上はJRの作業を待たなければならない。
 - 滑動した住宅の住人は，15:30頃の土石流災害時点には帰宅途中であったため被害を免れた。
- ・滑動耐力算定のために住宅の寸法を計測した。土台から滑動しており基礎は確認できなかった。
- ・土石流荷重算定のための地形の形状の計測を実施した。崩壊断面は幅9.6m x 1.2m程度。南東面では約1mのスプラッシュが見られた。土砂崩壊地点と滑動住宅付近の二点で土砂を採取した。

滑動住宅の西面

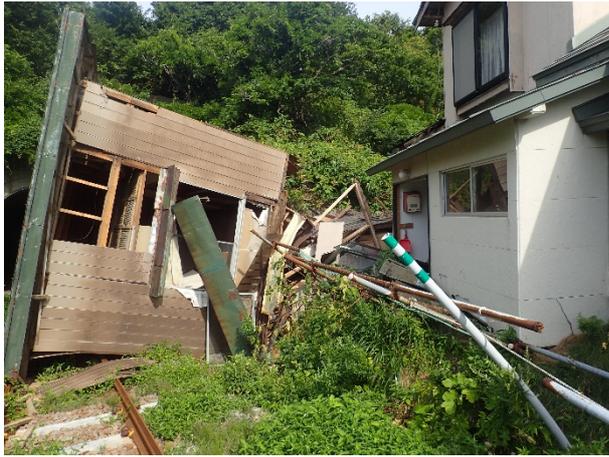
転倒倉庫の西面

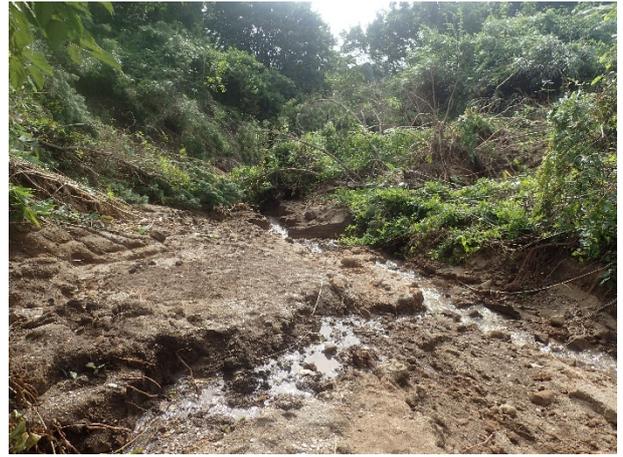
土砂崩壊開始の想定地点

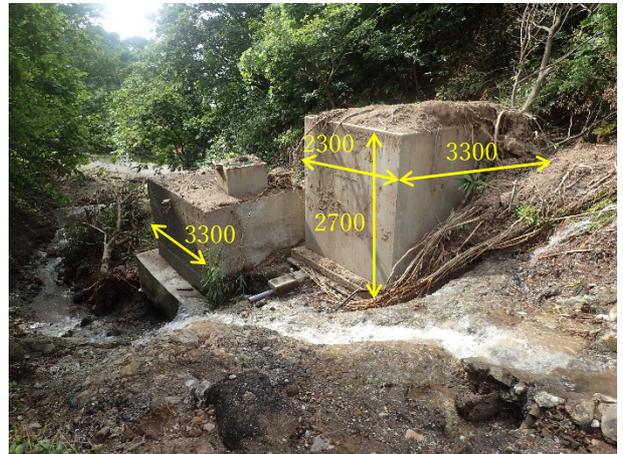
砂防ダム（上流側）

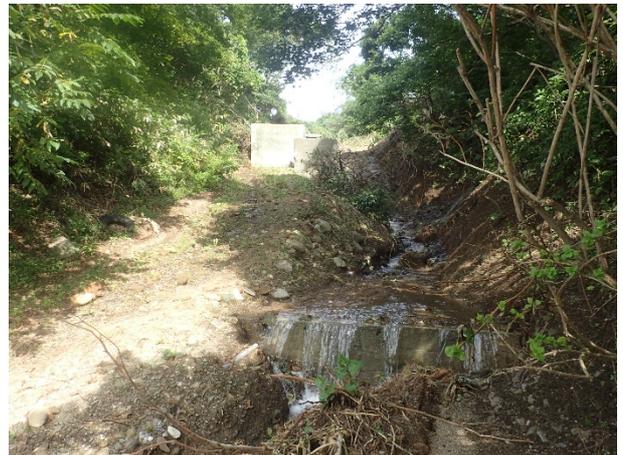
道路から上流側

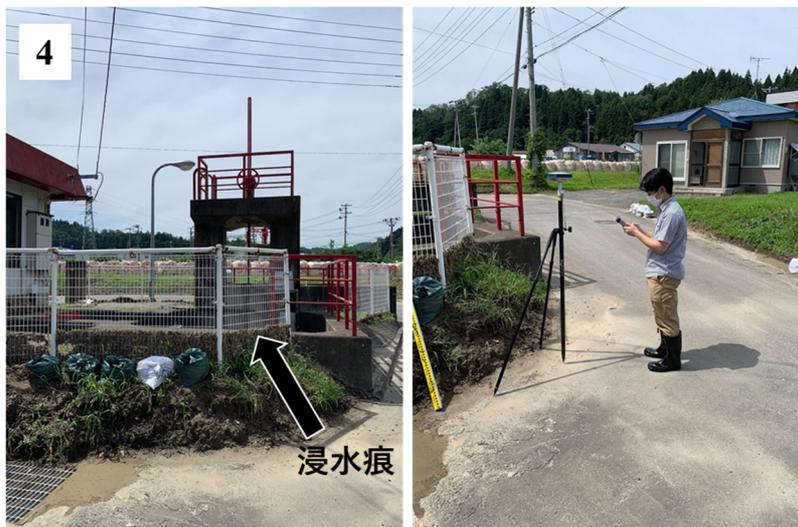
図-3(d) 測量地点 4

市街地のいたるところで浸水痕が確認でき、内水氾濫の影響が確認できた。図-3(d)で示す中村排水機場では、流された草木が排水機場の柵の内側にこびりついている様子が確認できた。今後は上流での越水と内水氾濫どちらのリスクも複合的に考える必要がある。

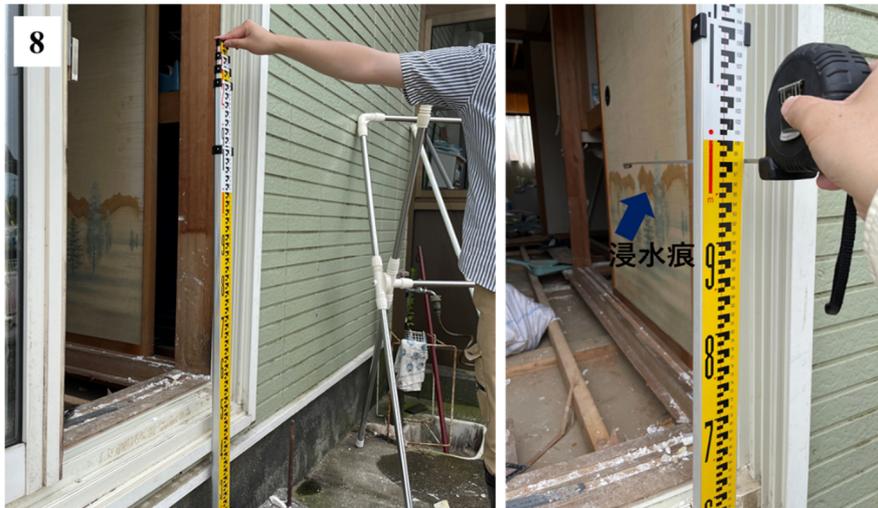
図-3(h) 測量地点 8

図-3(h)ならびに(i)に示す。今回は民家の方のご協力を得て、測量を実施した。標高が 2.17m に対して、浸水痕より 1.24m の浸水深を確認できた。また倉庫内の被害や住民の床下浸水は深刻なものであった。

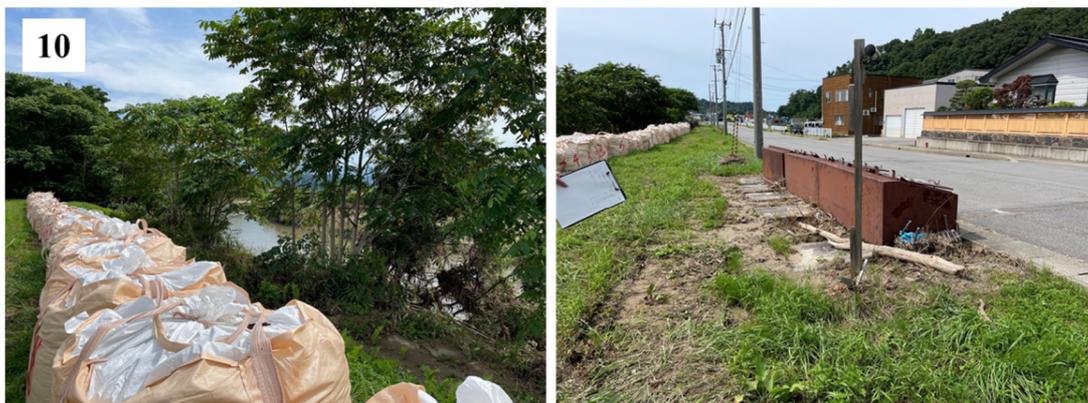
図-3(j) 測量地点 10

今回、越水地点においては、RTK を用いた標高測量とドローンを使った撮影を実施した。図-3(j)に示す越水地点の標高は 4.36m であった。市街地全体は標高 3m 以下であるため、越水してから市街地にかけて浸水が拡大したことが現地の方の話からもわかった。ドローンで撮影した越水地点を図-4(a)、市街地の様子を図-4(b)に示す。被災後直ちに地元建設業者が復旧作業に着手し、護岸崩壊部に大型土のう設置の様子が確認できた。

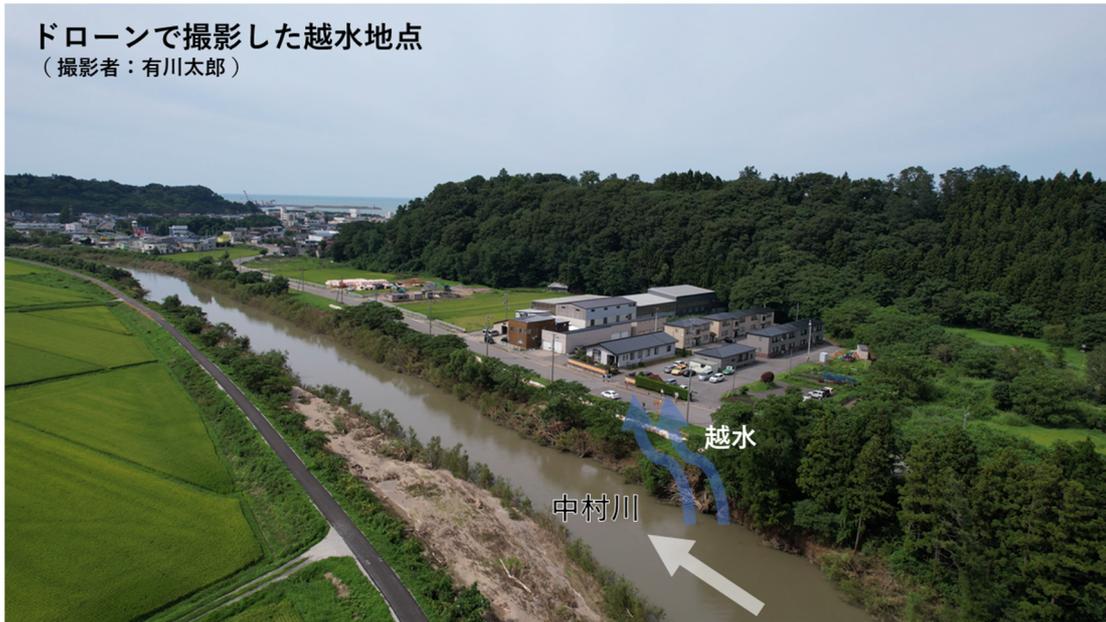
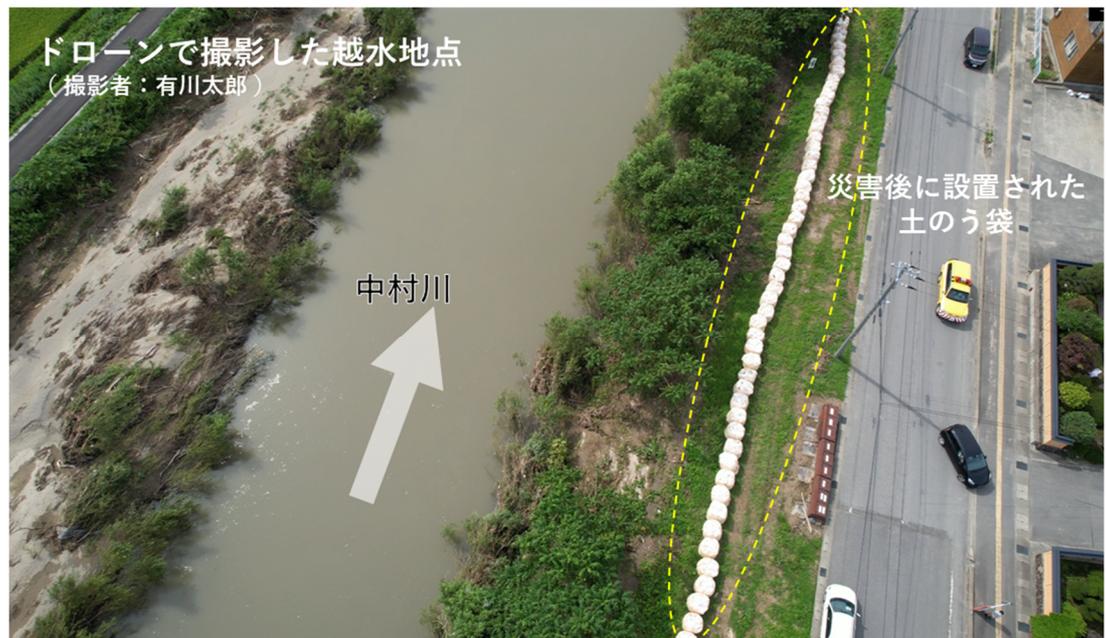
図-4(a) ドローンで撮影した越水地点

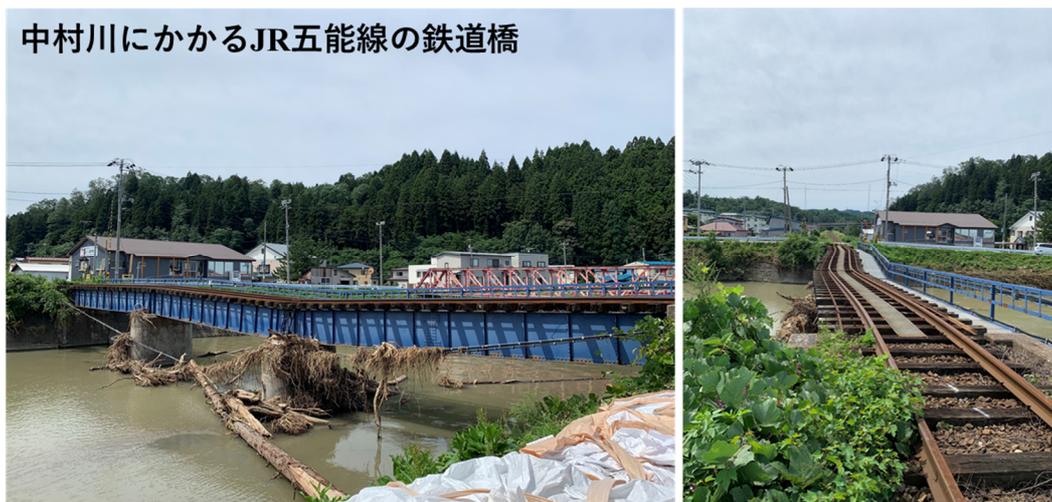
被害を受けた鉄道橋を図-5 に示す。鉄道橋が被害を受け、8/27 現在でも JR 五能線の岩館～鱒ヶ沢駅間で運転見合わせとなっている。河川中央部の橋脚が沈下していることから、洪水の激流によって洗堀が生じたと考えられる。

図-5 中村川水系中村川にかかる JR 五能線の鉄道橋
