日本建築学会 災害委員会 御中

日本建築学会北陸支部
災害連絡部会

2023 年石川県能登地方の地震後の初動調査（速報）

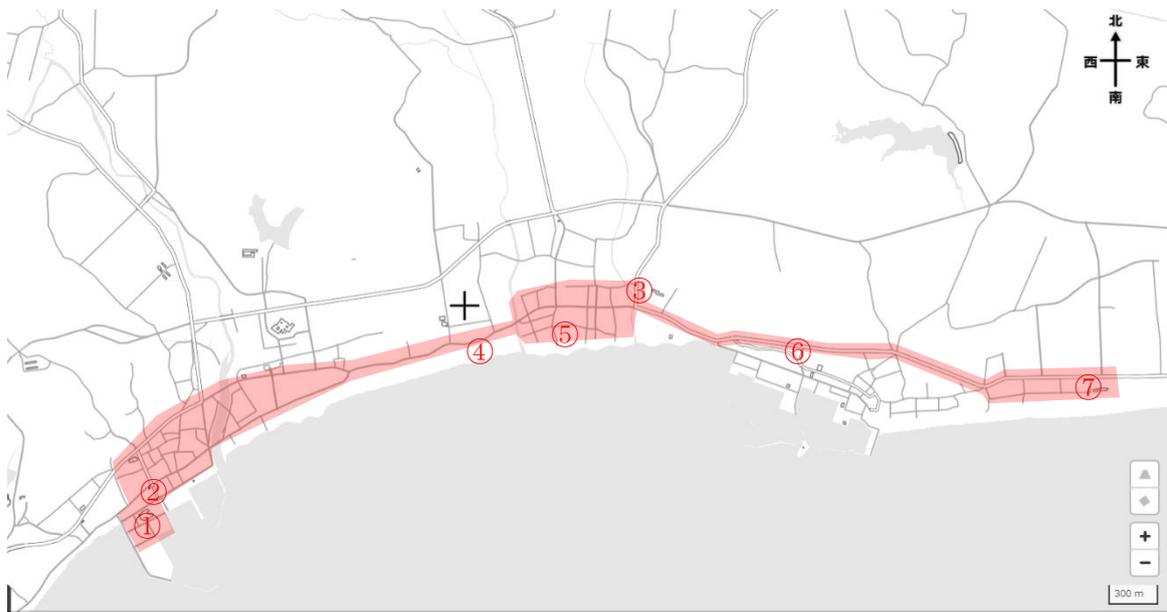
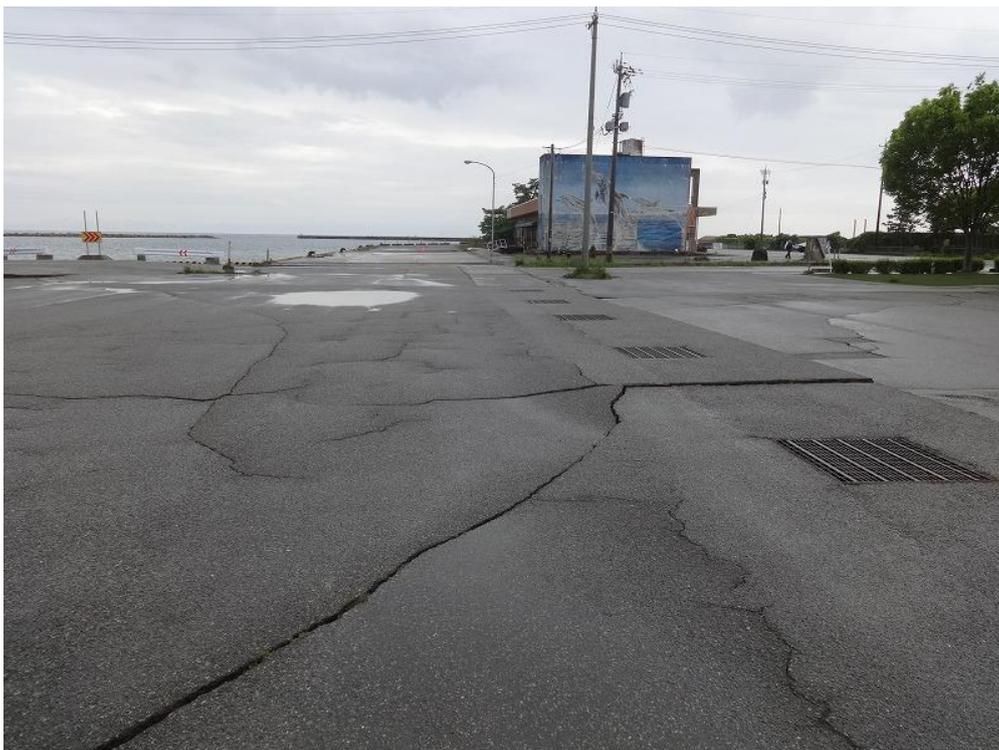
①飯田港付近地盤の様子（「さいはてのキャバレー³」を望む）
無数の大きなひび割れが発生

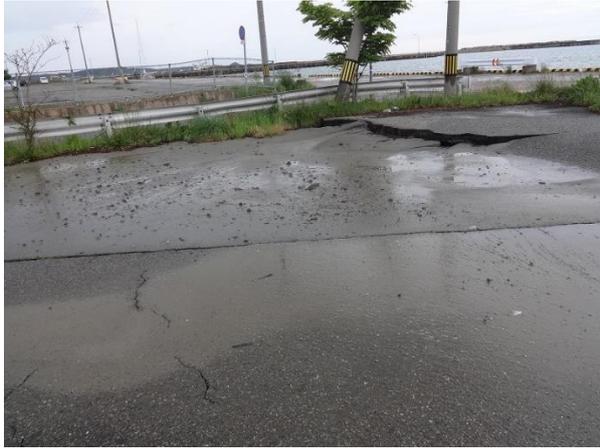
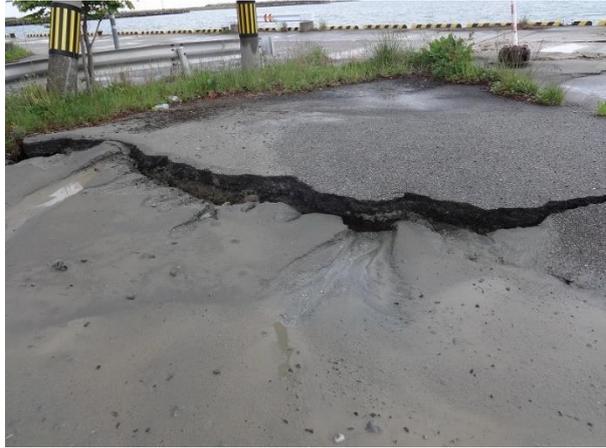
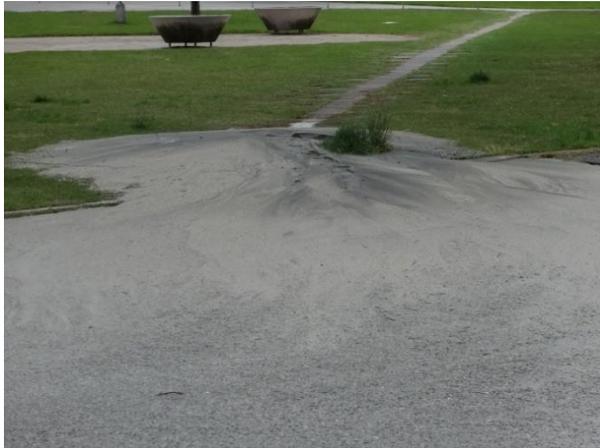
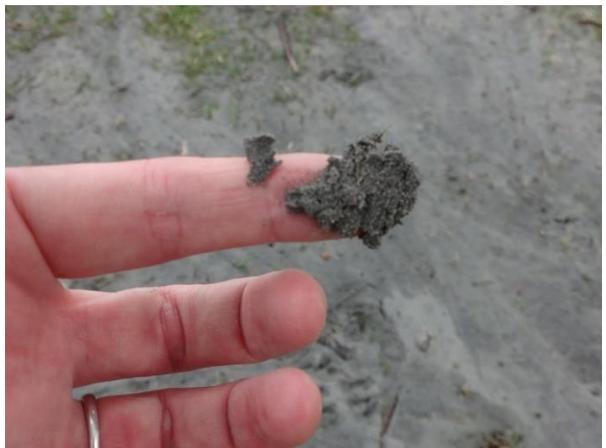
①飯田港付近における砂地盤の液状化と思われる噴砂痕（数は多くない）

①さいはてのキャバレー近くの地盤
周辺地盤が沈下してデッキが宙に浮いている。

②飯田町の道路
道路には陥没したところが散見される。

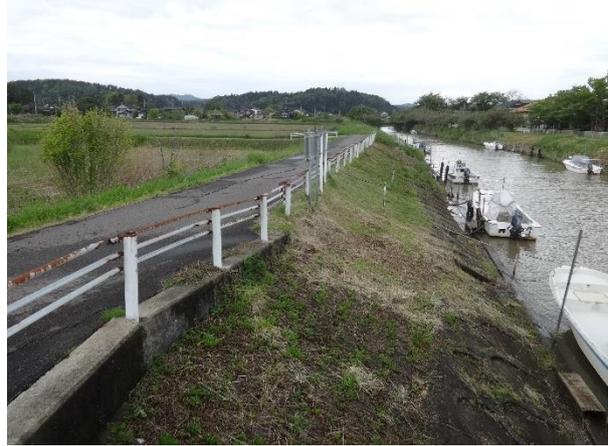
③金川（金川橋付近）の堤防の変状
川方向にひび割れが生じている。

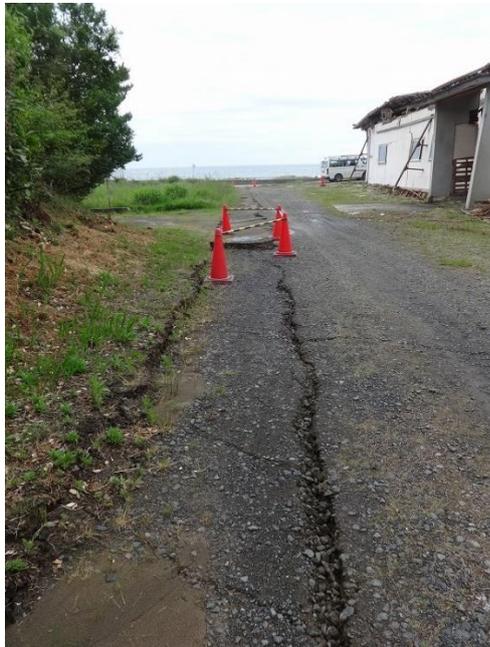
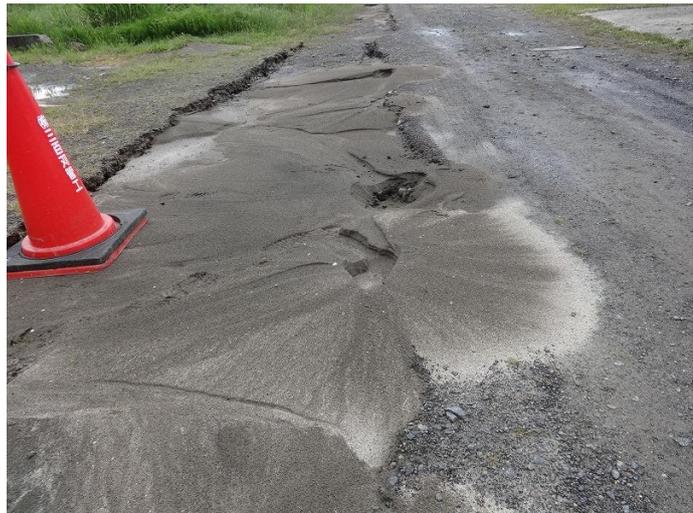
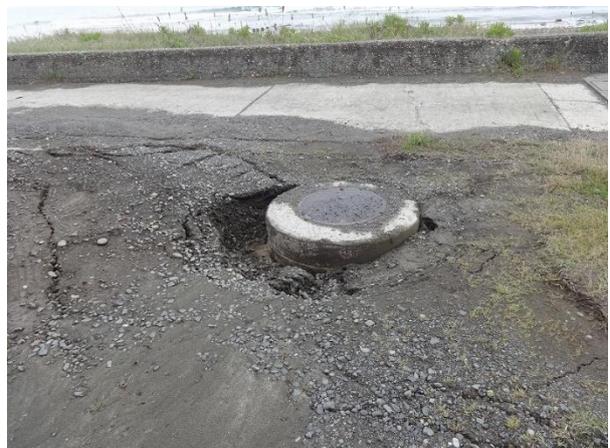
④正院町の海岸付近（崩壊した倉庫横）
2筋の亀裂と噴砂痕。砂は粗い（中砂くらい）

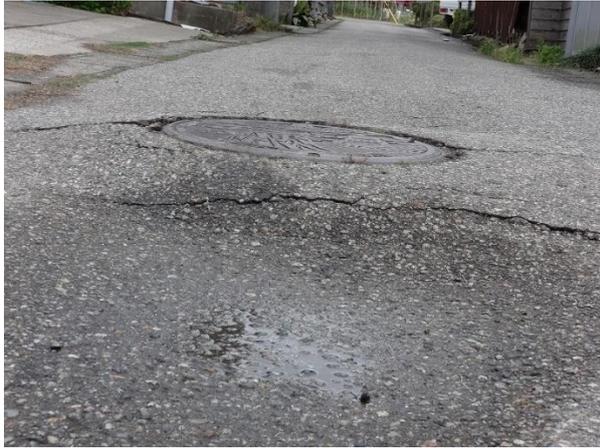
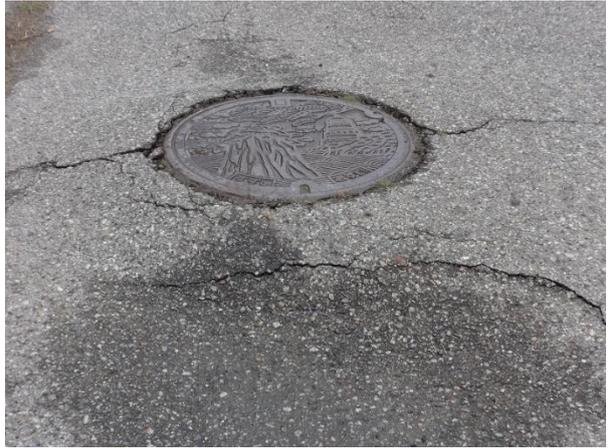
⑤正院町のマンホールの様子（比較的海岸に宅地に面した道路）

⑥蛸島町の用水の擁壁が少し変形している。

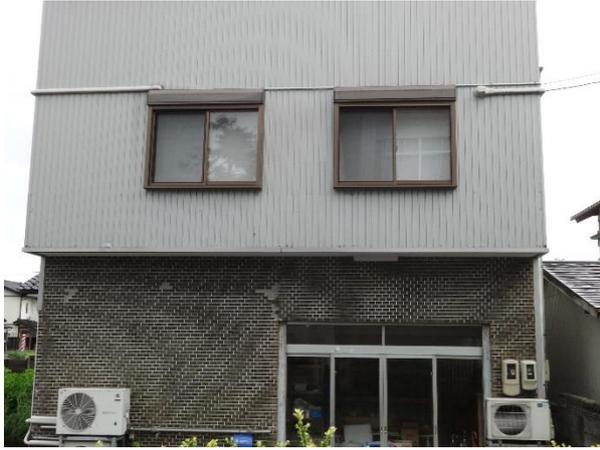
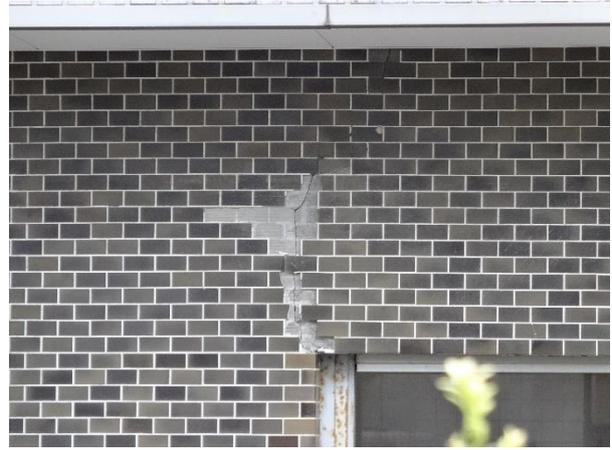
市役所近くの住宅（建材の様子から 1981 年以前の着工と推定）
開口部付近に軽微な損傷

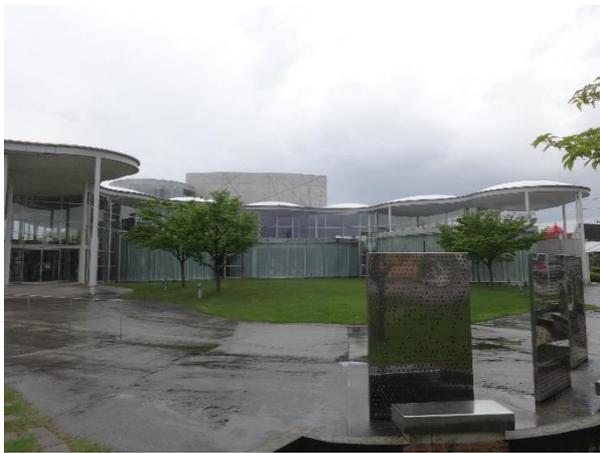
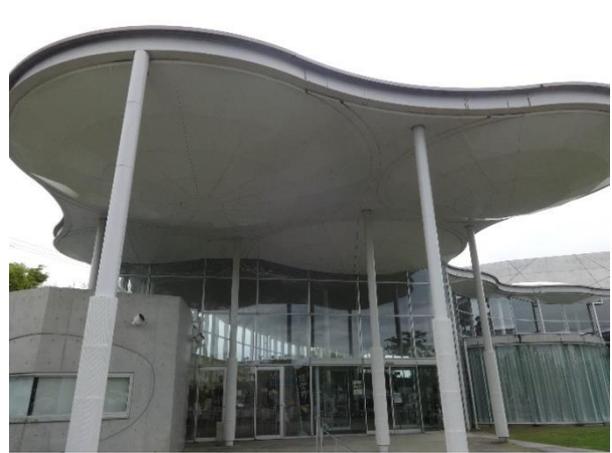
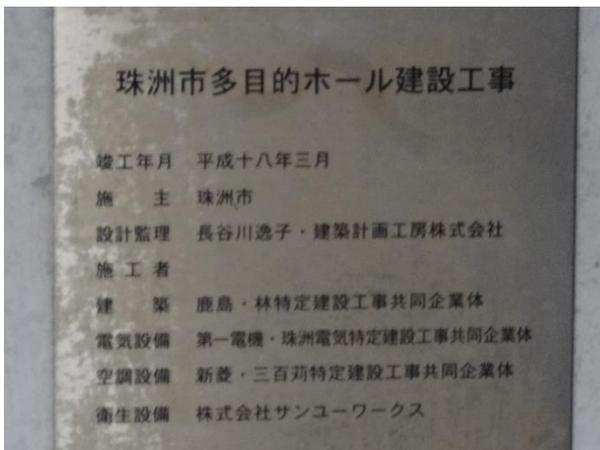
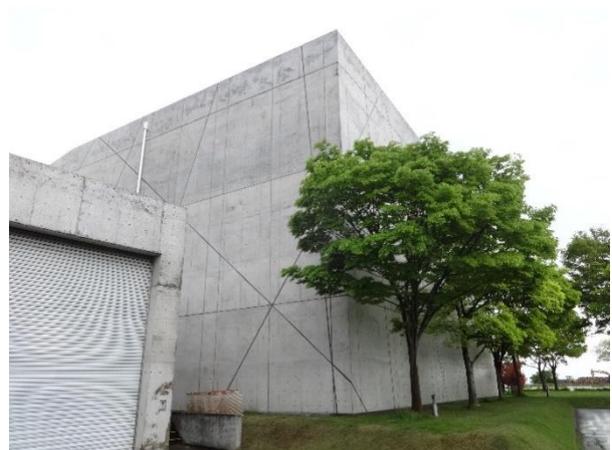
珠洲市多目的ホール
コアとなる壁式?の RC 造と屋根のみを支える軽快な S 造との混構造。外見上全くの無被害。

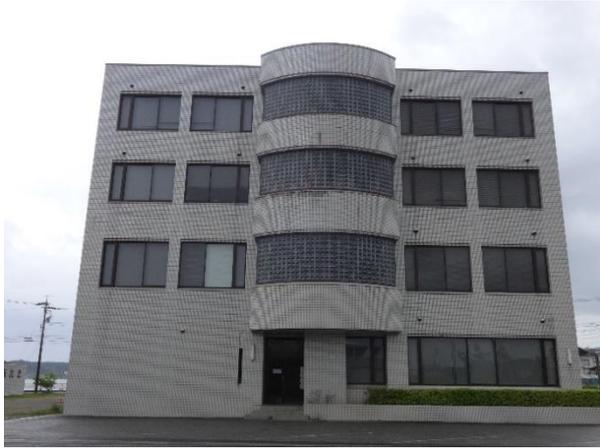
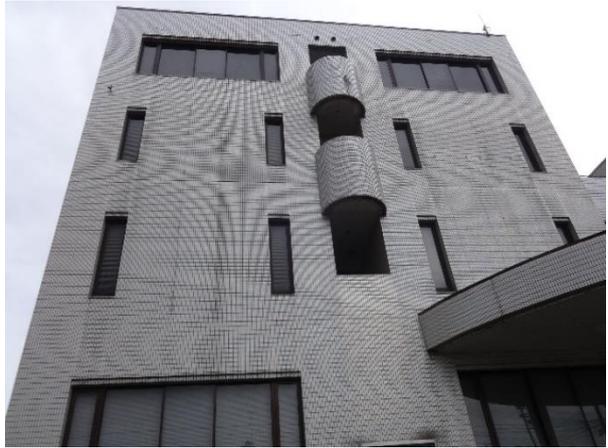
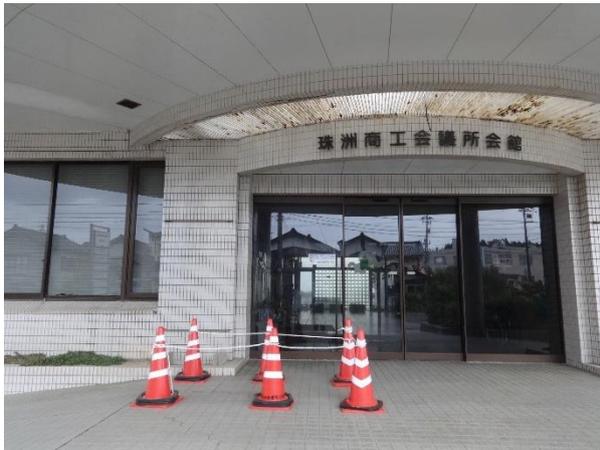
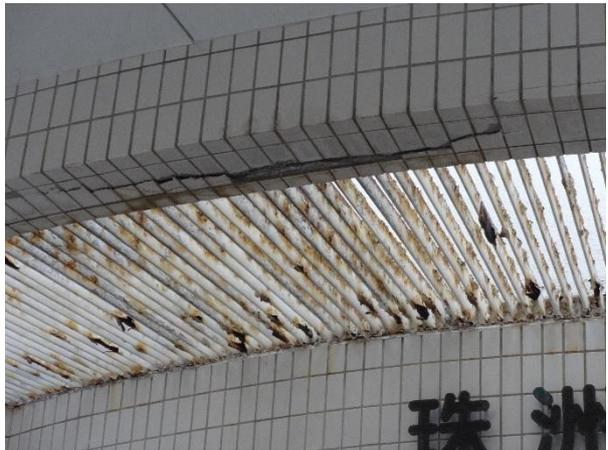
市役所近くの4階建てRC造

目立った被害は見られない。エントランス上部にある化粧梁が剥落し、カラーコーンで規制中。

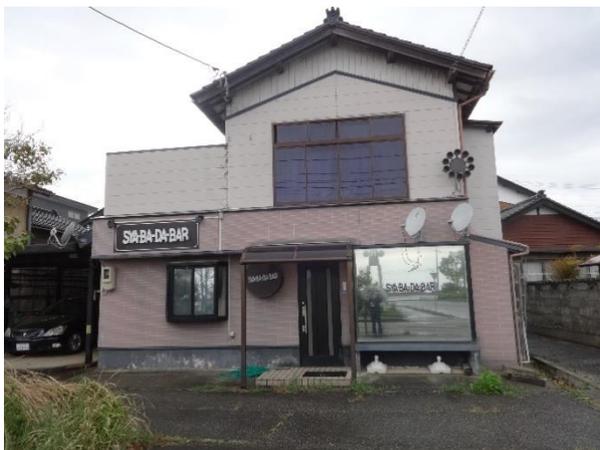
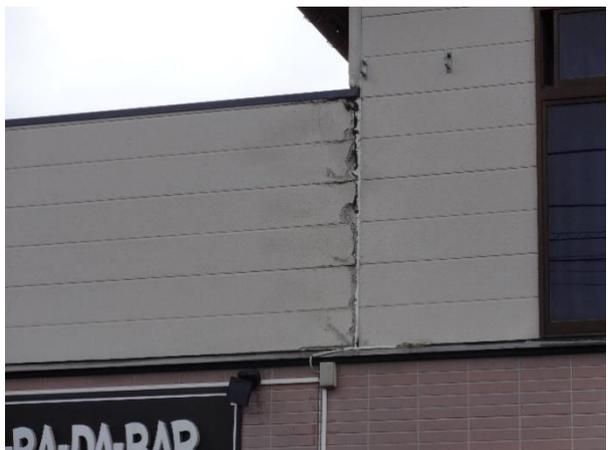
市役所近くの店舗兼住宅

外壁の一部が破損（2022年6月19日に発生した地震により生じたものかどうかは不明。）

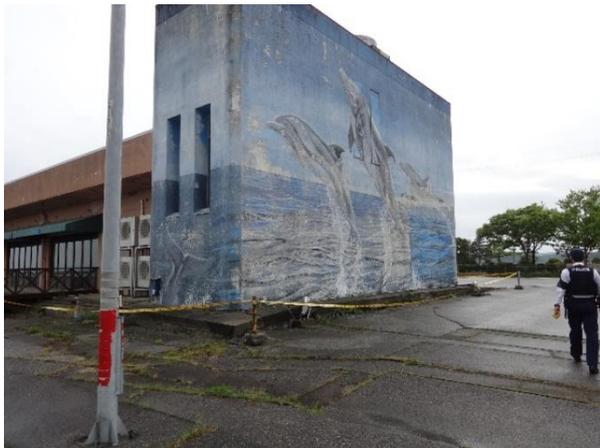
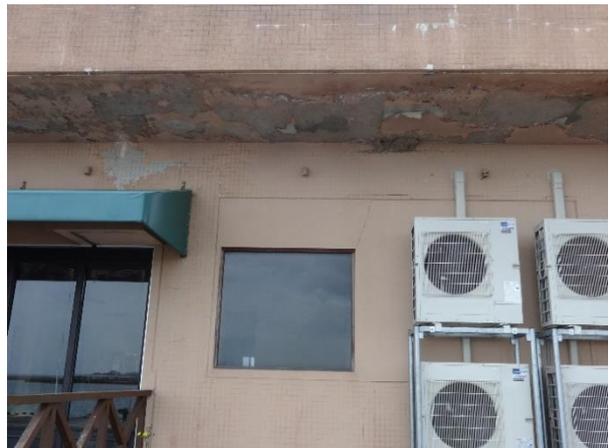
「さいはてのキャバレー」(RC造) 1
周辺地盤の沈下などが生じているが、躯体に損傷は見られない。地震とは無関係に劣化が顕著。
かぶり不足による鉄筋が露出。

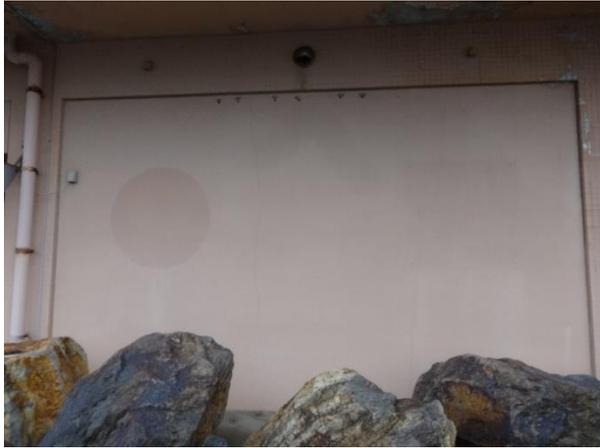
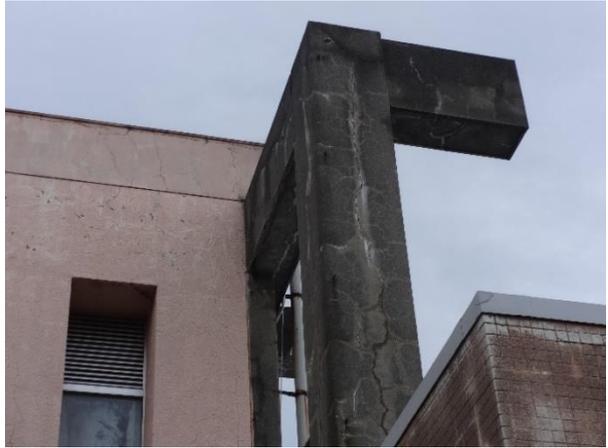
「さいはてのキャバレー」(RC造) 2

耐震壁と思われる壁にはクラックが見つからない。意匠か不明であるが柱・梁のようなものが見られる。アルカリ骨材反応と思われるひび割れが顕著であるが震災による損傷はない？

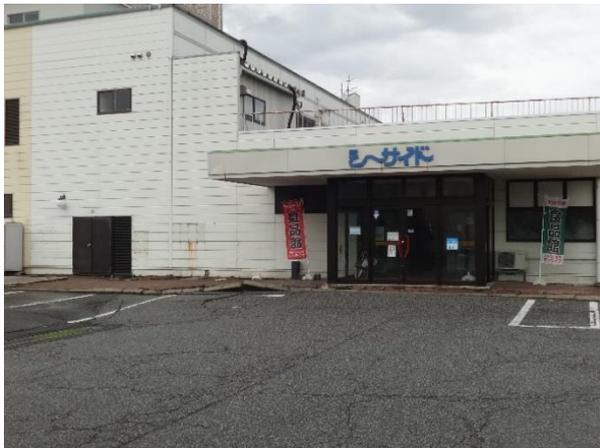
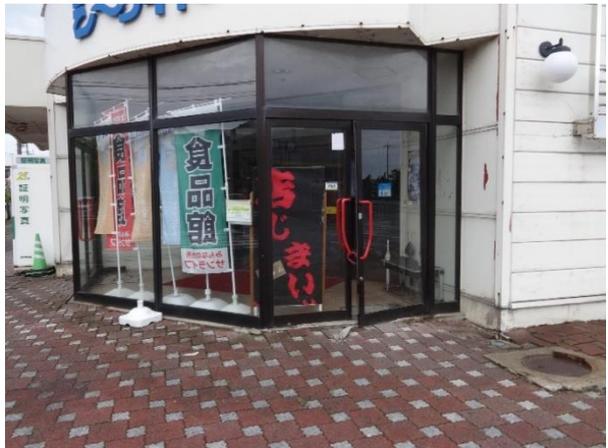
市役所近くの商業施設 (S造)

仕様建材から数10年前の建築と思われる。外観上、顕著な被害は見られないが、エントランスの建具が変形してドアの開閉が困難な様子。

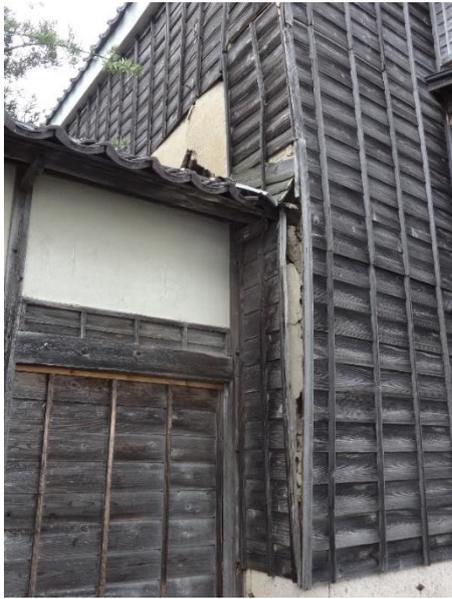
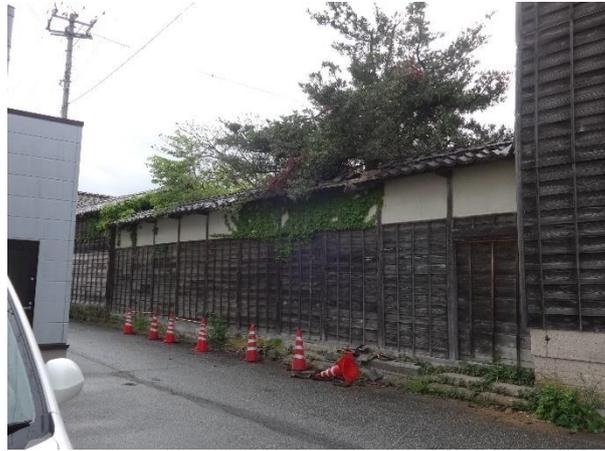
市役所近くの伝統木造建築物

塀や下見板に損傷が見られる。塀が揺れて母屋の下見板が破損したものと考えられる。

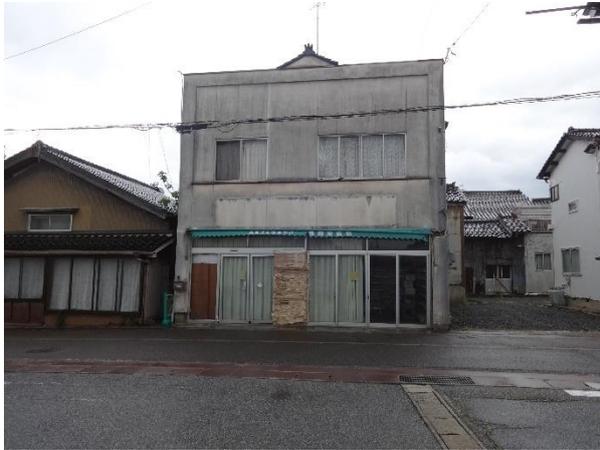
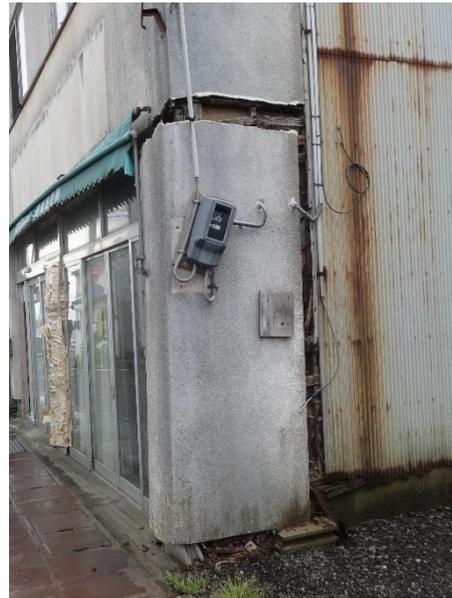
市役所近くの店舗兼住宅（木造）
正面ガラスの破損と外壁の剥落

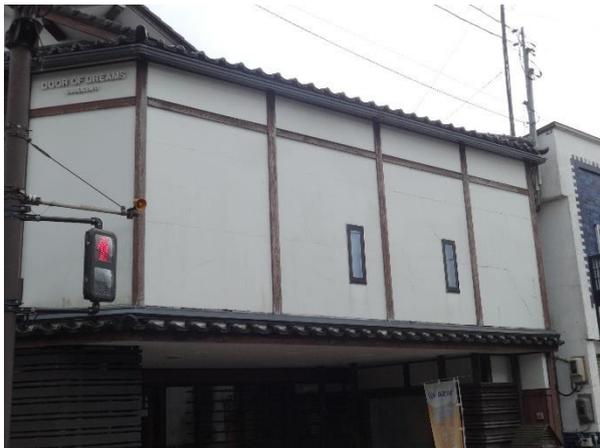
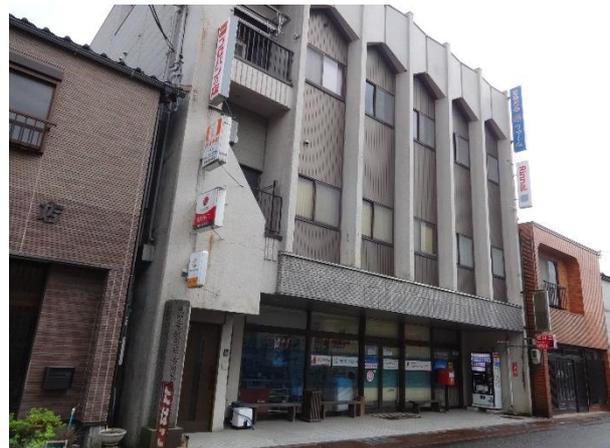
市役所近くの店舗（左：木造、右：S造？）
左はファサードを回収した漆喰に多数のひび（主架構はほとんど被害なし）、右は1981年以前に着工したと推定される3階建て店舗であるが、外観上無被害。

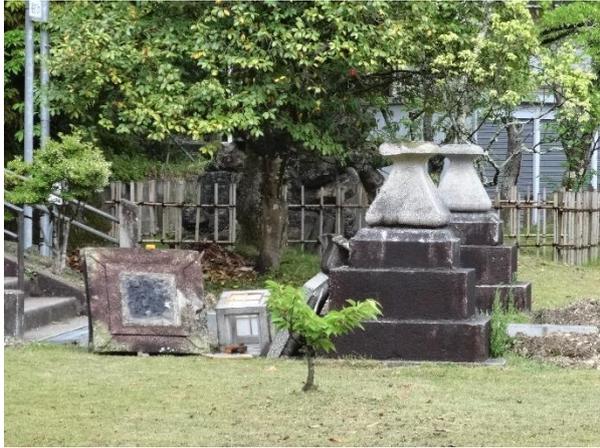
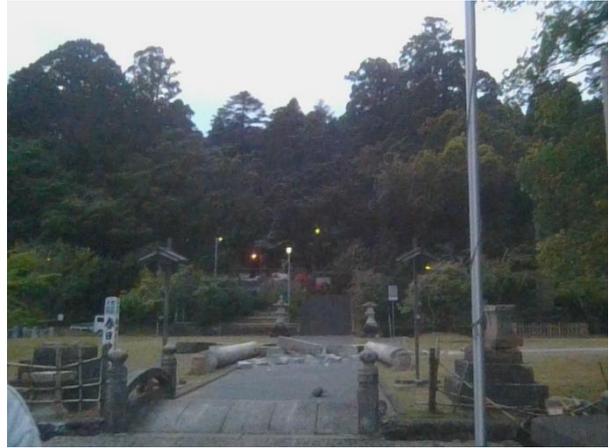
市役所近くの神社

灯籠の笠が2基とも落下。右は2022年6月19日の地震後の画像。鳥居は転倒したが灯籠（奥）は2基とも転倒せず。鳥居は現在、再建中で基礎部分のみ施工済み。

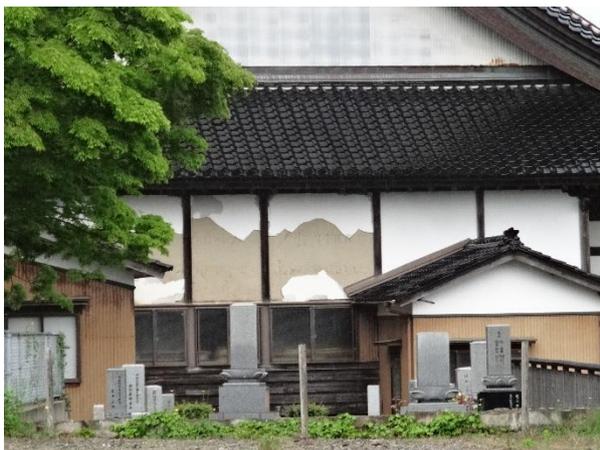
伝統木造建築の外壁の剥落

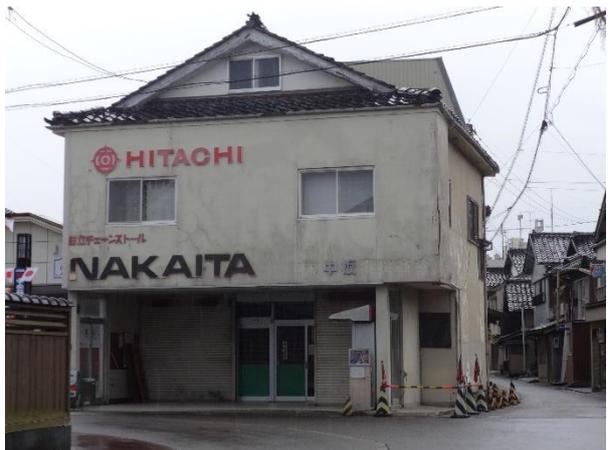
店舗兼住宅の外壁の剥落

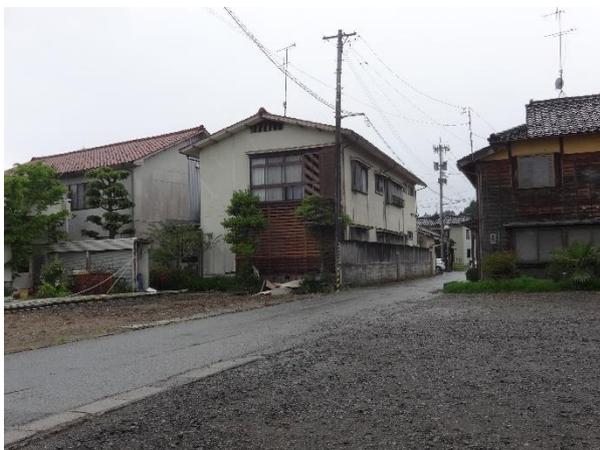
住宅の外壁の剥落

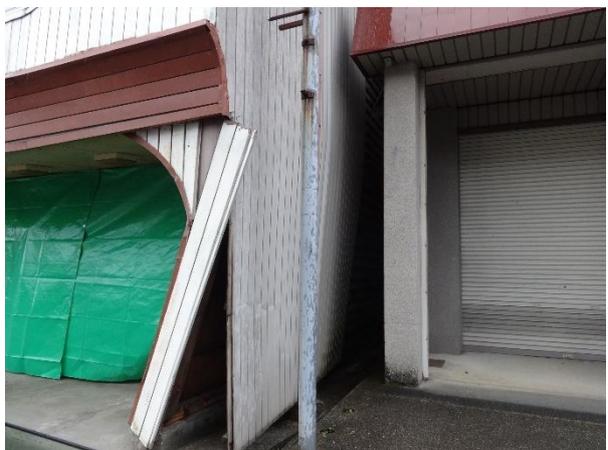
1階の変形が大きく、外装が外れる。

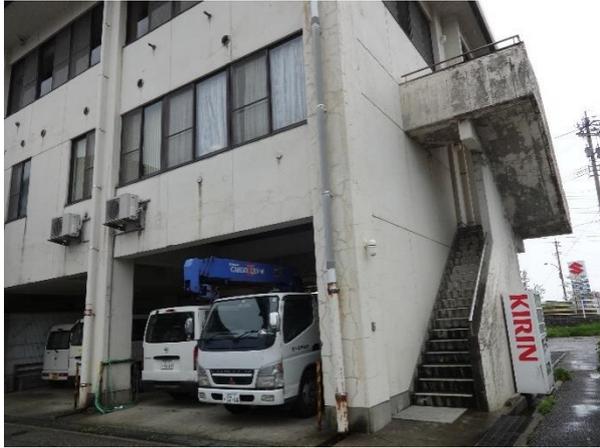
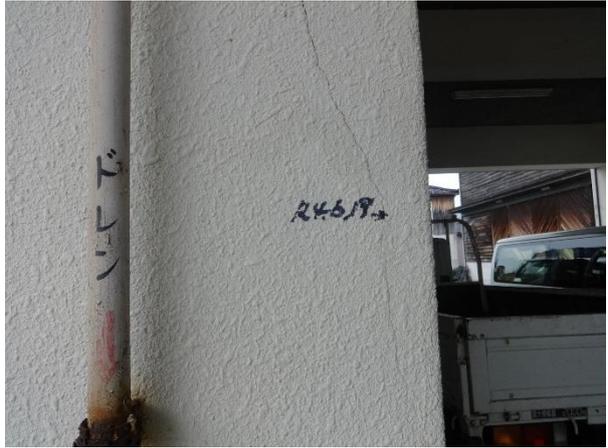
RC 造事務所。2022 年 6 月 19 日のひび割れが記載。今回の地震でひび割れの進展は見られない。(建物全体的に被害を生じていない)

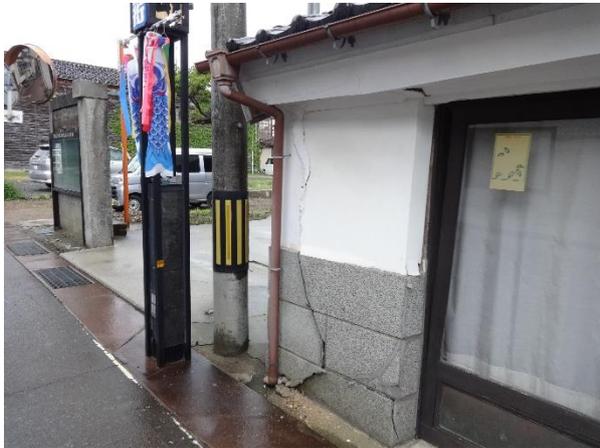
店舗の外装の被害。

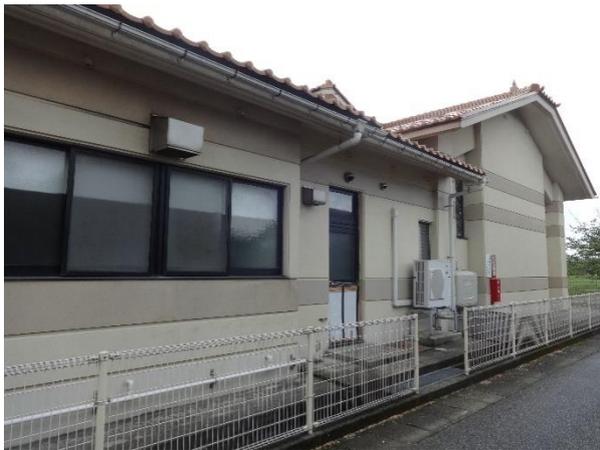
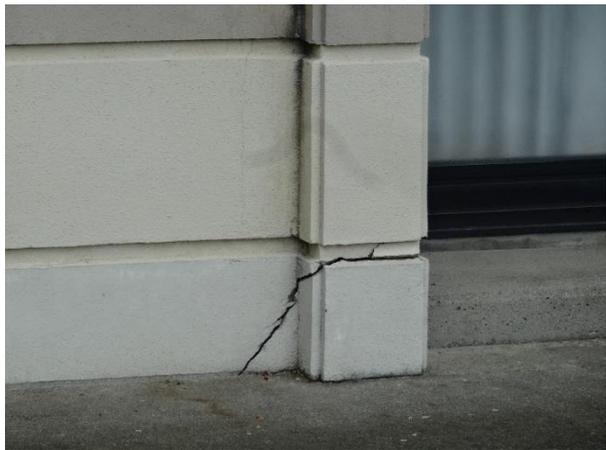
RC 造保育園

外観上、ほとんど無損傷。周辺地盤の変状による外壁の損傷あり。

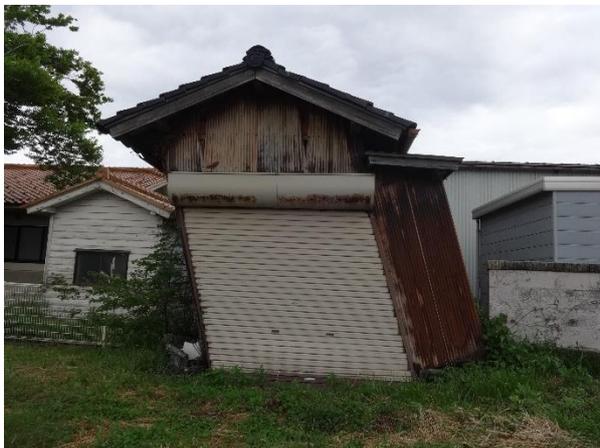
木造の納屋（大変形を受けても崩壊せず）

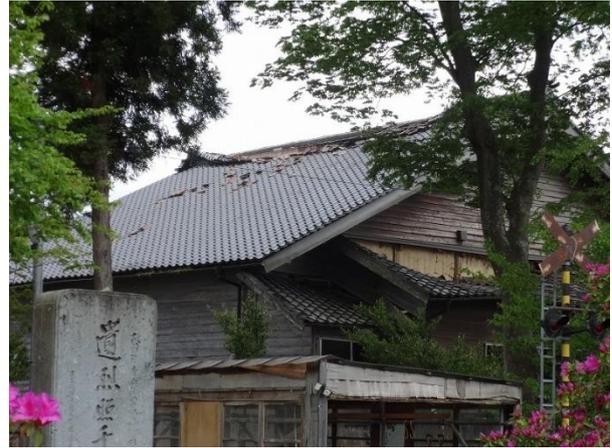
棟瓦の崩落（ほか多数）

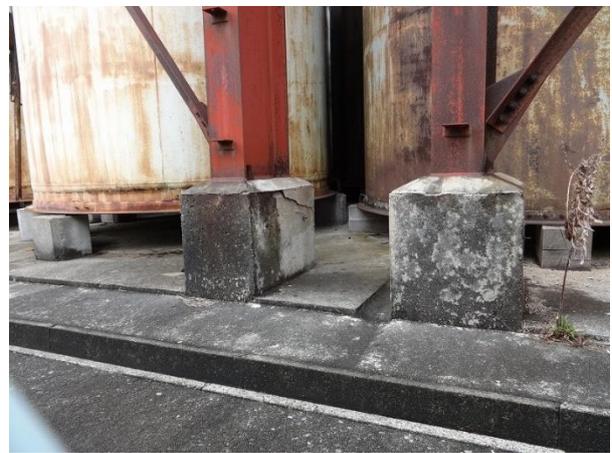
柱脚（根巻）の損傷

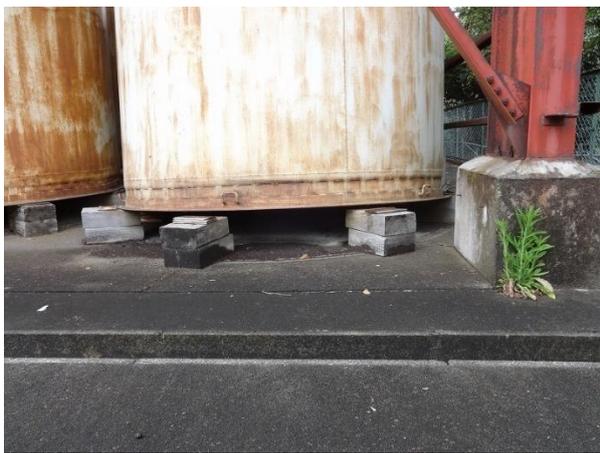
アニュラ部の変形と浮き上がり（置いているだけ）

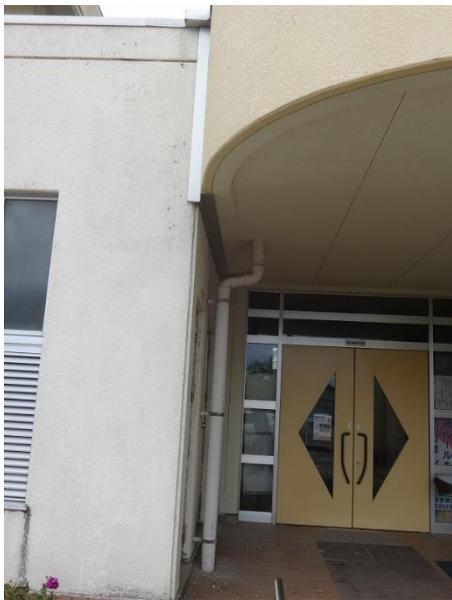
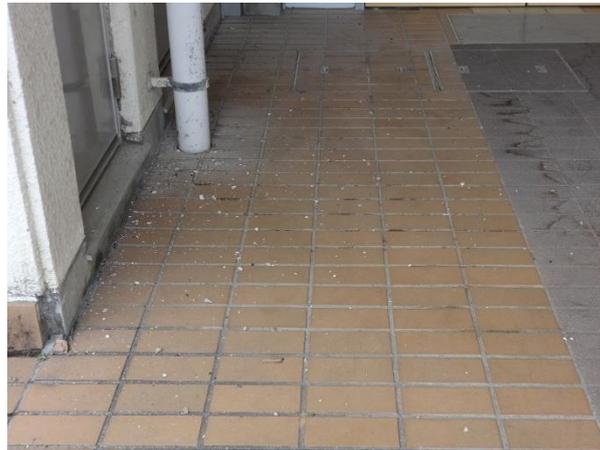
Exp. J の下は破片が散らかる。

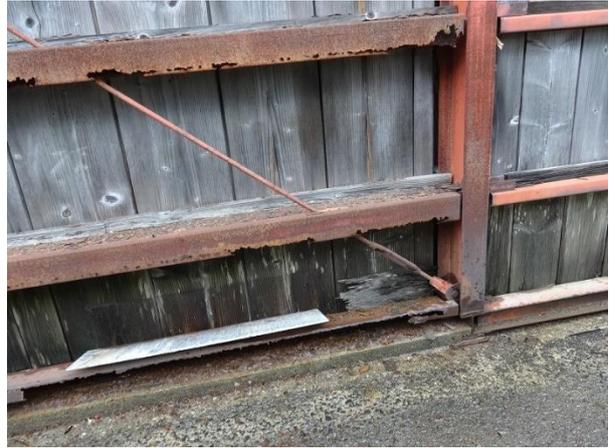
腐食が顕著であるが建屋に使用上の問題なし。

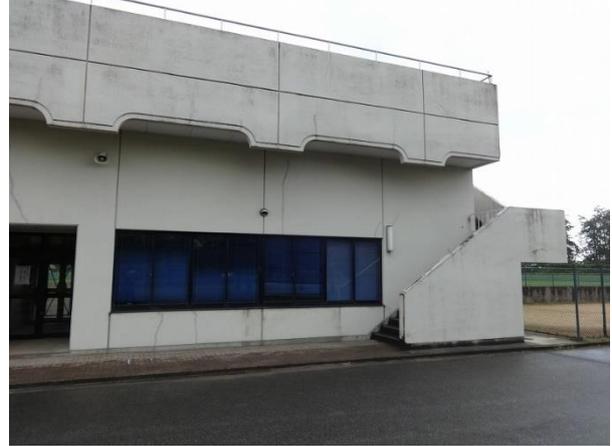
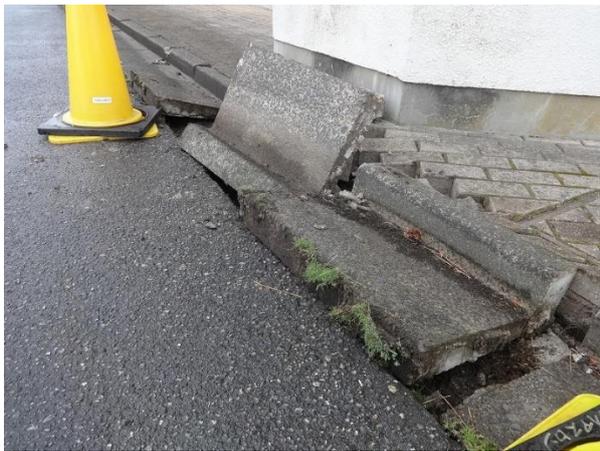
珠洲市営野球場。ひび割れが見えるが確認したところ古いものであり、一般的な乾燥収縮によるものと思われる。一部、地盤変状に伴う破壊が見られた。

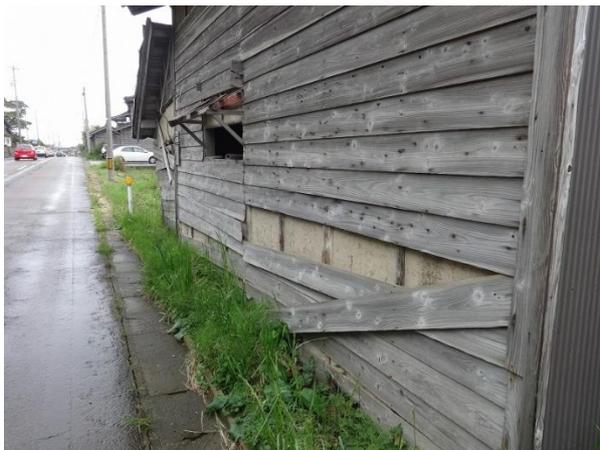
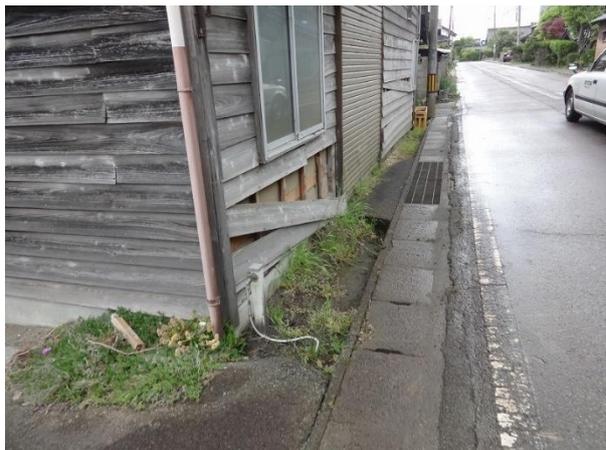
屋根、下見板の損傷が散見された（すべて非住家）

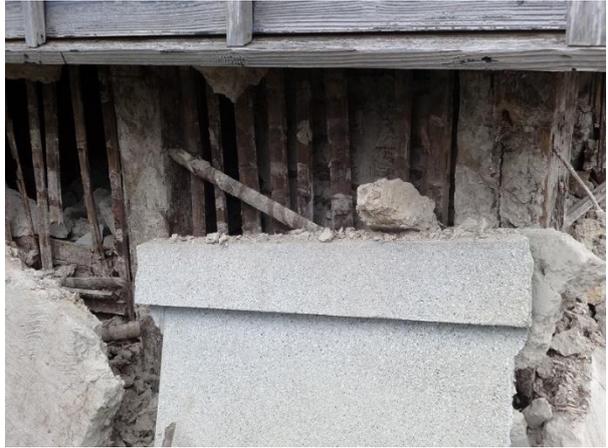
蔵の屋根が傾斜。基礎部分の土壁の剥がれ。

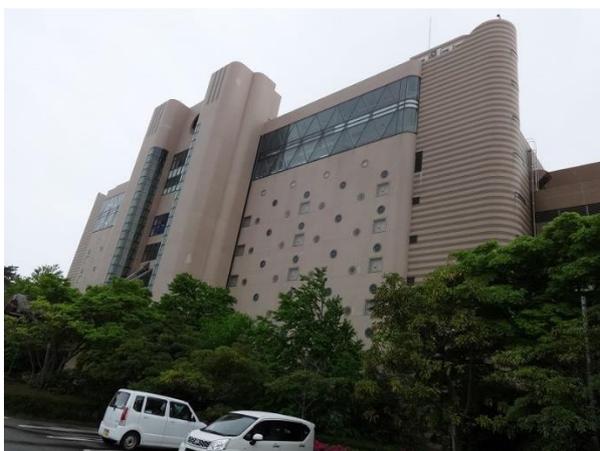
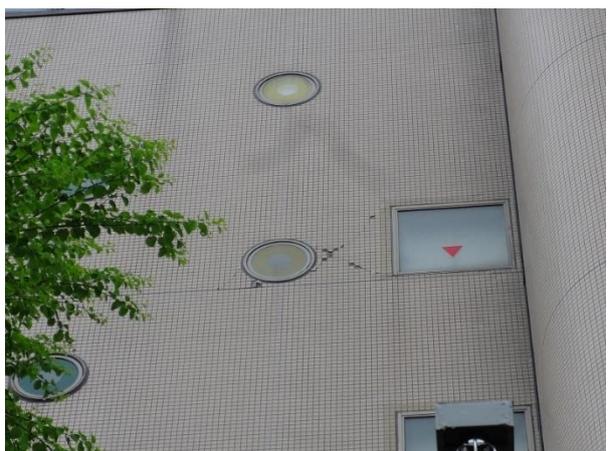
蛸島町のホテル

雑壁のせん断ひび割れが1ヶ所見られた。

壁のせん断破壊が生じそうなところにタイルの補修がなされている。2022年6月19日の地震後に補修した可能性がある。
