令和6年能登半島地震 墓石の被害調査

2024.03.11.

地元孝輔（香川大学）

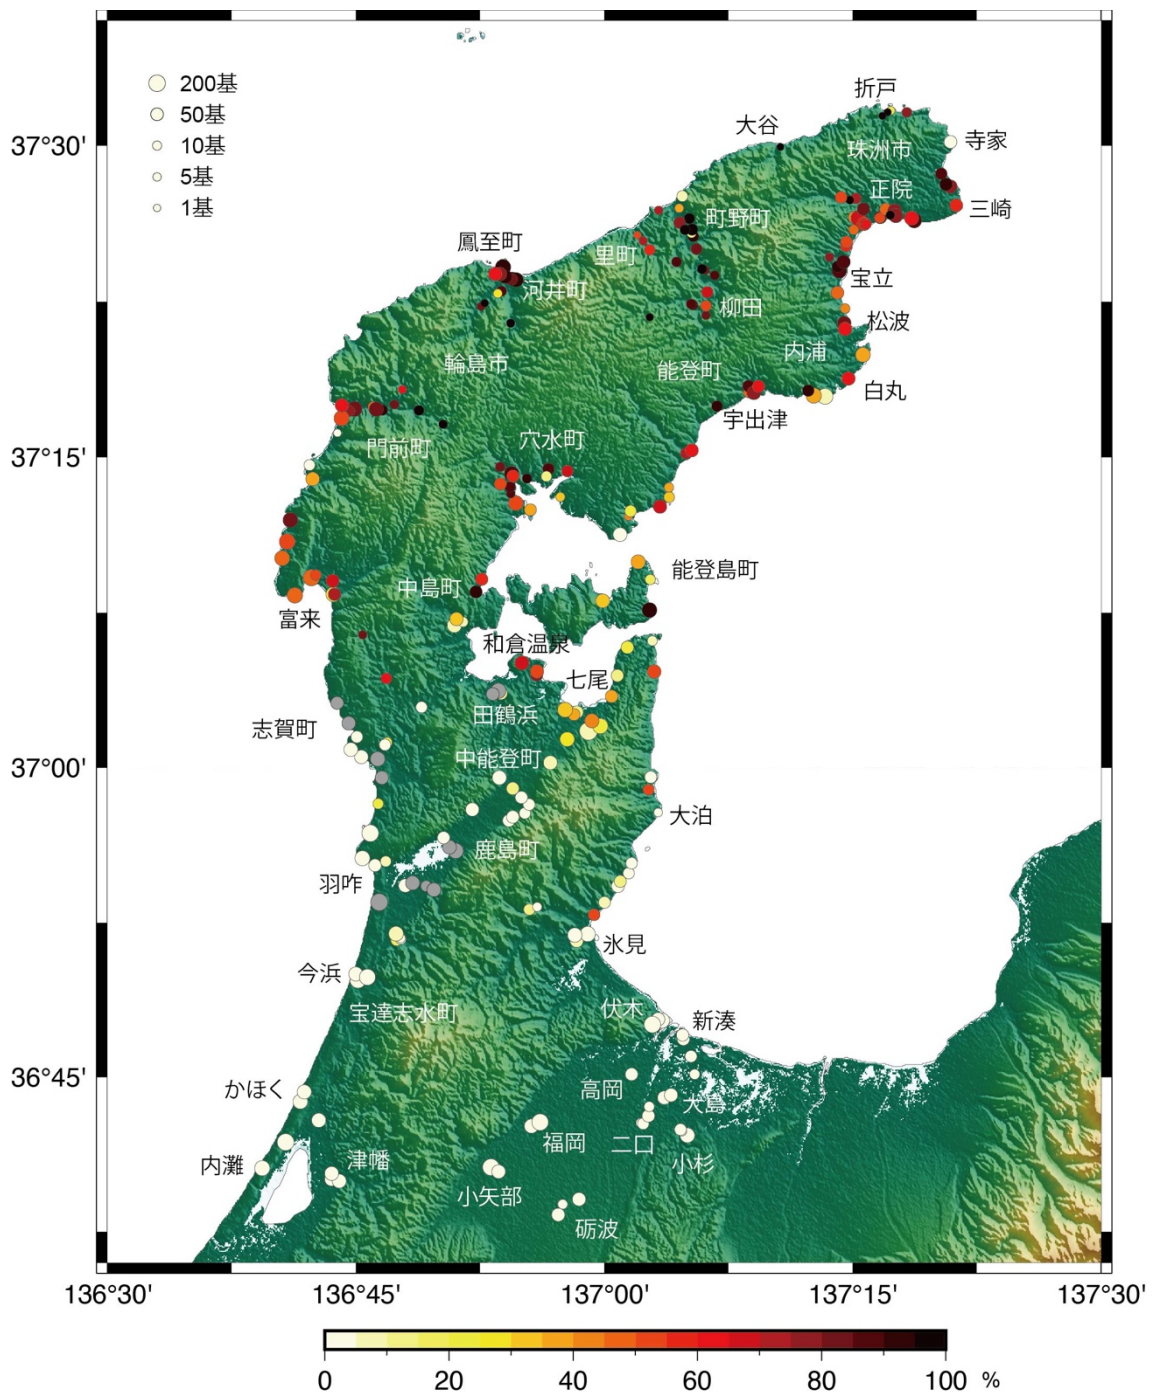
墓石転倒率。丸の色は転倒率(%)を表し、丸の大きさは墓の数に対応している。灰色は調査を行なったが精査中の地点である。全ての地点について写真や映像その他記録を通して現在確認作業をしている。

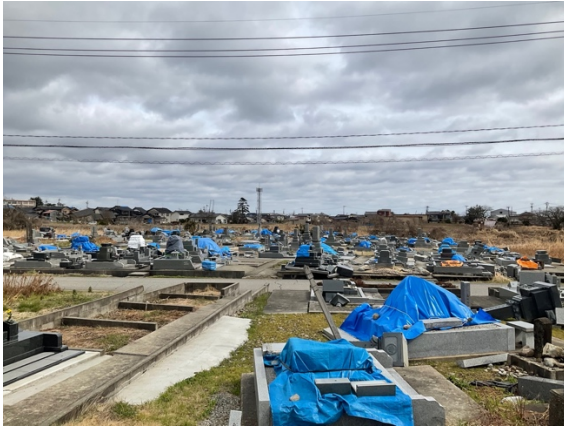
珠洲市宝立町鶴飼 87.0%

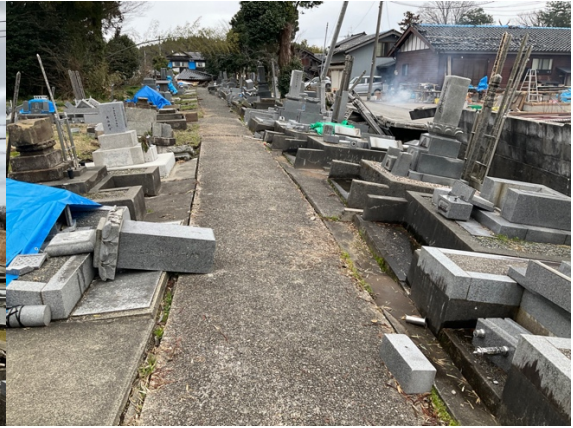
珠洲市正院町正院 76.2%

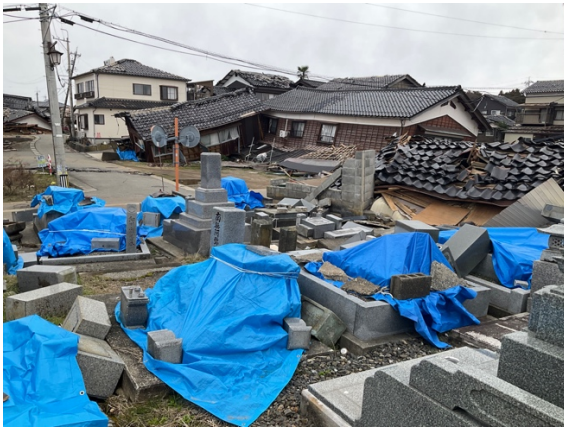
珠洲市蛸島町 80.0%

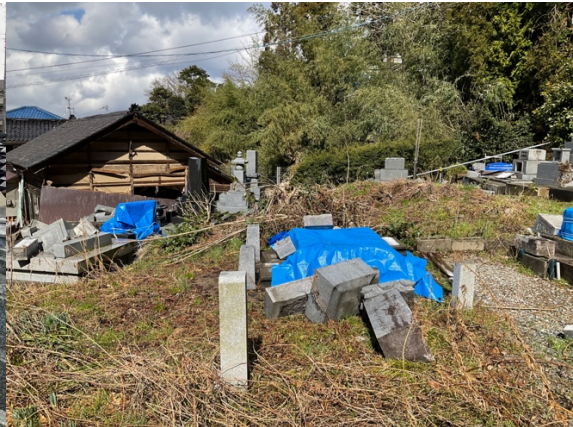
町野町広江 90.5%

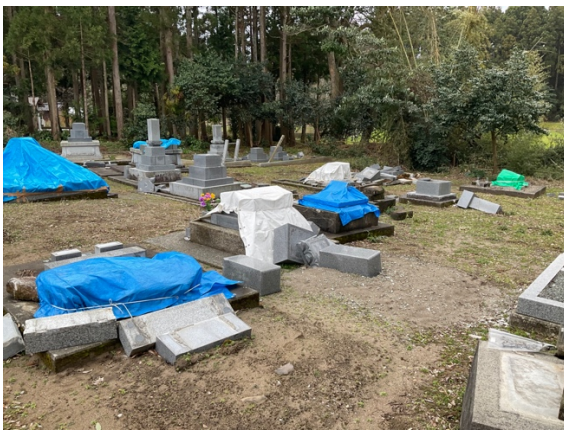
三崎町引砂子 77.9%

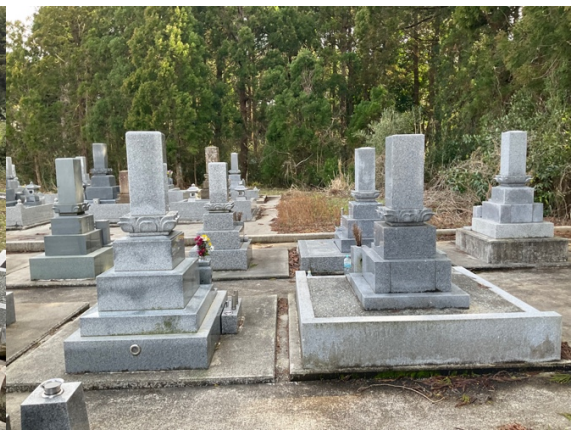
三崎町寺家 3.6%

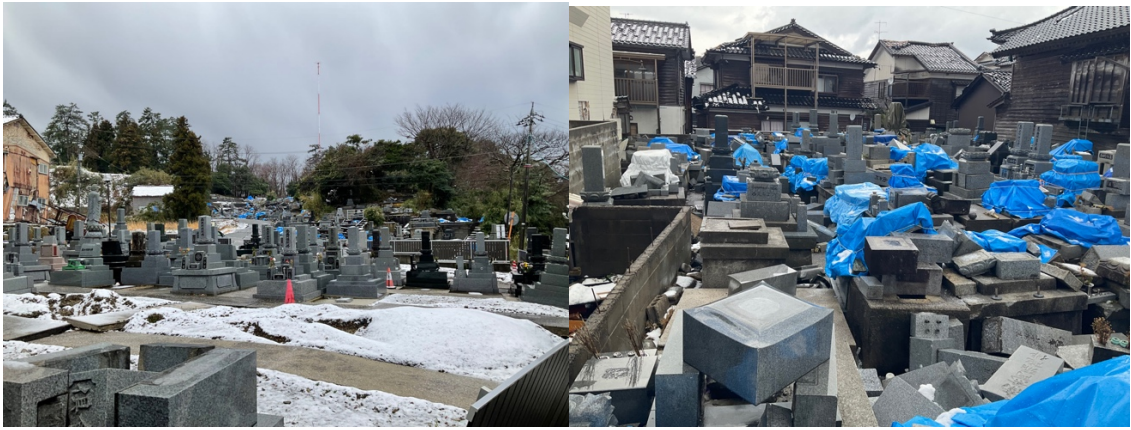
輪島市河井町 手前のブロックは 27.9% 奥のブロックは 91.5% 輪島市鳳至町 71.4%

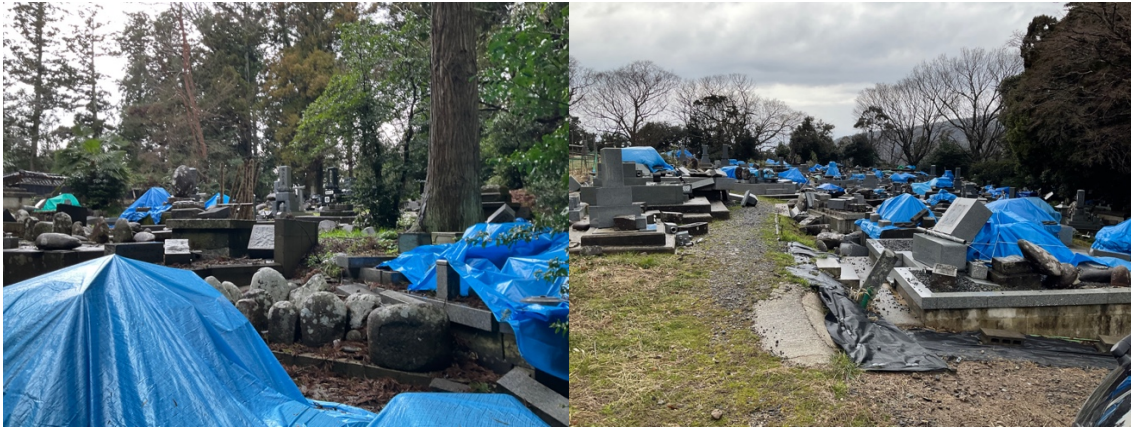
門前町走出 84.4%

門前町道下 82.5%

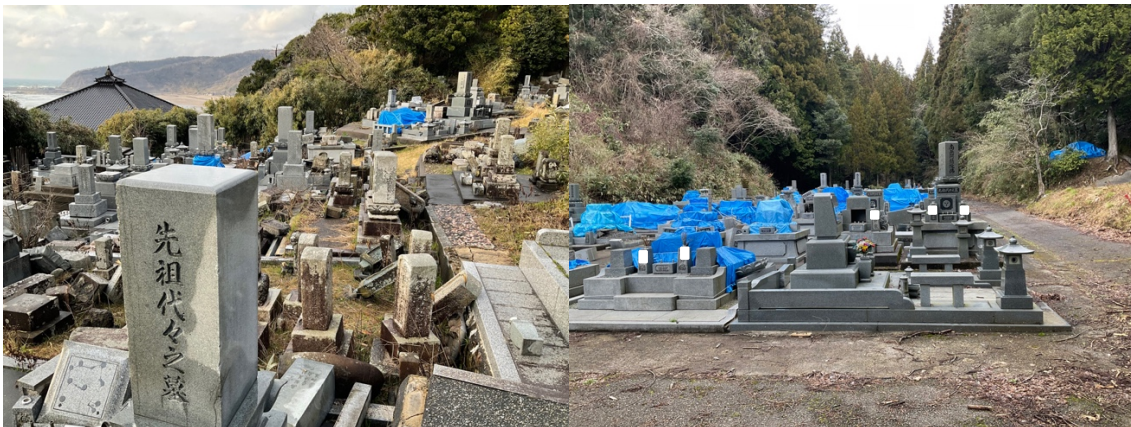
門前町黒島 51.6%

穴水町川島 85.2%

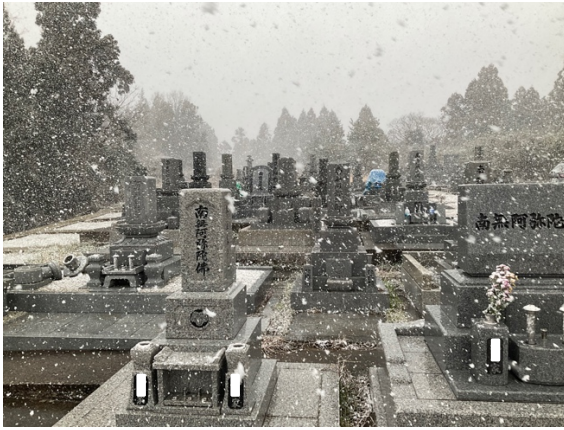
能登町小木 6.7%

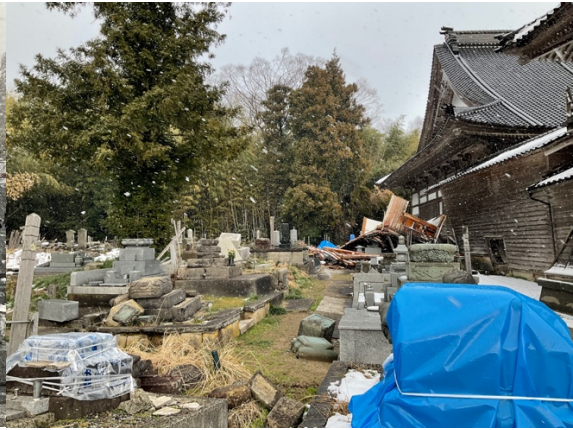
能登町松波 82.4%

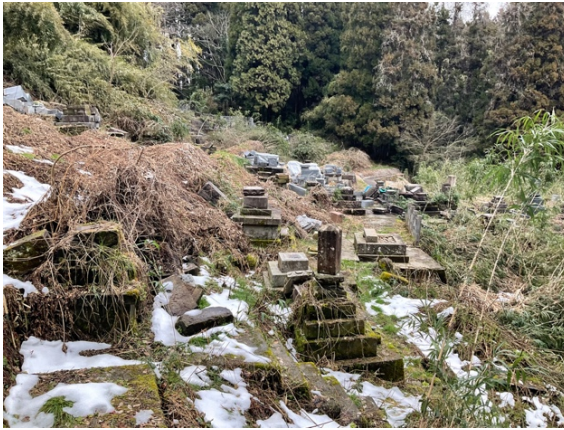
能登町宇出津 88.6%

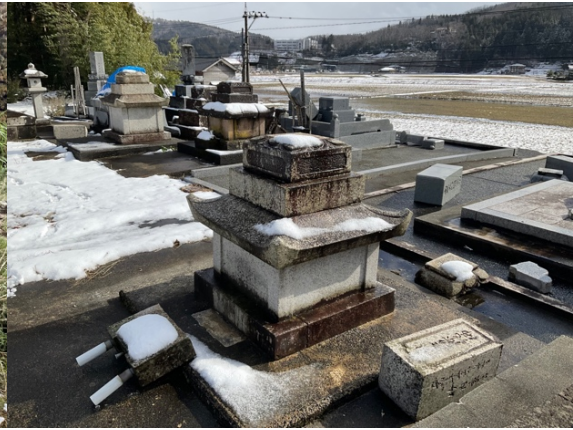
能登町柳田 85.7%

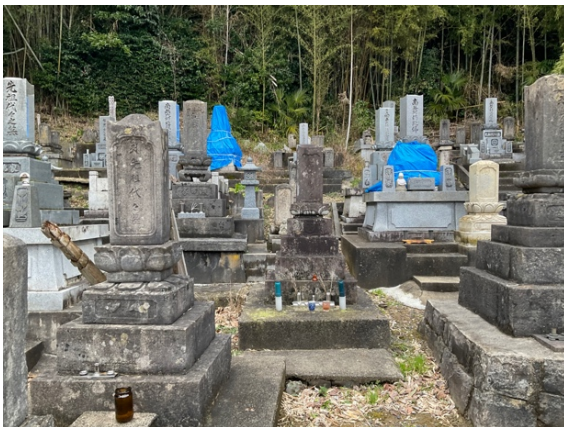
中島町中島 30.9%

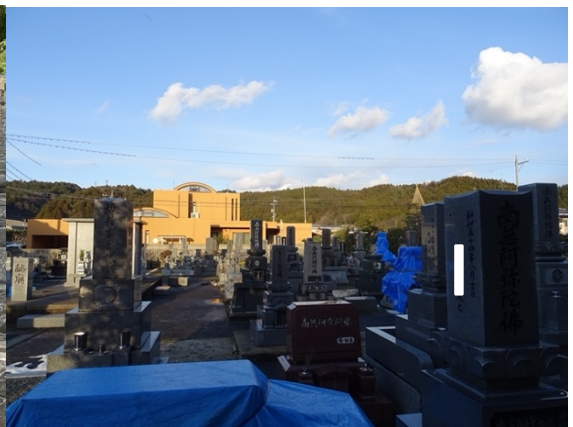
穴水町曾良 1.3%

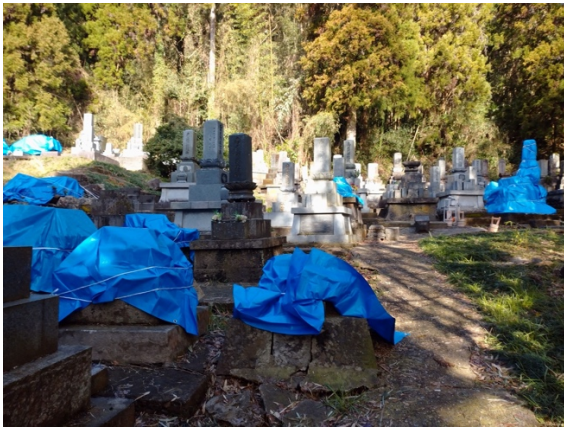
能登島町向田町 31.2%

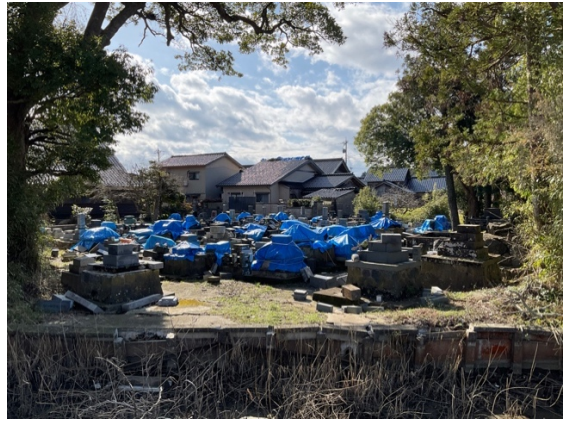
能登島町野崎町 90.7%

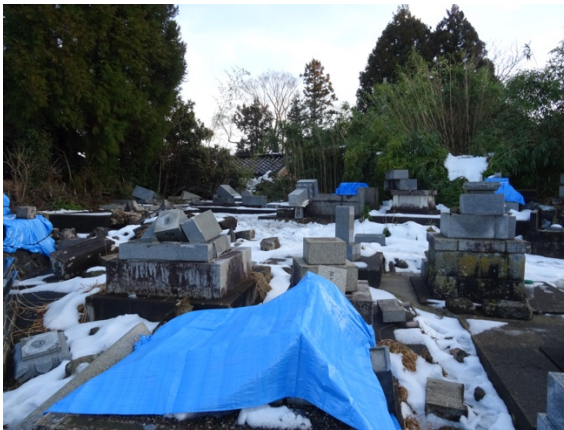
中島町小牧 90.7%

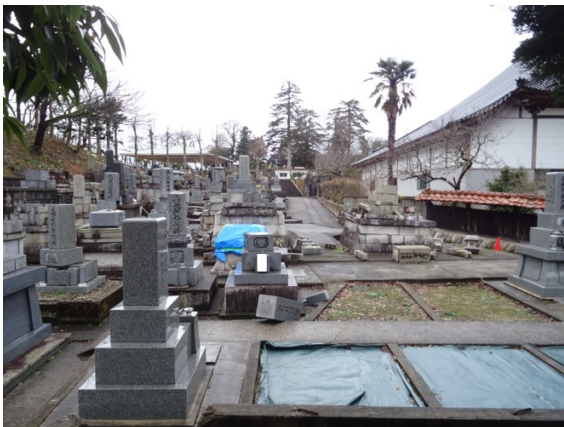
七尾市馬出町 30.7%

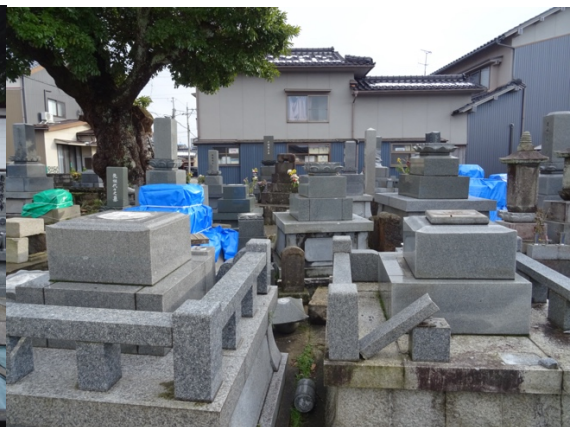
七尾市石崎町 53.1%

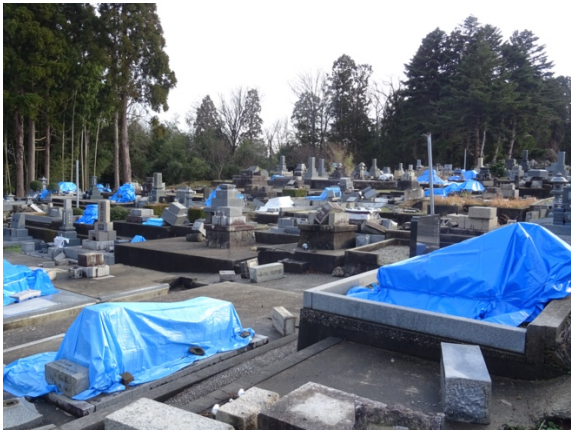
七尾市和倉温泉 65.2%

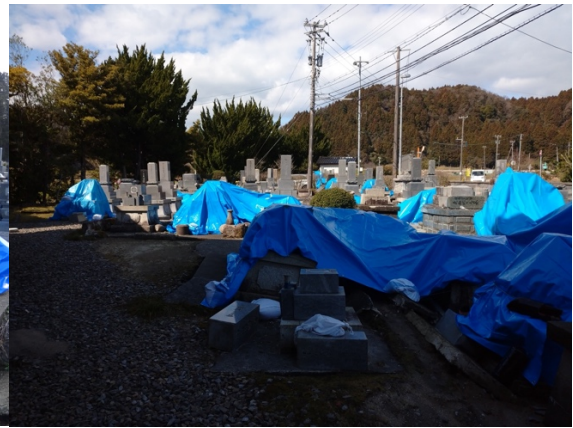
七尾市大野木町 52.1%

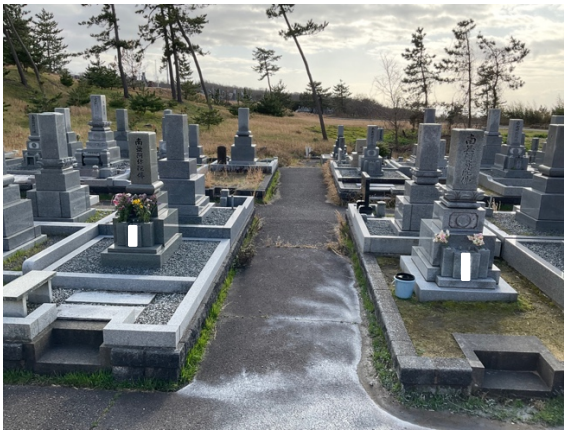
内灘町 0.0%

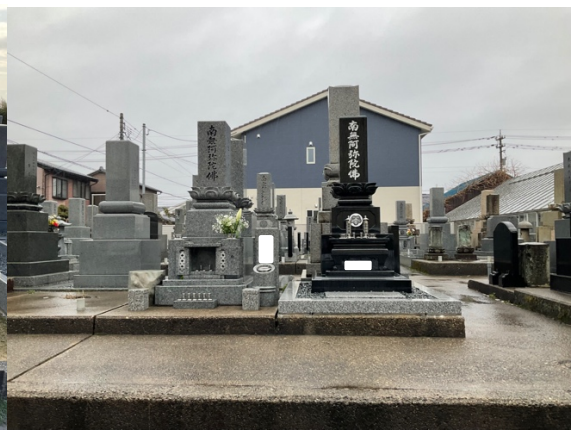
金沢市北町 0.0%

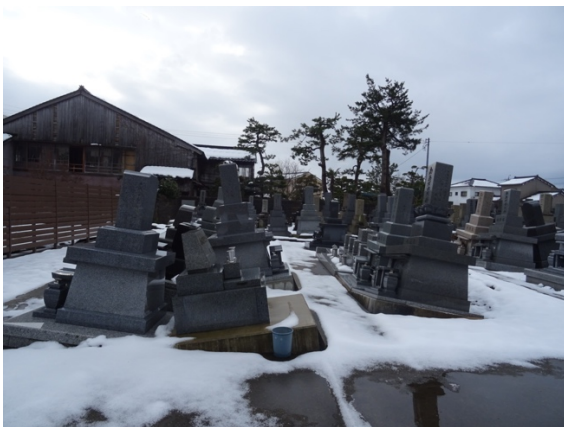
氷見市北大町 4.8%

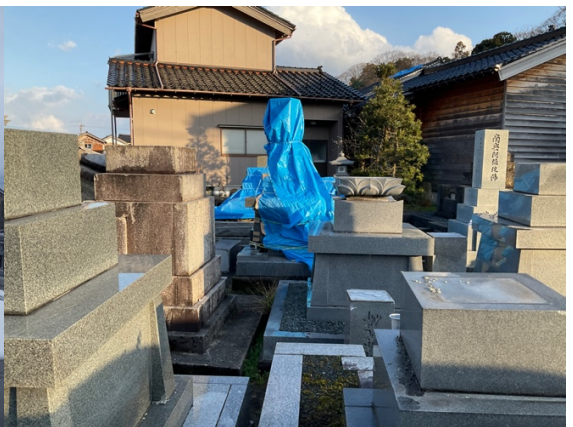
氷見市阿尾 50.0%
