中能登町の地震被害調査報告（建築学会北陸支部）

1. 調査概要

2. 建物Aについて

3. 建物B

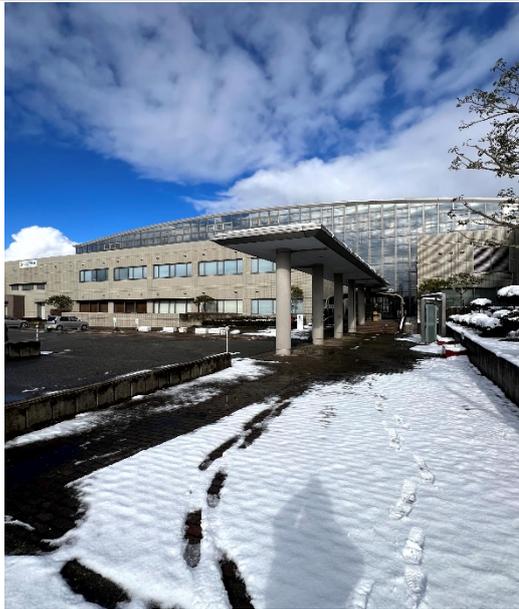
図 3.1 南側
壁面（被害なし）

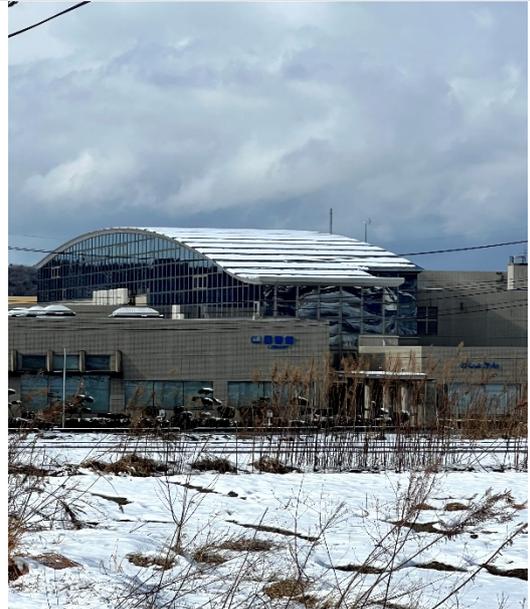
図 3.1 南側
壁面（被害なし）

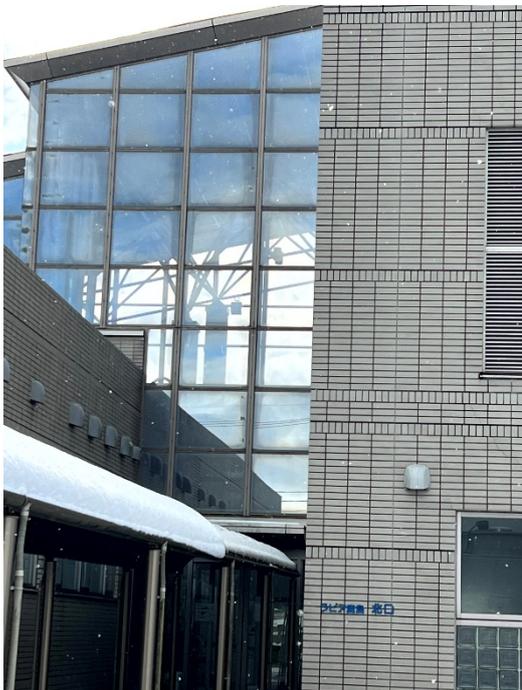
図 3.2 北口
北側の壁面（被害なし）

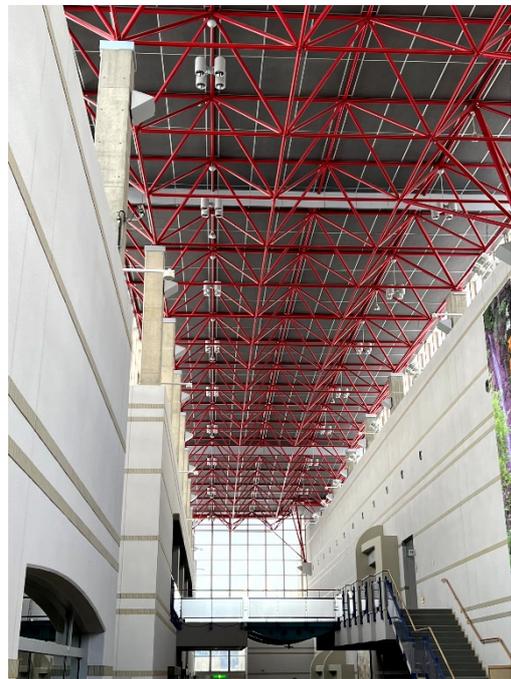
東側から西側に向かって撮影
図 3.3 コンコース大屋根（東西方向）
北側（右側）屋根支柱の支承部モルタル剥落、南側（左側）の屋根支柱は損傷なし

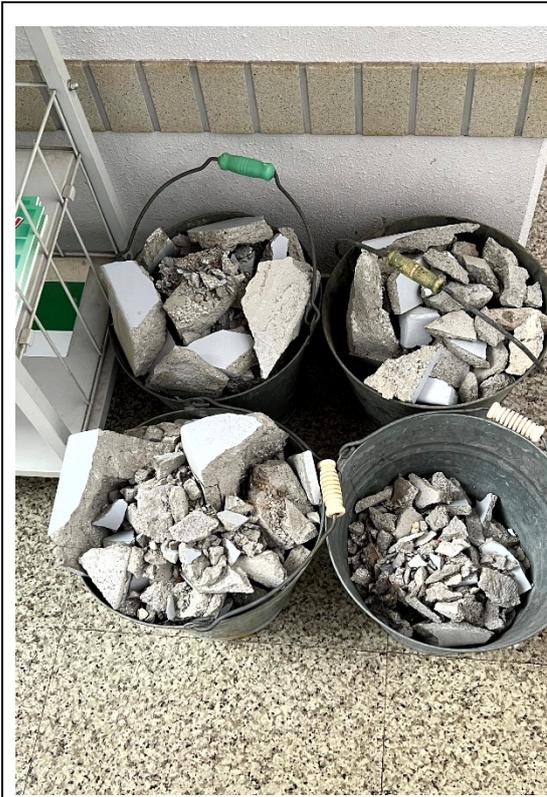
図 3.5 北側支柱の被害

トラス支承部のモルタル・コンクリートが1階地上部まで落下

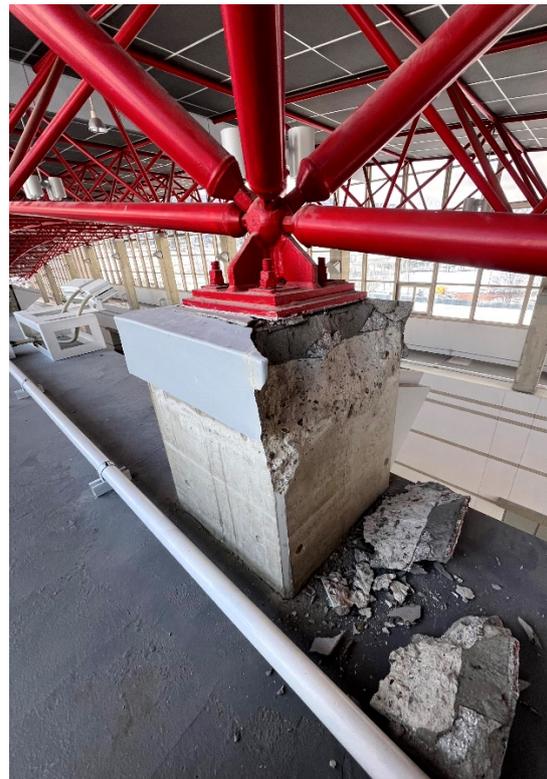
図 3.6 西先端の北側支柱被害

支柱は西側に向かって屋根勾配を下げているので、この柱が最も高さの低い柱となっている。支柱で最も大きな剛性の柱である。この柱の被害が最も大きな被害を受けた。仕上げモルタルがベースプレート直下の無収縮モルタル周辺にまかれている。これらが一体となって剥落している。

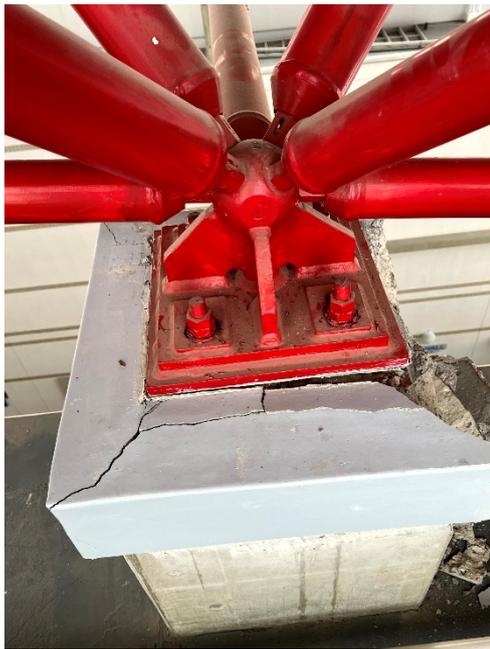
図 3.7 西先端の北側支柱被害

片側みのモルタルが落下している。

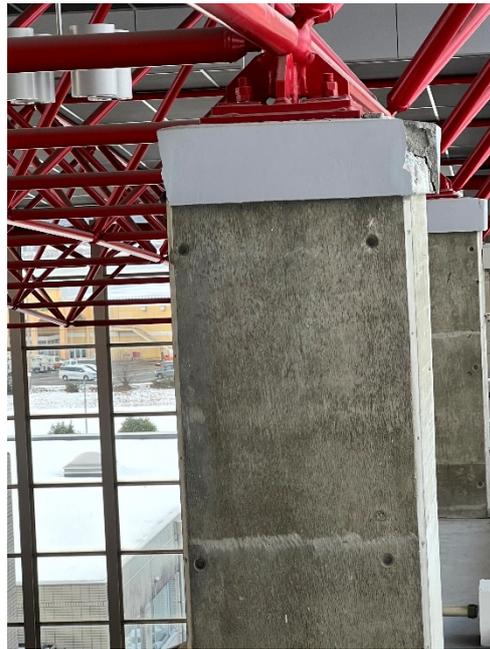
図 3.8 西先端柱から4本目の北側支柱

北側の仕上げモルタルの剥落

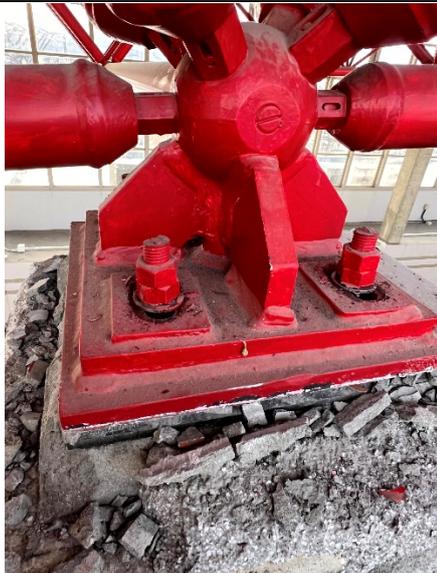
図 3.9 北側柱ベースプレートの移動

ルーズホールが南北方向にきられていて、南側に移動した。東西方向にはルーズホールなし。

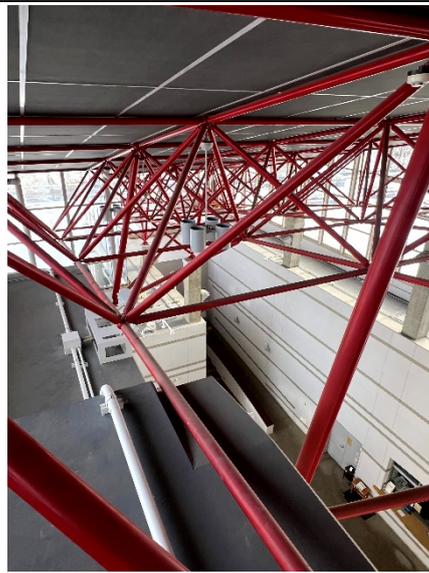
図 3.10 西側から東側へ向けて撮影

東側先端の支柱が西側先端より長くなっている。これにより東側先端の応答が西側先端より大きくなって、東側よりの南側支柱ベースプレートがルーズホールにより北側に移動したものと考えられる。

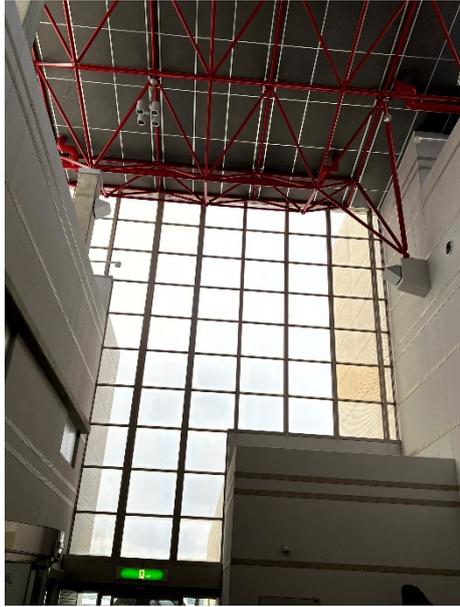
図 3.11 西側ガラス壁面
サッシ等（被害なし）

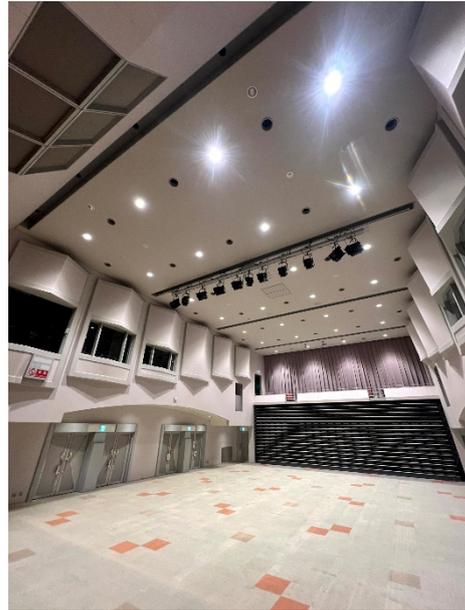
図 3.12 文化ホール(アイリスホール)
天井等（被害なし）

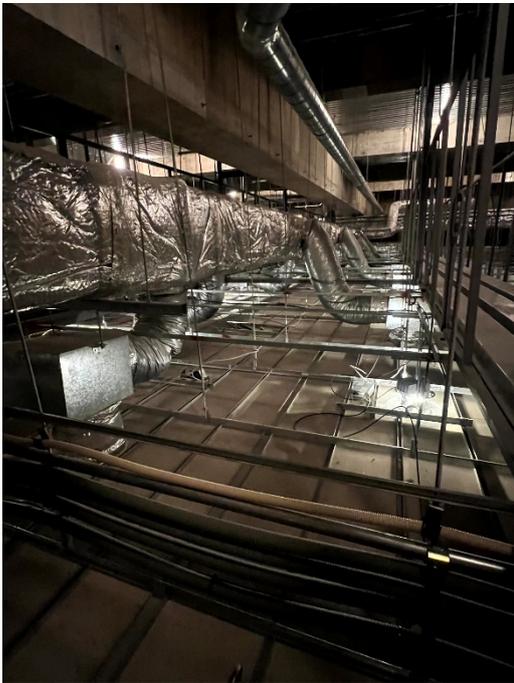
図 3.13 文化ホール(アイリスホール)
野縁や天井パネル等（被害なし）

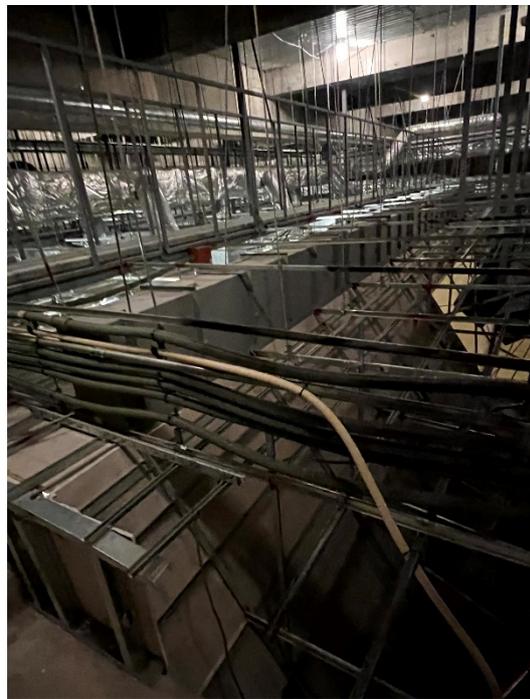
図 3.14 文化ホール(アイリスホール)
照明設備など（被害なし）

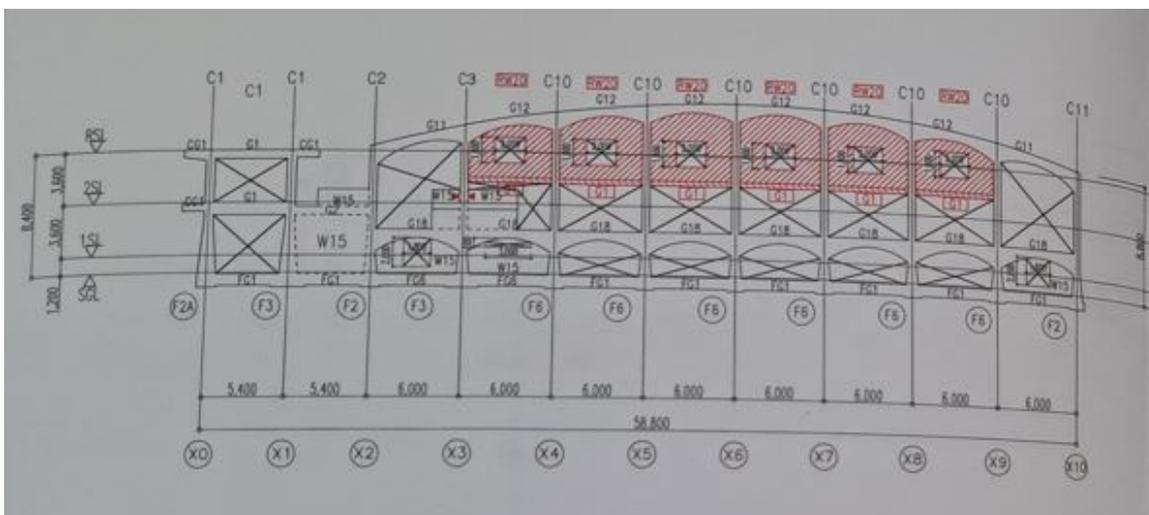
図4. 補強後の軸組図（補強壁は赤のハッチングした壁です。X3軸の柱が補強により短柱（極脆性柱）となった。それにともなって、スリットで極脆性柱を解消している。）

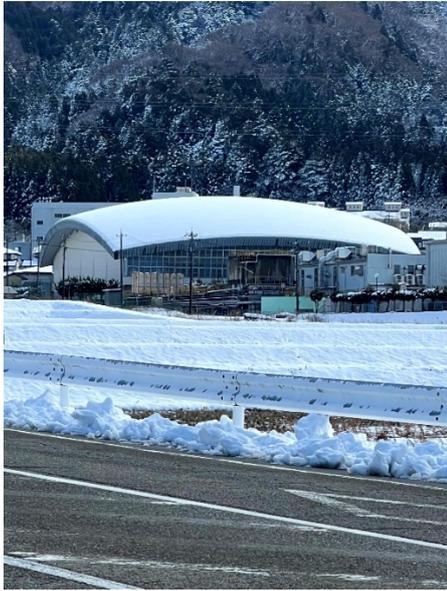
図 5.1 全景

外部については無被害

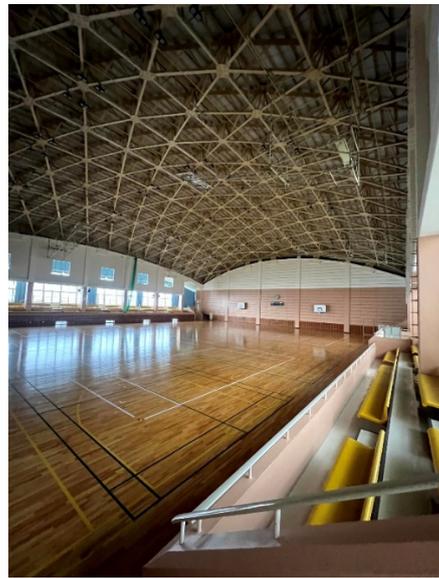
図 5.2 立体トラス

トラス部材については無被害

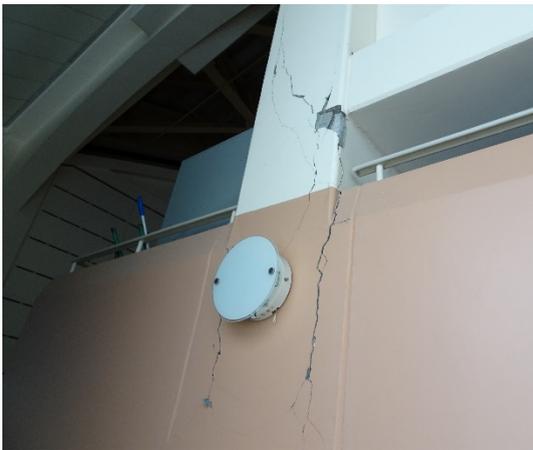
図 5.3 入り口側フレームの柱の被害

鹿島体育センターでは、大きな被害は無く耐震補強の効果があったと思われるが、耐震補強により設けられた壁により短柱化した一部の柱等の仕上げモルタルに損傷が生じた。本短柱の損傷については、ひび割れが生じた仕上げモルタルを剥離してコンクリート部分のひび割れ等の有無を確認する必要があると考えられる。

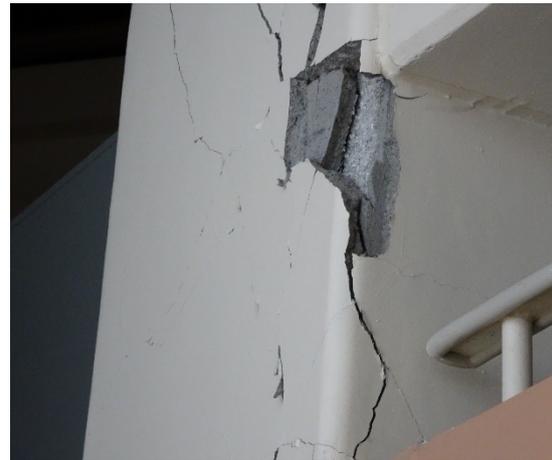
図 5.4 クローズアップ

耐震補強により短柱化した部分の被害

仕上げのモルタルのみの被害の可能性

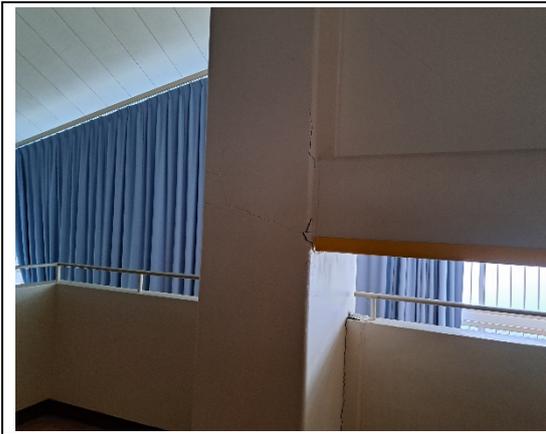
図 5.5 入り口側フレームの柱の被害

上記と逆側の柱の被害

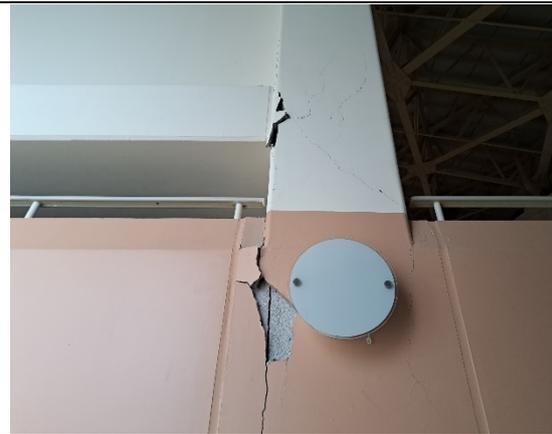
図 5.6 入り口側フレームの柱の被害

既存の立ち上がり壁と柱は接合されていない

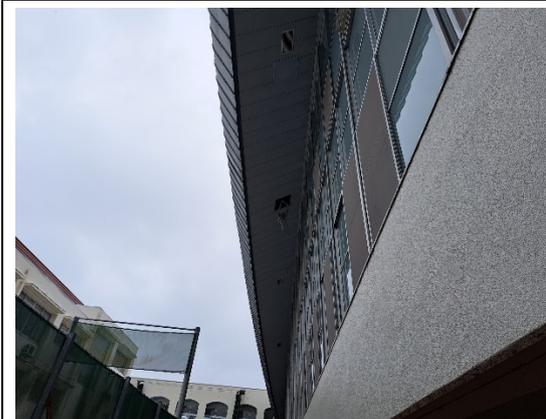
図 5.7 軒部分の点検口

軒部分の点検口の損傷

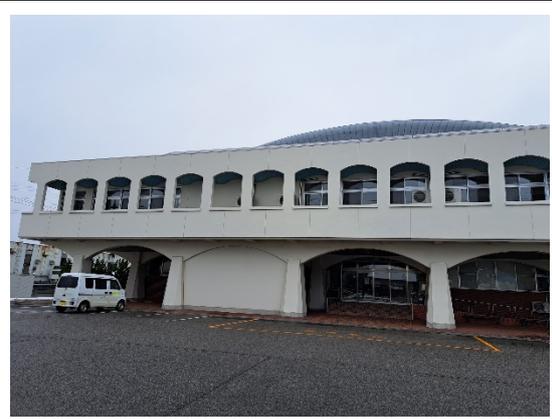
図 5.8 耐震補強時に設けた1、2階の壁

耐震補強により設けた壁は無被害
