調査速報 (1/6)

調査地域

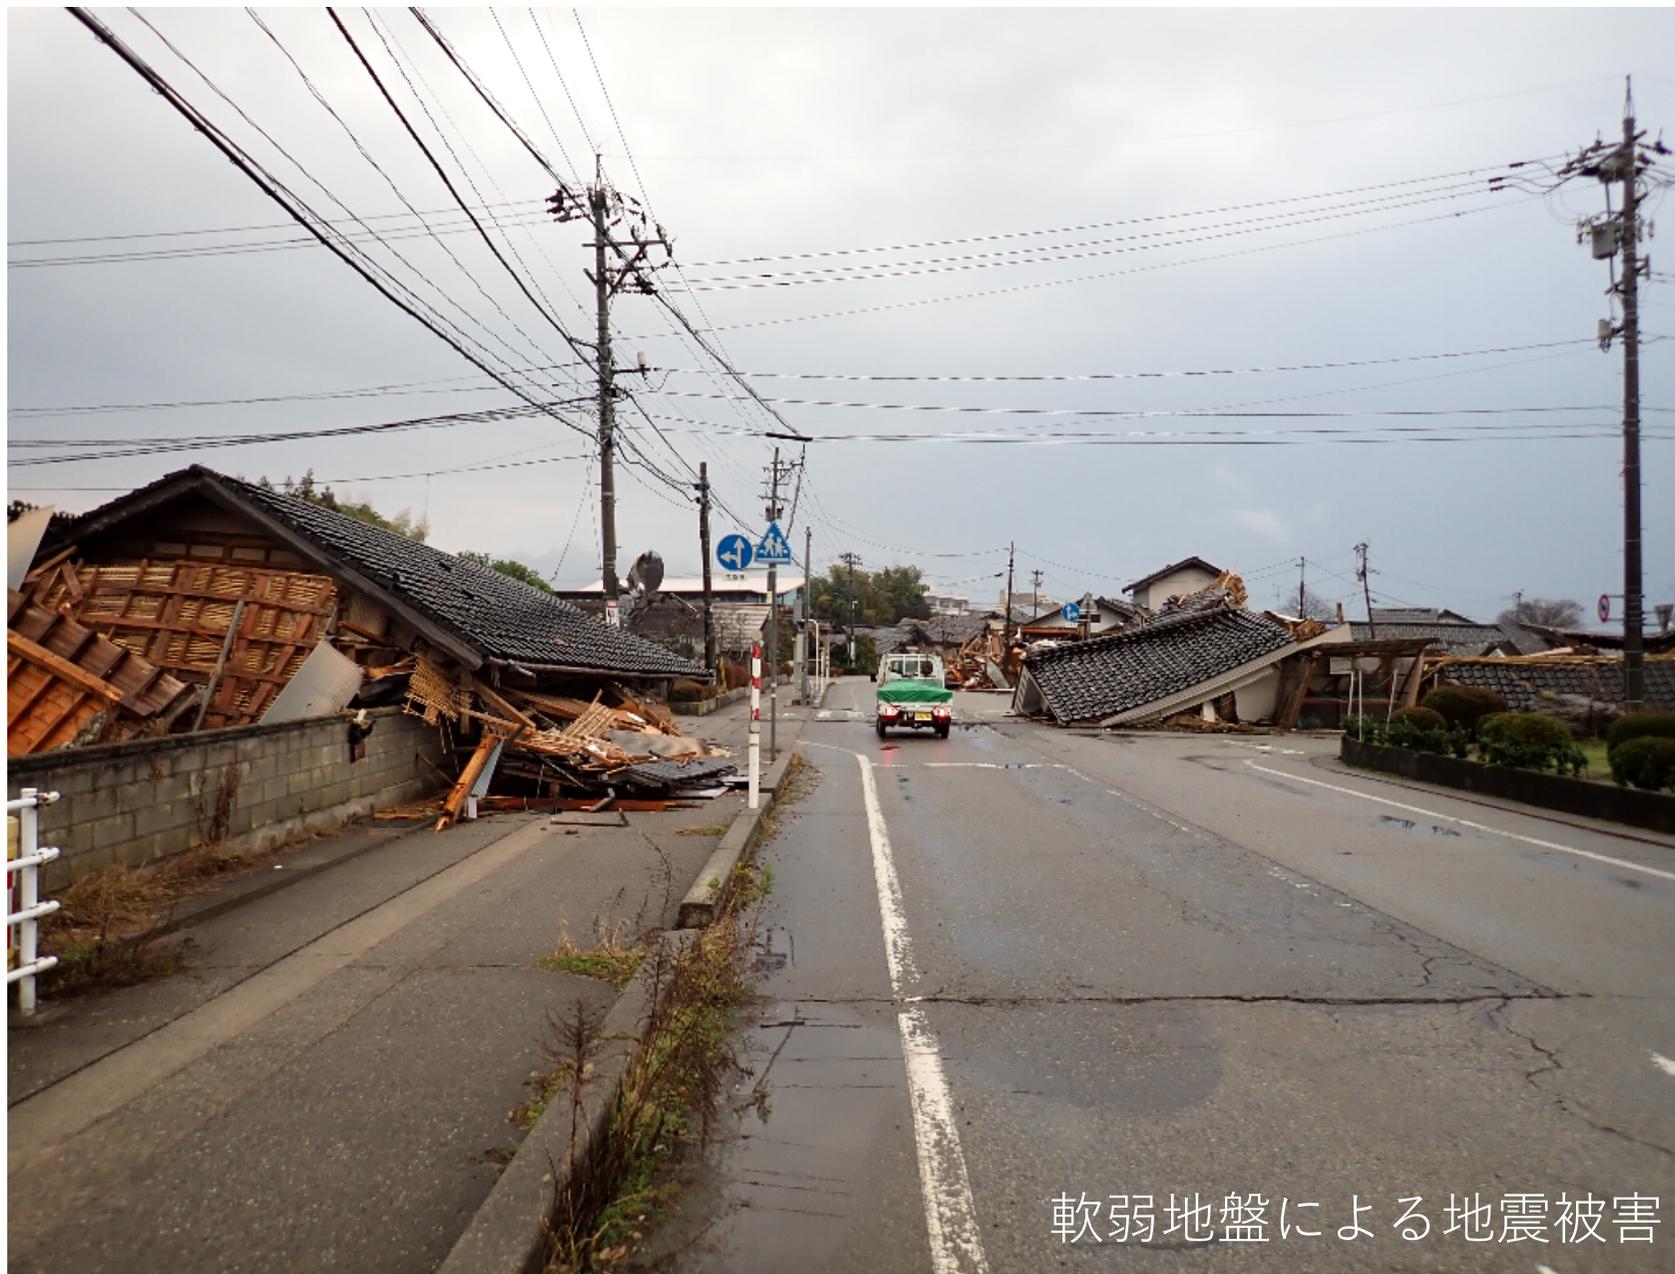
軟弱地盤による地震被害

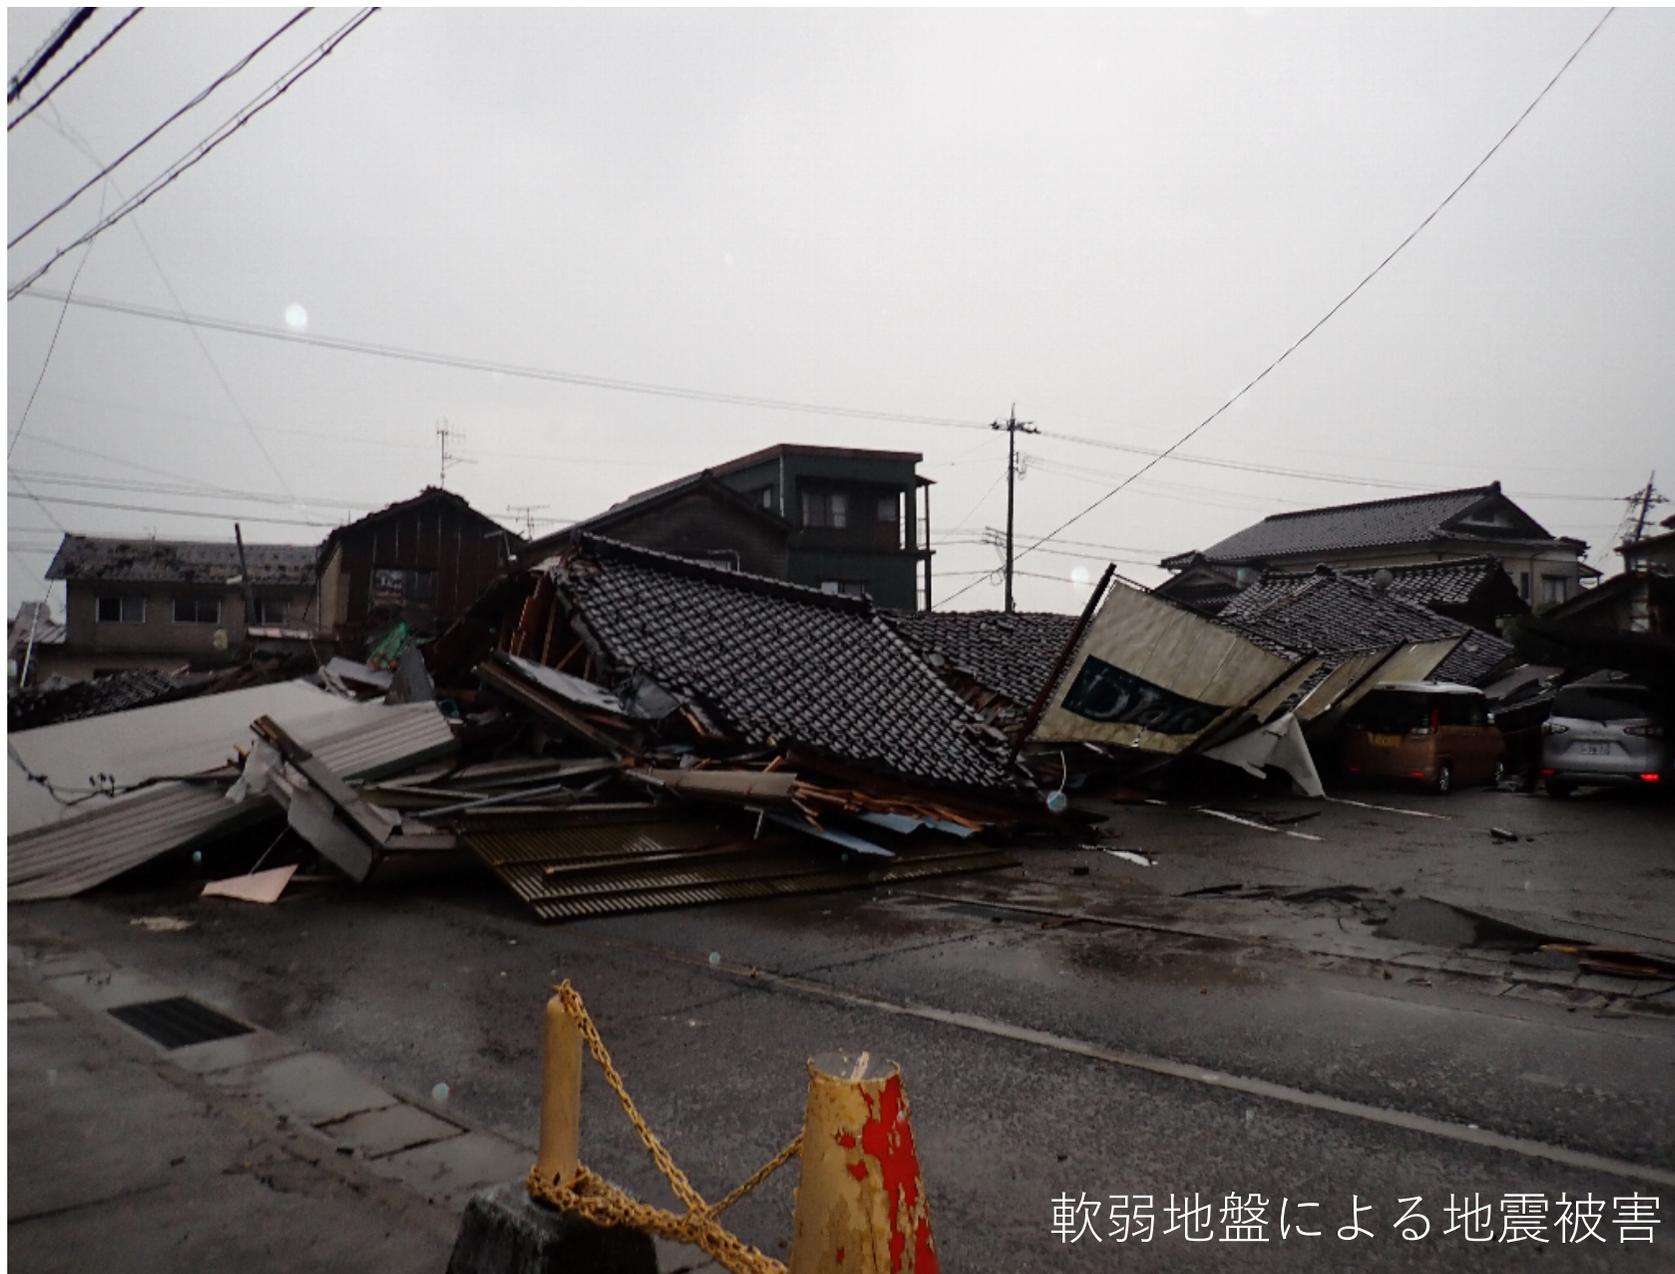
軟弱地盤による地震被害

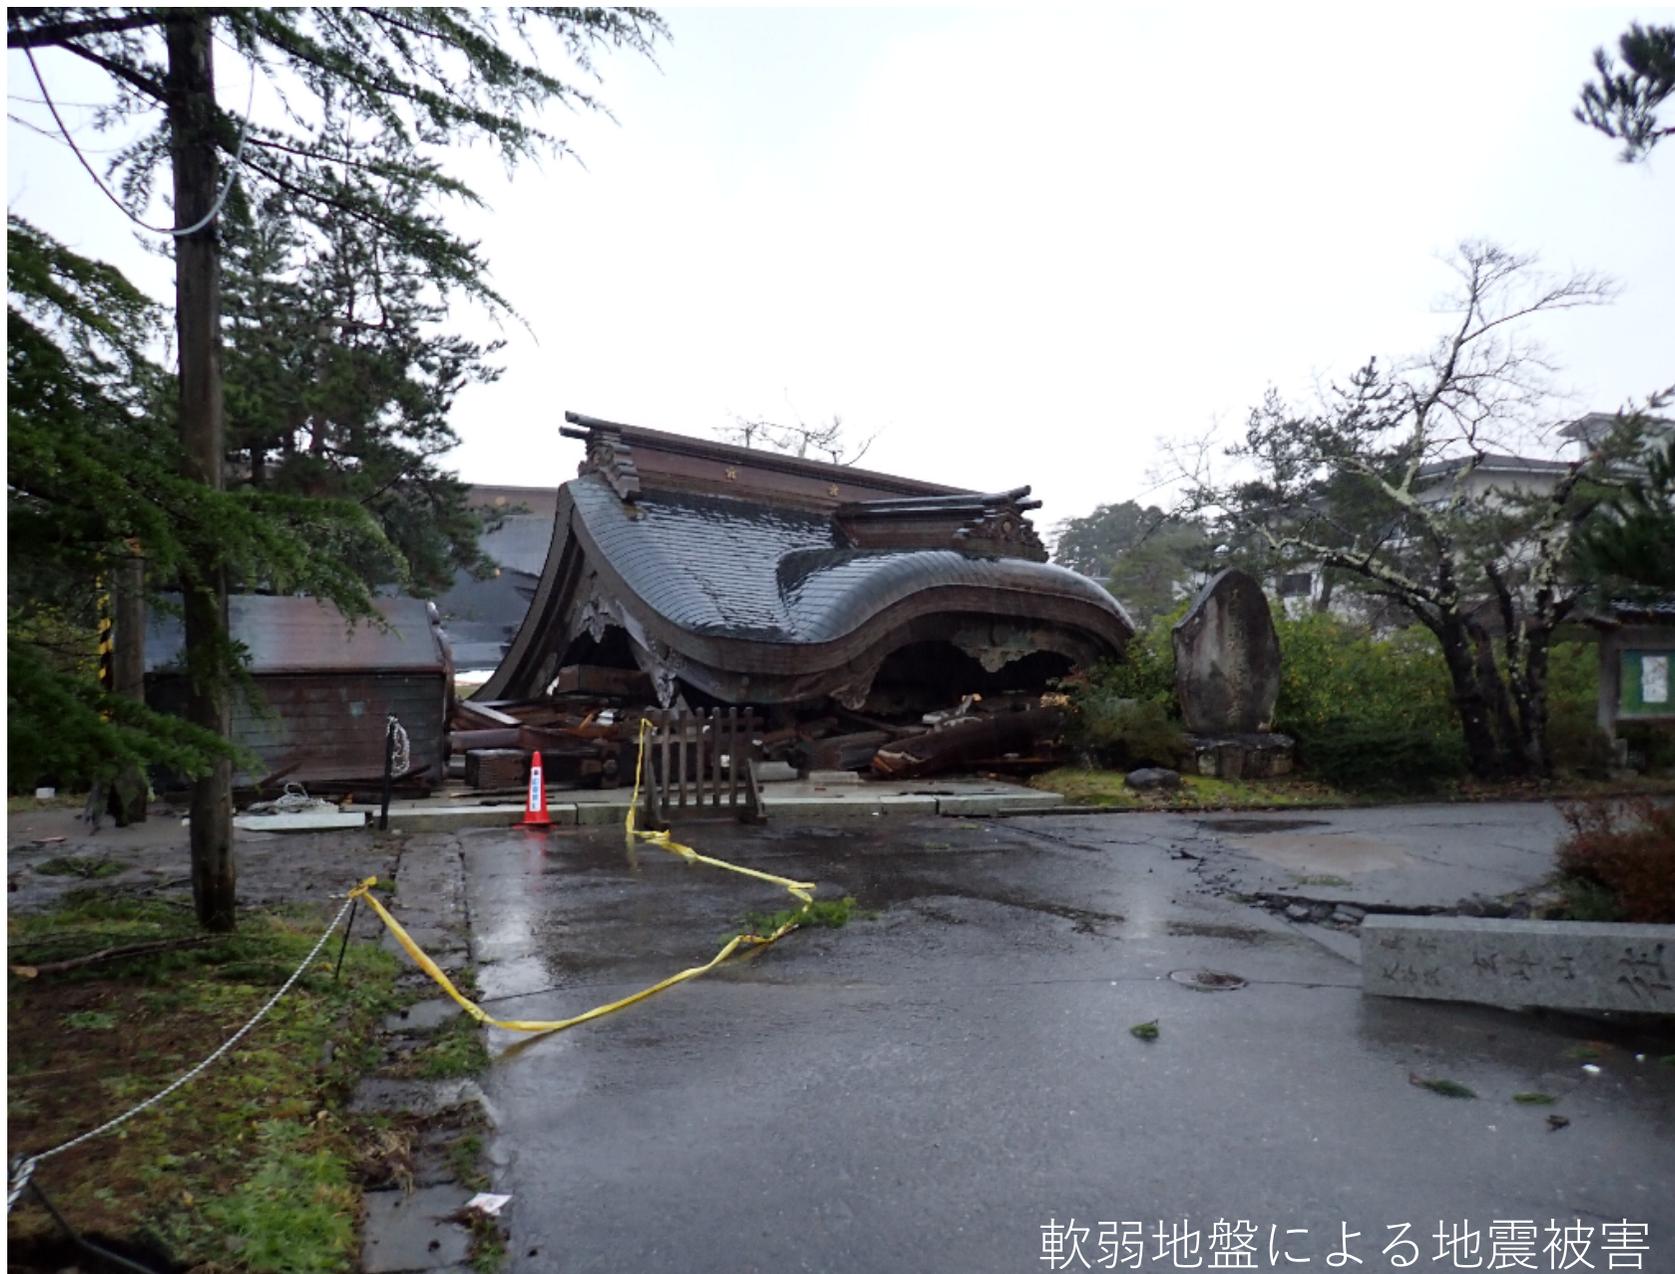
軟弱地盤による地震被害

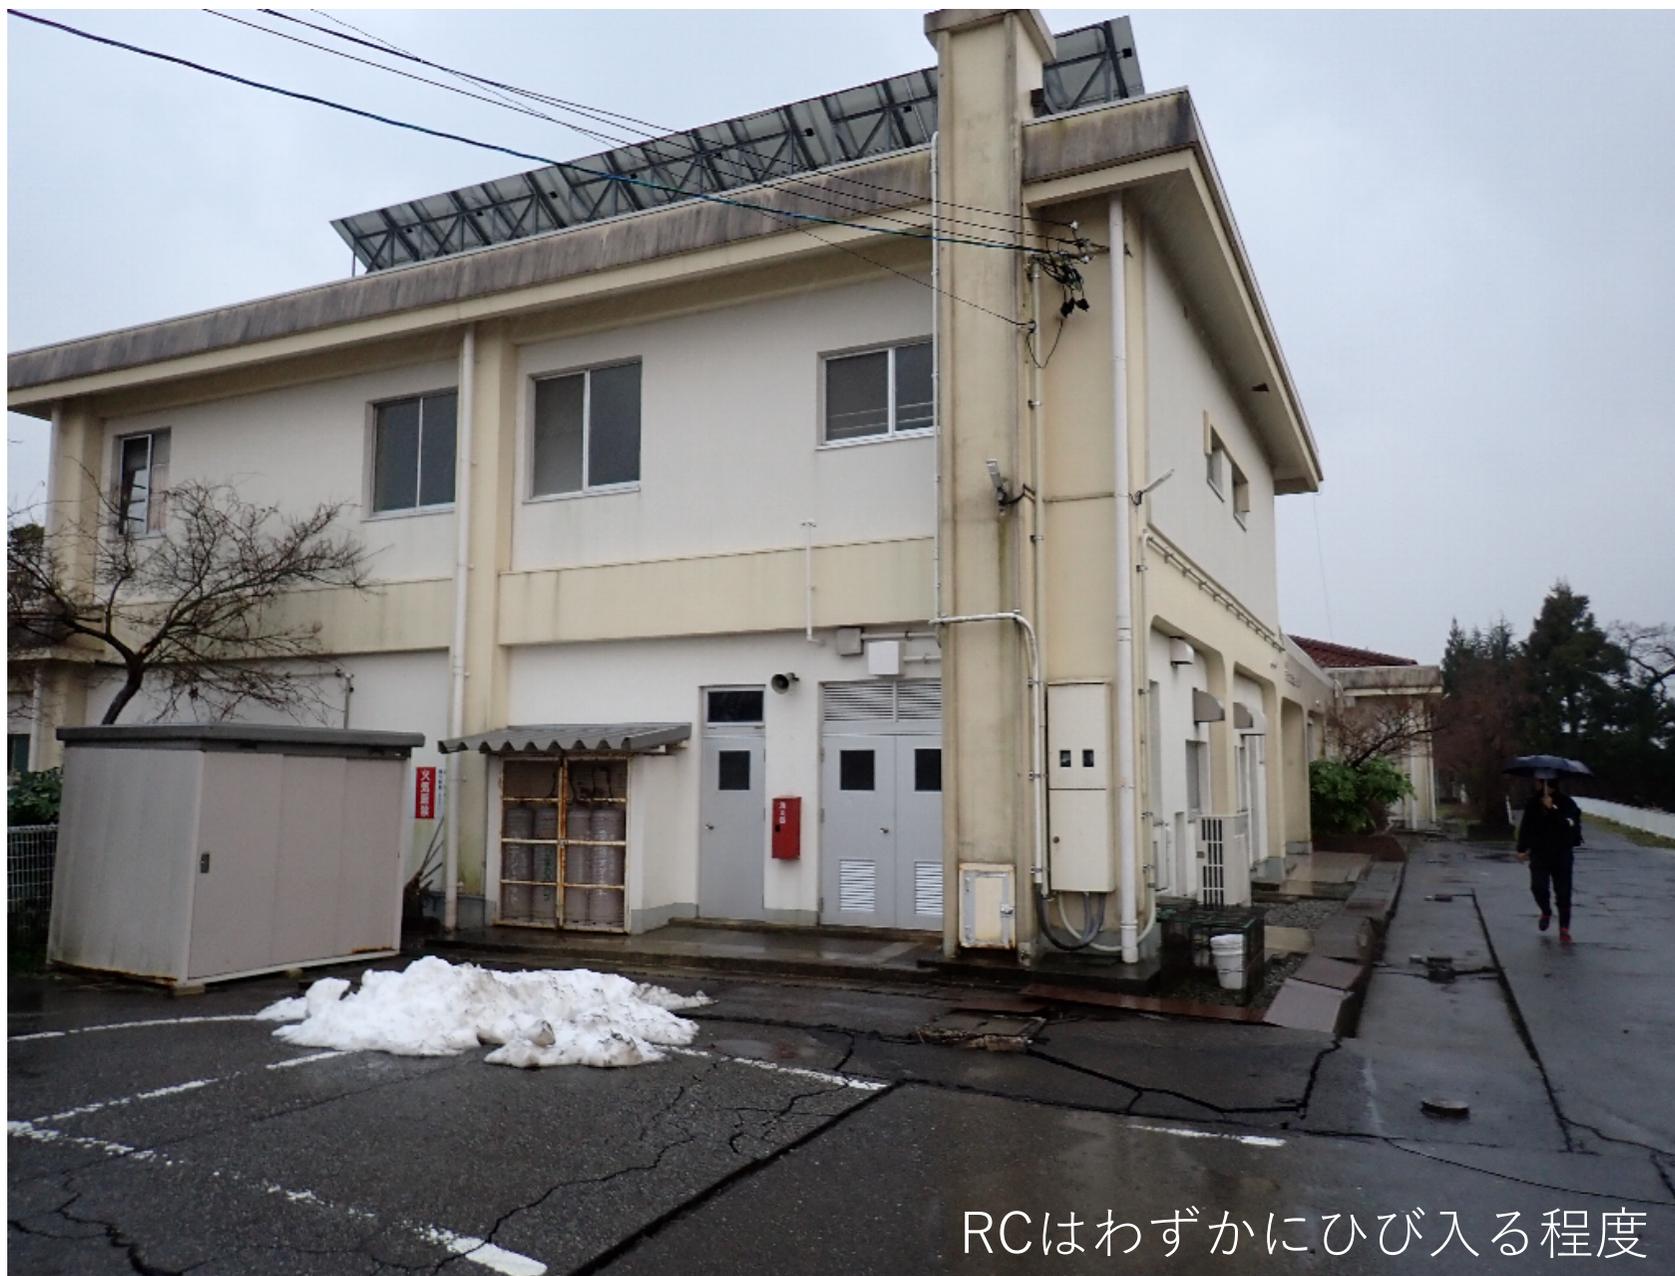
RCはわずかにひび入る程度

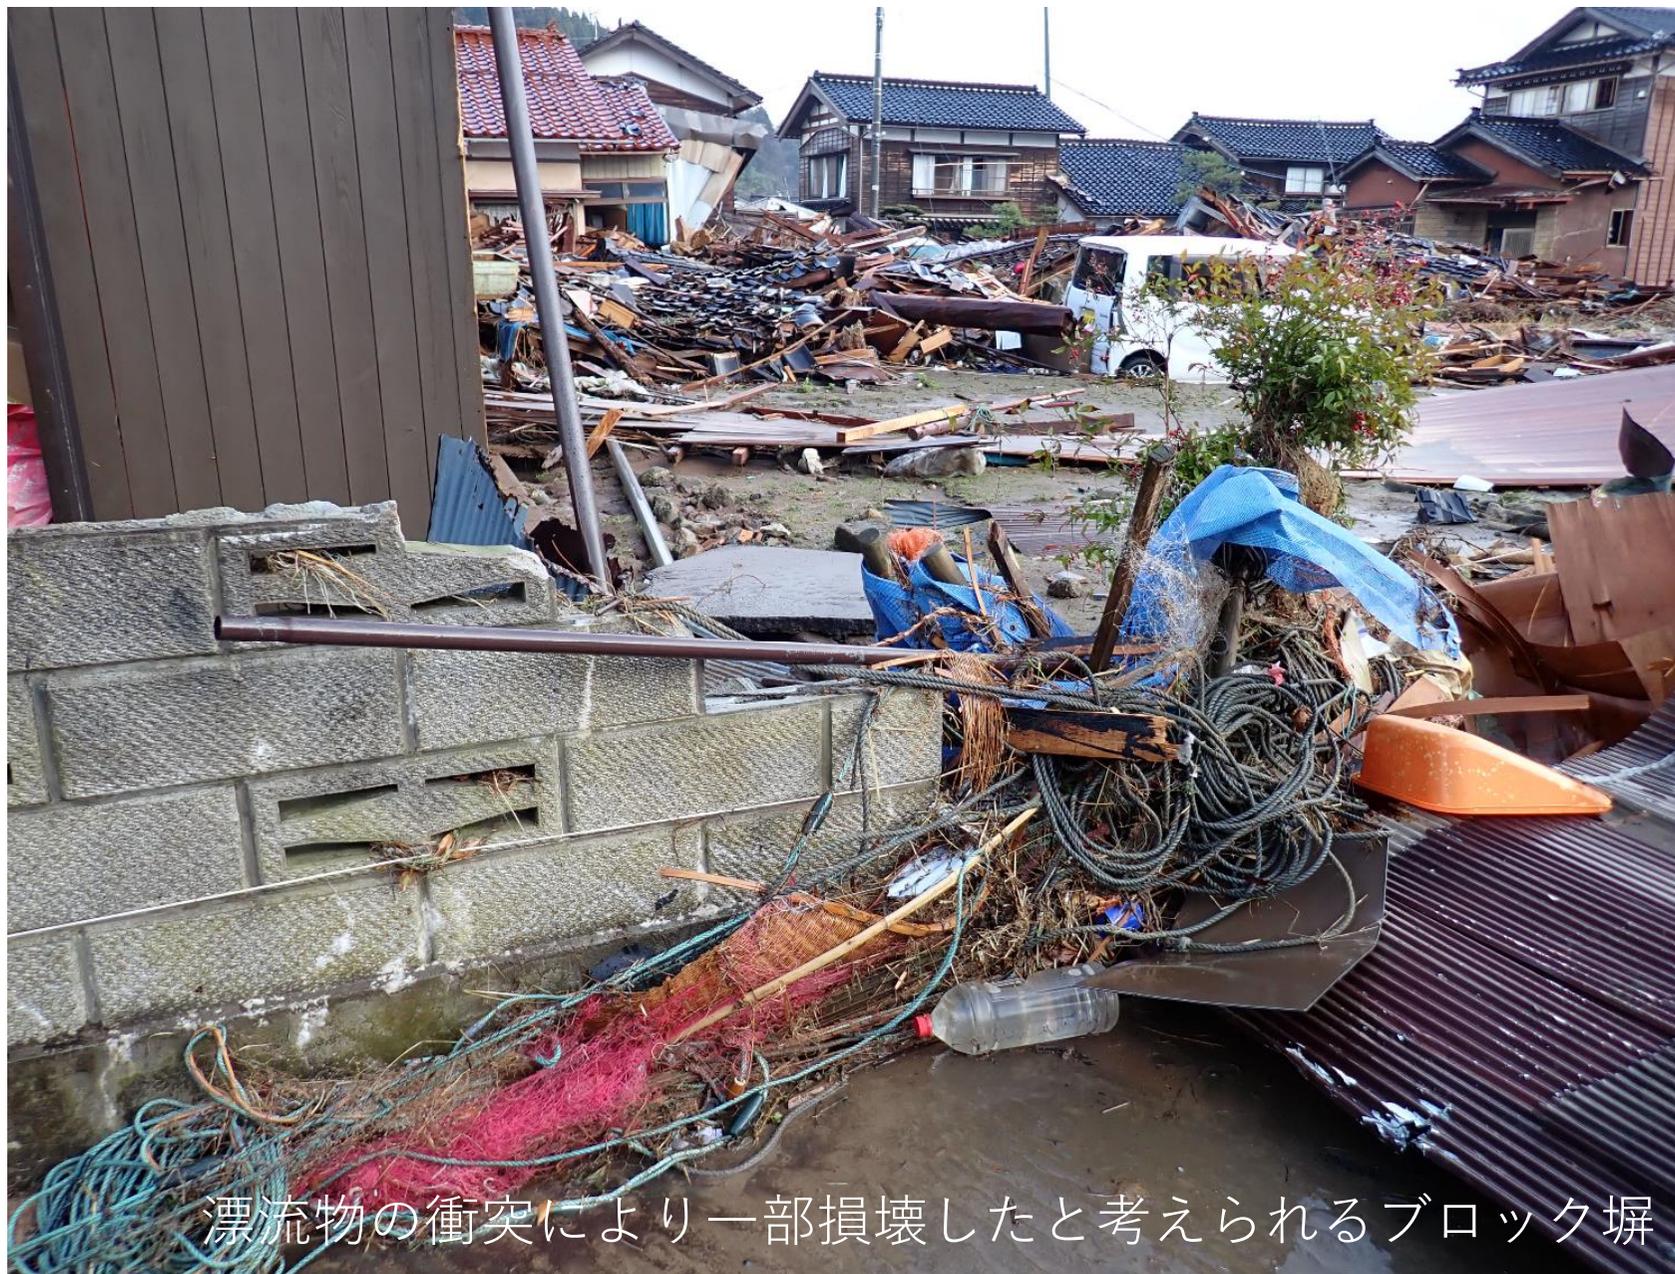
漂流物の衝突により一部損壊したと考えられるブロック塀

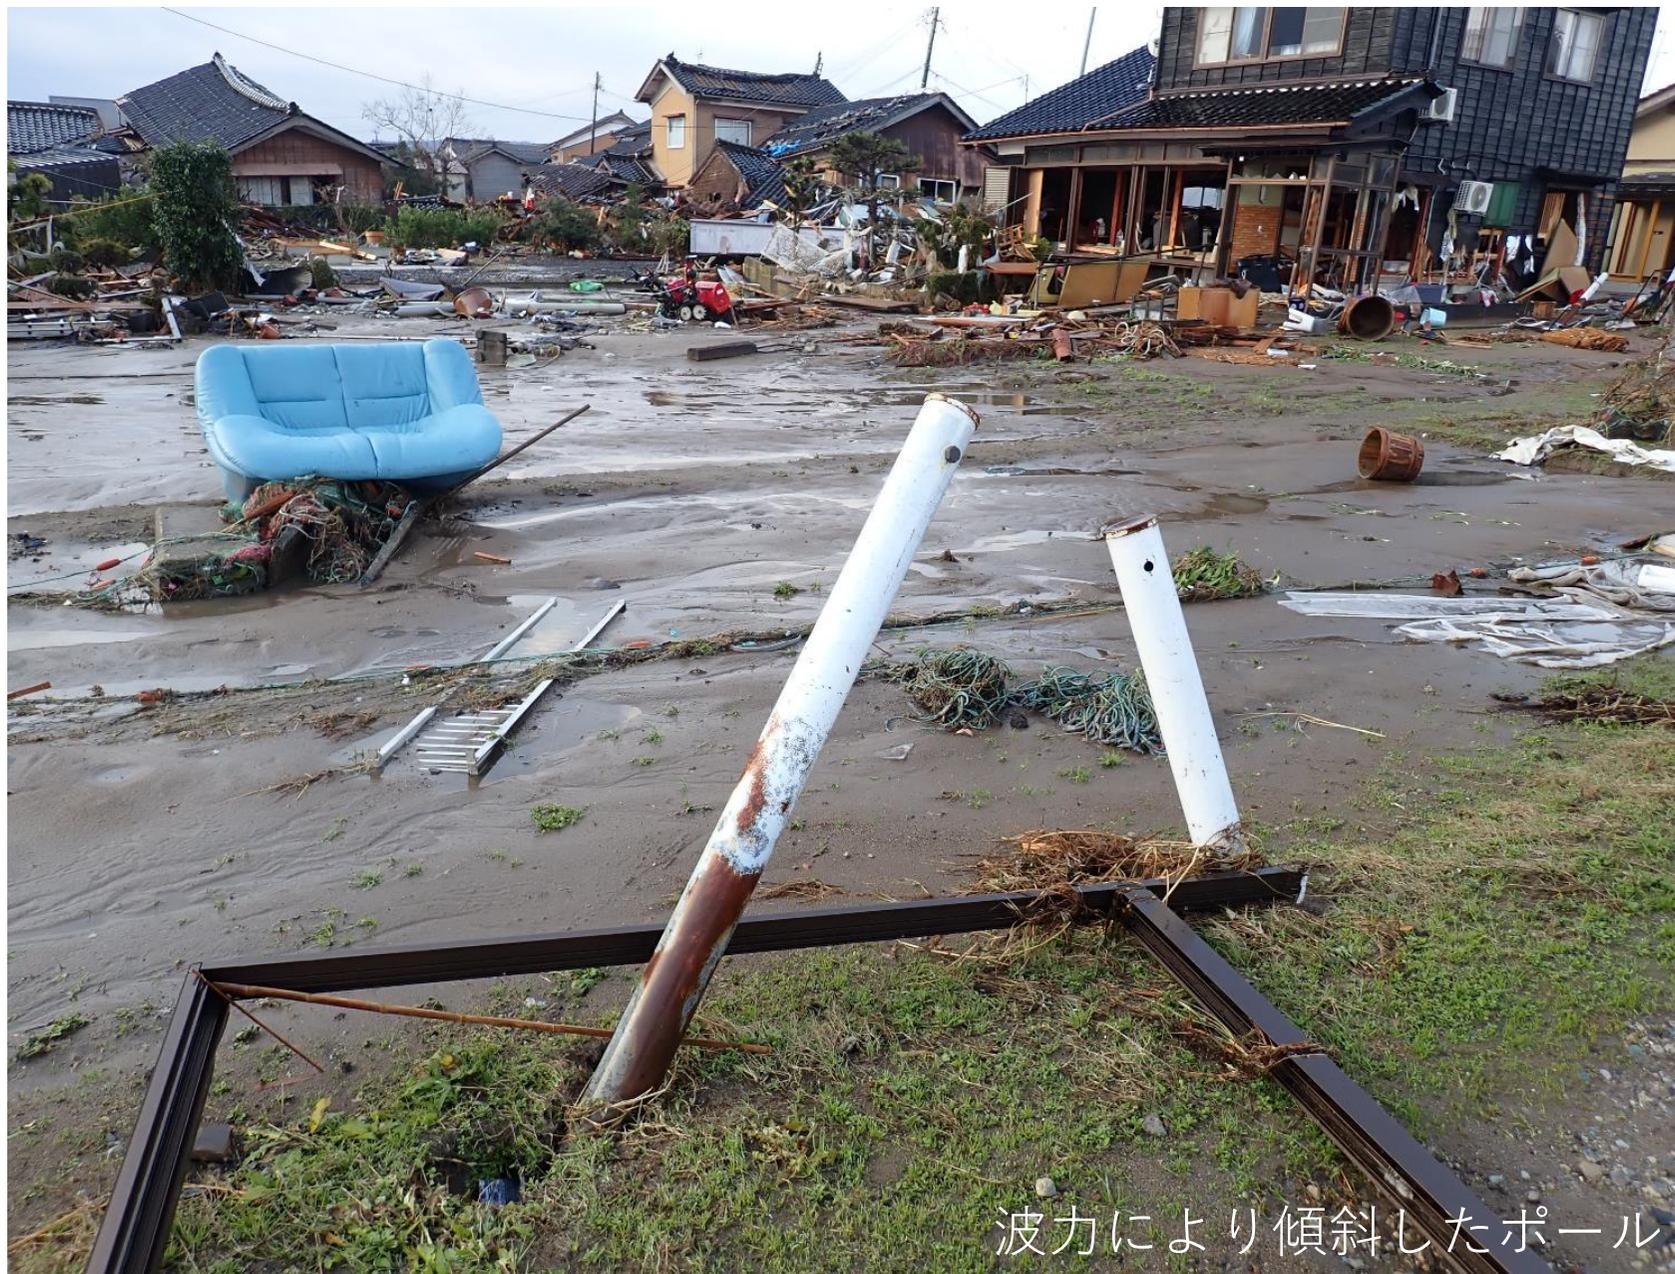
波力により傾斜したポール

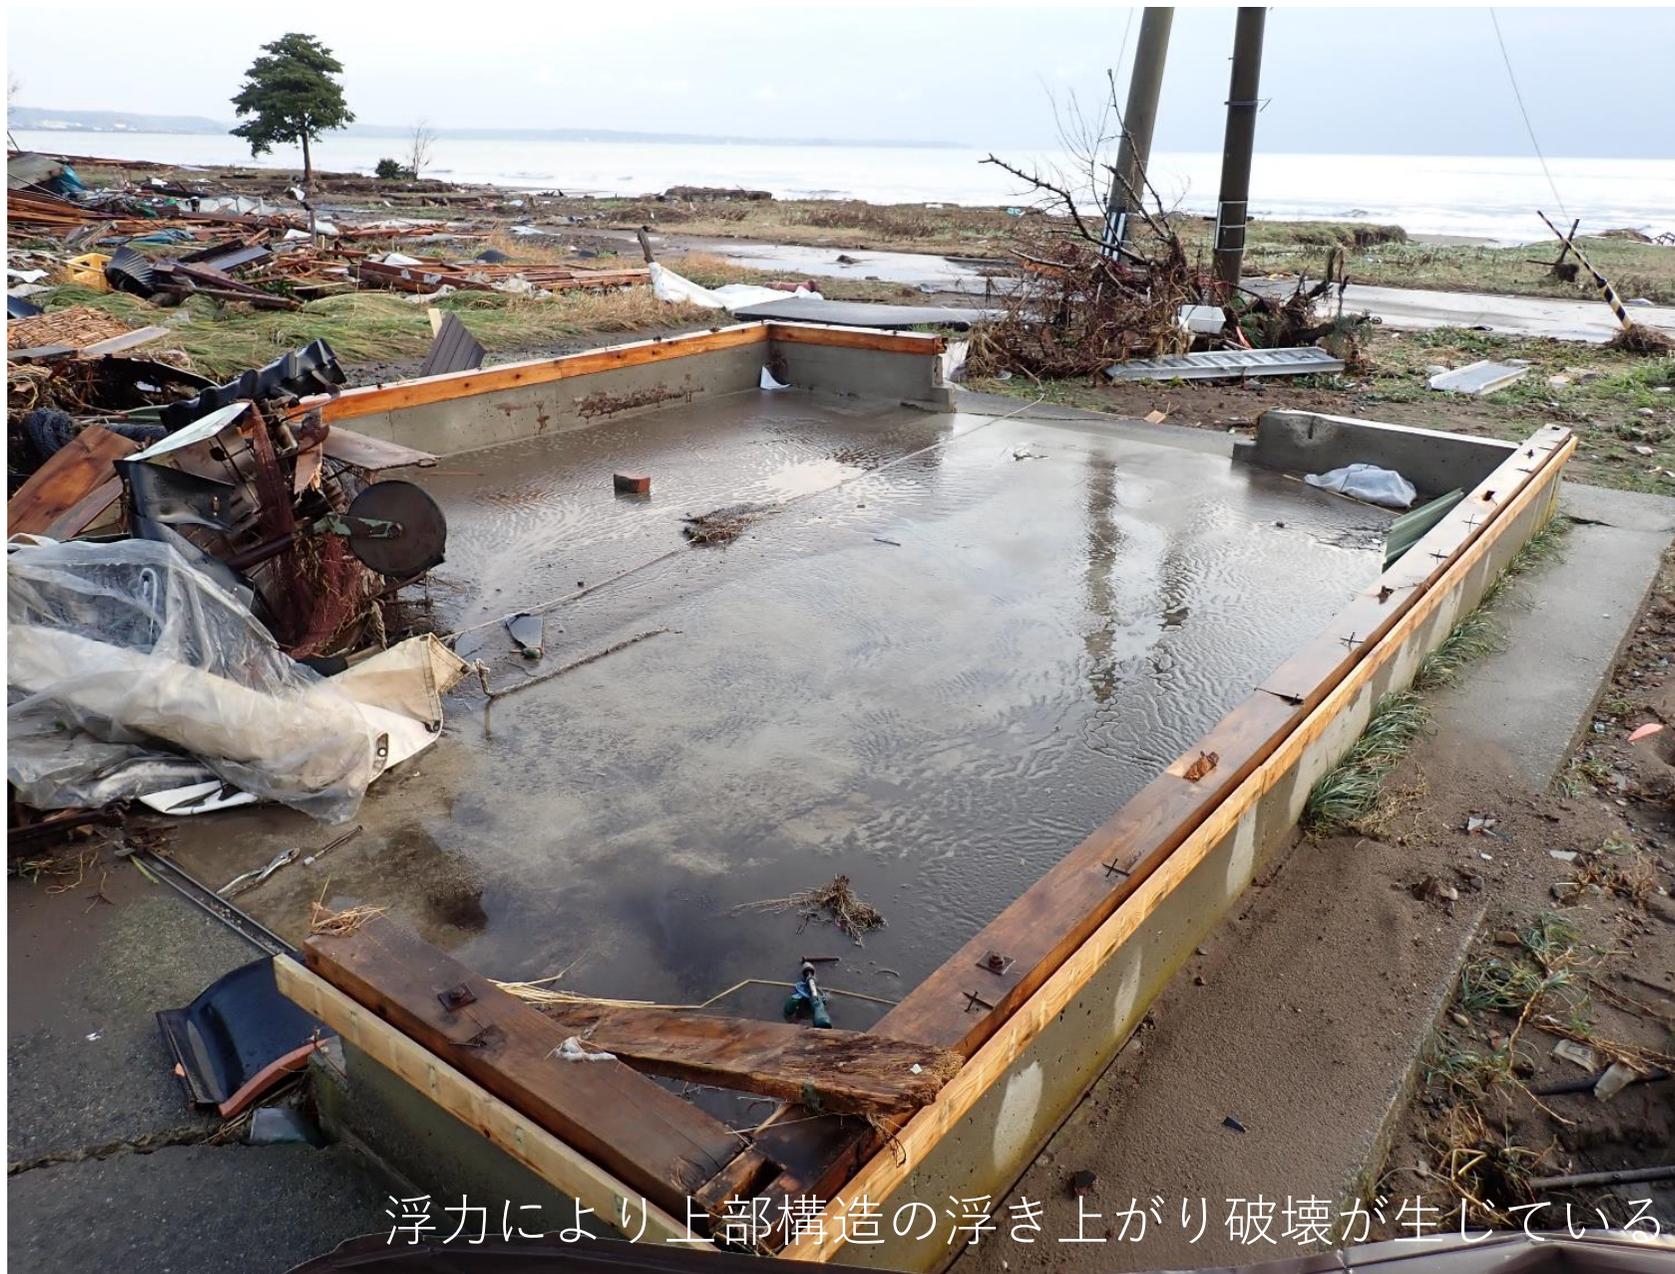
浮力により上部構造の浮き上がり破壊が生じている

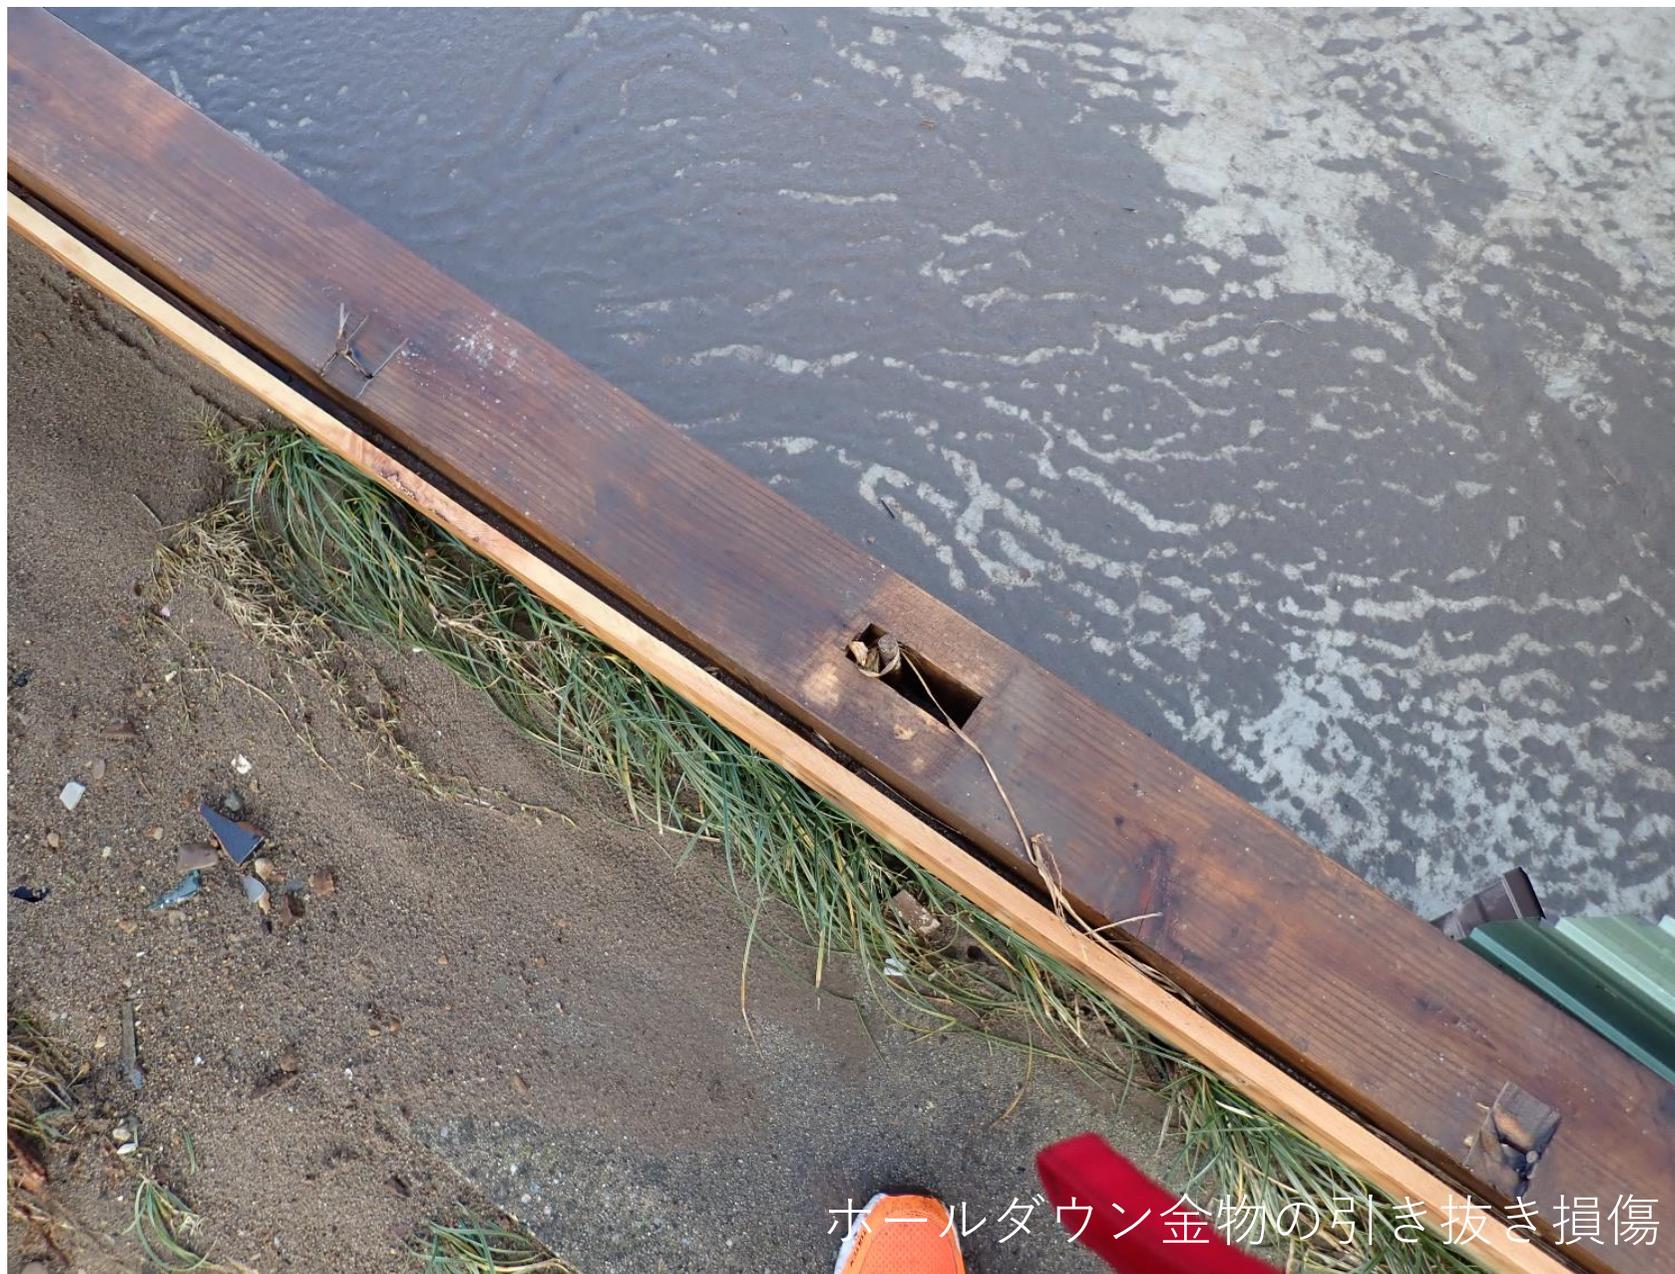
ホールダウン金物の引き抜き損傷

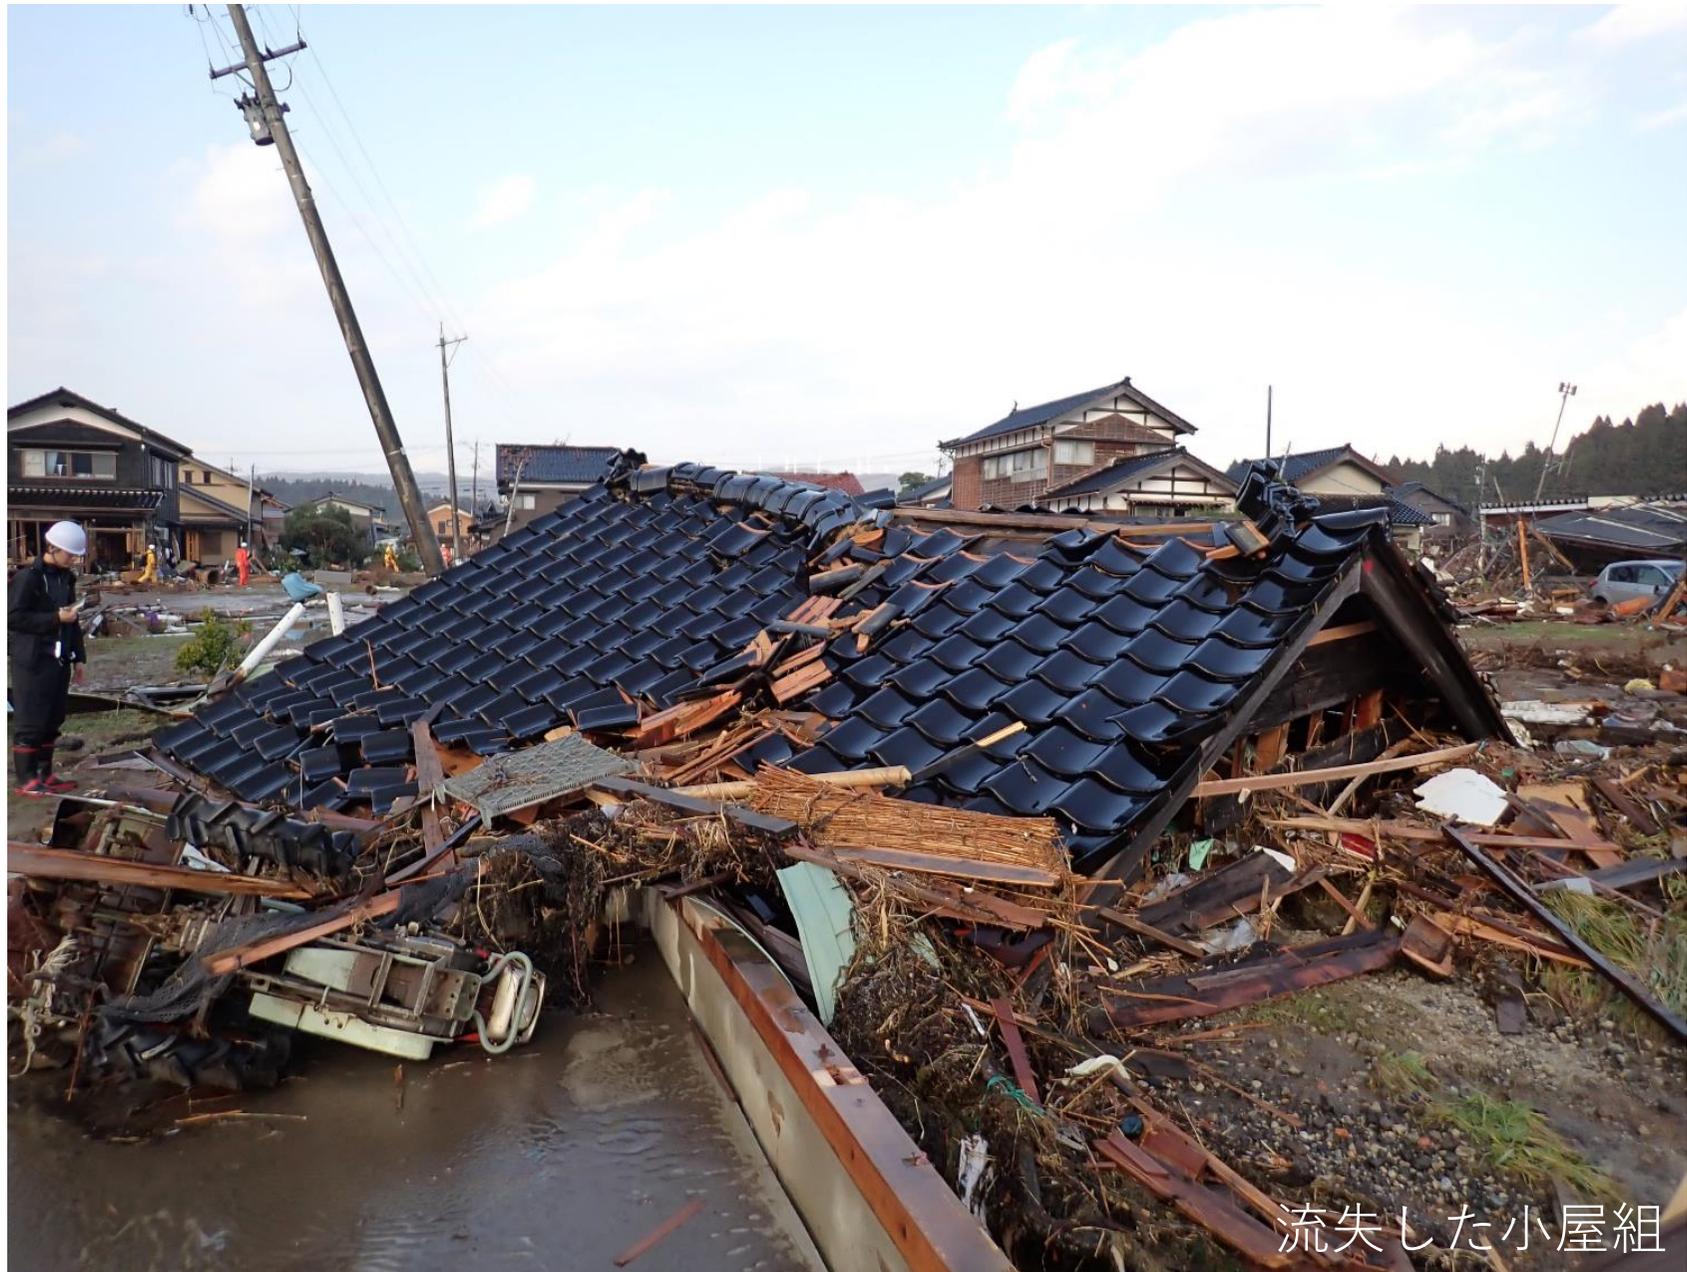
流失した小屋組

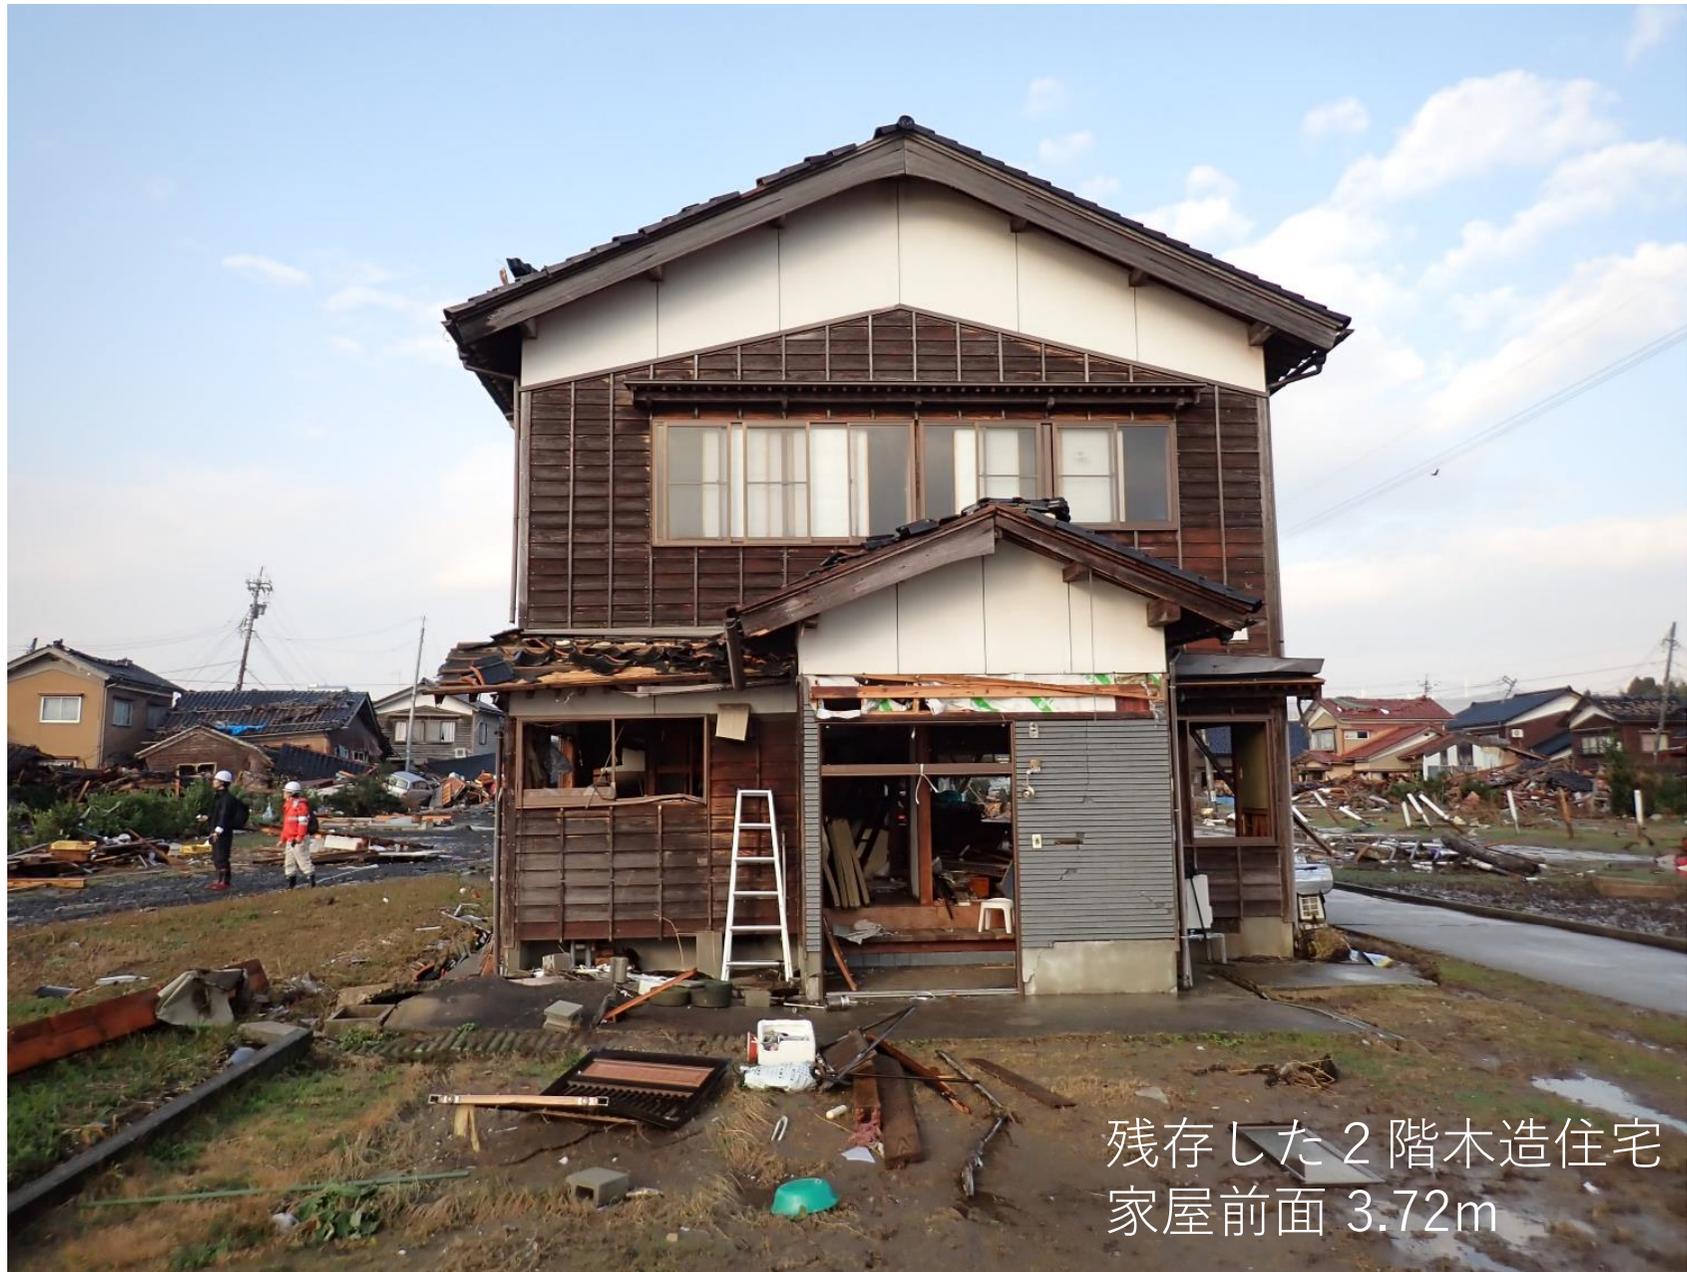
残存した2階木造住宅
家屋前面 3.72m
