調査速報 (1/6)

調査地域

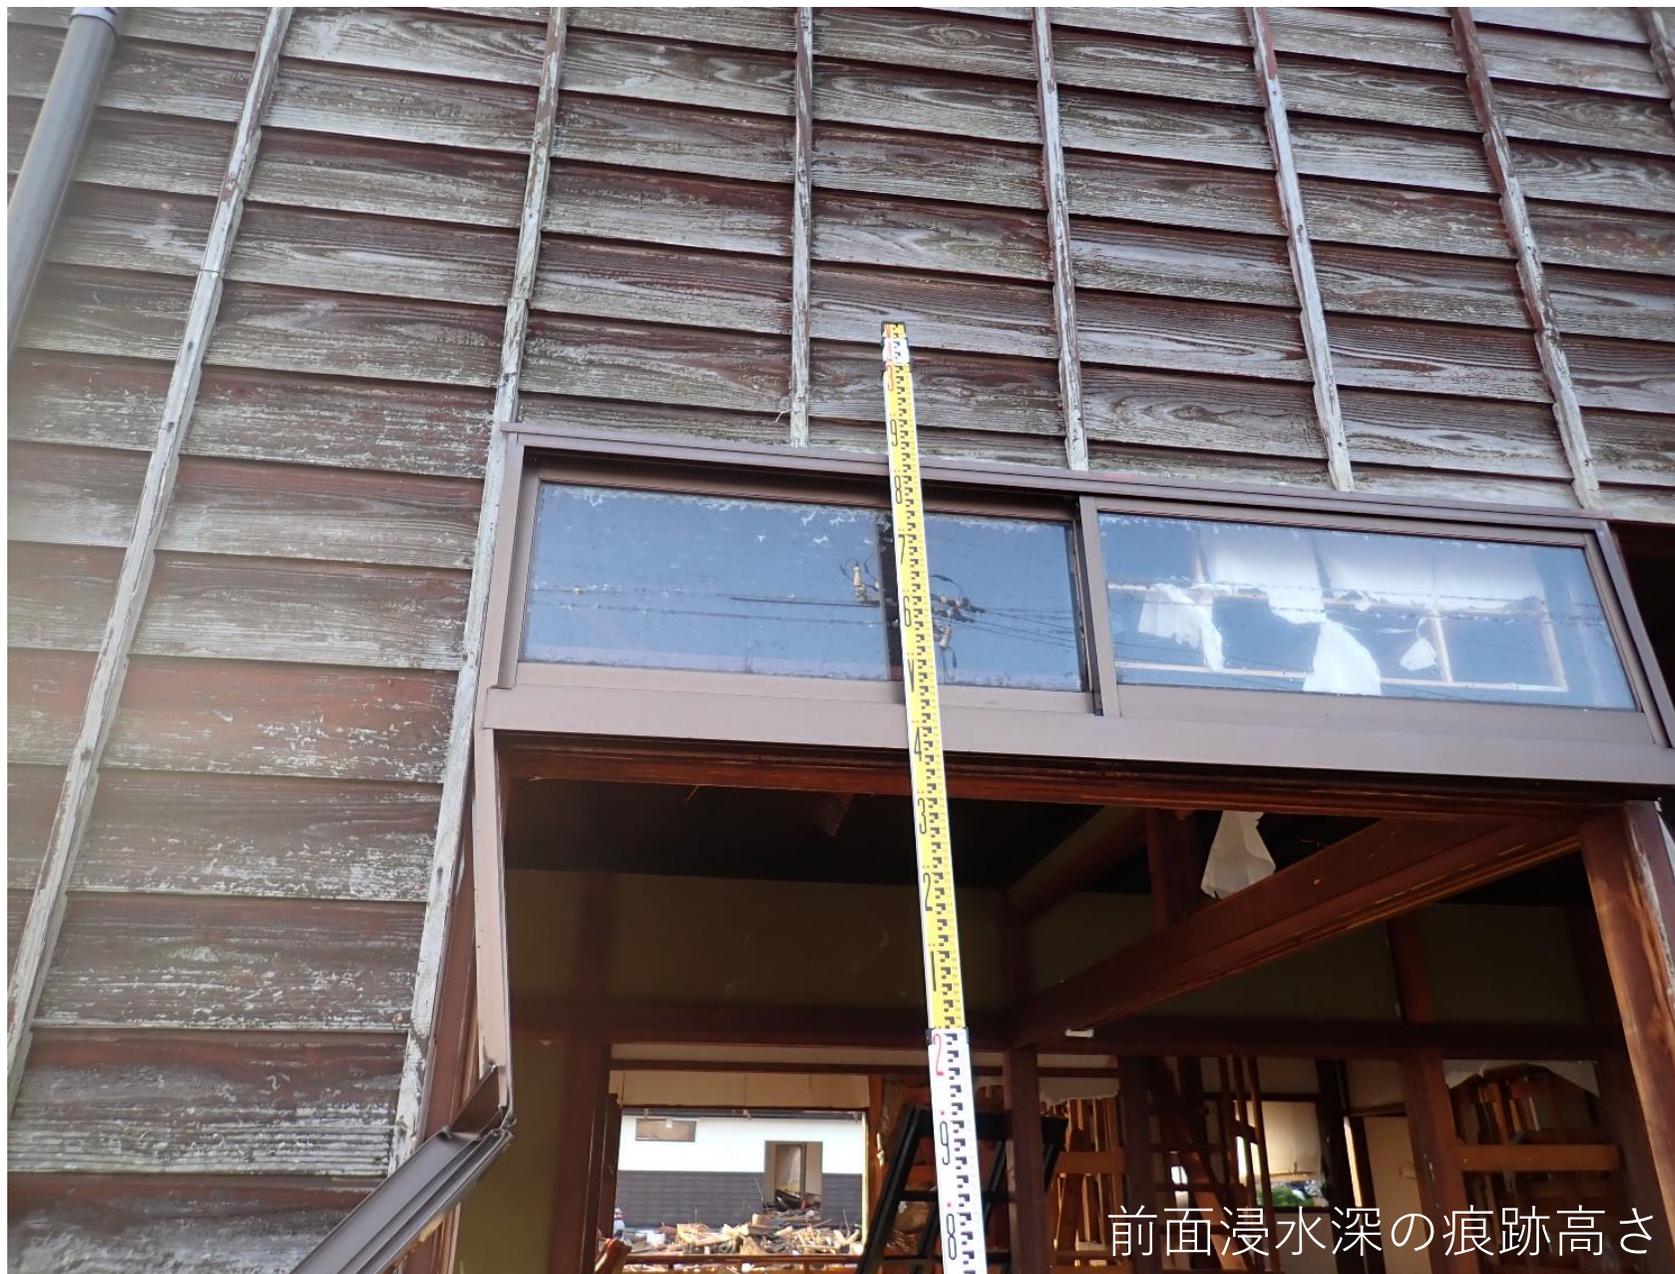
前面浸水深の痕跡高さ

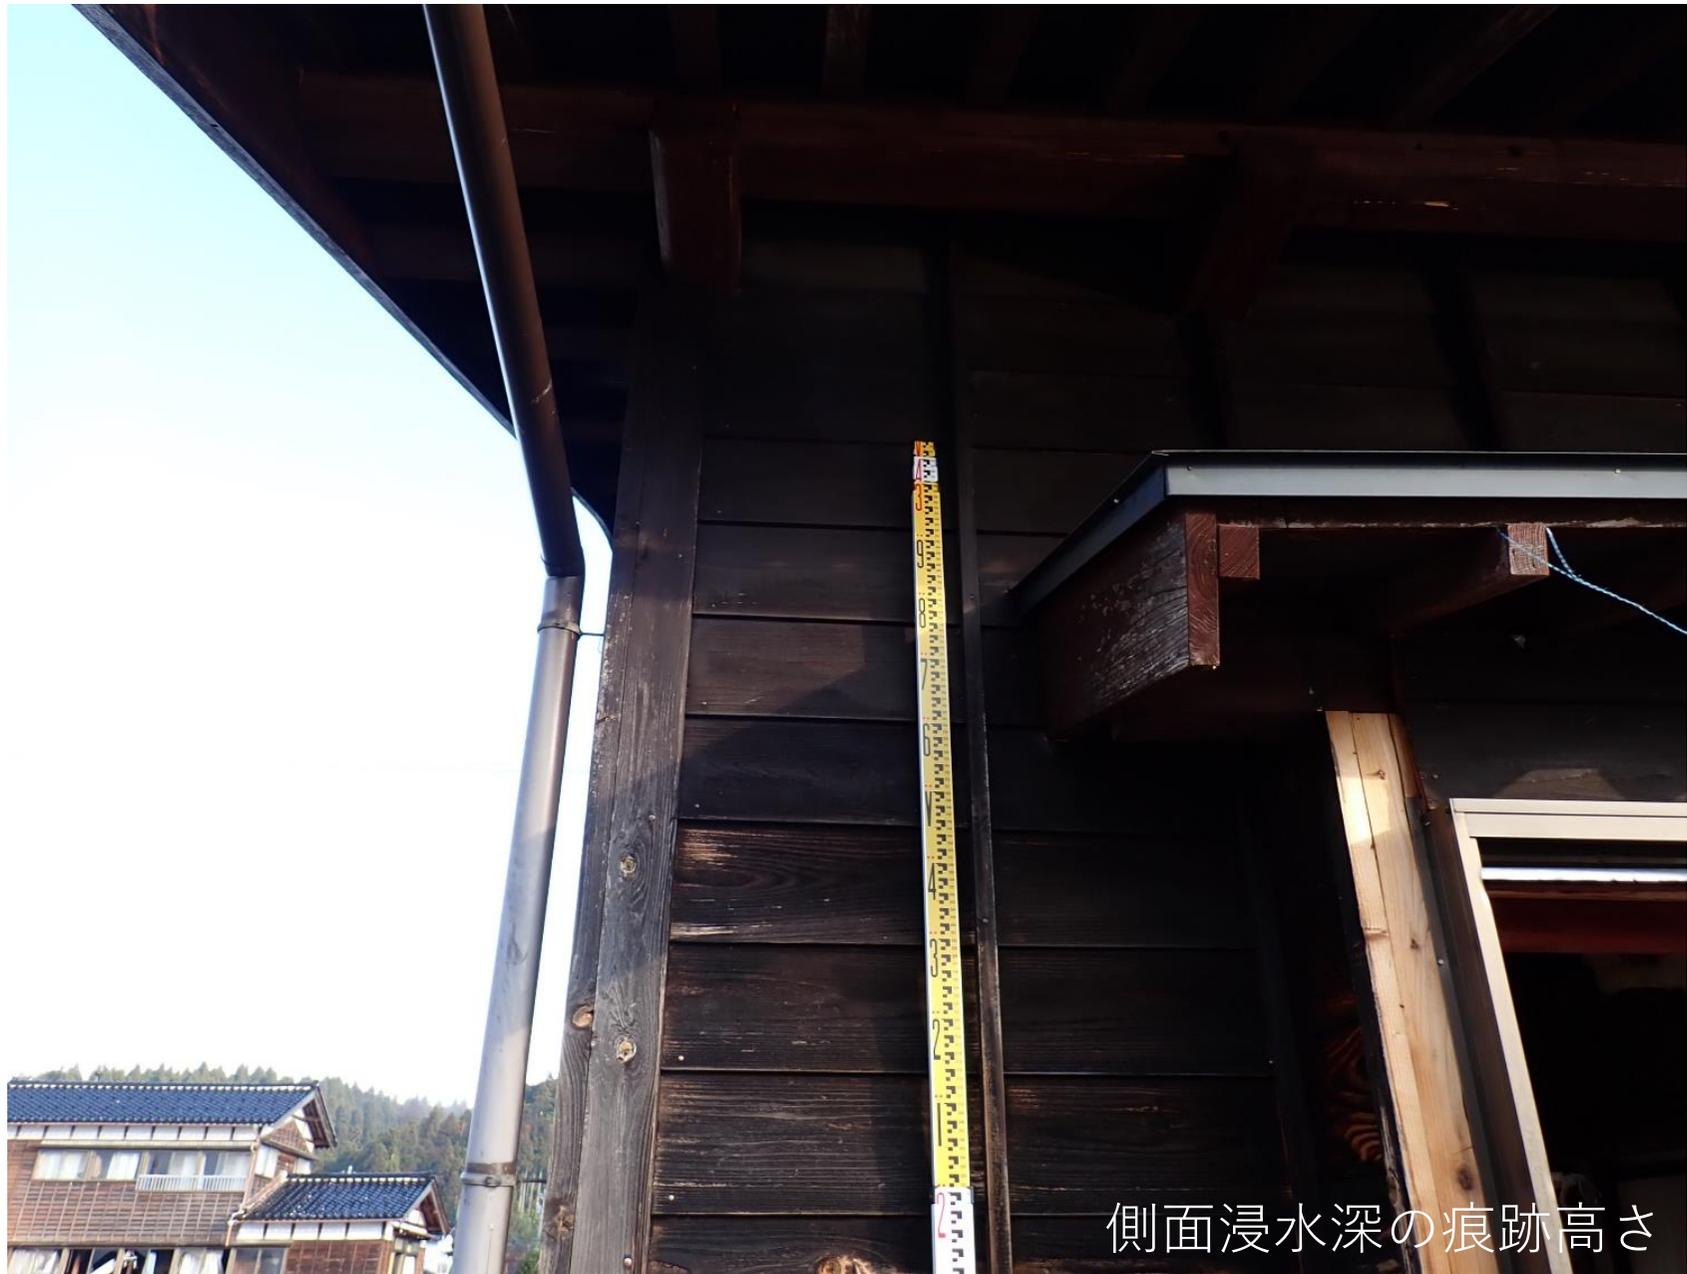
側面浸水深の痕跡高さ

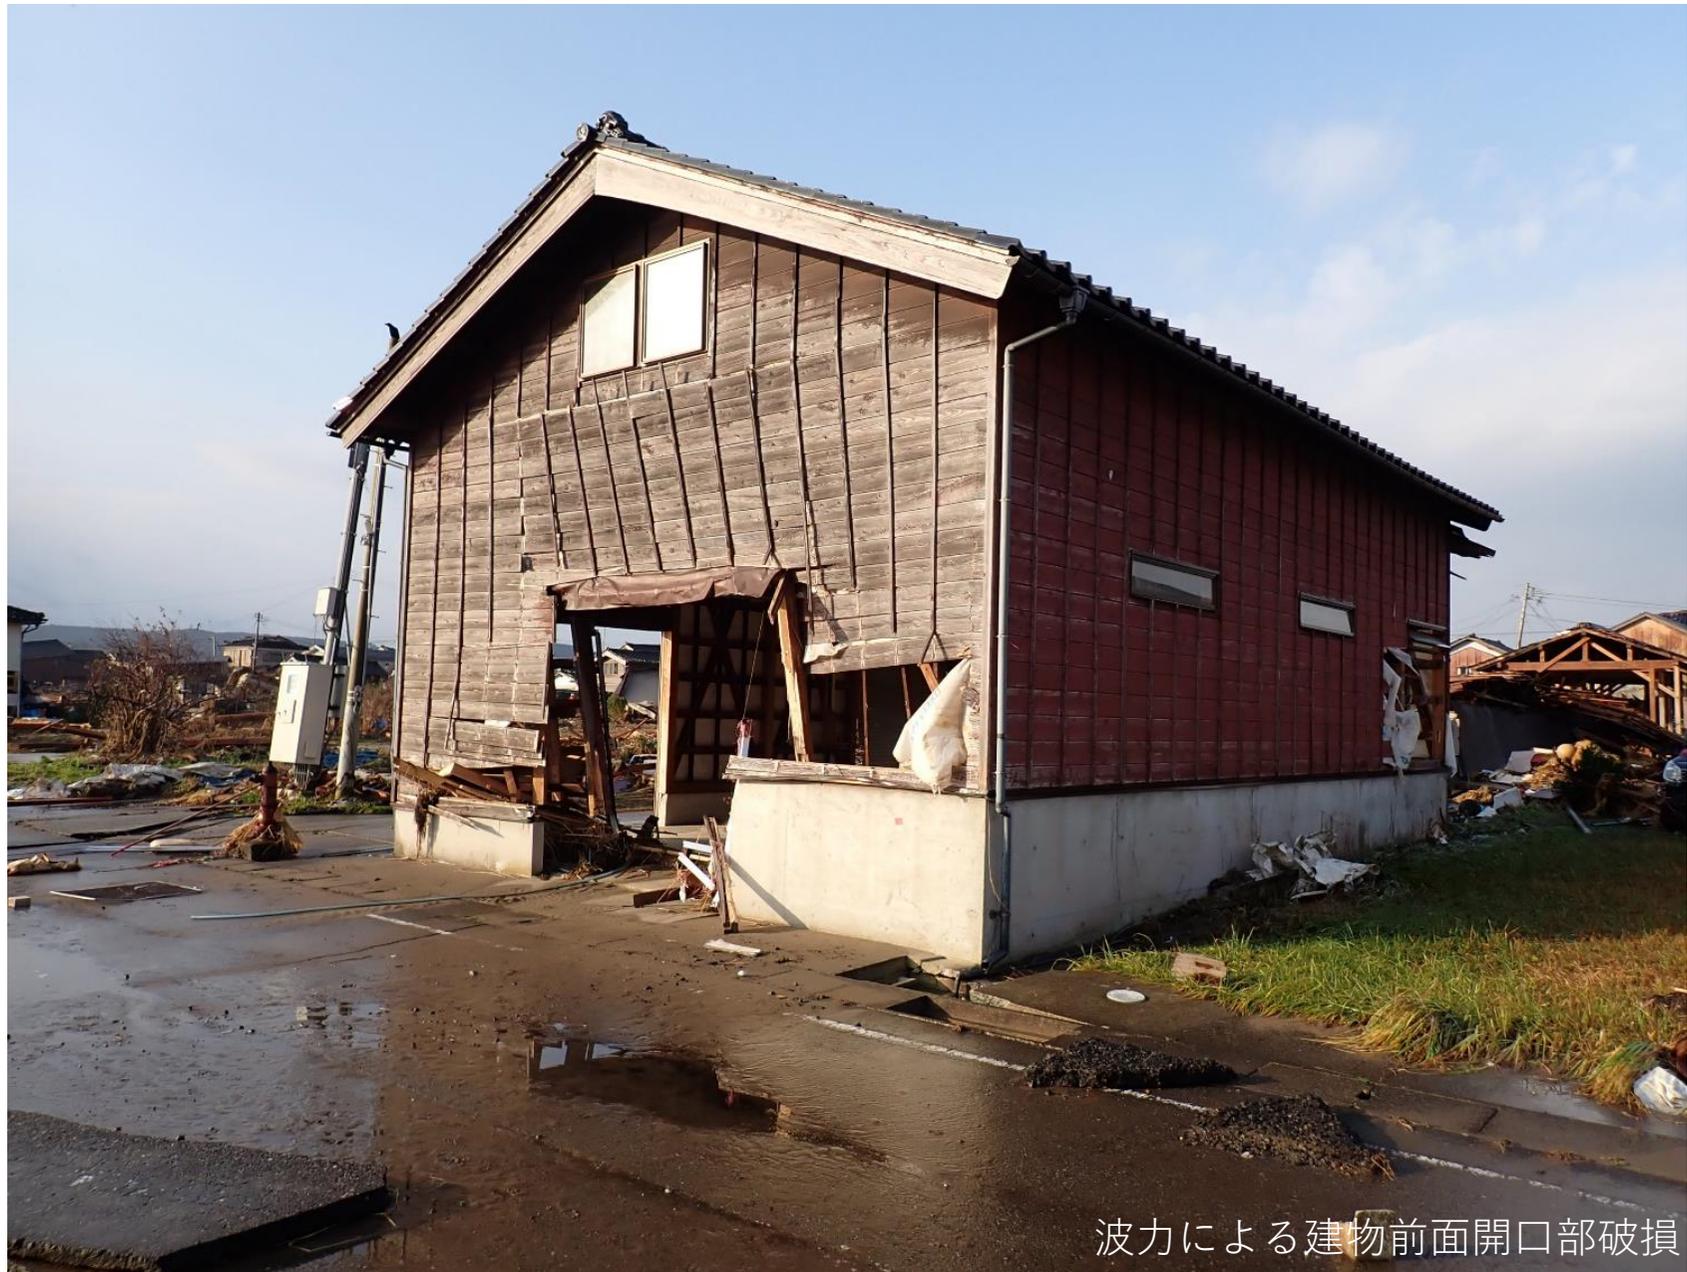
波力による建物前面開口部破損

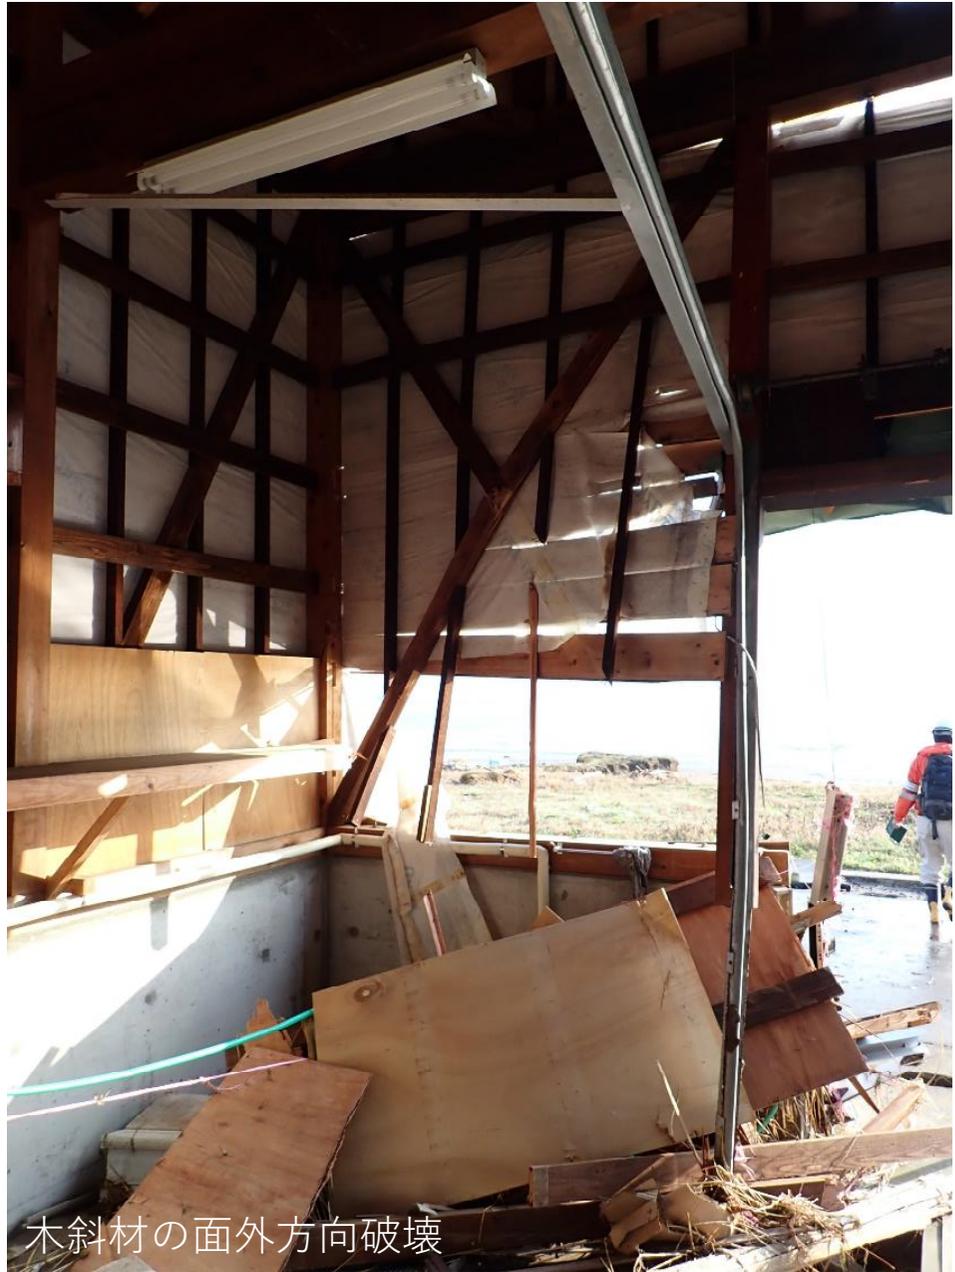
木斜材の面外方向破壊

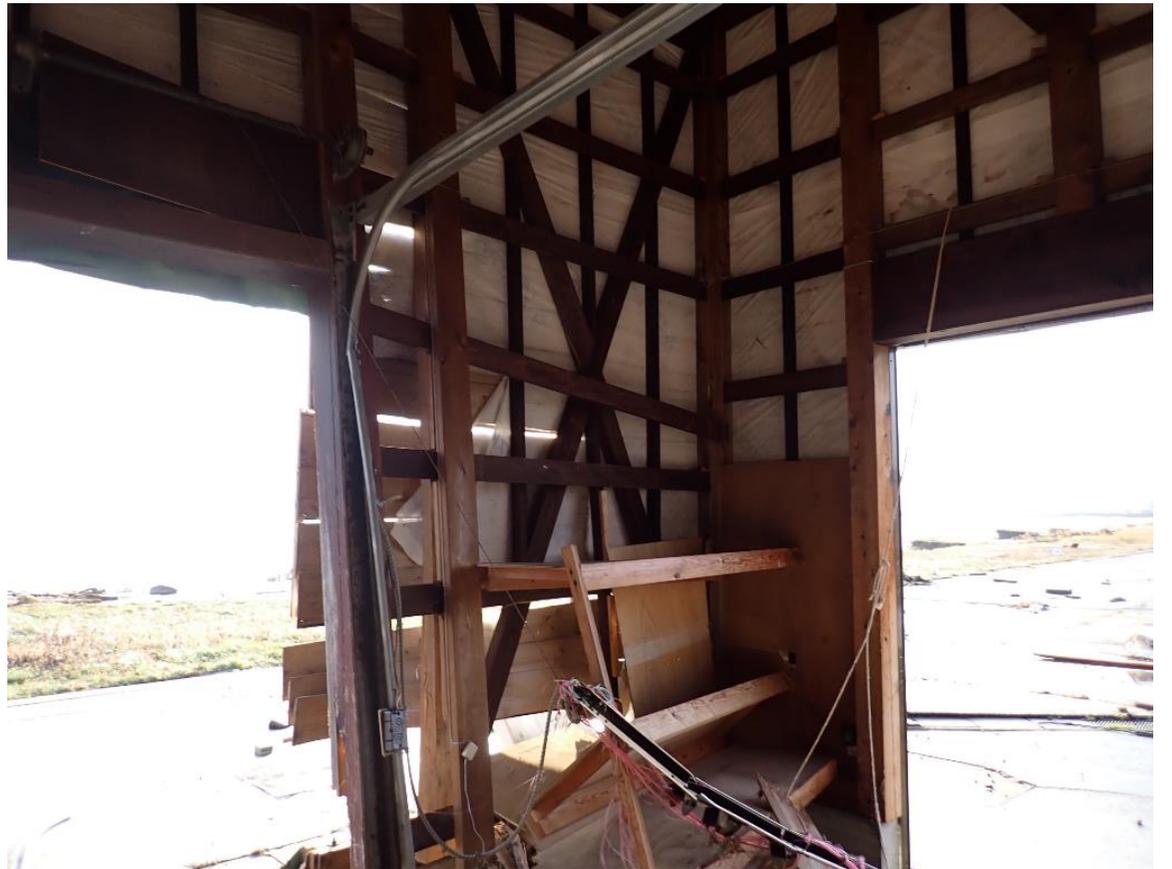
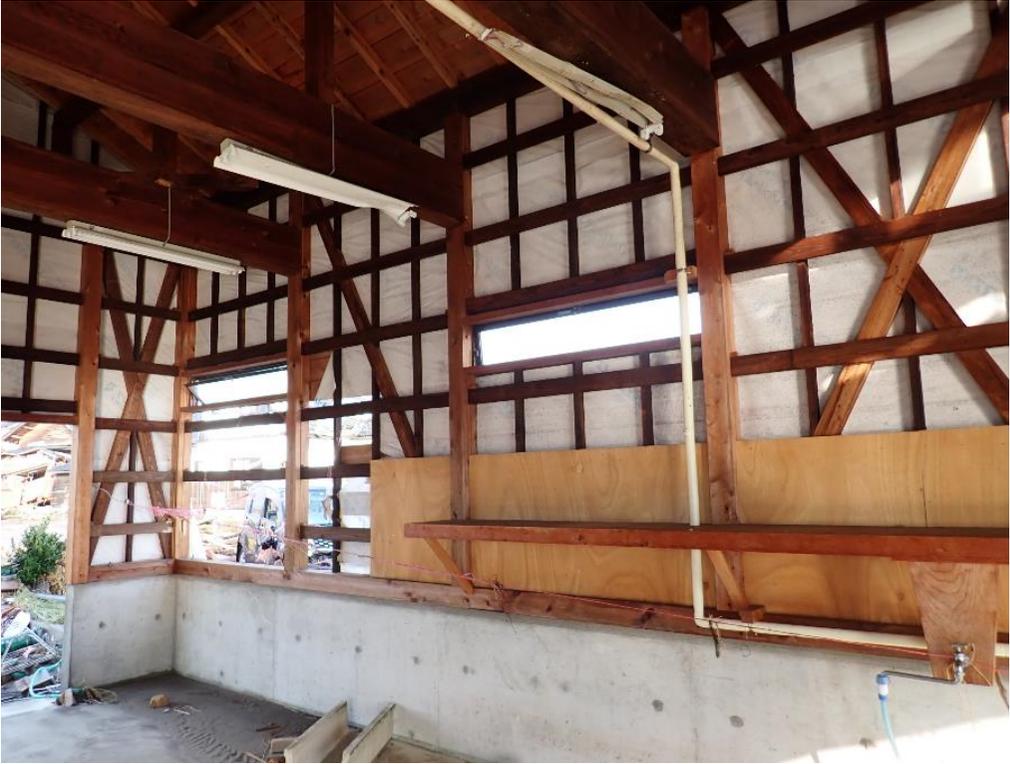
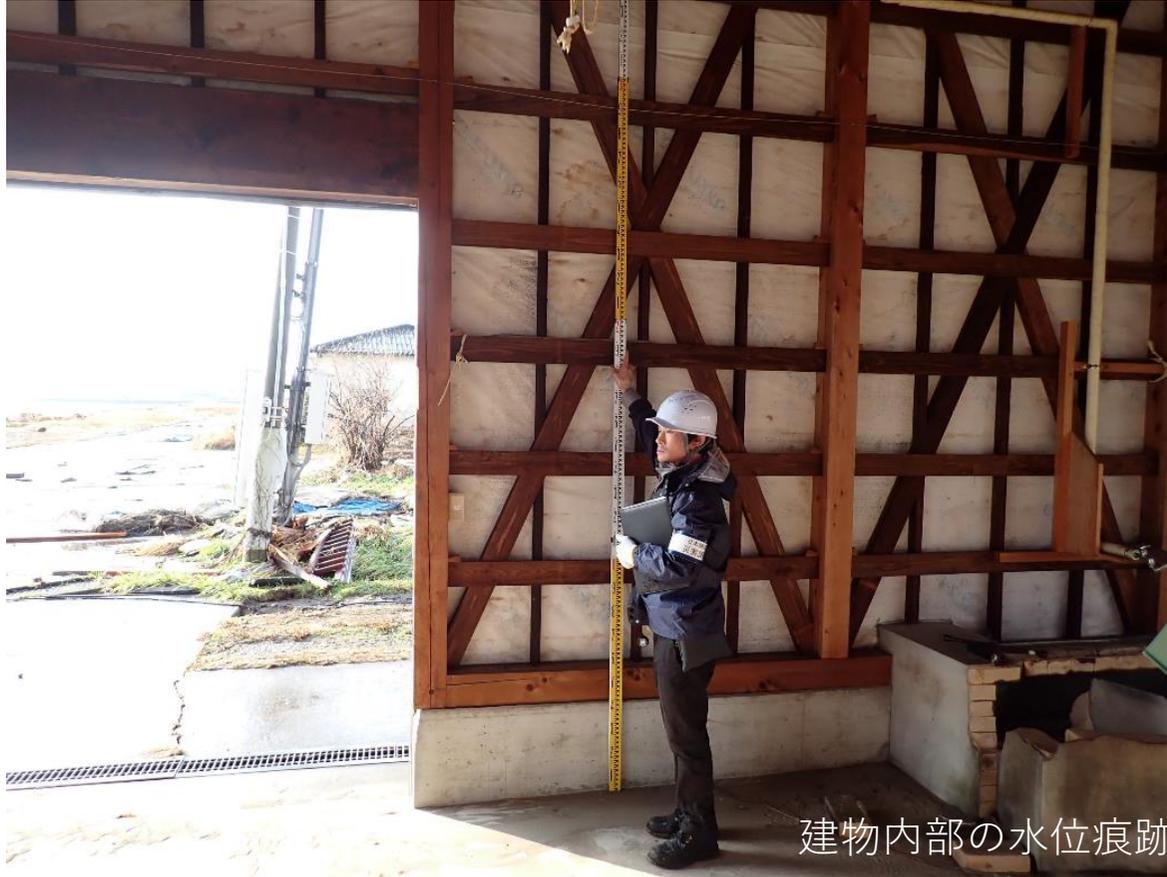
建物内部の水位痕跡

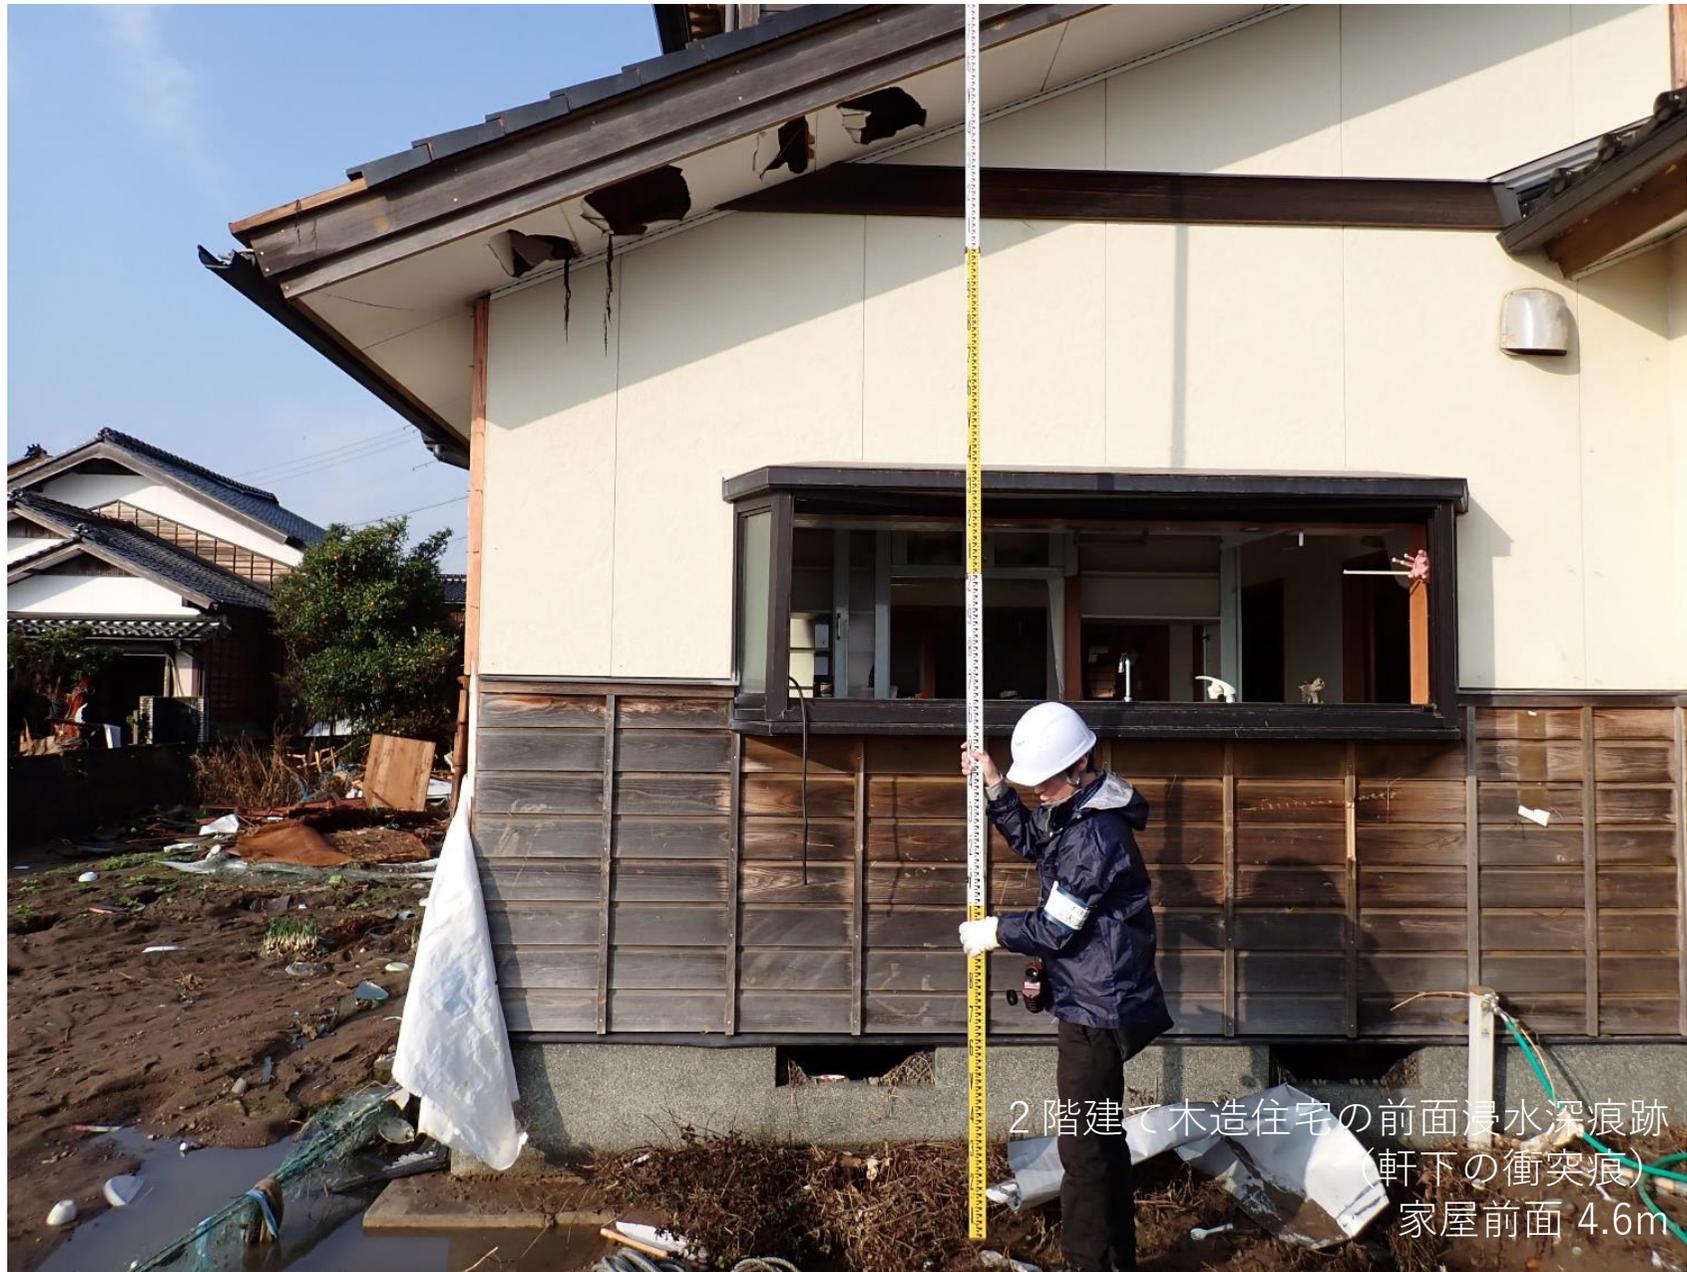
2階建て木造住宅の前面浸水深痕跡
(軒下の衝突痕)
家屋前面 4.6m

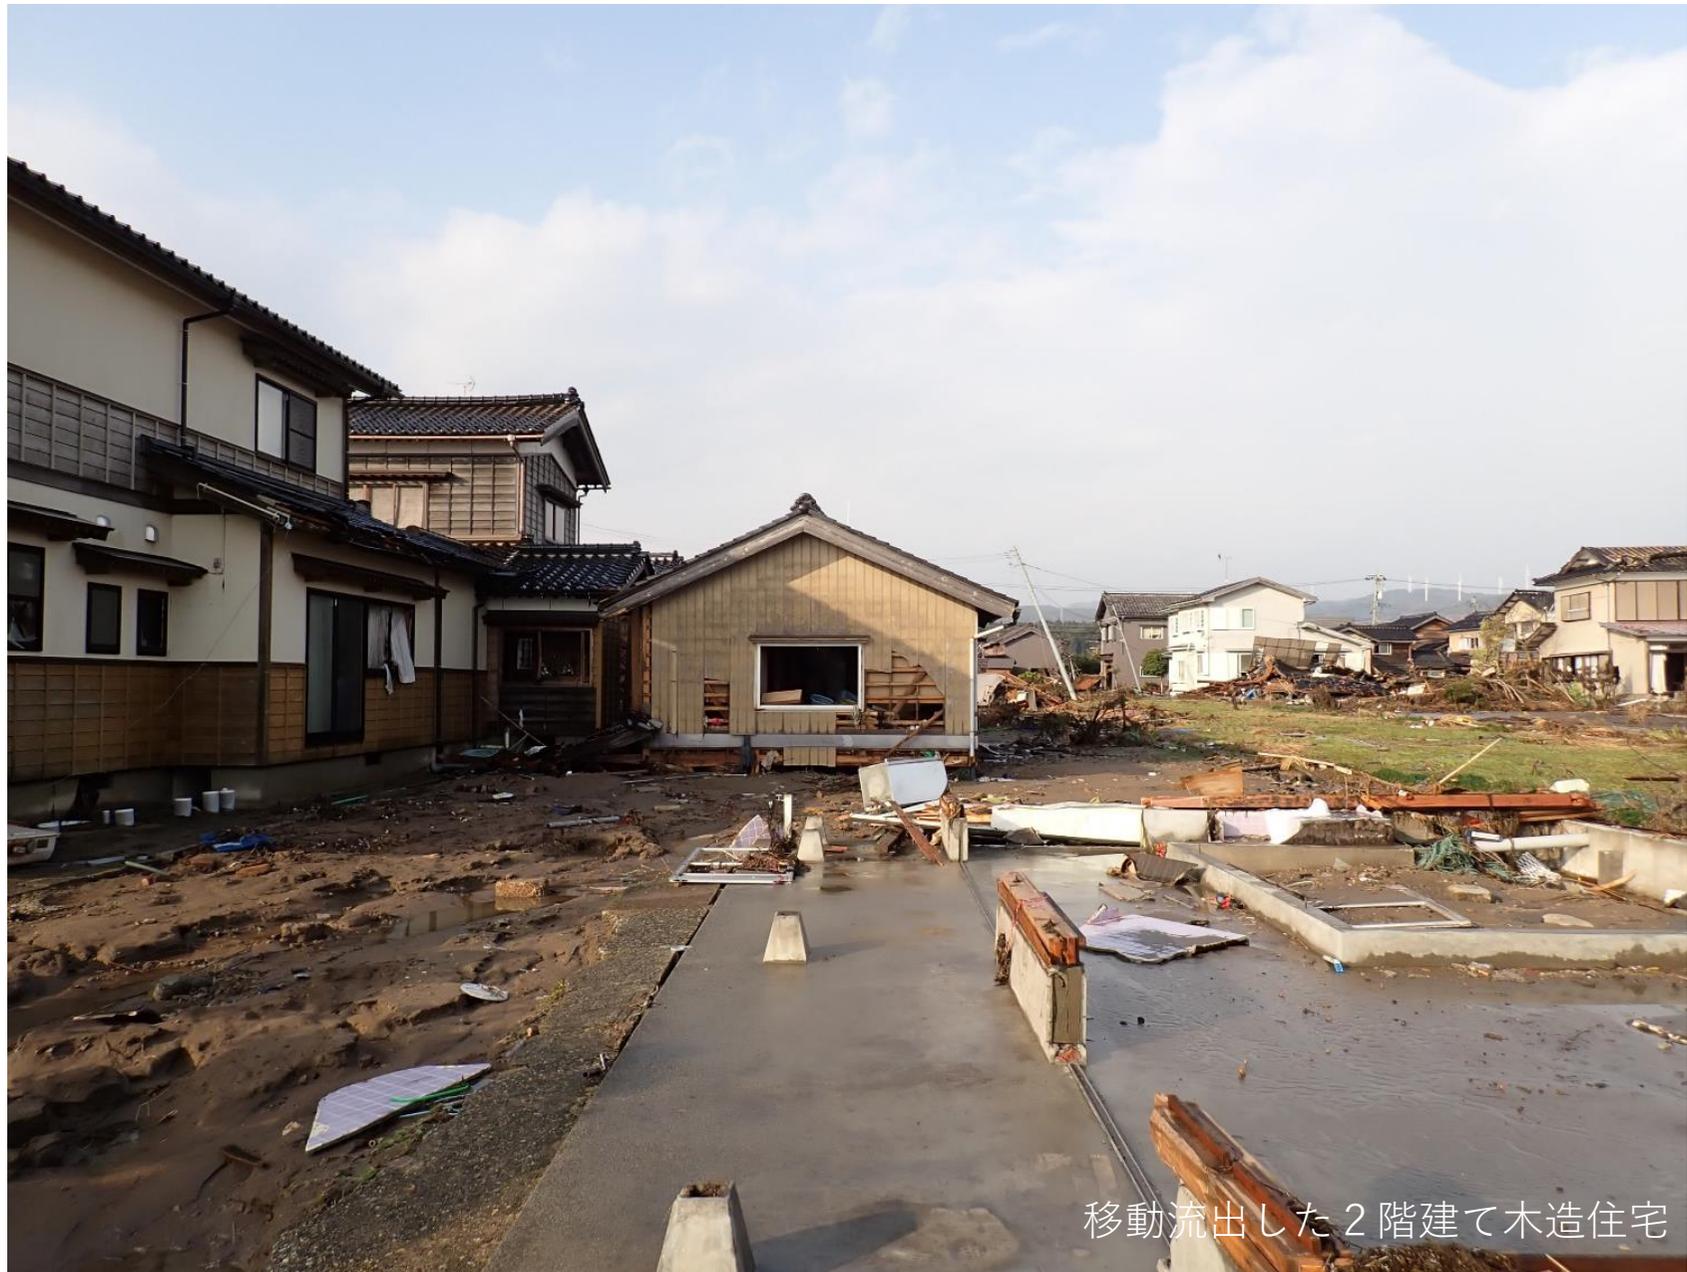
移動流出した2階建て木造住宅

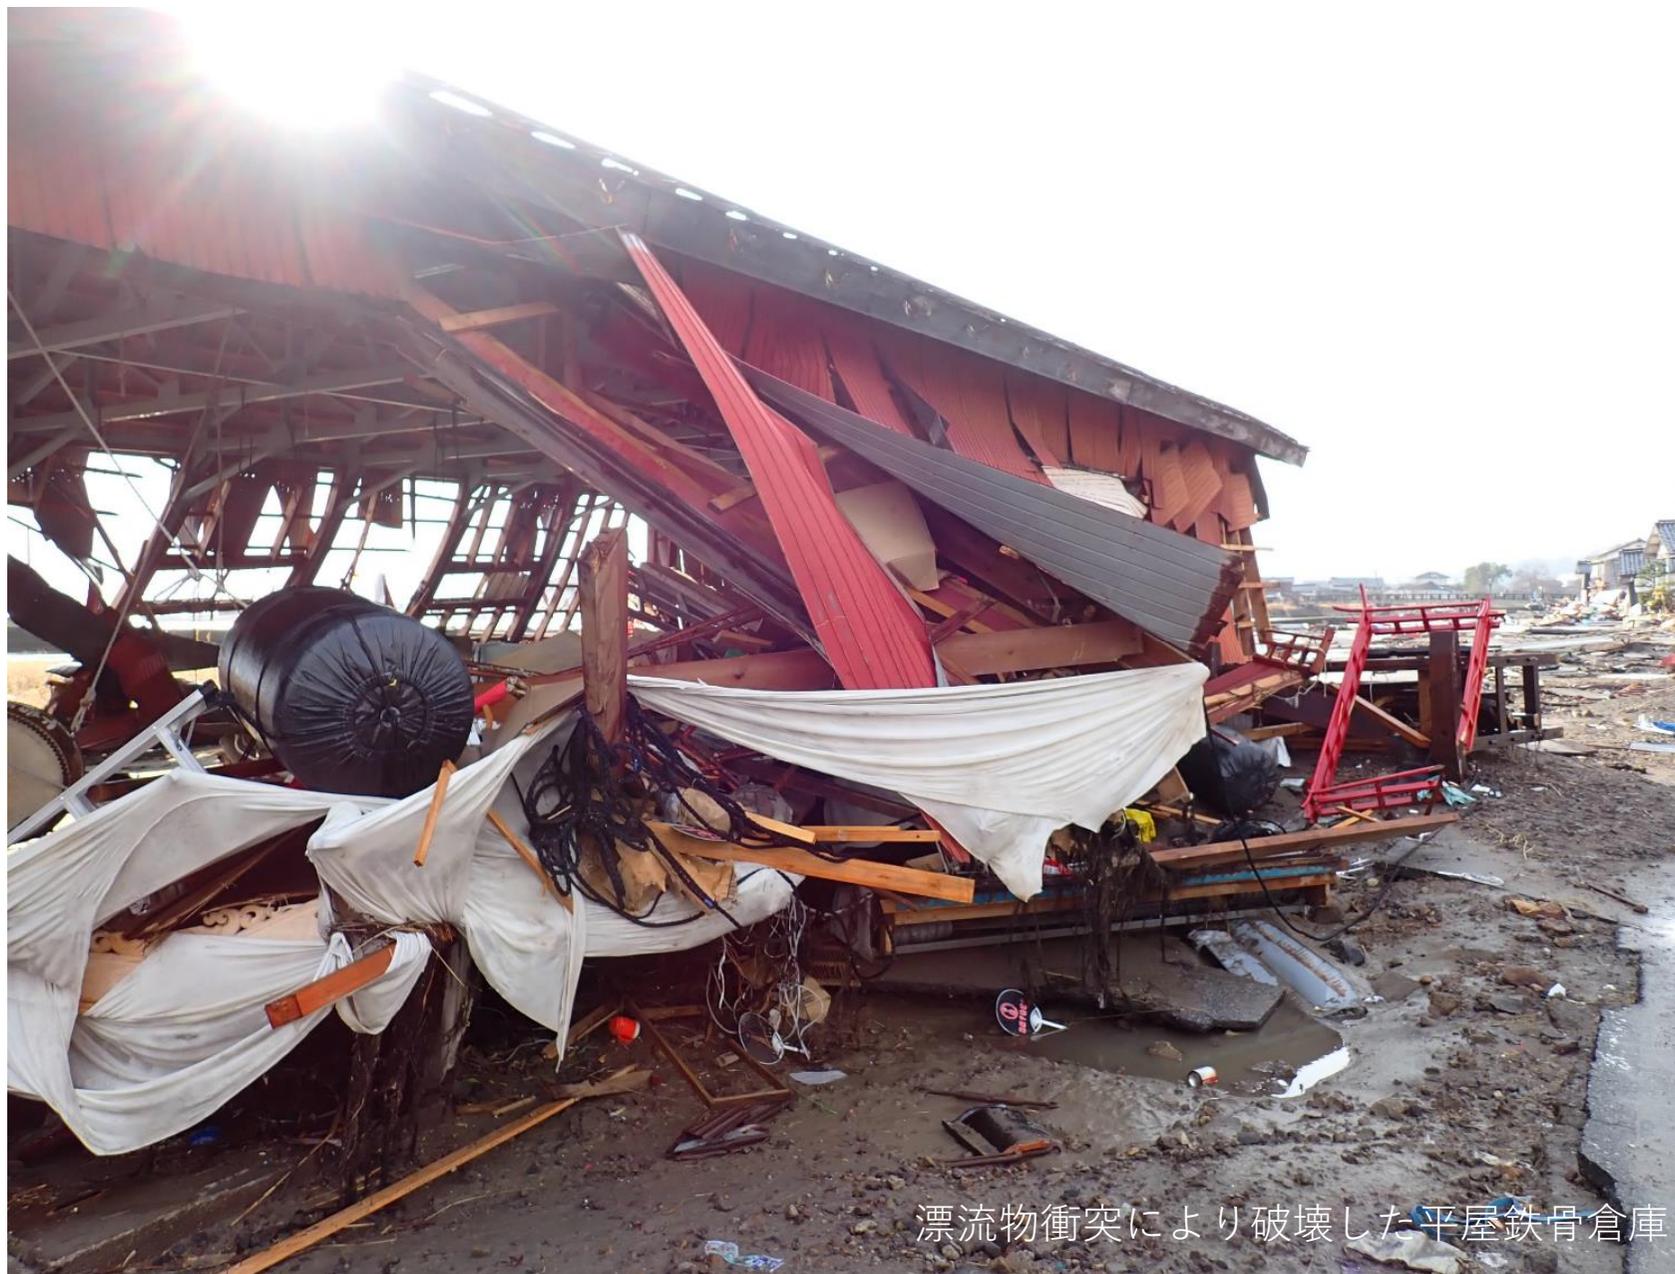
漂流物衝突により破壊した平屋鉄骨倉庫

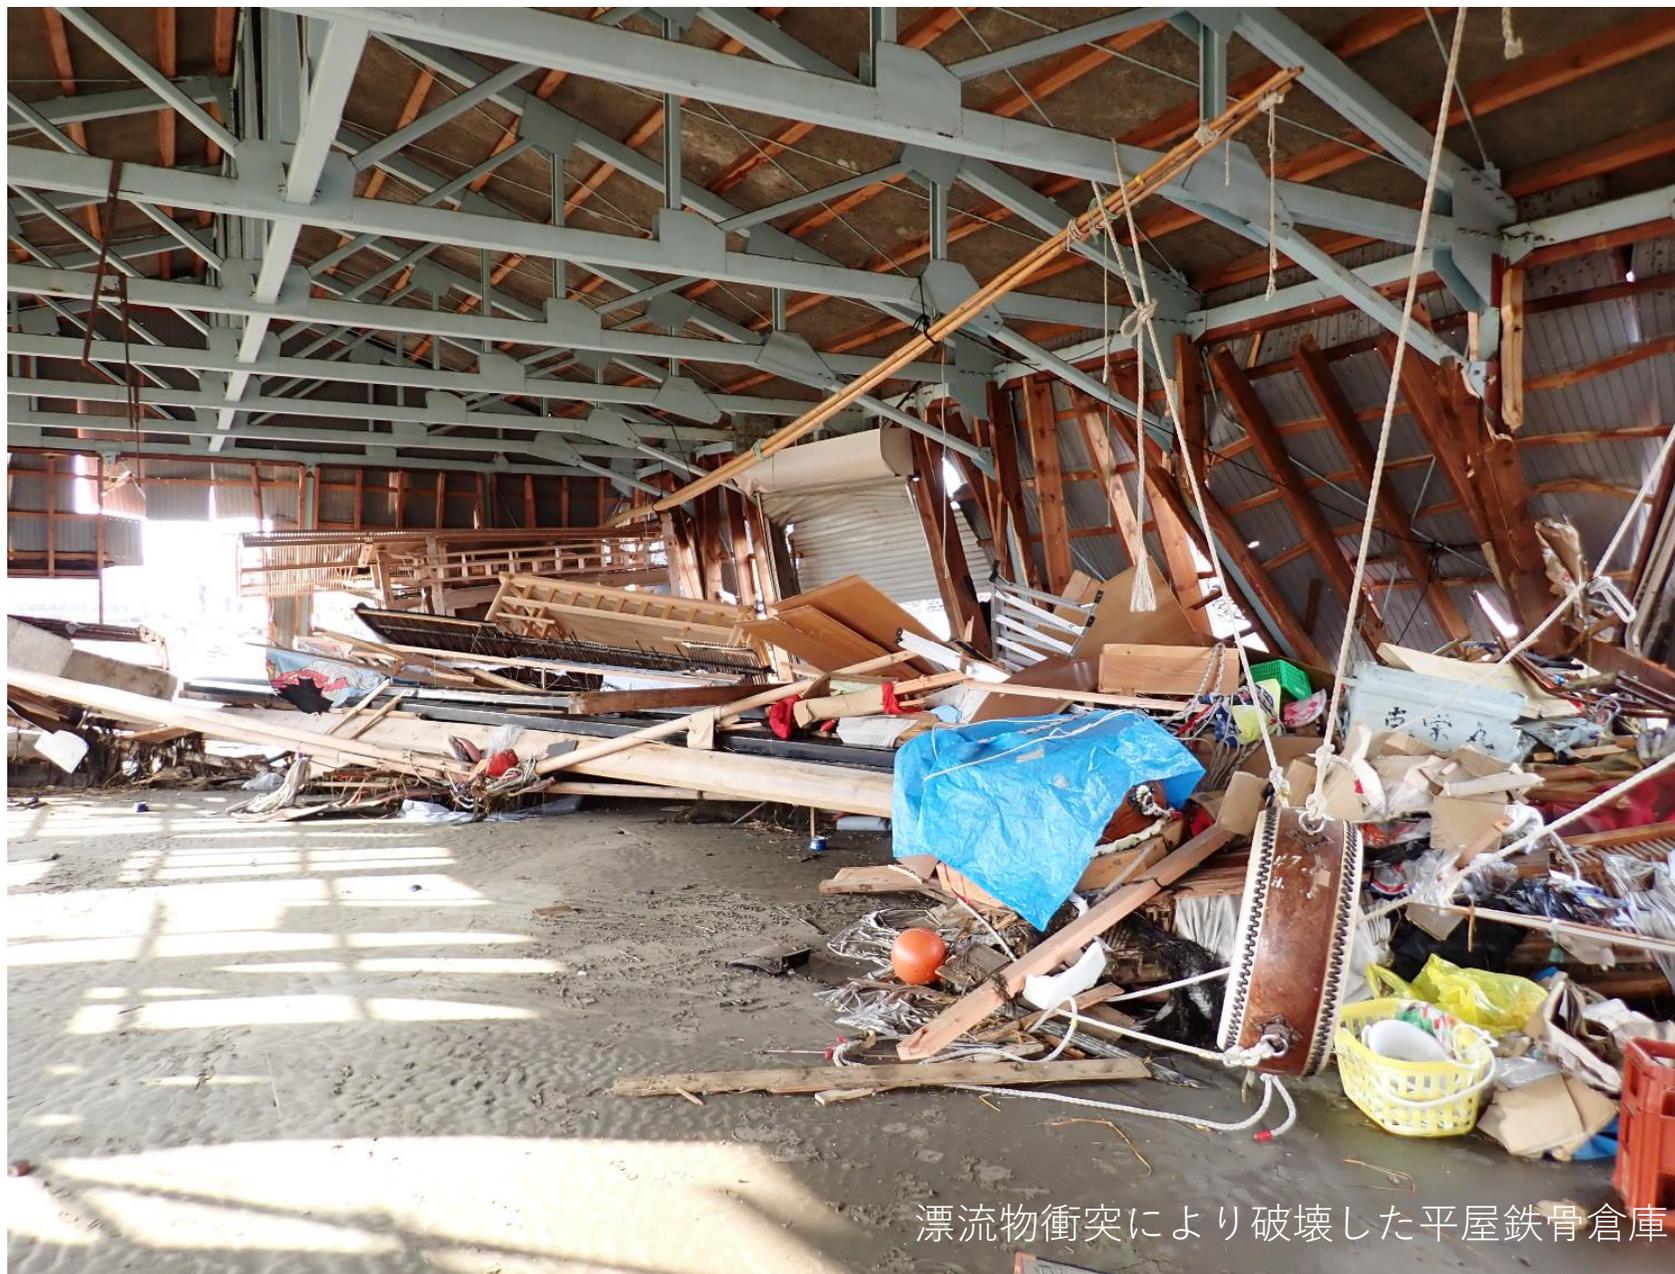
漂流物衝突により破壊した平屋鉄骨倉庫

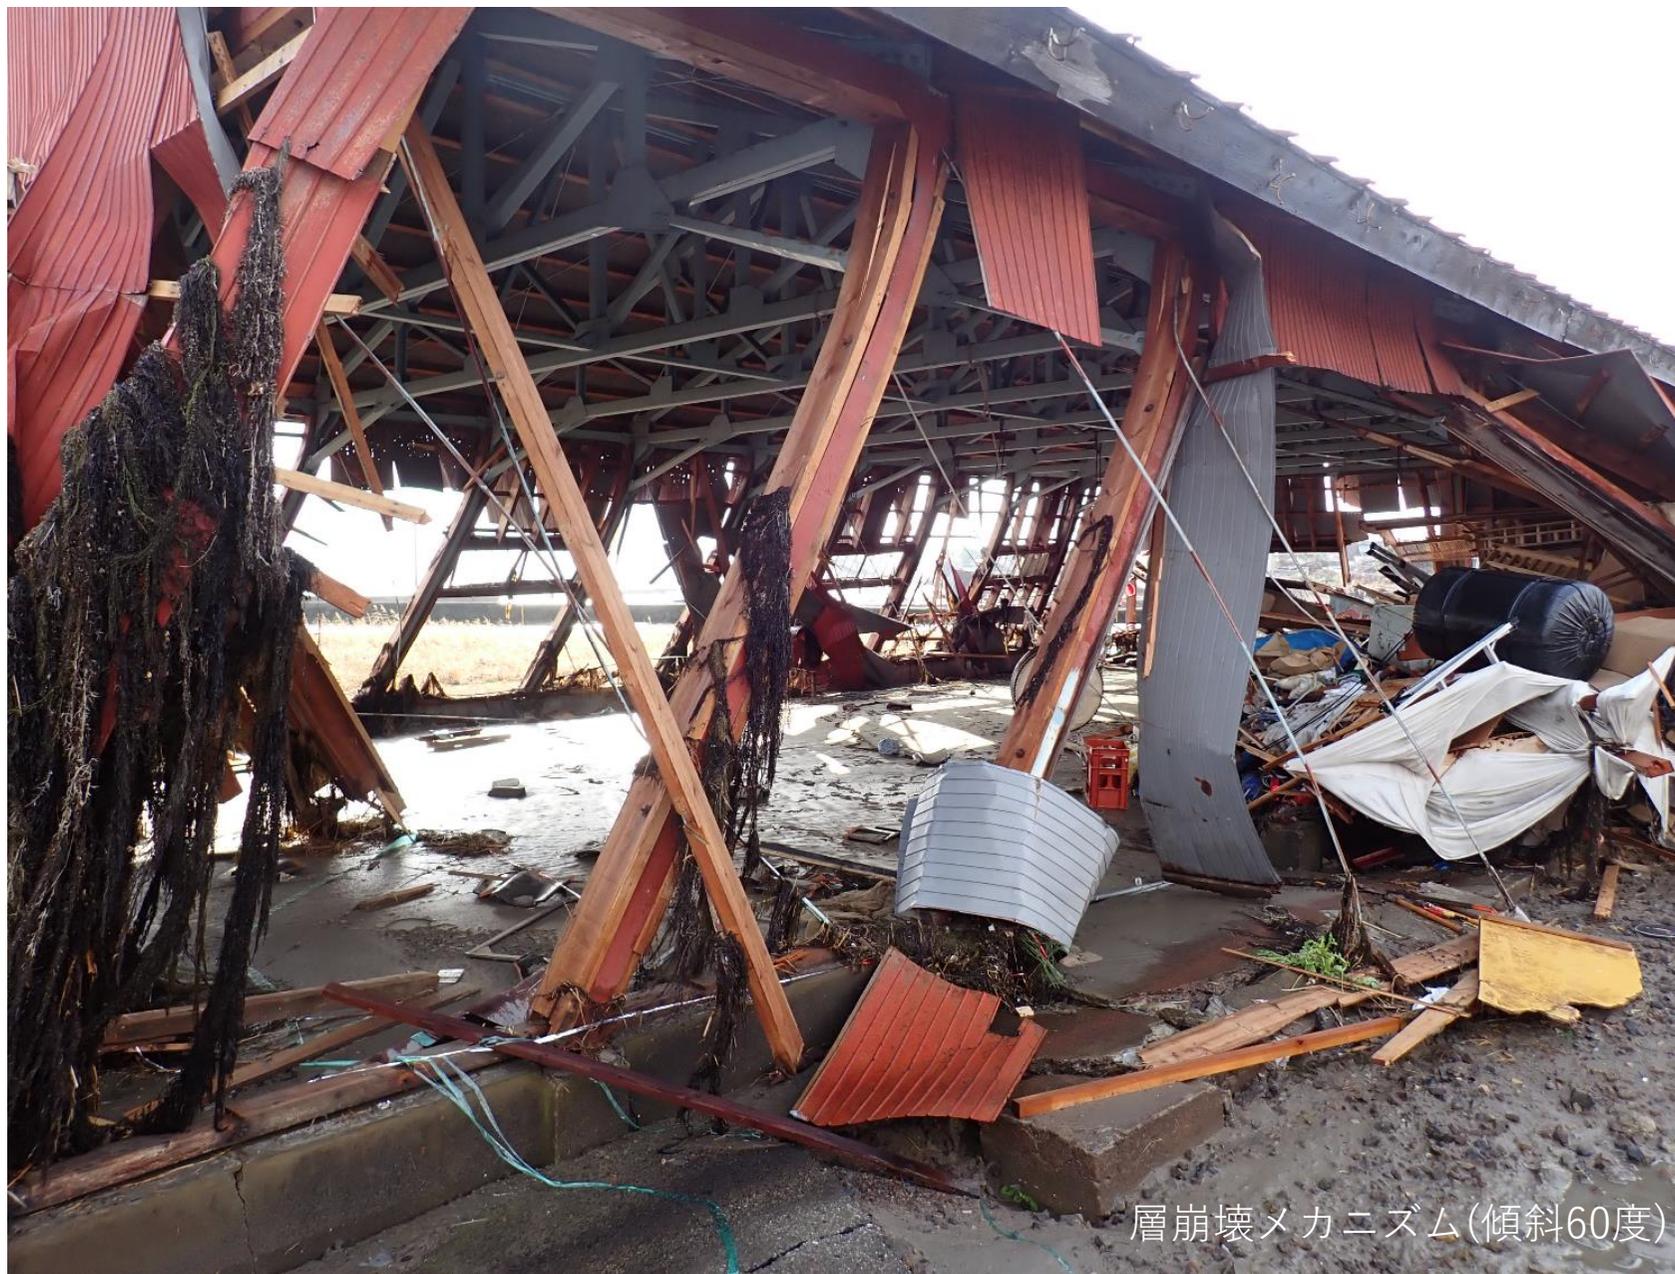
層崩壊メカニズム(傾斜60度)

住宅2階部分が妻面に桁行方向に衝突し、柱頭部ヒンジ、柱脚ピンの崩壊メカニズムを形成。メカニズム形成時の柱は約60度傾いており、柱頭の高さは3mであったことから、柱長さは3.5mと推定される。

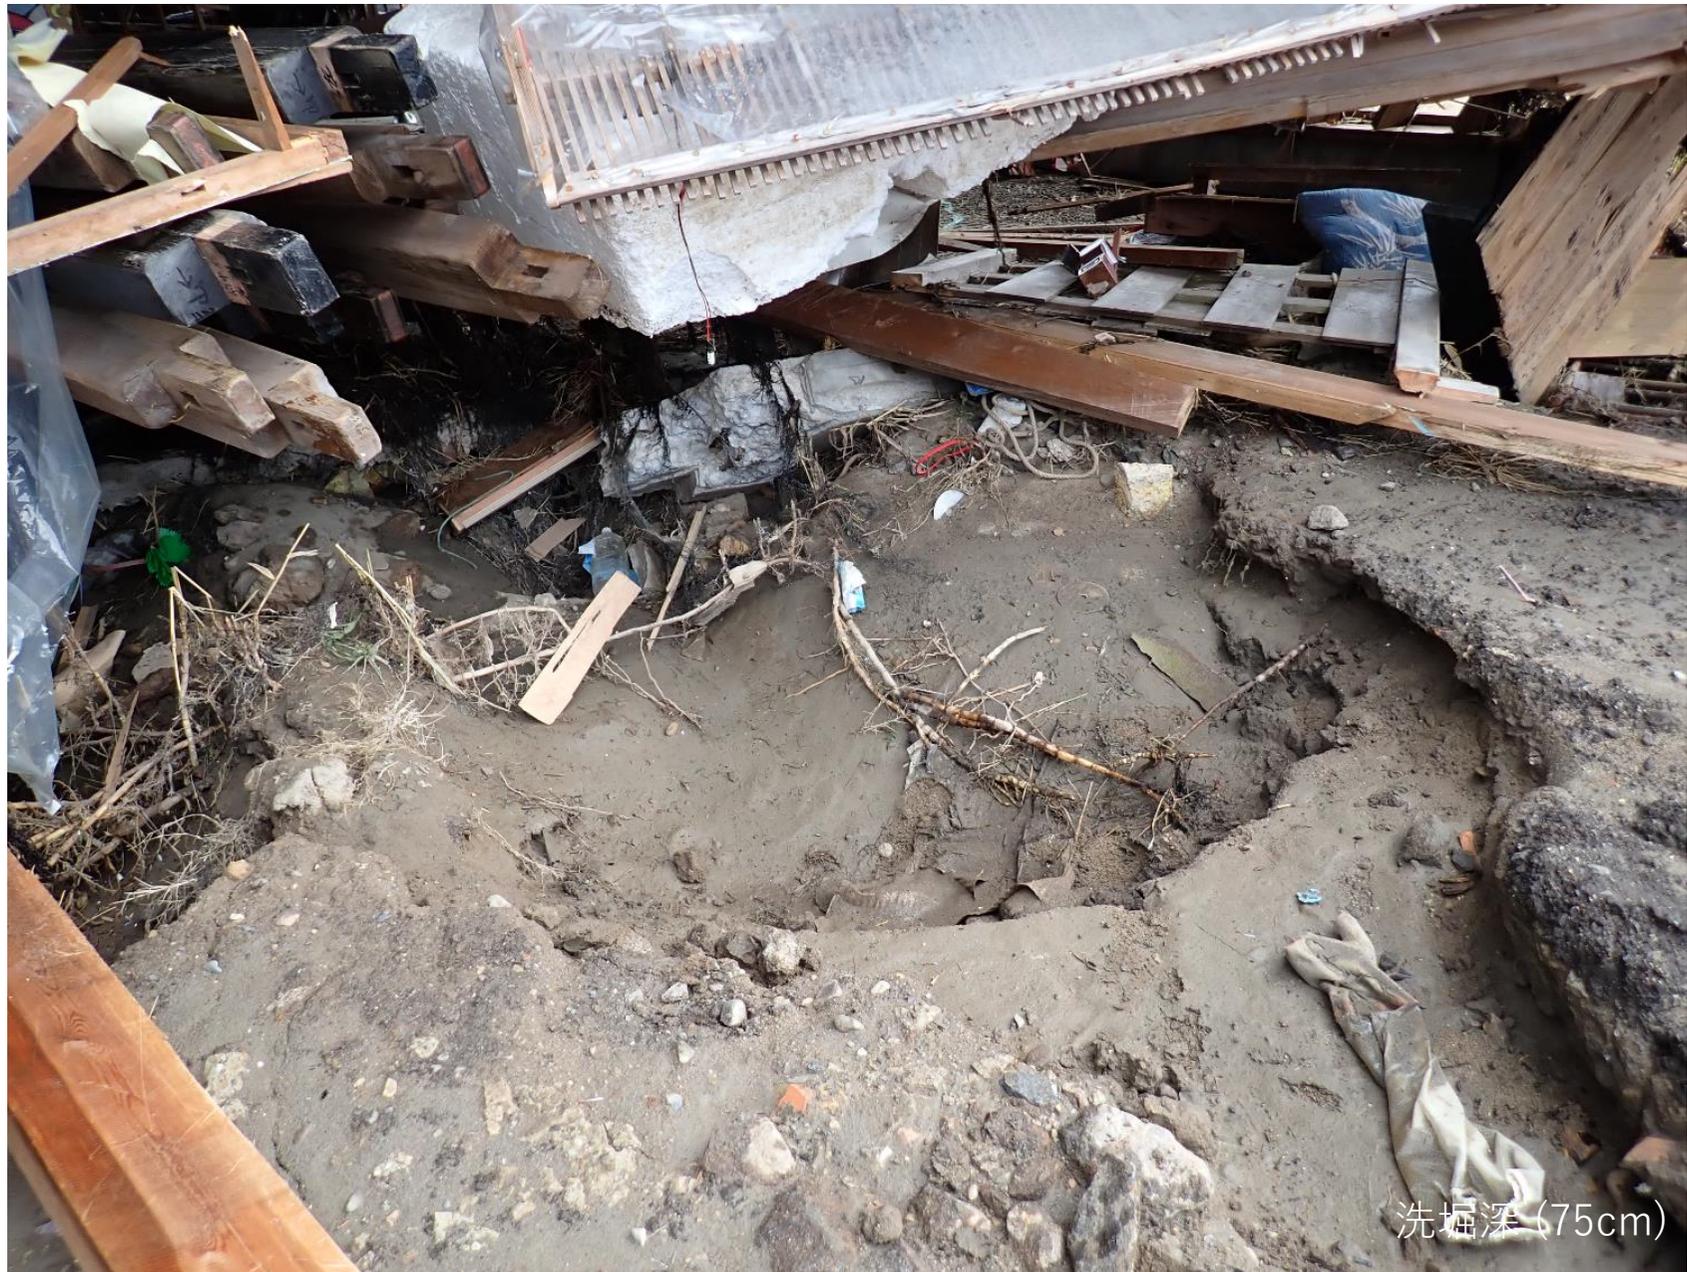
洗堀深(75cm)
