調査速報 (1/6)

調査地域

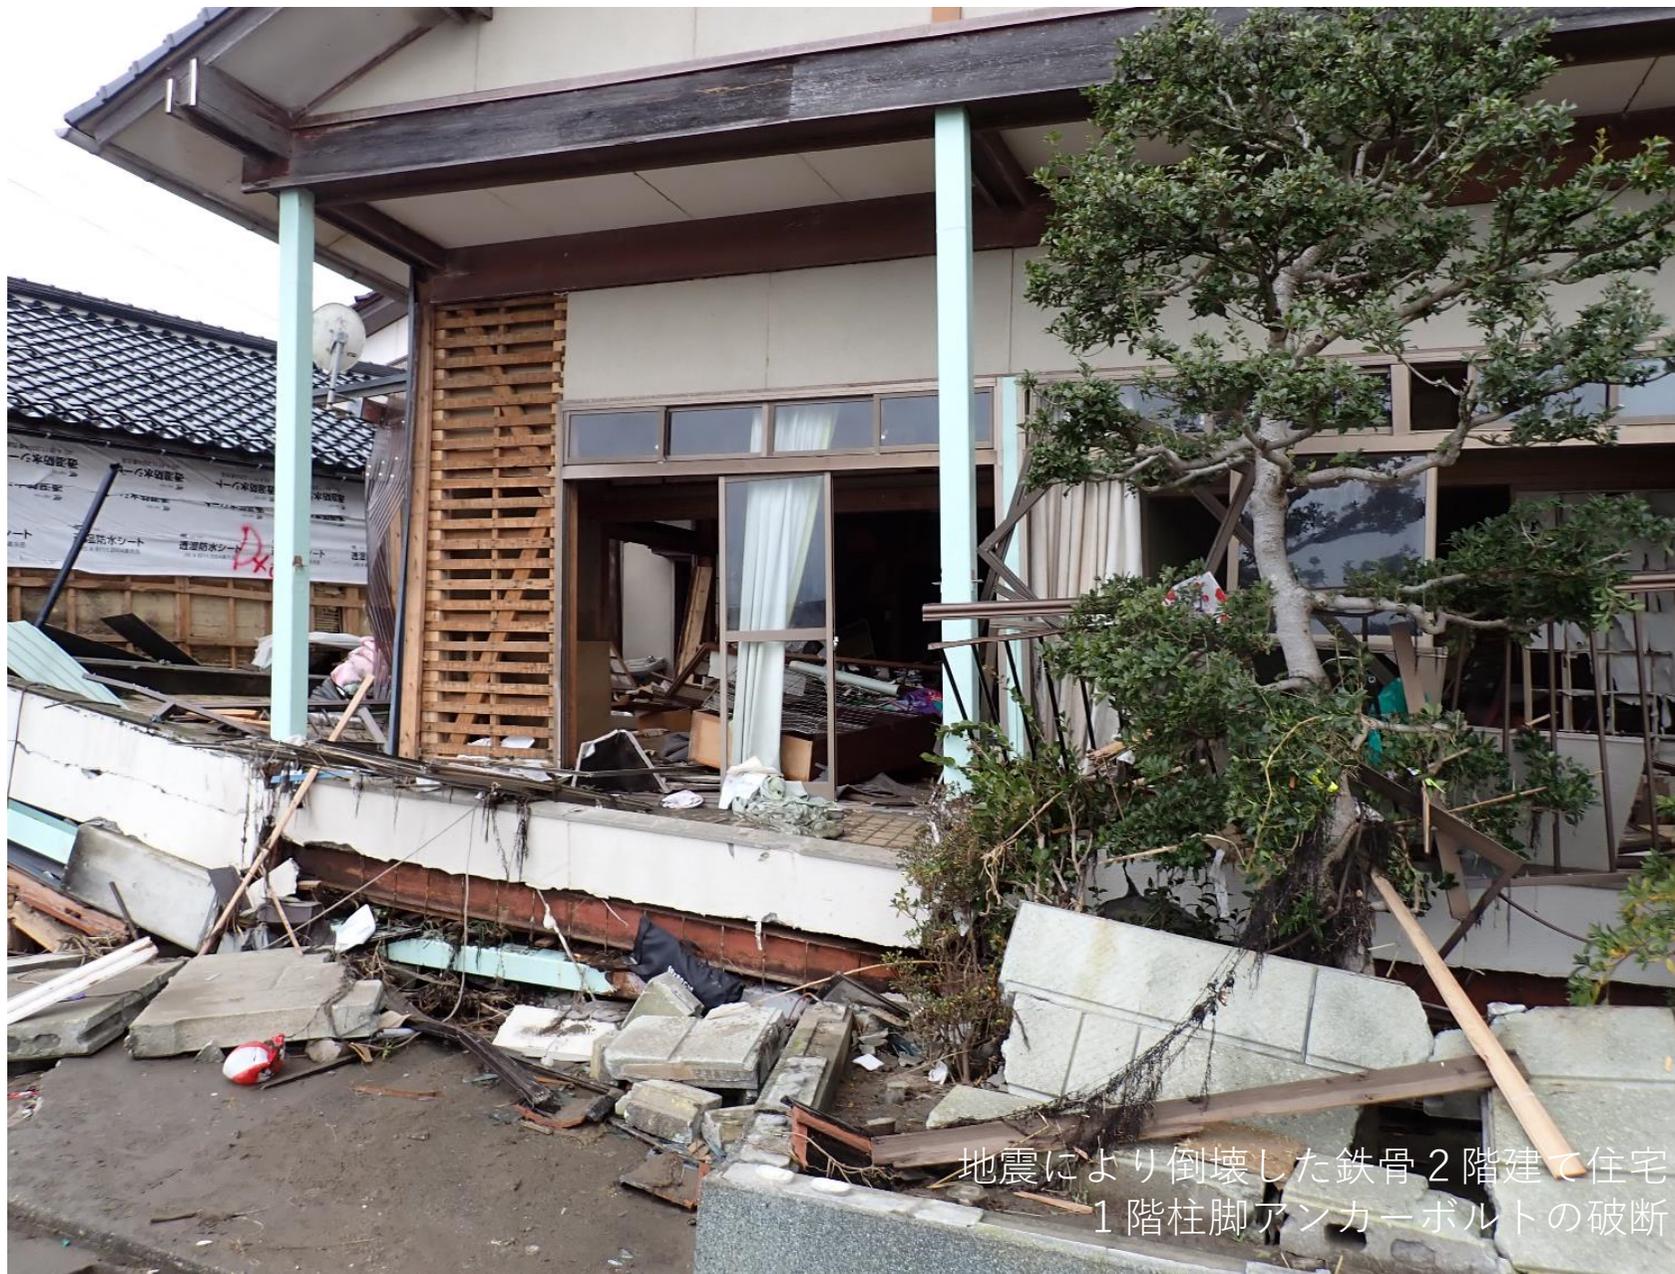
地震により倒壊した鉄骨2階建て住宅
1階柱脚アンカーボルトの破断

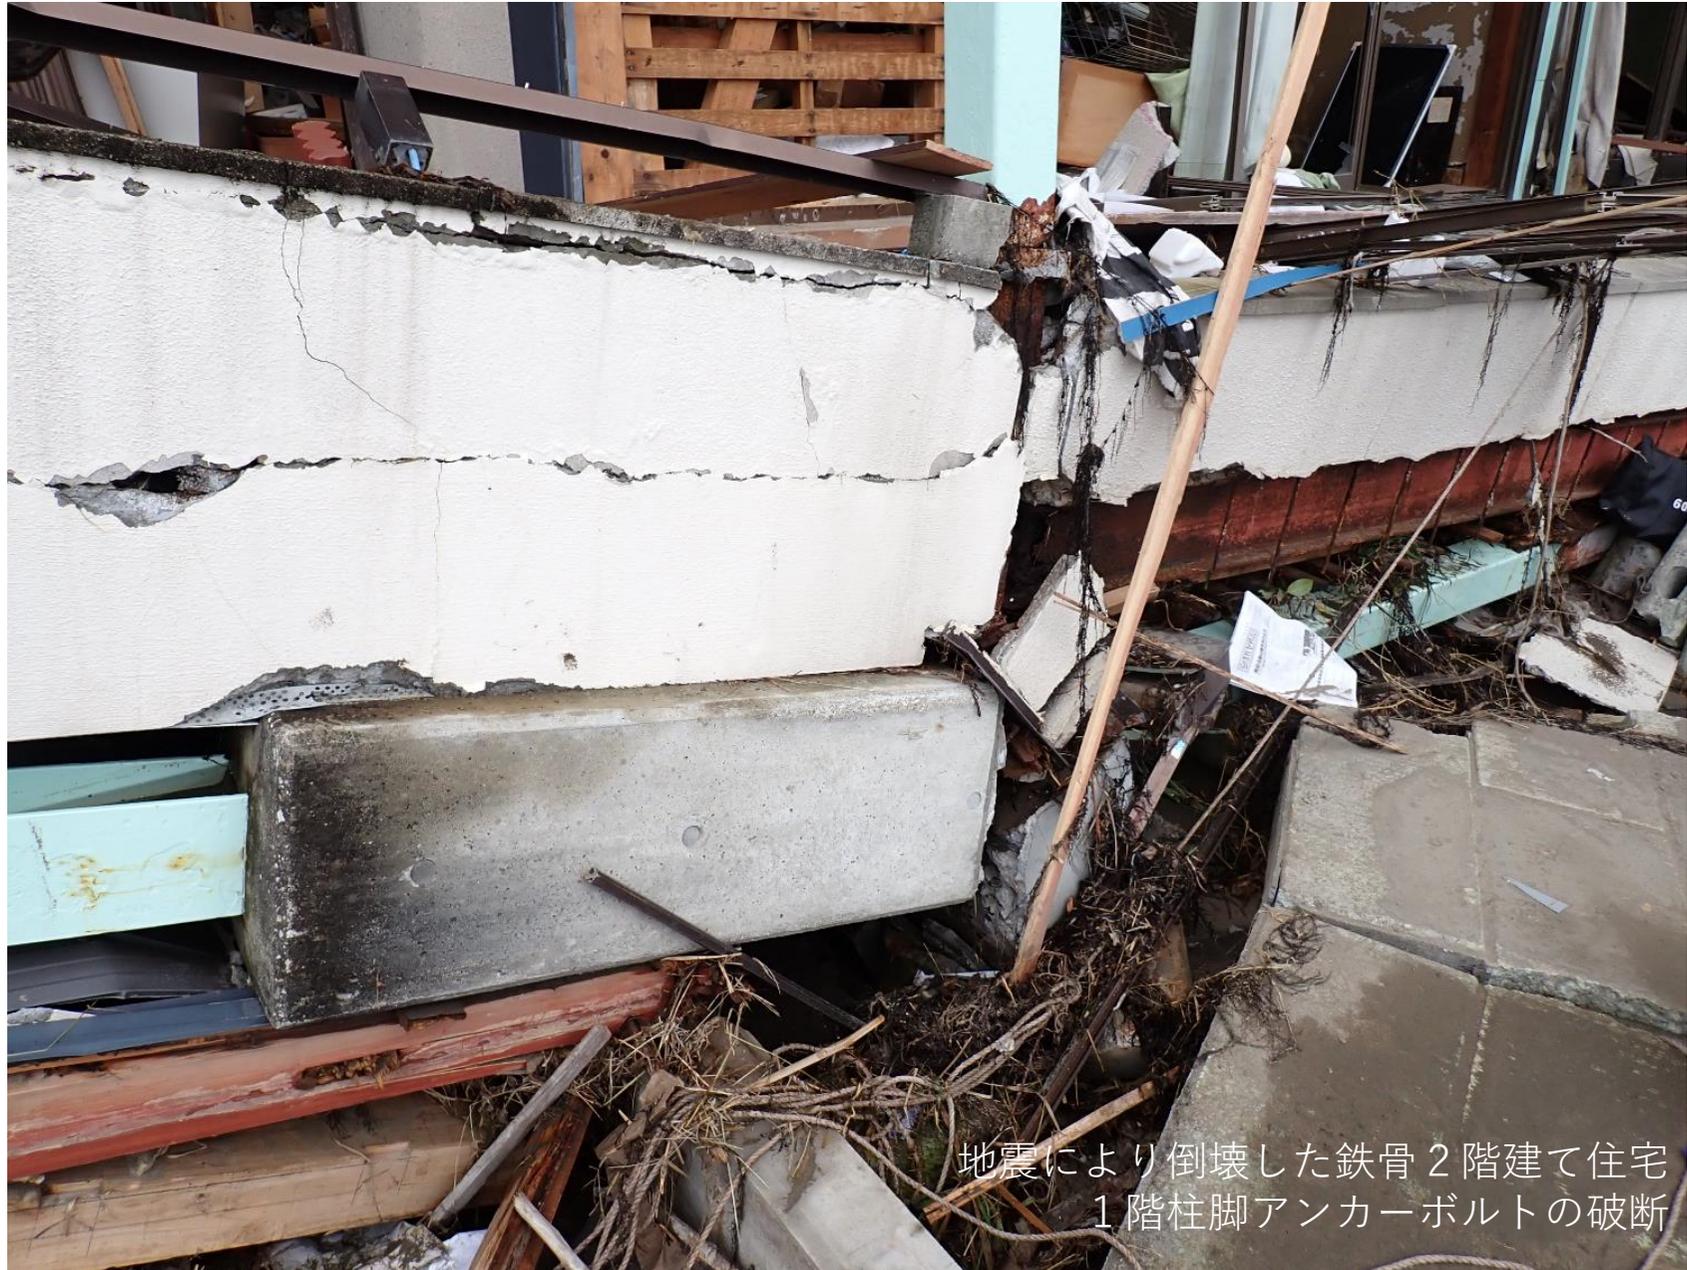
地震により倒壊した鉄骨2階建て住宅
1階柱脚アンカーボルトの破断

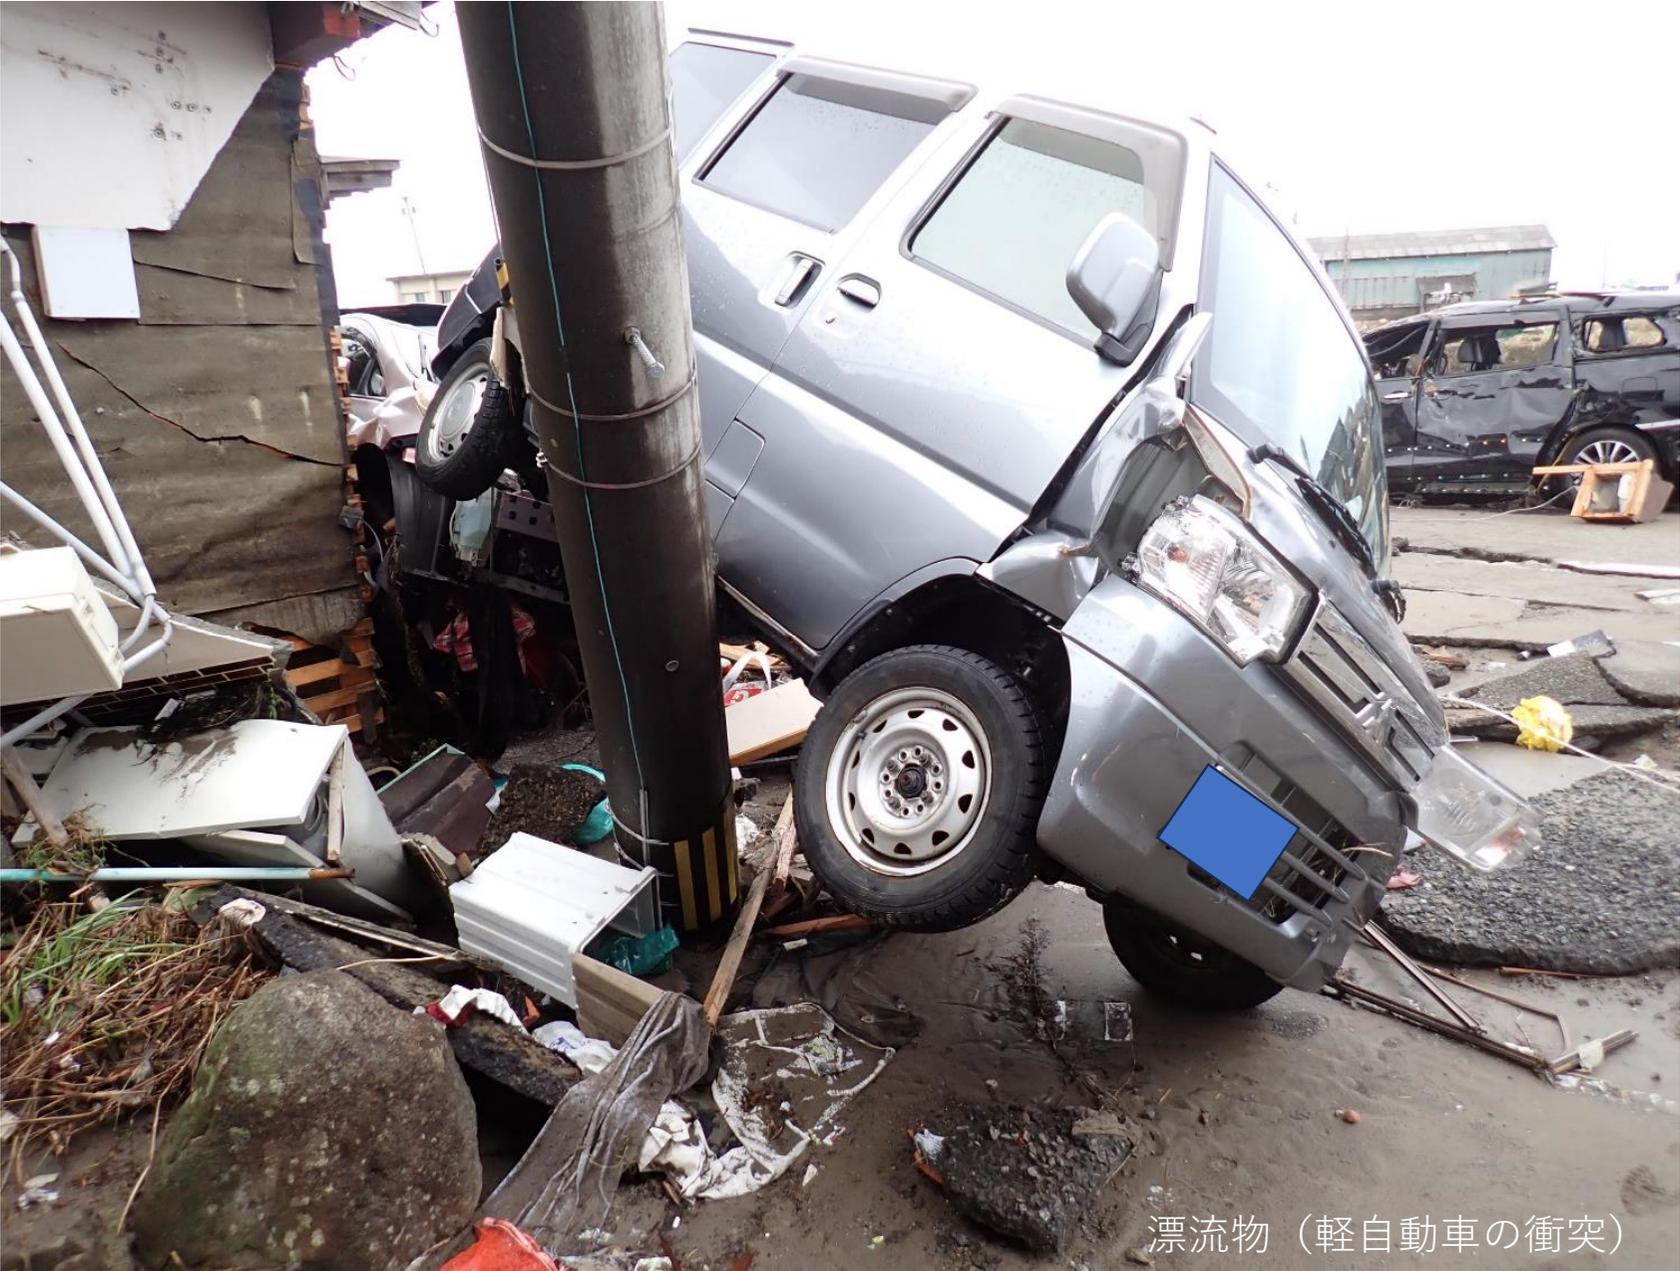
漂流物（軽自動車の衝突）

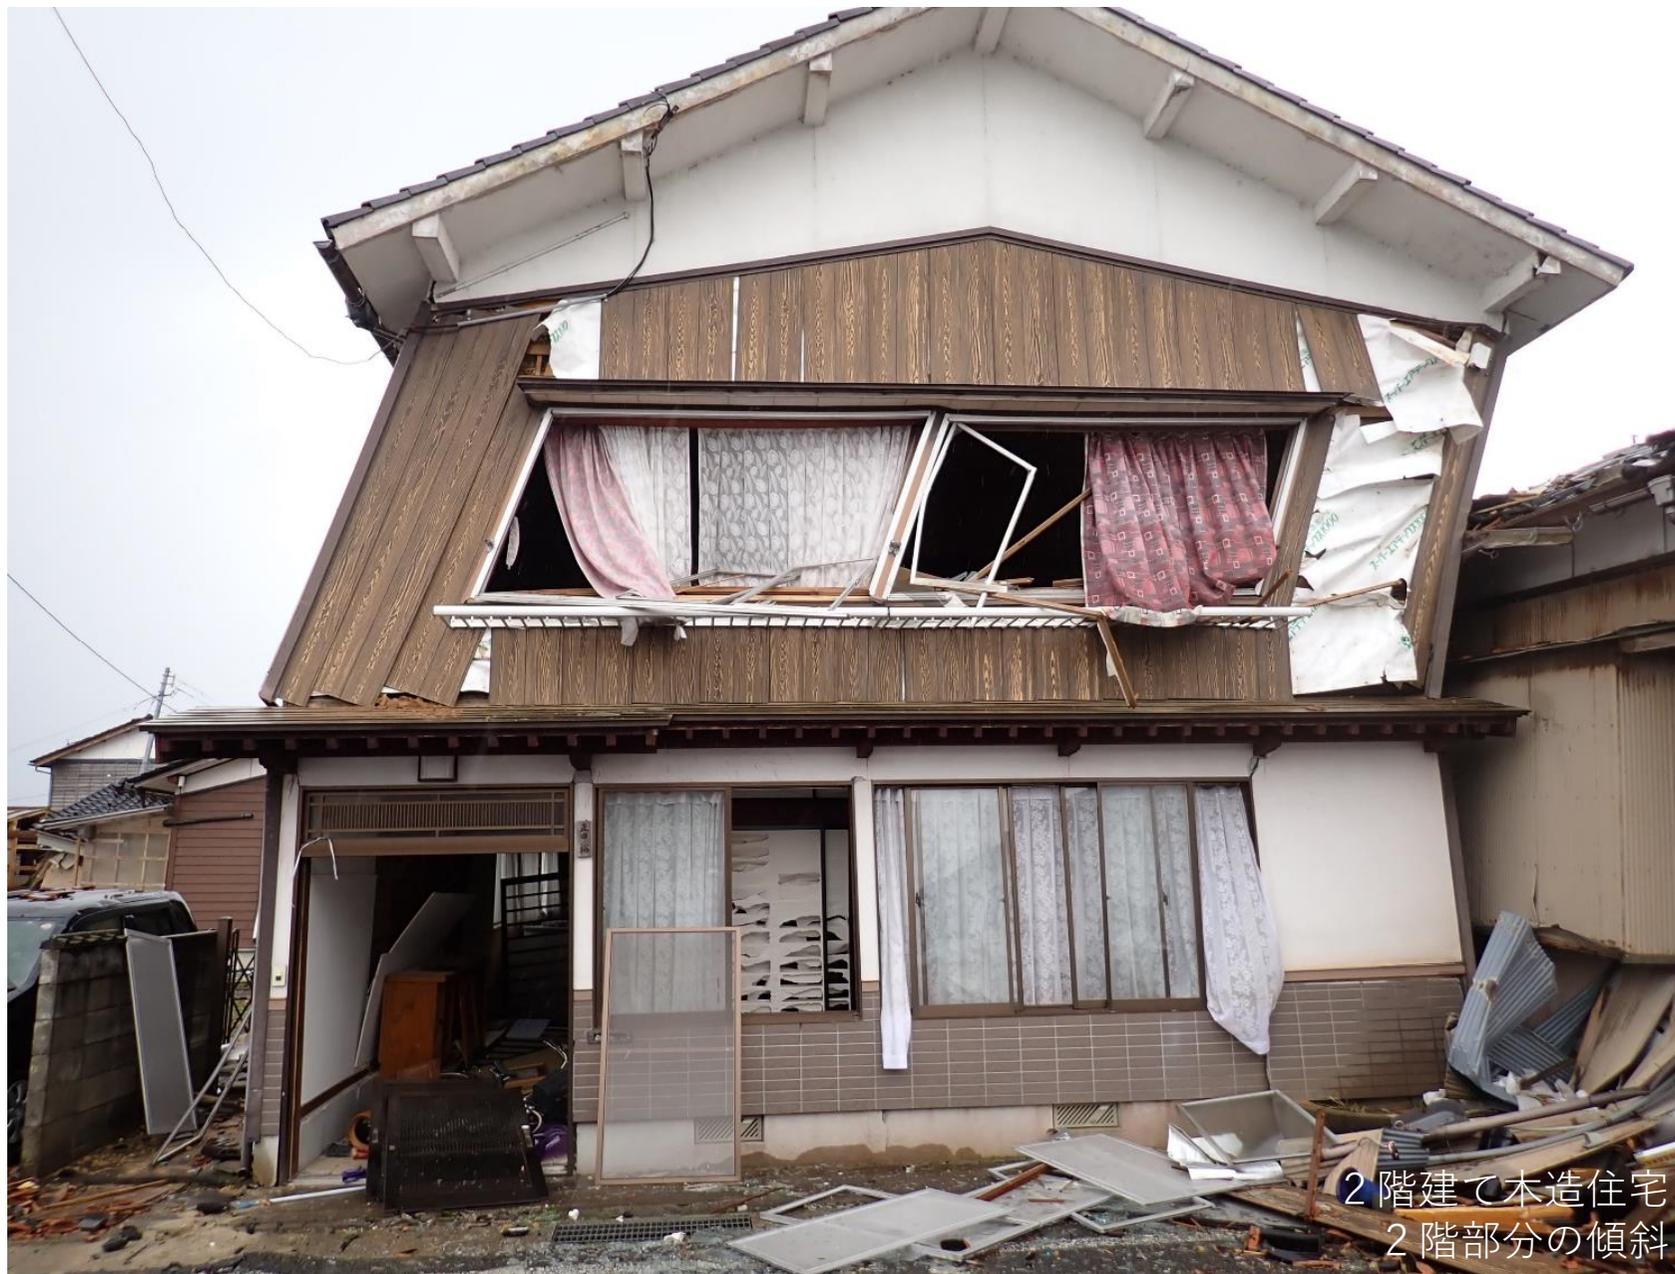
2階建て木造住宅
2階部分の傾斜

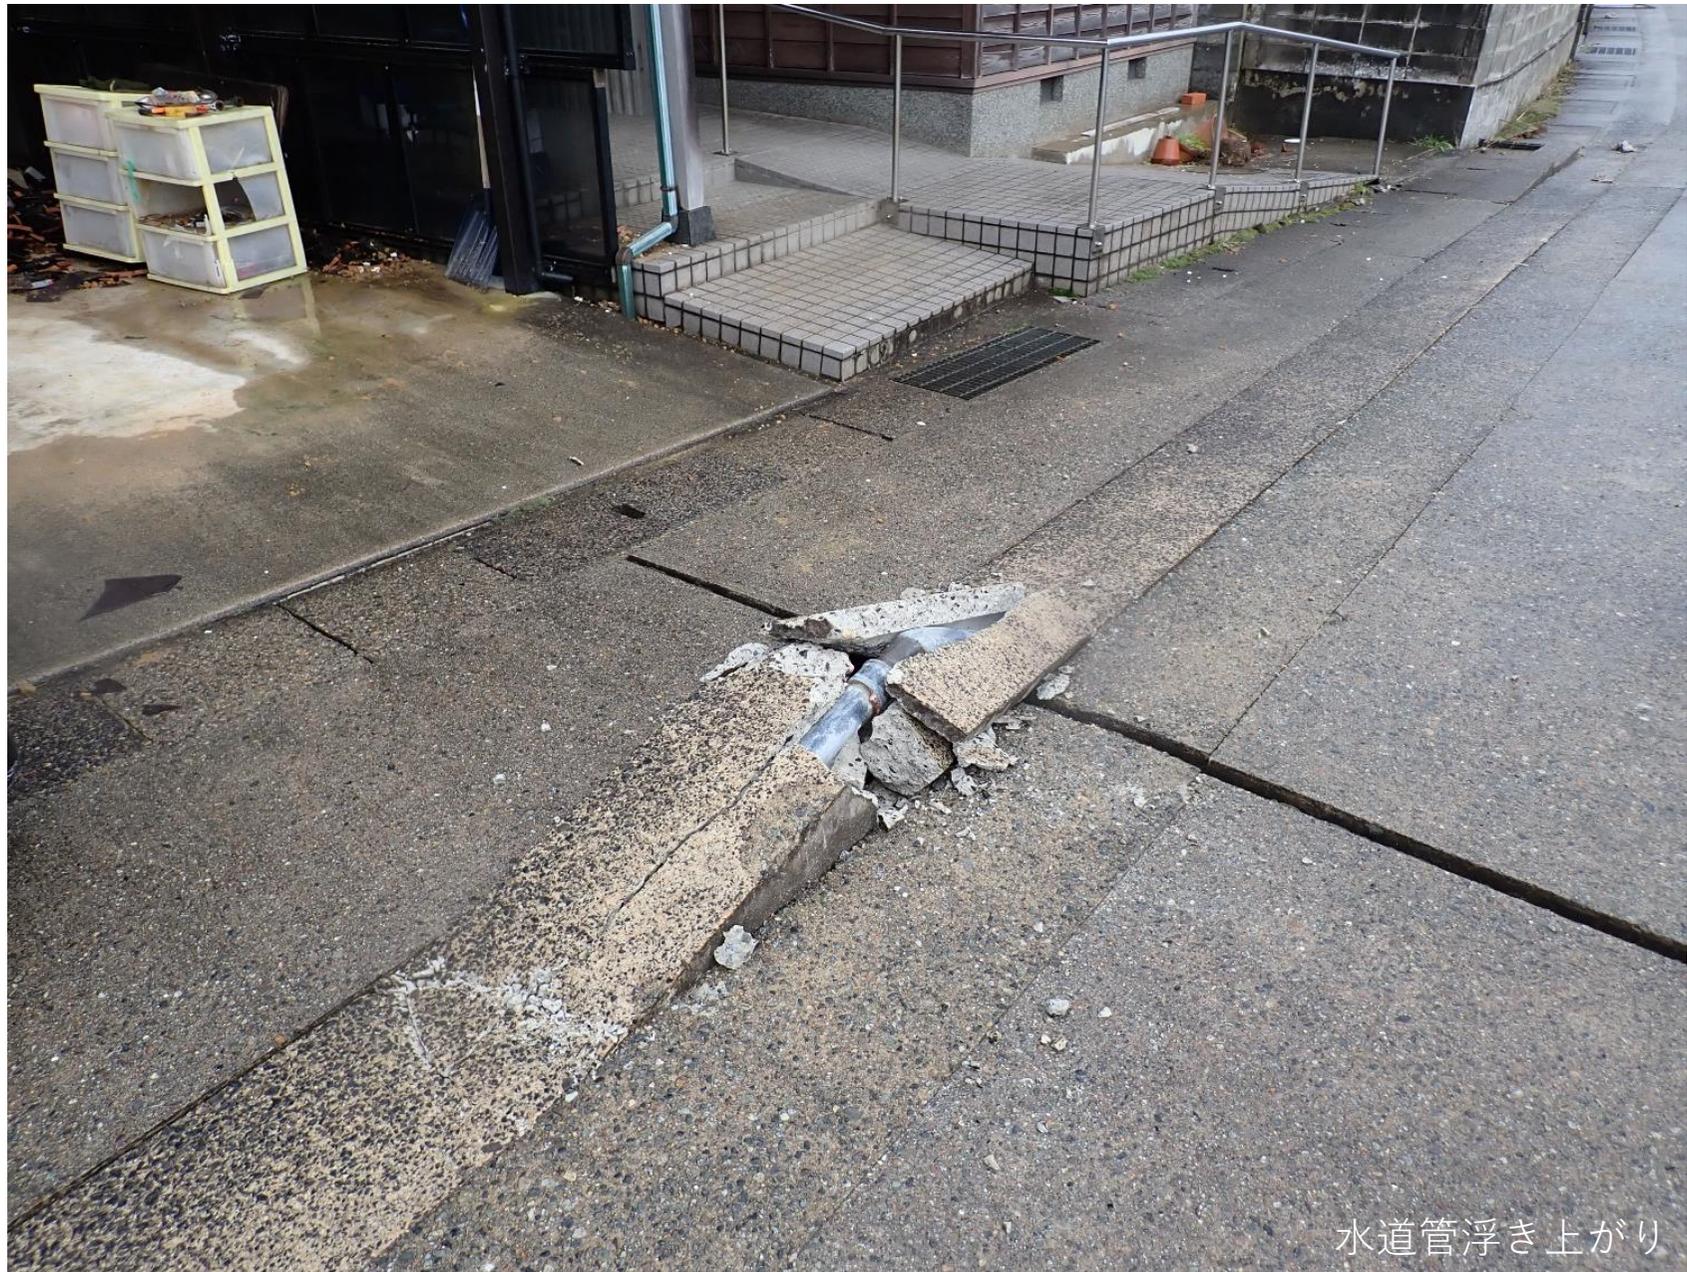
水道管浮き上がり

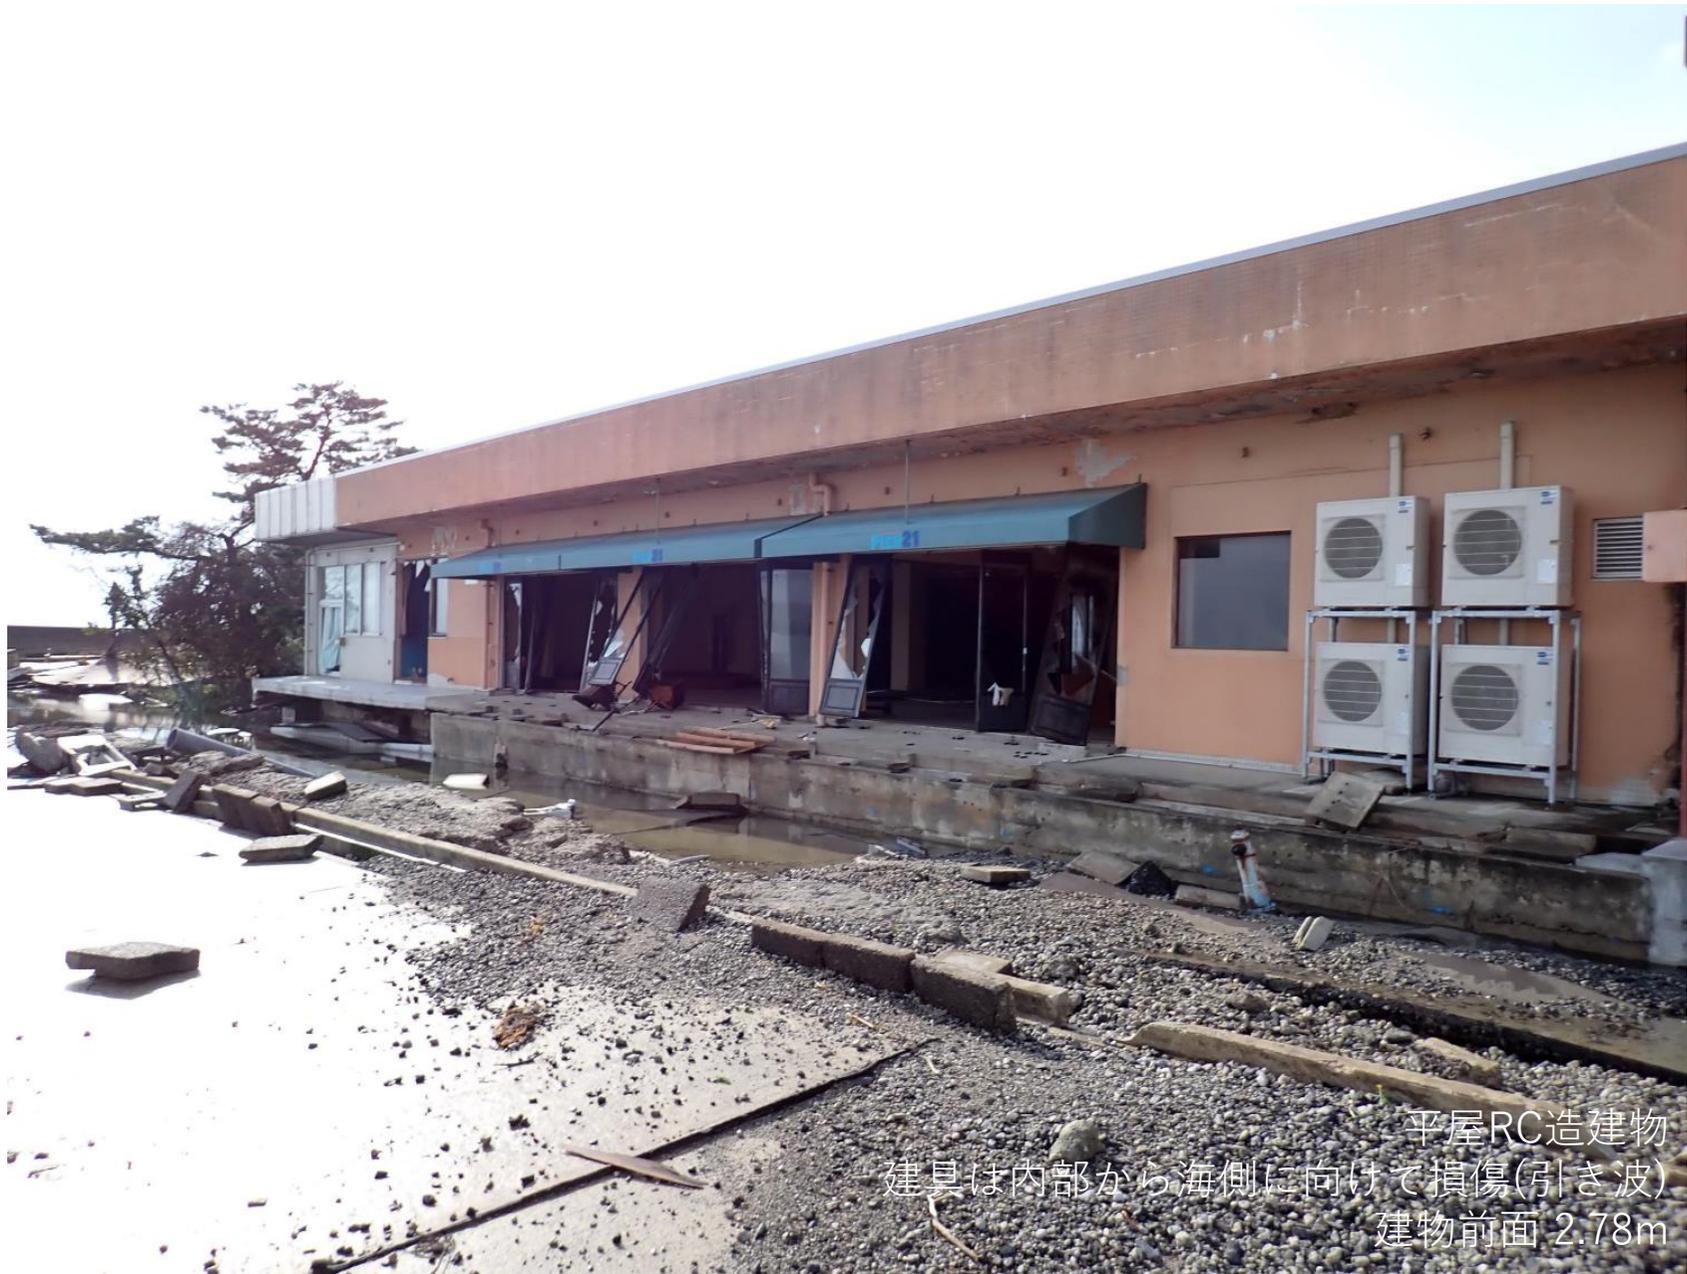
平屋RC造建物
建具は内部から海側に向けて損傷(引き波)
建物前面 2.78m

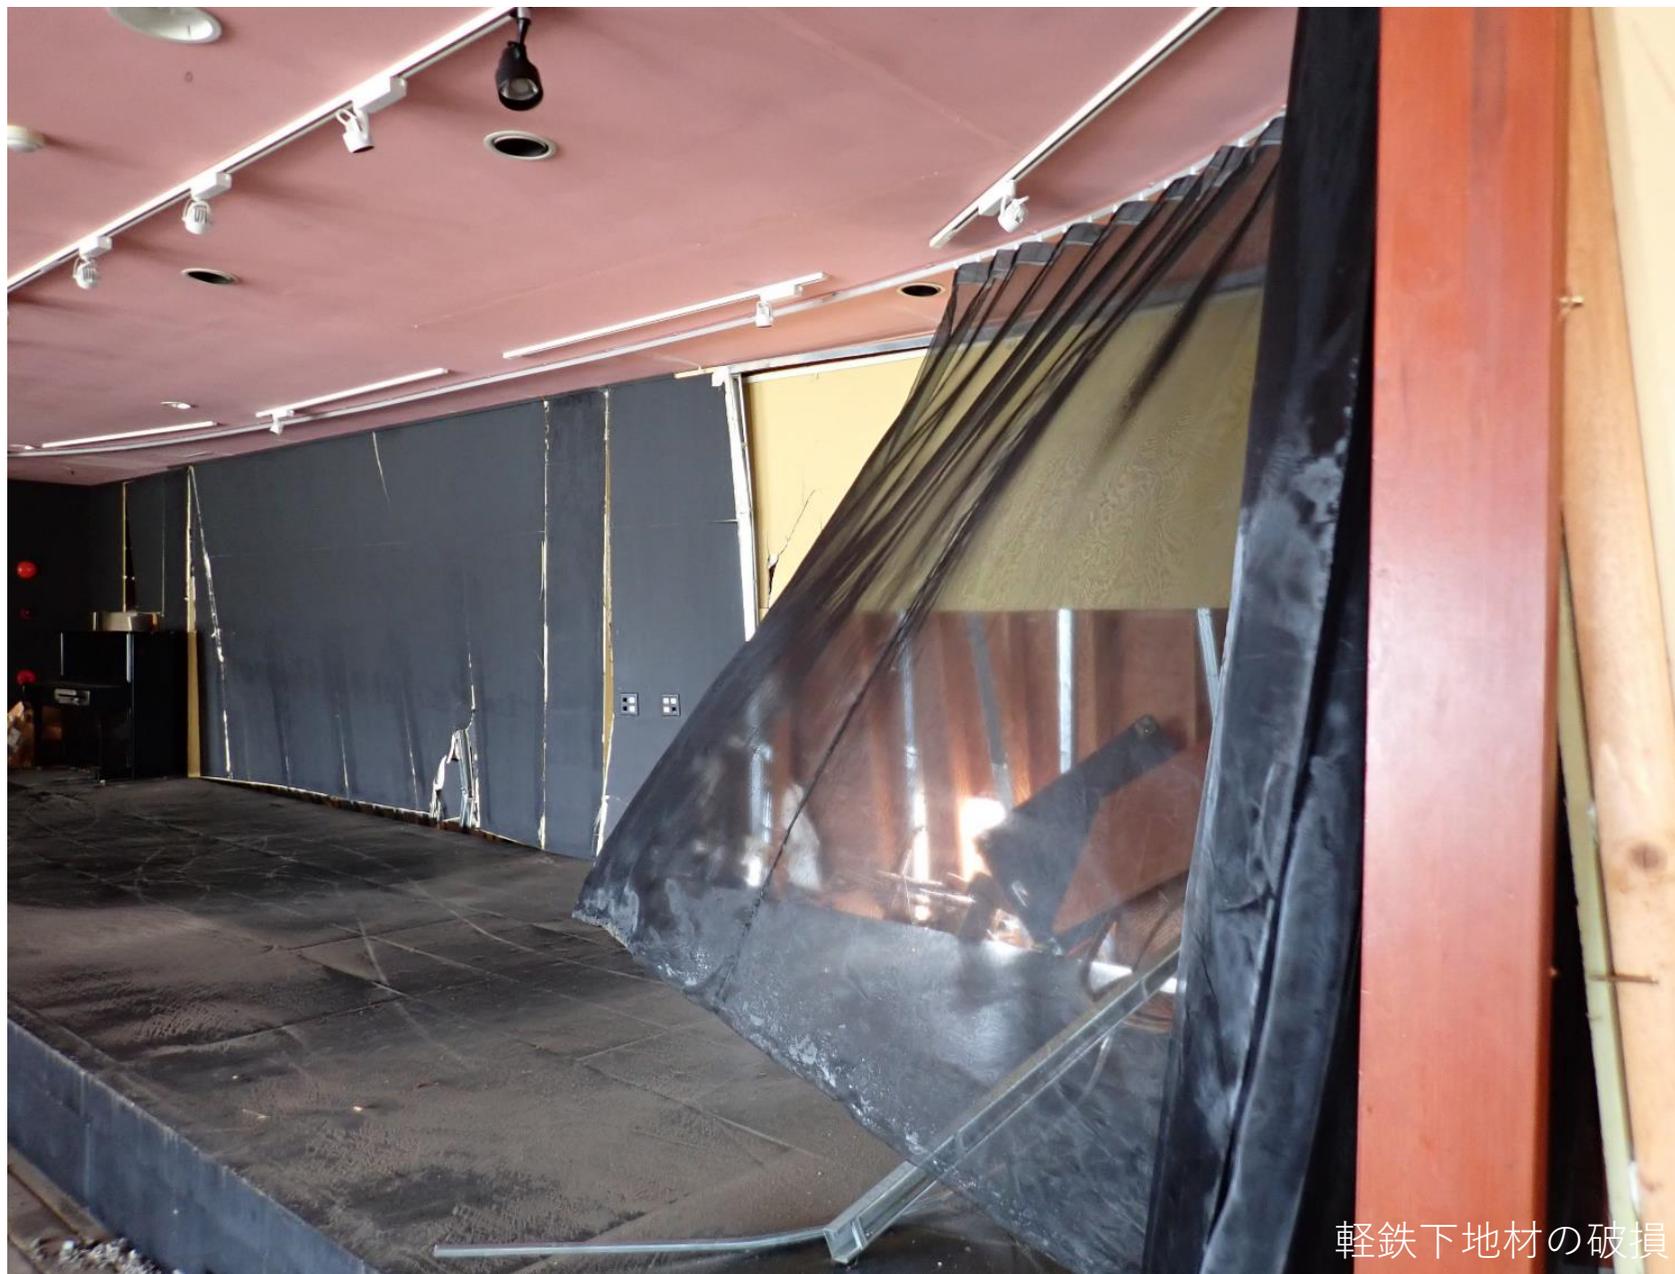
軽鉄下地材の破損

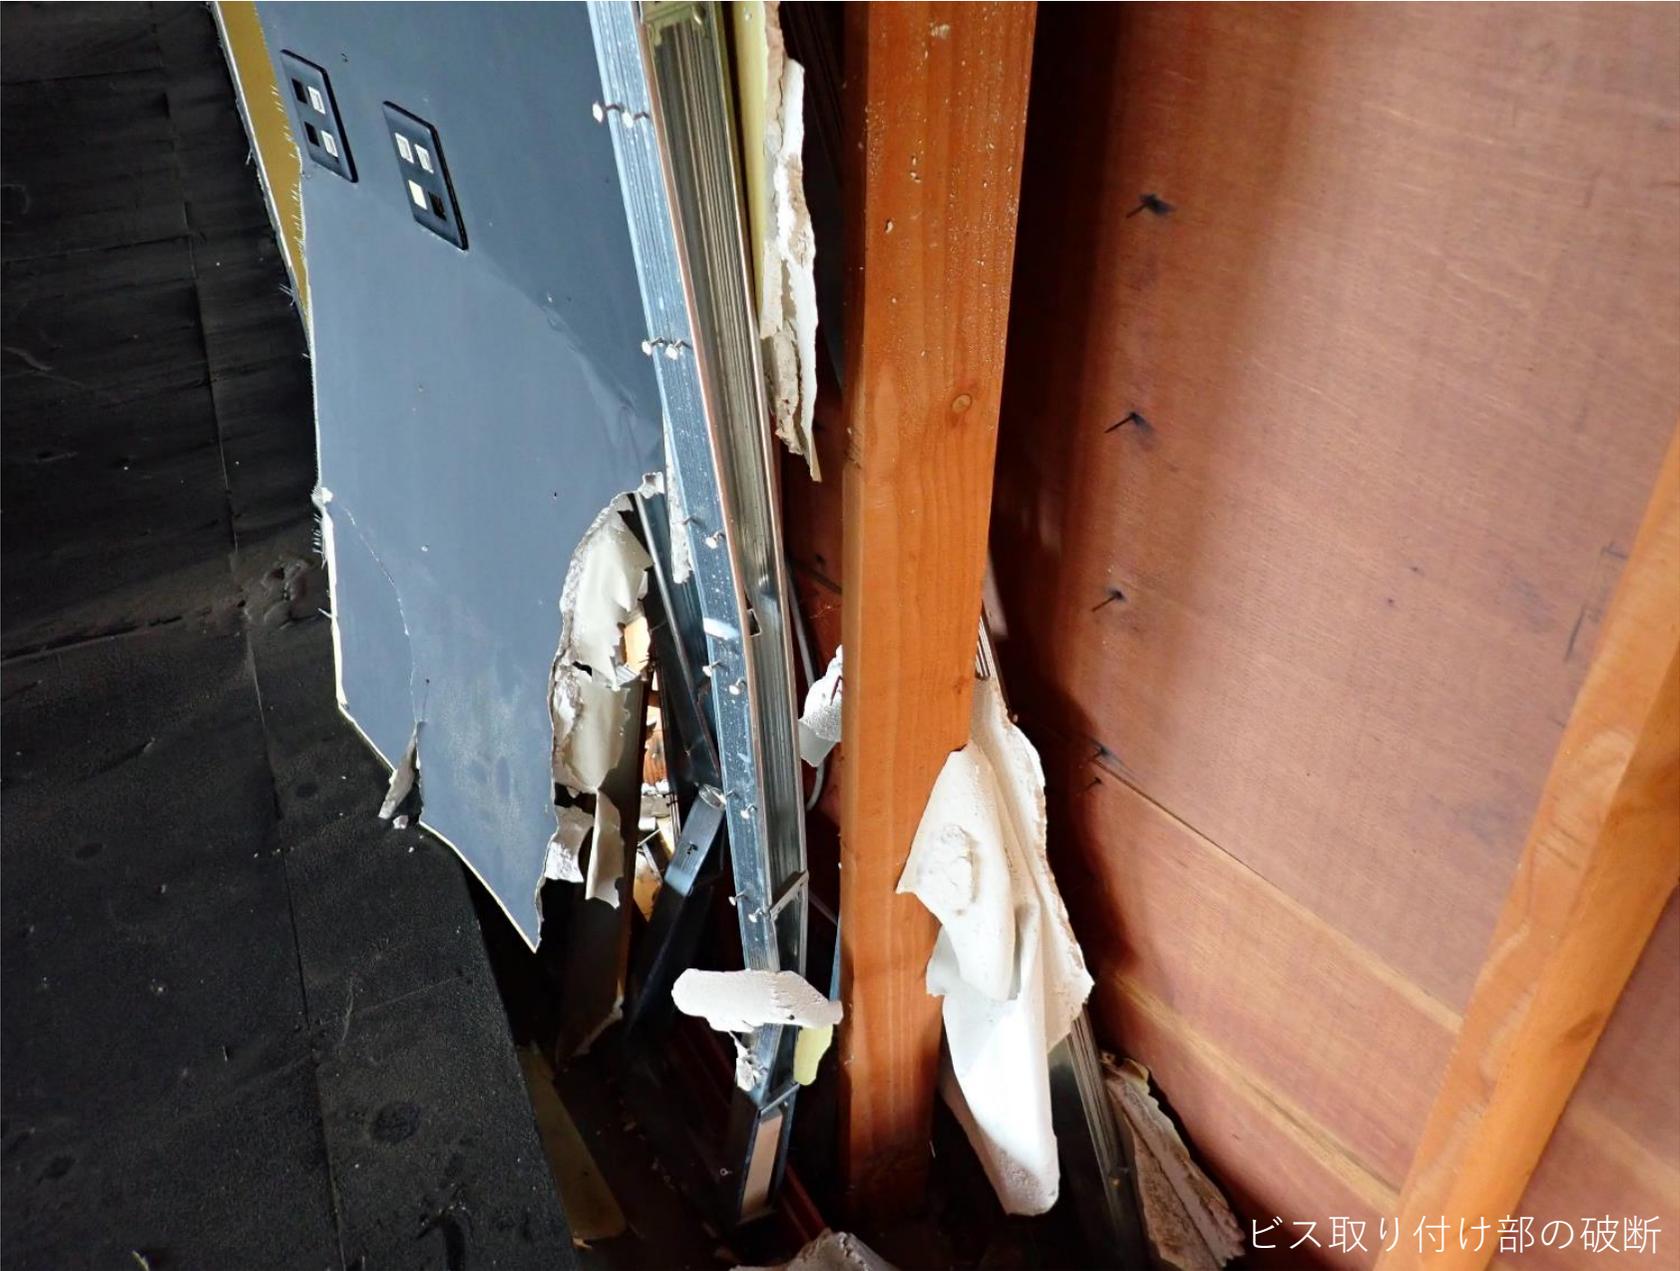
ビス取り付け部の破断

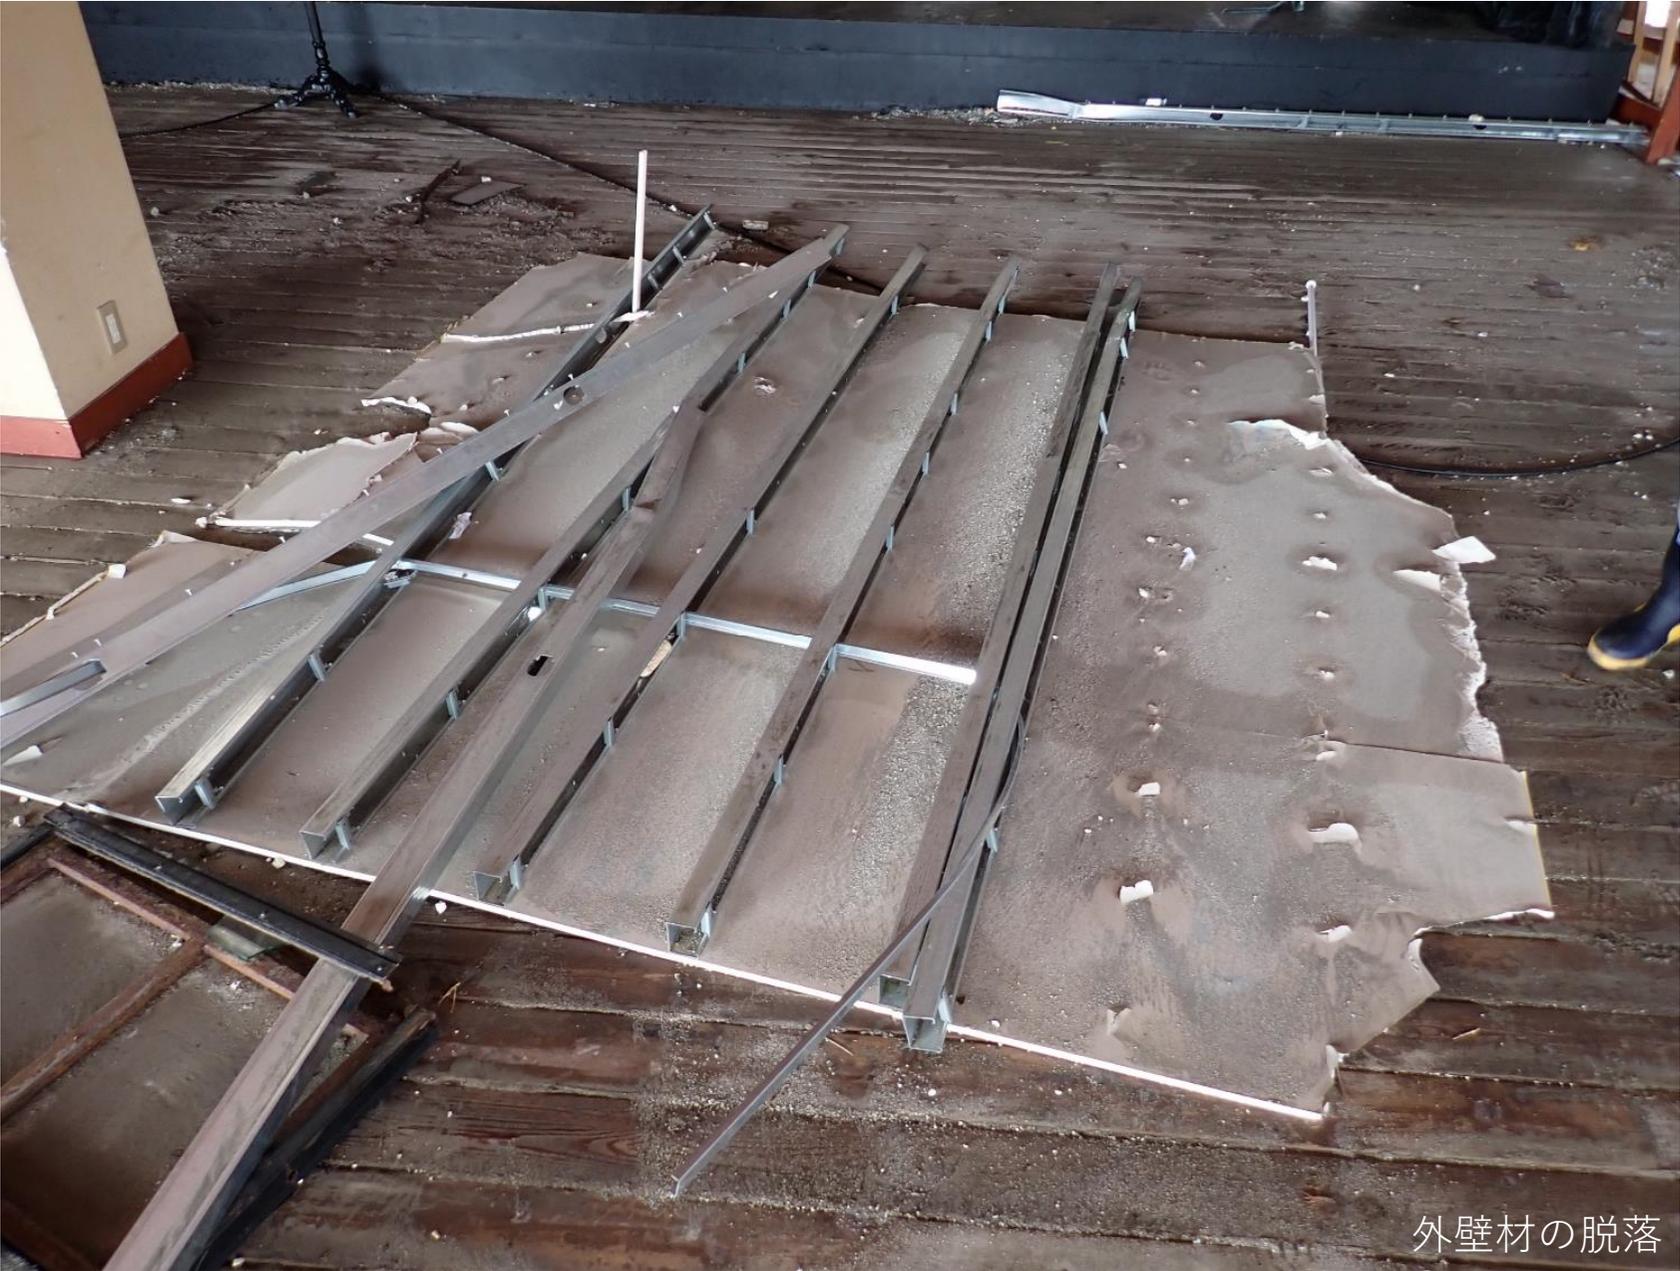
外壁材の脱落

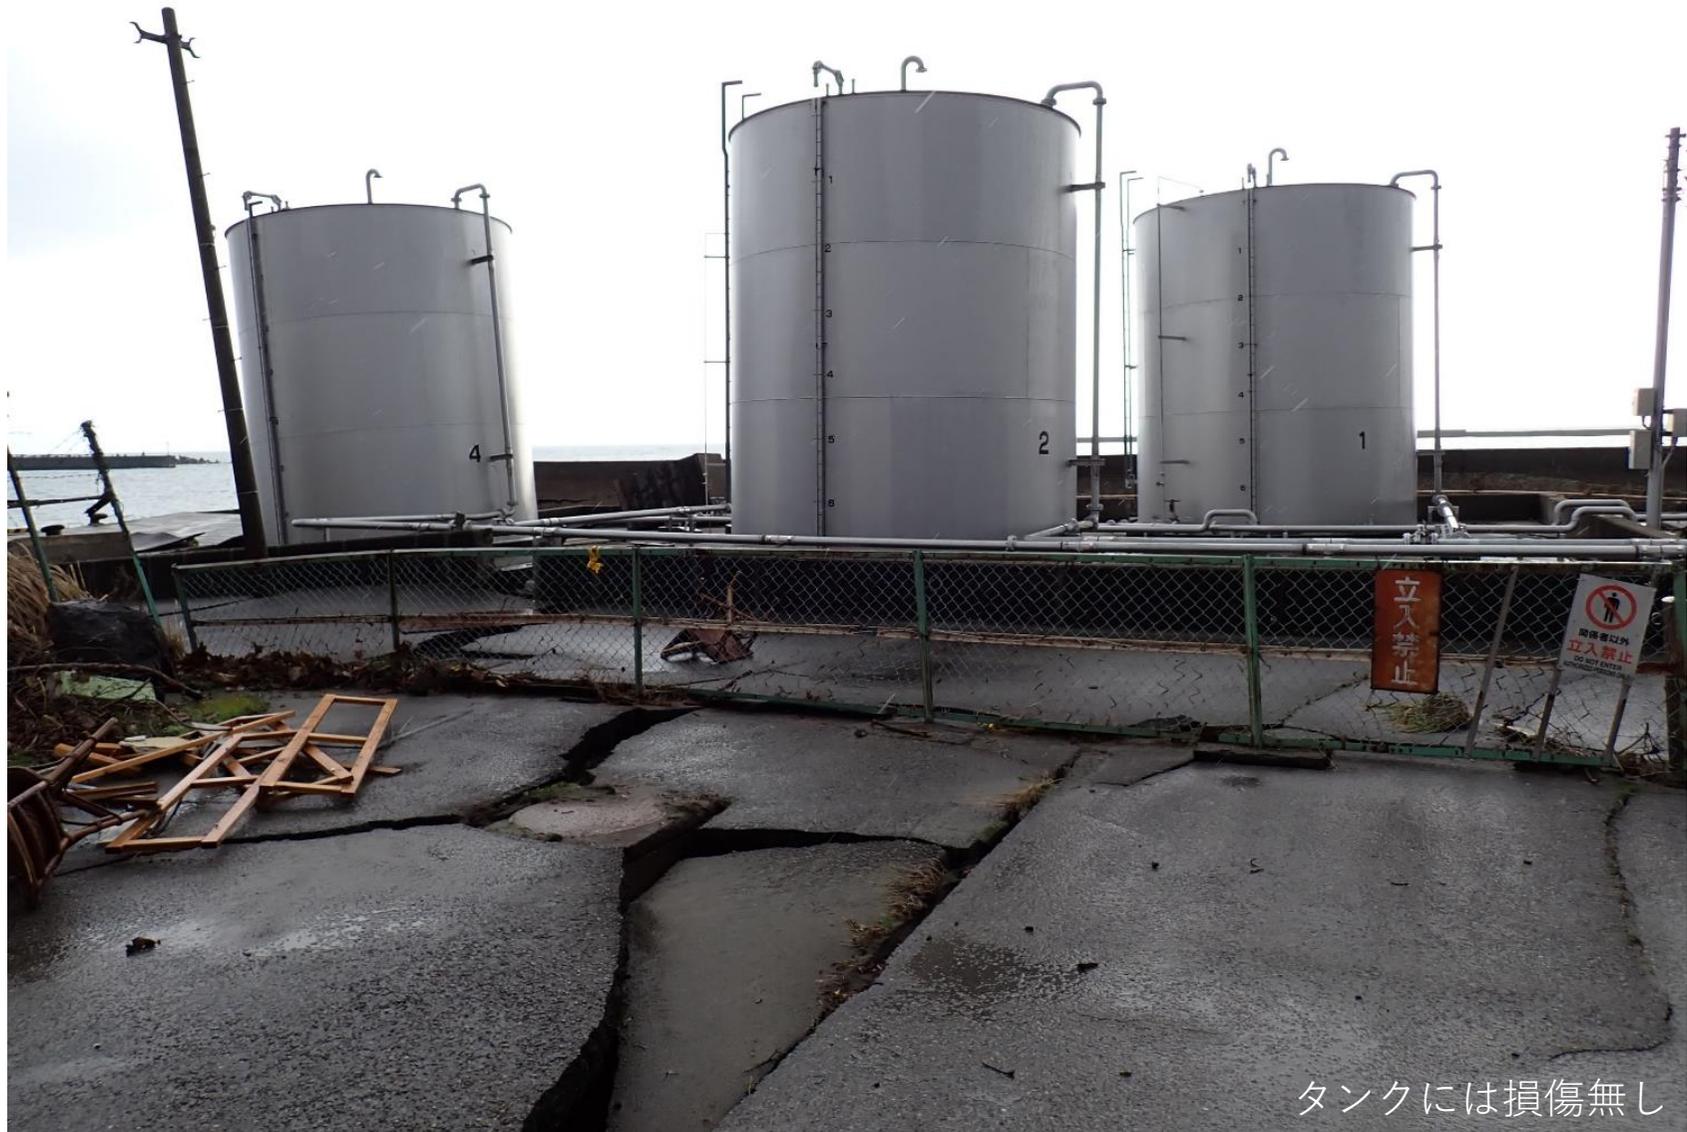
タンクには損傷無し

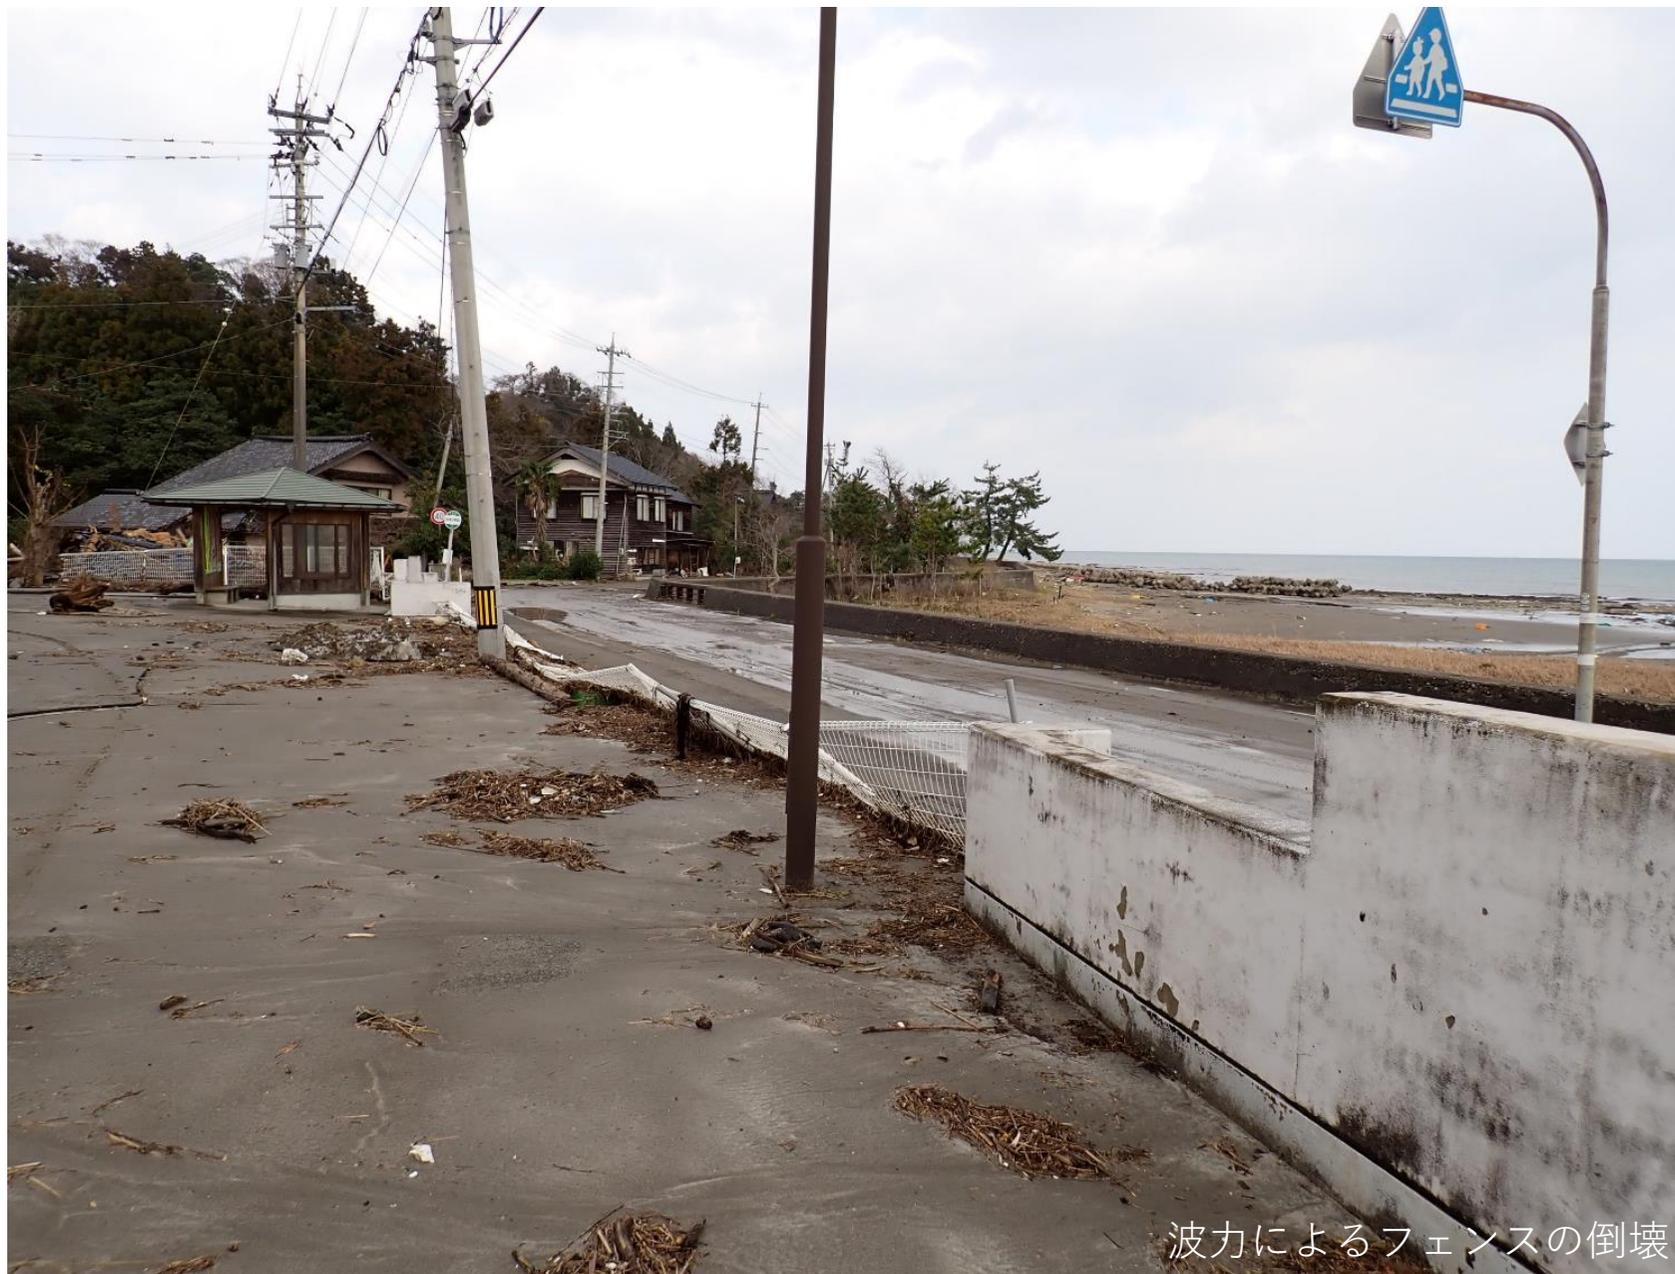
波力によるフェンスの倒壊
