調査速報 (1/6)

調査地域

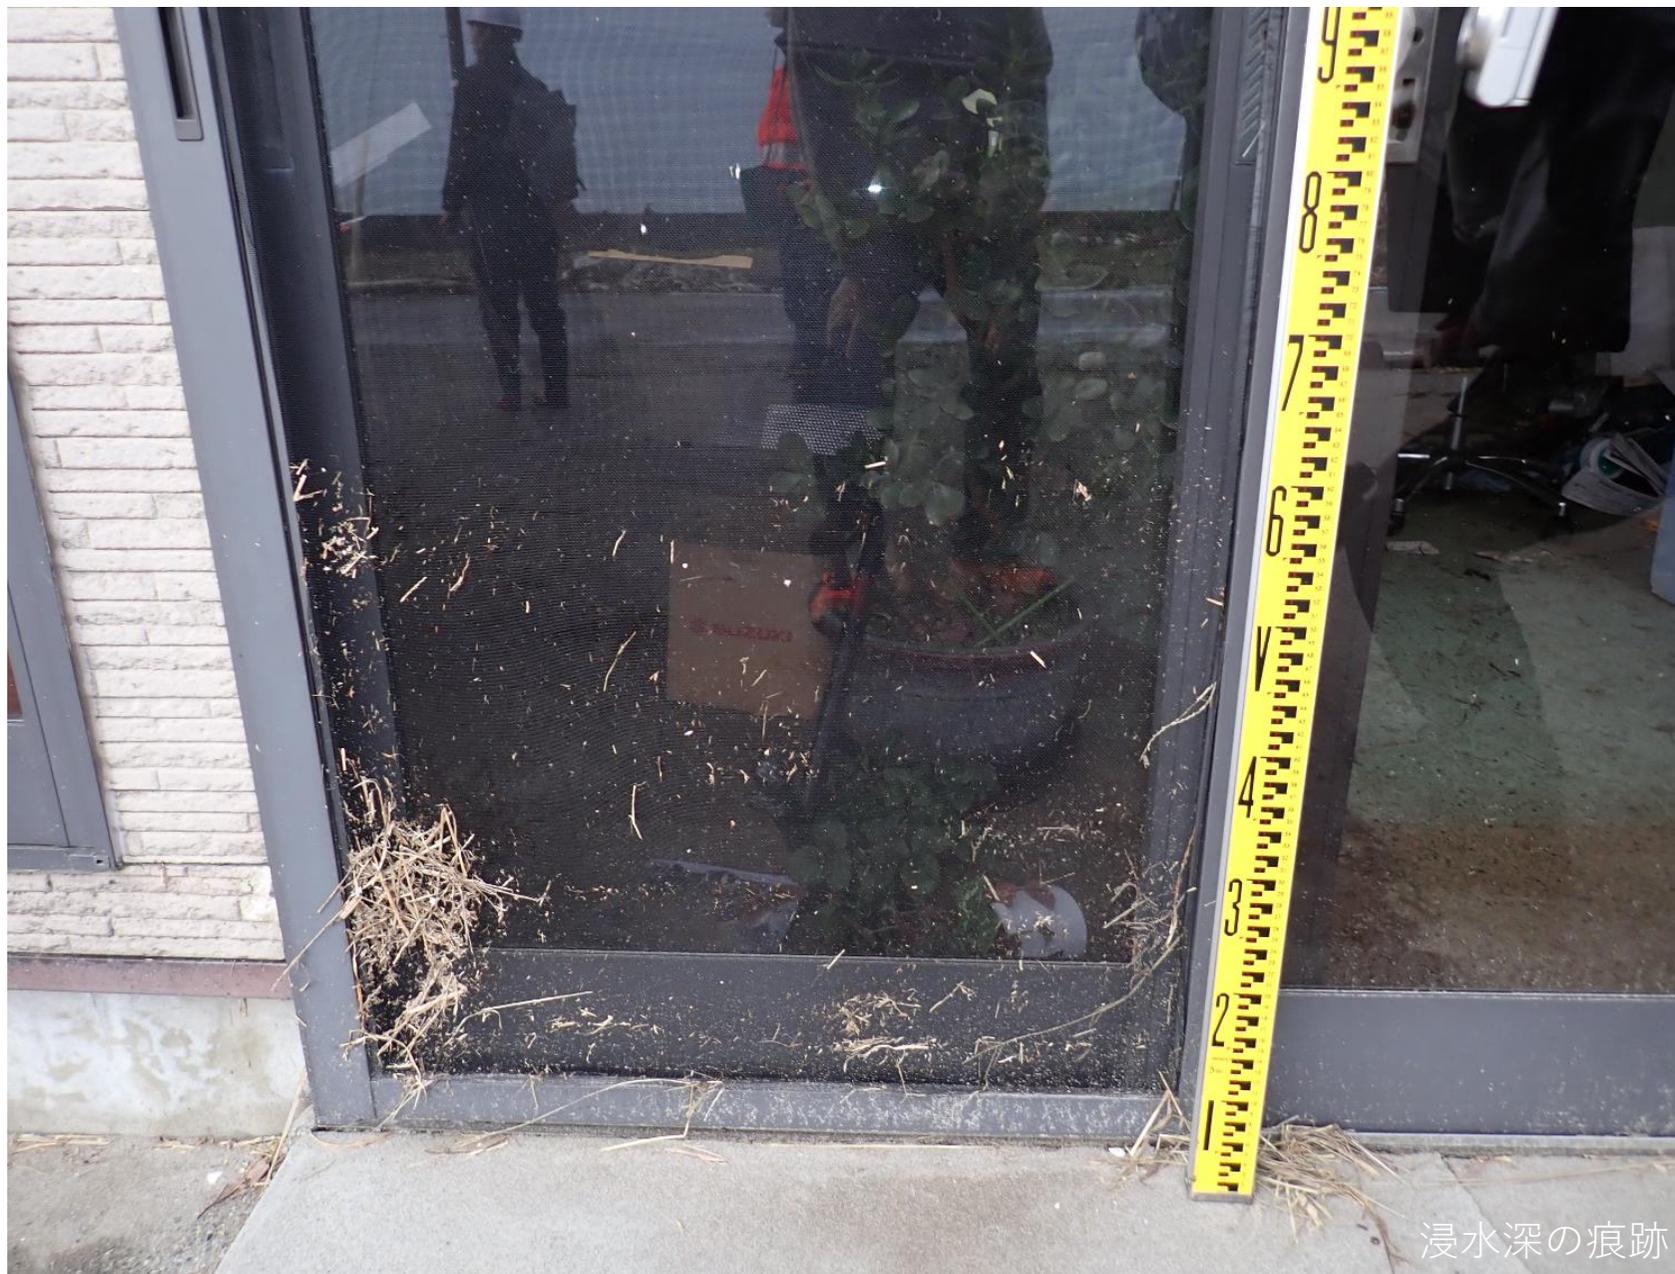
浸水深の痕跡

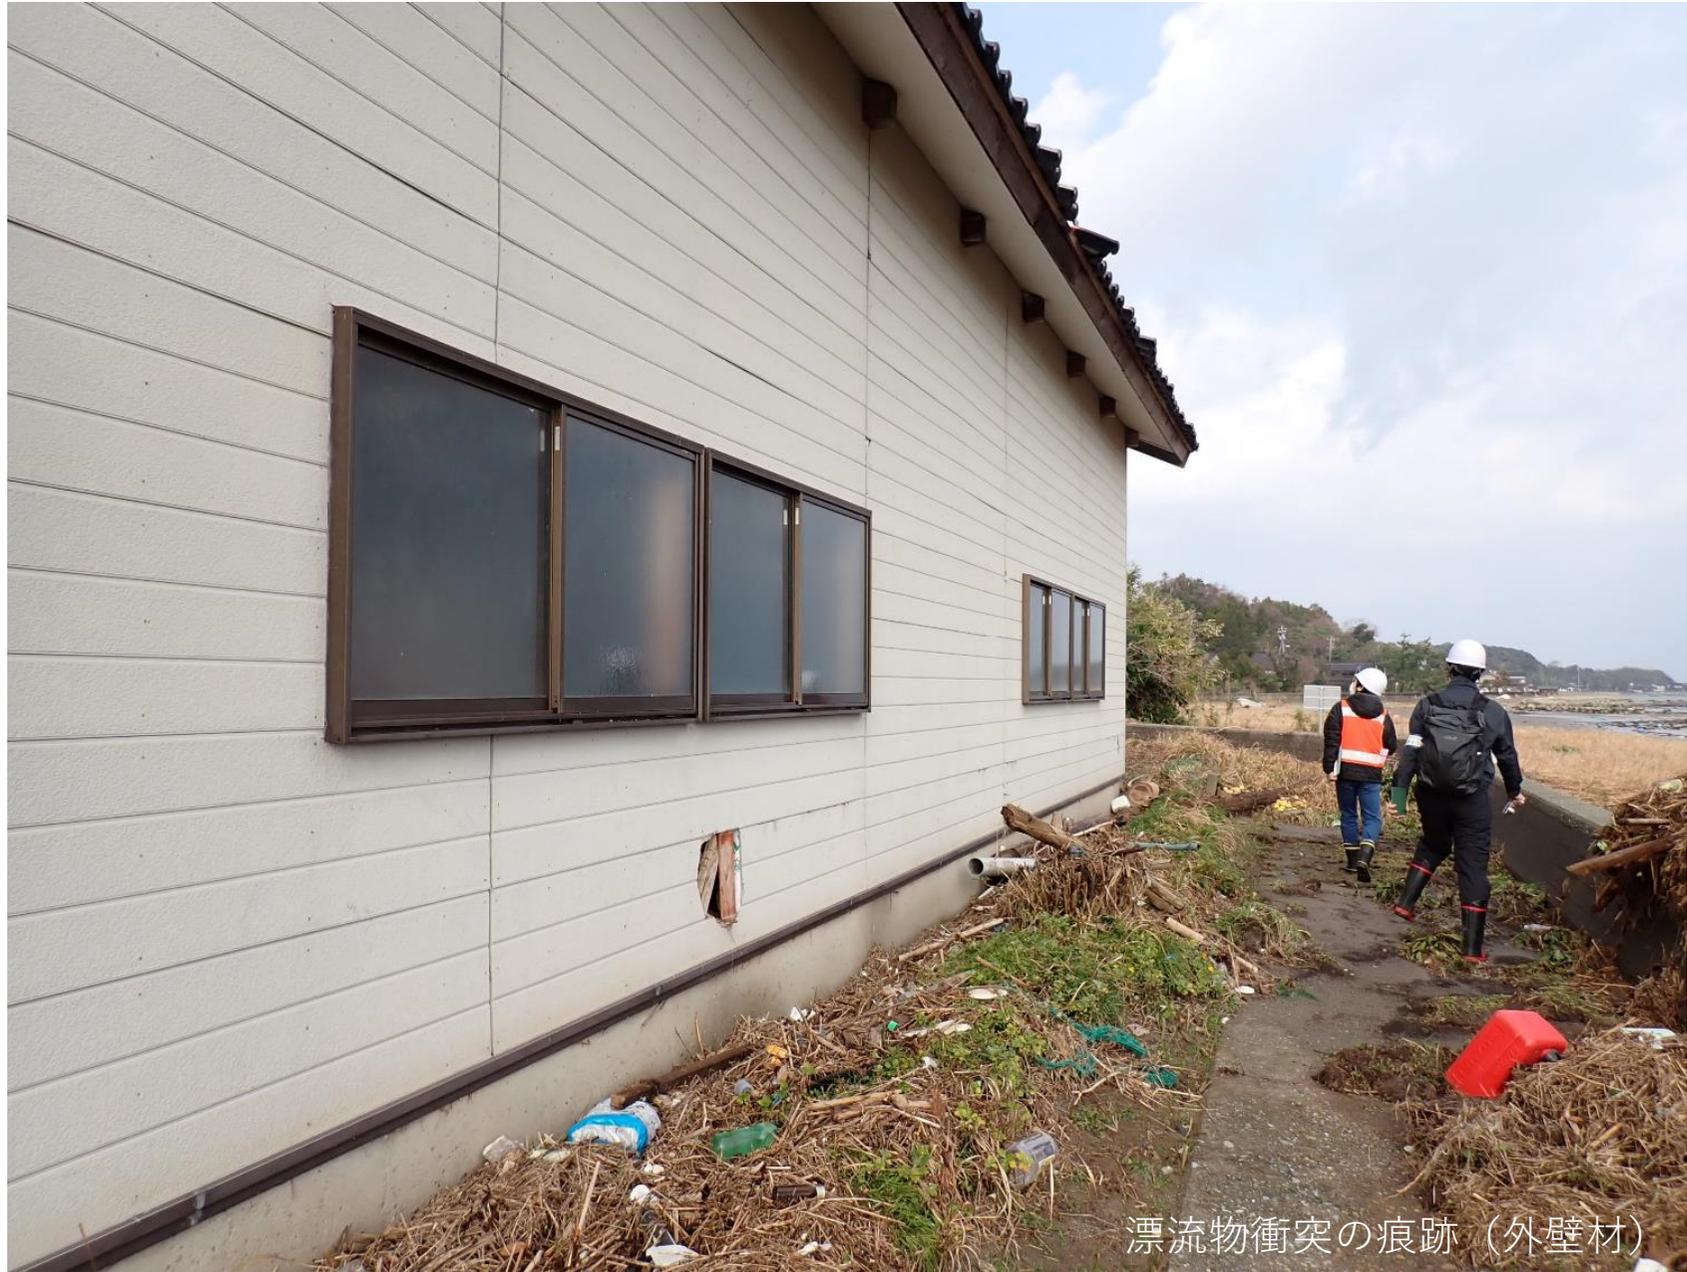
漂流物衝突の痕跡（外壁材）

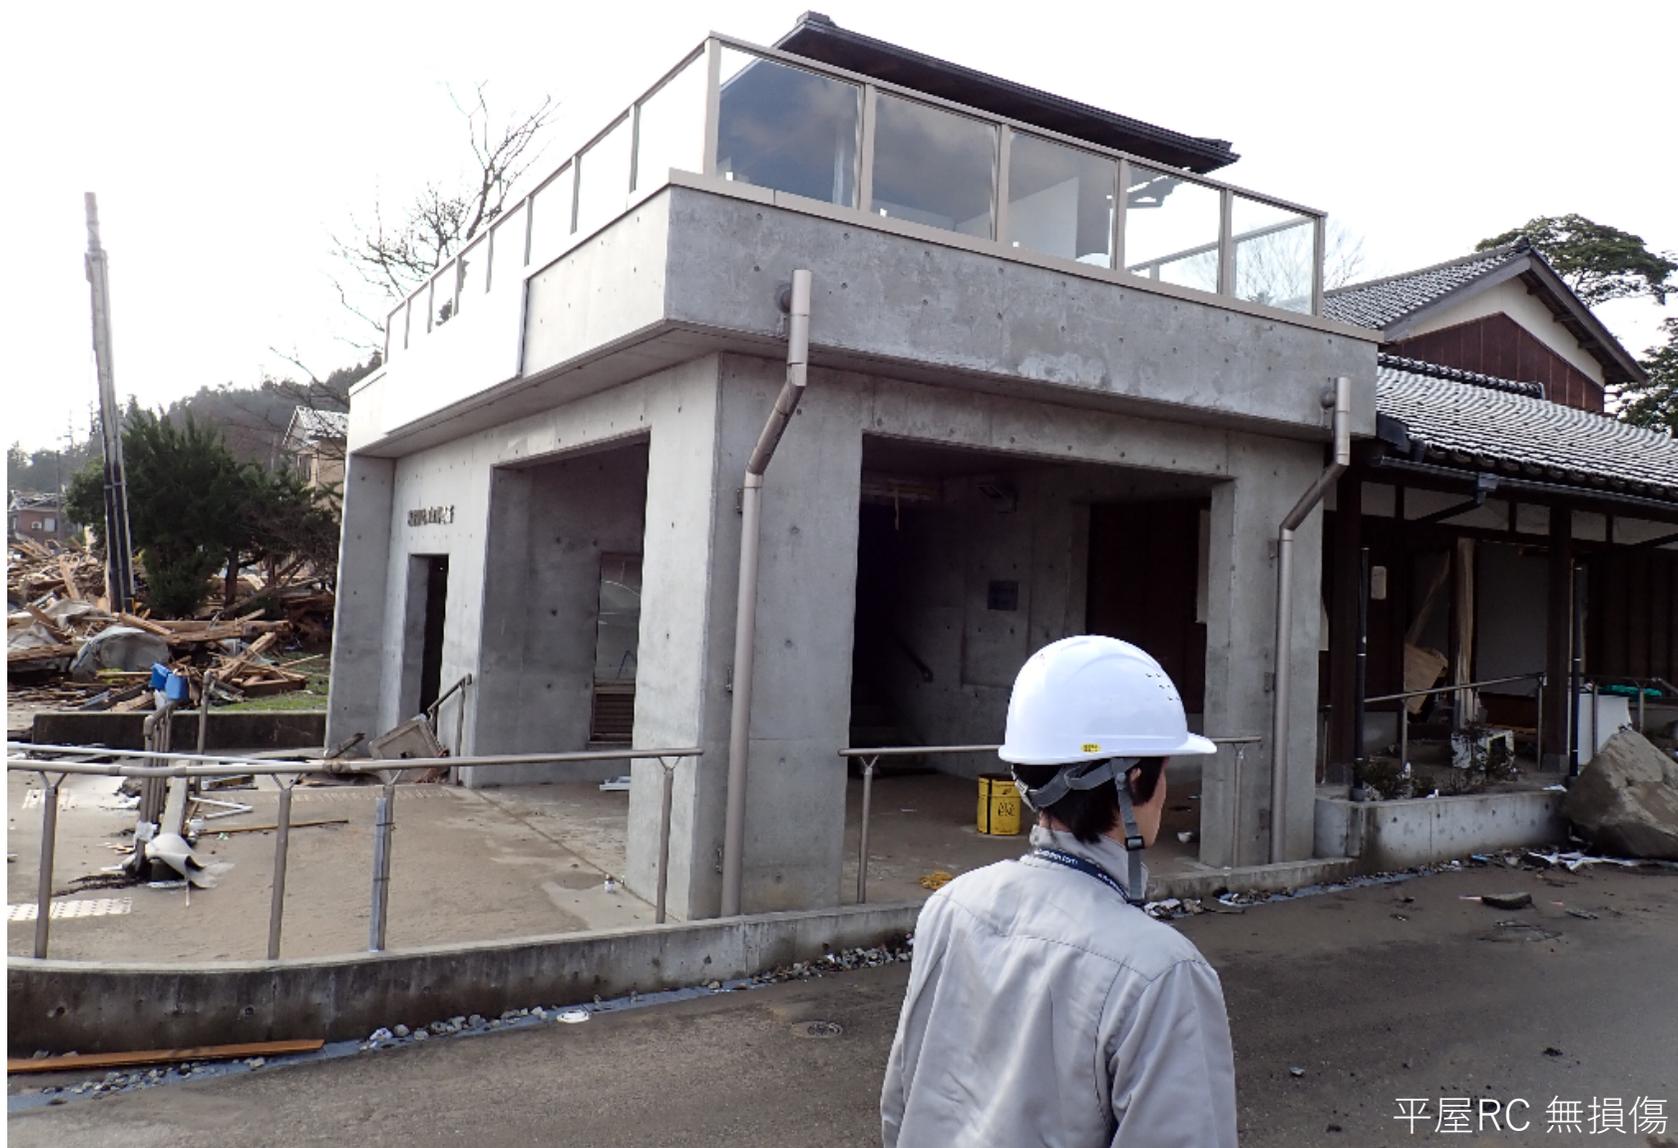
平屋RC 無損傷

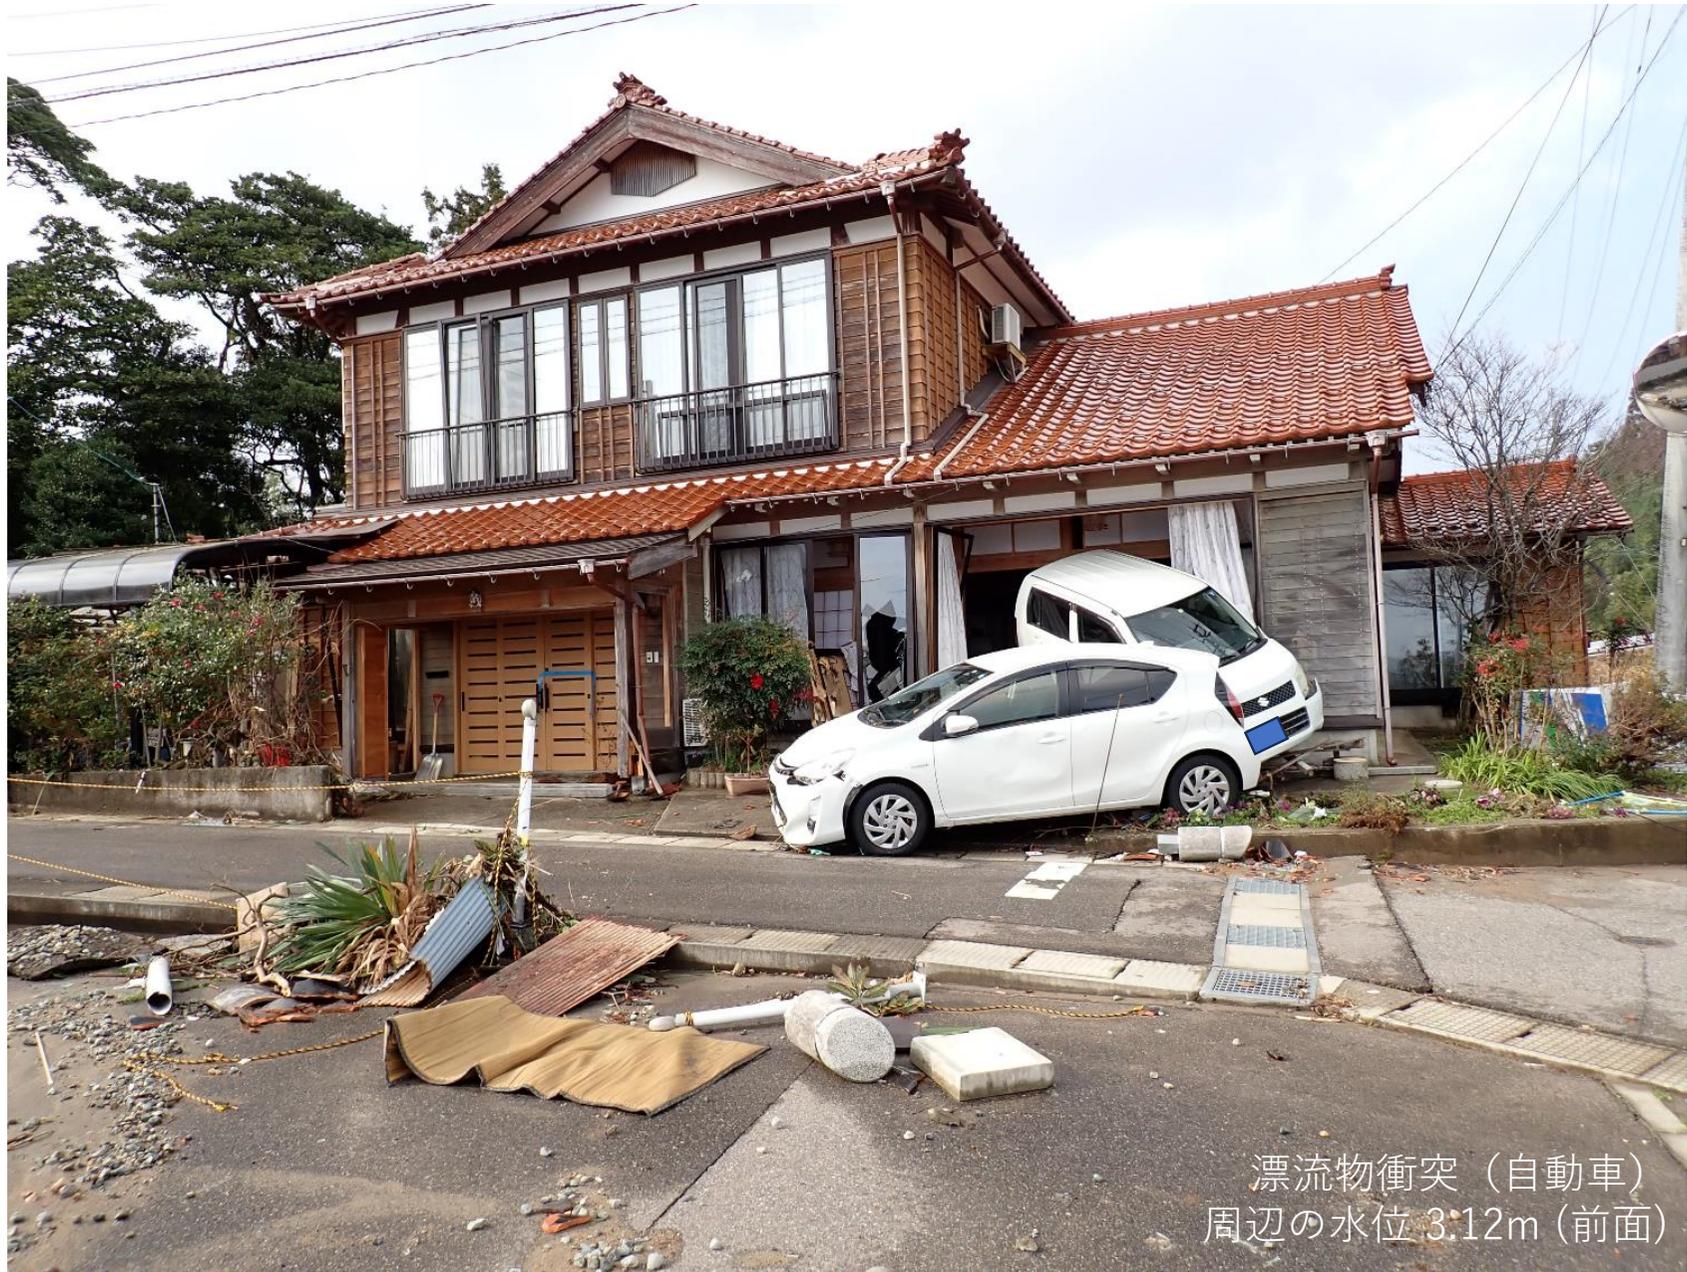
漂流物衝突（自動車）
周辺の水位 3.12m（前面）

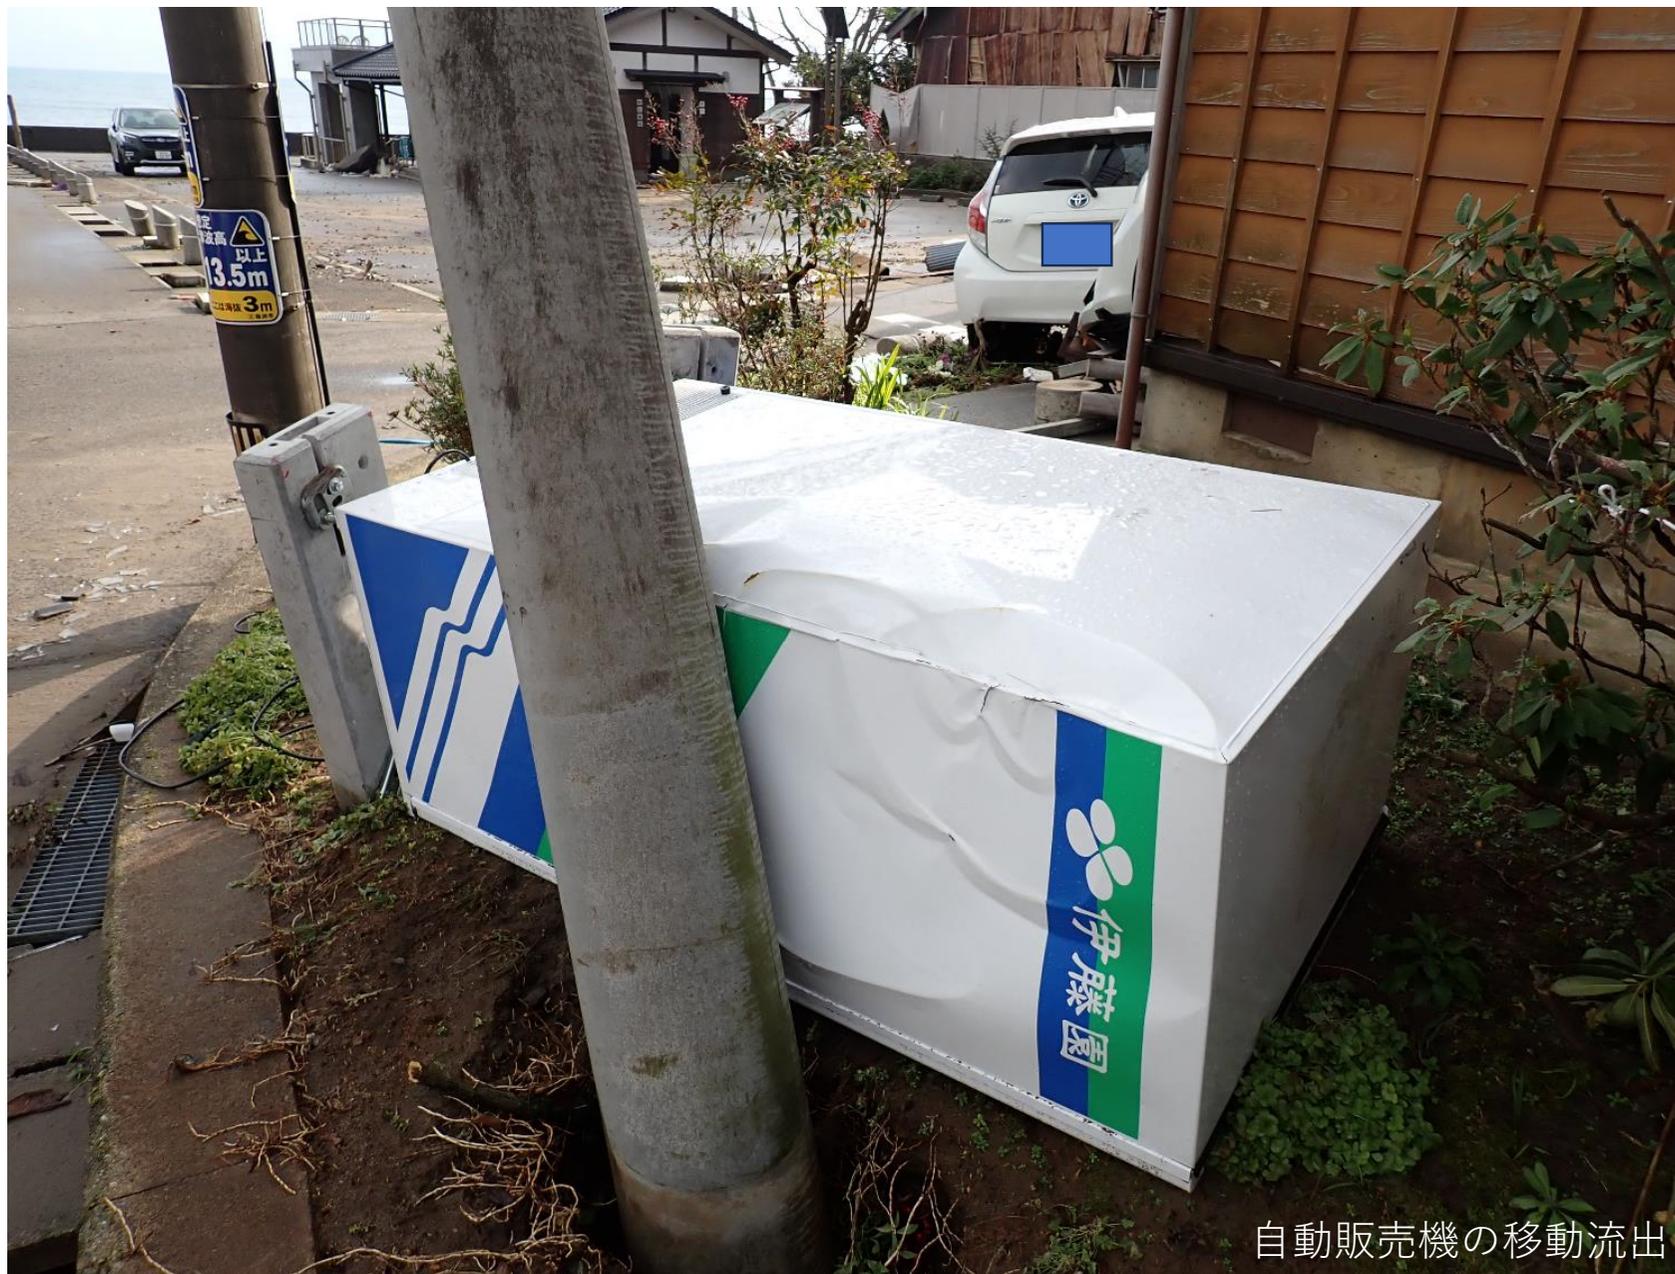
自動販売機の移動流出

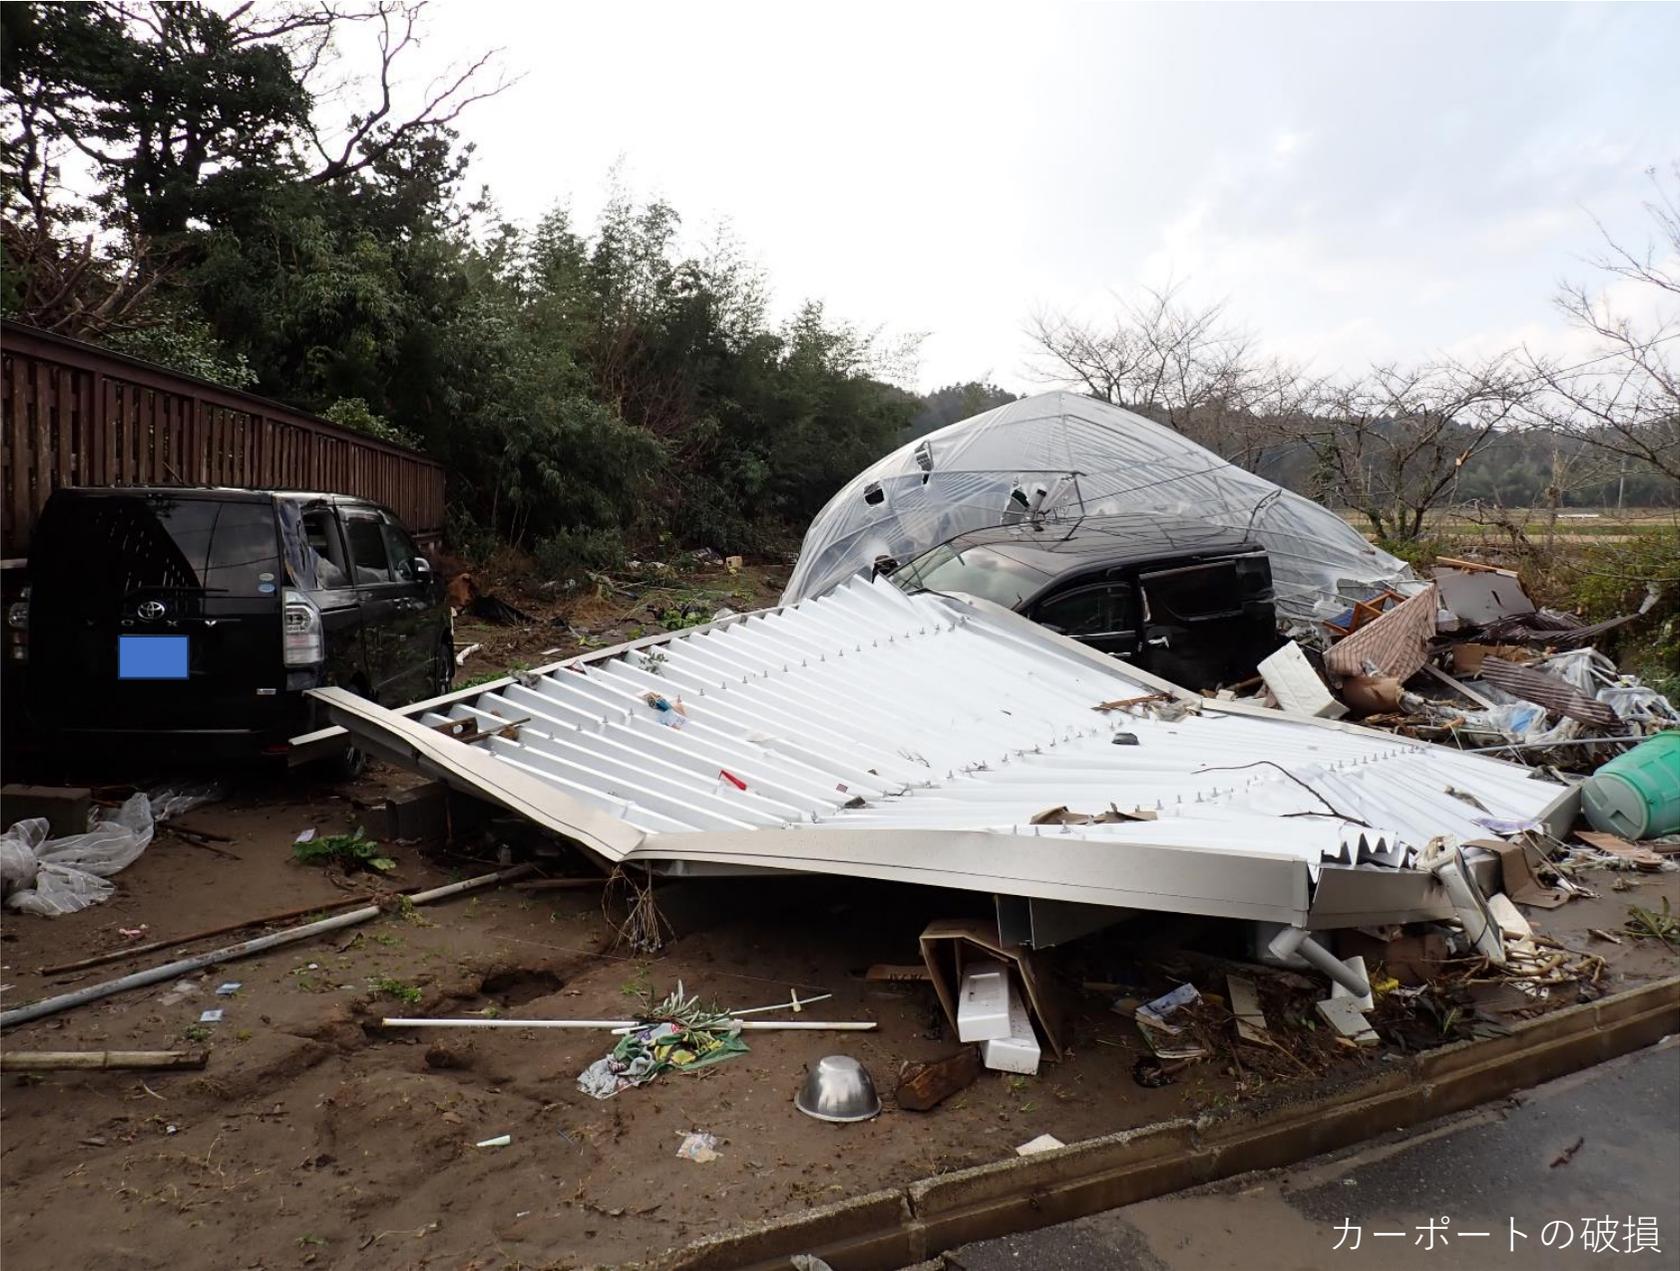
カーポートの破損

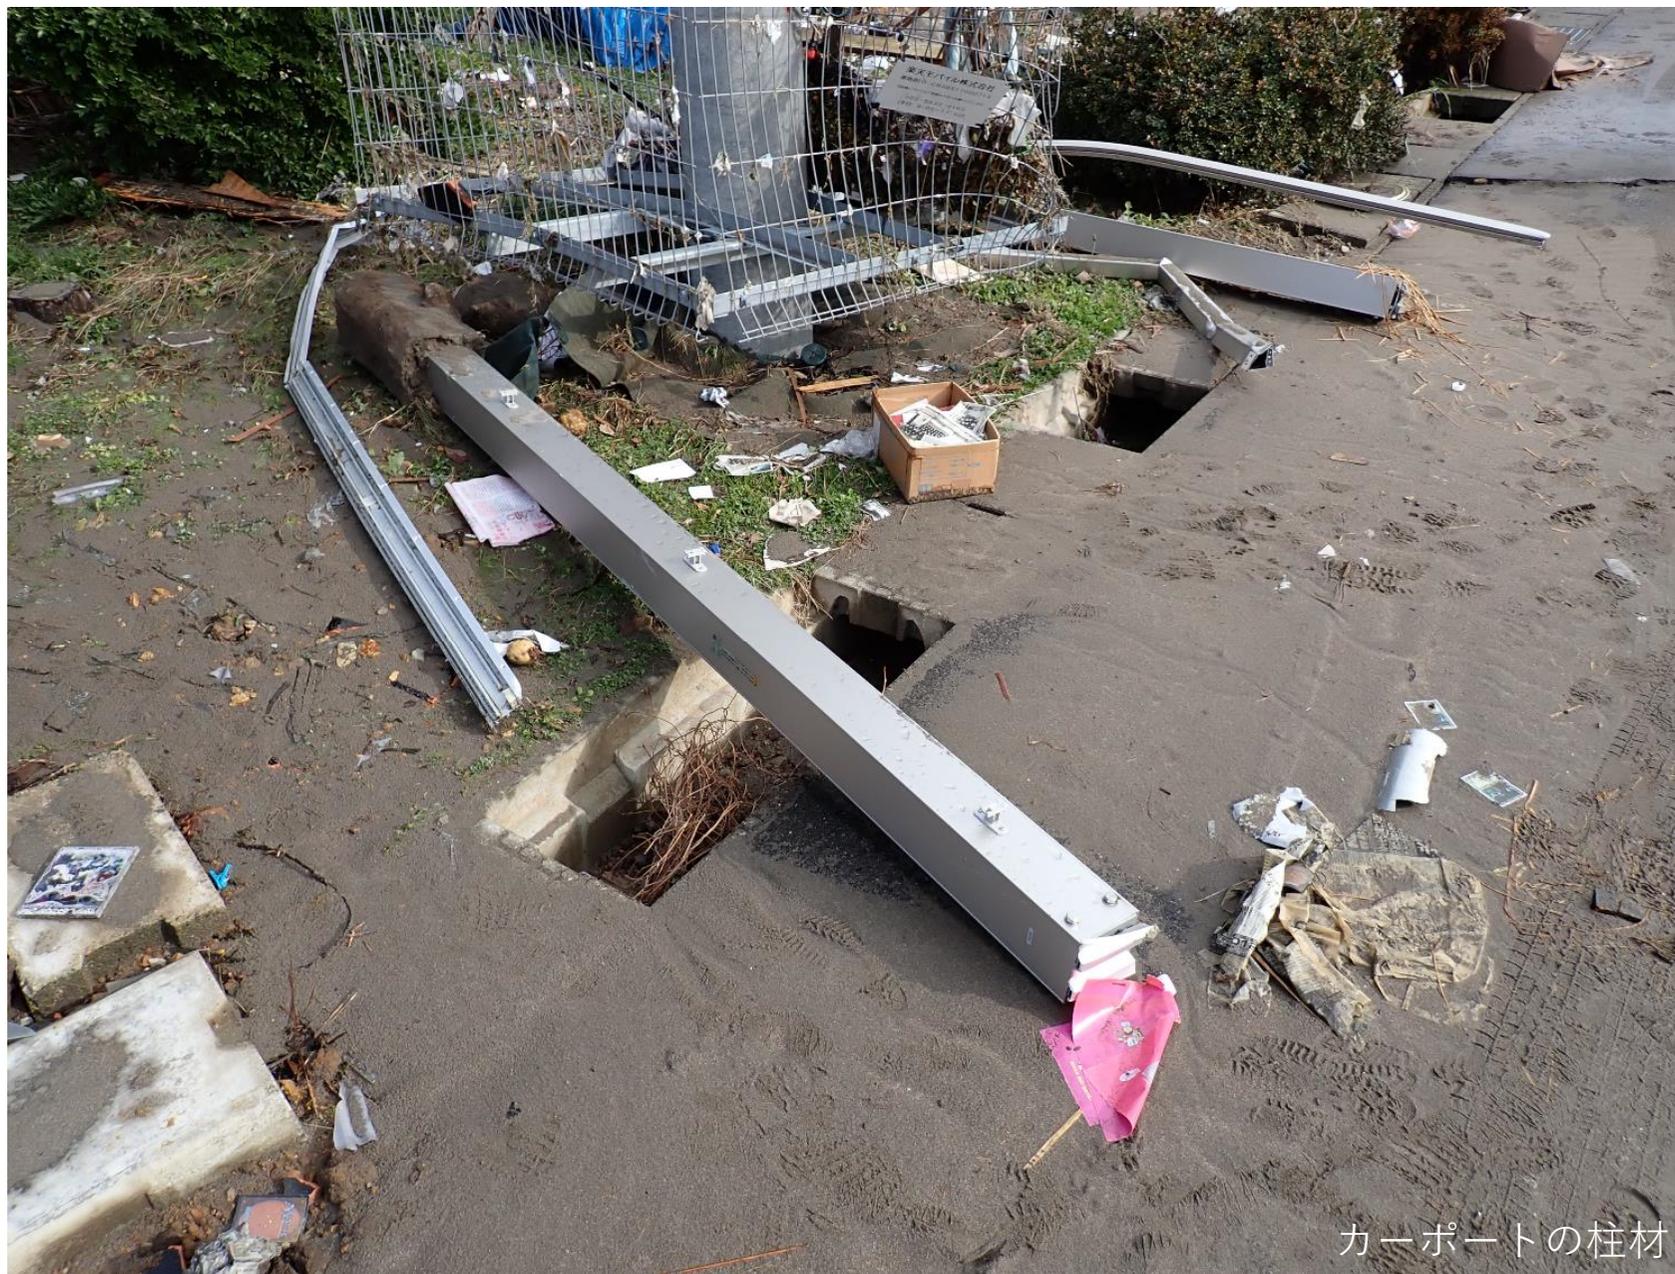
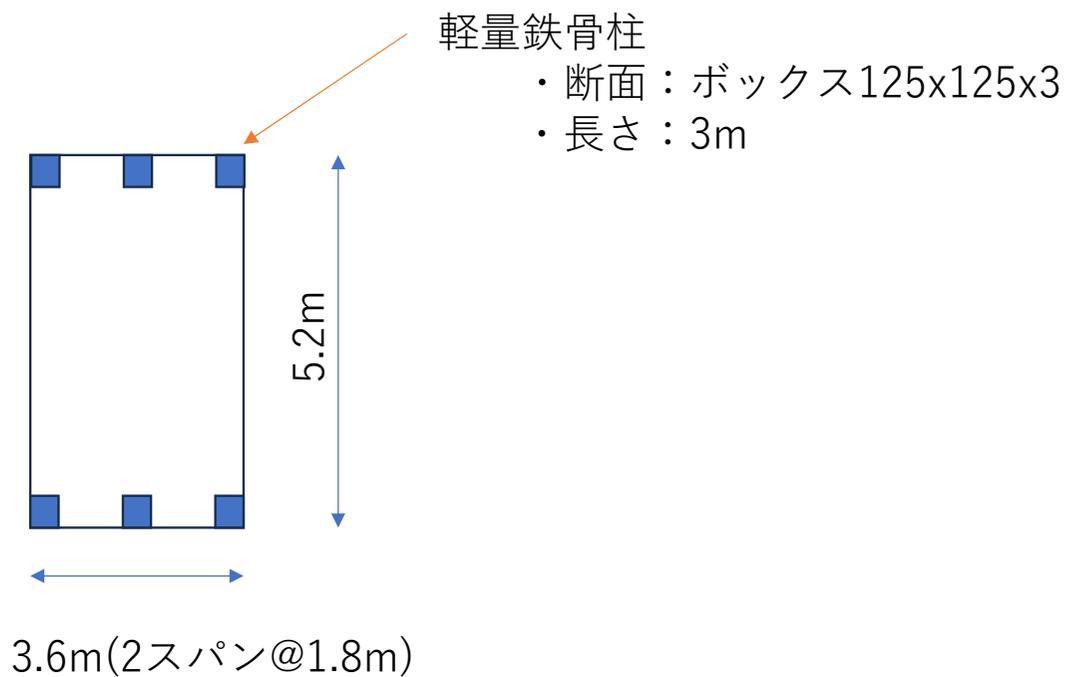
カーポートの柱材

カーポート柱6本のうち1本は引張破断、5本は基礎コンクリートごと地面から抜け、カーポートが流出。

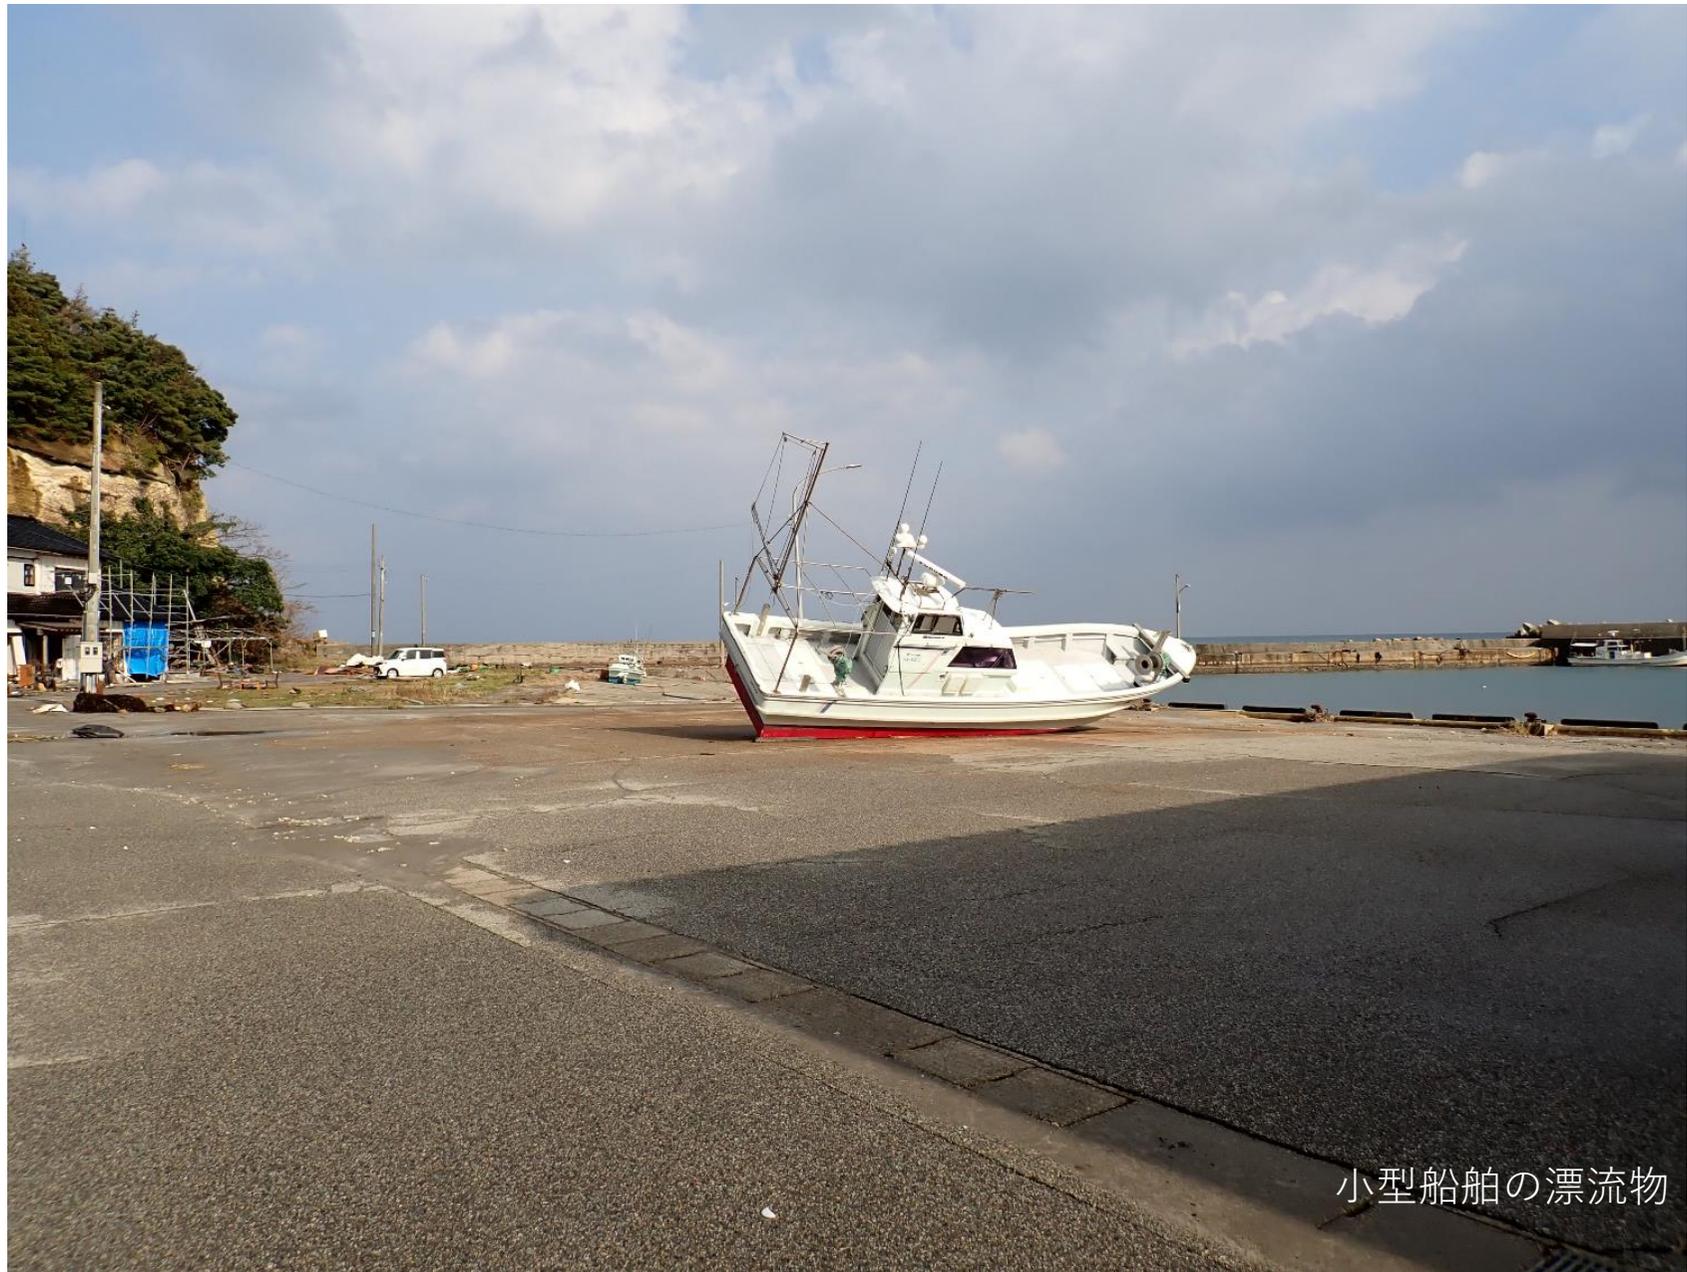
小型船舶の漂流物

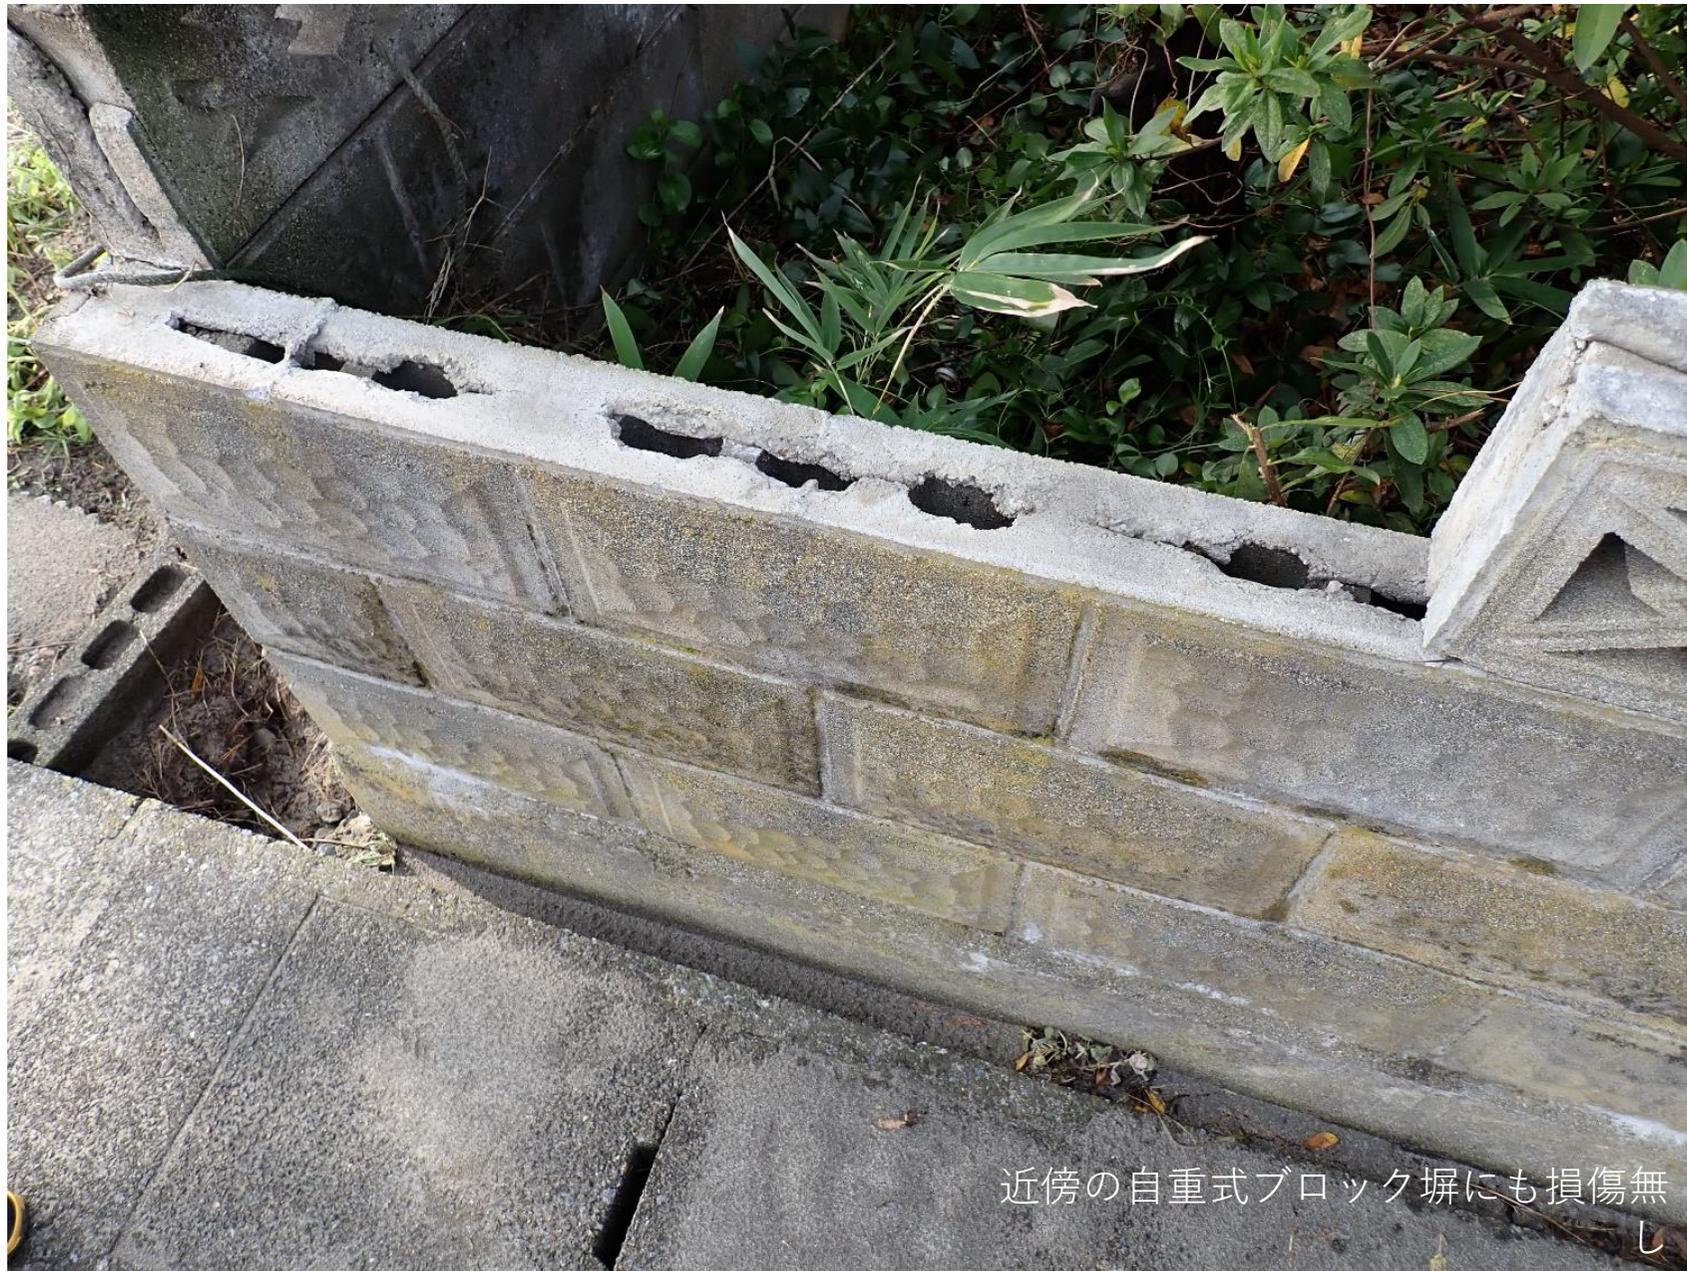
近傍の自重式ブロック塀にも損傷無し

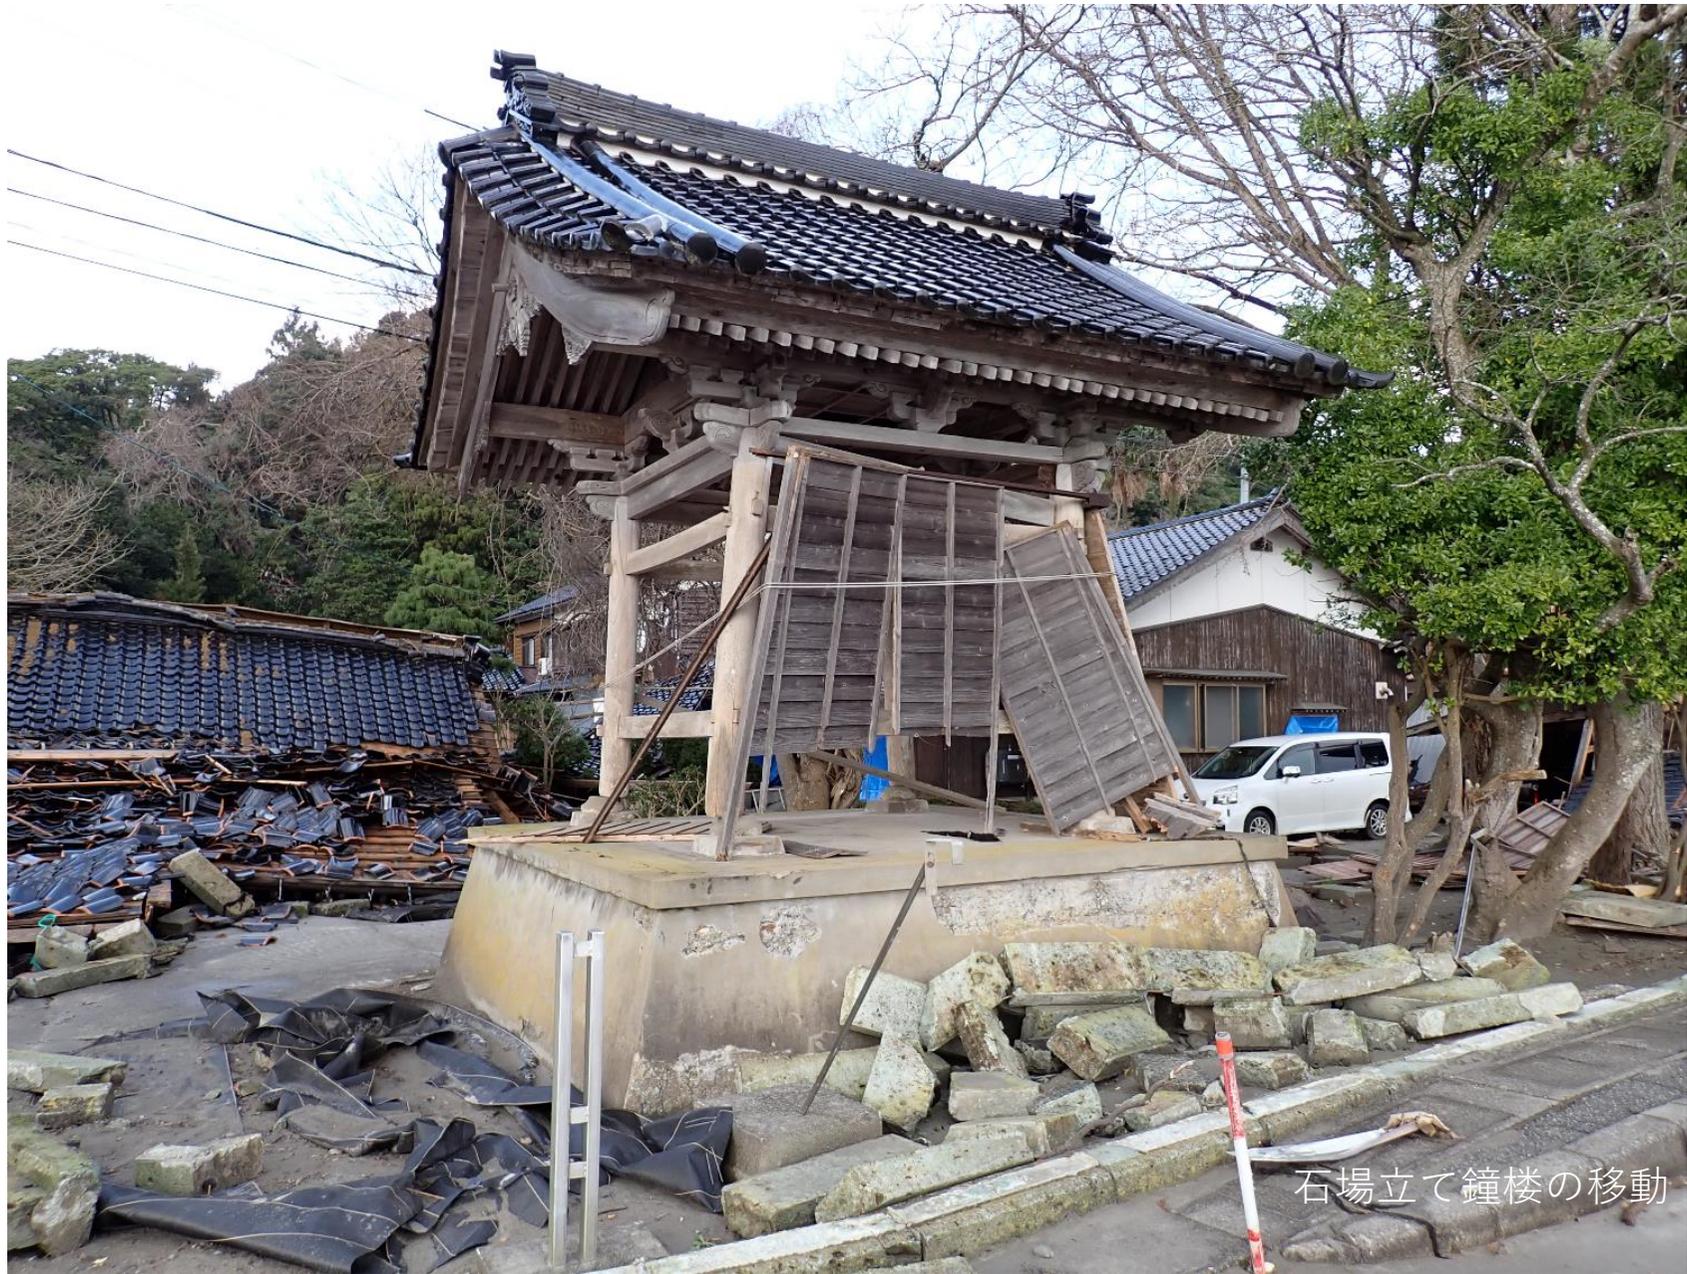
石場立て鐘楼の移動
