調査速報 (1/6)

調査地域

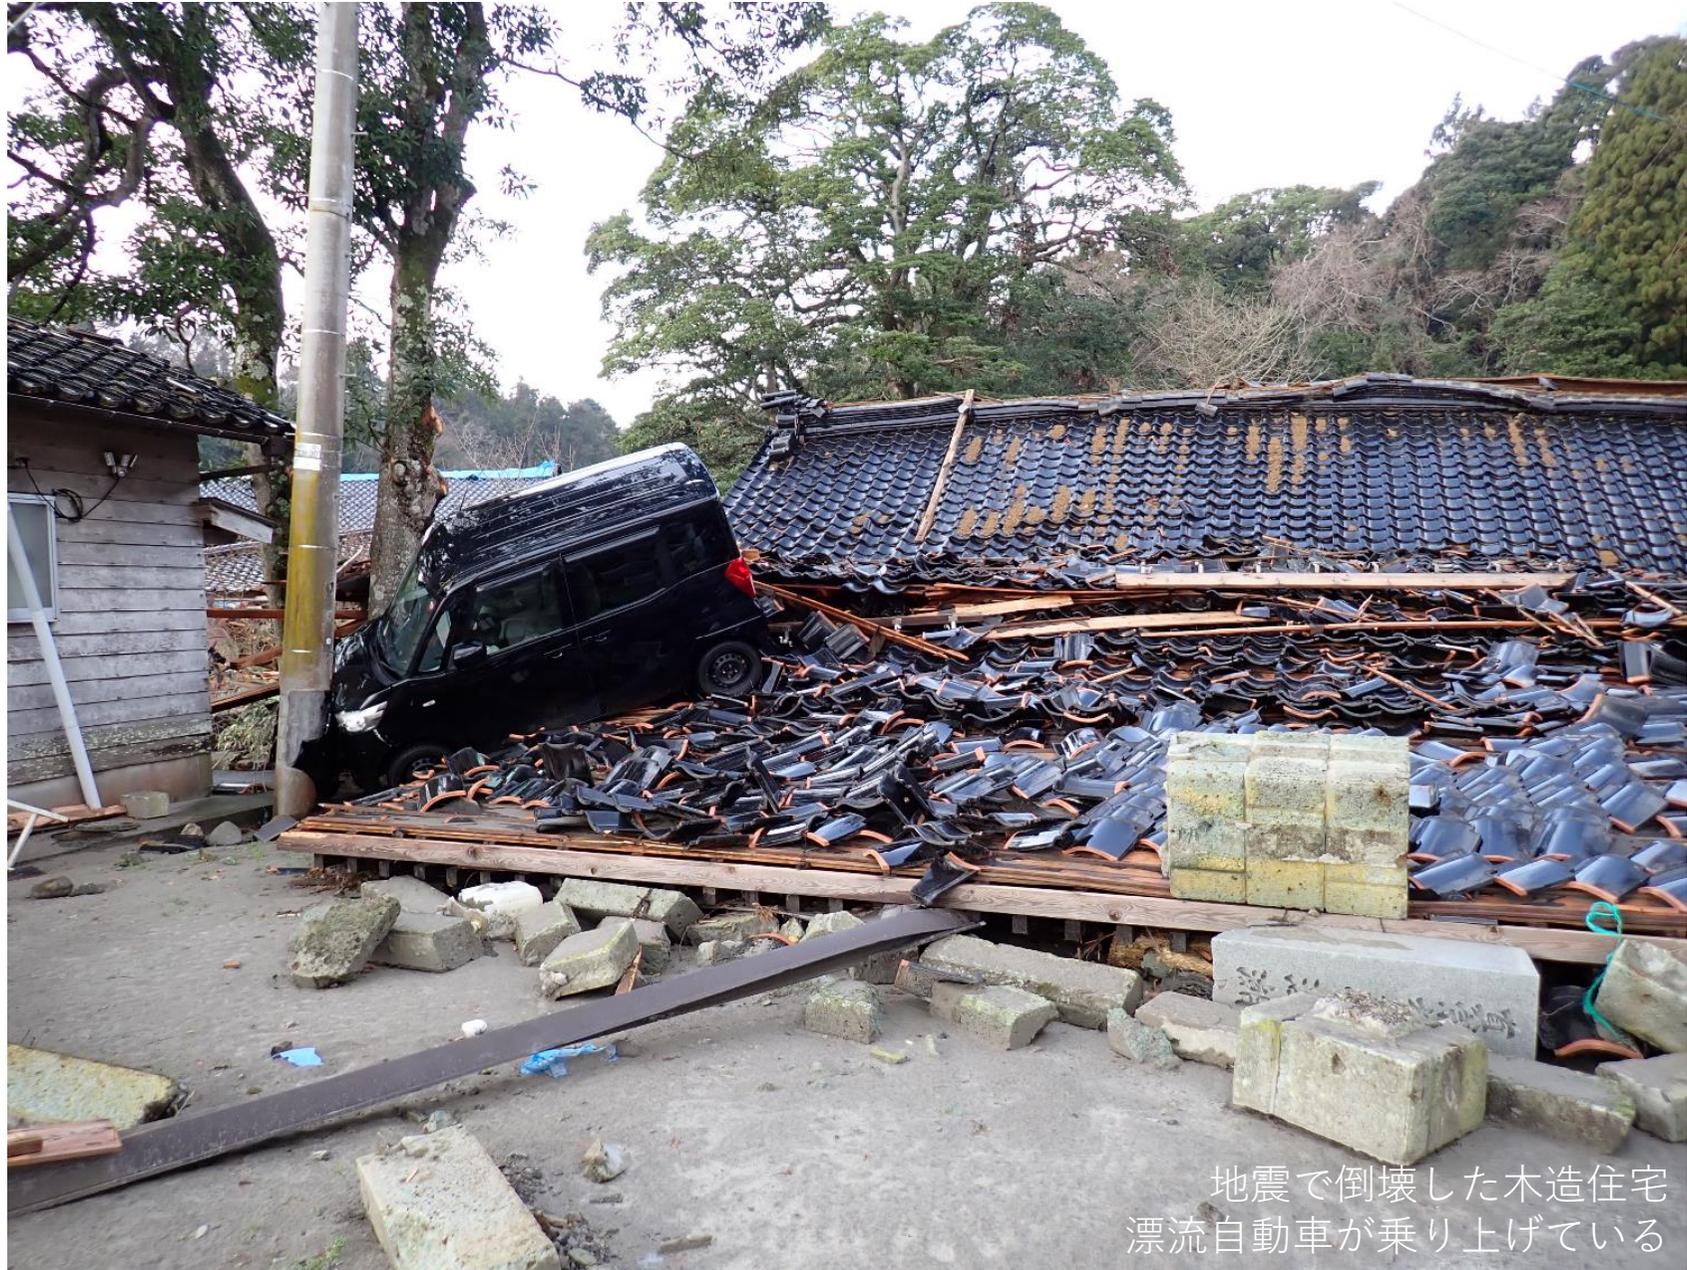
地震で倒壊した木造住宅
漂流自動車が乗り上げている

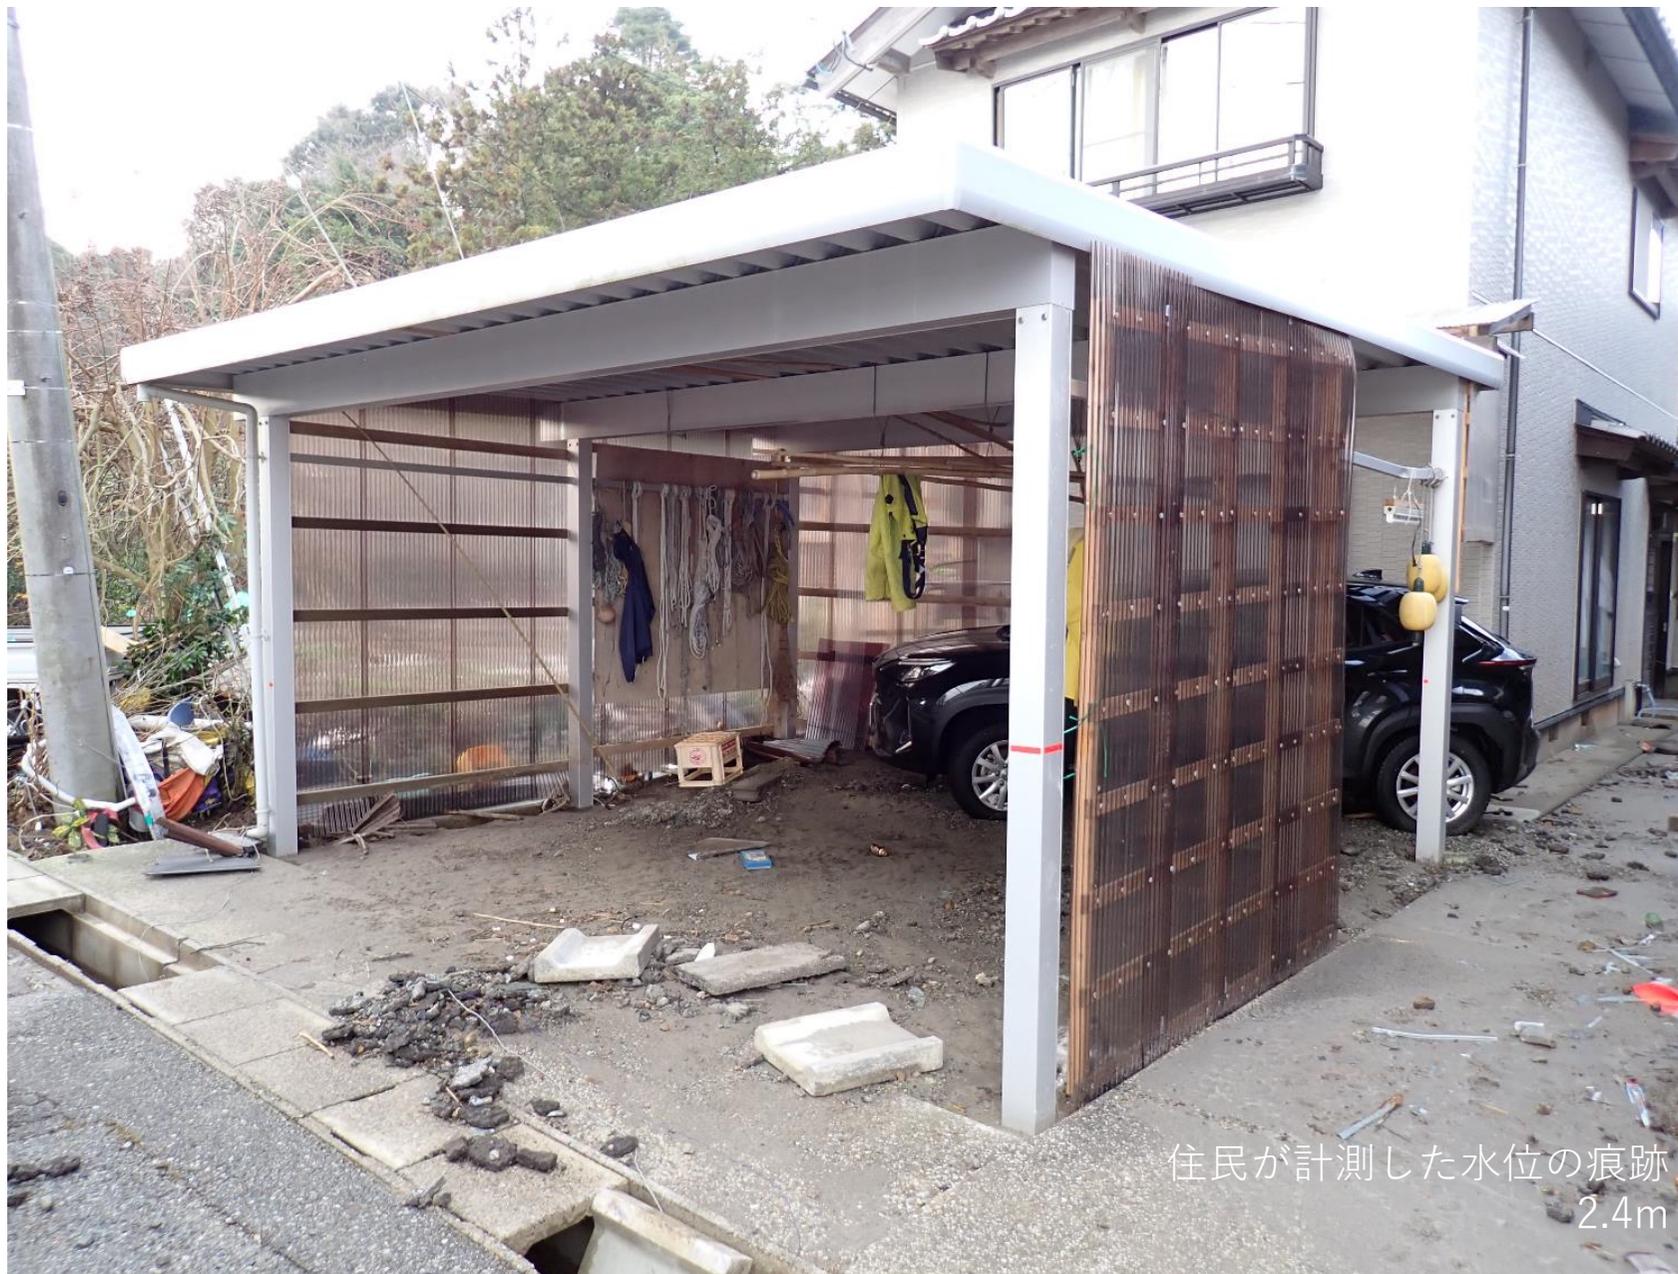
住民が計測した水位の痕跡
2.4m

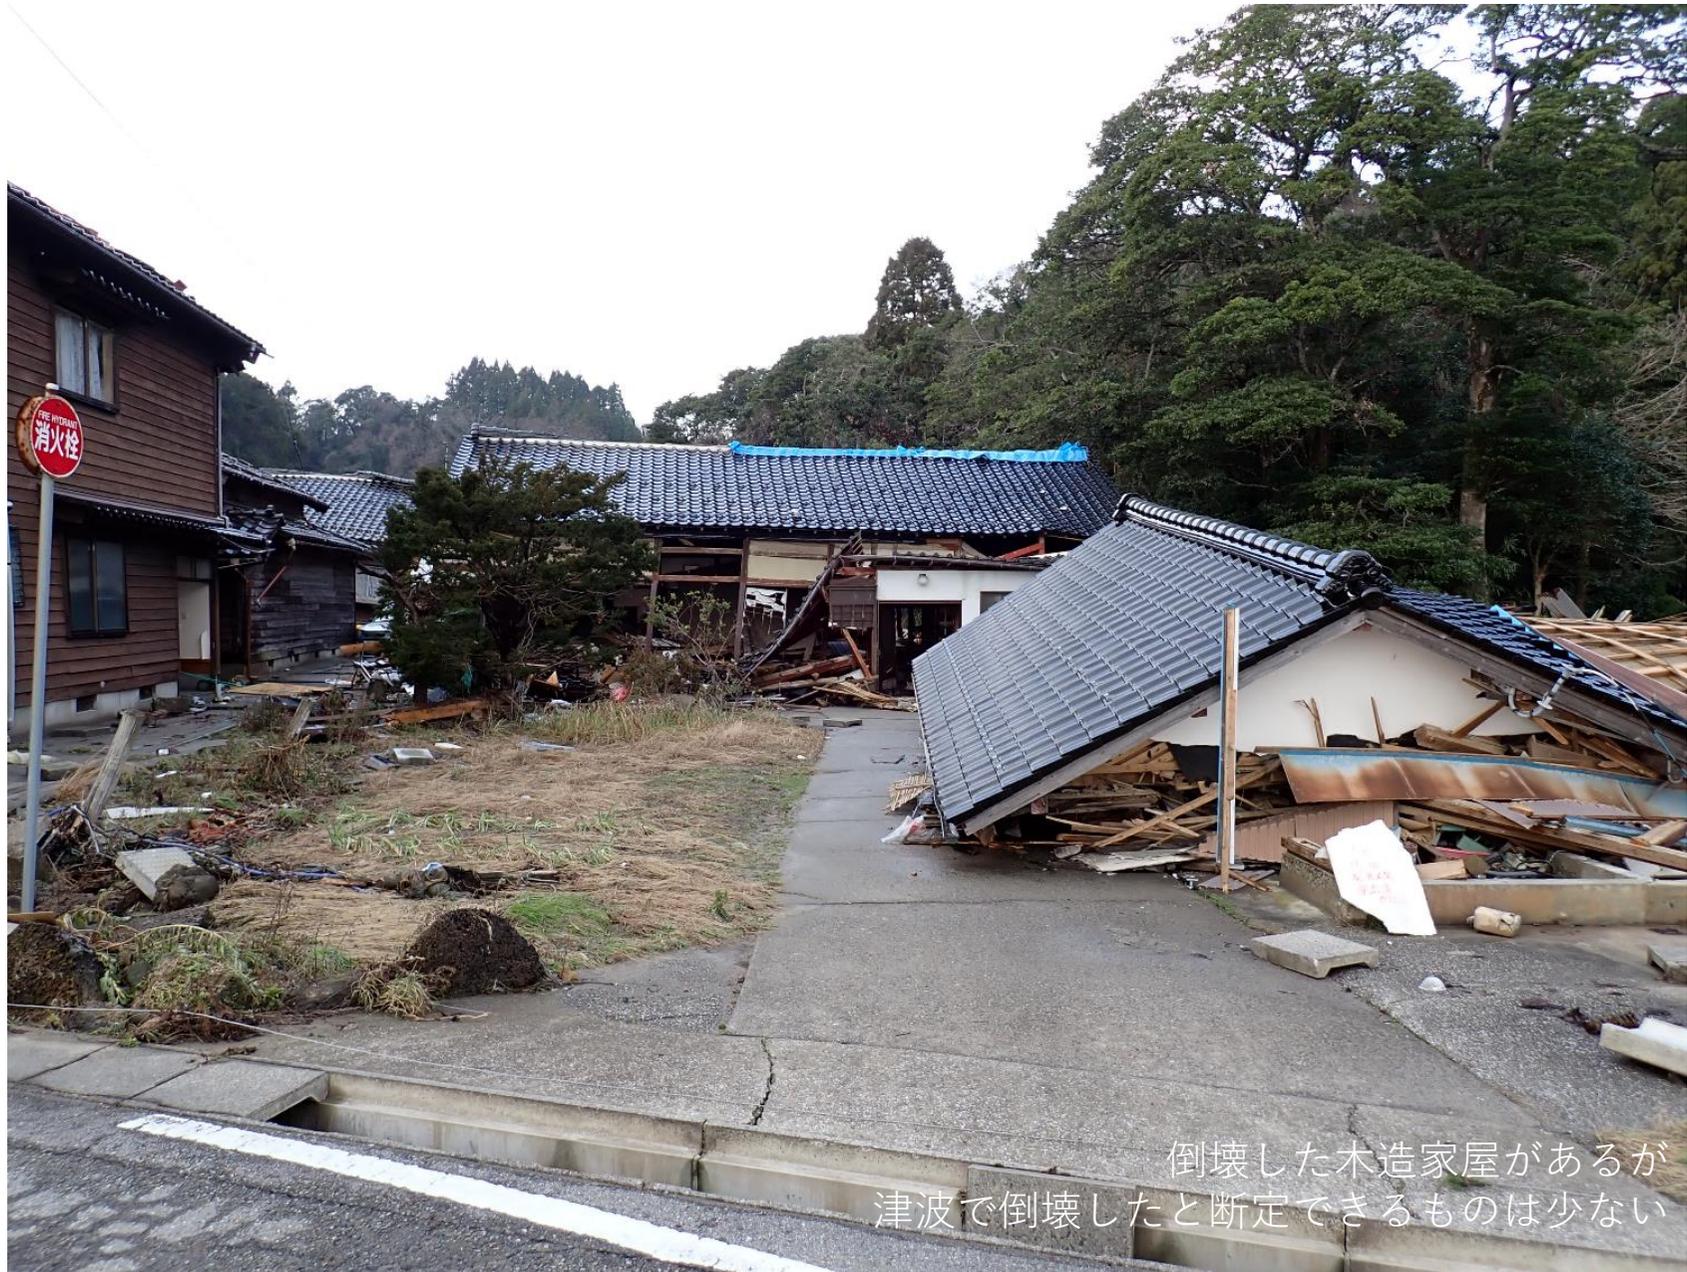
倒壊した木造家屋があるが
津波で倒壊したと断定できるものは少ない

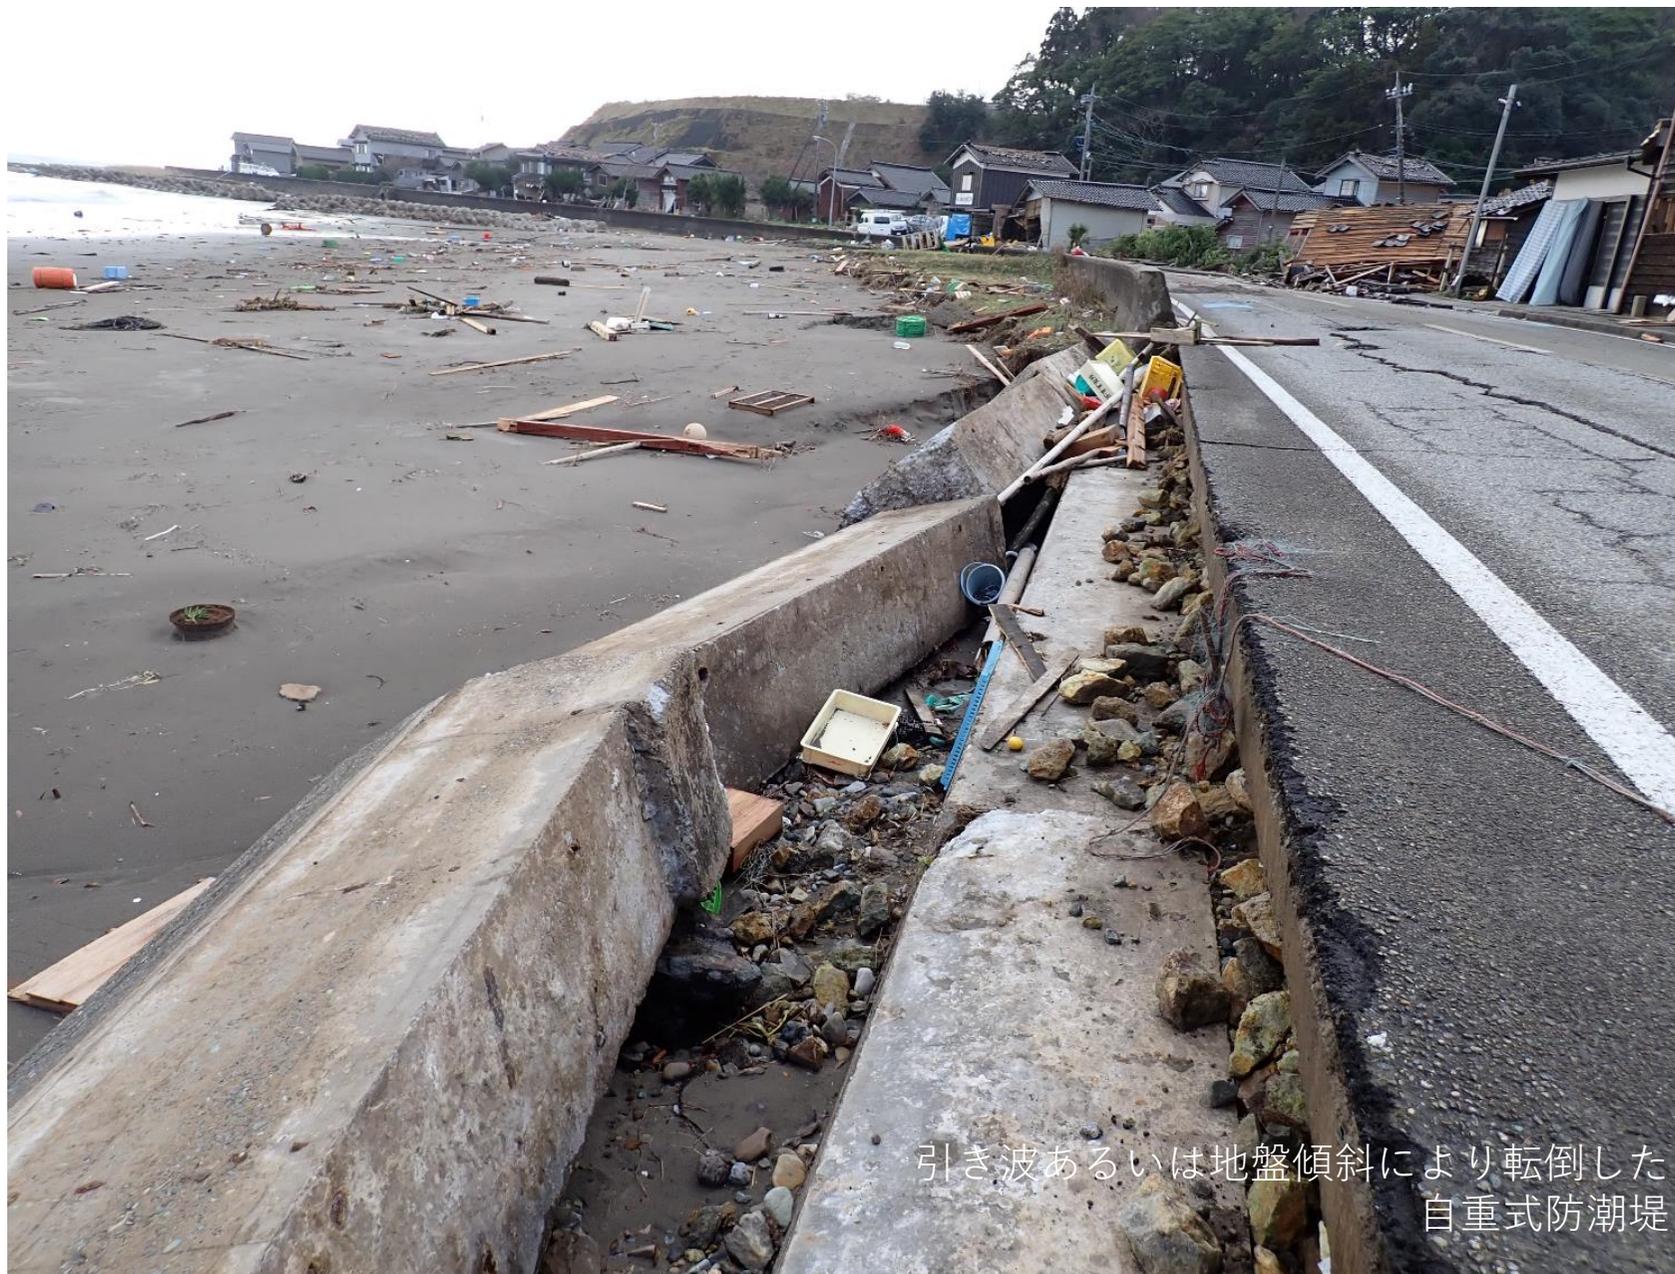
引き波あるいは地盤傾斜により転倒した
自重式防潮堤

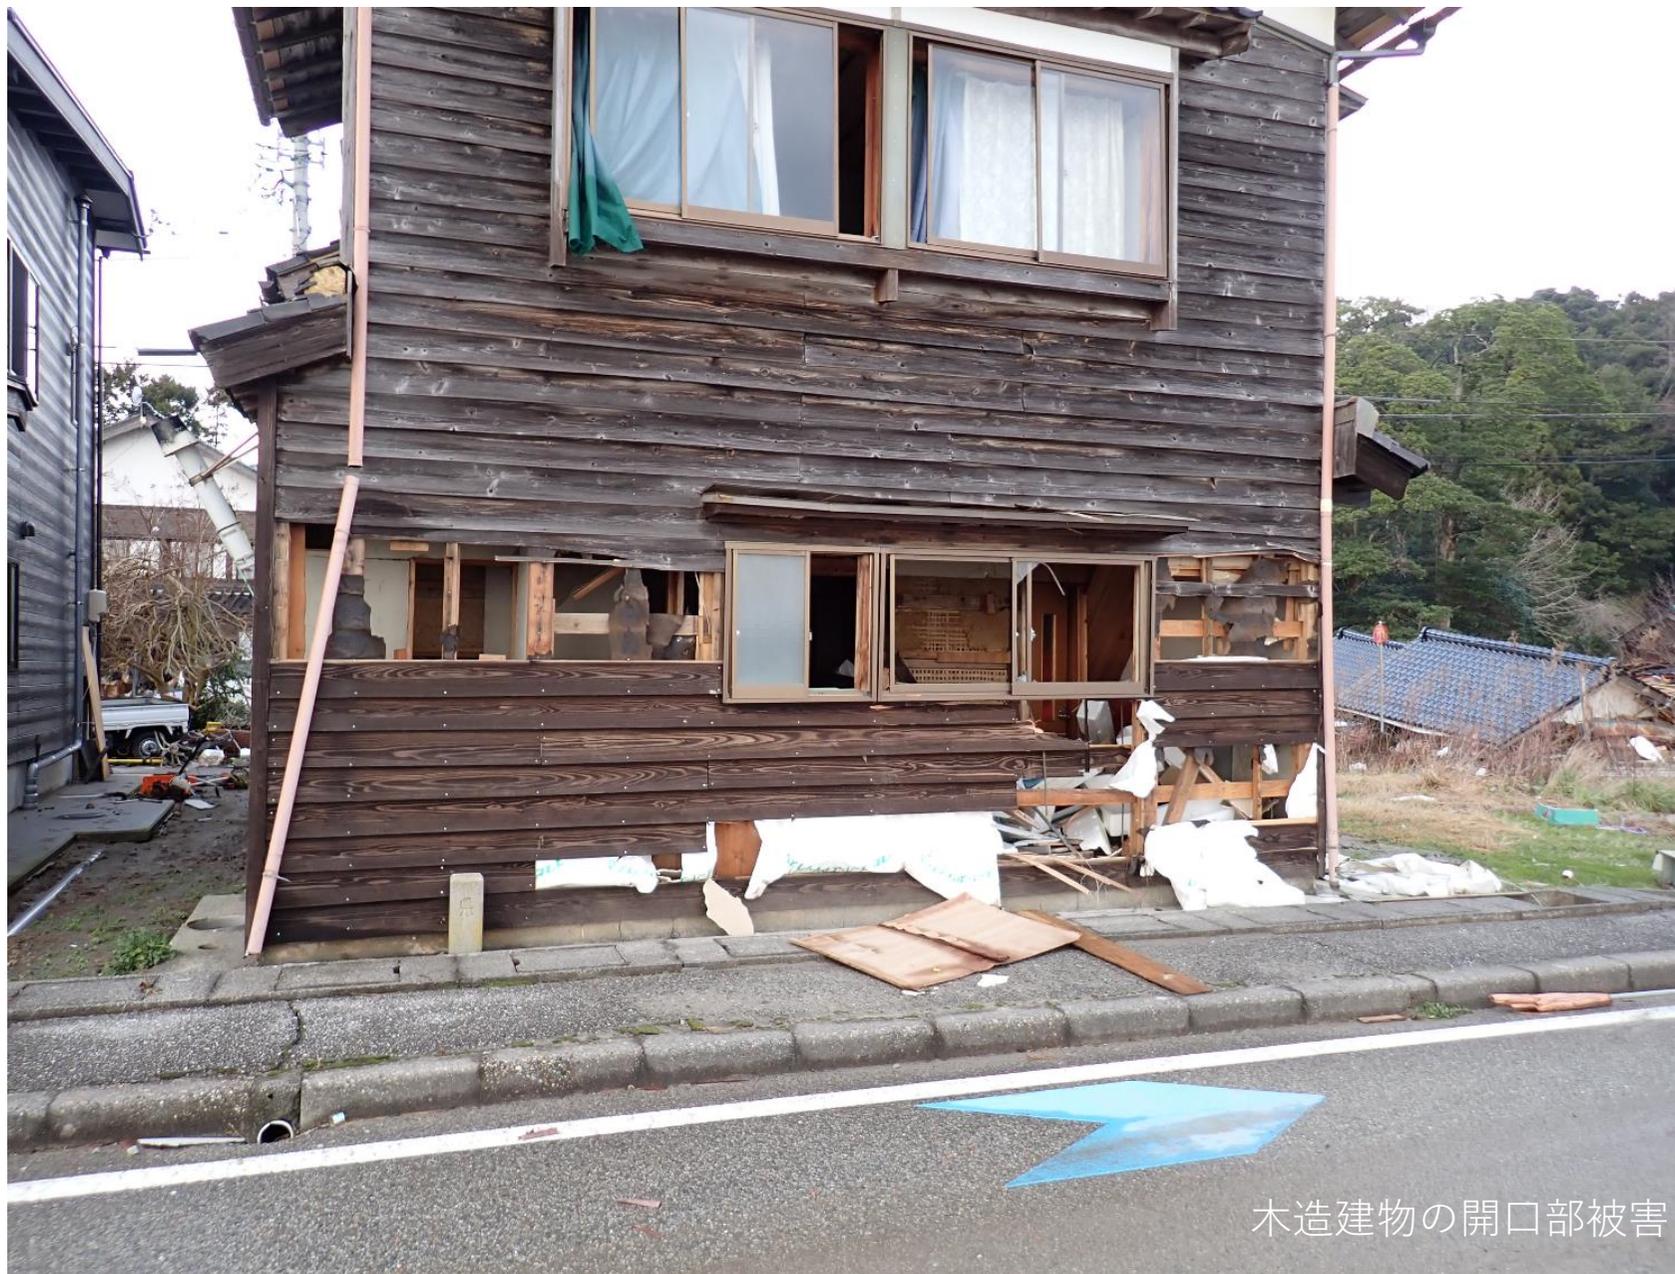
木造建物の開口部被害

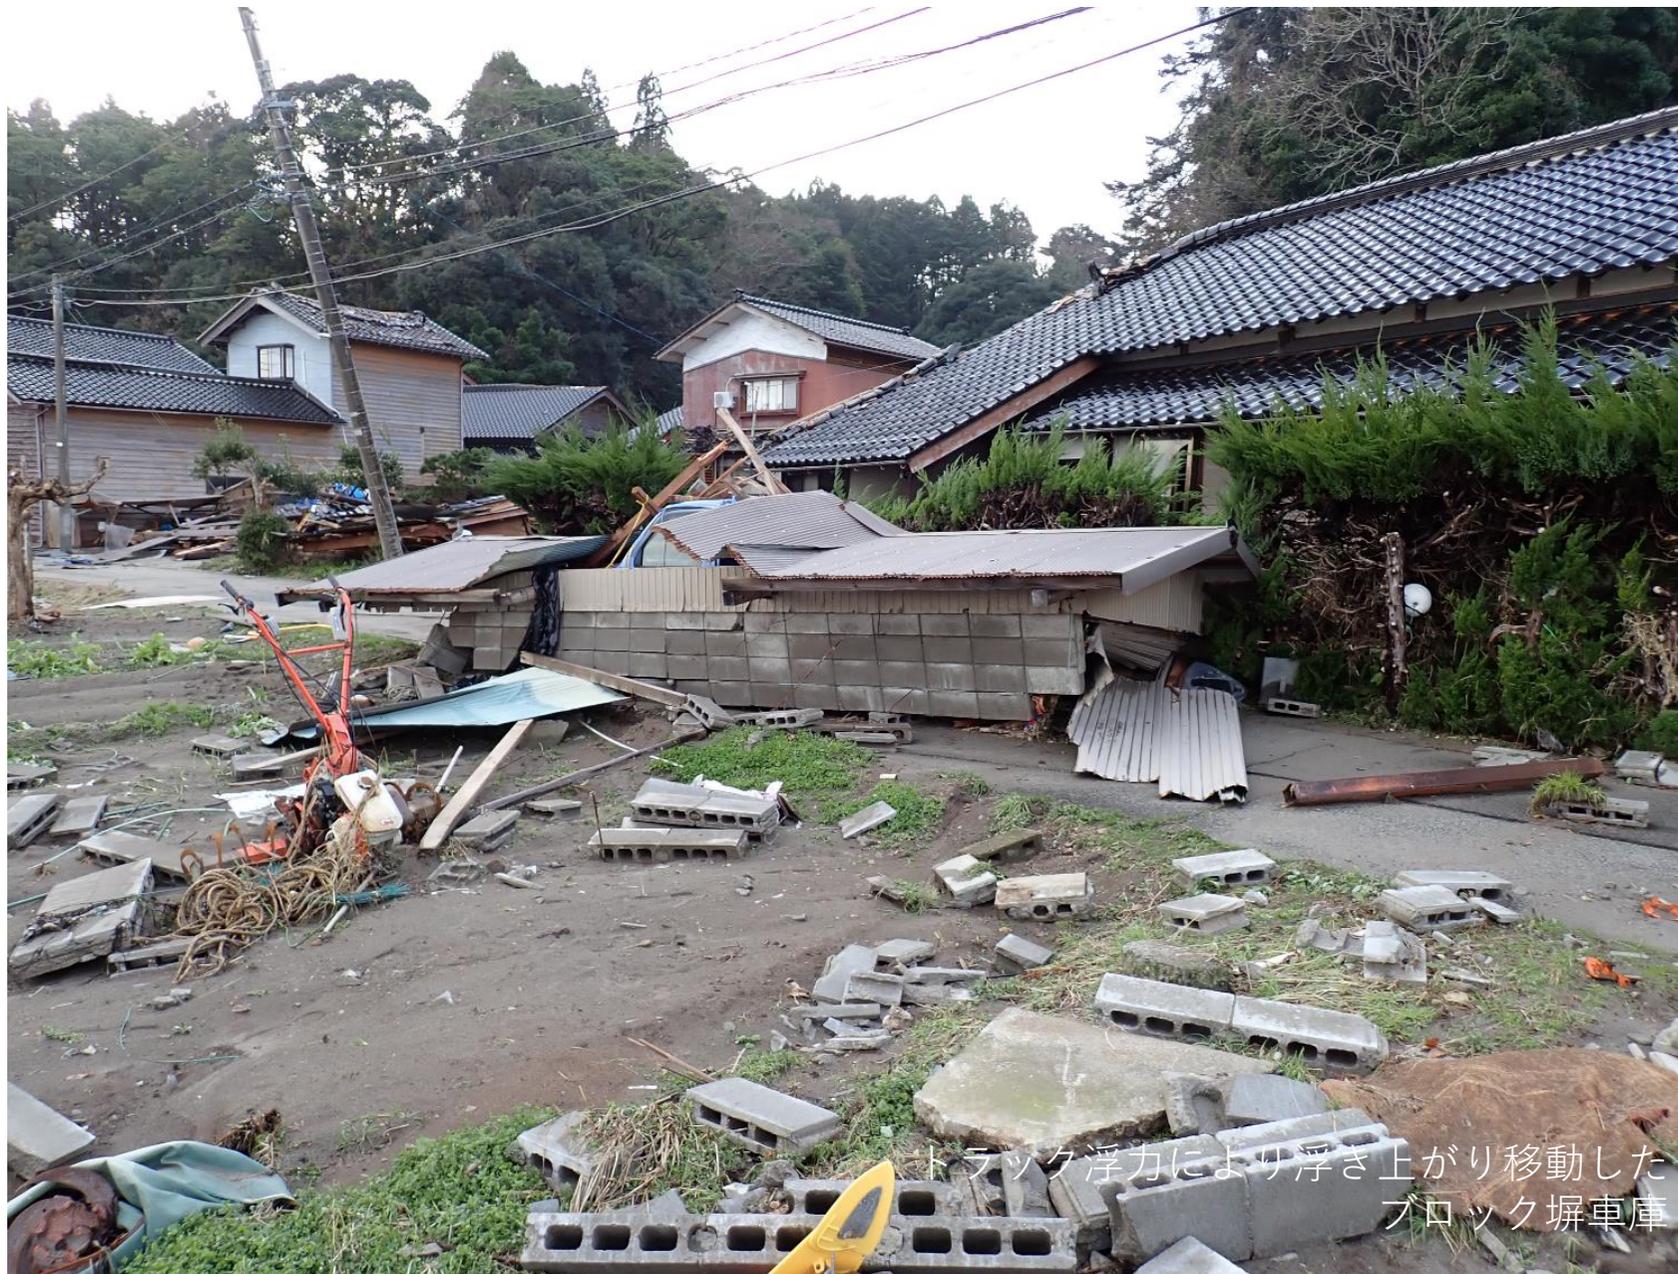
トラック浮力により浮き上がり移動した
ブロック塀車庫

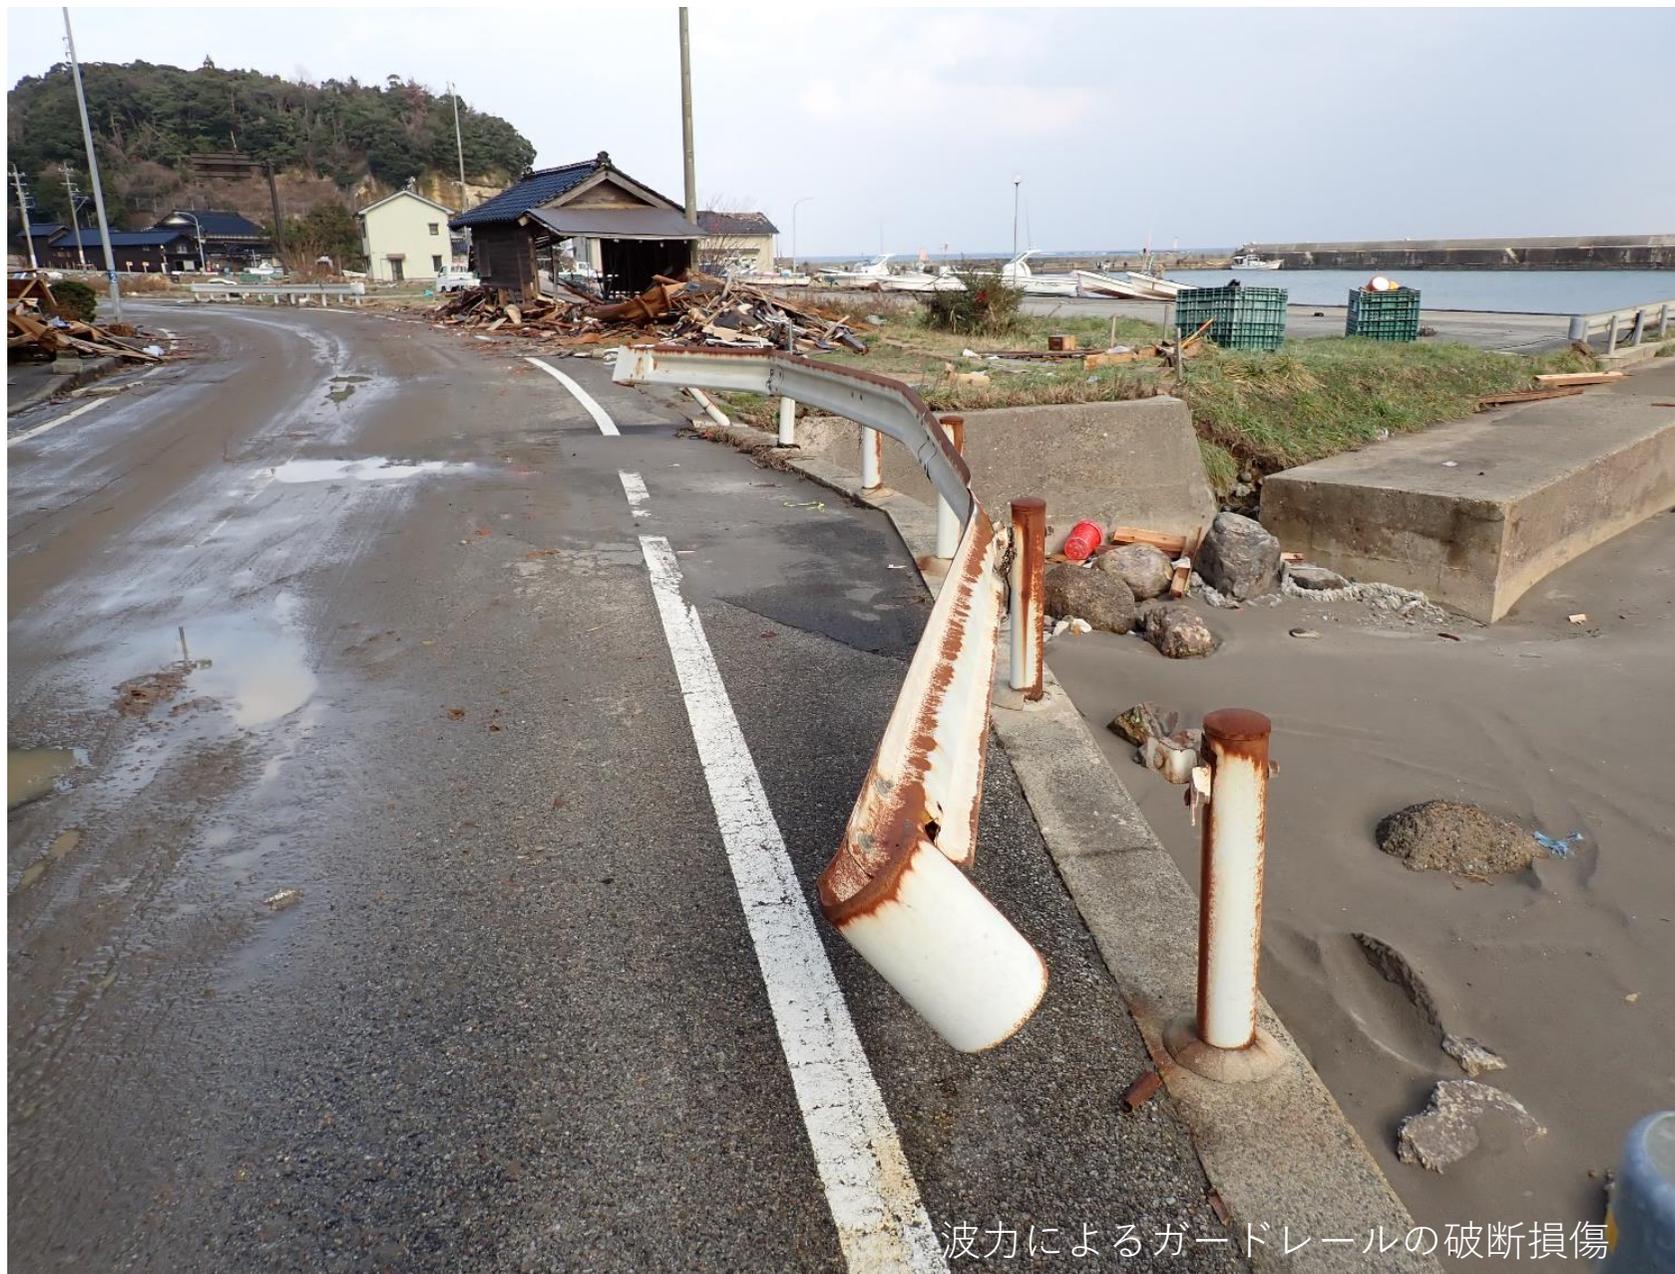
波力によるガードレールの破断損傷

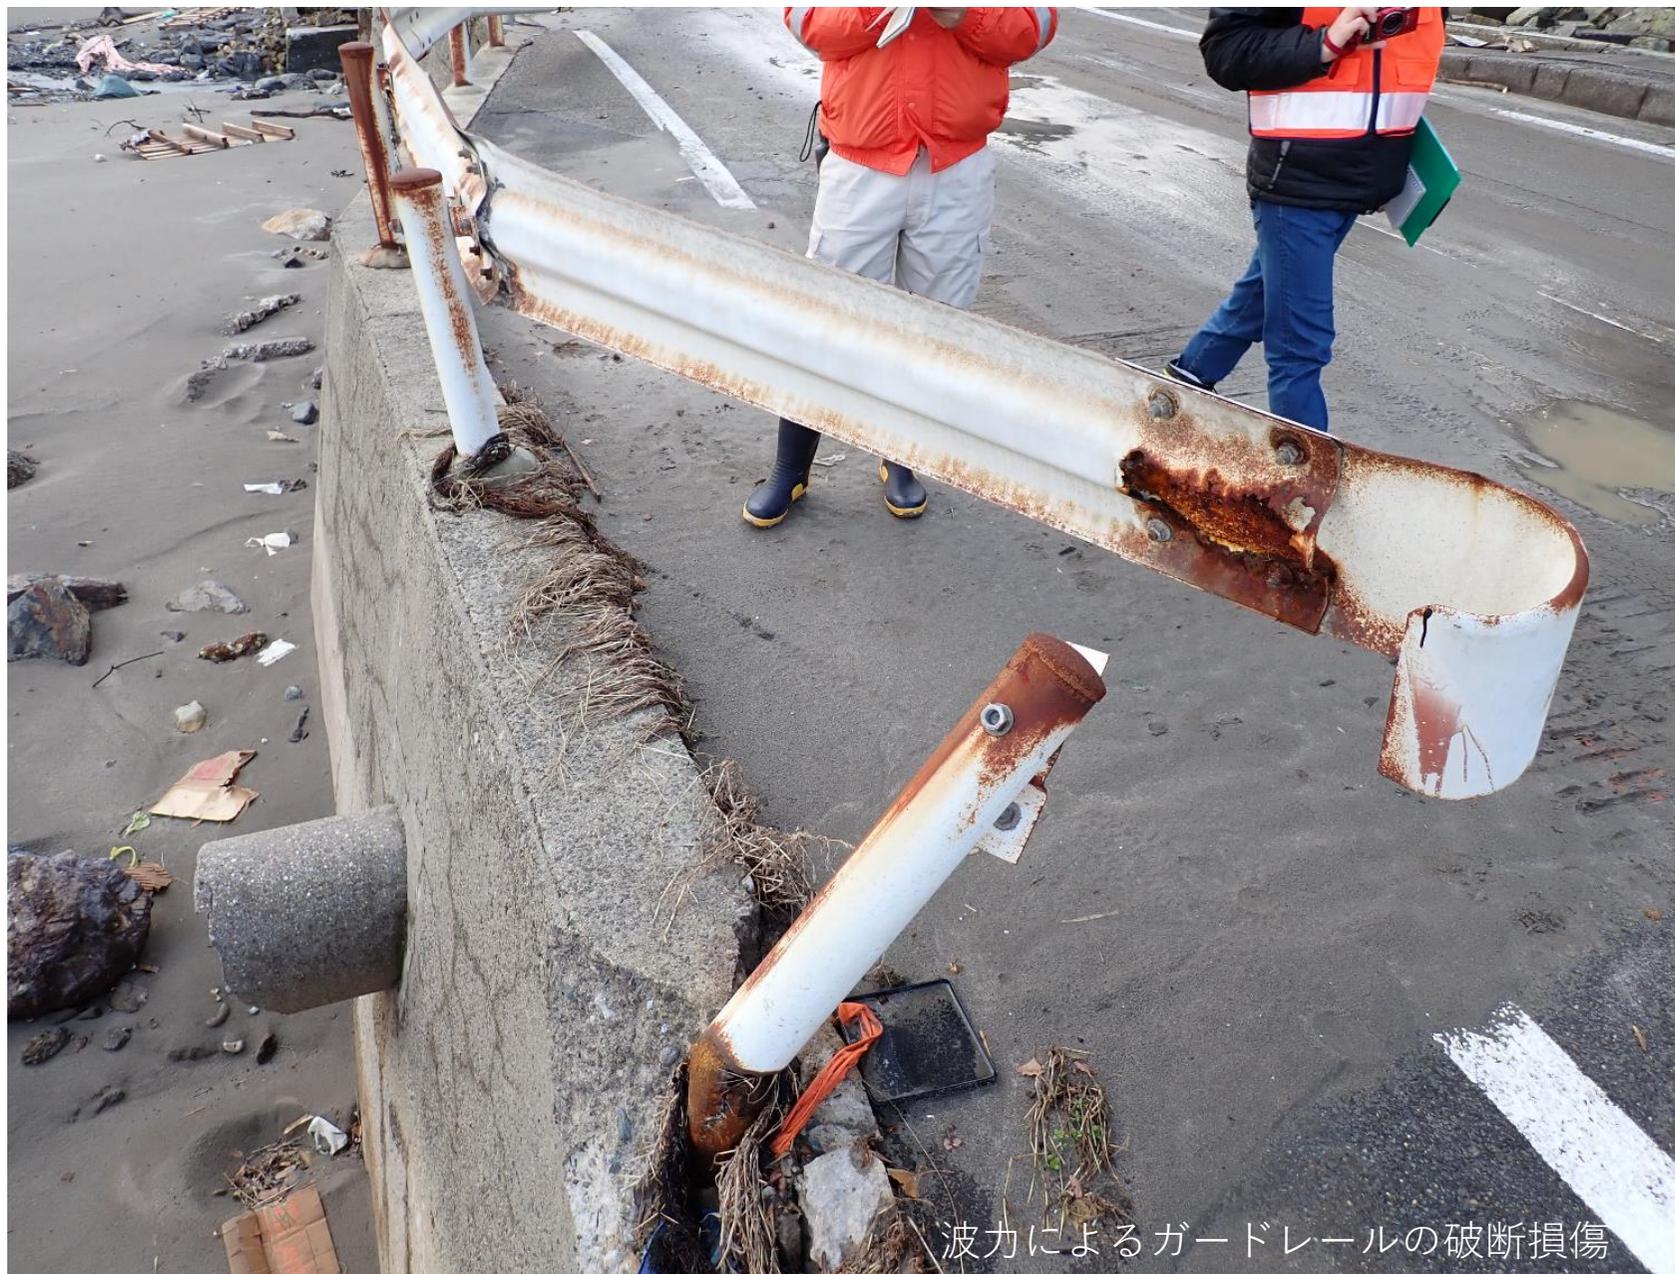
波力によるガードレールの破断損傷

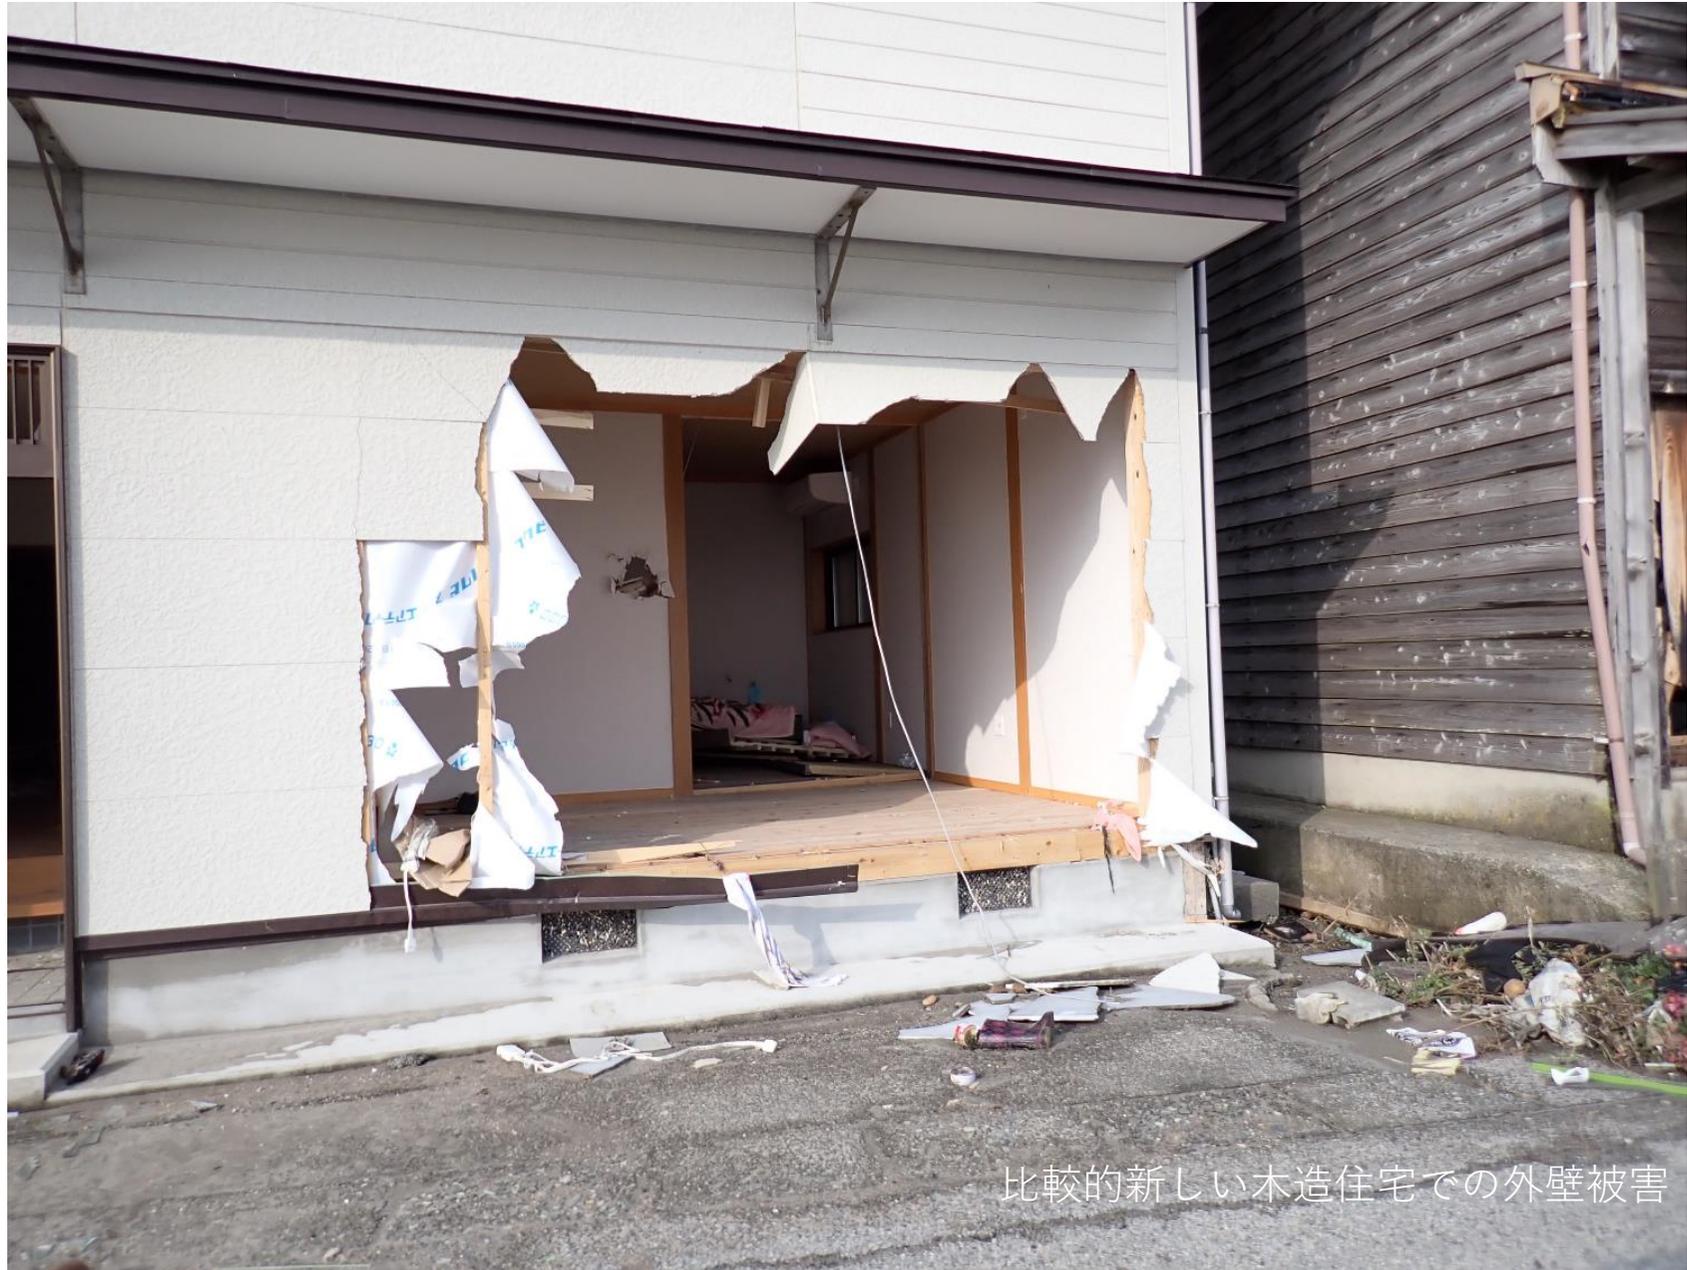
比較的新しい木造住宅での外壁被害

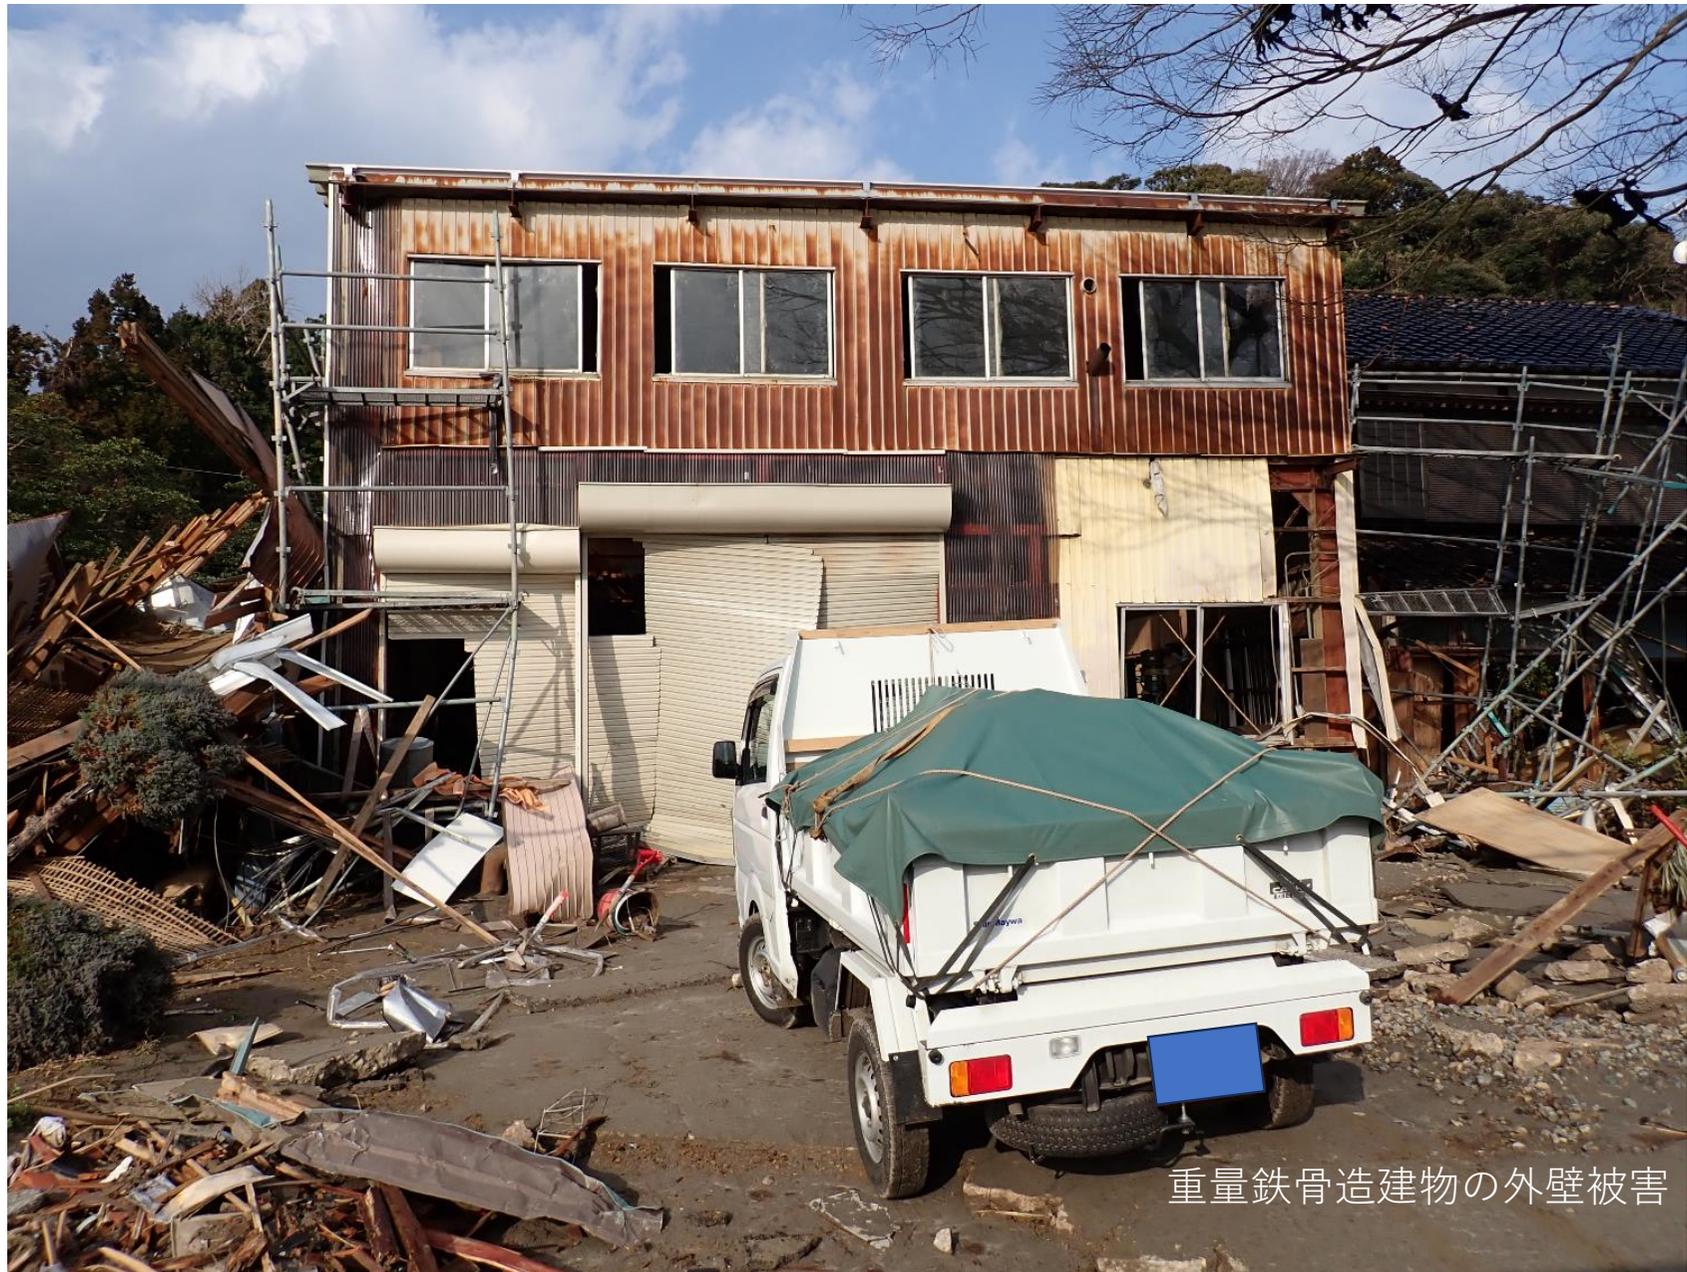
重量鉄骨造建物の外壁被害
