調査速報 (1/6)

調査地域

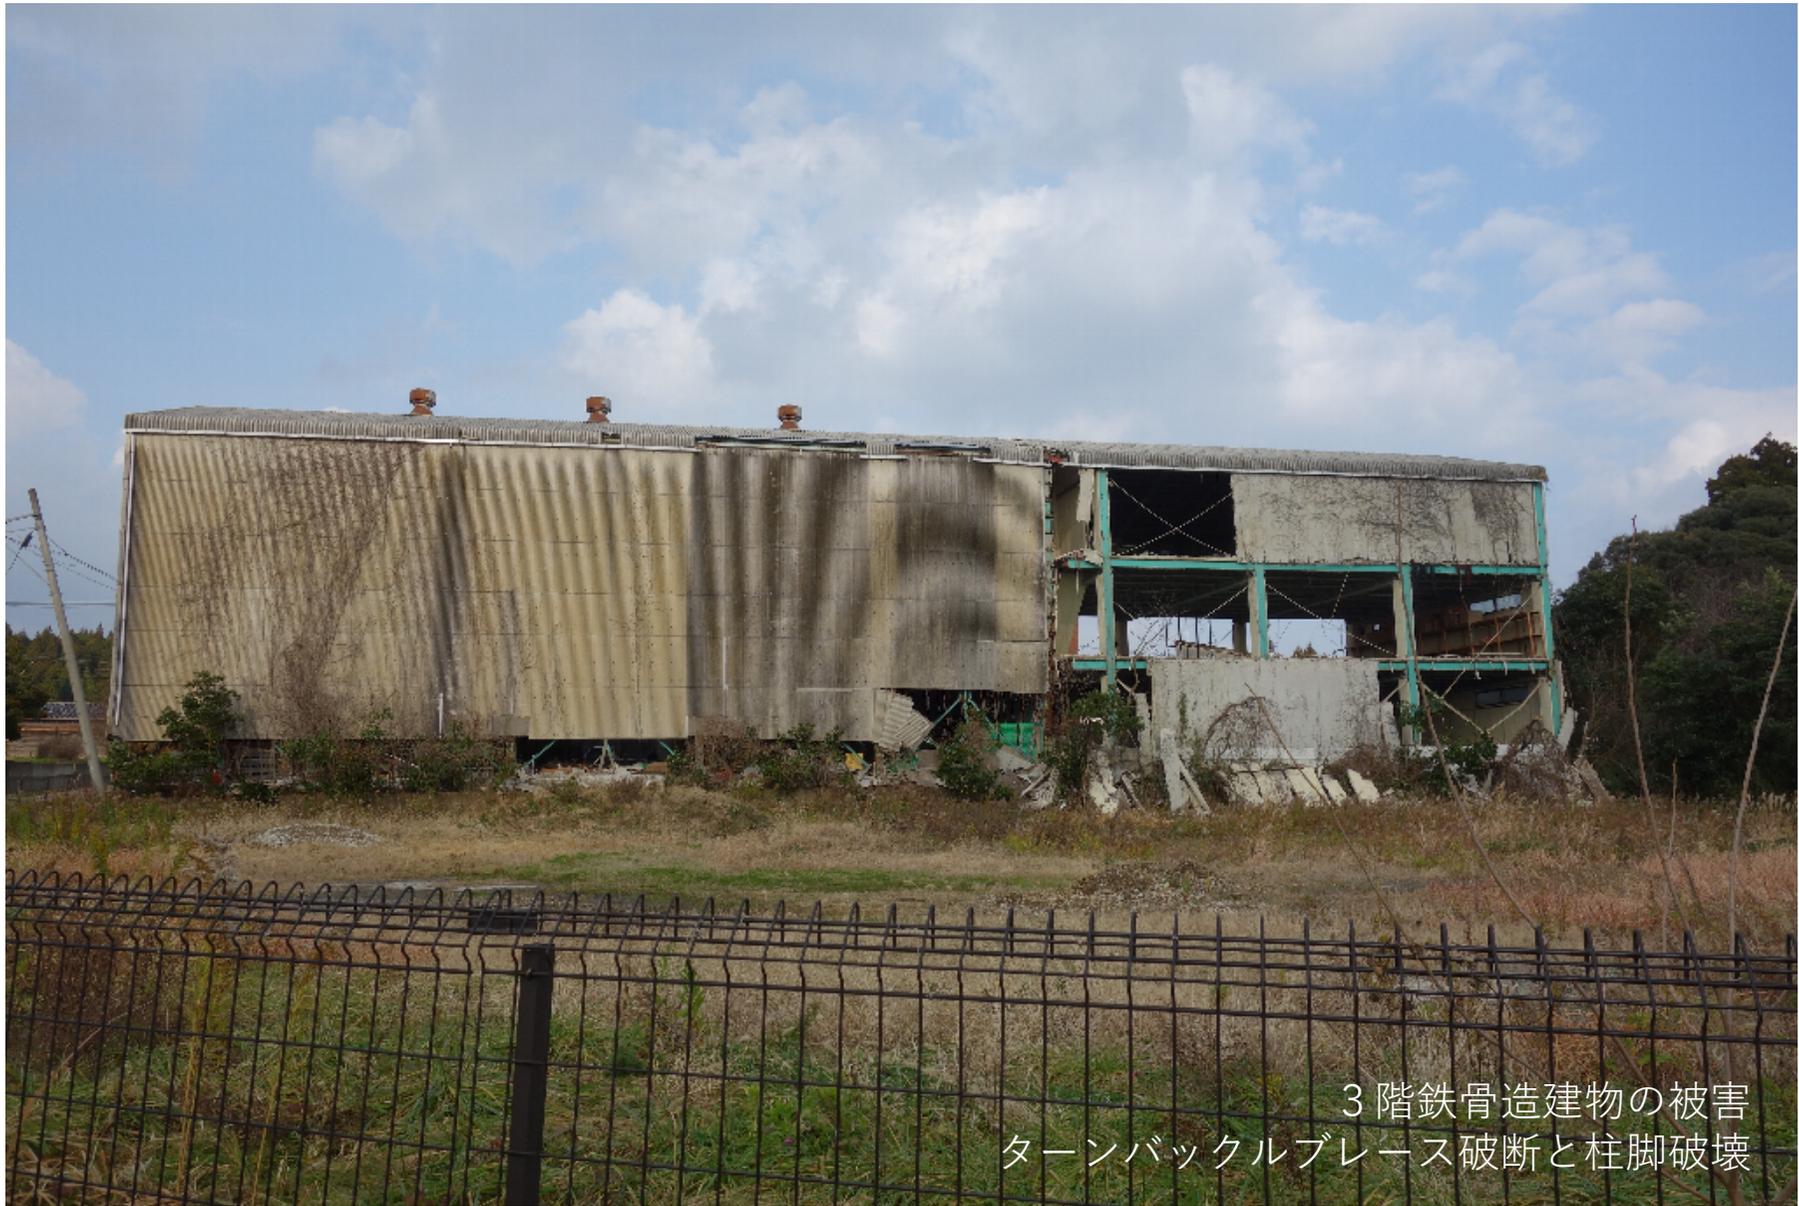
3階鉄骨造建物の被害
ターンバックルブレース破断と柱脚破壊

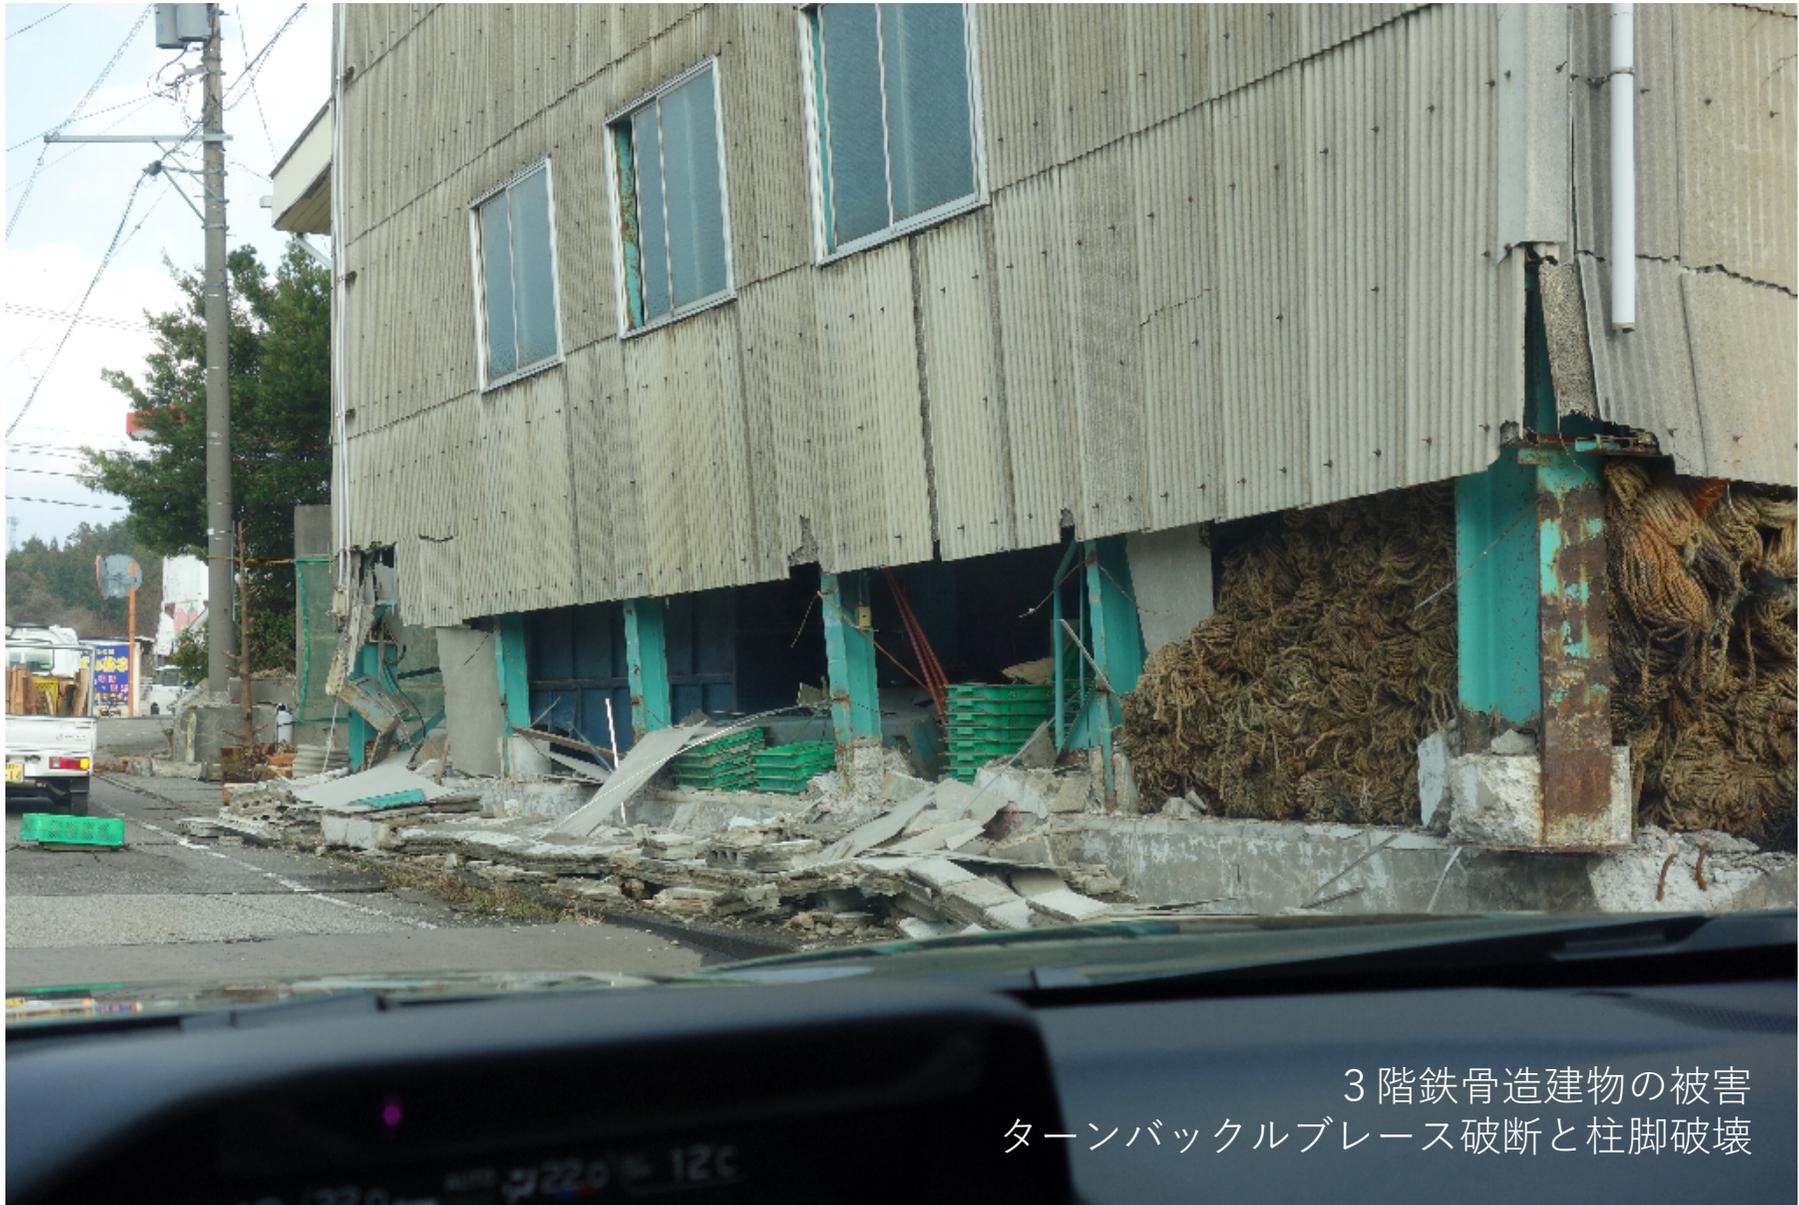
3階鉄骨造建物の被害
ターンバックルブレース破断と柱脚破壊
