令和6年能登半島地震 被災地調査

2024 Noto Peninsula Earthquake Field Survey

調査対象：S造他、地盤変状
調査日時：2024/01/13-14

報告者：倉田真宏(京大防災研・地震防災研究部門)

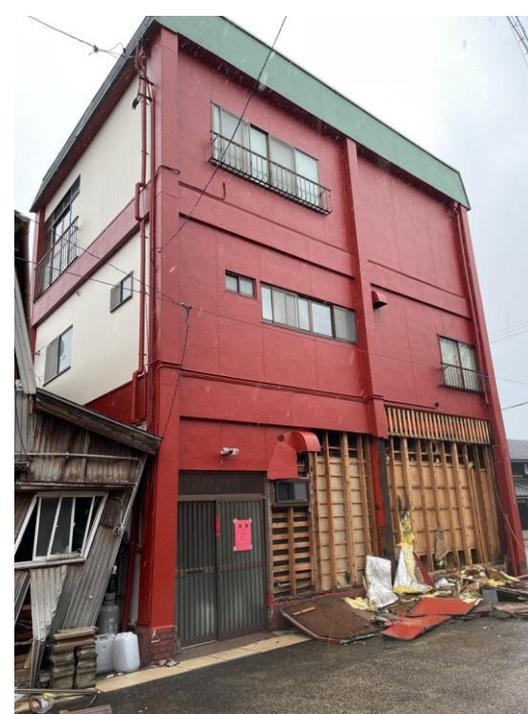
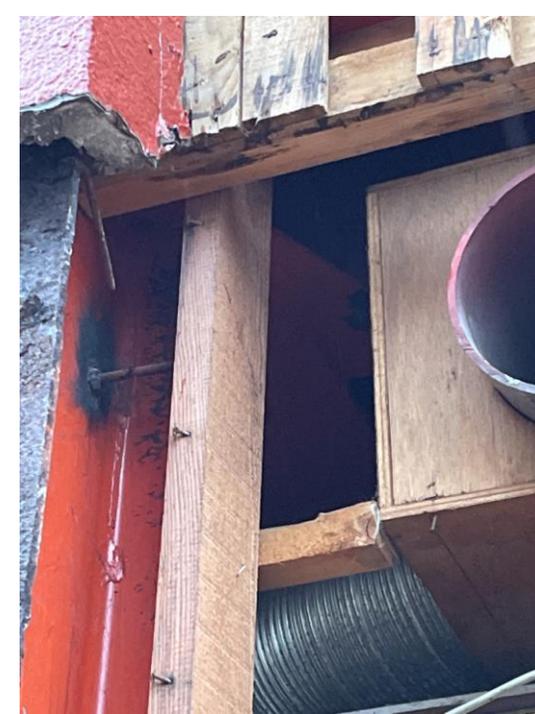
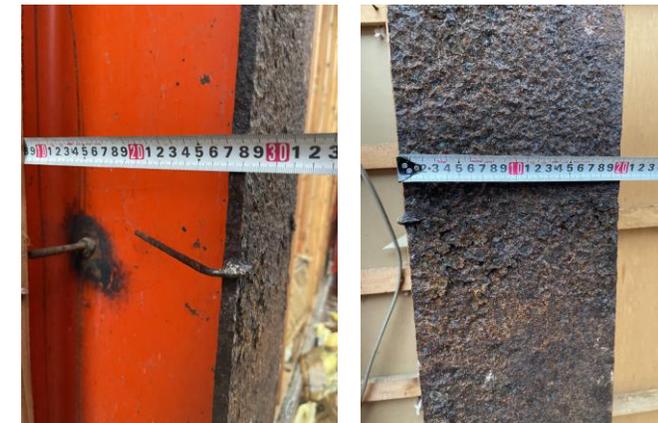
S造WJ13

- 木下地外壁, 中柱を覆っていたラスモルタルの落下
- 塗装の剥がれから中柱柱頭でフランジの塑性化

- 1層に外壁被害が集中しており, 長辺方向の層間変形角が大きいかったか, 木下地外壁の変形追従性が低いのか。
- 短辺方向に外壁被害がみられなかったが, 中柱は強軸曲げで塑性化しており, 入力は大きかったと考えられる。
- ラスモルタルが剥離した柱フランジの腐食が激しい

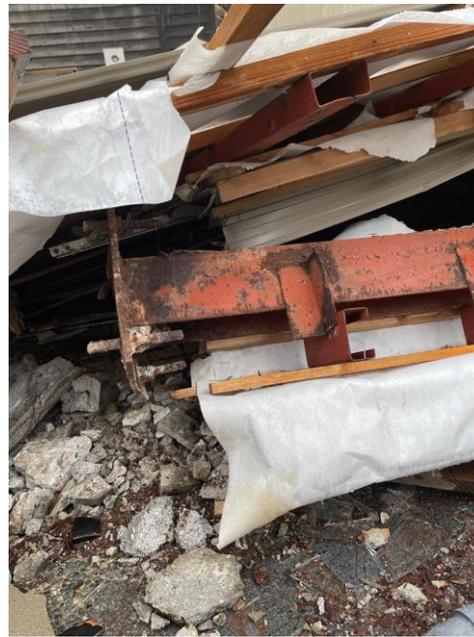
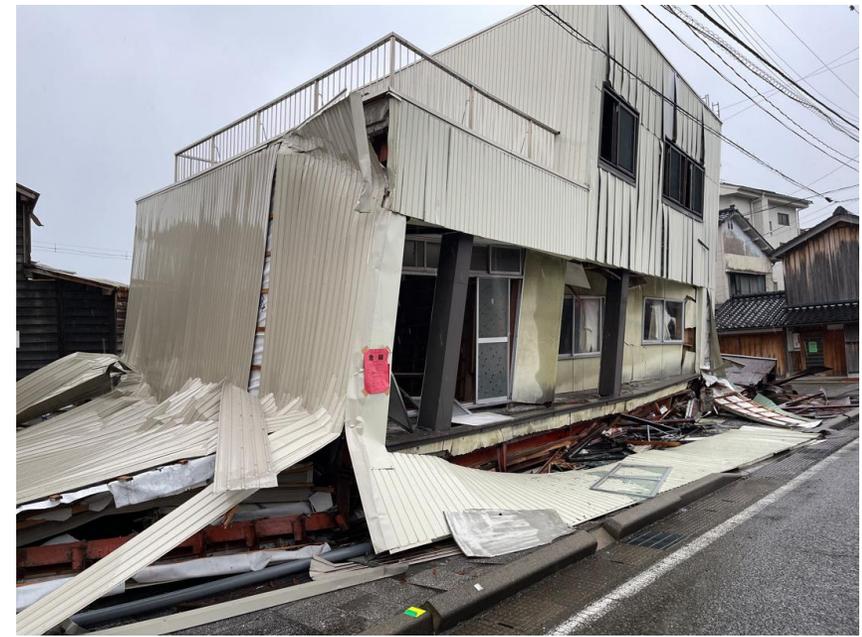
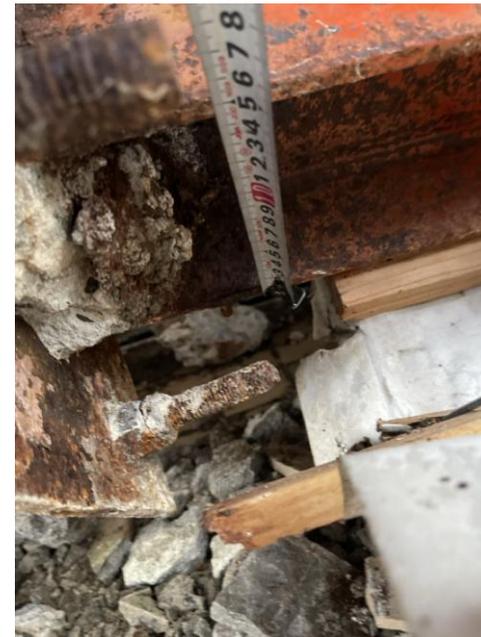
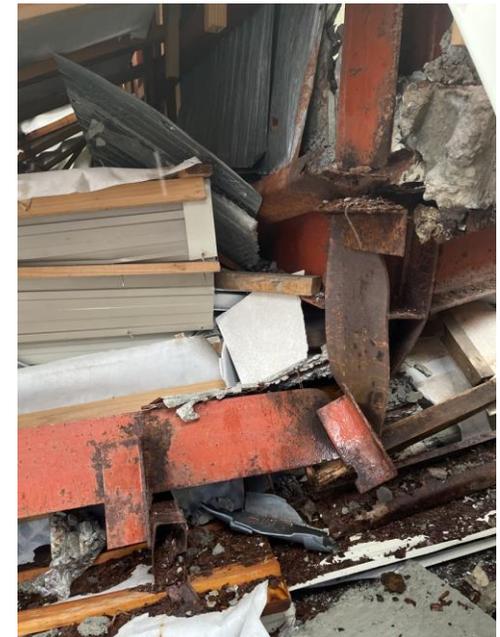
S造WJ14

- 1層崩壊, 2層も残留変形が大きい
- アンカーボルトの軸部破断
- 2階梁端部破断

- 柱のサイズが小さい。
- 全体的に腐食が激しく, 建物の状態は良くない。

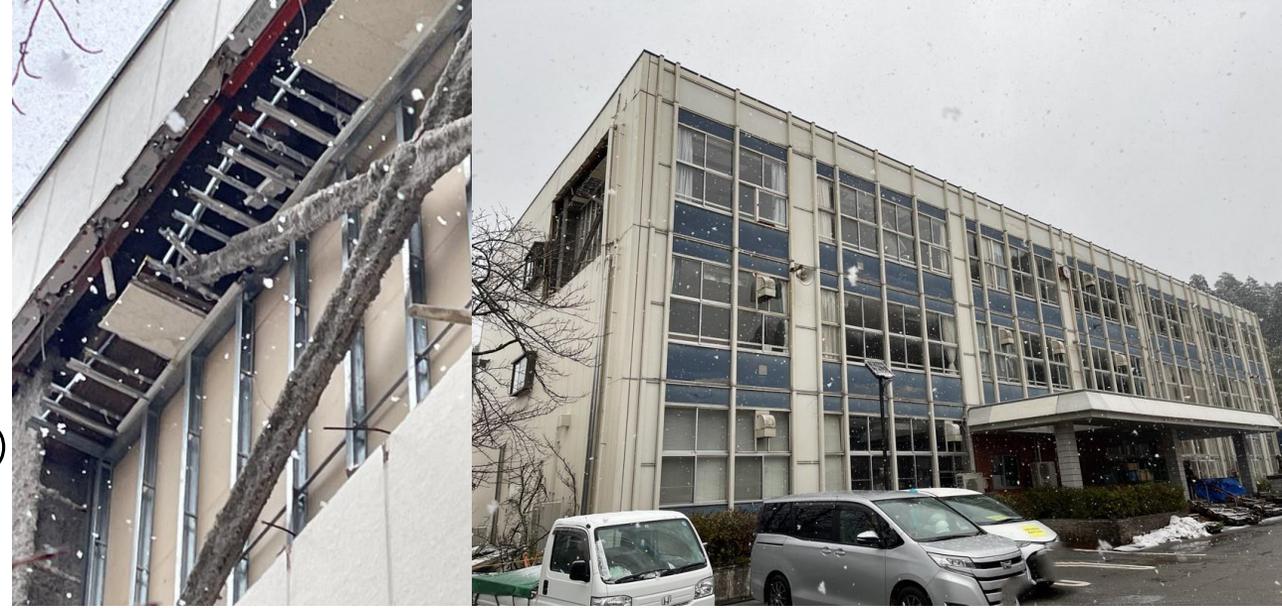
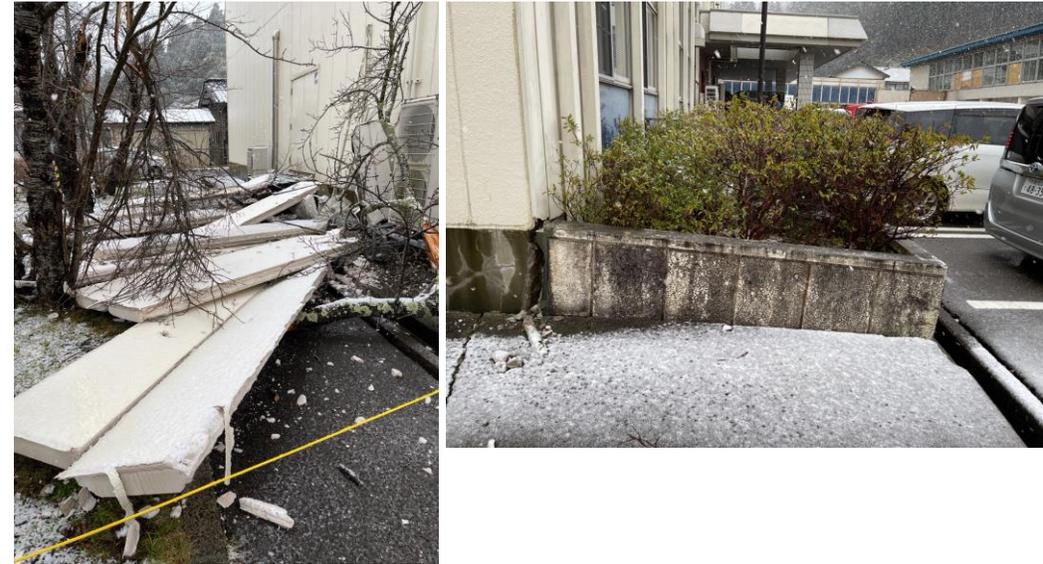
S造WJ26

- 外壁ALCパネルの落下
- 地盤変状の影響で外構部に亀裂

- 3階のみ外壁が落下しており, 面外荷重が大きかったか
- 外壁落下は一部であるが, 他の部分も取り付け部が損傷している可能性が高く, 落下の危険性有。

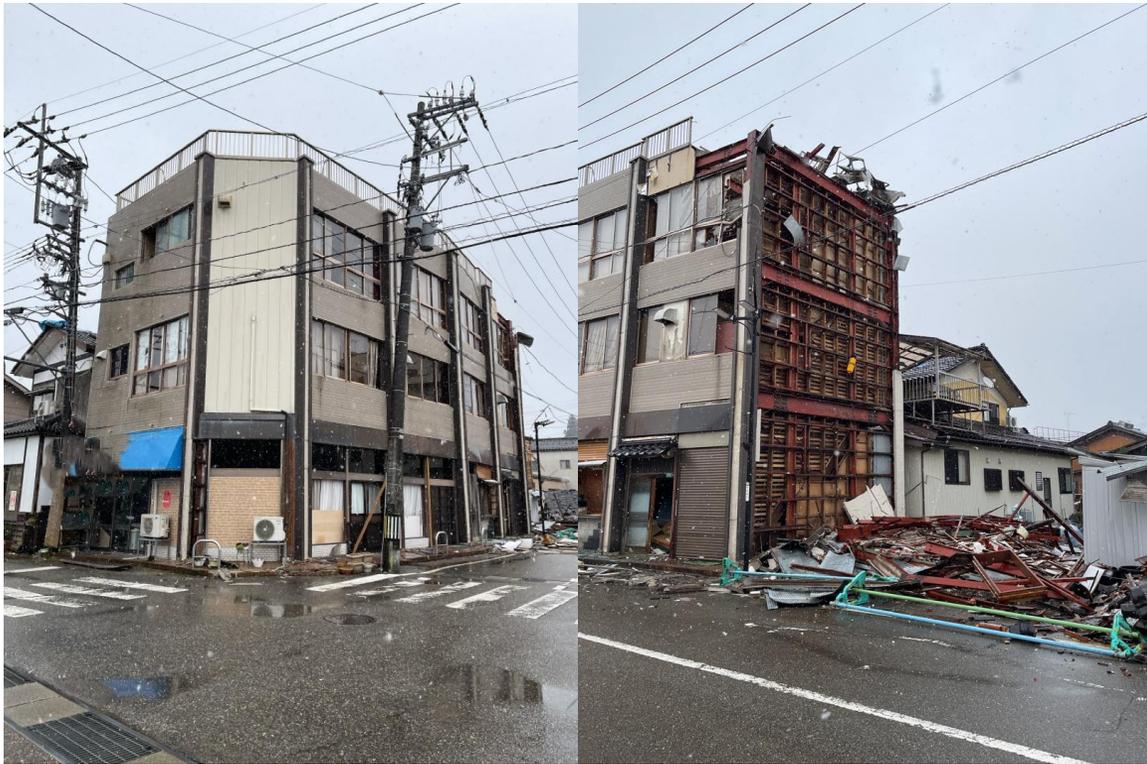
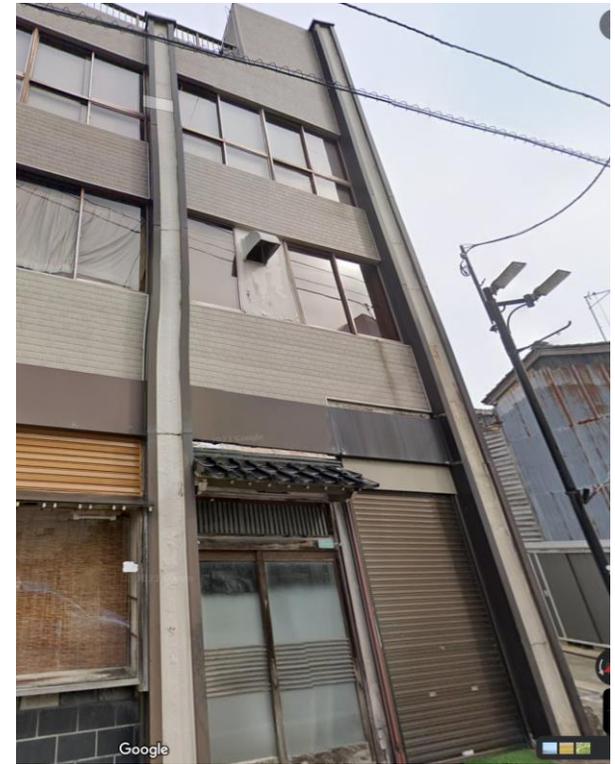
S造AN36

- 外壁, 屋上への階段室, パラペットの落下
- 窓ガラスサッシの損傷
- 柱頂部が偏心接合された梁によって回転

- 4階建てになっている部分の外壁が他の部分と仕様が異なり, 新しいように見える。増築した部分に被害が集中したか？

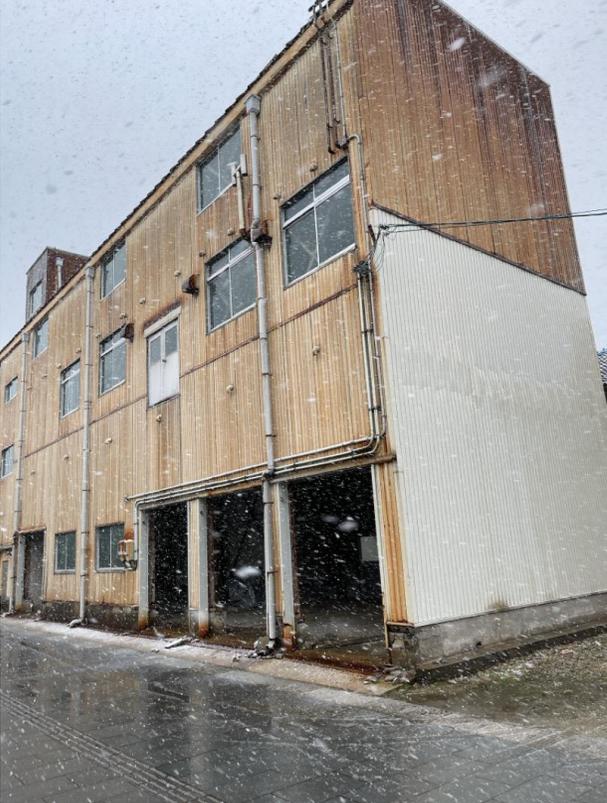
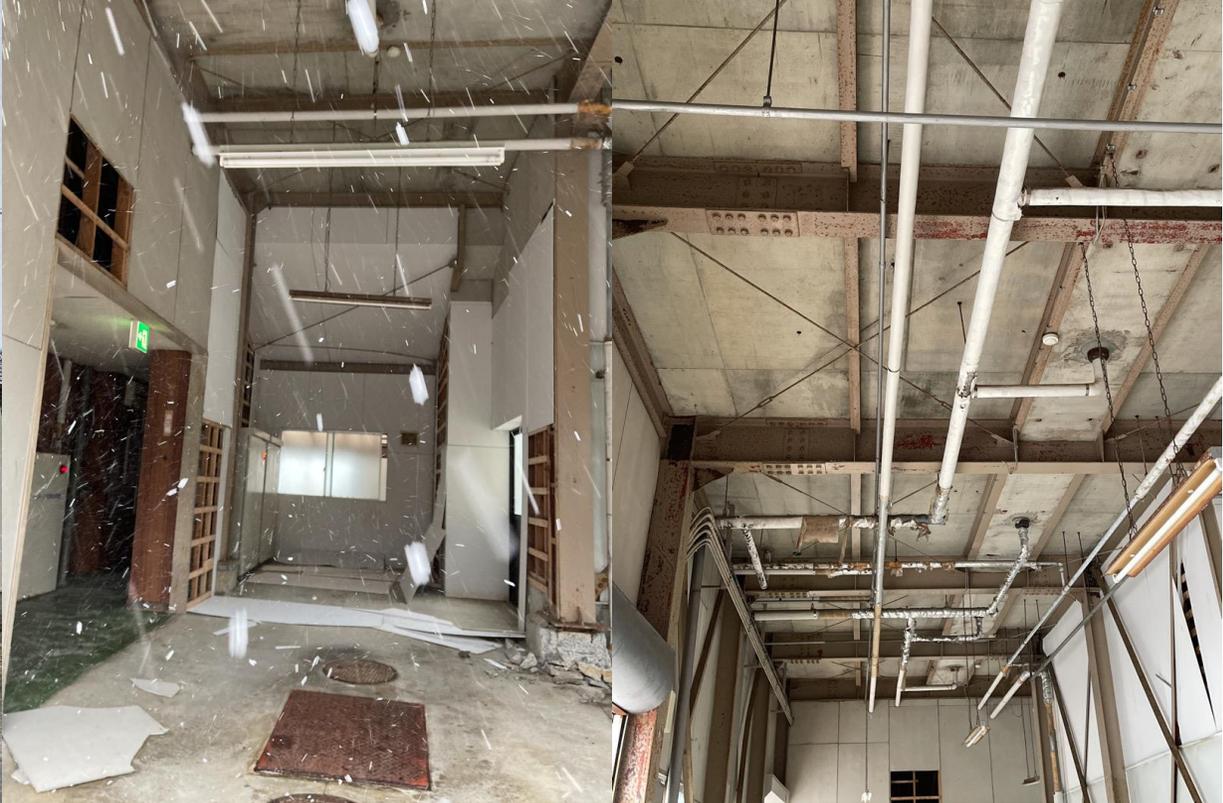
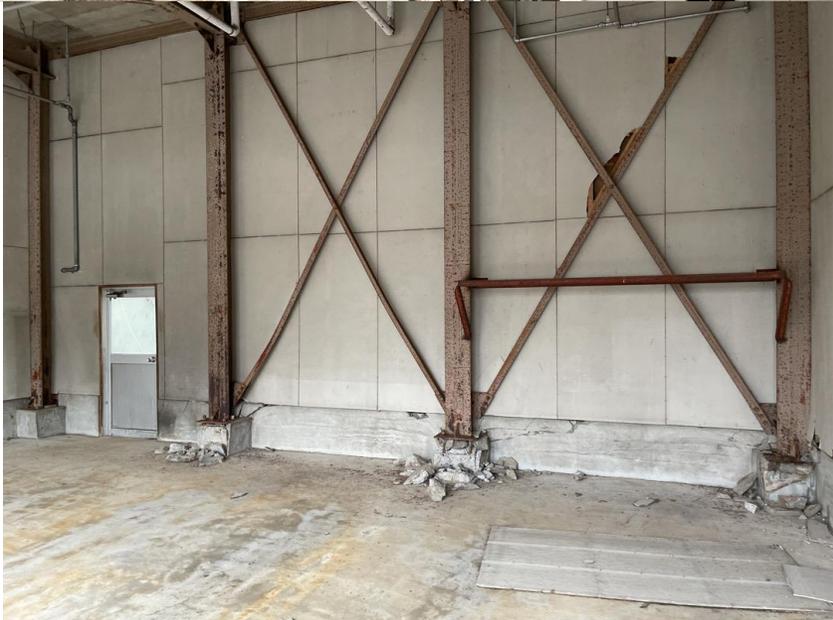
S造NO02

- 露出柱脚の立ち上げ部破壊とアンカーボルト塑性変形
- ブレースの座屈, 梁端スチフナの座屈

- 柱, 露出柱脚, ボルトの仕様から年代が古い印象。
- 露出柱脚の立ち上げ部はフープ筋が少ないか
- 周囲の建物に比較して被害が大

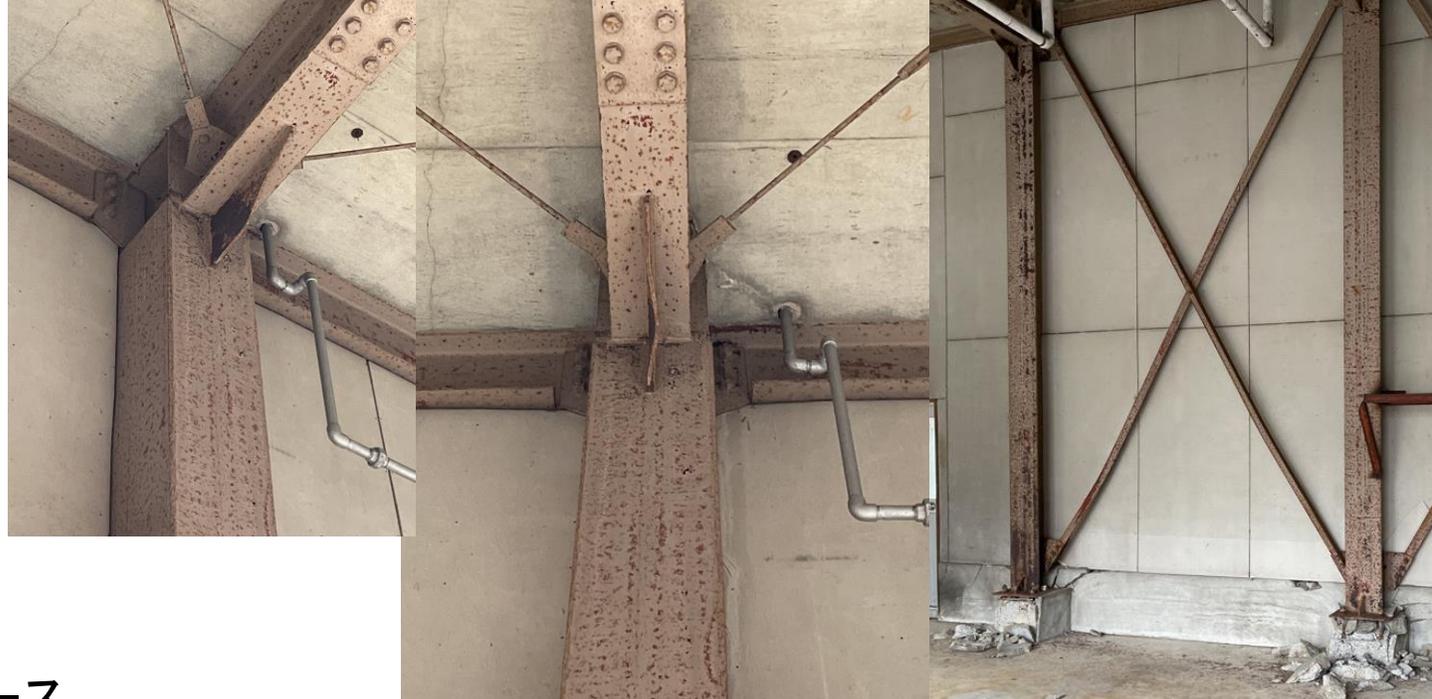
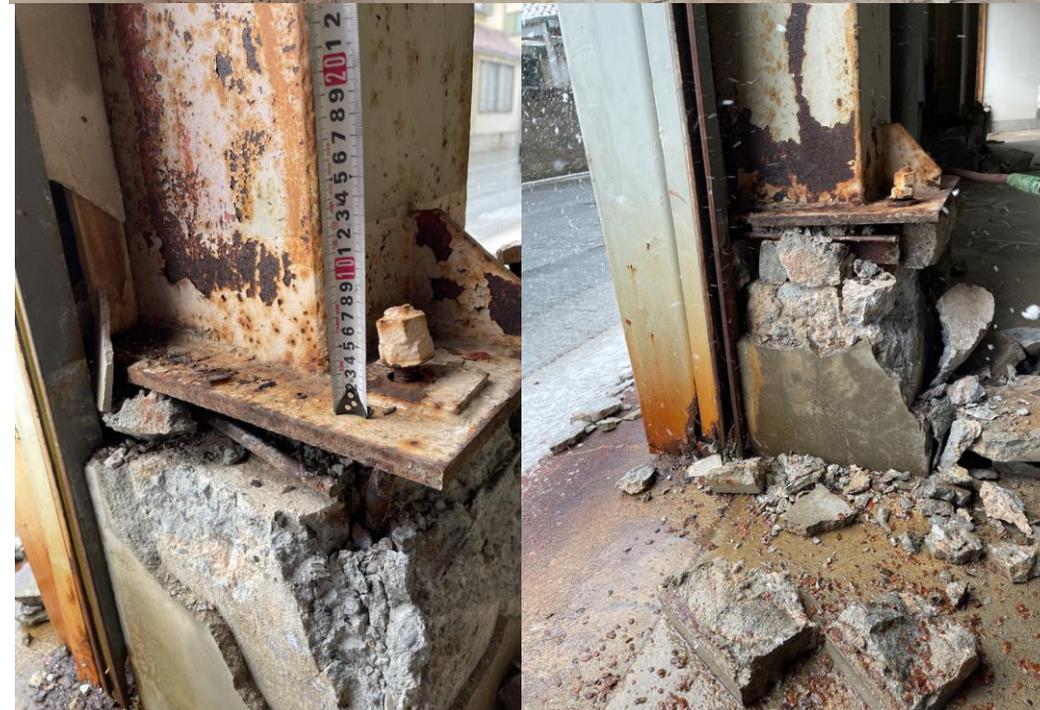
S造NO07

- 外壁の落下

- 柱，露出柱脚，ボルトの仕様から年代が古い印象。
- 周囲の建物に比較して被害が大
- 全面的に木下地の外壁が落下しており，層間変形への追従性がない。

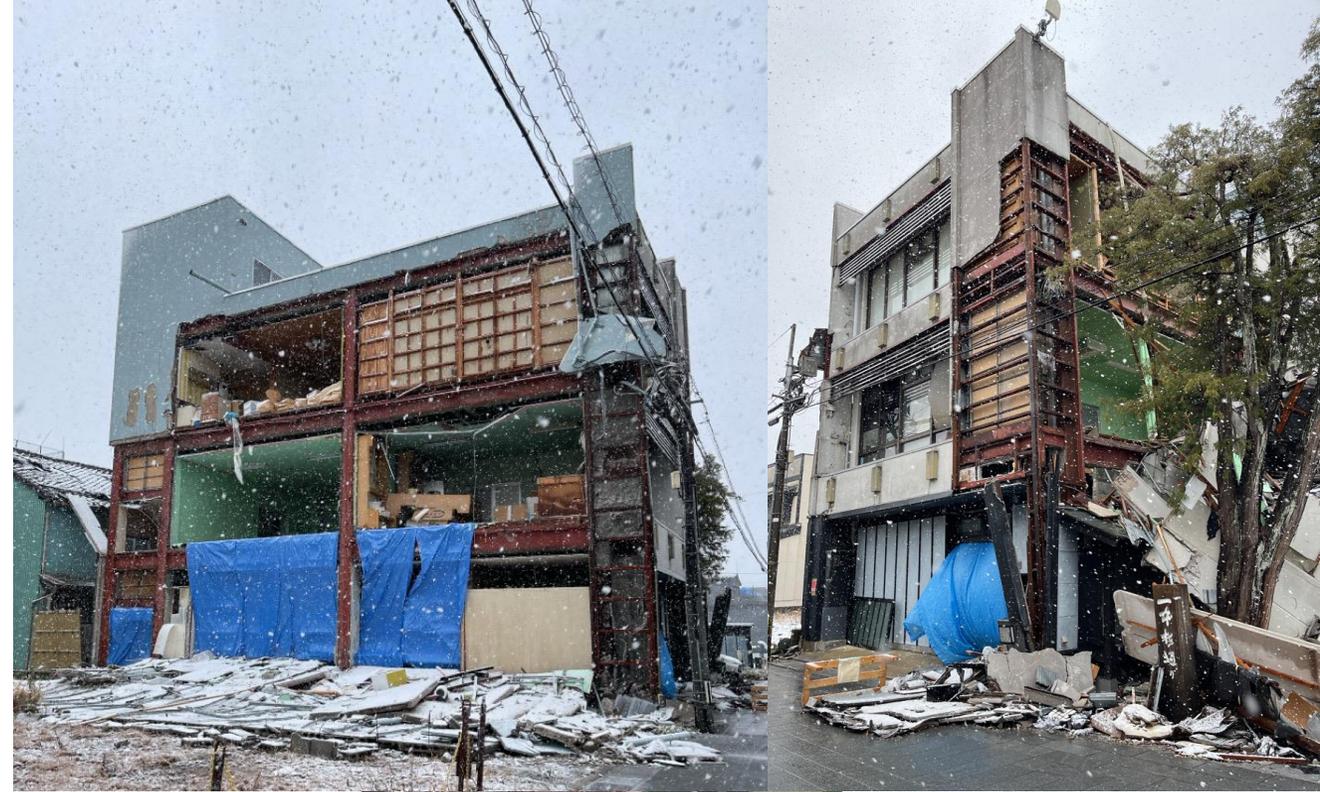
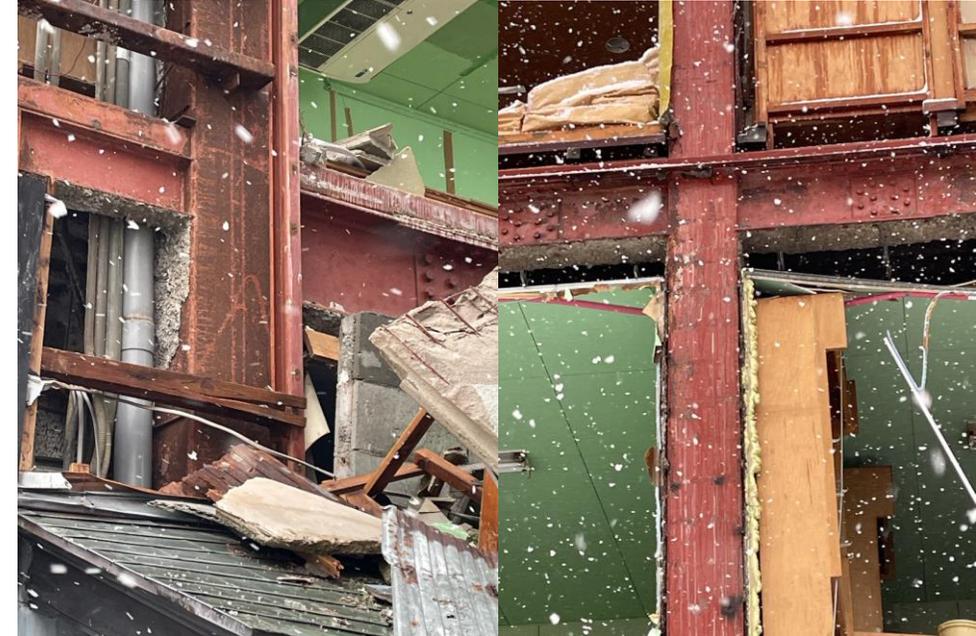
RC造NO09

- 建物の傾斜
- 外壁落下のおそれ

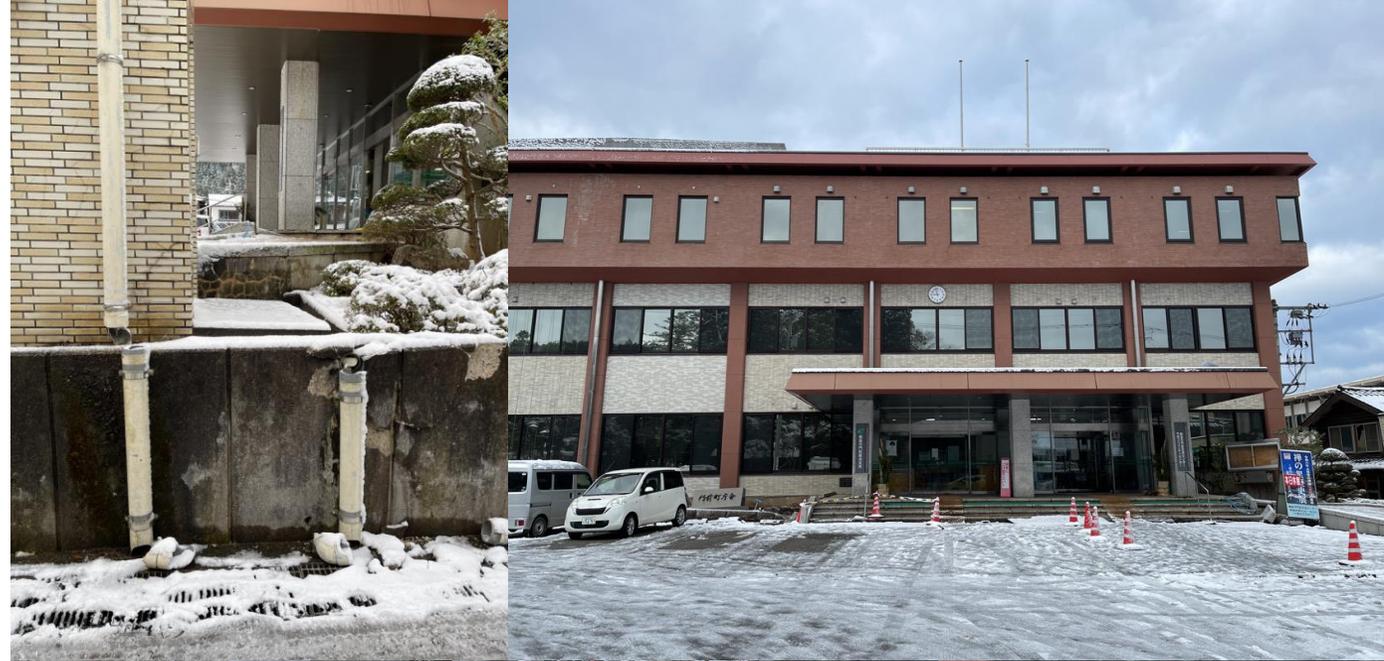
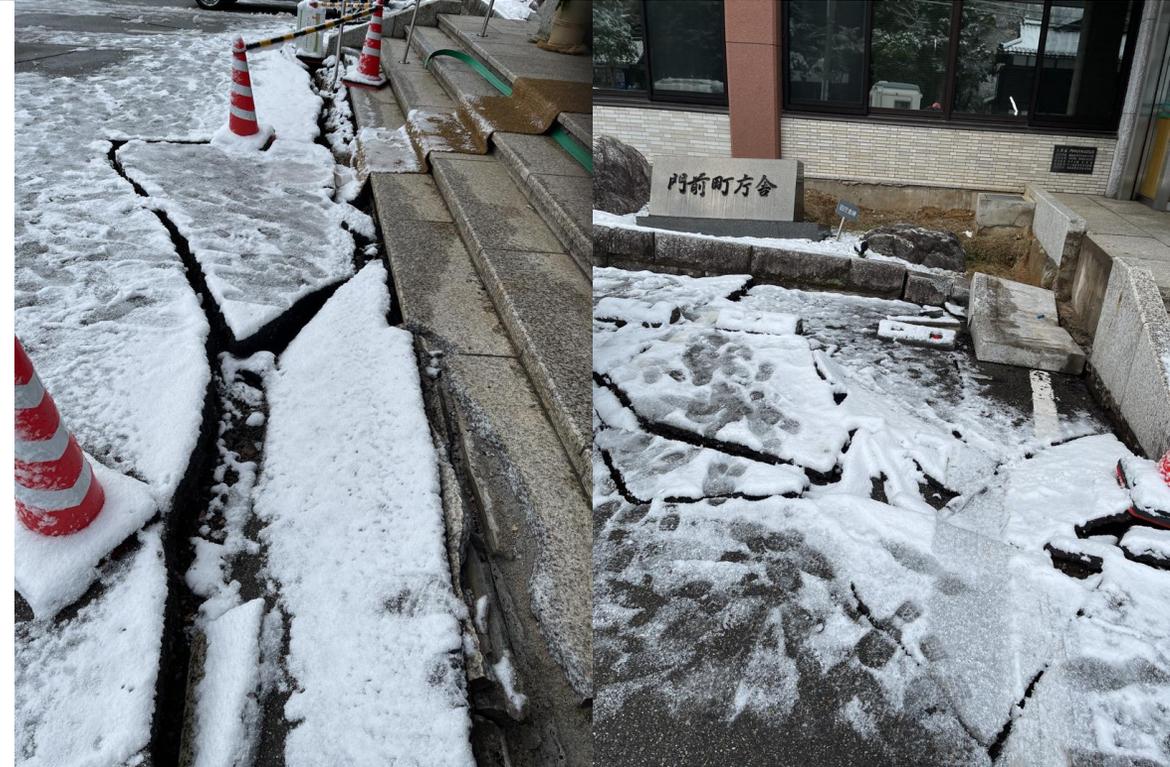
RC造MZ01

- 埋め戻し土の地盤変状
- 基礎部と周辺地盤に隙間
- ポンプ室?と擁壁の樋にややずれ

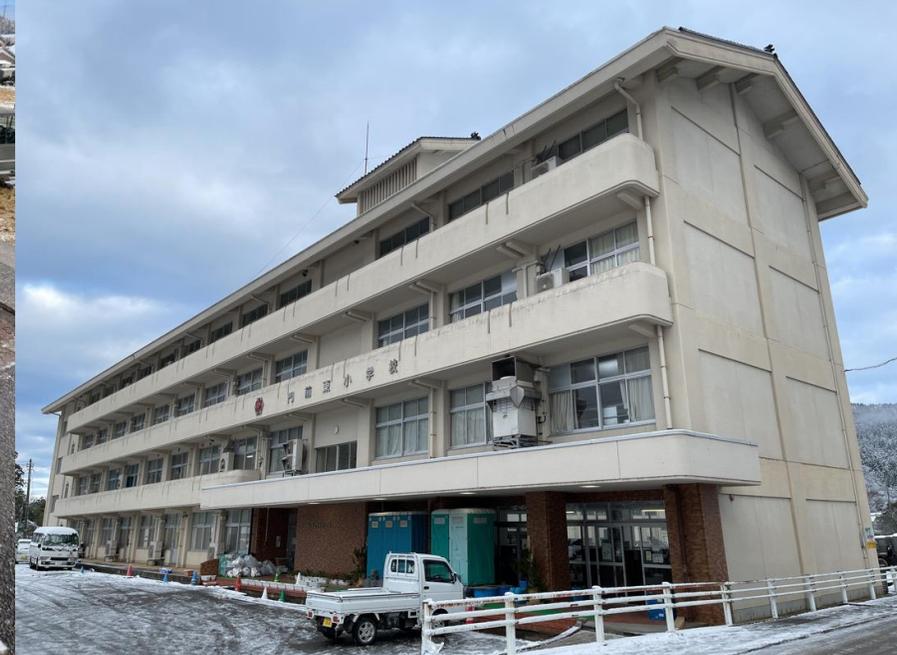
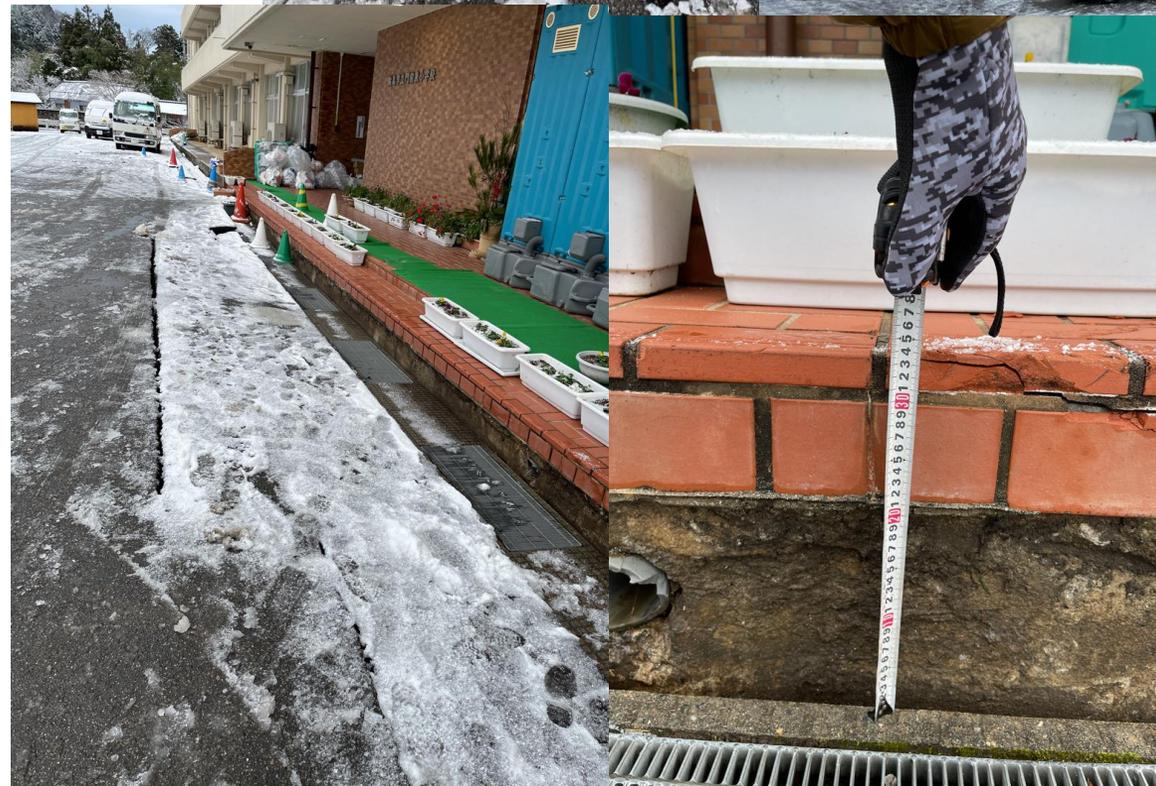
RC造MZ03

- 基礎周辺の地盤変状
- 盛り土の沈下

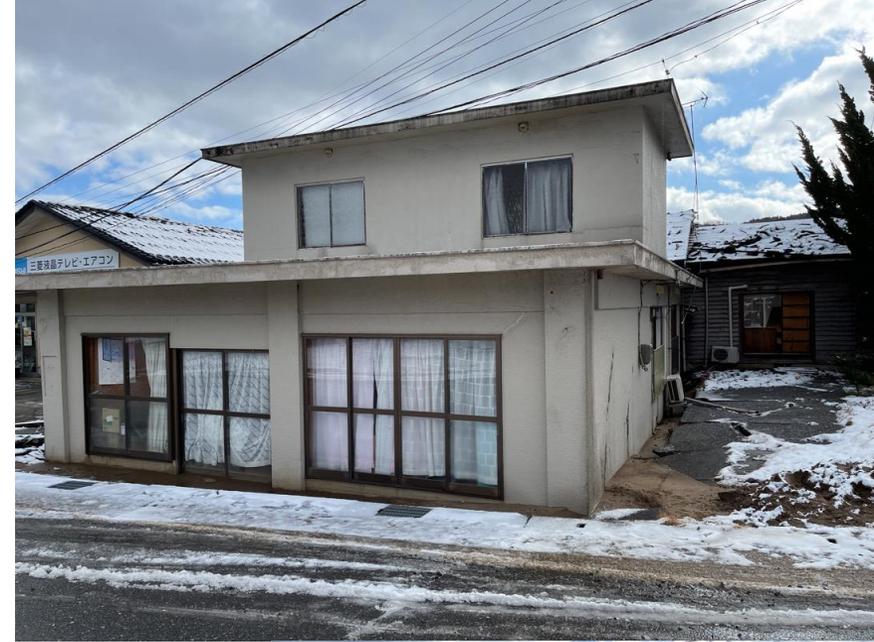
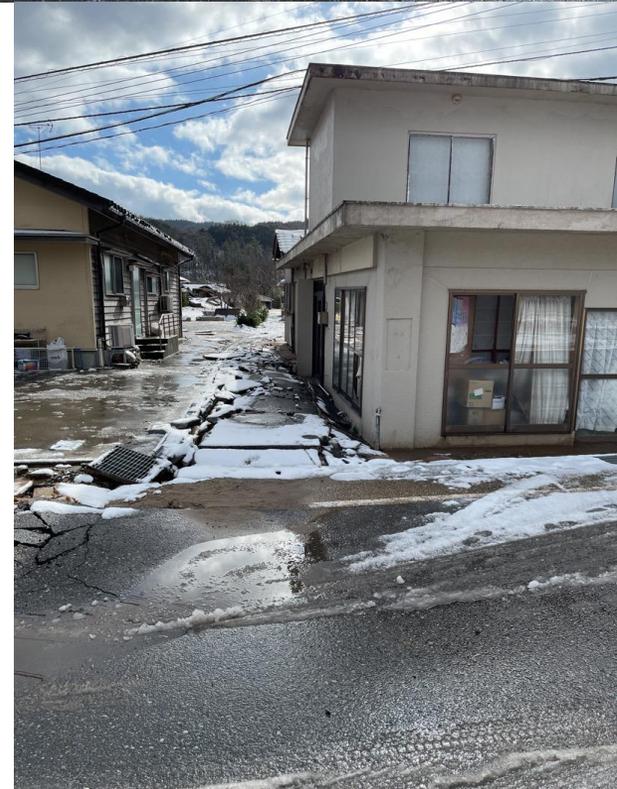
RC造MS04

- 地盤変状
- 基礎の沈下

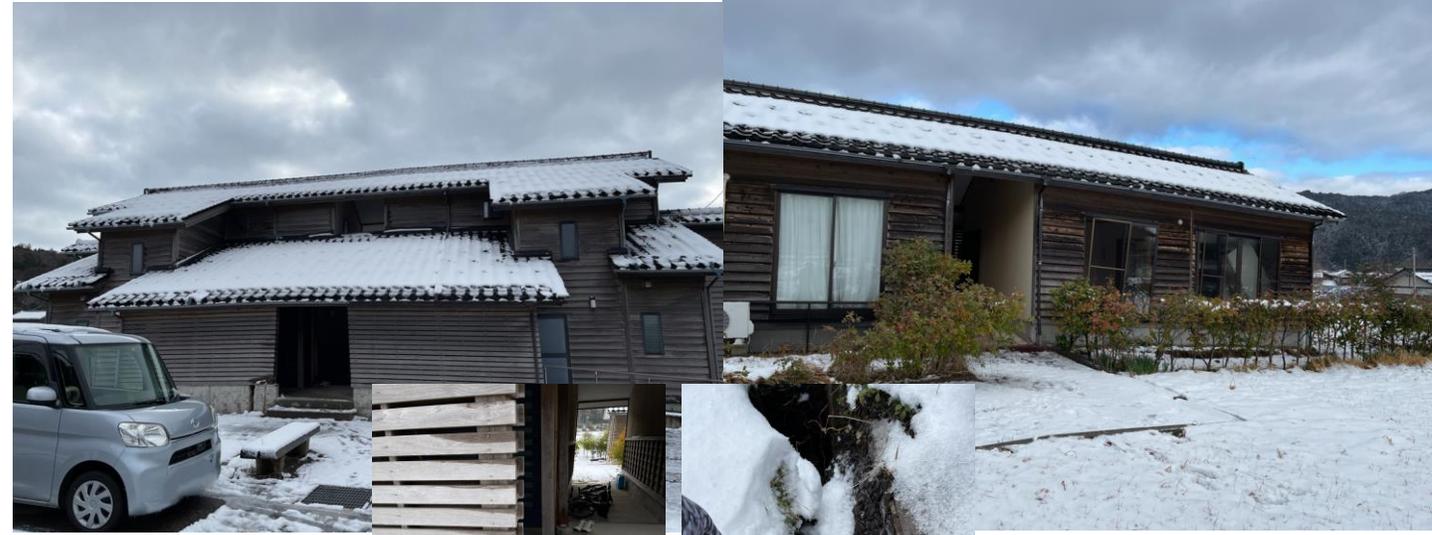
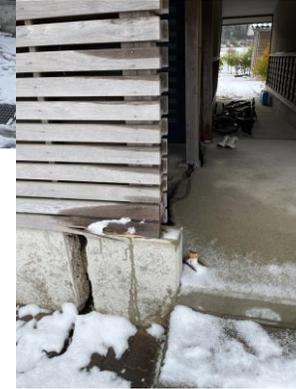
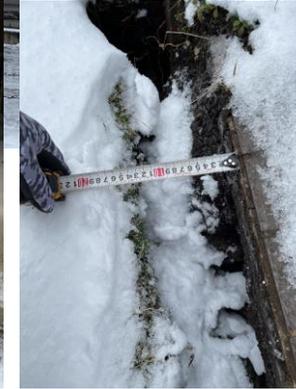
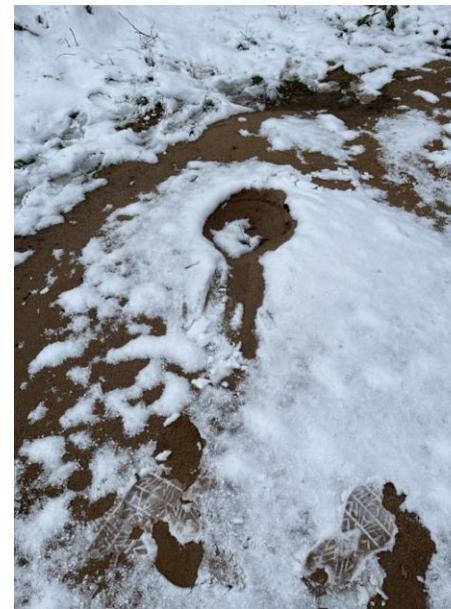
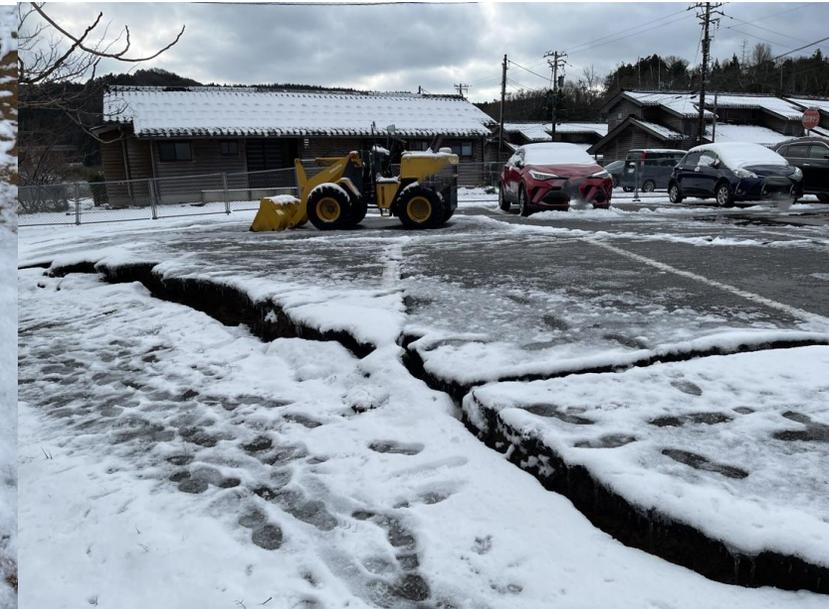
木造MS27

- 盛り土の縁端に亀裂，下側の空き地に液状化の噴砂口，裏側は田んぼ
- 縁端に近い場所に建てられた復興住宅の一部が不同沈下

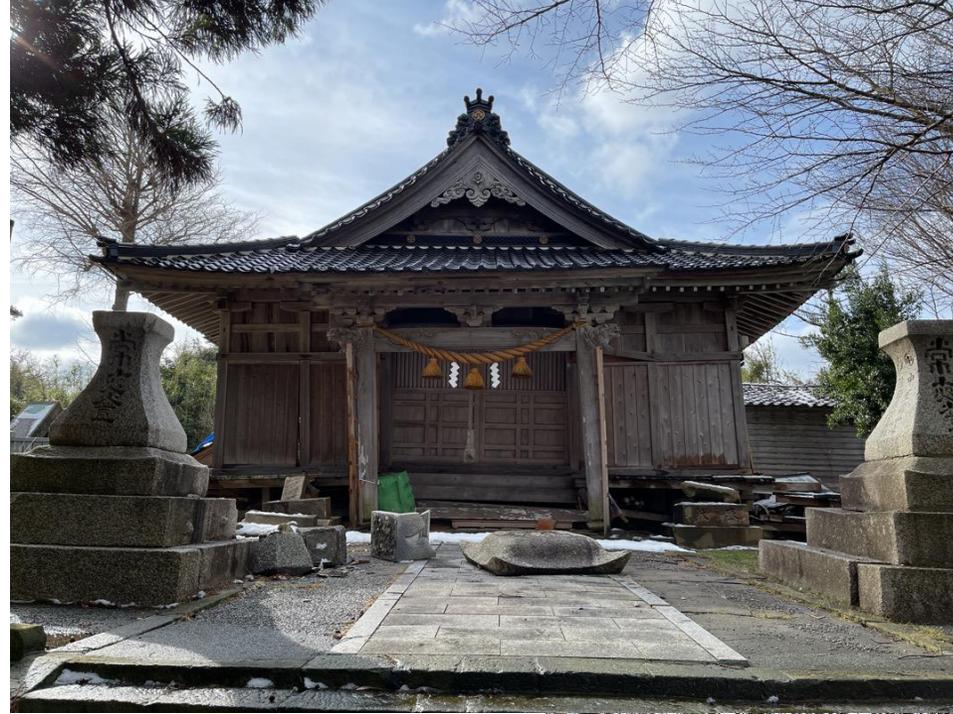
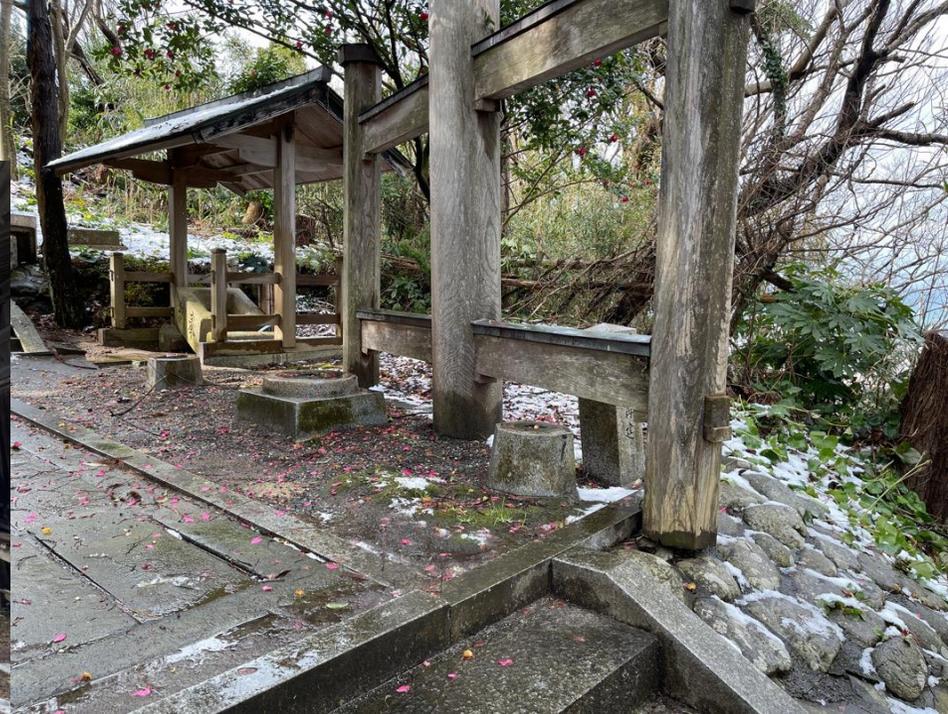
神社KS07

- 拝殿の傾斜, 一部倒壊
- 石場建柱の滑動
- 鳥居の移動

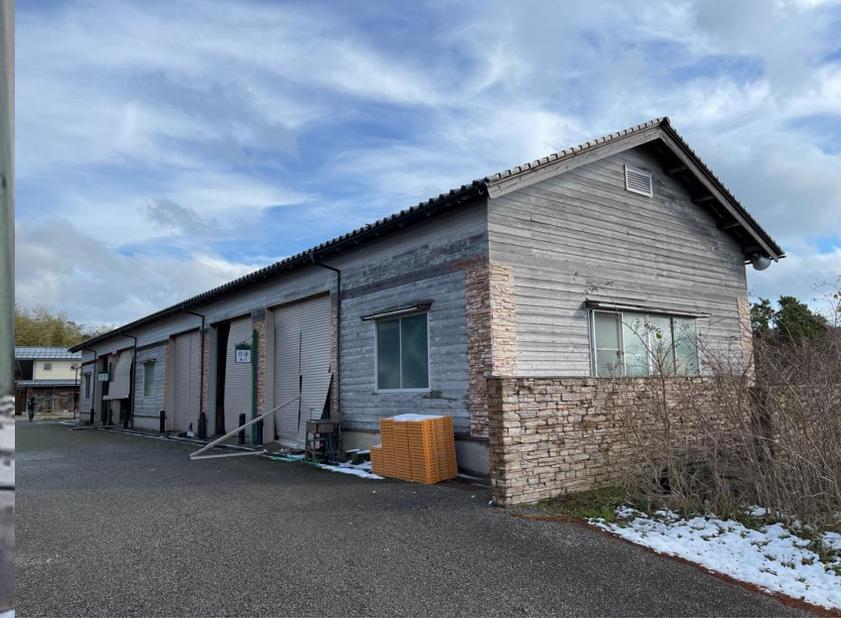
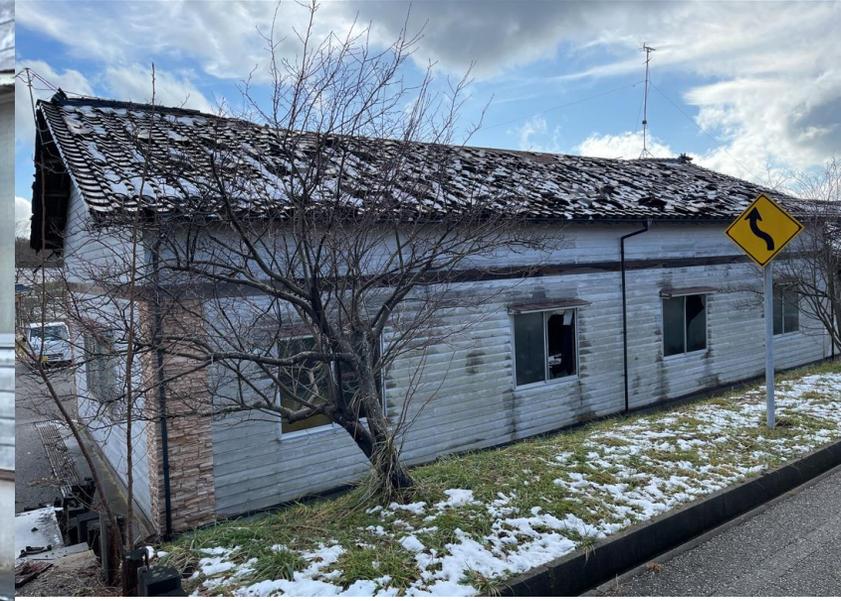
S造TK02

- 瓦屋根の落下・ずれ
- シャッターの損傷

- 短周期の入力が大きく、構造被害は特定できないものの、非構造への被害がやや大きかったか。
- 鉄骨造に瓦屋根は雪国の特徴か？

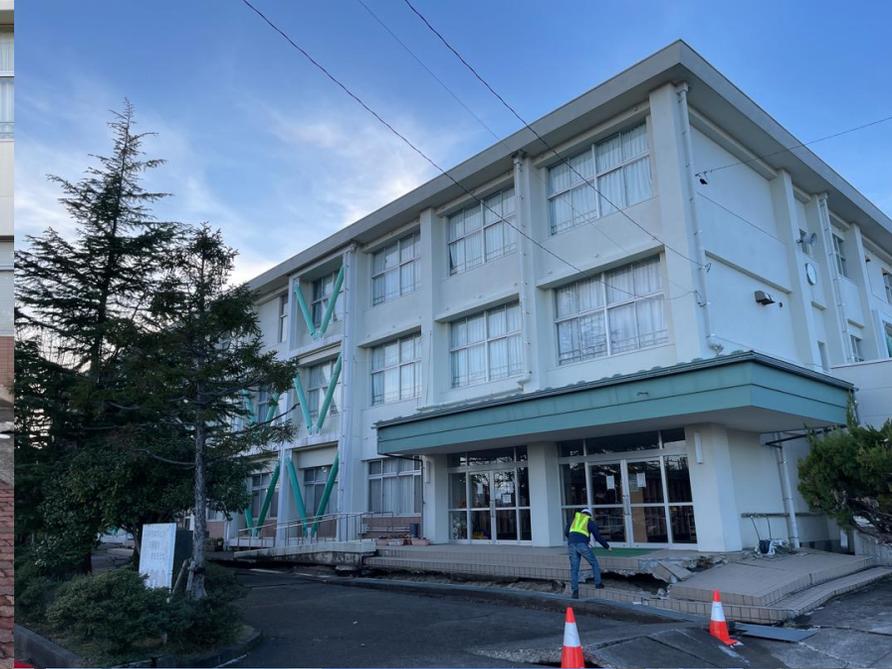
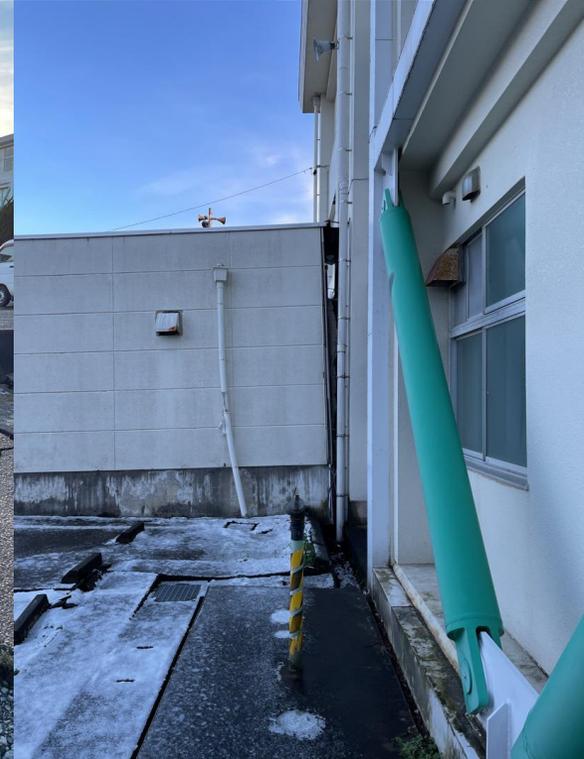
RC造UN24

- 液状化による地盤変状
- 一部建物の不同沈下

- 砂丘の後背地ではあるが、液状化の影響があまりに大きい。
- 田畑や干拓地に近づくほど、地下水位が高くなり地盤変状が大きい。用水路や湖畔をのぞくと地下水位1メートルほどか
