2024年4月3日台湾花蓮地震 被害調査報告(速報)

2024年4月11日(2024/04/12 微修正)
大阪大学大学院工学研究科 助教 鈴木有美

2024年4月3日午前7時58分(現地時間、以下同様)に台湾東部の花蓮地方でマグニチュード7.2(台湾中央気象局, 7.4: USGS, 7.7: 気象庁)の地震が発生した。本報告書では花蓮縣花蓮市、同吉安郷の主に被害が大きかった RC 造建物と台北市内の学校建物について、本震発生後3日後の4/6から4/8に実施した調査内容について報告する。

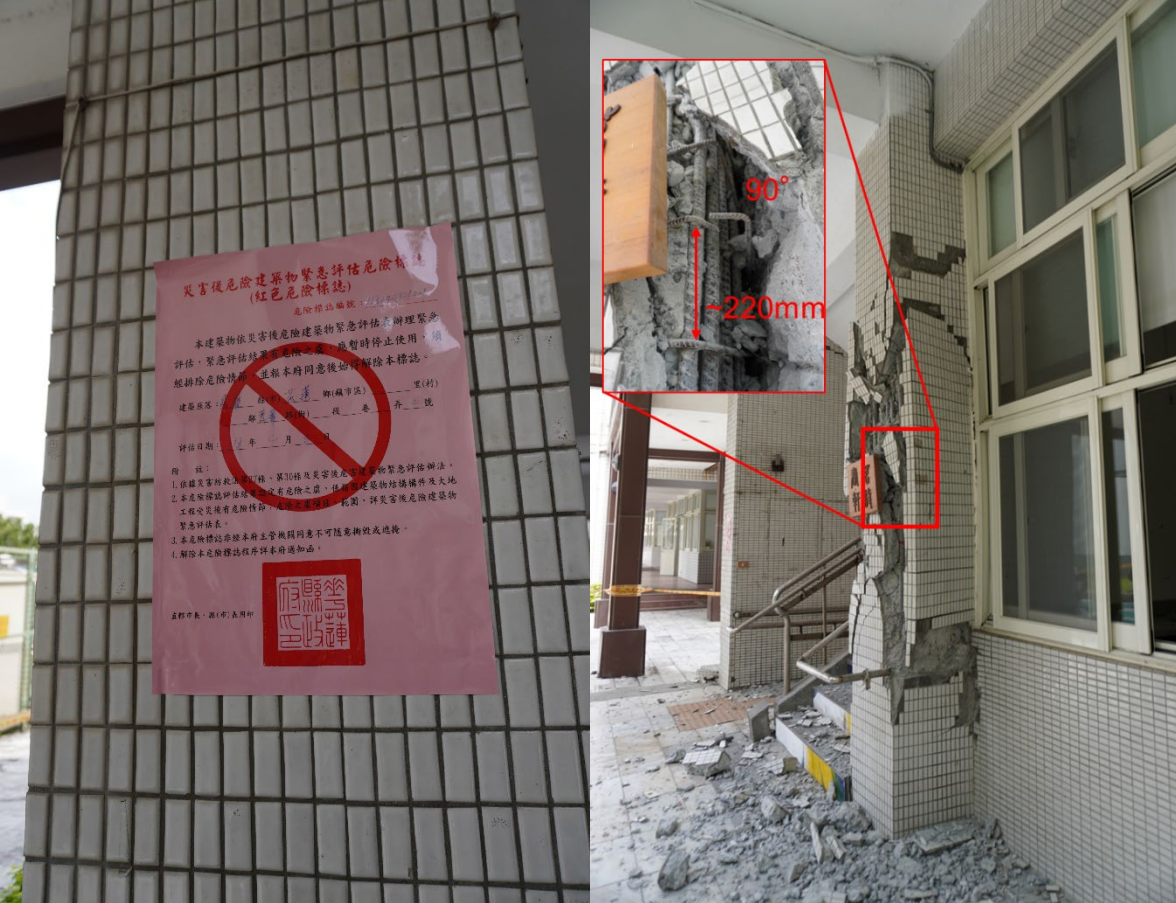
(b) せん断破壊した柱

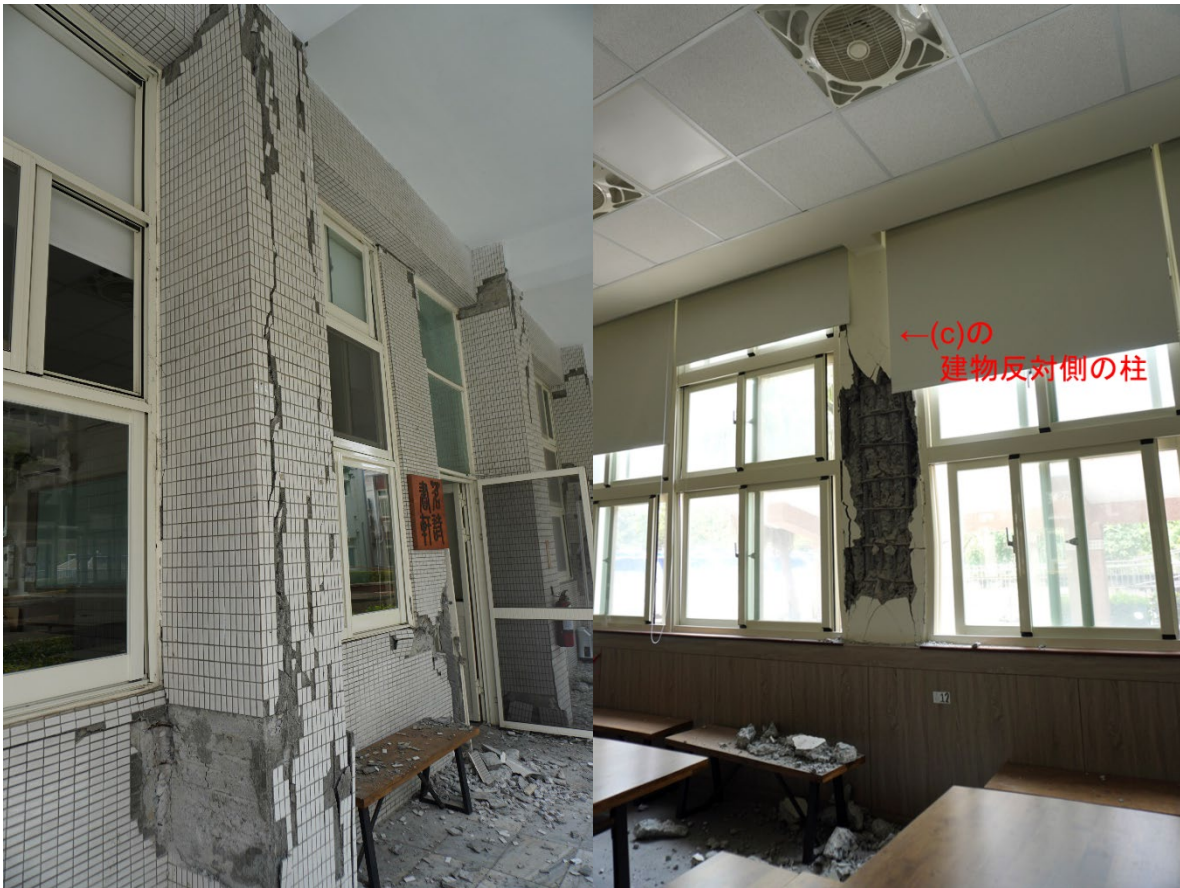
(c) 柱の付着割裂破壊

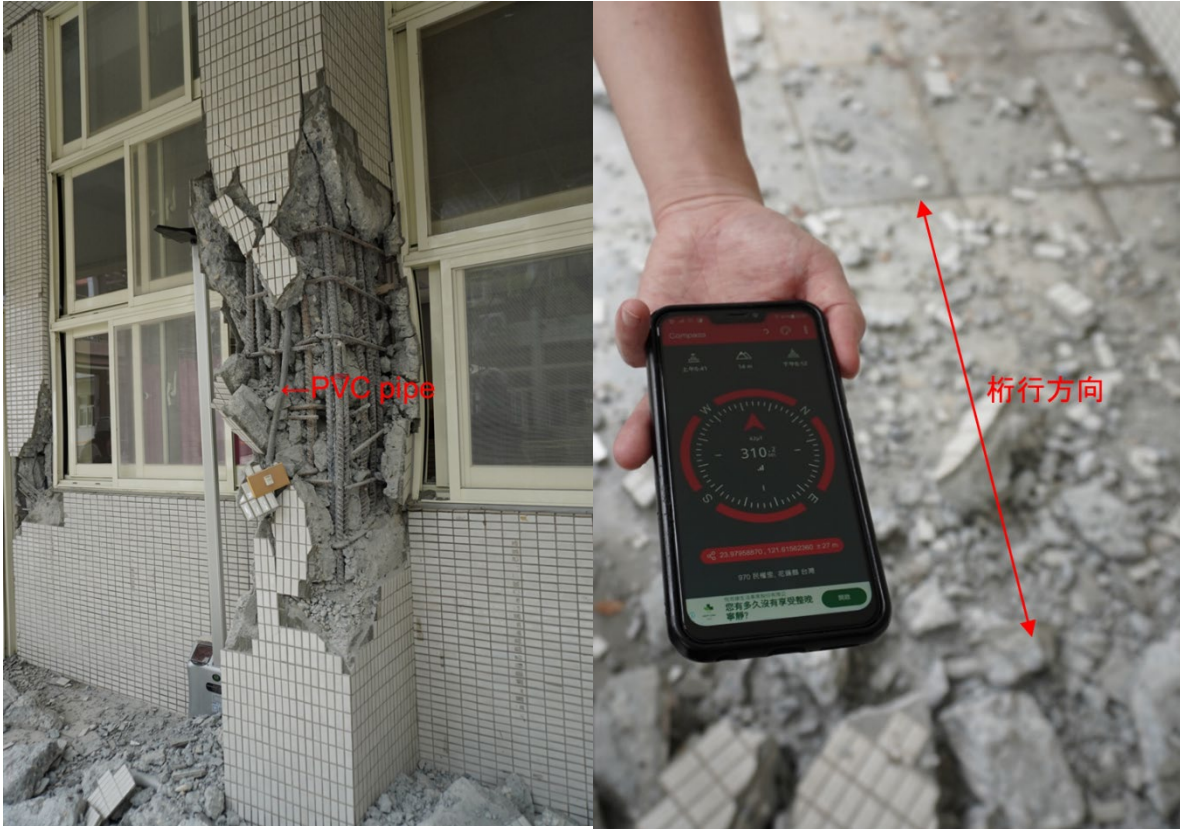
(d) せん断破壊した柱

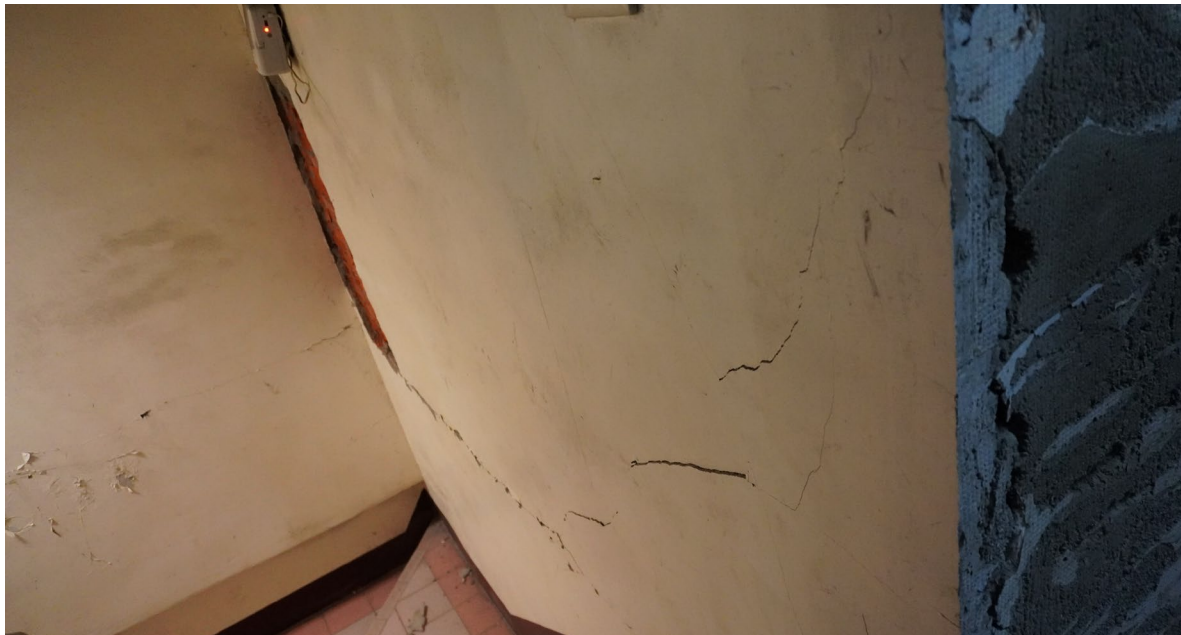
階段室まわりのレンガ壁のせん断破壊(例:1階→B1階の壁)

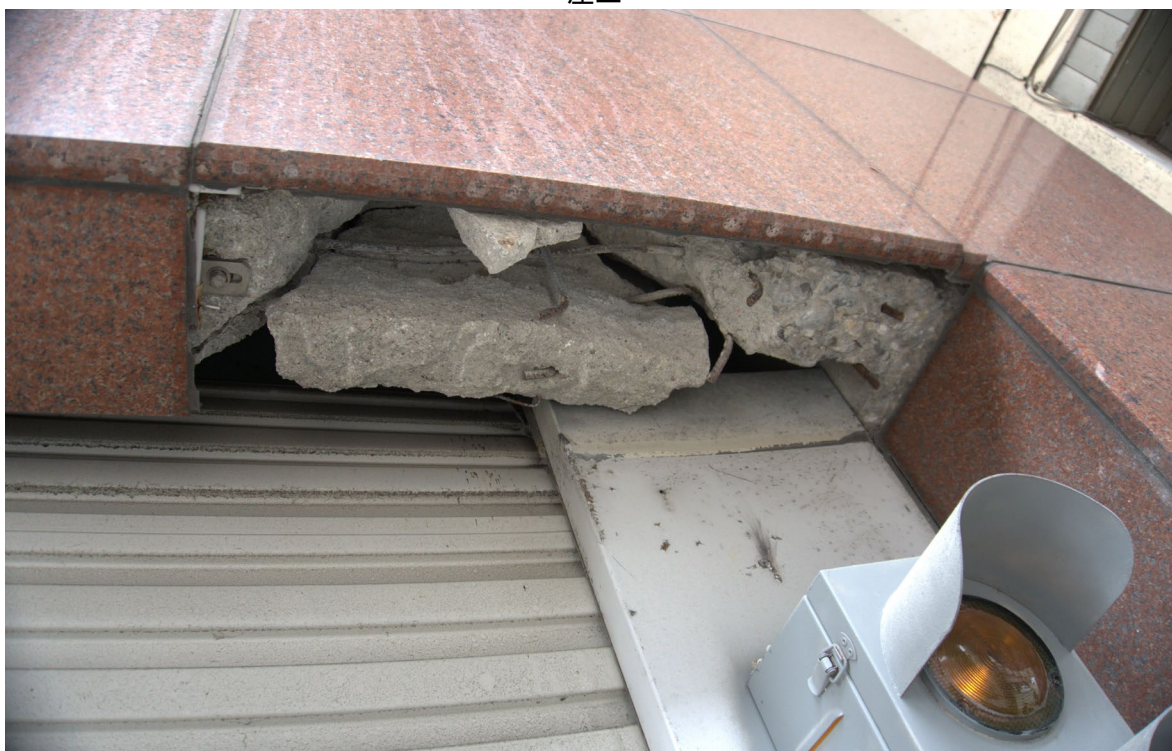
RC 垂壁の損傷

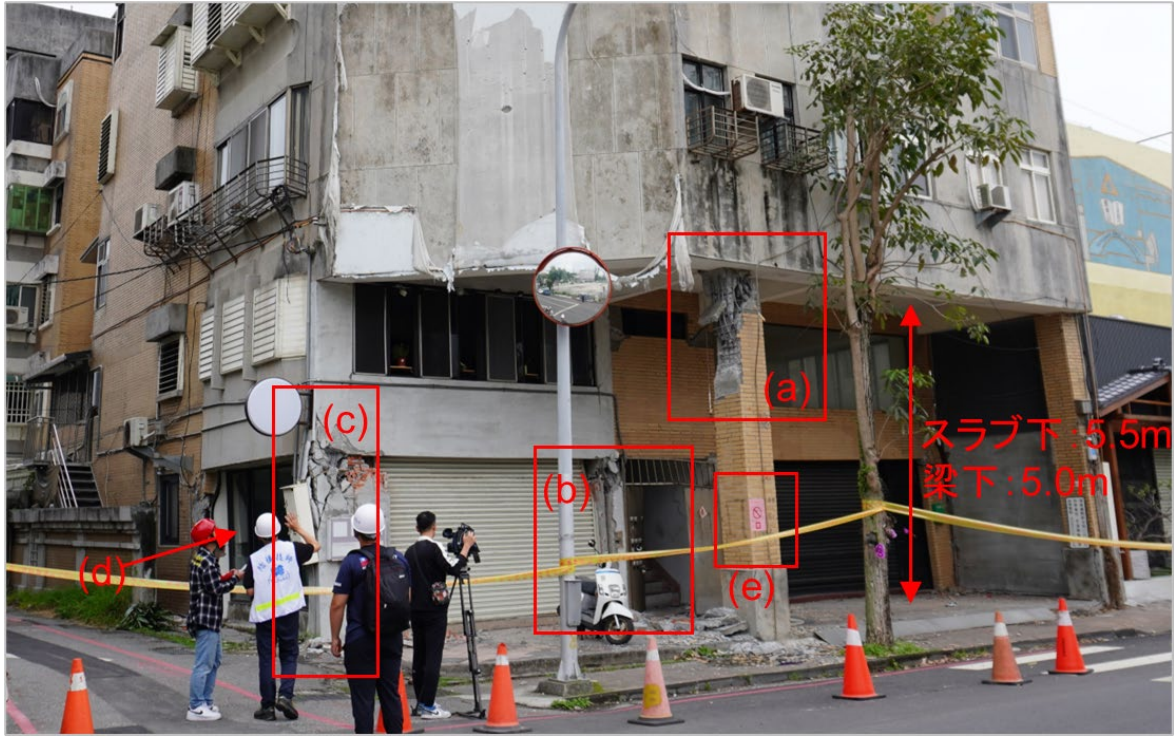
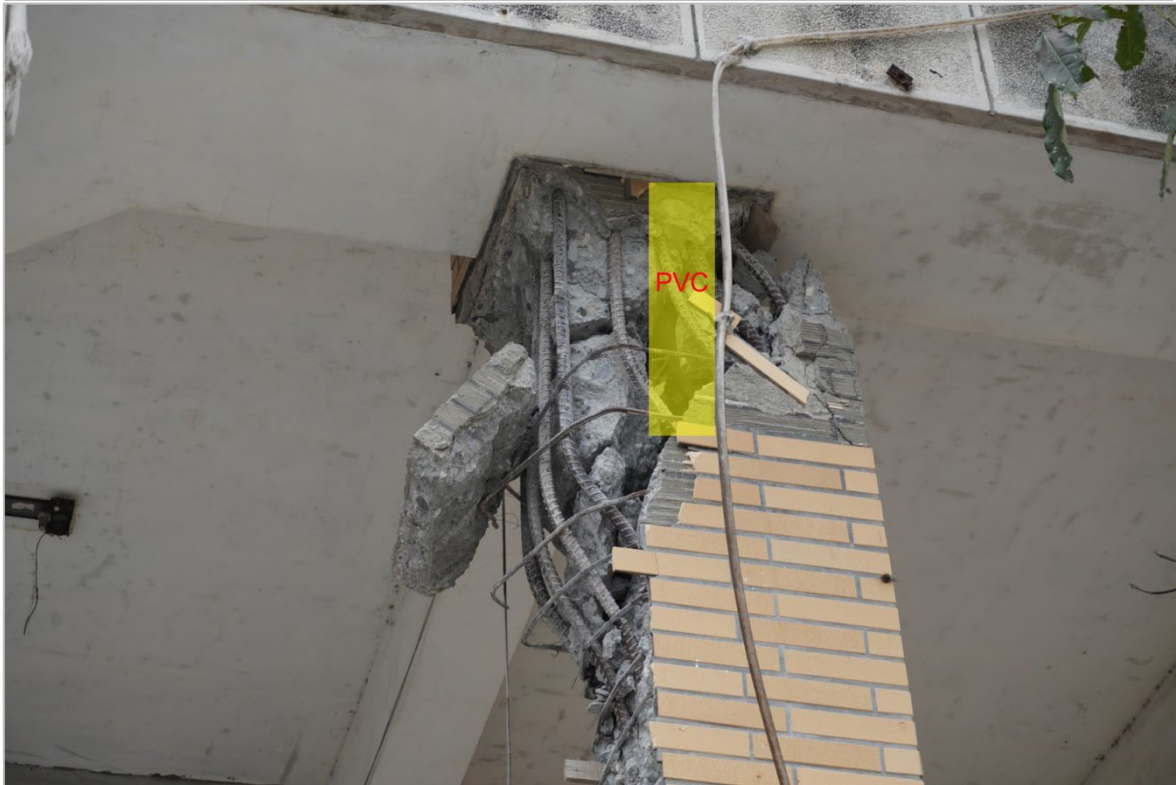
(a)柱頭の破壊, 柱コア内に PVC パイプが埋め込まれている

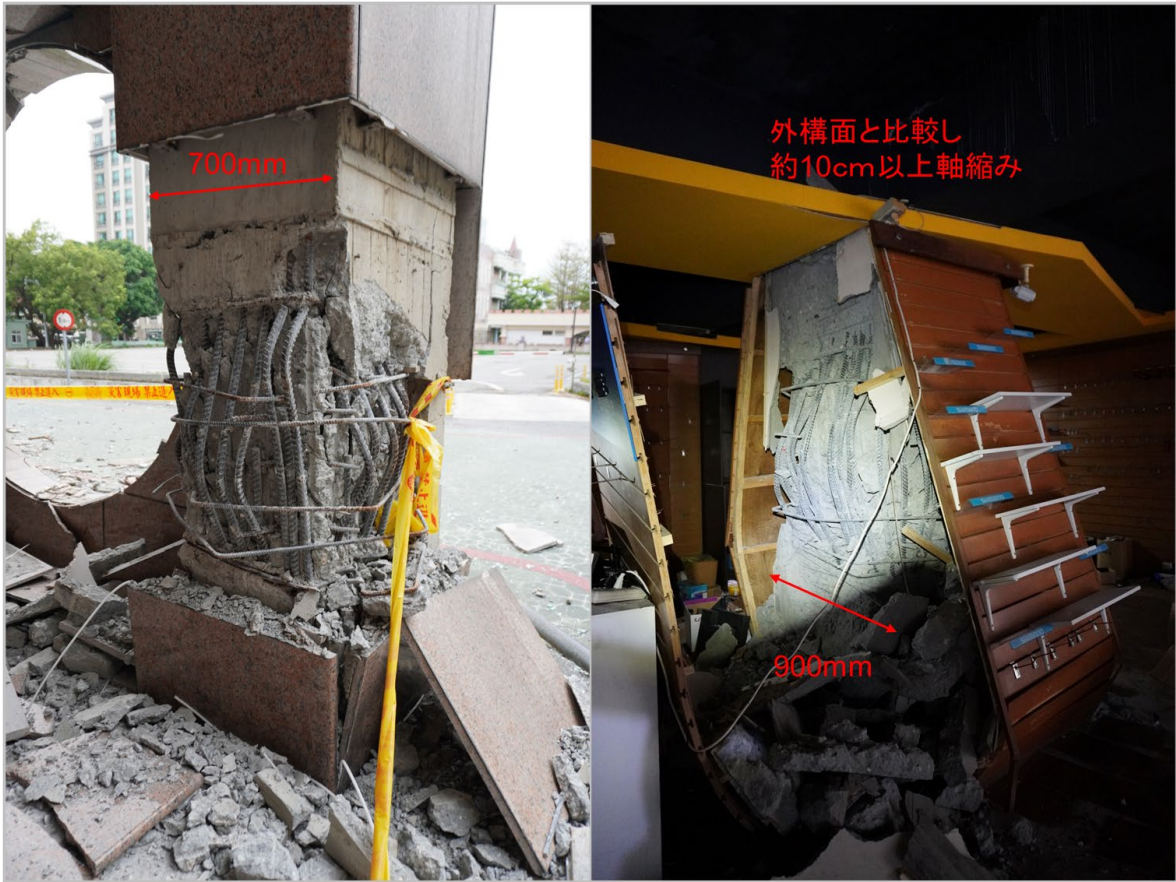
柱の損傷

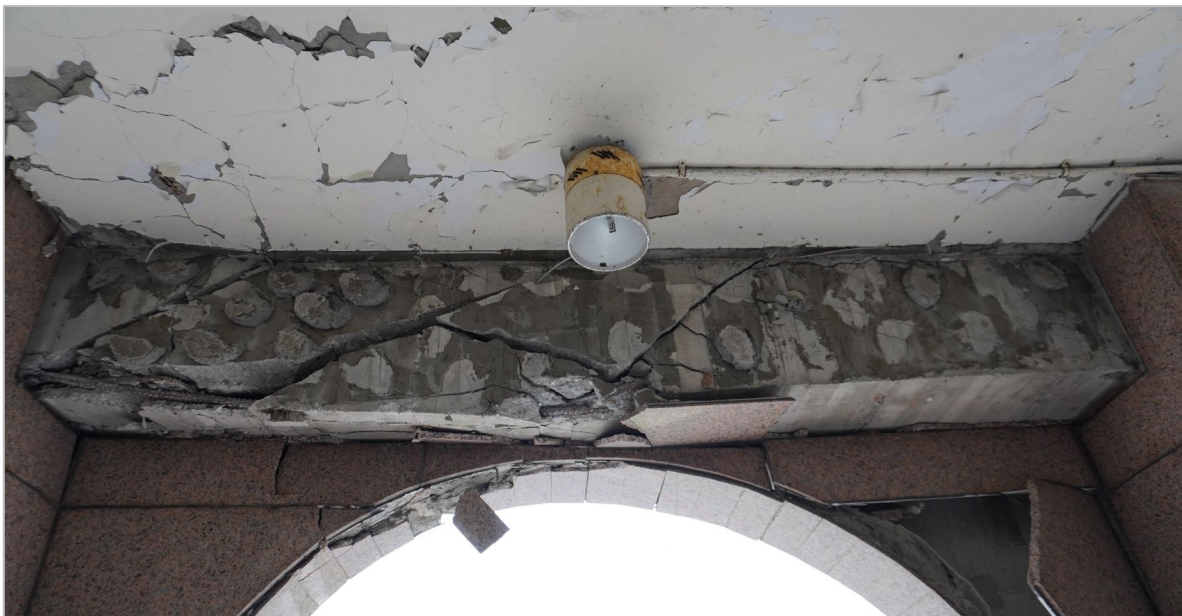
梁の損傷

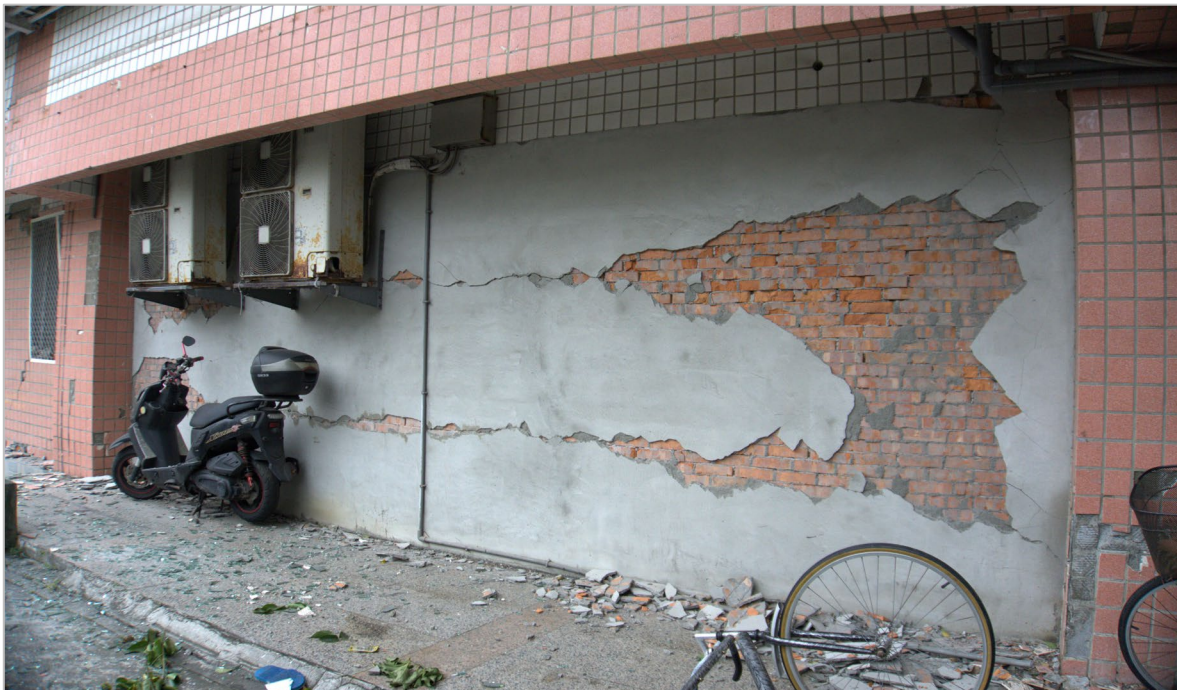
レンガ壁の損傷

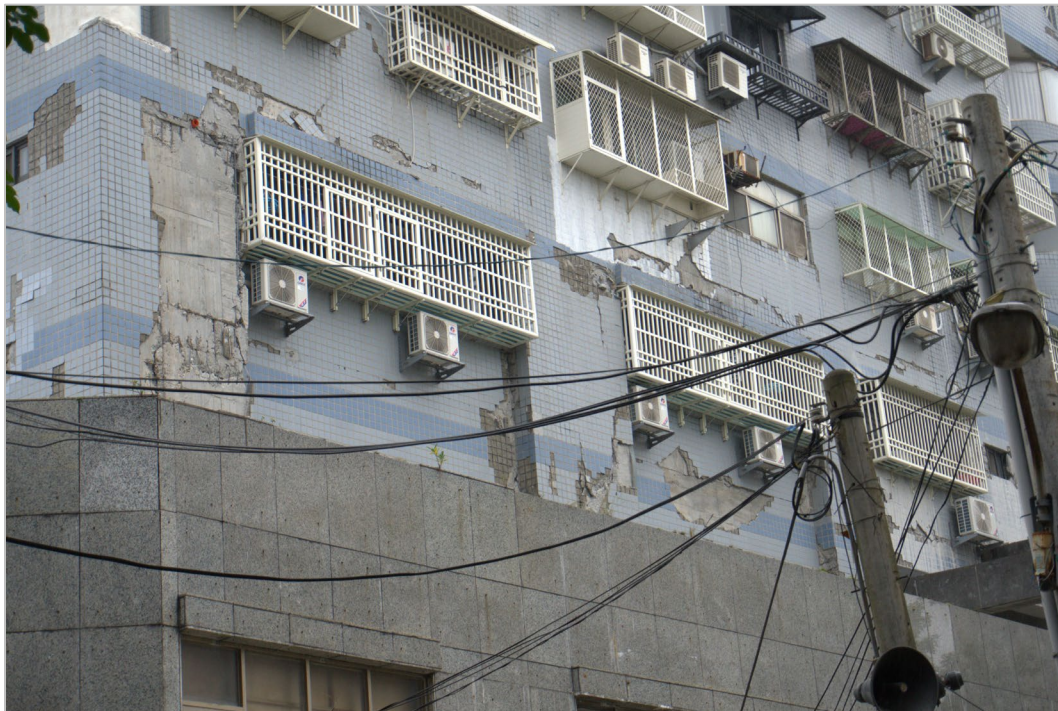
外壁の損傷: 外壁タイルが剥がれ、所々鉄筋が露出

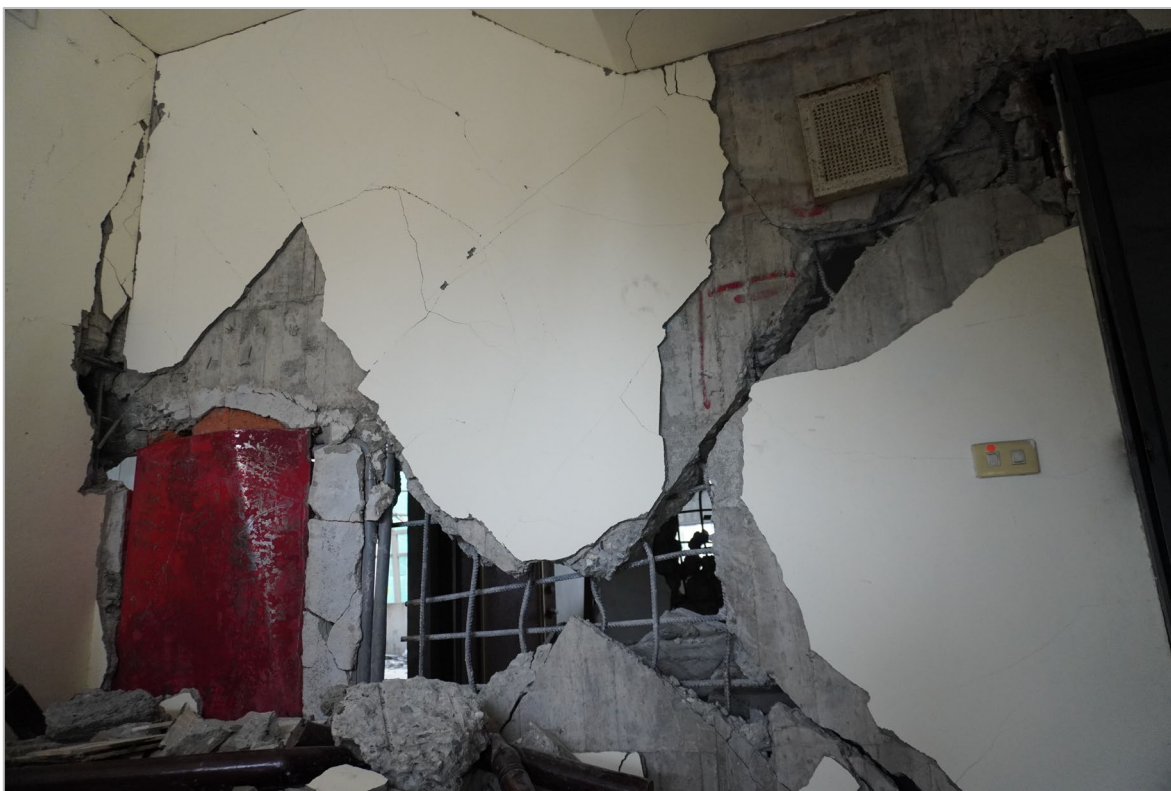
階段室周りのRC雑壁のせん断破壊

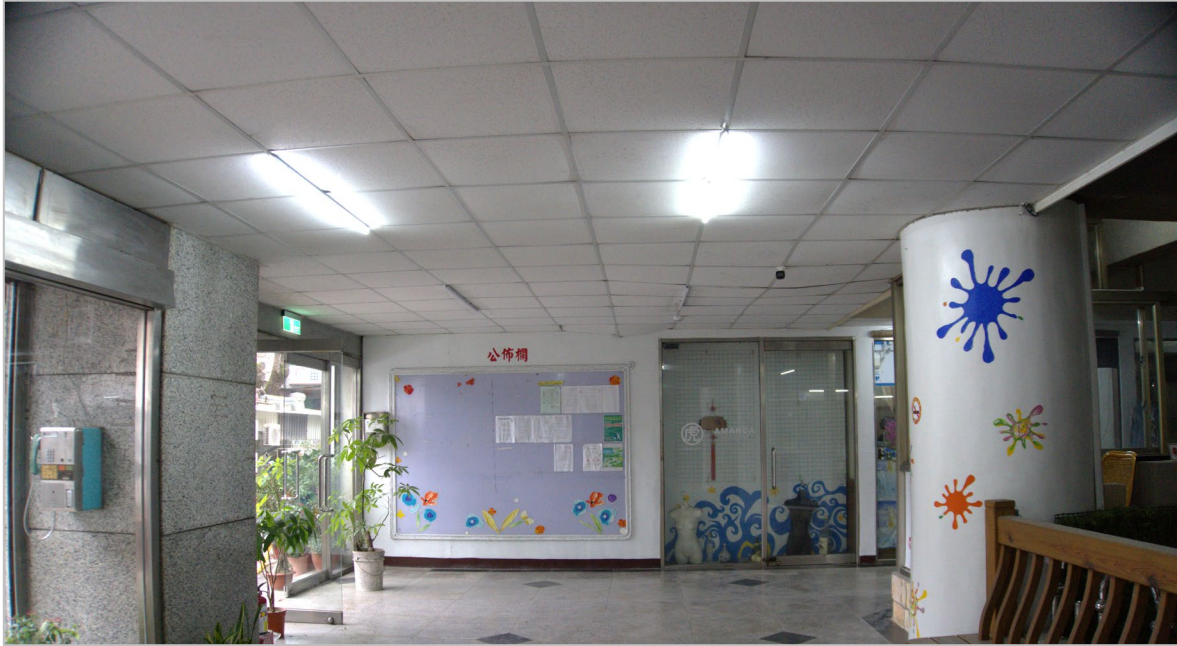
天井板の歪み

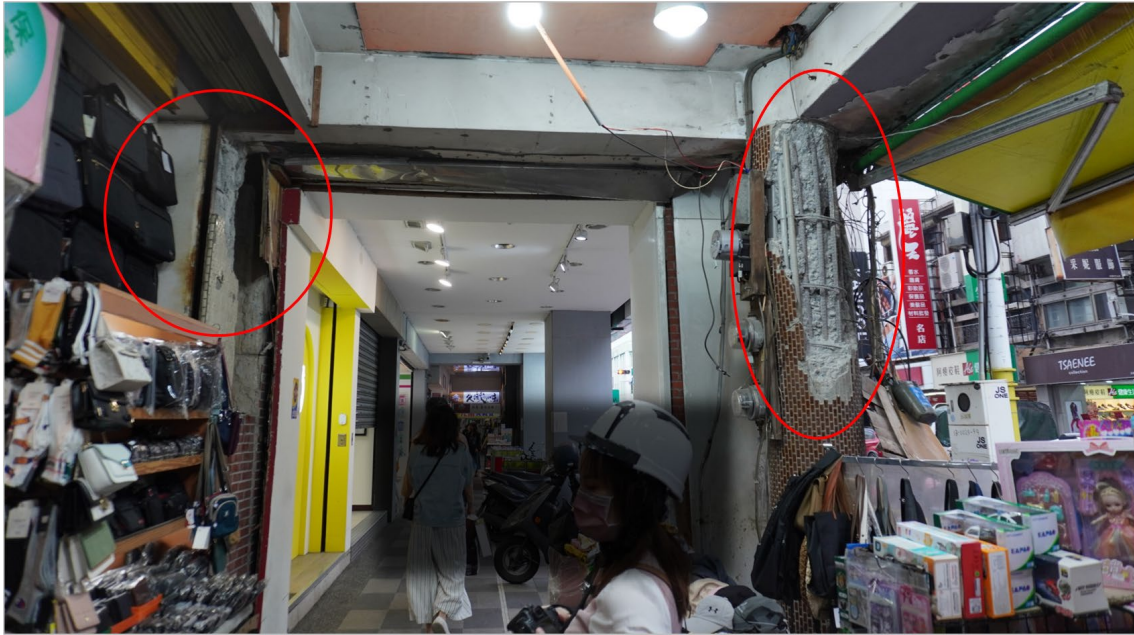
柱頭のせん断破壊(細径 PVC パイプの埋め込みあり)

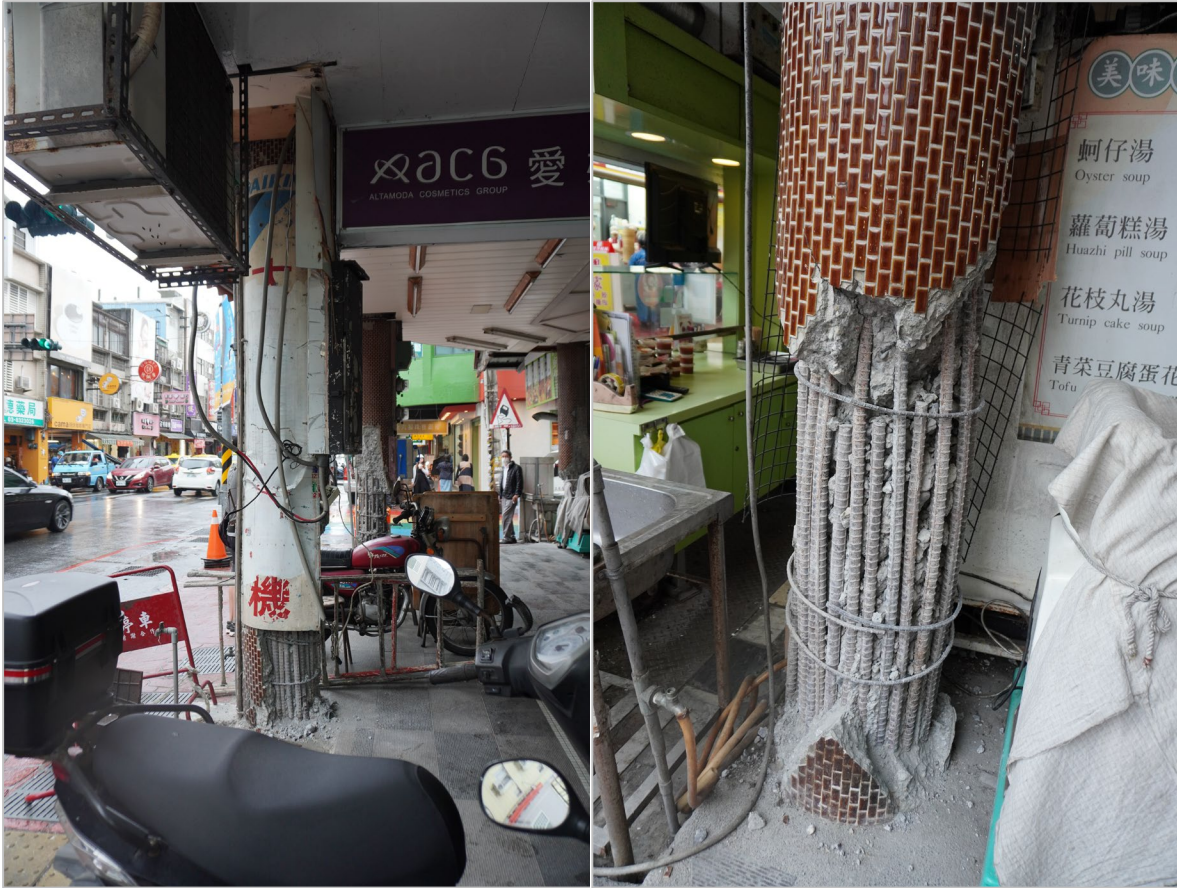
柱脚のせん断破壊

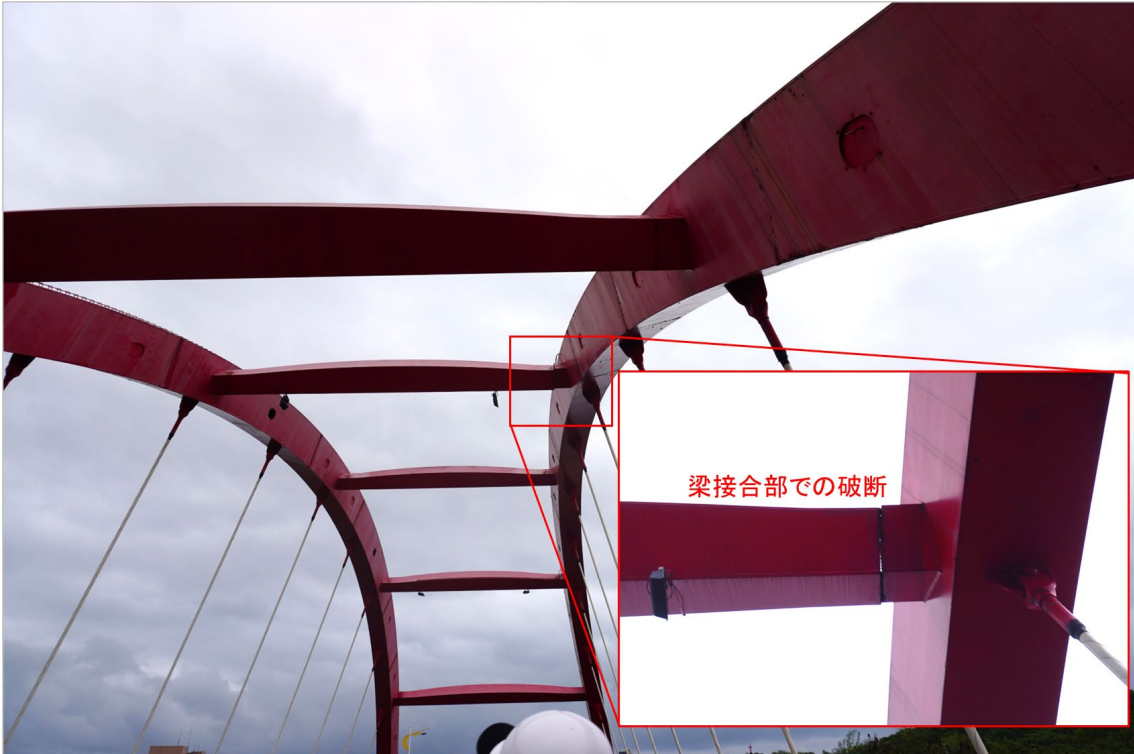
梁の損傷

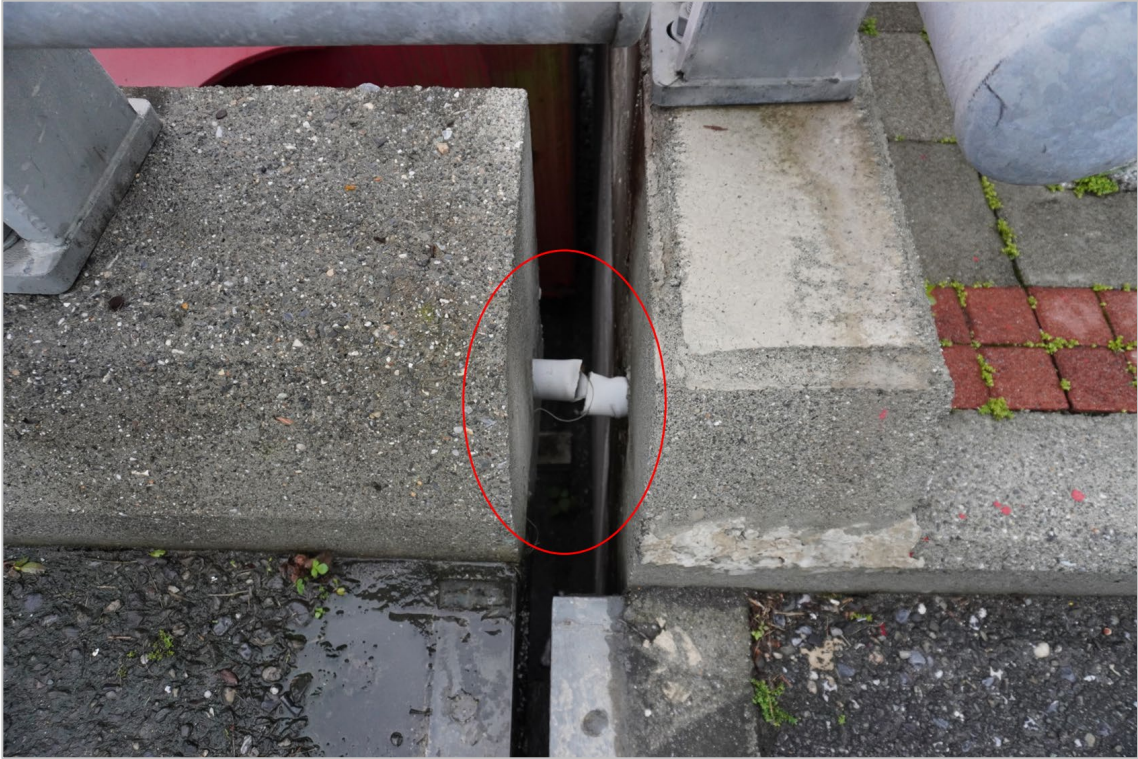
PVC パイプの破断

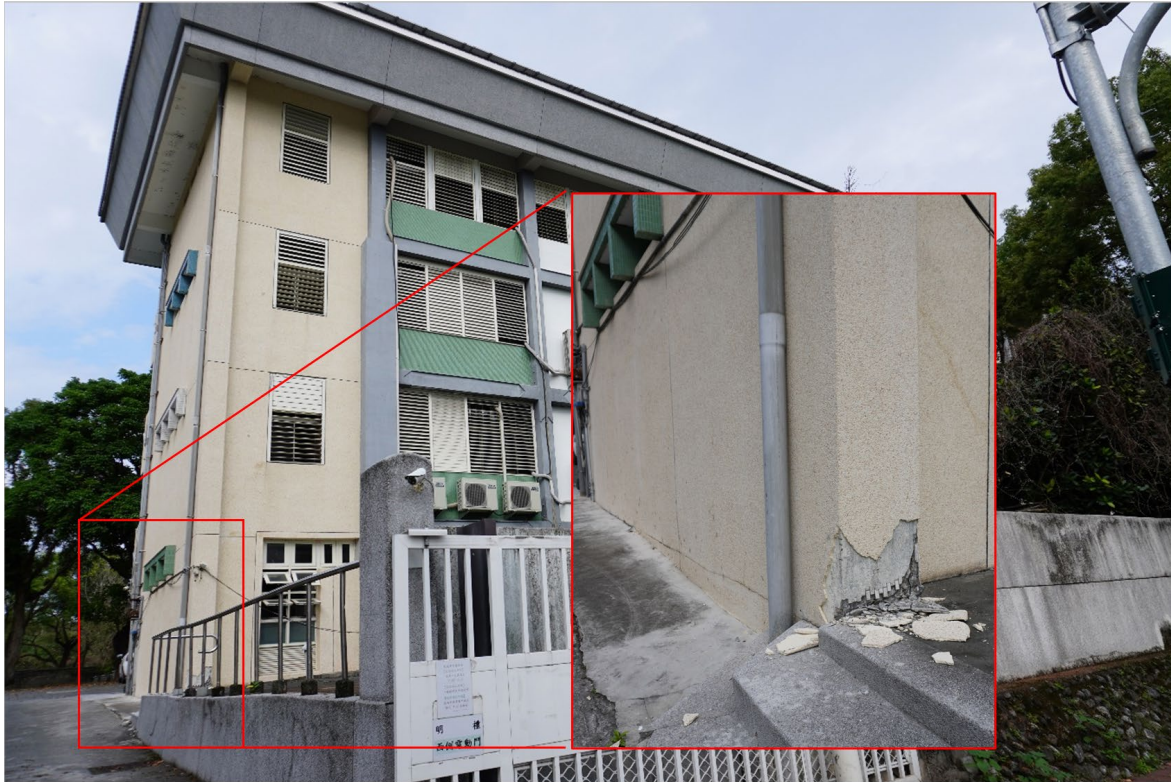
Figure 35 建物 H20 の損傷状況 (校舎北西コーナー)

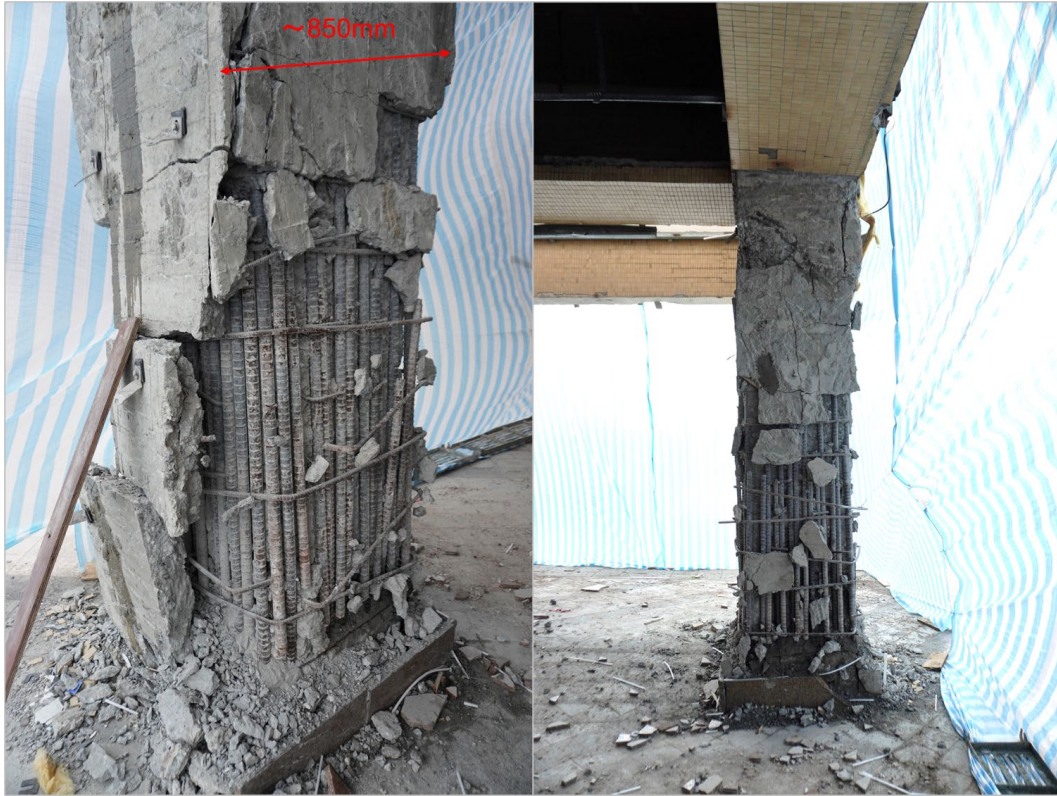
RCコーナー柱のせん断破壊

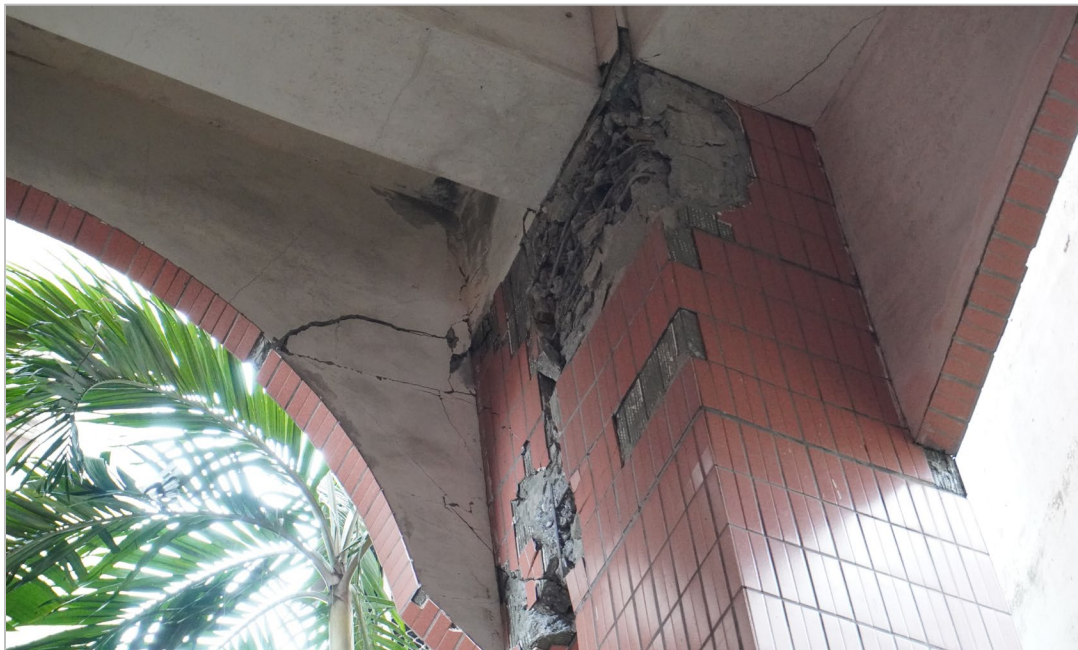
柱頭の損傷

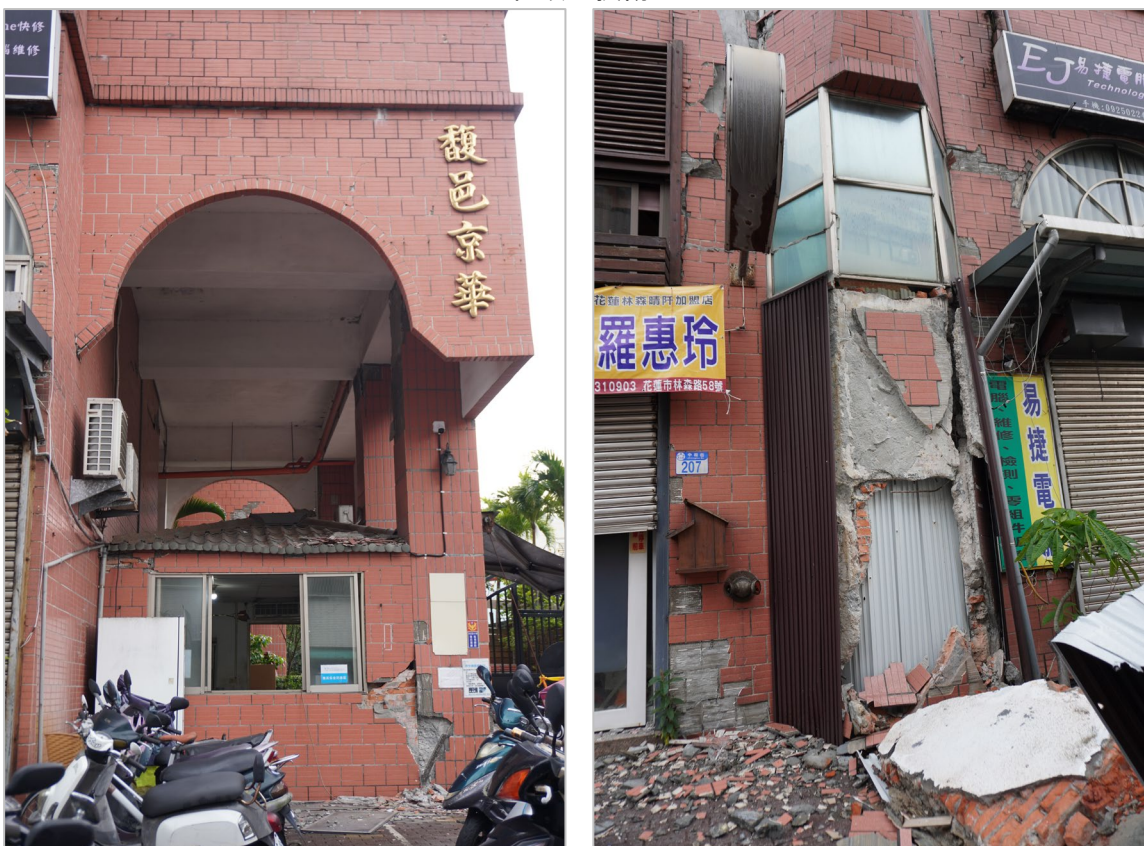
北東側の棟のレンガ壁損傷

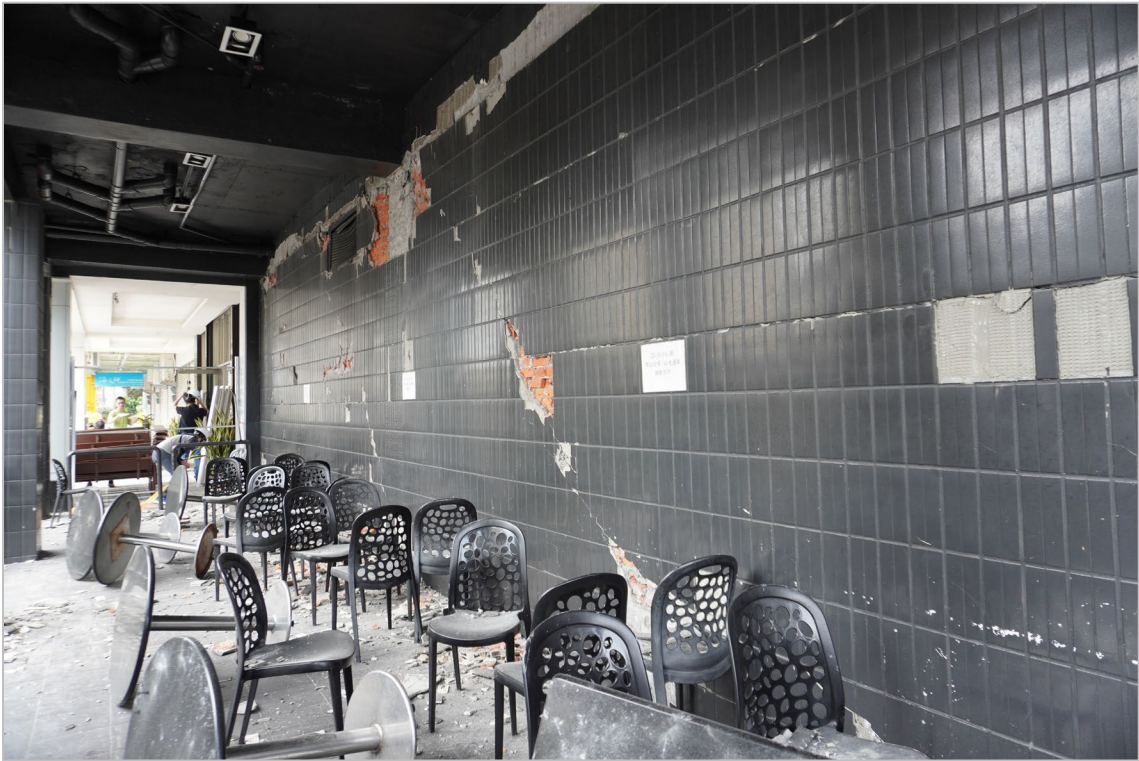
レンガ壁のせん断破壊

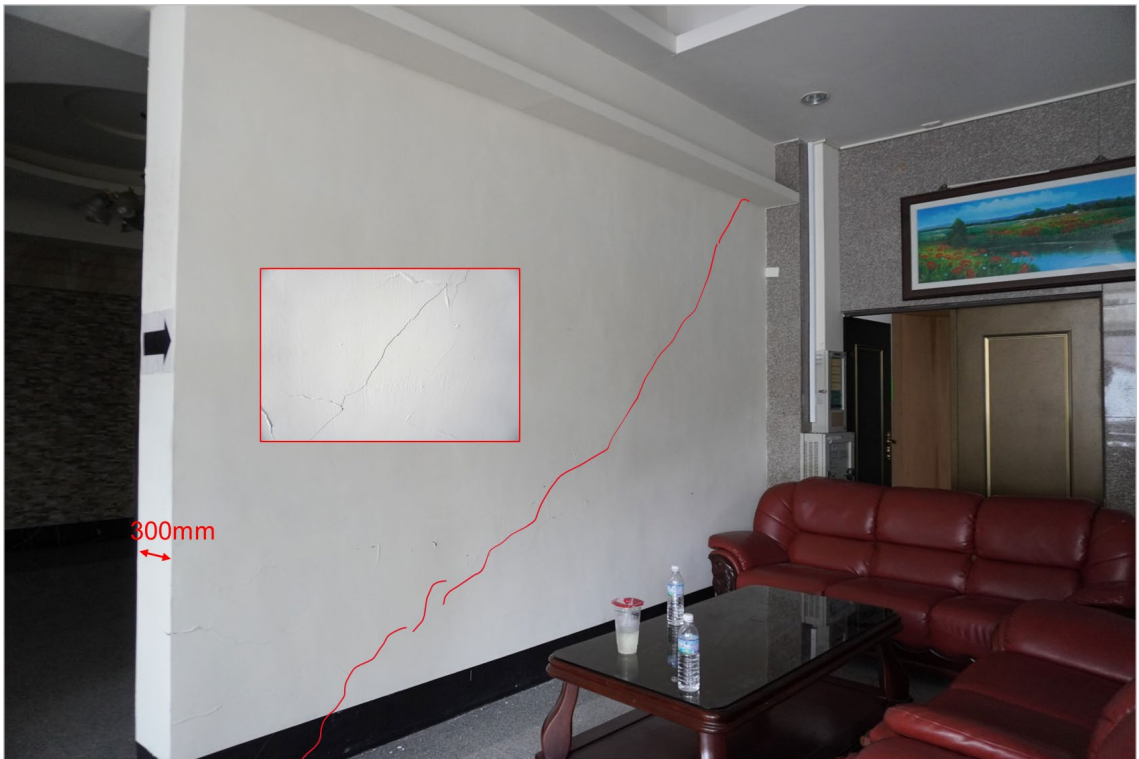
建物南側の棟内の増設壁のせん断ひび割れ

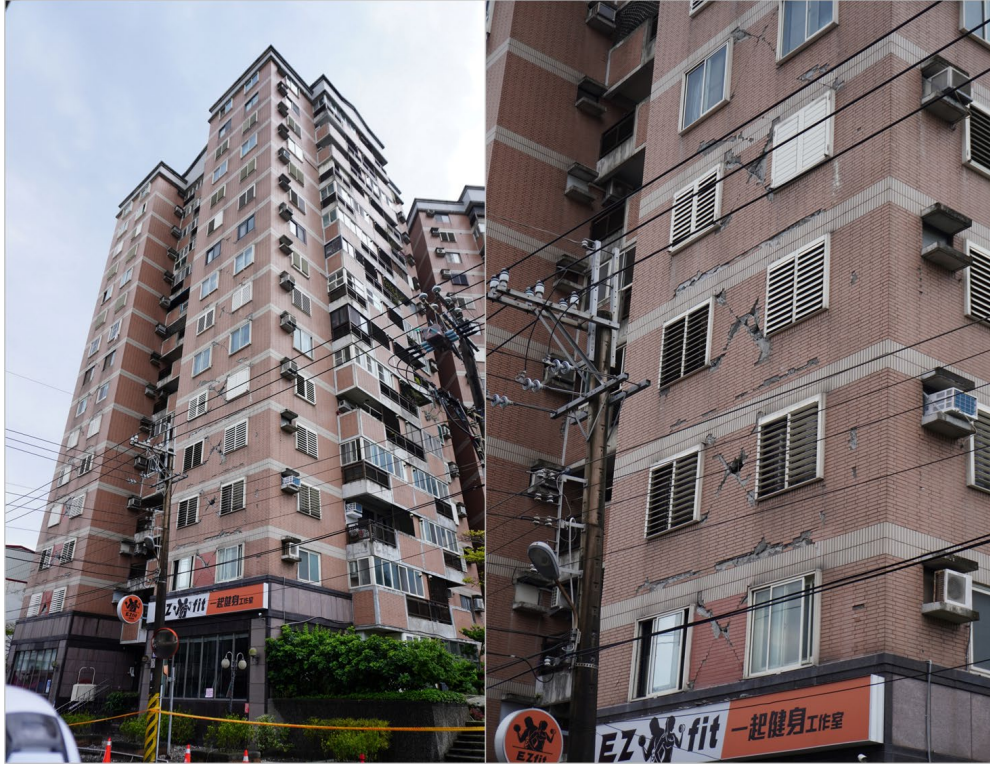
方立壁のせん断破壊(北棟の北側構面)

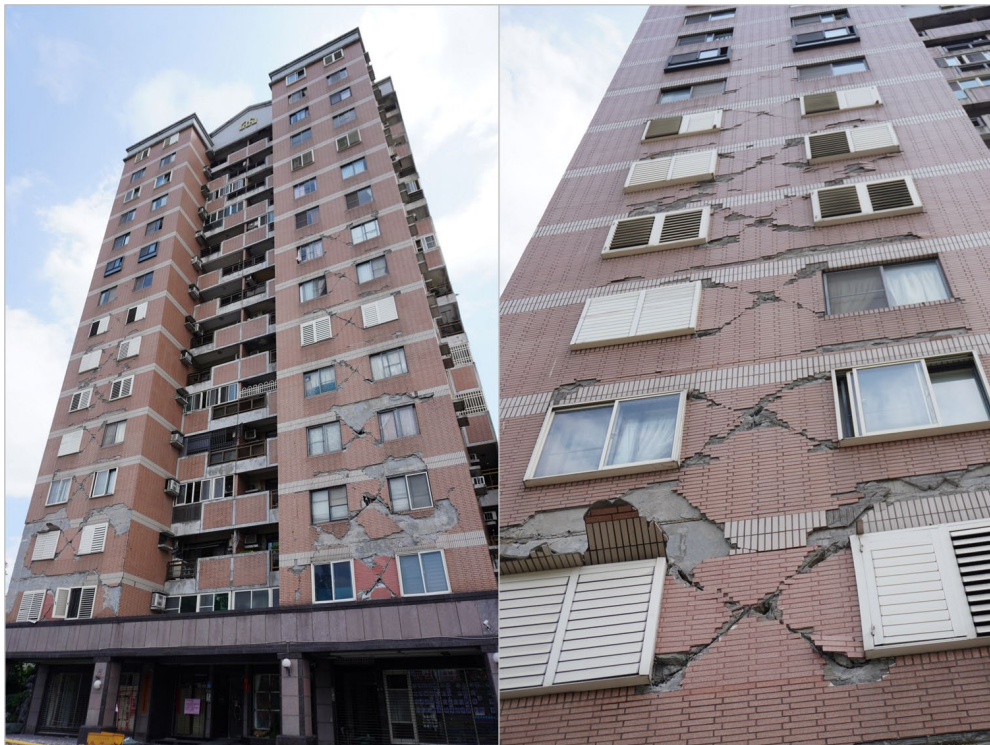
方立壁のせん断破壊(南棟の南西構面)
