2024年4月3日台湾花蓮地震 被害調査報告(速報)

2024年4月11日(2024/04/12 微修正)
大阪大学大学院工学研究科 助教 鈴木有美

2024年4月3日午前7時58分(現地時間、以下同様)に台湾東部の花蓮地方でマグニチュード7.2(台湾中央気象局, 7.4: USGS, 7.7: 気象庁)の地震が発生した。本報告書では花蓮縣花蓮市、同吉安郷の主に被害が大きかった RC 造建物と台北市内の学校建物について、本震発生後3日後の4/6から4/8に実施した調査内容について報告する。

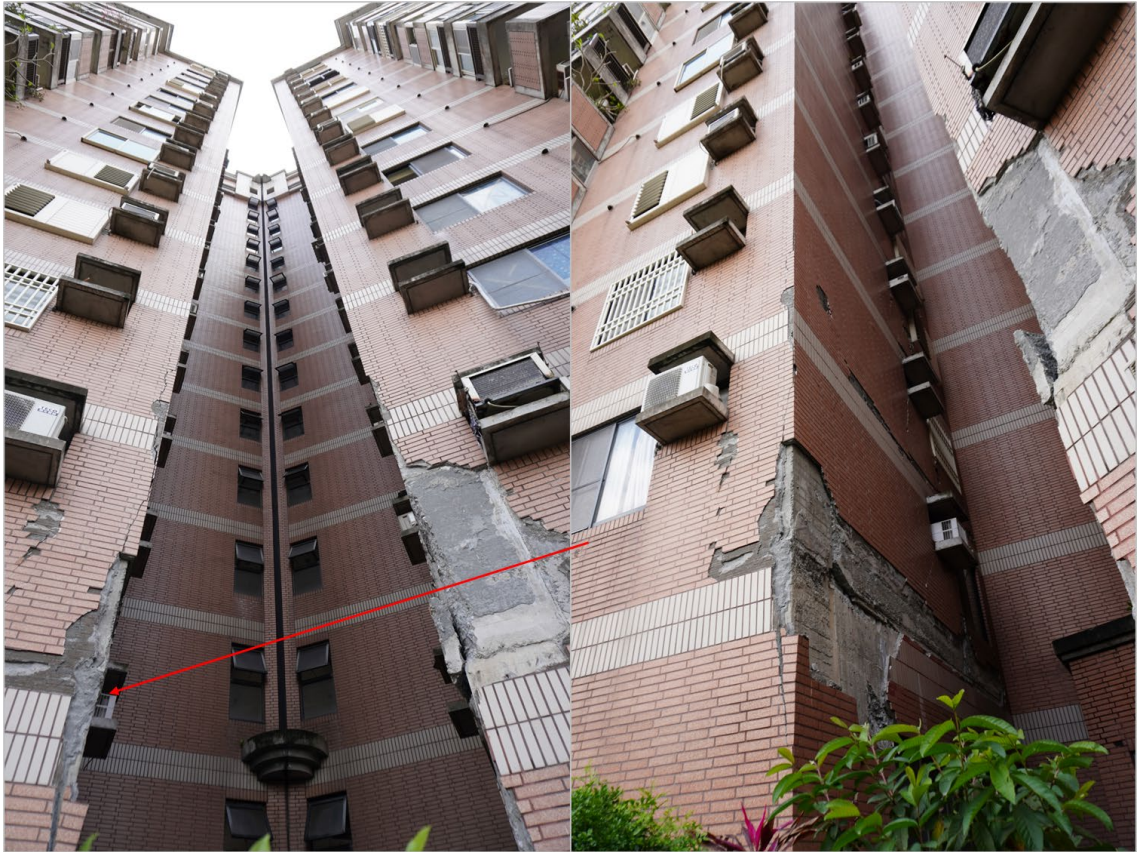
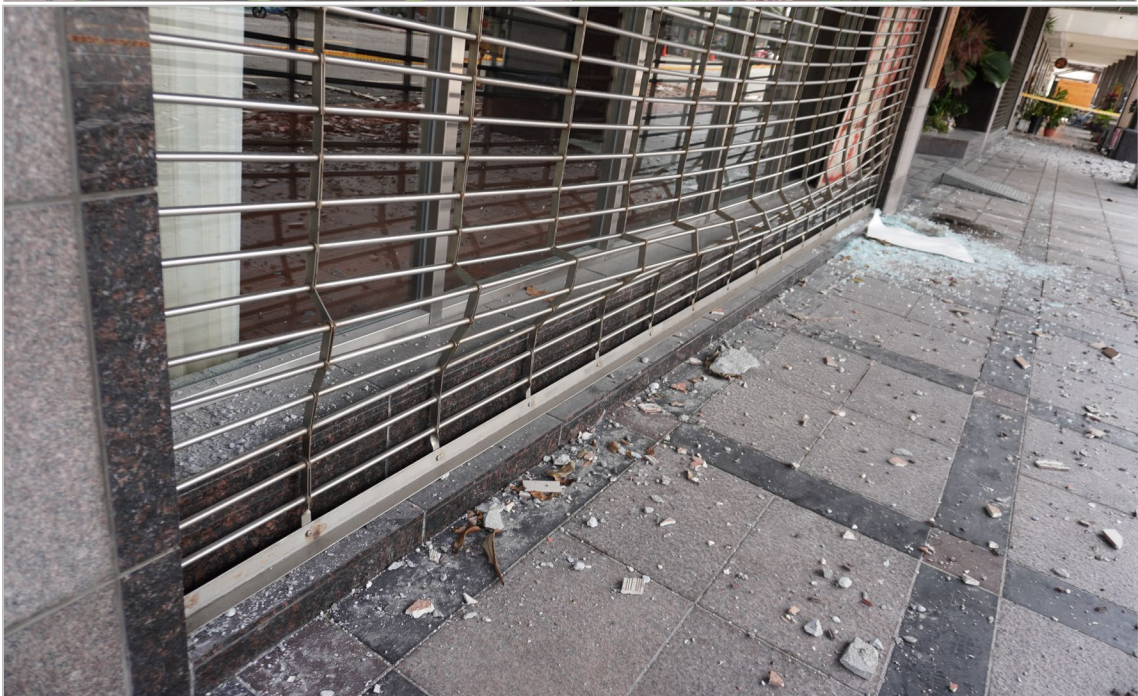
金属シャッター

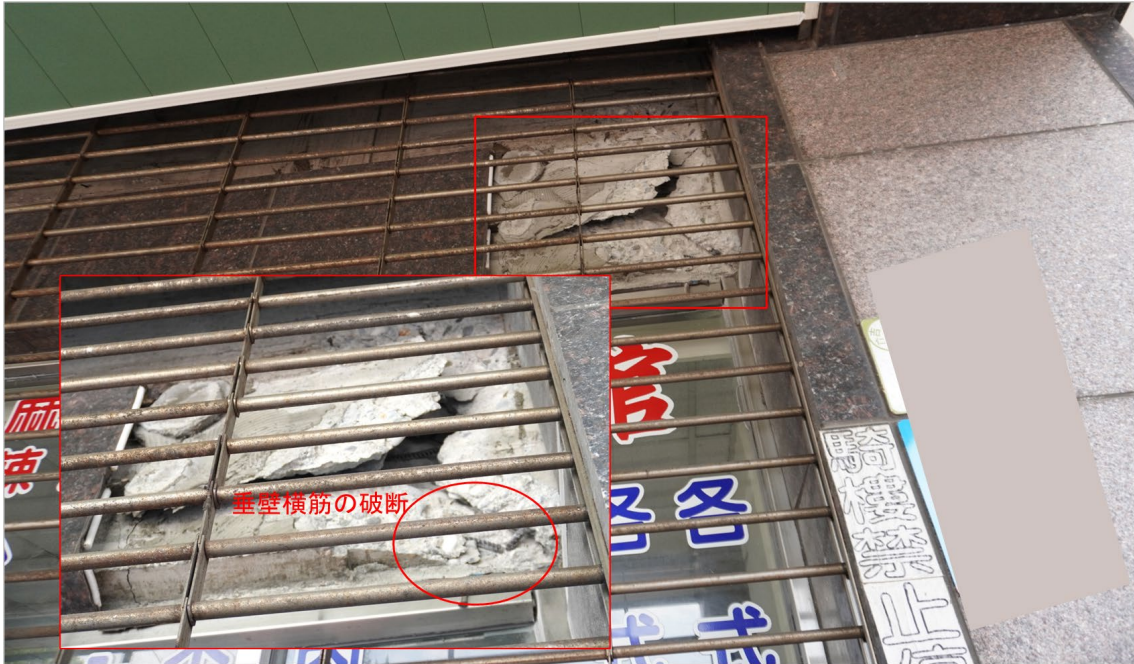
垂壁横筋の破断

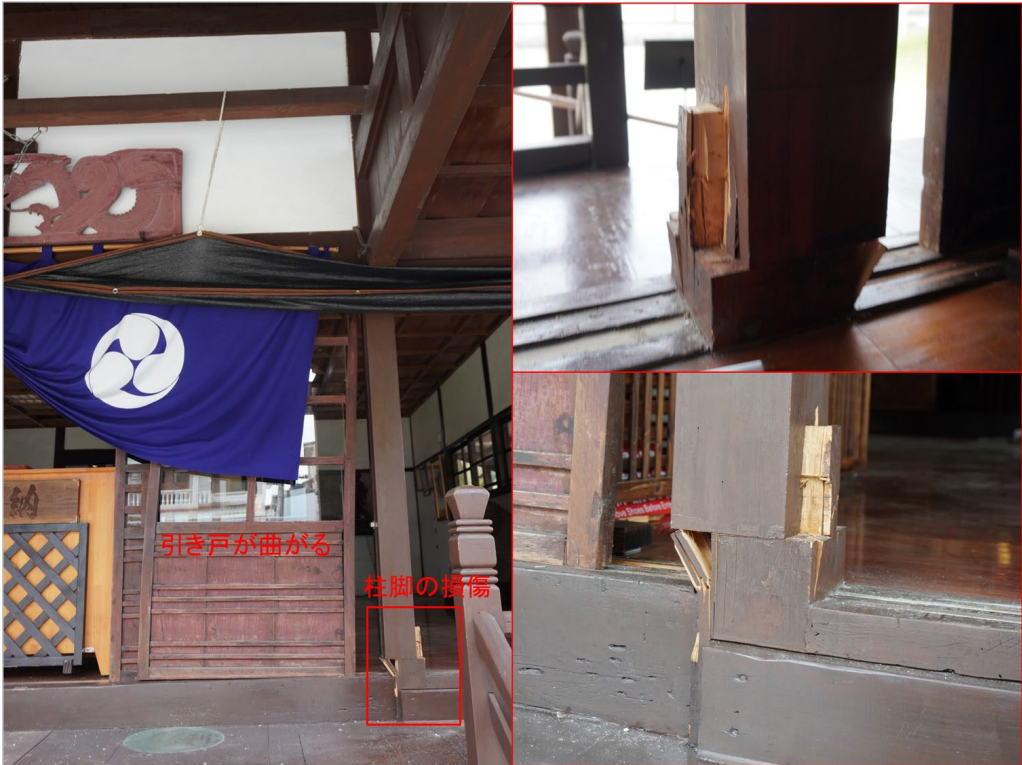
本殿柱の損傷

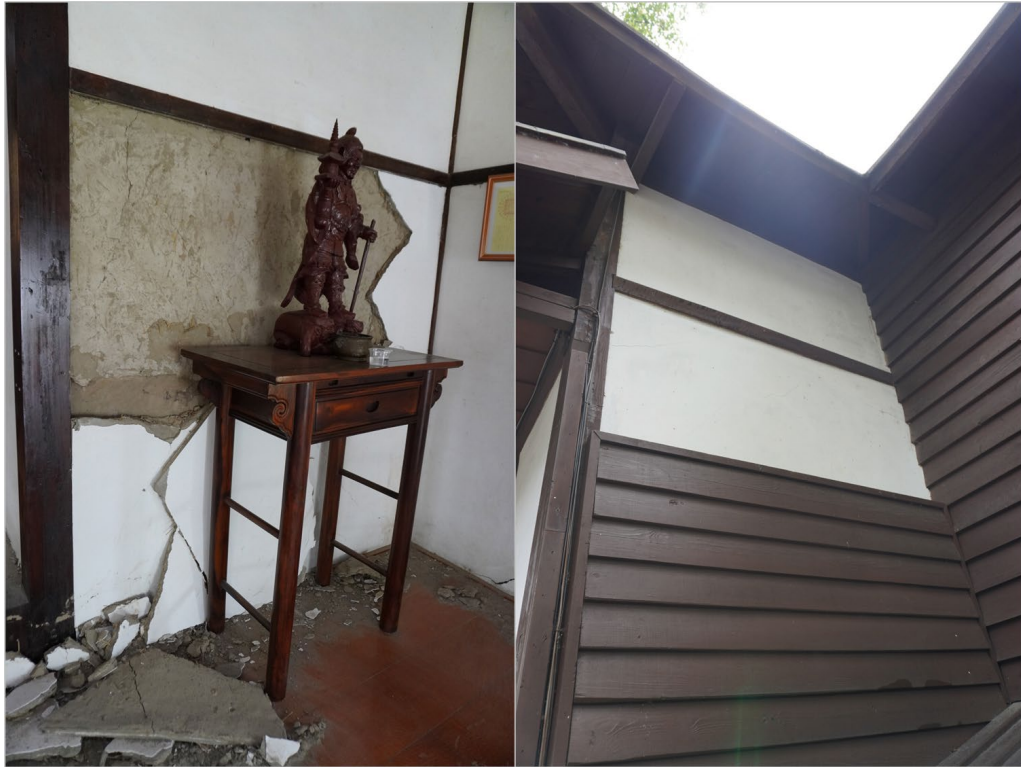
土壁のせん断破壊(左:中から, 右:外から)
Figure 49 J4 本殿の被害

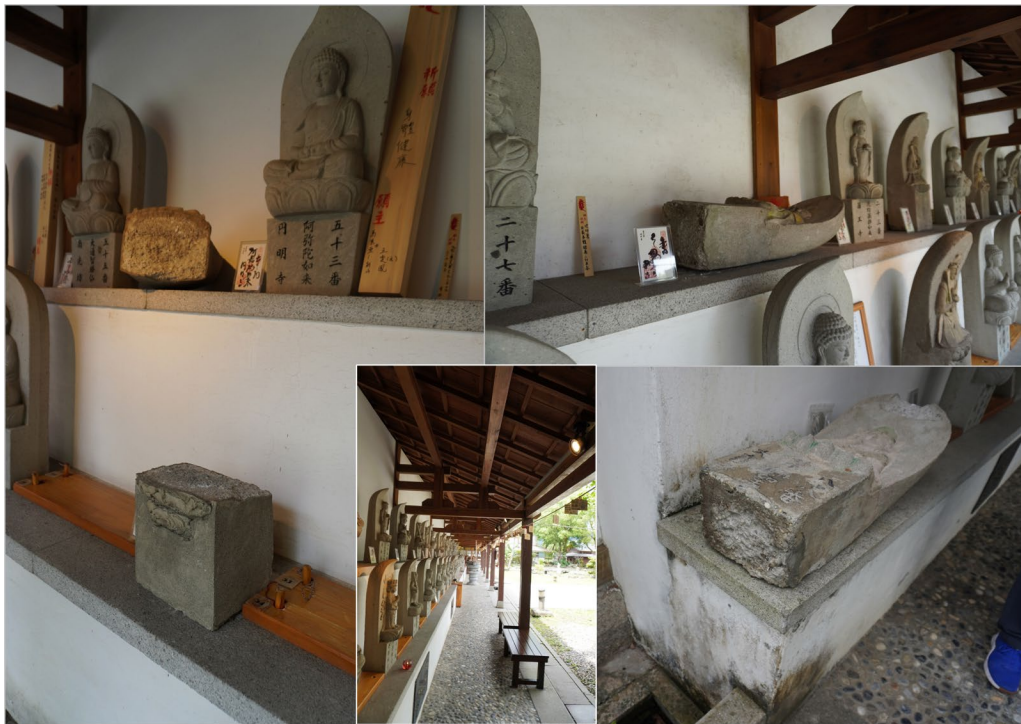
Figure 50 J4 その他の被害(仏像の倒壊)

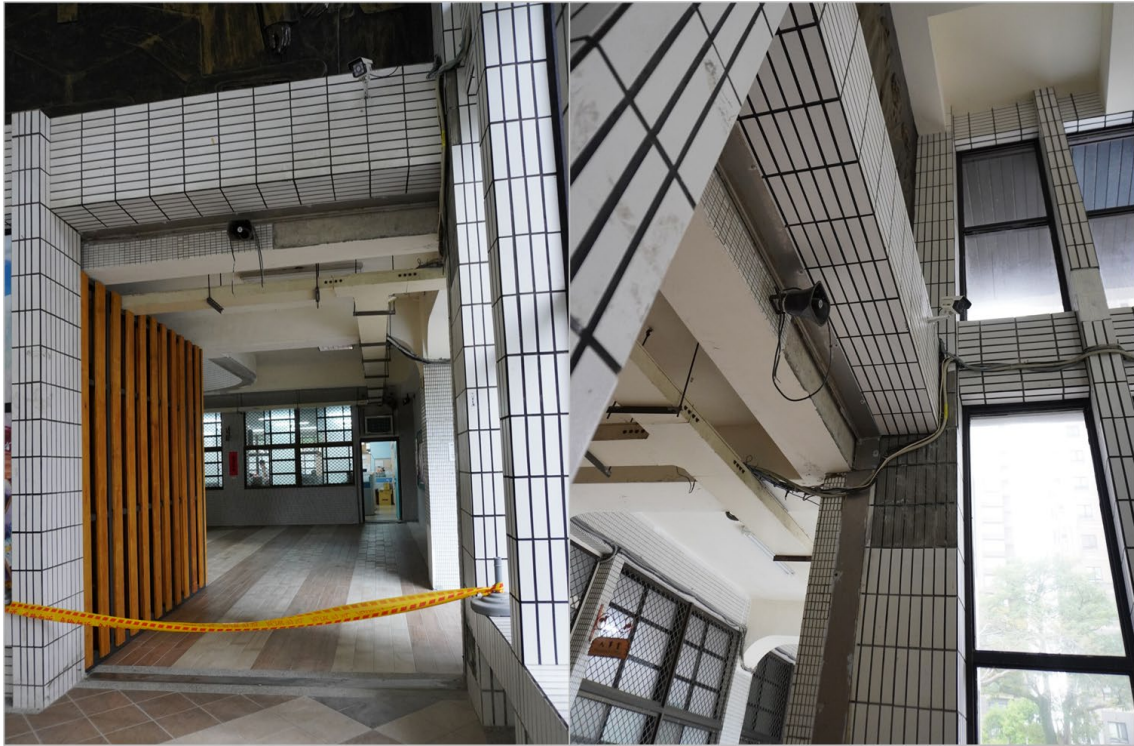
校舎 1: Exp.J 部の損傷(タイルが剥がれるなど)

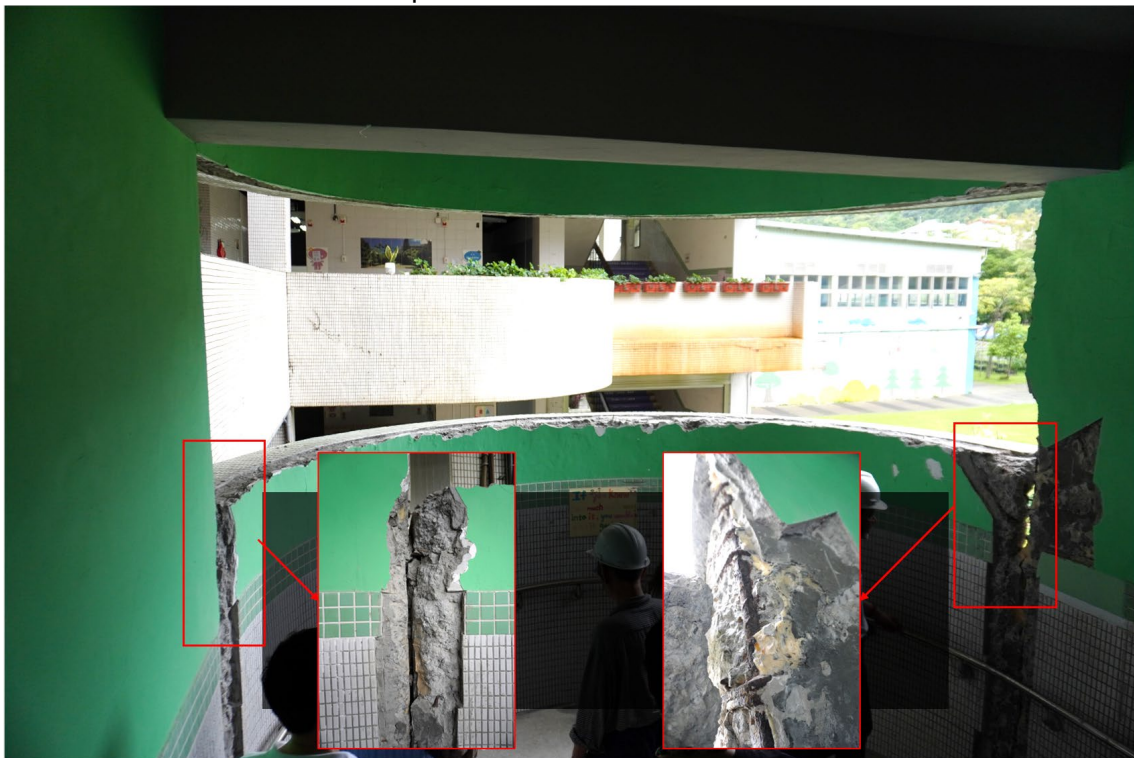
校舎 1: 東側中央階段室の腰壁とRC 柱境界の損傷(2018 年に損傷→修復→同じ被害)
