# 令和7年大船渡市火災 気象・植栽に関する調査（速報）

2025年4月8日  
平山由佳理・久田嘉章  
村上正浩・岡本毬椰  
(工学院大学・建築学部)

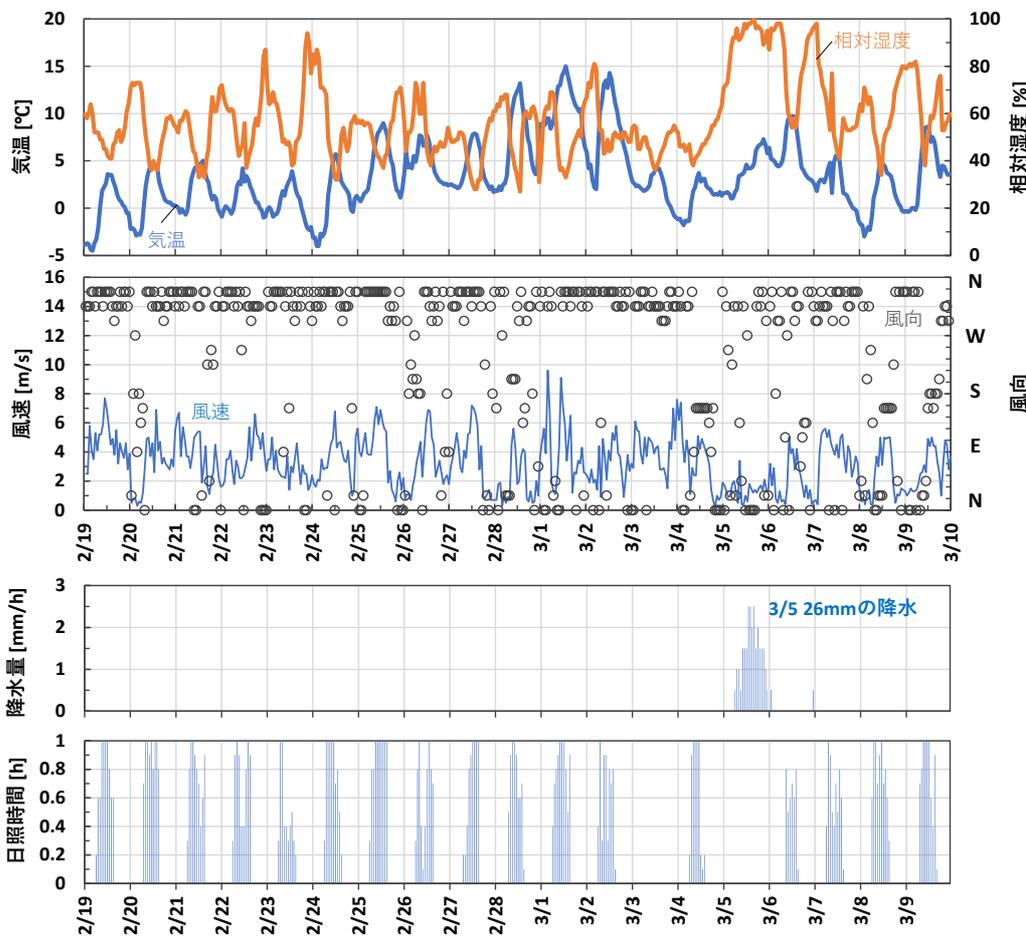
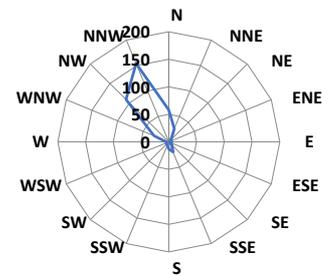
2025年2月19日～3月9日の風配図

- ・ 3月4日までの過去30日間の降水量は2.5mm（平年比5%）と記録的に少ないことが公表されているが、2月19日～3月9日の期間は連続して日中の相対湿度が40%を切るほど乾燥していた。
- ・ 風速が日中6m/sを超える条件も連続した。  
この時の風向はほぼ北北西～北西。
- ・ 今後も乾燥し風が強くなるこの時期に火災の危険が高まるとすると、**北北西～北西からの強風による延焼**に対する対策が特に重要になると考えられる。

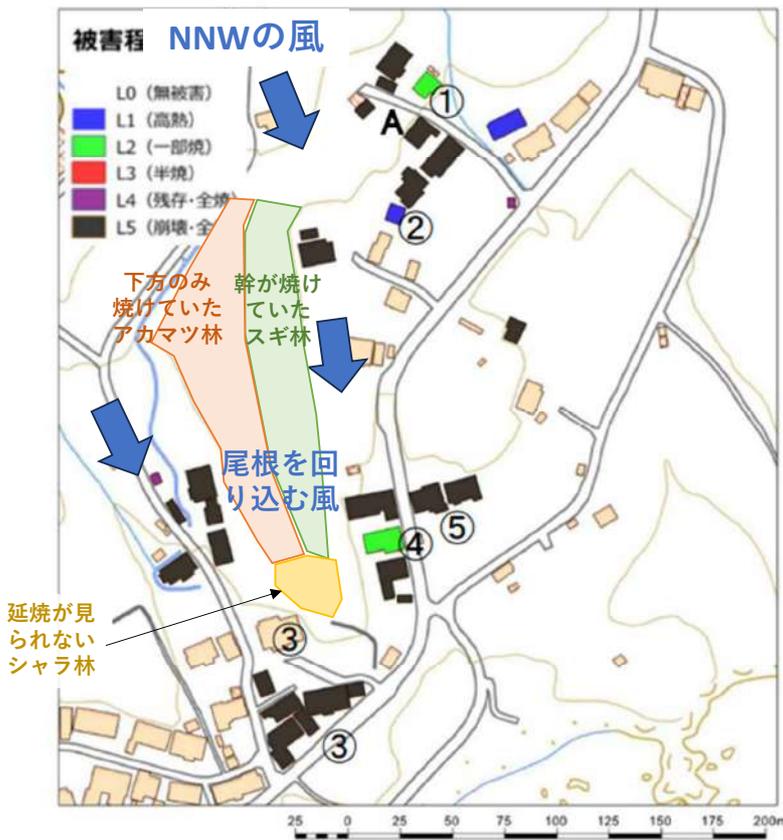
外口地区の火災被害程度(注:暫定版)

# 外口地区の火災被害調査(暫定版:計45棟)

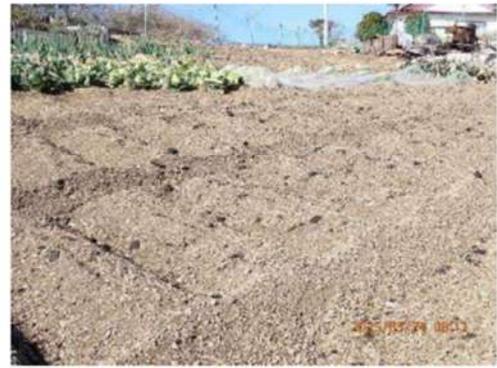
A 多数の飛び火跡を確認

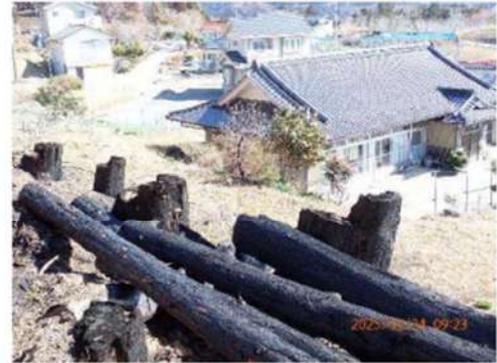
B 消火活動のために切り倒された樹木

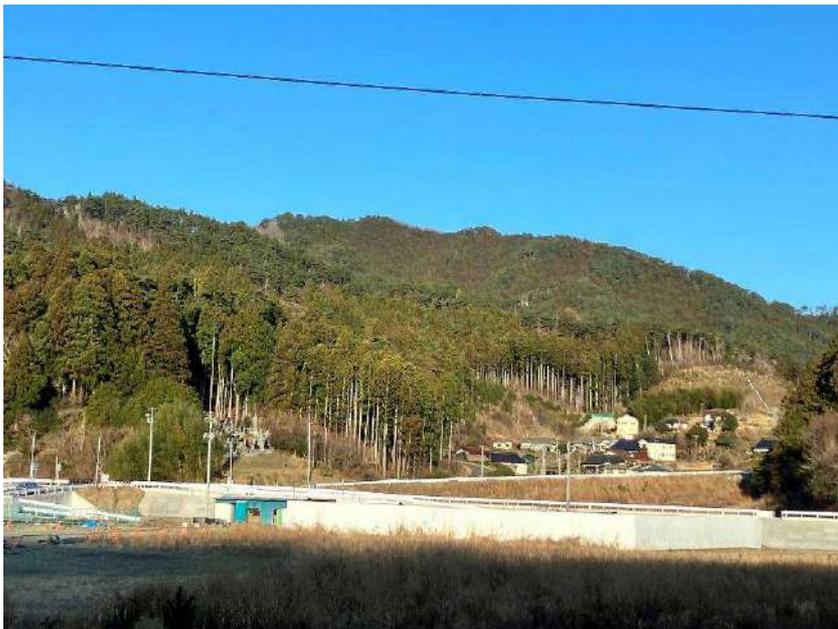
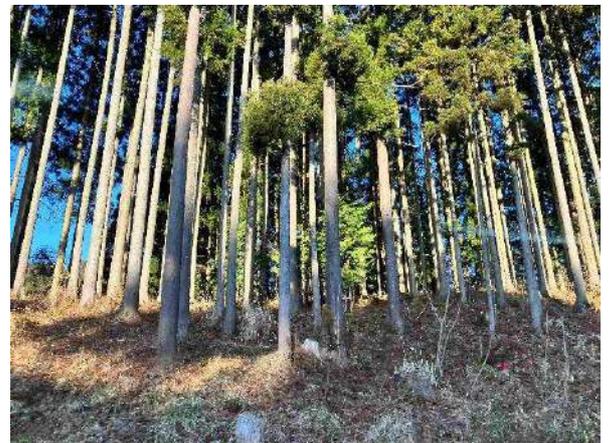
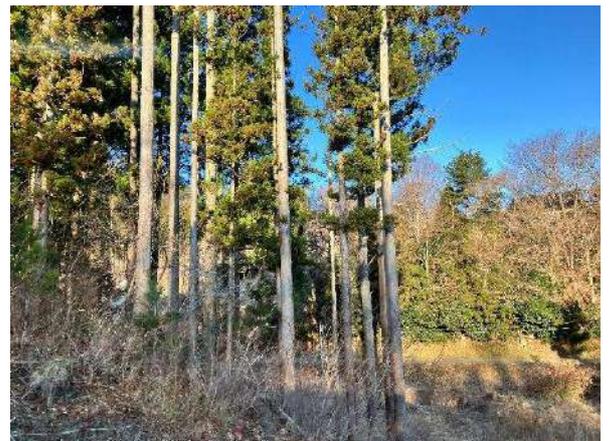
BRT沿いで見られた光景から  
スギは細く植栽密度が高く、間伐や下草の除去  
が行われていない様子がわかる

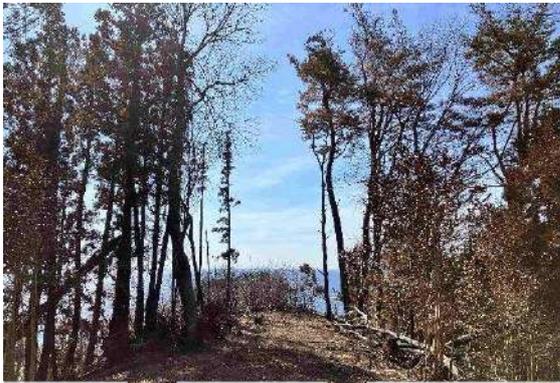
東側  
スギ林

南側  
シャラ

西側  
アカマツ林+  
尾根にシャラ

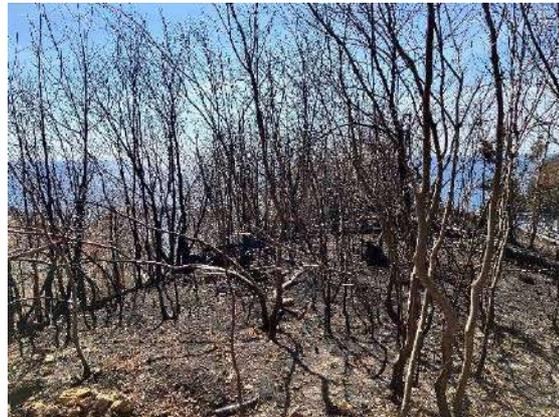
細くても燃えていないシャラ

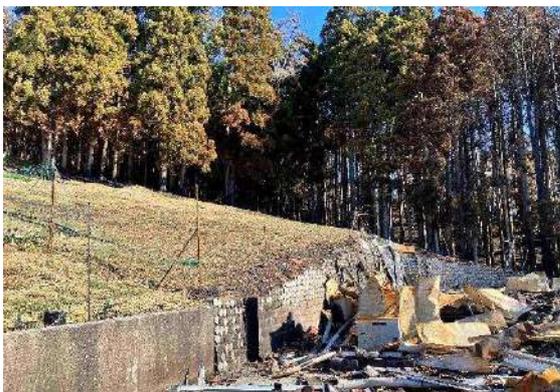
スギ林と住宅地の距離が近い

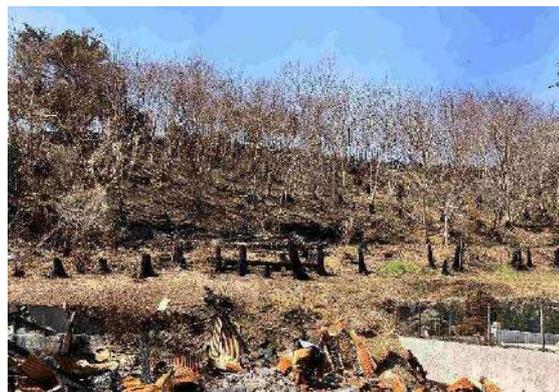
麓のスギのみ燃えている

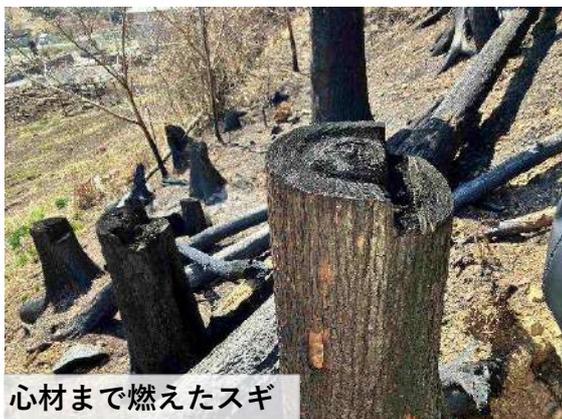
心材まで燃えたスギ

スギの根や心材が炭化していた様子が多く見られたことから、スギの根張り（板根）の部分から火が侵入した可能性が考えられる（推察）

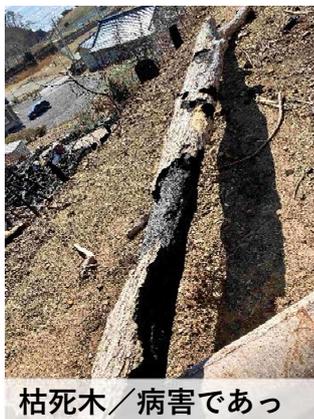
枯死木／病害であっ  
たと思われるスギ

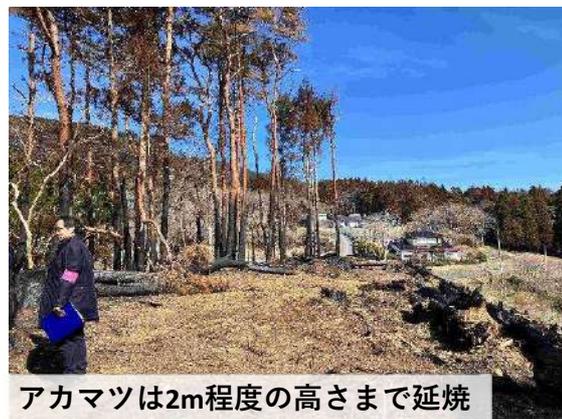
アカマツは2m程度の高さまで延焼

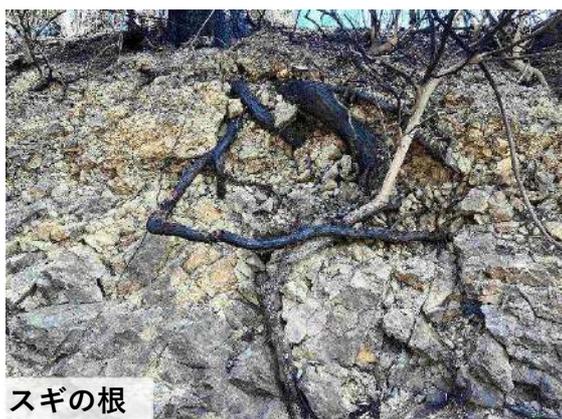
スギの根

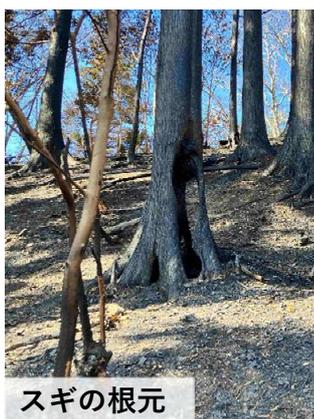
スギの根元

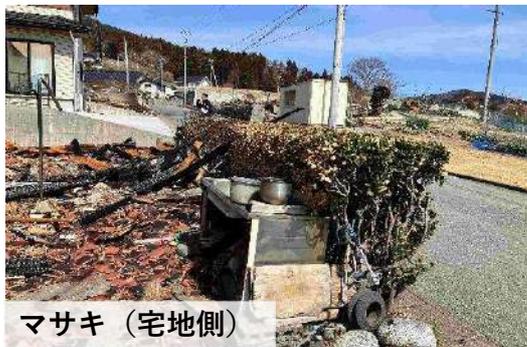
マサキ (宅地側)

全焼した宅地のマサキは宅地側と上部が焼けているが、道路側は持ち応え、延焼防止効果が期待できる

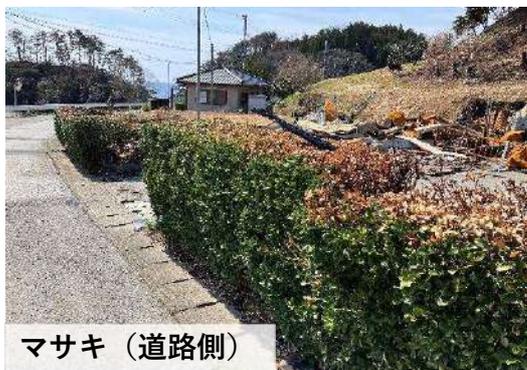
マサキ (道路側)

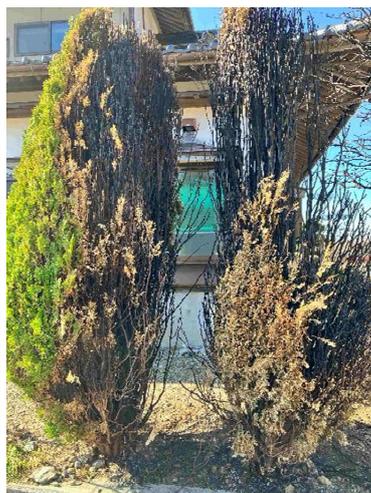
カイツカイブキ

飛び火により道路側から着火したと推察されるが、延焼は防いでいる
