令和7年12月8日青森県東方沖の地震における建物被害調査

八戸工業高等専門学校 産業システム工学科環境都市・建築デザインコース

金善旭

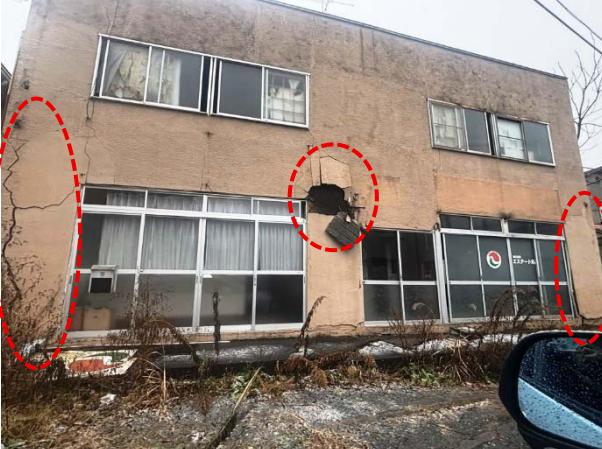
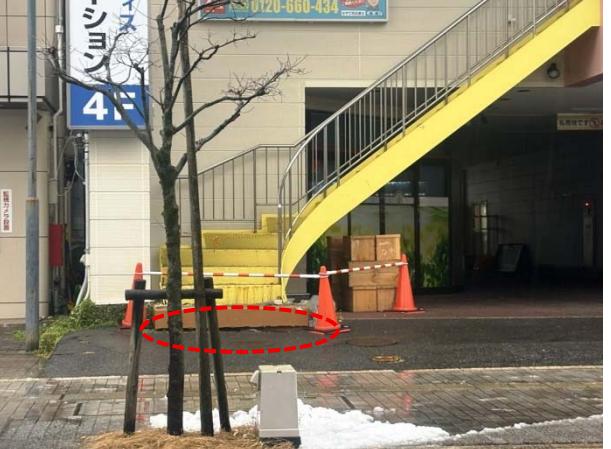
<p>No.1：ひび割れ・剥落</p>

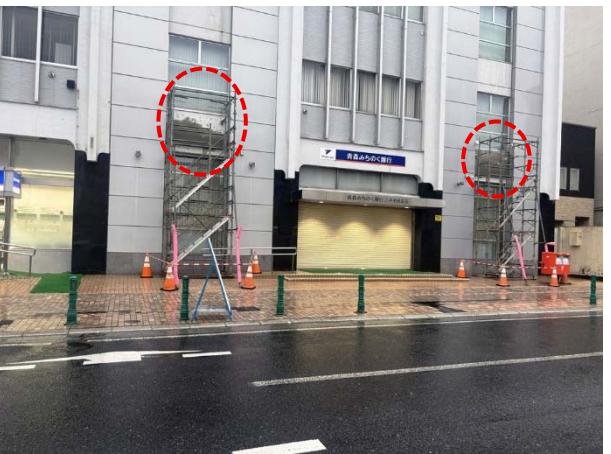
<p>No.3：ひび割れ</p>

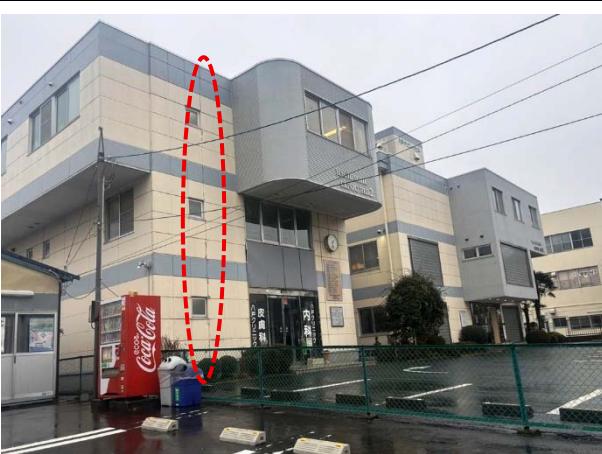
<p>No.4：剥落</p>

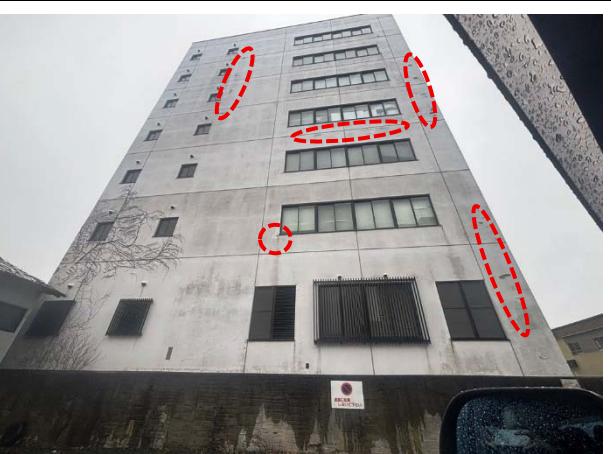
<p>No.5：ひび割れ</p>

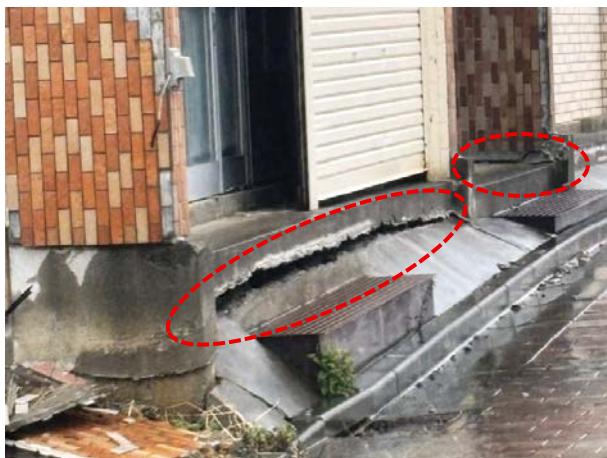
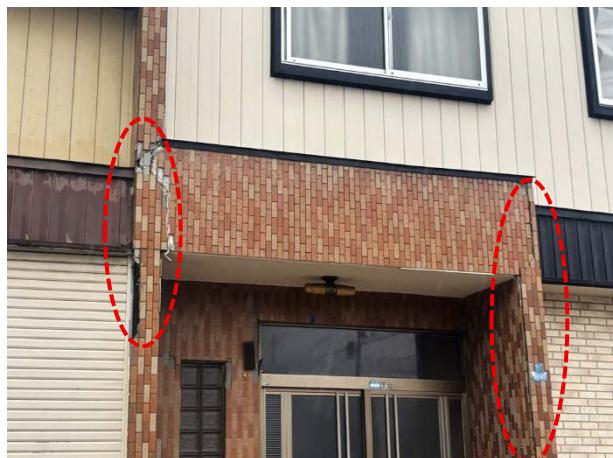
No.7：基礎破損、ひび割れ、剥離・剥落

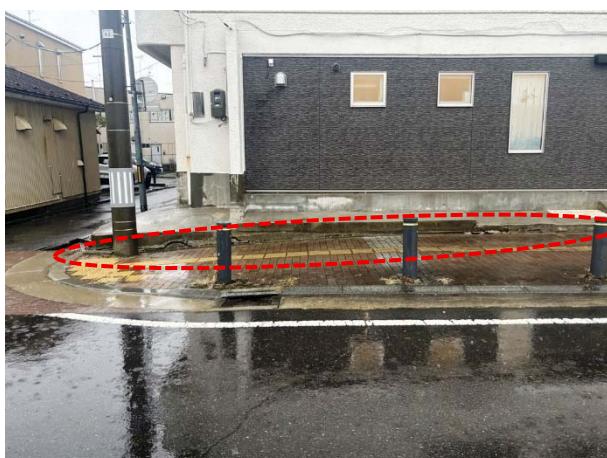
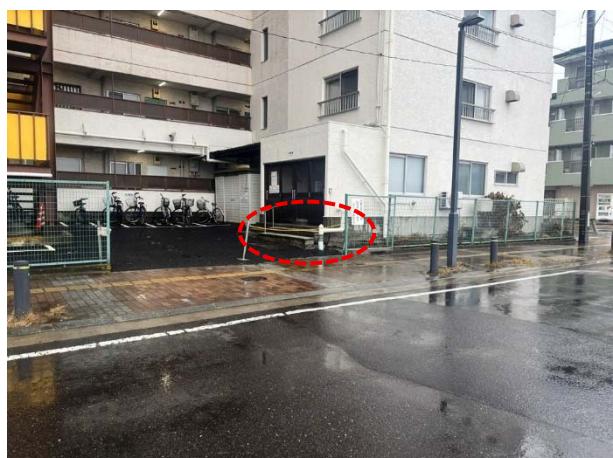
No.8：基礎破損

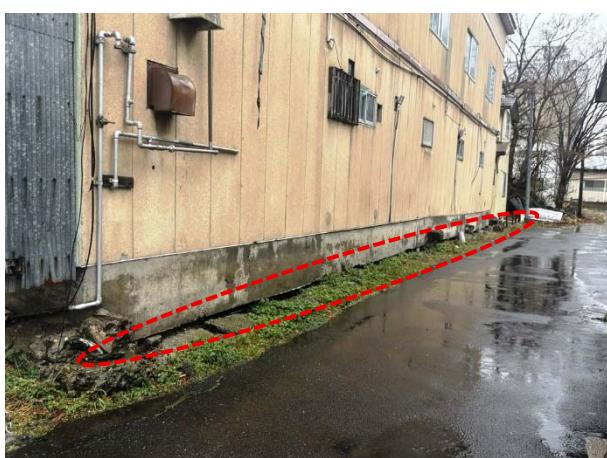
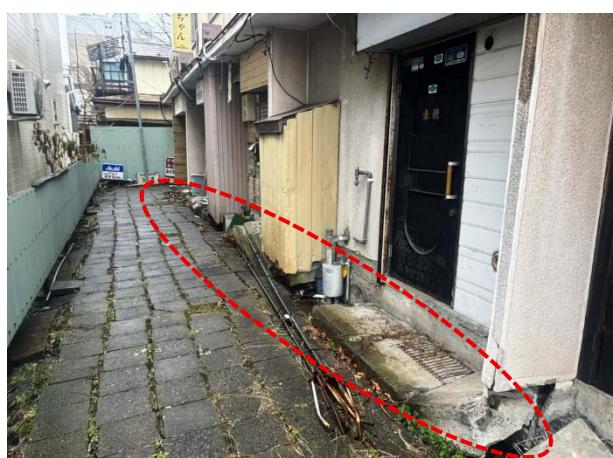
No.9：基礎破損

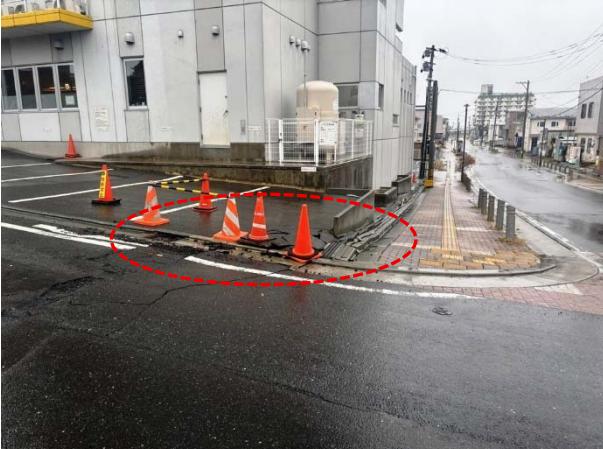
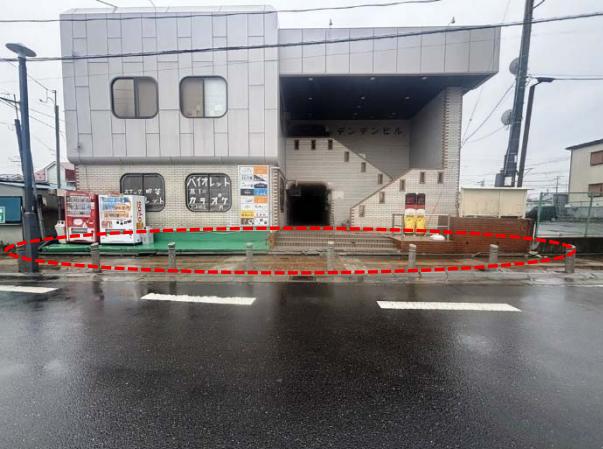
No. 10 : 駐車場破損	No. 11 : 基礎破損

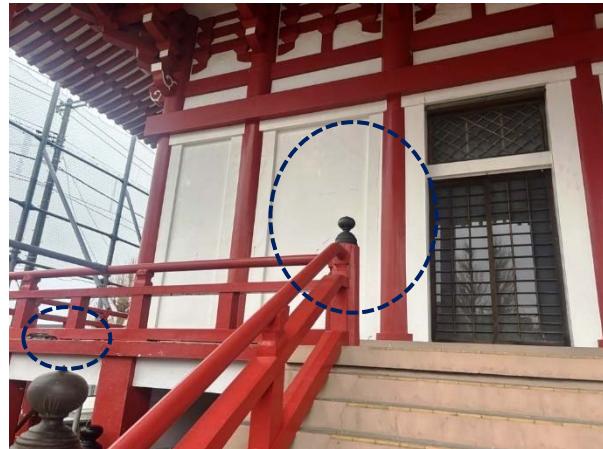
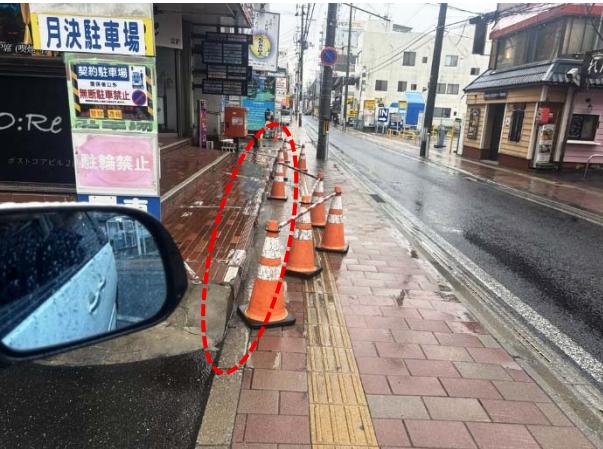
No. 12 : 破損、ひび割れ	No. 13 : 基礎破損

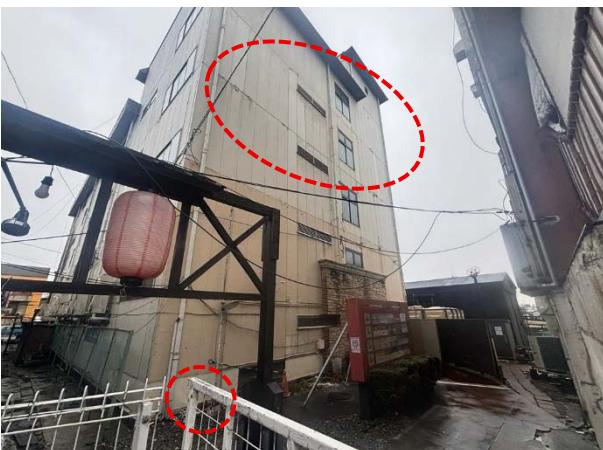
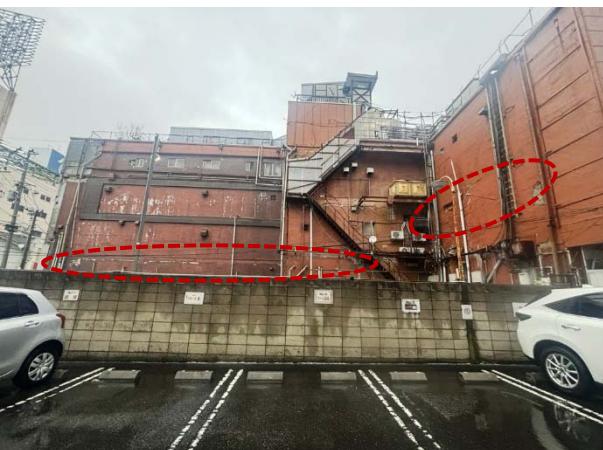
No. 14 : ひび割れ、基礎破損	No. 15 : ひび割れ

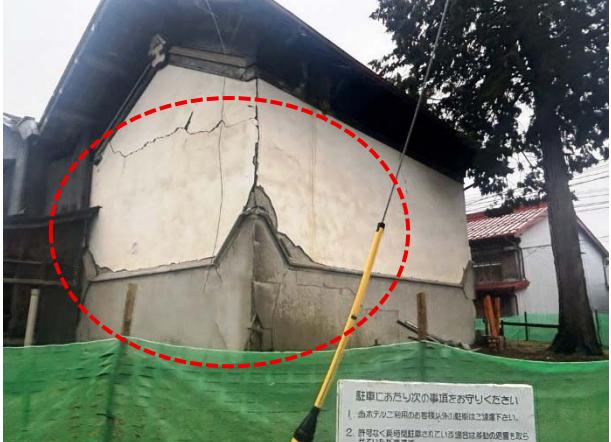
<p>No.16 : ひび割れ、剥離・剥落</p>

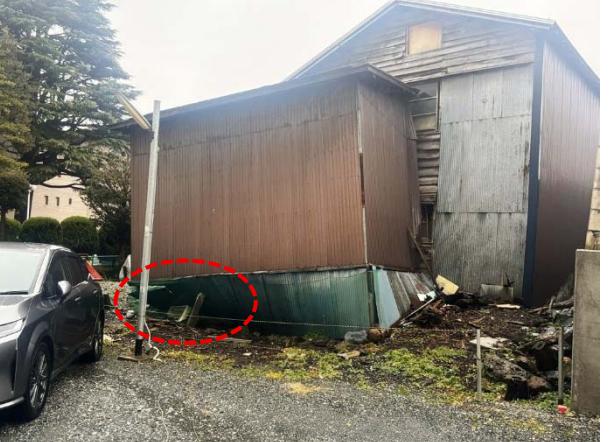
<p>No.17 : 破損</p>

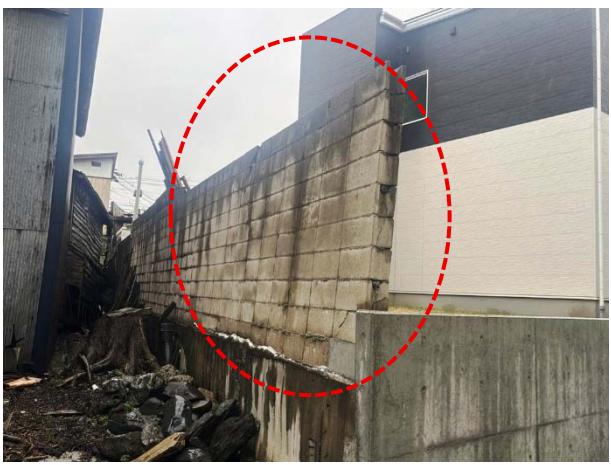
<p>No.18 : ひび割れ、傾斜</p>

高架橋損傷や鉄塔損傷は震度 6 弱の地域に位置しているが、B 地域で確認された建物被害の多くは震度 5 強の地域に集中している。外周部基礎と地盤との離隔や、外壁仕上げ材または外装材のひび割れ、剥離・剥落などの損傷が見られたものの、構造性能に影響を及ぼす損傷は、塀の傾斜を除いて確認されなかった。

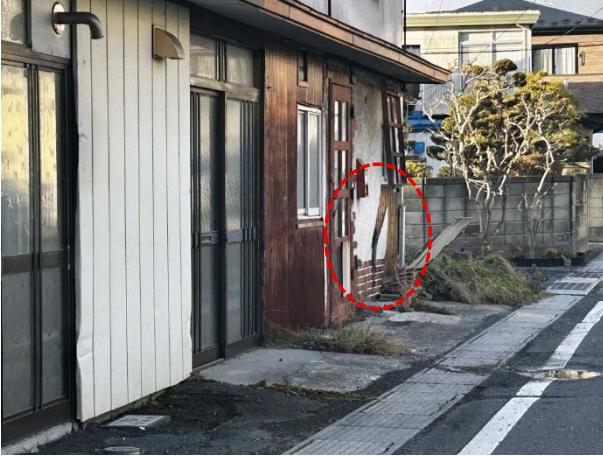
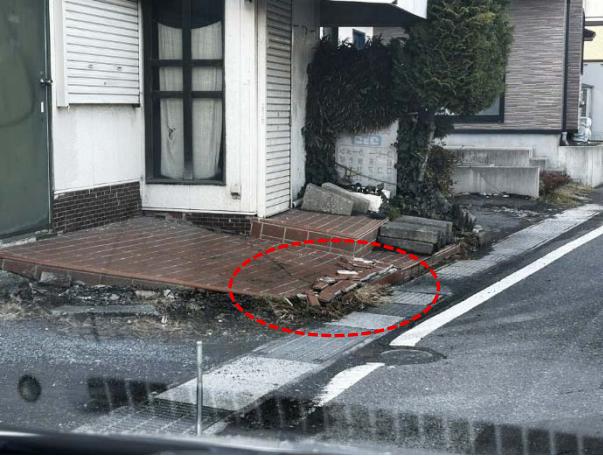
No.21 (長根) : 剥落	No.22 (長根) : 基礎破損

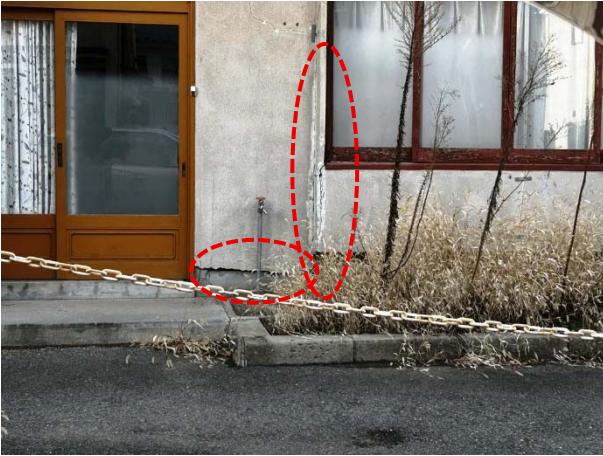
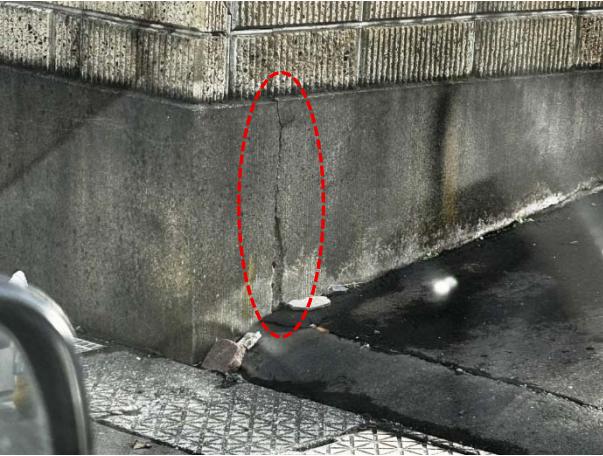
No.23 (長根) : ひび割れ、剥離	No.24 : 基礎破損

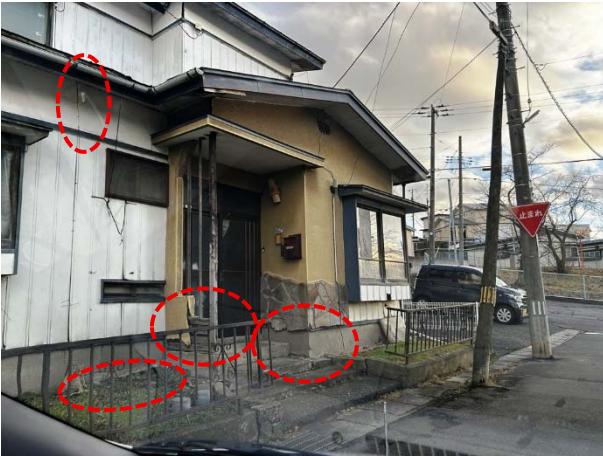
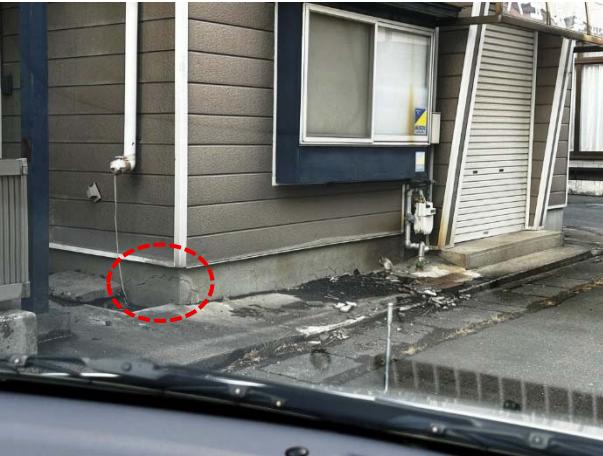
No.25 : 基礎破損、ひび割れ、剥離・剥落	No.26 : 基礎破損

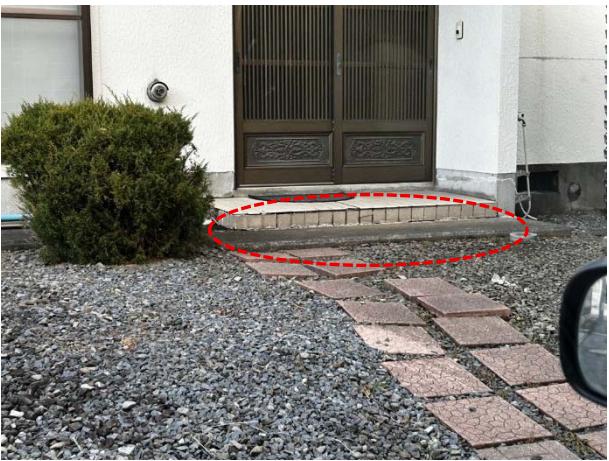
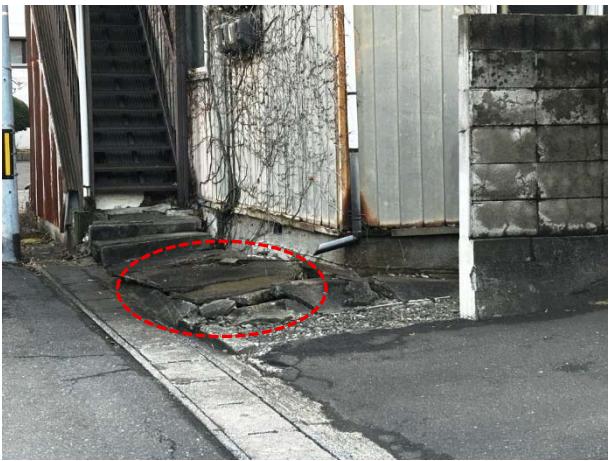
No.27：基礎破損	No.28：基礎破損

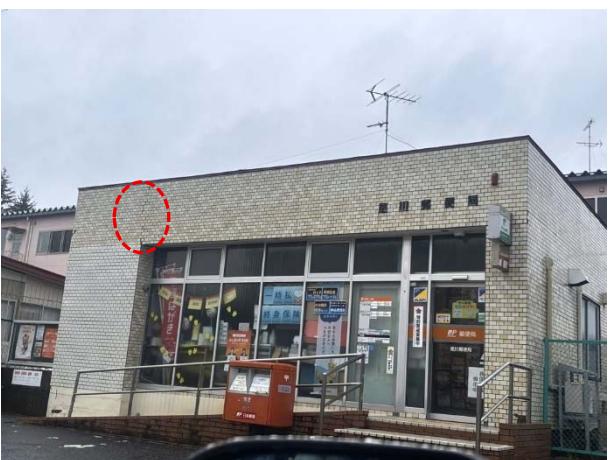
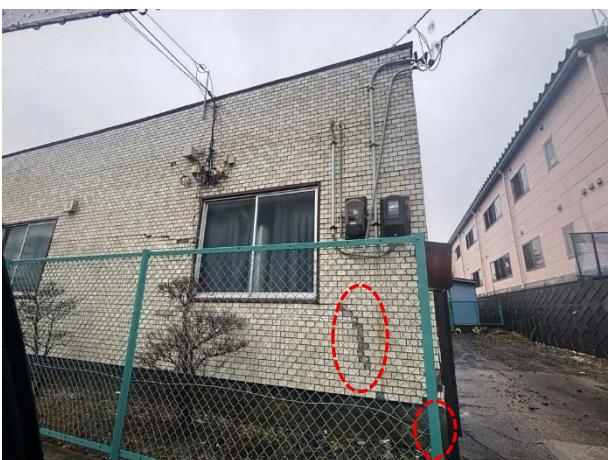
No.19：基礎破損、ひび割れ、剥落

D 地域では築 40 年以上の住宅が多く、地域の高齢化に伴い空き家も多いことから、老朽化による被害の多発が予想された。しかし、実際には平屋建て住宅 1 棟における軽微な被害にとどまった。最も震度が大きかった E 地域においても、空き家とみられる建物の外装材の剥落が 1 件確認されたのみで、それ以外の被害は見当たらなかった。

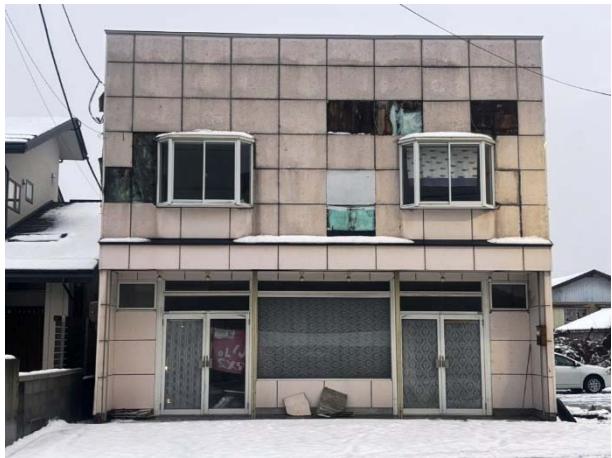
No.20 : 剥落

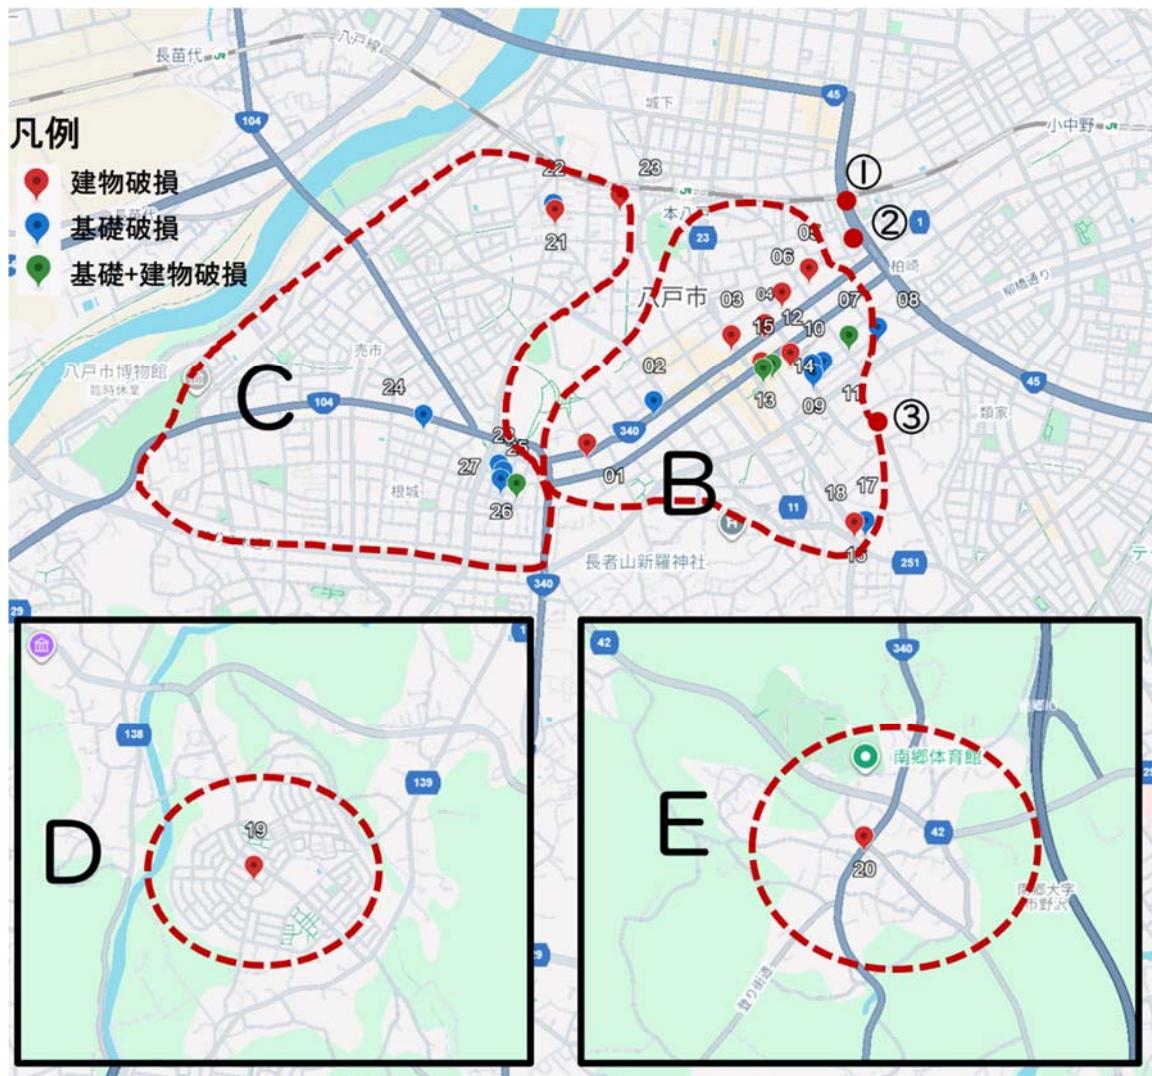
図 3 建物の被害分布

今回の調査で確認された 28 件の被害のうち、B 地域では 19 件、C 地域では 7 件、D・E 地域ではそれぞれ 1 件であり、B 地域における被害件数が最も多かった。C 地域の 7 件の被害のうち 4 件は、B 地域に隣接するエリアに位置している。

B 地域内の被害分布を見ると、国道 340 号およびその裏通り周辺に被害が集中しており、ニュースや新聞などで報じられた鉄塔損傷（ ）高架橋損傷（ ）校舎基礎部分の破損（ ）も B 地域に隣接する場所に位置している。震度分布の観点から見ると、B 地域では 19 件の被害のうち 17 件が震度 5 強の地域で発生しており、B 地域に隣接する C 地域で確認された 4 件の被害も、いずれも震度 5 強の地域に位置していた。

今後は、B 地域、特に被害が集中している国道 340 号およびその裏通りを中心に悉皆調査を実施し、地域ごとの被害の差が建物の種類によるものか、あるいは地盤条件の違いに起因するものかを明らかにする必要がある。
