2025 年 12 月青森県東方沖地震による被害調査報告(速報)

2025年12月8日23時15分頃に発生した青森県東方沖地震に伴う被害が生じた八戸市を対象に、建築物被害状況を調査した。

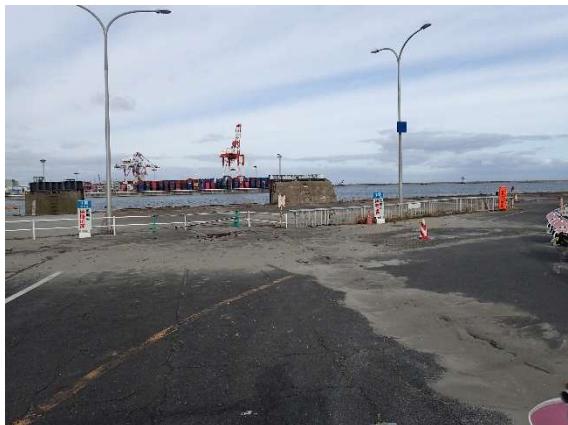
- ・護岸に近い港湾部分の一部に液状化現象が見られた
- ・

液状化箇所全景

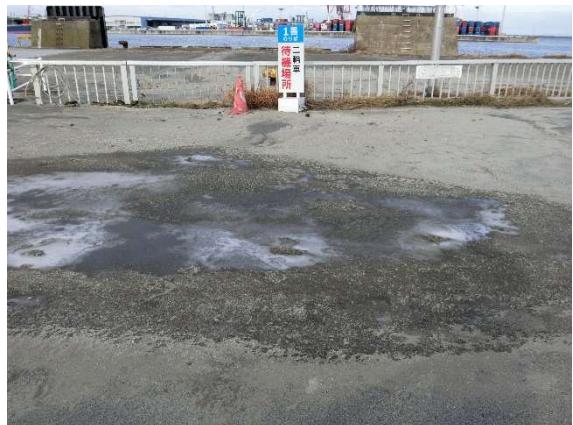
液状化箇所

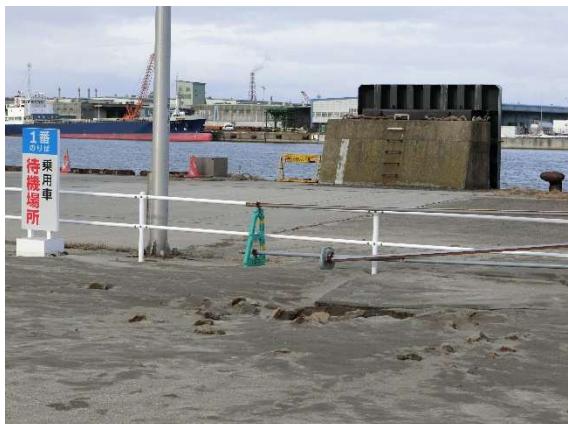
噴砂箇所①

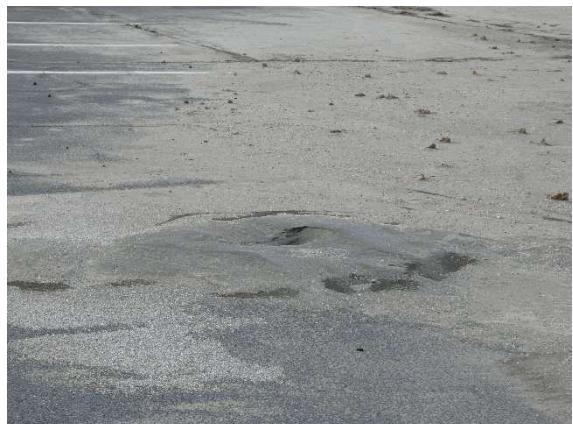
噴砂箇所②

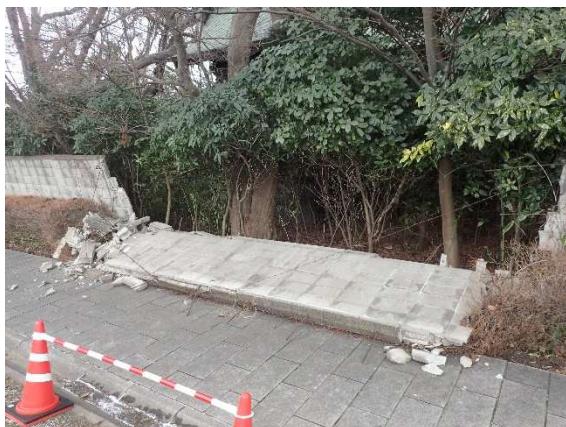
- ・ $40 \times 20 \times 15(\text{cm})$ (縦×横×厚さ)ブロック 8段積層のうち、横 17 ブロック × 6 段が倒壊
- ・ 断面中央部分に 9Φの鉄筋 1本(800mm 間隔)を使用している

崩壊したブロック塀全体

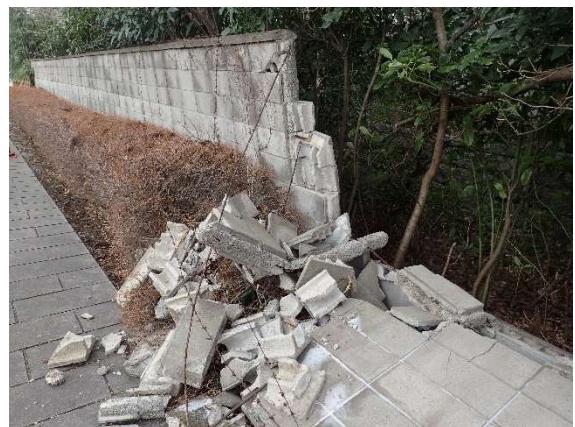
崩壊したブロック端部

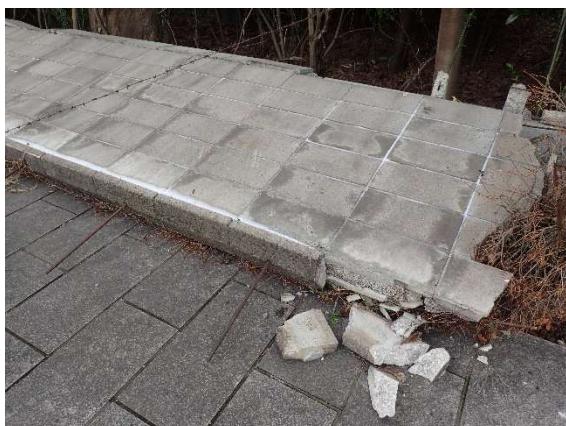
倒壊した積層ブロック部分

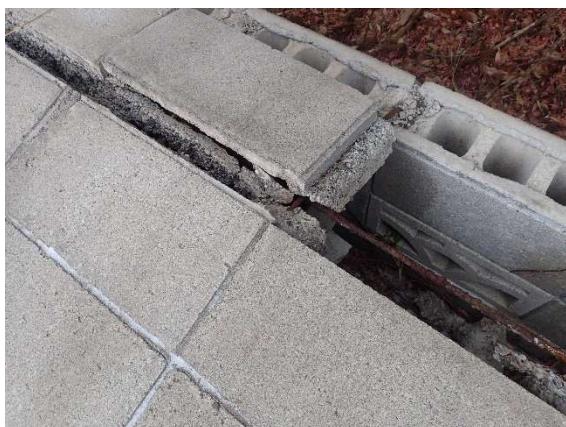
ブロック脚部の鉄筋

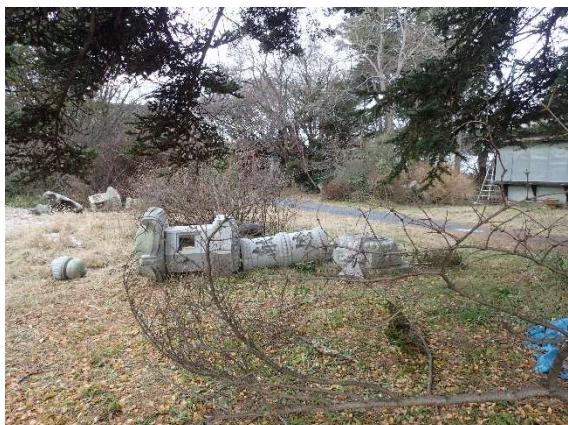
- ・自重式の灯籠が基部で倒壊している
- ・

倒壊した灯籠①

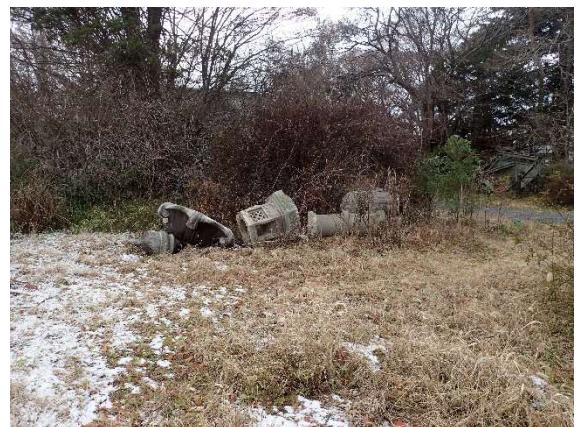
倒壊した灯籠②

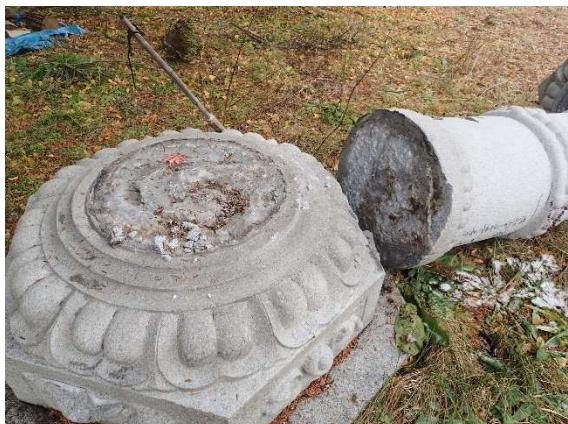
鉄筋はなく自重式となっている

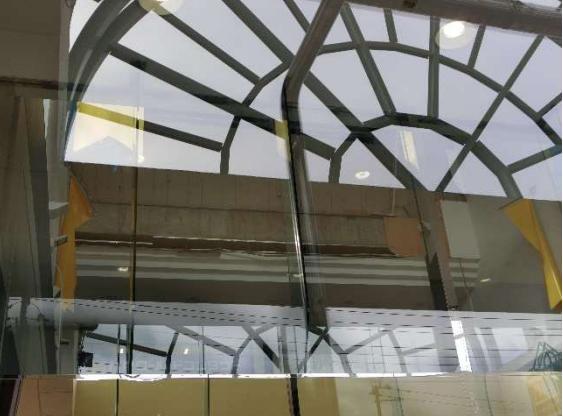
■調査日：2025/12/13	■：
■調査対象：八戸ショッピングセンター	
■調査結果：	
・吹抜けの 2 階内壁部分が脱落している。調査時には補修工事中であり、内部の調査はできなかった	
■写真

内壁崩落部(ガラス扉越しに撮影)

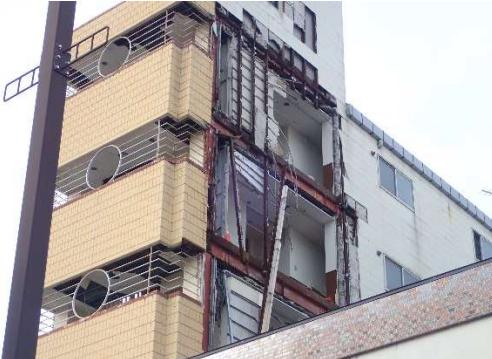
■調査日：2025/12/13	■
■調査対象：S 造アパート 6 階建	
■調査結果：	
・鉄骨造外壁パネルが脱落したとみられるが、今回の地震以前に外壁パネルに損傷や劣化が生じていた可能性もある	
■写真

外壁パネルの脱落

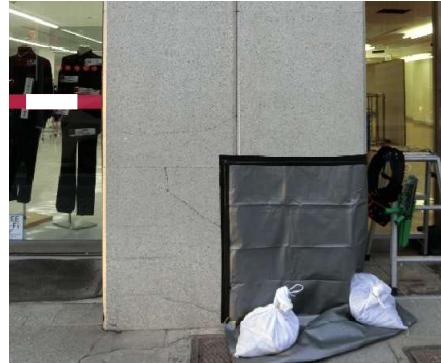
柱脚の損傷

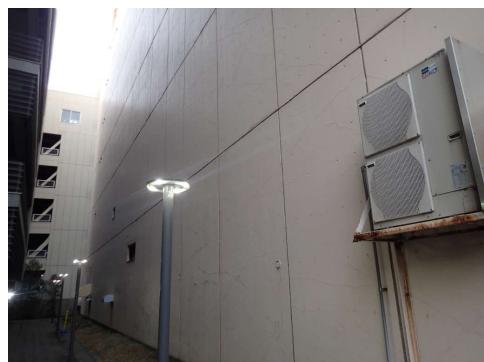
妻側の耐震壁（ひび割れ補修跡あり）

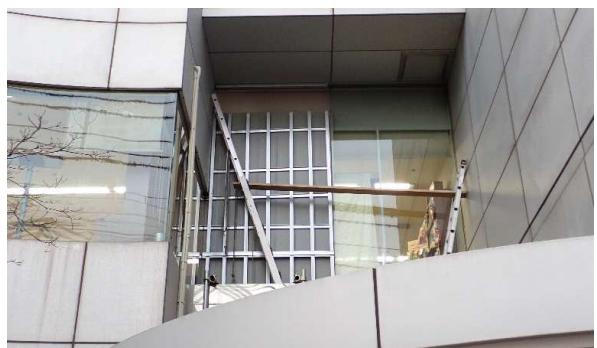
ガラス戸のサッシ損傷

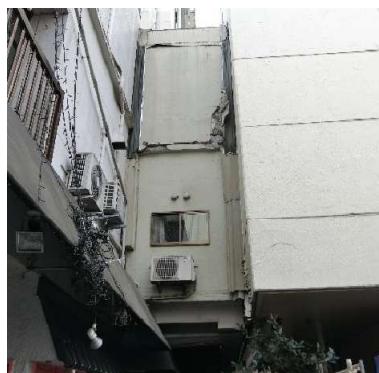
エキスパンション部の損傷

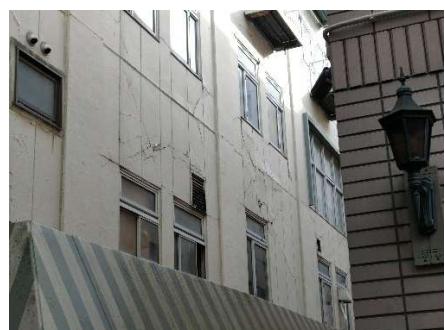
外壁のせん断ひび割れと柱の曲げひび割れ

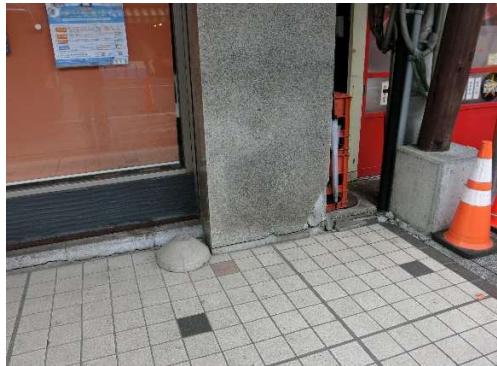
柱脚の仕上げ材の剥落

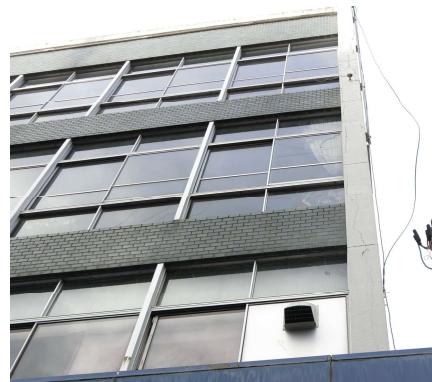
2階上部柱の縦ひび割れ

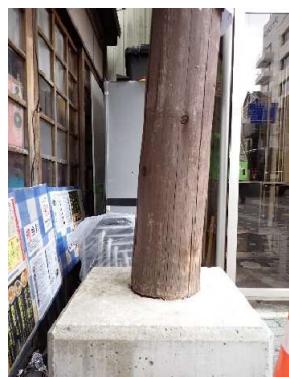
木造柱の曲げ破壊

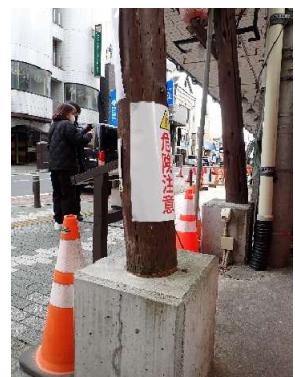
基礎コンクリートのひび割れ

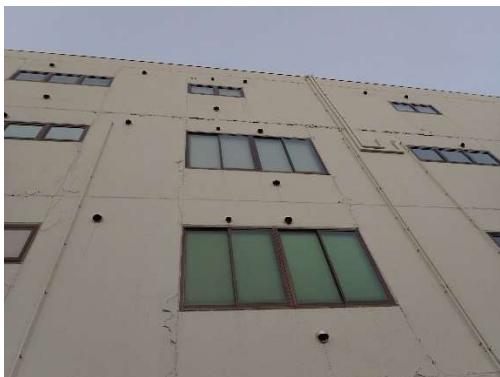
外壁パネルのひび割れ

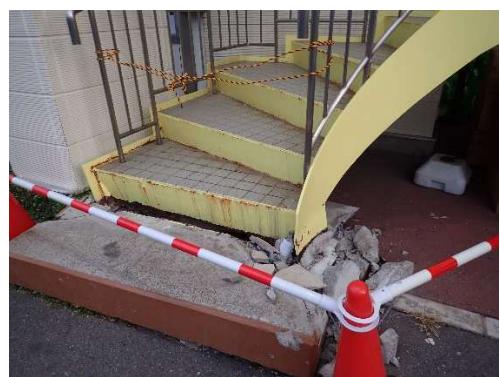
階段のコンクリートの損傷

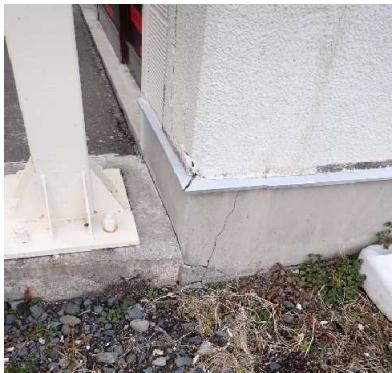
基礎のひび割れ

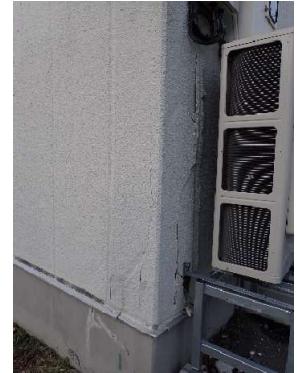
建物隅角部の損傷

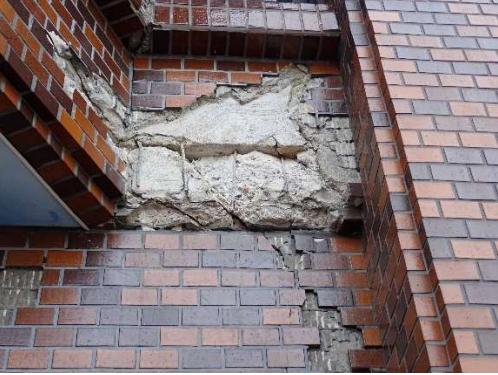
垂れ壁かぶり剥落、鉄筋の露出

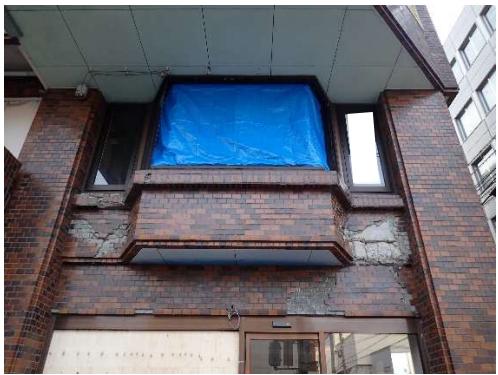
窓ガラスの損傷

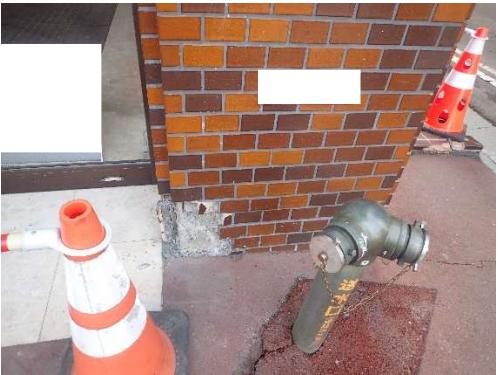
柱脚の曲げひび割れ

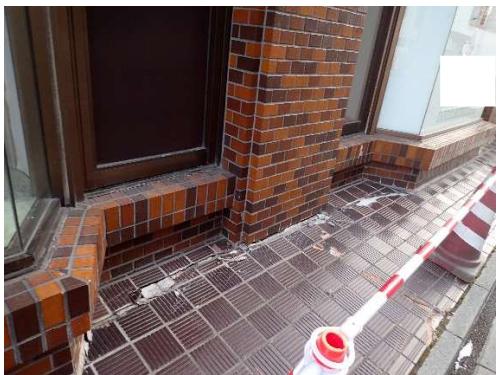
外構タイルの損傷

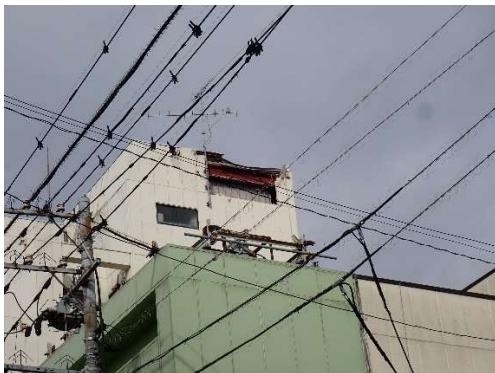
- ・最上階塔屋部分の東面および西面の外壁パネルが崩落し、内部が露わになっている

塔屋部分の東面外壁パネルの崩落

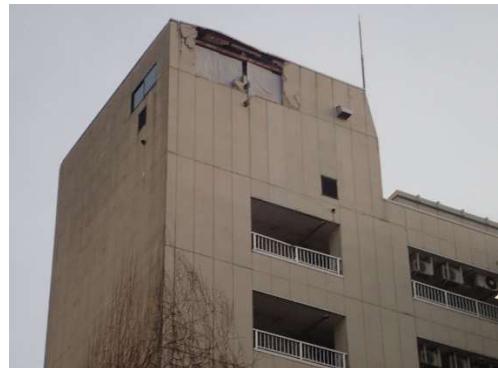
塔屋部分の西面外壁の崩落

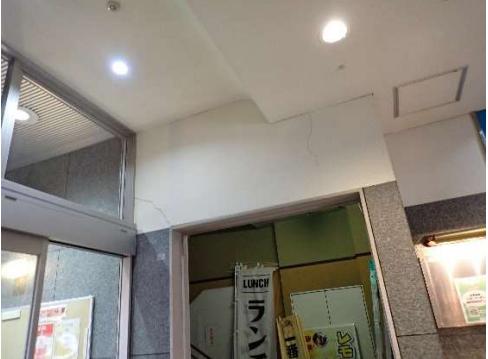
垂れ壁のひび割れ

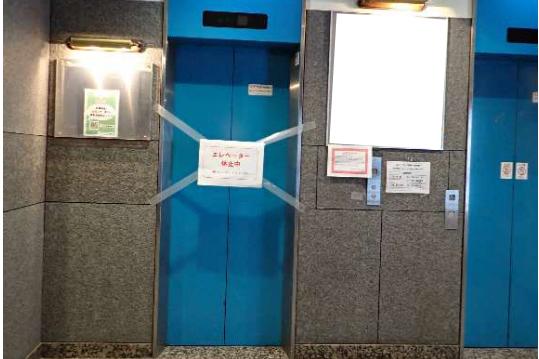
エレベータの停止

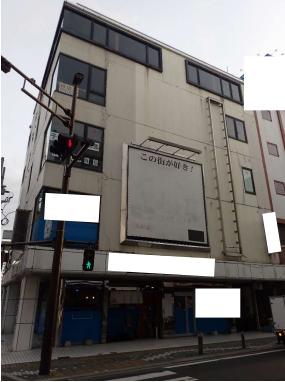
壁のひび割れ①

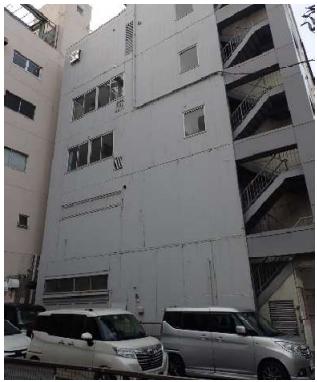
壁のひび割れ②

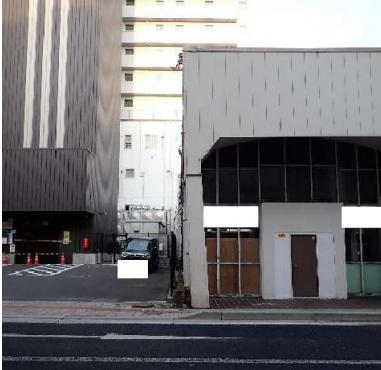
柱が向かって左側に傾斜している	建物全景

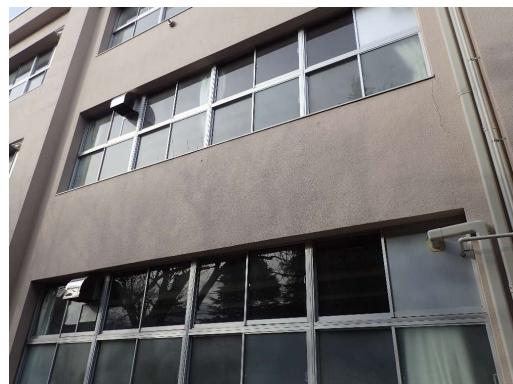
地盤高い部分の壁梁の曲げひび割れ

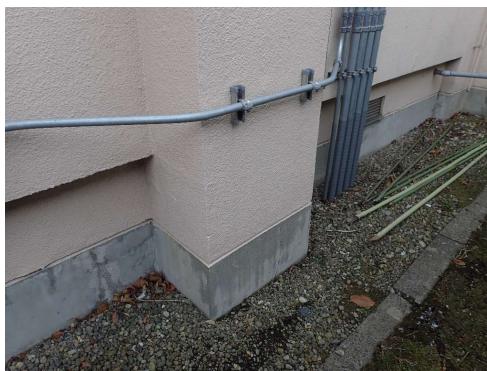
残存した柱のせん断ひび割れ

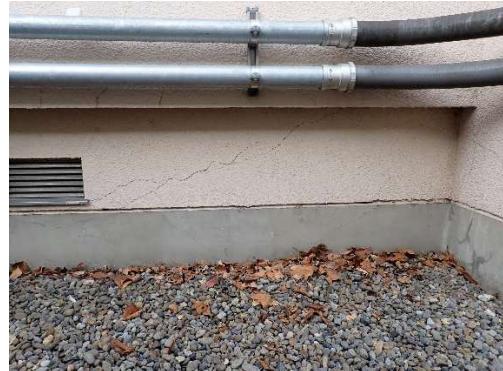
残存した袖壁付き柱の面外ひび割れ

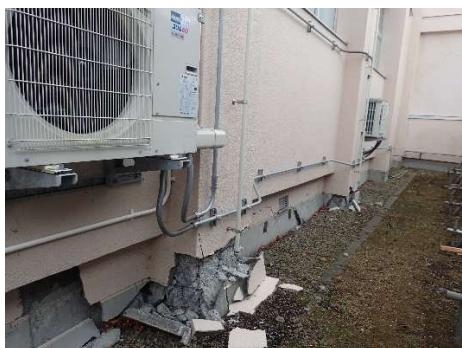
- ・地盤の高い部分の校舎では垂れ壁付き梁にせん断ひび割れ
- ・地盤の低い部分の校舎では基礎梁下部を高さ 70cm の東柱で支え、建物内は無柱で、梁間スパン 9450mm。短柱になって壁方向にせん断破壊。破壊箇所は北・南構面の合計 6 箇所。
- ・柱は 650×600mm と桁行方向に長い長方形断面。主筋は 4-D19 と 6-D22 の異形鉄筋、帯筋は D10 の異形鉄筋、帯筋間隔は 200mm
- ・桁行方向に長さ 500mm の両側そで壁が取りつき、開口補強筋は D13 の異形鉄筋が用いられている
- ・壁厚は 170mm、かぶり含め 200mm
- ・壁筋はΦ9 の丸鋼、間隔は縦横共に 200 ピッチ

脚部東柱のせん断破壊

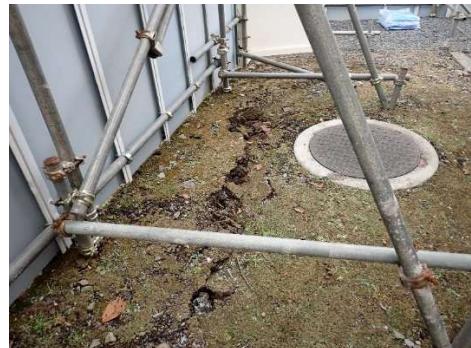
周辺地面のひび割れ

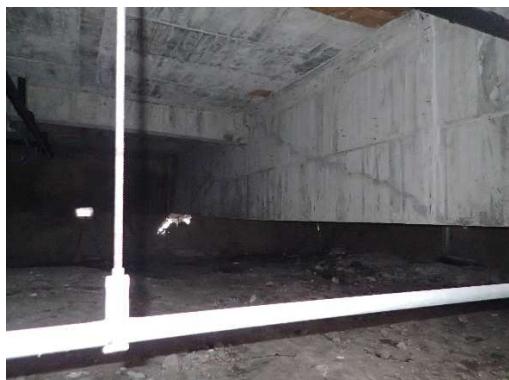
- ・建物基礎内部では耐震壁基礎梁下にはそで壁等の補剛部材は取りついてない
- ・建物内部は化学教室となっており、実験器具の転倒と壁のPS周辺にせん断ひび割れ
- ・エキスパンションジョイントと階段室周りや方立壁にもひび割れ損傷がみられる
- ・周辺では墓石が転倒していた

耐震壁方向の基礎梁下

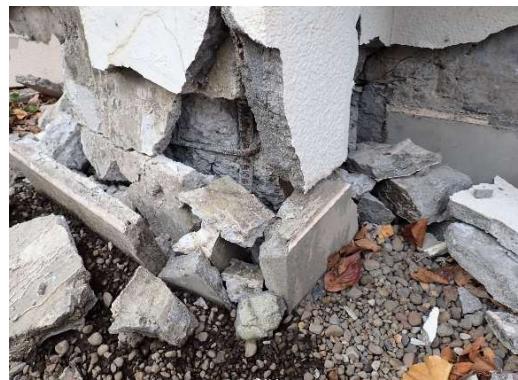
主筋の座屈とせん断補強筋の破断

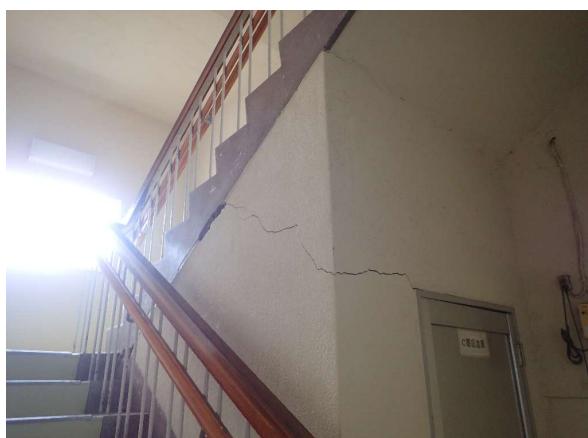
階段室周りのひび割れ損傷

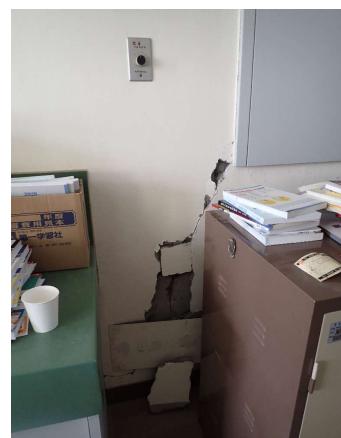
PS周辺にせん断ひび割れ

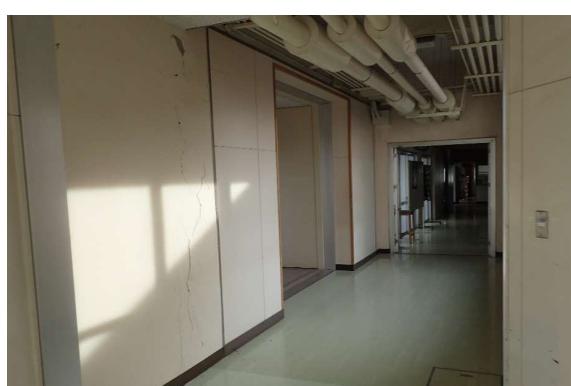
エキスパンションジョイント

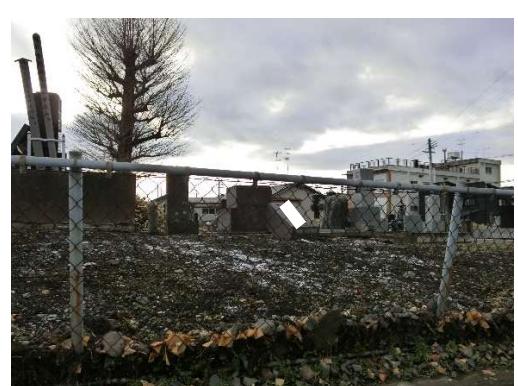
墓石の転倒

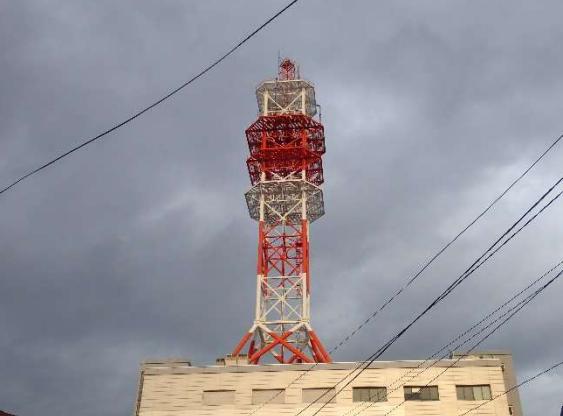
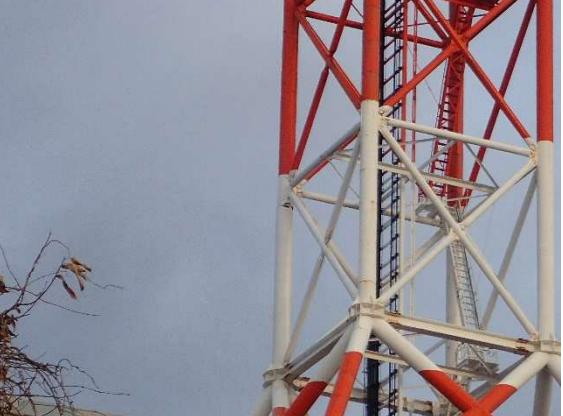
■調査日：2025/12/13	■ : 40° 30'51.46"N 141° 29'55.83"E
■調査対象：NTT 東日本八戸ビル 鉄塔	
■調査結果：	
<ul style="list-style-type: none"> ・鉄骨柱の損傷(塗装部分の剥落)が見られる ・マスコミ等で報道されているボルトの落下は地上からは確認できなかった 	
■写真

鉄塔全体	破断部分
