1. 地震概要

発生日時：2013年4月13日 5:33 ごろ

地震規模：M 6.3

3. 調査記録

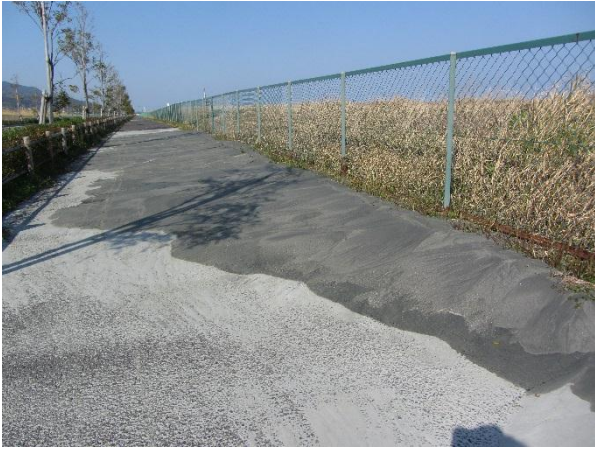
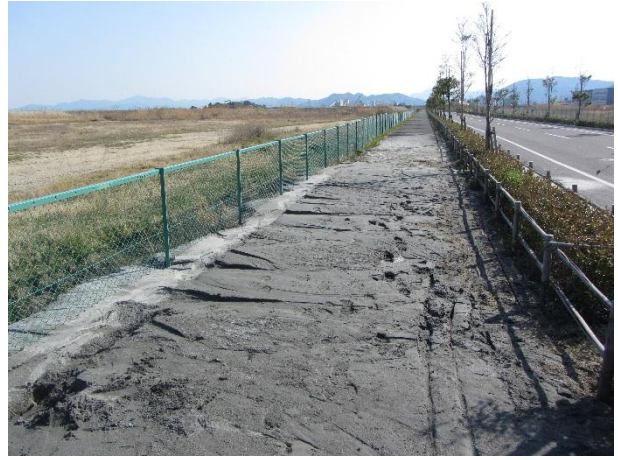
淡路市役所は生穂新島という埋立地にある。島の北側にはメガソーラー施設が建設されている。市役所の東側では広範囲で液状化の被害が見られた。

市役所東側の歩行者通路の液状化被害

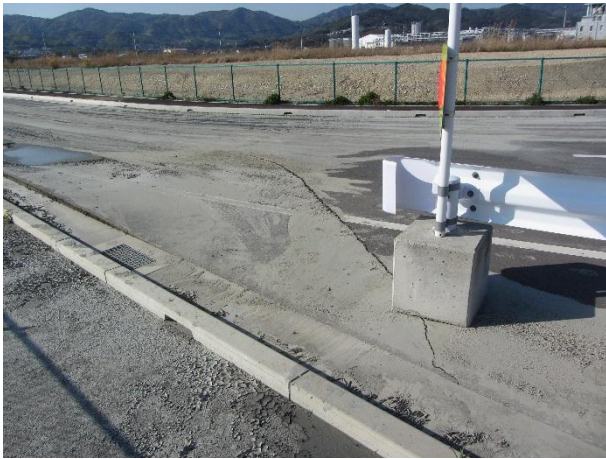
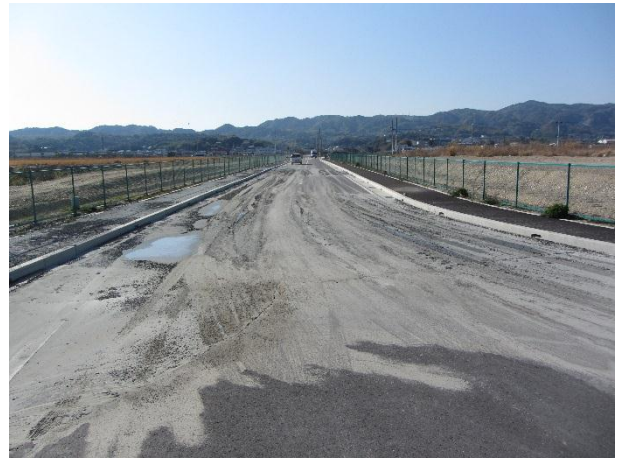
メガソーラー施設付近の液状化被害

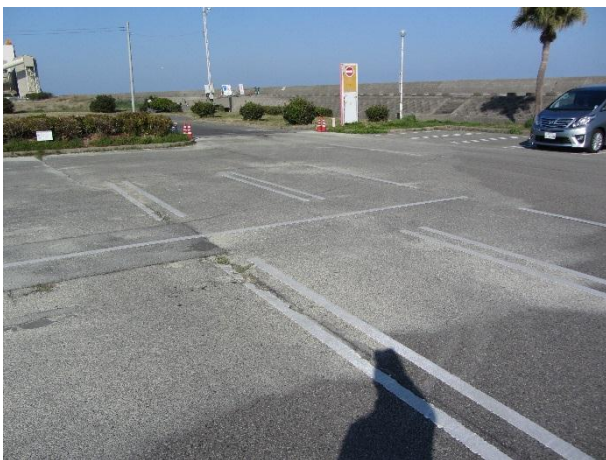
生穂新島の南側には志築新島という埋立地がある。志築新島の北側にはイオンがあるが、その駐車場も液状化被害が見られた。堤防へ渡る石橋には大きなひび割れが出ていた。堤防は大きく起伏していた。南側にはワールドパーク ONOKURO があり、その駐車場も液状化被害があった。(国土交通省で報告あり)

イオン駐車場

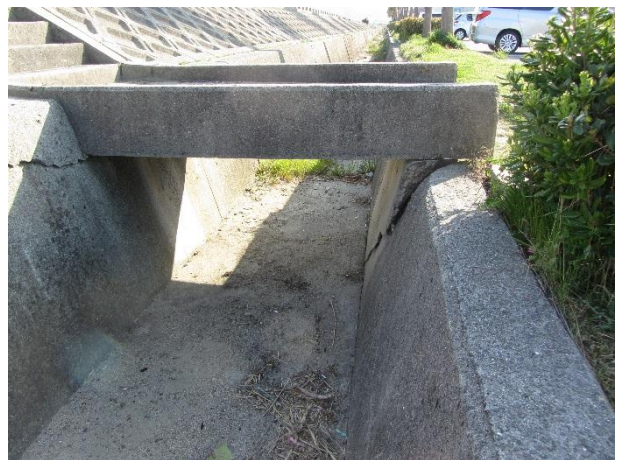
駐車場から堤防へ渡る石橋 A

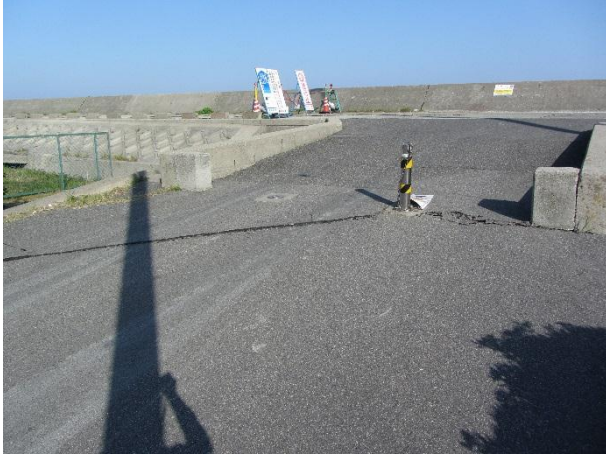
駐車場から堤防へ渡る石橋 B

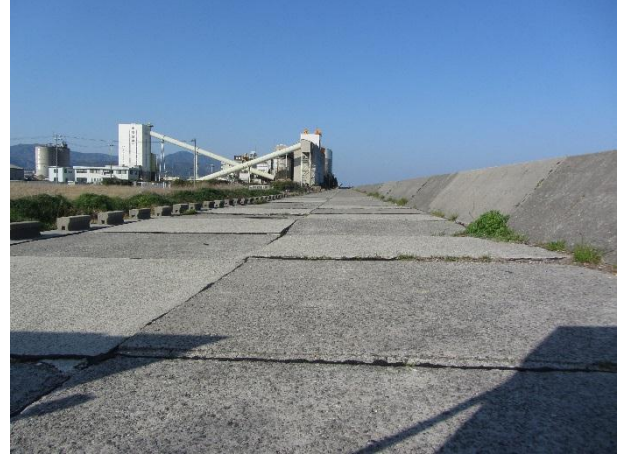
堤防に起伏

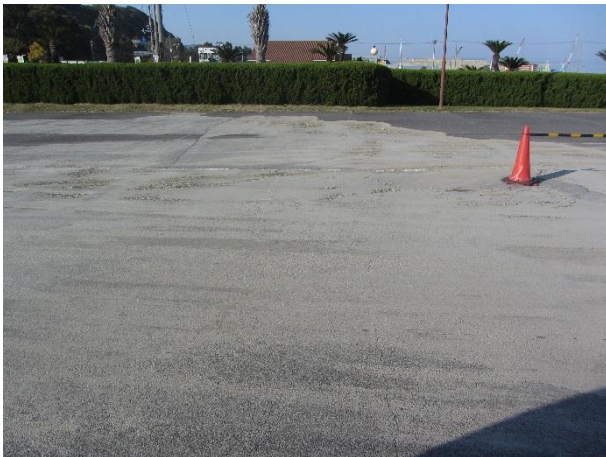
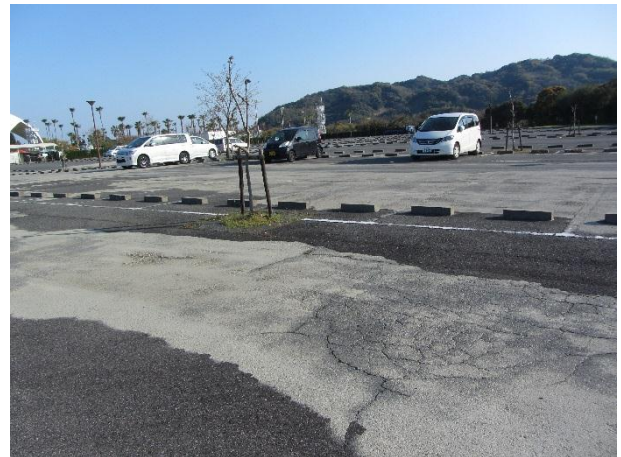
ONOKORO 駐車場の液状化

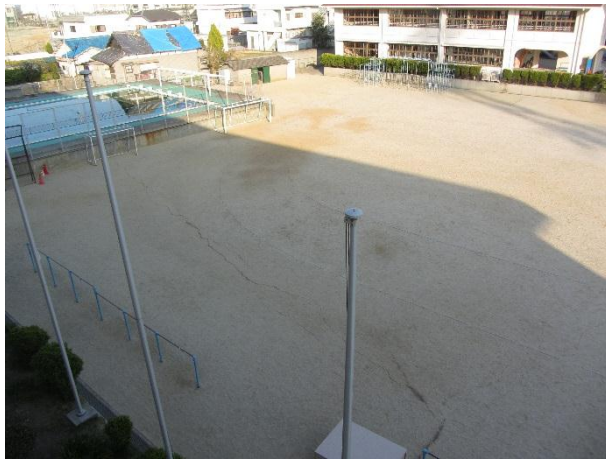
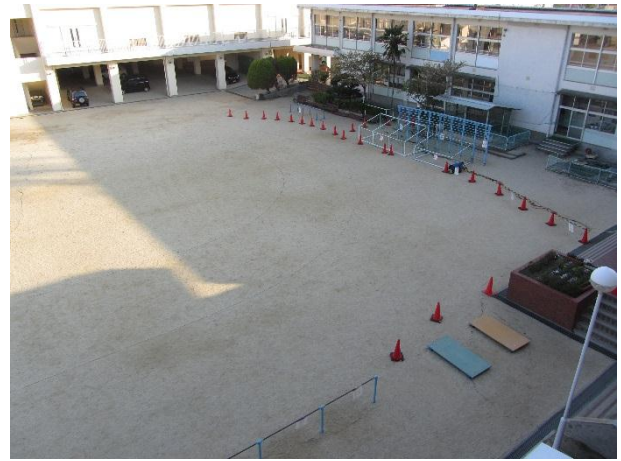
28号線を南下して洲本市に移動した。地割れ被害報告のあった洲本第一小学校（下右図 左中央）に状況確認にいった。メディア取材に追われており、一言断ったら入れてもらえた。グラウンドには多数の地割れあり。建物周辺地盤が沈下したのが要因の様様。建物自体には特に被害は見られなかった。ヒアリングしたところ、「小学校北側の地域では瓦が落ちる等の被害報告がある」「建物周囲の側溝が幅広になってしまい、ふたが落ちていた」との証言あり。

グラウンドの地割れ状況

・同様に、島の東側の洲本小学校での地割れも、建物周辺の地盤の沈下が原因と推定される。

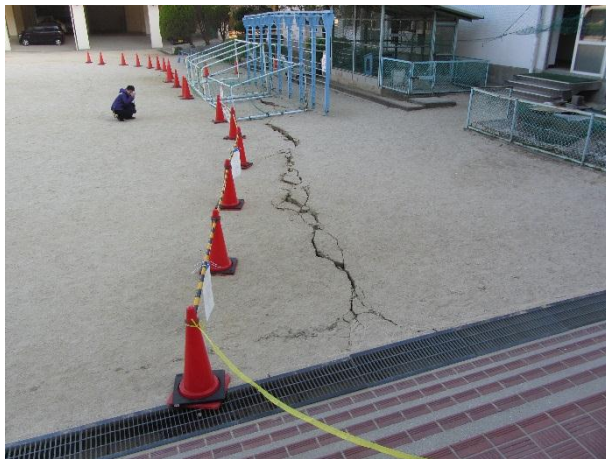
グラウンド東側の地割れ拡大

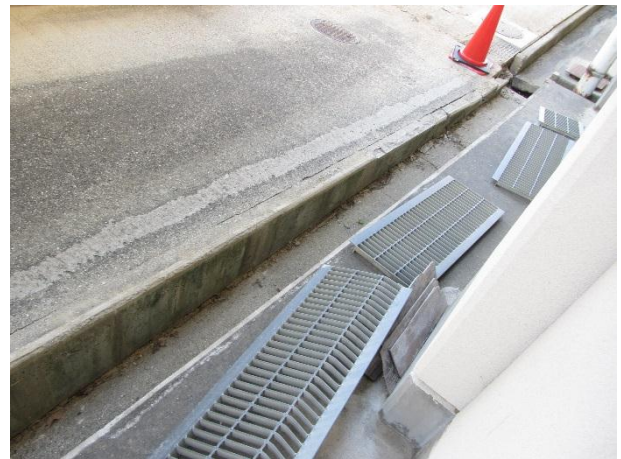
側溝の被害状況

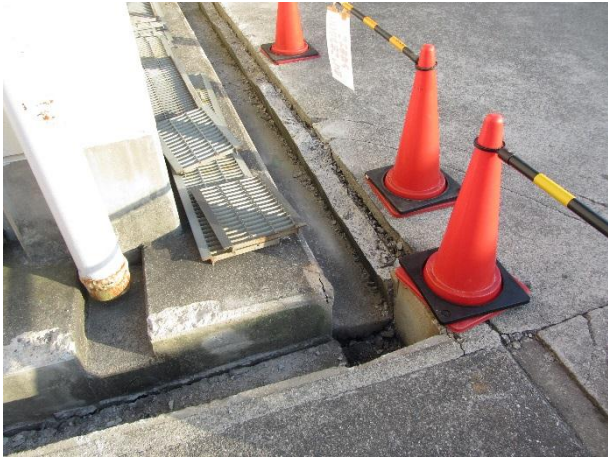
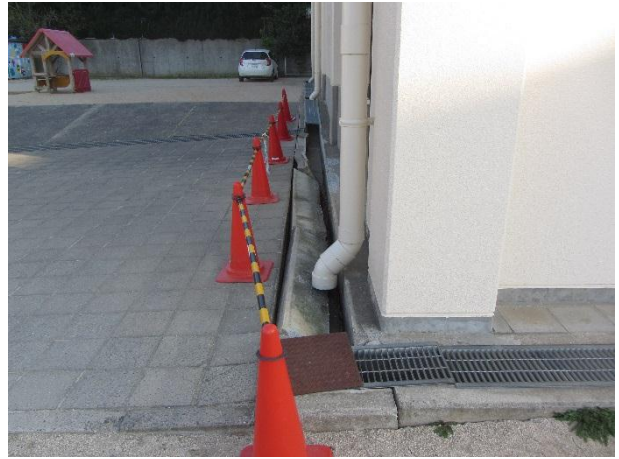
側溝の被害その2

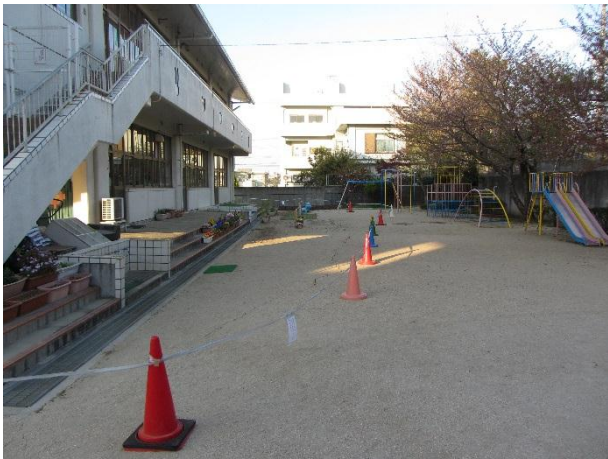
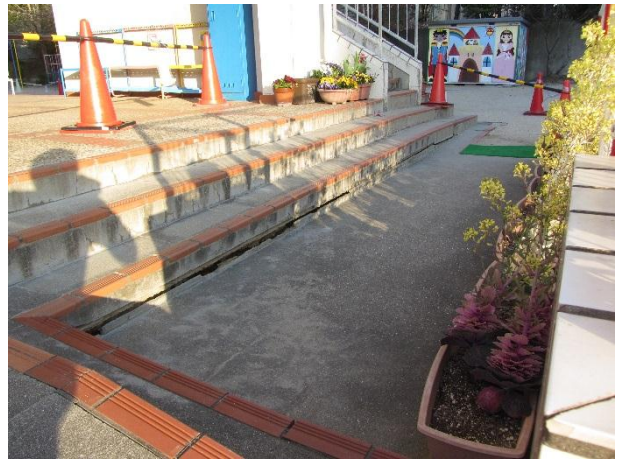
付属幼稚園？でも地割れ被害あり

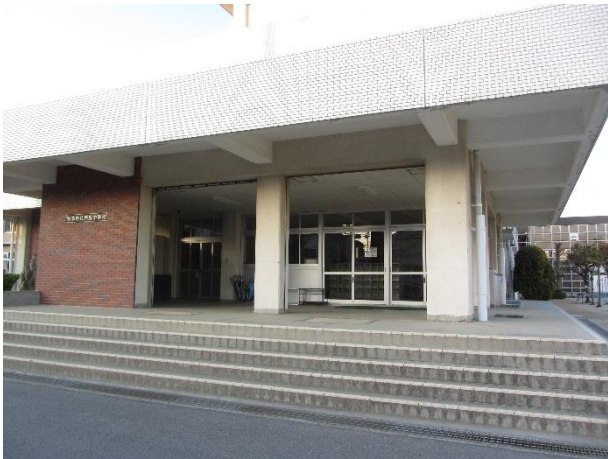
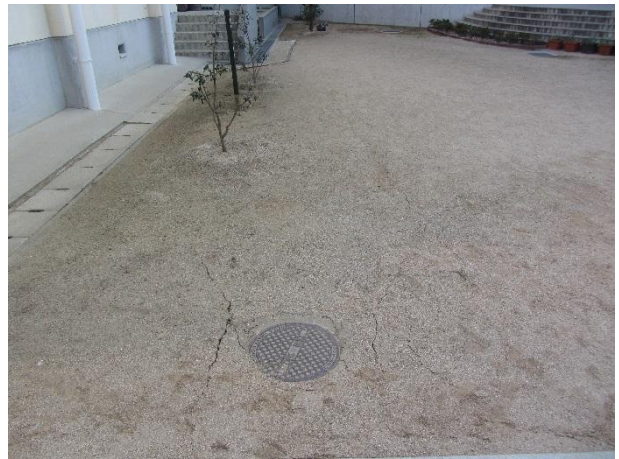
隣の洲本中学校にはほとんど取材が行っていなかった。グラウンドには目立つ被害はなかったが、建物周囲にはやはり地割れが多く見られた。

洲本中学校の被害状況

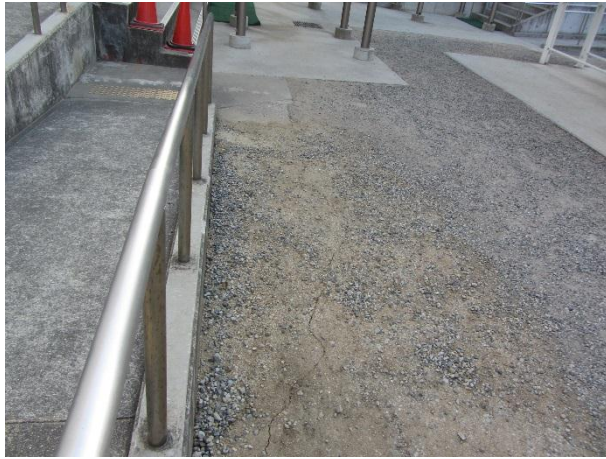
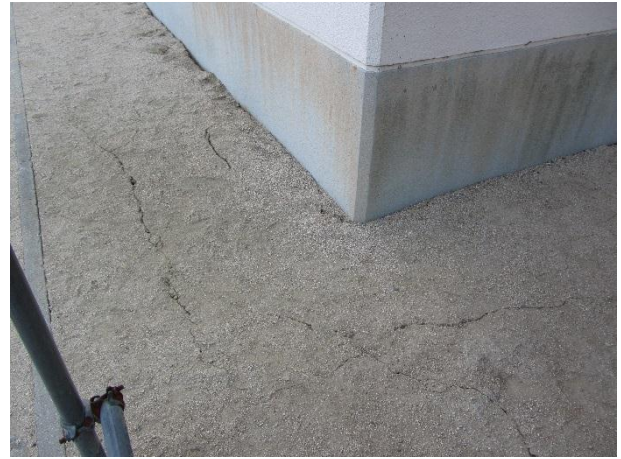
洲本中学校の体育館周辺の被害状況

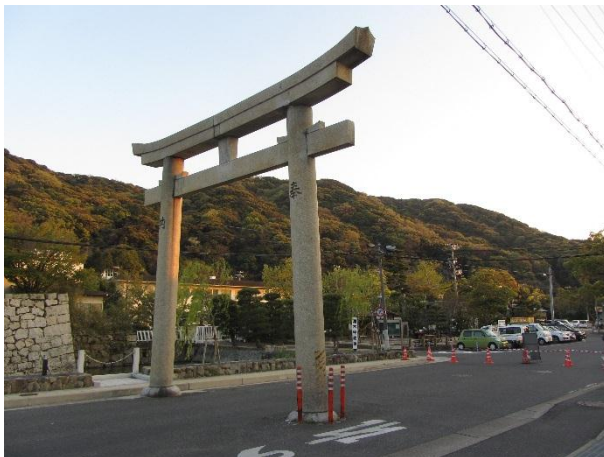
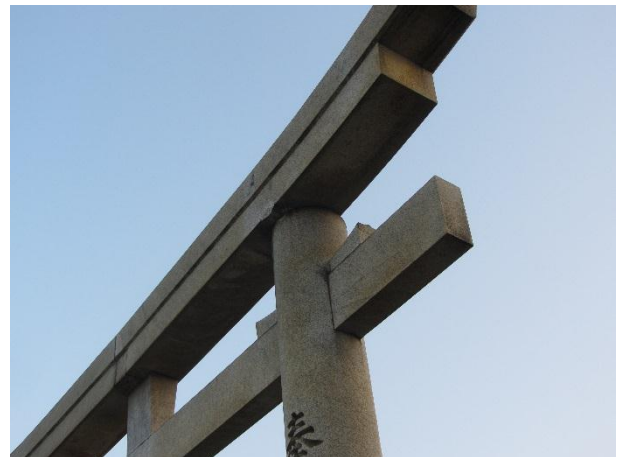
洲本の K-net 観測点付近に移動した。洲本観測点では最大加速度 470gal で全体で 2 番めに大きい加速度を記録している。観測点は見つからなかったが、その周辺には八幡神社があり、その入口の鳥居の上の石が地震でずれてしまい、周囲を通行止めとしていた。

K-net 洲本観測点付近の鳥居

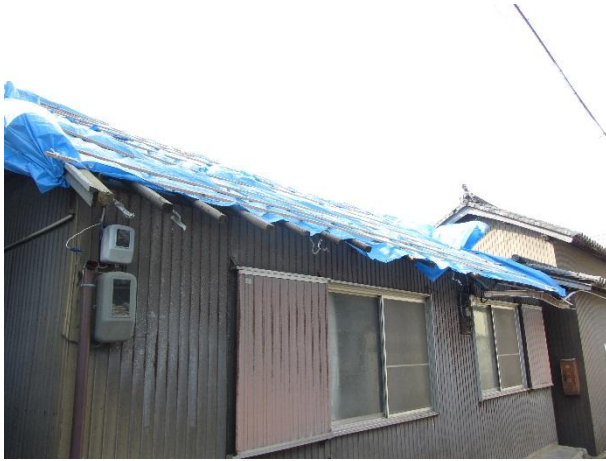
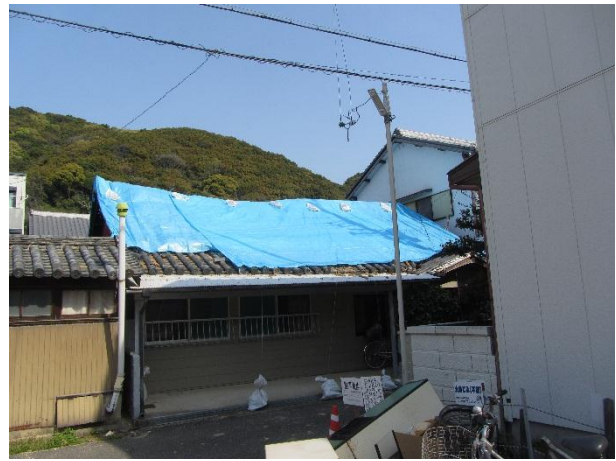
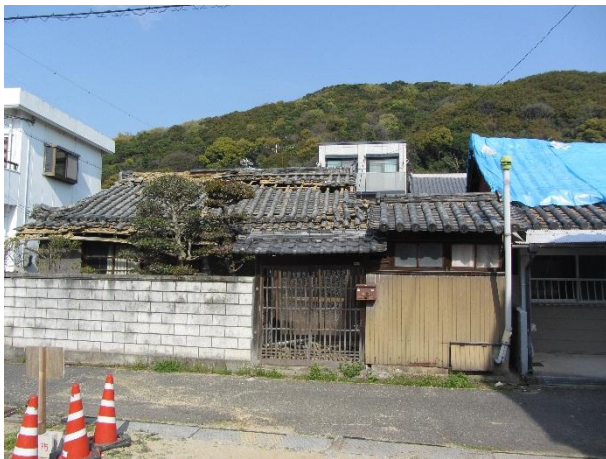
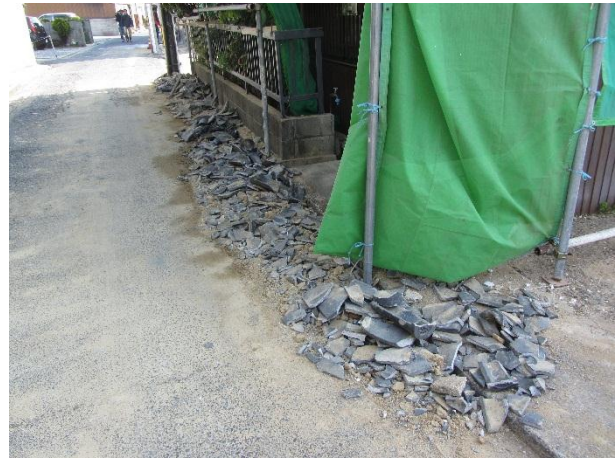
「淡路市，洲本市，南あわじ市合わせて 1200 戸が損傷，うち 2 戸が半壊」と報道されていた。半壊 2 戸は，洲本市中心部の炬口地域での屋根瓦の剥落と考えられる。まず，その現場を確認に行った。複数の民家の瓦が剥落していた（10 戸程度？全体の 2 割程）。

炬口地域の民家の被害（瓦の剥落）

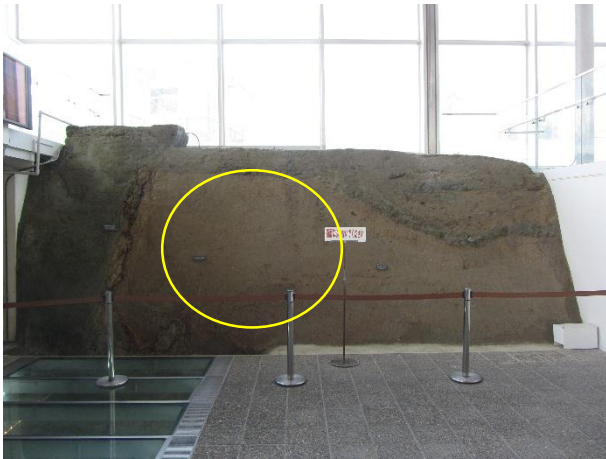
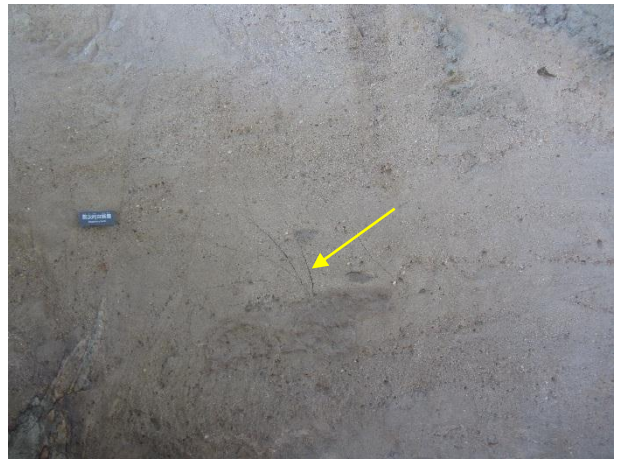
北淡にある、北淡震災記念公園（野島断層保存館）に入った。新聞報道で、展示している野島断層面に、今回の地震によるものと思われるヒビが見つかったとあった。現地で確認したところ、新しめのひび割

れはいくつか確認できたが、今回の地震によるものかは分からない。

報道された断層面（右、拡大図）

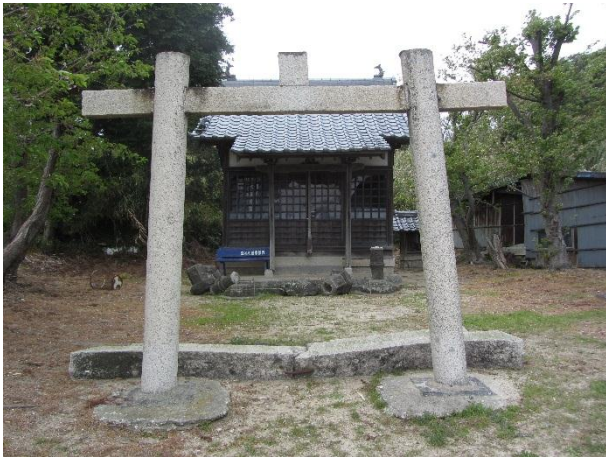
石福神社の鳥居，灯籠の崩壊

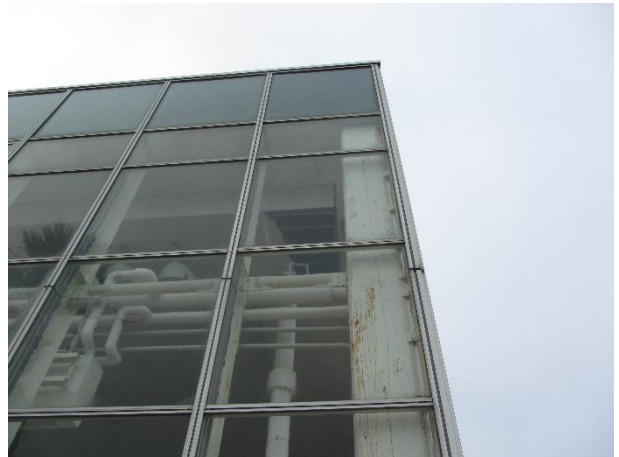
津名温水プール，天井の一部崩落
