6. 調査2日目午後(2009年4月19日)

7. 調査3日目午前(2009年4月20日)

8. 調査3日目午後(2009年4月20日:15時10分頃～)

9. 調査4日目(2009年4月21日)

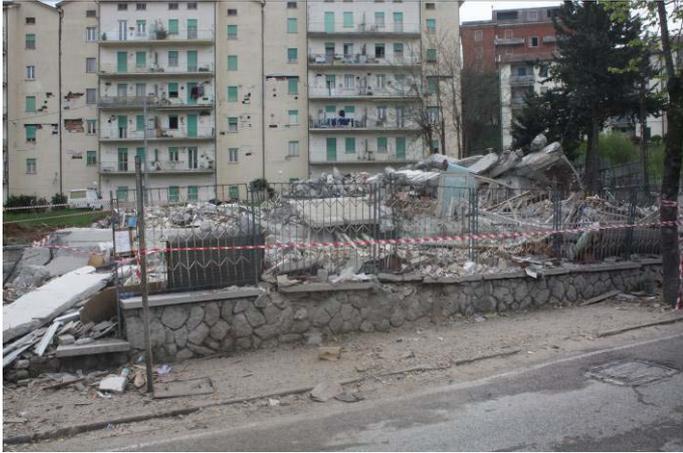
建物の損傷状況は、どの建物も主に煉瓦壁の損傷が目立つ。全壊した建物が1棟あるが(写真1)、倒壊した建物の残骸において見られる主筋はほとんど丸鋼に近いものであった(写真3)。それ以外の建物に見られる損傷については、仕上げ材の剥落(写真6、19)、壁のせん断ひび割れおよびせん断破壊(写真16、21)が確認された。躯体部の損傷は、建物に近づけないため細かく観察できなかったが、柱上端部(打ち継ぎ面)での損傷や接合部破壊が確認された(写真11、13)。また、壁が面外方向に崩れてしまっている建物も3棟ほど見られる(写真10、12、15)。6階建の建物においては中間層の被害が目立つものもあり、これは上層の柱断面を小さくしていること、上層になるほど加速度が大きくなり面外方向に壁が崩れやすいことなどに起因すると考えられる(写真12、15)。

写真1 建物①：倒壊して瓦礫となっている

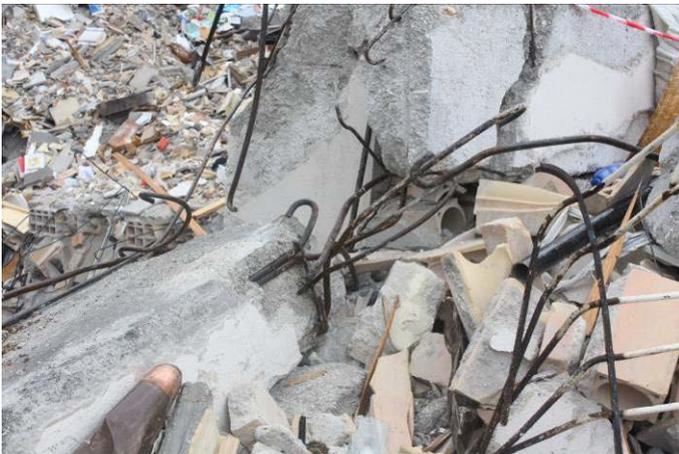
写真3 建物①
：主筋と思われる鉄筋はほとんど丸鋼に近い

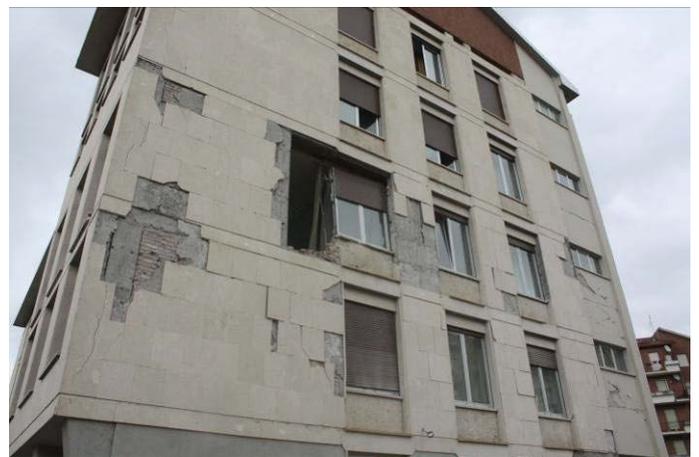
写真6 建物②：仕上げ材の剥落

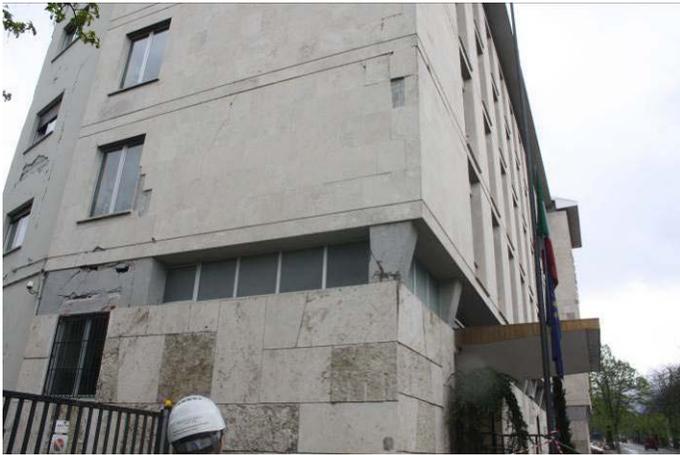
写真7 建物②：短柱のせん断破壊

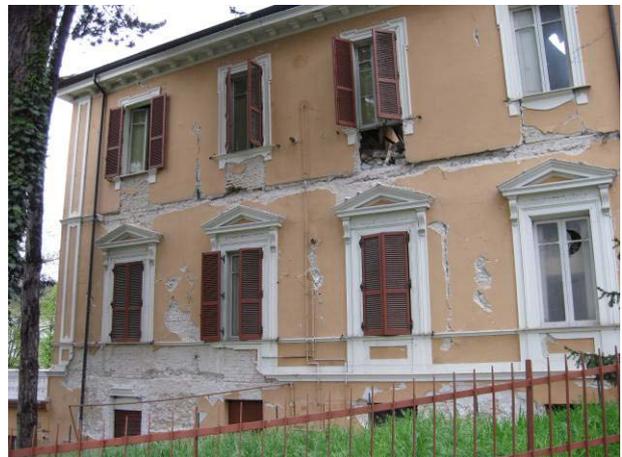
写真9 建物③：長辺方向の損傷状況

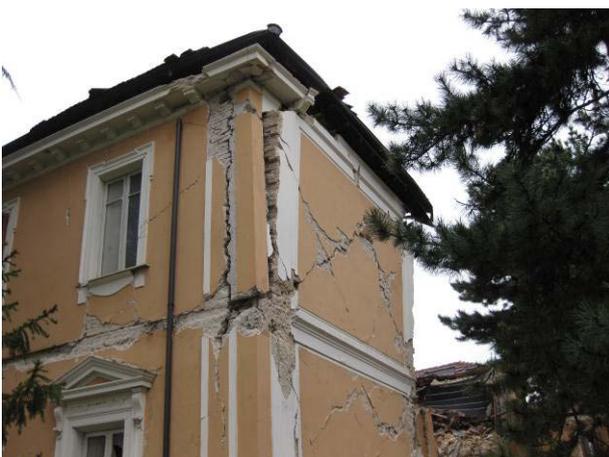
写真10 建物③：2階の短辺方向の壁が面外方向に傾斜

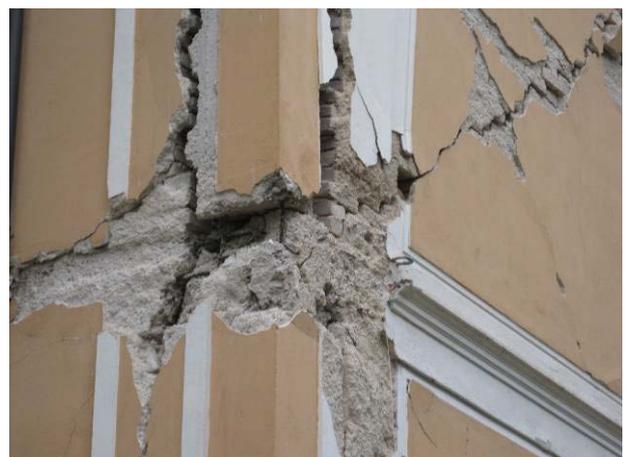
写真11 建物③：接合部の破壊状況

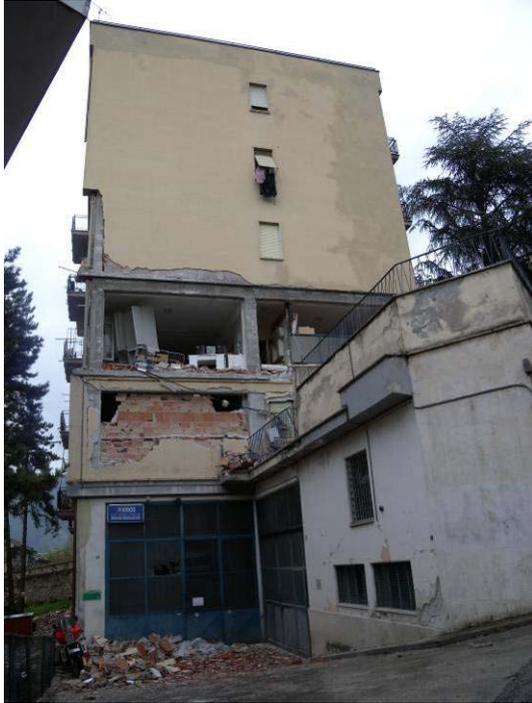
写真 12 建物④：3階の空洞煉瓦壁が完全に崩れて落下している。柱断面が2階、4階でしぼられている。

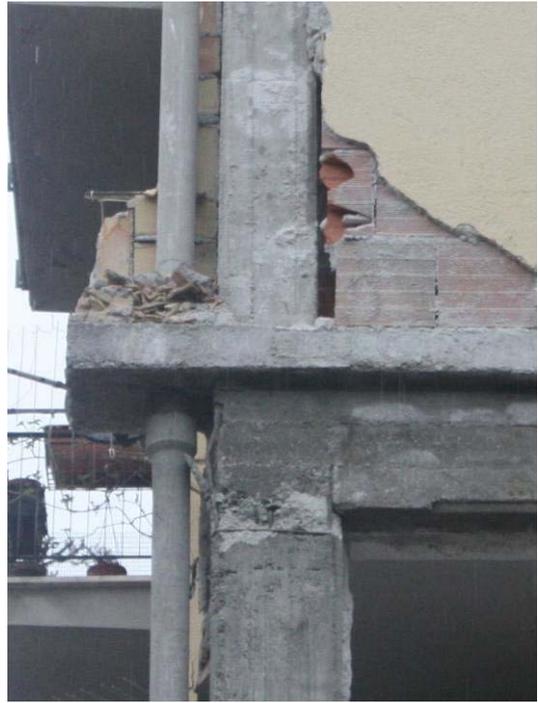
写真 13 建物④：3階と4階の柱で断面変更。接合部の鉄筋がはらみ出している。

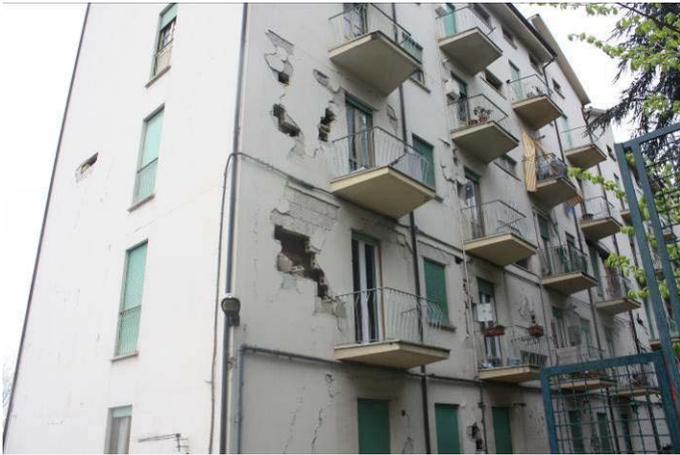
写真 16 建物⑤：空洞煉瓦壁の損傷

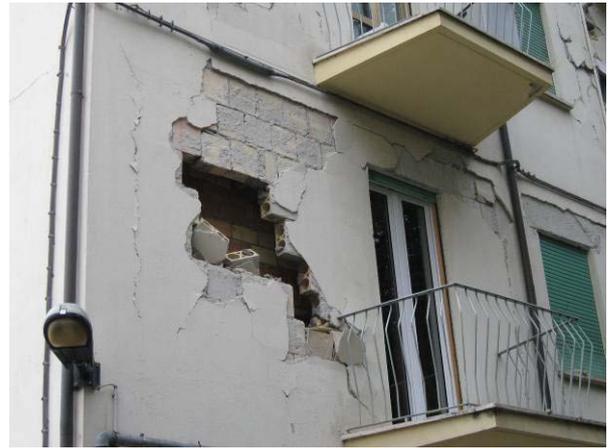
写真 17 建物⑤：空洞煉瓦壁を2重にして設置

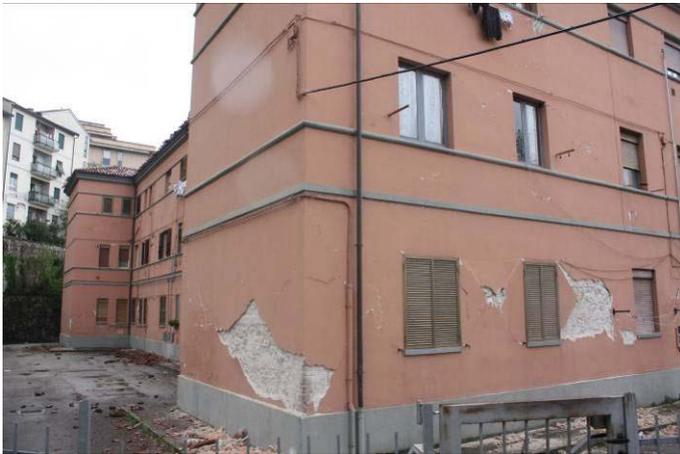
写真 18 建物⑥：壁の被害

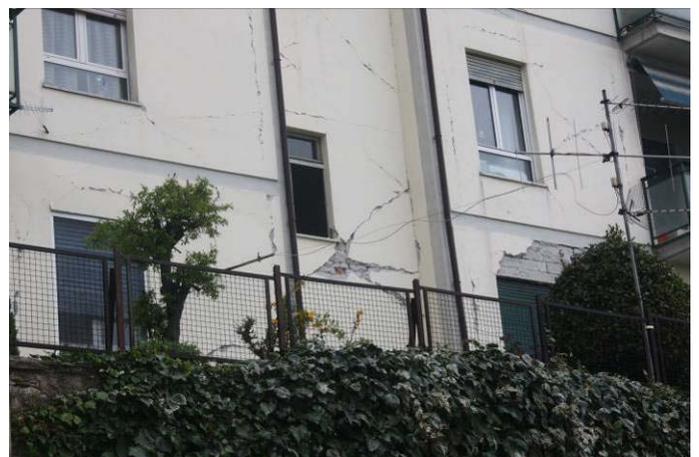
写真 21 建物⑦：壁の被害

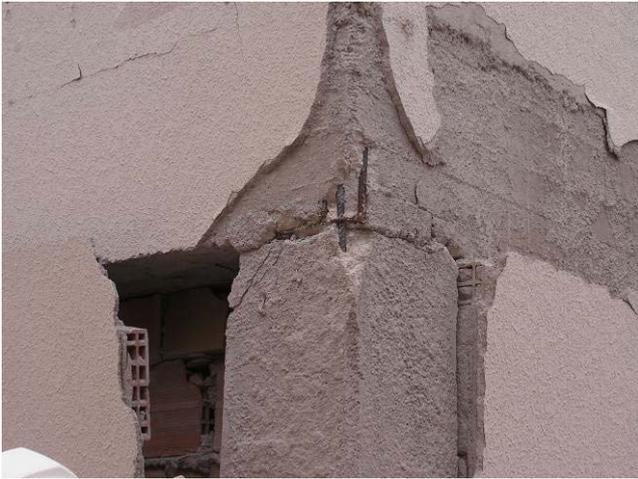
- (1) 柱頂部で打ち継ぐ施工方法が取られており(写真8, 9)、柱梁の曲げやせん断耐力が発揮される前に柱梁接合部の鉄筋定着不足などによりパネルゾーンが破壊し1階が層崩壊している(写真10, 11)。
- (2) コンクリートが振動打ちされていないことによりジャンカがみられる(写真12)。
- (3) かぶり厚さが不足し、鉄筋が腐食している(写真13)。
- (4) 柱梁に拘束されていないことにより、煉瓦ブロック壁が面外方向に崩落している(写真14, 15)。
- (5) 煉瓦ブロック壁の面内破壊(せん断)がみられる(写真16)。
- (6) 斜面の崩落がみられる(写真17)。
- (7) Via Amiternum の南側のRC建物には、顕著な損傷はみられなかった(写真18, 19)。

写真8 柱頭の破壊状況

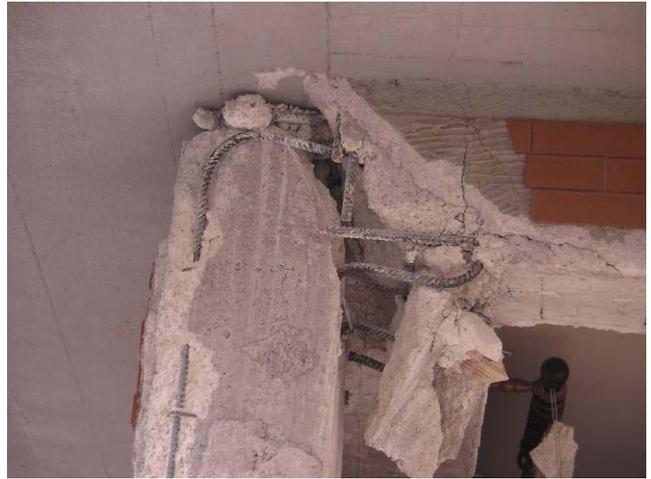
写真9 柱梁接合部の破壊状況

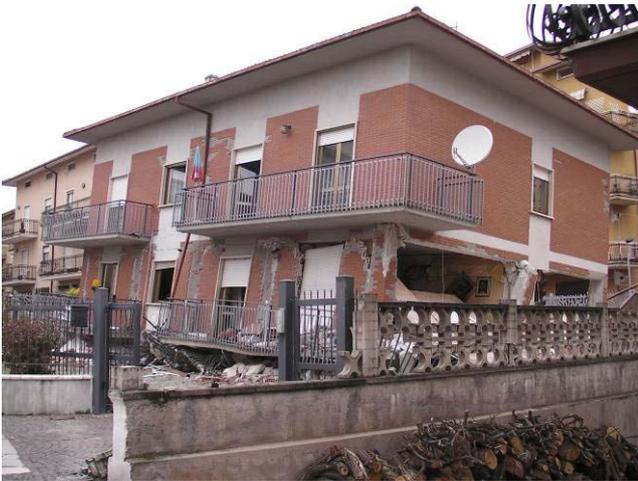
写真10 1階層崩壊の様子1

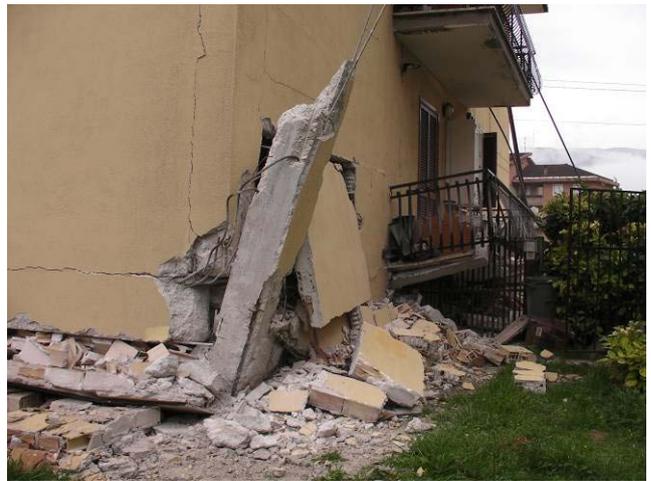
写真11 1階層崩壊の様子2

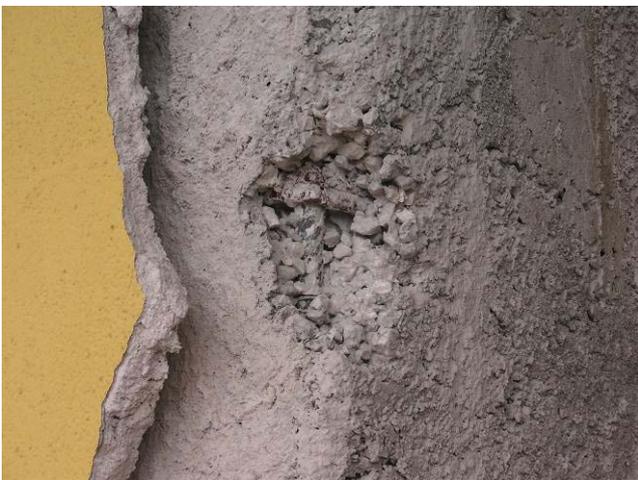
写真12 ジャンカの様子

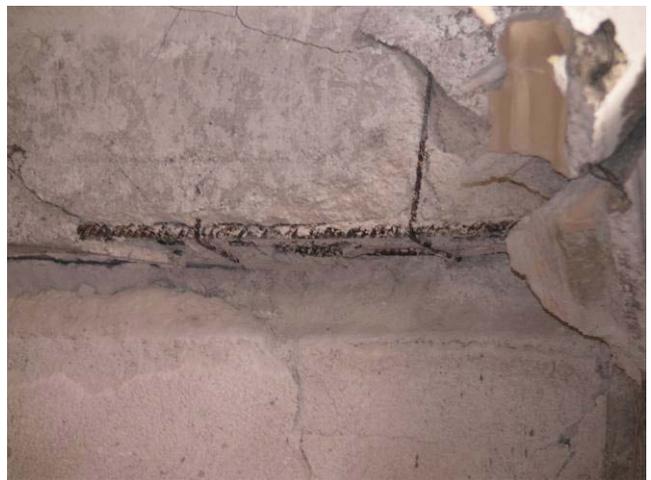
写真13 かぶり・鉄筋腐食の様子

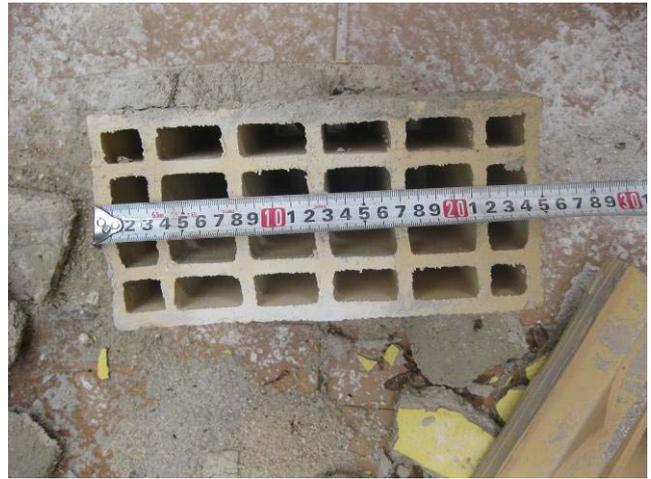
写真 15 煉瓦ブロック (12.5cm×25cm)

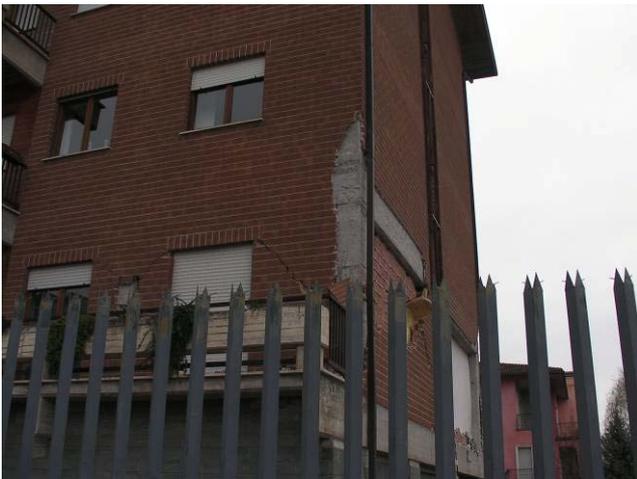
写真 16 開口部間のせん断ひび割れ

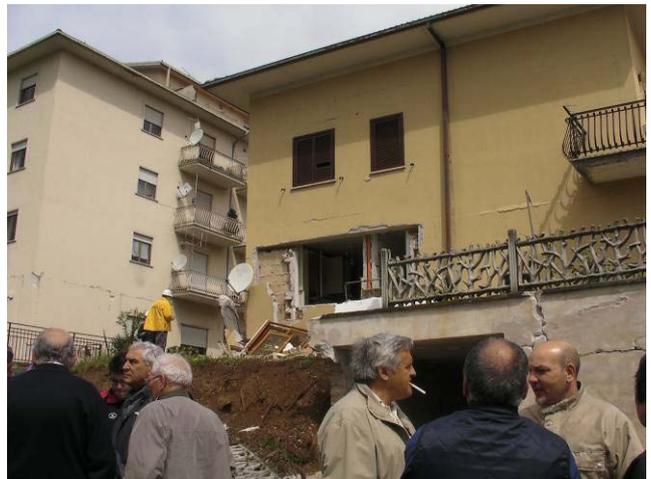
写真 17 斜面崩壊の様子

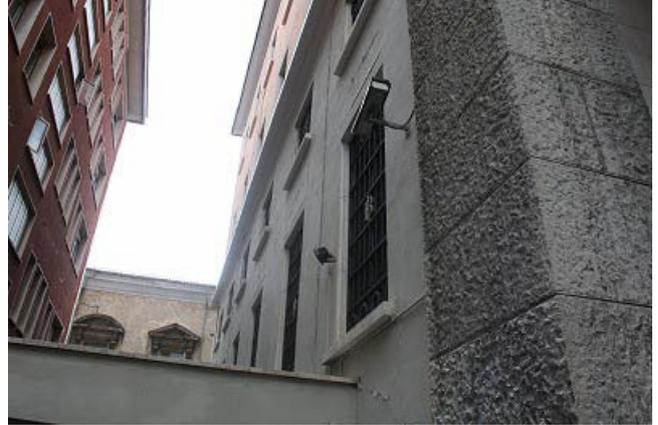
写真2 埋め込まれた鉄骨による損傷(1)

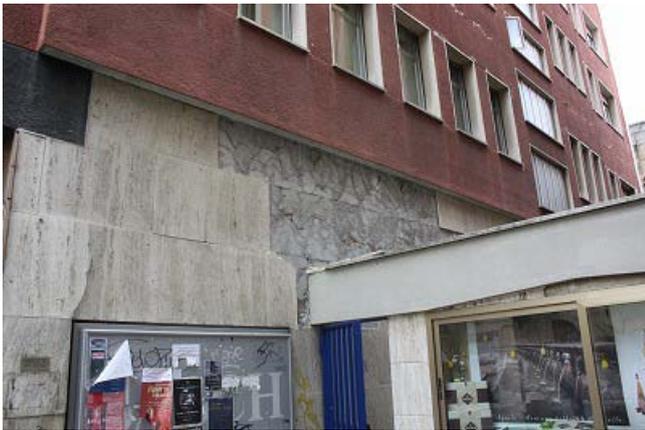
写真3 鉄骨埋め込み部周辺の損傷(2)

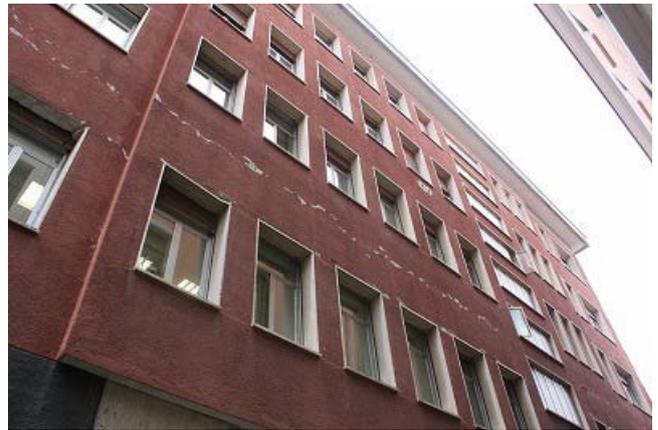
写真4 壁のひび割れ（2,3階境界位置）(2)

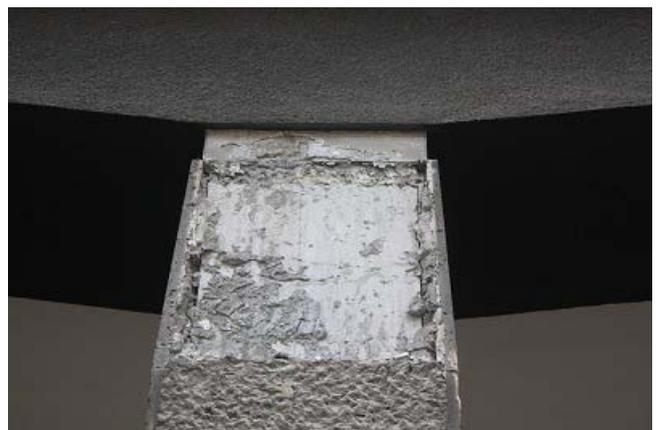
写真6 ピロティ部柱の柱頭の仕上げ材剥落(2)

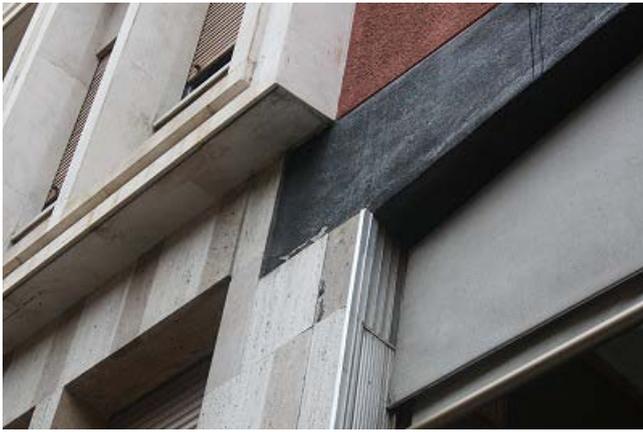
写真7 梁のせん断ひび割れ(2)

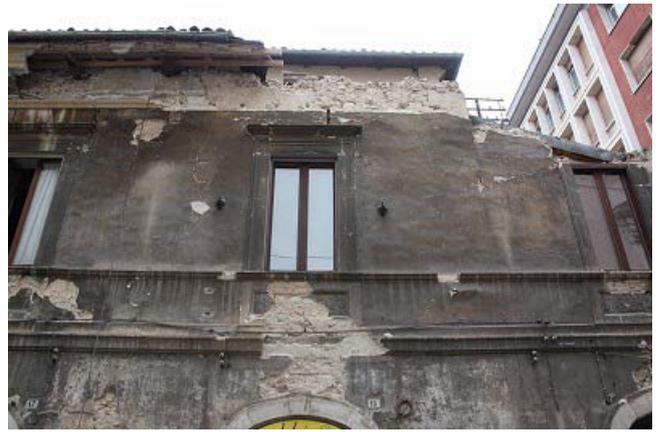
写真8 調査区域内にあった礎石造建物の被害(3)

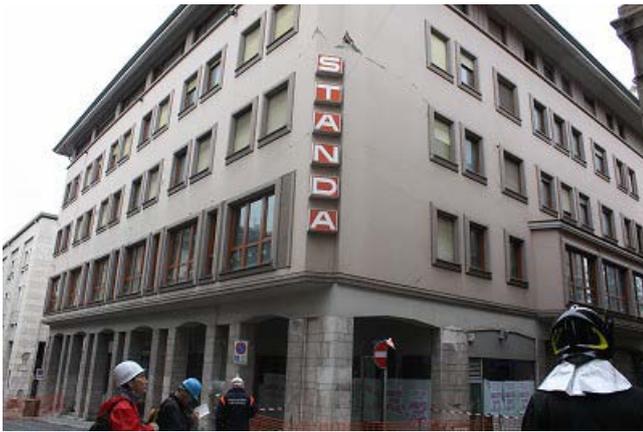
写真9 隅角部の柱の損傷と壁のひび割れ(4)

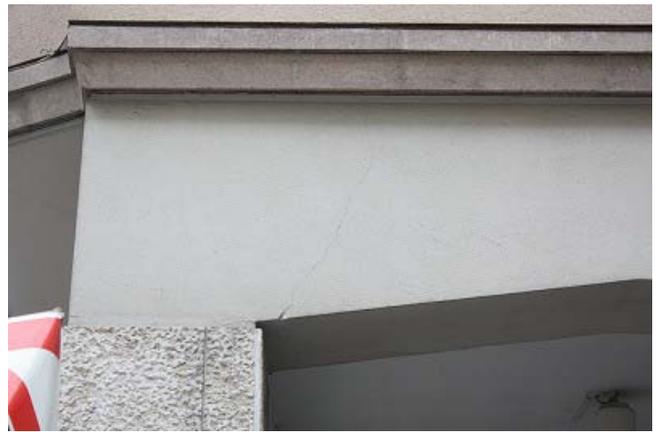
写真10 梁のひび割れ(曲げひび割れ?) (4)

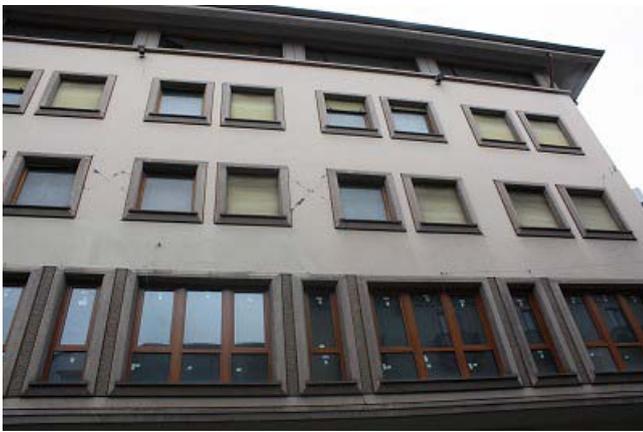
写真11 柱のせん断ひび割れ(4)

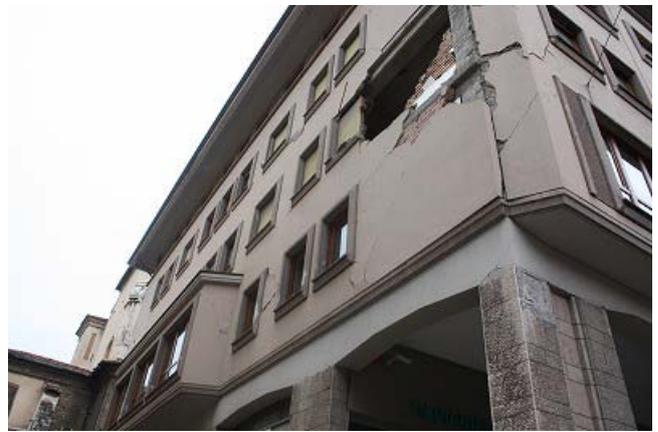
写真12 隅角部の損傷とブロック壁の崩落(4)

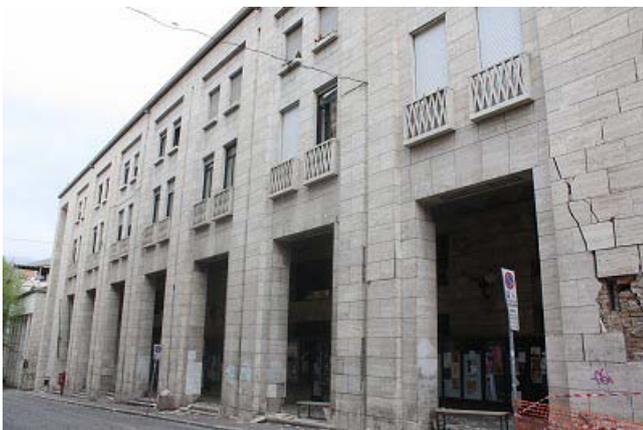
写真13 柱のふかし部の損傷と柱脚タイトルの剥落(5)

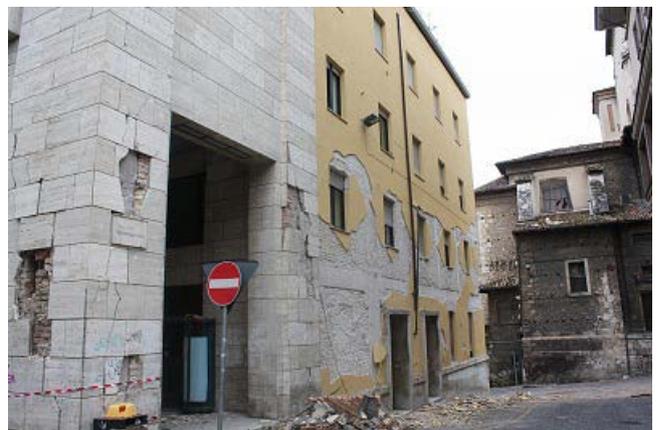
写真14 建物側面の仕上げ部の剥落(5)

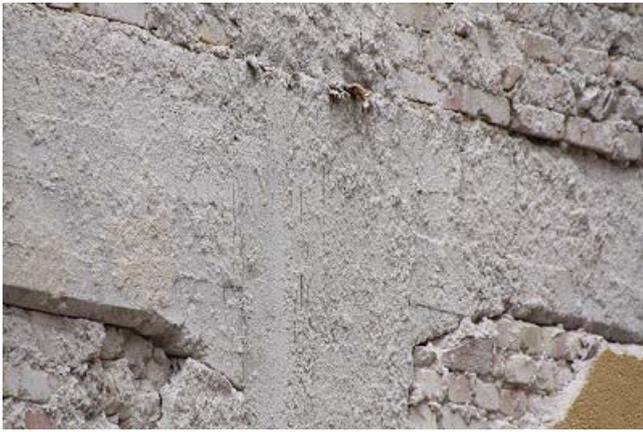
写真 15 接合部拡大：柱左右で梁せいが異なる(5)

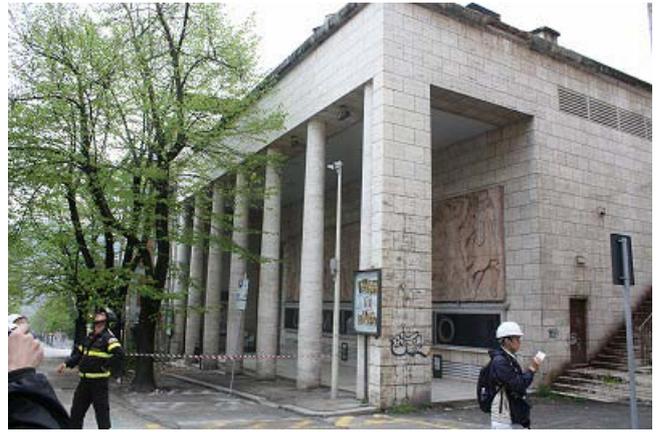
写真 16 1層映画館：柱脚にひび割れ(6)

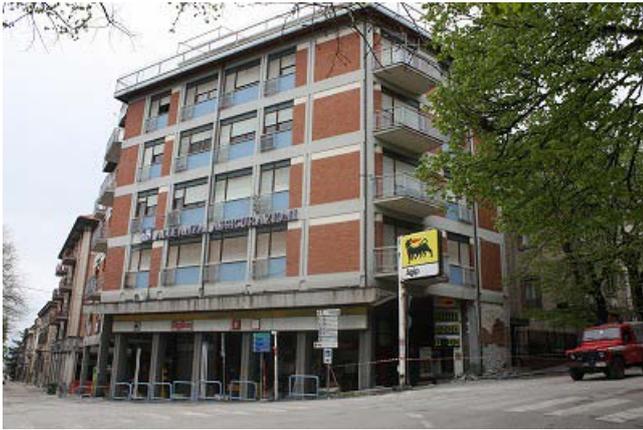
写真 17 不整形な平面をもつホテル 被害大(8)

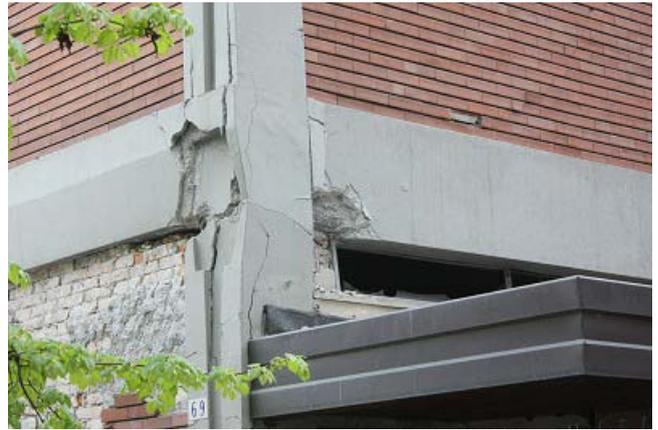
写真 18 1階ピロティ柱頭-接合部の損傷(8)

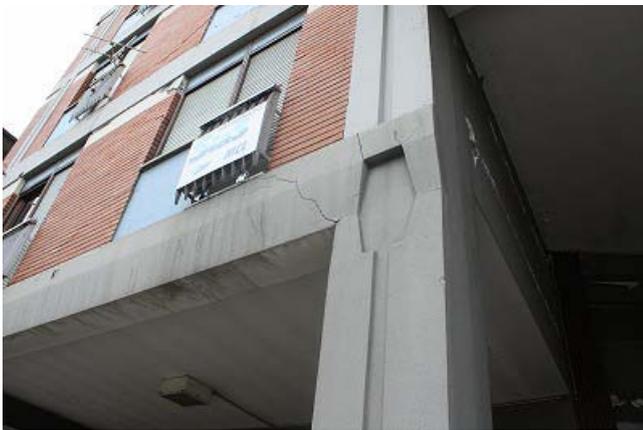
写真 19 2階床梁のせん断ひび割れ(?) (8)

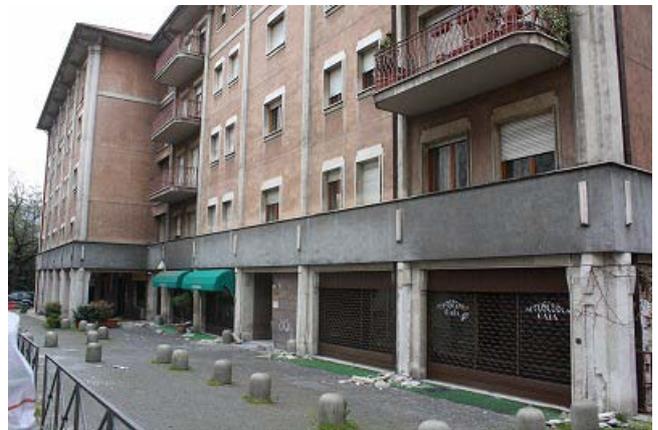
写真 20 EXPジョイントで繋がるホテル 損傷小(9,10)

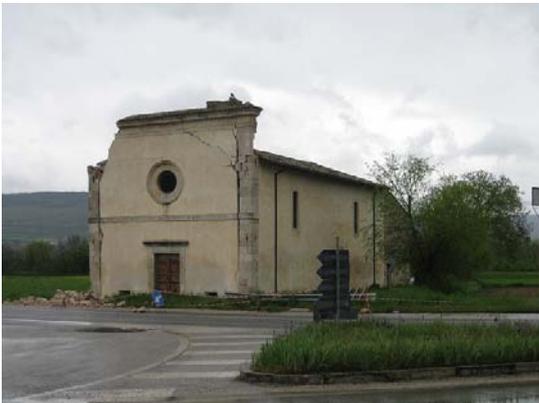
写真 2 余震による組積造教会の破損

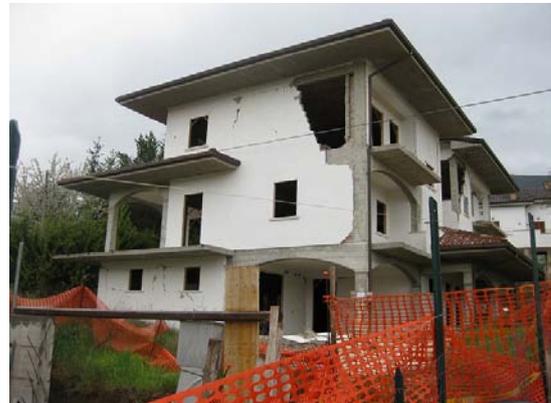
写真 3 RC住宅の組積壁せん断破壊と仕上剥落

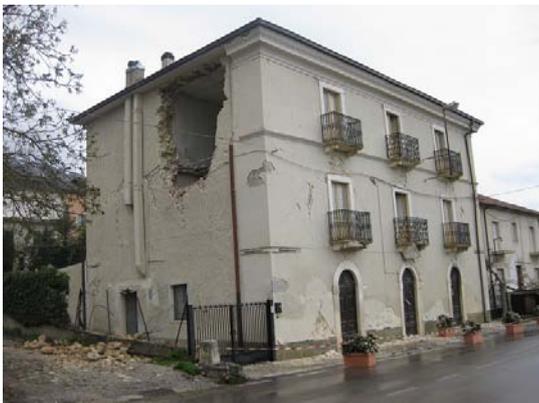
写真 4 組積造の外壁2階部分の崩落

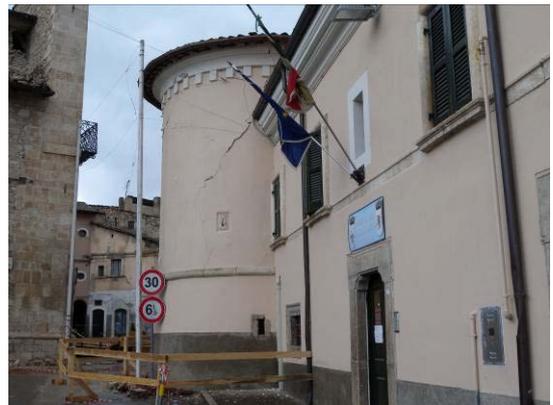
写真 15 教会前建物の円筒組積壁のひび割れ

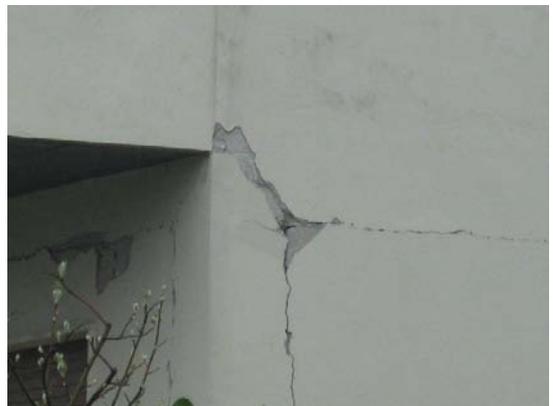
写真 17 隅柱の柱頭接合部にせん断ひび割れ

Paganica および Tempera は L'Aquila 市街地から北東に位置する集落で、無補強組積造の被害に加えて、Ocre や Onna ではあまり見られなかった RC 住宅の被害も徐々に見られるようになった。RC 住宅では、隅柱の柱頭に曲げひび割れ、接合部にせん断ひび割れが生じ、かぶりの薄さから付着ひび割れも散見された。2階の組積壁において隅角部が欠損あるいは化粧モルタルの剥落が多かったように思われる。

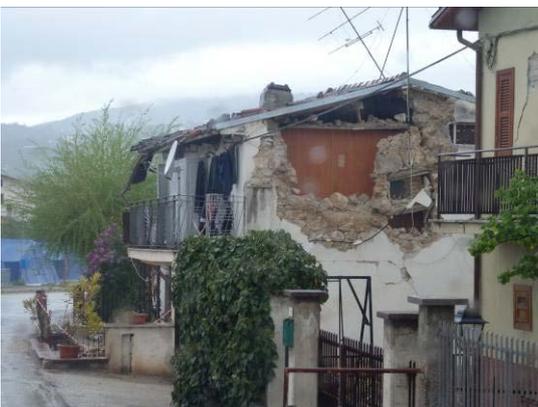
写真 18 石積+土目地壁の崩壊

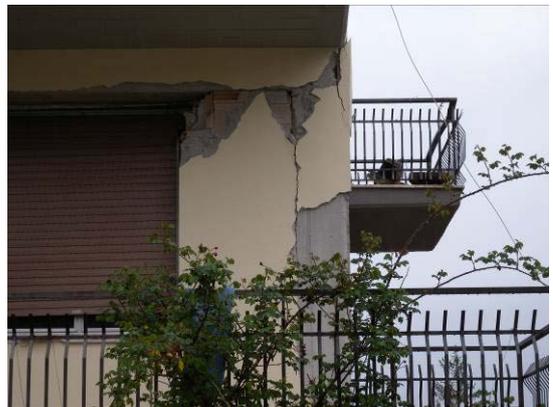
写真 19 隅柱の柱頭接合部にせん断ひび割れと付着ひび割れ

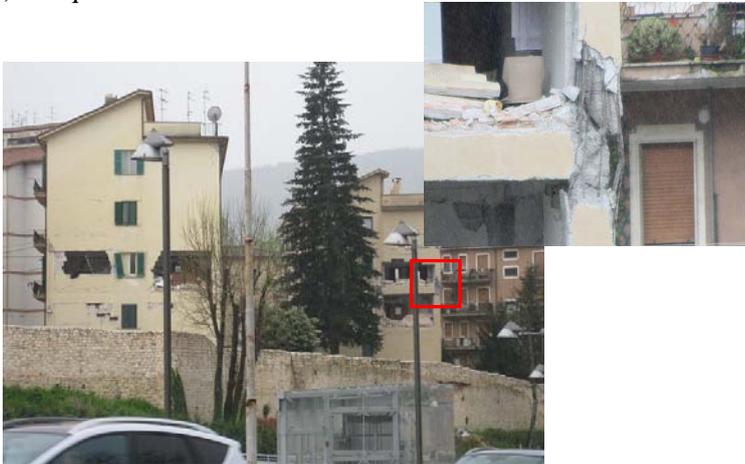
写真 20 中間階の組積壁の崩落が目立つ

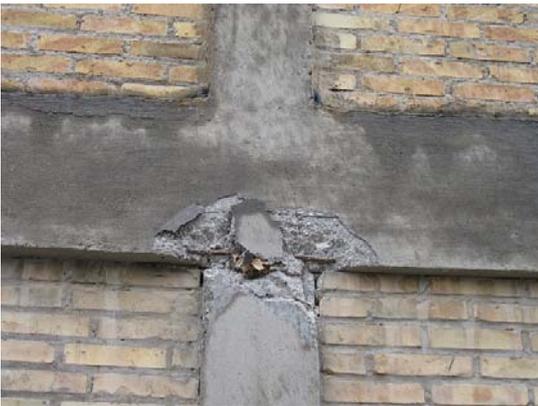
写真 22 柱頭部のひび割れ (非常に細いせん断補強筋)

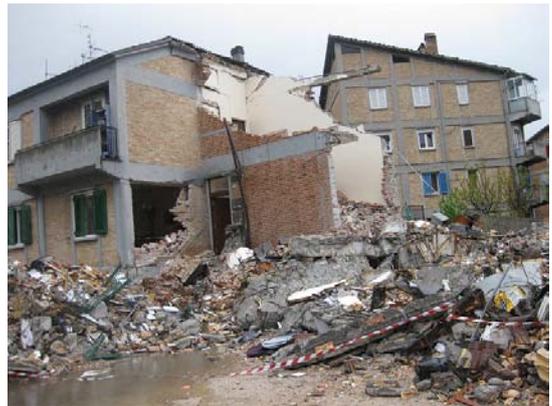
写真 23 低層 RC 造の崩壊

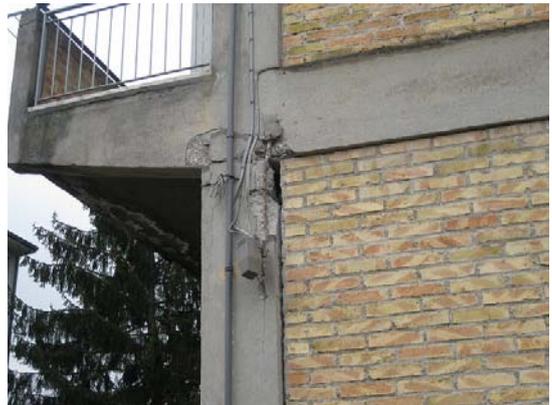
写真 25 柱頭部の接合部にひび割れ

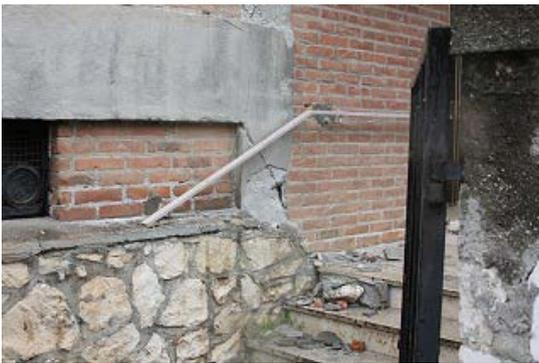
写真 28 柱脚部のせん断ひび割れ
