令和6年9月能登半島豪雨災害 に関する初動調査速報 (2024年9月29日に調査実施)

2024年10月2日(水)

久田嘉章・村上正浩(工学院大学)
田村和夫(神奈川大学)

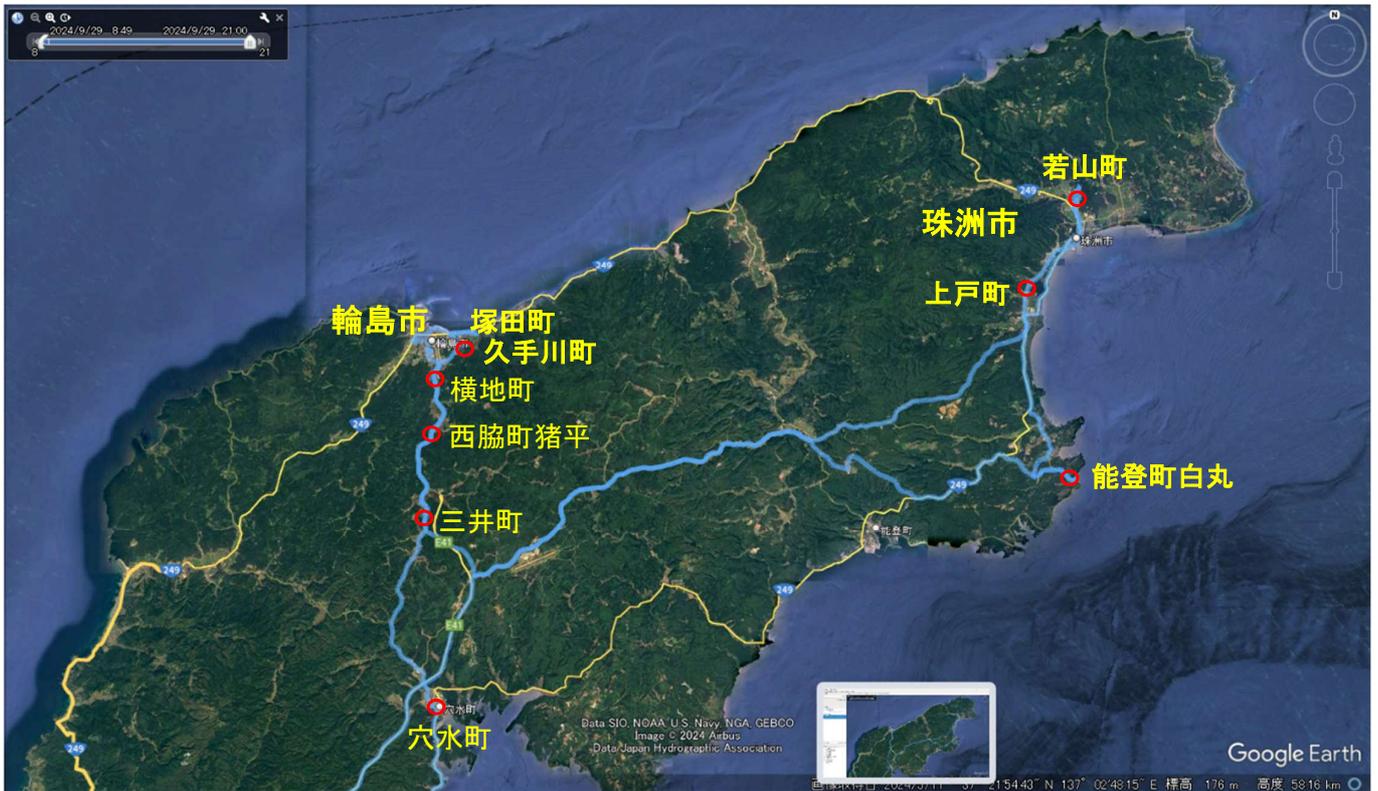
調査ルートと主な調査地点

主な旅程： 富山駅発(8:40頃)⇒穴水駅(10:30頃)⇒輪島市(11:00～13:30頃)
⇒珠洲市若山町(14:30～15:30頃)⇒上戸町(15:50頃)⇒能登町石丸(16:30頃)
⇒富山駅着(19:30頃)

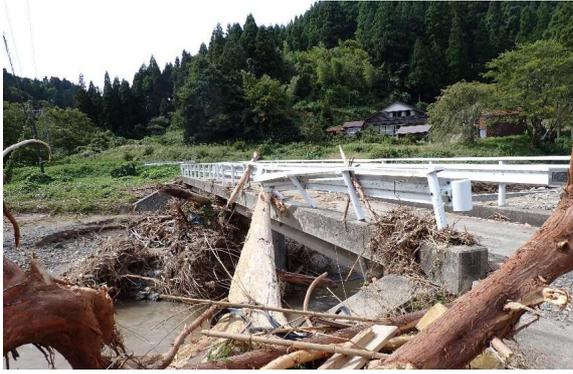
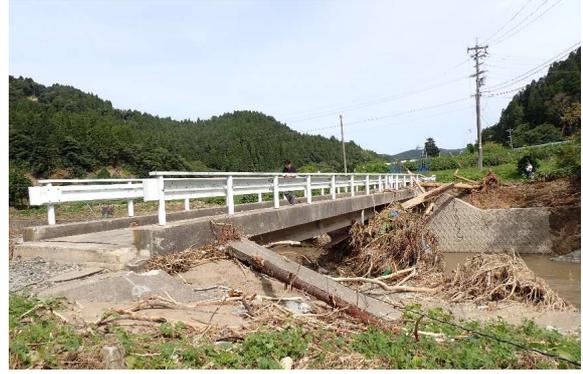
西脇町猪平橋の流木による被害(盛土部の沈下は震災と思われる)

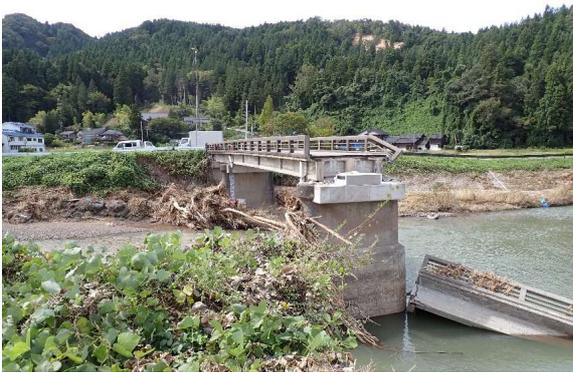
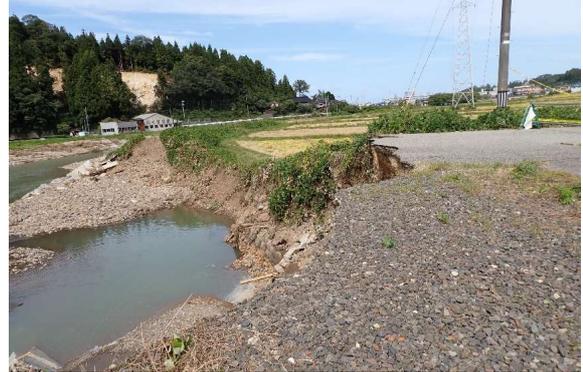
横地町姫田橋の落橋と河岸浸食による被害

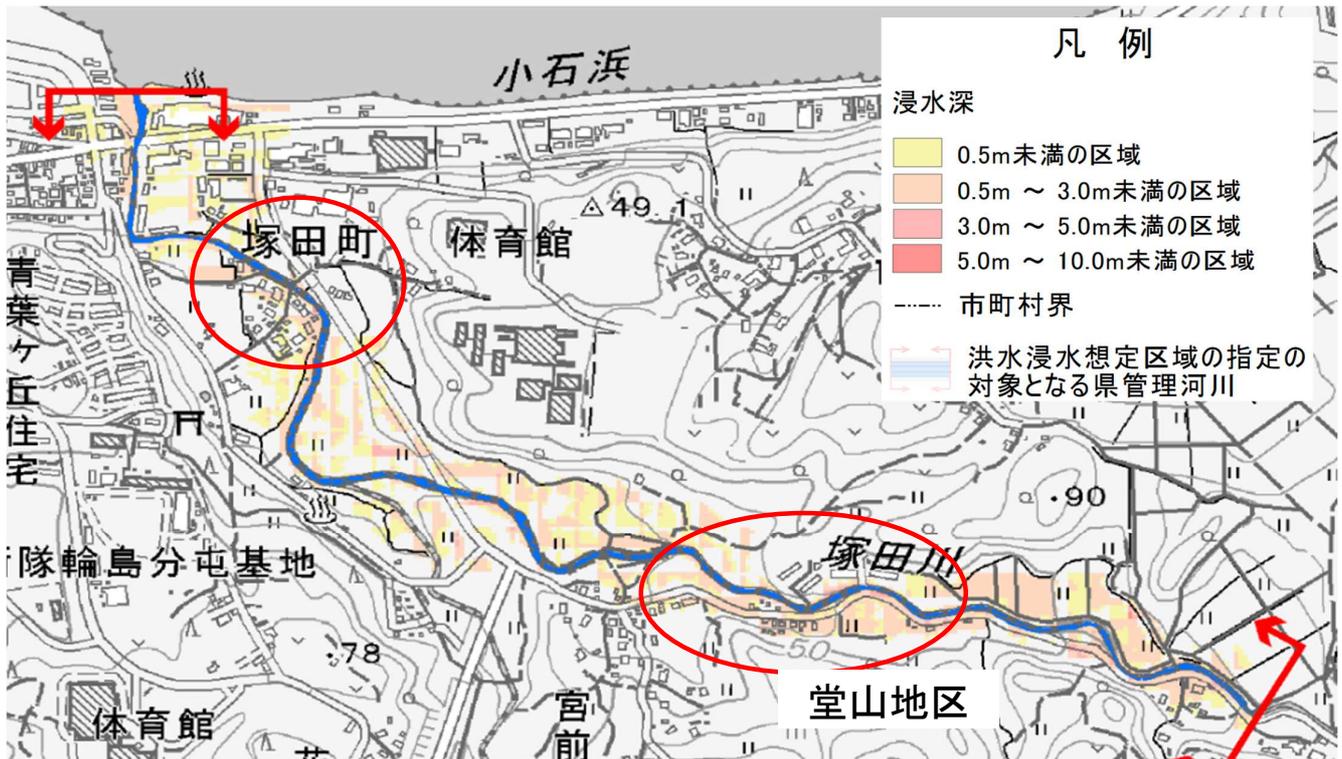
輪島市塚田川の洪水浸水区域図 (想定最大規模、石川県、2023年5月19日)

石川県による浸水想定図(最大規模想定)は昨年作成したが、輪島市(久手川町・塚田町)のハザードマップ(避難場所等)や住民への周知は間に合わなかった

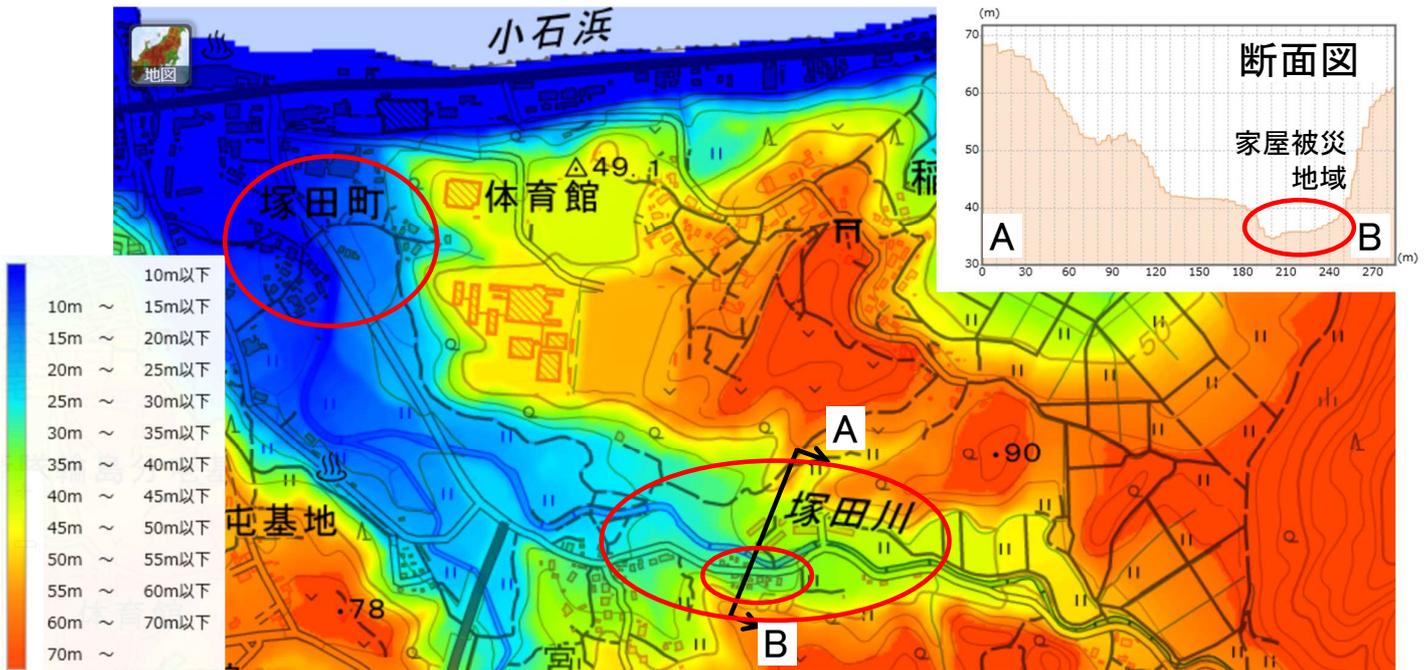
輪島市塚田川の標高・断面図

⇒家屋の被災地域は谷底に該当

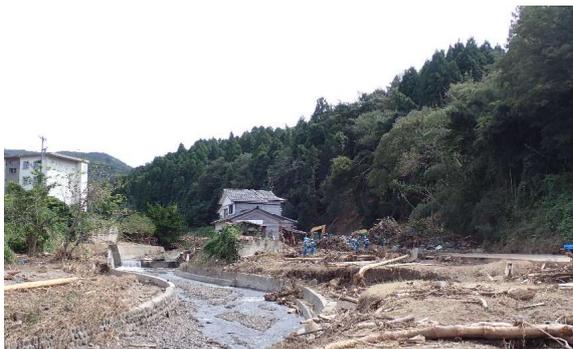
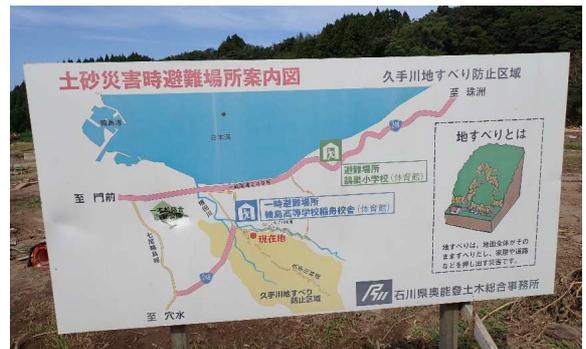
塚田川氾濫の被害(久手川町堂山地区)

住宅4棟が流出、行方不明者を捜索中(左:上流の橋梁が流木で閉塞し、写真右側に迂回流が発生して住宅が流失。右は堂山地区のハザードマップ(地すべりが対象)

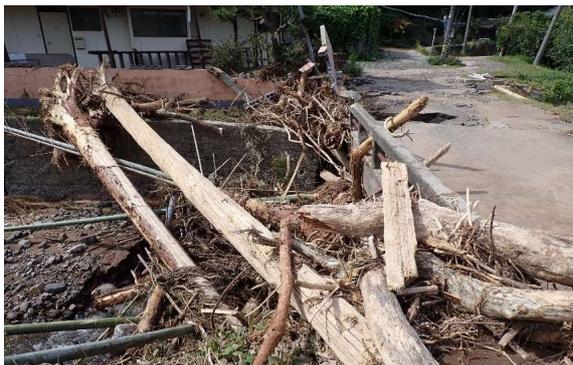
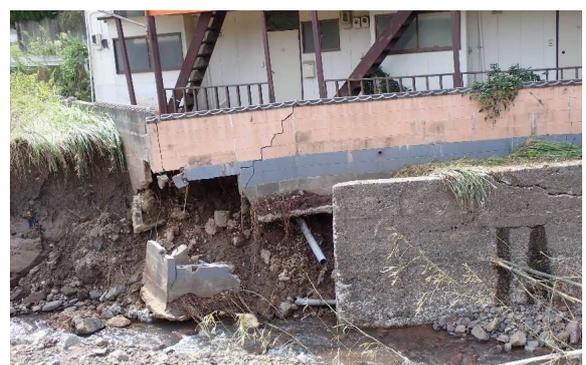
堂山(下流側)の流木閉塞による迂回流と河岸浸食による長屋建物の被害

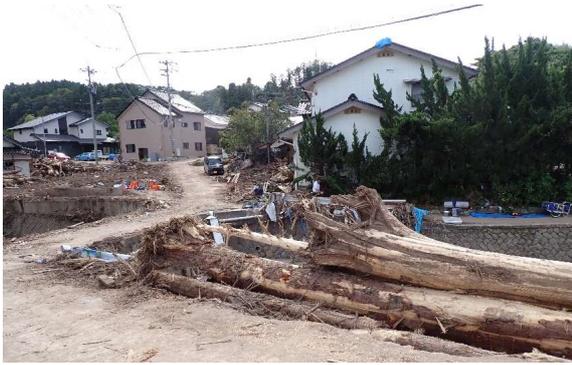
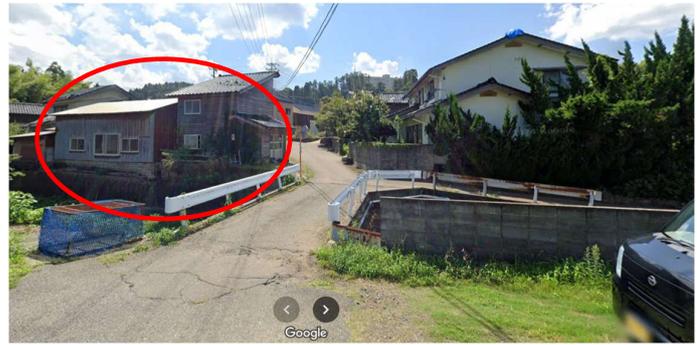
塚田川氾濫の被害(輪島市塚田町)

被害後(左)と前(2024年9月、Google Street View)の比較(赤丸の建物は流出)

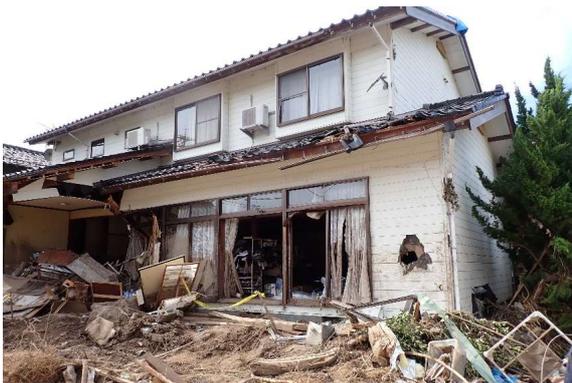
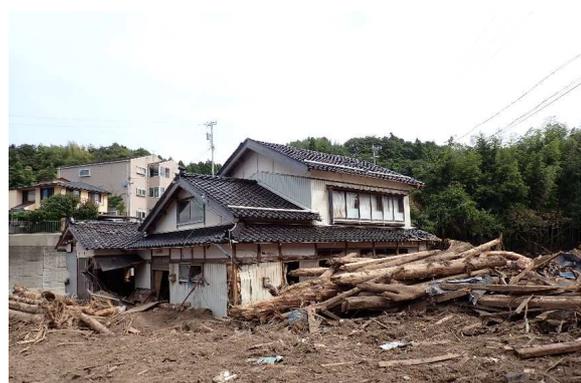
泥流と流木による住宅の被害

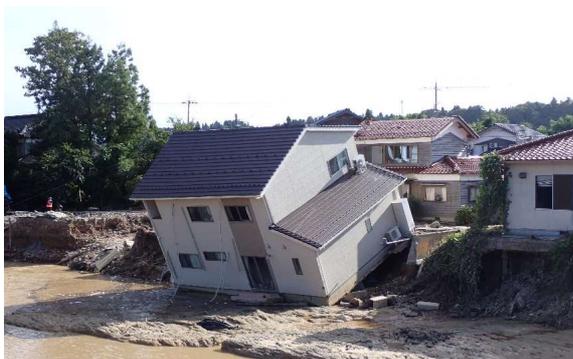
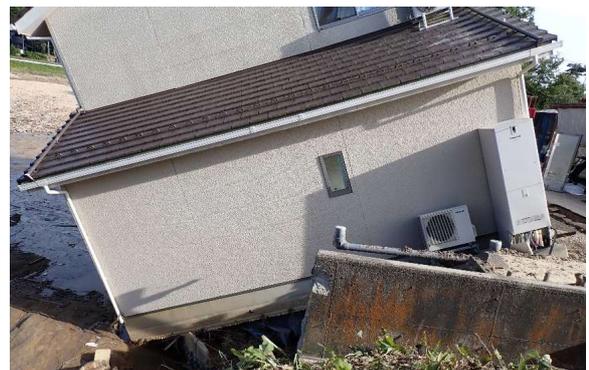
珠洲市若山町(若山川氾濫と斜面崩壊)

河岸浸食で傾斜した2000年基準の木造住宅(躯体に歪みはあるが基礎はほぼ無被害)

- ・能登半島地震後の遅れている復旧・復興(修復・解体・建替え等)が、今回の豪雨災害でさらに遅れる可能性あり
- ・急峻な地形による土砂災害や中小河川の氾濫が複合化し、建物に土砂・泥流・流木等による顕著な被害が見られた(橋梁閉塞と迂回流、土砂・洪水氾濫など)
- ・流失・倒壊した多くの建物は旧耐震の木造住宅と推定。2000年基準や等級の高い木造住宅の耐水・耐土砂性能の詳細は不明、その他の有効な対策への調査研究が必要
- ・津波・土砂災害・大河川洪水のハザードマップ(緊急指定避難場所など)は比較的整備・周知されていた。一方、中小河川では浸水想定は実施されていたが、ハザードマップの整備と周知は遅れていた(建築関係者の認識が必要)
- ・マルチハザード・複合災害を考慮したハザードマップの整備と「住まい方の工夫」が必要。さらに、それを実現するための建築分野での調査研究活動が今後ますます重要

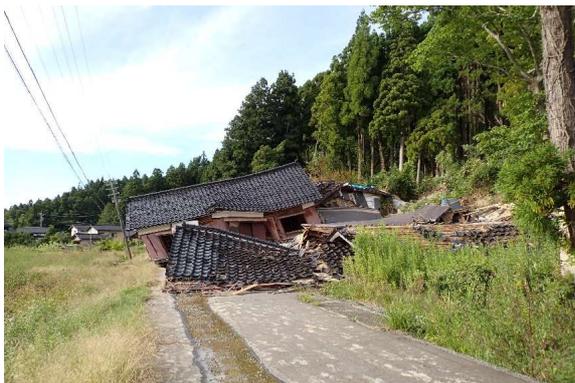
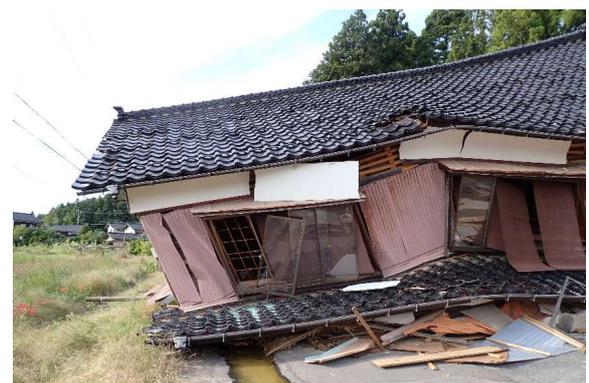
斜面崩壊で倒壊した古い家屋(1階が崩壊)

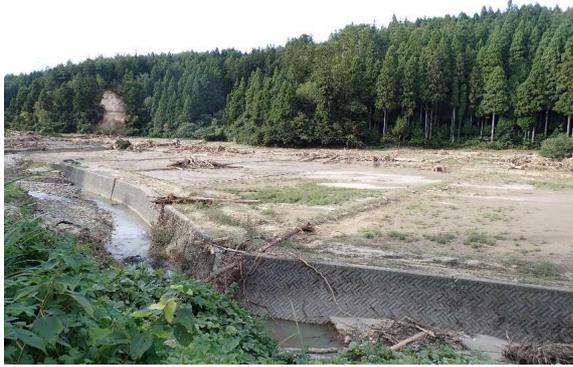
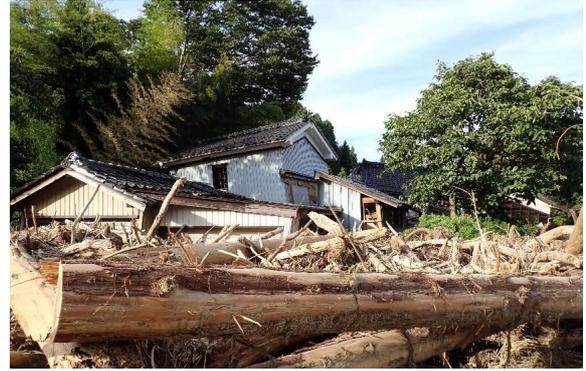
珠洲市上戸町竹中川流域(氾濫・土砂)

竹中川の氾濫後(左)と流木・泥流による家屋被害(右:地震被害も受けていた)

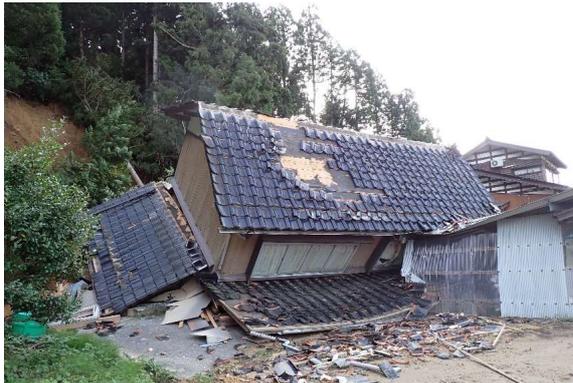
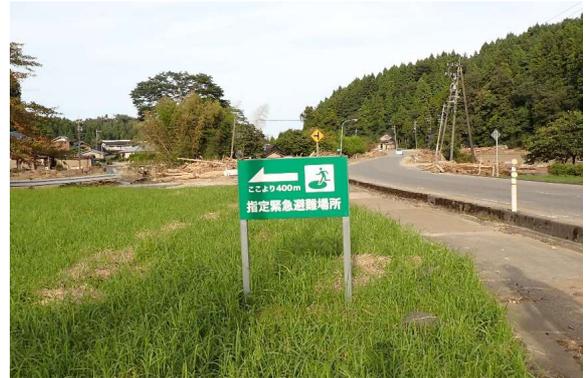
斜面崩壊で倒壊した古い家屋(左)と指定緊急避難場所の看板(右:津波想定) 11
