令和6年9月能登半島豪雨災害 に関する調査速報 (2024年10月19・20日に調査実施)

久田嘉章・久野和輝(工学院大学)

被害と調査の概要

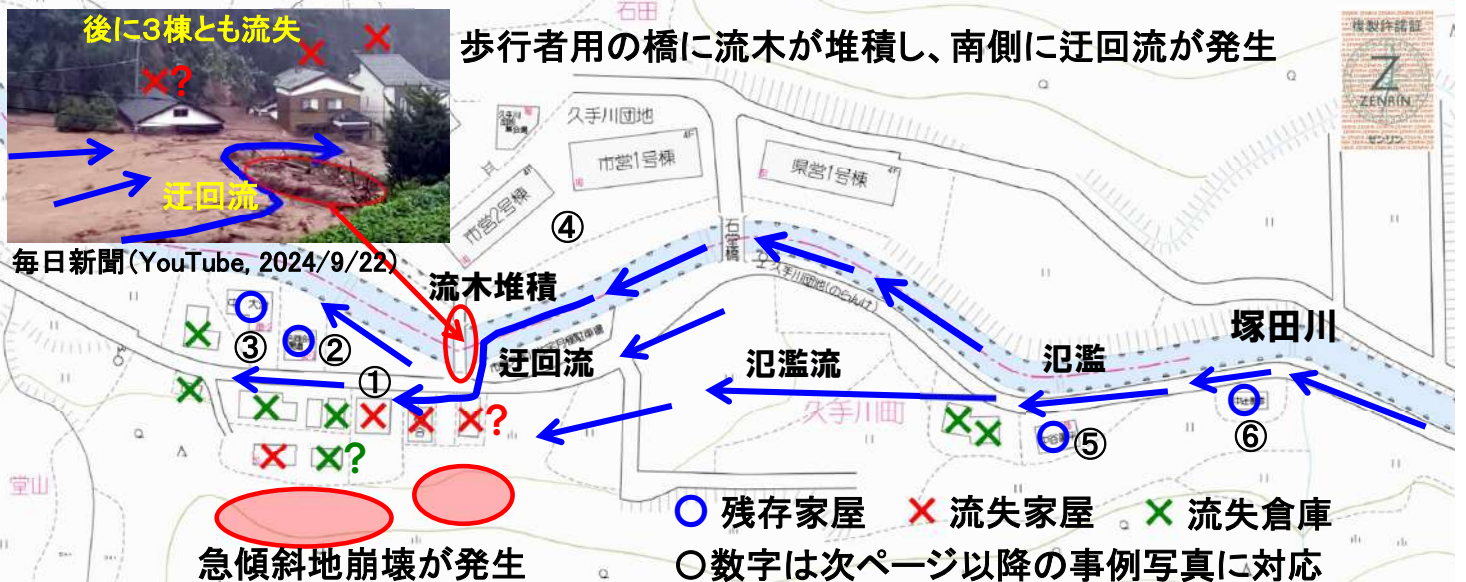
現地調査の結果(輪島市久手川町堂山付近の住宅地図、ゼンリン)

- ・堂山地区の上流側の蛇行部で塚田川が氾濫、さらに団地への歩道用の橋に流木が堆積し、南の家屋側に迂回流が発生したと推定
- ・調査した堂山地区では、8棟の木造家屋のうち、4棟が流出、さらに7棟の木造倉庫は全て流失と推定
- ・南側の急斜面は多くの場所で崩壊しており、高台への避難も困難

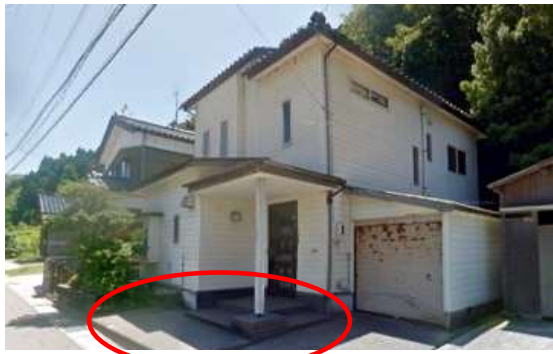
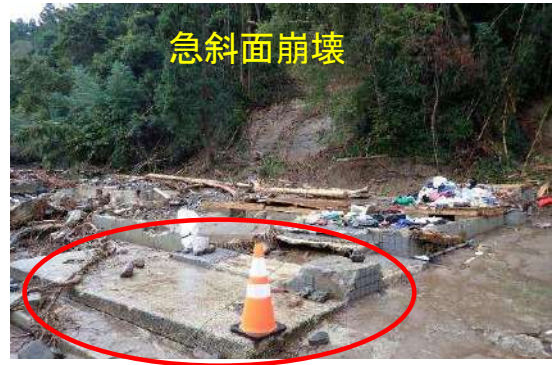
① 流失家屋の例(久手川町堂山地区)

リニューアルする前の木造家屋
Google Street View(2015/7)

急斜面崩壊
流失した家屋と裏山の急斜面崩壊
(赤丸は左写真のアプローチ・玄関部)

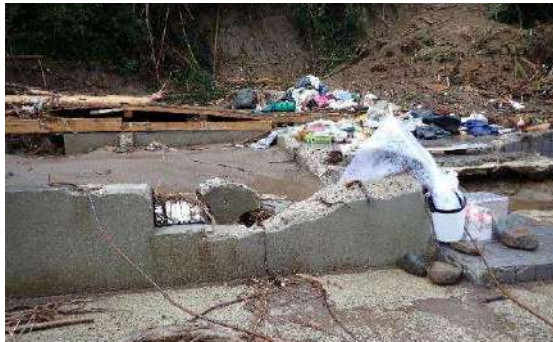
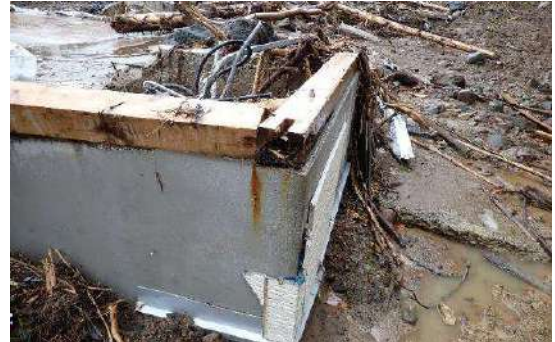
布基礎はほぼ無筋(左)、かつ柱の引き抜け防止用のホールダウン金物等も見当たらない(右)。2000年耐震基準より(恐らく1981基準前)古い木造住宅と推定(⇒他の流出した家屋も全て古い耐震基準と推定)

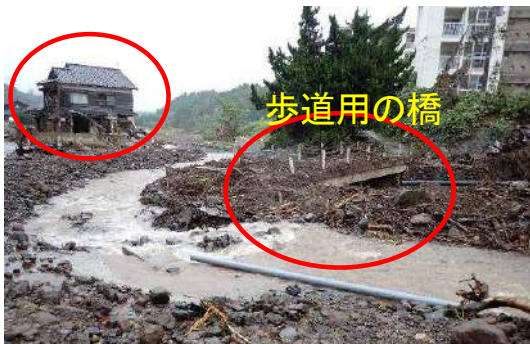
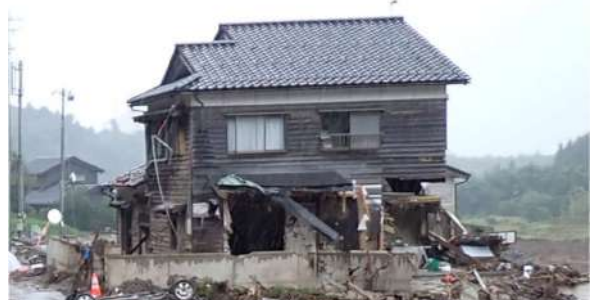
② 残存家屋の例(久手川町堂山地区)

塚田川は団地と結ぶ歩道橋の下を流れていたが、上流側で氾濫し、さらに歩道橋での流木の堆積で迂回流が発生。写真の残存建物の左側の家屋①等が流出

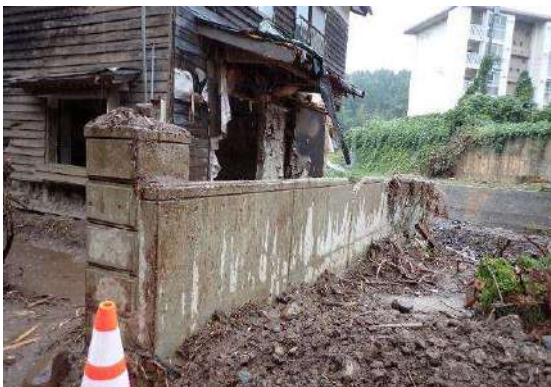
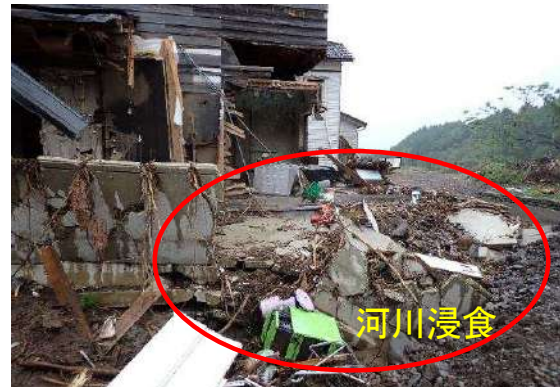
古い木造建物(会社事務所)だが残存。浸水深2.5m程度で、2階は生存な空間
写真のRC造壁(非耐震)で流速を緩めた可能性がある(河川側は浸食で崩壊)

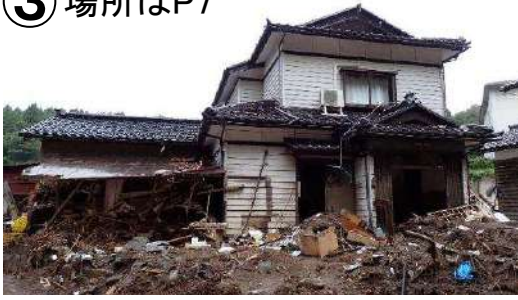
③ 場所はP7

古い木造住宅だが、2階に生存空間あり
建物②の下流側で流速低減の可能性あり

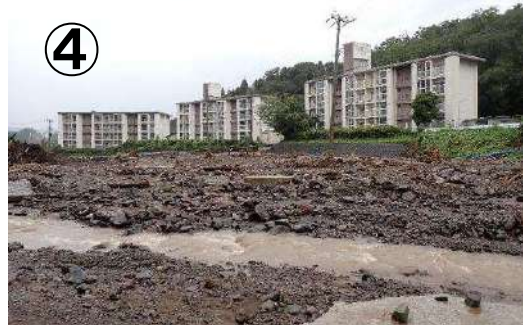
④

右岸の久手川団地。浸水は逃れたが、
流木堆積で2つの橋が使用不可で孤立

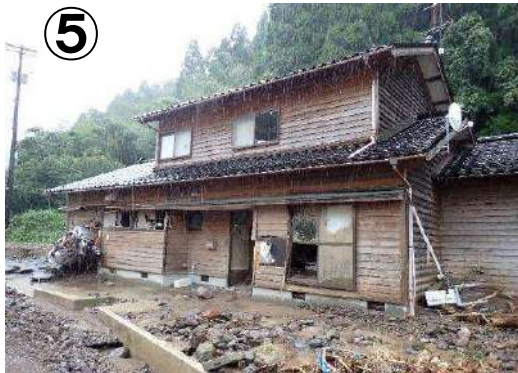
⑤

比較的新しい木造住宅で浸水深は2.5m
程度。2階に生存空間あり

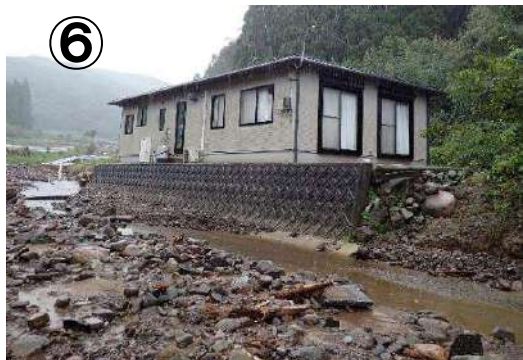
⑥

建物⑤の上流の新しい平屋住宅。傾斜
地の盛土上で、浸水被害はほぼ無い

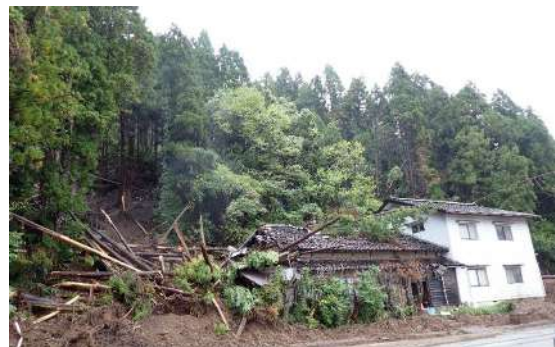
がけ崩れによる土砂と流木による
古い家屋の破壊

⇒ 傾斜地側に流入防止壁や高床・ピロティ等の対策が必要

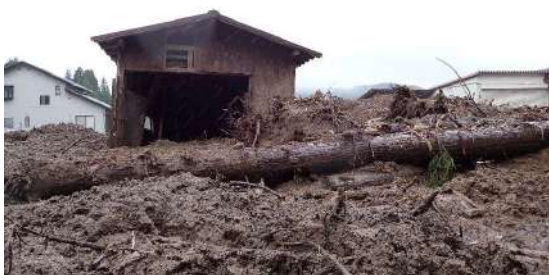
県道6号を隔てた地域への土砂と流木
が流入した様子

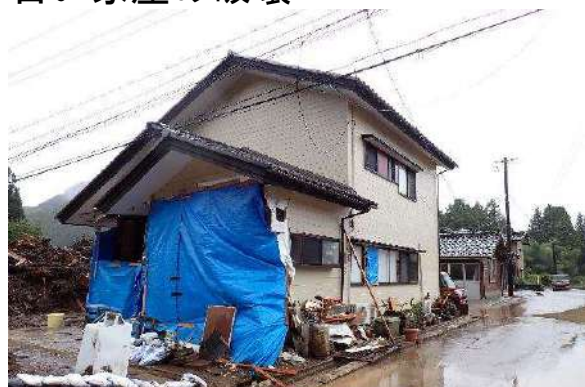
土砂と流木による古い建物の被害

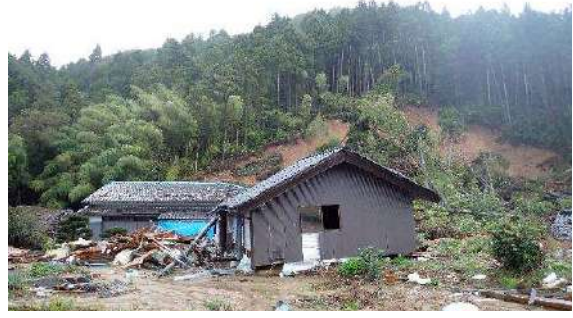
能登半島地震で崩落した斜面が、豪雨でさらに崩壊し、建物を倒壊させた

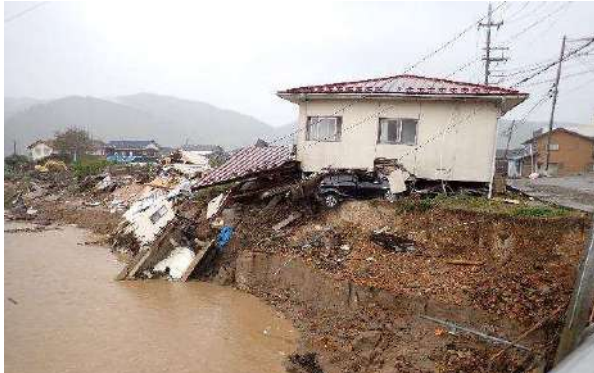
能登半島地震で1階が崩壊した古い木造敷地地盤が大きく河川浸食されている

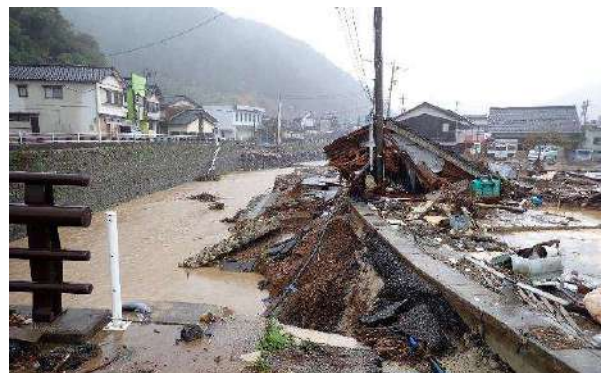
地震で被災した木造建物が、洪水と河川浸食でさらに被害を受けてた

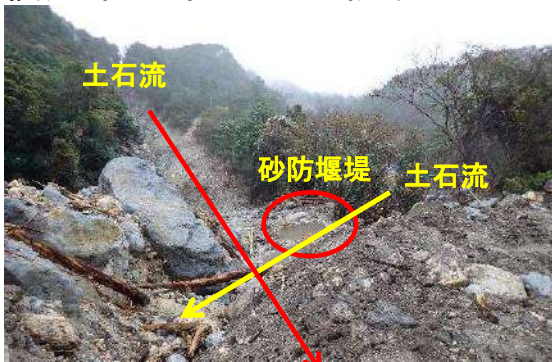
事前に崖崩れの想定は無かったが、地震で一部崩落していた。土石流対策の砂防堰堤があったが、防げなかったと推定

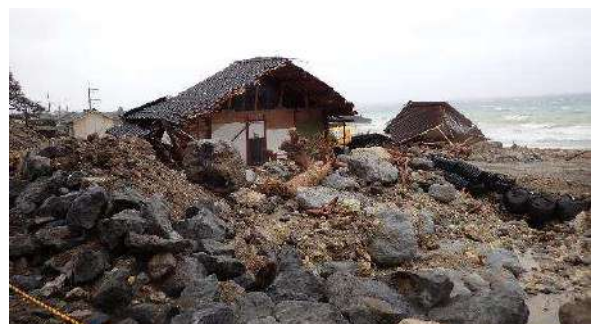
土石流による巨大な岩塊と土砂で分断され、流失した古い木造建物。2階建てだが、1階は土砂に埋没

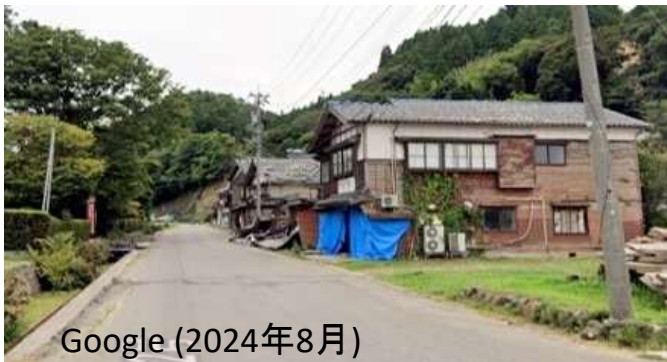
Google (2024年8月)

豪雨災害直前の様子。地震により多くの建物が被災し、裏山も斜面崩壊している

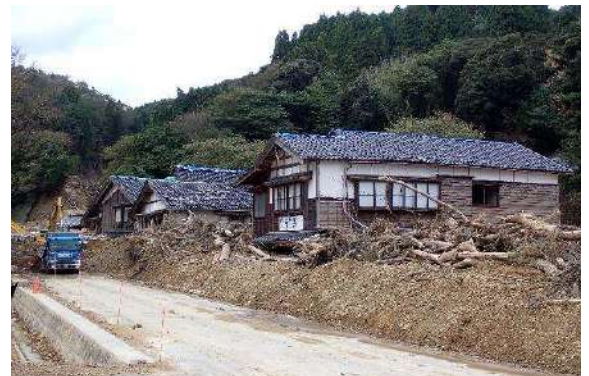
土石流で3m程度の土砂・流木が堆積 道路の土砂を撤去中だが、1階は埋没

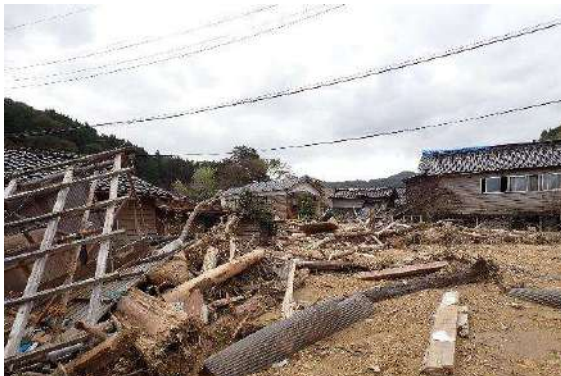
土砂と流木が堆積している様子 (地震で建物が解体された土地)

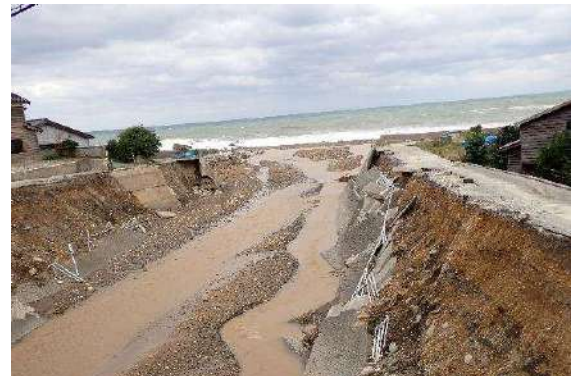
大谷川橋の下流側の大規模な河川浸食 地震による堤防の緩みの影響あり？ 16

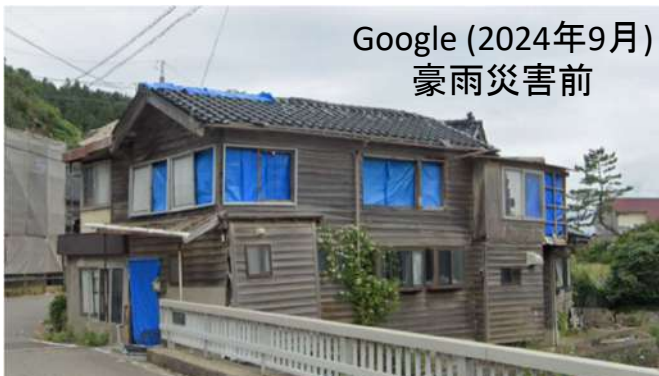
豪雨災害前の非常に古い木造住宅。
地震により被災(南志見川沿い)

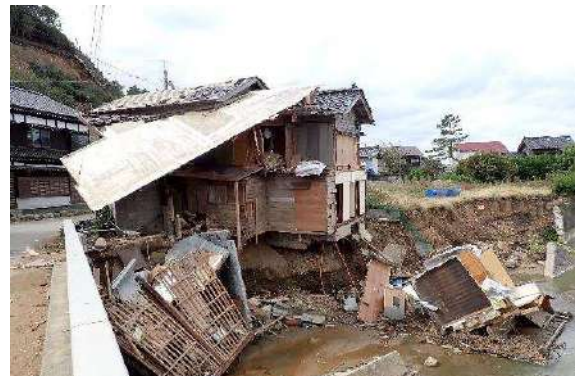
河川浸食と洪水により部分崩落した
左写真の建物

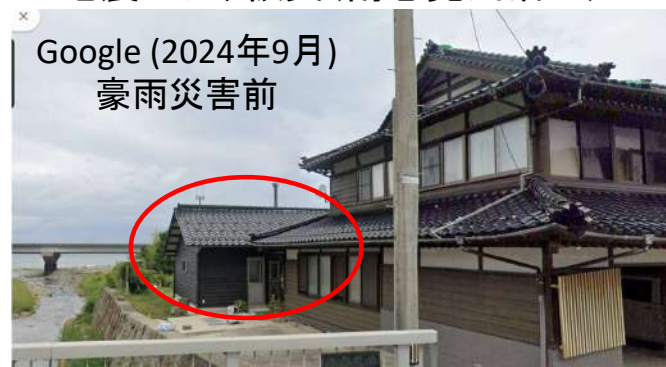
上写真の建物の川を挟んだ向かいの
豪雨災害前の古い木造住宅

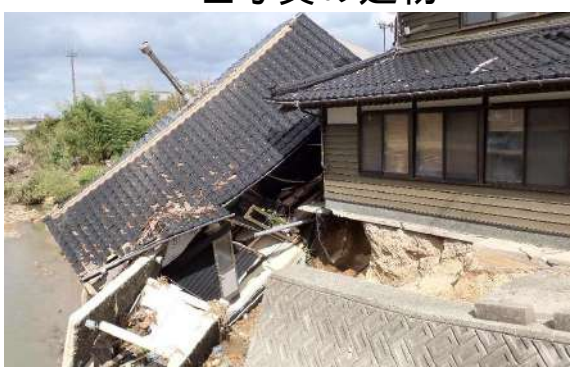
河川浸食により落下した左写真
の建物

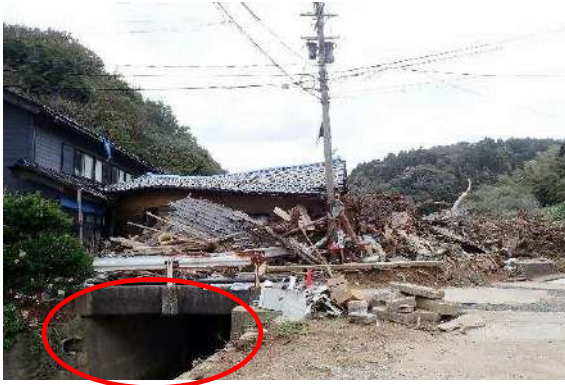
小川(名称不明)の沿いに発生した土砂・洪水氾濫で4棟の家屋が流失

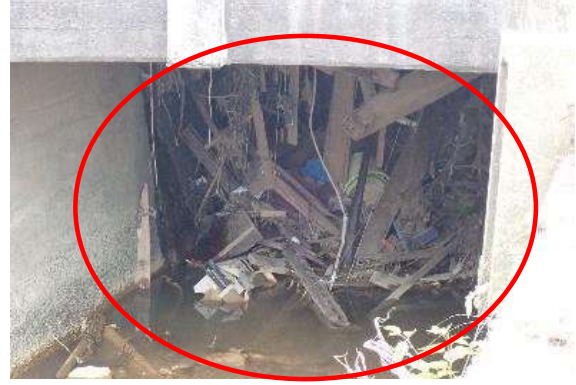
左写真の橋に流木と瓦礫が堆積し、河道が閉塞した様子

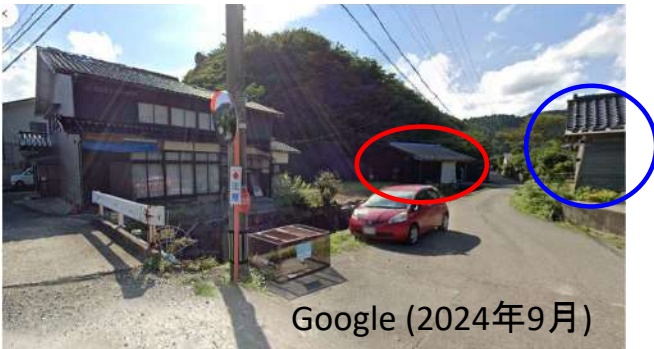
豪雨災害直前の非常に小川沿いの様子
流失する前の家屋や倉庫が確認できる

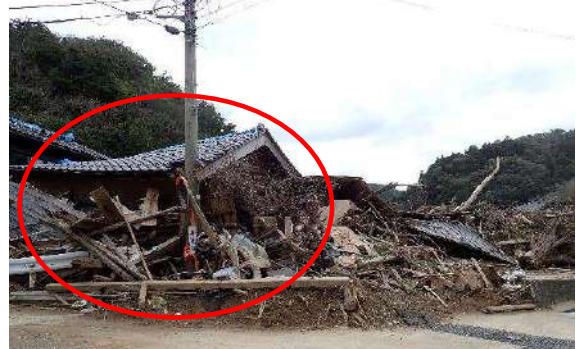
左写真の赤丸の流失家屋は手前橋で堆積。青丸の倉庫は完全崩壊と推定
