**人工衛星Sentinel-2画像による
2025年ミャンマー中部の地震（M7.7）での
建物被害の予備的分析**

三浦弘之（広島大学）

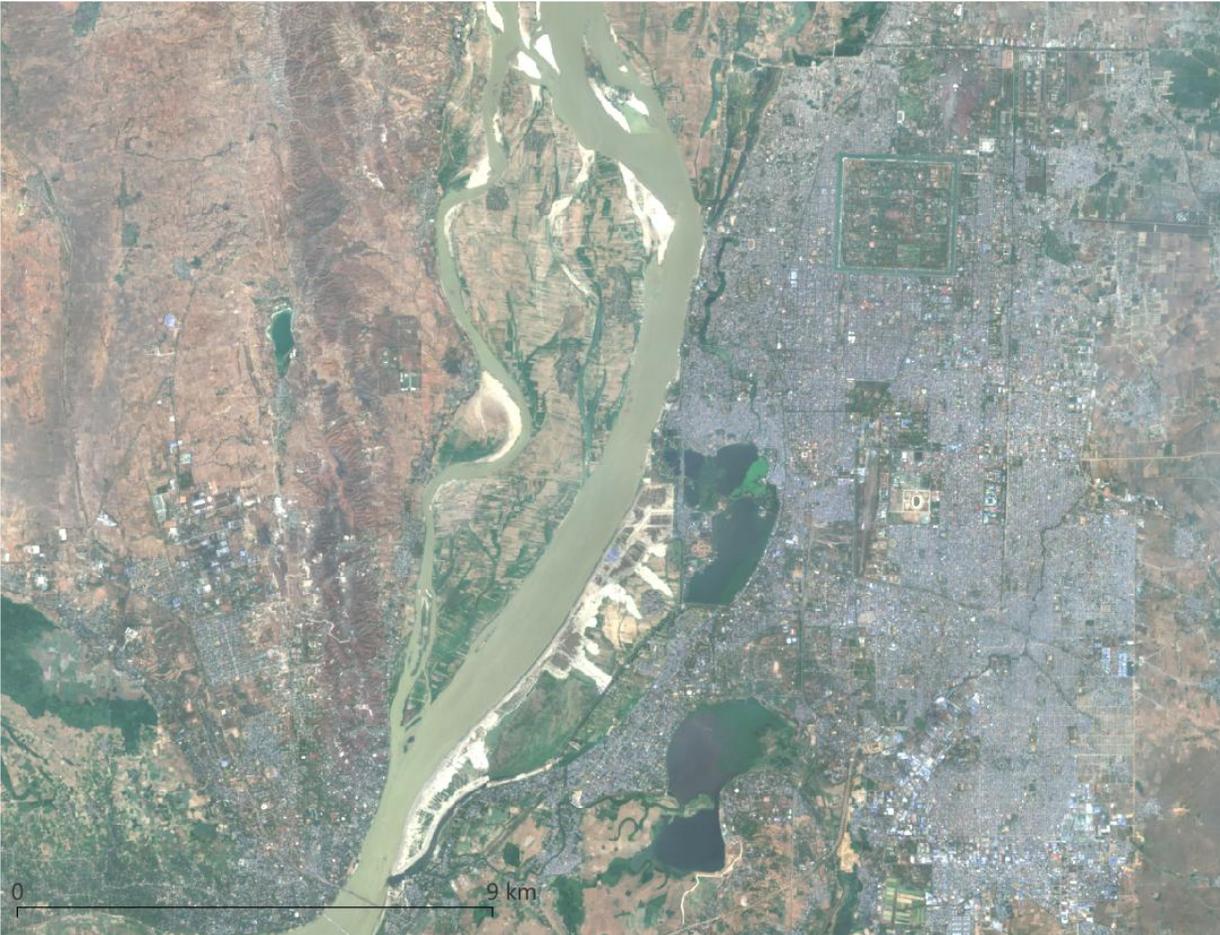
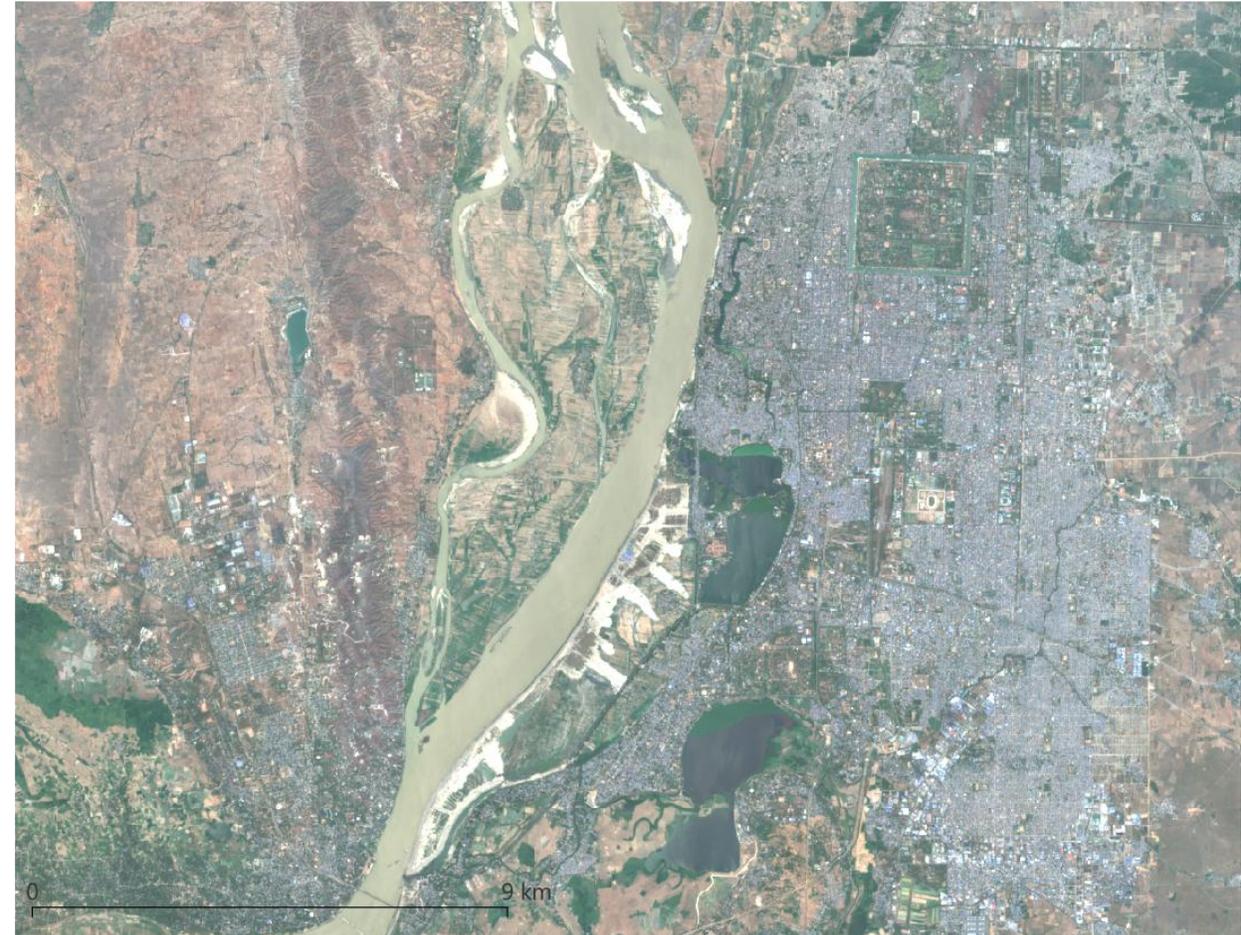
欧州宇宙機関(ESA)によるSentinel-2画像(分解能10m)

2025/3/25(地震前)

2025/3/30(地震後)

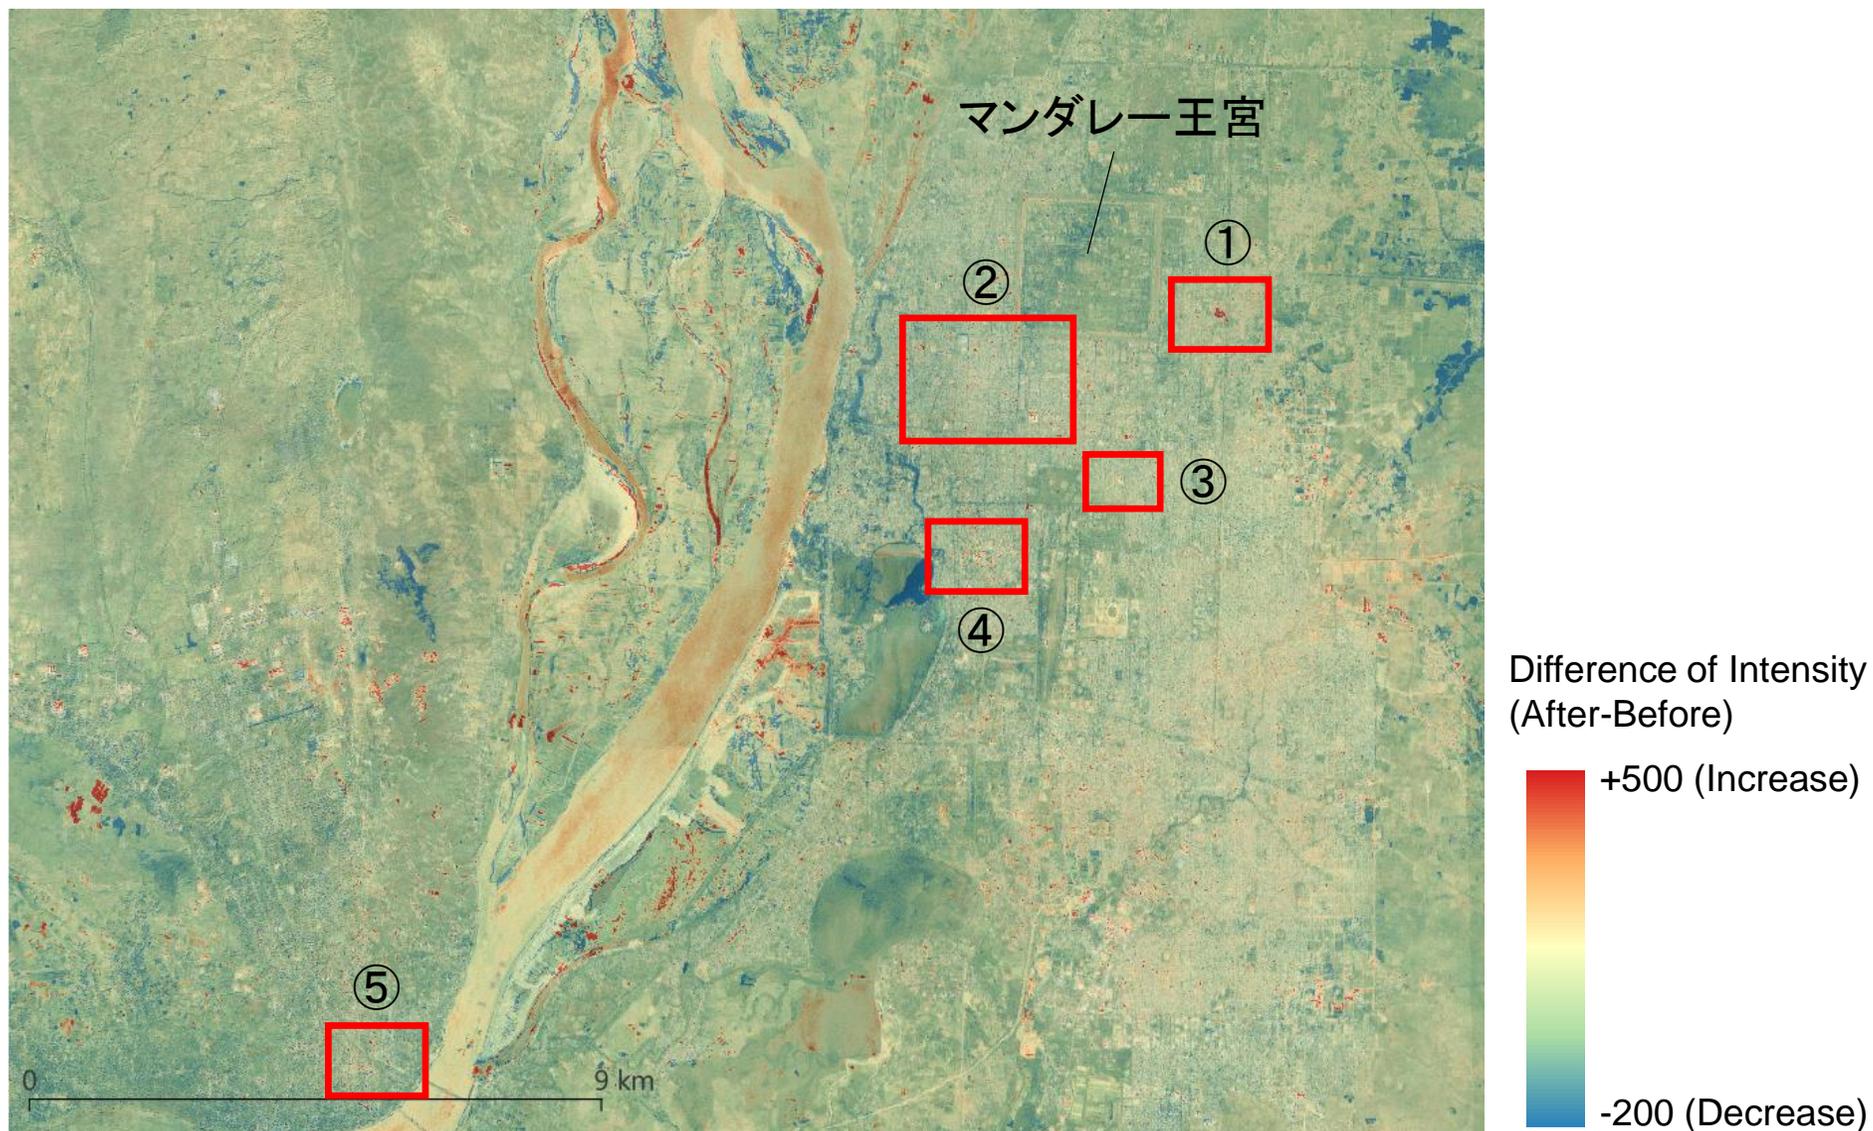
画像強度値の差分分布（地震後－地震前）

一般に、建物倒壊などによりガレキが散乱する箇所では強度値は増大する(赤くなる)

- 人工衛星Sentinel-2画像を用いてミャンマー・マンダレーでの地震前後の画像の強度差分から建物被害地域を推定した
- 地上分解能が10mと比較的粗いため、詳細な被害の把握は難しいが、比較的規模の大きな構造物(中高層建物や仏塔)の被害は確認された
- 今後、解像度の高い画像が入手できれば、より詳細な建物被害の分布や数を推定できるものと考えられる

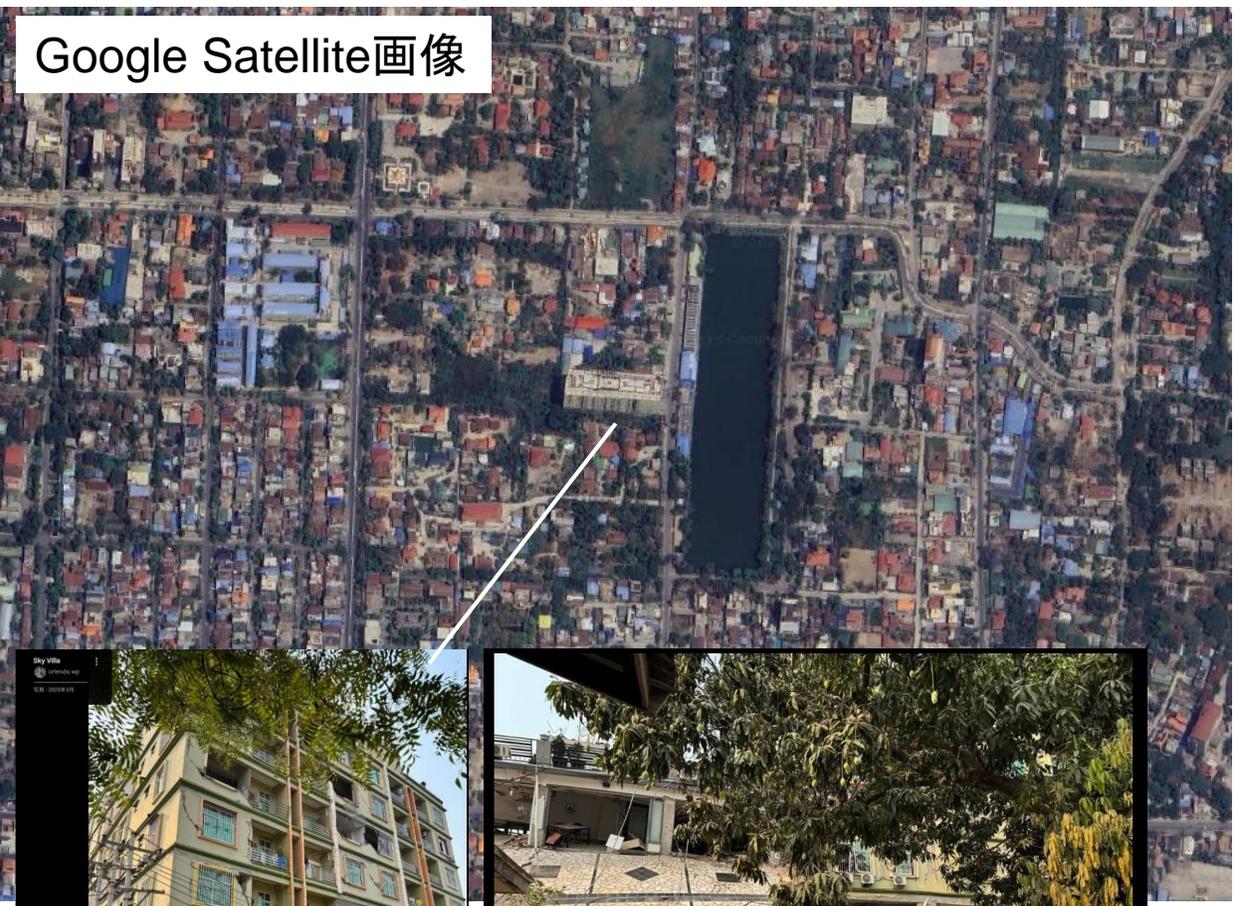
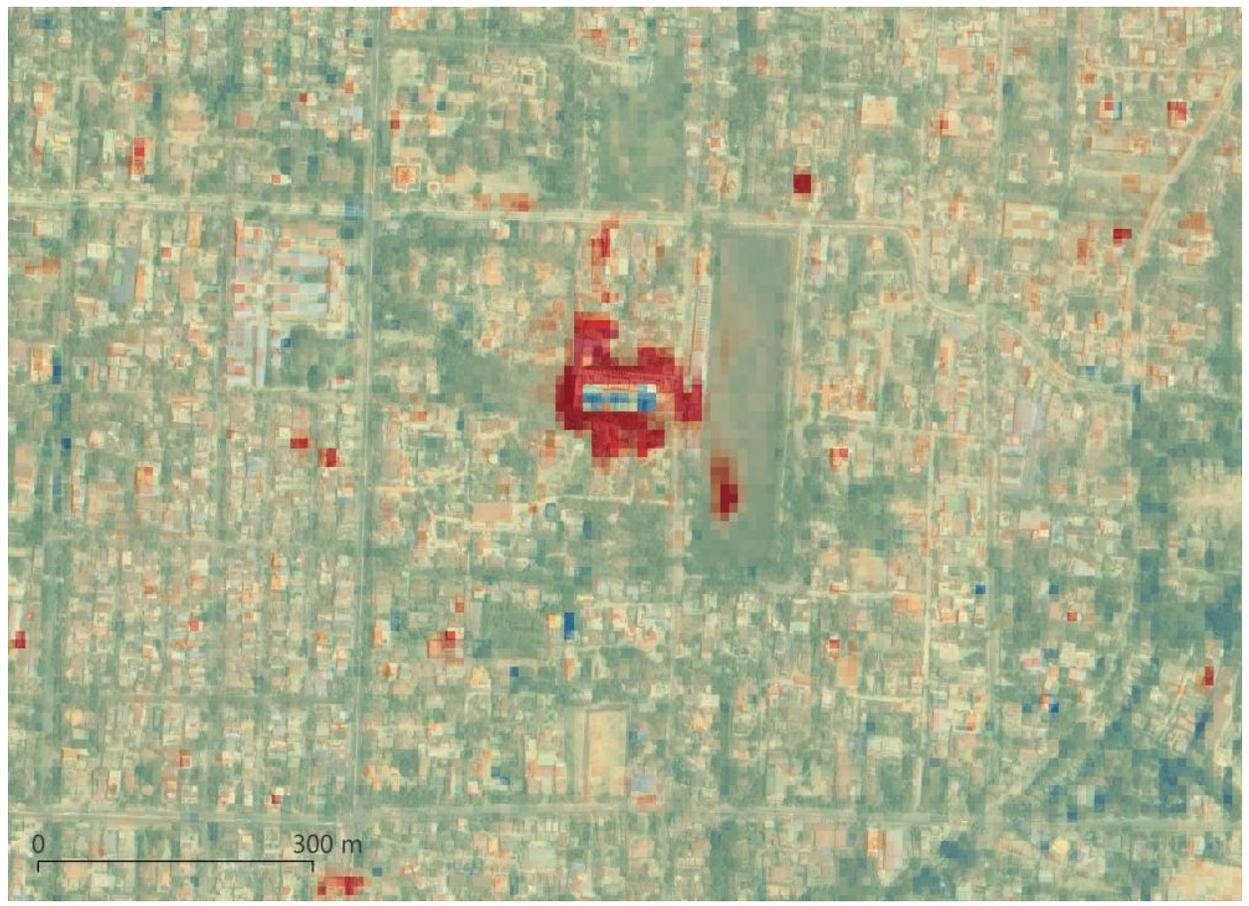
①の地域の拡大図（マンダレー王宮東側）

Google Satellite画像

画像強度
減少

増加

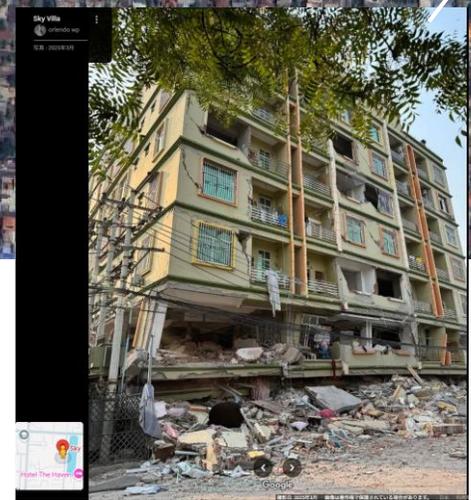
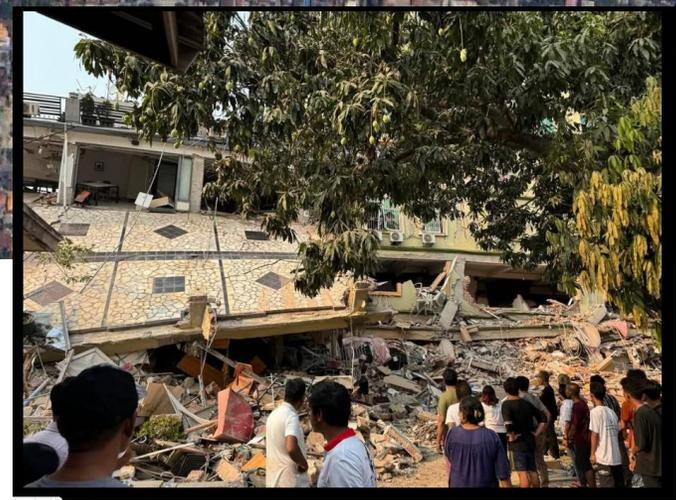
地震後の様子 (Sky Villa)
GoogleMapの画像より

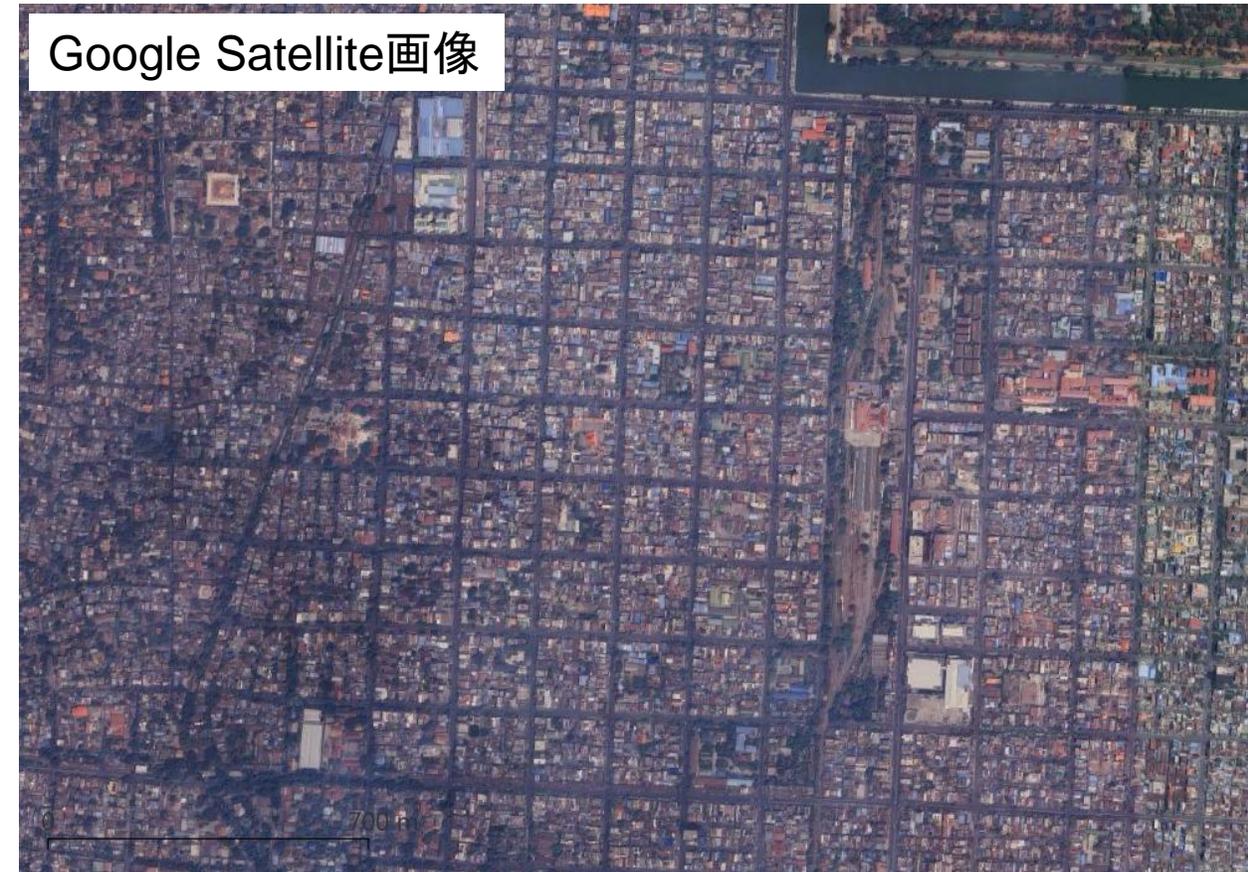
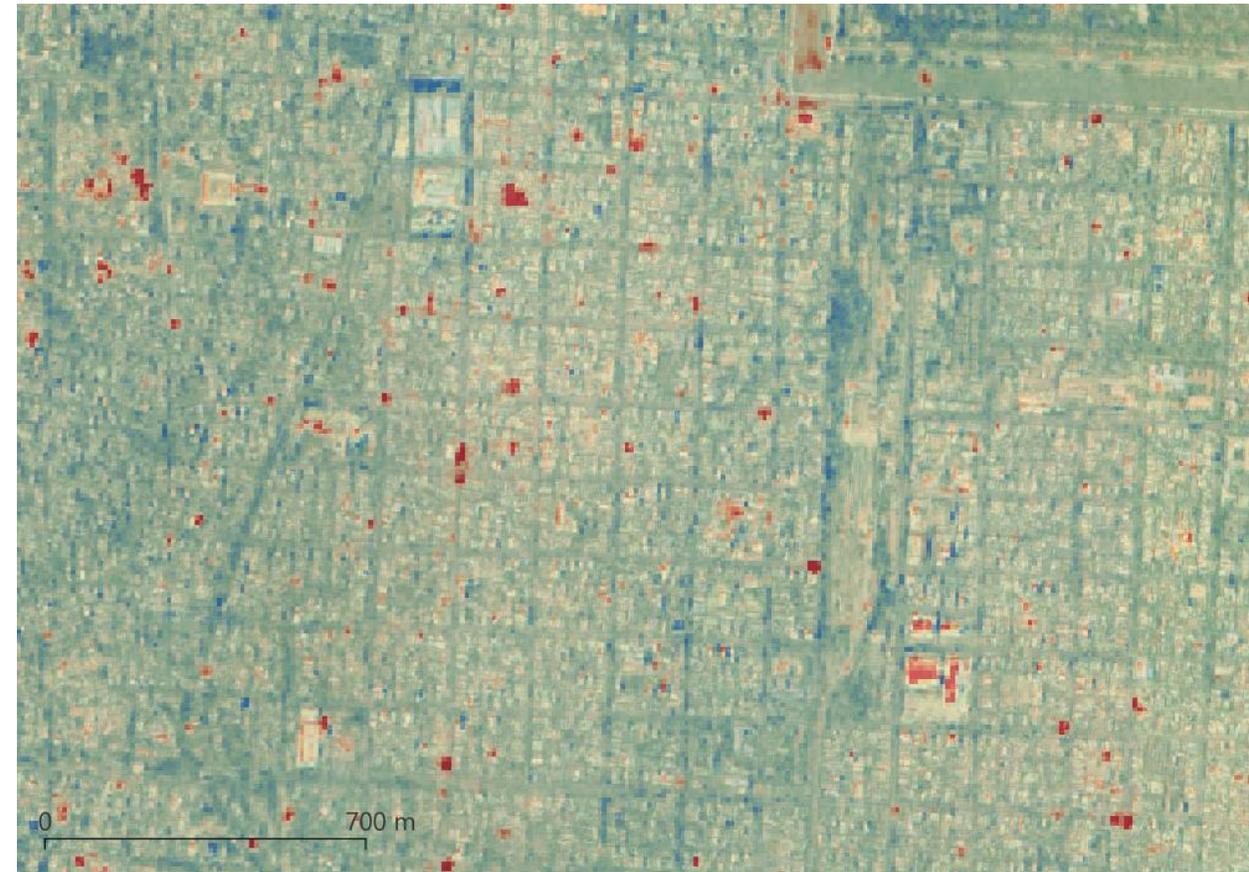
②の地域の拡大図（マンダレー王宮南西側）

Google Satellite画像

画像強度
減少 増加

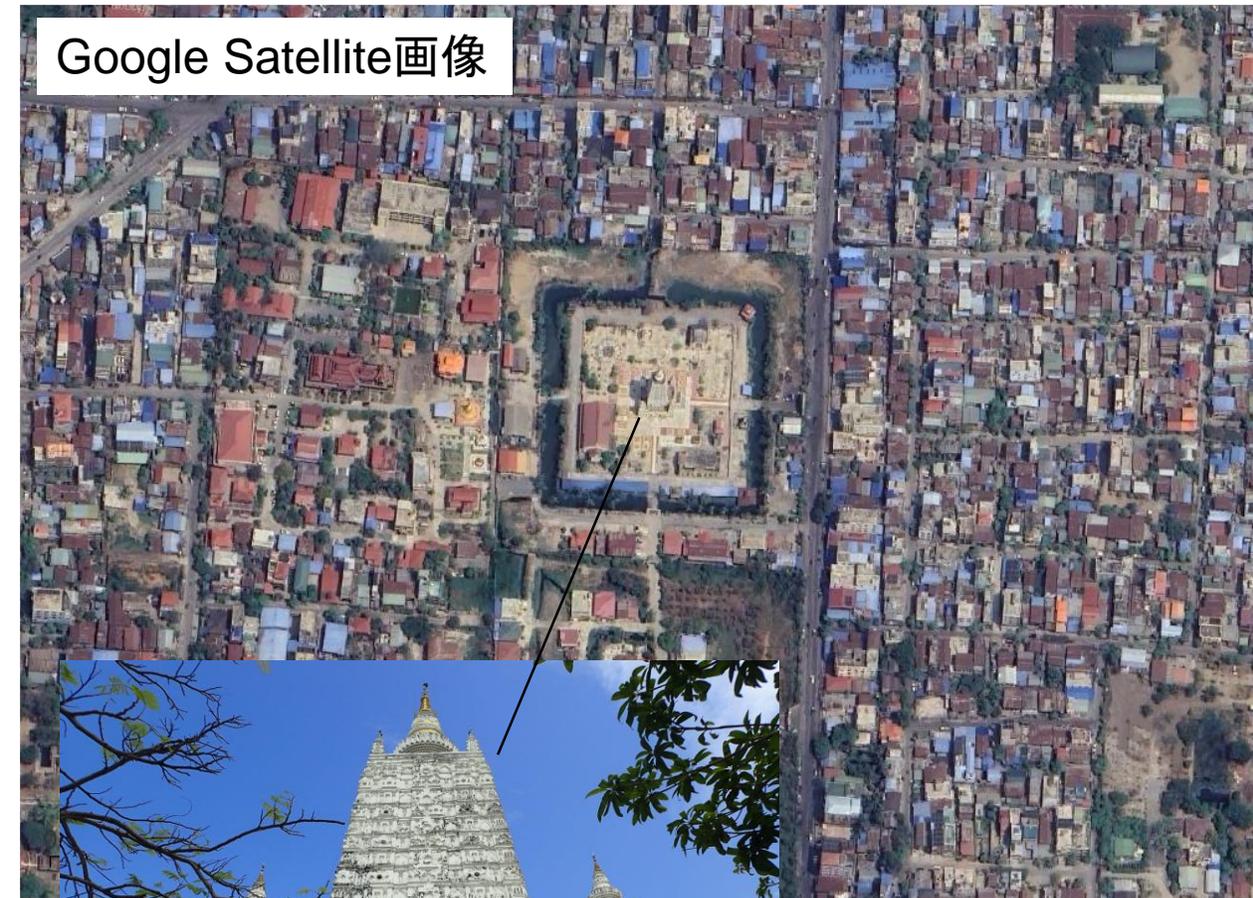
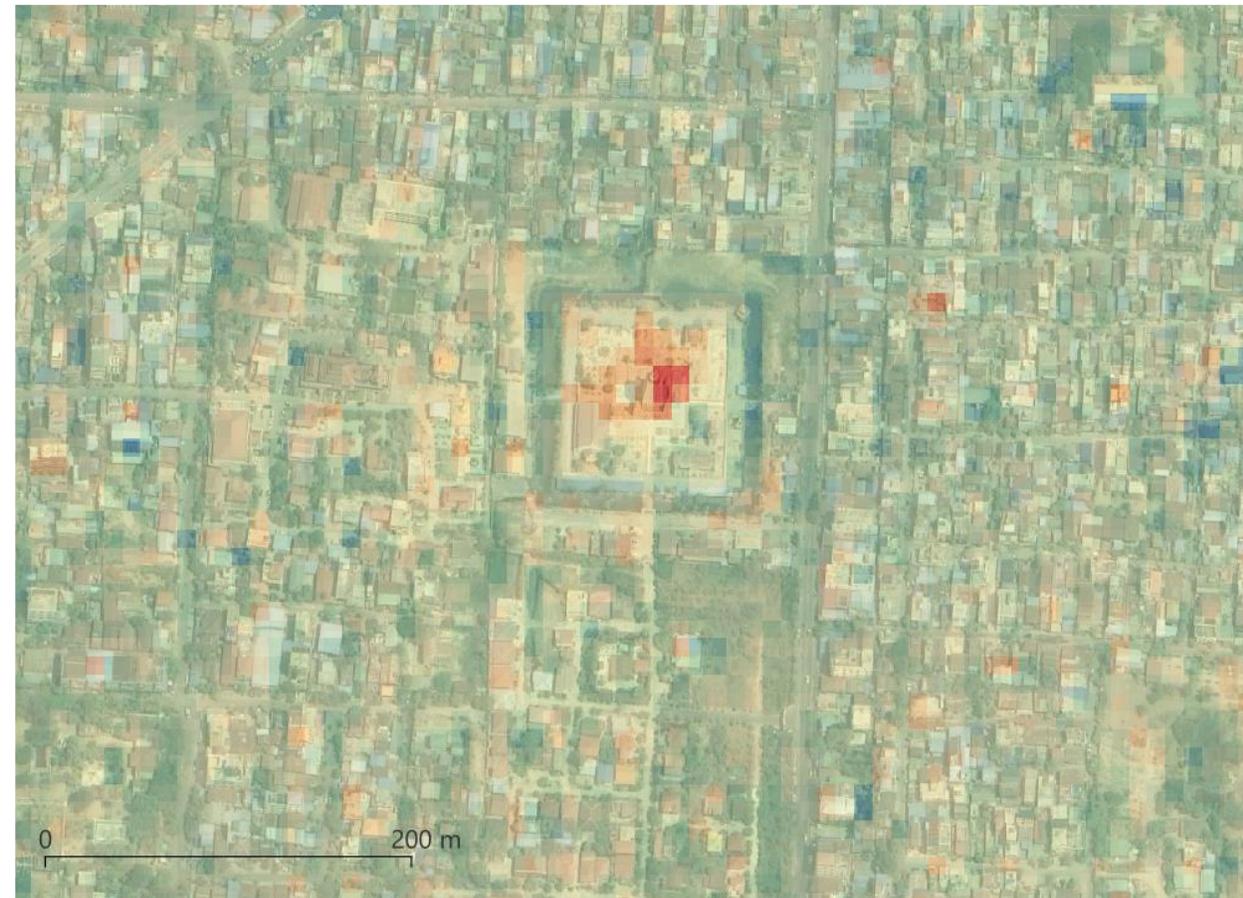
③の地域の拡大図（Mahar Bodhi仏教寺院周辺）

Google Satellite画像

画像強度
減少 増加

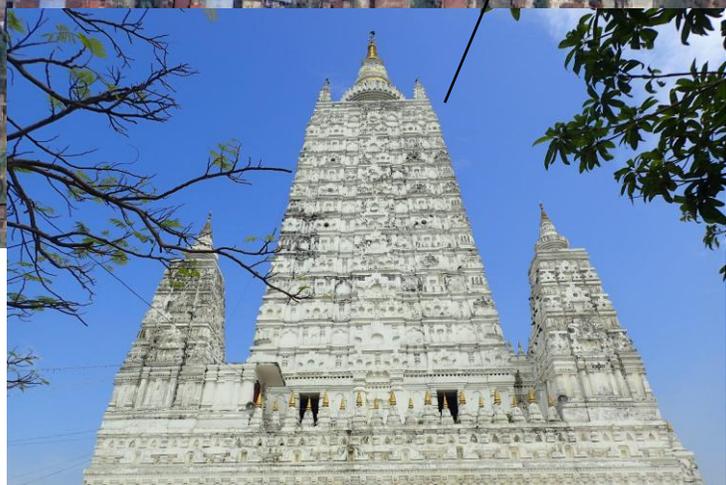
地震前の様子
Mahar Bodhi Pagoda(2018年11月撮影)

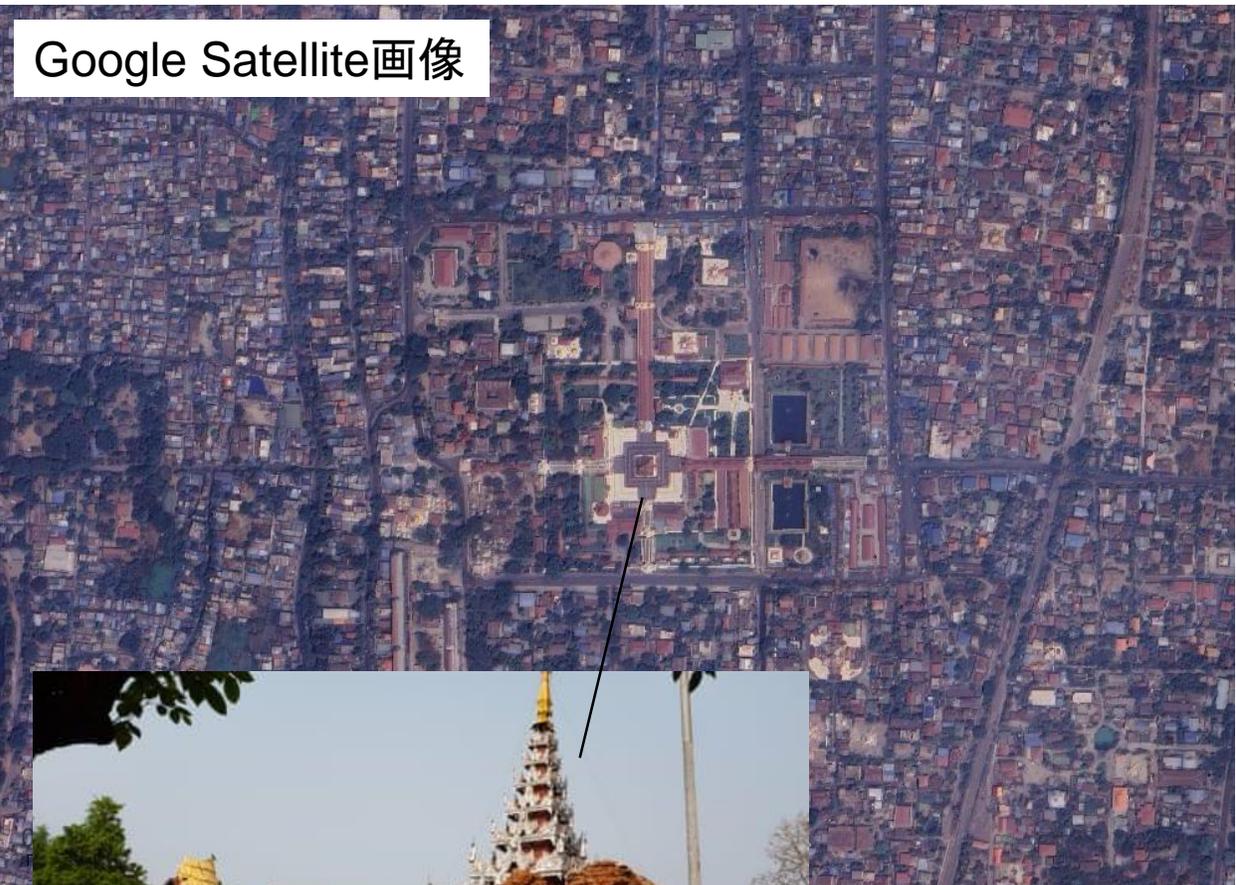
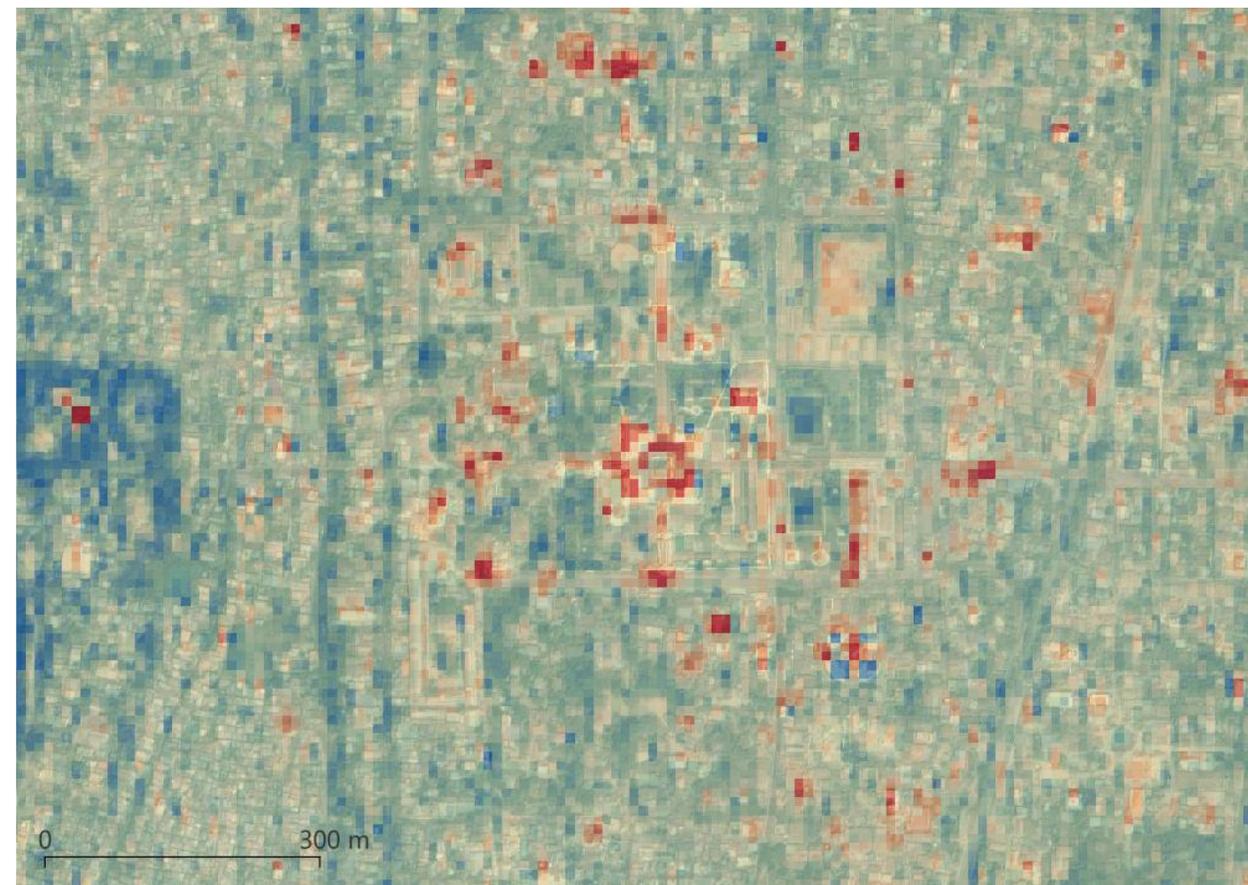
④の地域の拡大図（マナムニ仏教寺院周辺）

Google Satellite画像

画像強度
減少 増加

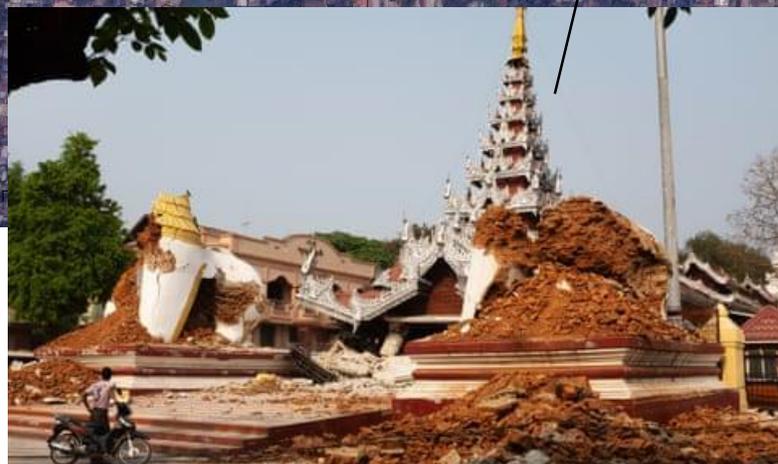
地震後の様子
The Guardianのサイトより (<https://x.gd/WPHh1>)

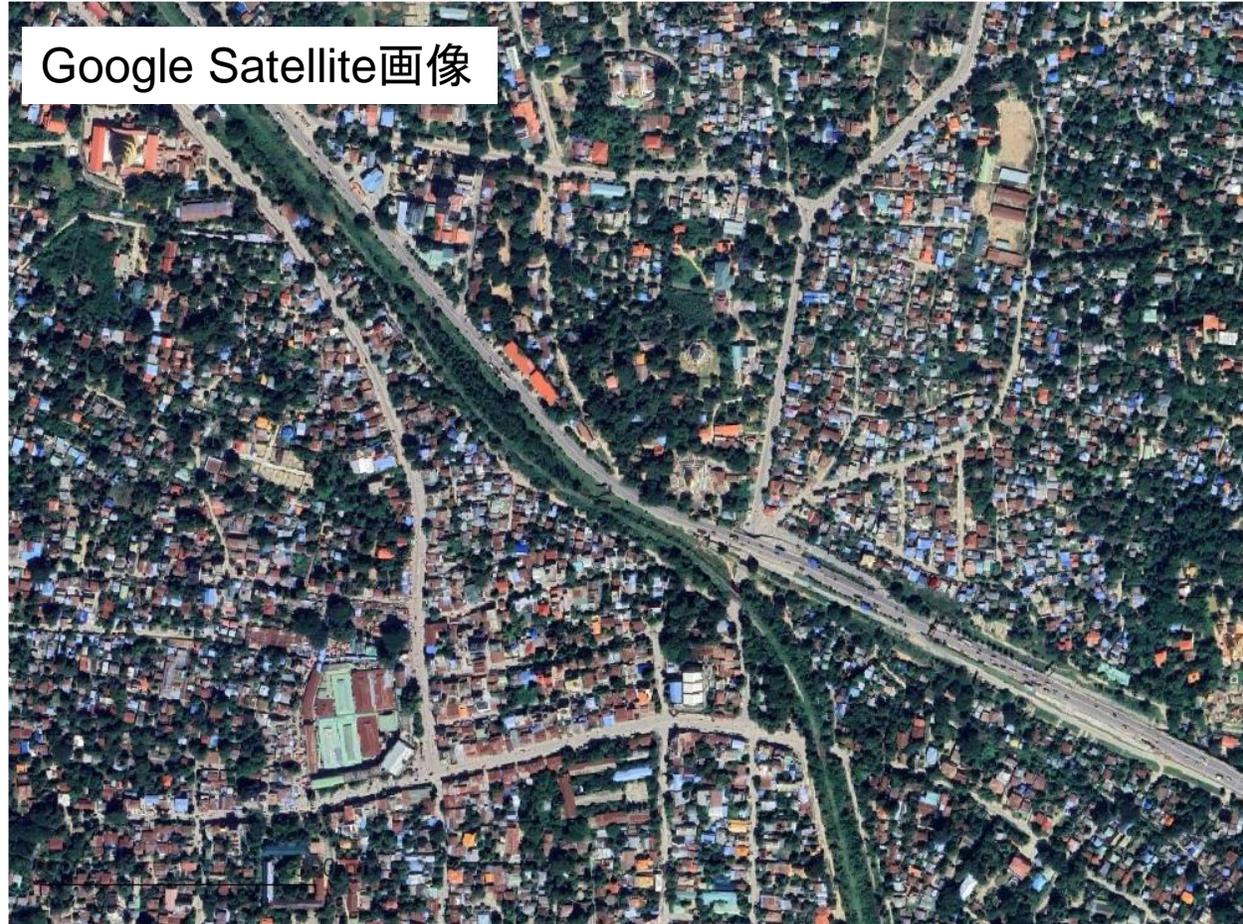
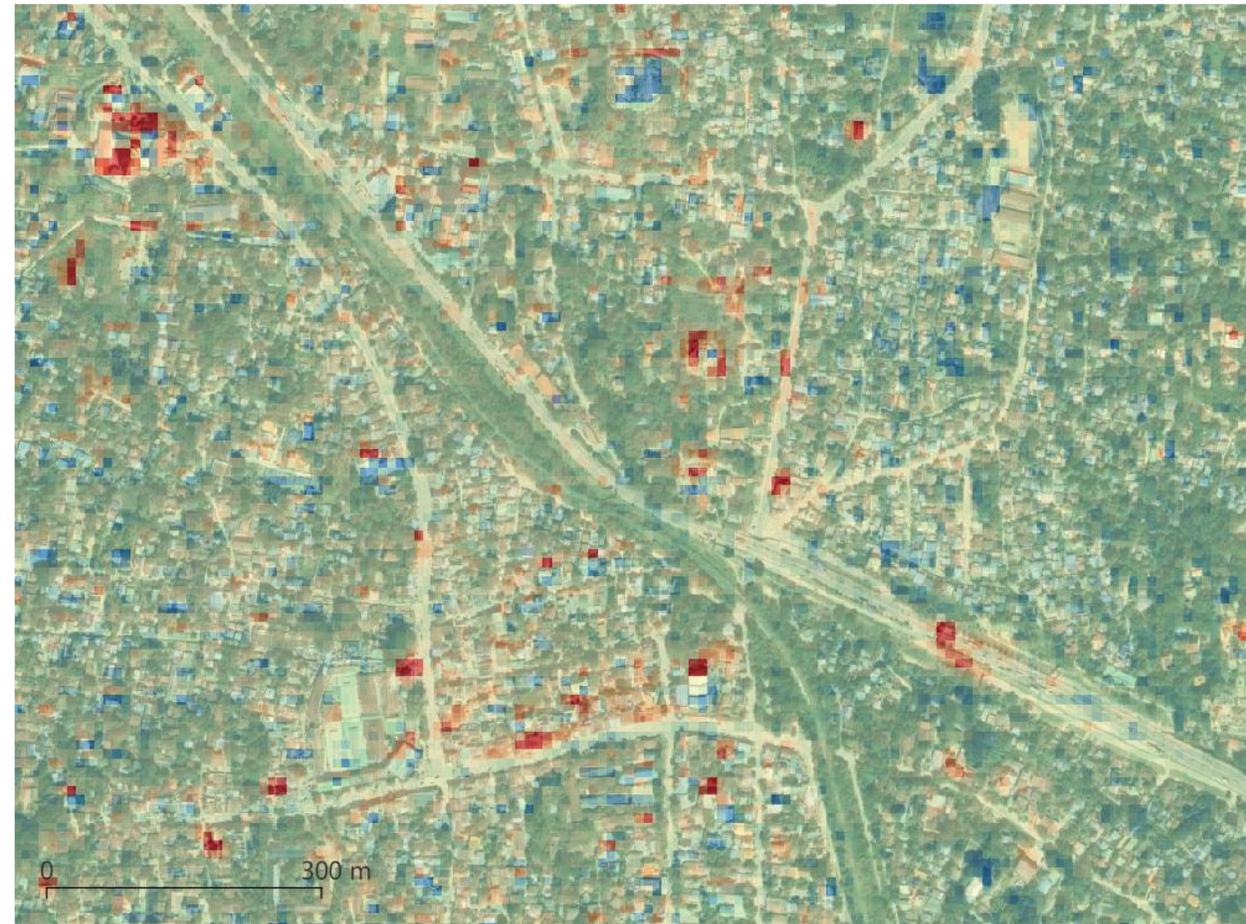
⑤の地域の拡大図（サガインSagaing南部）

Google Satellite画像

画像強度
減少 増加
