2008年5月12日 中国四川大地震復旧技術支援連絡会議
第2次復旧技術支援 建築チーム活動記録

東京大学生産技術研究所 中埜良昭
東北大学大学院 前田匡樹
東北大学大学院 迫田丈志
京都大学大学院 坂下雅信

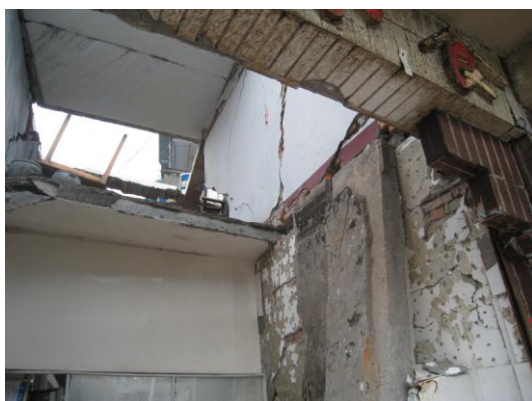
道路裏側が崩壊し建物が大きく傾斜し、部分的にPCaプレキャスト中空床スラブの落下が生じた (写真5)。落下したPCa板の端部の鉄筋は細径の丸鋼で、定着が十分ではなかった可能性が考えられる (写真7)。レンガ壁のせん断ひび割れ、崩落 (写真8) が見られた。

写真5 2階のPCa中空スラブの落下

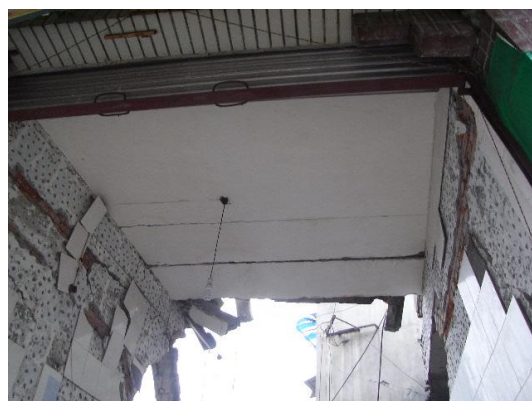
写真6 落下を免れた床スラブ

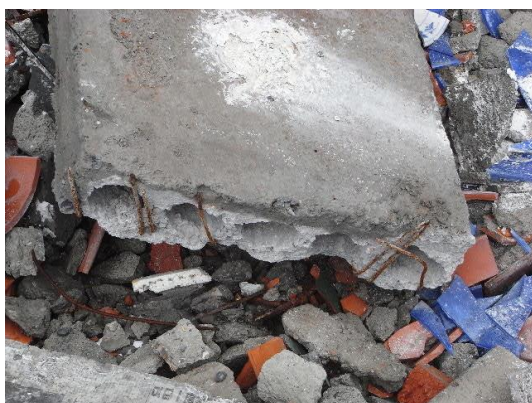
写真7 落下したPCa中空スラブの端部

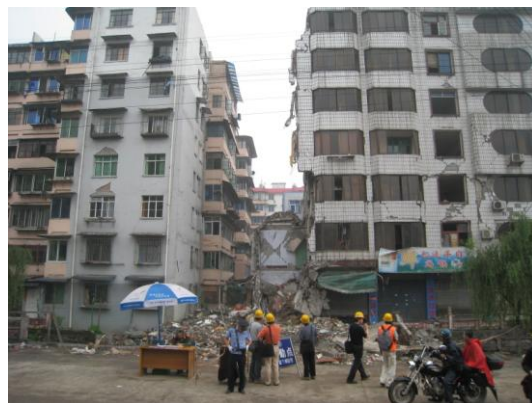
警察署建物の構造形式の詳細は不明であるが、壁はレンガ造である。建物の左端の1,2スパン程度が完全に崩壊して瓦礫となっていた（写真10,11）。その他の部分にも、レンガ壁のせん断ひび割れや、タイルの剥落などの損傷が生じた（写真12）。

写真10 警察署建物（右）の左端が部分崩壊

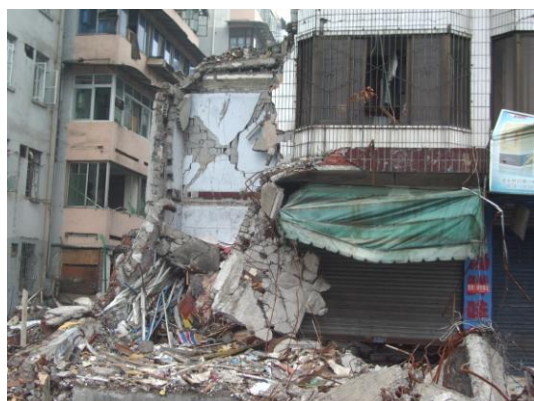
写真11 崩壊部分の拡大

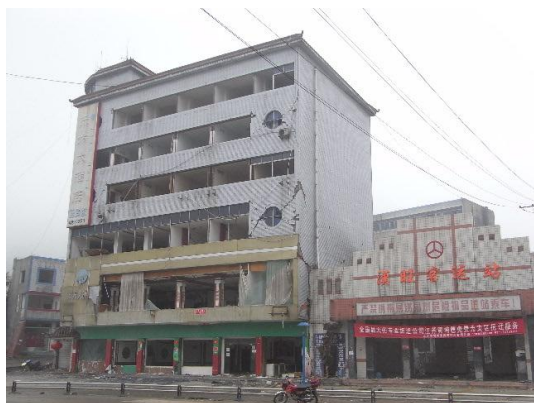
写真15 建物全景（道路側正面）

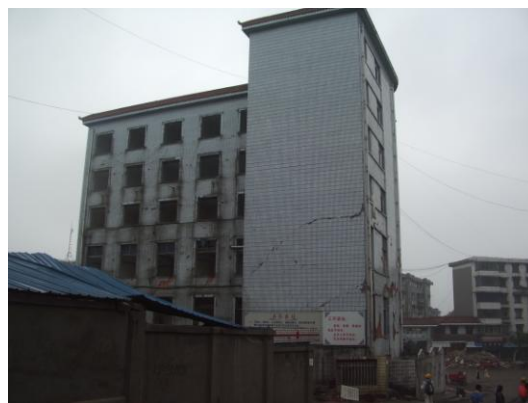
写真16 建物全景（道路と反対側）

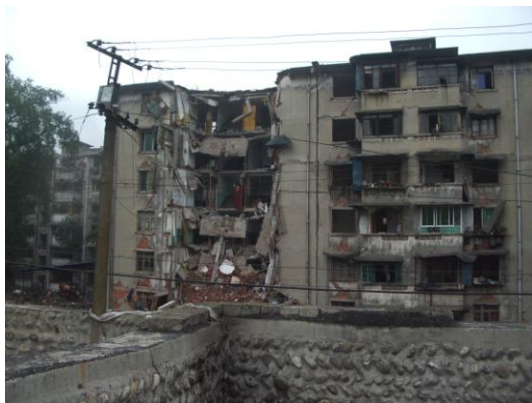
老朽化した集合住宅が数多く残る地区である。構造はレンガの壁にPCa中空スラブを載せRC臥梁を回す形式である。多くの建物のレンガ壁にせん断ひび割れが発生しており、部分崩壊し床が抜けおちた建物（写真20,21）、大きく傾斜した建物（写真22,23）、完全に倒壊した建物（写真24）などが数多く見られた。一方で、付近の比較的新しい高層建物は倒壊を免れていた（写真25）。

写真20 部分崩壊した集合住宅

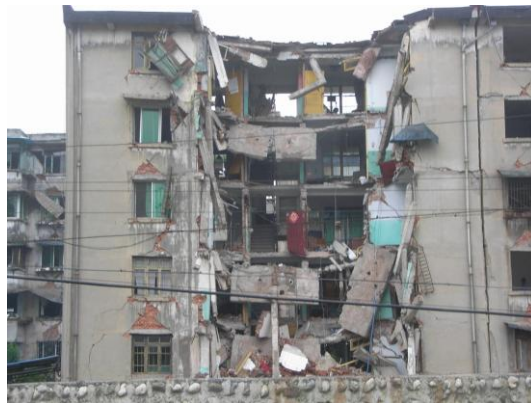
写真21 左写真の崩壊した部分

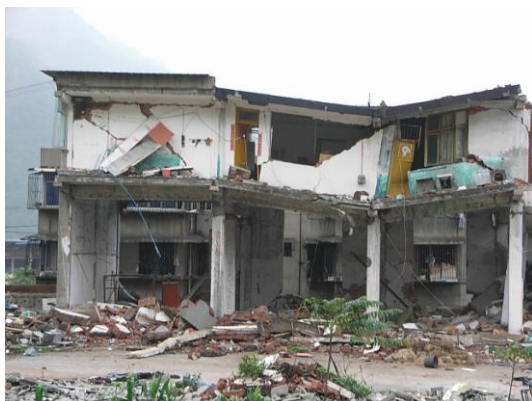
写真22 部分崩壊し大きく変形した住宅

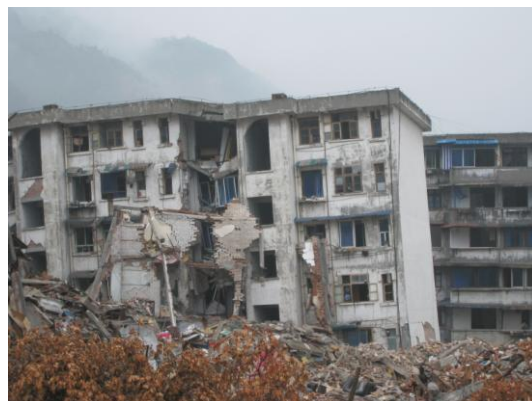
写真23 大きく傾斜した集合住宅

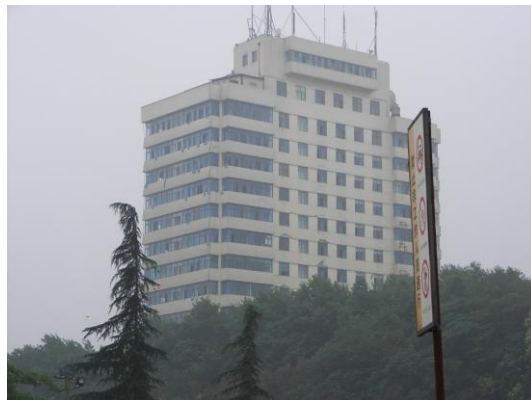
写真25 付近の新しい建物（倒壊していない）

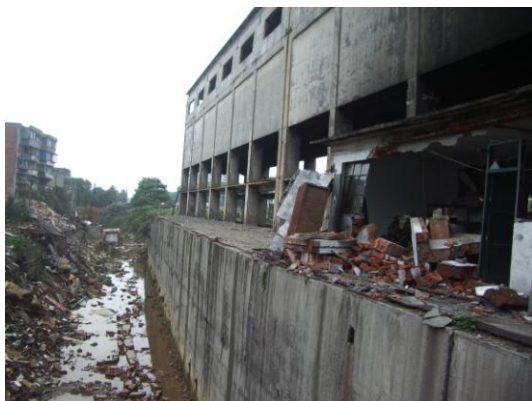
なお、線路は小川沿いの土手上を走っており、川面から7-8mの位置にある（写真28）。その法面が一部崩壊し川の方へ崩れかかっており、1階床スラブが若干沈下し（写真29）、線路も波打っている（写真30,31）。

写真28 補給基地は川沿い立地している

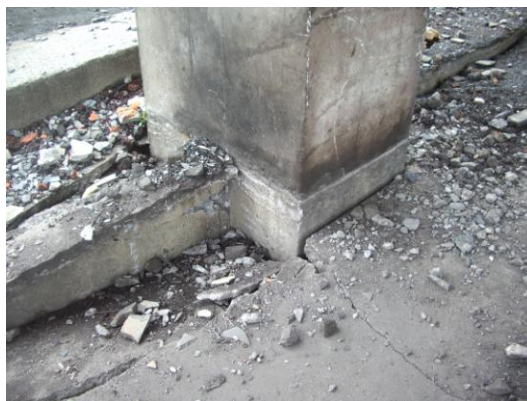
写真29 1階床スラブの沈下の形跡

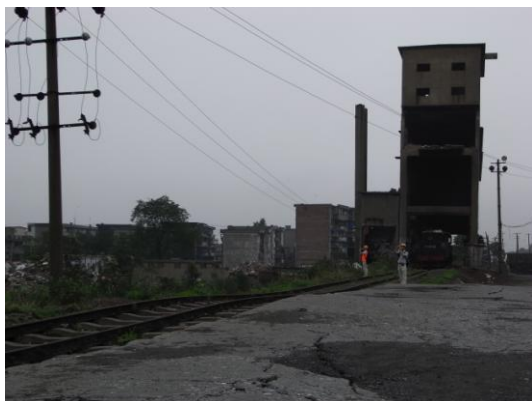
写真30 地盤変状による線路面の波打ち

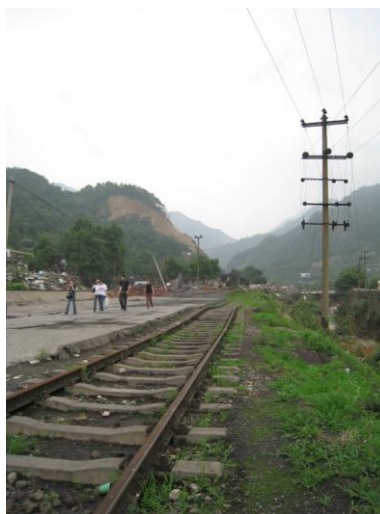
写真31 地盤変状による線路面の波打ち

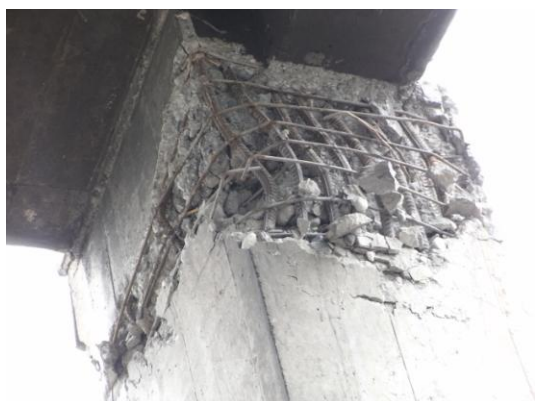
短辺方向：ピロティ部の柱頭が曲げ降伏し、一部ではかぶりコンクリートの圧壊や主筋座

屈が生じた（写真32）。柱頭は柱梁接合部の10cm下あたりに、コンクリートの打ち継ぎ面があり、打継部が損傷を誘発している可能性がある（写真33）。
 長辺方向：全ての2階梁端部が曲げ降伏する梁降伏型の崩壊メカニズムを形成していた（写真34）。曲げ圧壊した梁端で主筋の座屈が多く見られた。また、主筋は重ね継手されているが、一部に重ね長さゼロと思われる個所があった（写真35）。

写真32 1階柱頭の短辺方向の塑性ヒンジ

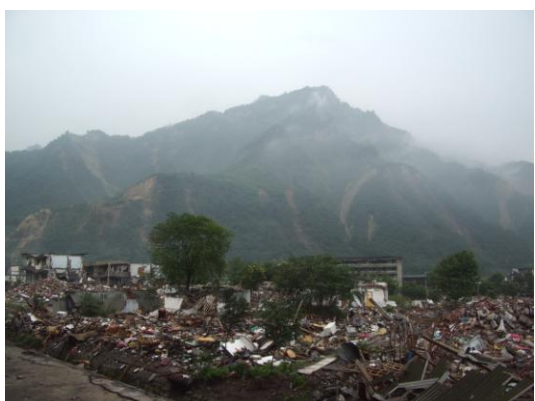
この地区は平野部と山の境界部に位置し、周囲の山では斜面崩壊・地滑りの形跡が多数観察された（写真36,37）。

写真36 周囲の山の斜面崩壊

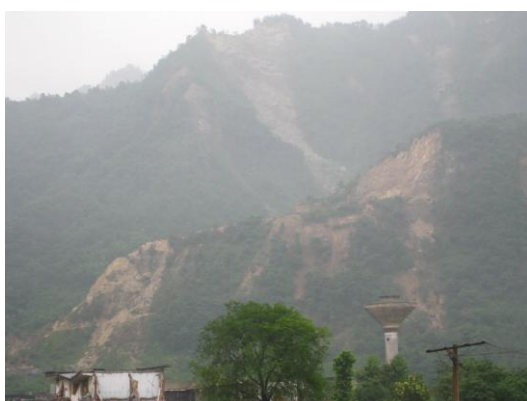
写真37 周囲の山の斜面崩壊

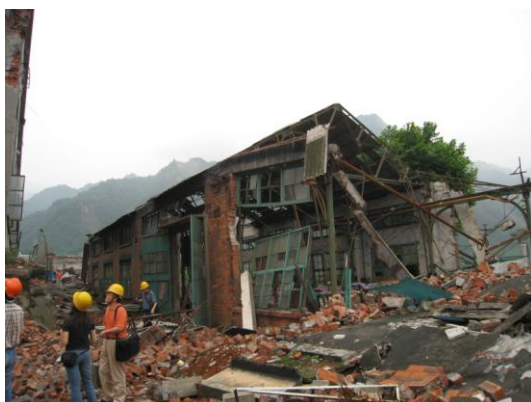
1棟は、比較的小規模の工場で、レンガ造壁と鉄骨山形トラス梁からなる構造である（写真39）。壁に柱型があるがRC柱ではなく、レンガ積の控え柱である。

写真39 部分崩壊した小規模工場の全景

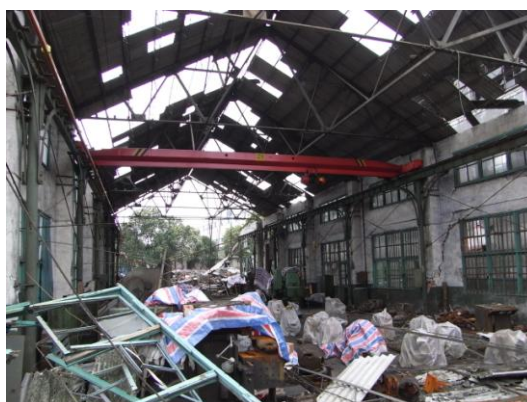
両妻壁部分を中心にレンガ造壁が転倒・崩壊し、屋根葺き材（スレート板のようなもの）の半数以上が落下した（写真40）。崩壊しなかったレンガ壁にも目地に大きなひび割れ（水平ずれ）が生じている個所が見られた（写真41）。

写真40 妻壁が崩落し、屋根材も落下

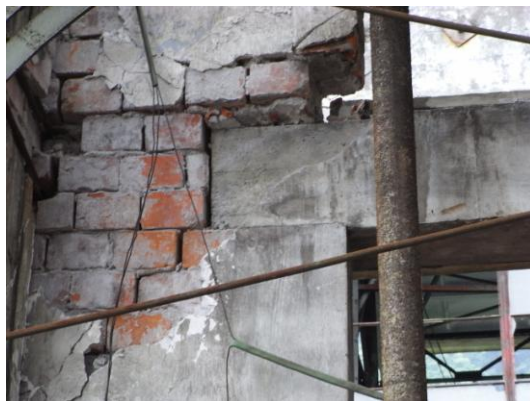
写真41 レンガ壁の面外方向へのずれ

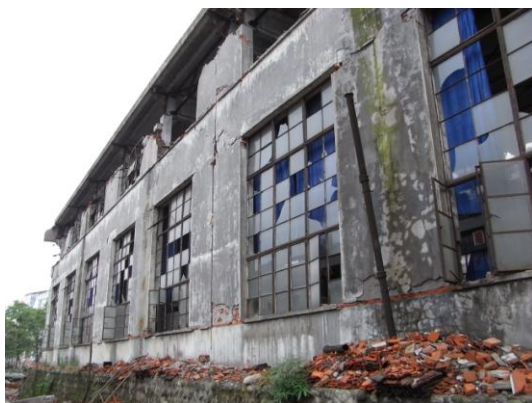
この工場に隣接した中規模の工場は、外周RC架構と鉄骨ラチス梁からなる構造で、外壁はRC架構に外接して（フレーム内ではなく）レンガ造壁を設けている（写真42, 43）。また、桁行き方向にはアングルを組み立てた格子を対にしたX型ブレースが配置されていた。RC架構やラチス梁には深刻な被害は見られなかったが、アングル材を用いたX型ブレースは座屈していた（写真44）。また、レンガ造外壁にはひび割れなどの損傷が多数見られ、部分的に崩壊しレンガや臥梁が落下した（写真45,46）。

写真42 鉄骨ラチス屋根をもつ中規模工場の外観

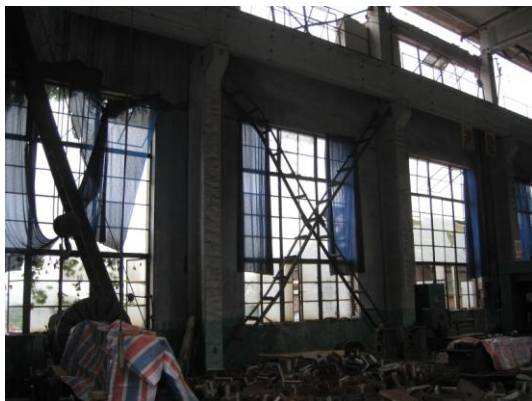
写真44 格子型ブレースの座屈

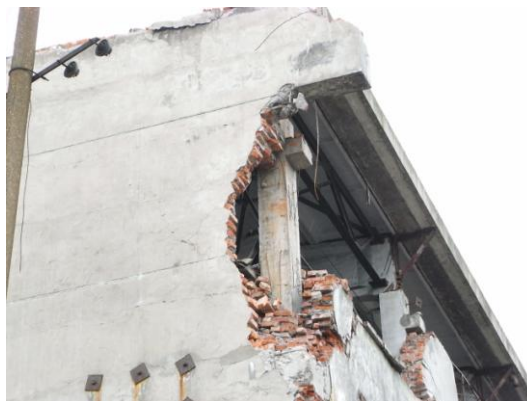
写真45 RC架構外側のレンガ壁の部分崩壊

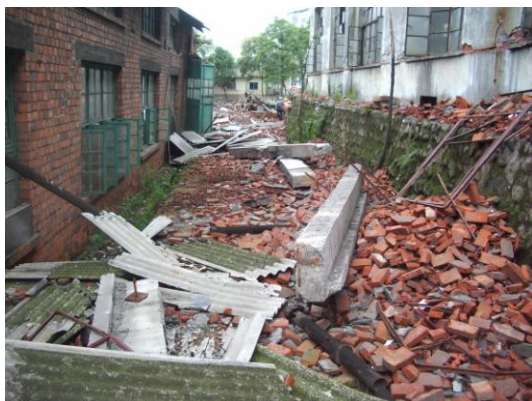
写真46 崩落した外壁レンガと臥梁

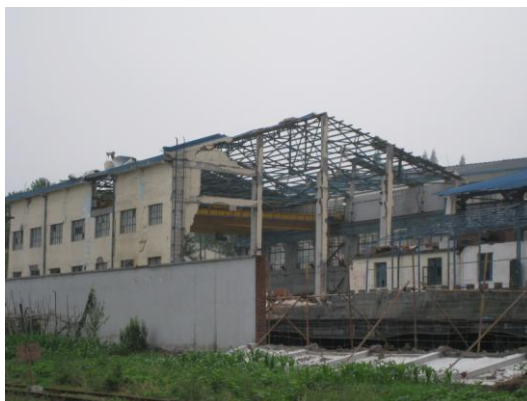
周辺でも大規模な工場で外壁及び屋根が部分的に崩壊した建物があり、内部で作業中の人が多数犠牲になったとのことである（写真47）。

写真47 周辺の他の工場の被害状況

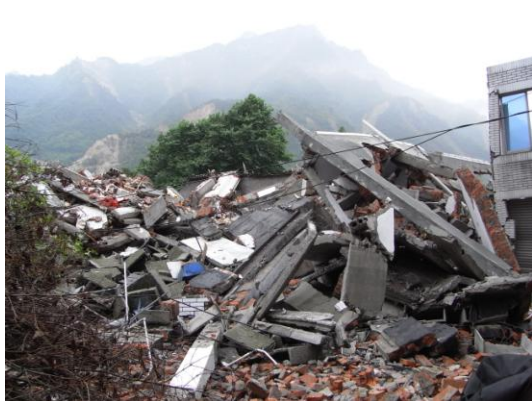
また、6階建ての事務所建物が完全に崩壊して瓦礫となっていた（写真48,49）。この瓦礫には未だ下敷きになっている人がおり、調査時点でも捜索（救出）活動が行われていた。

写真48 完全に倒壊した6階建て建物

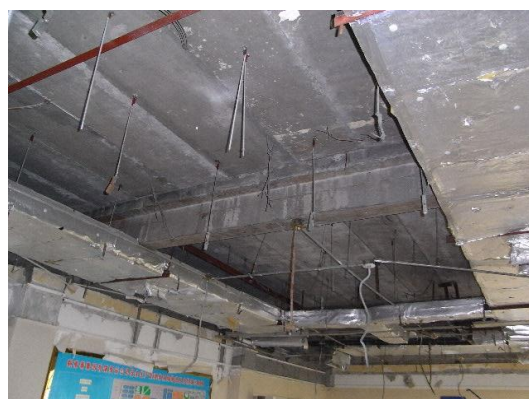
5階建てのRC造フレーム構造で、1974年竣工の酒造会社・劍南春の建物である（写真63）。1階柱の断面は400mm×300mm、または、400mm×400mmと比較的小さいが、標準のスパン長が4mから6mで、床面積に対する柱本数が多い構造計画となっている。床の構造は、大梁やT字型の小梁の上にPCa床板を並べた形式である（写真64）。

写真64 PCa床板による床スラブ

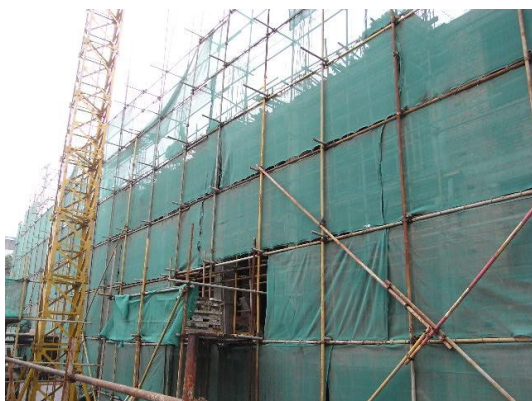
写真67 建設中の集合住宅の全景

建設中の集合住宅で、調査時には5階の配筋工事中で下層部はRC造フレームとレンガ壁の施工が終了しているが、仕上げは未了の状態である（写真67）。構造はRC造フレーム（バルコニー部分）とレンガ先積みの枠組み組積造（住居部分）の混合構造である（写真68,69）。趙教授によれば、このような混合構造は、設計指針（基準？）では想定していないが、現実の施工ではしばしば見られるとのことである。また、中国では数年前に環境保護の観点

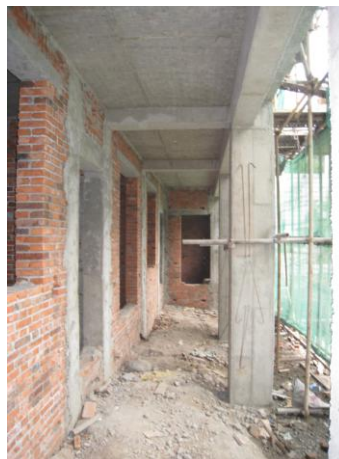
写真68 バルコニー部分はRC架構で住居部は組積造

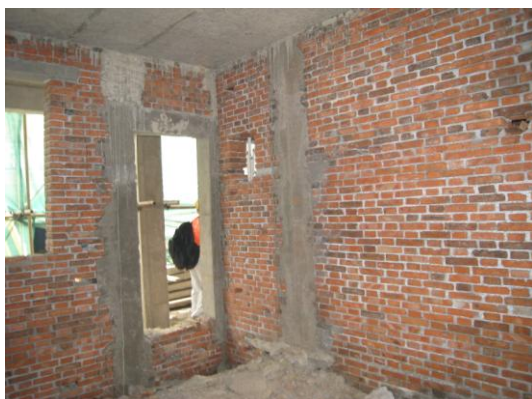
写真69 先積みレンガ+枠組みの壁

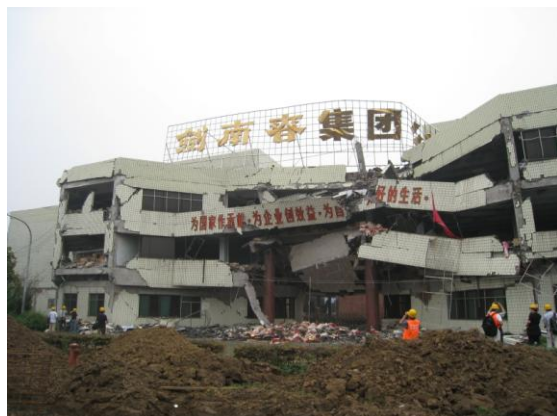
剣南春の酒造工場建物で、RC造フレーム構造である。下図のようにコの字型の平面で、建物正面部分は5階建て、両側面部分は4階建てである（写真72）。代表的な柱断面は、500mm

写真72 酒造工場の正面全景（図中①）

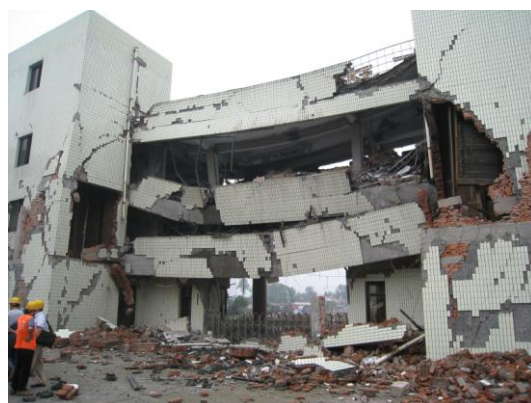
正面部分は2層で層崩壊し、3階から上階が2階床に落下している（写真73）。正面側の破壊状況は2階の柱頭が完全に破壊し、柱と柱梁接合部が分離している状態で、2階柱の柱頭より下は原形をとどめていることから、柱のせん断破壊ではなく柱頭部の破壊が層崩壊の原因と思われる（写真74）。また、レンガ壁も大きく損傷し部分的な崩落も生じている（写真75）。

写真73 2階の層崩壊部分（②）

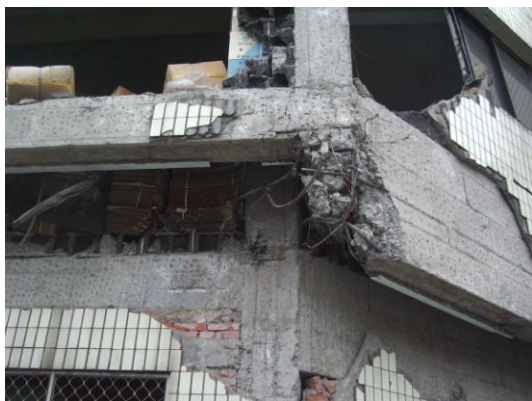
写真74 層崩壊した部分のアップ (③)

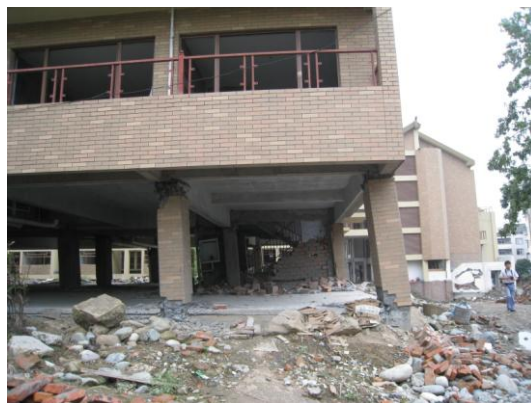
この建物は、10棟程度の集合住宅が建つ山間の大きな建設現場の入口付近に位置する。外観はタイル貼りで、鉄筋コンクリート構造6階建ての建物であり、長辺方向が南北方向となっている (写真80)。コンクリートはレディーミクストコンクリートが用いられているとのことであった。2階から6階の外壁と間仕切り壁にはレンガ壁が用いられているが、1階にはレンガ壁が無いため1階剛性が低いピロティ建物である。階高は3m、柱の内法高さは2.2m、柱は450mm×650mmであり、サッシや内装仕上げは施工されていないが、RCフレームとレンガ壁は完成している。構造被害は1階の柱に集中し、残留変形角が1/10程度(2箇所計測し、95/1000と85/1000)と大きく層崩壊寸前である (写真81)。柱頭および柱脚では、ほとんどの柱で曲げ圧壊し、せん断補強筋の折り曲げ部がコアから抜け出し、コアコンクリートが崩壊して主筋が座屈していた。一部に破断している主筋も見られた (写真82,83)。

建物は大破しているが、サポートを建てる等の応急措置はなされていなかった。また、3週間前よりも損傷が進行した印象を受けた。(中埜)

写真81 建物1階に残留変形

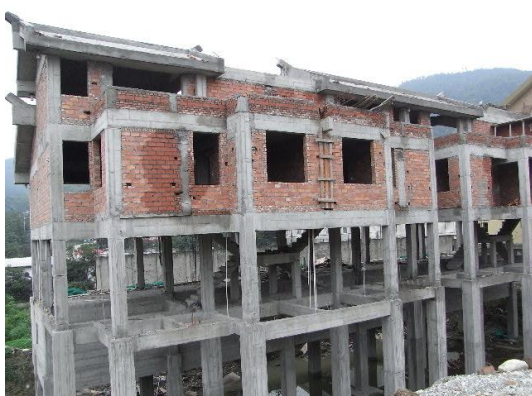
この建物はRC躯体とレンガ工事は完了しているが、杭（長柱）が埋め戻されていない。杭部分が埋め戻されると、地上3階建てとなる（写真84）。地面を5m程度切り土して杭先端を独立フーチングとして施工したものである。

写真84 杭埋め戻し前の建物全景

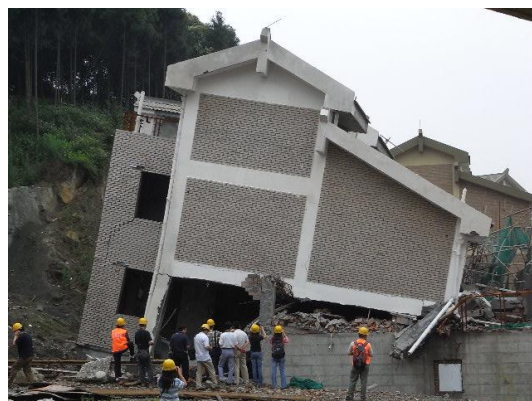
道路側から見て右側の建物ではレンガ壁のせん断ひび割れが見られた。中央の建物では、2階が層崩壊し、3階部分が道路側に傾斜した。裏山の地盤にはアースアンカーが施工されているが、数本の柱は地表面の独立基礎が地盤の強制変位により滑動し、柱頭が曲げ破壊し崩壊していた(写真88)。左側の建物でも、1階柱頭が数本曲げ破壊し、鉄筋が露出していた(写真89)。2階レンガ壁にせん断ひび割れは見られたが、倒壊は免れた(写真90,91)。

写真87 2階層崩壊により道路側に傾斜

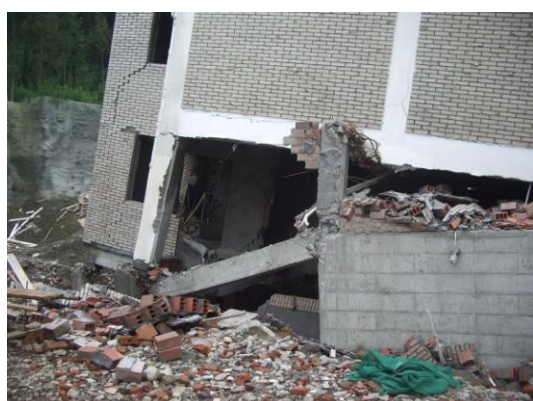
写真88 中央建物の山側ピロティ柱の崩壊

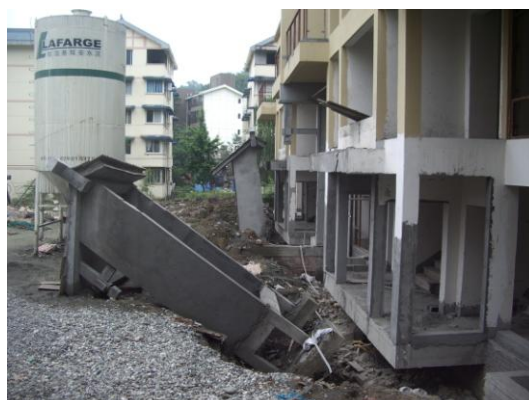
同じエントランスゲートが2基あり、1基は転倒し、もう1基は大きく傾斜していた。GL-50cm程度の深さに施工された独立基礎は埋め戻されていない（写真92）。

写真92 エントランスゲートの転倒

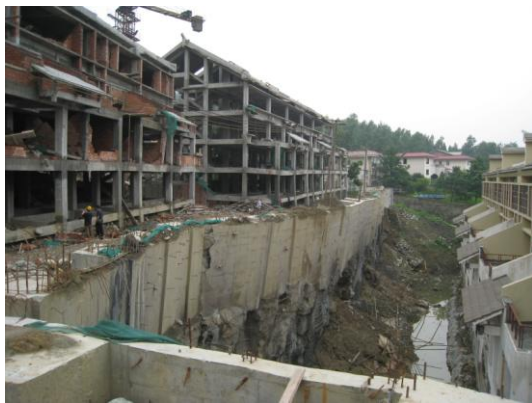
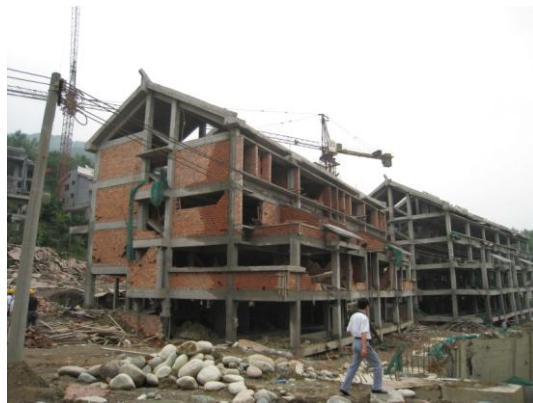
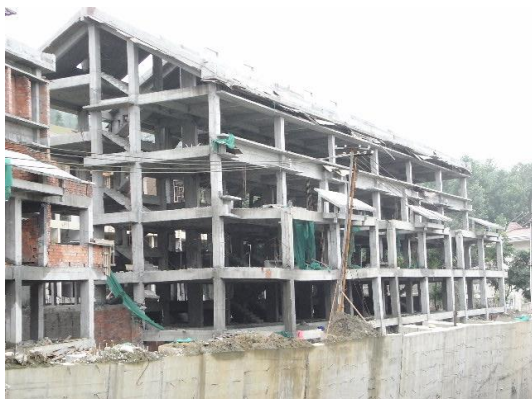
20m程度の擁壁の山側の傾斜地に、5階建て集合住宅が2棟建設されていた（写真93～95）。正面左側のレンガ壁の施工が完成していた建物では、上部構造の被害が目立ち、レンガの腰壁によって短柱化した柱のせん断破壊が生じていた（写真96）。正面右側のレンガが施工されていない骨組だけの建物では、建物前方の擁壁にひび割れが生じ、傾斜し、擁壁下部から土砂が大量に流出している箇所があった（写真97～99）。それに伴い、建物の不同沈下が起こり、独立基礎の部分が強制変位を受け、擁壁側に柱脚を引きずられていた（写真100）。

写真93 傾斜地に建設中の2棟の集合住宅

写真94 レンガ壁が施工された建物全景

写真95 骨組だけの建物全景

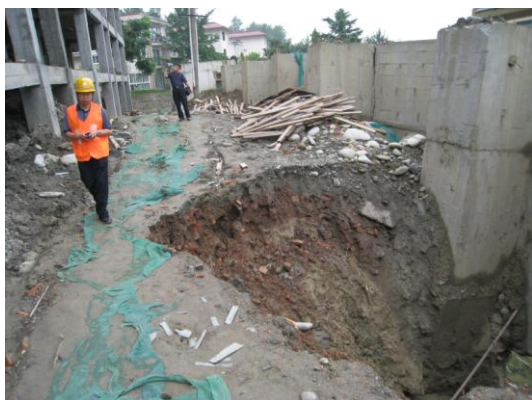
写真98 土砂の流出

写真99 擁壁下部から土砂が流出

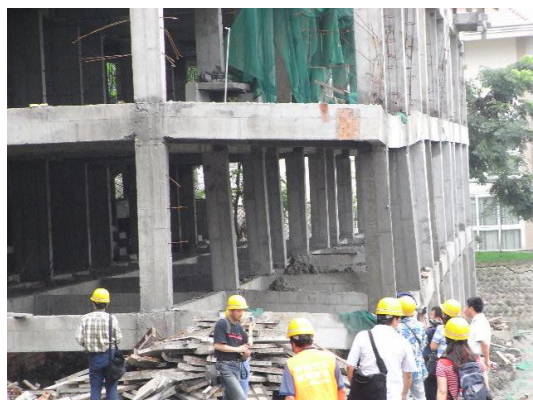
写真100 基礎が強制変位を受け不同沈下

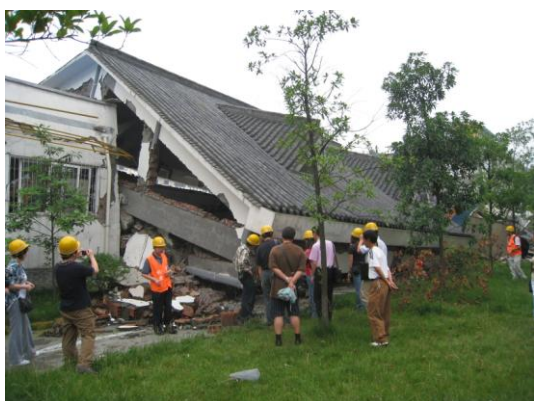
瓦屋根の3階建て商業ビルや、6階建ての集合住宅からなる街区であり、街区は2つの交差する大きな道路に面している。道路沿い（観景路）には、瓦屋根の3階建て商業ビルが2棟並び、1棟は倒壊して（写真113）柱頭と柱脚の鉄筋が露出し（写真114）、もう1棟はレンガ造の腰壁により短柱化した1階柱がせん断破壊していた（写真115,116）。

写真113 倒壊した瓦屋根の商業ビル

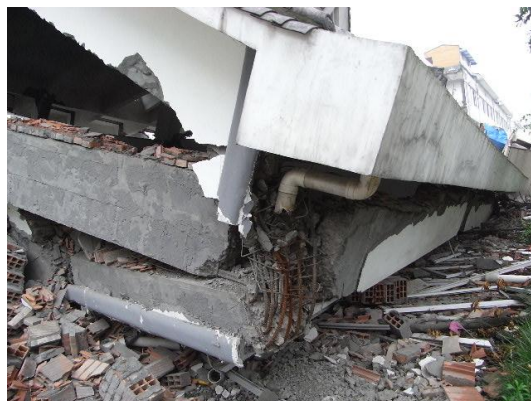
写真114 崩壊建物の柱頭

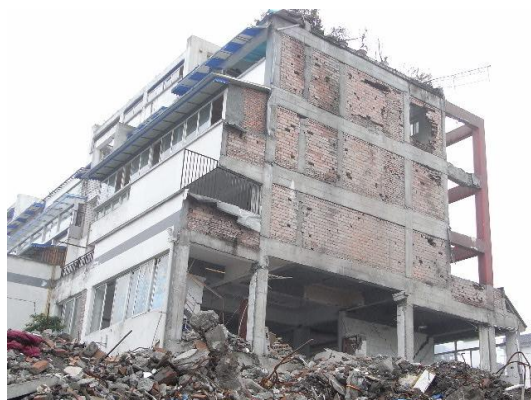
直交する道路（蒲陽路）に面して6階建ての店舗付き集合住宅が3棟並んでいた。1棟は1階でレンガ壁の部分的な崩落が見られ（写真117）、中央の建物は完全倒壊して瓦礫となっており（約200名が亡くなったとの事）、もう1棟は1階と2階の妻面のレンガ壁が崩壊し（写真118）、1階柱頭の鉄筋の座屈やコンクリート剥落が見られた（写真119）。梁端ではせん断破壊が起こり、たわみが生じている（写真120）。

写真118 6階建て集合住宅3棟の左側建物

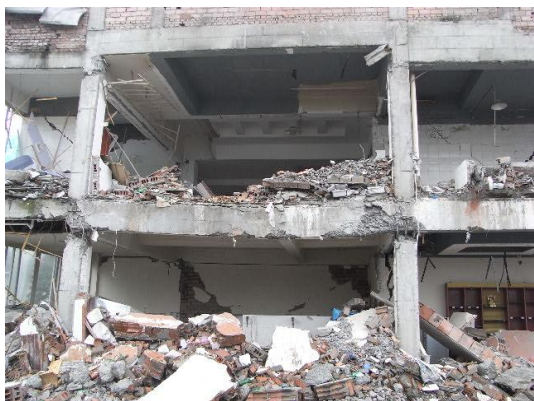
写真119 左側建物の2階梁のたわみ

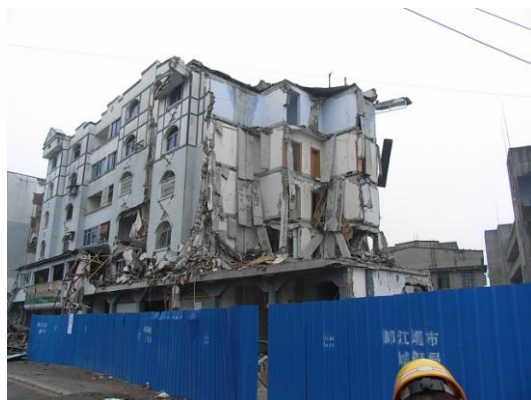
道路に面して6階建てのレンガ壁構造のほぼ同一構造形式の建物2棟が隣接して建設されている。1階は店舗であり、2階から上部は集合住宅となっている（写真123）。1階のみRCフレーム構造であり、2階から上部では、鉛直部材はレンガ壁のみでRC柱はなく、壁に臥梁をまわし、床はPCa中空スラブを用いている。隣接する2棟のうち、1棟は両妻側の1～2スパンが2階から上部で部分崩壊し（写真124,125）、PCa中空スラブが崩落した（写真126）。もう1棟の損傷は少ない。

写真124 建物右側の2階から上部の部分崩壊

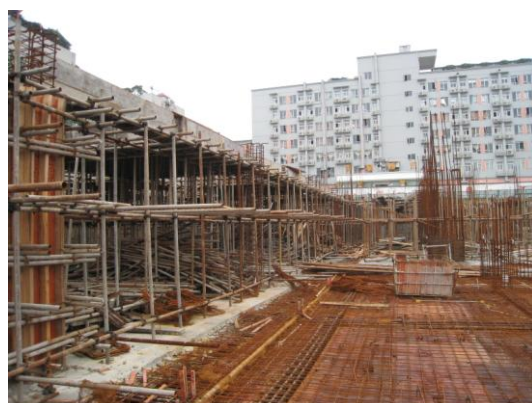
この現場では、地震の3日前にコンクリートの打設が行なわれたが、コアを採取し圧縮強度の確認によって本震に対して工事継続の承認が一度出された。しかし、二回目の地震（余震）に対してはこの時点では承認が出されていないので工事は中断中であった。

写真128 地下1階スラブ配筋

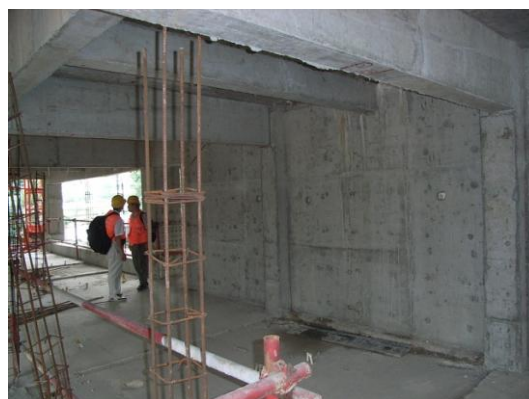
外柱には500mm×1300mmの扁平な柱もある（写真130）。また、連層耐震壁が用いられている部分もある（写真131）。建物は平面的にコの字型をしているが、エキスパンションジョイントにより、構造的には3つの建物に分けられている。被害については、大梁と小梁の交差部に微細な縦方向のひび割れが見られ、四川省の担当者は、「ひび割れは地震の影響」と判断したとのことであるが、ひび割れ発生箇所から考えて、我々は地震以外の原因による可能性が高いと判断した。

写真131 RC造耐震壁
