日本建築学会東北支部  
東北地方太平洋地震調査速報  
2011年3月22日号

東北支部災害調査委員会  
報告者 源栄正人(東北大)

3月12日(土)予備調査

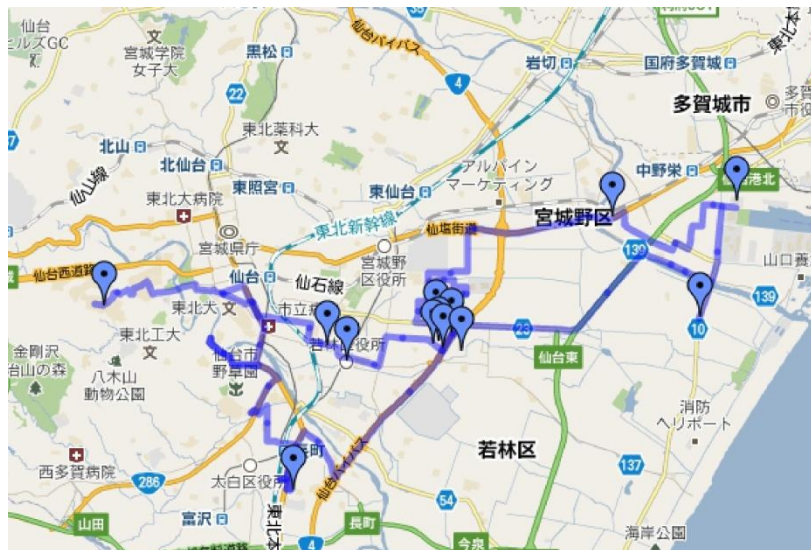
図1 被害状況調査ルート (3月12日(土))

東北大学工学部、若林区成田町、若林区役所、若林区単小泉小学校 (DCRC観測点)、若林区大和町、若林区卸町地区、宮城野区高砂 (サニーハイツ、宮城野区夢メッセ、三井アウトレット、太白区長町郡山市営住宅) (図1参照)

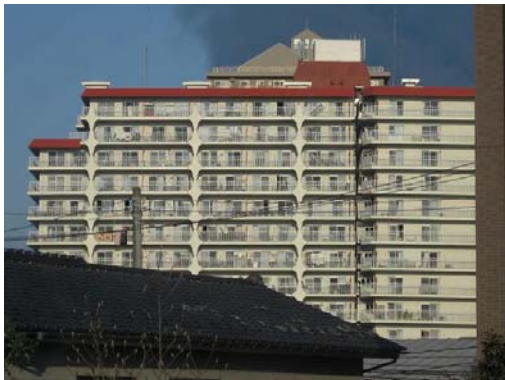
### <宮城野区高砂のサニーハイツ>

写真16 宮城野区高砂のサニーハイツ

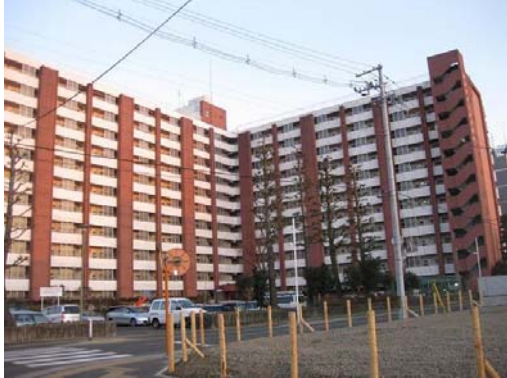
1978年に杭基礎の損傷により傾斜した建物（RC造 11F建て）の方は今回、無被害と判断できる。直交する建物（RC造 11F建て）も短辺方向に大きくロッキング振動した形跡があり、地盤に建物に沿った亀裂がみらるが、EPJでは残留変形はほとんど見られず、傾斜は認められない。杭の状況は損傷があったとしても軽微であると思われる。

写真25 仙台市太白区長町の郡山市営住宅

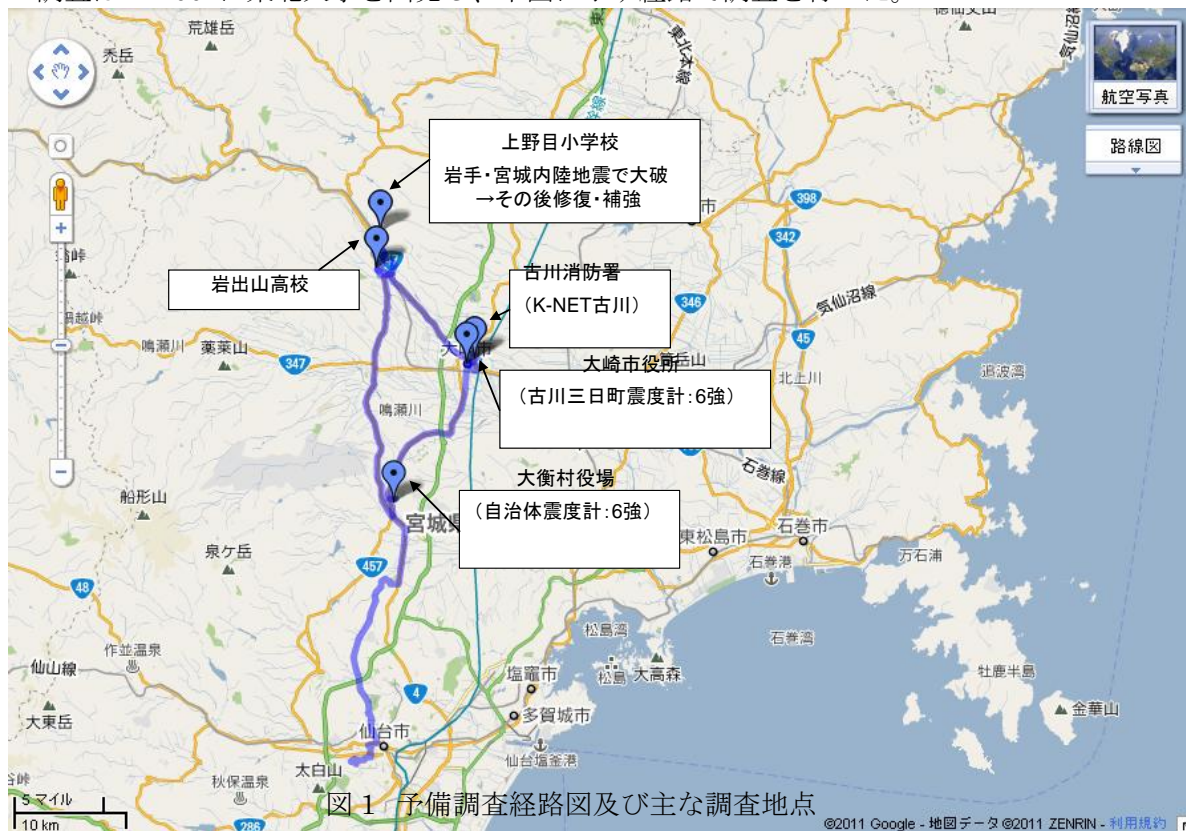
図1 予備調査経路図及び主な調査地点

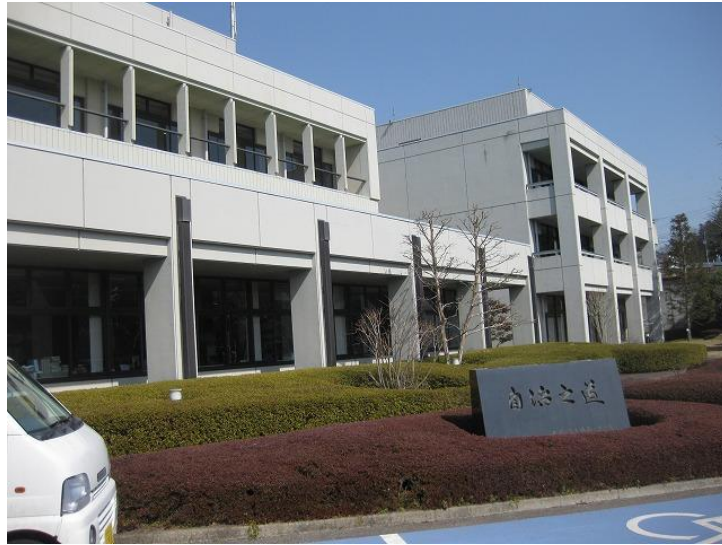
大衡村役場は震度 6 強（自治体震度計）の地震が観測された。役場建物は鉄筋コンクリート造 2 階建ての建物であるが、大きなひび割れは見られなかった。また、大衡村内で、建物の全壊等、大きな被害は報告されていないとの情報を得た。

写真 1 大衡村役場外観

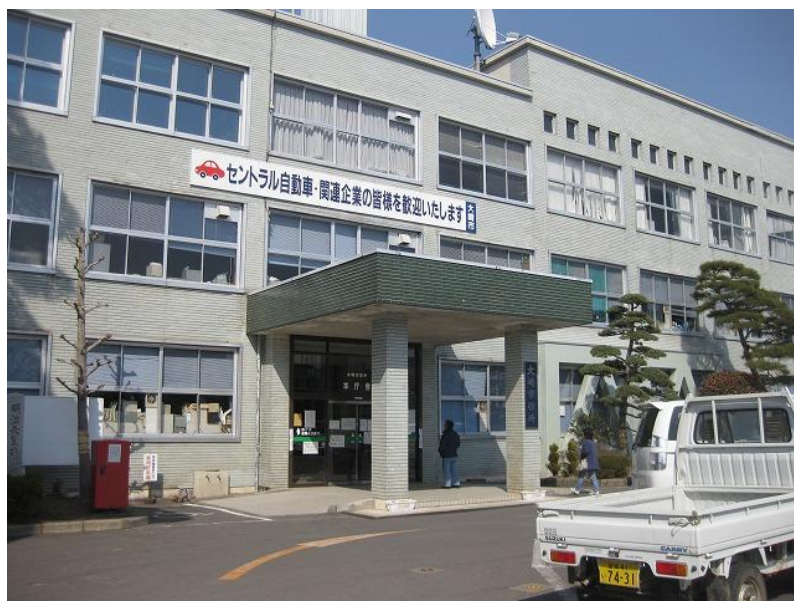
写真 4 大崎市役所（鉄筵コンクリート3階建て）

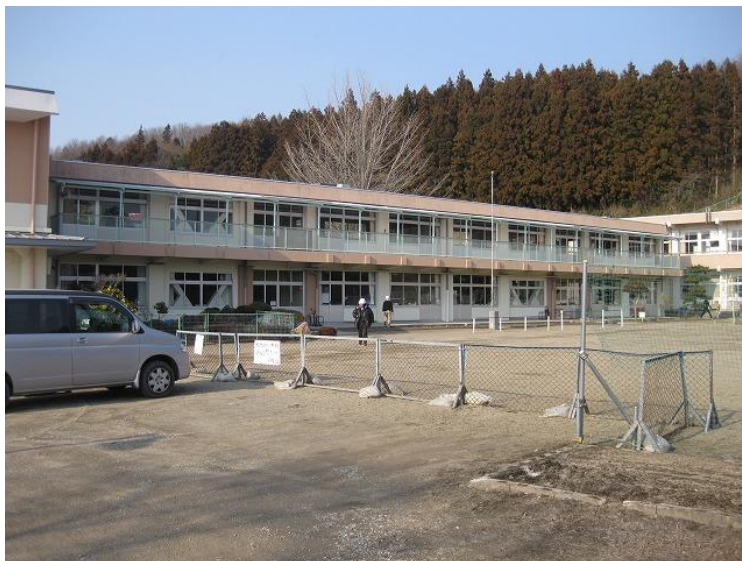
大崎市立上野目小学校校舎は、2008 年岩手・宮城内陸地震時に大破の被害を受けた建物である。その後、損傷を修復し、ブレース増設等の補強を行っている。今回の調査では、

特に被害は見られなかった。

写真 14 上野目小学校校舎（無被害）
