# 2024年能登半島地震被害調査速報

2024/01/08 東京大学地震研究所

## 1. 調査の目的

2024年1月1日に能登半島にて発生した地震における建物の被害状況を調査し、それらの被害要因を把握することを目的とする。本調査では、主として鉄筋コンクリート造を対象とする。

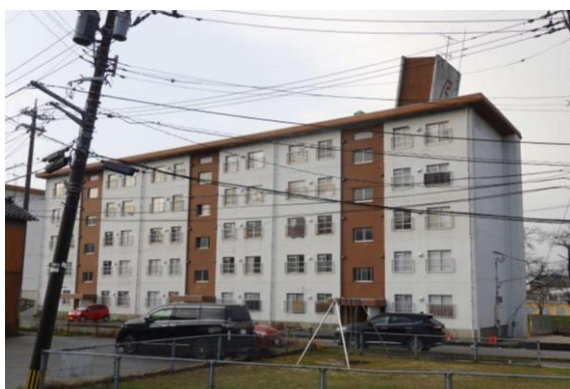
県営の住宅団地であり、RC造壁式構造5階建ての住宅3棟が並んで建っている。昭和50年5月25日竣工。川沿いの敷地であり、地盤の変状による建物の傾斜、屋上の高架水槽の傾斜などが確認された。ある棟では西向きに7/1000の傾斜が確認された。

(d) 3号棟全景（高架水槽が傾いている）

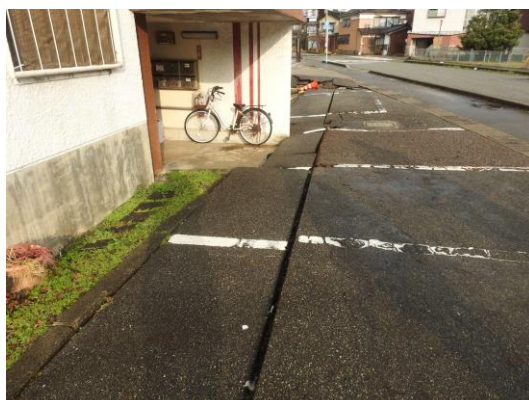
(e) 周辺地盤の変状

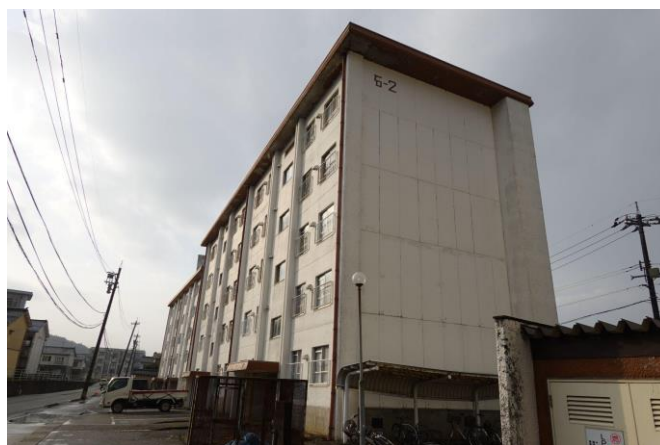
(f) 2号棟全景（目立った被害はない）

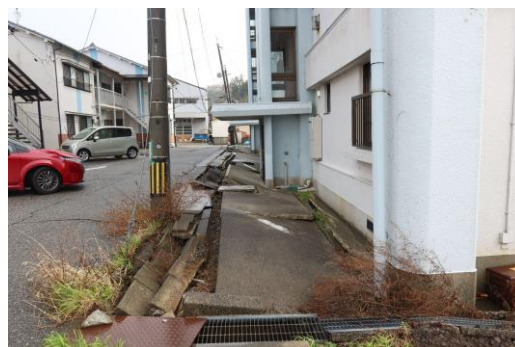
RC造5階建ての集合住宅。W-3の近隣にあり、川沿いの敷地である。地盤の変状による建物の傾斜が北西向きに3/1000確認された。

(b) 地盤の変状

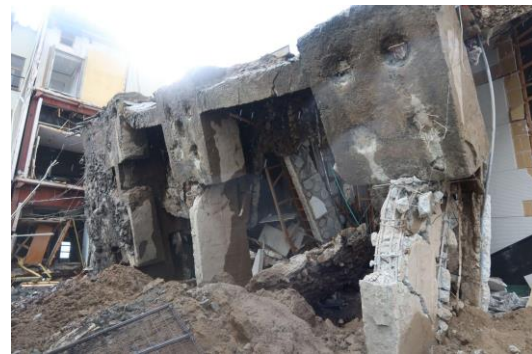
当該建物を所有する会社のHPによると、昭和47年（1972）に建設された地上7階地下1階（地下は現在埋設）の工場兼店舗の社屋である。RC造である。基礎ばりは幅B=400,

せいD=1500~1800程度（上端コンクリート損傷により精確な数値不明），主筋はD29 6本（1段筋4本，2段筋2本），あばら筋はφ9mm@300mmと推察される。

(b) 基礎の被害

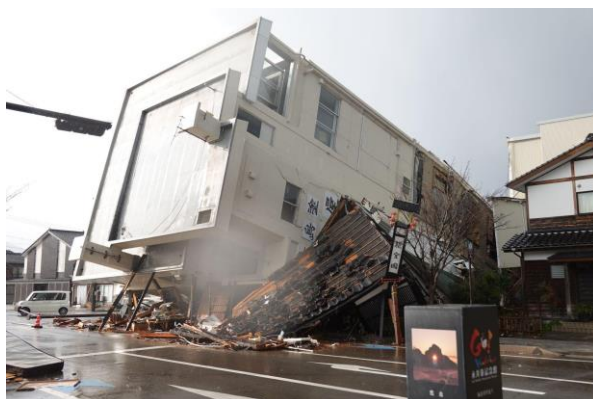
東向きに完全に横倒しとなり，隣接していた木造3階建て建物を下敷きとした。

(e) 隣の木造建物側に倒壊

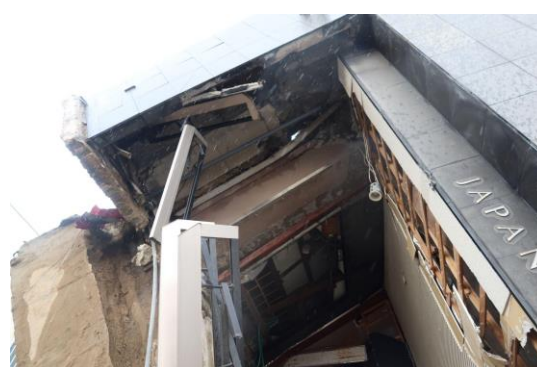
(h) 柱の巻き立て補強がされている？

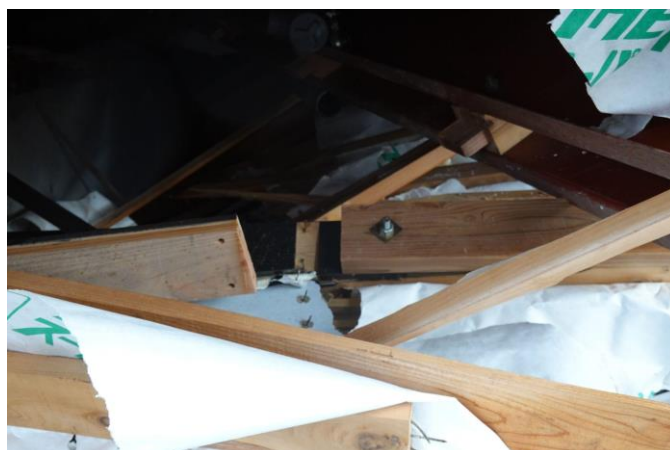
(c) 柱端部には鋼板を挿入している  
図 4.9 隣接する倒壊した木造住宅

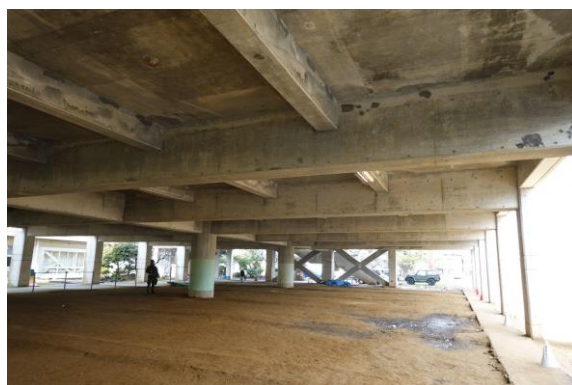
(f) 体育館の一階はほぼ超スパンのピロティ。ブレースは元から  
図 4.12 W-8 の被害事例

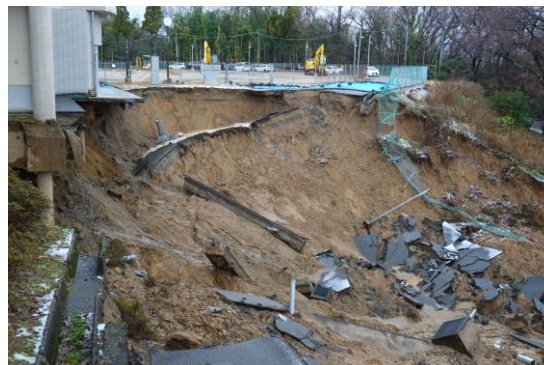
(d) 周辺地盤の崩落状況

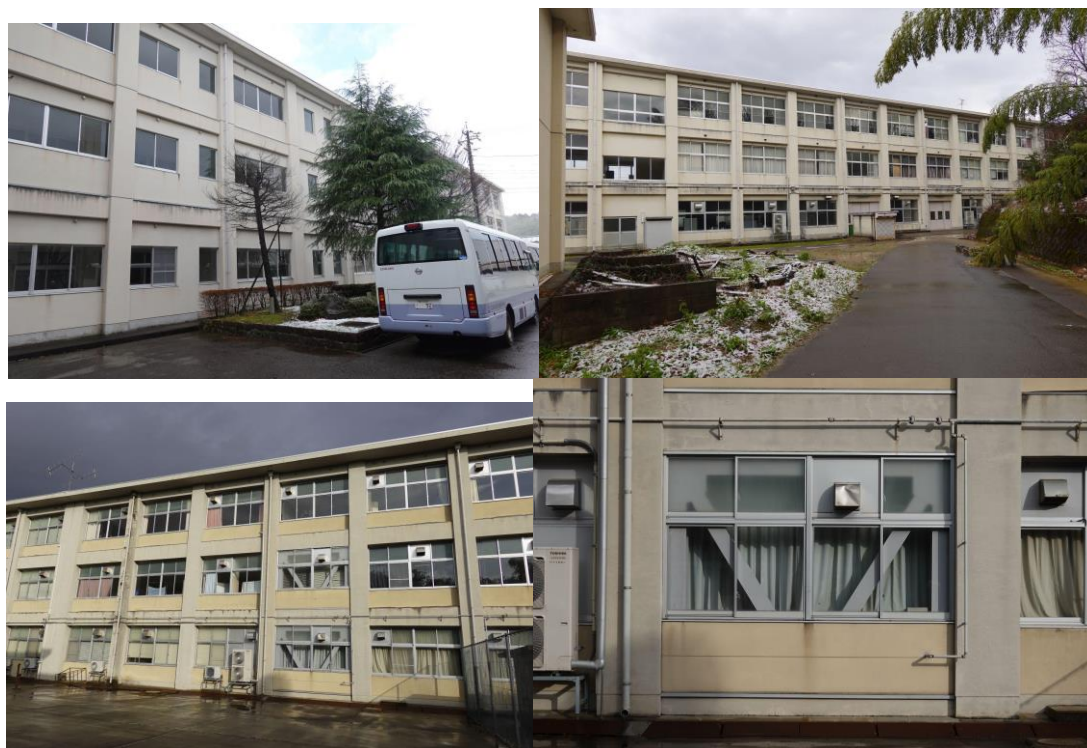
(f) 校舎棟 一部耐震補強されている

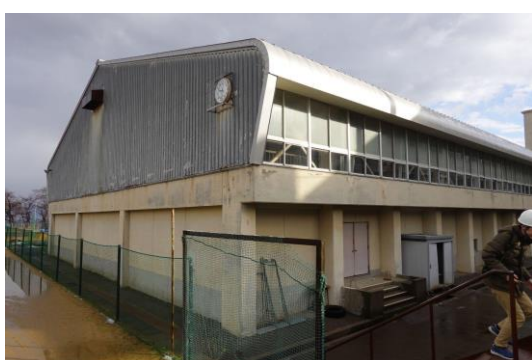
(i) 体育館1 目立った被害なし

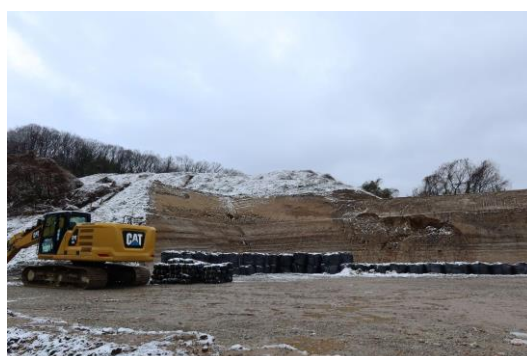
(d) 近隣にある造成中の敷地

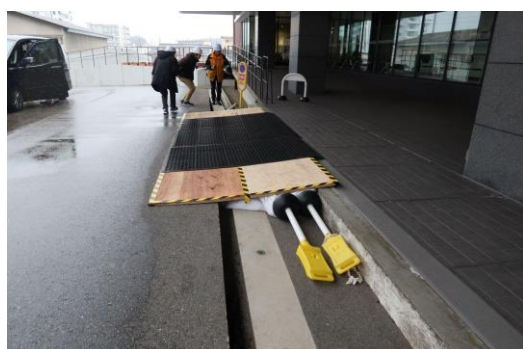
海に接する場所に建設された総合病院で複数の建物がある。海が近いため、地盤が軟弱と考えられ、地盤の損傷、噴砂が激しかった。2013年建設のRC造6階建て免震構造の病棟で地盤の変状による擁壁部の損傷が確認された。病棟と渡り廊下を接続するエクステンションジョイントに損傷が確認された。昭和55年に建設されたRC造6階建ての病棟では、外側鉄骨枠付きブレース補強が施されており、補強が少なくなる層のRC柱は壁に損傷が確認された。道路を挟んで、更に1棟RC造6階建ての病棟（RC造6階建て病棟②と称す、図4.21(j)）があった。柱脚や壁脚に損傷が確認された。RC造6階建て病棟②から駐車場を挟んで鉄骨造と思われる5階建て介護施設があった。仕上げタイルの剥離などが確認された。

(d) 擁壁部の様子

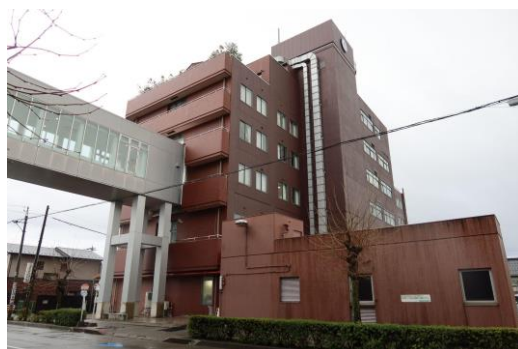
(j) RC造6階建て病棟②全景

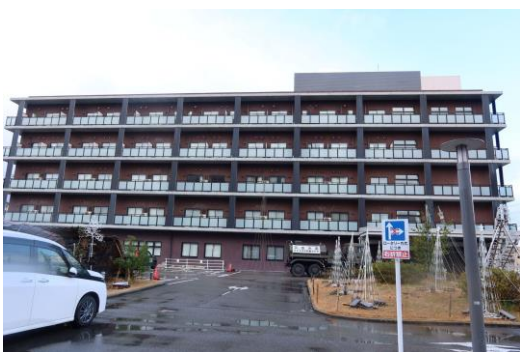
(m) 鉄骨造と思われる5階建て介護施設全景

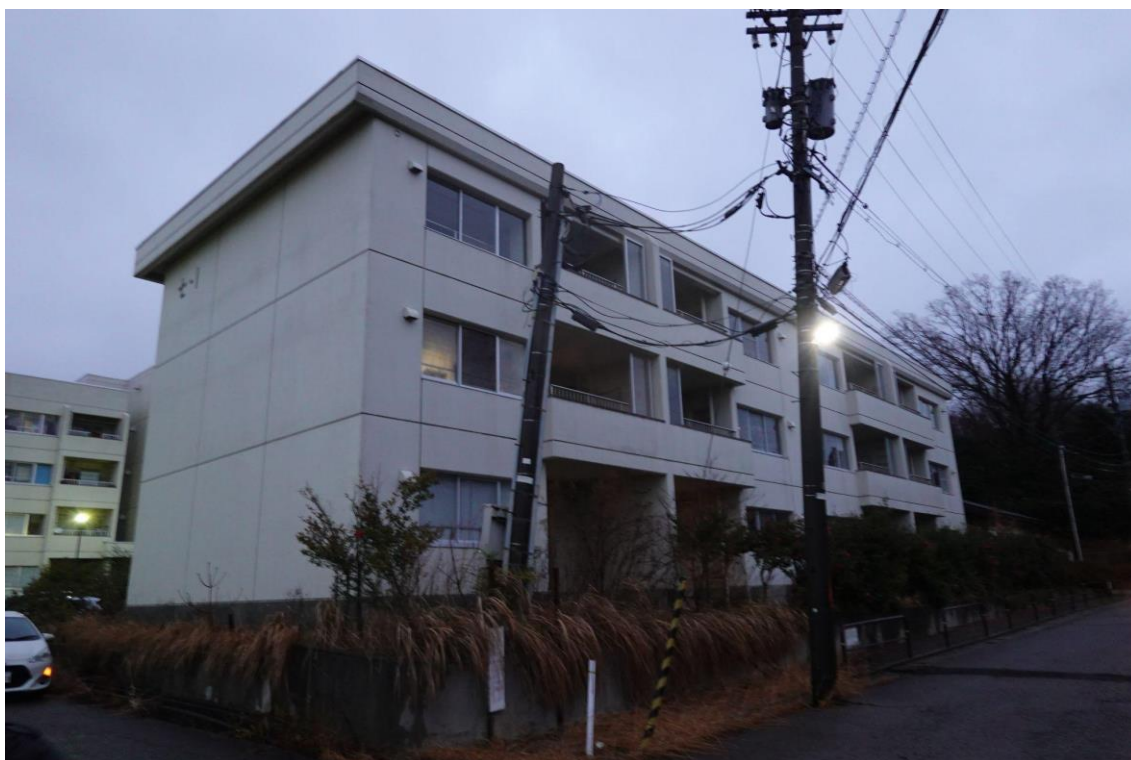
WRC造3階建て12戸。地盤変状もなく無被害。  
同一敷地内に市営住宅も併設。  
木造建物は集会所。

図 4.30 建物全景 被害なし
