令和6年能登半島地震の被災地での 木造住宅を中心とした建物被害調査速報

実施日：2024年1月20日～22日

参加者：宮津裕次, 劉虹, 富田愛, 穂積佑亮 (東京理科大学)
脇田健裕 (アルキテック株式会社)

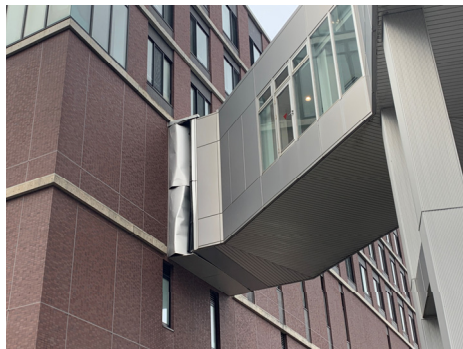
通路と建物のジョイント

- 病院(2014年竣工)
- エキスパンションジョイントで軽微な損傷が見られる。
