熊本地震における RC 壁式構造（周辺地盤）の特徴的被害

2016.04.27

大阪大学 真田靖士

1. 団地A（益城町）

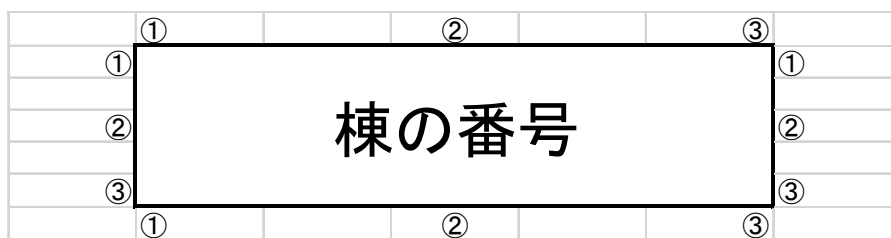
Fig.6 測定位置

- 建物の東西南北において各3か所（計12か所）で地盤の亀裂幅を計測する（測定位置は図6参照）。計測の様子を図7に示す。
- ただし、地盤の亀裂幅が明らかでない箇所は計測対象外とした。なお、後述の団地B（宇土市）の調査結果で触れるが、住民からの聞き取り調査によると、地震後には明瞭であった亀裂がその後の降雨によりわかりにくくなった旨の報告も得られた。
- 対象建物は図1に示すように計5棟に対して計測した。
